Sanierungsmassnahmen bei Wasserkraftwerken nach GSchG Art. 83

Wiederherstellung der Fischwanderung im Kanton Zürich – Anhang

Hindernis-Dokumentation

Stand 28.1.2015

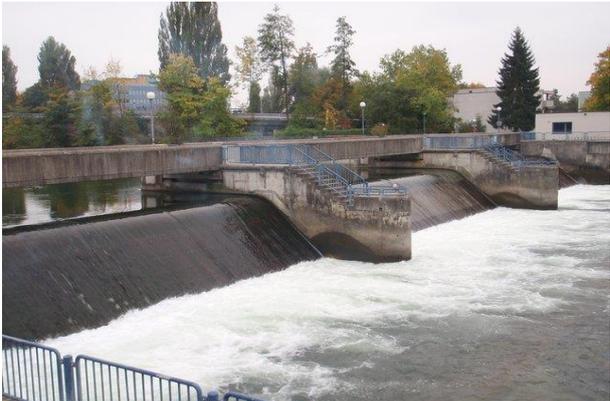
b0030	KW Höngg: Hauptwehr	↗ Mangelhaft	Sanierung nötig
> WR > Oek		↘ Mangelhaft	Sanierung nötig
Ort: Höngg, In der Au (Zürich)		Gewässer: Limmat (Äschenregion/Seeausfluss)

Beurteilung [E7] : *Sanierung nötig, da Monitoringergebnis klar negativ.*

Kommentar Der Sanierungsentscheid beruht auf dem Naturemade-Gutachten, wonach die Erfolgskontrolle die Vermutung bestätigt hat, dass die FAH den heutigen Anforderungen nicht mehr genügt.

Beurteilung [E3a] : *Sanierung nötig, da die Anlage die Fischwanderung behindert und eine Fischabstiegshilfe nicht vorhanden ist.*

Kommentar Der Fischabstieg muss nicht zwingend am Hauptwehr erfolgen, es ist aber eine funktionierende Gesamtlösung (Hauptwehr-Maschinenhaus) anzustreben.

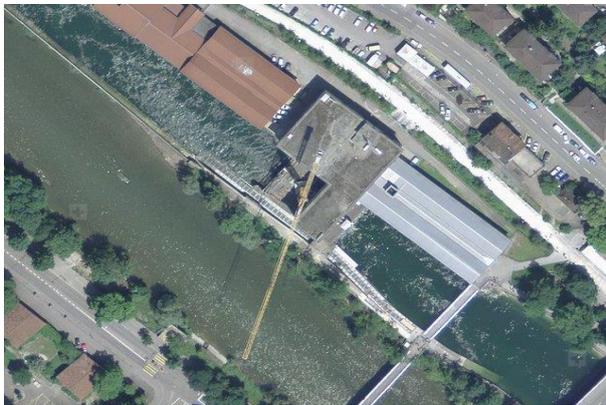
b0055	KW Letten: Maschinenhaus	↗ Unklar	Sanierung nötig
> WR > Oek		↘ Mangelhaft	Sanierung nötig
Ort: Letten (Zürich)		Gewässer: Limmat (Äschenregion/Seeausfluss)

Beurteilung [E4] : *Aufgrund der vorhandenen Daten kann (noch) nicht davon ausgegangen werden, dass die Fischaufstiegshilfe genügend funktioniert.*

Kommentar Die neue FAH erhält gemäss SanFisch-Bewertungswerkzeug für alle merkmale gute bis sehr gute Noten, mit Ausnahme der Einstiegsposition (schlecht) und der Beckenlänge (mässig). Die durchschnittliche Beckenlänge ist aber länger als die minimale Beckenlänge, weshalb auch dieses Kriterium als gut eingestuft werden darf. Die Einstiegsposition liegt zwar weit vom Maschinenhaus entfernt, dafür aber im Bereich des Turbinenauslaufs. Zusammen mit der Lock-Dotierung sollte eine gute Auffindbarkeit möglich sein. Die ersten Resultate des Monitorings sind ansprechend. Im Rahmen des umfassenden Limmat-Monitorings (2014/2015) werden detaillierte, langfristige Monitoringdaten erhoben, die eine umfassende Beurteilung zulassen werden.

Das Maschinenhaus wird bis auf weiteres als Sanierungspflichtig eingestuft. Nach Abschluss der Erfolgskontrolle der Fischaufstiegshilfe am Maschinenhaus soll aufbauend auf den Erkenntnissen aus der Erfolgskontrolle ein Gesamtkonzept Fischaufstieg/Fischabstieg für die Gesamtanlage erstellt werden.

Beurteilung	[E3a] : <i>Sanierung nötig, da die Anlage die Fischwanderung behindert und eine Fischabstiegshilfe nicht vorhanden ist.</i>
Kommentar	<p>Aufgrund des groben Rechens (100mm Stababstand) am Kraftwerkseinlauf ist von einer schlechten Schutzwirkung für Fische auszugehen. Die Schutzziele der Sanierungsmassnahmen sind auf die verschiedenen vorhandenen Wanderfische abzustimmen.</p> <p>Für Abschnitte an einer zentralen Lage im Gewässersystem und Wanderfischen gelten erhöhte Anforderungen an den Fischabstieg. Dieser sollte gemäss Erläuterungen im Schlussbericht den Fischabstieg möglichst ganzjährig ermöglichen (Abstiegshilfen). Diesbezüglich sind an dieser Stelle auch die speziellen Bedürfnisse des Aals in die Planung einzubeziehen.</p> <p>Für grosse Kraftwerke mit Ausbaugrössen von $>50 \text{ m}^3/\text{s}$ bzw. für Anlagen solcher Grössenordnung sind die technischen Lösungen zur Verbesserung des Fischabstiegs aktuell noch nicht ausgereift. Es macht darum Sinn, den Fischabstieg später zu sanieren und vorerst die Ergebnisse laufender Untersuchungen und Erfolgskontrollen erster Pilotanlagen abzuwarten.</p>

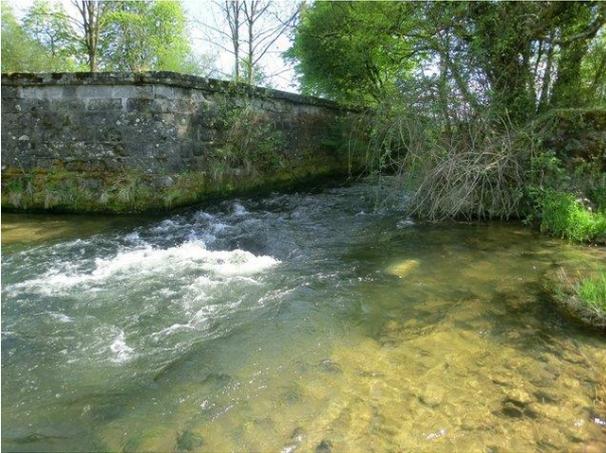
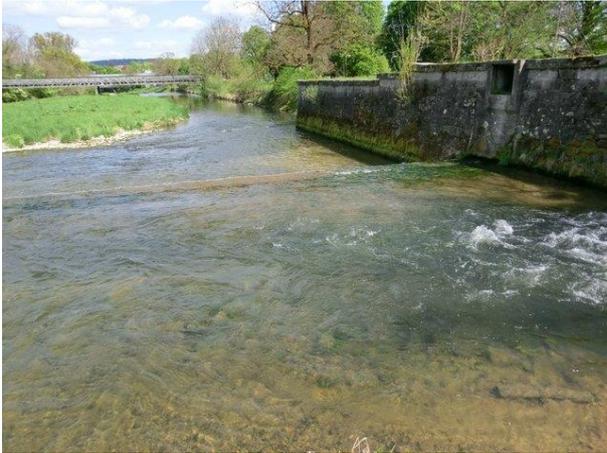
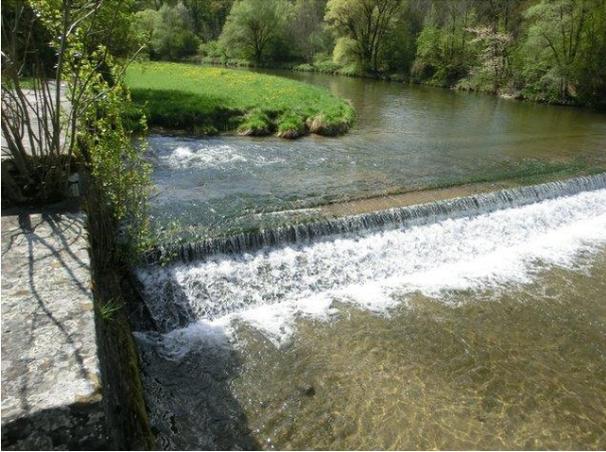
b0056	KW Wollishofen-Manegg: Einleitstelle	↗ Gut	Sanierung nötig
> WR > Oek		↘ Gut	Sanierung nicht nötig
Ort: Unter-Leimbach (Zürich)		Gewässer: Sihl (Äschenregion)

- Beurteilung** [E1bJ] : *Sanierung nötig, obwohl unter aktuellen Rahmenbedingungen keine erhebliche Hinderniswirkung erkennbar ist. Es ist wahrscheinlich, dass sich diese Rahmenbedingungen künftig ändern, so dass eine erhebliche Hinderniswirkung entstehen könnte.*

- Kommentar** Direkt unterhalb der Einleitstelle befinden sich zwei nicht zum Kraftwerk gehörende Querbauwerke, die in naher Zukunft saniert werden sollen. Sobald es Fischen ermöglicht wird, darüber hinwegzuwandern, lockt die starke Strömung aufsteigenden Tiere in den Unterwasserkanal zum Maschinenhaus. Für Langstreckenwanderer ist eine solche Fehlleitung problematisch.

- Der Unterwasserkanal bietet im Sommer wahrscheinlich einen geschützten, kühlen Rückzugsraum, da im Gegensatz zur Restwasserstrecke das Wasser schnell strömt und die gesamte Wasserfläche beschattet ist. Es erscheint sinnvoll, nach Möglichkeit diesen Lebensraum zugänglich zu halten.

- Der ganzjährige Fischaufstieg ist im Rahmen eines Anlage-umfassenden Gesamtkonzepts (Fassung, Maschinenhaus, Ausleitkanal, Restwasserstrecke) geplant werden. Solange eine Fischaufstiegshilfe am Maschinenhaus geplant wird, ist die heute gute Fischgängigkeit an der Einleitstelle auf jeden Fall erwünscht. Falls am Maschinenhaus aber keine Aufstiegshilfe realisiert werden kann, muss eine gute Leitung der Fischwanderung auf anderem Weg erwirkt werden – notfalls mit Massnahmen an dieser Einleitstelle (z. B. Seilrechen, der grosse Wanderfische abweist und kleinere Fische durchlässt).

- Beurteilung** [E1a] : *Sanierung nicht nötig, da keine bzw. keine erhebliche Hinderniswirkung erkennbar.*
- Kommentar**

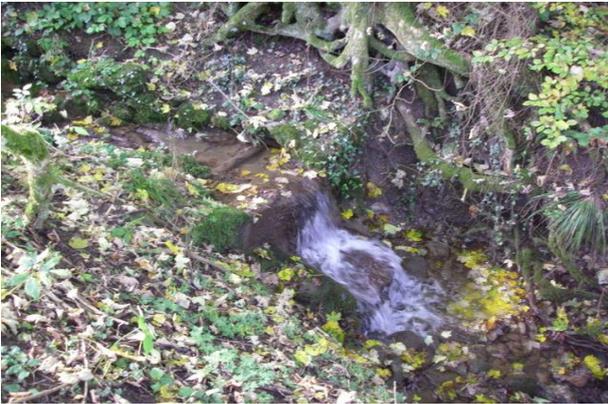
c0012	Aumühle: Wasserfassung	↗ Mangelhaft	Sanierung nötig
> WR > Oek		↘ Befriedigend	Sanierung nicht nötig
Ort: Aumühle (Stallikon)		Gewässer: Reppisch (Forellenregion)

Beurteilung [E1a] : *Sanierung nicht nötig, da keine bzw. keine erhebliche Hinderniswirkung erkennbar.*

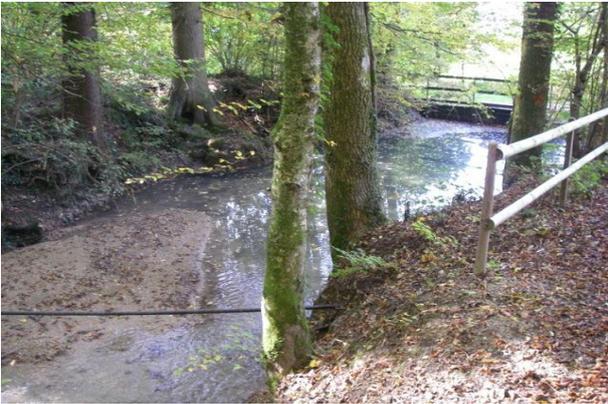
c0035	KW Heisch: Wasserfassung Heisch	↗ Unmöglich	Sanierung nicht nötig
> WR > Oek		↘ Mangelhaft	Sanierung nicht nötig
Ort: Heisch (Hausen am Albis)		Gewässer: Heischer Dorfbach (Forellenregion)

Kommentar Der Weiherausfluss fliesst unterirdisch über eine ca. 4 m hohe, technische Rampe. Dabei besteht für Fische, welche aus dem Weiher abwandern, sicherlich eine gewisse Verletzungsgefahr. Das Gewässer unterquert dann eine Strasse und fliesst - mal offen, maleingedolt, mal kanalisiert - mitten durch das Dorf. Das Revitalisierungspotenzial dieses kommunalen Gewässers wird als gering eingestuft. Aufgrund der topographischen Situation und der Lage im Siedlungsgebiet sowie der dezentralen Position im Gewässernetz wird der ökologische Nutzen eher niedrig und im Verhältnis zu den Kosten ungünstig bewertet. Falls der Weiher, der auch als Geschiebesammler zu funktionieren scheint, dereinst saniert werden muss, sollte dann eine Verbesserung des Fischabstiegs angestrebt werden.

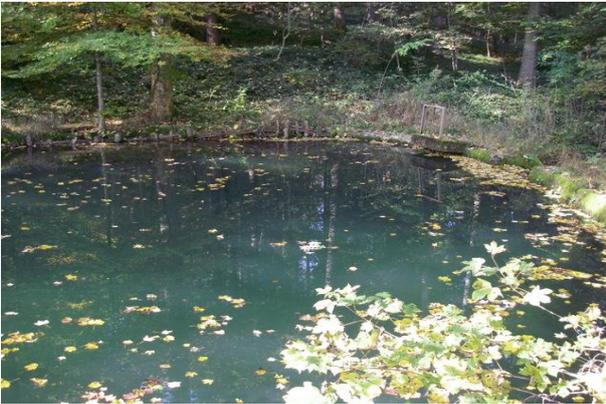
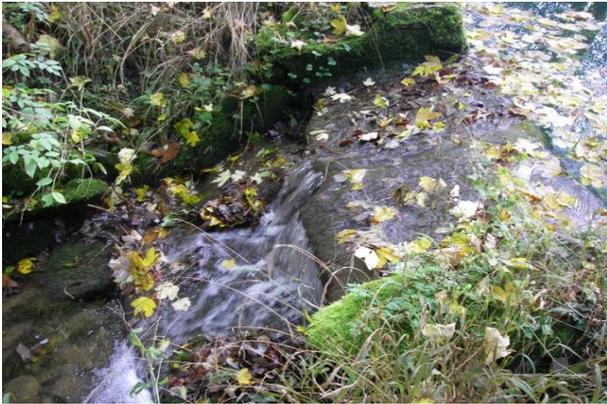
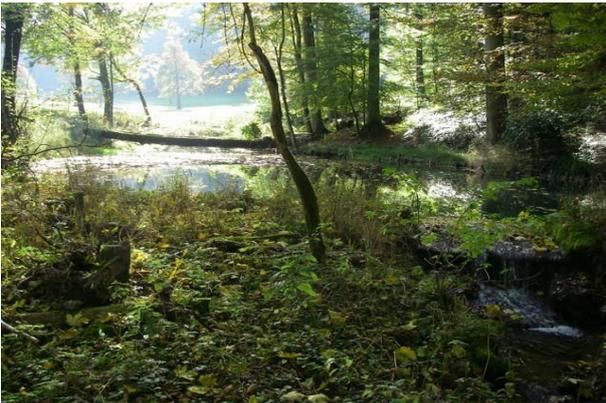
c0035	KW Heisch: Wasserfassung	↗ Unmöglich	Sanierung nicht nötig
> WR > Oek	Hinteralbis	↘ Mangelhaft	Sanierung nicht nötig
Ort: Heisch (Hausen am Albis)		Gewässer: Heischer Dorfbach (Forellenregion)

Kommentar Der Abstieg aus dem Weiher im Bach ist für Fische nicht einfach, bei hohem Abfluss aber sicherlich möglich. Aufgrund der Randlage im Fischlebensraum und der Tatsache, dass Fische hier mit grosser Wahrscheinlichkeit nur dank Besatz überhaupt vorkommen, wird die Einschränkung im Fischabstieg als nicht schwerwiegend beurteilt. Der Aufwand für eine Sanierung steht nicht im richtigen Verhältnis zum ökologischen Gewinn.

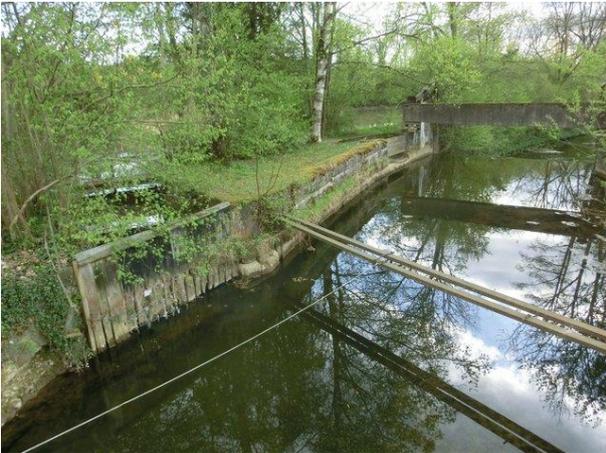
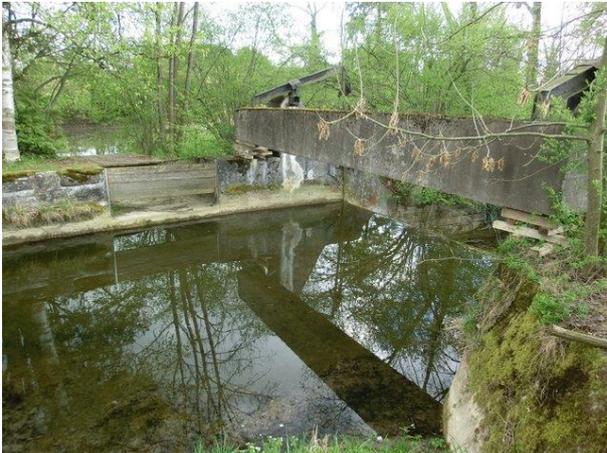
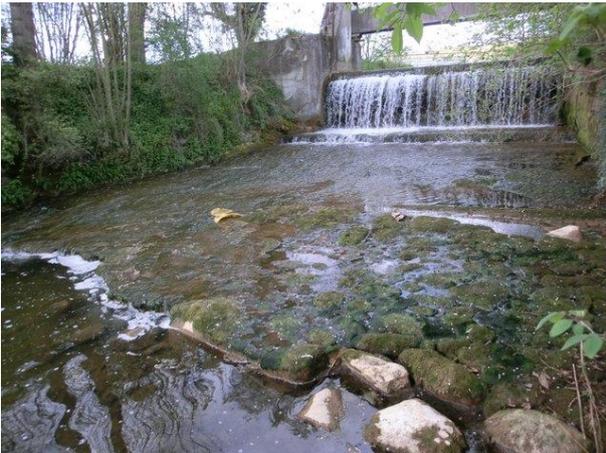
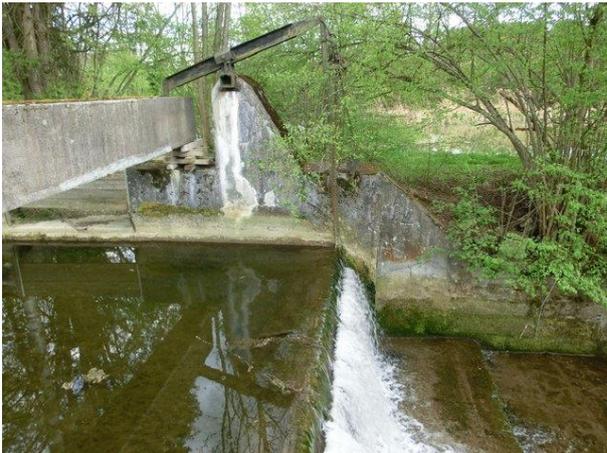
c0065	KW Zwillikon: Wasserfassung	↗ Unmöglich	Sanierung nötig
> WR > Oek		↘ Mangelhaft	Sanierung nötig
Ort: Zwillikon (Affoltern am Albis)		Gewässer: Jone (Forellenregion)

Kommentar Der Abstieg über das Wehr führt mangels Tosbecken mit grosser Wahrscheinlichkeit zu Verletzungen.

Eine gravierende Fehlleitung von Fischen findet kaum statt, solange das Kraftwerk nicht in Betrieb ist und grössere Wassermengen aus dem Bach entnimmt (aktuell stillgelegt).

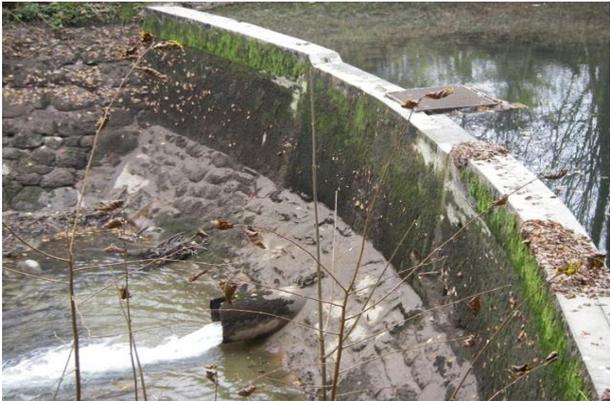
d0048	KW Horgen: Zwischenmauer	↗ Unmöglich	Sanierung nicht nötig
> WR > Oek		↘ Mangelhaft	Sanierung nicht nötig
Ort: Bei Arn (Horgen)		Gewässer: Aabach (Forellenregion)

Kommentar Die Zwischemauer unterteilt den Stausee in ein kleines Vorbecken, welches auch im Winter mit Wasser gefüllt bleibt, und leitet das Wasser in ein grosses Hauptbecken, welches zeitweilig nahezu trocken fallen kann. Der Aufstieg zwischen Vorbecken und Bachzufluss ist im Jahr bei höheren Wasserständen möglich. Die Zwischenmauer unterbindet vermutlich eine Abwanderung zum Hauptbecken weitgehend. Die Realisierung eines solchen Fischabstiegs via Bypass würde eine Neukonzeptionierung der Fassungen an der Zwischenmauer und an der Staumauer erfordern. Wie gut die Massnahme funktionieren würde und wie intensiv sie von Fischen genutzt würde , ist schwer abzuschätzen. Aufgrund der eher dezentralen Position/topographischen Randlage im Gewässersystem wird der ökologische Nutzen der Massnahme als gering-mittel eingestuft und im Verhältnis der zu erwartenden Kosten als ungünstig bewertet.

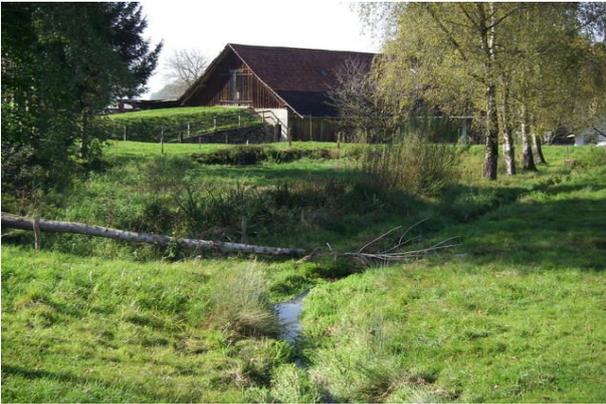
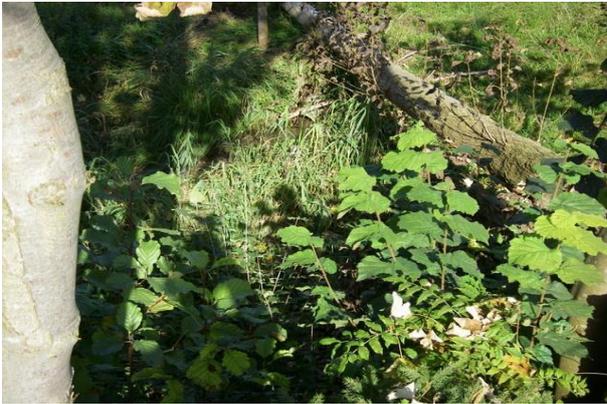
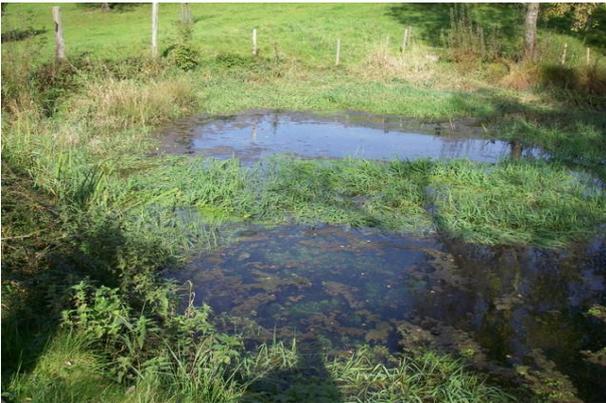
d0052	KW Tobelmühle: Maschinenhaus	↗ Unmöglich	Sanierung nicht nötig
> WR > Oek		↘ Mangelhaft	Sanierung nicht nötig
Ort: Tobelmühle (Hirzel)		Gewässer: Tobelmülibach (Hirzel) (Forellenregion)

Beurteilung [E1a] : *Sanierung nicht nötig, da keine bzw. keine erhebliche Hinderniswirkung erkennbar.*

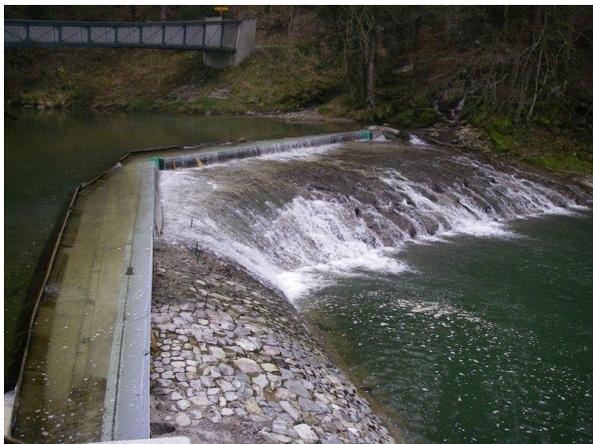
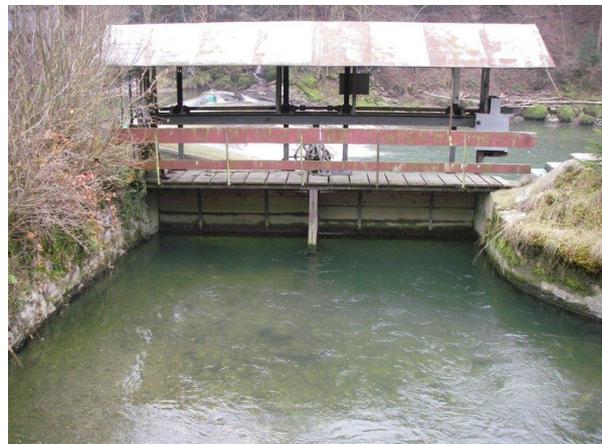
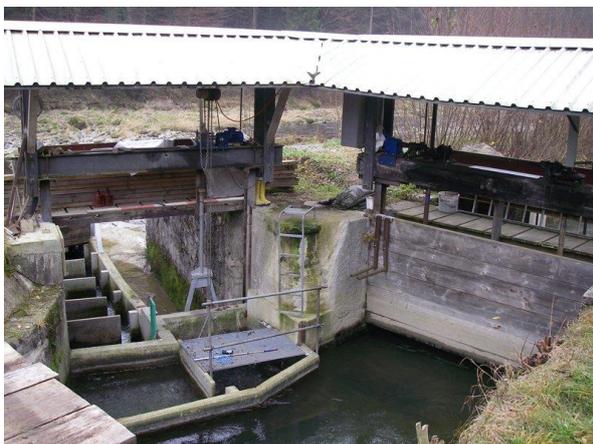
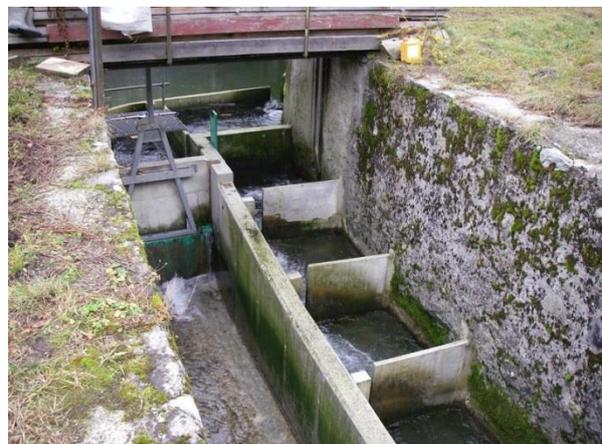
d0056	KW Im Schiffli: Wasserfassung	↗ Unklar	Sanierung nötig
> WR > Oek		↘ Mangelhaft	Sanierung nötig
Ort: Im Schiffli (Hirzel)		Gewässer: Sihl (Äschenregion)

Aufgrund der Lage im Gewässersystem bzw. Präsenz von Wanderfischen sollten an dieser Anlage für den Fischabstieg nicht nur Schutzeinrichtungen, sondern möglichst ganzjährig funktionierende Abstiegsmöglichkeiten bestehen. Der Fischabstieg ist gesamthaft mit dem Ausleitkanal/Maschinenhaus zu lösen (siehe nachfolgendes Datenblatt).

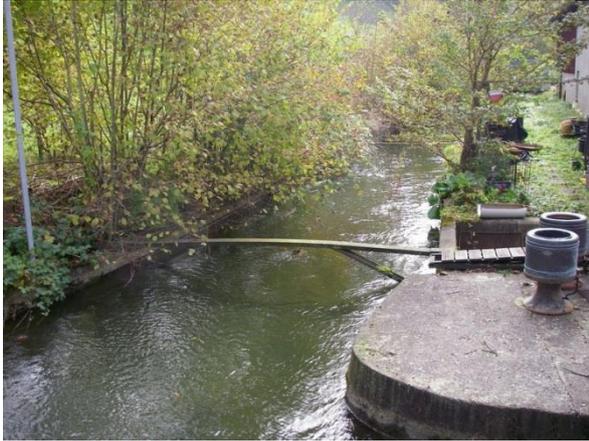
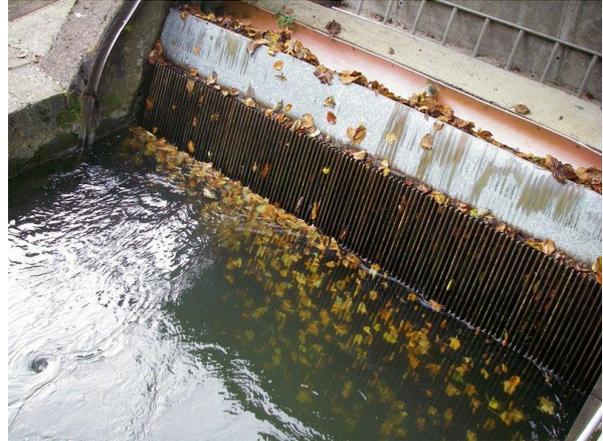
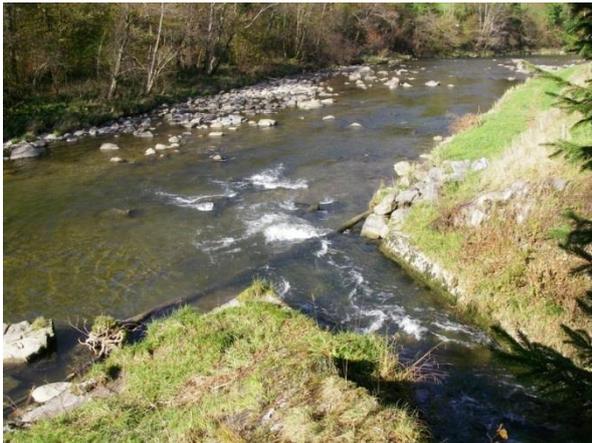
d0056	KW Im Schiffli: Ausleitkanal und Maschinenhaus	↗ Unklar	Sanierung nötig
> WR > Oek		↘ Mangelhaft	Sanierung nötig
Ort: Im Schiffli (Hirzel)		Gewässer: Sihl (Äschenregion)

keine spezifischen Angaben finden. Bis zu welchen Grössenklassen eine Abwanderung durch die Turbine eine Option zur Gewährleistung des Fischabstiegs darstellt, könnte mit einem Versuch getestet werden (Versuch könnte eventuell sogar als Sanierungsmassnahme geplant und entschädigt werden) .

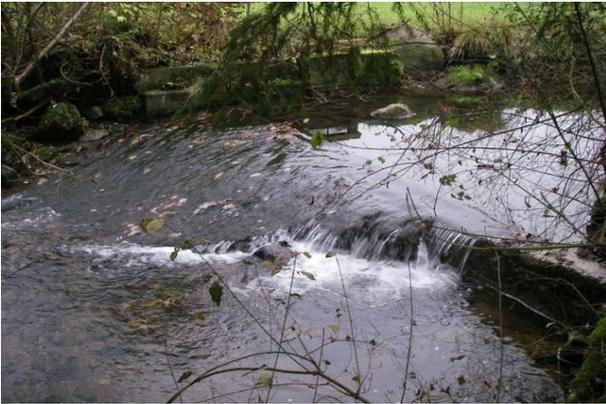
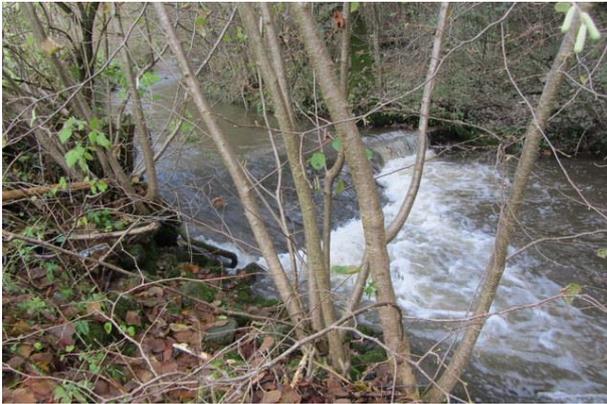
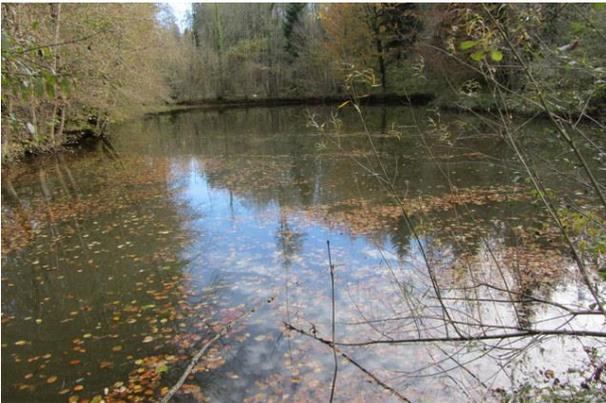
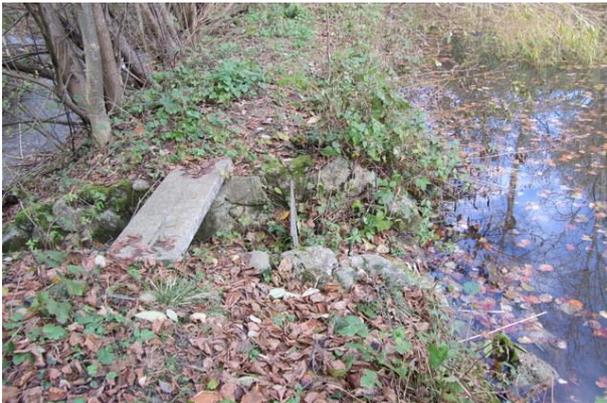
d0070	KW Zur Aamühle: Obere	↗ Mangelhaft	Sanierung nötig
> WR > Oek	Wasserfassung	↘ Gut	Sanierung nicht nötig
Ort: Zur Aamühle (Wädenswil)		Gewässer: Aabach (Forellenregion)

Kommentar Der Schieber ist weitgehend geschlossen, leicht unterspült. Fische sollten problemlos über das Wehr abwandern können.

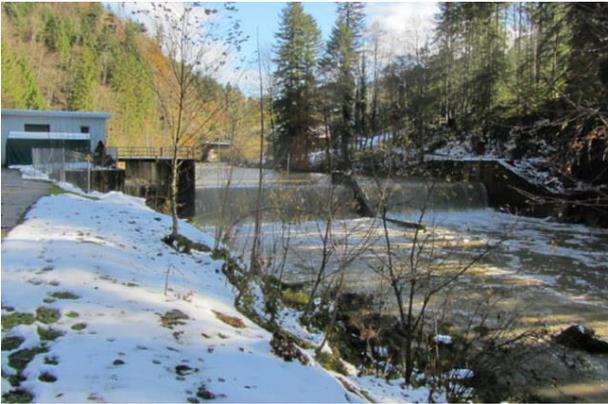
d0100	KW Waldhalde: Wasserfassung Sihl	↗ Unmöglich	Sanierung nötig
> WR > Oek		↘ Mangelhaft	Sanierung nötig
Ort: Waldhalde (Schönenberg ZH)		Gewässer: Sihl (Waldhalde) (Forellenregion)

Aktuell ist eine feinere Rechenanlage in Kombination mit Ausschnitten in der Wehrkrone geplant. Wie gut diese Massnahme funktioniert, sollte in einem Monitoring geprüft werden, damit 1) bei Bedarf Verbesserungsmassnahmen getroffen werden können und 2) dieser relativ unkomplizierte Ansatz auch bei anderen vergleichbaren Anlagen angewandt werden kann.

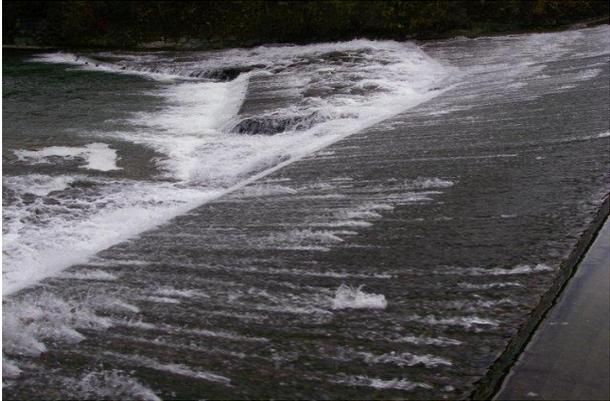
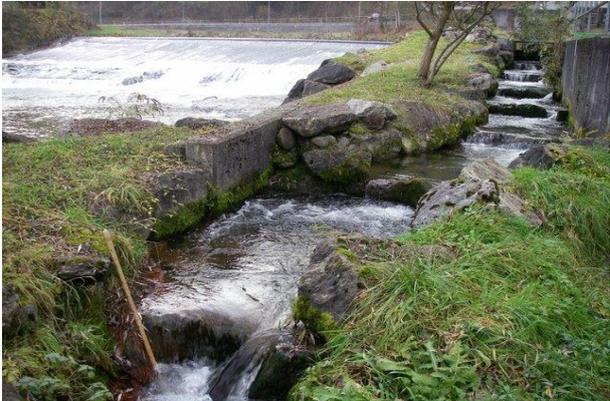
d0222	KW Gattikon: Wasserfassung	↗ Mangelhaft	Sanierung nötig
> WR > Oek		↘ Mangelhaft	Sanierung nötig
Ort: Gattikon (Langnau am Albis)		Gewässer: Sihl (Äschenregion)

Kommentar Beim Abstieg über das Wehr gibt es zwar kein Tosbecken, der Fall wird aber durch die Rampe wohl etwas abgemildert. Die Schutzwirkung des Feinrechen vor dem Turbineneinlauf ist bei einem Stababstand von 33mm gemäss aktueller Literatur nicht genügend.

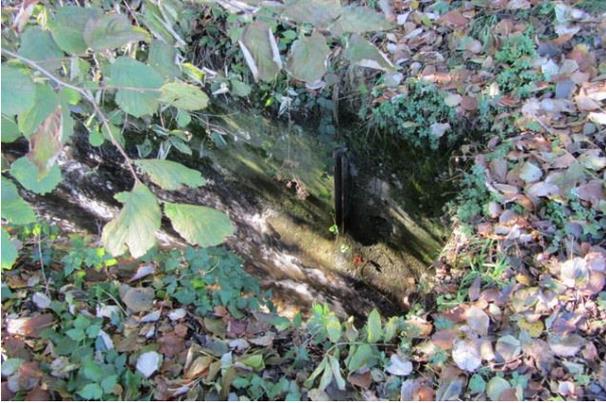
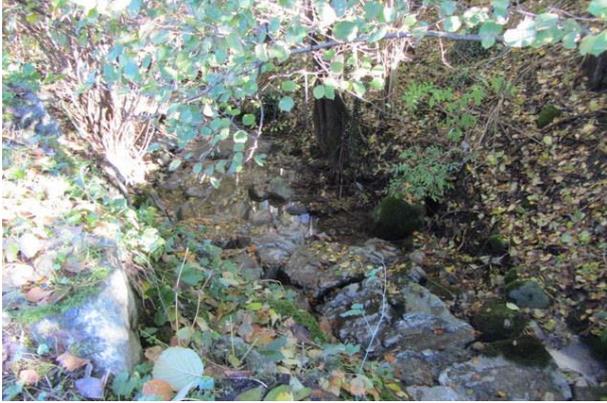
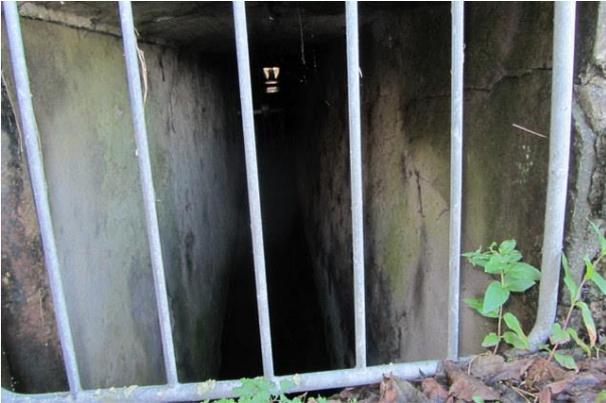
d0233	KW Burstel: Wasserfassung	↗ Unmöglich	Sanierung nicht nötig
> WR > Oek		↘ Mangelhaft	Sanierung nicht nötig
Ort: Burstel (Wädenswil)		Gewässer: Bachgadenbach (Wädenswil) (Forellenregion)

Kommentar Die natürliche Fischgängigkeit des Bachgadenbachs endet ca. 300m oberhalb der Fassung, wenn der Bach/Graben ca. 20% steil wird. Von dieser 300m langen Strecke ist derzeit die Hälfte eingedolt oder in einem naturfremden Zustand. Heute kommen im Bachgadenbach oberhalb der Fassung nach Aussage mehrerer Betreiber keine Fische vor, der Fischereiaufseher kann diese Angabe mangels Abfischung nicht bestätigen. Unterhalb der Fassung wird der Bach mit Forellen besetzt. Eine Sanierung der Fischgängigkeit scheint erst sinnvoll, wenn von unten her die natürliche Fischgängigkeit wieder hergestellt und oberhalb der Lebensraum morphologisch aufgewertet wird. Unter Umständen wäre es aber auch wünschenswert, an dieser Stelle die Fischgängigkeit bewusst nicht wiederherzustellen, um scheinbar vorhandene Krebsbestände zu schützen (Krankheiten, Prädation).
Revitalisierungspotenzial: mittel (kommunales Gewässer).

Kommentar Die Fischgängigkeit bachabwärts wird erst ein Thema, wenn der Bach oberhalb der Anlage dereinst wieder einmal Fische enthalten sollte. Aufgrund der aktuellen ökomorphologischen Rahmenbedingungen und Besatzmethode ist dies momentan vermutlich nicht der Fall (siehe Fischaufstieg).

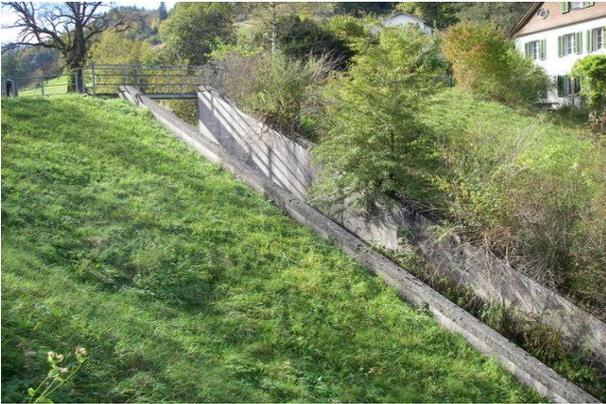
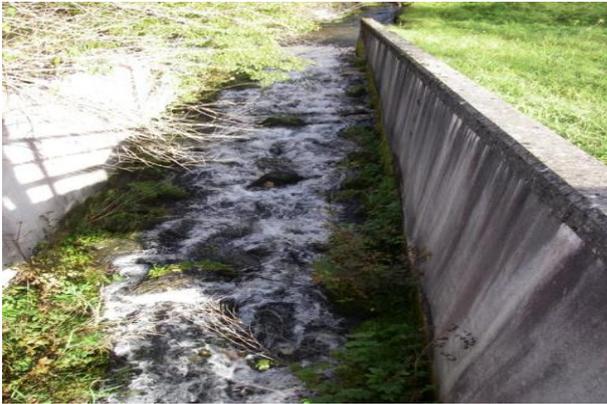
f0137	KW Neuthal: Auslauf unterer Weiher	↗ Unmöglich	Sanierung nicht nötig
> WR > Oek		↘ Mangelhaft	Sanierung nicht nötig
Ort: Neuthal (Bäretswil)		Gewässer: Neuenthalerbach (Forellenregion)

Der Fischabstieg über den Weiherauslauf funktioniert vermutlich nur bei hohen Abflüssen, wenn das Wasserpelster eine gewisse Tiefe erreicht. Bei der topographischen Randlage des Weihers wird die Vernetzung an dieser Stelle als genügend erachtet.

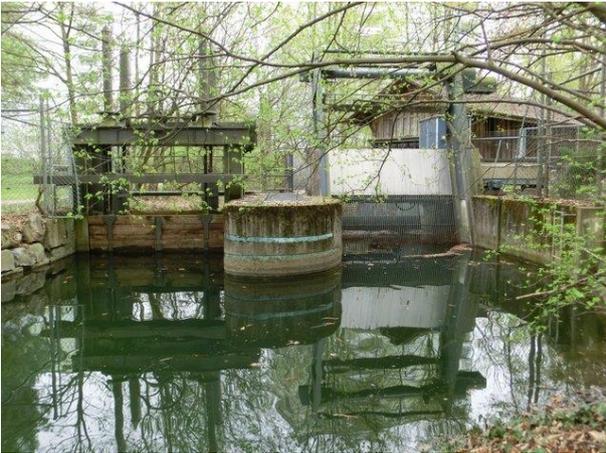
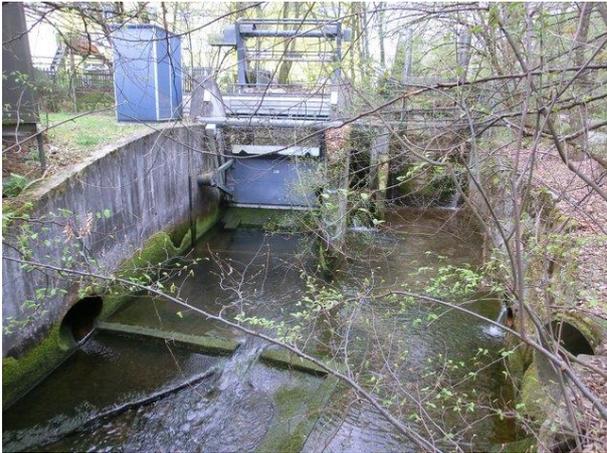
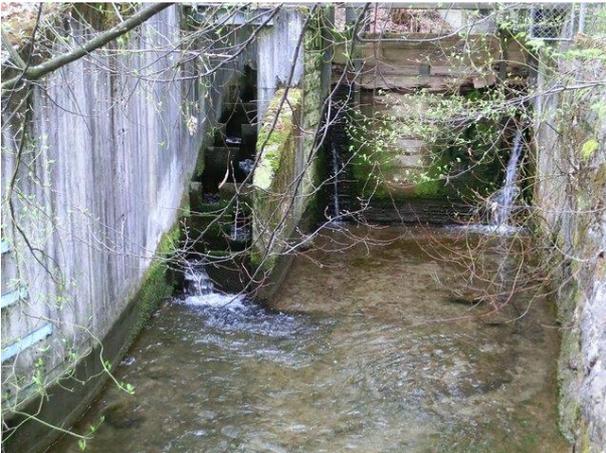
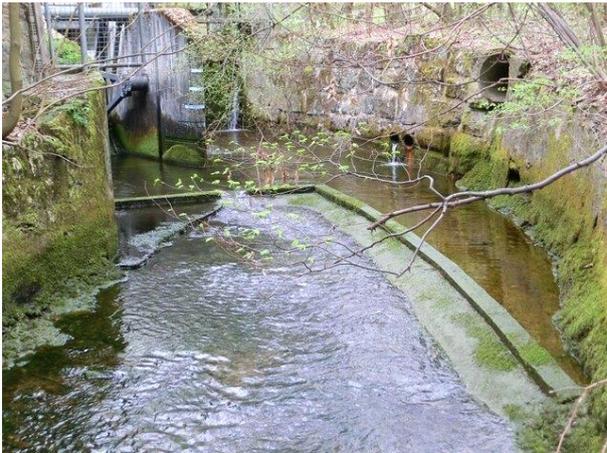
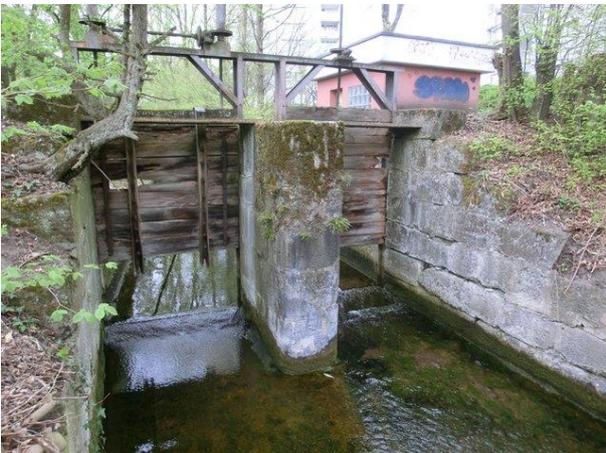
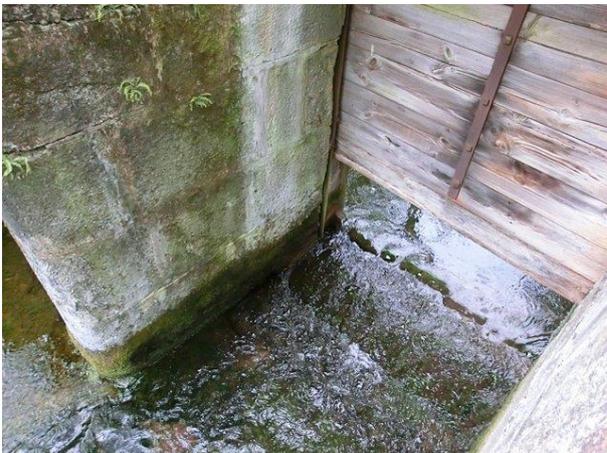
f0155	Robenhausen: Regulierwehr Ausfluss Pfäffikersee	↗ Mangelhaft	Sanierung nicht nötig
> WR > Oek		↘ Unklar	Sanierung nötig
Ort: Robenhausen (Wetzikon ZH)		Gewässer: Aabach (Forellenregion/Seeausfluss)

Kommentar Zur Zeit der Besichtigung wurde nur ein Minimalabfluss über die Fischaufstiegshilfe dotiert. Der Abstieg über die Fischaufstiegshilfe scheint unter diesen Bedingungen möglich zu sein. Bei höheren Abflüssen ist unklar, ob der Fischabstieg schonend funktioniert.
Aufgrund natürlicher Hindernisse in der Umgebung gelten für den Fischabstieg reduzierte Anforderungen (vgl. ökologische Priorisierung im Schlussbericht); demnach lautet das Minimalziel, dass im Aabach zwischen Pfäffikersee und Wildbachmündung unregelmässige Abstiegsereignisse an mehreren Dutzend Tagen pro Jahr möglich sein sollen.
Die Abgabe von Restwasser wird künftig im gesamten Aabach neu geregelt. Im Zusammenhang mit den höheren Grundabflüssen sollte der Fischabstieg am Regulierwehr nochmals überprüft und nötigenfalls saniert werden. Dazu sollte ein konzessionsübergreifendes Gesamtkonzept (f0155, f0159, f0161) erstellt werden, mit einheitlicher Zielsetzungen und Methodik.

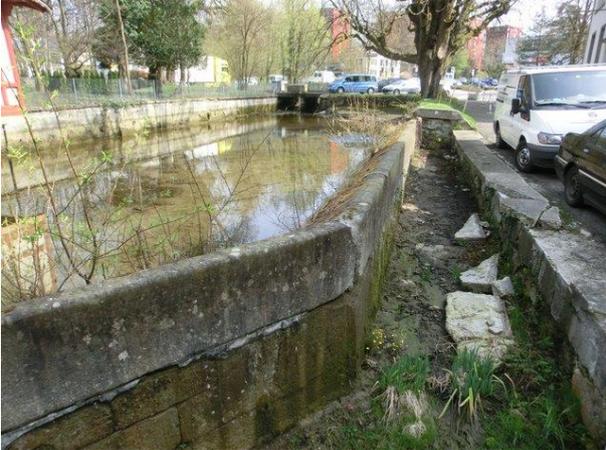
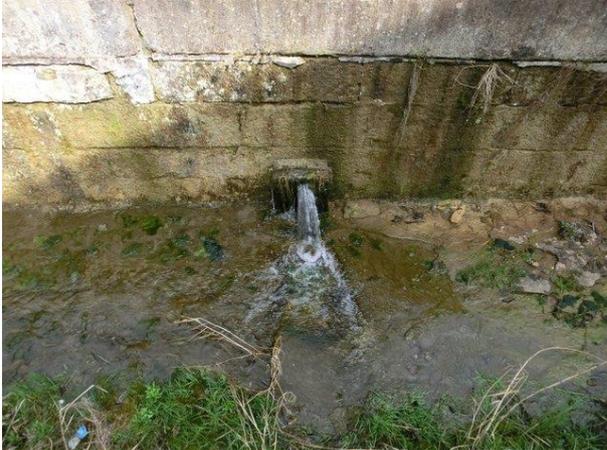
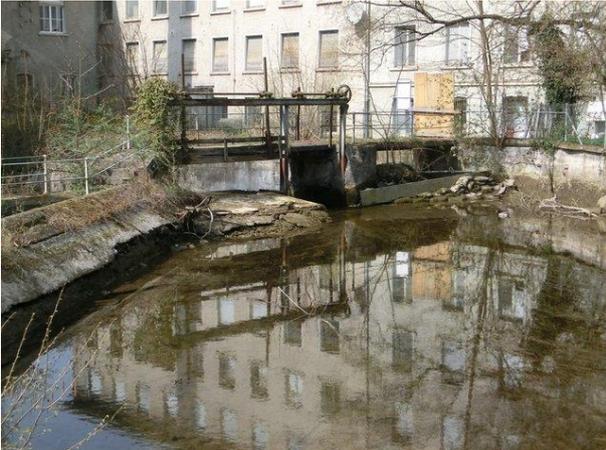
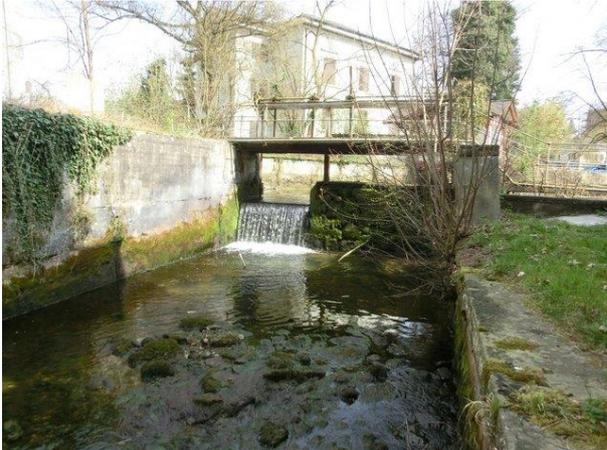
f0159	KW Schönau: Wasserfassung	↗ Unmöglich	Sanierung nicht nötig
> WR > Oek		↘ Mangelhaft	Sanierung nötig
Ort: Medikon (Wetzikon ZH)		Gewässer: Aabach (Forellenregion/Seeausfluss)

Kommentar Das KW ist stillgelegt und Oberwasser-/Unterwasserkanal sind verlandet. Der Speicherseeabfluss geht über das Regulierwehr mit mittlerweile verrotteter Schütze. Bei wenig Abfluss (wie am ersten Begehungstag 1.4.) befinden sich nur 3-4cm Wassersäule auf der Wehrkrone, der Abstieg funktioniert dann kaum. Bei höheren Abflüssen (Begehung 25.9.) ist das Wasserpolster auf der Wehrkrone ca. 40 cm tief, ein Abstieg scheint möglich. Ein Tosbecken ist vorhanden. Aufgrund natürlicher Hindernisse in der Umgebung gelten für den Fischabstieg reduzierte Anforderungen (vgl. ökologische Priorisierung im Schlussbericht), welche im vorliegenden Fall vermutlich erfüllt werden. Unter Betriebsbedingungen (Wiederinbetriebnahme wahrscheinlich) wird sich die Wasserführung und damit die Fischgängigkeit stark verändern (Hauptströmung führt Fische zum ungenügend geschützten Maschinenhaus). Bei der Sanierung des Bauwerks ist deshalb auf einen guten Fischschutz (Feinrechen am Maschinenhaus) und Beibehaltung guter Abwandermöglichkeiten zu achten.

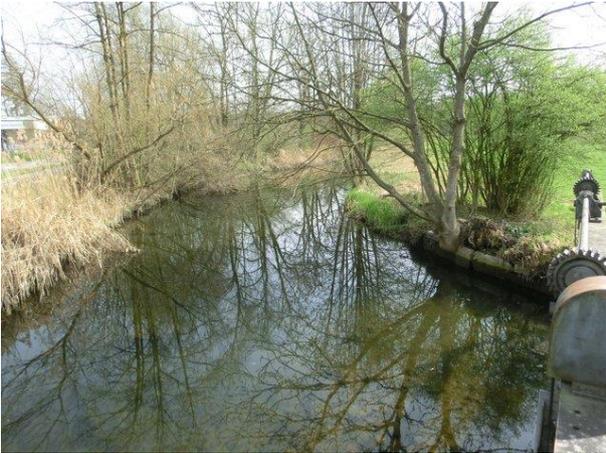
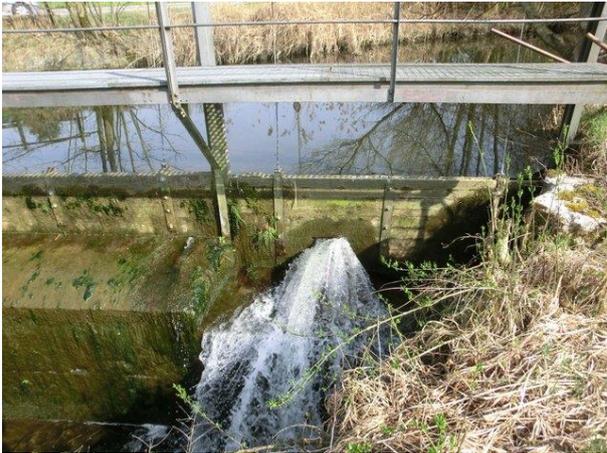
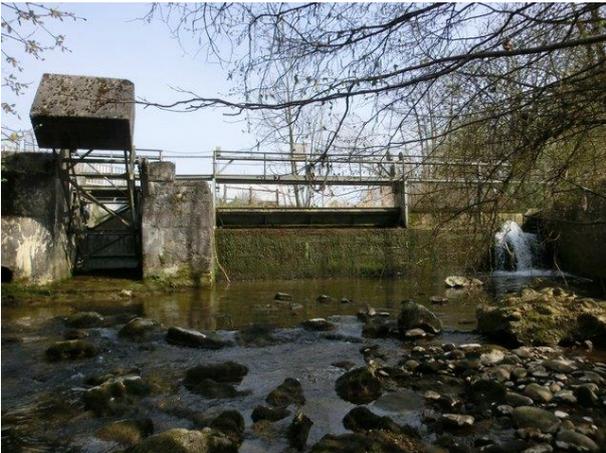
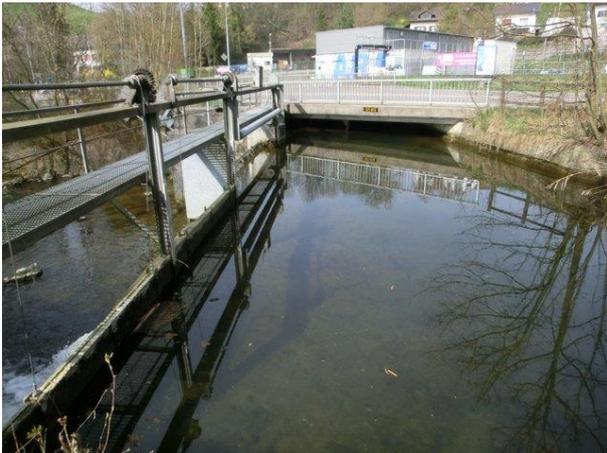
f0164	KW Flos: Wasserfassung	↗ Unmöglich	Sanierung nötig
> WR > Oek		↘ Mangelhaft	Sanierung nötig
Ort: Flos (Wetzikon ZH)		Gewässer: Aabach (Forellenregion/Seeausfluss)

Aufgrund der allgemeinen, übergeordneten Fischgängigkeitsziele für den Aabach (Abschnitt Greifensee-Wildbach) gemäss Hauptbericht ist eine ganzjährige Fischabwanderung anzustreben. Diese sollte vermutlich am besten im Aabach stattfinden, und nicht über den Ausleitkanal, da letzterer nicht direkt in den Aabach zurückführt. Die Sanierung des Fischabstiegs sollte in enger Koordination mit den weiteren Kraftwerken am Aabach bzw. im Rahmen eines Gesamtkonzepts für die gesamte Aabachkette erfolgen. Dabei ist aber auch die Option zu prüfen, dass die Fischwanderung abschnittsweise über den Ausleitkanal stattfinden könnte.

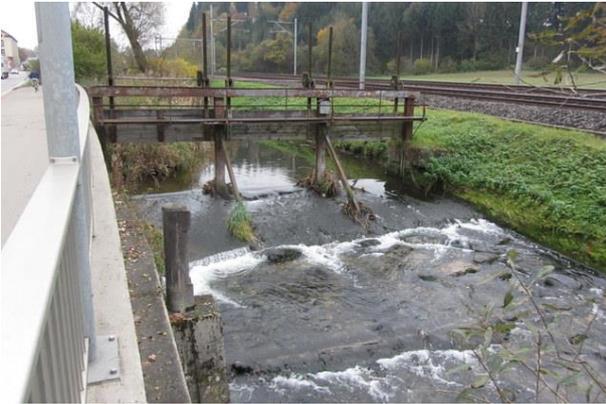
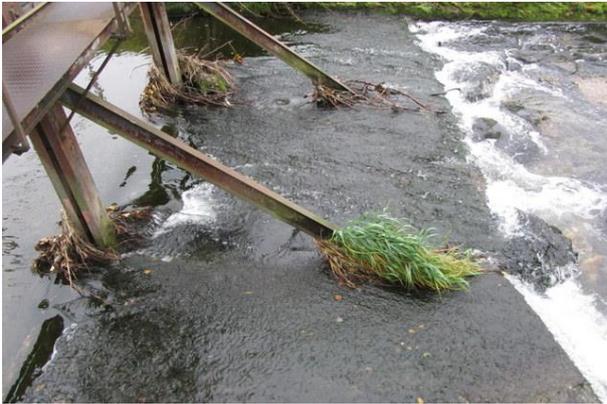
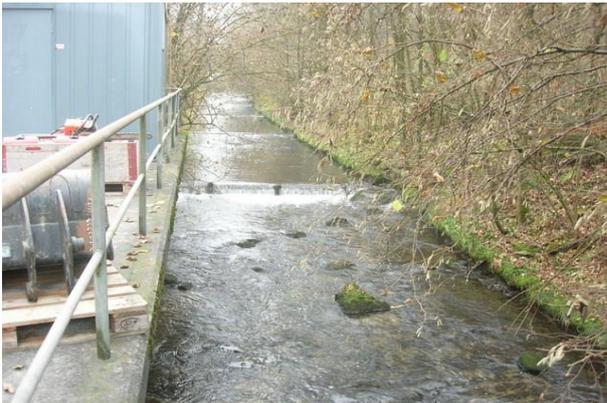
f0165	KW Oberaathal: Altes Wehr im Aabach	↗ Mangelhaft	Sanierung nötig
> WR > Oek		↘ Unklar	Sanierung nötig
Ort: Aathal (Seegräben)		Gewässer: Aabach (Forellenregion/Seeausfluss)

Im Rahmen der generellen, konzessionsübergreifend zu planenden Sanierung des Fischabstiegs am Aabach sollte vorsichtshalber aber auch diese Stelle in die Sanierungsplanung einbezogen werden.

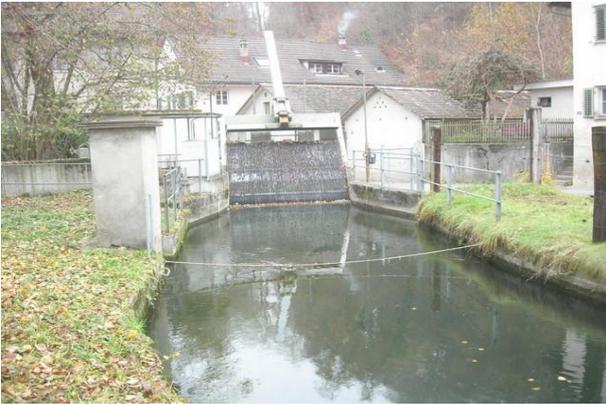
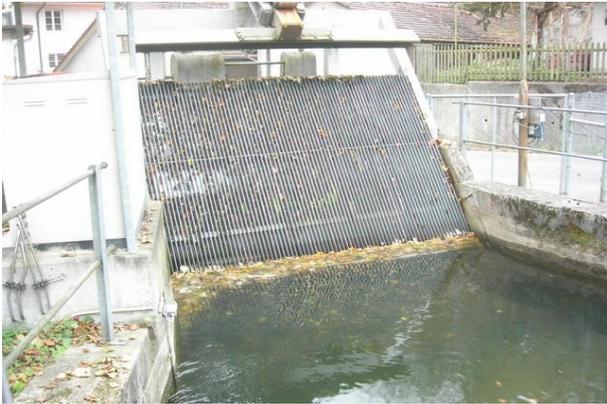
f0165	KW Oberaathal: Maschinenhaus und Ausleitkanal	↗ Unmöglich	Sanierung nötig
> WR > Oek		↘ Mangelhaft	Sanierung nötig
Ort: Aathal (Seegräben)		Gewässer: Aabach (Forellenregion/Seeausfluss)

Kommentar Der Rechenabstand (30mm) ist nach aktueller Literatur zu grob, um kleinere-mittlere Fische vor der Turbine zu schützen. Der Fischabstieg sollte in einem Konzessionsübergreifenden Sanierungskonzept gelöst werden (alle Aabach-Werke). Je nach Massnahme an oberliegenden Hindernissen, kann es sein, dass sich weitere Sanierungsmassnahme an dieser Stelle erübrigen.

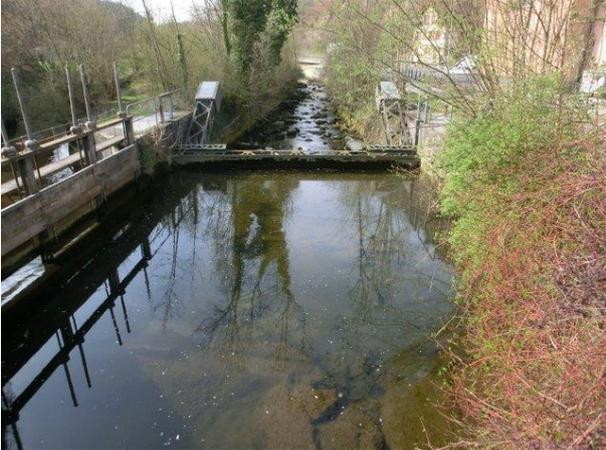
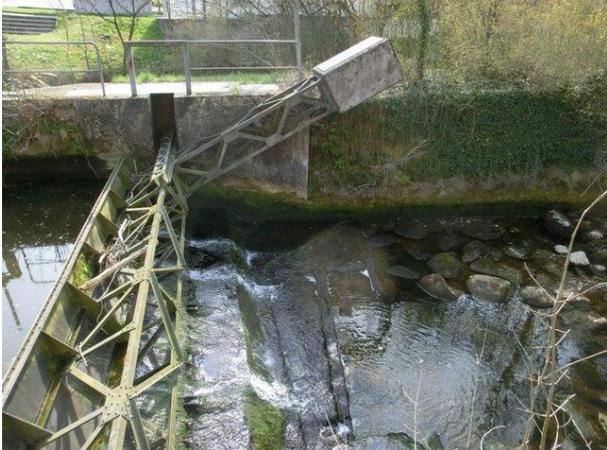
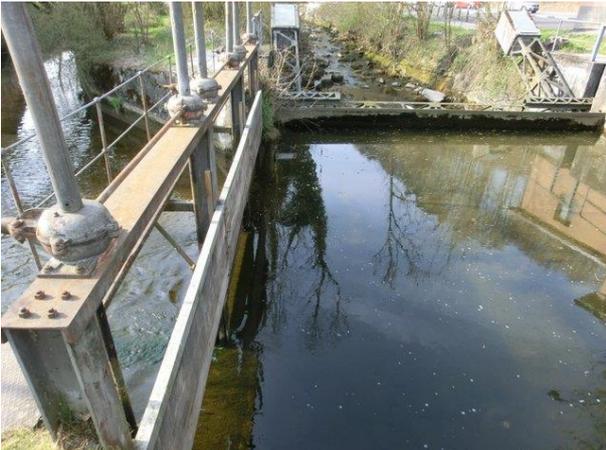
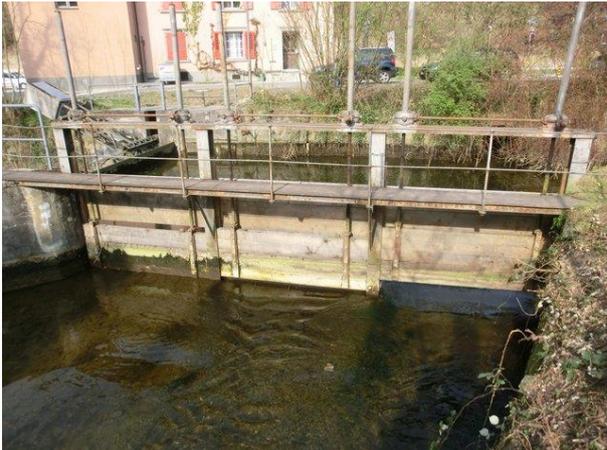
f0167	KW Unter-Aathal: Wasserfassung	↗ Unmöglich	Sanierung nötig
> WR > Oek		↘ Mangelhaft	Sanierung nötig
Ort: Unter-Aathal (Seegräben)		Gewässer: Aabach (Forellenregion/Seeausfluss)

Kommentar Der Abstieg über das Wehr ist bei geschlossenem Wehr vermutlich nur bei Hochwasser möglich. Der grösste Teil absteigender Fische wird wohl in den Oberwasserkanal fehlgeleitet.
Aufgrund der allgemeinen, übergeordneten Fischgängigkeitsziele für den Aabach (Abschnitt Greifensee-Wildbach) gemäss Hauptbericht ist eine ganzjährig funktionierende Fischabwanderung anzustreben. Diese sollte vermutlich am besten im Aabach stattfinden, und nicht über den Ausleitkanal. Die Sanierung des Fischabstiegs sollte in enger Koordination mit den weiteren Kraftwerken am Aabach bzw. im Rahmen eines Gesamtkonzepts für die gesamte Aabachkette erfolgen.
