Sanierungsmassnahmen bei Wasserkraftwerken nach GSchG Art. 83

Wiederherstellung der Fischwanderung im Kanton Zürich – Anhang

Hindernis-Dokumentation

Teil 2: Konzessionsnummern G-Z

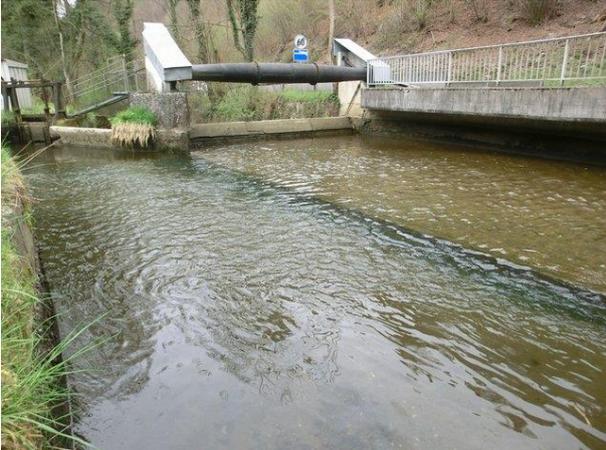
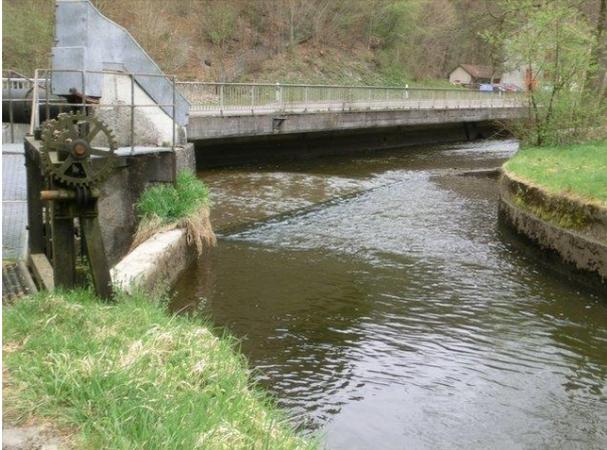
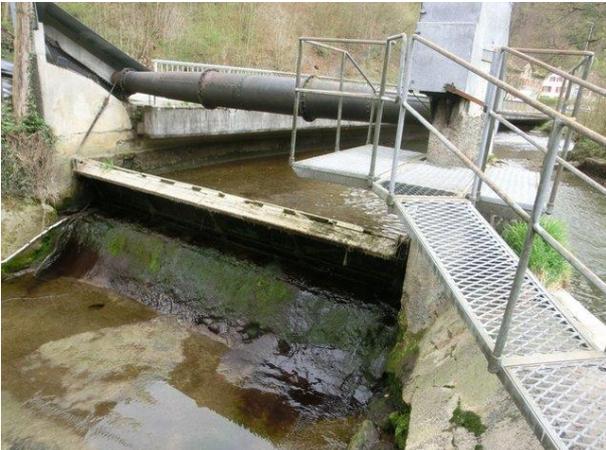
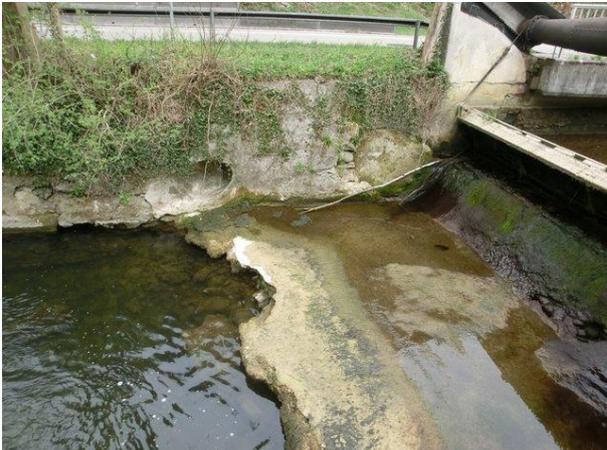
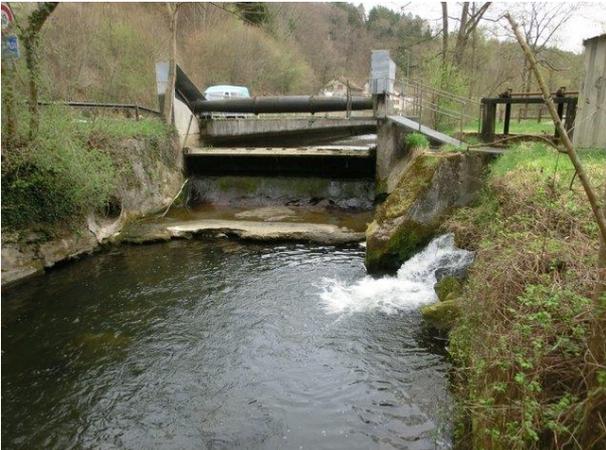
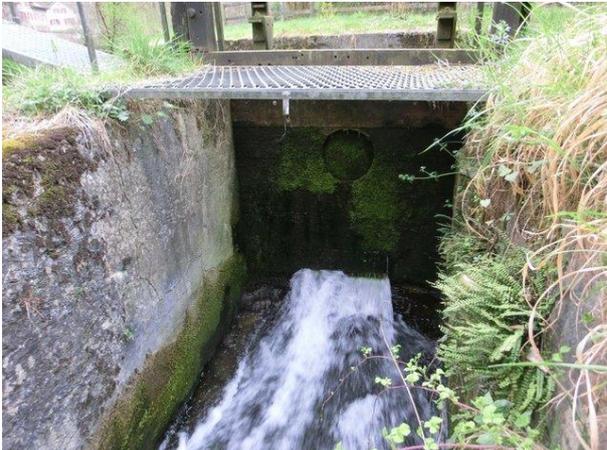
g0031a	KW Trümpler: Wasserfassung	↗ Unmöglich	Sanierung nötig
> WR > Oek		↘ Mangelhaft	Sanierung nötig
Ort: Unter-Aathal (Seegräben)		Gewässer: Aabach (Forellenregion/Seeausfluss)

Kommentar Der Abstieg über den Schlitz in der Regulierschütze ist zu klein, damit Fische mittlerer Grösse und darüber absteigen können. Bei Öffnung des Wehres besteht mangels Tosbeckens Verletzungsgefahr.

Der grösste Teil der absteigenden Tiere wird bei niedrigen-mittleren Wasserständen (geringer Wehrüberfall) wohl in den Oberwasserkanal fehlgeleitet. Aufgrund der allgemeinen, übergeordneten Fischgängigkeitsziele für den Aabach (Abschnitt Greifensee-Wildbach) gemäss Hauptbericht ist eine möglichst ganzjährige Fischabwanderung anzustreben. Diese sollte vermutlich im Aabach stattfinden, und nicht über den Ausleitkanal. Die Sanierung des Fischabstiegs sollte im Rahmen eines Gesamtkonzepts für die gesamte Aabachkette erfolgen.

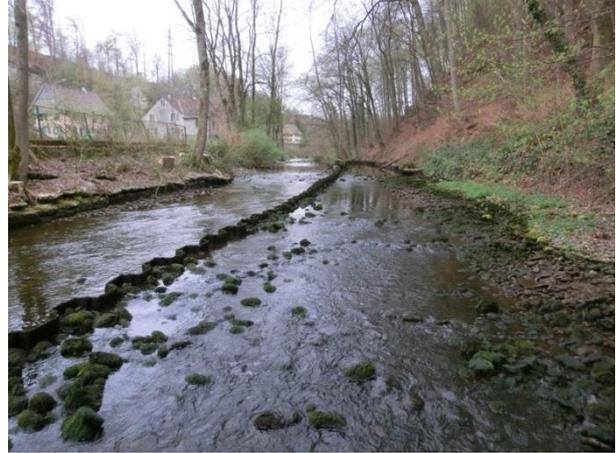
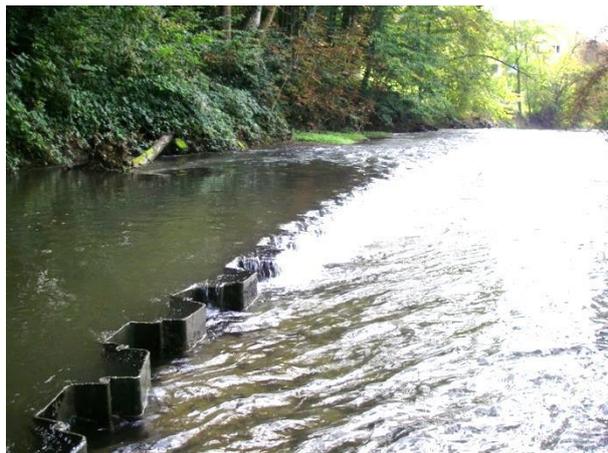
g0031a	KW Trümpler: Wassereinleitstelle	↗ Mangelhaft	Sanierung nötig
> WR > Oek		↘ Gut	Sanierung nicht nötig
Ort: Unter-Aathal (Seegräben)		Gewässer: Aabach (Forellenregion/Seeausfluss)

Blick von unten, 3.4.14: Einleitung: rechte Bild-
Seite (oogr. links)

Blick von oben, 26.9.14: Einleitung linke Seite

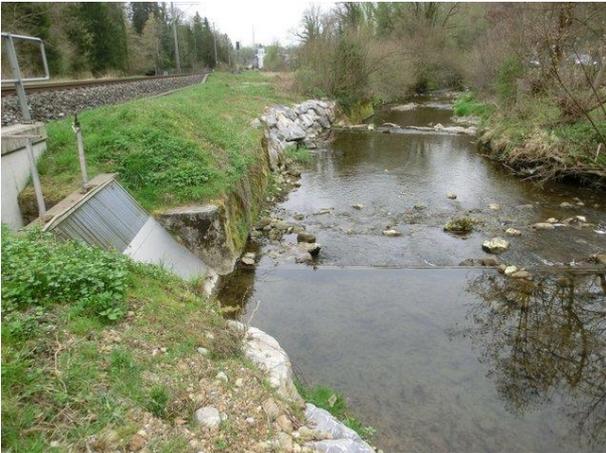
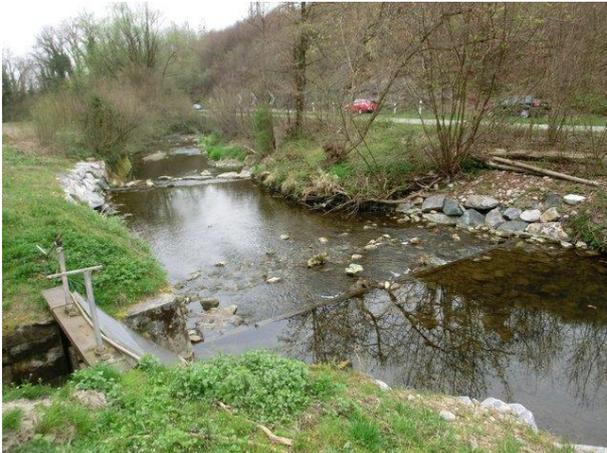
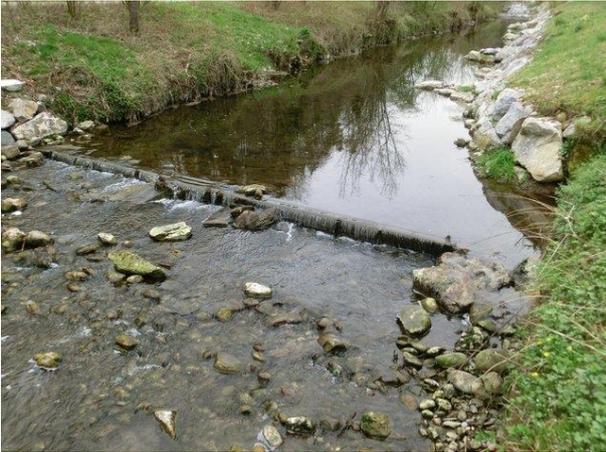
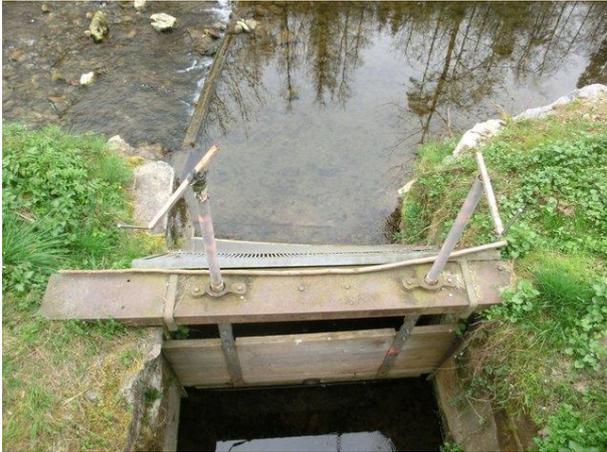
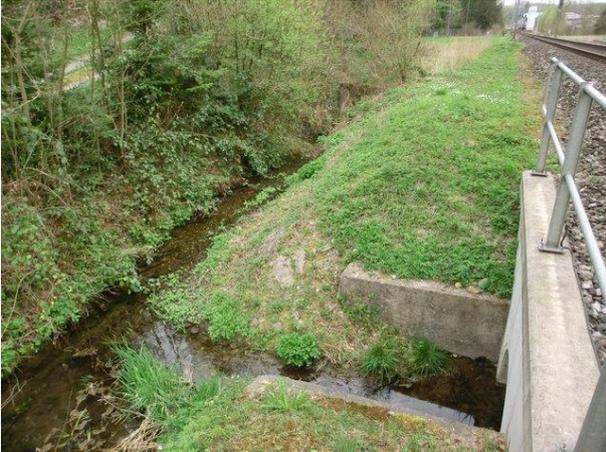
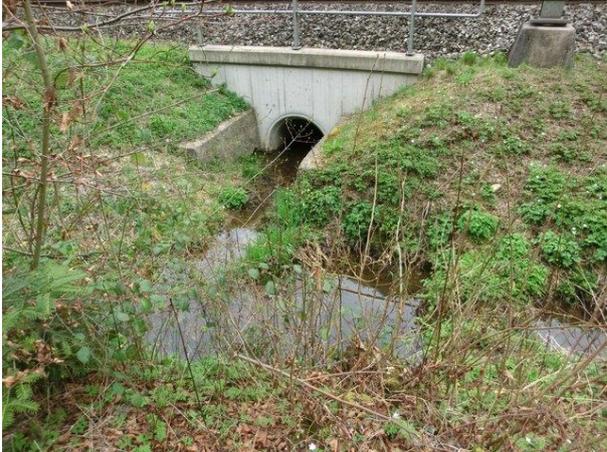
g0031b	KW Trümpler: Wasserfassung im Aabach	↗ Mangelhaft	Sanierung nötig
> WR > Oek		↘ Befriedigend	Sanierung nötig
Ort: Unter-Aathal (Seegräben)		Gewässer: Aabach (Forellenregion/Seeausfluss)

Ob dieser Zustand langfristig unverändert bleibt, kann an dieser Stelle nicht abschliessend beantwortet werden. Im Rahmen der generellen, konzessionsübergreifend zu planenden Sanierung des Fischabstiegs sollte vorsichtshalber auch diese Wasserfassung in die Massnahmenplanung einbezogen werden.

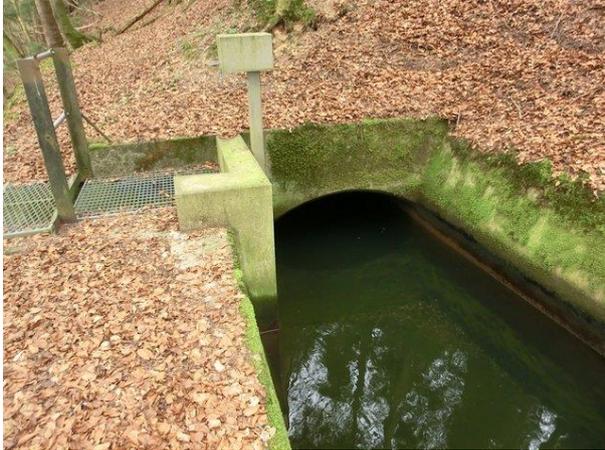
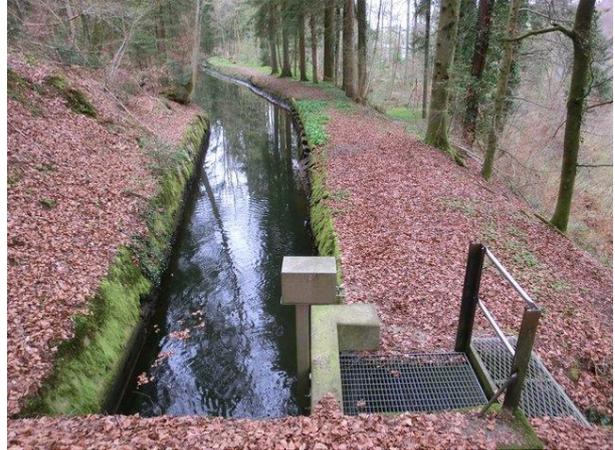
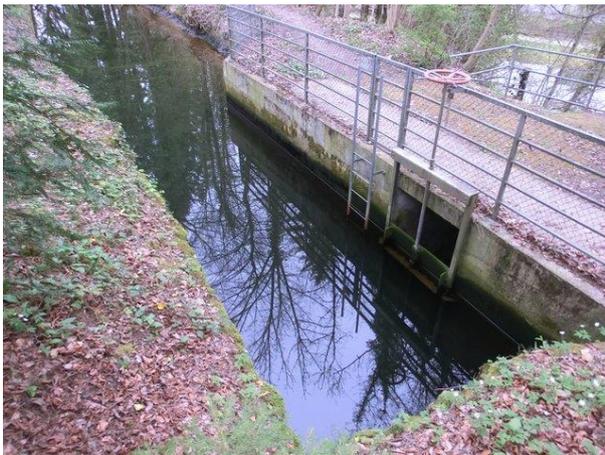
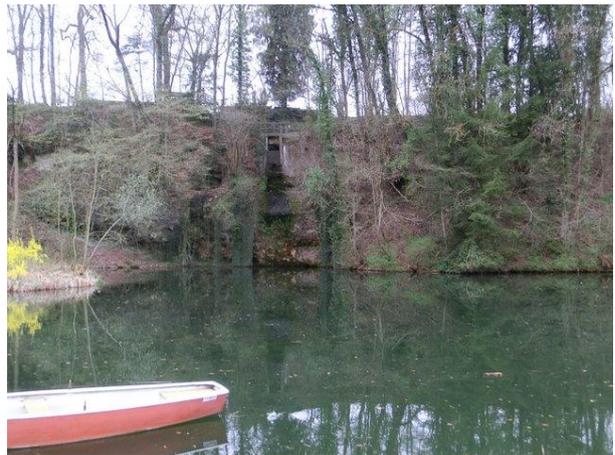
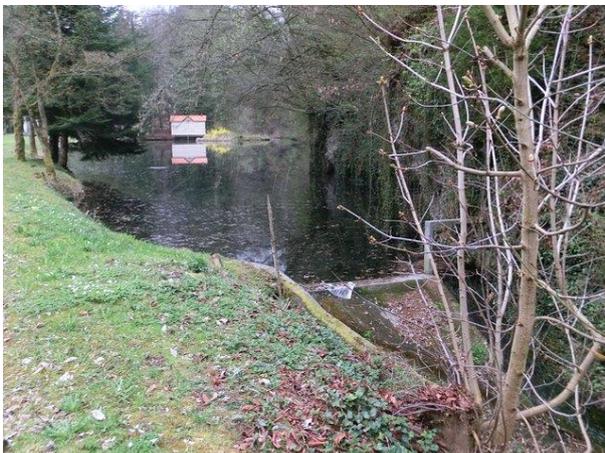
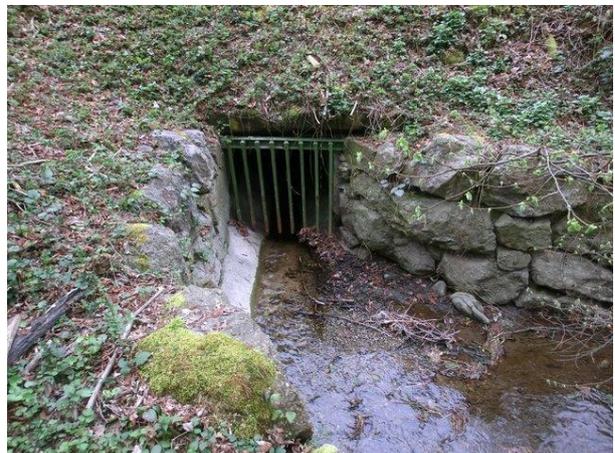
g0031b	KW Trümpler: Ausleitkanal und Maschinenhaus	↗ Unmöglich	Sanierung nicht nötig
> WR > Oek		↘ Mangelhaft	Sanierung nicht nötig
Ort: Unter-Aathal (Seegräben)		Gewässer: Aabach (Forellenregion/Seeausfluss)

Kommentar Der Ausleitkanal mit weiteren Wasserfassungen und Maschinenhaus befindet im Anschluss an die Ausleitung von g0031a. Der Fischabstieg sollte innerhalb des Aabachs erfolgen, die Situation im Ausleitkanal ist deshalb nicht weiter relevant.

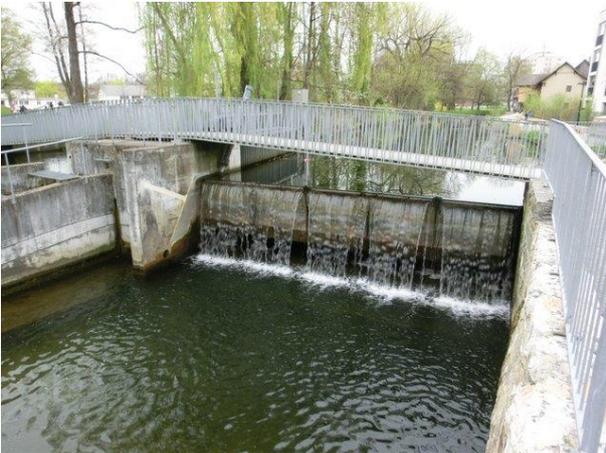
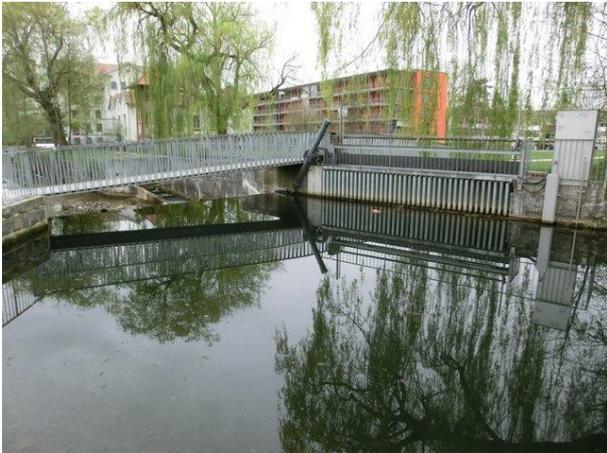
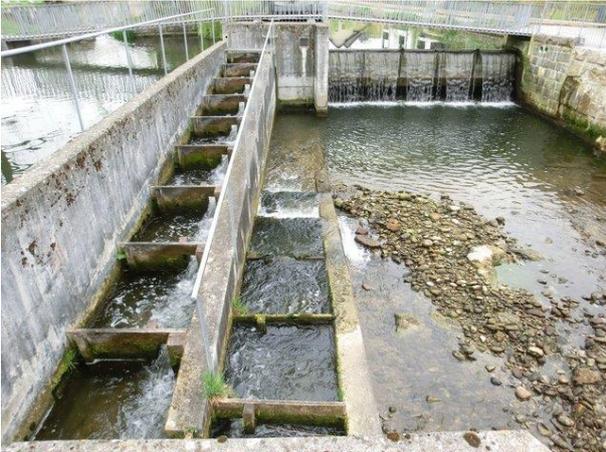
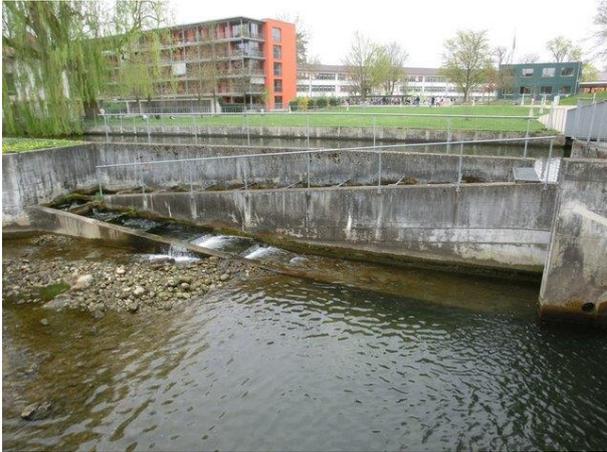
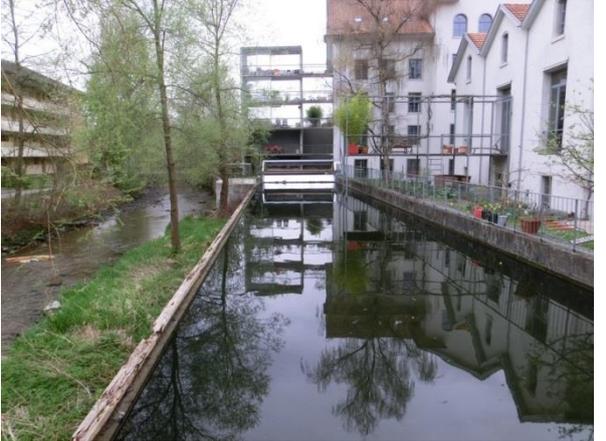
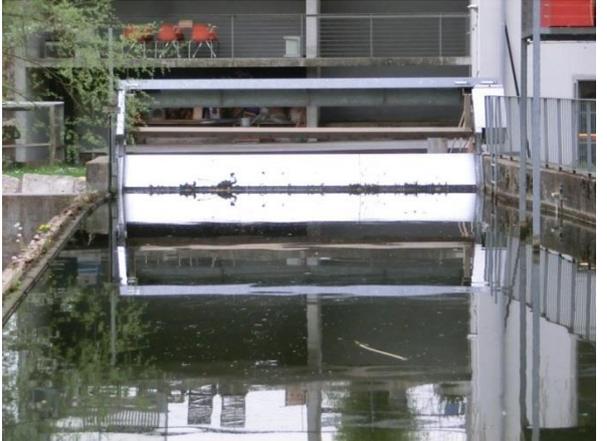
g0038	KW BUAG: Wasserrfassung und Maschinenhaus	↗ Mangelhaft	Sanierung nötig
> WR > Oek		↘ Mangelhaft	Sanierung nötig
Ort: Uster (Uster)		Gewässer: Aabach (Forellenregion/Seeausfluss)

Kommentar Der Abstieg über das Wehr ist bei Normalabfluss schwierig, da die Wehrkrone nur dünn (wenige cm) überströmt ist. Bei Hochwasser ist der Abstieg über das Wehr vermutlich verletzungsfrei möglich. Die starke Strömung führt Fische vermutlich die meiste Zeit des Jahres in den Ausleitkanal in Richtung Maschinenhaus. Der Stababstand am Rechen vor dem Maschinenhaus konnte nicht gemessen werden, ist aber vermutlich über 20 mm weit. Aufgrund der zentralen Lage im Gewässernetz und der allgemeinen, übergeordneten Fischgängigkeitsziele für den Aabach (Abschnitt Greifensee-Wildbach) gemäss Hauptbericht ist eine möglichst ganzjährige Fischabwanderung anzustreben. Absteigende Fische sollten entweder direkt am Wehr oder aber vor dem Maschinenhaus in den Aabach zurückgeleitet werden. Die Sanierung des Fischabstiegs sollte im Rahmen eines Gesamtkonzepts für die gesamte Aabachkette erfolgen.

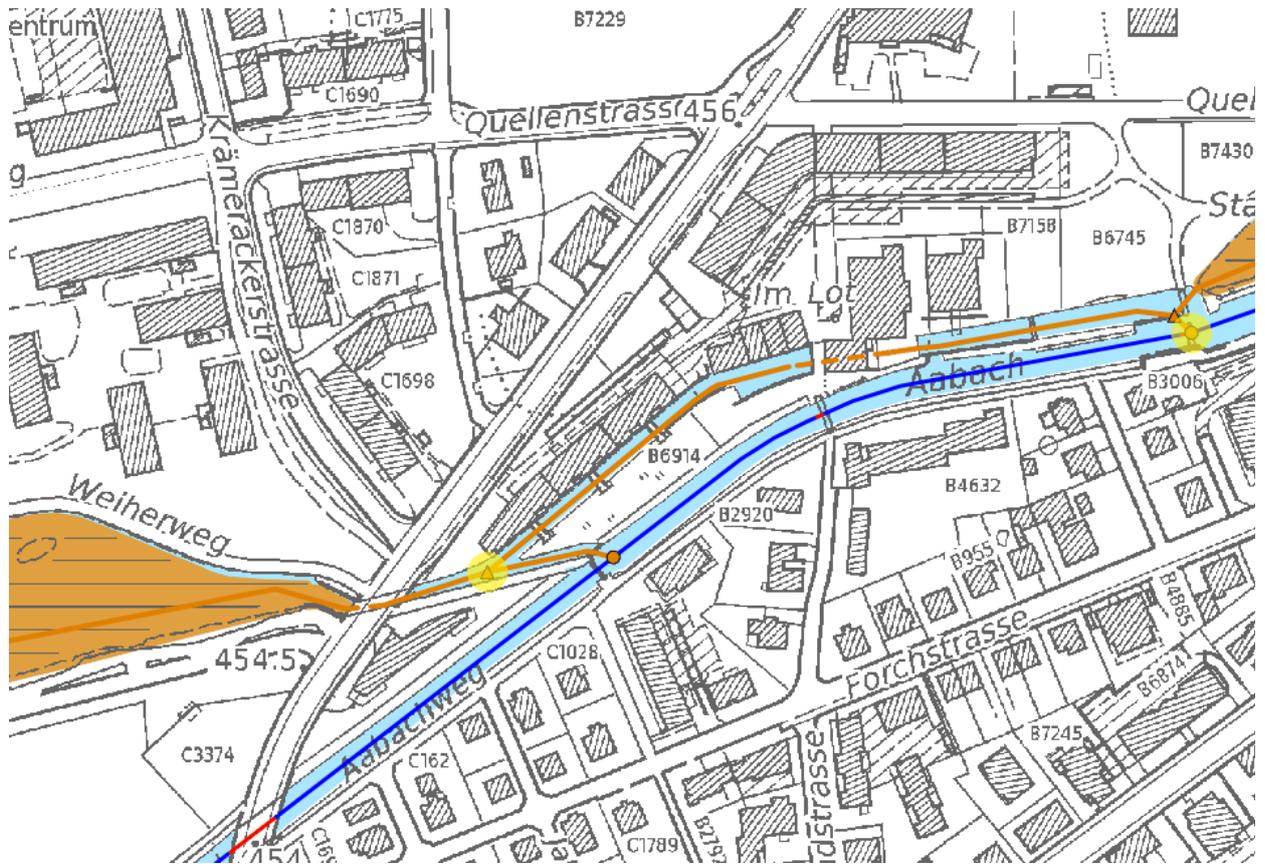
g0038	KW BUAG: Einleitstelle	↗ Mangelhaft	Sanierung nötig
> WR > Oek		↘ Gut	Sanierung nicht nötig
Ort: Uster (Uster)		Gewässer: Aabach (Forellenregion/Seeausfluss)

Einleitstelle = gelb markiertes Dreieck

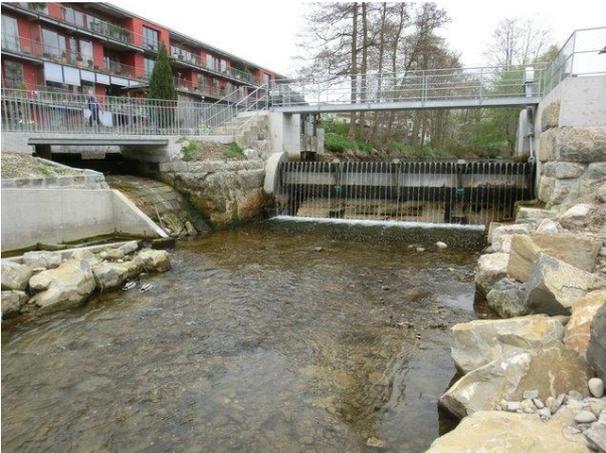
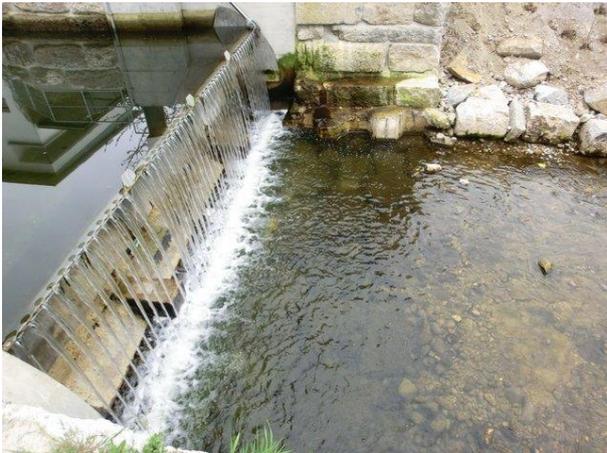
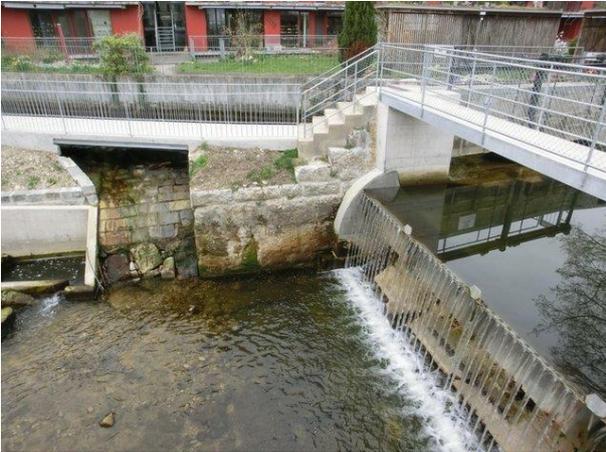
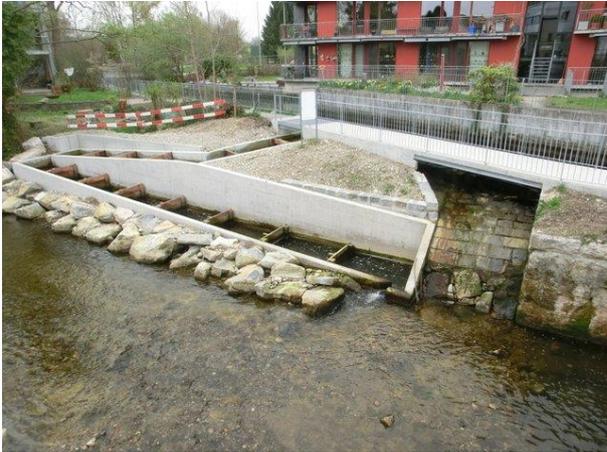
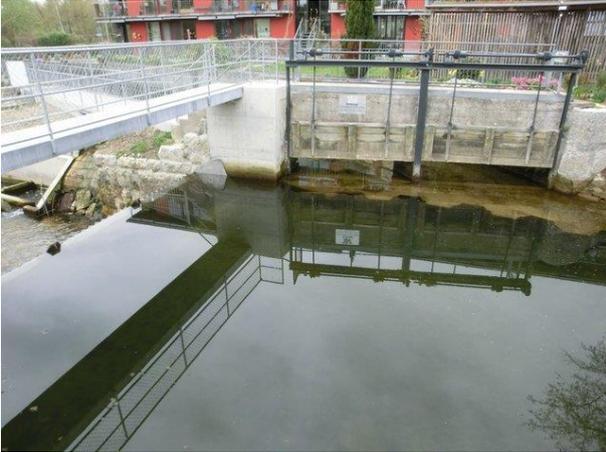
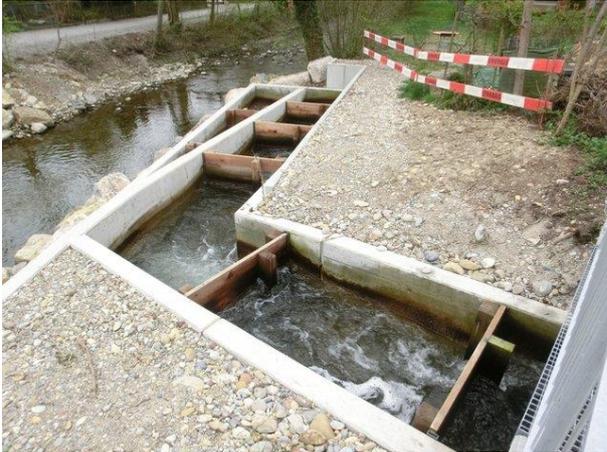
g0039	KW Zellweger: Wasserfassung	↗ Mangelhaft	Sanierung nötig
> WR > Oek		↘ Mangelhaft	Sanierung nötig
Ort: Uster (Uster)		Gewässer: Aabach (Forellenregion/Seeausfluss)

Im Ausleitkanal von g0039 folgen eine grosse Weiheranlage (Fassung mit Feinrechen ca. 20 mm geschützt) und eine weitere Kraftwerksanlage (g0115). Es ist darum wichtig, dass absteigende Fische an der Fassung von g0039 im Aabach verbleiben bzw. dahin zurückkehren können. Die Sanierung des Fischabstiegs sollte im Rahmen eines Gesamtkonzepts für die gesamte Aabachkette erfolgen.

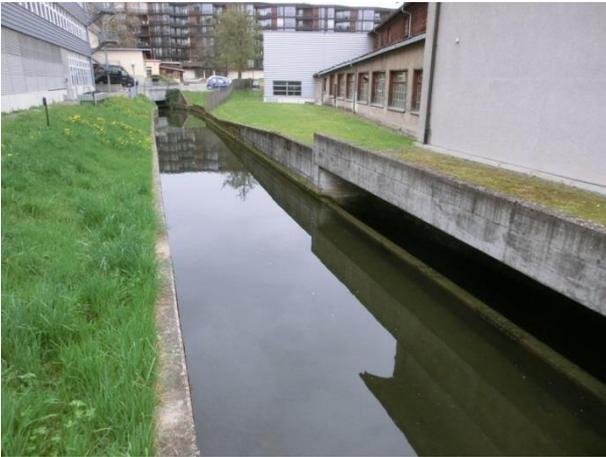
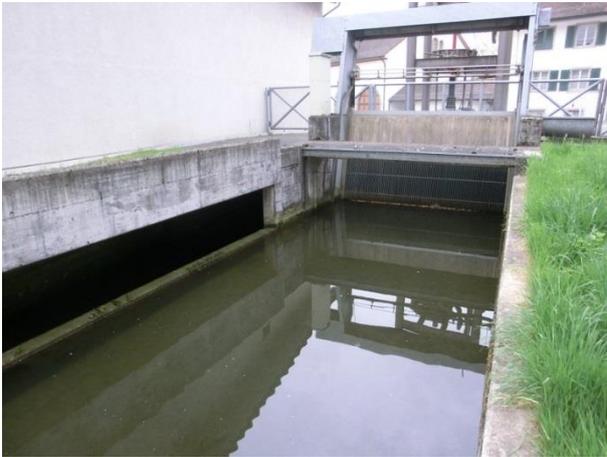
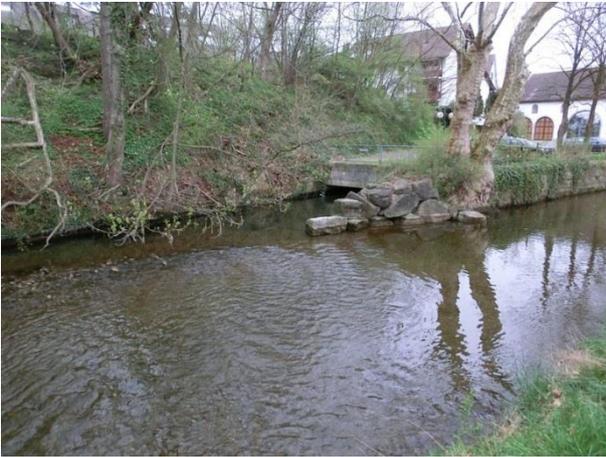
g0115	KW Lenzlinger: Gesamtanlage	↗ Unmöglich	Sanierung nötig
> WR > Oek		↘ Mangelhaft	Sanierung nötig
Ort: Uster (Uster)		Gewässer: Aabach (Forellenregion/Seeausfluss)

Kommentar Aufgrund der zentralen Lage im Gewässernetz und der allgemeinen, übergeordneten Fischgängigkeitsziele für den Aabach (Abschnitt Greifensee-Wildbach) gemäss Hauptbericht ist eine möglichst ganzjährige Fischabwanderung anzustreben. Die Sanierung des Fischabstiegs sollte im Rahmen eines Gesamtkonzepts für die gesamte Aabachkette erfolgen.
Die Wasserfassung von g0115 liegt im Ausleitkanal von g0039. Der Fischabstieg an diesen Anlagen sollte über die Restwasserstrecke im Aabach und nicht über den Ausleitkanal mit Weiheranlage realisiert werden. In diesem Fall würden sich Sanierungsmassnahmen bezüglich Fischabstieg bei g0115 erübrigen.

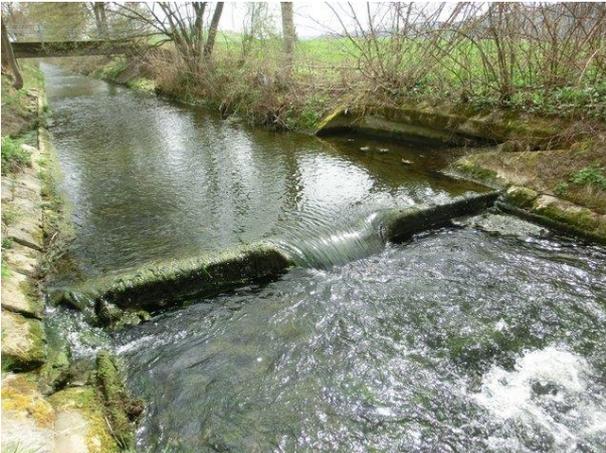
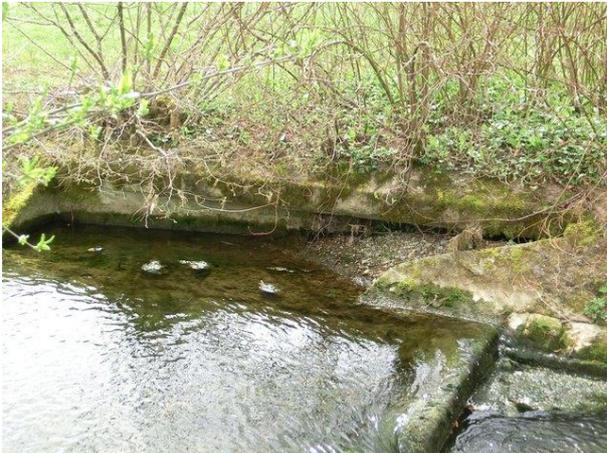
h0023	KW Balchenstal: Wasserfassung	↗ Unmöglich	Sanierung nötig
> WR > Oek	Weiher	↘ Mangelhaft	Sanierung nötig
Ort: Balchenstal (Hittnau)		Gewässer: Schwarzenbach (Forellenregion)

Kommentar Die Wasserfassung im Weiher ist verfallen. Der Abstieg über das Wehr birgt mangels Tosbecken eine gewisse Verletzungsgefahr. Aufgrund der eher geringen Wassermenge und des abgestuften Absturzes wird die Verletzungsgefahr eher gering eingestuft.

Kommentar Der Abstieg ist problemlos möglich.

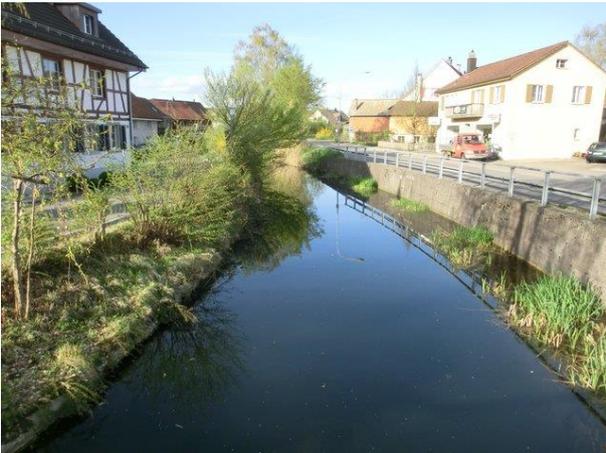
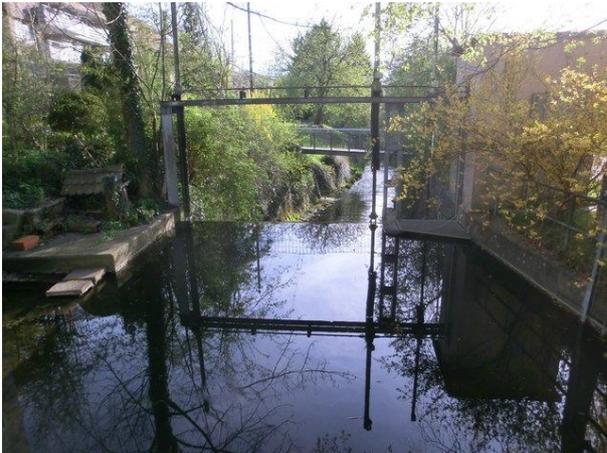
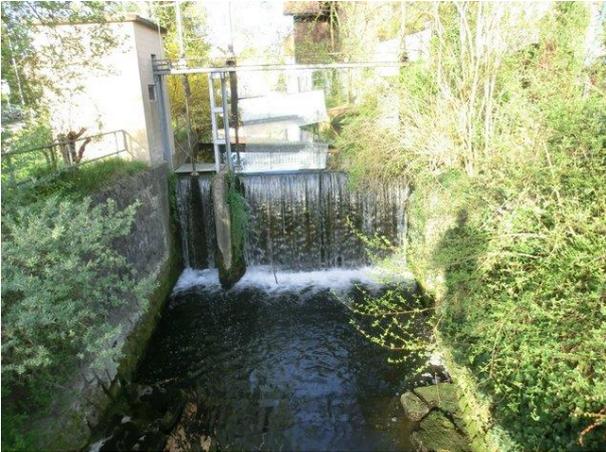
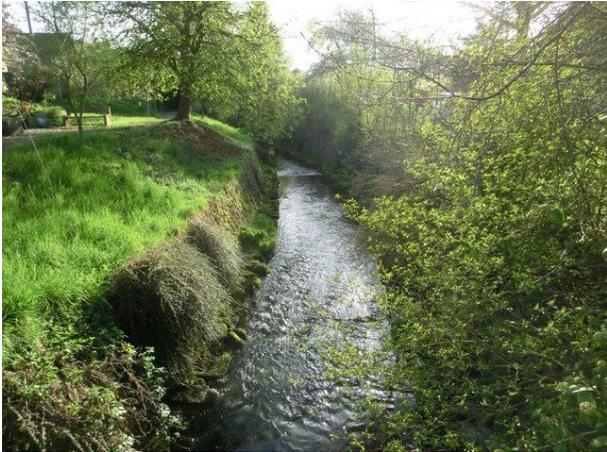
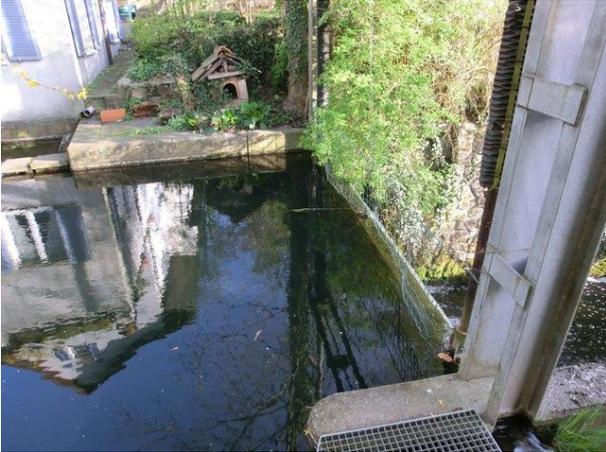
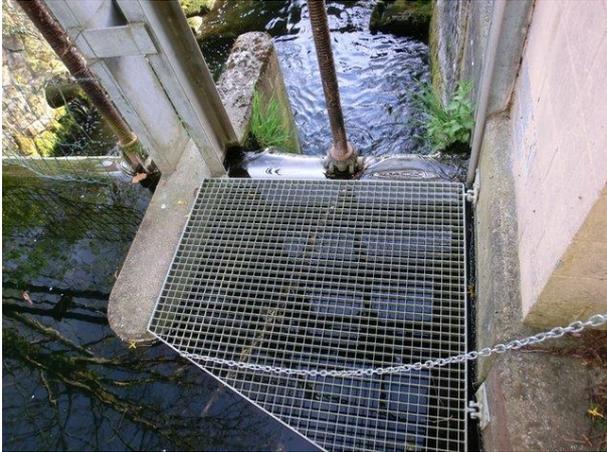
i0028	KW In der Mühle: Wasserfassung	↗ Unmöglich	Sanierung nötig
> WR > Oek		↘ Mangelhaft	Sanierung nötig
Ort: Neftenbach (Winterthur)		Gewässer: Näfbach (Forellenregion)

Kommentar Der Abstieg über das Wehr funktioniert vermutlich nur bei Hochwasser, wenn das Wasserpolster über dem Wehr eine gewisse Tiefe erreicht. Die meiste Zeit des Jahres zeigt die Hauptströmung in den Ausleitkanal; Q110 = ca . doppelte Fassungsmenge (480 l/s). Ein Tosbecken ist vorhanden. Für ein wichtiges Nebengewässer wie den Näfbach wird die heutige, eingeschränkte Abstiegsmöglichkeit am Wehr für genügend erachtet. Um eine Abwanderung auch bei normalen Abflüssen zu erleichtern, wäre zumindest eine Rinne in der Wehrkrone nötig. Durch den Rückstau vor dem Wehr entstehen bei Niederwasser im Staubereich anoxische Zustände und periodisch Fischsterben (Auskunft Fischereiaufsicht).

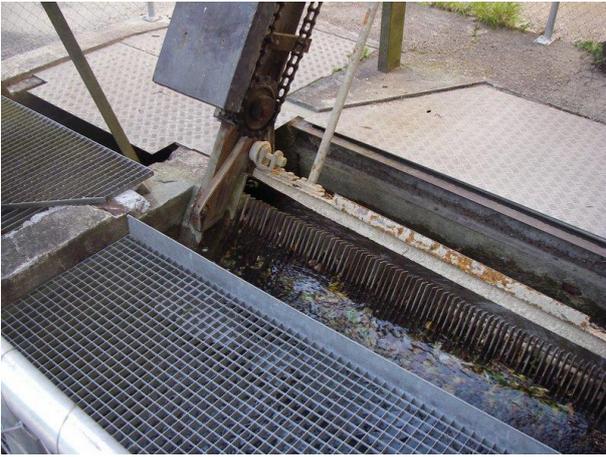
i0082a	KW Wülflingen: Ausleitkanal und Maschinenhaus	↗ Mangelhaft	Sanierung nicht nötig
> WR > Oek		↘ Befriedigend	Sanierung nicht nötig
Ort: Wülflingen (Winterthur)		Gewässer: Töss (Forellenregion)

Für diesen Gewässerabschnitt gelten reduzierte Anforderungen an den Fischabstieg aufgrund der Lage im Gewässersystem (vgl. übergeordnete ökologische Ziele im Hauptbericht). Die Grundanforderungen an den Schutz des Fischabstiegs werden erfüllt, eine Sanierung ist nicht nötig.

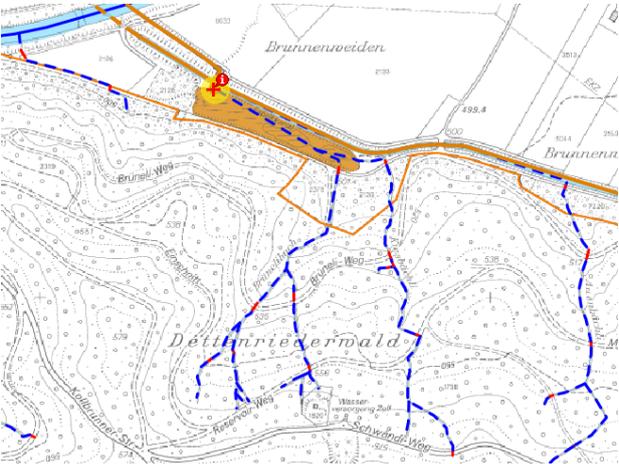
i0100	KW Kollbrunn: Wasserfassung Töss und Ausleitkanal	↗ Unmöglich	Sanierung nötig
> WR > Oek		↘ Mangelhaft	Sanierung nötig
Ort: Kollbrunn (Zell ZH)		Gewässer: Töss (Forellenregion)

Kommentar Die ehemalige Wasserfassung liegt im Trockenen.

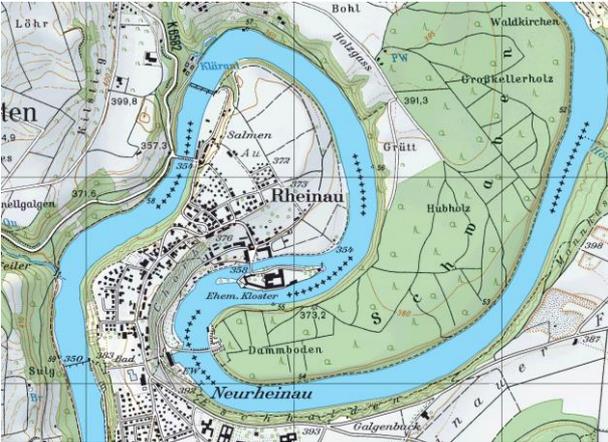
k0049	KW Rheinau: Hauptwehr, Hilfswehre und Einleitstelle	↗ Unmöglich	Sanierung nötig
> WR > Oek		↘ Mangelhaft	Sanierung nötig
Ort: Rheinau		Gewässer: Rhein (Äschenregion)

Für grosse Kraftwerke mit Ausbaugrößen von >50 m³/s sind die technischen Lösungen zur Verbesserung des Fischabstiegs aktuell noch nicht ausgereift. Es macht darum Sinn, den Fischabstieg später zu sanieren und vorerst die Ergebnisse laufender Untersuchungen und Erfolgskontrollen erster Pilotanlagen abzuwarten.

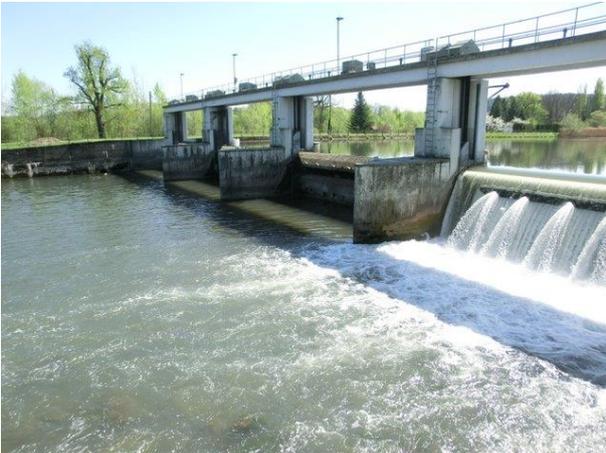
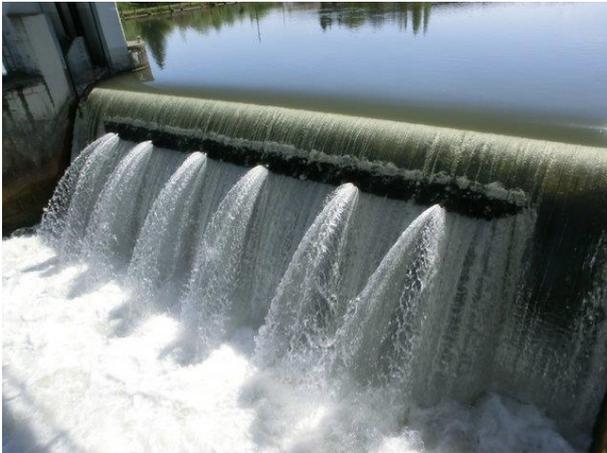
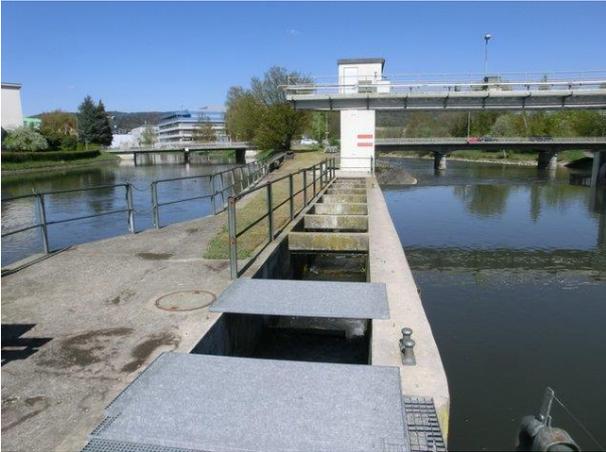
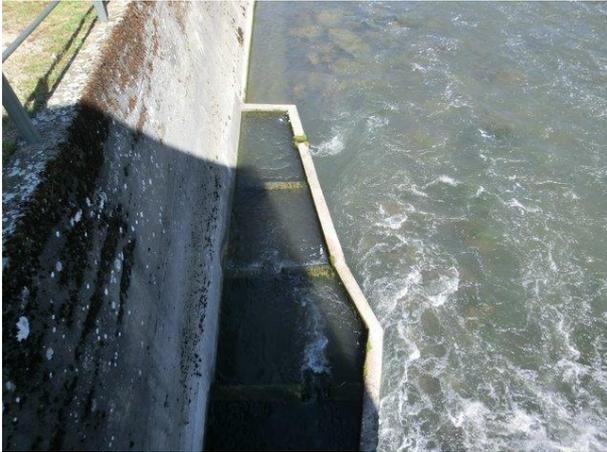
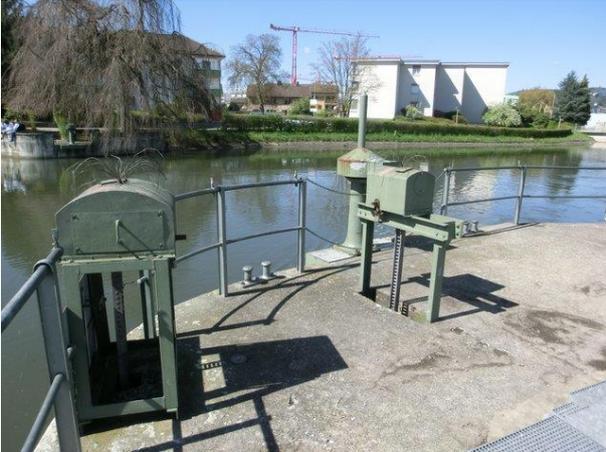
n0021	KW Dietikon: Hauptwehr	↗ Mangelhaft	Sanierung nötig
> WR > Oek		↘ Mangelhaft	Sanierung nötig
Ort: Dietikon (Dietikon)		Gewässer: Limmat (Äschenregion/Seeausfluss)

Kommentar Das Tosbecken am Wehrfuss scheint unvollständig ausgebildet zu sein; somit besteht eine gewisse Verletzungsgefahr bei Abwanderung über das Wehr. Für die geplante Restwasserabgabe mittels Dotierturbine ist ein Schutzrechen mit 20 mm lichter Stabweite vorgesehen. Die Verletzungsgefahr für kleinere, abdriftende Fische wird auf 10-15% geschätzt (techn. Bericht). Für den Fall, dass dies dereinst einmal eine Beeinträchtigung der Abwanderung von Lachssmolts darstellen würde, wäre eine Nachbesserung fällig. Die Hauptströmung zeigt aber die meiste Zeit des Jahres in den Ausleitkanal zum Maschinenhaus (nur an ca. 20 Tagen im Jahr übertrifft der Abfluss über das Wehr die Ausbaumenge). Der Fischabstieg muss also hauptsächlich da gelöst werden.
