Bisheriger Vollzug und seine Friktionen

Erfahrungen und Problematiken im Alltag eines Kontrollorganes

Checkliste Dichtheitskontrolle von bestehenden Güllebehältern aus Ortsbeton

Dichtheitskontrollen von bestehenden Güllebehältern

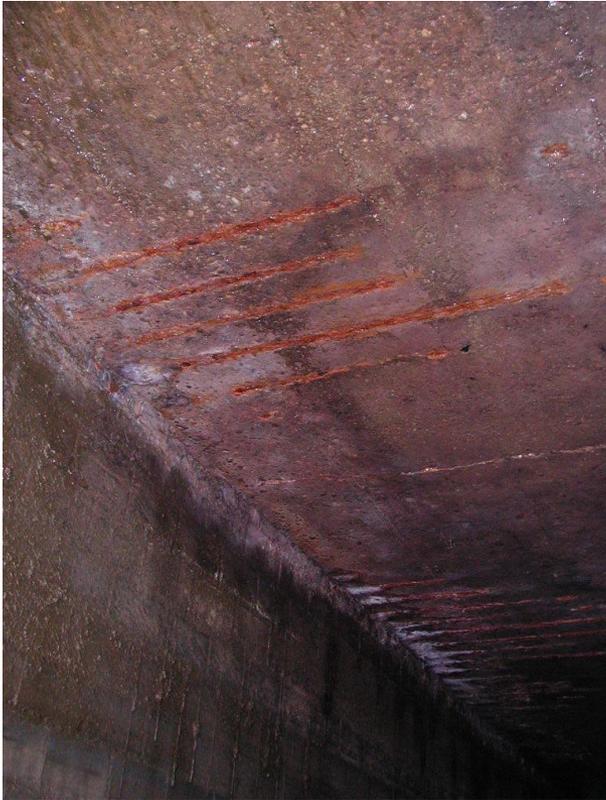
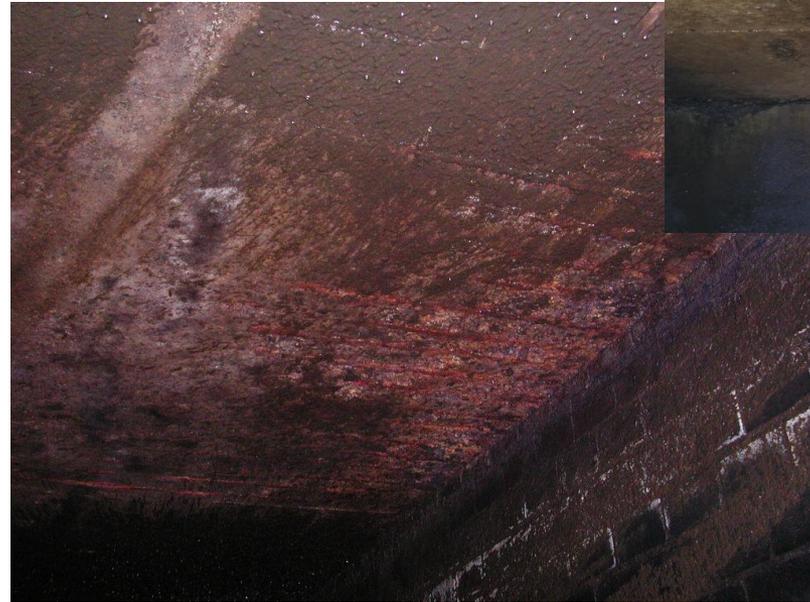
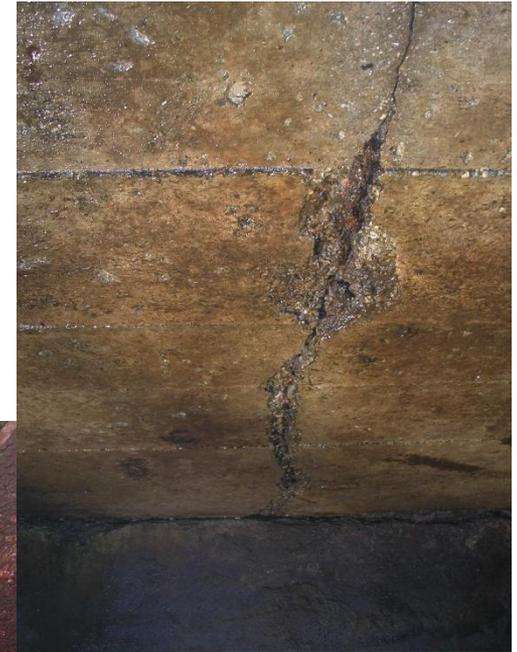
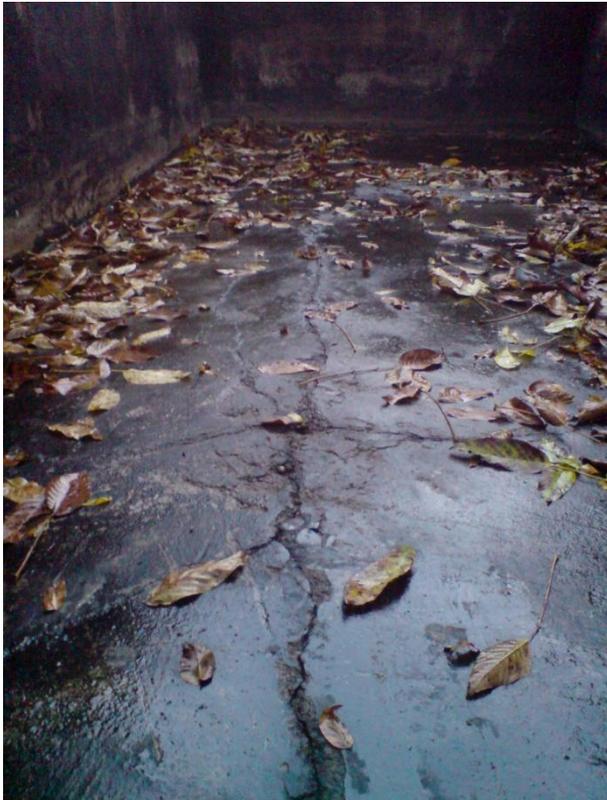
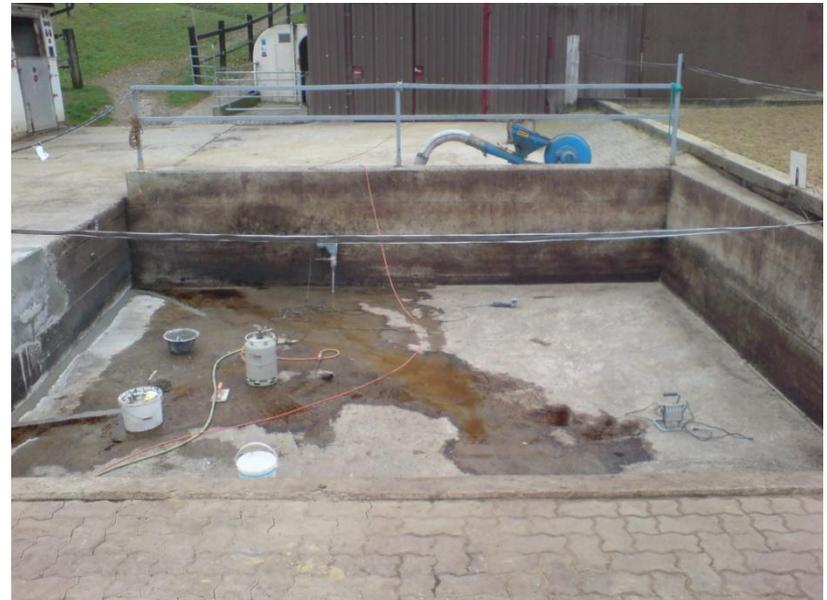
4. Schadensbilder

6. Decke		Bemerkungen
Freiliegende Armierung	Ja <input type="checkbox"/> Nein <input checked="" type="checkbox"/>	unklar ob vorhanden diverse
Ausmass der Abplatzungen	Länge [m] _____ Anz. Stellen _____	
Tragfähigkeit scheint vorhanden zu sein	eher Ja <input type="checkbox"/> eher Nein <input checked="" type="checkbox"/>

Zusammenfassung / Auswertung		Bemerkungen
Dichtheit scheint gewährleistet	Ja <input checked="" type="checkbox"/> Nein <input type="checkbox"/>	(nicht in der Verantwortung des KO)
Tragfähigkeit scheint vorhanden zu sein	eher Ja <input type="checkbox"/> eher Nein <input checked="" type="checkbox"/>

MASSNAHMEN		Bemerkungen
Sanierungsmaßnahmen	Nein <input type="checkbox"/> kleine <input checked="" type="checkbox"/>	Zuleitung wird zu betonieren
erforderlich?	grössere <input type="checkbox"/> Ausserbetriebnahme <input checked="" type="checkbox"/>	
Nachkontrolle erforderlich	Ja <input type="checkbox"/> Nein <input checked="" type="checkbox"/>	
Instandsetzung durch Baumeister am selben Tag	Ja <input checked="" type="checkbox"/> Nein <input type="checkbox"/>	
Sanierungsfrist	_____	
Neubeurteilung durch Kontrollorgan (KO) notwendig	Ja <input type="checkbox"/> Nein <input checked="" type="checkbox"/>

Art der Sanierung	Sanierungsmöglichkeiten der Bauteile			
	Boden	Boden/Wand	Wand	Decke
Lokale Instandsetzung der Abplatzungen oder Risse mit Mörtel				
Risse-Injektionen mit PUR				
Risse mit Hypalonband (z.B. Sikadur-Kombiflexband etc.) abkleben				
Rohrdurchführungen Instandstellen				
Hinweis: Behälter 2 wird nur als Regenwasserbank in Betrieb gehalten.				
Behälter 1 (ichon Teil Behälter 2)
