Prüfbericht

«Umbau Kommandoraum Bergstation»

Auftraggeber	Verkehrsbetriebe Zürich, Luggwegstrasse 65. 8048 Zürich		
Bauherr	Verkehrsbetriebe Zürich, Luggwegstrasse 65. 8048 Zürich		
Bauingenieur	WaltGalmarini AG, Drahtzugstrasse 18, 8008 Zürich		
Objekt	Ertüchtigung des Fluchtweges in der Bergstation		
BAV-Nr.	61.037		
Auftrags-Nr.	1190305		
Auftragnehmer	SafeT Swiss AG	Standort	Sägereistrasse 24 8152 Glattbrugg
Projektleiter	Peter Schmid	Kontakt	peter.schmid@safeT.ch
Stellvertreter	---	Kontakt	044 804 30 55
Version	1.0	Datum	17. Oktober 2023

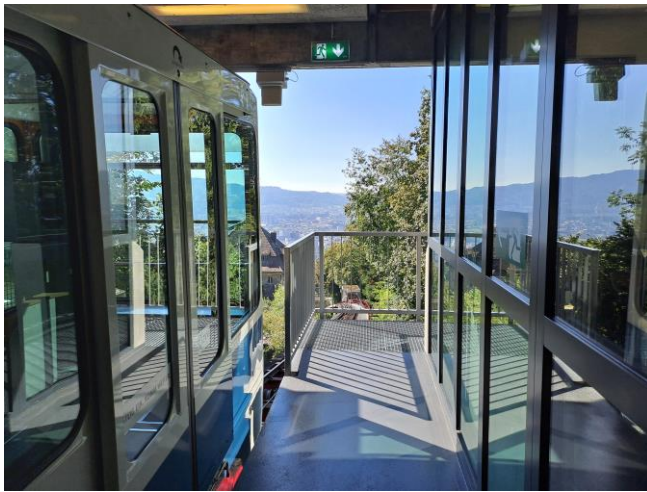
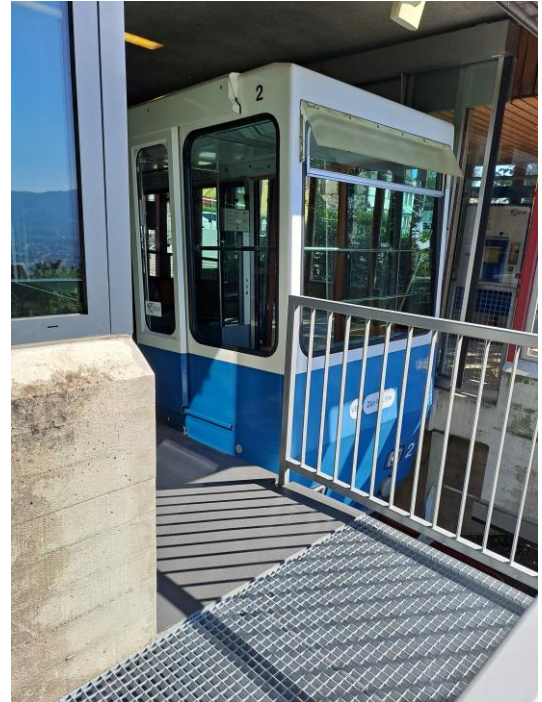
3.6 Fotos

- Der Kommandoraum wurde rückgesetzt, die erforderliche Fluchtwegbreite von 1.20m ist vorhanden.
- Der Kommandoraum wurde in EI30 erstellt.
- Die Abtrennung zum Warteraum ist in RF1 vorhanden.
