Hochbauamt

Universität Zürich Kollegiengebäude Fensterinstandsetzung

Projektdokumentation mit Kostenvoranschlag

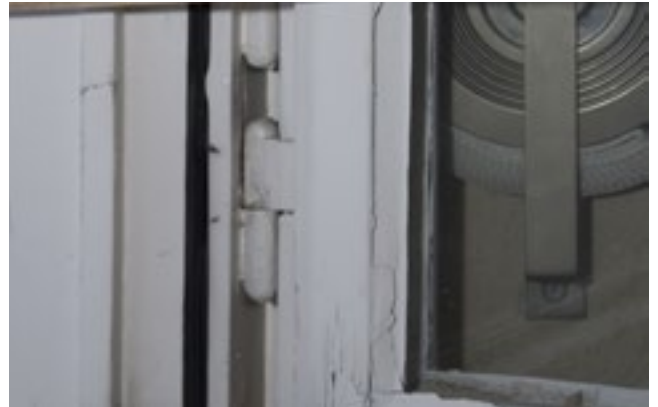
KO2 F 172

Die doppelten Fischbänder sind intakt und können bei der energetischen Sanierung weiter verwendet werden. Der Malerunterhalt ist dringend notwendig.

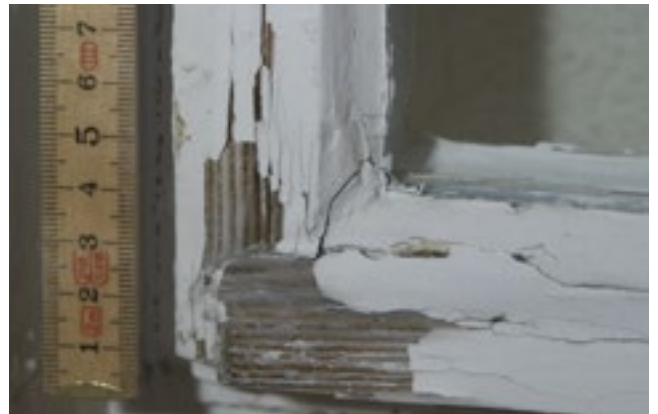
KO2 G 274a

Ausgewiesener dringender Handlungsbedarf besteht bei den äusseren verwitterten Holzpartien.

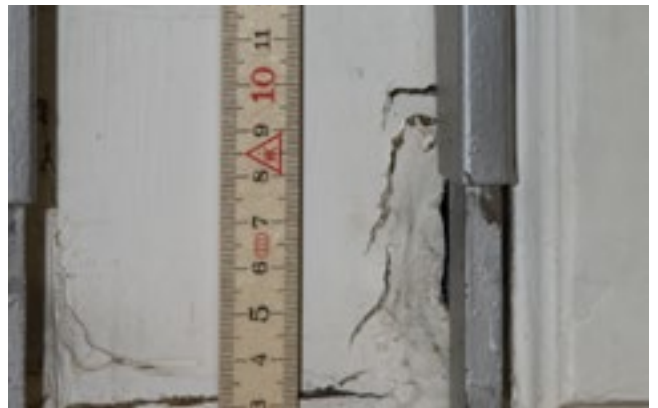
KO2 F 174

Die Behebung von vorhandenen örtlichen Schäden an den Fensterrahmen ist vorgesehen.

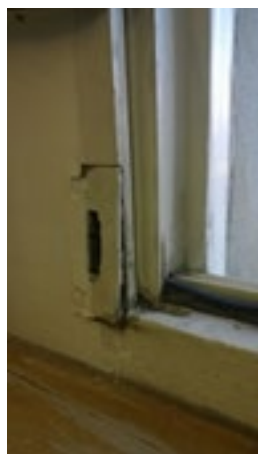
Bestand: lose Schliessbleche

Nachrüsten der Schliessbleche mit Imbusschraube

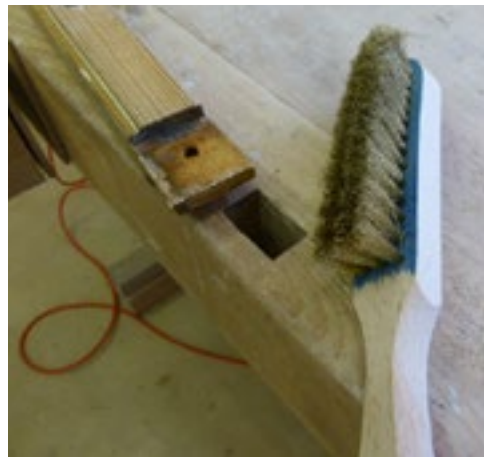
Die Knochenleim-Verbindungen wurden in den letzten Jahren durch wiederkehrenden Wasserkontakt geschwächt. Nach dem Ablagen müssen die Verbindungen sorgfältig getrennt und gereinigt werden. Schleifarbeiten an den passgenauen Verbindungen sind zu unterlassen. Der für die erneute Verleimung zu verwendende Leim muss fugenfüllend und für Lärchenholz beständig sein.

Knochenleim-Reste sorgfältig mit kochendem Wasser und Bürste entfernen

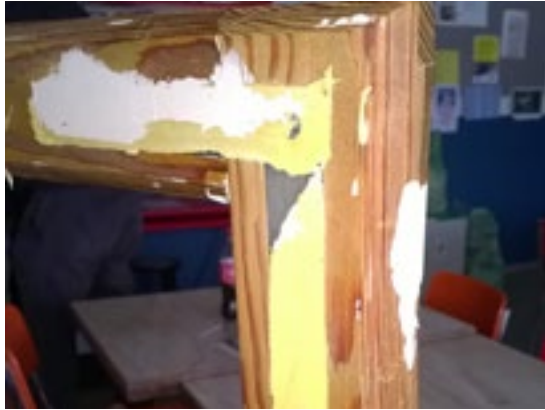
Die auf Zug- und Druck belasteten Ecken wurden mit Metallwinkeln verstärkt und verspachtelt. Die Spachtelarbeiten sind nach dem Ablaugen gut sichtbar.

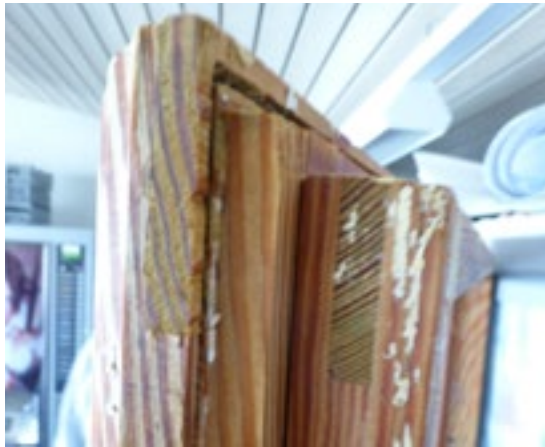
An den übrigen Ecken wurden neben den Verzinkungen zusätzliche Verschraubungen angebracht.

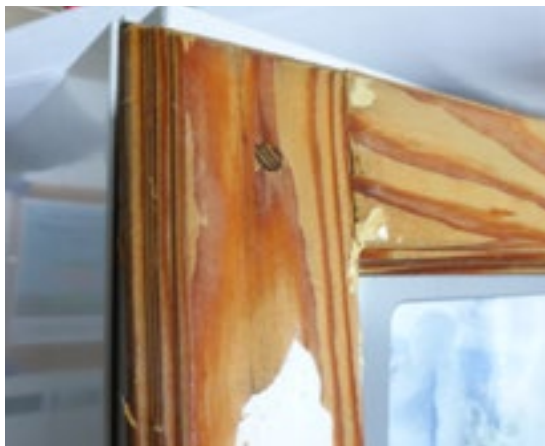
Statischer Test vor Ort: Der frisch abgelaugte Flügel hielt einer diagonalen Belastung von 80 kg stand. Die Verbindungen blieben dabei stabil.
