**Kanton Zürich
Baudirektion**

Strategische Planung Sanierung Geschiebehaushalt

Einzugsgebiet Greifensee

Beilage 3 (Direkte Zuflüsse in den Greifensee)

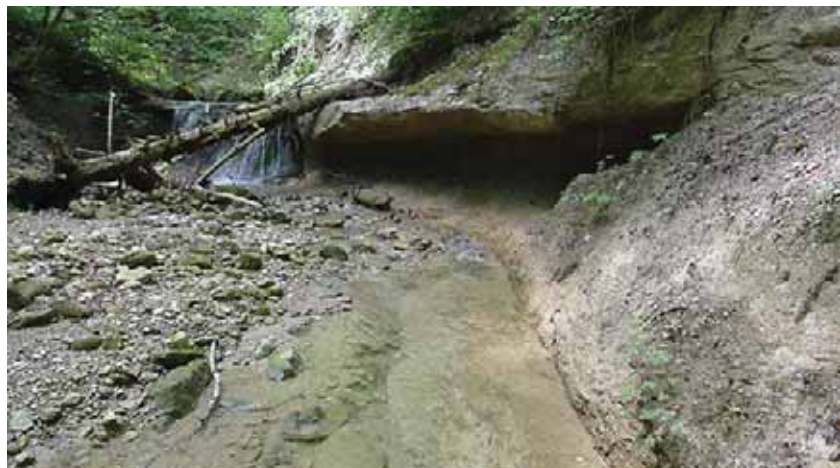
Bild 1

Weitgehend natürlicher Abschnitt im Tobel, oberhalb der beiden Geschiebesammler.

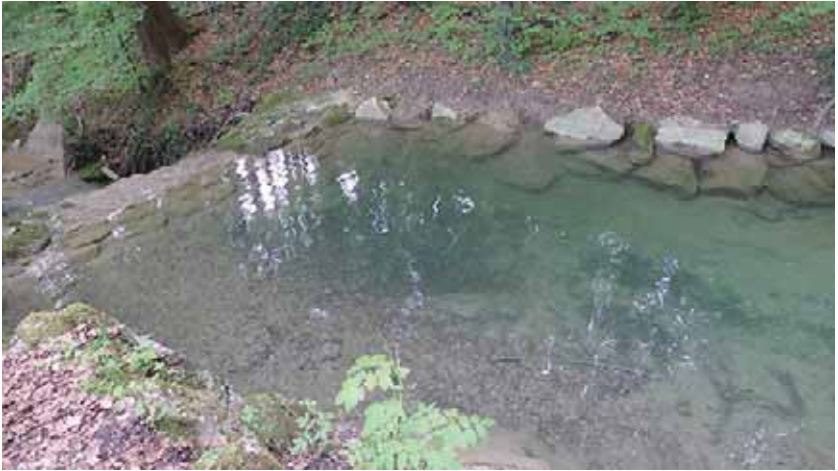
Bild 6 <i>Unteres Becken mit abgelagerten Feinsedimenten und organischem Material. Fliessrichtung von rechts nach links.</i>

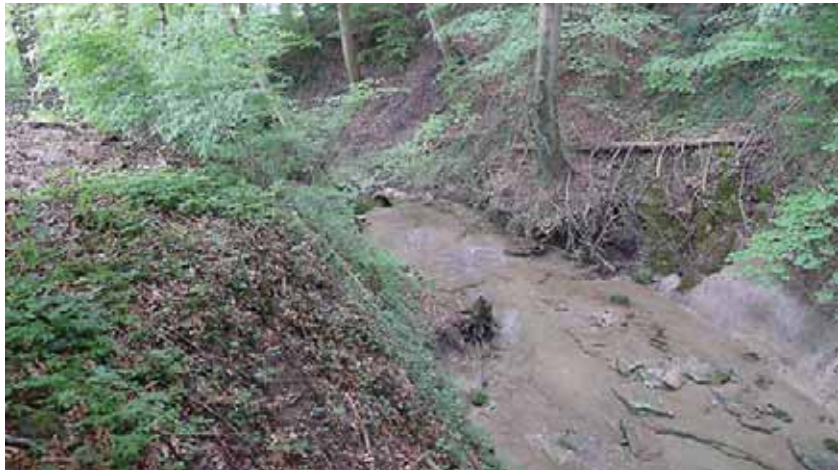
Bild 7

Abschnitt unterhalb des zweiten Beckens.

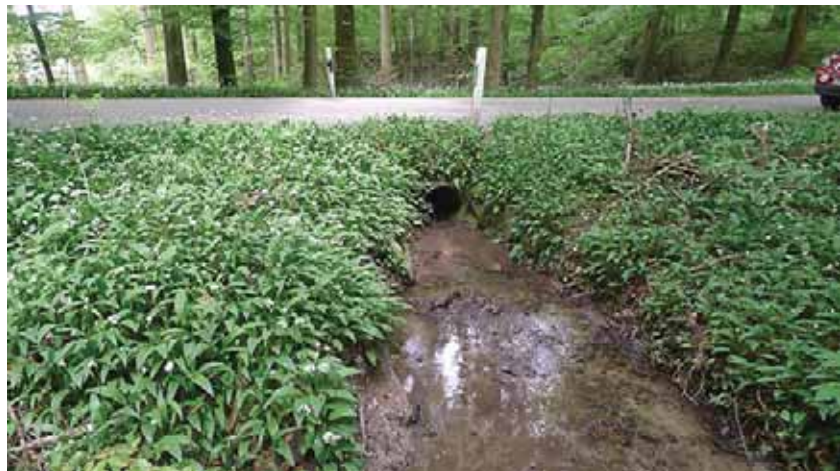
Bild 12

Flächige Ablagerungen von Feinsedimenten. Kein Geschiebe.

Aufweitung vor Durchlass
Stuhlenstrasse, Blick in
Fließrichtung.

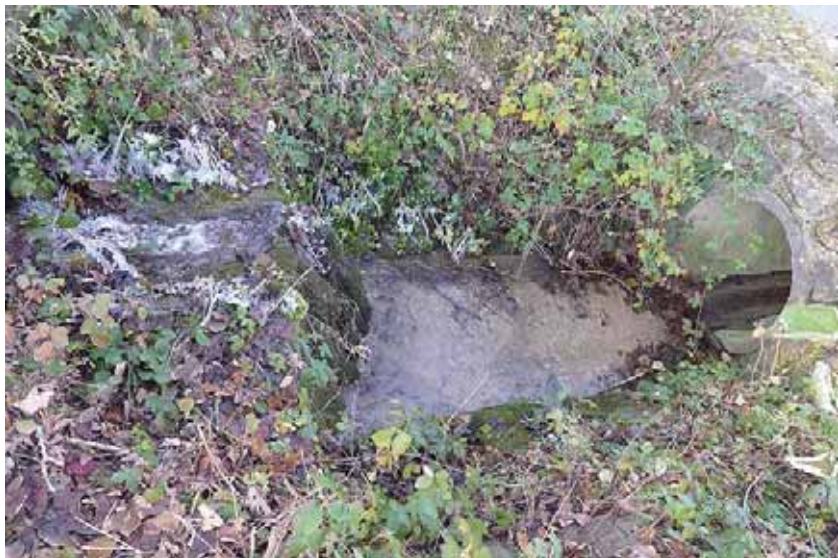
Bild 15

Geschiebesammler
Murholzbach. Fliessrichtung
von links nach rechts.

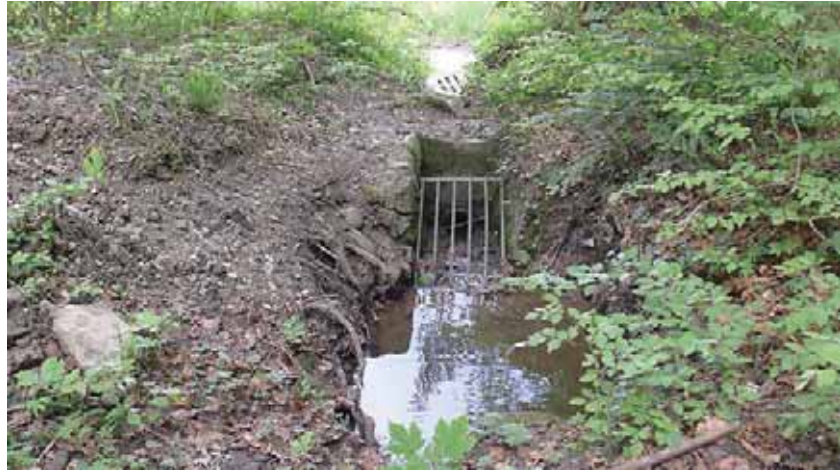
*Becken vor dem Einlauf in die Eindolung (hinter Rechen).
Blick in Fliessrichtung.*

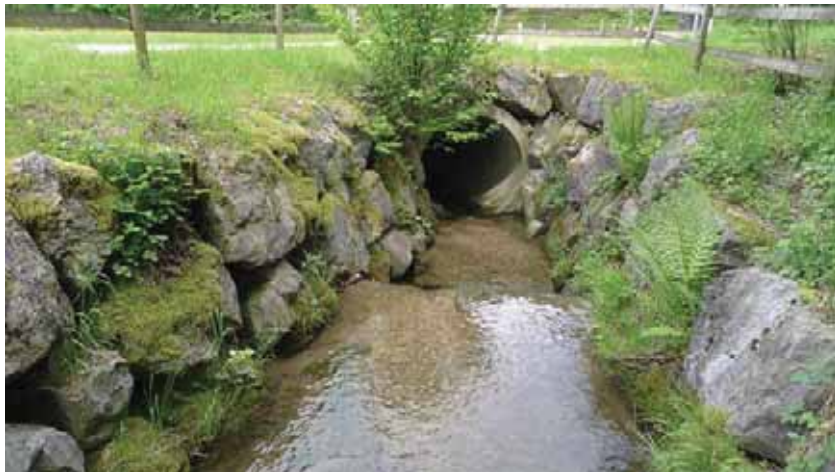
*Geschiebesammler
Zürichstrasse. Blick in
Fliessrichtung.*

<i>Geschiebeentnahme</i>	Jährlich 0.5m ³ Schlamm und Kies (Angabe Gemeinde). Geschätzter Geschiebeanteil 0 – 0.2m ³ .
<i>Morphologie im Ober- und Unterwasser</i>	Oberwasser: Uferverbau mit Blöcken, die Sohle ist mit Schwellen gesichert. Unterwasser: Natürliche Tobelstrecke.
<i>Geschiebedurchgängigkeit</i>	Sobald die Baggerlöcher nach Entnahmen wieder aufgefüllt sind, ist die Anlage für Geschiebe durchgängig.
<i>Geschiebehaushalt wesentlich beeinträchtigt?</i>	Morphologie: Nein Hochwasserschutz: Nein Grundwasser: Nein
<i>Beurteilung des Eingriffs</i>	Aufgrund des vernachlässigbaren Geschiebeaufkommens besteht keine wesentliche Beeinträchtigung. Die Entnahmen sind aber nicht nötig, da das Geschiebe (und die Feinsedimenten) durch den anschliessenden Durchlass transportiert werden können, ohne dass damit eine Verkleinerung des Abflussquerschnitts zu befürchten ist.

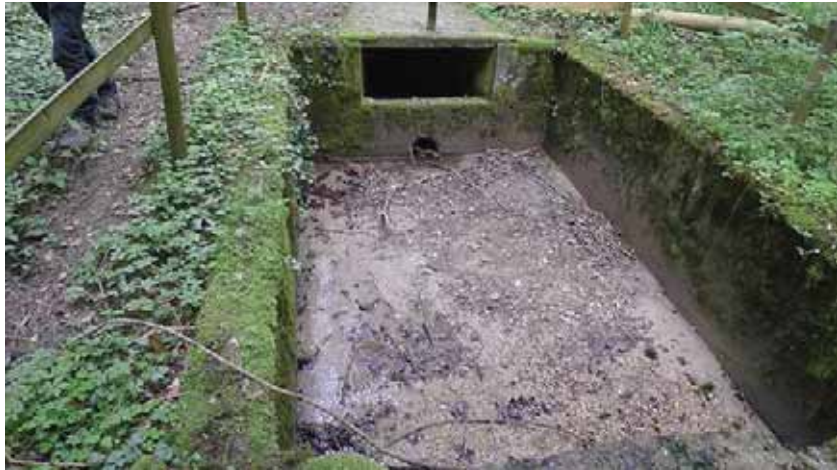
Betonbecken mit Auslaufschwelle und Grundablassöffnung. Blick in Fliessrichtung.

<i>Funktion</i>	Rückhalt von Geschiebe vor Strassendurchlass.
<i>Geschiebeentnahme</i>	Jährlich 1m ³ Schlamm und Kies (Angabe Gemeinde). Geschätzter Geschiebeanteil 0.5m ³ .
<i>Morphologie im Ober- und Unterwasser</i>	Im Ober- und Unterwasser der Anlage fliesst der Bach in einer natürlichen Waldstrecke.
<i>Geschiebedurchgängigkeit</i>	Bei grösseren Abflüssen wird das Becken eingestaut und das Geschiebe abgelagert. Die Anlage ist für Geschiebe nicht durchgängig.
<i>Geschiebehaushalt wesentlich beeinträchtigt?</i>	Morphologie: Nein Hochwasserschutz: Nein Grundwasser: Nein
<i>Beurteilung des Eingriffs</i>	Aufgrund des vernachlässigbaren Geschiebeaufkommens besteht keine wesentliche Beeinträchtigung. Die Entnahmen sind aber nicht nötig, da das Geschiebe (und die Feinsedimenten) wahrscheinlich durch den anschliessenden Durchlass transportiert werden kann, ohne dass damit eine Verkleinerung des Abflussquerschnitts zu befürchten ist. Es wird empfohlen die Anlage nicht mehr zu entleeren.

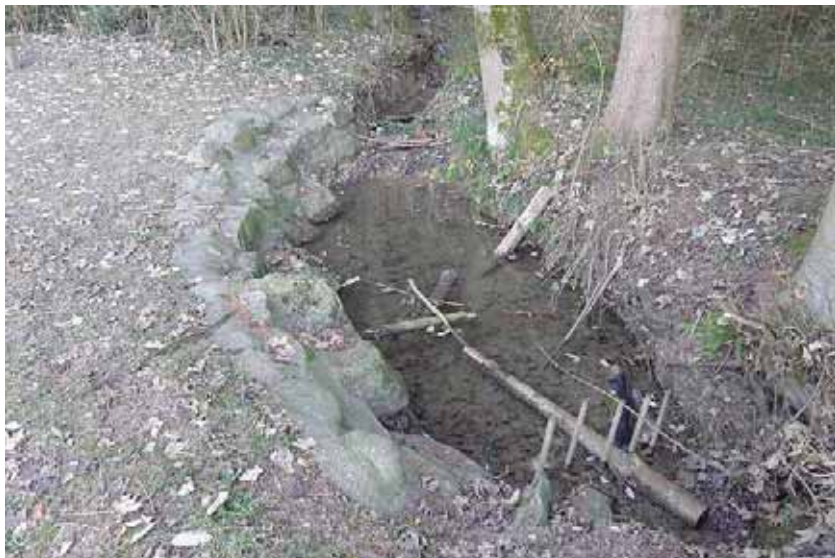
Geschiebesammler Haldenbach mit Geschwemmssel-rechen vor dem Einlauf in die Bachdole. Blick gegen die Fliessrichtung.

<i>Funktion</i>	Rückhalt von Geschiebe und Geschwemmssel.
<i>Geschiebeentnahme</i>	Jährlich 1m ³ Schlamm und Kies. Geschätzter Geschiebeanteil 0.5m ³ .
<i>Morphologie im Ober- und Unterwasser</i>	Oberwasser: Natürliche Waldstrecke mit Erosionstendenz. Unterwasser: Bachdole.
<i>Geschiebedurchgängigkeit</i>	Im vorgefundenen geleerten Zustand ist die Anlage für Geschiebe nicht durchgängig.
<i>Geschiebehaushalt wesentlich beeinträchtigt?</i>	Morphologie: Nein Hochwasserschutz: Nein Grundwasser: Nein
<i>Beurteilung des Eingriffs</i>	Es kann davon ausgegangen werden, dass der natürlicherweise kleine Geschiebeanfall durch die Bachdole transportiert werden kann. Die Entnahmen führen somit zu keiner Verbesserung der Hochwassersicherheit. Hingegen wird der Geschiebeeintrag ins Unterwasser reduziert.

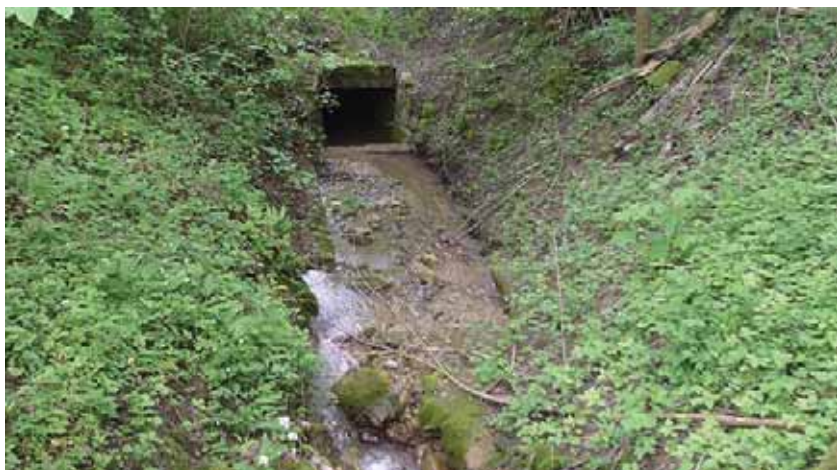
*Bild 30*

Mit Geschiebe hinterfüllte Schwelle vor dem Einlauf in die Bachdole. Blick in Fliessrichtung.

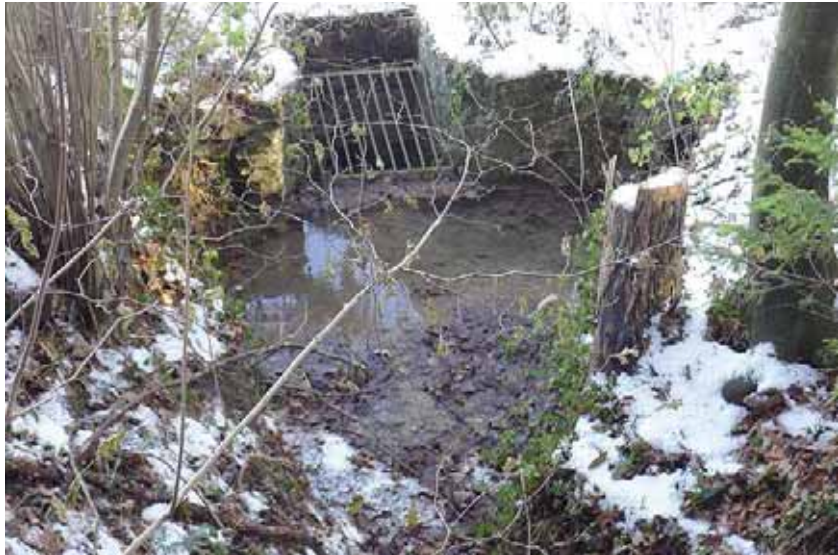
Geschiebesammler Neu-
bruchstrasse mit Geschwem-
mselrechen vor dem Einlauf
in die Bachdole. Blick in
Flieissrichtung.

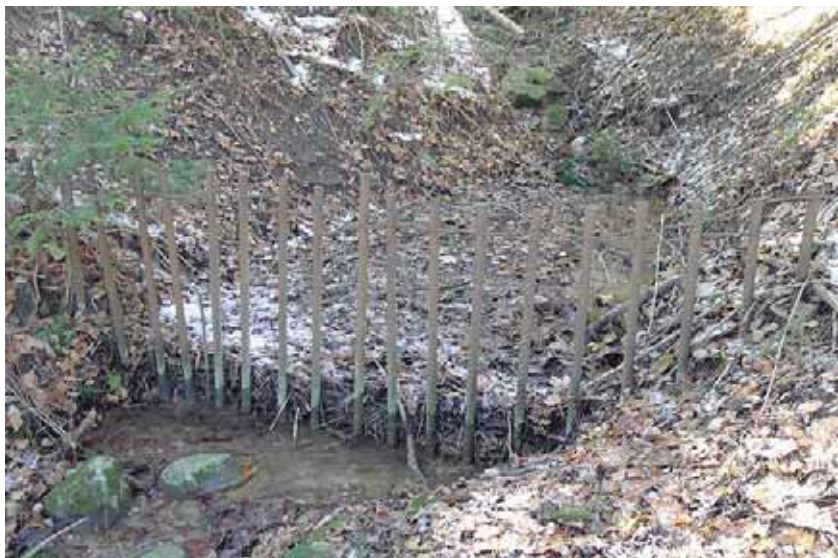
Bild 34

Schwemmholzrechen bach-
aufwärts des Geschiebesam-
mlers. Der untere Teil ist
verklaut und dahinter ist
Geschiebe abgelagert.

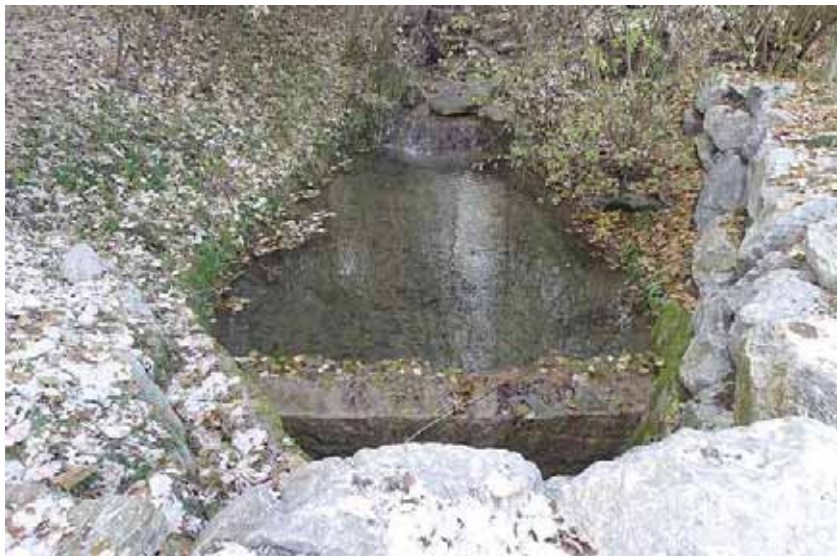
Bild 36
 Geschiebesammler Aescherbach, Blick gegen die Fliessrichtung.

Funktion Rückhalt von Feststoffen vor Einlauf in Bachdole.
Geschiebeentnahme Jährliche Entnahmen 1.5m³ Schlamm und Kies (Angabe Gemeinde).
Morphologie im Ober- und Unterwasser Oberwasser: Kleiner natürlicher Tobelbach mit grossen Blöcken, die das Gerinne stabilisieren. Zwischen den Blöcken sind kleinflächige Ablagerungen von feinkörnigem Geschiebe (Mergel) sichtbar.
 Unterwasser: 180m lange Bachdole.
Geschiebedurchgängigkeit Der Sammler ist für Geschiebe nicht durchgängig.

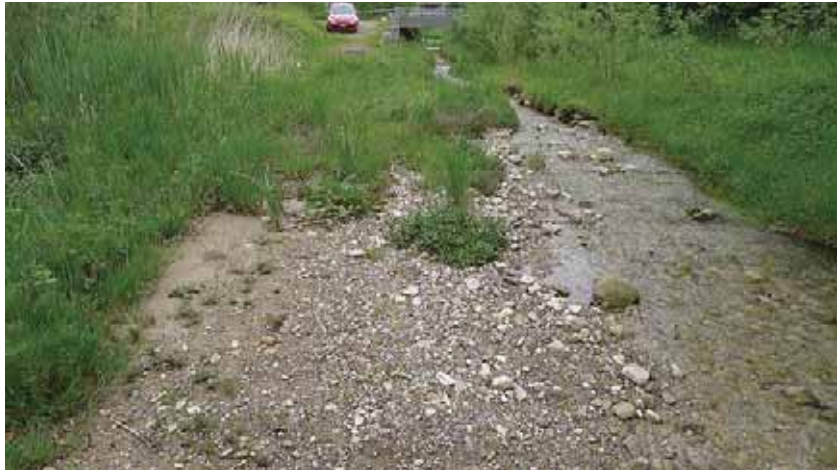
Bild 38

Verlandeter Sammler mit Zufahrtsrampe (Auto). Der Verlandungskörper ist bis auf den Abflussbereich bewachsen. Blick in Fließrichtung.

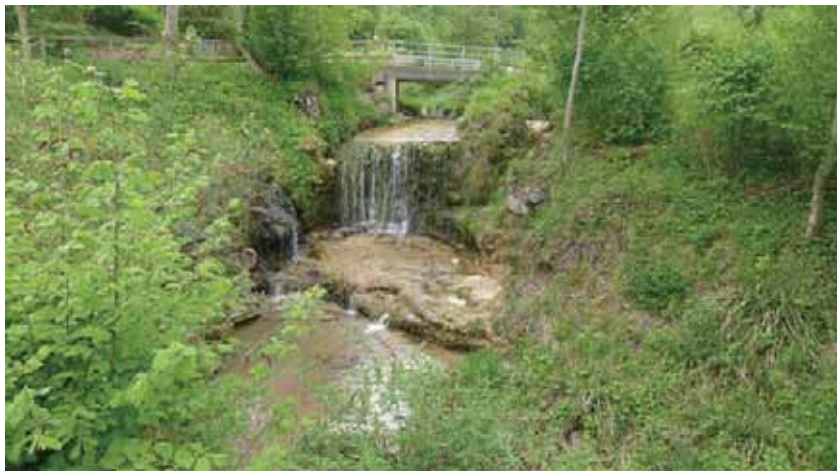
Bild 39

Auf den anstehenden Fels aufgesetzte Auslaufschwelle, Blick gegen die Fließrichtung.

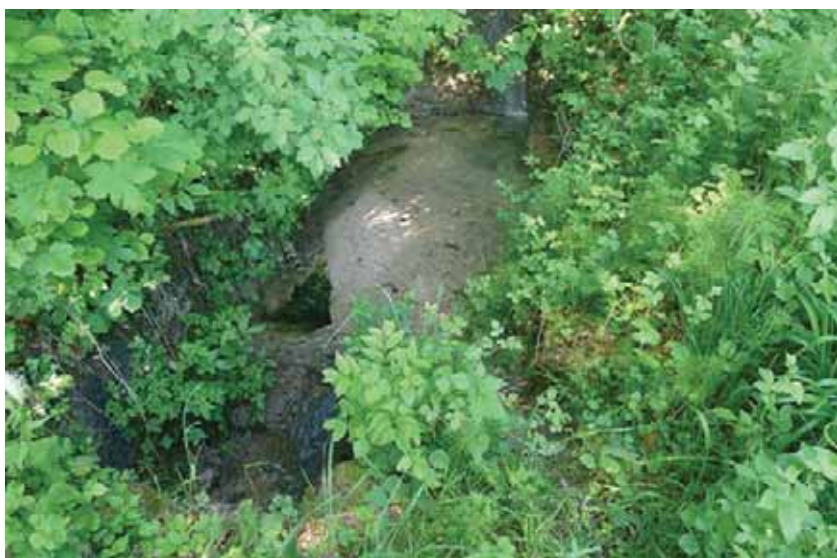
Bild 43

Becken vor dem Einlauf in die
Bachdole, Blick gegen die
Fliessrichtung.

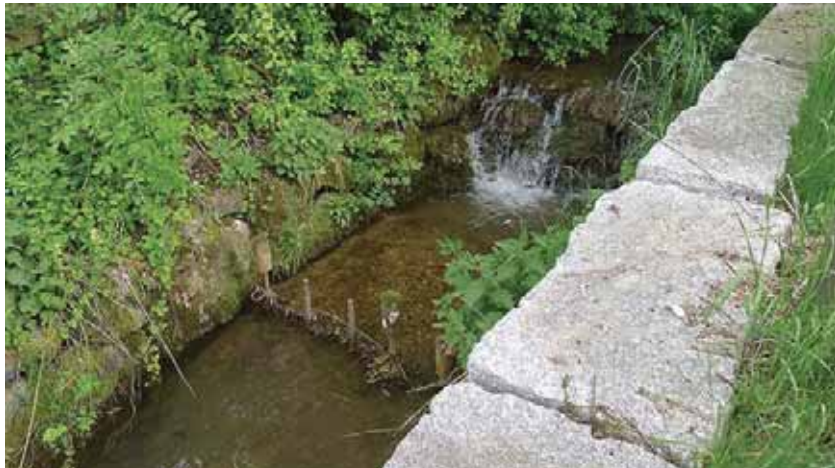
Teilweise verklauster Rechen mit dahinter liegenden Ablagerungen. Blick gegen die Fliessrichtung.

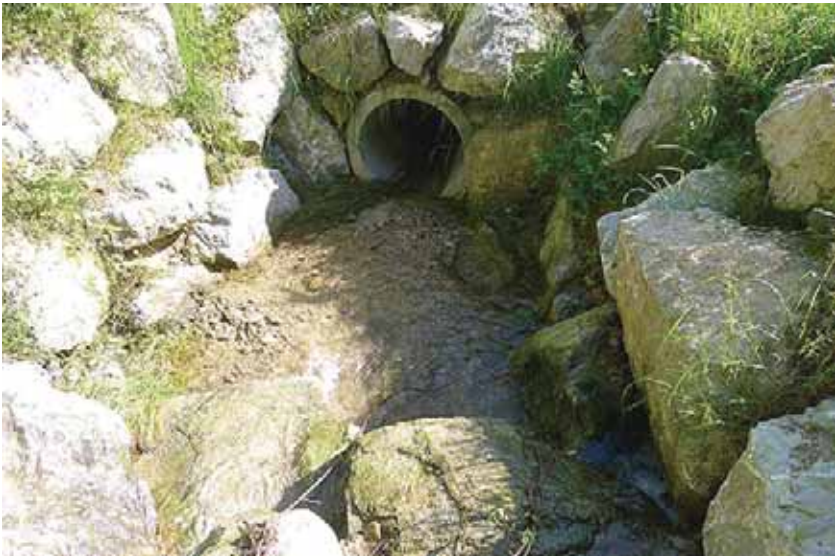
<i>Bild 51</i> <i>Becken vor Bachdole mit kleinflächigen Geschiebeablagerungen..</i>

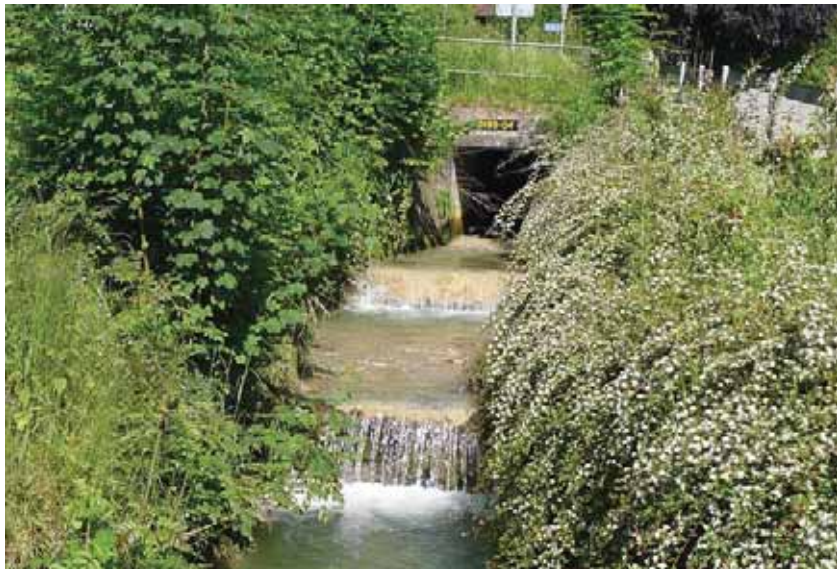
Auslauf des Durchlasses unter der Rellikonstrasse mit Tosbecken und anschliessendem Schwellenabschnitt. Blick gegen die Fliessrichtung.

<i>Funktion</i>	Tosbecken zur Energievernichtung.
<i>Geschiebeentnahme</i>	Jährlich 0.5m ³ Kies (Angabe Gemeinde).
<i>Morphologie im Ober- und Unterwasser</i>	Im Ober- und Unterwasser sind die Ufer hart verbaut und die Sohle mit Schwellen gesichert. Die Sohle zwischen den Schwellen ist Geschiebe bedeckt.
<i>Geschiebedurchgängigkeit</i>	Das Tosbecken (und die nachfolgenden Schwellen) sind für Geschiebe durchgängig. Es sind keine Entnahmen erforderlich.
<i>Geschiebehaushalt wesentlich beeinträchtigt?</i>	Morphologie: Nein Hochwasserschutz: Nein Grundwasser: Nein
<i>Beurteilung des Eingriffs</i>	In Anbetracht der kleinen Entnahmemengen (0.5m ³ /a) wird der Geschiebehaushalt nicht wesentlich beeinträchtigt. Da eine Geschiebeentnahme auch aus Hochwasserschutzgründen nicht erforderlich ist, wird empfohlen, die Entnahmen an dieser Stelle einzustellen.

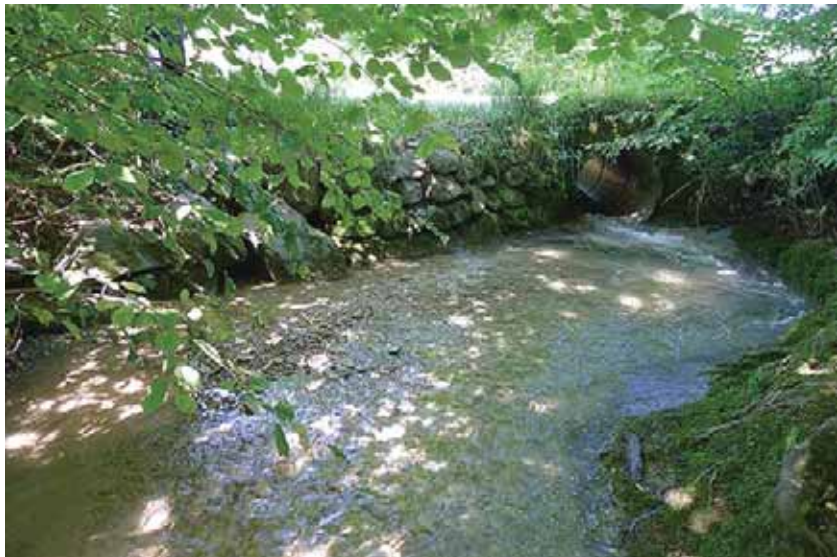
*Flächige Kiesbank im
Sammler. Blick gegen die
Fliessrichtung.*

<i>Funktion</i>	Rückhalt von Geschiebe. Die Entnahmen erfolgen wahrscheinlich, um einen Rückstau in den oberliegenden Durchlass zu vermeiden.	
<i>Geschiebeentnahme</i>	Jährlich 1m ³ Kies (Angabe Gemeinde).	
<i>Morphologie im Ober- und Unterwasser</i>	Oberwasser: Begradigter Abschnitt. Die Ufer sind teilweise verbaut und stark bestockt. Die Sohle ist gut strukturiert. Unterwasser: Gut strukturierte Sohle mit Kiesbänken, Flachwasserzonen und Kolken. Der Bach ist in einem weitgehend natürlichen Zustand und weist einen leicht pendelnden Verlauf auf.	
<i>Geschiebedurchgängigkeit</i>	Die Kiesbänke in der anschliessenden Strecke zeigen, dass die Anlage für Geschiebe durchgängig ist.	
<i>Geschiebehaushalt wesentlich beeinträchtigt?</i>	Morphologie:	Eher Ja
	Hochwasserschutz:	Nein
	Grundwasser:	Nein
<i>Beurteilung des Eingriffs</i>	Durch die Entnahmen wird die Geschiebefracht in der kurzen Mündungsstrecke und beim Delta reduziert. Die Reduktion der Geschiebefracht vergrößert sich mit jeder weiteren Entnahmestelle. Da eine Geschiebeentnahme aus Hochwasserschutzgründen nicht erforderlich ist, wird empfohlen, die Entnahmen an dieser Stelle einzustellen.

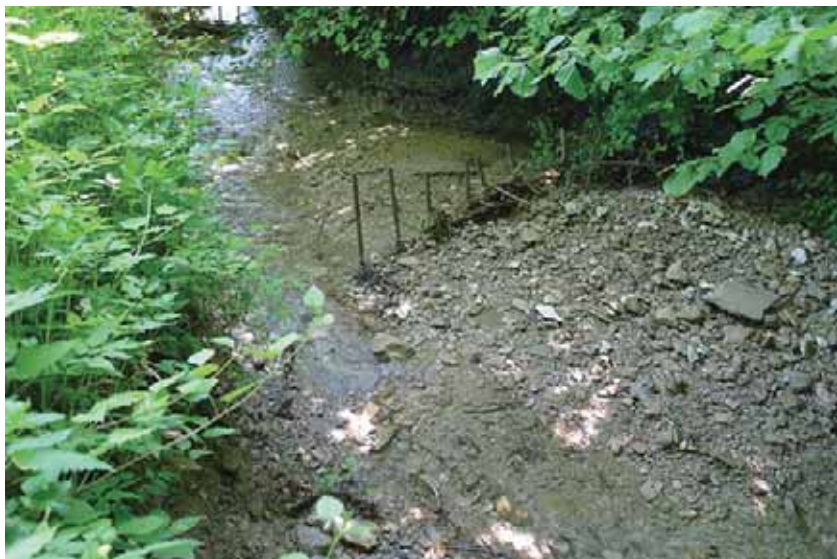
*Oberer Rechen mit dahinter
liegenden Geschiebeablage-
rungen, Blick in Fliess-
richtung.*

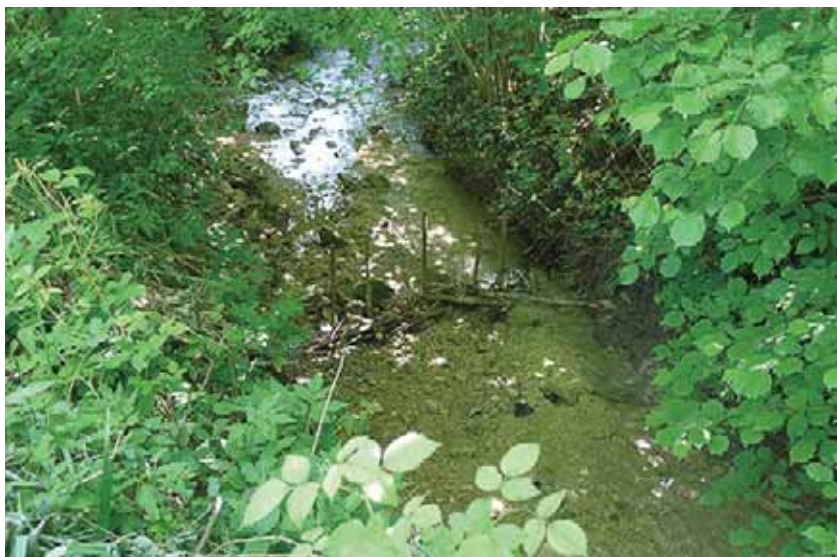
Bild 67

*Unterer Rechen mit dahinter
liegenden Geschiebeablage-
rungen, Blick in Fliess-
richtung.*

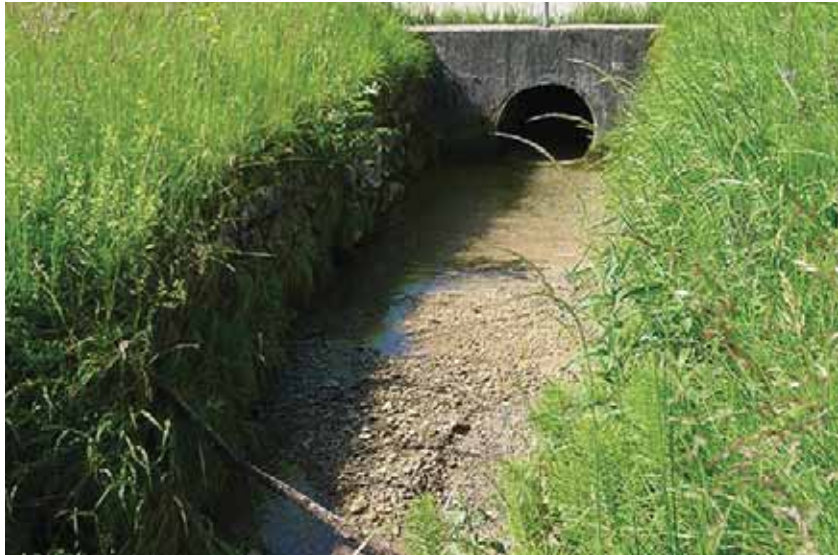
Bild 69

Seeseitiger Auslauf des
Durchlasses Relikonstrasse,
Blick gegen die
Flie ssrichtung.

<i>Funktion</i>	Primär zur Energievernichtung.
<i>Geschiebeentnahme</i>	Jährlich 1m ³ Kies (Angabe Gemeinde).
<i>Morphologie im Ober- und Unterwasser</i>	Im Oberwasser ist der Bach eingedolt. Im Unterwasser ist das Gerinne begradigt, eingeengt und hart verbaut.
<i>Geschiebedurchgängigkeit</i>	Im vorgefundenen Zustand mit den flächigen Geschiebeablagerungen ist die Anlage durchgängig.
<i>Geschiebehaushalt wesentlich beeinträchtigt?</i>	Morphologie: Eher Nein Hochwasserschutz: Nein Grundwasser: Nein
<i>Beurteilung des Eingriffs</i>	Aufgrund der kurzen Strecke, die im Unterwasser beeinflusst werden kann, ist die Beeinträchtigung nicht wesentlich. Die kantonale Revitalisierungsplanung weist für diesen Abschnitt kein Potenzial auf. Eine Vergrösserung der Geschiebefracht würde die Deltaentwicklung positiv beeinflussen. Da eine Geschiebeentnahme die Rückstauverhältnisse bei Hochwasser nicht vermindern, wird empfohlen, die Entnahmen an dieser Stelle einzustellen und die Entwicklung der Sohle im Unterwasser zu überwachen.

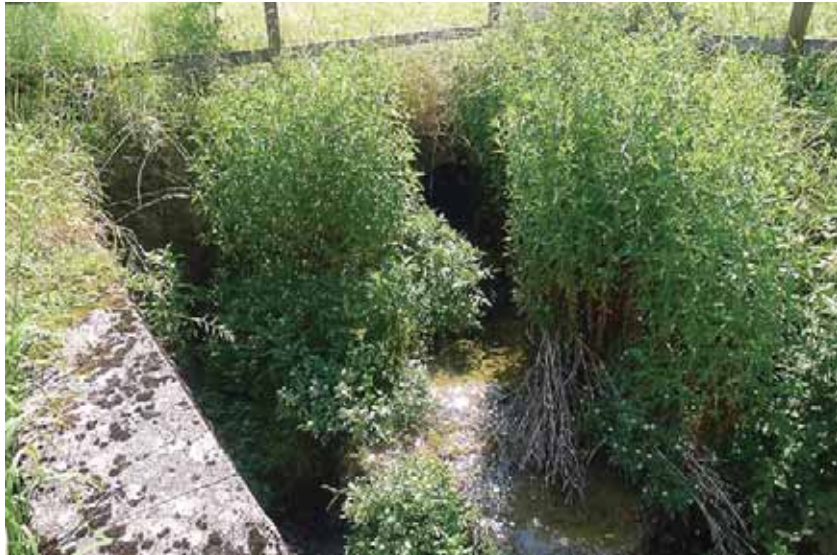
Tosbecken unterhalb der Eindolung mit starkem Bewuchs auf den Quelltuffablagerungen.

<i>Funktion</i>	Energievernichtung.
<i>Geschiebeentnahme</i>	Jährlich 4m ³ Kies und Sand (Angabe Gemeinde). Der vorgefundene Bewuchs deutet darauf hin, dass schon seit viele Jahre keine Entnahmen mehr stattfinden.
<i>Morphologie im Ober- und Unterwasser</i>	Oberwasser: Bach ist eingedolt. Unterwasser: Begradigtes und enges Gerinne.
<i>Geschiebedurchgängigkeit</i>	Nicht relevant (Geschiebeeentrag vernachlässigbar)
<i>Geschiebehaushalt wesentlich beeinträchtigt?</i>	Morphologie: Nein Hochwasserschutz: Nein Grundwasser: Nein
Anlagen 3	Geschiebesammler Rellikonstrasse
<i>Bezeichnung</i>	CHRI_GS1
<i>Standort</i>	Gemeinde: Egg Koordinaten: 695'123 / 241'619
<i>Art, Gestaltung</i>	Becken aus Blöcken mit Auslaufschwelle. Das Beckenvolumen beträgt 1.95m ³ (Angabe Gemeinde).
<i>Zustand bei Feldbegehung 10.7.2013</i>	Im Auslaufbereich des Beckens sind Geschiebeablagerungen sichtbar.

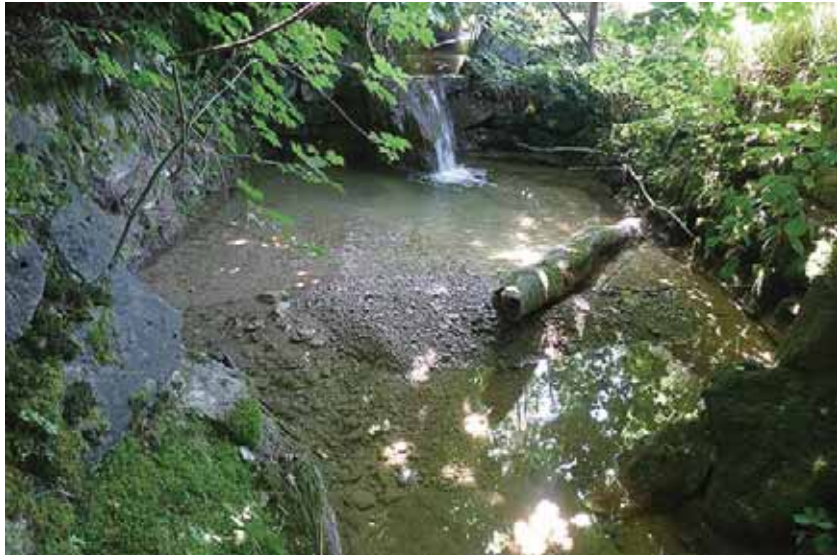
Absturz mit anschliessendem
Becken.

<i>Funktion</i>	Energievernichtung, teilweise Rückhalt von Geschiebe.
<i>Geschiebeentnahme</i>	Jährlich 1m ³ Sand und Kies (Angaben Gemeinde). Geschätzter Geschiebeanteil 0.5m ³ .
<i>Morphologie im Ober- und Unterwasser</i>	Im Ober- und Unterwasser ist der Bach begradigt und die Ufer sind teilweise mit Blöcken gesichert.
<i>Geschiebedurchgängigkeit</i>	Geschiebeablagerungen in der Mündungsstrecke deuten auf eine Geschiebedurchgängigkeit hin.
<i>Geschiebehaushalt wesentlich beeinträchtigt?</i>	Morphologie: Eher Nein (im heutigen Zustand) Hochwasserschutz: Nein Grundwasser: Nein
<i>Beurteilung des Eingriffs</i>	<p>Aufgrund der kurzen Strecke, die im Unterwasser beeinflusst werden kann, ist die Beeinträchtigung nicht wesentlich. Die kantonale Revitalisierungsplanung weist für diesen Abschnitt ein grosses Potenzial auf. Eine Vergrösserung der Geschiebefracht ist Voraussetzung für eine erfolgreiche Revitalisierung und würde die Deltaentwicklung positiv beeinflussen.</p> <p>Da eine Geschiebeentnahme den Hochwasserschutz kaum verbessert, wird empfohlen, die Entnahmen an dieser Stelle einzustellen und die Entwicklung der Sohle im Unterwasser zu überwachen.</p>
