Strategische Planung Sanierung Geschiebehaushalt

Einzugsgebiet Greifensee

Beilage 2 (Teileinzugsgebiet Wildbach / Aabach Uster)

Zürich, 31. Oktober 2015

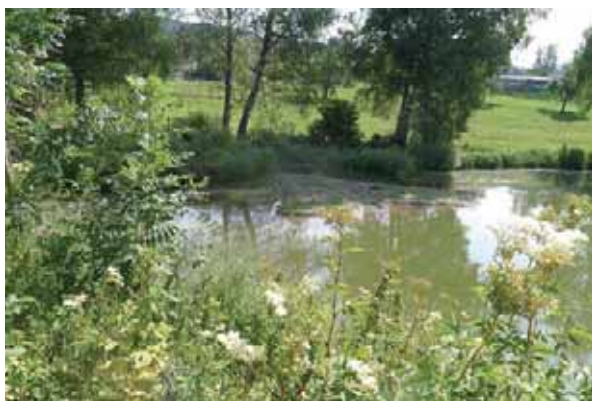
Bei der Einmündung in den Weiher hat sich ein Delta mehrheitlich aus Feinsedimenten gebildet.

*Bild 4 Delta bei der Einmündung des Ringwiler-
bachs in den Weiher.*

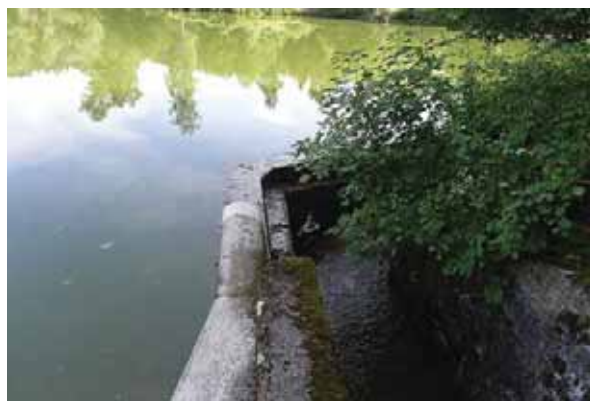
*Bild 5 Das zufließende Wasser wird über die
Hochwasserentlastung ins Unterwasser
abgegeben.*

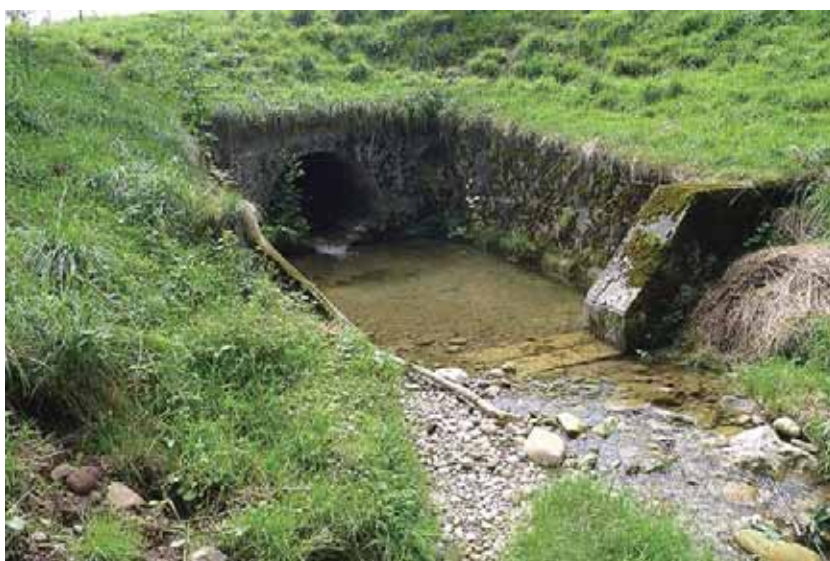
Bild 8

Im Becken befindet sich Geschiebeablagerungen. Die Auslaufschwelle ist teilweise eingekiest.

Tosbecken beim Auslauf des Durchlasses Höhenstrasse.

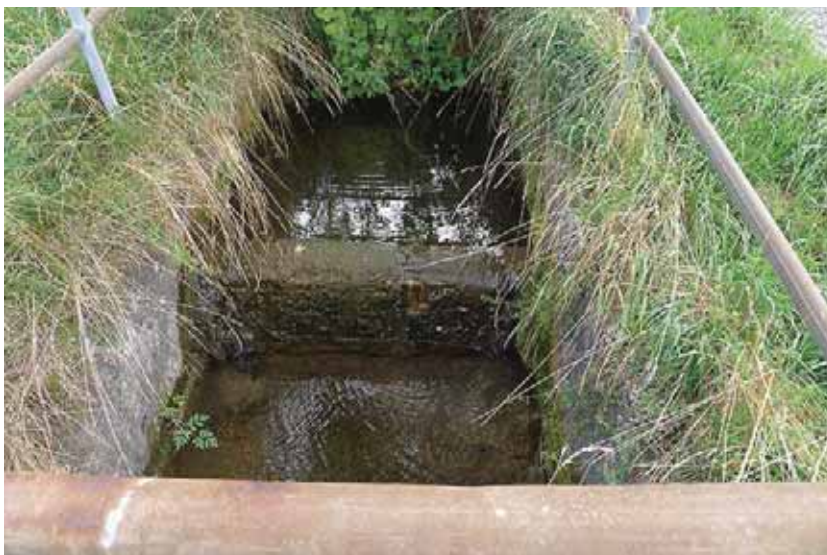
Bild 10

Im Rückhaltebecken befinden sich nur Feinsedimente (Sand, Schlick).

Geschiebesammler vor dem
Durchlass Höhenstrasse.

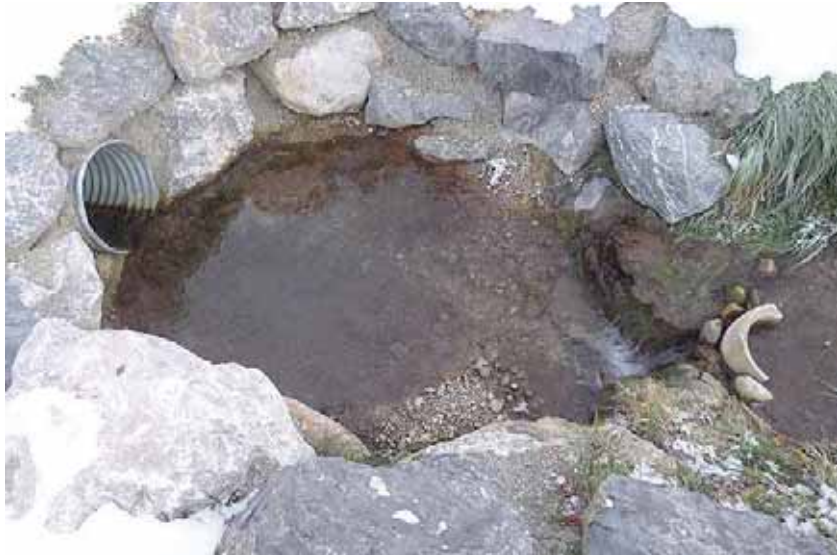
Bild 11

Geschiebesammler vor dem
Durchlass unter Feldweg.
Fliessrichtung von rechts
nach links.

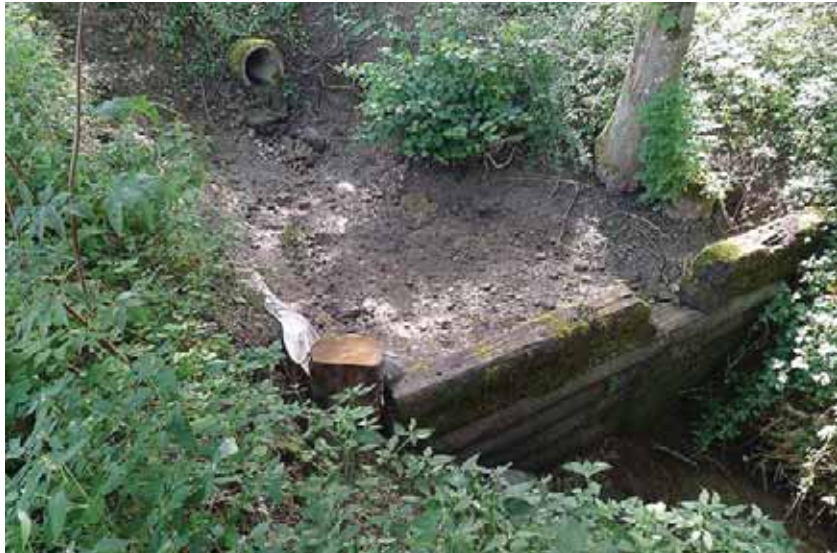
Bild 14

Hinter der Schwelle haben sich vor allem Feinsedimente abgelagert.

Becken des Sammlers
Neuwieserbach mit talseitiger
Holzschwelle.

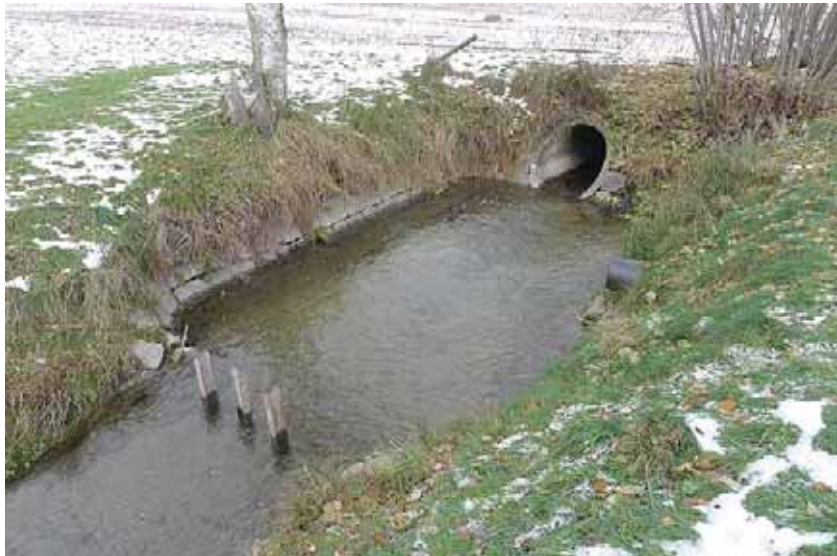
Bild 17

Flächige Ablagerung von Kies im Tosbecken und der unterliegenden Strecke.

Tosbecken mit Schwemmholzrechen beim Auslauf.

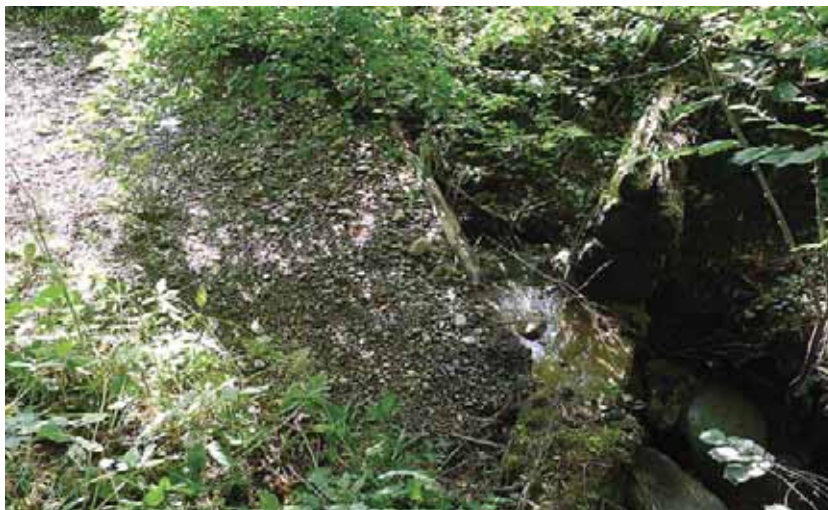
Bild 22

Flächige Geschiebeablagerungen hinter der Schwelle.

Flächige Ablagerungen von gut gerundetem und breit abgestuftem Geschiebe hinter der Holzschwelle.

Geschiebedurchgängigkeit Im geleerten Zustand ist die Anlage für Geschiebe nicht durchgängig. Im bei der Begehung vorgefundenen Zustand kann Geschiebe ins Unterwasser transportiert werden.

Geschiebehaushalt
wesentlich beeinträchtigt? Morphologie: Eher Ja
 Hochwasserschutz: Nein
 Grundwasser: Nein

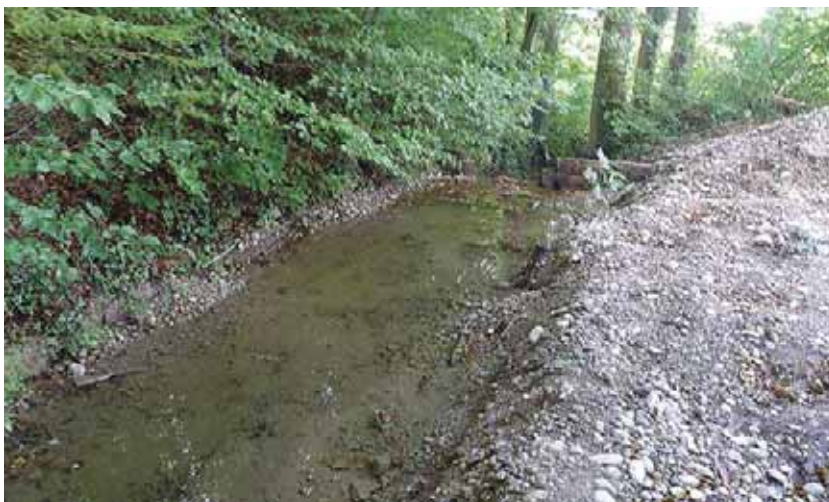
Senke mit stehendem Wasser und flächigen Ablagerungen von Feinsedimenten hinter der Holzschwelle.

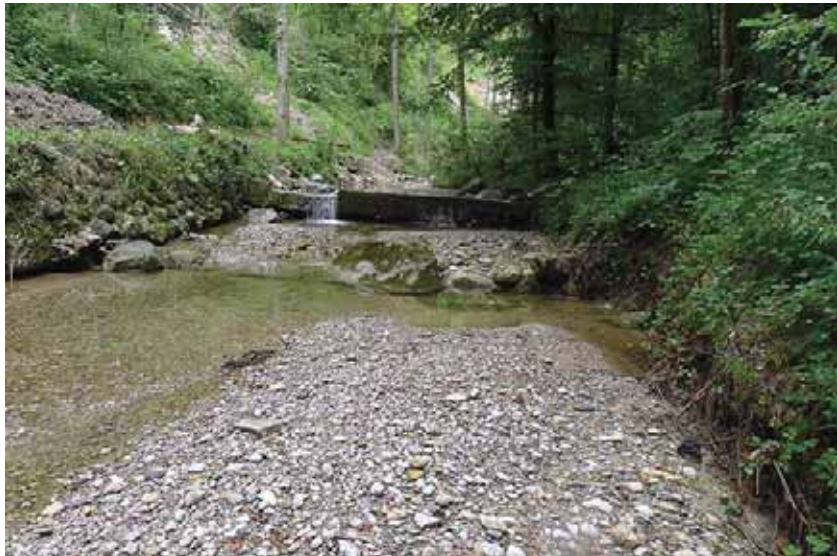
Oberes Ende der Entnahmestelle WILD_KE3 mit unterspültem Uferschutz und Betonschwelle. Blick gegen die Fliessrichtung.

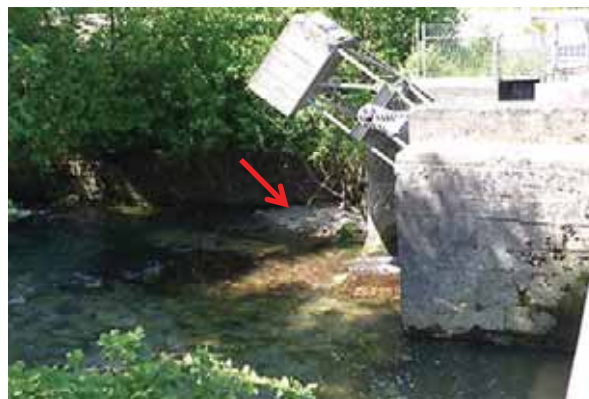
Bild 49 Geschiebeablagerungen im Unterwasser des Geschiebeabzugs (Pfeil) zeigen, dass die Anlage für Geschiebe durchgängig ist. Fliessrichtung von rechts nach links..

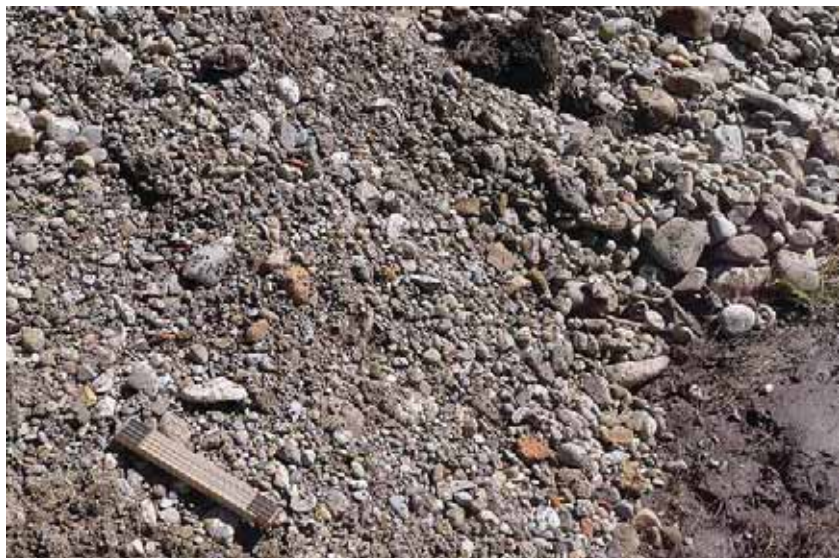
*Bild 53*

Kornzusammensetzung des Geschiebes, das aus dem Oberwasserkanal entnommen und seitlich deponiert wurde (geschätztes Volumen 60m³).

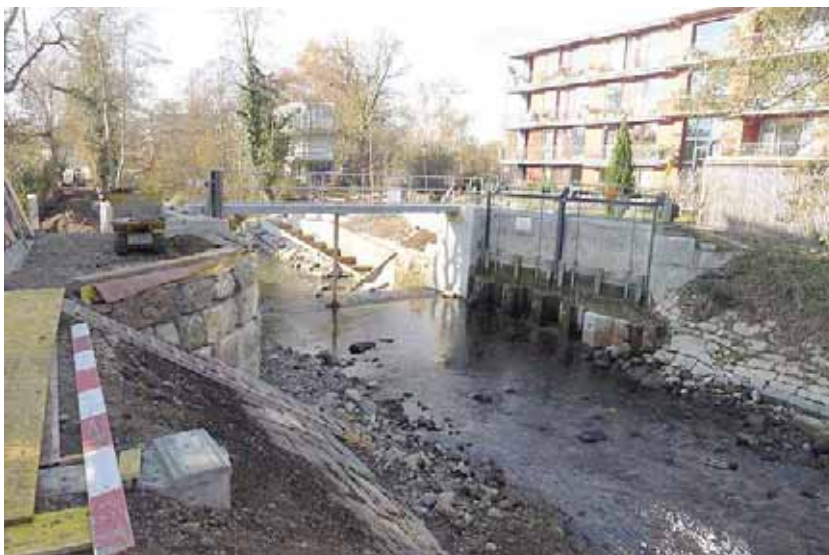
Betonschwelle mit fehlenden beweglichen Anlageteilen im November 2013.
