## Strategische Planung Sanierung Geschiebehaushalt

Einzugsgebiet Greifensee

Beilage 1 (Teileinzugsgebiet Aabach Mönchaltorf)

**Flussbau AG** SAH  
dipl. Ing. ETH/SIA [flussbau.ch](http://flussbau.ch)

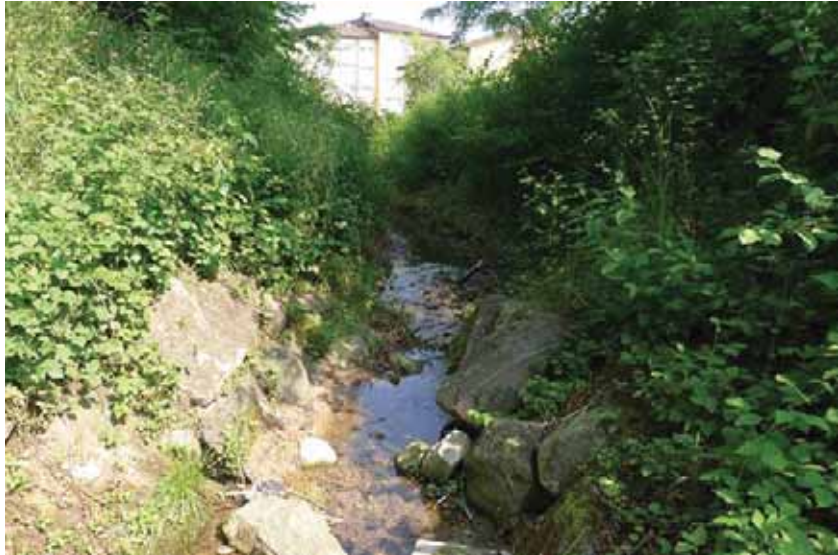
*Bild 2*

*Gewässerverbauungen* Die Ufer sind mit Blöcken gesichert. Die Uferverbauungen beeinflussen den Geschiebehaushalt nicht.

*Bützibach (rechter Teilast)  
bachaufwärts des oberen  
Geschiebesammlers mit hart  
verbauten Ufern.*

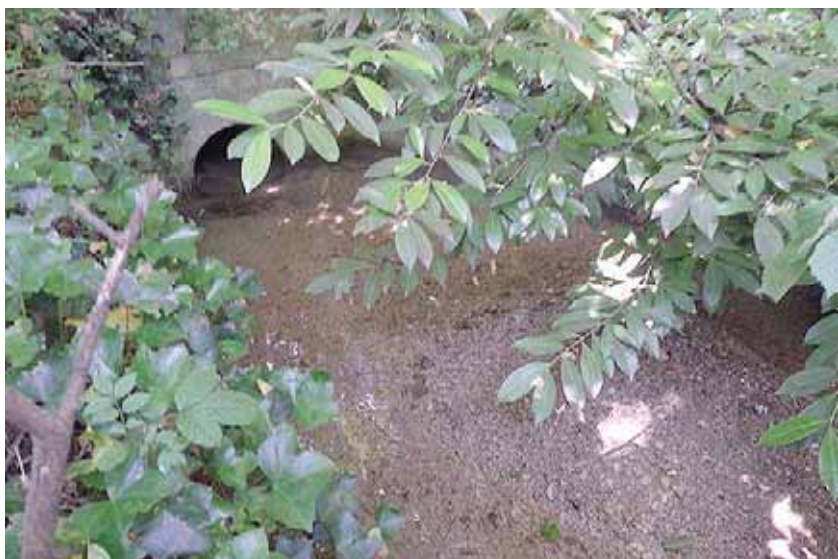
*Bild 3*

Im Becken befanden sich feinkörnige Geschiebeablagerungen, die zu einem Rückstau in die Eindolung führen.

*Feinkörnige Geschiebe-  
ablagerungen im Becken  
führen zu einem Rückstau in  
die Eindolung (Rohr im  
Hintergrund).*

Aufgrund des gegenüber der unterliegenden Strecke grösseren Abflussquerschnittes bilden sich im Sammler Ablagerungen, die wahrscheinlich entnommen werden, um einen Rückstau in die

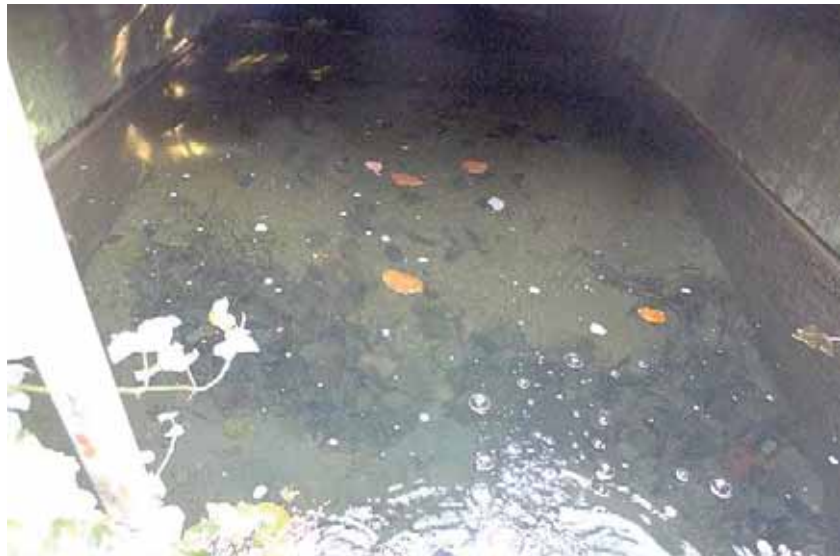
Bild 4

Geschiebesammler am  
29.11.2013 mit Geschiebe-  
und Sandablagerungen.

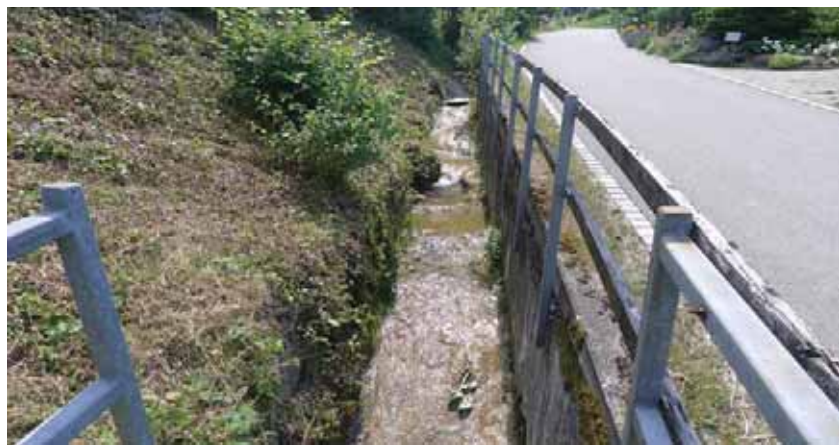
Bild 6

Verbauter und kanalisierter  
Abschnitt bergwärts der  
Eindolung unter der Forch-  
strasse in Hinteregg.

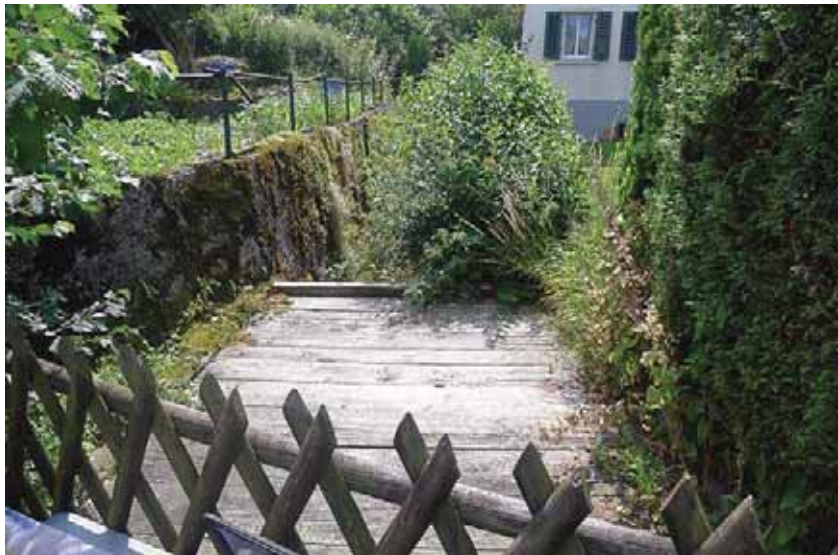
*Bild 9*

*Zustand bei Feldbegehung* Aufgrund der Abdeckung waren der Füllungsgrad und die  
10.7.2013 Zusammensetzung der Ablagerungen nicht ersichtlich.

*Becken vor Eindolung.*

*Geschiebedurchgängigkeit* Der Sammler ist für Geschiebe nicht durchgängig.

Durch die Anlage wird die natürliche Geschiebefracht im Unterwasser reduziert. Betroffen ist hauptsächlich der rund 600m lange Abschnitt bis zur unteren Tobelstrecke.

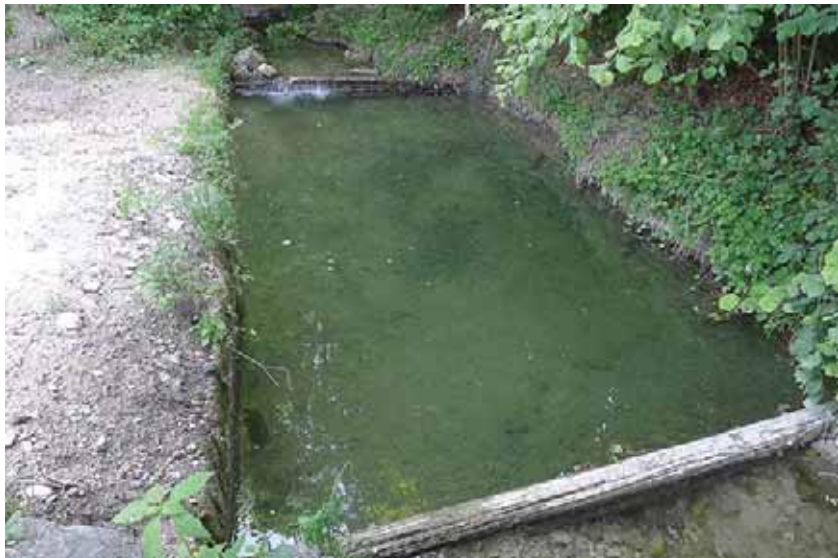
Bild 10

*Geschiebesammler unterhalb der Tobelstrecke mit Holzschwellen im Zu- und Auslauf.*

Aufgrund der starken Beeinträchtigung des Mündungsabschnittes mit dem engen Gerinne, das keine morphologischen Strukturen zulässt, führt die reduzierte Geschiebefracht zu keiner zusätzlichen Verschlechterung.

Bei einer Revitalisierung des Mündungsabschnittes muss der natürliche Geschiebehaushalt reaktiviert werden, damit das Gewässer seine ökologischen Funktionen optimal erfüllen kann (die kantonale Revitalisierungsplanung weist für diesen Abschnitt ein grosses Potenzial aus).

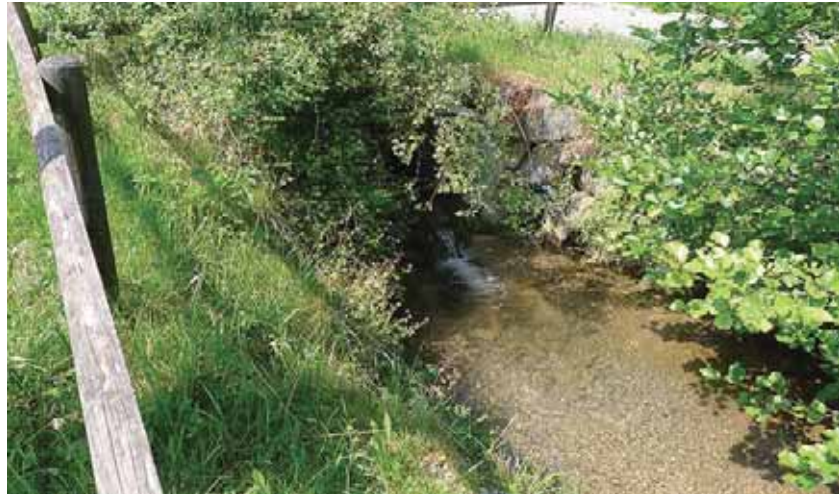
*Aufweitung beim Auslauf der Eindolung unter der Pfannenstielstrasse. Die Sohle ist mit feinkörnigem Geschiebe bedeckt. Blick gegen Fliessrichtung.*

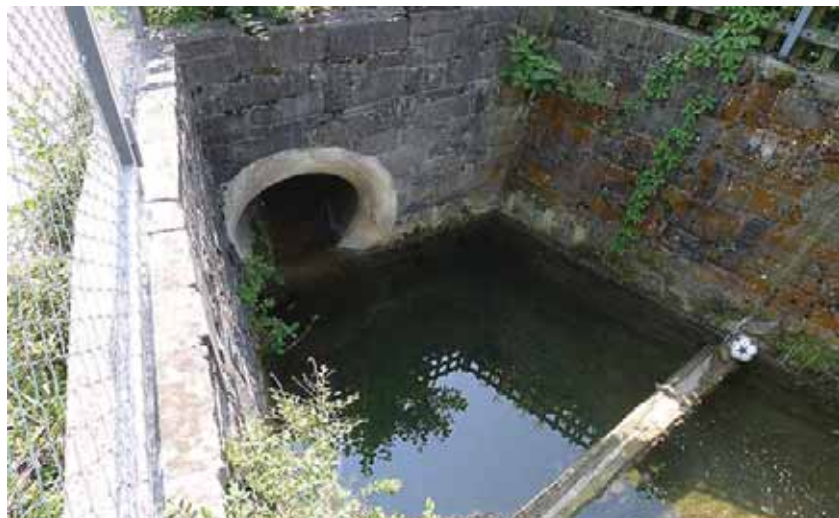
Geschiebesammler vor der Eindolung Forchstrasse. Blick auf den Auslauf. Im unteren rechten Bildrand ist der Holzbalken zum Geschwemmselrückhalt ersichtlich.

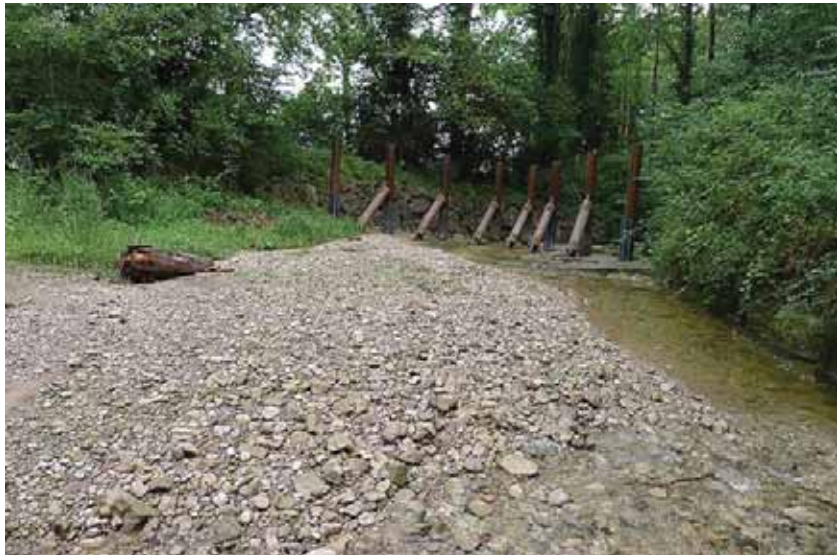
*Art, Gestaltung* Rechen aus 8 Stahlrohren.*Zustand bei Feldbegehung* Kiesbänke in der Flachstrecke vor dem Rechen und im  
30.7.2013 Unterwasser.*Bild 19**Schwemmholtzrechen mit  
Geschiebeablagerungen im  
Oberwasser. Blick in  
Fließrichtung.*

*Funktion* Rückstau durch Verklausungen des Rechens im Hochwasserfall mit Geschiebeablagerungen im Einstaubereich. Nach dem Entfernen des Holzes werden die Ablagerungen wieder abgetragen und ins Unterwasser weiterverfrachtet.*Geschiebeentnahme* Keine Geschiebeentnahmen. 2012 wurden ca. 2t Schwemmholtz entnommen (Angabe Gemeinde).*Morphologie im Ober- und Unterwasser* Oberwasser: Tobelstrecke mit gut strukturierter, kiesiger Sohle.  
Unterwasser: Tobelstrecke mit gut strukturierter, kiesiger Sohle. Teilweise sind die Ufer und die Sohle mit Blöcken und Schwelle gesichert.*Geschiebedurchgängigkeit* Die Anlage ist für Geschiebe durchgängig.*Geschiebehaushalt* Morphologie: Nein*wesentlich beeinträchtigt?* Hochwasserschutz: Nein

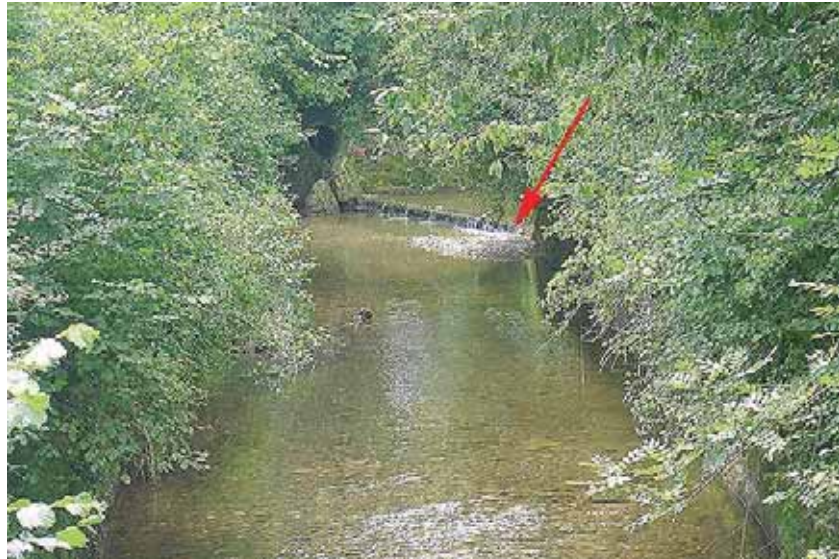
Mündung des Tüftalerbaches  
(mit Einlaufschwelle) in den  
Aabach mit Kiesbank (Pfeil),  
Blick gegen die Fliessrichtung  
des Aabachs.

<i>Funktion</i>	Geschiebeentnahme zur Verhinderung von Ablagerungen im Vorfluter (Aabach).	
<i>Geschiebeentnahme</i>	Seit 2012 wird in Absprache mit dem kantonalen Fischereiaufseher kein Geschiebe mehr entnommen (Angabe der Gemeinde).	
<i>Morphologie im Ober- und Unterwasser</i>	Im Ober- und Unterwasser ist der Bach kanalisiert und die Ufer hart verbaut (Ufermauern). Auf der Sohle des Aabachs sind lokal Kiesablagerungen feststellbar.	
<i>Geschiebedurchgängigkeit</i>	Ja	
<i>Geschiebehaushalt wesentlich beeinträchtigt?</i>	Morphologie:	Nein
	Hochwasserschutz:	Nein
	Grundwasser:	Nein
<i>Beurteilung des Eingriffs</i>	Mit der aktuellen Bewirtschaftung (keine Entnahmen) wird der Geschiebeeintrag in den Vorfluter erhöht und es könne sich wieder Kiesbänke bilden. Es ist nicht zu erwarten, dass sich dadurch Auflandungen ergeben, die zu einer Reduktion der Hochwassersicherheit führen.

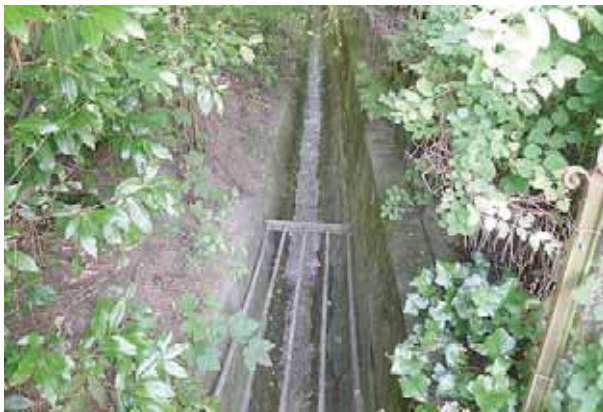
Bild 23 Künstlicher Abschnitt mit Bachschale  
bachaufwärts des eingedolten  
Mündungsabschnittes. Blick gegen die  
Fließrichtung.

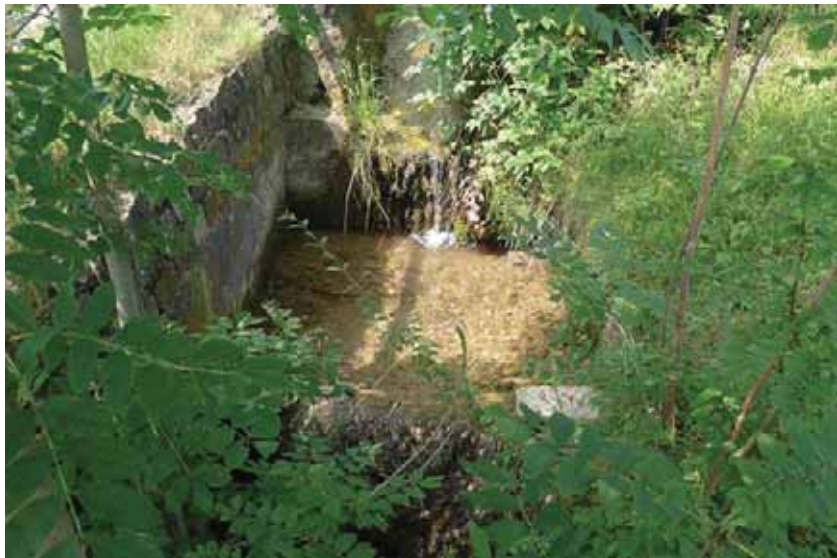
Geschiebesammler vor  
Durchlass, Blick gegen die  
Flie ssrichtung.

<i>Funktion</i>	Bei geleertem Becken: Vollständiger Rückhalt von Geschiebe und Sand.
<i>Geschiebeentnahme</i>	Jährlich 1m <sup>3</sup> Kies und Sand (Angabe Gemeinde). Geschützter Geschiebeanteil 0.5m <sup>3</sup> .
<i>Morphologie im Ober- und Unterwasser</i>	Oberwasser: Natürliche Tobelbach Unterwasser: Kanalisiertes Gerinne mit zahlreichen Sohl-schwellen.
<i>Geschiebedurchgängigkeit</i>	Solange das Becken nicht geleert wird, ist es für Gechiebe durchgängig.
<i>Geschiebehaushalt wesentlich beeinträchtigt?</i>	Morphologie: Nein Hochwasserschutz: Nein Grundwasser: Nein  Aufgrund der Grösse des Gewässers, des vernachlässigbaren Geschiebeaufkommens und der Durchgängigkeit im gefüllten Zustand wird die Beeinträchtigung als nicht wesentlich beurteilt.
<i>Beurteilung des Eingriffs</i>	Es kann davon ausgegangen werden, dass der natürlicherweise kleine Geschiebeanfall durch die unterliegende Strecke (überwiegend hart verbaut) transportiert werden kann. Die Entnahmen führen somit zu keiner Verbesserung der Hochwassersicherheit. Hingegen wird der Geschiebeeintrag ins Unterwasser und in den Vorfluter (Dorfbach) reduziert. Diese Reduktion vergrössert sich mit jeder weiteren Entnahmestelle.

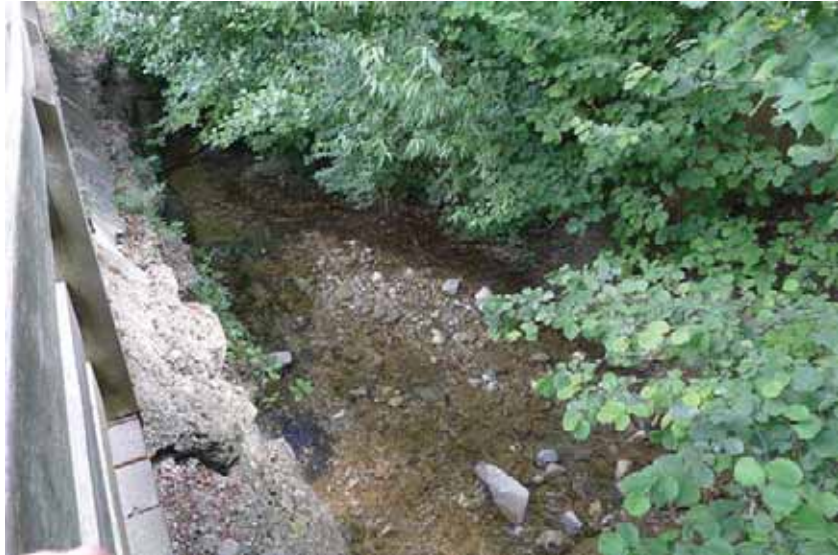
*Stark beeinträchtigter Abschnitt vor der Mündung in den Dorfbach mit hart verbauten Ufern und Geschiebeablagerungen auf der Sohle.*

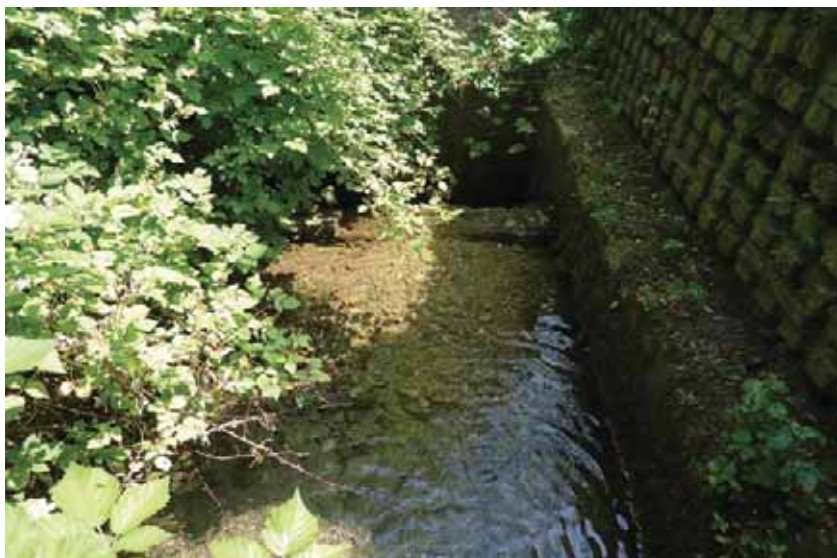
*Bis zur Oberkante der Auslaufschwelle gefülltes Becken vor Eindolung.*

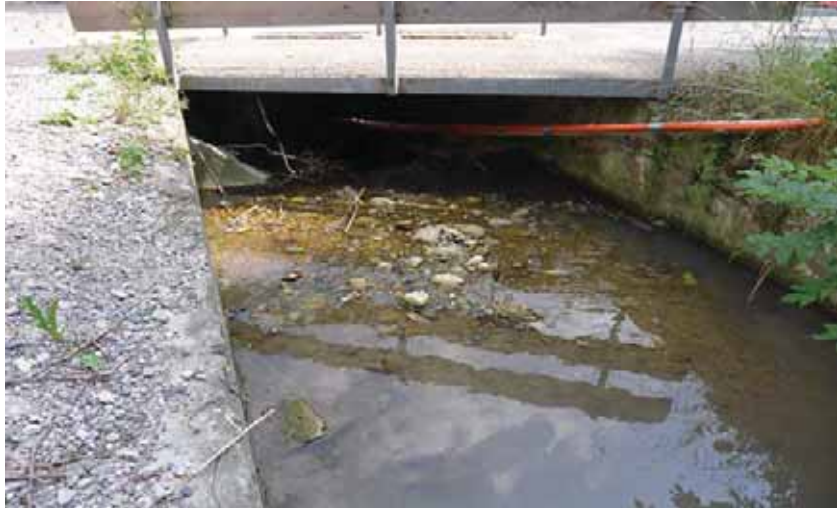
Bis zur Oberkante der  
Auslaufschwelle gefülltes  
Becken. Blick in  
Fließrichtung.

<i>Funktion</i>	Rückhalt von Geschiebe und Sand bei geleerten Becken.
<i>Geschiebeentnahme</i>	Jährlich 0.5m <sup>3</sup> Kies und Sand (Angabe Gemeinde). Geschätzter Geschiebeanteil der Entnahme 2013: 3 – 4 m <sup>3</sup> .
<i>Morphologie im Ober- und Unterwasser</i>	Oberwasser: Natürliches Gerinne mit bestockten Ufern. Unterwasser: Kanalisiertes Gerinne vor Bachdole.
<i>Geschiebedurchgängigkeit</i>	Im gefüllten Zustand ist die Anlage für Geschiebe durchgängig.
<i>Geschiebehaushalt wesentlich beeinträchtigt?</i>	Morphologie: Eher Nein Hochwasserschutz: Nein Grundwasser: Nein Aufgrund der Grösse des Gewässers, des kleinen Geschiebeaufkommens und der Durchgängigkeit im gefüllten Zustand ist keine wesentliche Beeinträchtigung vorhanden.
<i>Beurteilung des Eingriffs</i>	Es kann davon ausgegangen werden, dass der natürlicherweise kleine Geschiebeanfall durch die unterliegende Strecke (überwiegend hart verbaut oder eingedolt) transportiert werden kann. Die Entnahmen führen somit zu keiner Verbesserung der Hochwassersicherheit. Hingegen wird der Geschiebeeintrag ins Unterwasser und in den Vorfluter (Dorfbach) reduziert. Diese Reduktion vergrößert sich mit jeder weiteren Entnahmestelle.

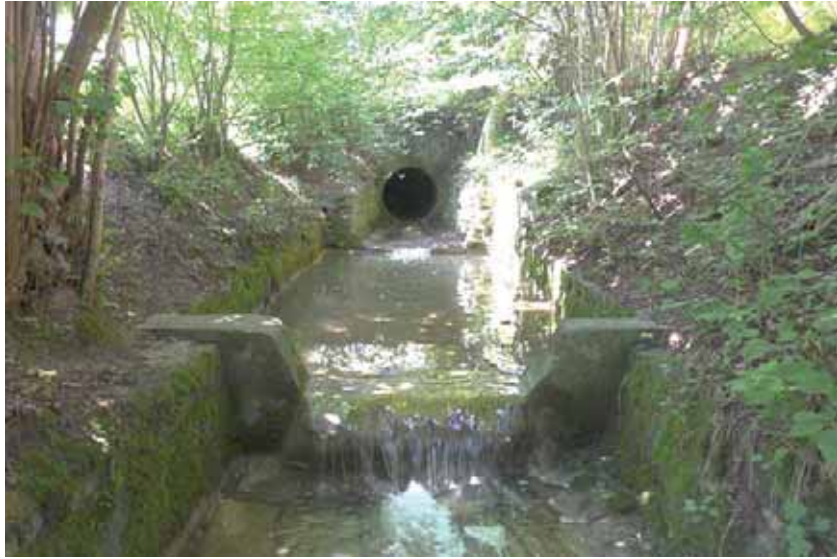
Durch die Auslaufschwelle ist das Becken mit Wasser gefüllt. Blick gegen die Fließrichtung.

<i>Funktion</i>	Primär Energieumwandlung bei Auslauf aus der Bachdole. Rückhalt von Geschiebe und Sand.	
<i>Geschiebeentnahme</i>	Jährlich 3.5m <sup>3</sup> (Angabe Gemeinde).	
<i>Morphologie im Ober- und Unterwasser</i>	Oberwasser: Bachdole im Bereich der Forchstrasse. Unterwasser: Kanalisiertes Gerinne mit harten Uferverbauungen.	
<i>Geschiebedurchgängigkeit</i>	Die Anlage ist für Geschiebe nicht durchgängig.	
<i>Geschiebehaushalt wesentlich beeinträchtigt?</i>	Morphologie:	Eher Nein (leichte Beeinträchtigung im Unterwasser und im Dorfbach)
	Hochwasserschutz:	Nein
	Grundwasser:	Nein
<i>Beurteilung des Eingriffs</i>	Es kann davon ausgegangen werden, dass der natürlicherweise kleine Geschiebeanfall durch die unterliegende Strecke (wenig bis stark beeinträchtigt) transportiert werden kann. Die Entnahmen führen somit zu keiner Verbesserung der Hochwassersicherheit.

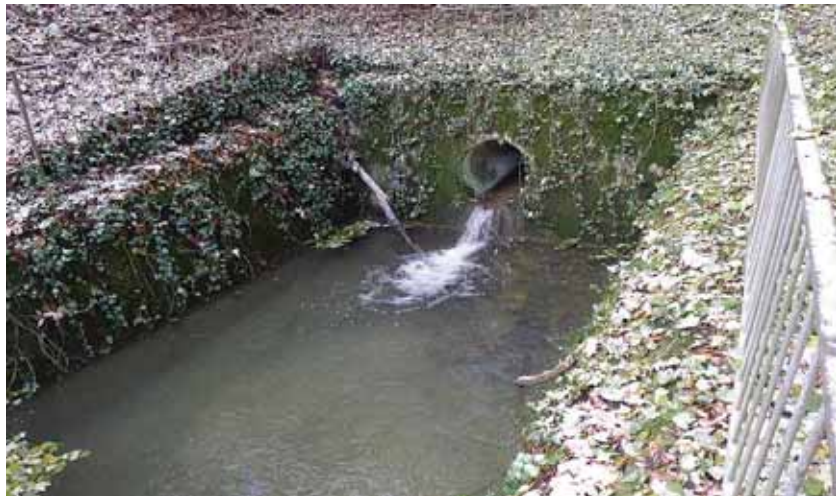
Becken unterhalb der  
Eindolung mit Kiesbank, Blick  
gegen die Fliessrichtung.

<i>Funktion</i>	Primär zur Energieumwandlung bei Auslauf aus der Bachdole.
<i>Geschiebeentnahme</i>	Jährlich 5m <sup>3</sup> Kies und Sand (Angabe Gemeinde). Geschätzter Geschiebeanteil 2 – 3 m <sup>3</sup> .
<i>Morphologie im Ober- und Unterwasser</i>	Oberwasser: Bachdole. Unterwasser: Natürliche Tobelstrecke.
<i>Geschiebedurchgängigkeit</i>	Die Anlage ist für Geschiebe nicht durchgängig.
<i>Geschiebehaushalt wesentlich beeinträchtigt?</i>	Morphologie: Eher Nein Hochwasserschutz: Nein Grundwasser: Nein
	Die Anlage führt zu einer Unterbindung des Geschiebeeintrags in die anschliessende, natürliche Tobelstrecke.
<i>Beurteilung des Eingriffs</i>	Die Entnahmen führen zu einer Reduktion der Geschiebefracht in der anschliessenden natürlichen Tobelstrecke. Der Einfluss der Entnahme verliert sich mit zunehmender Fliessstrecke (Geschiebeaufnahme durch Erosionsprozesse).  Hingegen stellen die Entnahmen einen erheblichen Aufwand dar, der aus ökologischer Sicht nicht sinnvoll und für die Hochwassersicherheit nicht relevant ist.

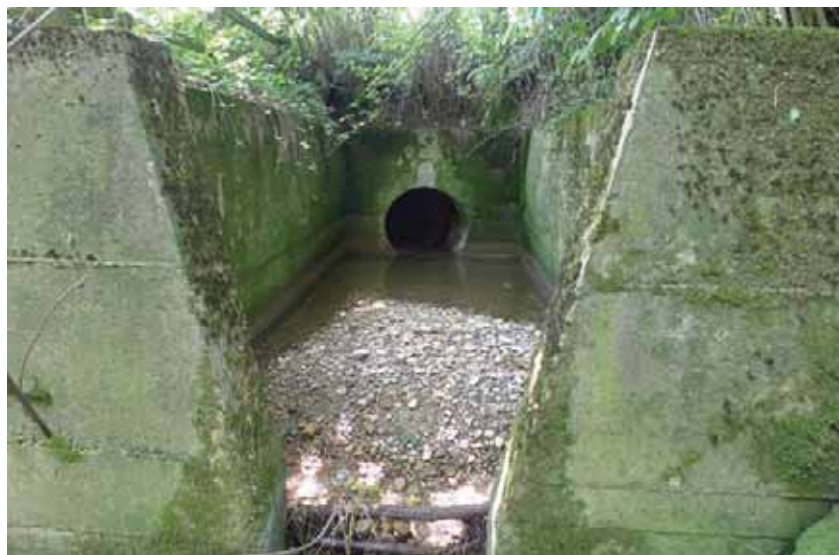
Betonbecken beim Auslauf  
der Bachdole mit  
Kiesablagerungen, Blick  
gegen die Fliessrichtung.

<i>Funktion</i>	Energieumwandlung nach Auslauf aus der Bachdole. Teilweiser Geschieberückhalt bei Hochwasser, dosierte Weitergabe bei erhöhtem Abfluss.
<i>Geschiebeentnahme</i>	Jährlich 2m <sup>3</sup> Kies und Sand (Angabe Gemeinde). Geschätzter Geschiebeanteil 1 – 1.5m <sup>3</sup> .
<i>Morphologie im Ober- und Unterwasser</i>	<p>Oberwasser: Wenig beeinträchtigter Abschnitt vor Bachdole Forchstrasse.</p> <p>Unterwasser: Der Bach weist einen gestreckten Lauf mit natürlichen Uferstrukturen und kleineren Geschiebebänken in strömungsberuhigten Zonen auf.</p>
<i>Geschiebedurchgängigkeit</i>	Beim angetroffenen Zustand (Teilfüllung) ist der Sammler für Geschiebe durchgängig.
<i>Geschiebehaushalt wesentlich beeinträchtigt?</i>	<p>Morphologie:           Nein</p> <p>Hochwasserschutz:   Nein</p> <p>Grundwasser:           Nein</p> <p>Aufgrund der Grösse des Gewässers, des kleinen Geschiebeaufkommens und der Durchgängigkeit im gefüllten Zustand ist keine wesentliche Beeinträchtigung vorhanden.</p>

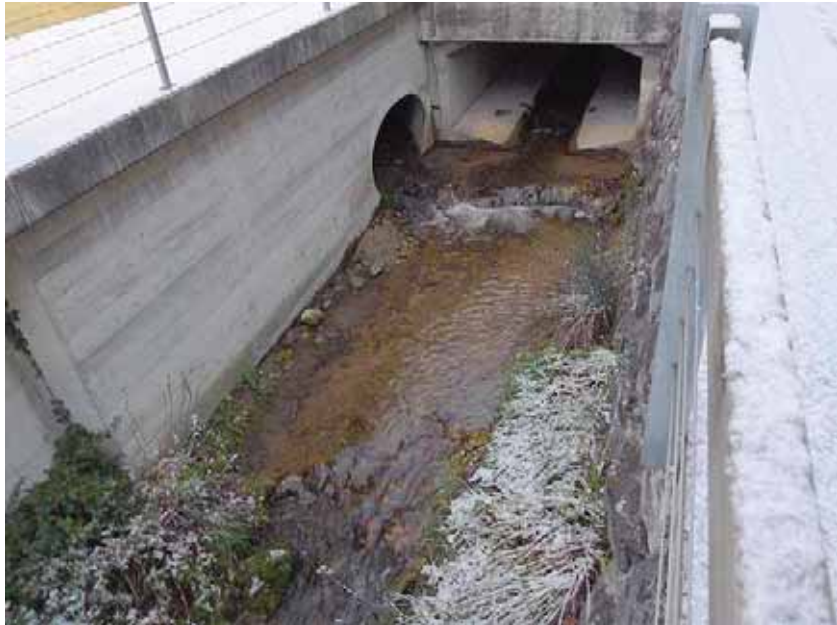
*Geschiebeentnahmestelle  
beim Bahnhof Esslingen.*

<i>Funktion</i>	Geschiebeentnahme, um Rückstau in die zufließenden Bachdolen zu verhindern.	
<i>Geschiebeentnahme</i>	Jährlich 5m <sup>3</sup> Kies und Sand (Angabe Gemeinde).	
<i>Morphologie im Ober- und Unterwasser</i>	Oberwasser: Bachdole unter Bahnhof Esslingen Unterwasser: Revitalisierter Abschnitt mit hartem Uferverbau.	
<i>Geschiebedurchgängigkeit</i>	Im vorgefundenen Zustand ist die Entnahmestelle für Geschiebe durchgängig. Nach einer Leerung entsteht eine Senke in der Sohle, in der sich das Geschiebe ablagert. Solange dieser Prozess nicht abgeschlossen ist, ist die Stelle nicht durchgängig.	
<i>Geschiebehaushalt wesentlich beeinträchtigt?</i>	Morphologie:	Eher Nein
	Hochwasserschutz:	Nein
	Grundwasser:	Nein
	Aufgrund der Grösse des Gewässers, des sehr kleinen Geschiebeaufkommens und der Durchgängigkeit im gefüllten Zustand ist keine wesentliche Beeinträchtigung vorhanden.	
<i>Beurteilung des Eingriffs</i>	Mit den Geschiebeentnahmen kann bei grossen Hochwasserereignissen ein Rückstau in die Bachdole kaum verhindert werden (Ablagerungen bilden sich bei geschiebeführenden Hochwasserabflüssen). Die Entnahmen führen somit zu keiner Verbesserung der Hochwassersicherheit. Hingegen wird der Geschiebeeintrag ins Unterwasser und in den Vorfluter reduziert.

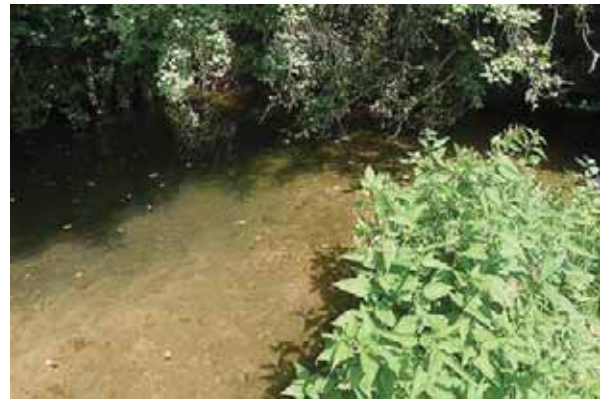
*Bild 47*    *Geschiebefront im Geschiebesammler ca. 20m bachaufwärts der Abschlussperre.*
