**Kanton Zürich
Baudirektion**

Strategische Planung Sanierung Geschiebehaushalt

Einzugsgebiet Töss

Beilage 5 (Teileinzugsgebiet Töss Nord)

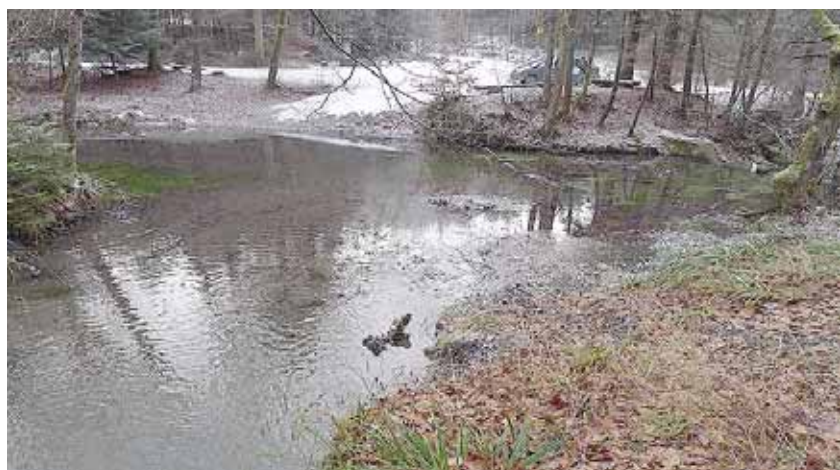
Bild 2

Das Becken ist etwa zur Hälfte mit Feinsedimenten und organischem Material gefüllt. Beim Einlauf liegt wenig Geschiebe (Mergel).

Geschiebesammler Hinterer
Chrebsbach mit wenig
abgelagertem Geschiebe.
Blick in Fliessrichtung.
13.12.2013.

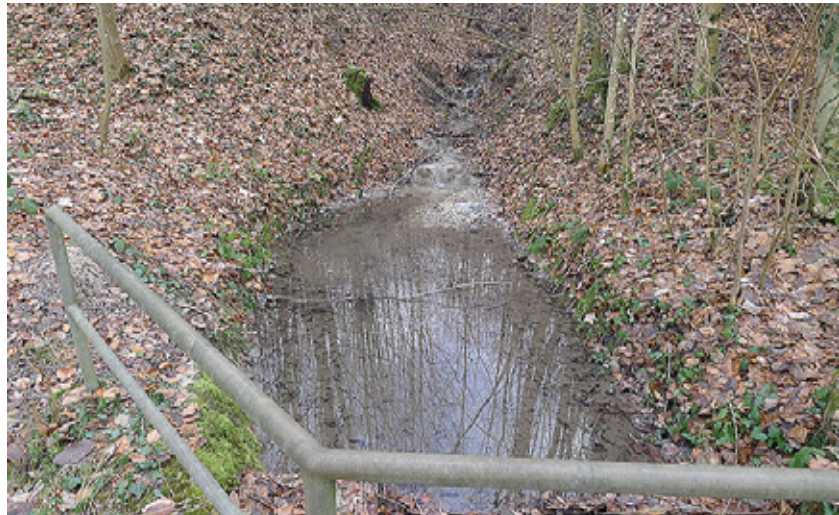
Bild 3

Geschiebesammler Vorderer Chrebsbach mit wenig angelagertem Geschiebe. Blick in Fliessrichtung. 13.12.2013.

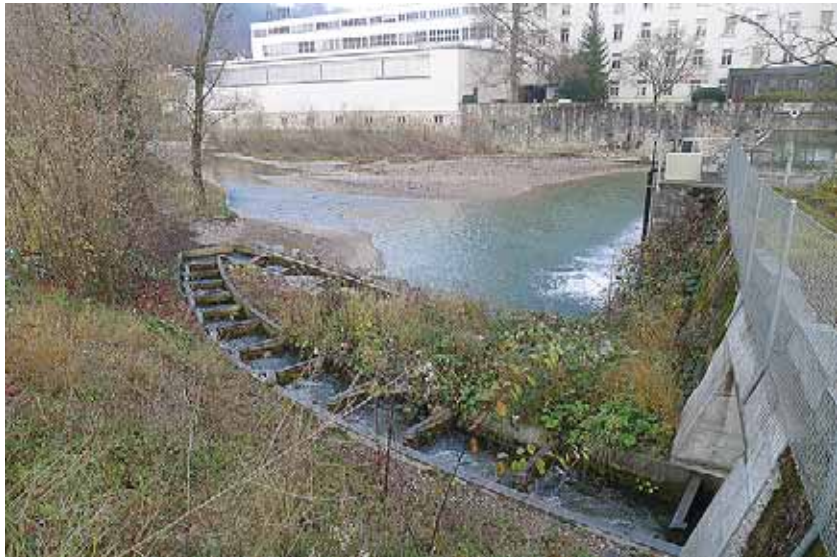
Bild 4

Unterwasser des Wehrs mit grossflächigen Geschiebeablagerungen. Das Wehr ist am rechten Bildrand erkennbar. Fliessrichtung von rechts nach links.
12.11.2010.

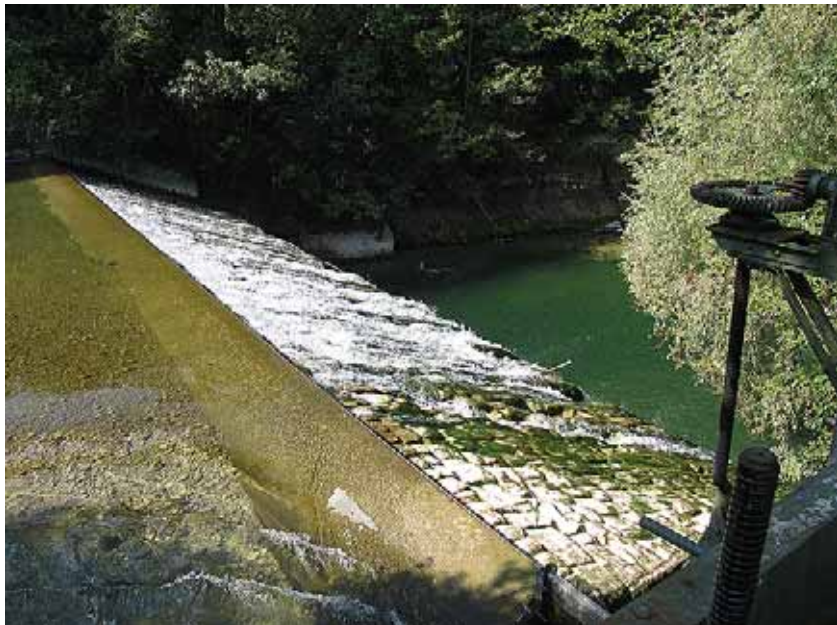
Bild 5

Im Stauwurzelbereich sind keine Geschiebeablagerungen vorhanden. Grossflächige Geschiebebänke im Unterwasser.

*Wehr Kraftwerk Wespimühle
AG mit Geschiebeab-
lagerungen bis zu den
Stahlklappen, die bei
Hochwasser abgesenkt
werden. Fliessrichtung von
links nach rechts.
19.08.2009.*

Die Klappen werden bei erhöhten Abflüssen abgesenkt, sodass der Geschiebetransport durch den Staubereich nicht behindert wird. Aufgrund der Fassungsanordnung am Gleithang kann ein Geschiebeeintrag in den Oberwasserkanal nicht ausgeschlossen werden. Im Vergleich zur durchschnittlichen Geschiebefracht der Töss (rund 3'000m³/a) ist dieser aber sicherlich klein.

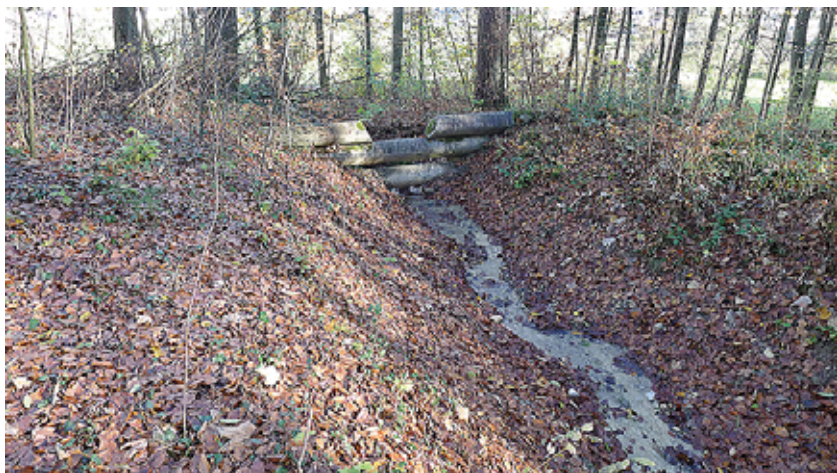
Bild 7

Zustand bei Feldbegehung Es sind keine Feststoffablagerungen sichtbar. Das Wasser fließt unter dem untersten Balken hindurch.
08.10.2013

Geschiebesammler
Wingertenholzbach. Blick in
Fließrichtung.
08.10.2013.

Geschiebedurchgängigkeit Die schmalen Lücken in der Sperre verklausen schnell und die Feststoffe lagern sich im Rückstaubereich ab.

Beurteilung des Eingriffs Aufgrund des sehr kleinen Geschiebeaufkommens wird die Beeinflussung als nicht wesentlich beurteilt. Hingegen sind die Entnahmen aus Hochwasserschutzgründen nicht erforderlich.

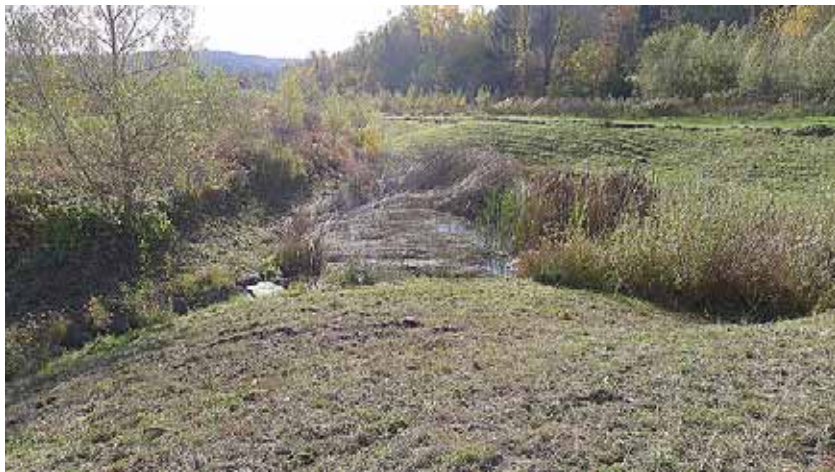
Bild 8

Im Weiher sind Feinsedimente abgelagert.

Weiher Dättnauerbach

Aufgrund des sehr kleinen Geschiebeaufkommens wird die Beeinträchtigung als nicht wesentlich beurteilt. Die Entnahmen führen hingegen kaum zu einer Verbesserung der Hochwassersicherheit. Bei einer Einstellung kann der Unterhaltsaufwand reduziert werden.

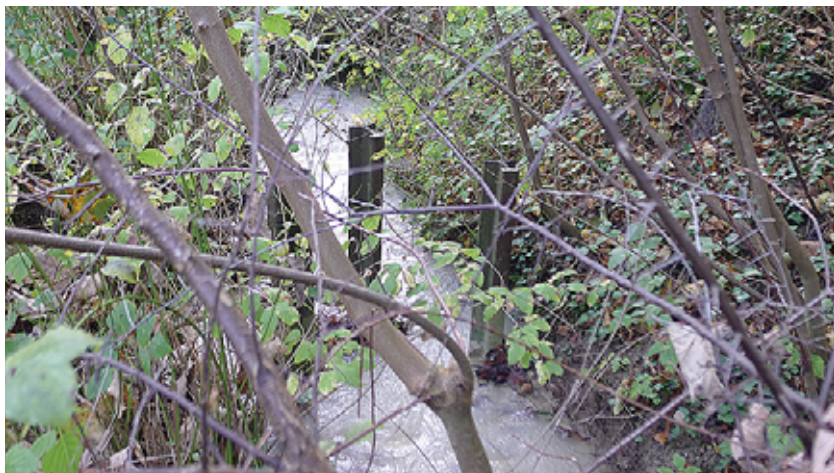
Bild 11

*Schwemmholzrechen
Hornbach. Blick gegen die
Fliessrichtung,
08.10.2013.*

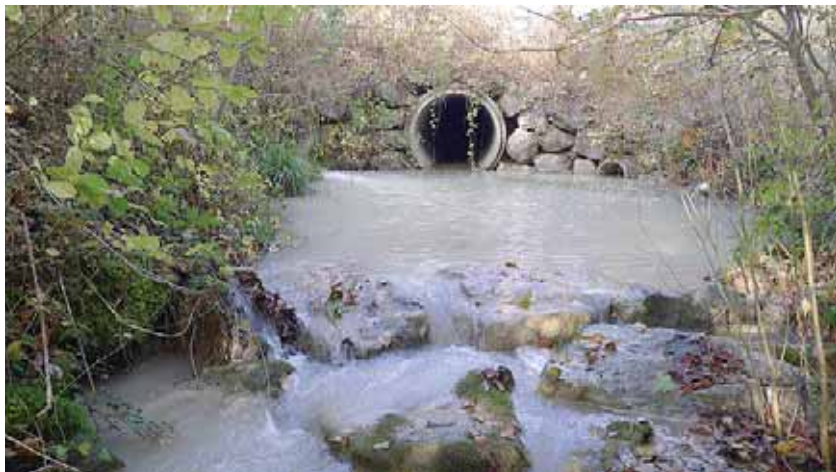
Bild 12

*Geschiebesammler Hornbach
unten. Blick gegen die
Fließrichtung auf den Einlauf
des Dättnauerbachs.
08.10.2013.*

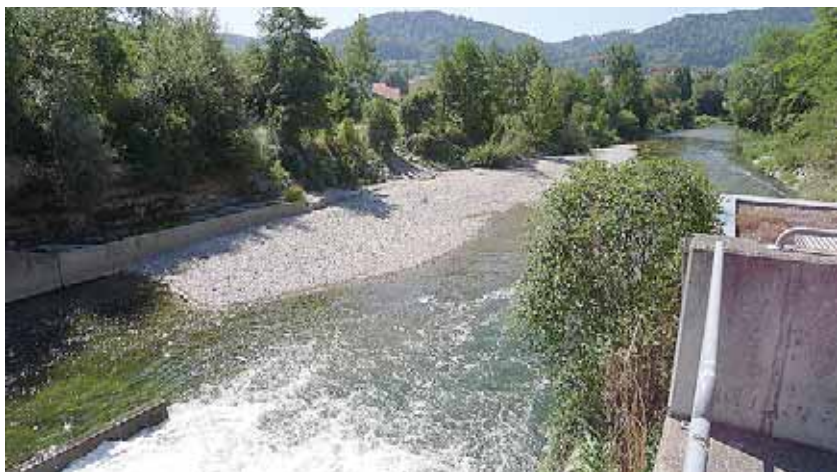
*Bild 21*

*Kiesbank im Unterwasser des
Kraftwerks Pfungen
(Kraftwerkrücklauf am
unteren Bildrand). Blick in
Fließrichtung.
16.08.2013.*

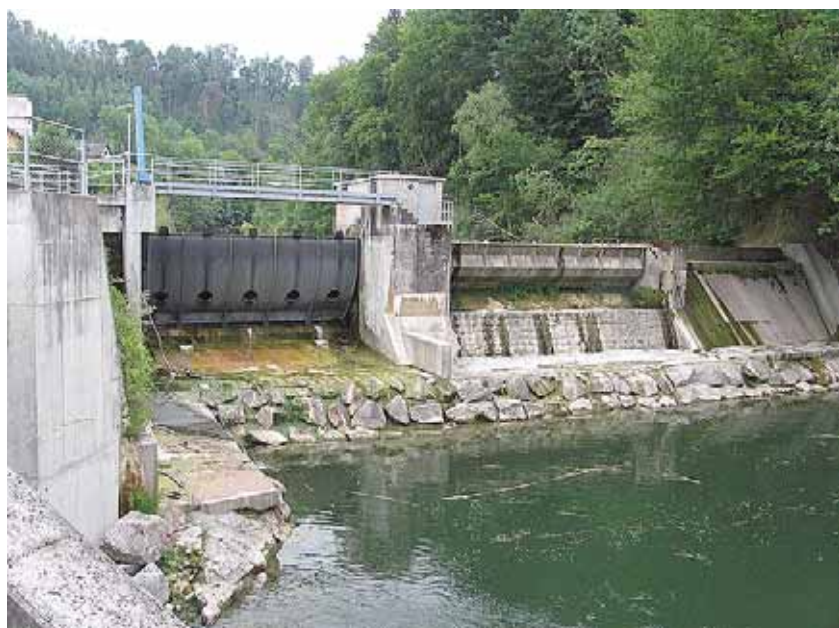
Wehr des Kraftwerks Freienstein. Blick gegen die Fliessrichtung
15.06.2010.

<i>Funktion</i>	Aufstau der Töss zur Wasserkraftnutzung. Bei erhöhten Abflüssen werden die Segmentschützen abgesenkt.
<i>Geschiebeentnahme</i>	Es sind keine Geschiebeentnahmen dokumentiert.
<i>Morphologie im Ober- und Unterwasser</i>	Ober- und Unterwasser: Gerinne mit hart verbauten Ufern und kiesiger Sohle. Die Sohle ist mit zahlreichen Schwellen gegen Erosion geschützt.
<i>Geschiebedurchgängigkeit</i>	Die Anlage ist für Geschiebe durchgängig.
<i>Geschiebehaushalt wesentlich beeinträchtigt?</i>	Morphologie: ungewiss Hochwasserschutz: Nein Grundwasser: Nein
<i>Beurteilung des Eingriffs</i>	<p>Die Stauklappen werden bei erhöhten Abflüssen abgesenkt, sodass der Geschiebetransport durch den Staubereich nicht behindert wird. Bei voll geöffnetem Wehr kann unter Einhaltung des Stauziels (bis $Q = 100\text{m}^3/\text{s}$: 363.49m ü.M.) ein Abfluss von $67\text{m}^3/\text{s}$ abgeleitet werden (Überfallformel Poleni). Dies entspricht einem Abfluss, der an 1 Tag pro Jahr erreicht oder überschritten wird (Q_1). Diese Abschätzungen zeigen, dass ein regelmässiger Geschiebetransport durch das Wehr möglich ist, was sich mit den Beobachtungen im Feld deckt.</p> <p>Wie sich der effektive Wehrbetrieb auf die Geschiebeumlagerungen auswirkt und ob bei einer erhöhten Geschiebeführung mit vermehrten Auflandungen zu rechnen ist, muss in weitergehenden Untersuchungen abgeklärt werden.</p>

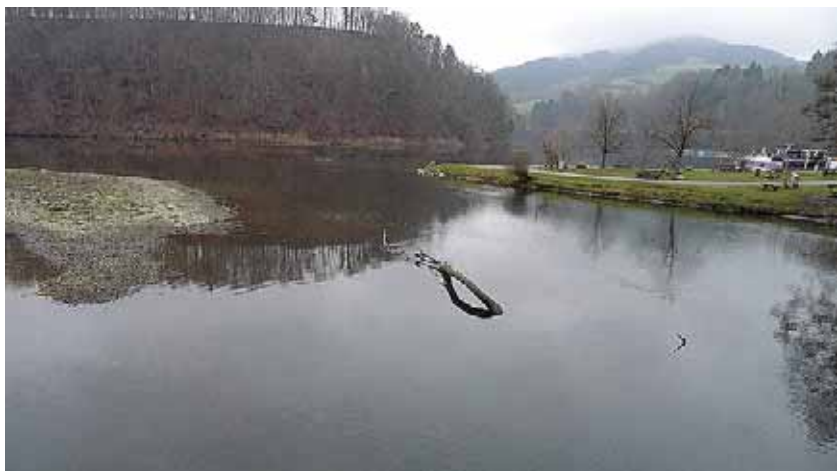
*Bild 30*

*Tössdelta mit
Schifffanlegestelle (rechter
Bildrand)
20.01.2014.*

<i>Funktion</i>	Bisherige Geschiebeentnahmen zur Freihaltung der Schiffanlegestellen.
<i>Geschiebeentnahme</i>	Zwischen 1961 und 1991 wurden rund 250'000m ³ Geschiebe entnommen.
<i>Morphologie im Ober- und Unterwasser</i>	Oberwasser: Talmäanderstrecke mit ausgedehnten Kiesbänken und gut strukturierter Sohle. Unterwasser: Stauhaltung Kraftwerk Eglisau.
<i>Geschiebedurchgängigkeit</i>	Ein Geschiebetransport ist auch bei grossen Rheinabflüssen nicht möglich.
<i>Geschiebehaushalt wesentlich beeinträchtigt?</i>	Morphologie: Nein Hochwasserschutz: Nein Grundwasser: Nein
<i>Beurteilung des Eingriffs</i>	Solange keine Baggerungen durchgeführt werden, besteht keine wesentliche Beeinträchtigung des Geschiebehaushalts der Töss. Die im Entwicklungskonzept festgehaltene Vorgehensweise mit einer Förderung der natürlichen Deltaentwicklung steht im Widerspruch zu den Auflagen zur Baubewilligung für das Kraftwerk Eglisau, das regelmässige Geschiebeumlagerungen im Abstand von höchstens 5 Jahren vorschreibt (Baubewilligung vom 22.12.2011). Da solche Umlagerungen aus Sicht Geschiebehaushalt Töss und Rhein nicht wirkungsvoll sind, wird vorgeschlagen, darauf zu verzichten.

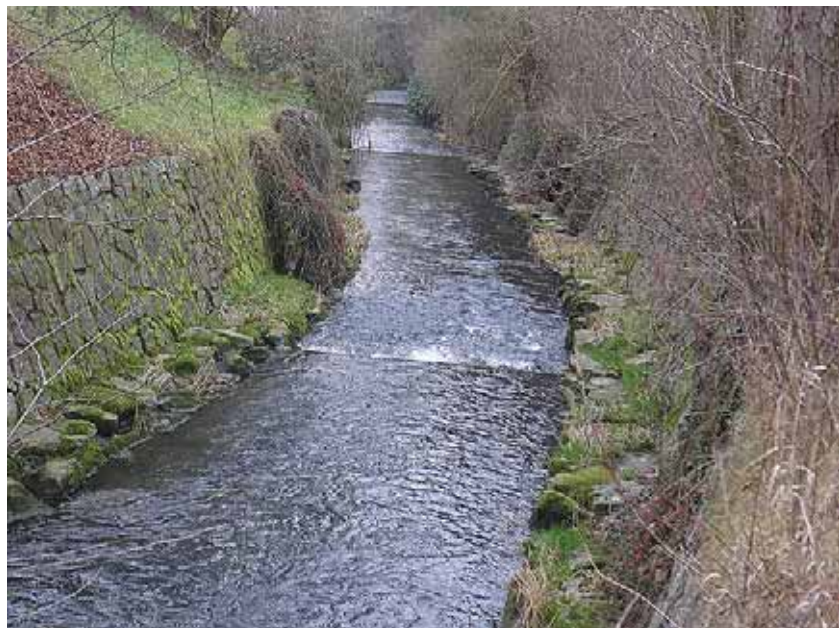
Bild 35

*Hart verbautes Gerinne mit
ebener Sohle ohne
Geschiebeablagerungen im
Unterwasser des Wehrs.
20.01.2014.*

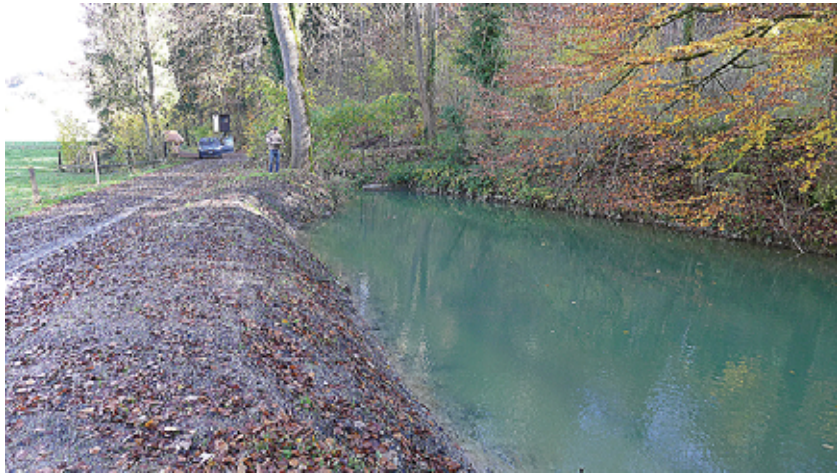
*Zustand bei
Feldbegehungen
08.10.2013*Im Einlaufbereich sind ca. 2 – 3m³ Geschiebe (Mergel) abgelagert.*Bild 38**Geschiebesammler
Steinbach. Blick in
Fliessrichtung.
08.10.2013.*

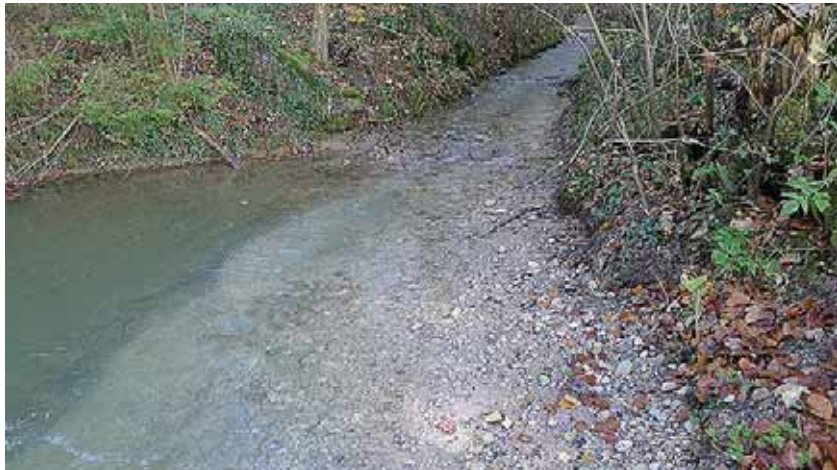
*Bild 39**Geschiebeablagerungen im
Einlaufbereich des Sammlers.
Blick gegen die
Fliessrichtung.
08.10.2013.*

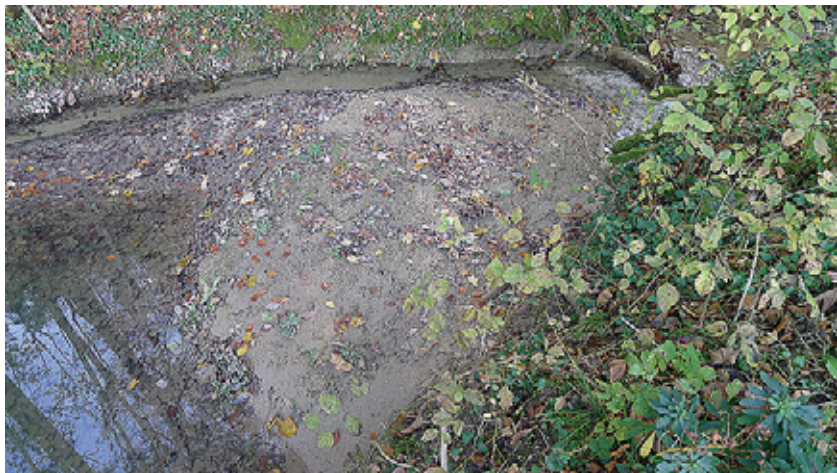
Bild 42

Feinkörnige Ablagerungen im
Einlaufbereich. Blick gegen
die Fliessrichtung.
08.10.2013.

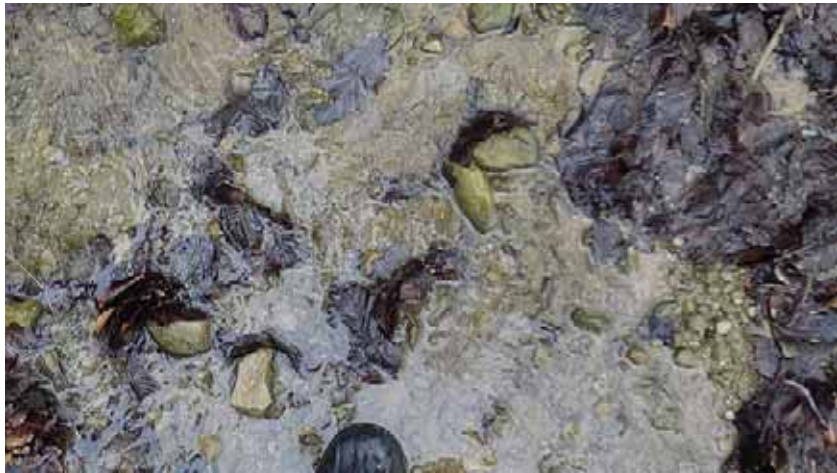
Bild 47

Zusammensetzung des abgelagerten Geschiebes (kantig: Mergel, gerundet: Nagelfluh).
20.01.2013.

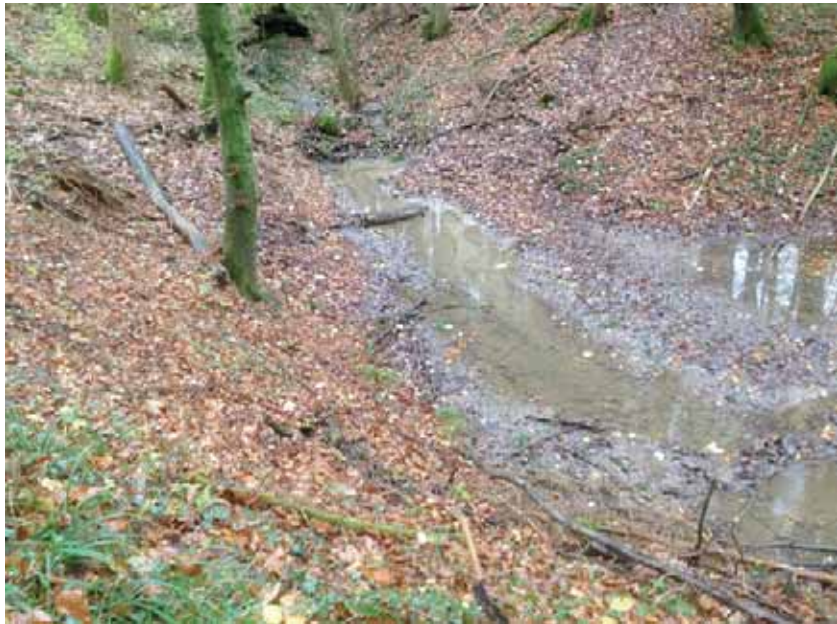
Bild 57

Feinsediment und
organisches Material im
Einlaufbereich des Weihers.
19.11.2013.
