Strategische Planung Sanierung Geschiebehaushalt

Einzugsgebiet Töss

Beilage 4 (Teileinzugsgebiet Eulach)

Teileinzugsgebiet Eulach

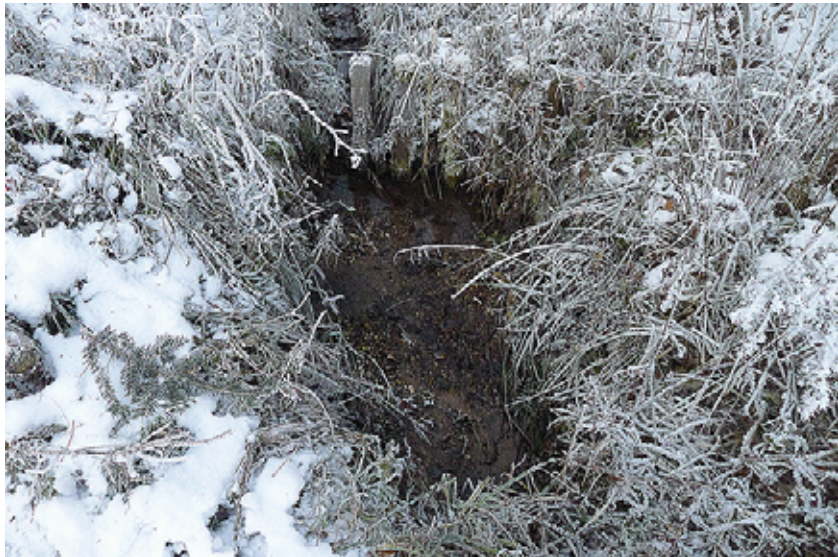
Bild 2

Im Becken sind wenig Geschiebe und Feinsedimente abgelagert.

Geschiebesammler
 Horbenbach mit wenig
 abgelagertem Geschiebe.
 Blick in Fliessrichtung.
 13.12.2013.

<i>Funktion</i>	Rückhalt von Geschiebe.
<i>Geschiebeentnahme</i>	Es wird alle 2 – 3 Jahre ca. 3m ³ Kies und Sand entnommen (Angabe Gemeinde). Der Geschiebeanteil wird auf 0.5 - 1m ³ /a geschätzt.
<i>Morphologie im Ober- und Unterwasser</i>	Ober- und Unterwasser: kleiner, natürlicher Wiesenbach.
<i>Geschiebedurchgängigkeit</i>	Der Sammler ist für Geschiebe teilweise durchgängig.
<i>Geschiebehaushalt wesentlich beeinträchtigt?</i>	Morphologie: Nein
	Hochwasserschutz: Nein
	Grundwasser: Nein
<i>Beurteilung des Eingriffs</i>	Das Geschiebeaufkommen ist vernachlässigbar klein und der Sammler ist teilweise durchgängig. Es besteht deshalb keine wesentliche Beeinträchtigung des Geschiebehaushalts.

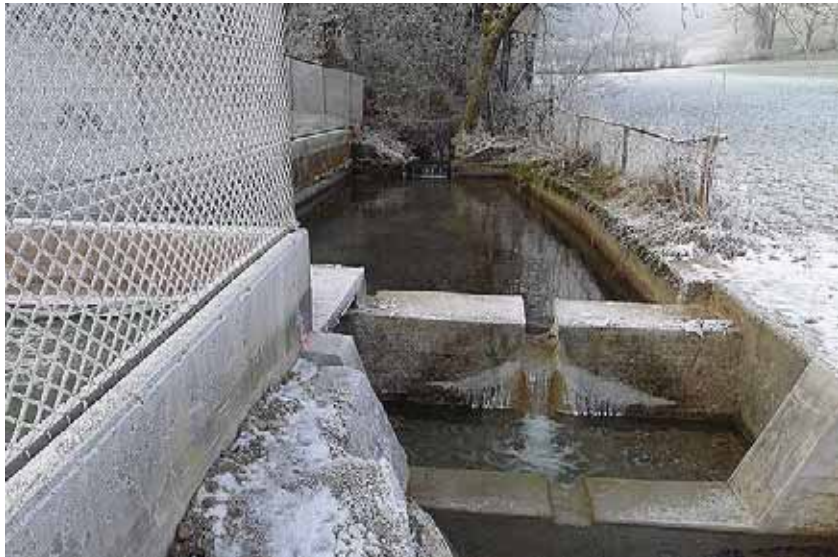
Bild 3

Geschiebesammler
Rumisbergbach mit kleinem
Schlitz in der Auslaufschwelle
und anschliessendem Tos-
becken mit Geschiebe-
ablagerungen. Blick gegen
die Fliessrichtung.
13.12.2013.

Die Ablagerungen im Tosbecken zeigen, dass der Sammler im gefüllten Zustand für Geschiebe durchgängig ist. Im geleerten Zustand ist der Sammler nicht durchgängig.

Beurteilung des Eingriffs Es kann davon ausgegangen werden, dass im Sammler ein Grossteil des anfallenden Geschiebes zurückgehalten wird und so die unterliegende, kürzlich offengelegte Unterwasserstrecke weitgehend geschiebelos ist. Im Horbenbach (Vorfluter) wird die Geschiebefracht erheblich reduziert (der Rumisbergbach ist der wichtigste Geschiebelieferant des Horbenbachs).

Massnahmen aus Sicht	Geschiebehaushalt nicht zwingend erforderlich (grau), resp. erforderlich (schwarz)
Geschiebesammler Rumisbergbach (RUM_GS1)	<p>Bewirtschaftung:</p> <p>Sammler nicht mehr leeren.</p> <p>Mögliche bauliche Massnahmen:</p> <p>Rückbau Schwelle beim Auslauf, evtl. Einbau eines Schwemmholtzrechens.</p>

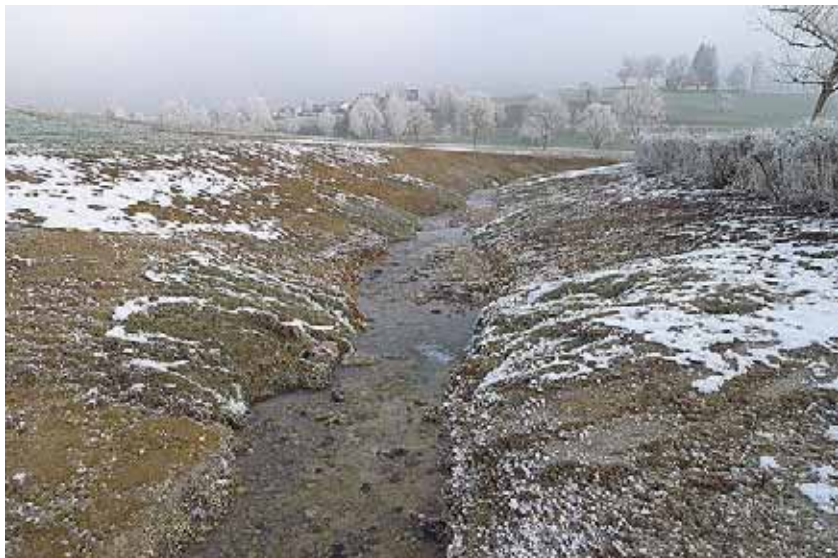
Bild 4

Kürzlich offengelegter
Rumisbergbach im
Unterwasser des
Geschiebesammlers.
13.12.2013.

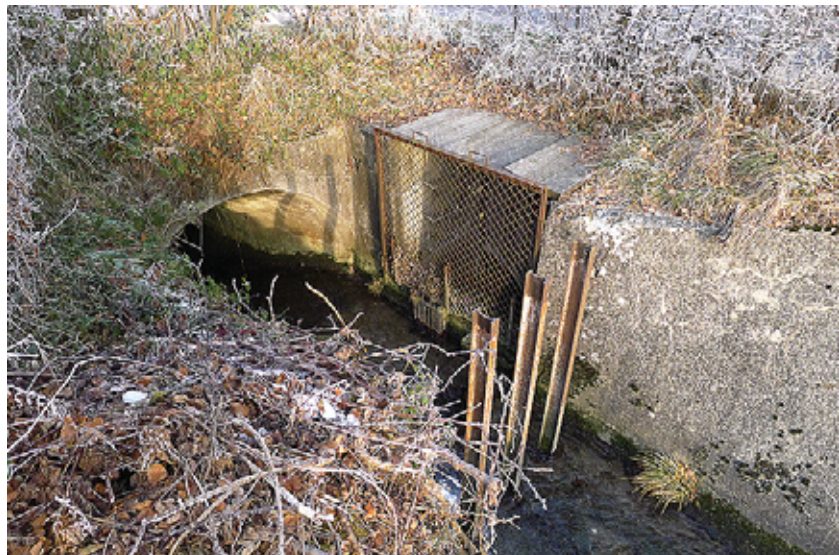
Bild 5

Wasserfassung Horbenbach.
 Fließrichtung von rechts
 nach links.
 13.12.2013.

Funktion Wasserausleitung zur Speisung eines kleineren Weihers (Torweiher).
Geschiebeentnahme Es wird kein Geschiebe entnommen.
Morphologie im Ober- und Unterwasser Oberwasser: Hart verbaute Ufer.
 Unterwasser: 580m lange Bachdole.
Geschiebedurchgängigkeit Die Anlage ist für Geschiebe durchgängig.
Geschiebehaushalt wesentlich beeinträchtigt? Morphologie: Nein
 Hochwasserschutz: Nein
 Grundwasser: Nein
Beurteilung des Eingriffs Die Anlage beeinflusst den Geschiebehaushalt nicht.

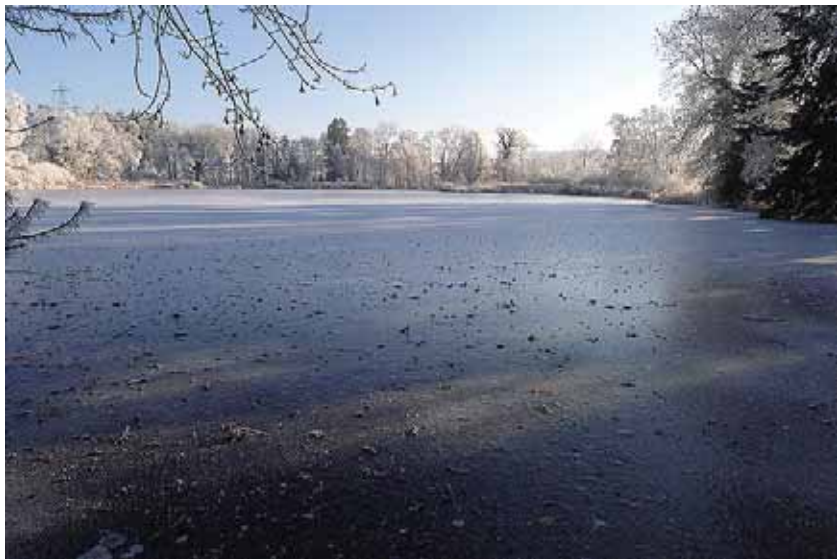
Bild 8

Zustand bei Feldbegehung 13.12.2013 Es sind keine Feststoffablagerungen sichtbar. Das zufließende Wasser wird direkt ins Unterwasser zurückgegeben.

Guemüliweiher. Blick ab talseitigen Damm gegen die Fliessrichtung.
13.12.2013.

Beurteilung des Eingriffs Aufgrund des geschiebelosen Zuflusses wird der Geschiebehaushalt durch die Anlage nicht beeinflusst.

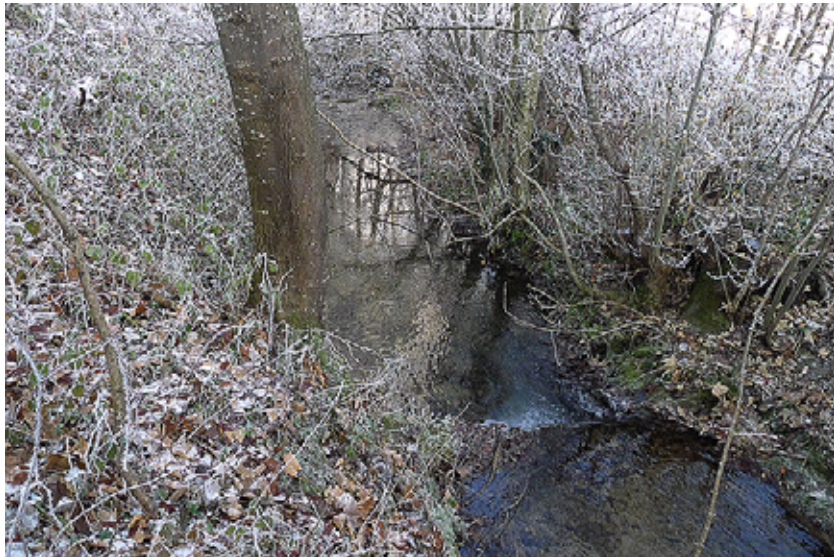
Bild 9

Zustand bei Feldbegehung 13.12.2013 Es sind keine Teile einer fest installierten Wasserfassung sichtbar.

*Farenbach im Bereich der
Wasserfassung Guwilmüli.
Blick in Fliessrichtung.
13.12.2013.*

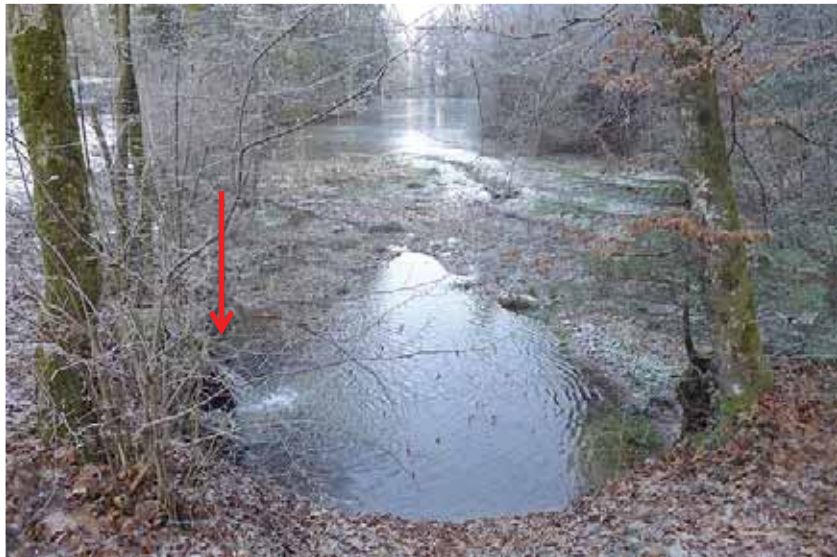
Bild 10

Einlaufbereich des Weihers mit teilweise bewachsenen Feinsedimentablagerungen (Pfeil: Weihereinlauf). Blick in Fliessrichtung.
13.12.2013.

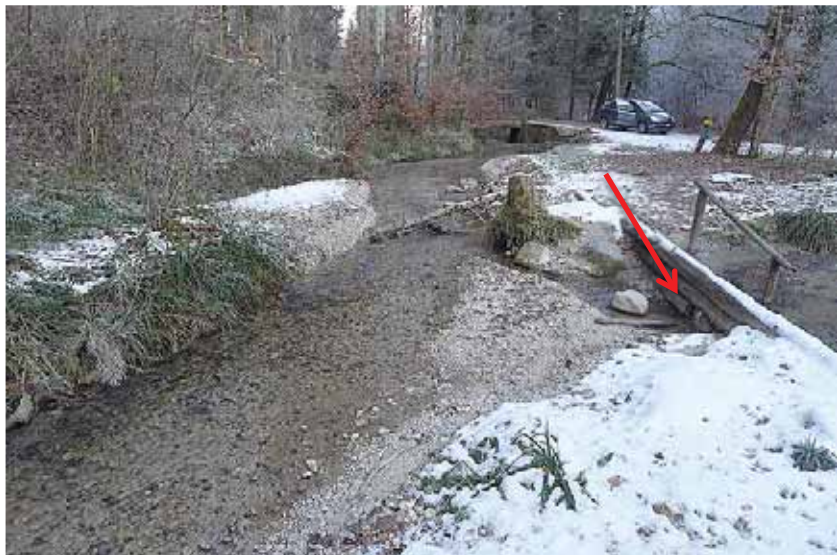
Bild 11

Farenbach mit Wasser-ableitung in Weiher durch sohlennahe Öffnung im Holzbalkenwand (Pfeil). Blick in Fliessrichtung.
13.12.2013.

Beurteilung des Eingriffs In den Weiher werden vorwiegend Feinsedimente geleitet. Das Geschiebe verbleibt im Bach und die Anlage beeinflusst den Geschiebehaushalt nicht.

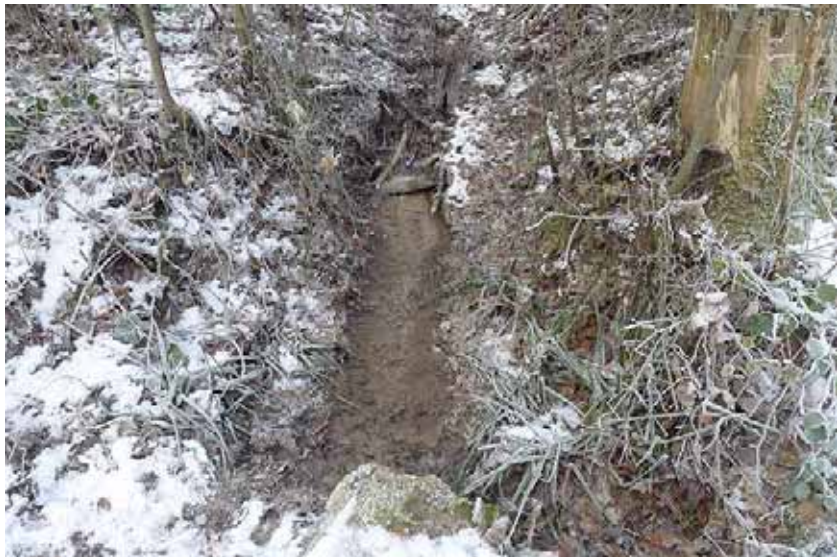
Bild 12

Zustand bei Feldbegehung Es sind keine Geschiebeablagerungen sichtbar.
13.12.2013

*Geschiebesammler vor
Einlauf in Bachdole. Blick
gegen die Fliessrichtung.
13.12.2013.*

Beurteilung des Eingriffs Aufgrund des vernachlässigbar kleinen Geschiebeaufkommens wird die Beeinträchtigung als nicht wesentlich beurteilt.

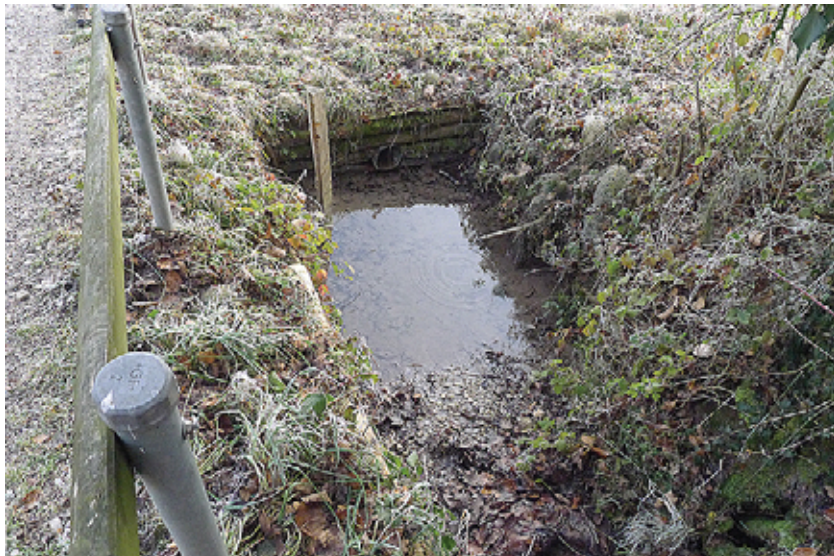
Bild 13

*Geschiebesammler vor
 Einlauf in Bachdole. Blick in
 Fließrichtung.*
 13.12.2013.

Beurteilung des Eingriffs Aufgrund des vernachlässigbar kleinen Geschiebeaufkommens wird die Beeinträchtigung als nicht wesentlich beurteilt.

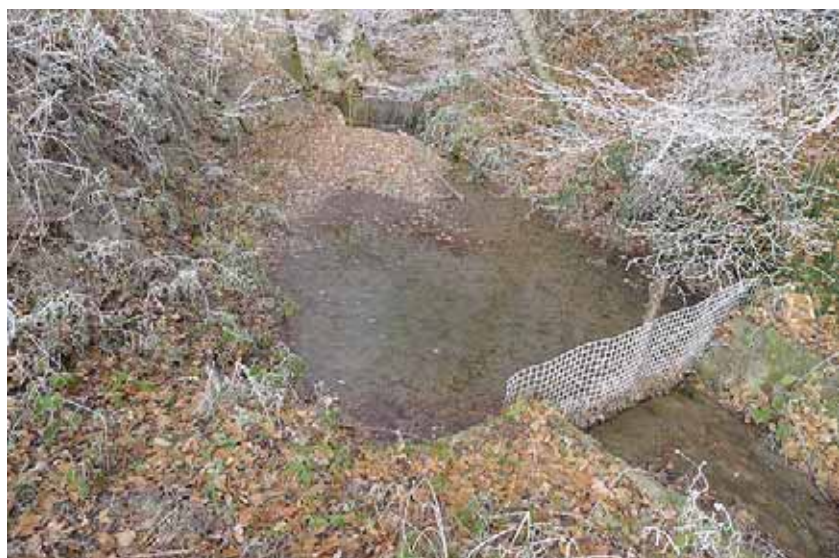
Bild 15

Im Einlaufbereich ist wenig Geschiebe mit einem grossen Feinanteil abgelagert.

Geschiebesammler

Birmisbach. Blick gegen die
Fliegsrichtung.

<i>Funktion</i>	Rückhalt von Geschiebe und Schwemmholtz vor Einlauf in Bachdole.
<i>Geschiebeentnahme</i>	Es wird alle 2 – 3 Jahre ca. 2.5m ³ Kies und Sand entnommen (Angabe Gemeinde). Der Geschiebeanteil wird auf 0.2 – 0.5m ³ /a geschätzt.
<i>Morphologie im Ober- und Unterwasser</i>	Oberwasser: kleiner natürlicher Tobelbach mit vielen künstlichen Schwellen zur Sohlenstabilisierung. Unterwasser: 180m lange Bachdole, anschliessend kleiner natürlicher Wiesenbach.
<i>Geschiebedurchgängigkeit</i>	Der Sammler ist für Geschiebe nicht durchgängig.
<i>Geschiebehaushalt wesentlich beeinträchtigt?</i>	Morphologie: Eher Nein Hochwasserschutz: Nein Grundwasser: Nein
<i>Beurteilung des Eingriffs</i>	Aufgrund des kleinen Geschiebeaufkommens wird die Beeinträchtigung als nicht wesentlich beurteilt. Zusammen mit Geschiebesammlern an anderen Zuflüssen führen die Entnahmen zu einer erheblichen Reduktion der Geschiebefracht in der Eulach.

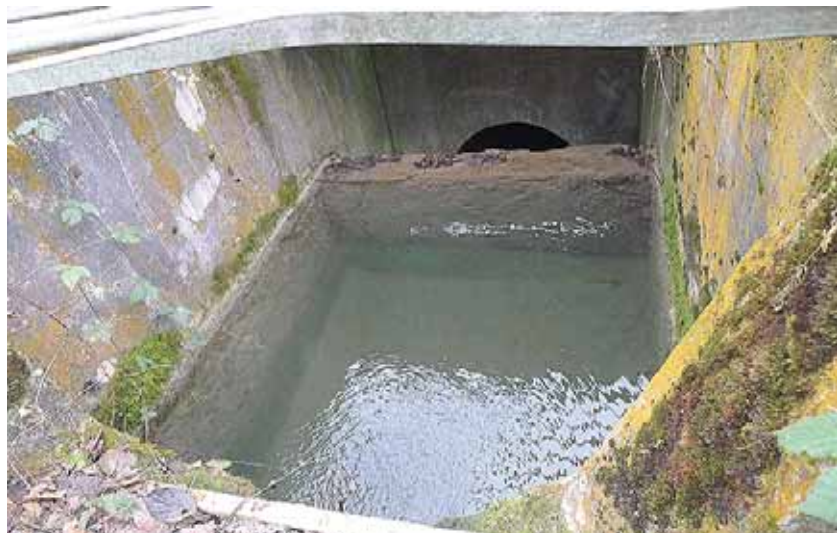
Bild 16

*Geschiebesammler
Birmisbach unten. Blick in
Fliessrichtung.*

<i>Funktion</i>	Rückhalt von Geschiebe vor Einlauf in Bachdole.
<i>Geschiebeentnahme</i>	Es wird alle 2 – 3 Jahre ca. 1m ³ Kies und Sand entnommen (Angabe Gemeinde). Der Geschiebeanteil wird auf 0 – 0.1m ³ /a geschätzt.
<i>Morphologie im Ober- und Unterwasser</i>	Oberwasser: kleiner, knapp 300m kurzer Wiesenbach bach-abwärts der Eindolung nach BIB_GS1. Unterwasser: 1'560m lange Bachdole bis zur Einmündung in die Eulach. Bachdole im untersten Abschnitt entlang der Bahn-geleise mit kleinem Gefälle.
<i>Geschiebedurchgängigkeit</i>	Der Sammler ist für Geschiebe nicht durchgängig.
<i>Geschiebehaushalt wesentlich beeinträchtigt?</i>	Morphologie: Eher Nein Hochwasserschutz: Nein Grundwasser: Nein
<i>Beurteilung des Eingriffs</i>	Aufgrund des sehr kleinen Geschiebeaufkommens und der anschliessenden Bachdole bis in die Eulach wird die Beeinträchtigung als nicht wesentlich beurteilt. Zusammen mit Geschiebesammlern an anderen Zuflüssen führen die Entnahmen zu einer erheblichen Reduktion der Geschiebefracht in der Eulach.

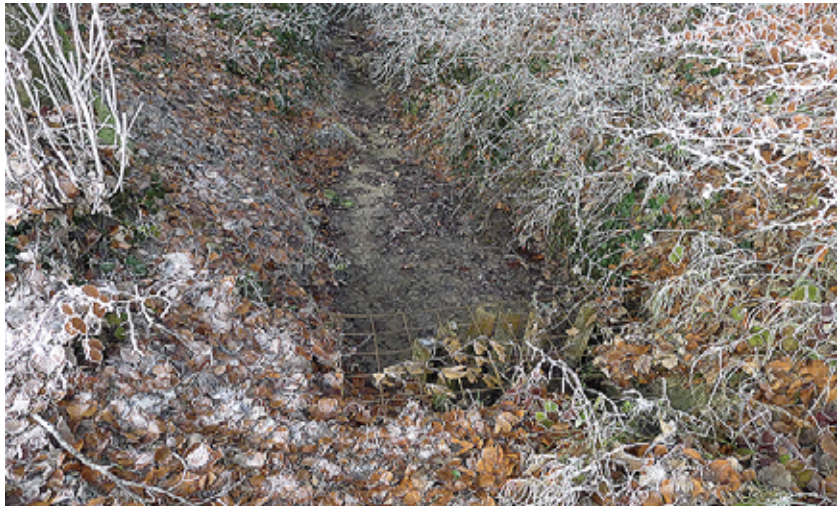
Bild 17

*Geschiebesammler Bach im
Absegg. Blick gegen die
Flie ssrichtung.*

<i>Geschiebedurchgängigkeit</i>	Aufgrund des vernachlässigbaren Geschiebeaufkommens nicht relevant.
<i>Geschiebehaushalt wesentlich beeinträchtigt?</i>	Morphologie: Nein Hochwasserschutz: Nein Grundwasser: Nein
<i>Beurteilung des Eingriffs</i>	Aufgrund des vernachlässigbaren Geschiebeaufkommens und der anschliessenden Bachdole bis in die Eulach wird die Beeinträchtigung als nicht wesentlich beurteilt.

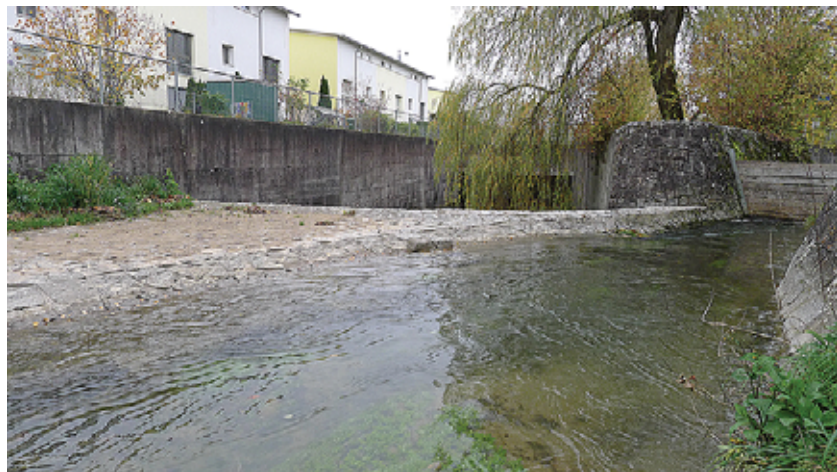
Einlauf in Entlastungskanal über Streichwehr (in Bildmitte). Bei normalen Abflüssen fliesst die Eulach entlang dem Streichwehr und unter dem Tafelschütz aus Holz (rechts im Bild). Blick in Fliessrichtung.
08.10.2013

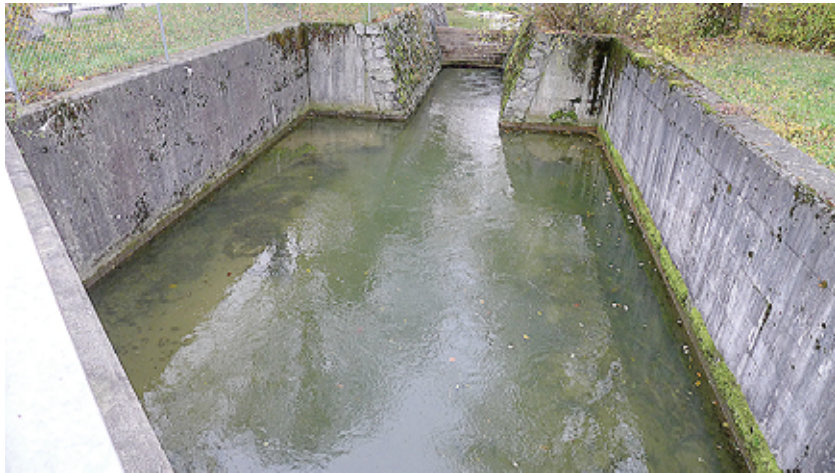
Bild 29

Becken im Unterwasser der Tafelschütz aus Holz. Die Wasserentnahme erfolgt aus dem Becken (unter der Brücke). Blick ab Brücke gegen die Fliessrichtung.
08.10.2013

<i>Funktion</i>	Wasserausleitung aus Becken (Pumpbetrieb).
<i>Geschiebeentnahme</i>	Das Becken wird periodisch durch den kantonalen Gewässerunterhalt des AWEL geleert.
<i>Morphologie im Ober- und Unterwasser</i>	Ober- und Unterwasser: kanalisiertes Gerinne mit hart verbauten Uferböschungsfüssen und eingengter, ebener Sohle.
<i>Geschiebedurchgängigkeit</i>	Die Anlage ist für Geschiebe durchgängig. Bei einer erhöhten Geschiebezufuhr sind vermehrt Ablagerungen im Becken unter der Brücke zu erwarten.
<i>Geschiebehaushalt wesentlich beeinträchtigt?</i>	Morphologie: Eher Nein Hochwasserschutz: Nein Grundwasser: Nein
<i>Beurteilung des Eingriffs</i>	Solange keine Geschiebeentnahmen erfolgen, beeinflusst die Anlage den Geschiebehaushalt nicht.

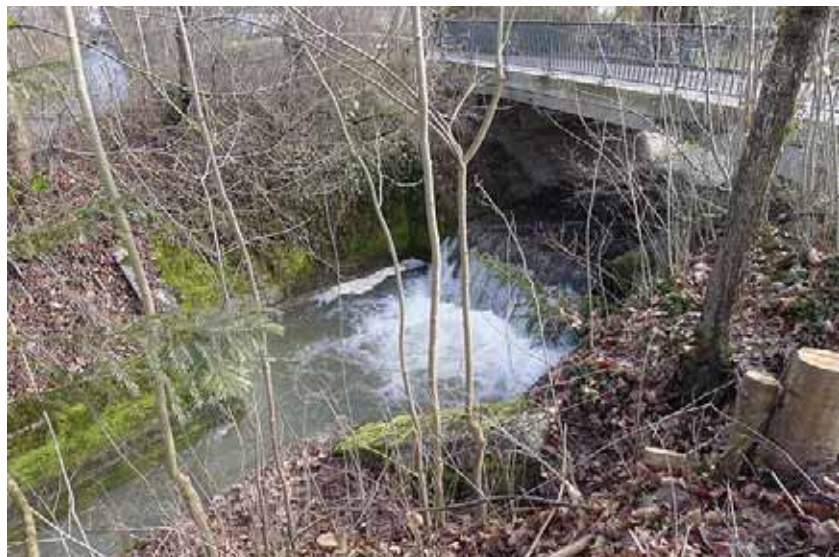
*Bild 56*Tosbecken bei der Mündung in die Eulach. Blick gegen die
27.2.2014.10.2013
