**Kanton Zürich  
Baudirektion**

## Strategische Planung Sanierung Geschiebehaushalt

Einzugsgebiet Töss

Schlussbericht

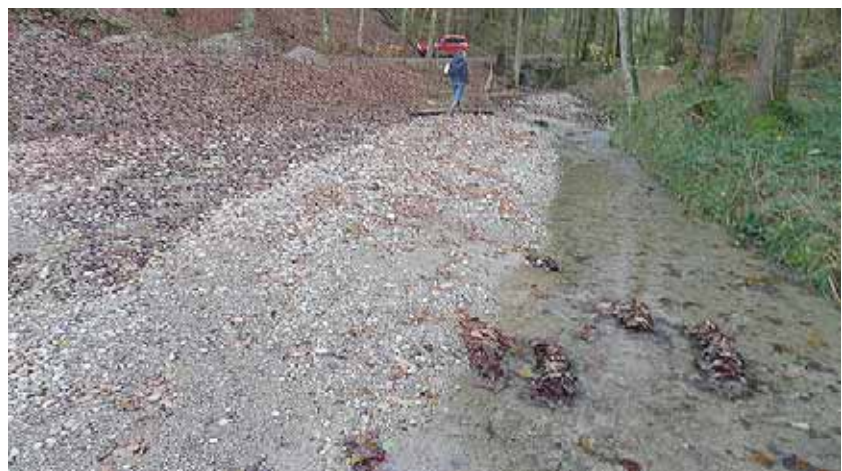
Bild 7

Luppmen im Bereich der ARA Hittnau (704'064/247'386). Das Gerinne weist eine ebene Sohle auf. Geschiebebänke fehlen weitgehend.

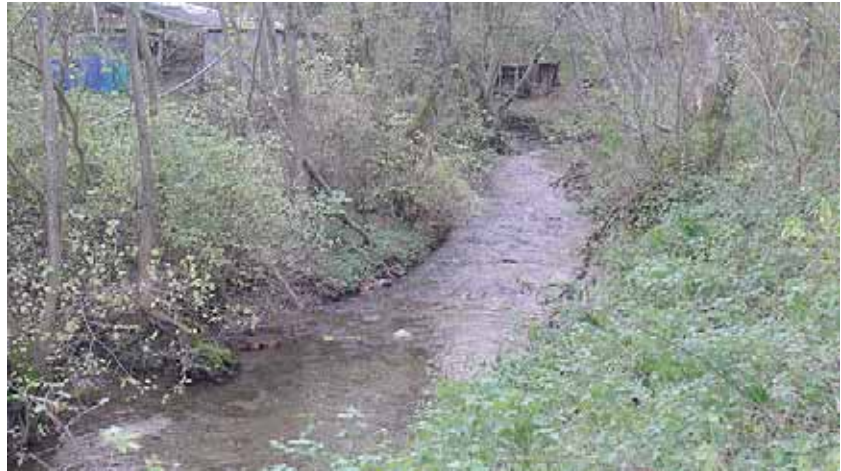
Bild 8

Luppmen im Tobelabschnitt zwischen Hittnau und Fehraltorf (703'127/247'940). Geschiebeablagerungen im Stauwurzelbereich des Tobelweihers.

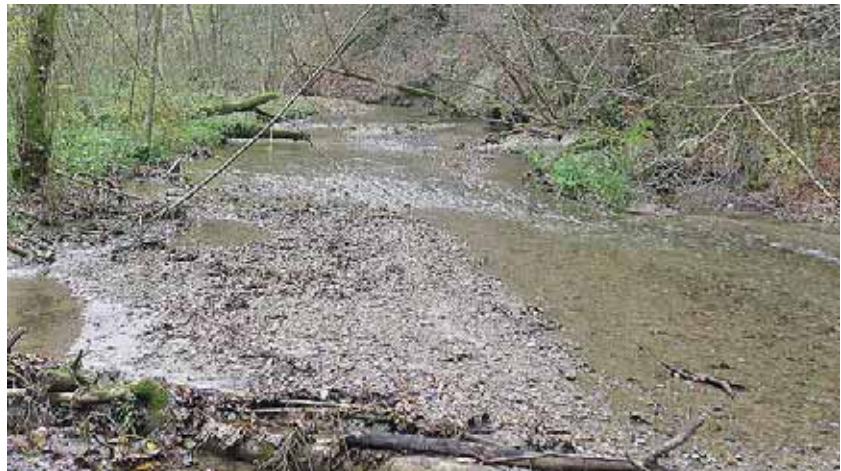
Bild 9

Luppmen im Tobelabschnitt zwischen Hittnau und Fehraltorf im Unterwasser des Tobelweihers (702'826/247'913). Die Sohle ist grobkörnig. Ein beschränkter Geschiebeeintrag erfolgt durch Verwitterung von bachnahen Felsbändern aus Mergel und wenig Nagelfluh.

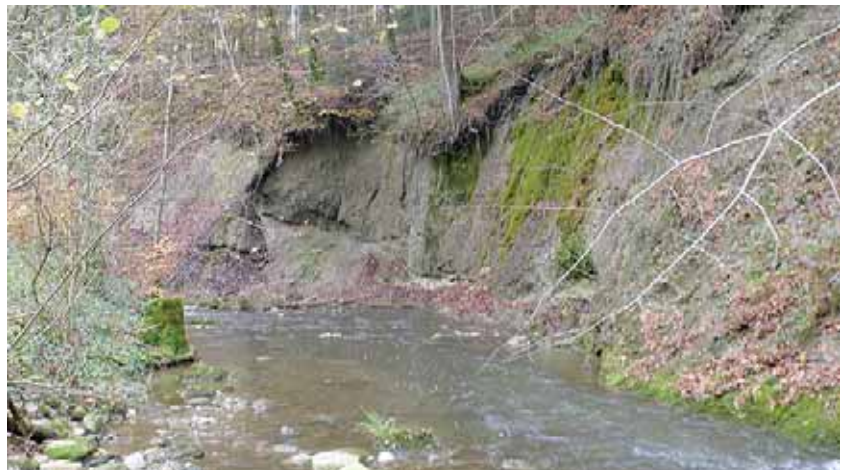
Bild 10

Luppmen im Tobelabschnitt zwischen Hittnau und Fehraltorf (702'748/247'756) mit kleinflächigen Kiesbänken entlang der Gleithänge im Oberwasser einer Schwelle.

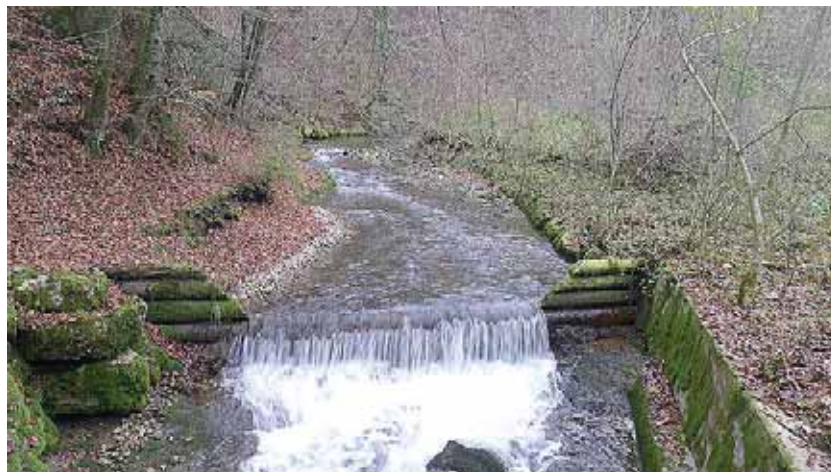
Bild 11

Luppmen bei Bussenhausen, Pfäffikon (702'544/247'615). Die Sohle ist grobkörnig und die Ufer abschnittsweise hart verbaut. Geschiebeablagerungen fehlen weitgehend.

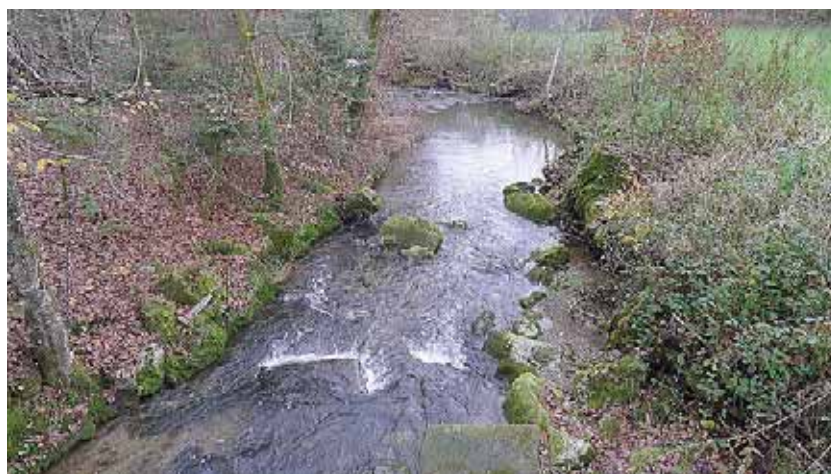
Bild 12

Luppmen in Fehraltorf bei der Kempttalstrasse (700'084/248'493). Das Gerinne ist kanalisiert und hart verbaut. Die grobkörnige Sohle fällt in Niederwasserperioden trocken.

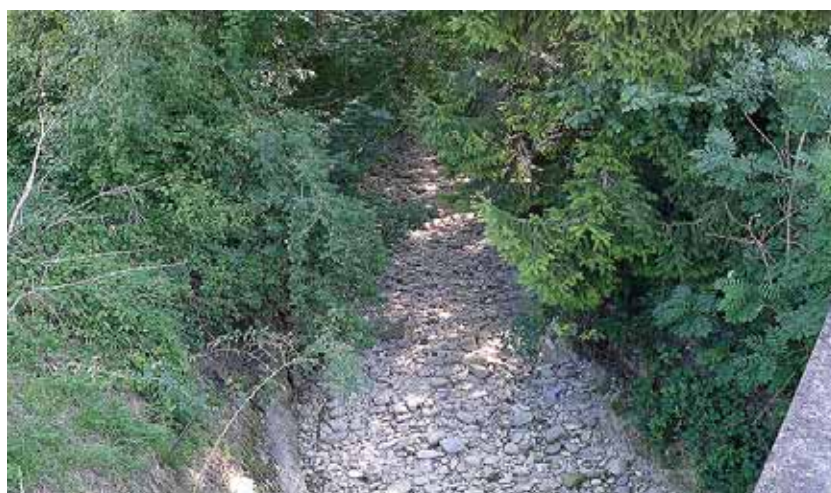
Bild 13

*Kempt vor Unterillnau (697'578 /250'301). Das Gerinne ist kanalisiert und hart verbaut. Die Sohle ist eben und weist keine Strukturen auf.*

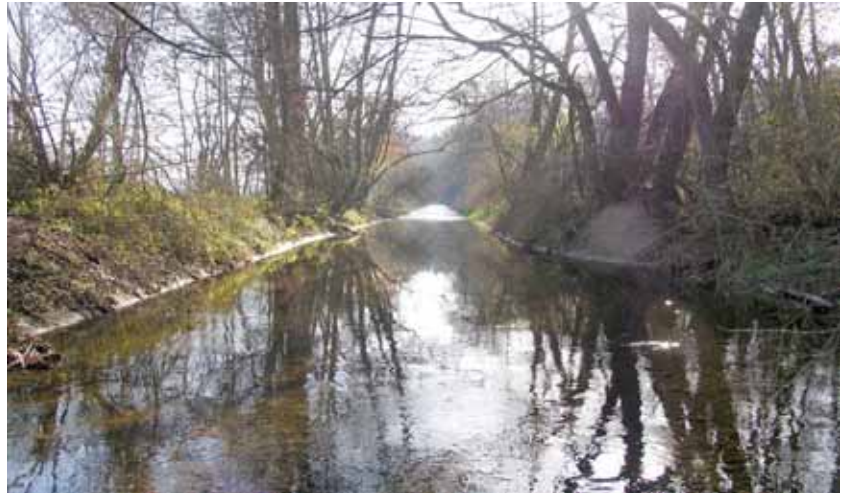
Bild 14

*Kempt in Unterillnau (697'161 /251'508). Begradigtes Gerinne mit hart verbauten Ufern und ebener, grobkörniger Sohle. Geschiebeablagerungen fehlen.*

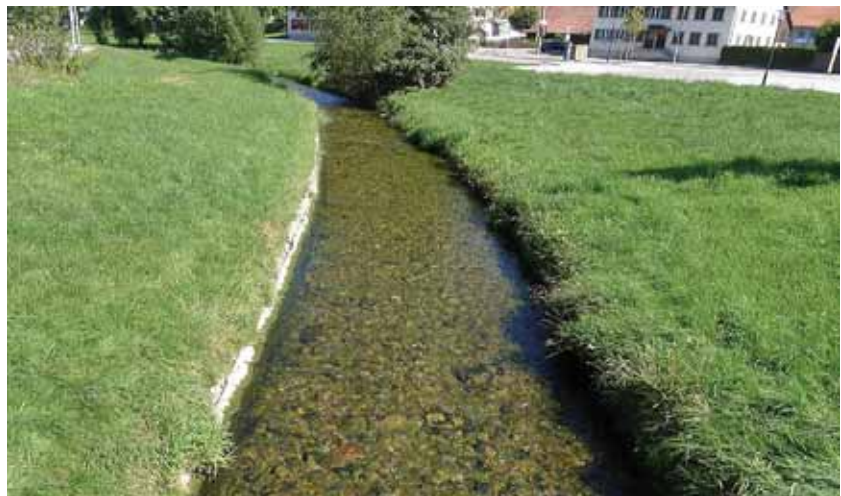
Bild 15

*Kempt bei Effretikon (695'850/253'720). Begradigtes Gerinne mit hart verbauten Ufern und ebener, grobkörniger Sohle. Geschiebeablagerungen fehlen.*

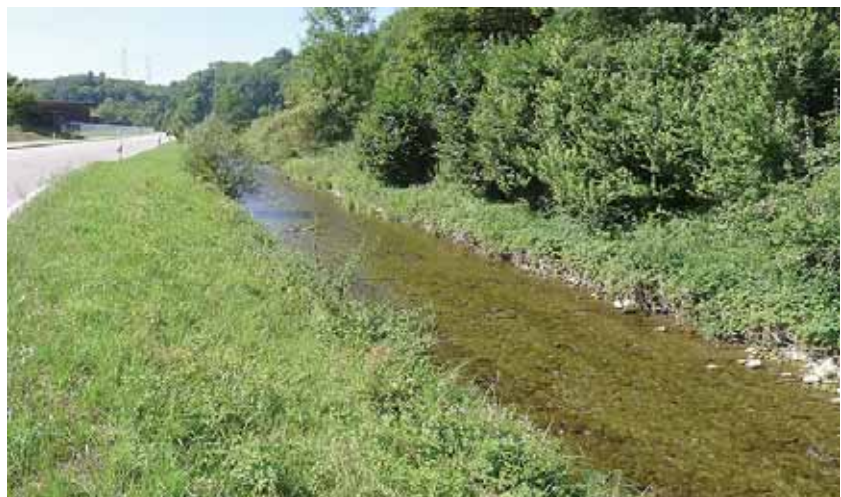
Bild 16

*Kempt „bei der Maggifabrik“  
Kempttal (695'624/256'751).  
Begradigtes Gerinne mit hart  
verbauten Ufern und ebener,  
grobkörniger Sohle.  
Geschiebeablagerungen  
fehlen.*

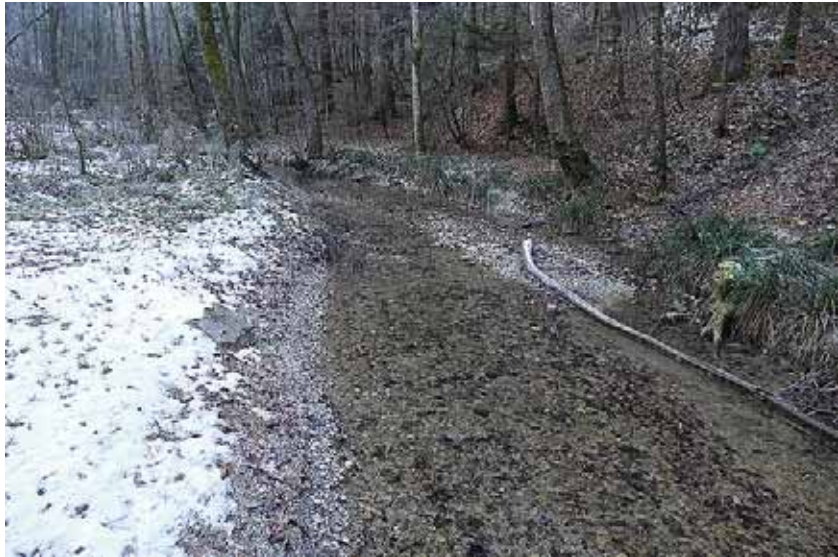
*Bild 19*

*Eulach bei Schnasberg (704'745/262'490). Die Sohle des begradigten Gerinnes ist eben und strukturlos.*

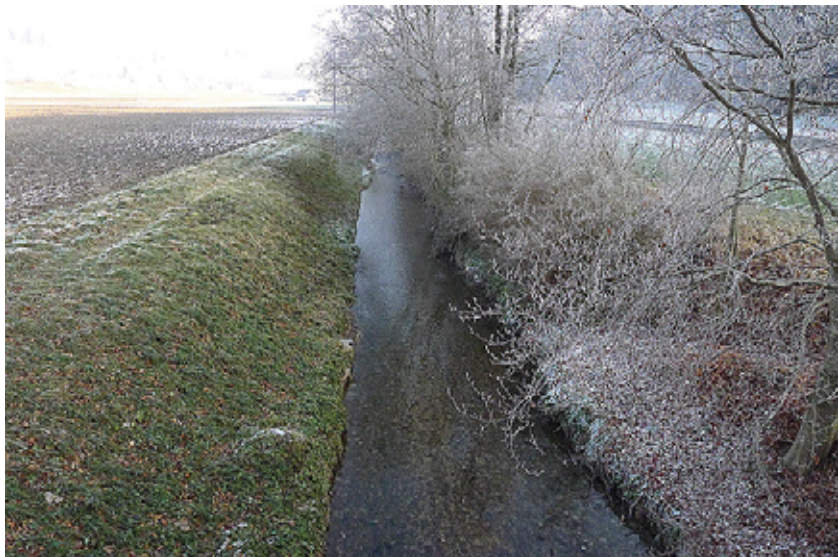
*Bild 20*

*Als naturnah klassierter Abschnitt der Eulach bei Schottikon (705'435/261'920).*

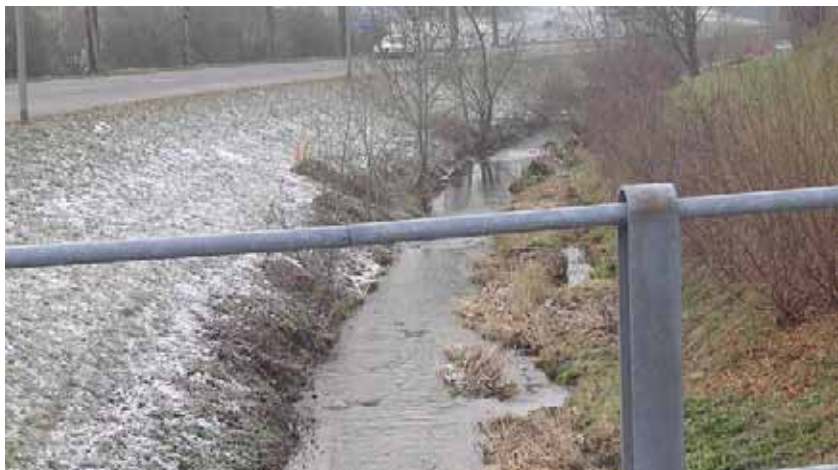
*Bild 21*

*Künstlicher Abschnitt der  
Eulach bei der Stadtgrenze  
von Winterthur  
(701'120/262'430).*

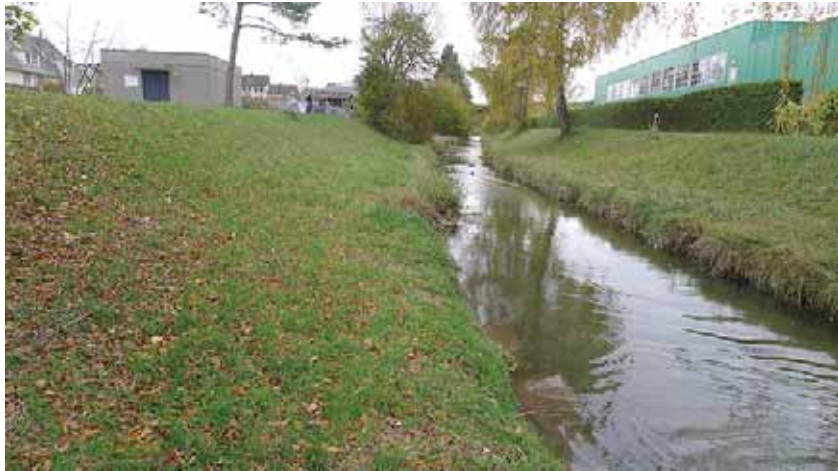
*Bild 22*

*Betonkanal durch das  
Siedlungsgebiet von  
Winterthur (698'045/261'385).*

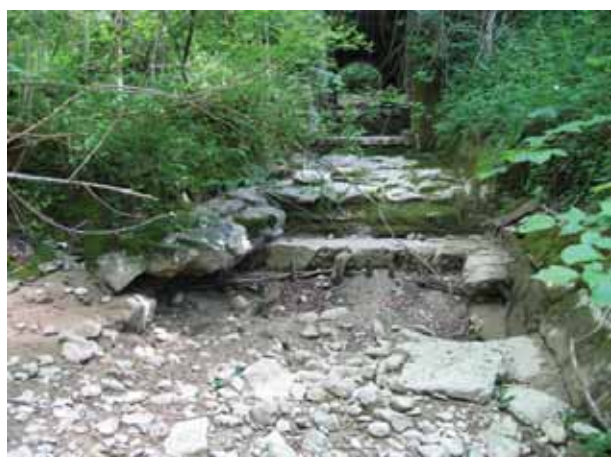
**Bild 16** Brüttenbach, Abschnitt zwischen Strassenbrücke und Mündung. Wegen dem Geschieberückhalte ist die Bachschale weitgehend zerstört.

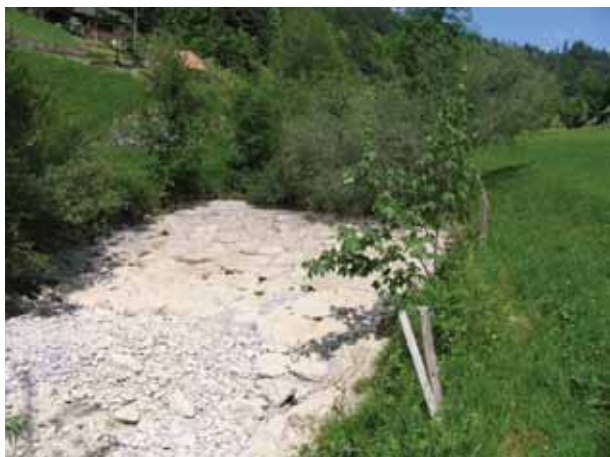
**Bild 18** Töss, flussaufwärts Skilift Steg, km 51.2. Kürzlich sanierte Schwelle mit erhöhter Überfallkrone.

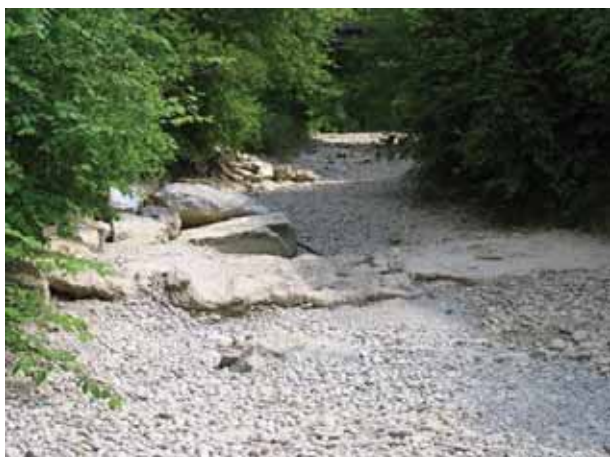
**Bild 20** Töss, erodierte Schwelle unterhalb der Zufahrtsbrücke zum Skilift Steg, km 51.05.

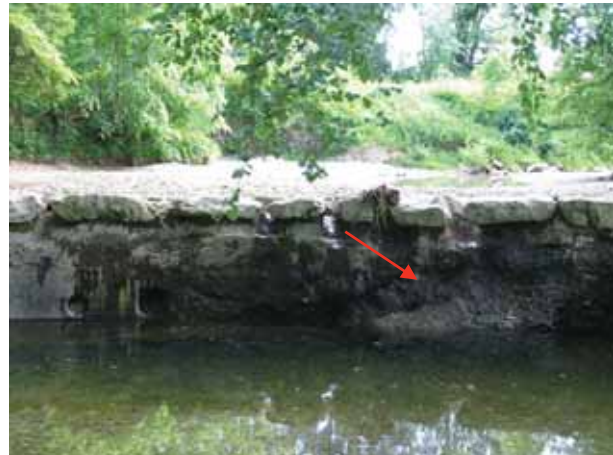
*Bild 25 Töss, Steg. Schwelle nach Einmündung Fuchslochbach (km 50.013). Die Krone der auf Fels aufgesetzte Schwelle (Pfeil) zeigt ausgeprägte Abriebspuren.*

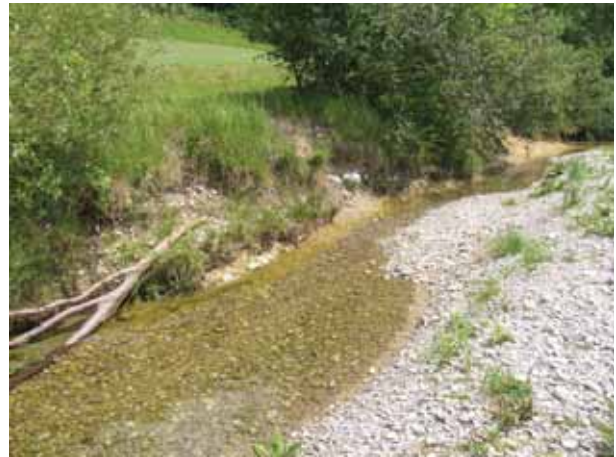
**Bild 36** Töss, Dillhus. Strömungsablenkung durch Kiesbank im Unterwasser der Schwelle bei km 42.2 (Bild 35) und leichter Ufererosion.

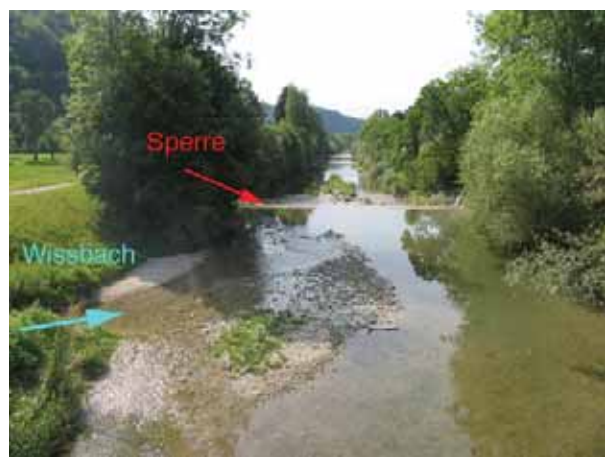
**Bild 53** Töss, Kollbrunn, ab Brücke Weisslingerstrasse (km 26.92). Geschiebeablagerungen vor einer rund 3m hohen Sperre im Bereich der Wissbachmündung. Blick in Fliessrichtung.

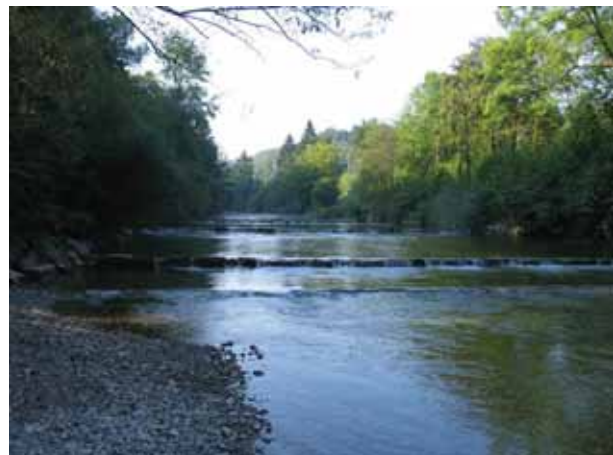
**Bild 64** Töss, Reitplatz Winterthur (km 18.9). Begradigtes Gerinne mit Holzschwellen und hart verbauten Ufern. Blick gegen Fliessrichtung.

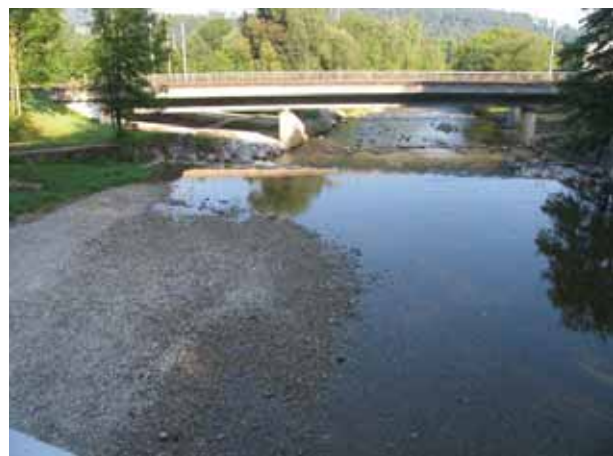
**Bild 66** Töss, Reitplatz Winterthur (km 18.05). Geschiebeablagerungen entlang dem Gleithang vor einer 2.2m hohen Schwelle. Blick in Fliessrichtung.

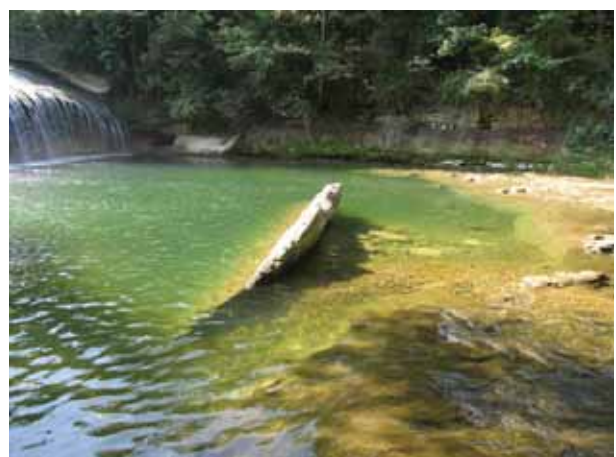
**Bild 81** Töss, Wasserfassung Wäspi-Mühle bei Wülflingen (km 14.366). Unterholzte und abgekippte Felsplatte im Unterwasser des Wehrs.

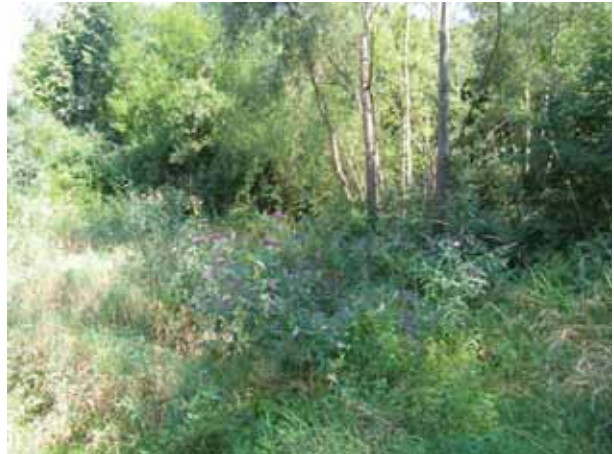
**Bild 94** Töss, Tössallmend Neftenbach (km 11.8). Der 1994 erstellte Seitenarm ist in der Zwischenzeit vollständig verlandet und zugewachsen.

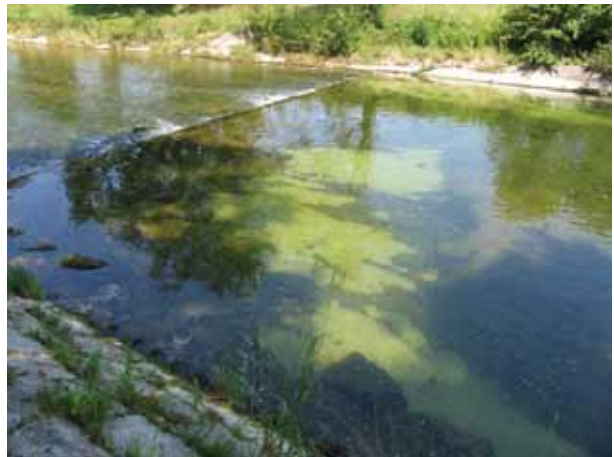
**Bild 100** Töss, Neftenbach (km 10.7). Flussabwärts der Messstation Neftenbach ist die Kiessohle bis auf den Lehmuntergrund erodiert.

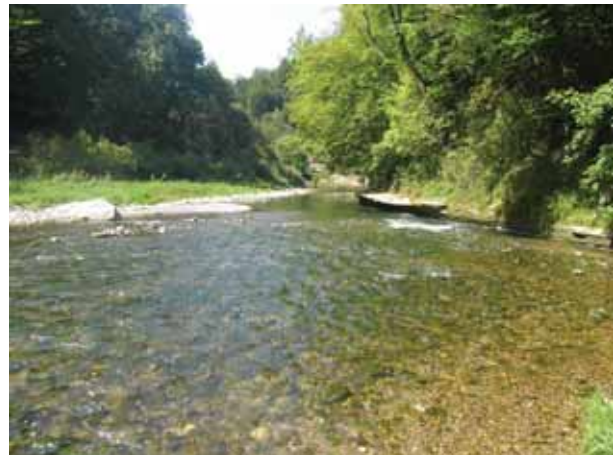
**Bild 107** Töss, Dättlikon, Bereich Talmäander (km 7.0). Unterspülte Felsplatten entlang dem Ufer lassen auf Sohlenerosionen schliessen.

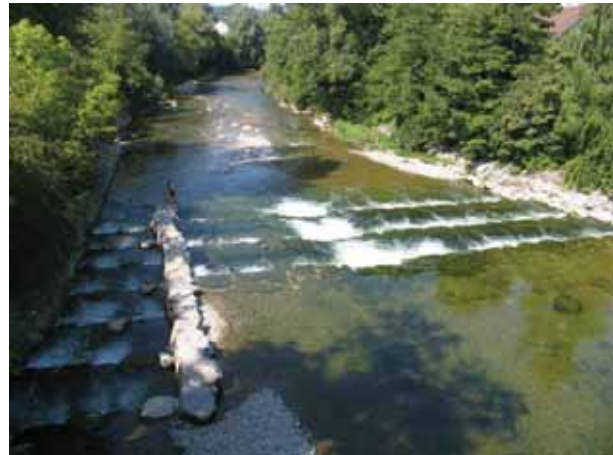
**Bild 111** Töss, Rorbas/Freienstein, ab Bogenbrücke (km 99). Im Unterwasser der Schwellenkaskade wurde die Sohle im Rahmen eines Hochwasserschutzprojektes abgetieft.
