Etude de phytoscreening et dendrochimie
Evaluation de la répartition des HCC dans l'environnement
et datation
Secteur du Vieux-Carouge

Dossier N°1637

25 mars 2020

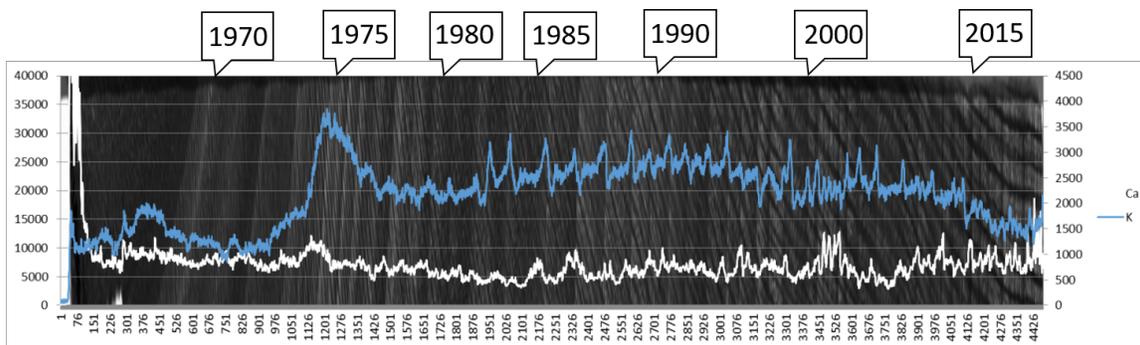
La carotte de l'arbre 31 mesure 22,1 cm et a atteint le cœur. Ce platane aurait été transplanté sur son emplacement actuel à l'Automne 1972 comme en attestent le profil du potassium (cf. graphique ci-dessous) qui augmente très nettement à cette date, indiquant une « blessure » et l'épaisseur très réduite du cerne formé en 1973.

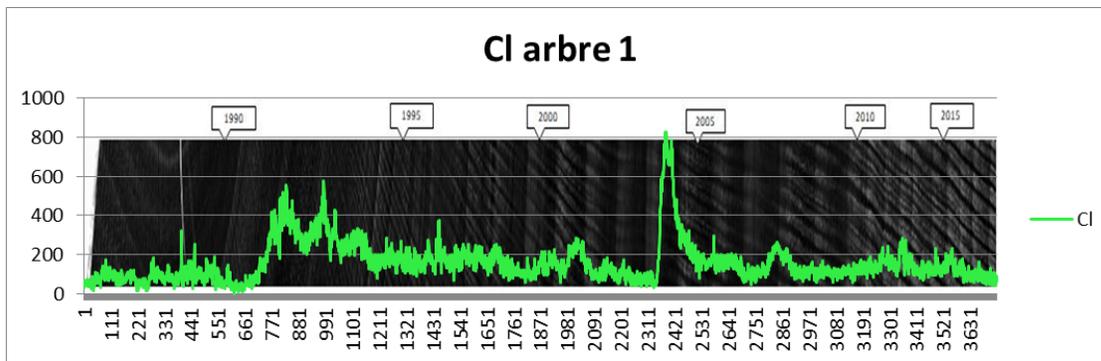
Arbre 1

Le profil du chlore révèle plusieurs anomalies. Parmi les autres éléments analysés, aucune anomalie n'est synchrone avec le chlore, la présence de celui-ci a donc pour origine une pollution en HCC.

Par la suite, une très forte anomalie, dite de type abrupte, a lieu au printemps 2004.

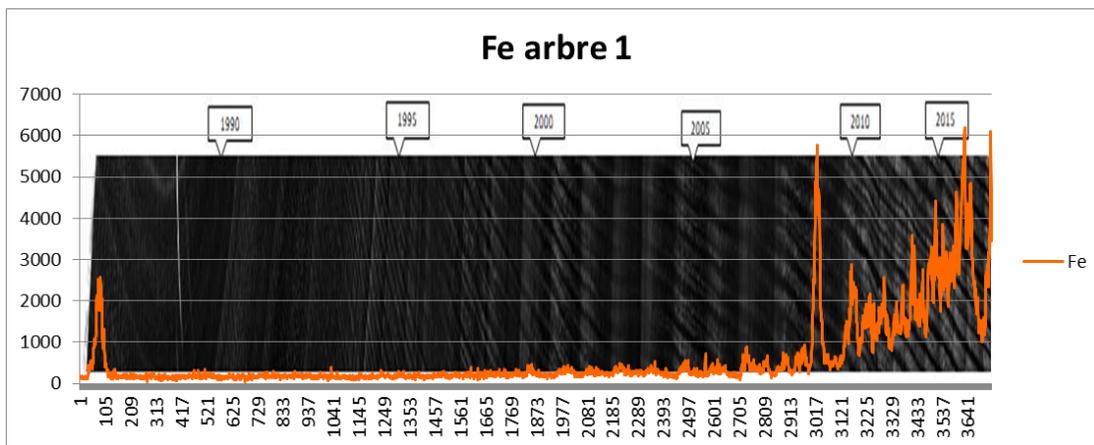
Une seule autre anomalie dendrochimique est mise en évidence. Elle concerne le fer et débute au printemps 2009. Elle est indépendante des autres métaux qui sont eux stables.

Cet événement n'affecte pas l'enregistrement dendrochimique du chlore.

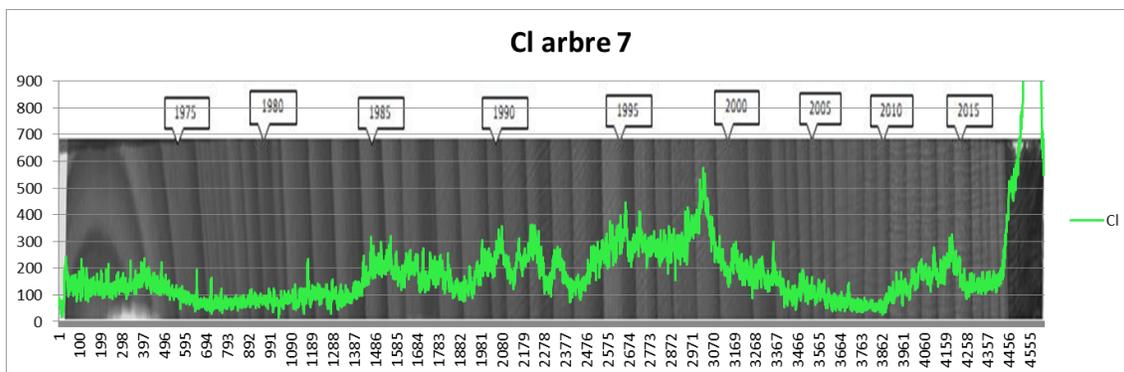
Arbre 7

Le profil du chlore révèle plusieurs anomalies asynchrones, postérieures à la plantation de l'arbre (1976 ?), indiquant que le site n'était pas contaminé à la plantation de l'arbre. Les anomalies se marquent par des pics respectivement en 1985, 1990, 1995, 1999 et 2014. Celle de 1999 est la plus marquée de toutes.

Les autres profils (soufre, traceurs élémentaires de carburants fossiles, etc.) ne présentent pas d'anomalie, ne laissant la présence de solvants organochlorés comme seul facteur possible de l'enrichissement en chlore.

- L'arbre BG24 est situé à plus de 230 mètres en aval hydrogéologique de l'arbre 7. Ce dernier, planté autour de 1976, a été impacté par des organochlorés majoritairement lors des années suivantes : 1985, 1990, 1995, 1999 et 2014. Sur l'arbre BG24, la période entre 1972 et 2004 est riche en anomalies de chlore. Il pourrait ainsi exister une relation dans les anomalies de chlore entre ces deux arbres (cf. graphiques ci-dessous) qui pourraient avoir enregistré les mêmes panaches (vitesse d'écoulement de la nappe entre ces deux arbres de l'ordre de 2 à 4 ans).

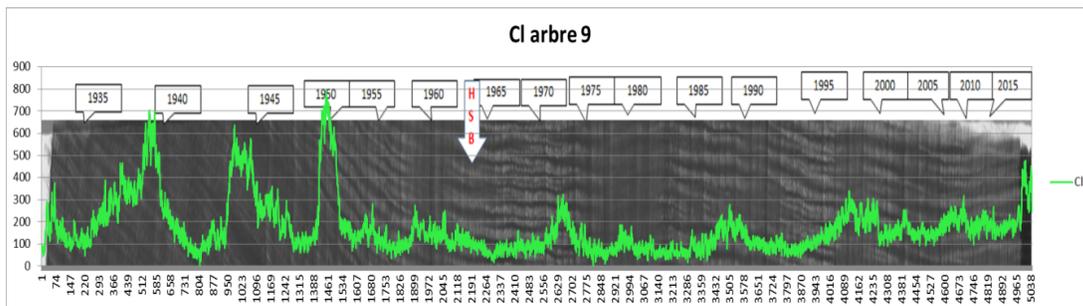
Arbre 9

Le profil du chlore révèle plusieurs anomalies asynchrones, dont trois très marquées correspondant aux pics de 1939 (débuté en 1935), 1943 et 1949. Cette dernière est abrupte, débutant au printemps 1949. Il s'en suit plusieurs anomalies moindres, restant toutefois significatives, en 1954, 1958, 1972, 1980, 1988, 1997, 2009.

Il n'y a aucune anomalie mono- ou multi-élémentaire associée au chlore. Les traceurs élémentaires des carburants fossiles (V, Ni, Ba, Sr, Cs, Rb) sont stables, tout comme le soufre indiquant l'absence d'infection (maladie) de cet arbre. Par conséquent, les pics observés sont liés à des HCC.

Le profil « exponentiel » du chlore dans les deux derniers cernes indiquerait une contamination résiduelle par des organochlorés à proximité de l'arbre 9. Elle n'a cependant pas été retrouvée par le phytoscreening, car il s'agit vraisemblablement d'organochlorés très volatils. En effet, le phytoscreening permet de mesurer le PCE, le TCE et le DCE, mais pas les organochlorés au bout de la chaîne de dégradation (chlorure de vinyle).

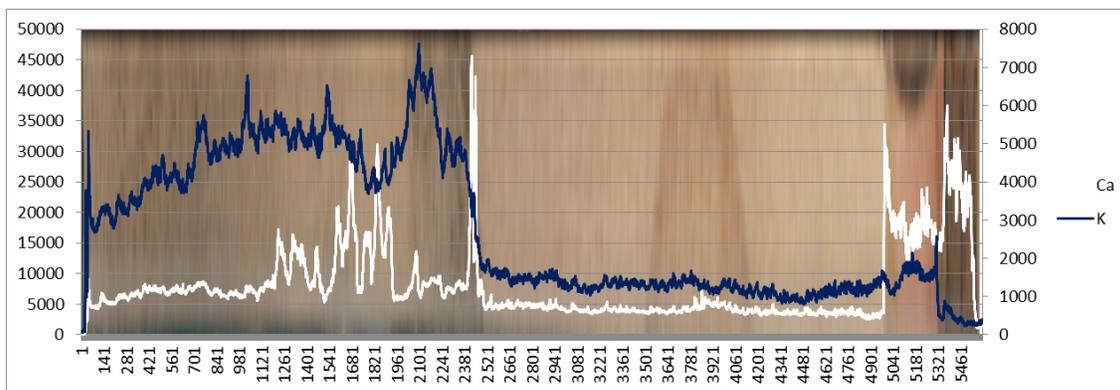
Arbre 20b

En raison de la maladie qui affecte l'arbre 20b, le bois possède des tensions internes élevées, ce qui a provoqué l'explosion de la lamelle destinée aux mesures de radiographie. En conséquence, il n'y a pas pu avoir de datation par radiographie et comme sur l'image il n'est pas possible de voir les cernes, la datation n'a pu finalement se faire qu'à partir des orthophotos. Il n'y a donc pas de dates indiquées sur l'image ci-dessous.

La partie gauche des profils Calcium et Potassium montre de fortes anomalies associées à un important déséquilibre physiologique. Dès 1999/2000 (point 2520) et jusqu'au début de l'écorce (5000), ces profils sont stables, ce qui correspond au profil attendu pour un platane.

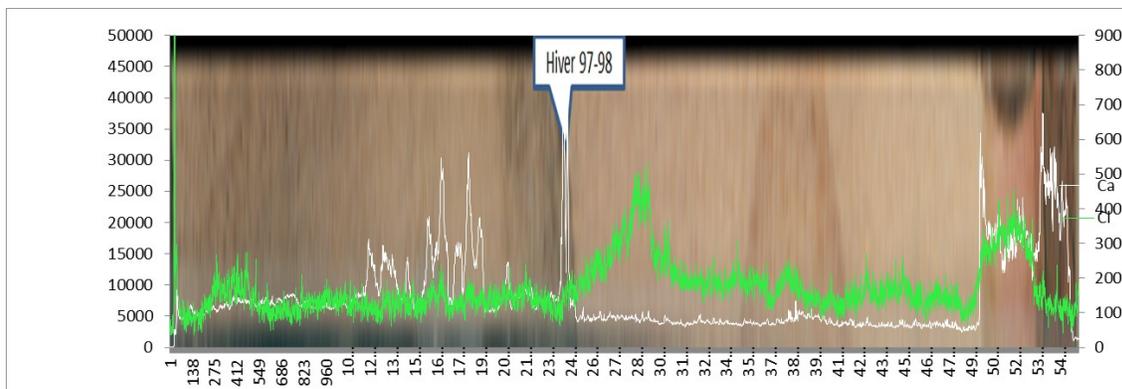
Le profil du chlore présente également une anomalie significative à partir du point 2248. Cette période doit correspondre à la transplantation de l'arbre sur le site. L'anomalie augmente pendant environ deux ans, accompagnée par la croissance des nouvelles racines, avant de diminuer. Une nouvelle anomalie en chlore se marque au niveau de l'écorce (pollution actuelle).

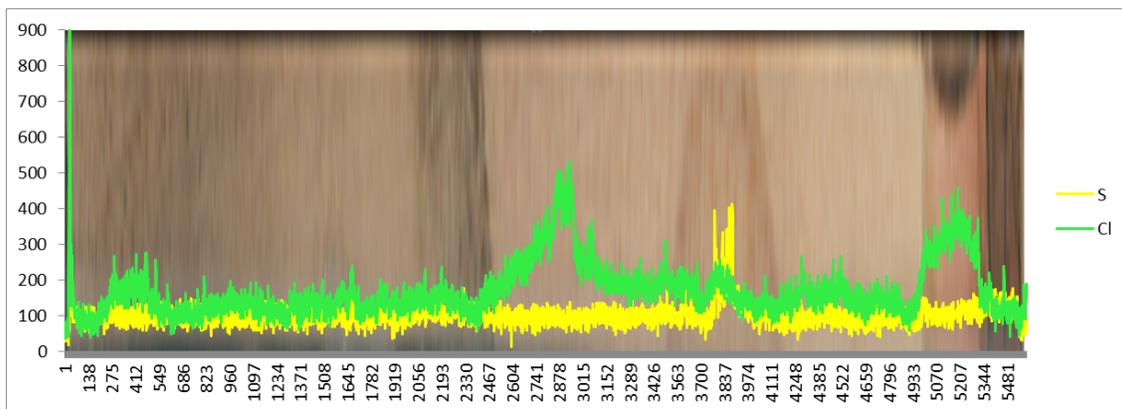
Concernant les autres anomalies, le soufre présente une signature indépendante des autres éléments suivis. Elle est toutefois positionnée sur la tache de moisissure et traduit une situation physiologique caractéristique des bactéries et champignons qui ont infecté l'arbre (selon Smith et Balouet) :

Aucune autre anomalie mono ou multi-élémentaires synchrones à celles du chlore n'est détectée, indiquant que les deux anomalies en chlore sont probablement liées à la présence de solvants organochlorés.

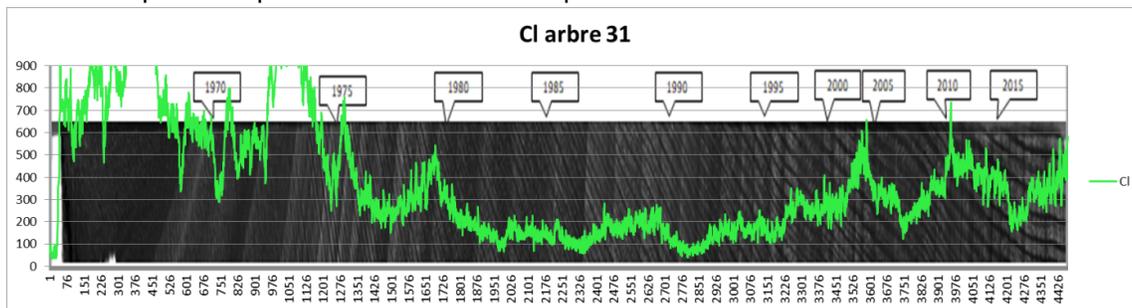
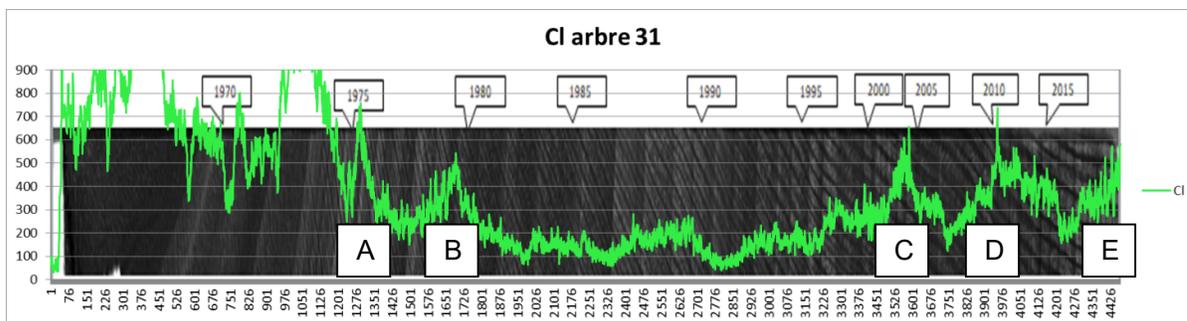
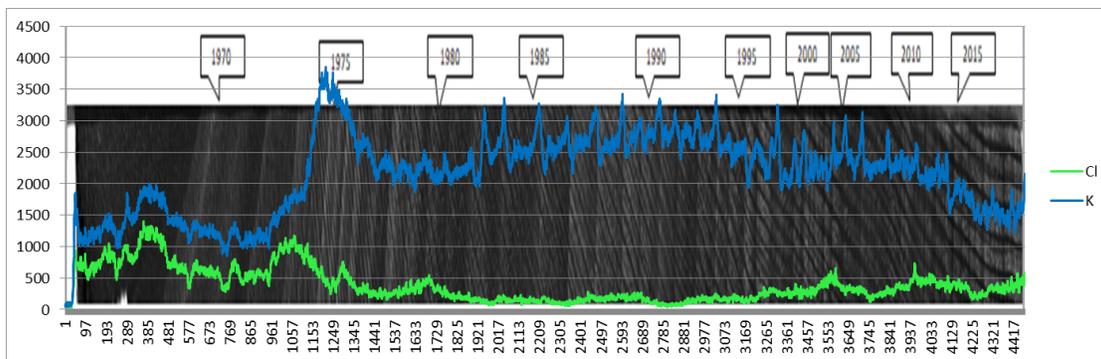
Arbre 31

Le profil du chlore présente plusieurs anomalies marquées :

- Anomalies antérieures à l'hiver 1972/73 : le profil du potassium (traceur physiologique majeur) présente une forte corrélation avec le chlore (proportions relatives stables pour ces deux éléments). Cela pourrait correspondre à l'influence de sels de route sur l'arbre avant sa transplantation (impact des soins en pépinière). Sur cette base, le profil du chlore durant cette période ne peut pas être attribué à une pollution aux organochlorés

- Anomalies post 1972 : le profil du potassium augmente très nettement indiquant une probable « blessure » à l'arbre durant les travaux de transplantation. Cette hypothèse est confirmée par un cerne d'épaisseur réduite formé en 1973. Ce type de constat est fréquemment observé lors de l'année où l'arbre est replanté. Après vérification, il convient de retenir comme impacts au chlore, les anomalies dont l'origine est cette fois à attribuer aux organochlorés (pas d'anomalie parmi les autres éléments analysés synchrones avec le chlore) et qui se marquent par les pics suivants :

- A : en 1976
 - B : à l'automne 1979 mais débutant au printemps 1979 ;
 - C : en 2004 mais débutant en 1999,
 - D : en 2010 mais débutant en 2007,
 - E : anomalie sur 3 cernes les plus récents résultante de la présence résiduelle de solvants organochlorés.

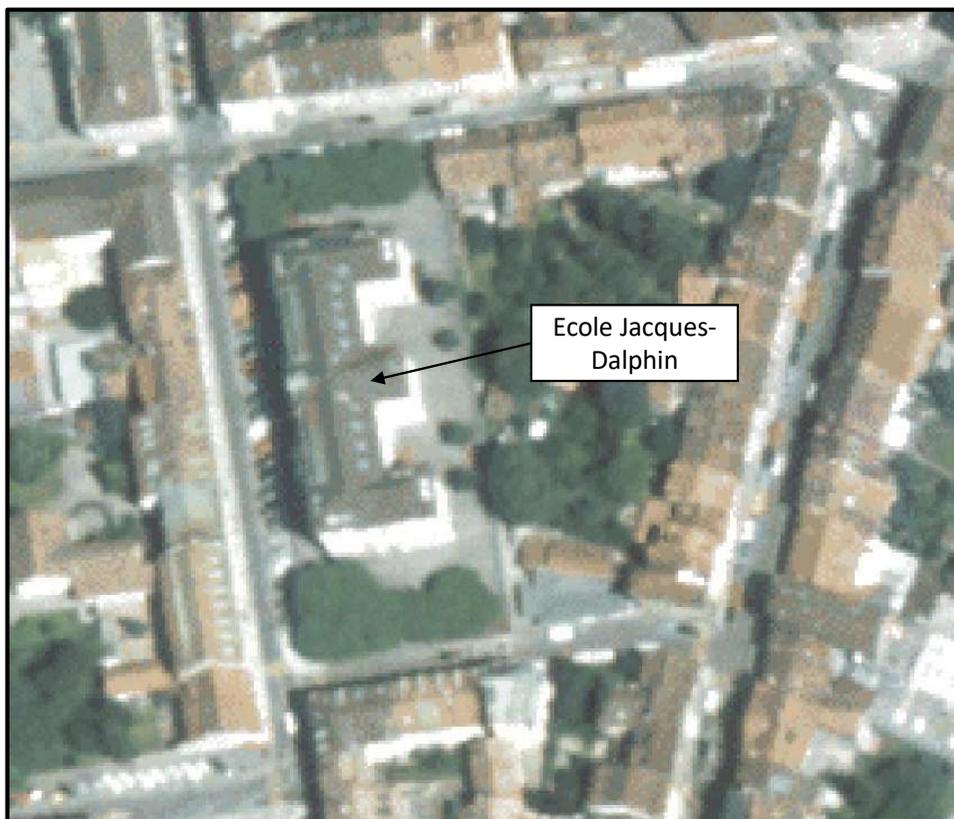
Orthophotos de 1996 (source SITG): les arbres sont massifs dans la cour de l'école Jacques-Dalphin

datation s'est faite sur la base des orthophotos de 1996 et 1998 qui permet d'attribuer la plantation de l'arbre sur son emplacement actuel à l'automne 1996 ou 1997 (cf. chapitre 4.2.2).

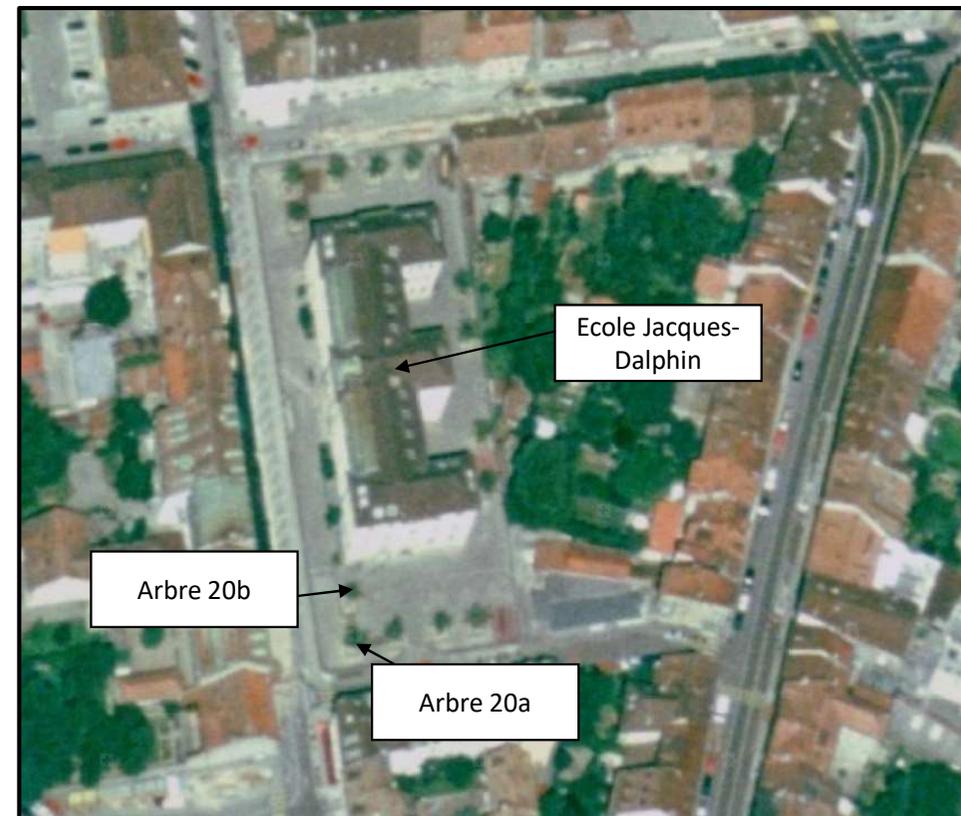
Orthophotos de 1998 (source Swisstopo): de nouveaux arbres ont été transplantés dans la cour de l'école Jacques-Dalphin par rapport à l'image de 1996

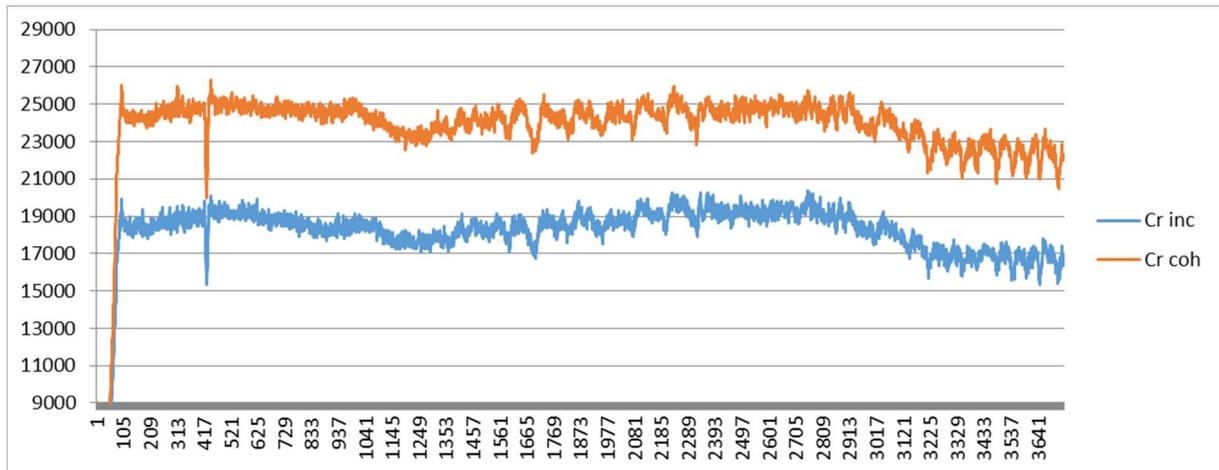
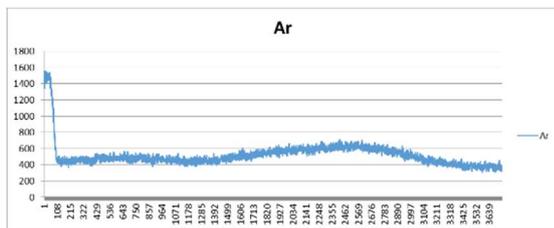
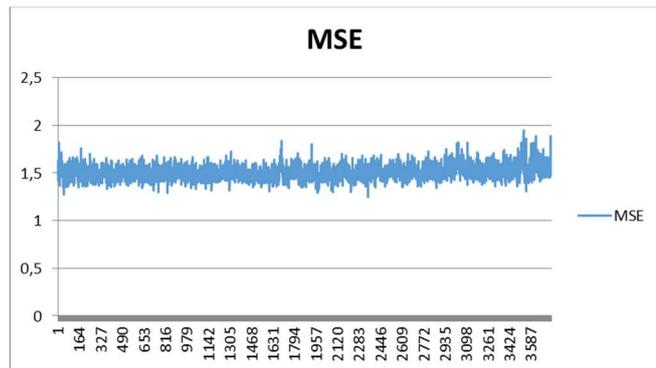
Arbre 1

Comptes cohérents et incohérents :

Les profils de l'argon et celui de l'erreur quadratique moyenne :

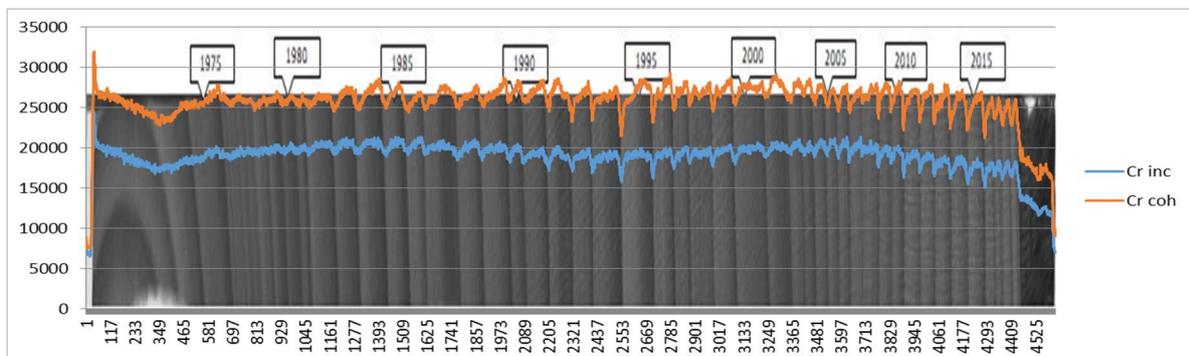
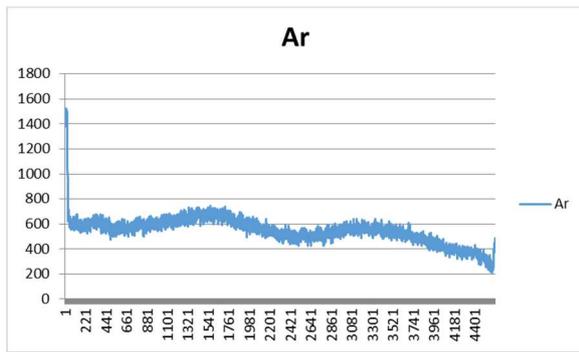
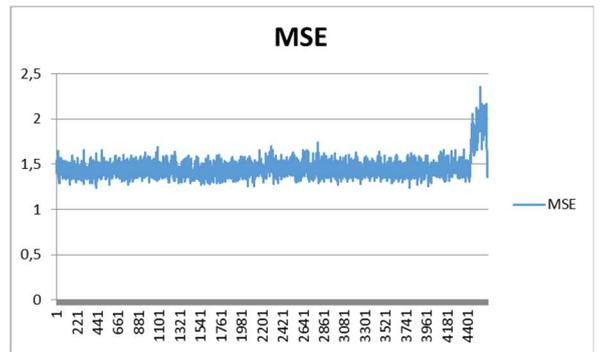
Arbre 7

Comptes cohérents et incohérents :

Les profils de l'argon et celui de l'erreur quadratique moyenne :

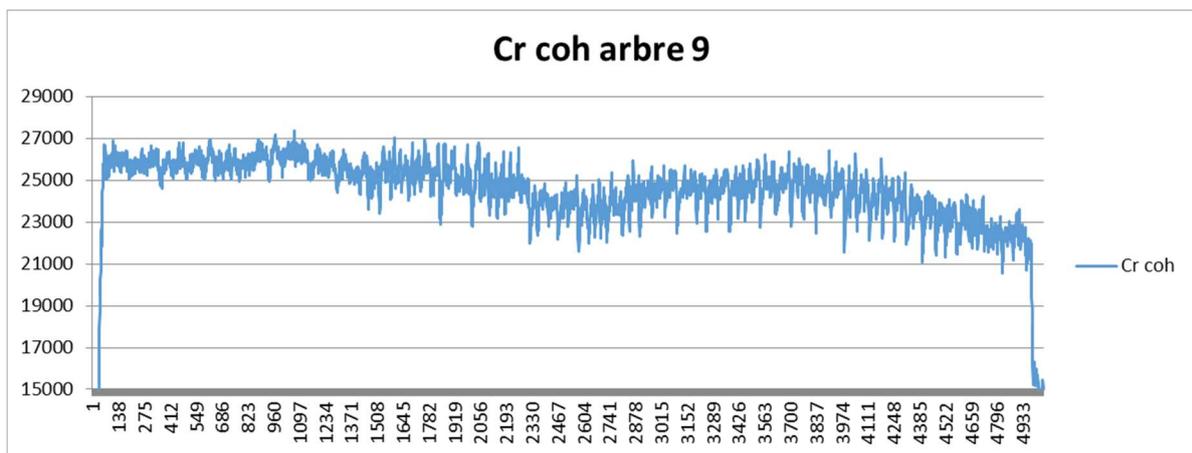
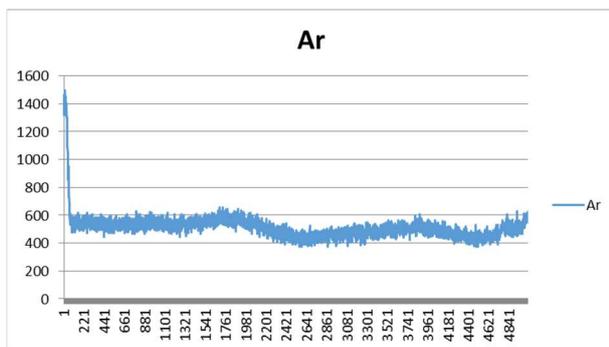
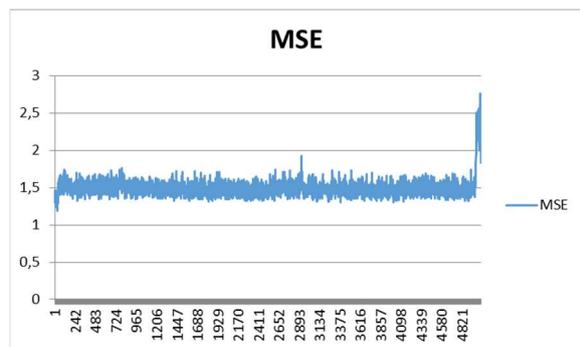
Arbre 9

Comptes cohérents et incohérents :

Les profils de l'argon et celui de l'erreur quadratique moyenne :

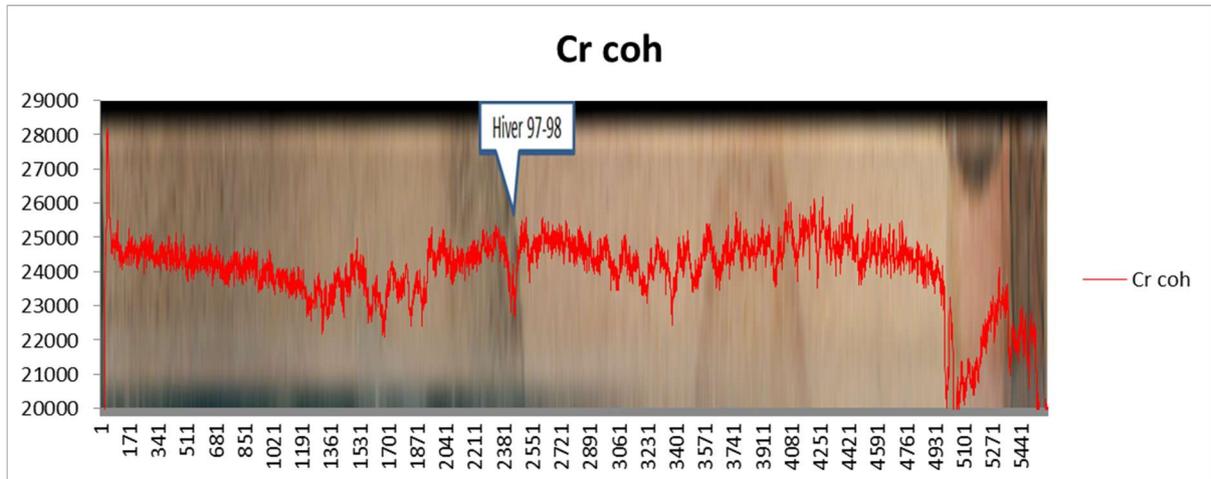
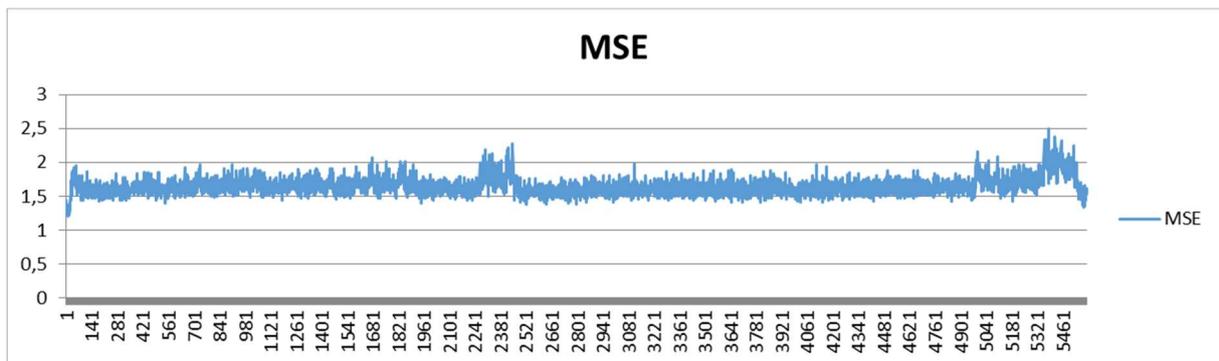
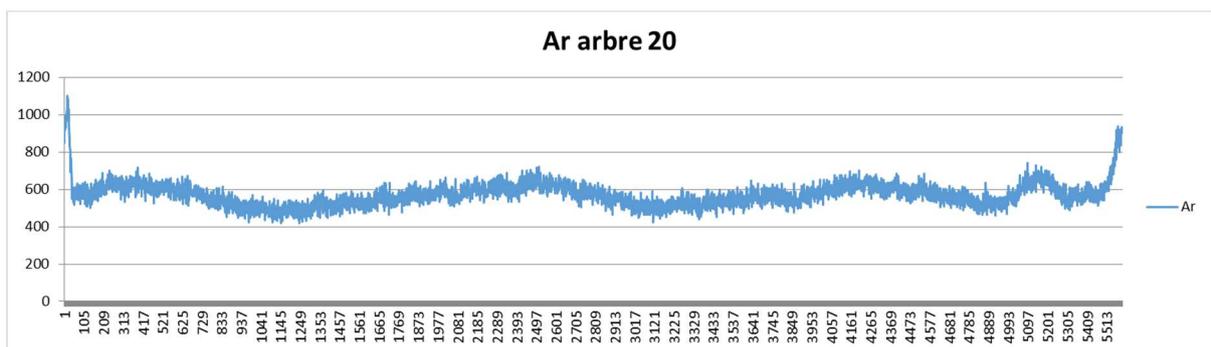
Arbre 20b

Comptes cohérents :

Erreur quadratique moyenne :

Argon :

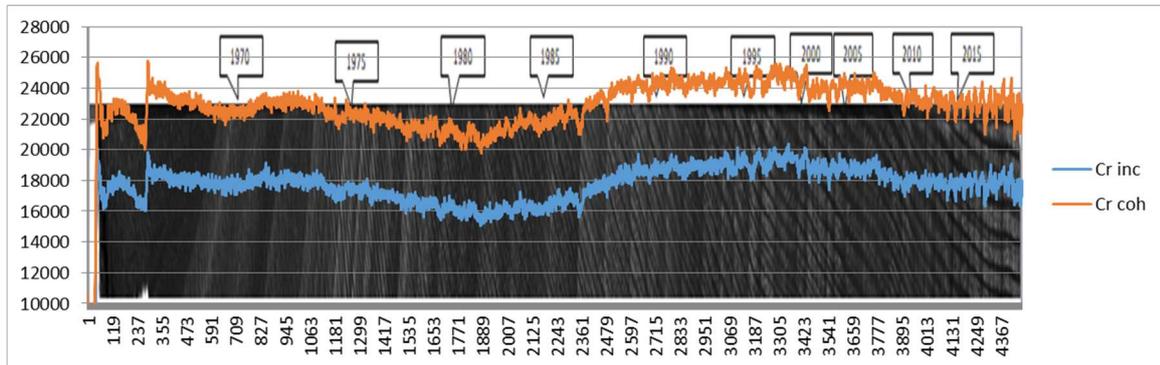
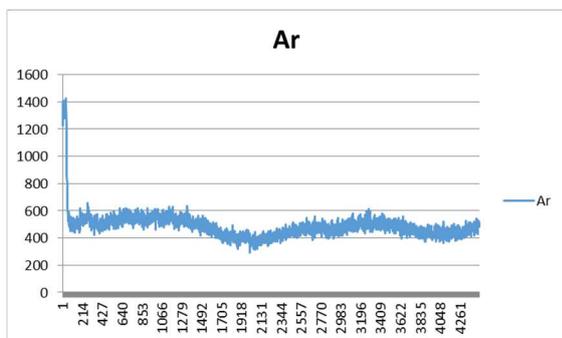
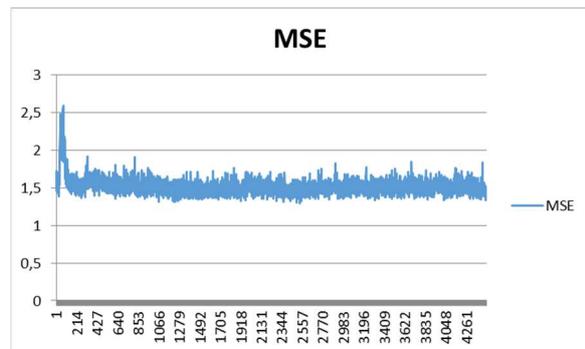
Arbre 31

Comptes cohérents et incohérents :

Les profils de l'argon et celui de l'erreur quadratique moyenne :

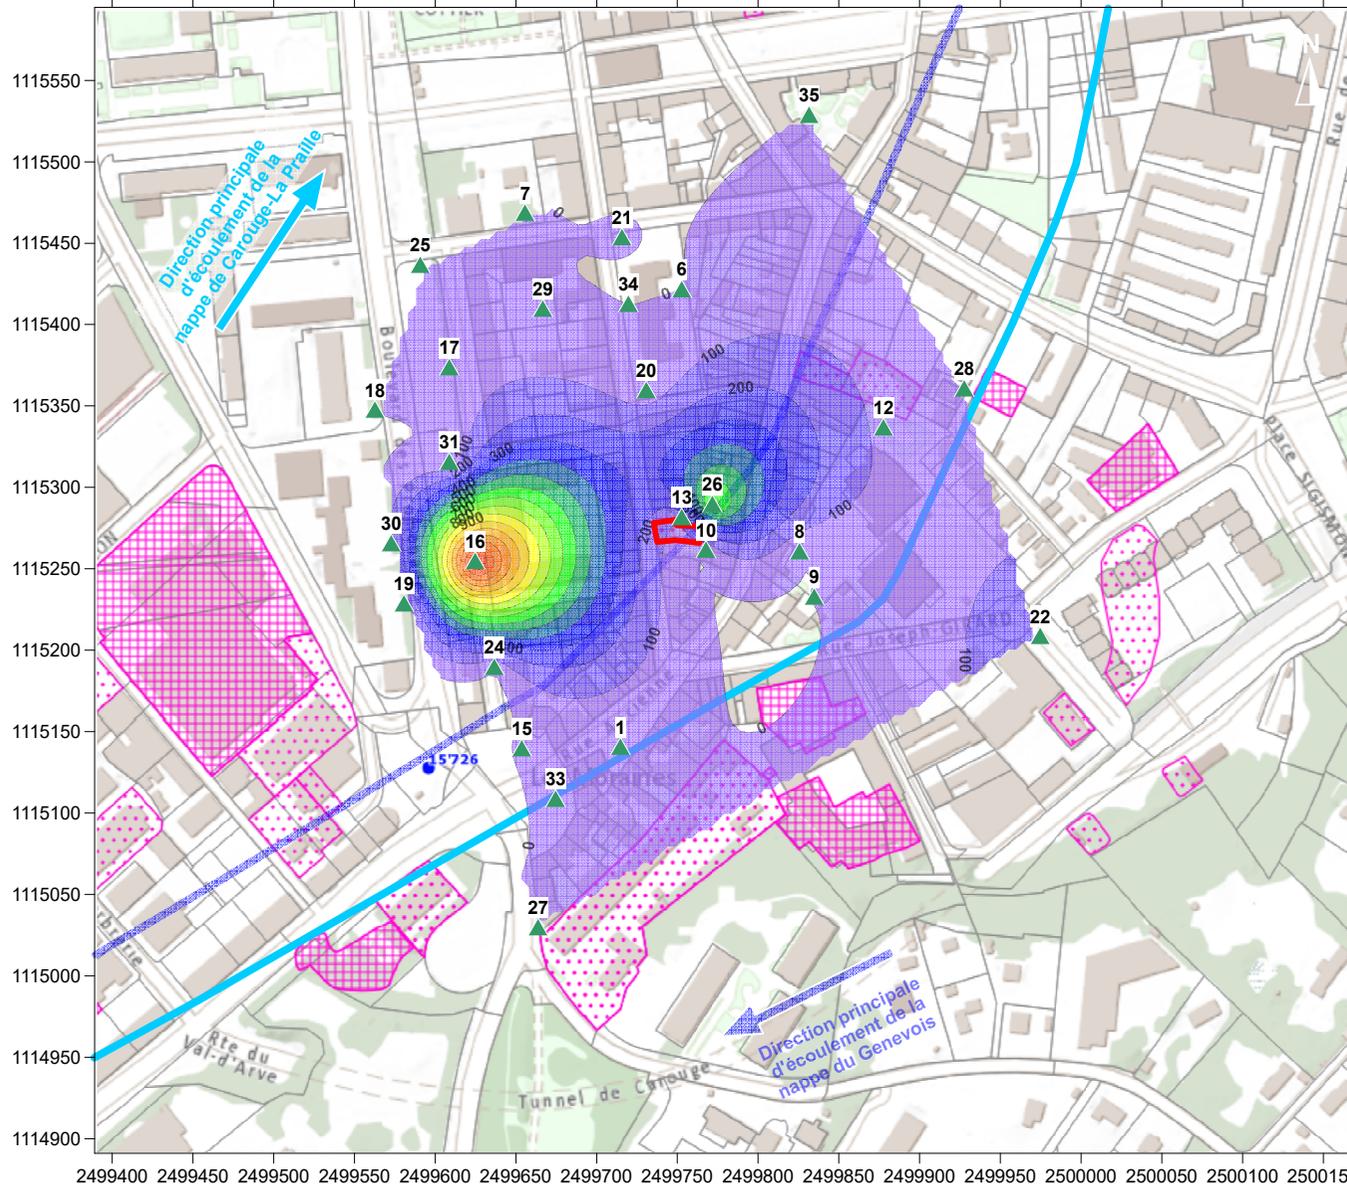
Teneur en PCE
dans les arbres
(ppt)

- Site pollué n°452.2003.135 (Rossi, G.) : les résultats en PCE montrent un pic sur l'arbre 26 implanté sur le site. L'absence de PCE sur l'arbre 10 et les faibles teneurs sur l'arbre 13 confirment une problématique spécifique d'hydrocarbures halogénés sur ce site (pas d'apport depuis l'amont, ni d'influence de la zone source « Rondeau de Carouge - Vieux Canal »). Plus en aval du site Rossi et selon la direction générale d'écoulement des eaux de la nappe superficielle, les teneurs en TCE observées sur l'arbre 20 pourraient potentiellement provenir de la dégradation du PCE issu du site Rossi ou du secteur « Rondeau de Carouge - Vieux Canal ». Les investigations techniques actuellement en cours sur ce site pourraient permettre de définir le panache de pollution / contamination pour le site Rossi au sens de l'art. 9 OSites. A ce stade et selon les résultats de phytoscreening, le panache d'hydrocarbures halogénés ne semble pas se propager à plus de 100 m à l'aval du site.

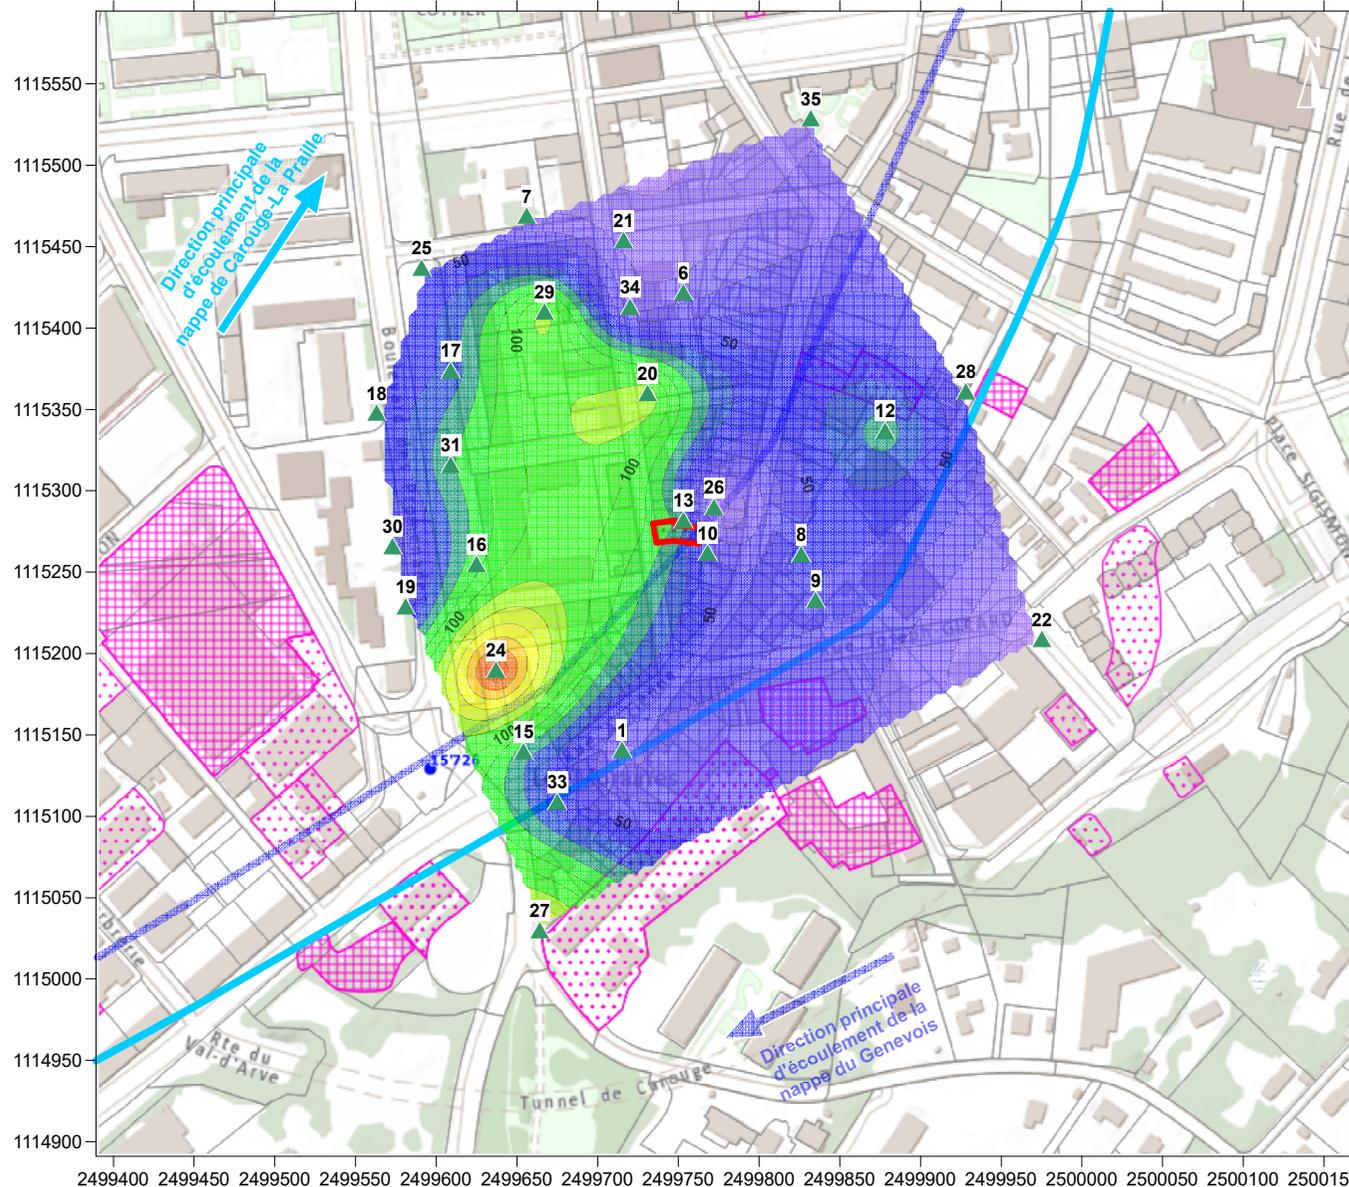
Teneur en TCE
dans les arbres
(ppt)

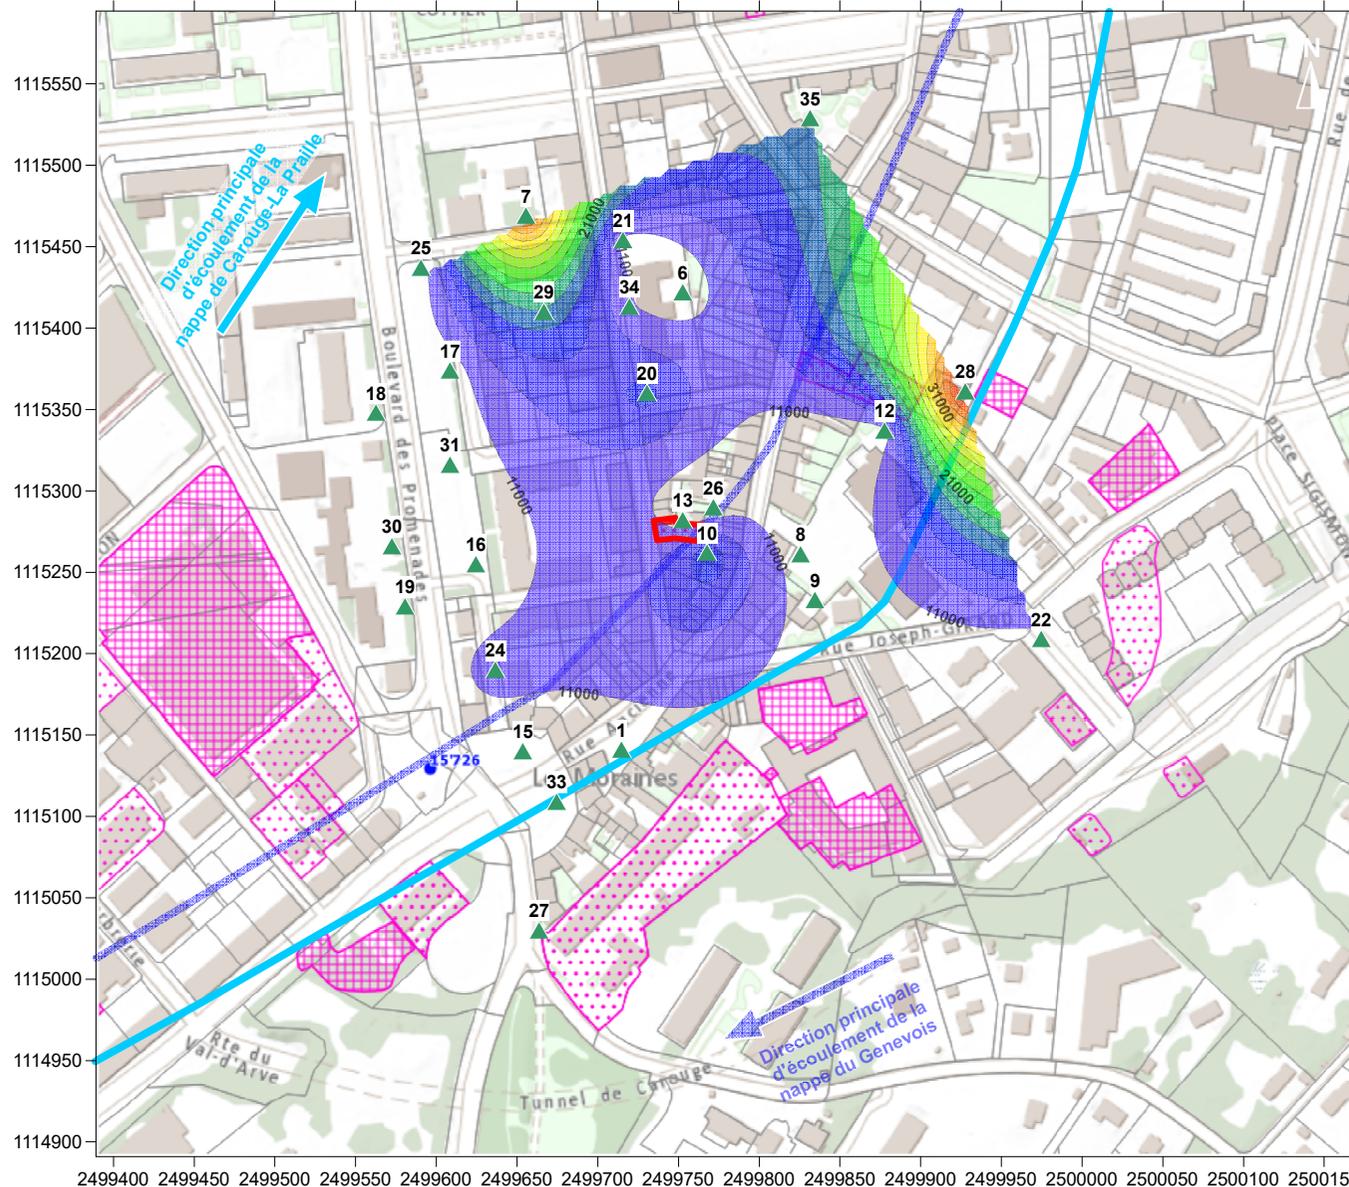
Teneur en DCE
dans les arbres
(ppt)
