# Zustand der Fliessgewässer in den Einzugsgebieten von Furtbach, Jonen und Reppisch

Messkampagne 2008 / 2009

Herausgeber:  
AWEL Amt für Abfall, Wasser, Energie und Luft  
Abteilung Gewässerschutz  
Weinbergstrasse 17, Postfach  
8090 Zürich

Zürich, November 2010

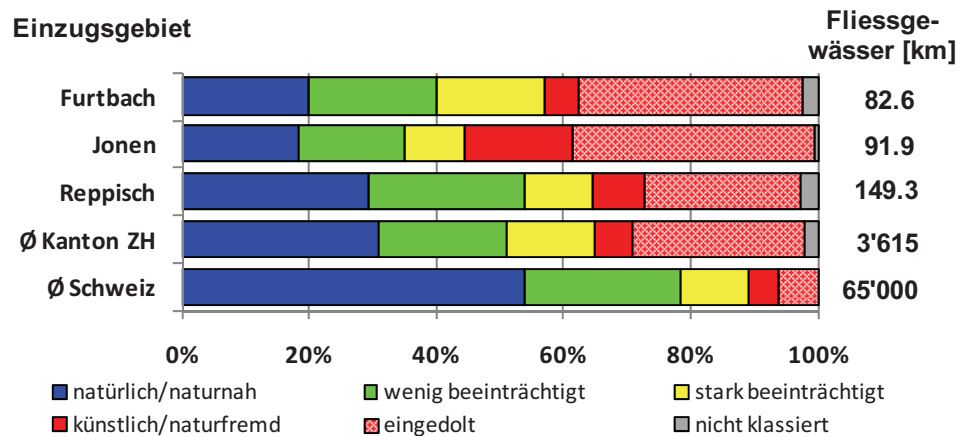
**Abb. 3:** Anteil der Zustandsklassen für die Einzugsgebiete Furtbach, Jonen und Reppisch (Stand 1997/99) im Vergleich mit dem Kanton Zürich und der Schweiz.

Der Anteil eingedolter Gewässer liegt im Einzugsgebiet Furtbach bei 29.2 km (35.3 %), im Einzugsgebiet Jonen bei 34.8 km (37.9 %) und im Gebiet der Reppisch bei 36.8 km (24.7 %). In allen drei Untersuchungsgebieten ist der Anteil eingedolter Gewässer somit massiv höher als der Mittelwert für die Schweiz (7 %) und am Furtbach und an der Jonen auch höher als der Durchschnitt für den gesamten Kanton Zürich (27 %). Auch dies zeugt von der starken Landbeanspruchung auf Kosten der Gewässer in diesen Einzugsgebieten.

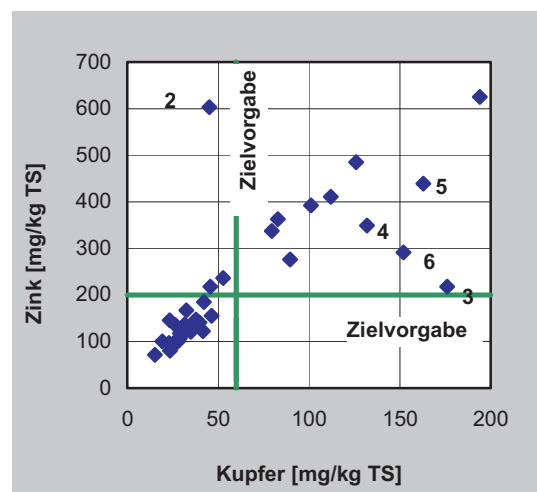
**Abb. 15:** Verhältnis zwischen den Gehalten von Kupfer und Zink in den Fliessgewässersedimenten (TS = Trockensubstanz).

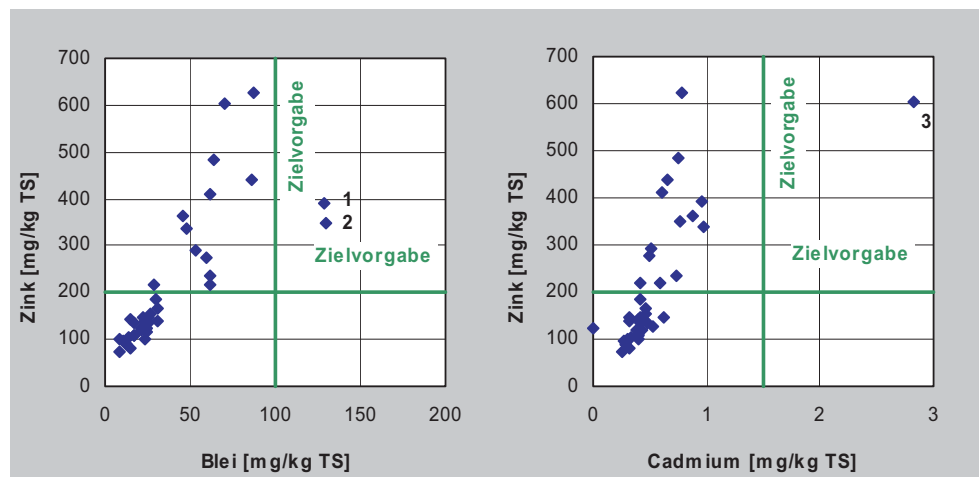
**Abb. 18:** Verhältnis zwischen den Zinkkonzentrationen und den Gehalten von Blei und Cadmium in den Fliessgewässersedimenten (TS = Trockensubstanz).

Erhöhte Bleikonzentrationen traten nur im Einzugsgebiet des Furtbachs auf. Im Furtbach vor Büelkanal (1) und im Furtbach vor Trockenlookanal (2) wurden Bleikonzentrationen gemessen, welche die Zielvorgaben deutlich überschritten. Auch war im Verhältnis zur Zinkkonzentration deutlich mehr Blei vorhanden als an anderen Untersuchungsstellen. 1999 wurden im Furtbach vor Trockenlookanal erstmals erhöhte Bleikonzentrationen nachgewiesen (211 µg/l). Bei einer Wiederholung der Messungen im Jahr 2002 wurde dieser Befund bestätigt, gleichzeitig wurden auch leicht erhöhte Konzentrationen im Furtbach vor Büelkanal nachgewiesen. Der Büelkanal wurde damals nicht untersucht und es wurde vermutet, dass der Schwermetalleintrag über den Büelkanal erfolgte. Die aktuellen Messungen im Büelkanal zeigen jedoch, dass im Büelkanal keine übermässige Bleibelastung vorliegt. Gemäss dem Kataster der belasteten Standorte (KbS) gibt es im näheren Einzugsgebiet des Furtbachs mehrere Deponiestandorte, bei welchen in Bodenproben erhöhte Konzentrationen von Blei und anderen Schwermetallen nachgewiesen wurden. Aufgrund der Entwässerungsverhältnissen wurde eine Beeinträchtigung des Furtbachs durch diese Quellen bisher ausgeschlossen. Weitere Untersuchungen sind geplant, um die Herkunft der Bleibelastung im Furtbach abzuklären. Die Zielvorgaben für Cadmium wurden im Harberenbach (3) deutlich überschritten. Wie bereits bei der Zinkbelastung beschrieben, konnte der Verursacher identifiziert und Sofortmassnahmen eingeleitet werden.

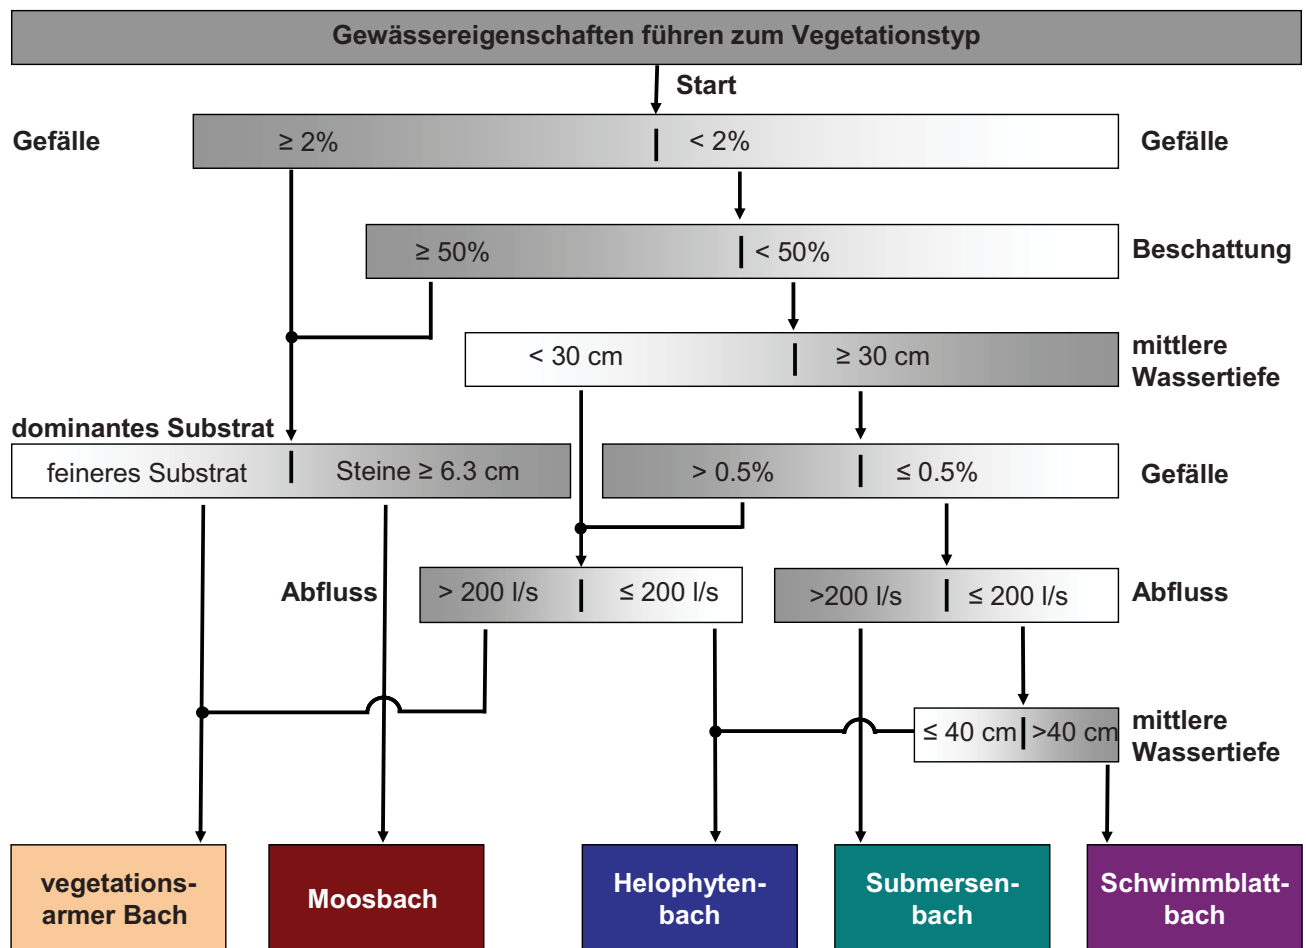
Abb. 26: Typisierung: Zuordnung der Untersuchungsabschnitte zu einem Vegetationstyp.

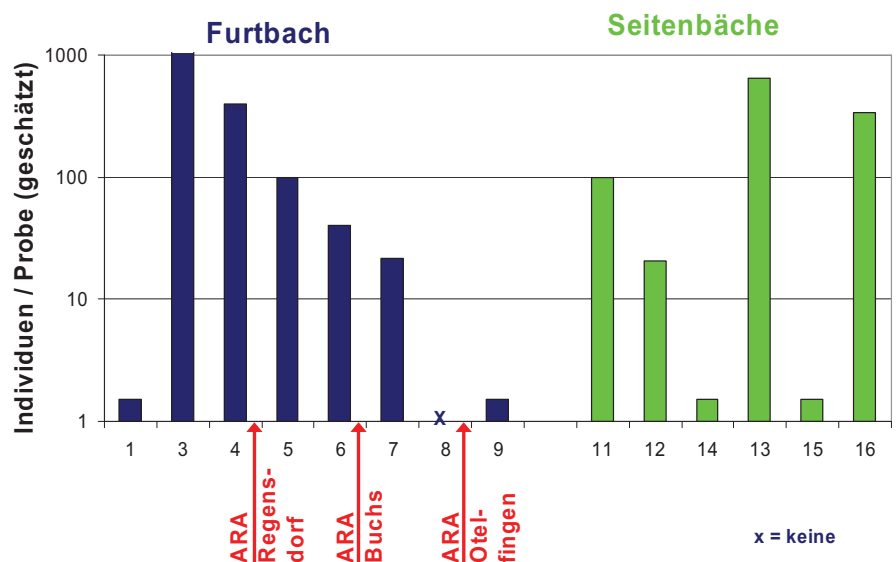
**Abb. 31:** Abnahme der Besiedlungsdichte von Flohkrebse (*Gammarus sp.*) an den Probestellen im Längsverlauf des Furtbachs.

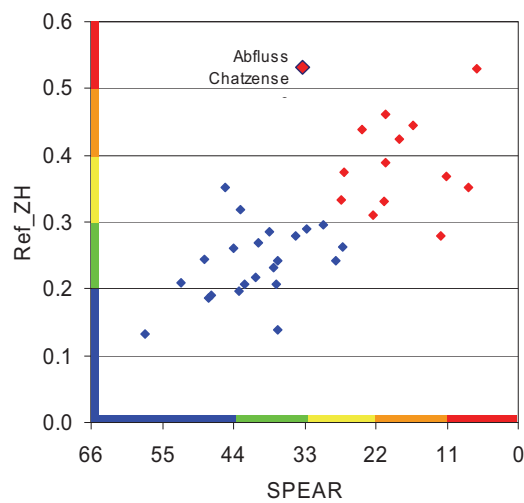
**Abb. 34:** Zusammenhang zwischen SPEAR - Index und Referenzsystem Kanton Zürich. Rot: Probestellen im Furttal, blau: Probestellen im Einzugsgebiet Jonen/Reppisch. Dargestellt sind die Mittelwerte der Frühlings- und Herbstproben.

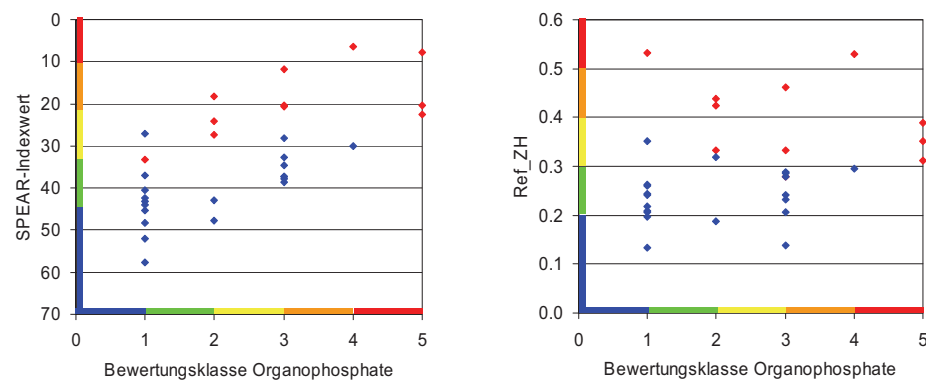
**Abb. 35:** Vergleich der Organophosphat-Beurteilungsklassen mit dem SPEAR-Index (Abb. Links) und dem Referenzsystem Zürich (Abb. rechts). Rot: Probestellen im Furtal, blau: Probestellen im Einzugsgebiet Jonen/Reppisch. Mittelwerte der Frühlings- und Herbstproben.

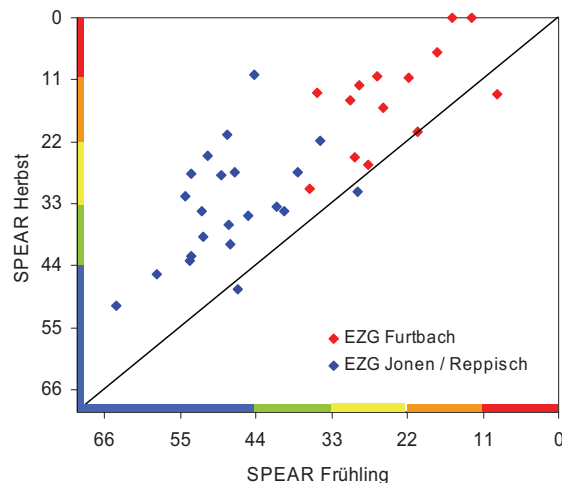
**Abb. 36:** SPEAR Pestizidindex: Vergleich Furtbach und Jonen/Reppisch im Frühling und Herbst 08/09.
