1. Erfahrungsaustausch für den Gewässerschutz in der Landwirtschaft

Projektprüfung und Zustandskontrolle von Jauchegruben

PETER OTT
Ingenieurbüro für Hoch- und Tiefbau AG

Markus Zogg, dipl. Bauingenieur FH

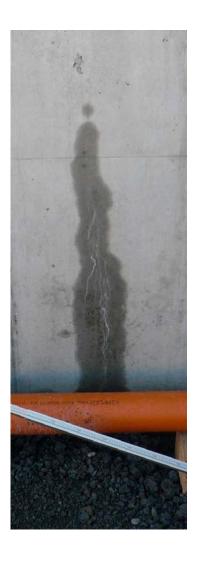
- Wasserführende Risse:

auch feine Risse mit einer
 Stärke ≤ 0.2 mm
 können wasserführend sein!
- Bauwerksgrösse:
 - lange Gruben → höheres Rissrisiko
 - kurze Gruben → kleineres Rissrisiko

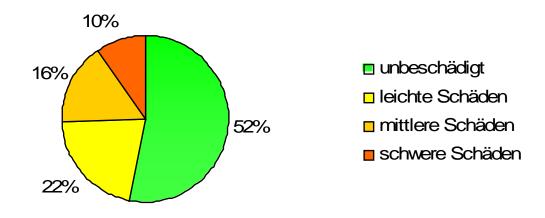
Zustandsübersicht Jauchegruben

Zustandsübersicht von bestehenden Jauchgruben:

Grundlage:

- 51 kontrollierte Gruben von 2007, Peter Ott AG

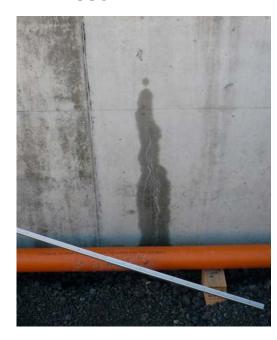
- 5.1 häufige Schäden bei neuen Jauchegruben:
 - Risse

wasserführender Riss

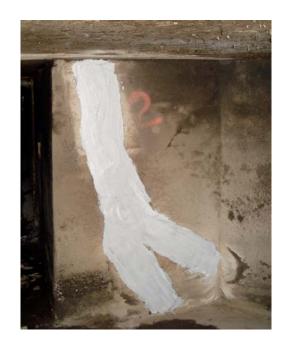
abgedichtet mit Combiflex

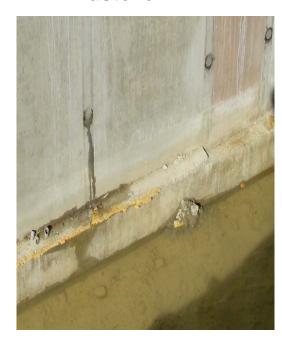
- 5.1 häufige Schäden bei neuen Jauchegruben:
 - Bindstellen

undichte Bindstellen

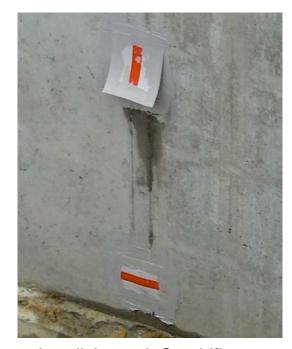
abgedichtet mit Combiflex

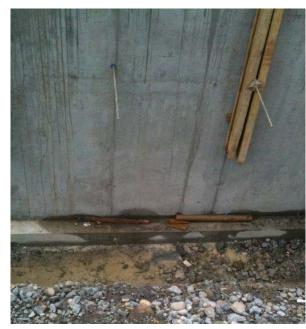
- 5.1 häufige Schäden bei neuen Jauchegruben:
 - Arbeitsfugen

undichte Arbeitsfuge

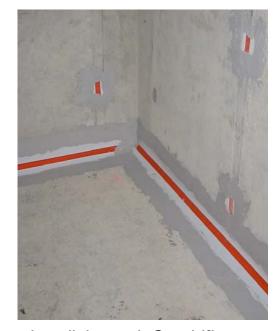
abgedichtet mit Combiflex

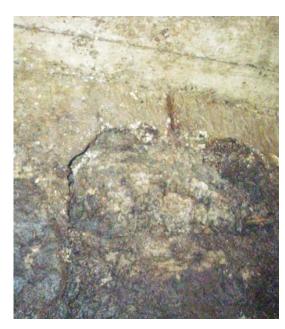
- 5. Häufige Schäden und ihre Sanierung
 - 5.1 häufige Schäden bei neuen Jauchegruben:
 - Einlagen / Aussparungen (z.B. Sagex)

Aussparung mit Sagex

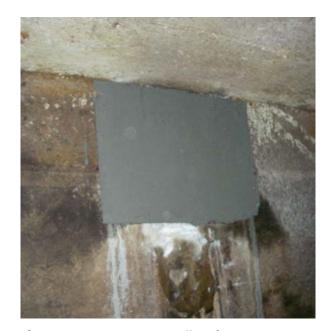
Aussparung zugemörtelt

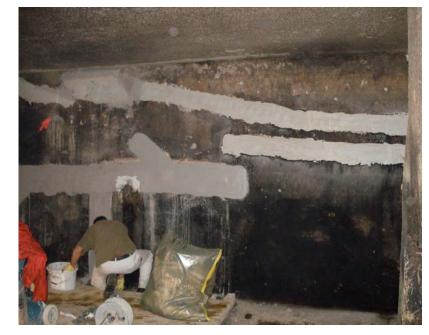
- 5.2 häufige Schäden bei bestehenden Jauchegruben:
 - Risse

gerissene Betonwand

div. Risse abgedichtet mit Combiflex

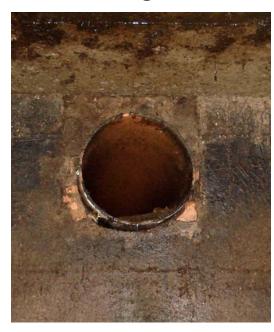
• Einführungen von Leitungen

nachträglich erstellter Einlauf

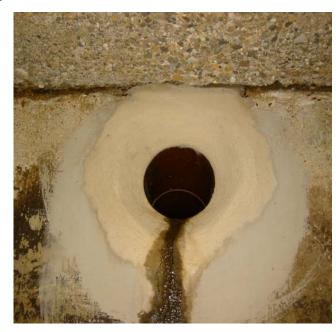
Einlauf zugemörtelt

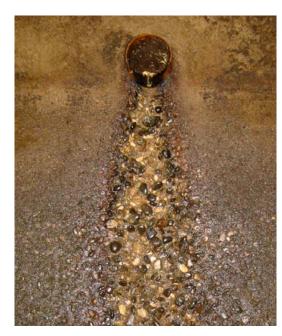
- 5.2 häufige Schäden bei bestehenden Jauchegruben:
 - Einleitung von Silowasser (aggressiv)

"ausgefressener" Beton

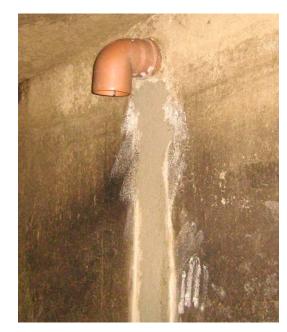
Einlauf zugemörtelt und verlängert mit Bogen

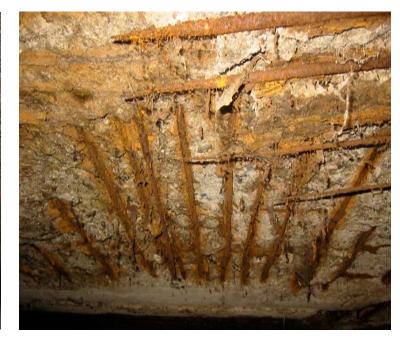
- 5.2 häufige Schäden bei bestehenden Jauchegruben:
 - nicht dichtigkeitsrelevante Schäden

"eingeschränkte" Tragfähigkeit einer Stütze

eingeschränkte Tragfähigkeit einer Decke

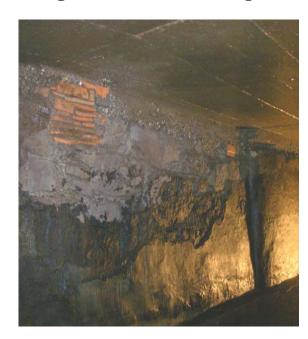
- 5.3 Ausserbetriebnahme von Jauchegruben:
 - gemauerte Jauchegrubenwand

gemauerte Grubenwand

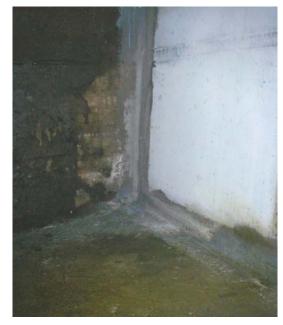
neue vorbetonierte Wand (Sanierungsvariante)

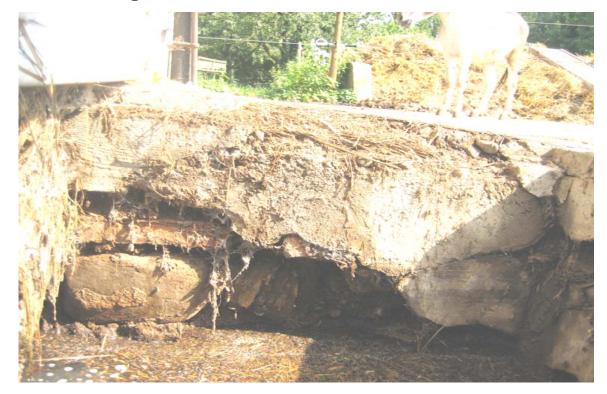
- 5. Häufige Schäden und ihre Sanierung
 - **5.3 Ausserbetriebnahme von Jauchegruben:**
 - Jauchegrube mit Bollensteinwand
