Kantonale Tagung für das zürcherische Klärwerkpersonal 2013  
 Kloten, 18./19./20. November 2013

## DIE GLATT – ZUSTAND UND ENTWICKLUNG DER GEWÄSSERQUALITÄT

Barbara Känel, wiss. Mitarbeiterin, Sektion OG, Abteilung Gewässerschutz  
 mit Beiträgen von Patrick Steinmann, Jürg Sinniger, Pius Niederhauser

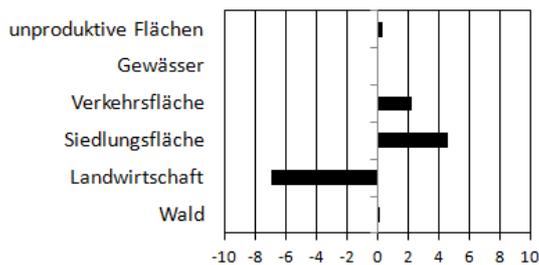
Veränderung der Bodennutzung zwischen 1979 und 2009 in %

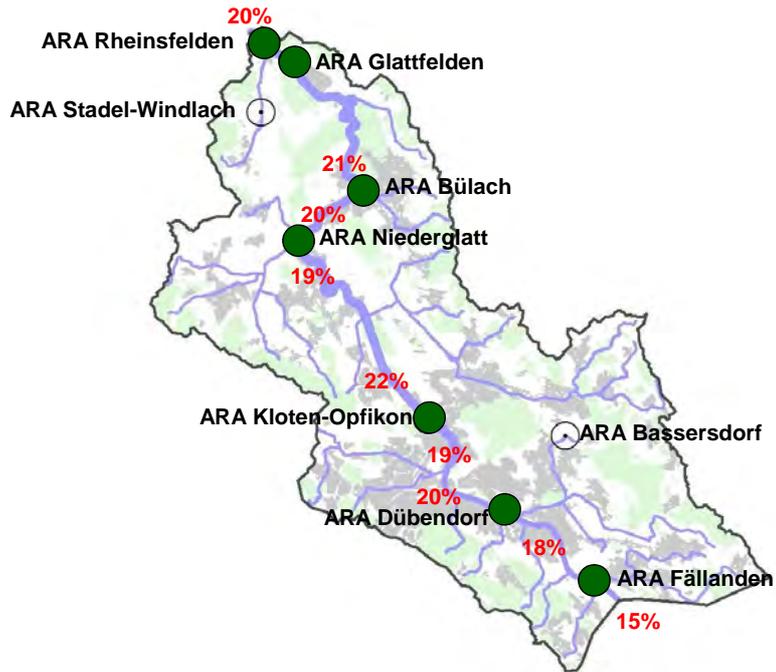
Anteil von gereinigtem Abwasser in der Glatt bei Trockenwetterabfluss

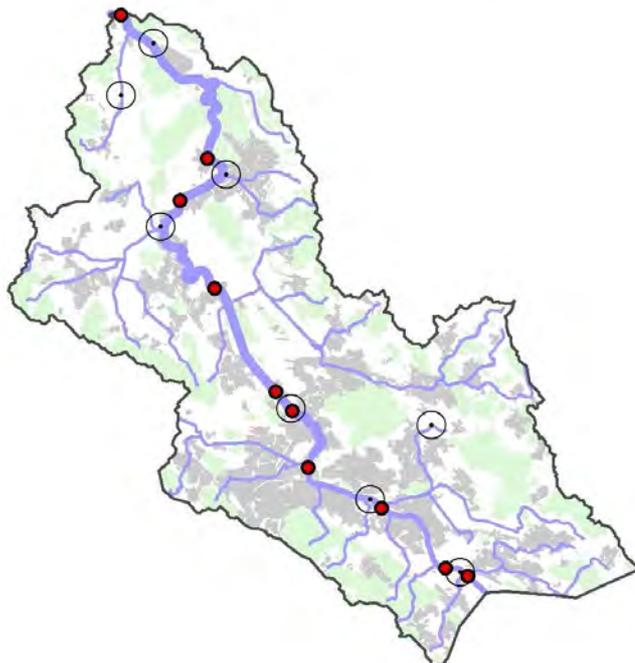
○ ARA  
● Messtelle AWEL

Messtellen zur Qualitätsüberwachung in der Glatt

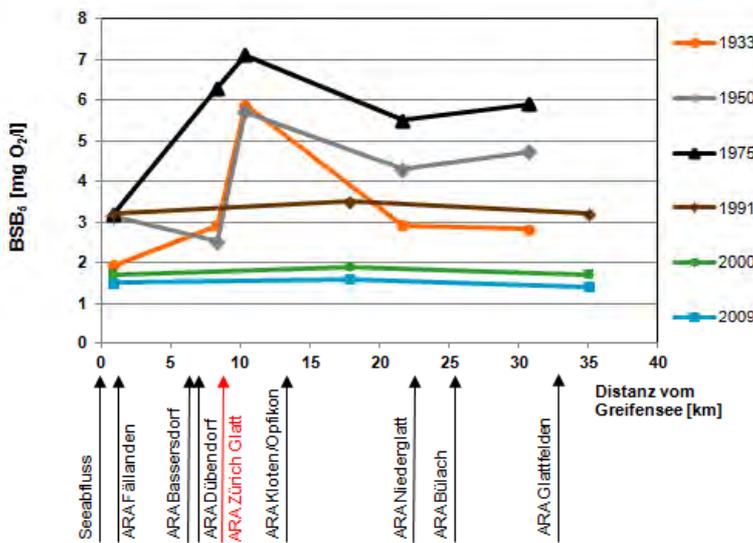
mittlerer BSB<sub>5</sub> - Verbrauch in der Glatt seit 1933

→ Aufhebung ARA Zürich Glatt Ende 2001

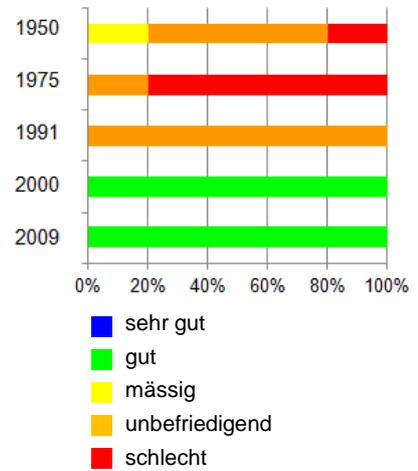
Beurteilung BSB<sub>5</sub> in der Glatt seit 1950

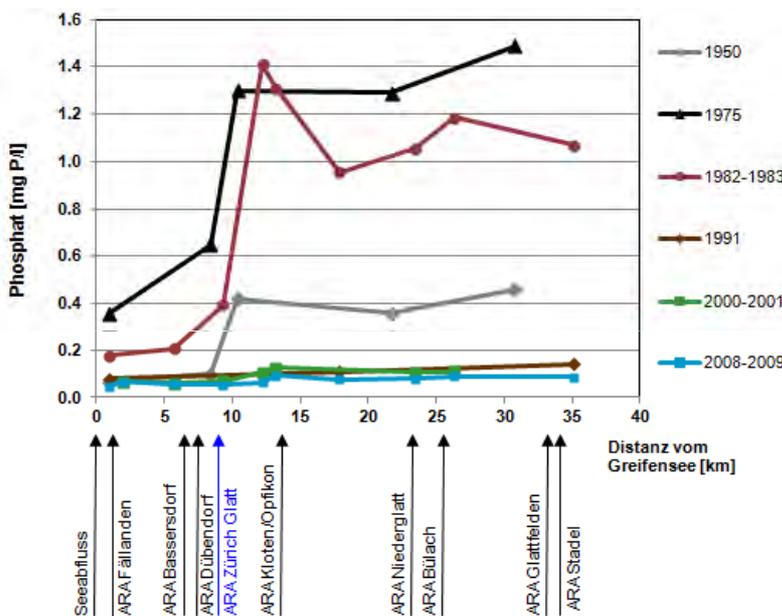
Phosphatkonzentration in der Glatt seit 1950

→ Aufhebung ARA Zürich Glatt Ende 2001

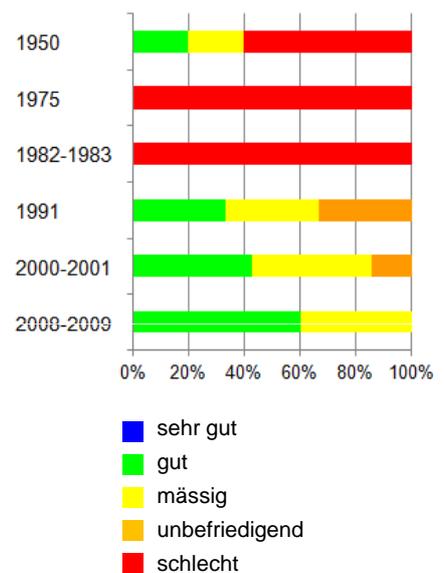
Beurteilung Phosphat in der Glatt seit 1950

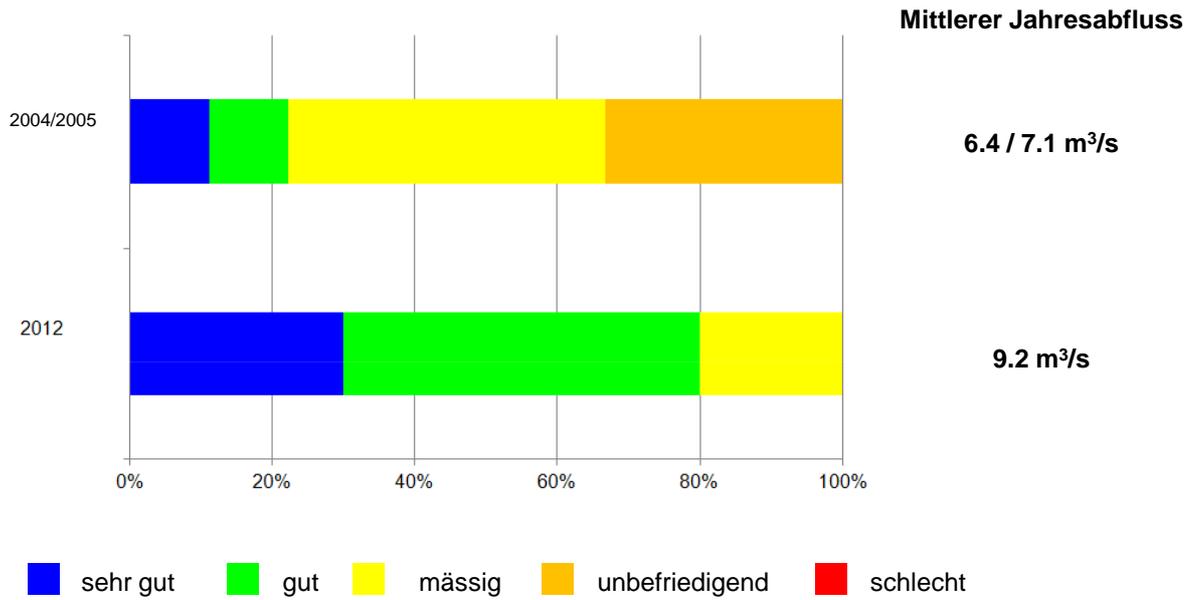
Beurteilung der Herbizid- und Pestizidbelastung in der Glatt in den Jahren 2004 und 2012

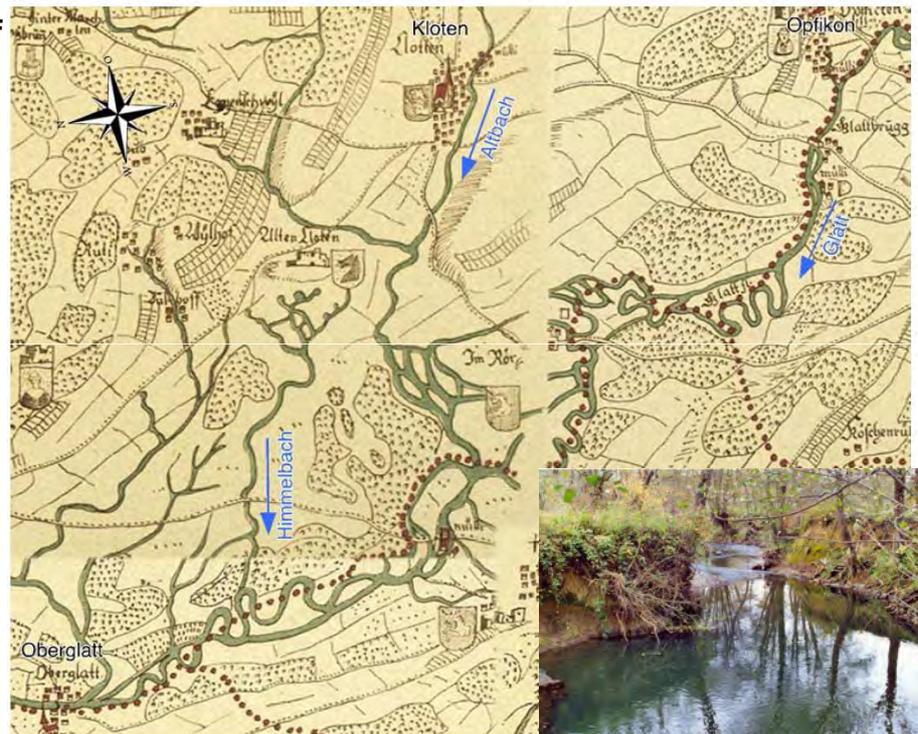
- mäandrierendes Gerinne
- wenig eingetiefte, schmale Sohle
- steile Uferböschungen
- häufige Überschwemmung der Riedwiesen bei Niederschlägen

Ausschnitt aus der Zürcher Kantonskarte von Hans Konrad Gyger aus dem Jahre 1667.

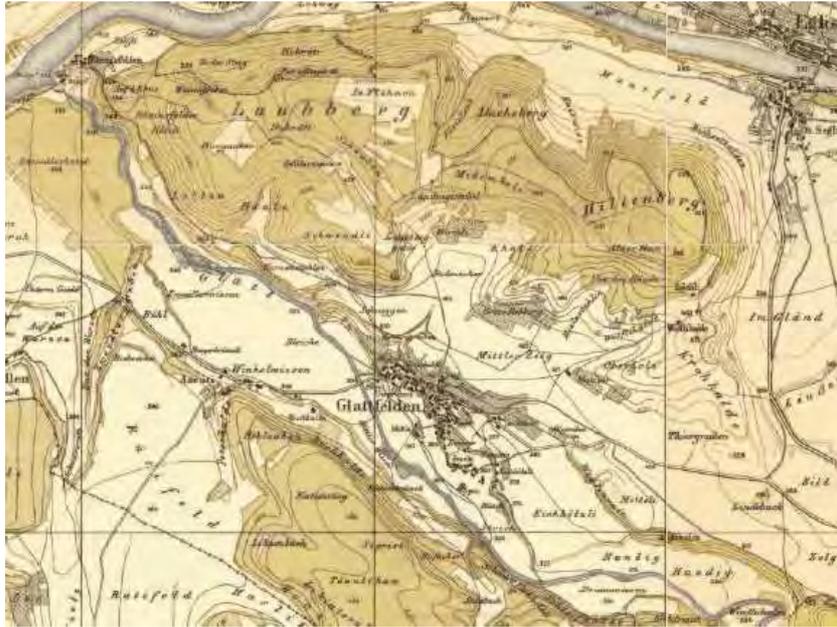
- gestreckteres Gerinne als im Ober- und Mittellauf
- Eintiefung des Flussbettes mit Erosion der Ufer und Überschüttung der Wiesen mit Kies und Geröll

Ausschnitt aus der Wild-Karte um 1850

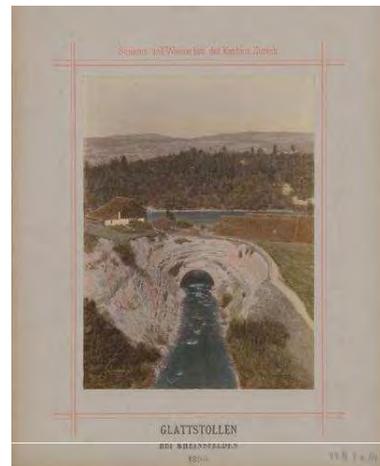
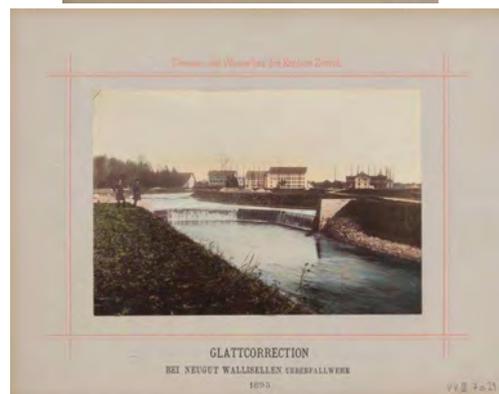
- 17. Jahrhundert: Begrädigung zwischen Wallisellen und Oberglatt
- 1814-1825: erste stückweise Korrekturarbeiten (Glattfelden bis Rhein & Glattbrugg bis Oberglatt)
- 1878-1895: durchgehende Begrädigung vom Greifensee bis zum Rhein und Bau des Regulierwehrs am Greifensee

Glatt nach Ausbau 1878-1895

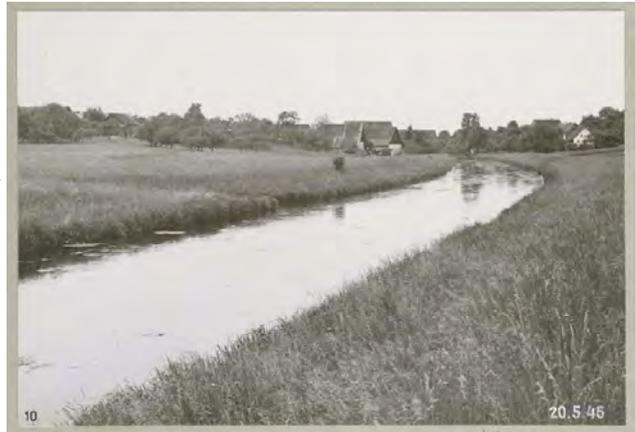
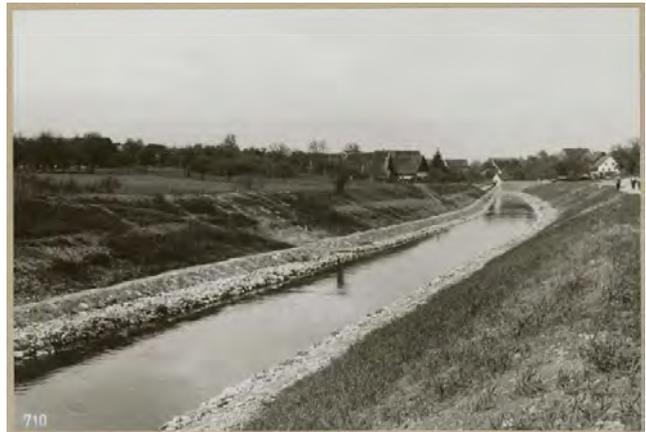
- 1937-1953: erneute Absenkung der Flusssohle (1-2 m) sowie Erweiterung der Abflussprofile zwischen Wallisellen und Niederglatt
- 1976-1980: weitere Absenkung der Sohle, Abbruch von Stauwehren, Erstellen neuer Schwellen und Uferbefestigungen zwischen Niederglatt und Rheinmündung. Verlegung Glattlauf in Hochfelden.

Glatt vor und nach Ausbau 1937-1953

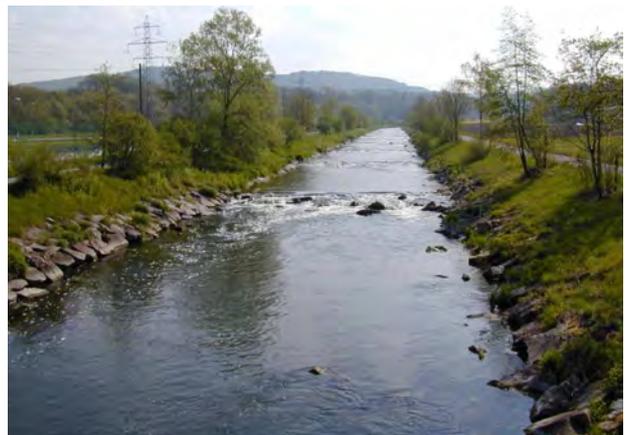
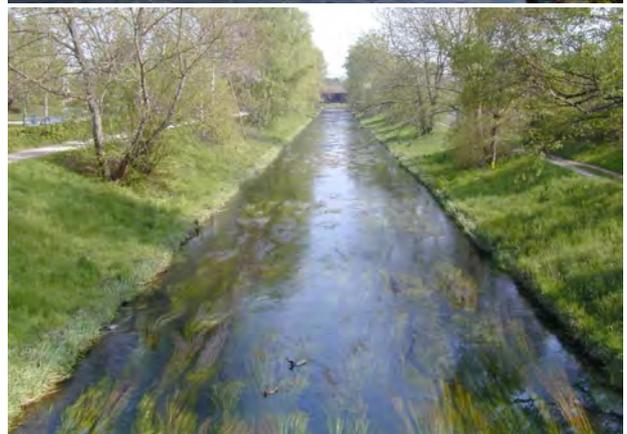
- eintöniges Trapezgerinne
- stark abgesenkte Sohle ohne Breiten- und Tiefenvariabilität
- verbauter Böschungsfuss und steile Böschungen
- natürliche Uferbereiche fehlen weitgehend
- gleichförmiges, künstlich eingebrachtes, grobes Sohlensubstrat (keine Umlagerung bei Hochwasser)
- starke Besonnung der Wasserfläche

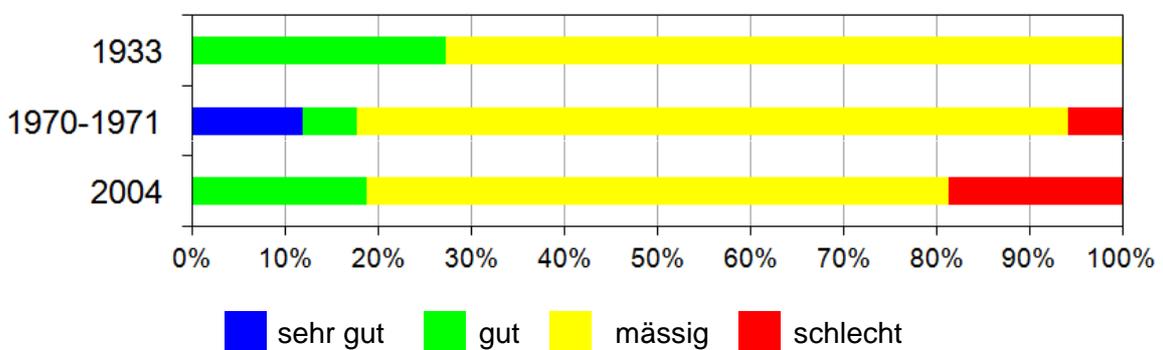
### Beurteilung der Wasserpflanzenvegetation von 1933 bis 2004

➔ **Sohlen- und Uferverbau zerstören natürlichen Lebensraum der Wasserpflanzen**

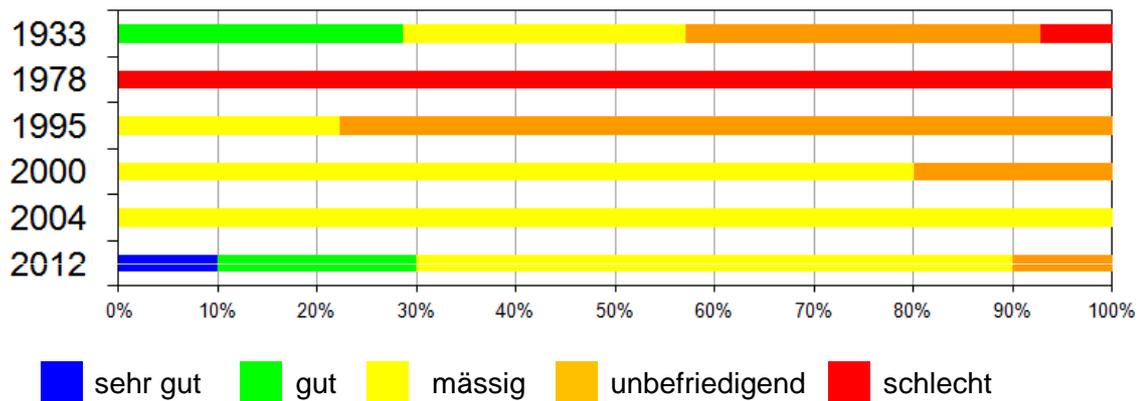
### Beurteilung der Makroinvertebraten mit dem IBGN

➔ Erholung der Makroinvertebraten aufgrund verbesserter Wasserqualität

➔ schlechte Lebensraumqualität verhindert Etablierung anspruchsvoller Arten
