Kanton Zürich
Baudirektion
Hochbauamt

Hochschulportanlage Fluntern

Instandsetzung

Projektdokumentation mit Kostenvoranschlag

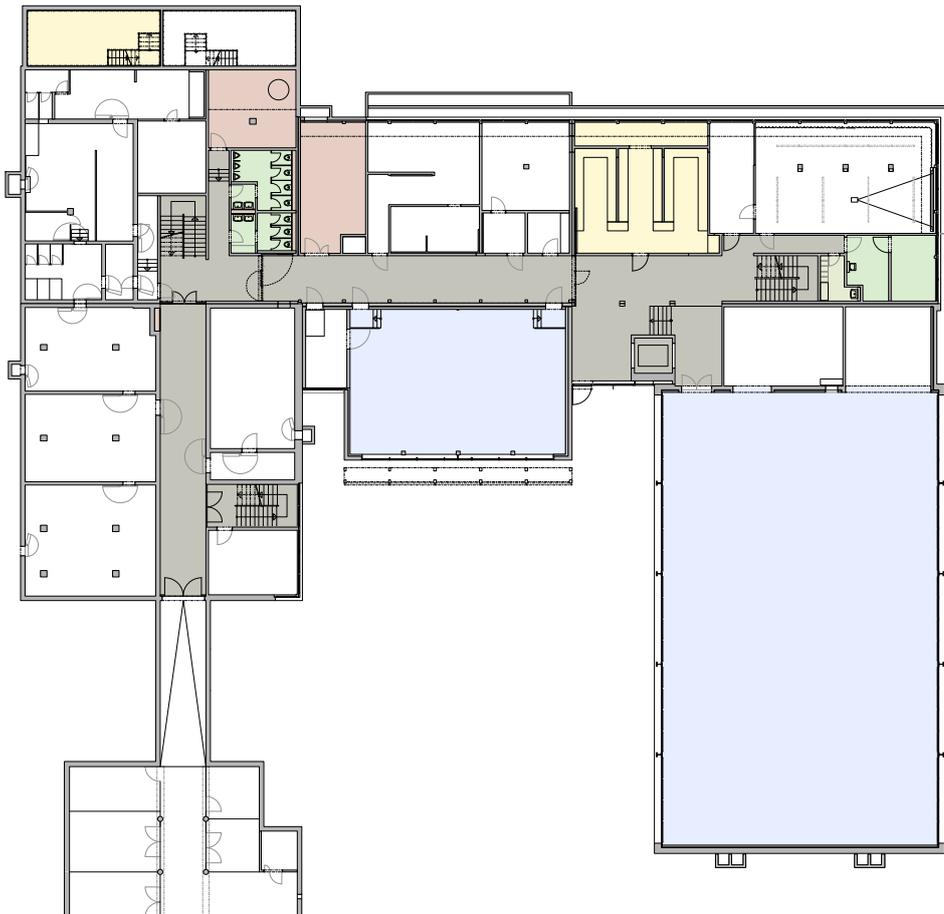
2. Untergeschoss

Nutzflächen

- Aufenthalt
- Sport
- Garderoben/Duschen
- WC Anlagen/Putzräume
- Lager

Funktionsflächen

- Technik/Schächte

Verkehrsflächen

- Erschliessung

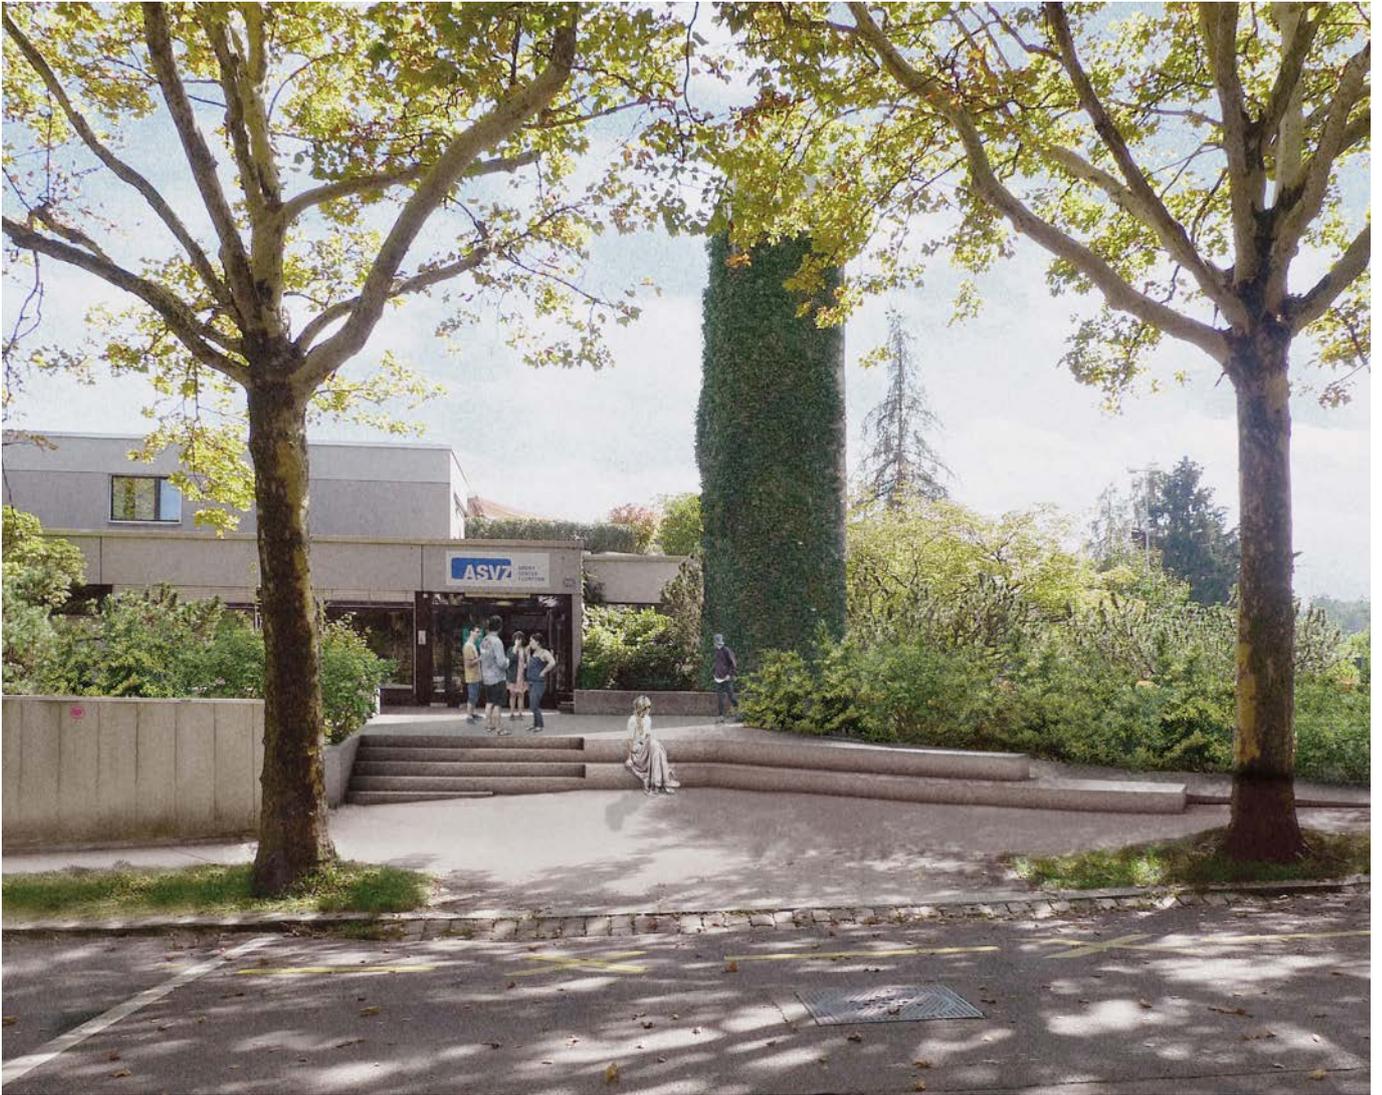
Ansicht Haupteingang mit neuer Zugangssituation

Die hindernisfreie Erschliessung der Zugänge sowie aller Stockwerke wird durch Anpassungen beim Haupteingang und dem Einbau eines Liftes erreicht. Um den Eingang behindertengerecht zu gestalten, wird die bestehende Treppe abgebaut und durch eine Sitztribüne mit integrierter Treppe ersetzt. Diese fügt sich so ins Terrain ein, dass auch ein Zugang über eine Rampe ermöglicht wird. Der Einbau des Liftes wird mit einem Vorraum kombiniert, der die Zugänge zu den Garderoben und Turnhallen artikuliert und die Orientierung innerhalb der Sportanlage sowie die räumliche Qualität der bestehenden Korridore verbessert. Der Lift ist auch für den Betrieb nutzbar. Er wurde so dimensioniert, dass Reinigungsmaschinen, Europaletten sowie Mattenwagen aus den und in die Turnhallen transportiert werden können. Zudem wird damit ein zweiter hindernisfreier Eingang an der Südfassade ermöglicht. Im EG werden die Sportlehrergarderoben behindertengerecht umgebaut und eine neue barrierefreie Nasszelle eingerichtet.
