Kanton Zürich
Baudirektion
Hochbauamt

Natur- und Heimatschutzfonds Villa Stünzi in Horgen

Instandsetzung Objektdokumentation

Villa Stünzi
Seestrasse 229, 8810 Horgen

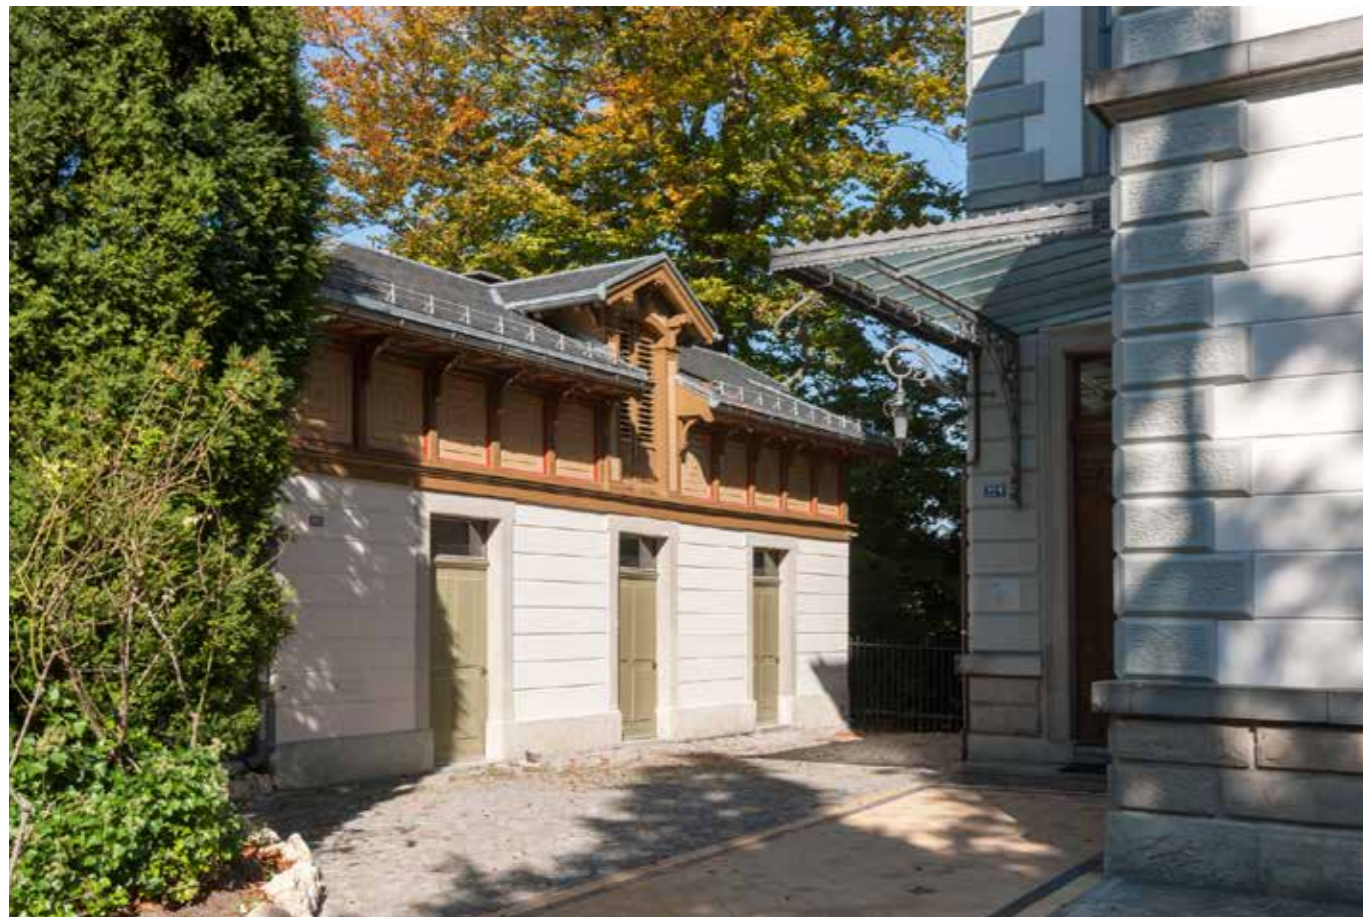
Ökonomiegebäude in polychromer Farbfassung
