Kanton Zürich
Baudirektion
Hochbauamt

Zentrum für Gehör und Sprache

Instandsetzung Sporthalle

Projektdokumentation mit Kostenvoranschlag

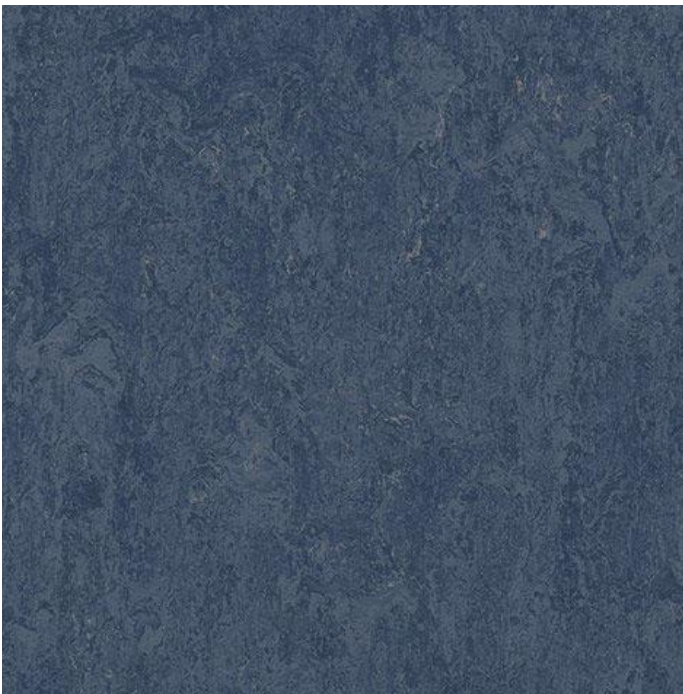
Boden: Sporthallenbelag z.B. Linoleum blau

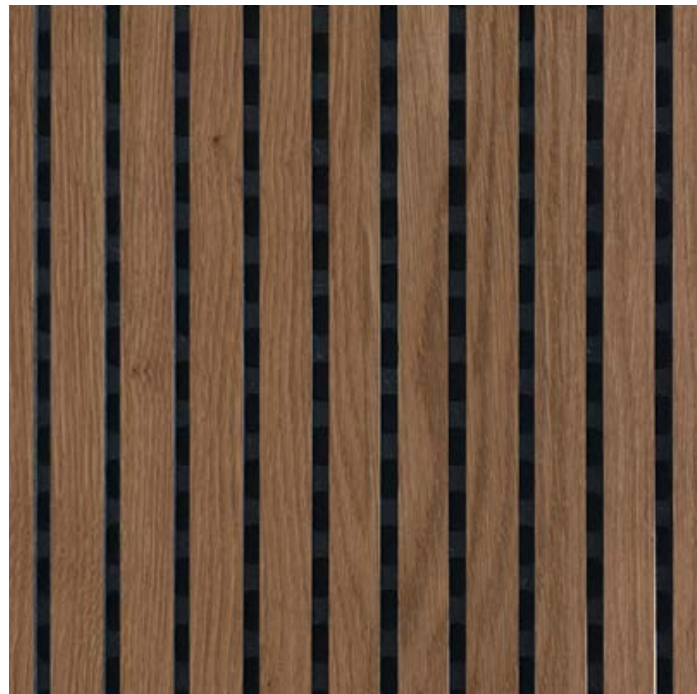
Wand- und Deckenverkleidung:
z.B. Top Akustik Aria Eiche gebeizt Typ 12/4

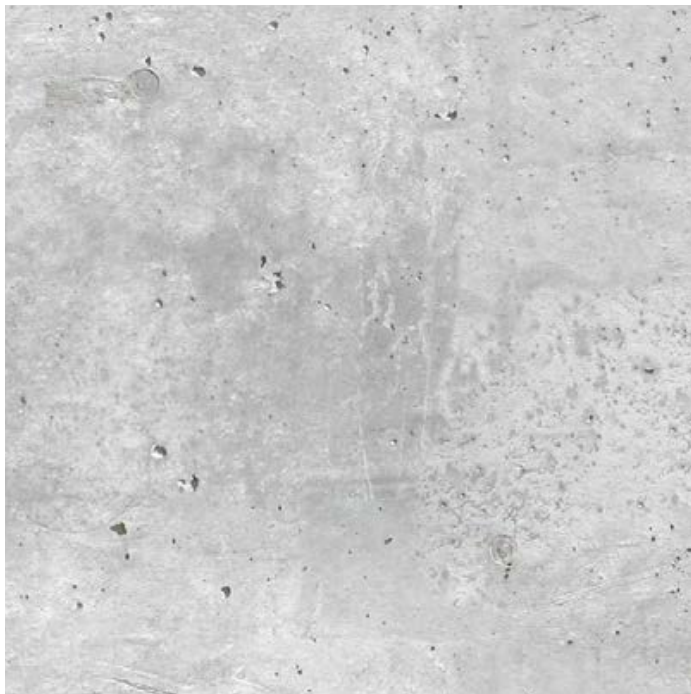
Unterzüge und Stützen Sichtbeton Bestand

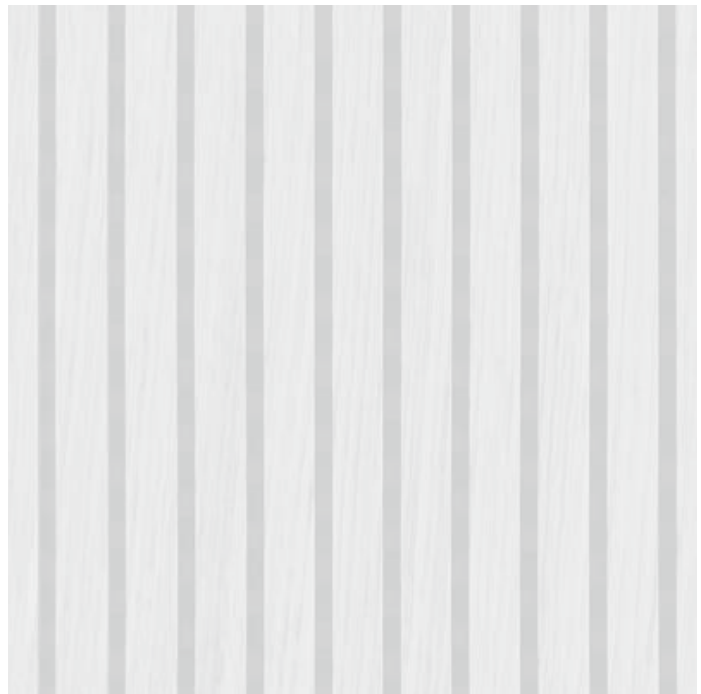
Decke: z.B. Top Akustik Aria grau lackiert
