**Kanton Zürich
Baudirektion**

Strategische Planung Sanierung Geschiebehaushalt

Einzugsgebiet Greifensee

Beilage 3 (Direkte Zuflüsse in den Greifensee)

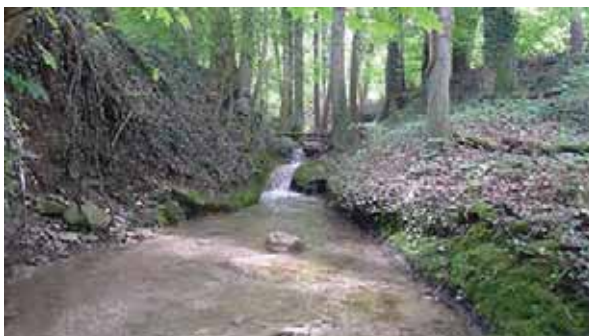
Bild 3 Naturnaher Abschnitt oberhalb des Durchlasses Kantonstrasse.

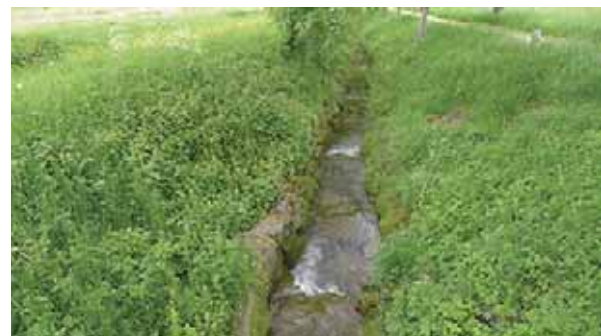
In der Tobelstrecke bestehen keine Gewässerverbauungen. Die Strecke unterhalb des Tobels bis zur Mündung ist stark eingeeengt (Sohlenbreite 80 - 100cm) und die Ufer sind mit Blöcken gesichert und grösstenteils bestockt. Die Sohle ist regelmässig mit Holzschwellen und teilweise mit Blöcken gesichert. Morphologische Strukturen, wie Flachwasserzonen oder Kolke fehlen vollständig.

Bild 4 Mündungstrecke unterhalb der Kantonstrasse.

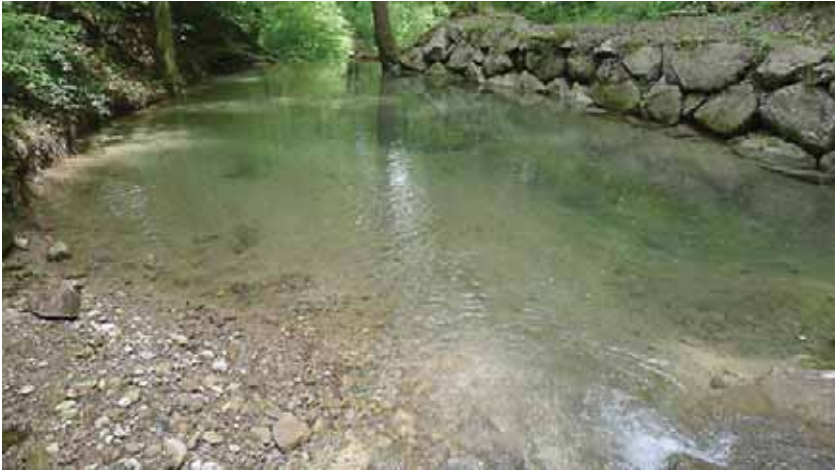
Anlage	Geschiebesammler Tobel
Bezeichnung	ROR_GS1
Standort	Gemeinde: Fällanden Koordinaten: 691'266 / 246'492
Art, Gestaltung	Zwei weiherartige Becken hinter Blocksperren. Das obere Becken hat ein geschätztes Rückhaltevolumen von ca. 180m ³ und das untere Becken von ca. 100m ³ .
Zustand bei Feldbegehung 15.5.2013	In beiden Becken steht das Wasser und es sind grosse Mengen Feinsedimente und organisches Material abgelagert. Wenig Geschiebe aus eher kantigen Körnern befindet sich im Einlaufbereich des oberen Beckens.
Bild 5 <i>Oberes Becken mit Geschiebeablagerungen beim Einlauf. Blick in Fliessrichtung.</i>

Funktion	Vollständiger Rückhalt von Geschiebe und Feinsedimenten.
Geschiebeentnahme	Jährlich 70m ³ , in einzelnen Jahren auch mehr (2011: 183m ³) Feinsedimente und Geschiebe. Geschätzter Geschiebeanteil 5 – 10m ³ .

Geschiebedurchgängigkeit Der Geschiebesammler ist für Geschiebe nicht durchgängig.

Beurteilung des Eingriffs Eine Erhöhung der Geschiebefracht ist Voraussetzung für eine erfolgreiche Revitalisierung des Unterlaufs und die Entwicklung eines natürlichen Deltas. Der als künstlich eingestufte Unterlauf weist gemäss der kantonalen Revitalisierungsplanung ein mittleres Potenzial auf.

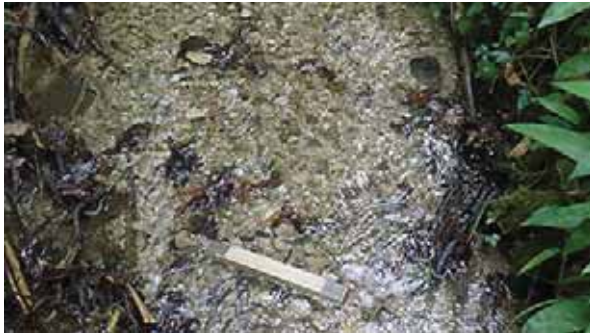
Bild 10 Feinkörnige Sohle im oberen Waldabschnitt.

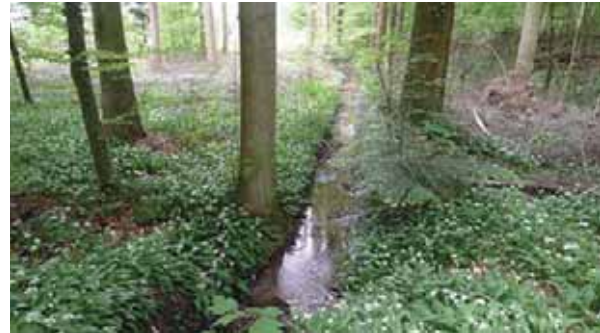
Bild 11 Begradigter Abschnitt unterhalb der Eindolung Stuhlenstrasse

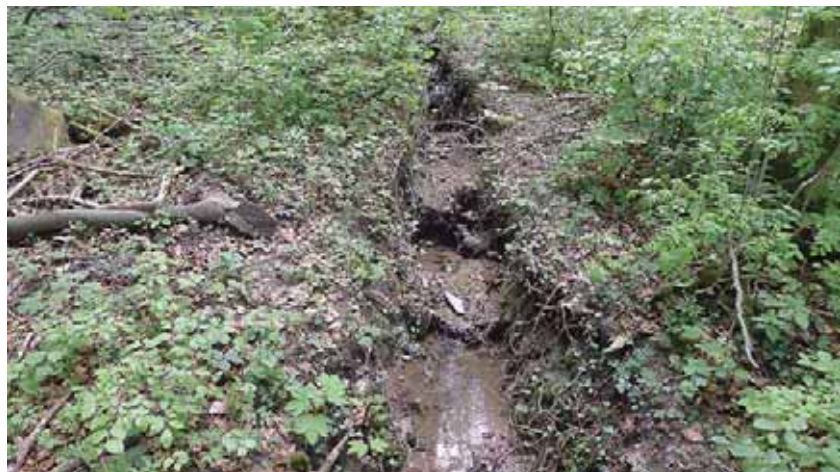
Bild 21

Waldstrecke oberhalb des Sammlers, Blick gegen die Fliessrichtung.

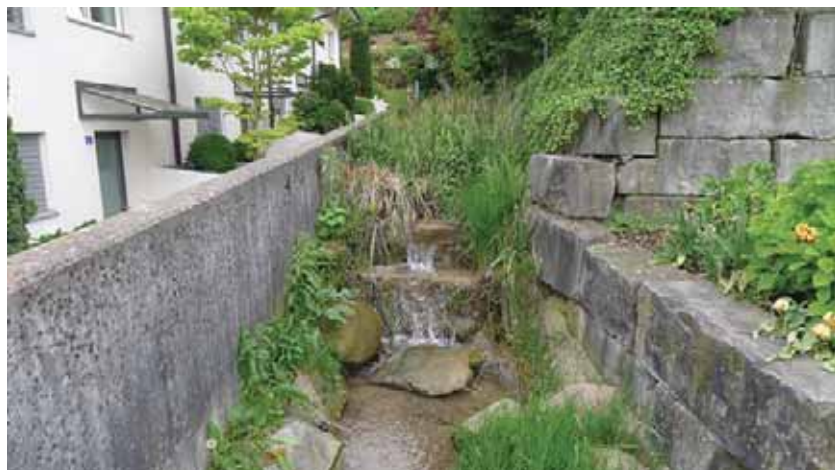
Bild 28

Im Siedlungsgebiet von Maur bis zur Mündung in den Greifensee ist der Bach eingedolt. Die beiden kurzen offen geführten Abschnitte zwischen Zürich- und Püntstrasse und seeseitig der Fällandenstrasse sind hart verbaut (z.T. Ufermauern, Schwellen und Abstürze aus Blöcken),

Abschnitt zwischen
Zürichstrasse und
Püntstrasse.

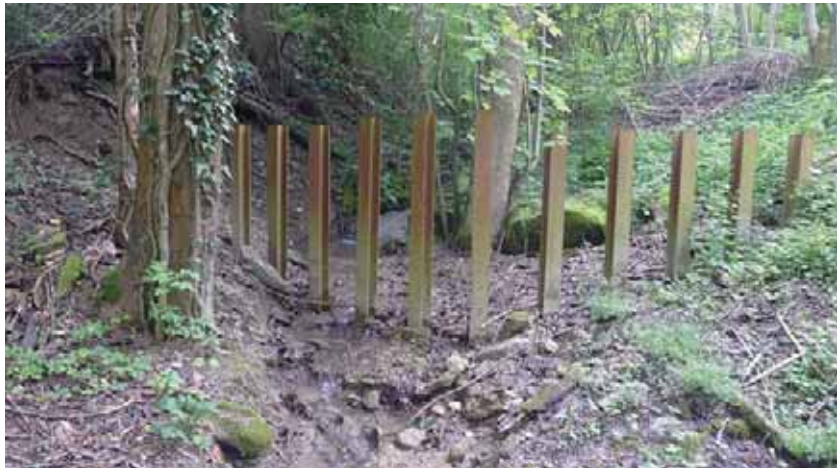
Bild 29

Schwemmholzrechen, Blick gegen die Fliessrichtung.

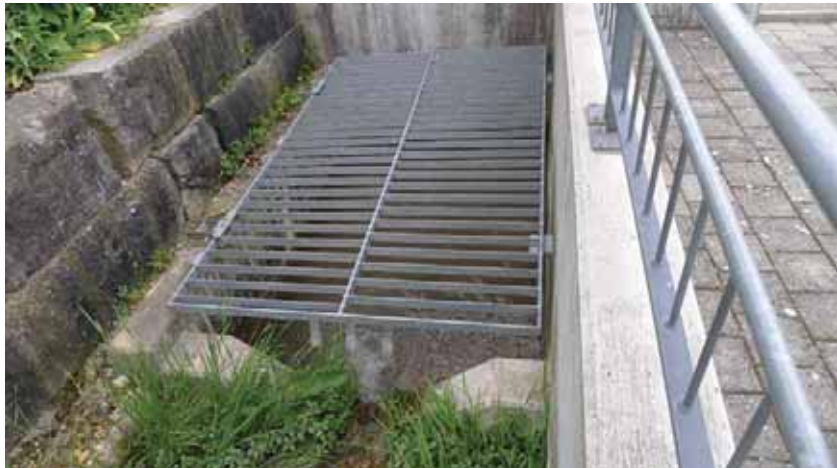
Bild 31

*Geschiebesammler
Püntstrasse. Blick in
Fließrichtung.*

Funktion Vollständiger Geschieberückhalt vor langer Bachdole.

Geschiebeentnahme Jährlich 1m³ Schlamm und Kies.

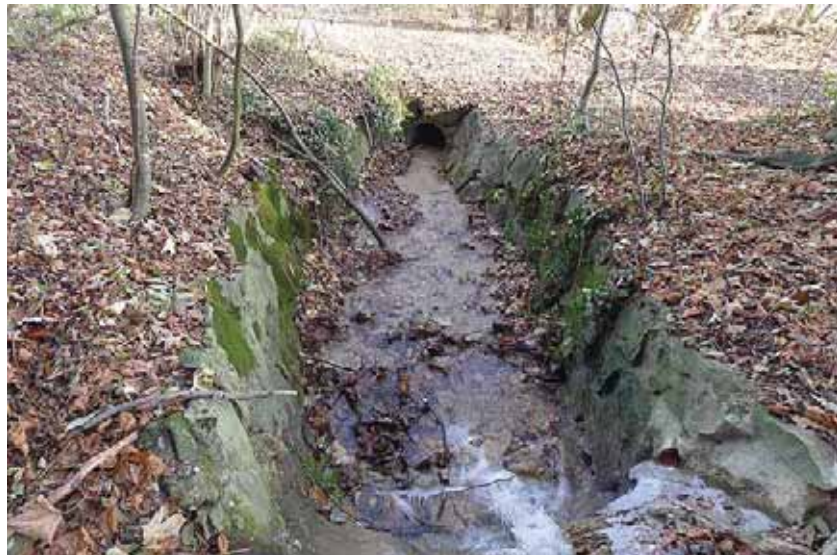
Bild 35

Geschiebesammler
Zeigerweg, Blick in
Fliessrichtung.

Rückhalt von Geschiebe vor der Bachdole.

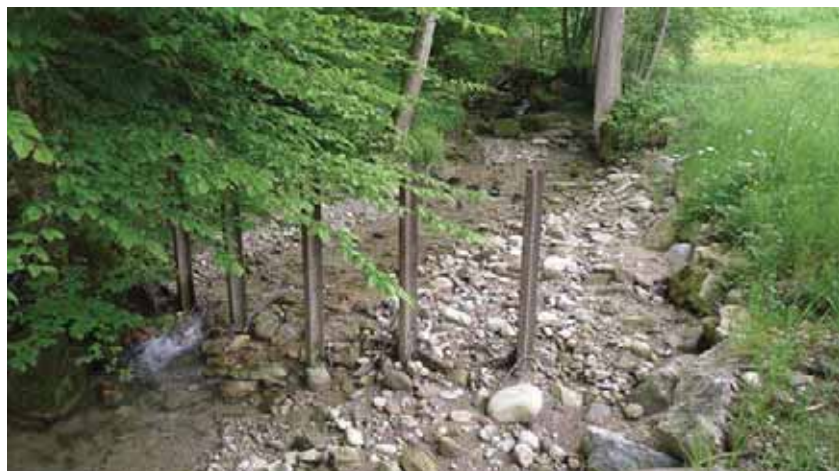
Bild 37

*Schwemmholtzrechen am
oberen Ende des Geschiebe-
sammlers. Blick gegen die
Fliessrichtung.*

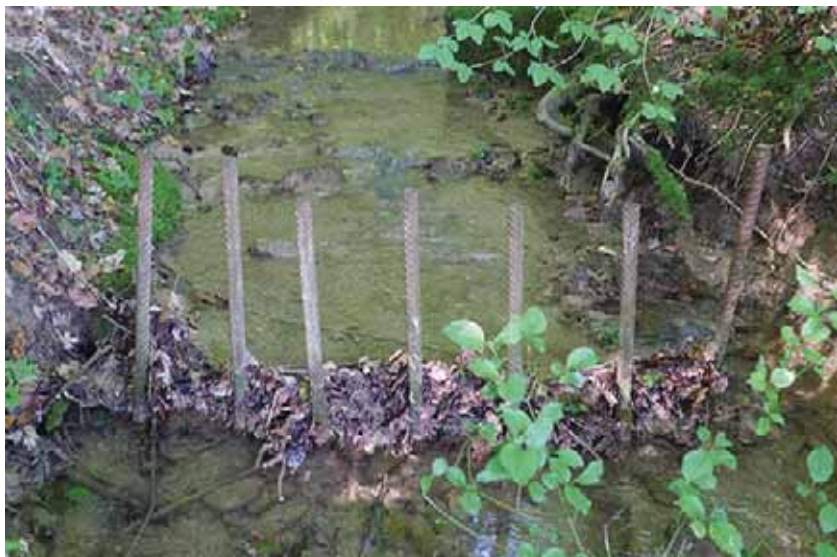
Bild 42

Schwemmholzrechen aus
Armierungseisen, Blick gegen
die Fliessrichtung.

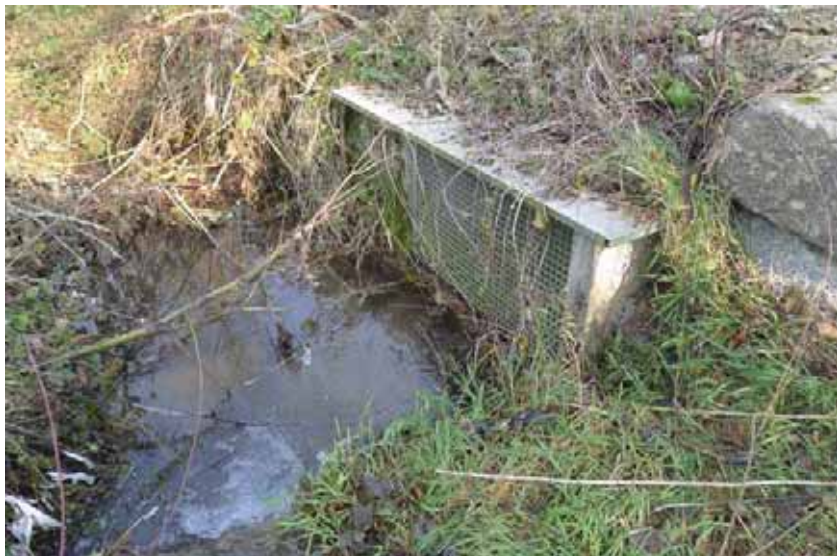
Bild 44
Wasserfassung
Friedhofweiher. Blick in
Fliessrichtung.

<i>Funktion</i>	Wasserfassung zur Speisung eines kleinen Weihers.
<i>Geschiebeentnahme</i>	Es wird kein Geschiebe entnommen.
<i>Morphologie im Ober- und Unterwasser</i>	Oberwasser: wenig beeinträchtigter Wiesenbach. Unterwasser: verbauter Wiesenbach vor Eindolung.
<i>Geschiebedurchgängigkeit</i>	Nicht relevant (vernachlässigbares Geschiebeaufkommen).
<i>Geschiebehaushalt wesentlich beeinträchtigt?</i>	Morphologie: Nein Hochwasserschutz: Nein Grundwasser: Nein

Beurteilung des Eingriffs Aufgrund der Grösse des Gewässers, des vernachlässigbaren Geschiebeaufkommens und der Durchgängigkeit ist keine wesentliche Beeinträchtigung vorhanden.

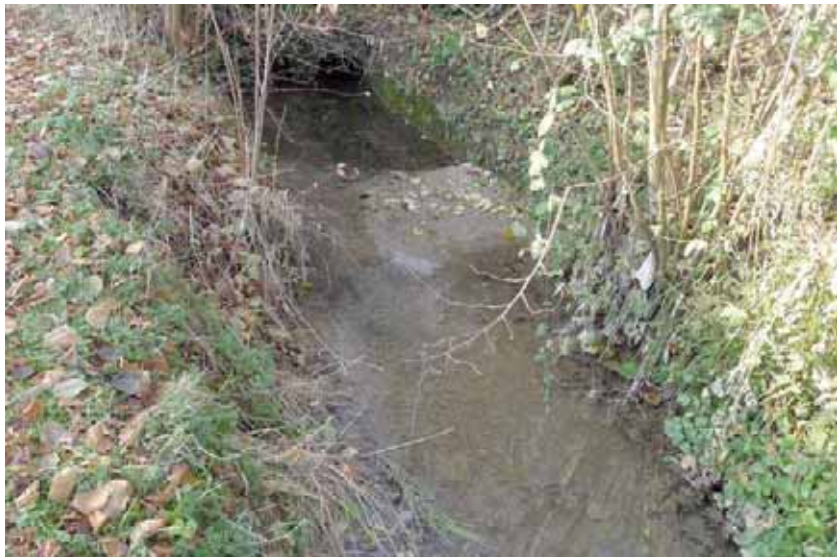
Bild 46

*Tosbecken bei Auslauf der
Bachdole durch das Sied-
lungsgebiet, Blick gegen die
Flie ssrichtung.*

Primär zur Energieumwandlung.

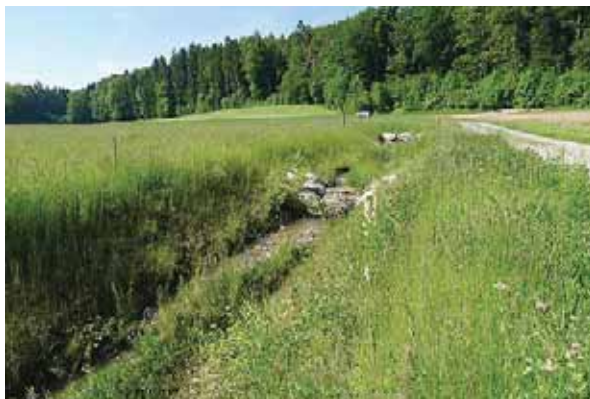
Bild 48 Renaturierter Mündungsabschnitt des
Tannetenbachs. Blick gegen die
Fließrichtung.

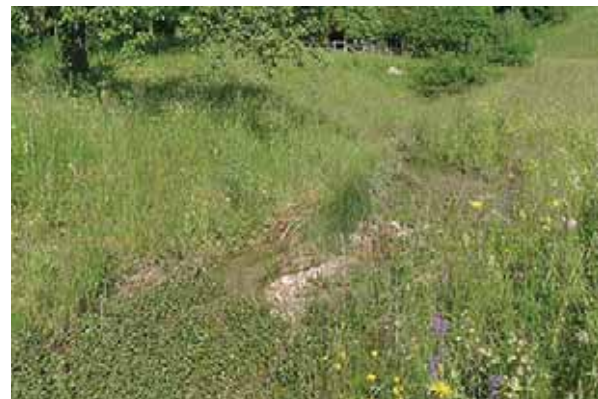
Die Sohle unterhalb des Tobels bis zur Mündung in den Isenbach ist in den engeren Abschnitten gekennzeichnet durch Lehmaufschlüsse. In den breiteren Abschnitten besteht die Sohle aus kiesigen Ablagerungen. Die Sohle ist mit Schwellen aus Blöcken gesichert.

Bild 49 Kiesablagerungen im Abschnitt mit
breiterer Sohle.

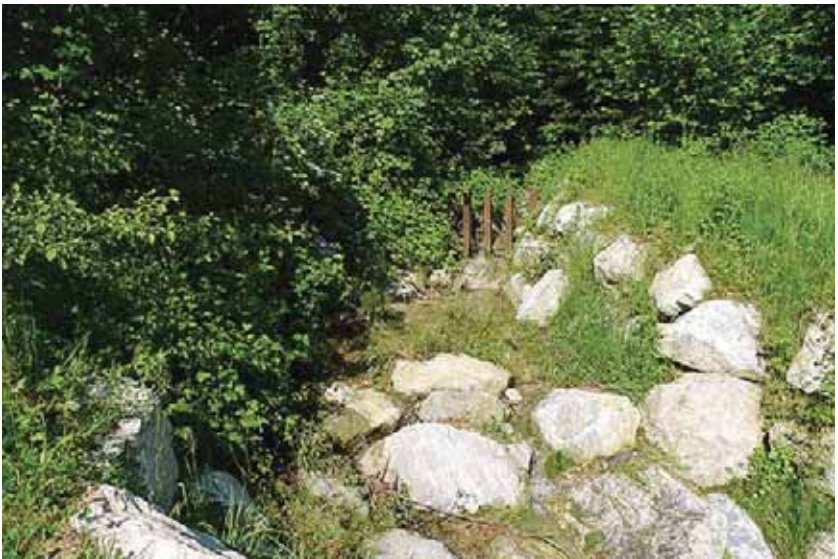
Anlage 1	Schwemmholzrechen Männliacherweg
<i>Bezeichnung</i>	TAN_SR1
<i>Standort</i>	Gemeinde: Maur Koordinaten: 693'392 / 242'863
<i>Art, Gestaltung</i>	Schwemmholzrechen (Stababstand 30cm) mit anschliessender Rampe aus Blöcken und Becken vor 80m langer Bachdole (Durchmesser 0.8m).
<i>Zustand bei Feldbegehung</i> 6.6.2013	Im Rechen befinden sich verklauste Äste, dahinter kleinflächige Geschiebeablagerungen bis auf die Sohlenhöhe der Bachdole.
<i>Bild 50</i> <i>Schwemmholzrechen und anschliessende Blockrampe. Blick gegen die Fliessrichtung.</i>

Haldenbach, Geschiebesammler Winterrietweg (RAU_GS2)	Bewirtschaftung: Sammler nicht mehr leeren.
Haumesserbach, Geschiebesammler Neubruchstrasse (DBM_GS1)	Bewirtschaftung: Sammler nicht mehr leeren.
Haumesserbach, Geschiebesammler Zeigerweg (DBM_GS2)	Bewirtschaftung: Sammler nicht mehr leeren.
Aescherbach, Geschiebesammler (DBM_GS3)	Bewirtschaftung: Sammler nicht mehr leeren.
Dorfbach Mauer, Geschiebesammler Mühleweiher (DBM_GS4)	Bewirtschaftung: Nur Schwemmholz entfernen und Geschiebe im Bach lassen.
Chilenbach, Geschiebesammler Eggstrasse (CHI_GS2)	Bewirtschaftung: Sammler nicht mehr leeren. Mit Massnahmen bei CHI_TB1 koordinieren.
Chilenbach, Tosbecken Mattenacher (CHI_TB1)	Mögliche bauliche Massnahmen: Anpassung (Aufwertung) des Gerinnes im Unterwasser, sodass sich kein Rückstau in die Bachdole ergibt. oder Bewirtschaftung: Entnommenes Geschiebe ca. 100m bachabwärts wieder zugeben.
Tannetenbach, Schwemmholzrechen (TAN_SR1)	Bewirtschaftung: Nur Schwemmholz entfernen und Geschiebe im Bach lassen.

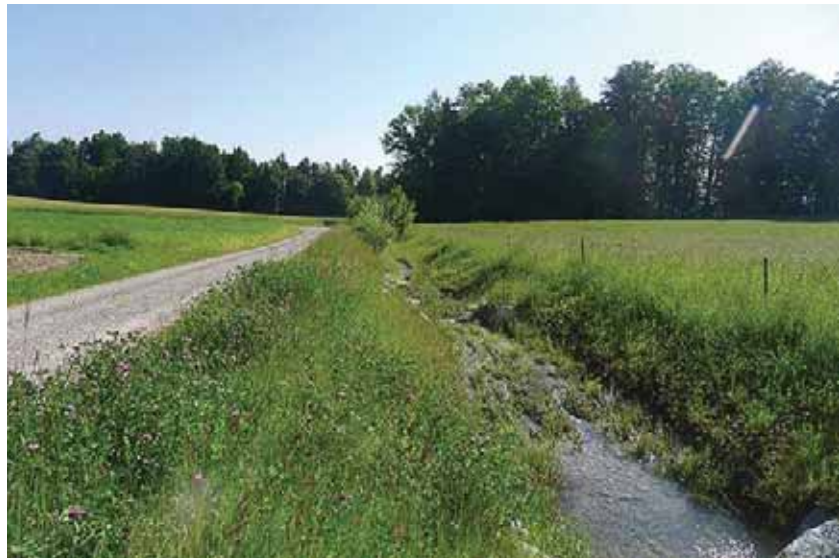
Bild 52

Revitalisierter Abschnitt unterhalb der Eindolung, Blick in Fliessrichtung.

Geschiebedurchgängigkeit Geschiebeablagerungen beim Auslauf der Bachdole zeigen, dass die Anlage für Geschiebe durchgängig hin.

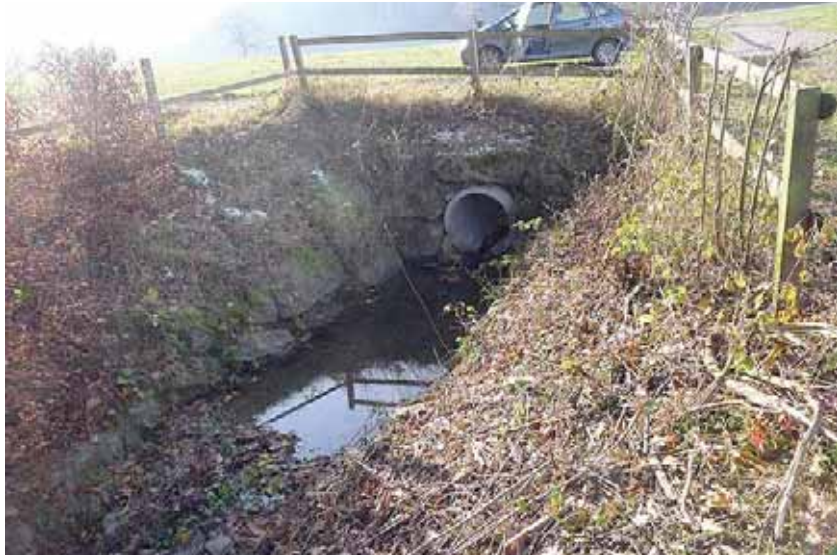
Bild 53

Tosbecken Setziweg, Blick
gegen die Fliessrichtung.

<i>Funktion</i>	Primär Energieumwandlung nach dem Durchlass.	
<i>Geschiebeentnahme</i>	Jährlich 0.5m^3 Schlamm und Kies (Angabe Gemeinde). Geschätzter Kiesanteil 0.3m^3 .	
<i>Morphologie im Ober- und Unterwasser</i>	Oberwasser: Renaturierter Abschnitt. Unterwasser: Kurze, steile Tobelstrecke mit Felsaufschlüssen als natürliche Sohlenfixpunkte.	
<i>Geschiebedurchgängigkeit</i>	Im vorgefundenen Zustand ist das Tosbecken für Geschiebe durchgängig.	
<i>Geschiebehaushalt wesentlich beeinträchtigt?</i>	Morphologie:	Nein
	Hochwasserschutz:	Nein
	Grundwasser:	Nein
<i>Beurteilung des Eingriffs</i>	Aufgrund der Grösse des Gewässers, des vernachlässigbaren Geschiebeaufkommens und der Durchgängigkeit im gefüllten Zustand ist keine wesentliche Beeinträchtigung vorhanden. Mit der Einstellung der Leerungen kann der Unterhaltsaufwand reduziert und der natürliche Geschiebehaushalt wieder hergestellt werden.

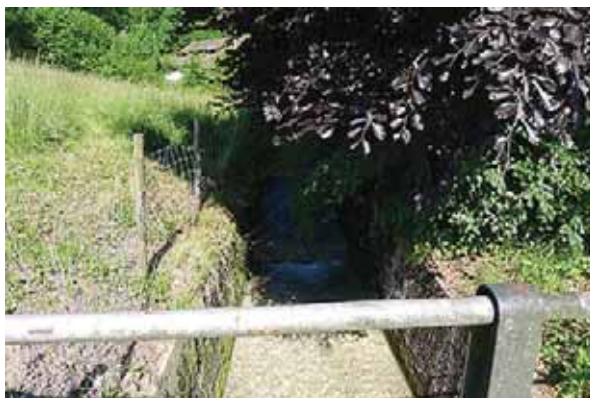
Im Bereich von Uessikon sind die Ufer des Dorfbaches hart verbaut. Oberhalb der Kantonsstrasse ist die Sohle gepflästert. Unterhalb der Kantonsstrasse ist die Sohle mit Schwellen gesichert. Die Verbauungen beeinflussen den Geschiebehaushalt nicht.

Bild 56 Stark verbauter Abschnitt im Bereich des Durchlasses Kantonsstrasse.

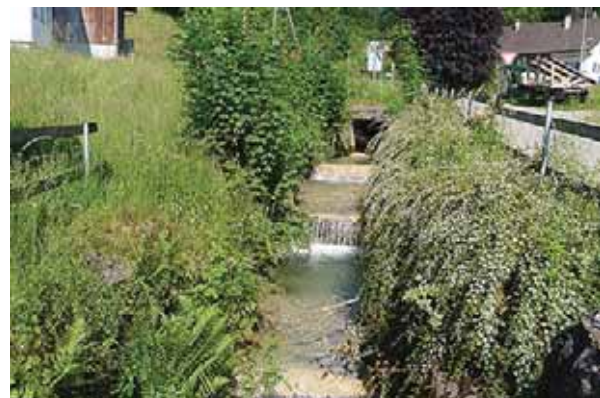
Bild 57 Verbauter Abschnitt unterhalb der Kantonsstrasse, Blick gegen die Fliessrichtung.

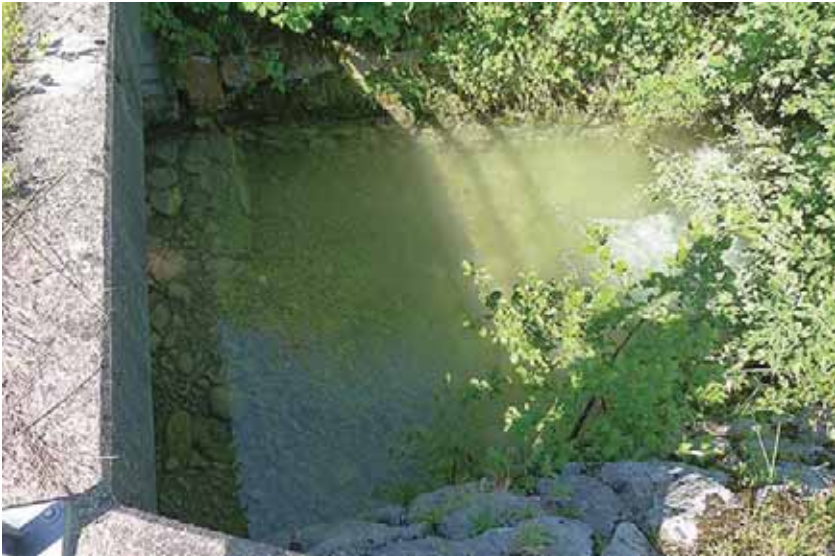
Anlage 3	Geschiebesammler vor Durchlass Radweg, Stockwinkel
<i>Bezeichnung</i>	UEDB_GS1
<i>Standort</i>	Gemeinde: Maur Koordinaten: 694'440 / 242'13
<i>Art, Gestaltung</i>	Becken mit Einlaufschwelle vor Durchlass Radweg.
<i>Zustand bei Feldbegehung</i> 6.6.2013	Kolk im Einlaufbereich, Geschiebeablagerungen im Auslaufbereich und im Durchlass (am linksseitigen Gleitufer).
<i>Bild 60</i> <i>Geschiebesammler mit Ablagerungen von relativ grobkörnigem Geschiebe im Auslaufbereich. Fliessrichtung von rechts nach links.</i>

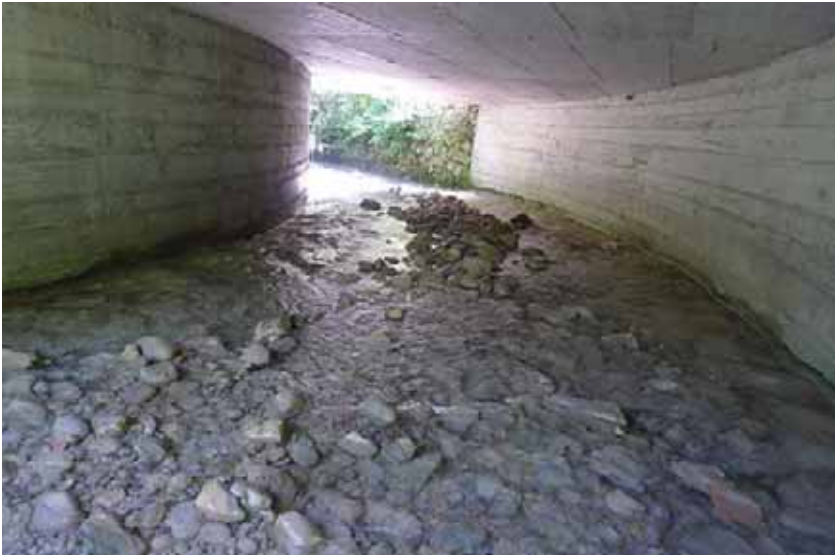
<i>Bild 61</i> <i>Grobe Sohle beim Durchlass. Blick in Fliessrichtung.</i>

<i>Funktion</i>	Rückhalt von Geschiebe.
<i>Geschiebeentnahme</i>	Jährlich 1m ³ Kies (Angabe Gemeinde).
<i>Morphologie im Ober- und Unterwasser</i>	Im Ober- und Unterwasser sind die Ufer stark bestockt und abschnittsweise verbaut. Die Sohle ist v.a. im Unterwasser gut strukturiert und weist Kiesbänke, Flachwasserzonen und Kolke auf.

Geschiebedurchgängigkeit Die Ablagerungen im Durchlass und die Kiesbänke in der anschliessenden Strecke zeigen, dass die Anlage für Geschiebe durchgängig ist.

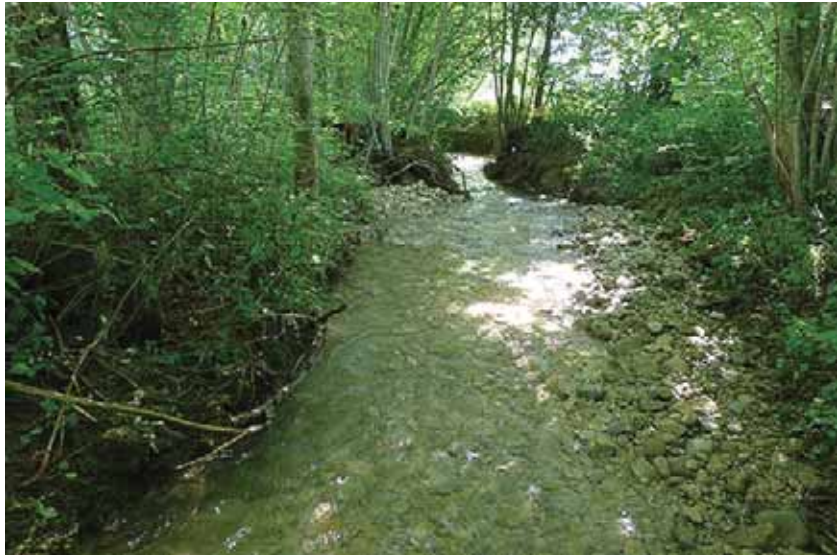
Bild 63

Abschnitt bachabwärts des Sammlers mit gut strukturierter Sohle. Blick in Fließrichtung.

<i>Funktion</i>	Rückhalt von Geschiebe. Die Entnahmen erfolgen wahrscheinlich, um einen Rückstau in den oberliegenden Durchlass zu vermeiden.	
<i>Geschiebeentnahme</i>	Jährlich 1m ³ Kies (Angabe Gemeinde).	
<i>Morphologie im Ober- und Unterwasser</i>	Oberwasser: Begradigter Abschnitt. Die Ufer sind teilweise verbaut und stark bestockt. Die Sohle ist gut strukturiert. Unterwasser: Gut strukturierte Sohle mit Kiesbänken, Flachwasserzonen und Kolken. Der Bach ist in einem weitgehend natürlichen Zustand und weist einen leicht pendelnden Verlauf auf.	
<i>Geschiebedurchgängigkeit</i>	Die Kiesbänke in der anschliessenden Strecke zeigen, dass die Anlage für Geschiebe durchgängig ist.	
<i>Geschiebehaushalt wesentlich beeinträchtigt?</i>	Morphologie:	Eher Ja
	Hochwasserschutz:	Nein
	Grundwasser:	Nein
<i>Beurteilung des Eingriffs</i>	Durch die Entnahmen wird die Geschiebefracht in der kurzen Mündungsstrecke und beim Delta reduziert. Die Reduktion der Geschiebefracht vergrößert sich mit jeder weiteren Entnahmestelle. Da eine Geschiebeentnahme aus Hochwasserschutzgründen nicht erforderlich ist, wird empfohlen, die Entnahmen an dieser Stelle einzustellen.

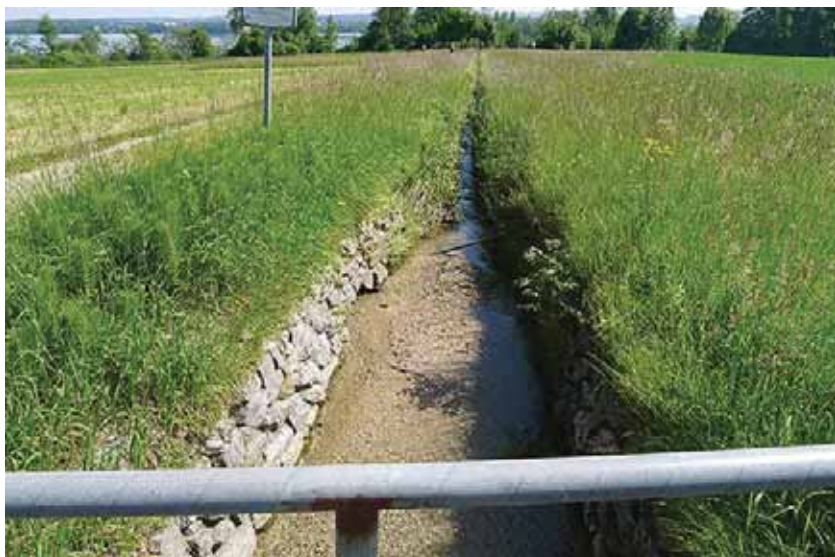
Bild 68

Anlage 2	Tosbecken Rellikonstrasse
<i>Bezeichnung</i>	LETZ_TB1
<i>Standort</i>	Gemeinde: Maur Koordinaten: 694'837 / 241'785
<i>Art, Gestaltung</i>	Langes Tosbecken in Form einer Gerinneaufweitung.
<i>Zustand bei Feldbegehung</i> 6.6.2013	Flächige Bank aus feinkörnigem Geschiebe.

Tosbecken bei Auslauf des Durchlasses Rellikonstrasse.

<i>Funktion</i>	Primär zur Energievernichtung.
<i>Geschiebeentnahme</i>	Jährlich 1m ³ Kies (Angabe Gemeinde).
<i>Morphologie im Ober- und Unterwasser</i>	Im Oberwasser ist der Bach eingedolt. Im Unterwasser ist das Gerinne begradigt, eingeengt und hart verbaut.
<i>Geschiebedurchgängigkeit</i>	Im vorgefundenen Zustand mit den flächigen Geschiebeablagerungen ist die Anlage durchgängig.
<i>Geschiebehaushalt wesentlich beeinträchtigt?</i>	Morphologie: Eher Nein Hochwasserschutz: Nein Grundwasser: Nein
<i>Beurteilung des Eingriffs</i>	Aufgrund der kurzen Strecke, die im Unterwasser beeinflusst werden kann, ist die Beeinträchtigung nicht wesentlich. Die kantonale Revitalisierungsplanung weist für diesen Abschnitt kein Potenzial auf. Eine Vergrösserung der Geschiebefracht würde die Deltaentwicklung positiv beeinflussen. Da eine Geschiebeentnahme die Rückstauverhältnisse bei Hochwasser nicht vermindern, wird empfohlen, die Entnahmen an dieser Stelle einzustellen und die Entwicklung der Sohle im Unterwasser zu überwachen.

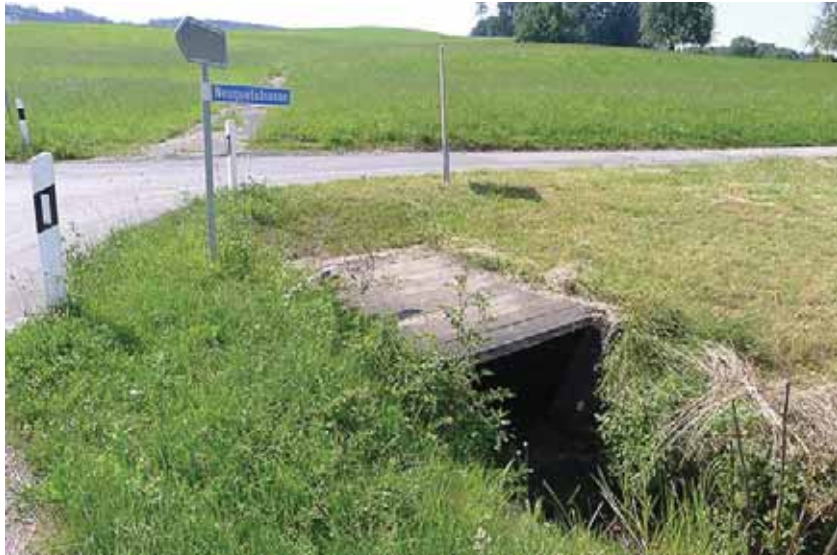
Bild 72

Im Becken sind vorwiegend Feinsedimente abgelagert.

Geschiebesammler unterhalb
der Eindolung.

<i>Funktion</i>	Primär Energievernichtung.
<i>Geschiebeentnahme</i>	Jährlich 1m ³ Kies und Sand (Angabe Gemeinde). Geschätzter Kiesanteil: vernachlässigbar.
<i>Morphologie im Ober- und Unterwasser</i>	Oberwasser: Bach ist bis zur Quelle eingedolt. Unterwasser: Kurzer, begradigter Abschnitt vor nächster Eindolung.
<i>Geschiebedurchgängigkeit</i>	Nicht relevant (keine Geschiebezufuhr)
<i>Geschiebehaushalt wesentlich beeinträchtigt?</i>	Morphologie: Nein Hochwasserschutz: Nein Grundwasser: Nein
Anlagen 2	Tosbecken Obere Halden 2
<i>Bezeichnung</i>	CHRI_TB2
<i>Standort</i>	Gemeinde: Egg Koordinaten: 694'471 / 240'805
<i>Art, Gestaltung</i>	Becken mit Auslaufschwelle unterhalb einer Eindolung. Beckenvolumen 12.5m ³ (Angabe Gemeinde).
<i>Zustand bei Feldbegehung 6.6.2013</i>	Der grösste Teil des Beckens ist mit Quelltuff bewachsen. Es sind keine Geschiebeablagerungen sichtbar.

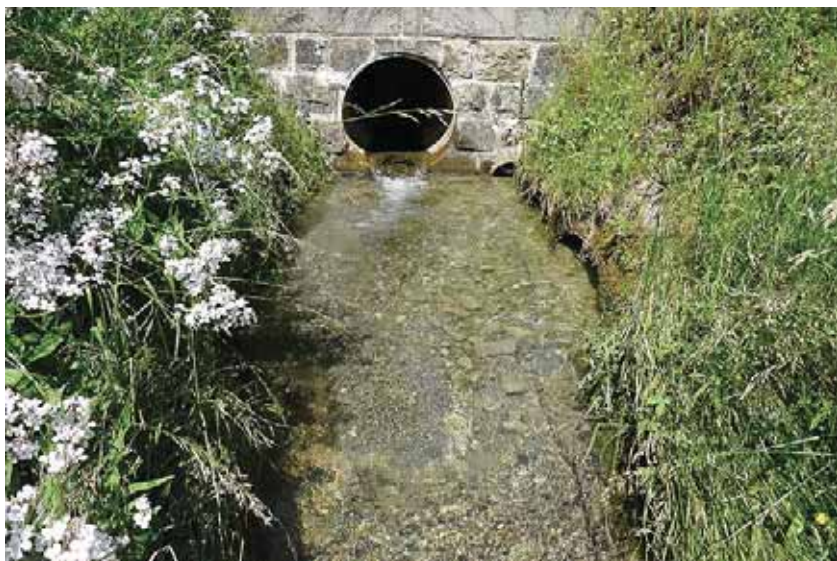
Bild 79

*Tosbecken beim Auslauf der
Bachdole bei Bertschikon.
Blick gegen die Fliess-
richtung.*

<i>Funktion</i>	Energievernichtung.
<i>Geschiebeentnahme</i>	Keine Geschiebeentnahmen (Angabe Gemeinde).
<i>Morphologie im Ober- und Unterwasser</i>	Oberwasser: Bachdole bis zu den Quellen. Unterwasser: Das Gerinne ist begradigt, eingeeengt und die Ufer hart verbaut. Die Sohle weist keine Strukturen auf.
<i>Geschiebedurchgängigkeit</i>	Nicht relevant (kein Geschiebeeintrag, da ganzes Bachsystem bis zu den Quellen eingedolt ist).
<i>Geschiebehaushalt wesentlich beeinträchtigt?</i>	Morphologie: Nein Hochwasserschutz: Nein Grundwasser: Nein

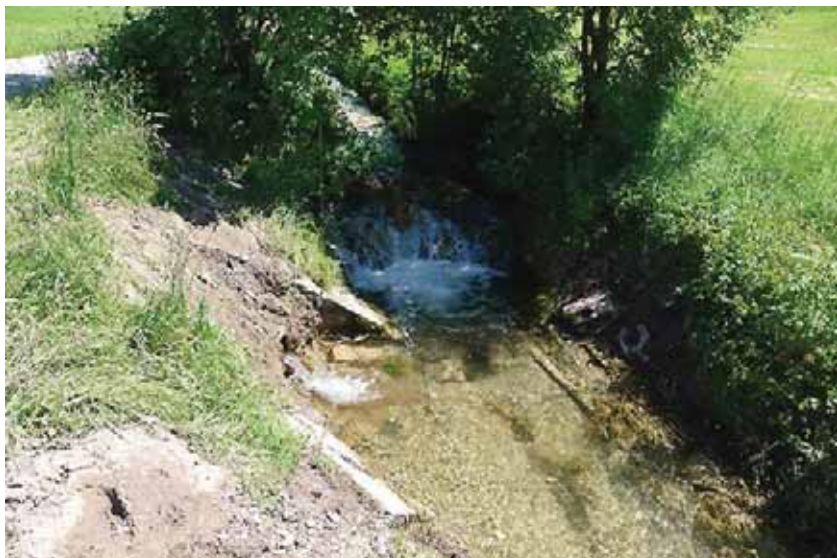
Bild 80

Rampen mit anschliessendem Tosbecken, Blick gegen die Fliessrichtung.

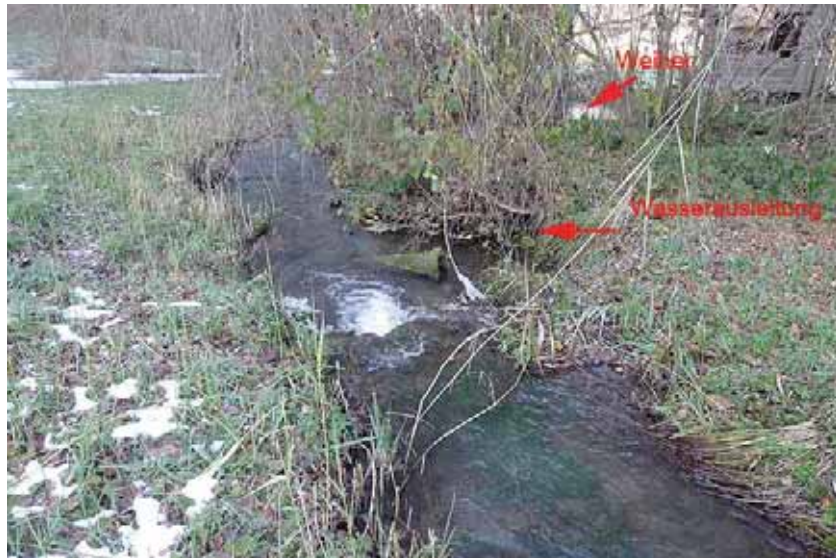
Bild 82

Wasserausleitung durch
kleines Verbindungsrohr (der
vorderste Teil ist abgebro-
chen und liegt im Gerinne).
Blick in Fliessrichtung.

<i>Funktion</i>	Wasserausleitung für die Speisung eines kleinen Weihers.
<i>Geschiebeentnahme</i>	Es sind keine Geschiebeentnahmen dokumentiert.
<i>Morphologie im Ober- und Unterwasser</i>	Ober- und Unterwasser: Natürlicher kleiner Wiesenbach mit angrenzenden Feuchtgebieten.
<i>Geschiebedurchgängigkeit</i>	Nicht relevant (kein Geschiebeeintrag aus den flachen Oberlauf entlang Feuchtgebieten).
<i>Geschiebehaushalt wesentlich beeinträchtigt?</i>	Morphologie: Nein
	Hochwasserschutz: Nein
	Grundwasser: Nein

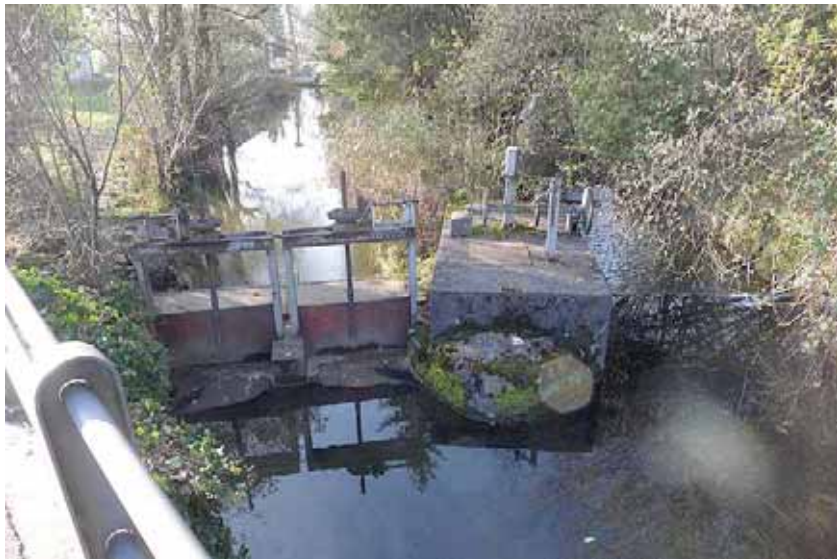
Bild 83

Wehr Riedikerstrasse. Der Einlauf in den Oberwasserkanal (links) ist mit Tafelschützen und einem dahinter liegenden Feinrechen versehen. Auf der Betonschwelle des Wehrs ist eine Klappe aufgesetzt, die im Hochwasserfall abgesenkt wird.

<i>Funktion</i>	Wasserausleitung für die Speisung einer Fischzuchtanstalt.	
<i>Geschiebeentnahme</i>	Es sind keine Geschiebeentnahmen dokumentiert.	
<i>Morphologie im Ober- und Unterwasser</i>	Ober- und Unterwasser: Künstlich oder stark beeinträchtigtes Gerinne mit grobkörniger Sohle.	
<i>Geschiebedurchgängigkeit</i>	Nicht relevant (kein Geschiebeeintrag aus dem mehrheitlich eingedolten Oberlauf und den flachen Zuflüssen).	
<i>Geschiebehaushalt wesentlich beeinträchtigt?</i>	Morphologie:	Nein
	Hochwasserschutz:	Nein
	Grundwasser:	Nein
