Strategische Planung Sanierung Geschiebehaushalt

Einzugsgebiet Greifensee

Beilage 2 (Teileinzugsgebiet Wildbach / Aabach Uster)

Zürich, 31. Oktober 2015

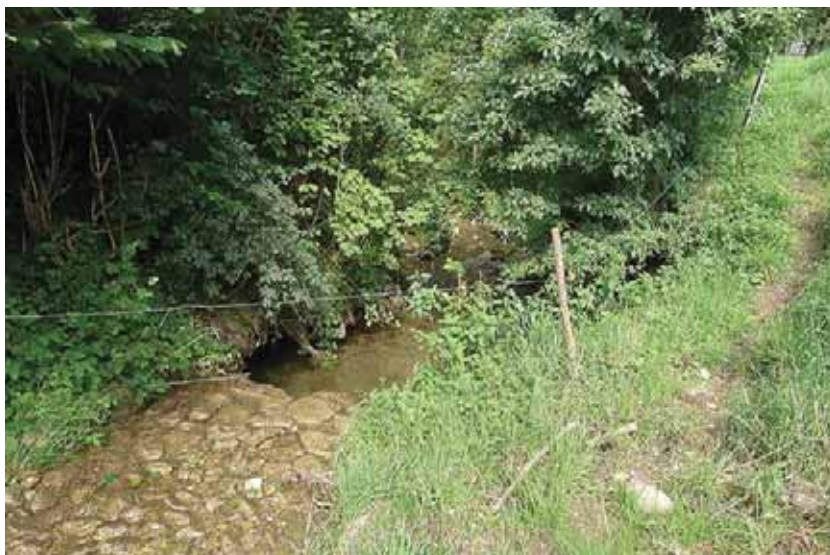
Bild 7

Gewässerverbauungen Der Bach unterquert die Höhenstrasse in einem Durchlass mit gepflasterter Sohle. Es bestehen keine Verbauungen, die den Geschiebehaushalt beeinflussen.

Gepflästerte Sohle und Übergang in die Tobelstrecke unterhalb der Höhenstrasse. Blick in Fliessrichtung.

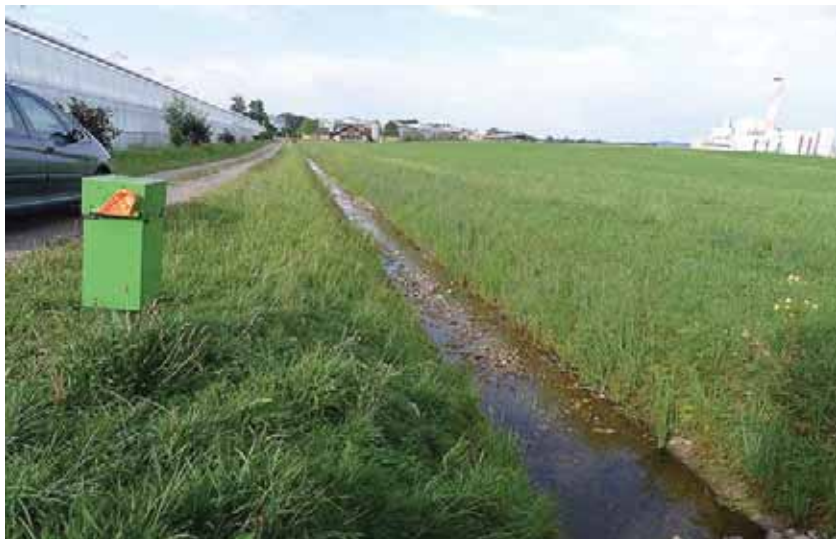
Bild 12

Zwischen 1940 und 1956
erstellter gerader
Verbindungskanal in den
Wildbach.

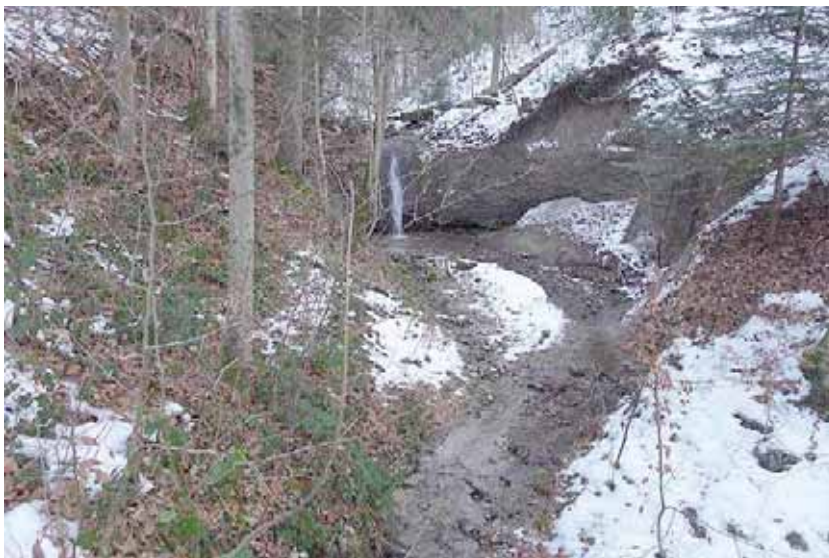
Bild 15

Zustand bei Feldbegehung Natürliches Gerinne, ohne Spuren von Entnahmen.

*Entnahmestelle Schwarzbach
im Tobel mit steilen Flanken
im Bereich der Entnahme-
stelle.*

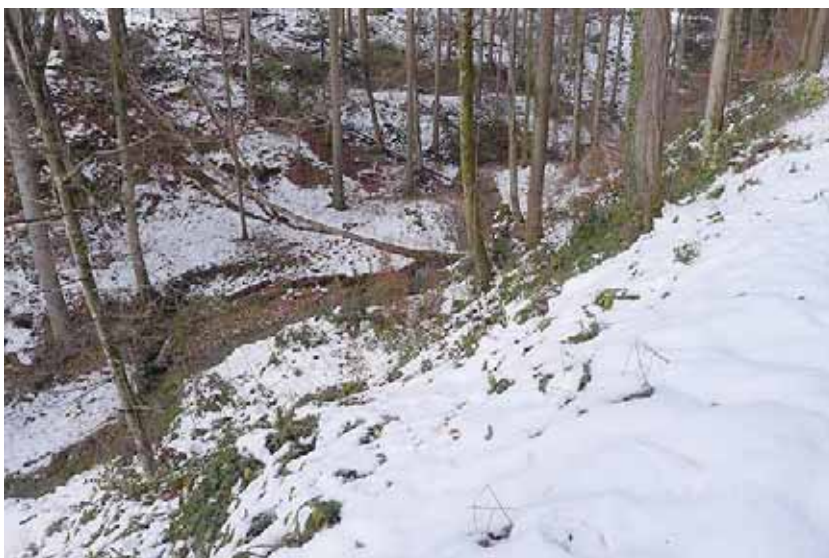
Bild 16

*Gerinne des Schwarzbachs
im Tobel mit steilen Flanken
im Bereich der Entnahme-
stelle.*

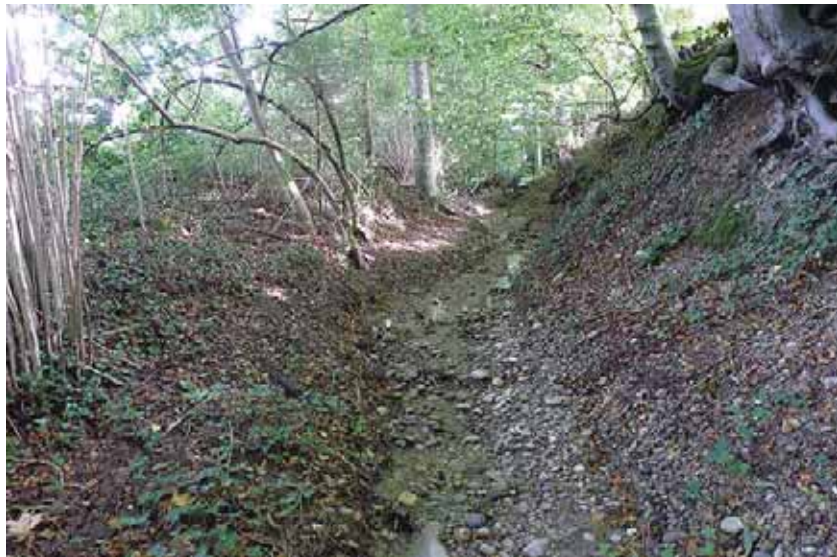
Bild 18

Naturnahe Tobelstrecke oberhalb der Hinwilerstrasse, Blick gegen die Fliessrichtung.

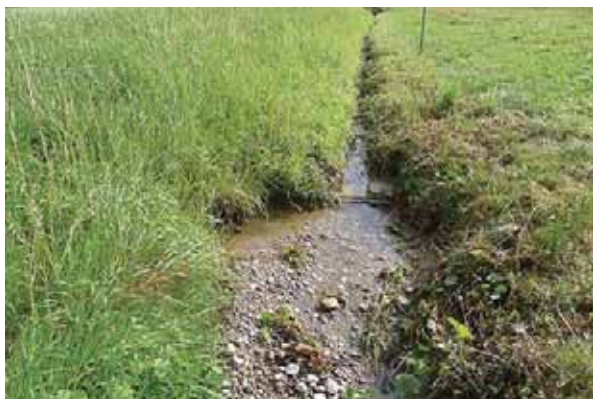
Bild 20 Wiesenbach zwischen Tobelausgang und Hinwilerstrasse.

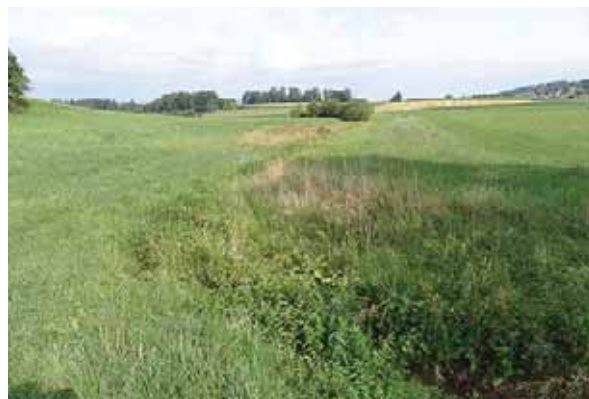
Bild 21 Wiesenbach bachabwärts der Hinwilerstrasse.

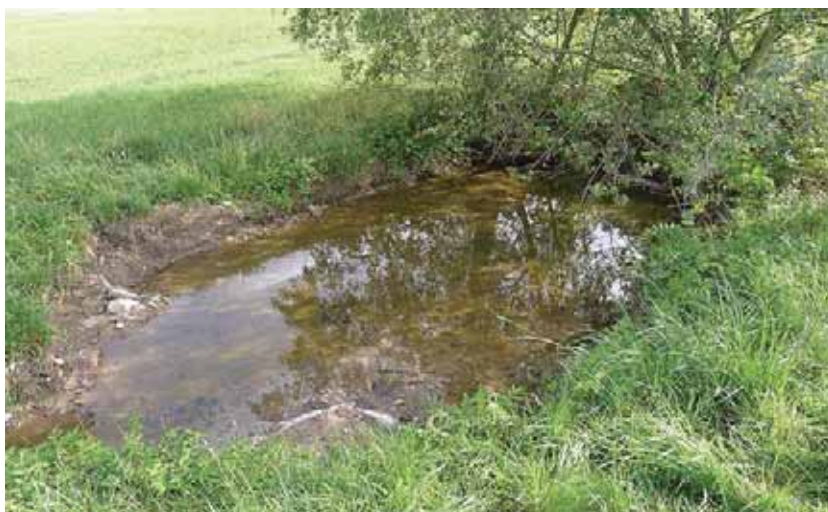
Bild 24

Tosbecken beim Auslauf des Durchlasses Hinwilerstrasse.

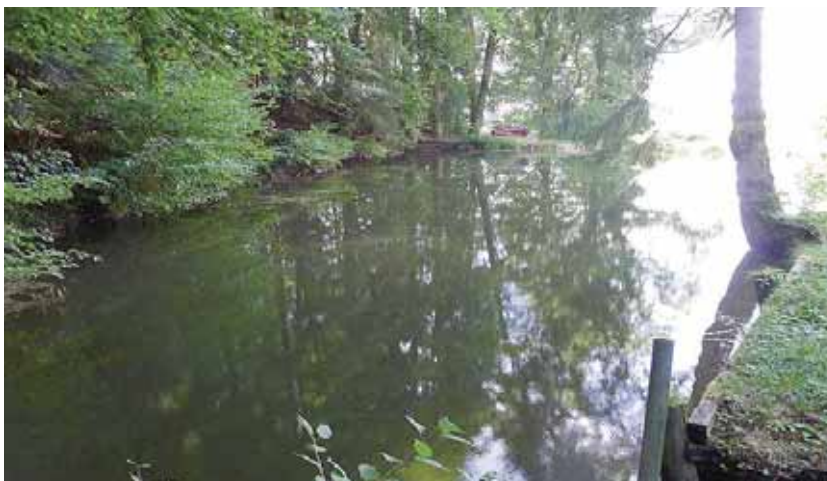
Bild 25

Weiher Bächleracherbach.
Blick in Fliessrichtung.

<i>Geschiebedurchgängigkeit</i>	Die Anlage ist für Geschiebe nicht durchgängig.	
<i>Geschiebehaushalt wesentlich beeinträchtigt?</i>	Morphologie:	Eher Nein
	Hochwasserschutz:	Nein
	Grundwasser:	Nein
<i>Beurteilung des Eingriffs</i>	Wegen dem langen eingedolten Abschnitt und dem sehr kleinen Geschiebeaufkommen werden die Auswirkungen im Unterlauf als eher gering beurteilt. Es kann davon ausgegangen werden, dass im natürlichen Zustand nur ein kleiner Teil des Geschiebes durch das flache Sumpfgebiet bis in den Vorflutern (Gigerbach) transportiert wurde.

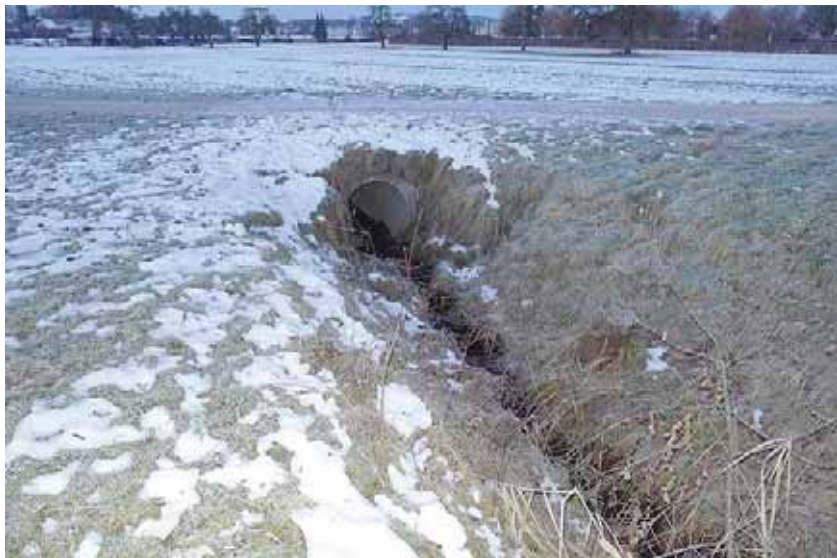
Bild 26

Vogelsangbächli im Bereich der Geschiebeentnahmestelle.

Zustand bei Feldbegehung 7.8.2013 / 9.12.2013 Grobkörnige Sohle ohne sichtbare Geschiebeablagerungen.

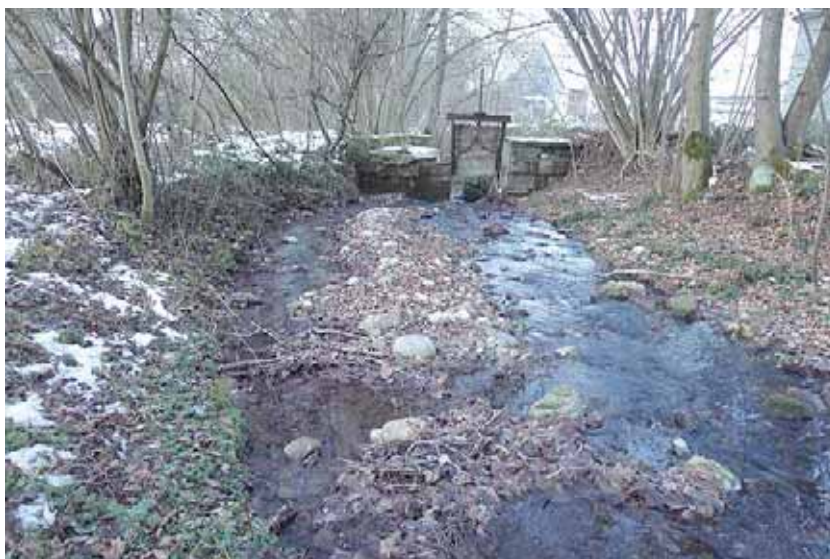
Bild 27

*Wasserfassung Ländenbach
mit angehobener Holztafel.*

Die Holztafel ist angehoben und das Wasser fliesst ohne Einstau durch die Abflusssektion. Im Oberwasser befindet sich eine kleine Geschiebebank, die sich bei eingestautem Abfluss gebildet hat.

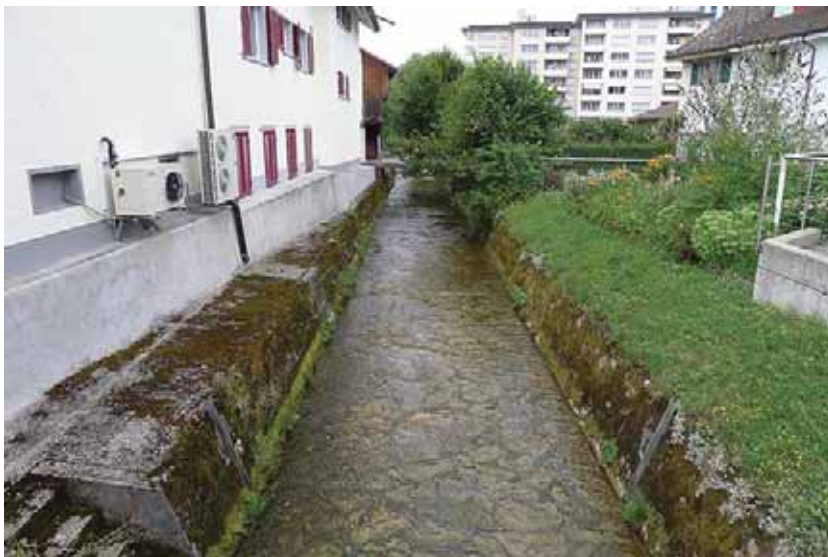
Bild 29

In der Tobelstrecke oberhalb von Hinwil ist die Sohle des Wildbaches mit Schwellen gesichert. Von Hinwil bis zur Mündung in den Aabach ist der Bach kanalisiert und die Sohle gepflästert.

Kanalisierte Wildbach mit
gepflästeter Sohle und hart
verbauten Ufern in Hinwil.
Blick in Fliessrichtung.

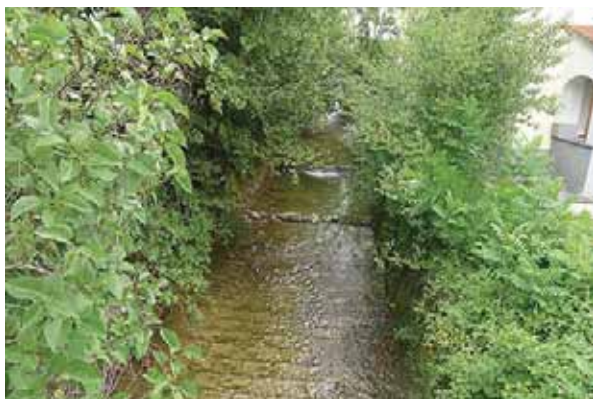
Bild 30 Kanalisierter Wildbach mit gepflasterter Sohle und hart verbautem Böschungsfuss in Hinwil. Blick gegen die Fliessrichtung.

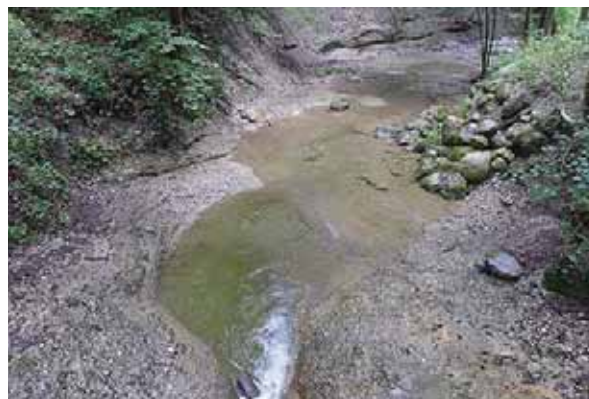
Bild 31 Grossflächiger Felsaufschluss (Nagelfluh) in der Tobelstrecke vor Hinwil. Blick in Fliessrichtung.

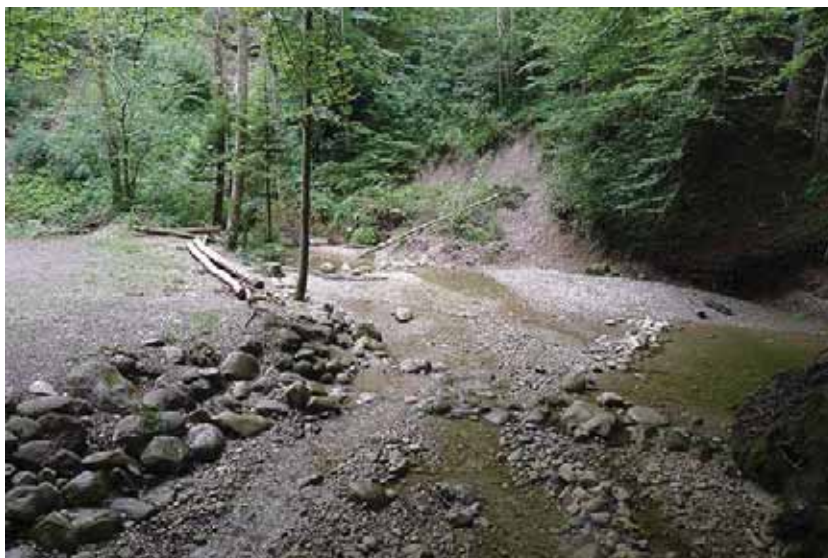
Bild 32

*Kiesentnahmestelle
WILD_KE1 bei der
Einmündung des
Ringwilerbachs. Blick in
Fliessrichtung.*

<i>Morphologie im Ober- und Unterwasser</i>	Ober- und Unterwasser: Tobelstrecke mit gut strukturierter Sohle, grossflächigen Kiesbänken und diversen Hanganrissen.
<i>Geschiebedurchgängigkeit</i>	Sobald die Baggerlöcher wieder mit Geschiebe aufgefüllt sind, ist die Durchgängigkeit wieder gegeben.
<i>Geschiebehaushalt wesentlich beeinträchtigt?</i>	Morphologie: Eher Ja Hochwasserschutz: Nein Grundwasser: Nein
<i>Beurteilung des Eingriffs</i>	Zusammen mit den Entnahmen bei den unterliegenden Stellen, wird die Geschiebefracht im Unterlauf und dem Aabach deutlich reduziert.

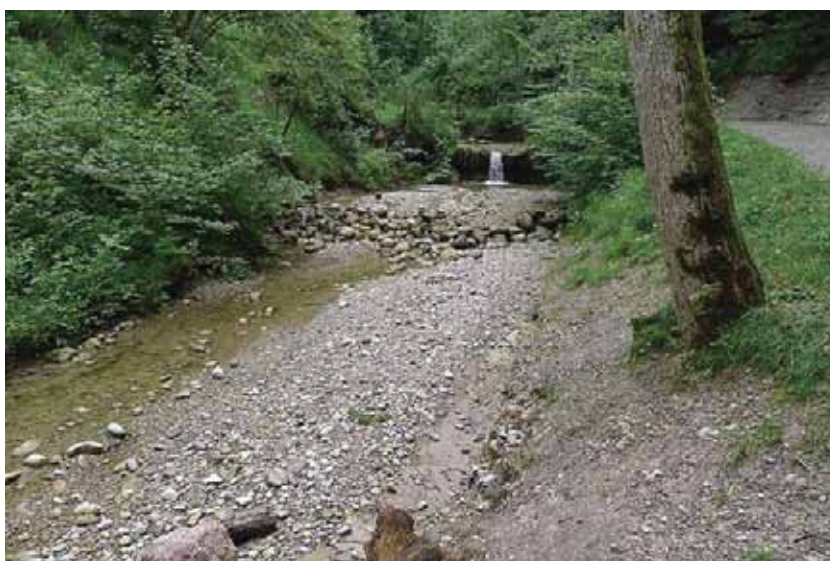
Die Sohle ist bis auf Höhe der Betonschwelle mit gut gerundetem, breit abgestuftem Geschiebe (Nagelfluh) hinterfüllt.

*Bild 33**Kiesentnahmestelle**WILD_KE2. Blick gegen die
Flie ssrichtung.*

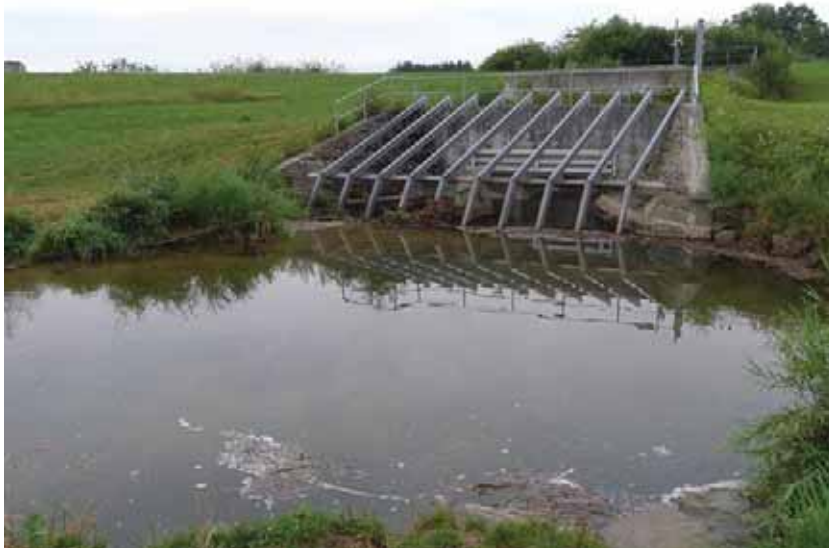
Bild 35

Becken und Rechen beim Auslaufbauwerk am Zusammenfluss von Wild- und Gigerbach (von rechts).

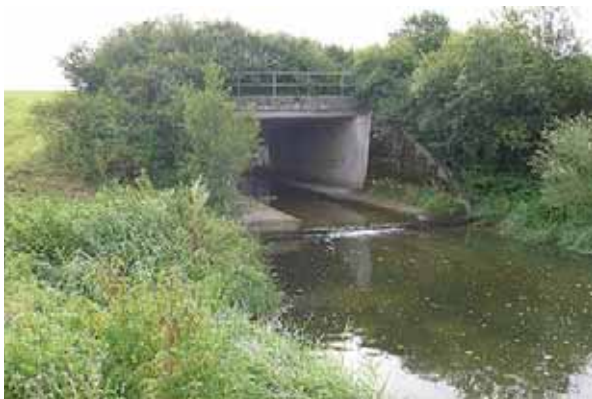
Bild 36 Auslauf des Durchlasses mit Absturz in das tiefer liegende Gerinne im Unterwasser.

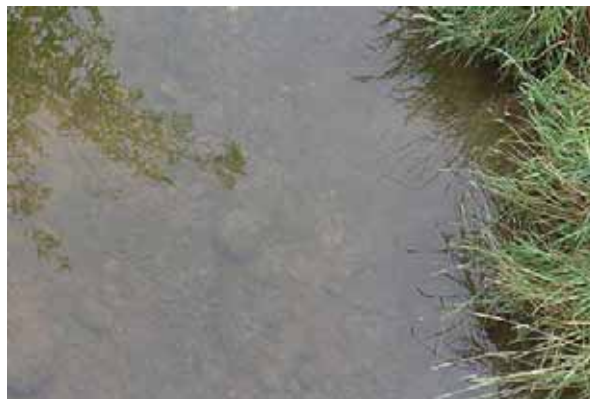
Bild 37 Grobkörnige und kolmatierte Sohle des Gigerbaches.

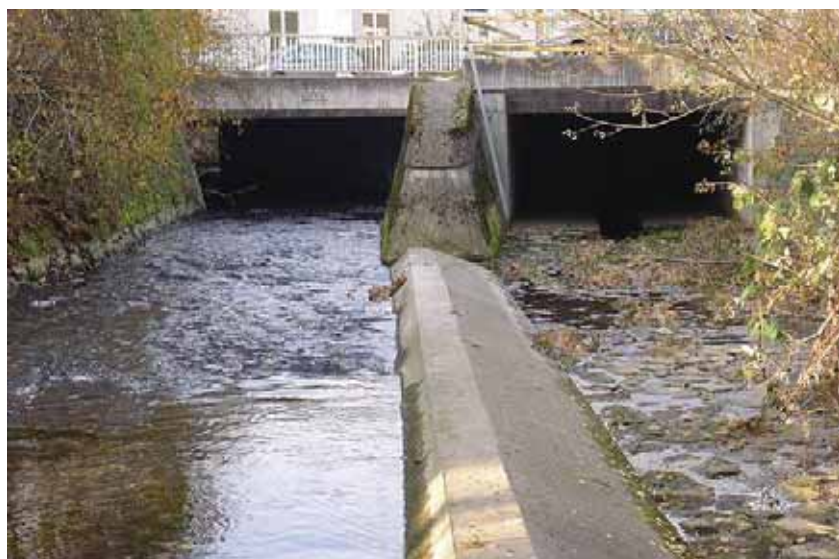
Bild 36

*Streichwehr (im Vordergrund), Durchlass Zürcherstrasse (links) und Entlastungskanal (rechts).
Blick in Fliessrichtung.*

<i>Funktion</i>	Ableitung von Hochwasserabflüssen in einem Entlastungskanal (Hochwasserschutz). Durch die Wasserableitung wird die Geschiebetransportkapazität reduziert und auf der dem Einlauf gegenüberliegenden Seite (Gleithang) bilden sich Ablagerungen. Die Ablagerungen führen zu einem vorzeitigen Anspringen des Entlastungskanals, was wiederum zu verstärkten Ablagerungen im Hauptgerinne führt.
<i>Geschiebeentnahme</i>	Alle 5 – 6 Jahre ca. 180m ³ . (Angabe kantonaler Gewässerunterhalt).
<i>Morphologie im Ober- und Unterwasser</i>	Oberwasser: Wenig bis stark beeinträchtigtes Gerinne. Unterwasser: Wenig bis stark beeinträchtigtes Gerinne.
<i>Geschiebedurchgängigkeit</i>	Die Anlage ist für Geschiebe durchgängig. Die Entnahmen erfolgen zur Einhaltung der Trenncharakteristik.
<i>Geschiebehaushalt wesentlich beeinträchtigt?</i>	Morphologie: Ja (bei vergrößerter Geschiebezufuhr) Hochwasserschutz: Nein Grundwasser: Nein

<i>Beurteilung des Eingriffs</i>	Nach dem Bau des Entlastungskanals (1990) bildete sich im Bereich des bestehenden Durchlasses eine grosse Kiesbank, die zu einem frühzeitigen Anspringen des Entlastungskanals führte. Nach dem Entfernen der Kiesbank bildeten sich jeweils erneut Ablagerungen am gleichen Ort. Die Kiesbankbildung hat in den letzten Jahren deutlich abgenommen und bei der Begehung im November 2013 waren keine Ablagerungen feststellbar. Diese Abnahme ist auf die Auswirkungen des Geschieberückhaltes im Hochwasserrückhaltebecken Grosswis zurückzuführen. Bei einer Reaktivierung des Geschiebehaushalts ist wieder mit einer verstärkten Ablagerungstendenz zu rechnen.

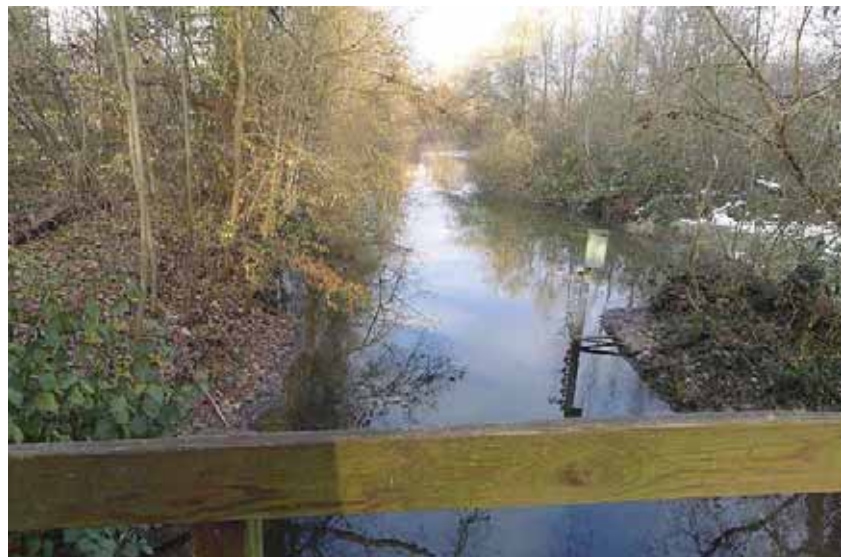
Bild 38

Wenig beeinträchtigter
Aabach im Robenhauserriet.
Blick ab Steg beim Regulier-
wehr gegen die Fliessrich-
tung.

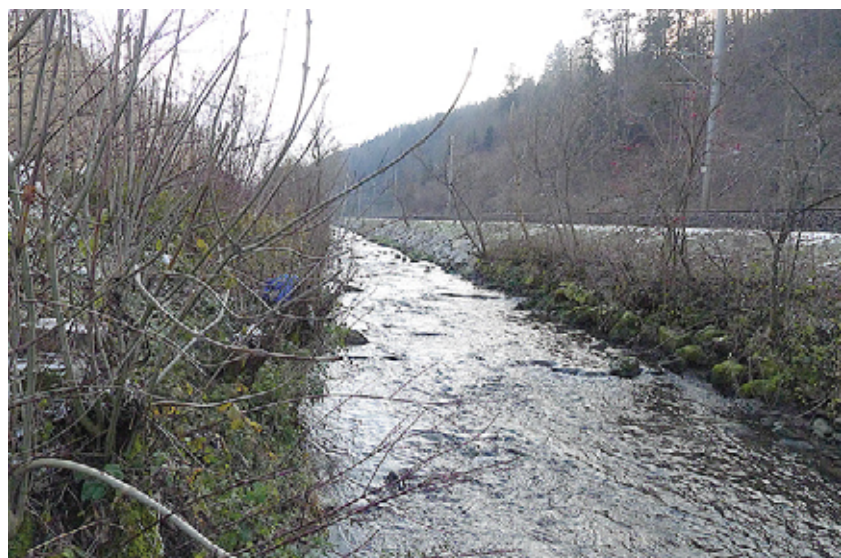
Bild 39

Stark beeinträchtigter Aabach
im Aathal. Im Hintergrund ist
der neu erstellte Hartverbau zur
Sicherung der Bahnlinie zu
sehen. Blick gegen die
Fliessrichtung

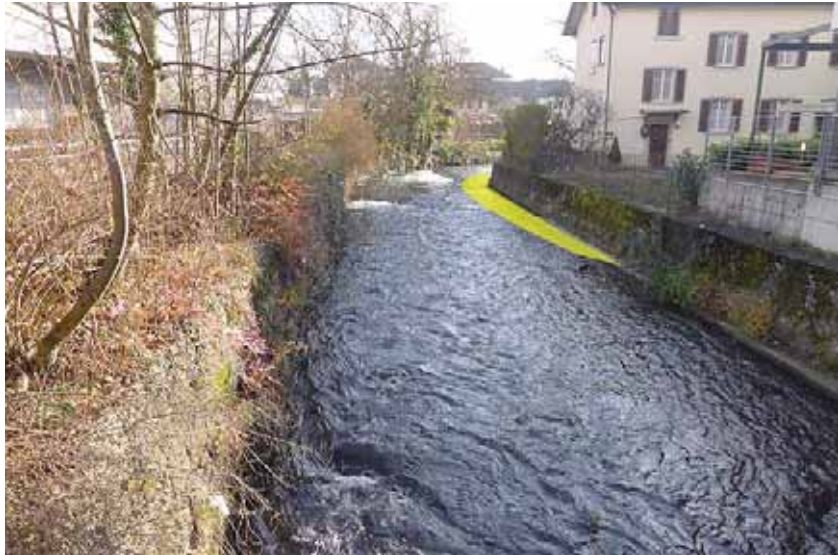
Bild 40

*Künstlicher Aabach in Uster.
Im Gleithangbereich gab es
früher eine Kiesbank (gelb
angedeutet). Blick ab
Zentralstrasse gegen die
Fliessrichtung*

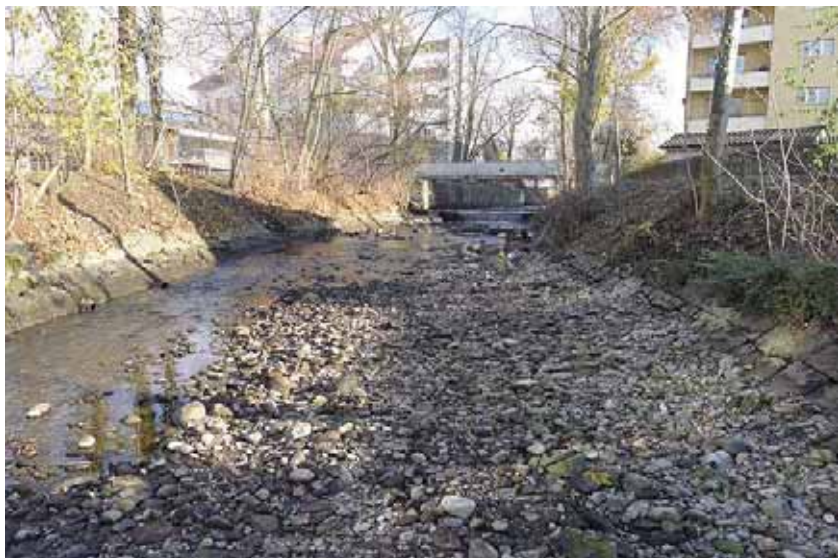
Bild 41

*Restwasserstrecke BUAG
des künstlichen Aabachs in
Uster (Im Lot). Blick gegen
die Fliessrichtung.*

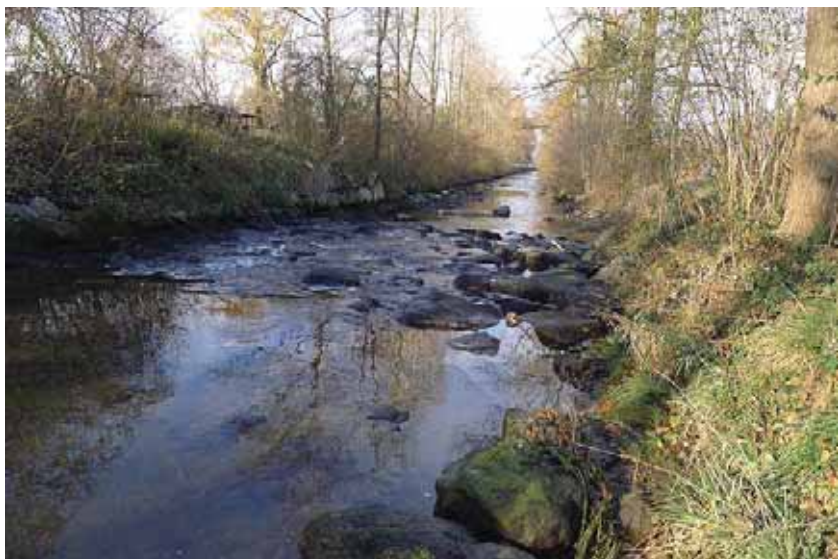
Bild 42

*Stark beeinträchtigte
Mündungstrecke bei der ARA
Niederuster.*

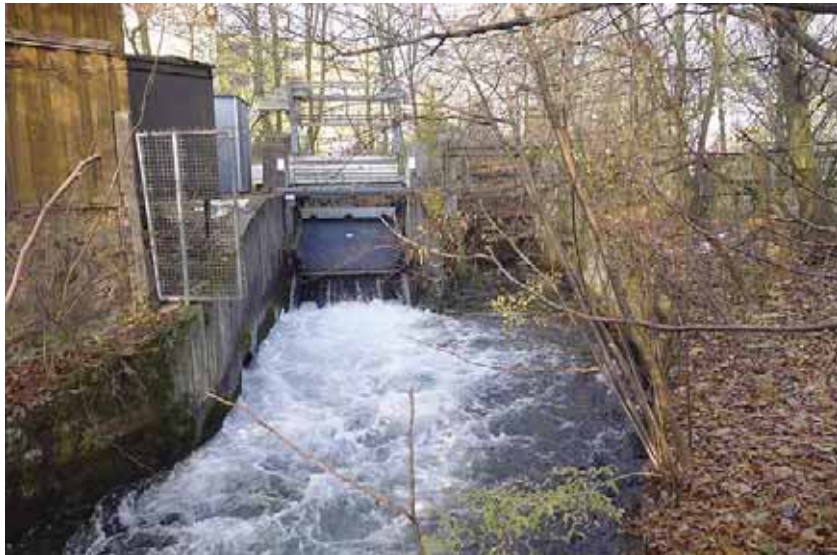
Bild 43

Regulierwehr, Blick gegen die Fließrichtung.

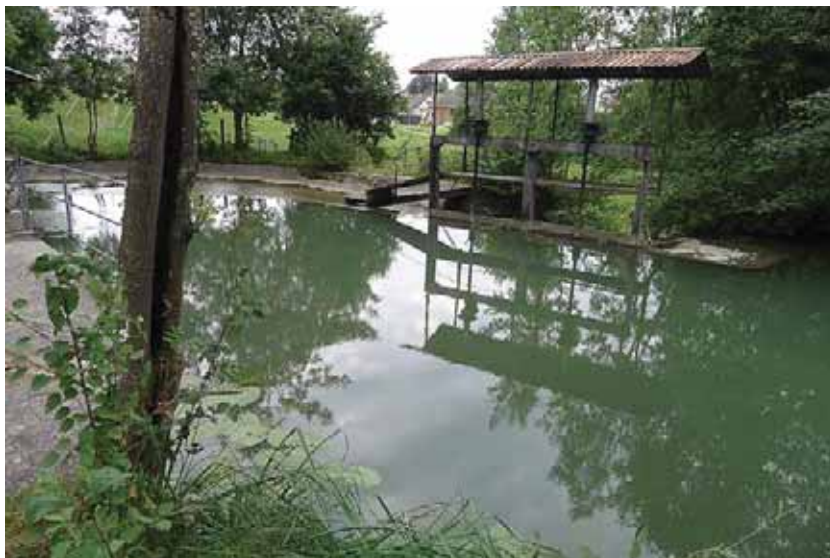
*Wehranlage des
Wasserrechtsweihers
Schöнау, Wetzikon.*

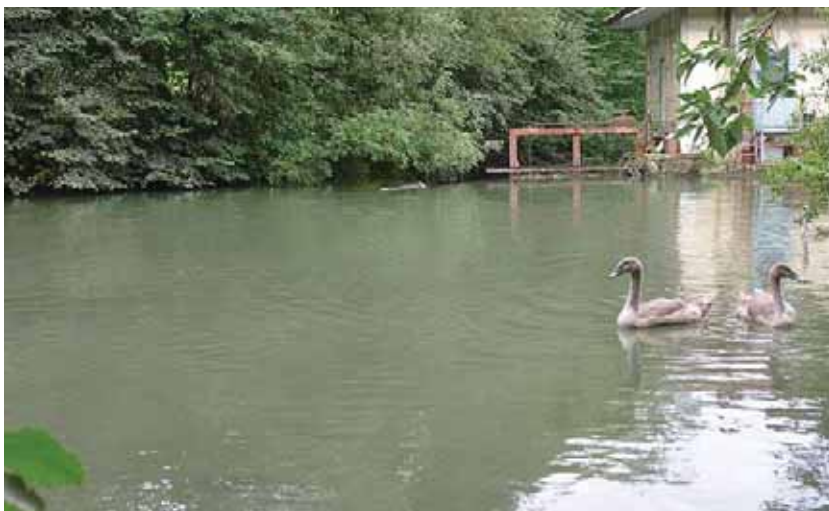
Bild 45

*Weiher Weststrasse mit
Wehranlage, Wetzikon.*

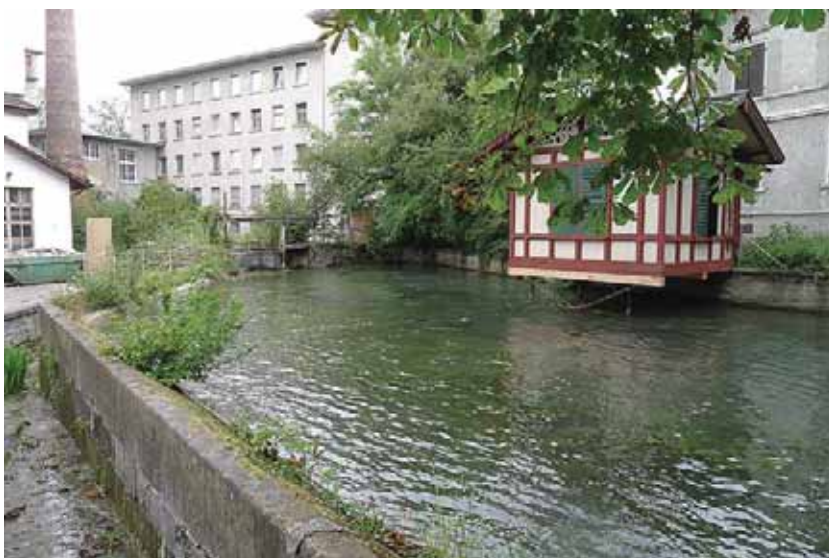
Bild 46

*Wasserrechtsweiher
Zürcherstrasse, Wetzikon.*

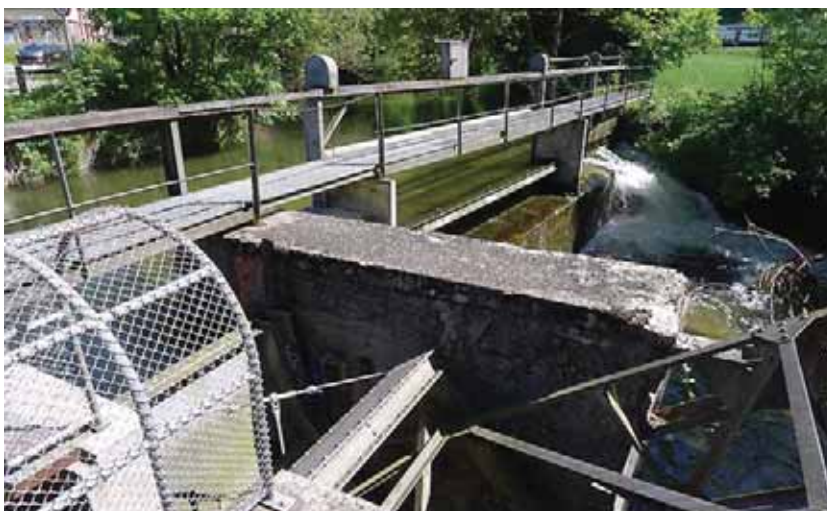
Bild 47

Anlage 5	Wehr Spinnerei Streiff, Floos (Wasserecht f0164)
<i>Bezeichnung</i>	AAB_WE2
<i>Standort</i>	Gemeinde: Wetzikon
	Koordinaten: 701'375 / 242'911
<i>Art, Gestaltung</i>	Wehranlage mit Wasserausleitung am Prallhang. Das Wehr besteht aus einer Betonschwelle mit zwei aufgesetzten Klappen und einem Geschiebeabzug vor dem Einlauf in den Oberwasserkanal. Der Geschiebeabzug besteht aus einem Spülschütz, der sich mit zunehmendem Strömungsdruck öffnet, und einer in die Sohle eingelassenen Geschiebeabzugsrinne.
<i>Zustand bei Feldbegehung</i> 6.6.2013	Die beweglichen Schliessorgane sind weitgehend geschlossen. Restwasserabgabe über linke Wehrklappe. Im Oberwasser reicht die Kiessohle bis zur Oberkante der Betonschwelle. Geschiebeablagerungen im Unterwasser (Strömungsschatten beim Geschiebeabzug). Keine Geschiebeablagerungen im Oberwasserkanal.

Wehranlage Spinnerei Streiff, Floos, mit Betonschwellen und aufgesetzten Klappen (Hintergrund) und Geschiebeabzug (Vordergrund).
Fließrichtung von links nach rechts.

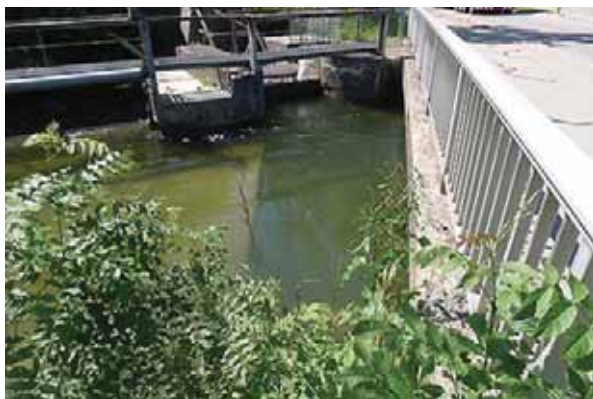
Bild 48 In die Sohle eingelassene Geschiebeabzugsrinne vor dem Einlauf in den Oberwasserkanal (rechts, unter Brücke) mit Spülschütz ins Unterwasser Hintergrund.

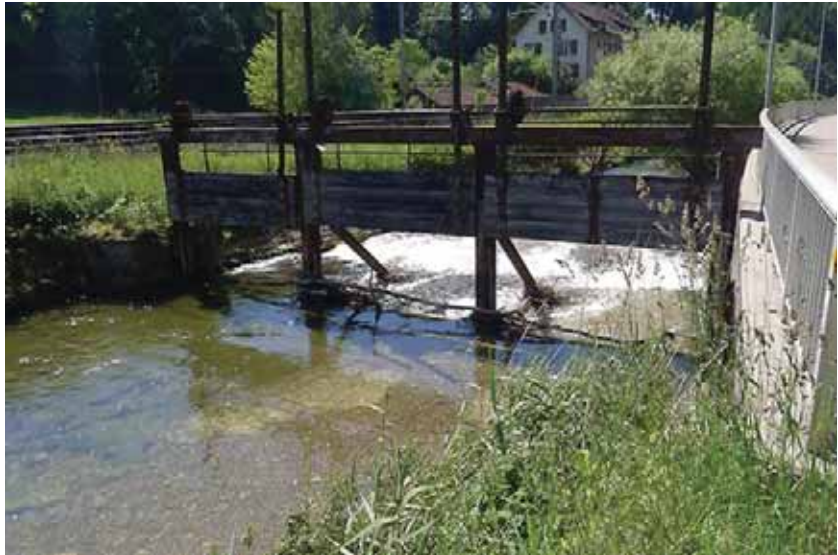
Bild 50

Wehranlage Spinnerei Streiff, Ober-Aathal mit geöffneten Hubschützen aus Holz. Blick in Fliessrichtung.

<i>Funktion</i>	Aufstau und Ausleitung von Wasser zur Energiegewinnung. Bei Hochwasser werden die Hubschütze angehoben. Wehr dient der zusätzlichen Wassereinleitung in den Verbindungskanal zwischen zwei Kraftwerken.		
<i>Geschiebeentnahme</i>	Es sind keine Geschiebeentnahmen dokumentiert.		
<i>Morphologie im Ober- und Unterwasser</i>	Im Ober- und Unterwasser ist der Bach kanalisiert und die Ufer hart verbaut.		
<i>Geschiebedurchgängigkeit</i>	Mit den Holzschützen, die im Normalfall angehoben sind, ist die Anlage für Geschiebe durchgängig.		
<i>Geschiebehaushalt wesentlich beeinträchtigt?</i>	Morphologie:	Nein	
	Hochwasserschutz:	Nein	
	Grundwasser:	Nein

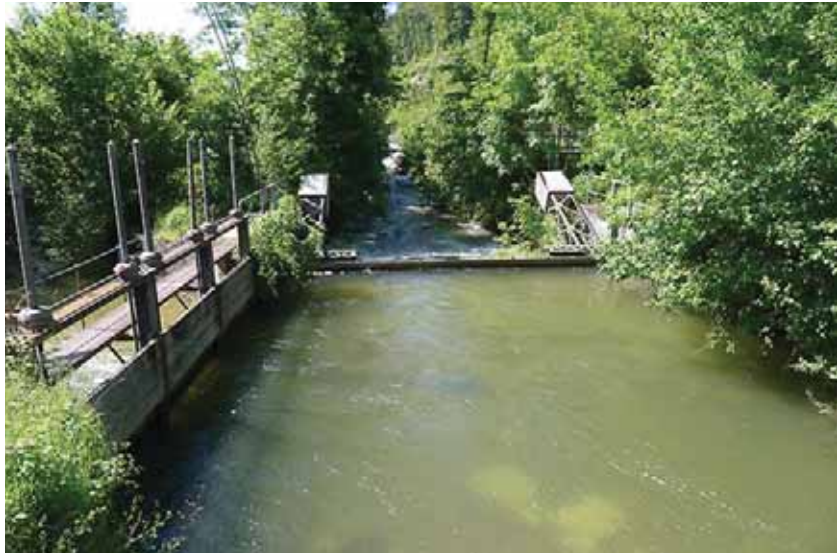
Bild 51

Anlage 7	Wehr Baumwollspinnerei Kunz (Wasserecht f0167)		
<i>Bezeichnung</i>	AAB_WE4		
<i>Standort</i>	Gemeinde: Seegräben		
	Koordinaten: 700'445 / 243'626		
<i>Art, Gestaltung</i>	Stauwehr mit Schütze und linkseitiger Ausleitung (leichter Prallhang). Das Wehr besteht aus einer Betonschwelle mit aufgesetzter Segmentschütze, die sich mit zunehmendem Strömungsdruck selber anhebt. Beim Ausleitkanal sind drei weitere Segmentschützen aus Holz angeordnet.		
<i>Zustand bei Feldbegehung</i> 6.6.2013	Leicht angehobener Segmentschütz für Dotierung der Restwasserstrecke. Keine Geschiebeablagerungen im Staubereich, Unterwasser und Oberwasserkanal sichtbar.

*Stauwehr und seitliche
Ausleitung, Blick in
Flie ssrichtung.*

<i>Funktion</i>	Ausleitung von Wasser zur Energiegewinnung.
<i>Geschiebeentnahme</i>	Es sind keine Geschiebeentnahmen dokumentiert.
<i>Morphologie im Ober- und Unterwasser</i>	Im Ober- und Unterwasser ist der Bach kanalisiert und die Ufer hart verbaut.
<i>Geschiebedurchgängigkeit</i>	Mit der Wasserausleitung am Prallhang und der geringen Stauhöhe des Segmentschütz, der bei Hochwasser angehoben wird, ist die Anlage für Geschiebe durchgängig.
<i>Geschiebehaushalt wesentlich beeinträchtigt?</i>	Morphologie: Nein Hochwasserschutz: Nein Grundwasser: Nein

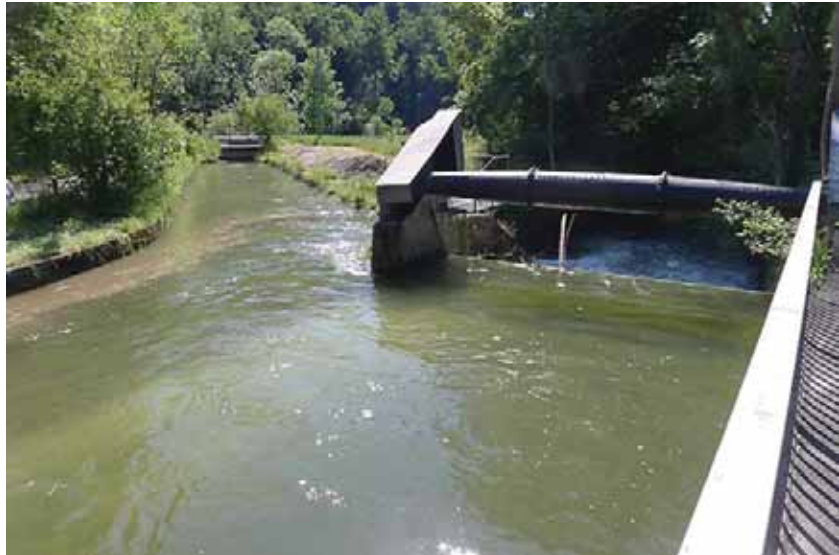
Bild 52

Langgezogene linksufrige Kiesbank im Staubereich und Oberwasserkanal. Ausbaggerung im Gange. Depot mit entnommenem Geschiebe entlang dem Oberwasserkanal (rechtsufrig, geschätztes Volumen 60m³).

Wehr und seitliche Ausleitung in den Oberwasserkanal, Blick in Fliessrichtung. Entlang dem Oberwasserkanal ist das Depot aus entnommenem Geschiebe erkennbar.

Oberwasserkanal ca. 60m³ (geschätztes Volumen am 6.6.2013)
Jährlich 60 – 70m³ entlang dem linken Ufer und dem Oberwasserkanal (Angaben Unternehmer). Zwischen der letzten Entnahme im Mai/Juni und Dezember 2013 haben sich keine neuen Ablagerungen gebildet.

Aufgrund der Lage der Wasserausleitung an der Kurveninnenseite, der Disposition der Fassungsanlage (kein Schliessorgan beim Einlauf in den Oberwasserkanal, kein Geschiebeabzug) und der regelmässigen Geschiebeentnahmen kann davon ausgegangen werden, dass ein Grossteil des anfallenden Geschiebes entnommen und dem Gewässersystem entzogen wird.

Morphologie: Ja
Hochwasserschutz: Nein
Grundwasser: Nein

Beurteilung des Eingriffs Der Umfang der Entnahmen lässt darauf schliessen, dass ein Grossteil des anfallenden Geschiebes in den Oberwasserkanal geleitet und dort entnommen wird. Bei einer Reaktivierung des Geschiebehaushalts wird vermehrt Geschiebe in den Oberwasserkanal geleitet werden.

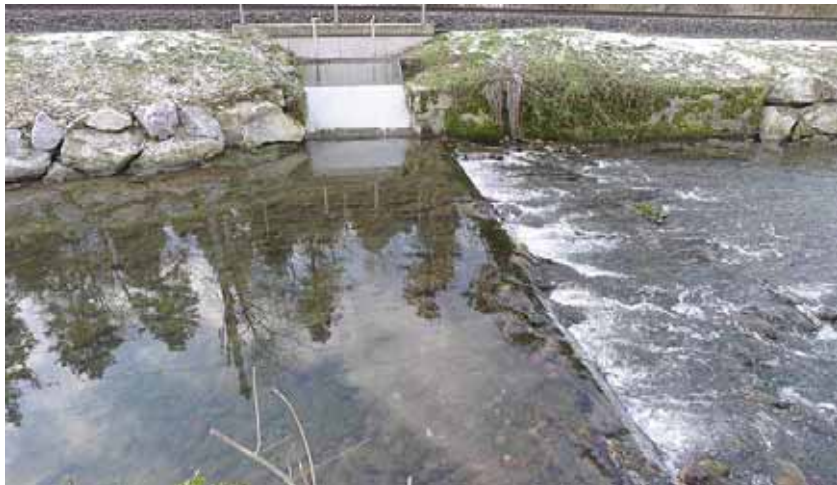
Bild 54

*Wasserfassung Spinnerei
Trümpler. Fliessrichtung von
links nach rechts.*

Die Anlage ist für Geschiebe durchgängig.

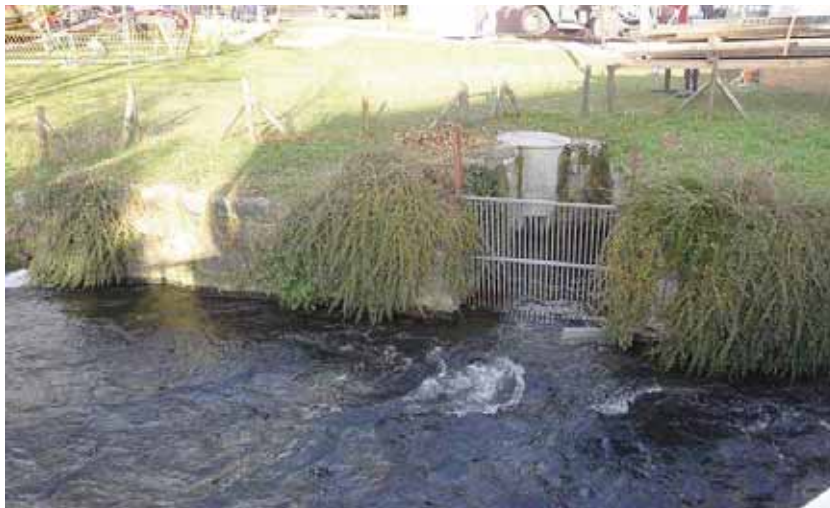
*Bild 55**Wasserfassung**Stadtparkweiher.**Fliessrichtung von rechts nach links.*

<i>Funktion</i>	Wasserentnahme zur Speisung des Stadtparkweihers.	
<i>Geschiebeentnahme</i>	Es wird kein Geschiebe entnommen.	
<i>Morphologie im Ober- und Unterwasser</i>	Im Ober- und Unterwasser ist der Bach begradigt und die Ufer hart verbaut.	
<i>Geschiebedurchgängigkeit</i>	Die Anlage ist für Geschiebe durchgängig.	
<i>Geschiebehaushalt wesentlich beeinträchtigt?</i>	Morphologie:	Nein
	Hochwasserschutz:	Nein
	Grundwasser:	Nein

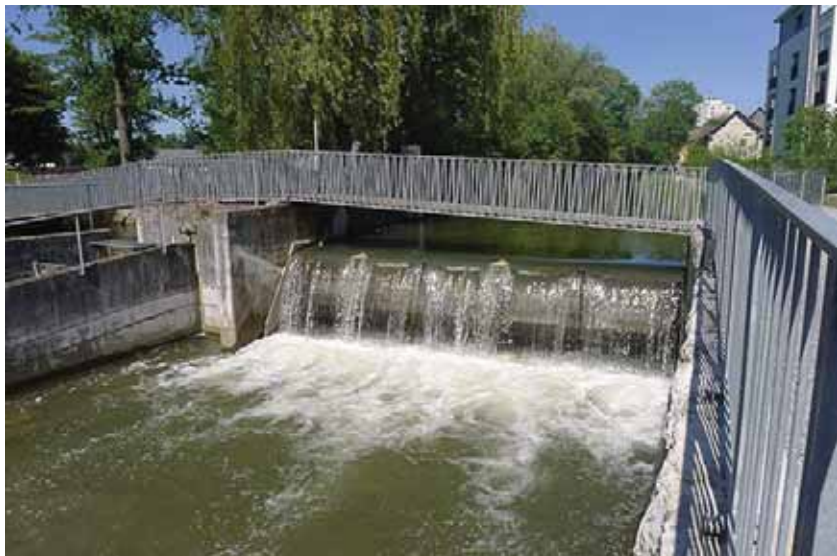
Bild 56

Wehr BUAG mit
Betonschwelle und
aufgesetzter Klappe.

<i>Funktion</i>	Aufstau und Ausleitung von Wasser zur Energiegewinnung. Absenkung der Klappe im Hochwasserfall.	
<i>Geschiebeentnahme</i>	Es wird kein Geschiebe entnommen.	
<i>Morphologie im Ober- und Unterwasser</i>	Im Ober- und Unterwasser ist der Bach begradigt und die Ufer hart verbaut.	
<i>Geschiebedurchgängigkeit</i>	Die Anlage ist für das Geschiebe durchgängig.	
<i>Geschiebehaushalt wesentlich beeinträchtigt?</i>	Morphologie:	Nein
	Hochwasserschutz:	Nein
	Grundwasser:	Nein

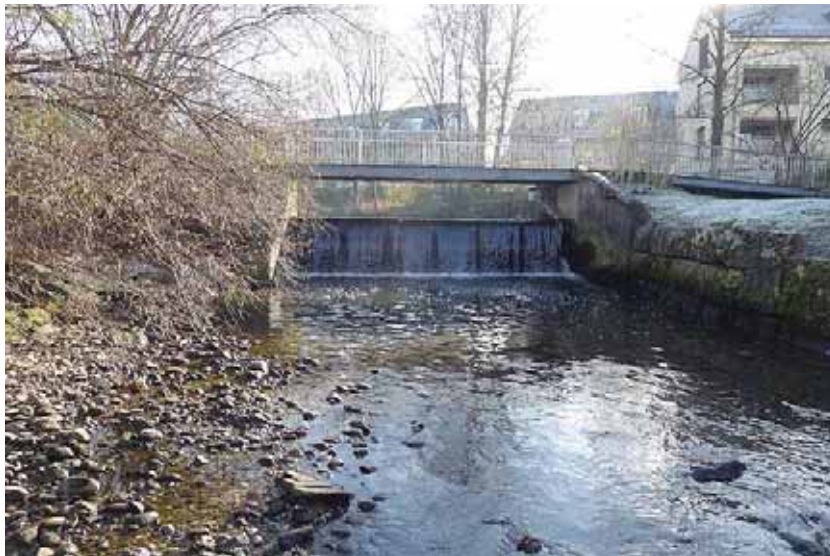
Bild 58

Wehr mit aufgesetzter Klappe. Blick gegen die Fliessrichtung.

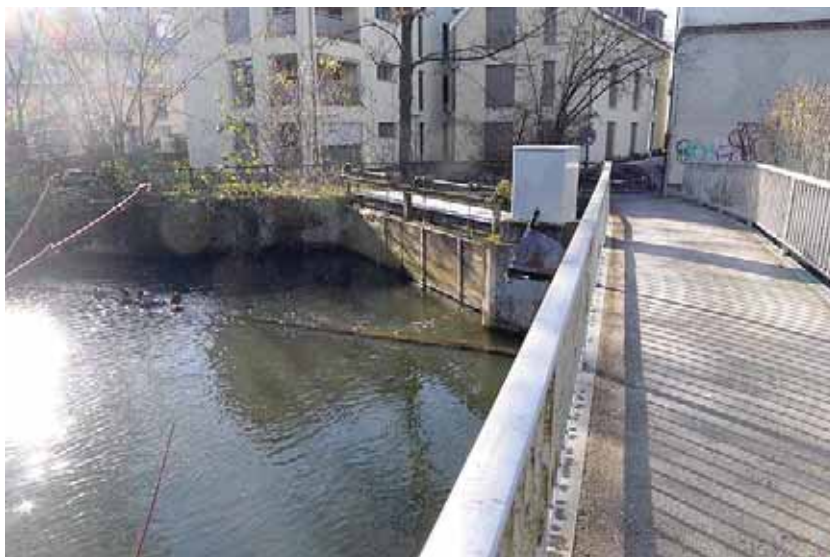
Verschliessbarer Einlauf in den Oberwasserkanal. Fliessrichtung von links nach rechts.

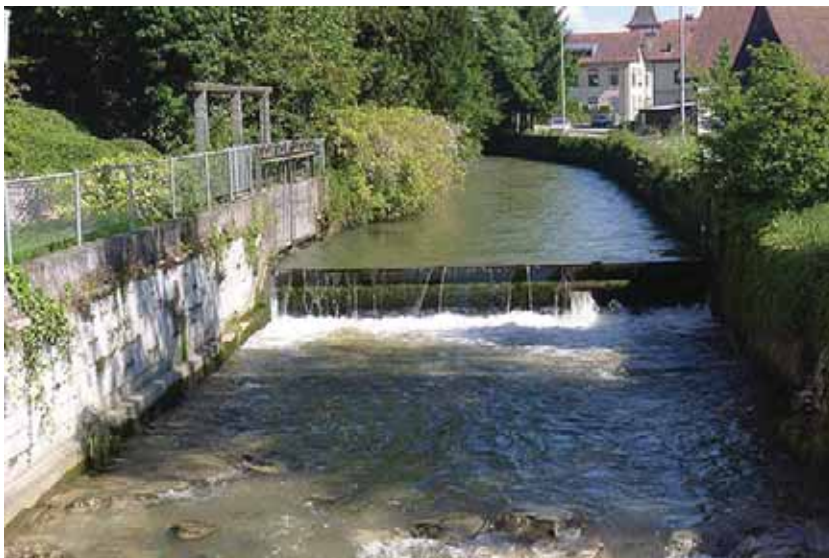
Bild 60

Wehranlage, Blick gegen die Fließrichtung.

Aufstau und Ausleitung von Wasser zur Energiegewinnung. Im Hochwasserfall wird die Klappe abgesenkt.
