## Strategische Planung Sanierung Geschiebehaushalt

Einzugsgebiet Greifensee

Beilage 1 (Teileinzugsgebiet Aabach Mönchaltorf)

**Flussbau AG** SAH  
dipl. Ing. ETH/SIA [flussbau.ch](http://flussbau.ch)

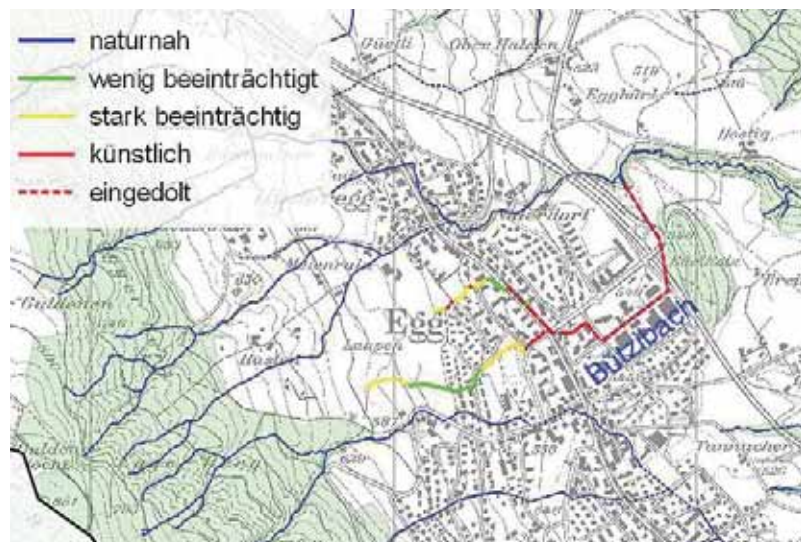
*Bild 1*

*Ökomorphologie* Gemäss ökomorphologischer Kartierung sind die beiden oberen Teilläste des Bützibachs in einem wenig bis stark beeinträchtigten Zustand. Im Dorfbereich von Egg ist der Bach in einem künstlichen Zustand und anschliessend bis zur Mündung in den Dorfbach Hinteregg eingedolt.

*Ökomorphologische  
Klassierung des Bützibaches.*

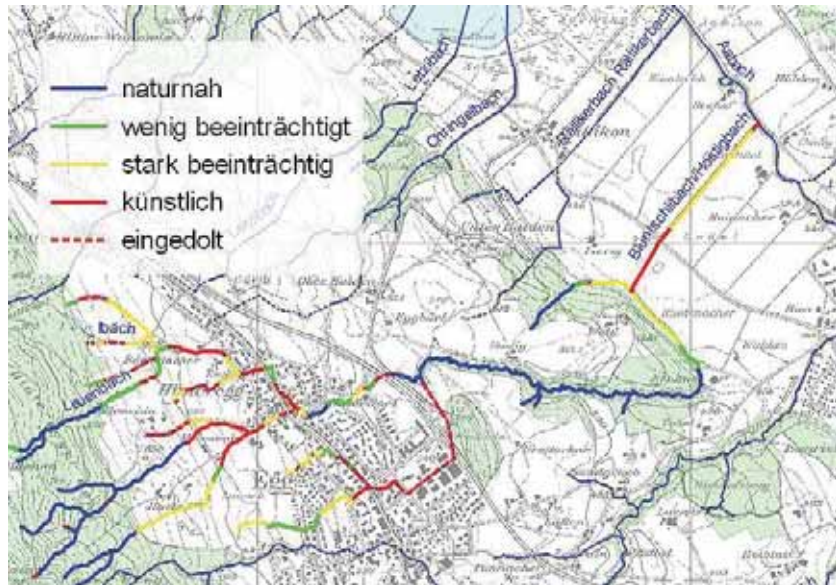
Bild 5

<i>Ökomorphologie</i>	<p>Gemäss ökomorphologischer Kartierung sind im Quellgebiet die einzelnen Äste in einem naturnahen Zustand. Im Bereich von Hinteregg und Egg ist der Dorfbach abschnittsweise stark beeinträchtigt, künstlich oder eingedolt. Vereinzelt bestehen wenig beeinträchtigte Abschnitte.</p> <p>Die Tobelstrecke Richtung flache Talebene ist in einem naturnahen Zustand. Zwischen dem Tobelausgang bis zur Mündung</p>

in den Aabach ist der Bach hauptsächlich stark bis wenig beeinträchtigt.

Ökomorphologische  
Klassierung des Dorfbaches  
Hinteregg.

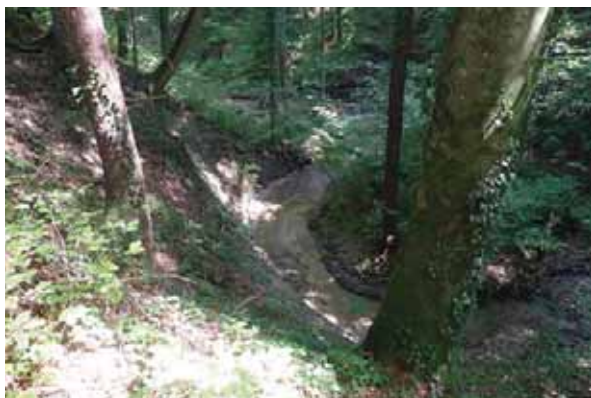
Bild 7 Natürliche Tobelstrecke unterhalb von Egg.

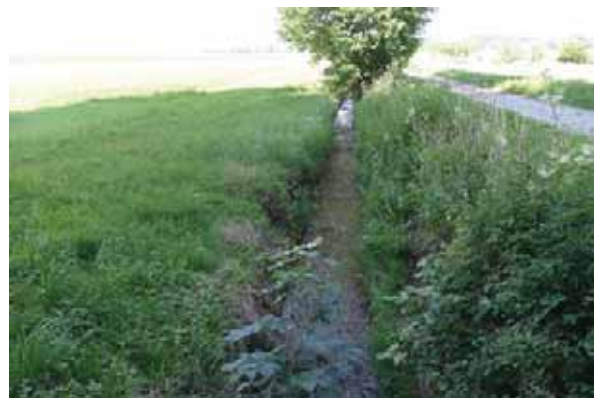
Bild 8 Begradigte und hart verbaute Mündungsstrecke.

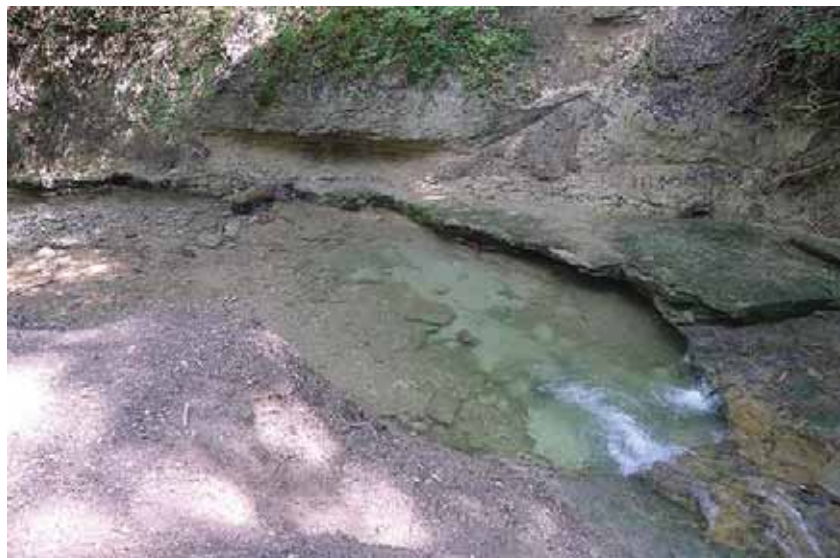
#### *Bild 11*

*Natürliche Tobelstrecke zwischen Egg und Mönchaltorf. Felsaufschlüsse wirken als natürliche Schwellen und Strukturelemente.*

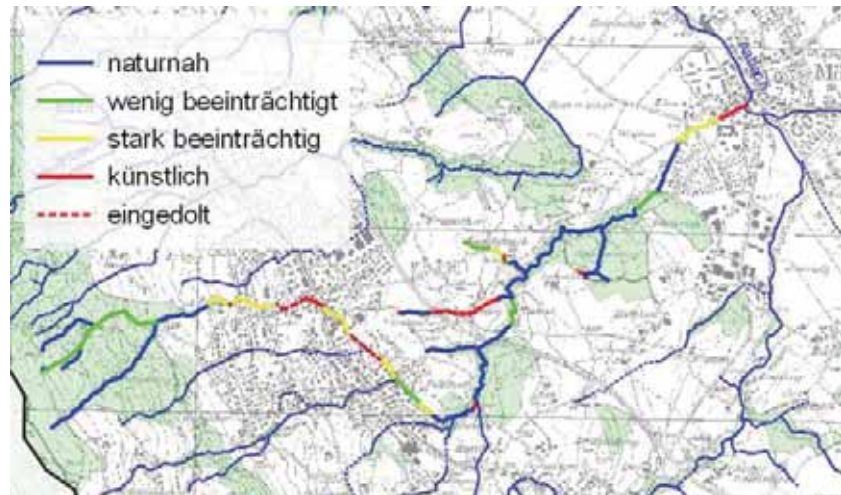
Gemäss ökomorphologischer Kartierung ist der Dorfbach Egg und seine Zuflüsse im Quellbereich in einem naturnahen bis wenig beeinträchtigten Zustand. Die leichte Beeinträchtigung ist auf Sohlenverbauungen mit Holzschwellen zurückzuführen. Im Siedlungsgebiet von Egg ist der Dorfbach abschnittsweise stark beeinträchtigt oder eingedolt. In der anschliessenden Tobelstrecke ist der Bach weitgehend natürlich. Im Siedlungsgebiet von Mönchaltorf ist der Bach stark beeinträchtigt bis künstlich.

Ökomorphologische  
Klassierung des Dorfbaches  
Egg / Tüftalerbach inklusive  
Nebenbäche.

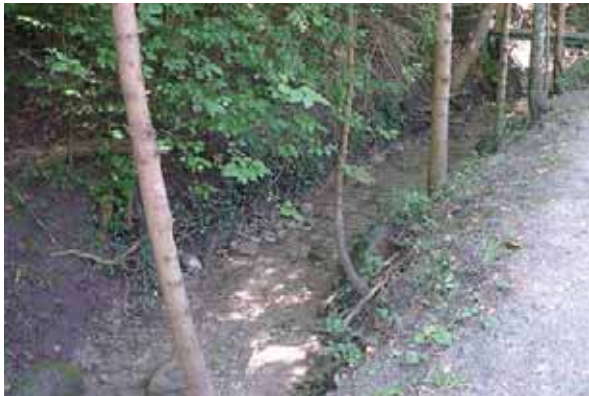
Bild 13 Dorfbach am oberen Siedlungsrand von Egg. Das Gerinne ist schmal und gegen die Wegseite hin mit Blöcken gesichert. Blick gegen die Fliessrichtung.

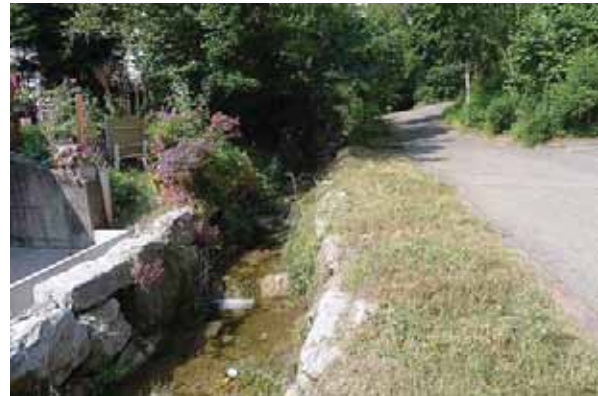
Bild 14 Hart verbaute Ufer im Siedlungsgebiet von Egg (Im Oberdorf) Blick gegen die Fliessrichtung.

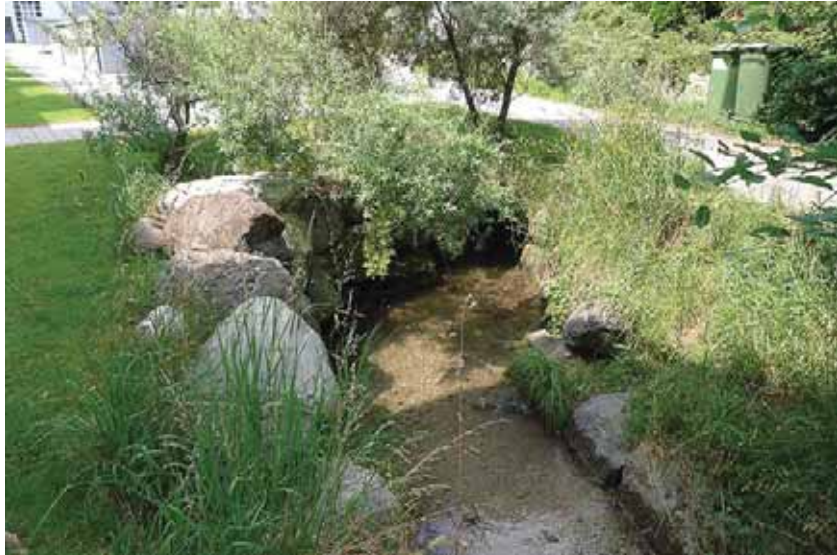
Bild 18

*Kleine Aufweitung im Unterwasser des Auslaufs der Eindolung. Blick gegen die Fliessrichtung.*

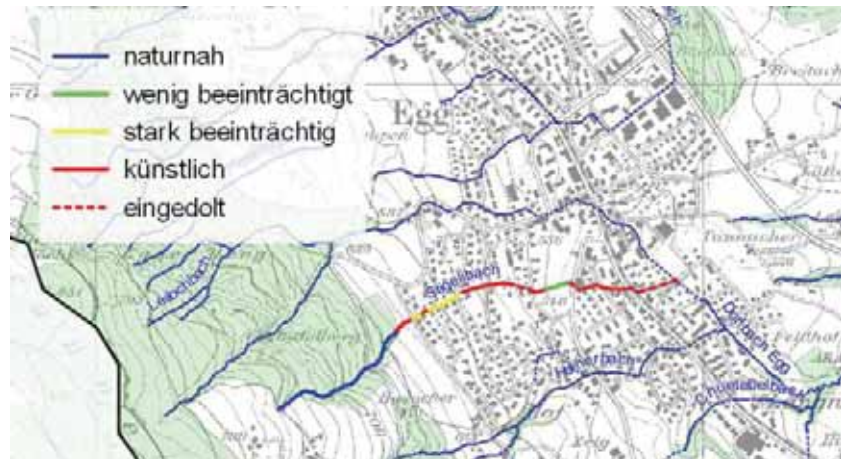
Ökomorphologische  
Klassierung des  
Stigelibaches.

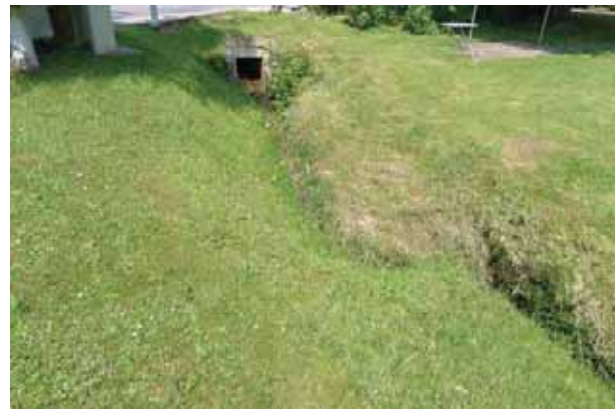
Bild 24 Kurzer, naturnaher Abschnitt im  
Siedlungsgebiet. Blick gegen die  
Fließrichtung.

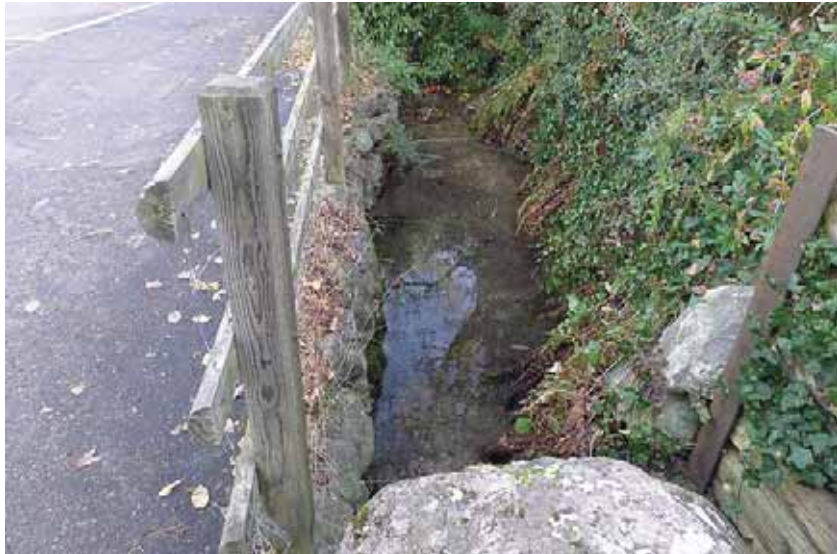
Bild 26

*Tosbecken Grüenenhof-  
strasse. Blick in  
Flie ssrichtung.*

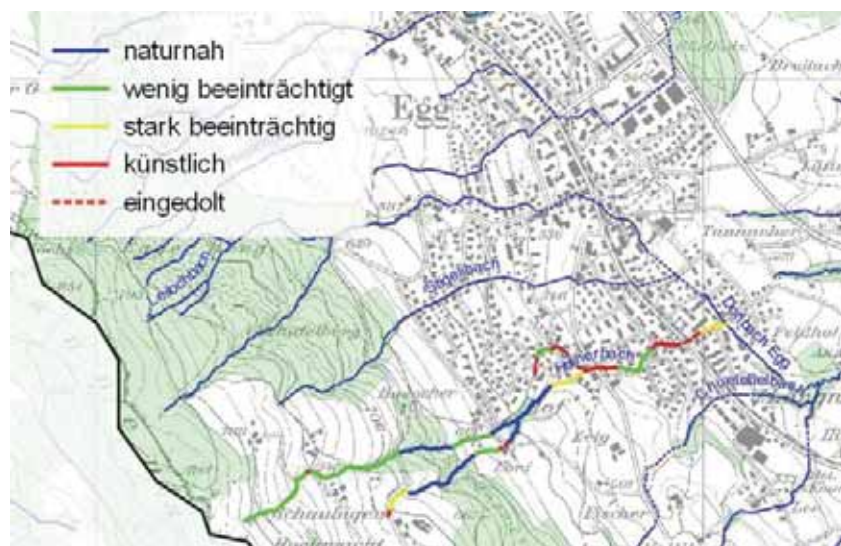
Ökomorphologische  
Klassierung des Hofner-  
baches.

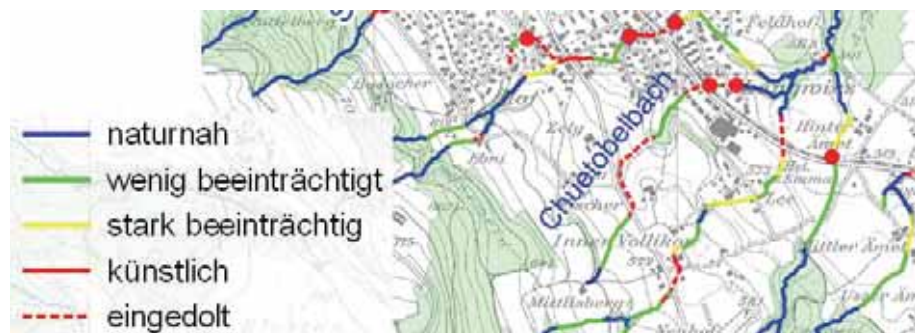
*Ökomorphologische Klassierung des Chüetobelbachs.*

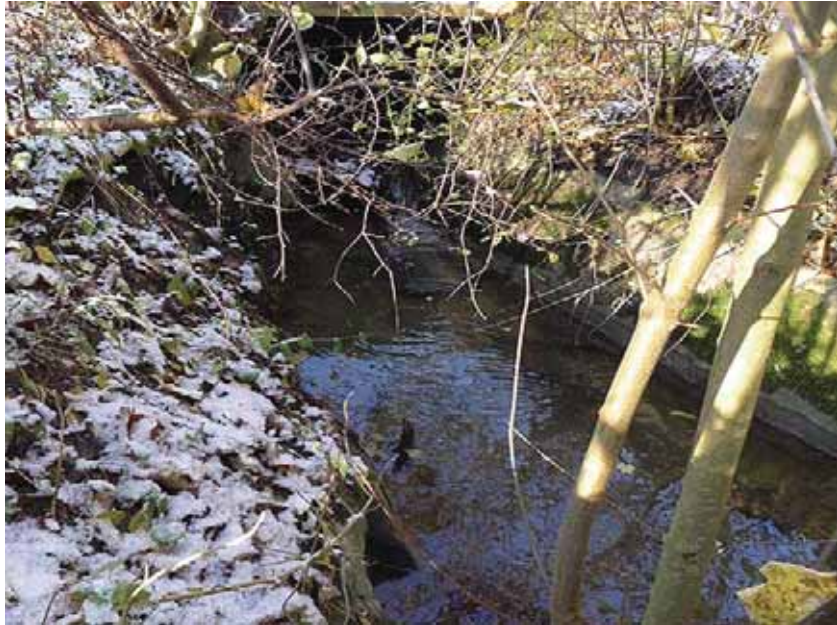
Bild 34

*Tosbecken talseitig der Forchbahn. Blick gegen die Fließrichtung.*

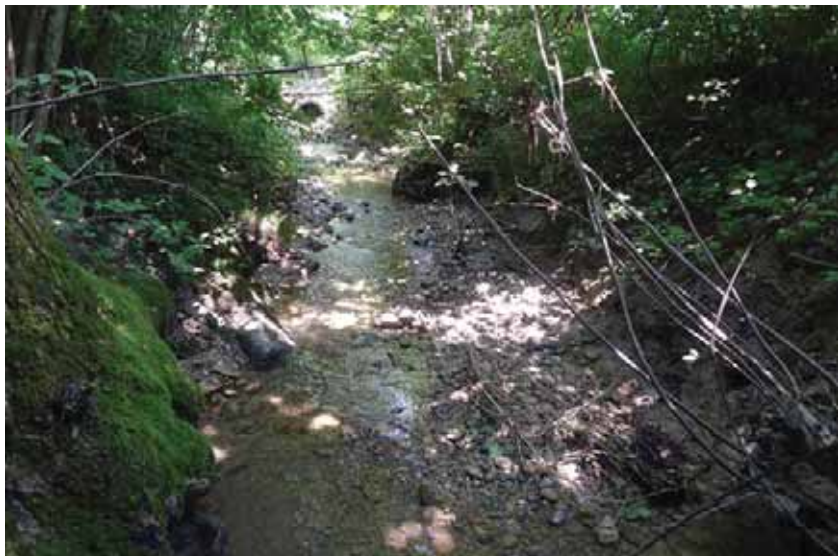
Bild 36

Naturnaher Abschnitt vor der Einmündung in den Dorfbach Egg.

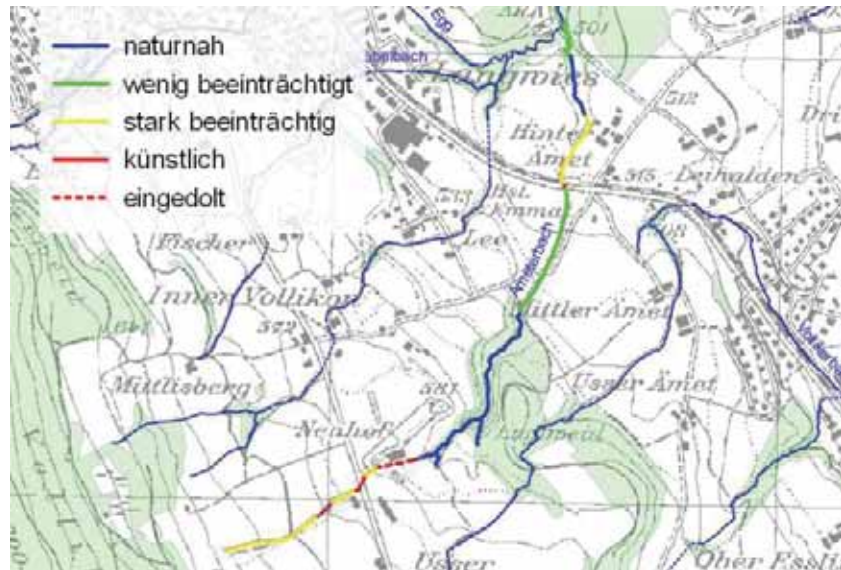
Gemäss ökomorphologischer Kartierung ist der Ämeterbach im Quellbereich bei Neuhoof stark beeinträchtigt und abschnittsweise eingedolt. In der bewaldeten Tobelstrecke wird der Bach als naturnah eingestuft. Unterhalb des Tobels bis zum Trassee der Forchbahn ist der Bach wenig beeinträchtigt. Zwischen dem Forchbahntrassee und der Mündung in den Dorfbach ist der Ämeterbach zuerst stark beeinträchtigt und anschliessend naturnah.

Ökomorphologische  
Klassierung des  
Ämeterbachs.

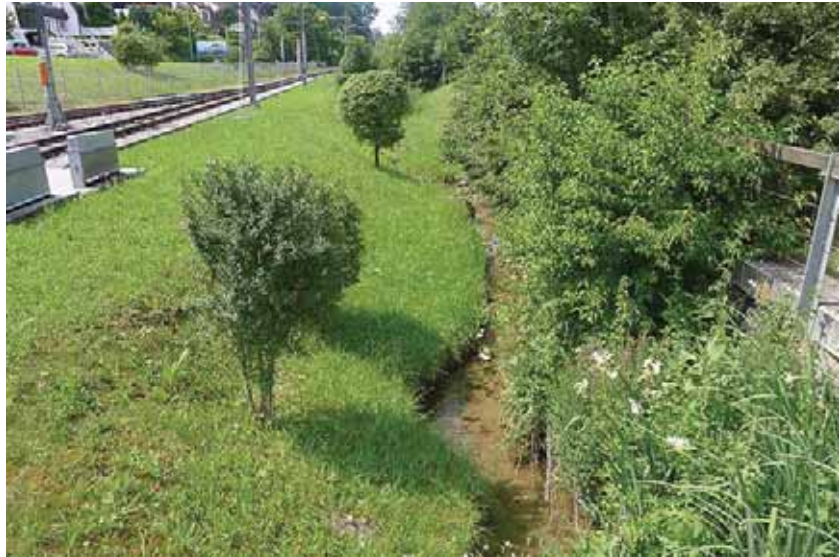
*Bild 39*

*Wenig beeinträchtigter  
Abschnitt vor dem Bahnhof  
Esslingen. Blick gegen die  
Fließrichtung.*

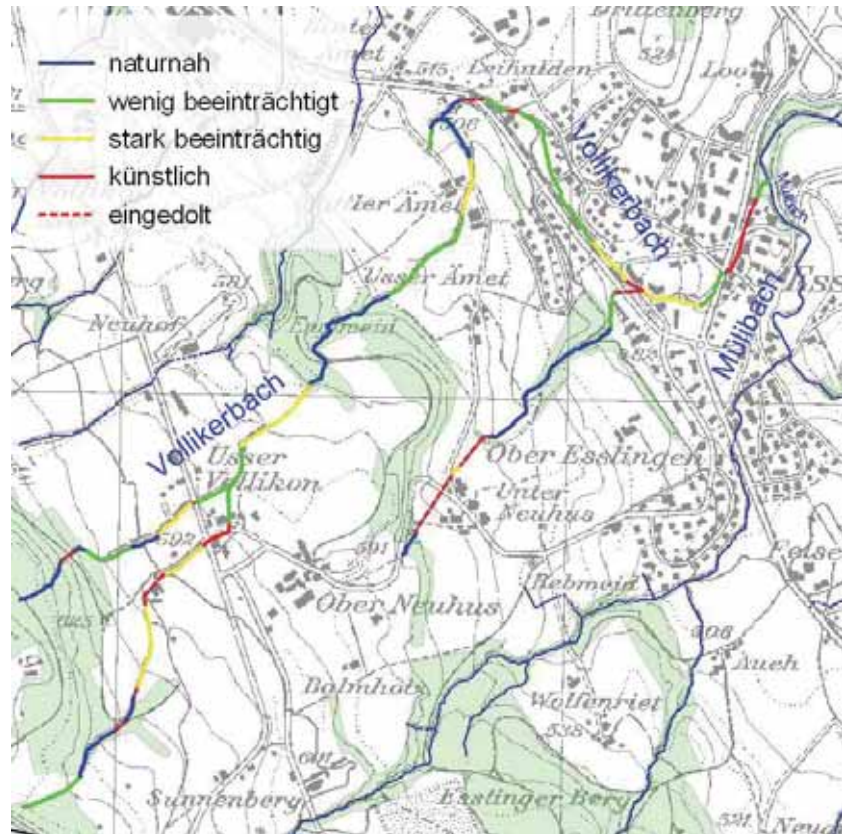
Gemäss ökomorphologischer Kartierung ist der Vollikerbach im Quellbereich in einem wenig beeinträchtigten bis naturnahen Zustand. Im Bereich von Usser Vollikon ist der Bach abschnittsweise wenig bis stark beeinträchtigt oder künstlich/ eingedolt. Auf dem bewaldeten Abschnitt zwischen Usser Vollikon und Usser Ämet ist der Bach in einem naturnahen Zustand. In Esslingen ist der Bach abschnittsweise naturnah oder wenig bis stark beeinträchtigt. Auf kürzeren Abschnitten ist der Bach eingedolt.

Ökomorphologische  
Klassierung des  
Vollikerbaches.

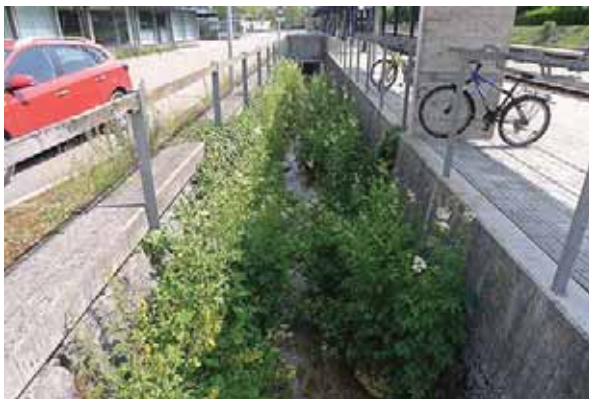
Bild 41 Kanalisierter Abschnitt beim Bahnhof Esslingen. Blick in Fliessrichtung.

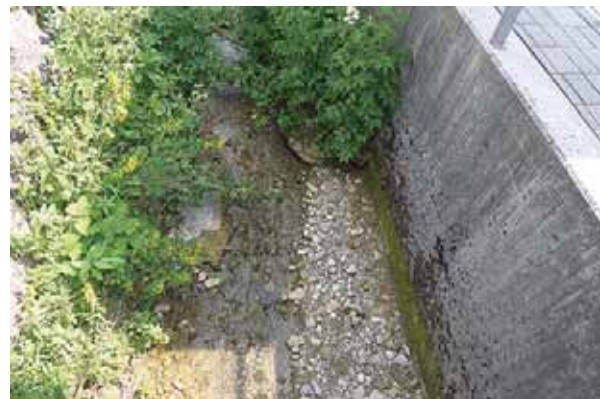
Bild 42 Kiesbank im kanalisierten Bereich beim Bahnhof Esslingen.

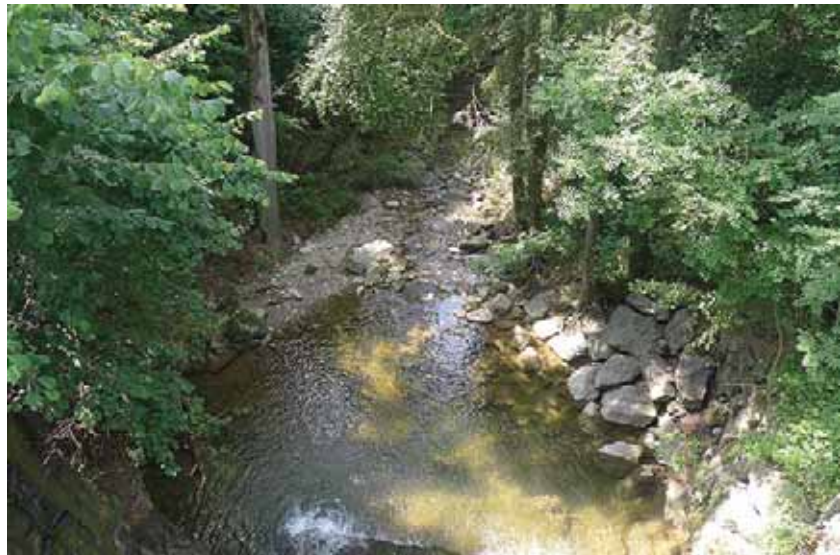
*Bild 44*

*Tobelstrecke südlich der Oberlandautostrasse mit lokal beschränktem Uferverbau und vielfältigen Sohlenstrukturen.*

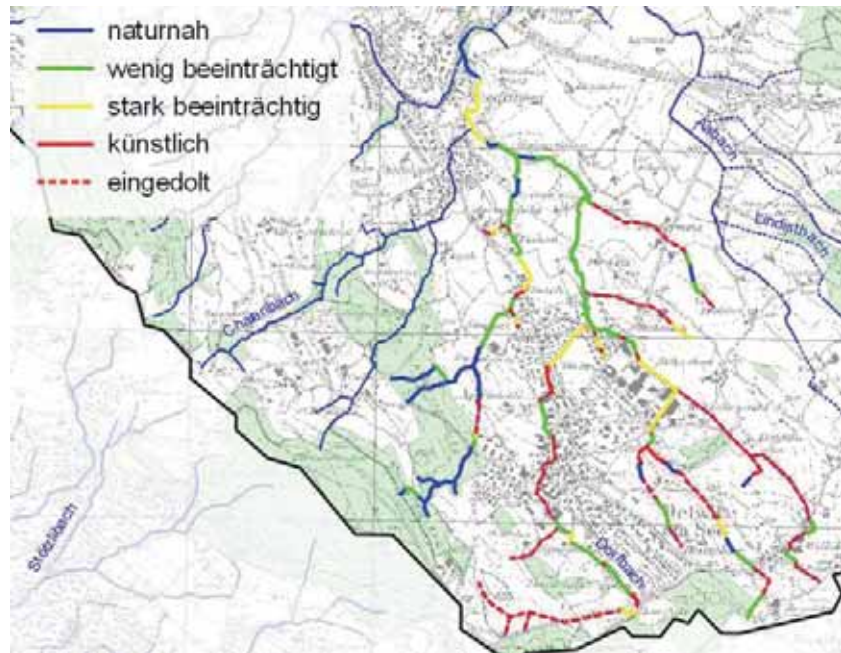
Gemäss ökomorphologischer Kartierung ist der Mülibach in den Siedlungsgebieten (Esslingen, Oetwil a.S.) abschnittsweise stark beeinträchtigt bis künstlich oder eingedolt. In den landwirtschaftlich genutzten Flächen ist er hauptsächlich wenig beeinträchtigt. Vereinzelt bestehen naturnahe Abschnitte.

Ökomorphologische  
Klassierung des Mülibaches  
und seinen Zuflüssen südlich  
der Oberlandautostrasse.

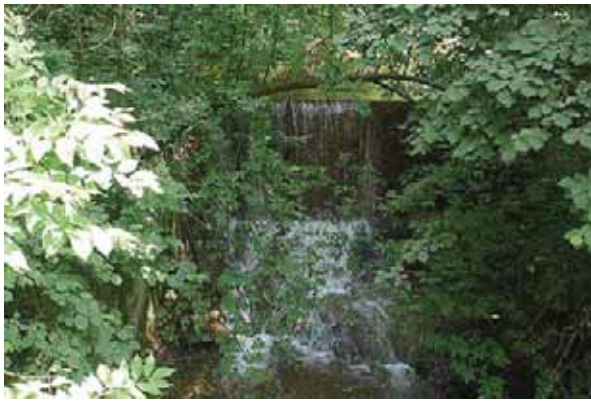
Das Becken ist weitgehend aufgefüllt. Im Bereich der Abschlussperre besteht das abgelagerte Material hauptsächlich aus Feinsedimenten und organischem Material. Die Geschiebefront mit grobkörnigeren Komponenten befindet sich ca. 20m bachauwärts der Abschlussperre.

*Bild 46*    *Abschlussperre vom Unterwasser aus gesehen.*

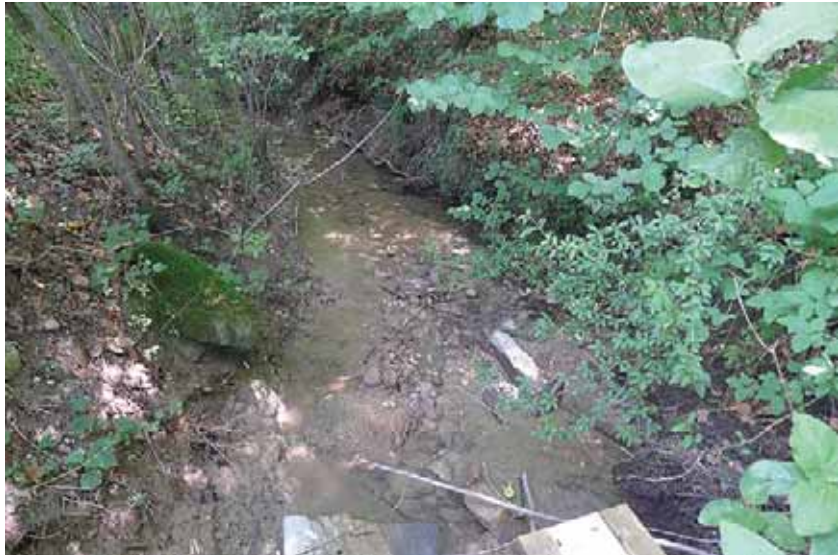
Bild 48

Naturnaher Abschnitt kurz vor dem eingedolten Mündungsabschnitt. Blick gegen die Fliessrichtung.

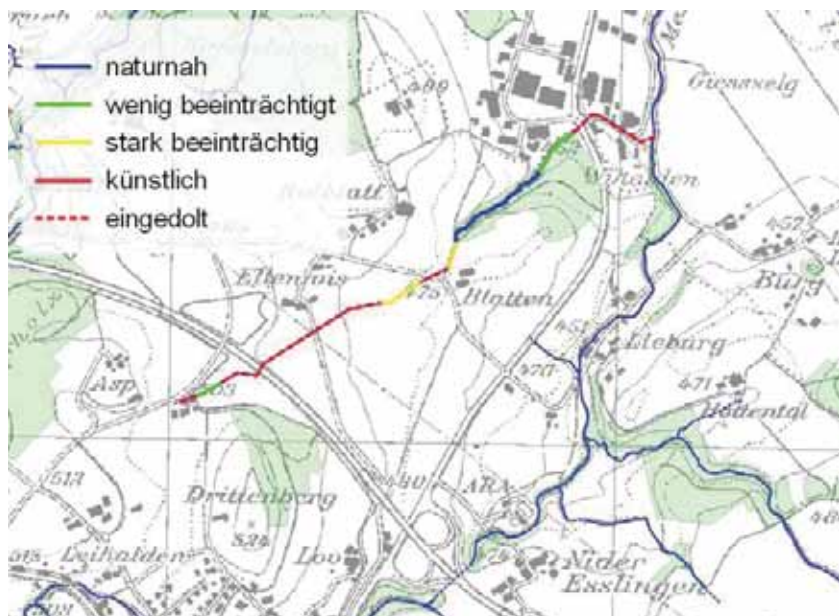
Gemäss ökomorphologischer Kartierung ist der Bach im Quellbereich weitgehend eingedolt. Bei Wihalden ist der Bach auf einem kurzen Abschnitt naturnah bis wenig beeinträchtigt. Anschliessend ist er bis zur Mündung in den Mettlenbach eingedolt.

Ökomorphologische Klassierung des Esslingerholz-/Wihaldenbächlis.

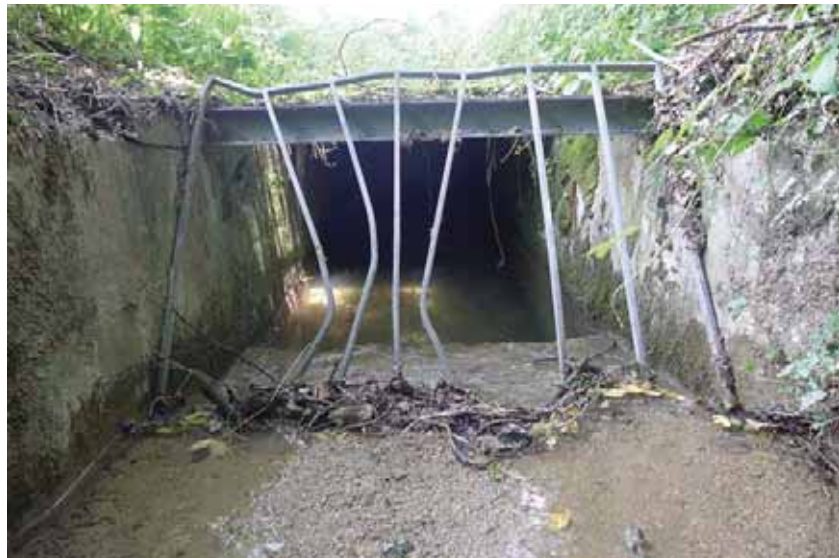
*Art, Gestaltung* Schwemmholzrechen vor Einlauf in Bachdole.*Zustand bei Feldbegehung* Kein verklaustes Holz und keine Geschiebeablagerungen.  
10.7.2013 Sohle mit feinkörnigem Geschiebe bedeckt.*Bild 50**Rechen vor dem Einlauf in  
die Bachdole. Blick in  
Fließrichtung.*

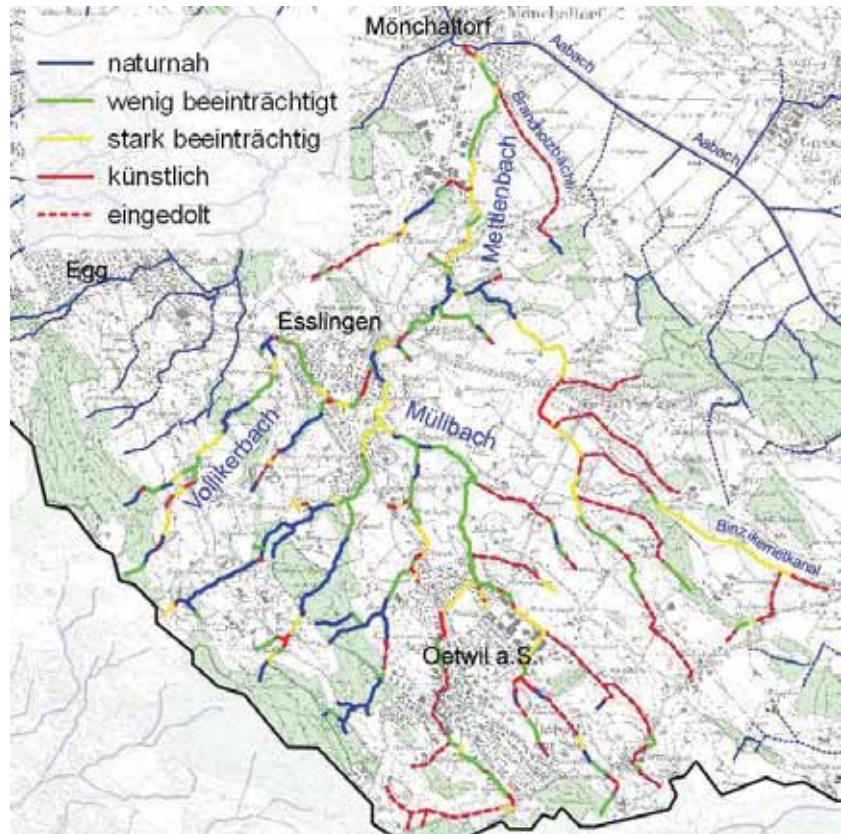
Ökomorphologische  
Klassierung des Mettlen-  
baches und seiner Zuflüsse.

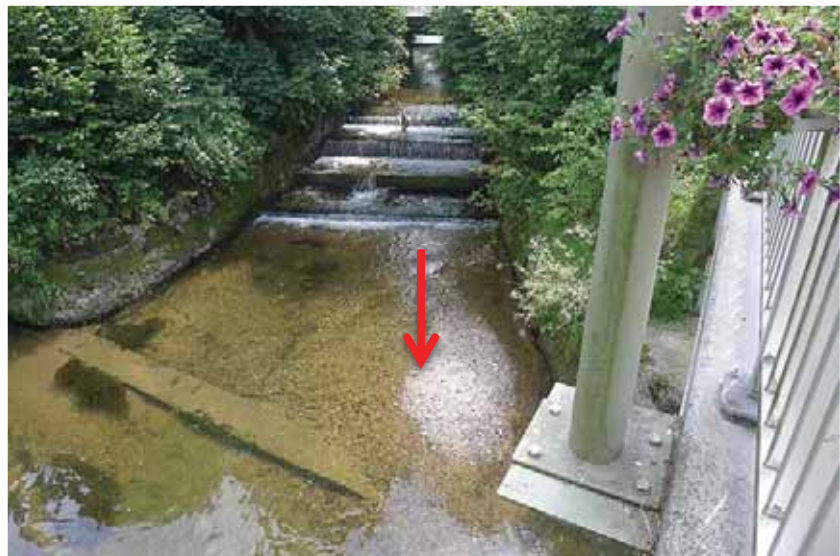
Bild 52

Mündung des Mettlenbaches  
in die Mönchaltorfer Aabach  
mit mehrstufigem Absturz und  
kleiner Geschiebebank  
(Pfeil). Blick gegen die  
Fliessrichtung.

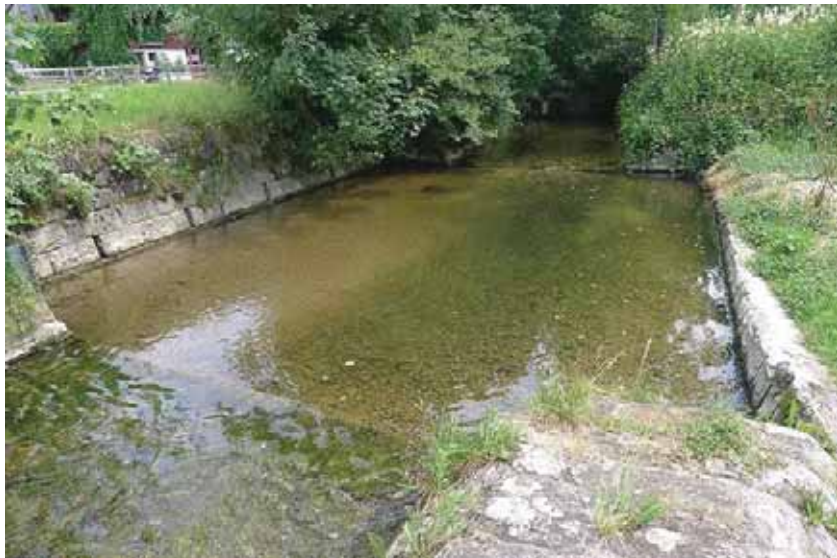
Bild 53

*Geschiebesammler vor der  
Mündung in den Aabach,  
Blick in Fliessrichtung.*

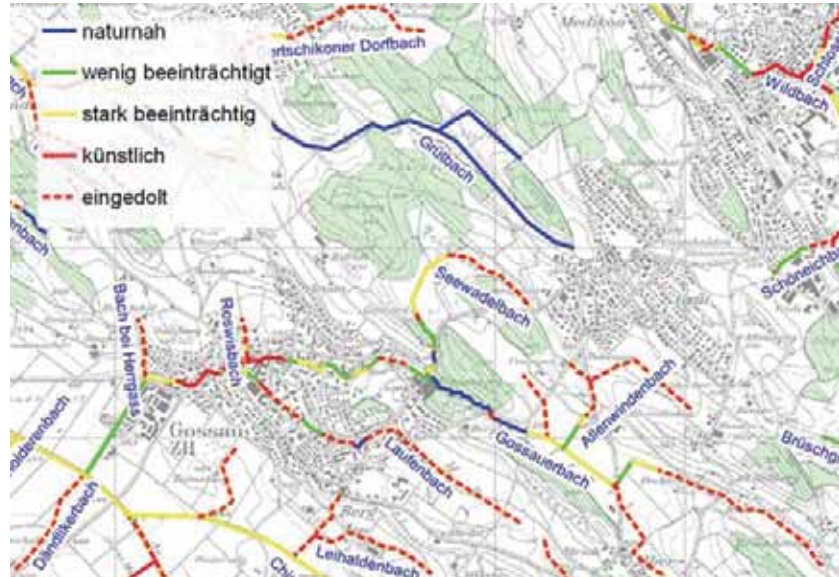
Ökomorphologische  
Klassierung des Gossauer-  
bachs und seiner Zuflüsse.

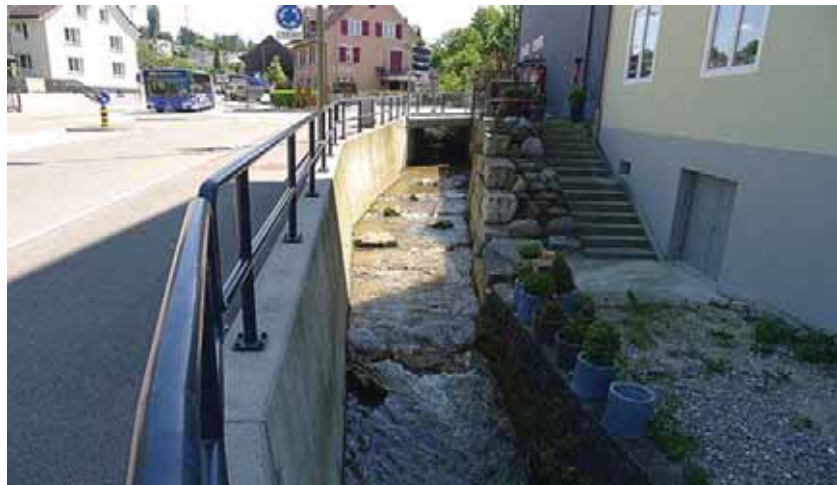
Bild 55

Kanalisierter Bach mit  
beidseitigen Ufermauern und  
hart verbauter Sohle im  
Siedlungsgebiet von Gossau.  
Blick gegen die  
Fließrichtung.

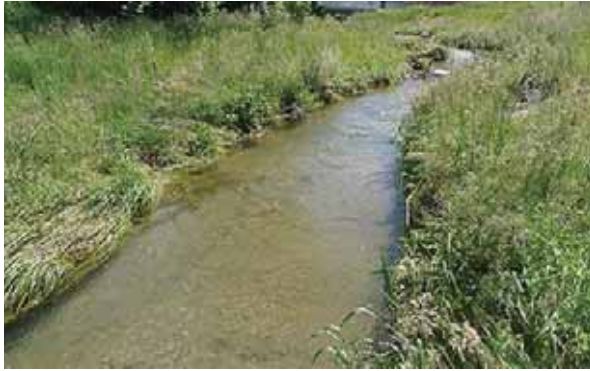
**Bild 56**    *Revitalisierter Abschnitt am unteren Siedlungsrand von Gossau, kurz vor der zwischen 1940 und 1960 umgelegten Mündungsstrecke. Blick gegen die Fliessrichtung.*

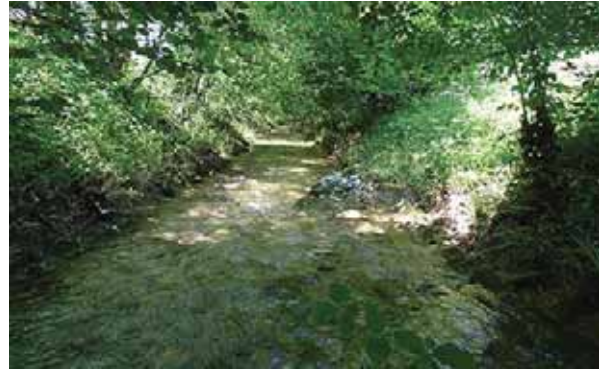
**Bild 57**    *Begradigte Mündungsstrecke. Blick in Fliessrichtung.*

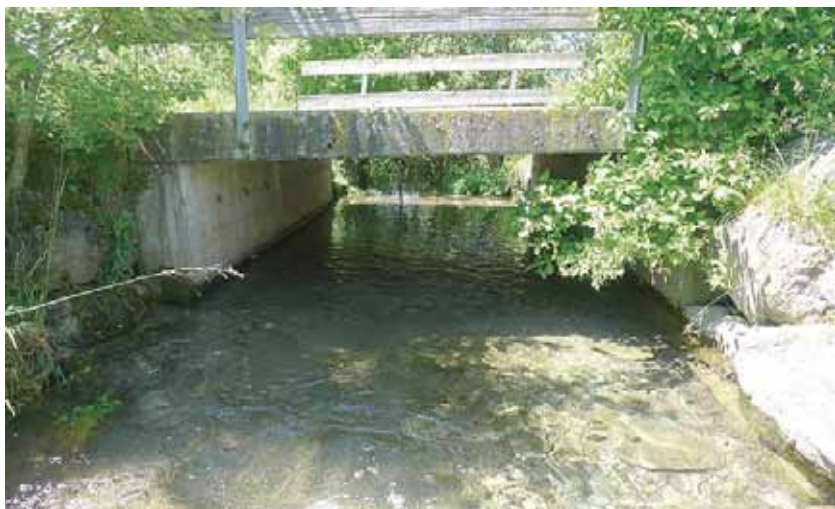
**Bild 58**

*Aufweitung zwischen einer kleinen Sohlschwelle und einer Feldbrücke. Blick in Fliessrichtung.*

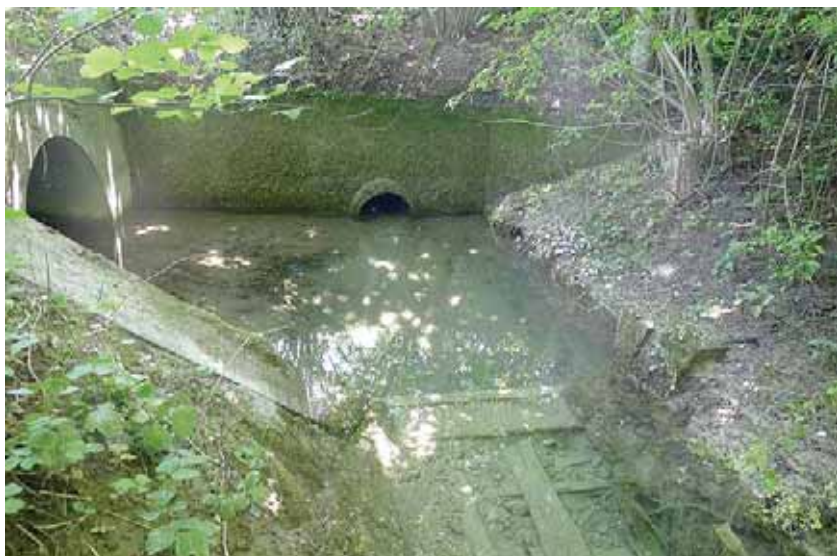
Bild 59

<b>Anlage 2</b>	Tosbecken Grüningerstrasse
<i>Bezeichnung</i>	GOB_TB1
<i>Standort</i>	Gemeinde: Gossau Koordinaten: 701'627 / 239'745
<i>Art, Gestaltung</i>	Becken beim Auslauf der Bachdolen unter der Grüningerstrasse.
<i>Zustand bei Feldbegehung 6.6.2013</i>	Kleinflächige Kiesablagerungen in den Ecken des Beckens und auf der Auslaufschwelle.

*Geschiebesammler Grüningerstrasse mit Zufluss Gossauerbach (Bachdole links im Bild) und weiterem eingedolten Bach (Bildmitte) Blick gegen die Fliessrichtung.*

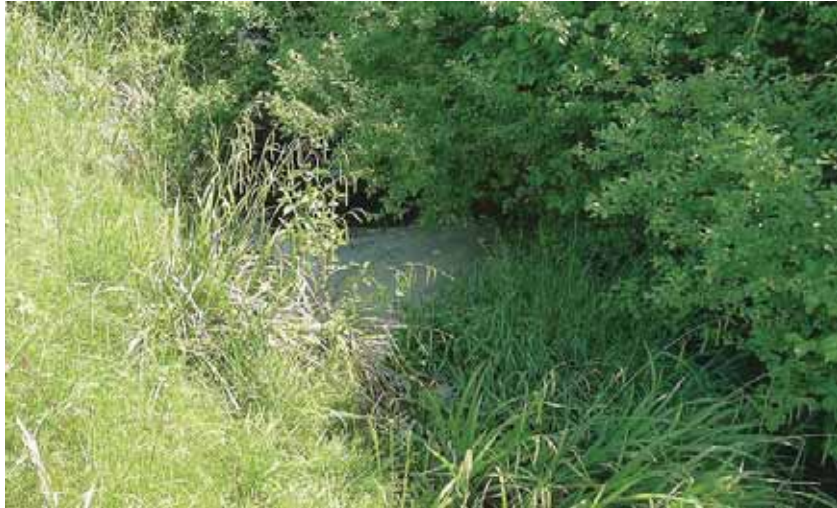
Bild 60

Entnahmestelle Allenwindenbach. Blick gegen die Fliessrichtung.

<i>Funktion</i>	Primär für Energieumwandlung nach Auslauf aus Bachdole.
<i>Geschiebeentnahme</i>	Keine Geschiebezufuhr aus der oberliegenden Bachdole.
<i>Morphologie im Ober- und Unterwasser</i>	Oberwasser: Das gesamte Gewässernetz ist eingedolt. Unterwasser: Begradigter Wiesenbach mit natürlichen, bestockten Ufern und Sohlensicherungen im oberen, steileren Abschnitt.
<i>Geschiebedurchgängigkeit</i>	Nicht relevant (keine Geschiebezufuhr aus dem eingedolten Oberlauf).
<i>Geschiebehaushalt wesentlich beeinträchtigt?</i>	Morphologie: Nein Hochwasserschutz: Nein Grundwasser: Nein Aufgrund des fehlenden Geschiebeaufkommens besteht keine Beeinträchtigung.

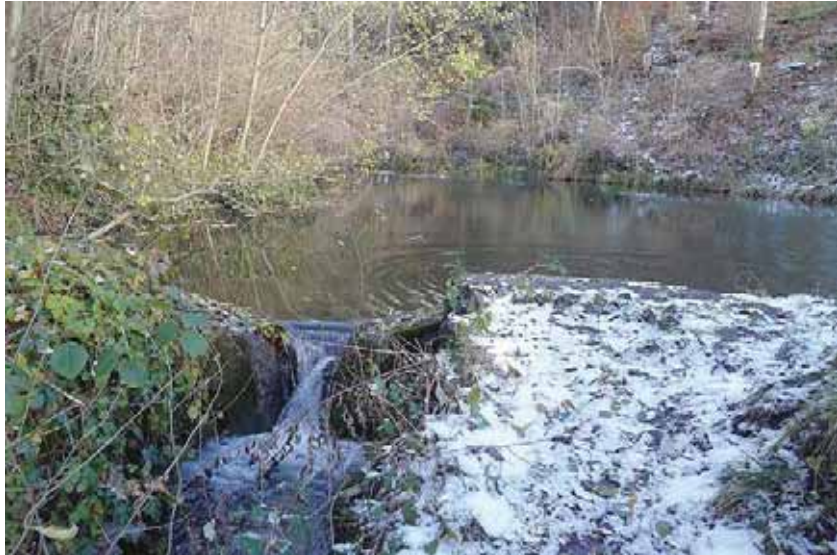
Bild 61

<b>Anlage 4</b>	Weiher Seewadelbach (Wasserrecht f0258)
<i>Bezeichnung</i>	GOB _WEI1
<i>Standort</i>	Gemeinde: Gossau Koordinaten: 700'663 / 240'369
<i>Art, Gestaltung</i>	Weiher mit talseitigen Erddamm und Auslaufbauwerk aus Beton. Vor dem Einlauf besteht ein natürlicher Felsabsturz.
<i>Zustand bei Feldbegehung 26.11.2013</i>	Kleine Verlandungsfläche zwischen dem Felsabsturz und dem Einlauf.

Weiher Seewadelbach mit  
Auslaufbauwerk aus Beton.  
Blick gegen die  
Fließrichtung.

<i>Funktion</i>	Wasserspeicher zur Energiegewinnung.
<i>Geschiebeentnahme</i>	Es sind keine Entnahmen dokumentiert.
<i>Morphologie im Ober- und Unterwasser</i>	Oberwasser: Kurze, wenig verbaute Tobelstrecke vor Bachdole (Unterwuerung Grütstrasse).  Unterwasser: Kurzes begradigtes, hart verbautes Gerinne bis zur Mündung in den Gossauerbach.
<i>Geschiebedurchgängigkeit</i>	Die Anlage ist für Geschiebe nicht durchgängig.
<i>Geschiebehaushalt wesentlich beeinträchtigt?</i>	Morphologie:           Nein Hochwasserschutz:   Nein Grundwasser:           Nein
<i>Beurteilung des Eingriffs</i>	Im flachen Einzugsgebiet wird kein Geschiebe aufbereitet. Somit führt die Anlage zu keiner Beeinträchtigung des Geschiebehaushalts.

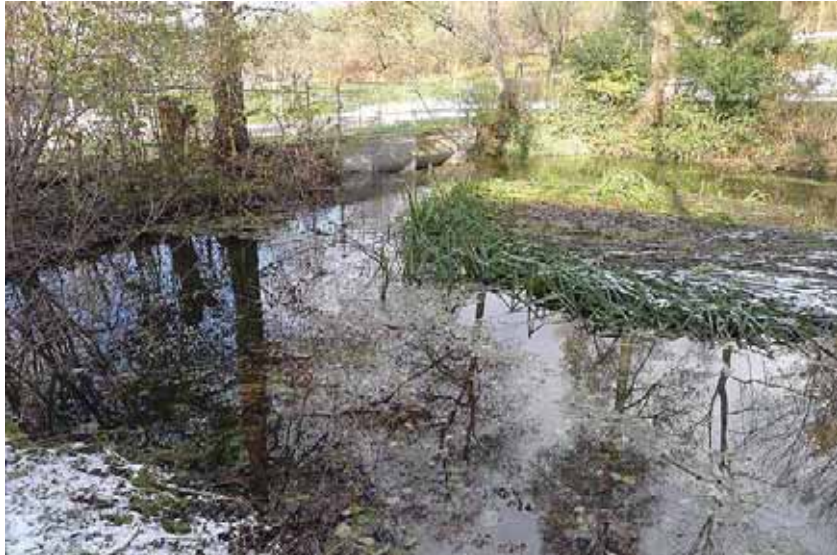
Bild 62

<b>Anlage 5</b>	Weiher Schwimmbad
<i>Bezeichnung</i>	GOB_WEI2 (Wasserrecht f0257)
<i>Standort</i>	Gemeinde: Gossau  Koordinaten: 700'524 / 240'391
<i>Art, Gestaltung</i>	Weiher vor der 130m langen Eindolung unter dem Schwimmbad.
<i>Zustand bei Feldbegehung</i> 26.11.2013	Grossflächige Feinsedimentablagerungen im ganzen Weiher. Bewachsene Insel aus Feinsedimenten im Auslaufbereich. Es sind keine Geschiebeablagerungen sichtbar.

Weiher Schwimmbad mit bewachsener Insel aus Feinsedimenten. Im Hintergrund ist das Betonbauwerk des Einlaufs in die Bachdole unter dem Schwimmbad ersichtlich.

<i>Funktion</i>	Weiher zur Wasserspeicherung.
<i>Geschiebeentnahme</i>	Es sind keine Geschiebeentnahmen dokumentiert.
<i>Morphologie im Ober- und Unterwasser</i>	<p>Oberwasser: Natürliches mit Blockschwellen als Sohlensicherung. Lokale Ufererosionen (vorwiegend Feinsedimente).</p> <p>Unterwasser: Eindolung unter Schwimmbad, anschliessend 140m langes wenig bis stark beeinträchtigtes Gerinne.</p>
<i>Geschiebedurchgängigkeit</i>	Die Anlage ist für Geschiebe nicht durchgängig.
<i>Geschiebehaushalt wesentlich beeinträchtigt?</i>	<p>Morphologie: Nein</p> <p>Hochwasserschutz: Nein</p> <p>Grundwasser: Nein</p>
<i>Beurteilung des Eingriffs</i>	Das Geschiebeaufkommen ist vernachlässigbar und es finden keine regelmässigen Geschiebeentnahmen statt. Die Anlage führt somit zu keiner Beeinträchtigung des Geschiebehaushaltes.

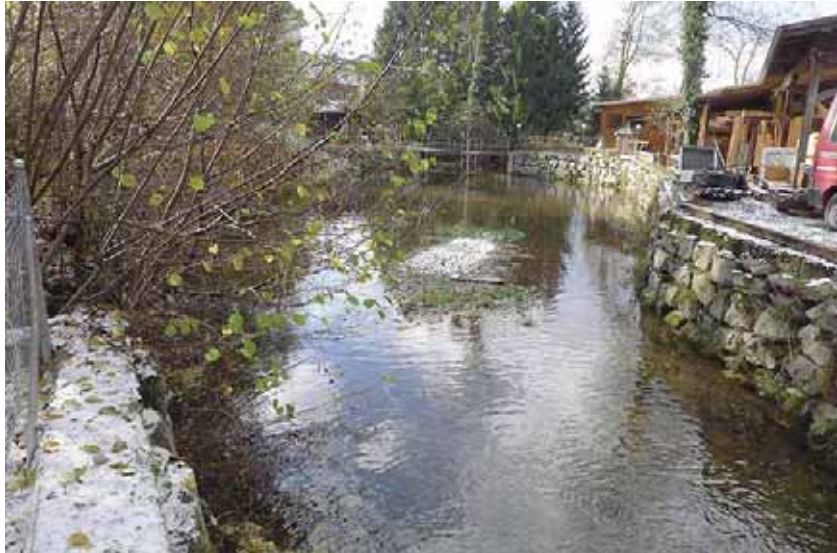
Bild 63

<b>Anlage 6</b>	Weiher Müliweg
<i>Bezeichnung</i>	GOB_WEI3 (Wasserrecht f0283)
<i>Standort</i>	Gemeinde: Gossau Koordinaten: 700'229 / 240'322
<i>Art, Gestaltung</i>	Mit Blocksteinmauer eingefasster Weiher. Aulaufbauwerk aus Beton.
<i>Zustand bei Feldbegehung</i> 26.11.2013	Grossflächige Feinsedimentablagerungen im ganzen Weiher. Bewachsene Insel aus Feinsedimenten in Weihermitte. Im Einlaufbereich sind einzelne Geschiebekörner sichtbar.

*Weither Müliweg mit bewachsener Insel aus Feinsedimenten. Im Hintergrund ist das Auslaufbauwerk sichtbar. Blick in Fliessrichtung.*

<i>Funktion</i>	Wasserspeicher zur Energiegewinnung.
<i>Geschiebeentnahme</i>	Es sind keine Geschiebeentnahmen dokumentiert.
<i>Morphologie im Ober- und Unterwasser</i>	Oberwasser: 140m langes wenig bis stark beeinträchtigtes Gerinne bis zum oberliegenden Weiher. Die Sohle ist natürliche Felsschwellen stabilisiert. Es sind keine Geschiebebänke sichtbar.  Unterwasser: Wenig bis stark beeinträchtigtes Gerinne mit natürlichen und künstlichen Sohlswellen.
<i>Geschiebedurchgängigkeit</i>	Die Anlage ist für Geschiebe nicht durchgängig.
<i>Geschiebehaushalt wesentlich beeinträchtigt?</i>	Morphologie: Nein Hochwasserschutz: Nein Grundwasser: Nein
<i>Beurteilung des Eingriffs</i>	Das Geschiebeaufkommen ist vernachlässigbar und es finden keine regelmässigen Geschiebeentnahmen statt. Die Anlage führt somit zu keiner Beeinträchtigung des Geschiebehaushaltes.

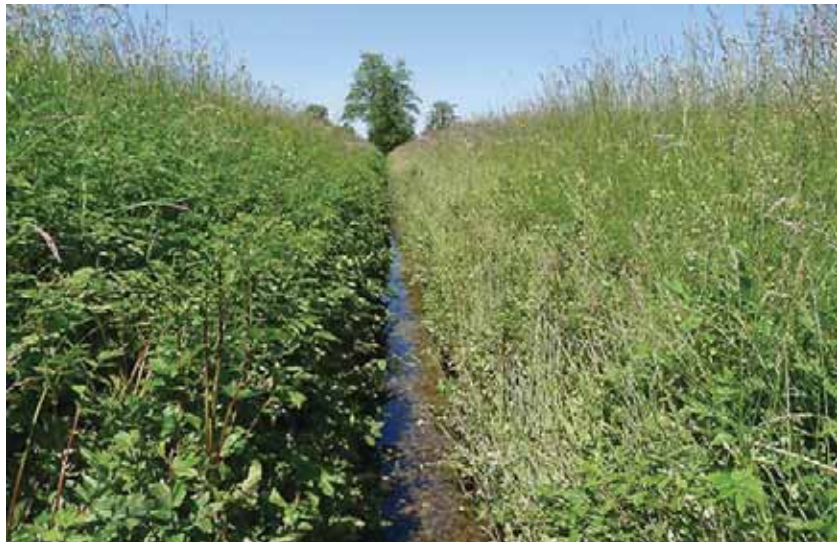
Bild 65

*Begradigter Abschnitt mit hart verbautem Böschungsfuss im oberen Einzugsgebiet des Chindismülibachs. Blick gegen die Fliessrichtung.*

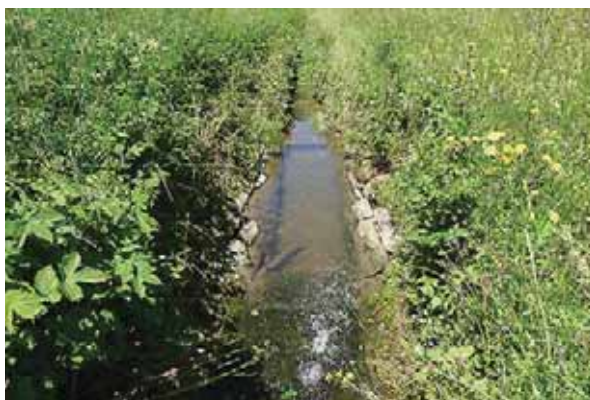
*Bild 66 Künstlicher Abschnitt Chindismülibach. Gesicherte Böschungsfüsse, Blick in Fliessrichtung.*

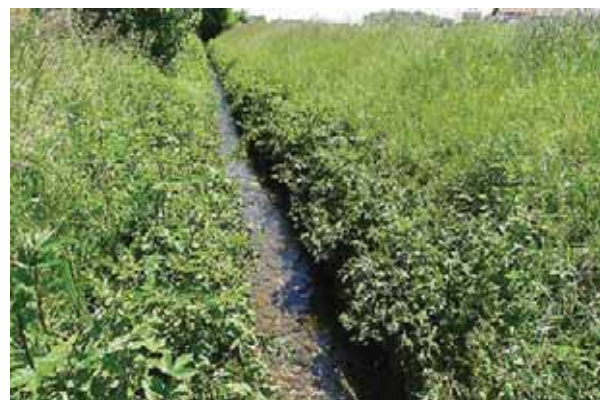
*Bild 67 Künstlicher Abschnitt Sibletenbach, Blick gegen die Fliessrichtung.*

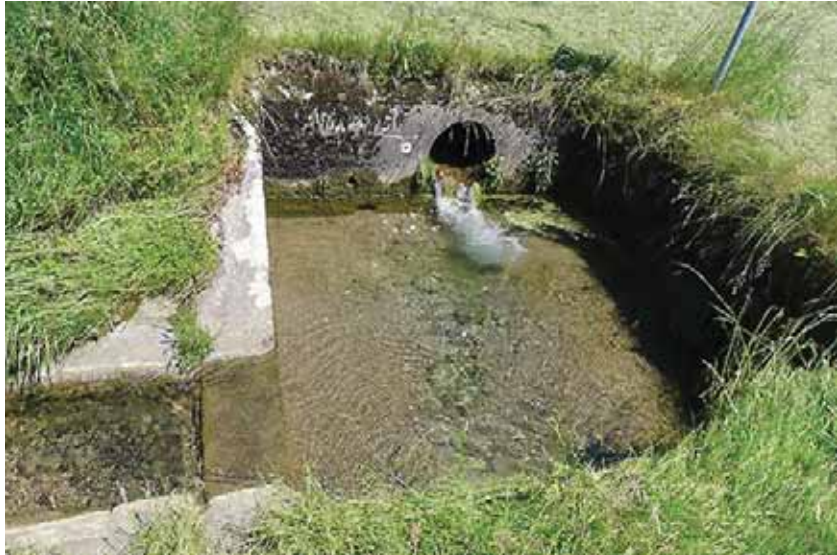
Bild 68

<b>Anlage 1</b>	Tosbecken nach Eindolung Sibletenbach
<i>Bezeichnung</i>	SIB_TB1
<i>Standort</i>	Gemeinde: Gossau Koordinaten: 702'341 / 238'264
<i>Art, Gestaltung</i>	Betonbecken beim Auslauf der Bachdole im oberen Teil des Einzugsgebiets mit anschliessendem Richtungswechsel.
<i>Zustand bei Feldbegehung</i> 6.6.2013	Kleinflächige Ablagerungen von Feinsedimenten. Keine Geschiebeablagerungen.

Tosbecken beim Auslauf aus der Bachdole des oberen Einzugsgebietes.

<i>Funktion</i>	Primär für Energievernichtung nach Auslauf aus Bachdole.
<i>Geschiebeentnahme</i>	Keine Geschiebezufuhr aus der Eindolung.
<i>Morphologie im Ober- und Unterwasser</i>	Im Oberwasser ist der Bach eingedolt. Im Unterwasser weist der Bach einen getreckten Verlauf auf und die Böschungsfüße sind mit quaderförmigen Blöcken gesichert. Auf der ebenen, schmalen Sohle sind keine morphologischen Strukturen (Kiesbänke, Kolke, Flachwasserzonen) sichtbar.
<i>Geschiebedurchgängigkeit</i>	Nicht relevant (keine Geschiebezufuhr aus dem eingedolten Oberlauf).
<i>Geschiebehaushalt wesentlich beeinträchtigt?</i>	Morphologie: Nein Hochwasserschutz: Nein Grundwasser: Nein Aufgrund des fehlenden Geschiebeaufkommens besteht keine Beeinträchtigung.
<b>Anlage 2</b>	Schwelle mit Tosbecken, Sibletenbach
<i>Bezeichnung</i>	SIB_TB2
<i>Standort</i>	Gemeinde: Gossau Koordinaten: 701'874 / 238'442
<i>Art, Gestaltung</i>	Schwelle mit Tosbecken.

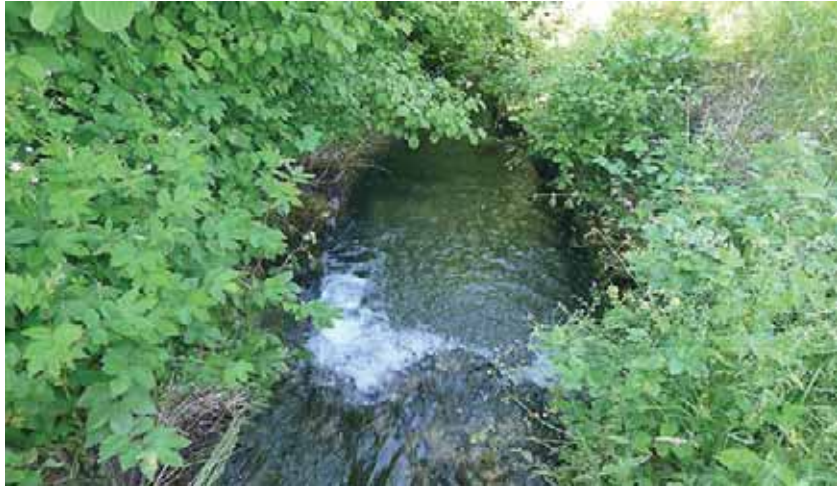
Bild 69

<i>Zustand bei Feldbegehung 6.6.2013</i>	Die Sohle besteht aus relativ grobkörnigem Untergrundmaterial. Es sind keine Geschiebeablagerungen sichtbar.

Schwelle mit anschliessendem Tosbecken. Blick in Fließrichtung.

<i>Funktion</i>	Primär für Energievernichtung nach Auslauf aus Bachdole.
<i>Geschiebeentnahme</i>	Keine Geschiebezufuhr aus der Eindolung.
<i>Morphologie im Ober- und Unterwasser</i>	Im Ober- und Unterwasser weist der Bach einen gestreckten Verlauf auf und die Ufer sind abschnittsweise bestockt. Die Böschungsfüsse sind mit quaderförmigen Blöcken gesichert. Die Sohle ist eben und weist keine morphologischen Strukturen auf.
<i>Geschiebedurchgängigkeit</i>	Nicht relevant (keine Geschiebezufuhr aus dem eingedolten Oberlauf).
<i>Geschiebehaushalt wesentlich beeinträchtigt?</i>	Morphologie:           Nein Hochwasserschutz:   Nein Grundwasser:           Nein Aufgrund des fehlenden Geschiebeaufkommens besteht keine Beeinflussung.
