## Strategische Planung Sanierung Geschiebehaushalt

Einzugsgebiet Greifensee

Beilage 1 (Teileinzugsgebiet Aabach Mönchaltorf)

**Flussbau AG** SAH  
dipl. Ing. ETH/SIA [flussbau.ch](http://flussbau.ch)

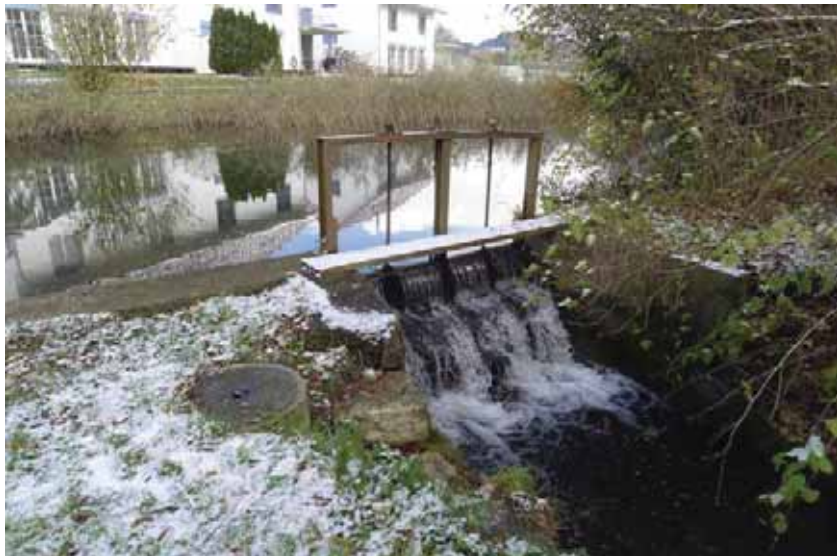
Bild 70

<b>Anlage 3</b>	Weiher Unterrottikon (Wasserrecht f0259)
<i>Bezeichnung</i>	SIB_WEI1
<i>Standort</i>	Gemeinde: Gossau Koordinaten: 701'256 / 238'851
<i>Art, Gestaltung</i>	Bach fließt in flachgründigen Weiher, Auslaufbauwerk aus Beton mit aufgesetzten Klappen (Handbetrieb).
<i>Zustand bei Feldbegehung</i> 26.11.2013	Grobkörnige Sohle im Stauwurzelbereich. Keine Geschiebe- und Feinsedimentablagerungen sichtbar.

Weiher Unterottikon mit  
Auslaufbauwerk.

<i>Funktion</i>	Wasserrechtsweiher zur Energiegewinnung.	
<i>Geschiebeentnahme</i>	Es sind keine Geschiebeentnahmen dokumentiert.	
<i>Morphologie im Ober- und Unterwasser</i>	Oberlauf: Naturnaher Abschnitt. Unterlauf: Weitgehend hart verbautes Gerinne.	
<i>Geschiebedurchgängigkeit</i>	Nicht relevant (keine Geschiebezufuhr aus dem eingedolten Oberlauf).	
<i>Geschiebehaushalt wesentlich beeinträchtigt?</i>	Morphologie:	Nein
	Hochwasserschutz:	Nein
	Grundwasser:	Nein
	Aufgrund des fehlenden Geschiebeaufkommens besteht keine Beeinflussung.

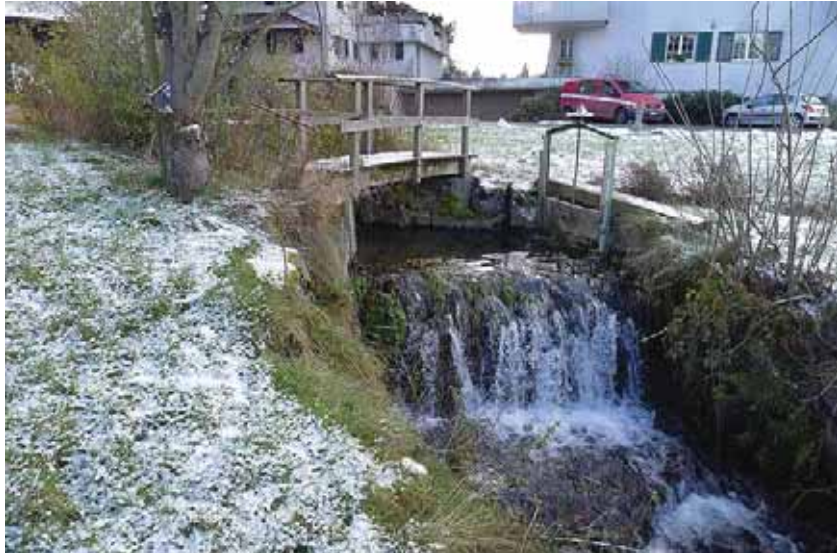
Bild 71

<b>Anlage 4</b>	Wasserfassung (Wasserrecht f0002)	
<i>Bezeichnung</i>	SIB_WF1	
<i>Standort</i>	Gemeinde: Gossau Koordinaten: 701'014 / 238'900	
<i>Art, Gestaltung</i>	Fester Absturz mit Wasserausleitung in Oberwasserkanal am linken Ufer (Prallhang). Der Einlauf ist mit einem Tafelschütz aus Holz verschliessbar (Handbetrieb).	
<i>Zustand bei Feldbegehung</i> 26.11.2013	Der Tafelschütz beim Einlauf in den Oberwasserkanal ist geschlossen. Wassereintritt durch Löcher in der morschen Holztafel.  Einzelne Geschiebekörner im Unterwasser des Absturzes.

Absturz mit oberwasser-  
seitiger Fassung.

<i>Funktion</i>	Ehemals Wasserausleitung zur Energiegewinnung.
<i>Geschiebeentnahme</i>	Es sind keine Geschiebeentnahmen dokumentiert.
<i>Morphologie im Ober- und Unterwasser</i>	Oberlauf: Künstlicher Abschnitt mit hart verbauten Ufern. Unterlauf: Renaturiertes Gerinne.
<i>Geschiebedurchgängigkeit</i>	Nicht relevant (keine Geschiebezufuhr aus dem Oberlauf).
<i>Geschiebehaushalt wesentlich beeinträchtigt?</i>	Morphologie: Nein Hochwasserschutz: Nein Grundwasser: Nein  Da aus dem Oberlauf kein Geschiebe zugeführt wird, der Absturz hinterfüllt ist und kein Material entnommen wird, besteht keine Beeinträchtigung.

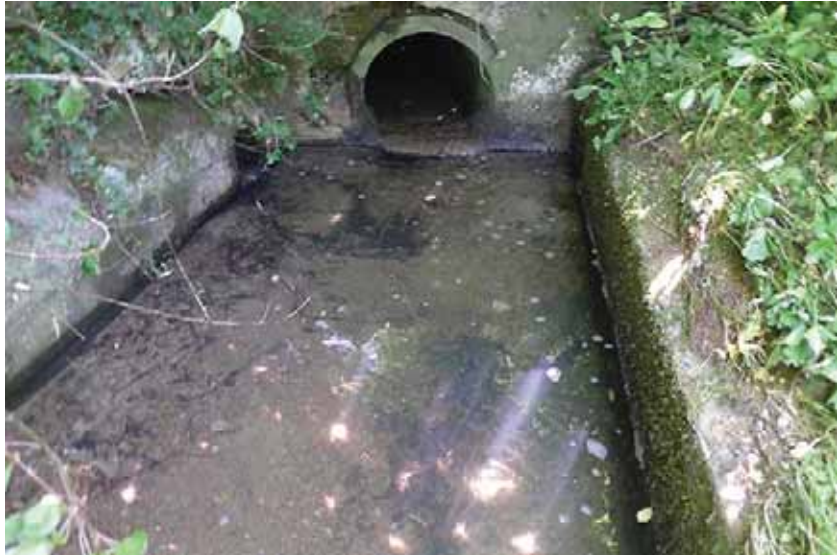
Bild 72

<b>Anlage 5</b>	Tosbecken Birch, Chindsmülibach
<i>Bezeichnung</i>	CHI_TB1
<i>Standort</i>	Gemeinde: Gossau Koordinaten: 701'822 / 238'098
<i>Art, Gestaltung</i>	Tosbecken beim Auslauf aus dem eingedolten Oberlauf.
<i>Zustand bei Feldbegehung 6.6.2013</i>	Flächige Ablagerungen von Grobsand und Feinkies (dmax 1 – 2cm) bis auf die Höhe der Auslaufschwelle.

Tosbecken beim Auslauf aus dem eingedolten Oberlauf.  
Blick gegen die Fliessrichtung.

<i>Funktion</i>	Primär für Energievernichtung nach Auslauf aus Bachdole.	
<i>Geschiebeentnahme</i>	Keine Geschiebeentnahmen (Angabe Gemeinde).	
<i>Morphologie im Ober- und Unterwasser</i>	Im Oberwasser ist der Bach mit Ausnahme eines kurzen Abschnittes entlang dem Wald eingedolt.  Im Unterwasser ist der Bach begradigt. Die Sohle weist keine Strukturen auf. Abschnittsweise sind die Ufer bestockt.	
<i>Geschiebedurchgängigkeit</i>	Solange das Tosbecken nicht geleert wird, ist es für Geschiebe durchgängig.	
<i>Geschiebehaushalt wesentlich beeinträchtigt?</i>	Morphologie:	Nein
	Hochwasserschutz:	Nein
	Grundwasser:	Nein

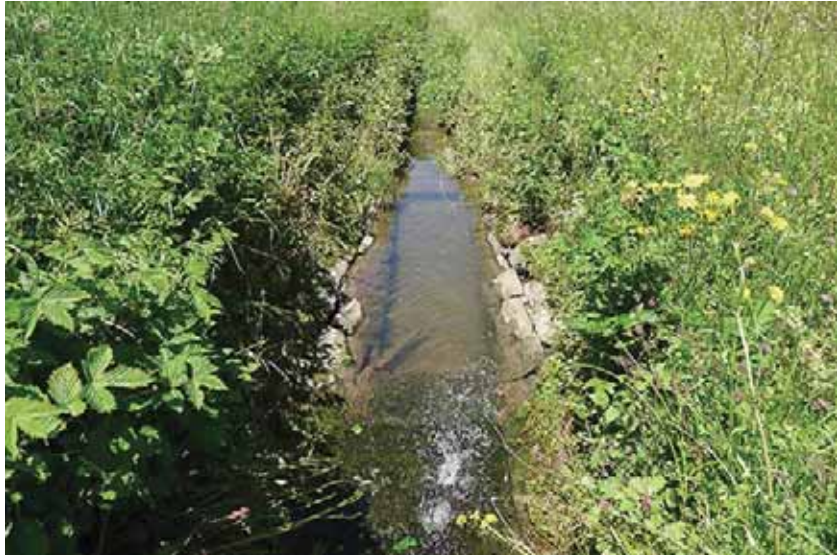
Bild 73

<b>Anlage 6</b>	Tosbecken Hantgarten, Chindsmülibach	
<i>Bezeichnung</i>	CHI_TB2	
<i>Standort</i>	Gemeinde: Gossau	
	Koordinaten: 701'634 / 238'304	
<i>Art, Gestaltung</i>	Schwelle mit anschliessendem, schmalem und flachgründigem Tosbecken.	
<i>Zustand bei Feldbegehung</i>	Auf der Betonsohle lagen einzelne Geschiebekörner.	
6.6.2013

Schwelle mit Tosbecken,  
Blick in Fliessrichtung.

<i>Funktion</i>	Energievernichtung.
<i>Geschiebeentnahme</i>	Keine Geschiebeentnahmen (Angabe Gemeinde)
<i>Morphologie im Ober- und Unterwasser</i>	Im Ober- und Unterwasser weist der Bach einen begradigten Verlauf auf. Die Ufer sind hart verbaut. Die Sohle ist grobkörnig und teilweise mit Schwellen gesichert.
<i>Geschiebedurchgängigkeit</i>	Das anfallende Geschiebe (höchstens kleine Mengen) und die Feinsedimente werden durch das Tosbecken transportiert.
<i>Geschiebehaushalt wesentlich beeinträchtigt?</i>	Morphologie:           Nein Hochwasserschutz:   Nein Grundwasser:           Nein
<b>Anlage 7</b>	Müliweiher Hindertobel
<i>Bezeichnung</i>	CHI_WEI1 (Wasserrecht
<i>Standort</i>	Gemeinde: Gossau Koordinaten: 700'853 / 238'682
<i>Art, Gestaltung</i>	Weiher mit talseitigem Abschlussdamm. Das zufließende Wasser wird über die ehemalige Hochwasserentlastung abgeleitet. Eine Bresche im Damm dient als neue Hochwasserentlastung (Abfluss über Dammrücken).

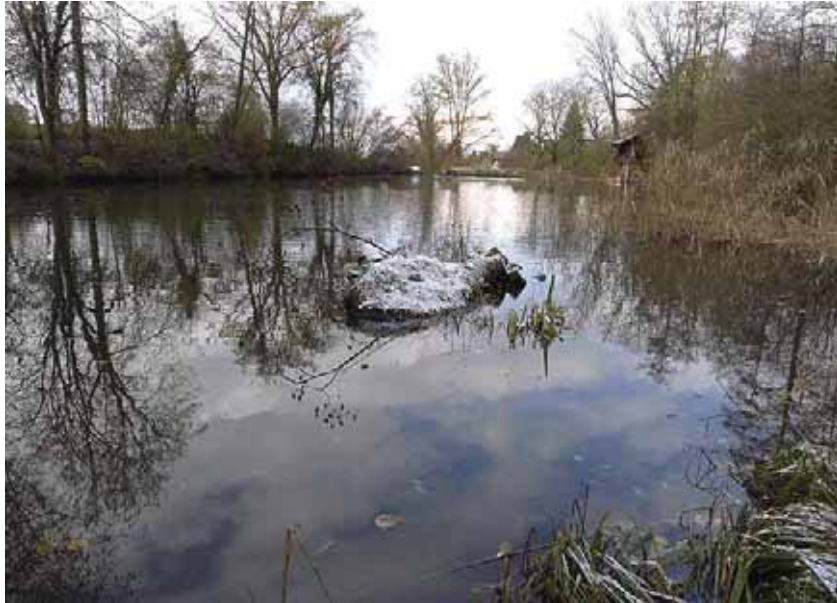
Bild 74

<i>Zustand bei Feldbegehung</i> 26.11.2013	Ablagerungen von Feinsedimenten und wenig Geschiebe im Stauwurzelbereich.

Weiher mit talseitigem Erd-  
damm (im Hintergrund) und  
flächigen Feinsediment-  
ablagerungen im Einlaufbe-  
reich (Vordergrund)-

<i>Funktion</i>	Wasserrechtsweiher zur Energiegewinnung (nicht mehr in Betrieb).
<i>Geschiebeentnahme</i>	Es sind keine Geschiebeentnahmen dokumentiert.
<i>Morphologie im Ober- und Unterwasser</i>	Im Ober- und Unterwasser weist der Bach ein weitgehend natürliches Gerinne auf. Die Sohle ist relativ grobkörnig und teilweise mit Schwellen gesichert. Es sind keine Geschiebebänke sichtbar.
<i>Geschiebedurchgängigkeit</i>	Das anfallende Geschiebe (höchstens kleine Mengen) und die Feinsedimente werden im Weiher abgelagert.
<i>Geschiebehaushalt wesentlich beeinträchtigt?</i>	Morphologie: Nein Hochwasserschutz: Nein Grundwasser: Nein
<i>Beurteilung des Eingriffs</i>	Das Geschiebeaufkommen ist vernachlässigbar und es finden keine regelmässigen Geschiebeentnahmen statt. Die Anlage führt somit zu keiner Beeinträchtigung des Geschiebehaushaltes.
<b>Anlagen 8 - 17</b>	10 Tosbecken
<i>Bezeichnung</i>	CHI_TB3 bis CHI_TB12

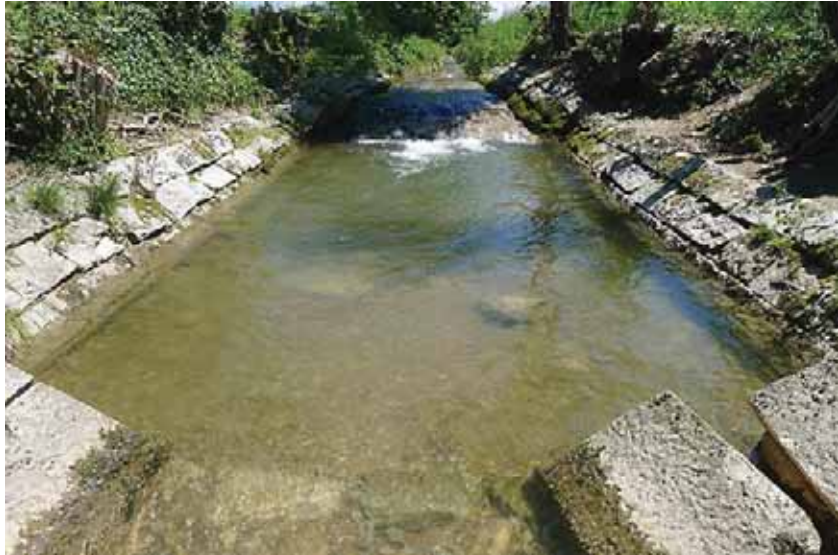
Bild 75

<i>Standort</i>	Gemeinde: Gossau Koordinaten: 699'449 / 239'582
<i>Art, Gestaltung</i>	10 Schwellen mit anschliessenden Tosbecken zwischen Chindismüli und der Mündung in den Aabach. Die Beckenvolumen betragen je 15m <sup>3</sup> (Angabe Gemeinde).
<i>Zustand bei Feldbegehung 6.6.2013</i>	Kolk beim Einlauf und anschliessend flächige Geschiebeablagerungen bis auf die Höhe der Auslaufschwelle.

Tosbecken mit Rampe im  
Zulauf und Auslaufschwelle.  
Blick gegen die  
Fließrichtung.

<i>Funktion</i>	Primär für Energievernichtung.	
<i>Geschiebeentnahme</i>	Keine Geschiebeentnahmen (Angabe Gemeinde)	
<i>Morphologie im Ober- und Unterwasser</i>	Im Ober- und Unterwasser weist der Bach einen begradigten Verlauf mit hart verbauten und abschnittsweise bewachsenen Ufern.	
<i>Geschiebedurchgängigkeit</i>	Die Geschiebeablagerungen im Bereich der Ausschlaufschwelle zeigen, dass die Tosbecken durchgängig sind.	
<i>Geschiebehaushalt wesentlich beeinträchtigt?</i>	Morphologie:	Nein
	Hochwasserschutz:	Nein
	Grundwasser:	Nein

Solange das neue, mit dem kantonalen Fischereiaufseher abgesprochene Bewirtschaftungskonzept beibehalten wird (keine Leerungen), sind keine Sanierungsmassnahmen erforderlich.

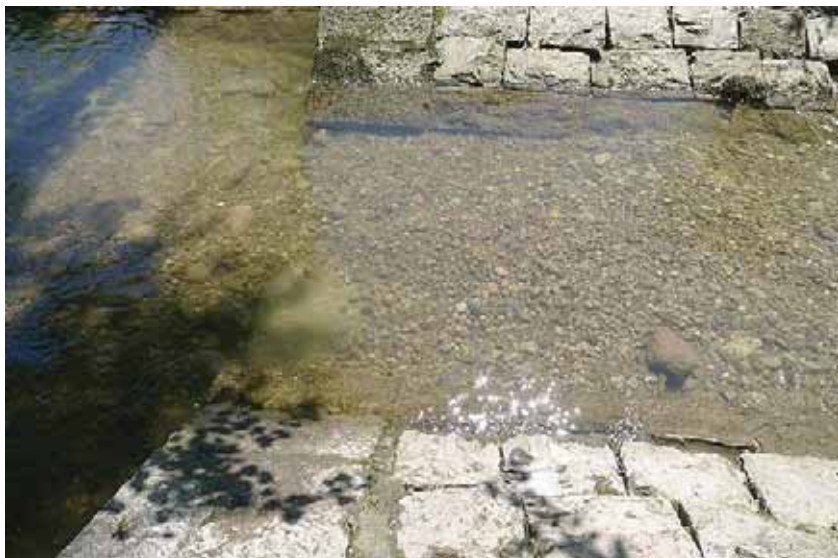
Bild 76

Kiesablagerungen auf der  
Auslaufschwelle.  
Fließrichtung von links nach  
rechts.

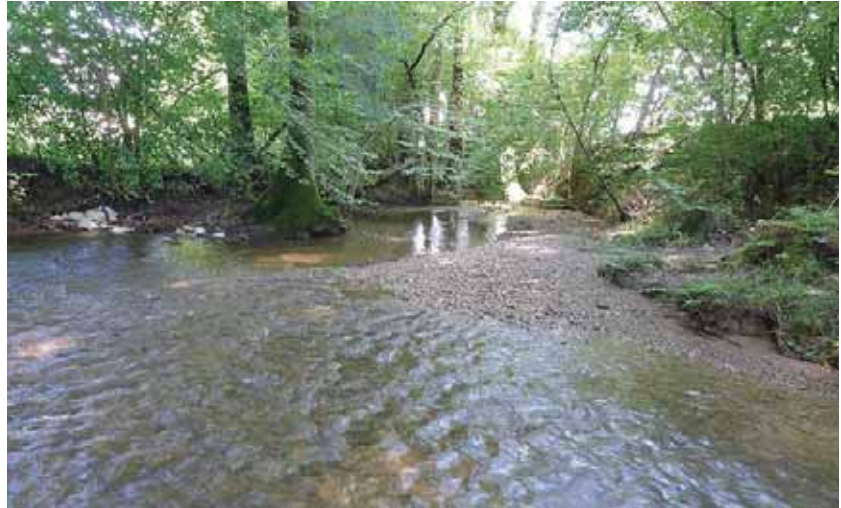
*Bild 78*

*Natürlicher Abschnitt des Aabachs bei Grüningen. Die Ufer sind unverbaut und die Sohle weist Kiesbänke, Flachwasserzonen, Schnellen und Kolke auf.*

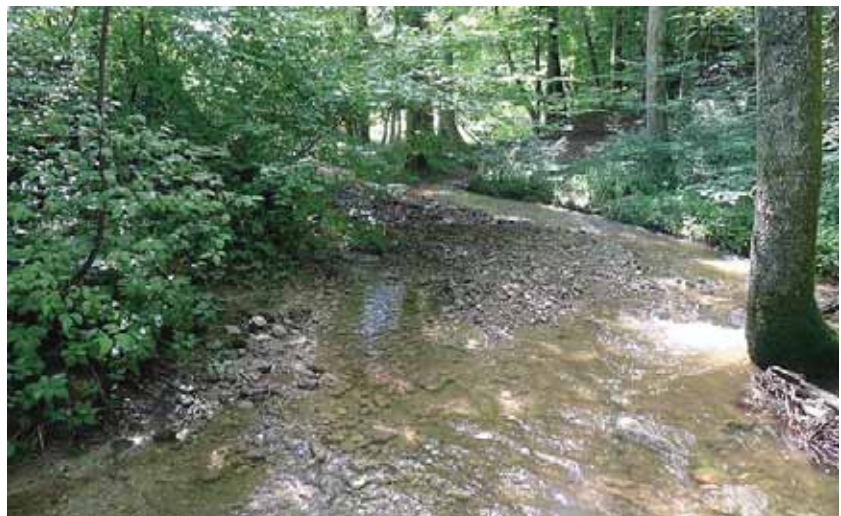
*Bild 79*

*Natürlicher Abschnitt des Aabachs bei Grüningen. Die Ufer sind unverbaut und die Sohle weist Kiesbänke, Flachwasserzonen, Schnellen und Kolke auf.*

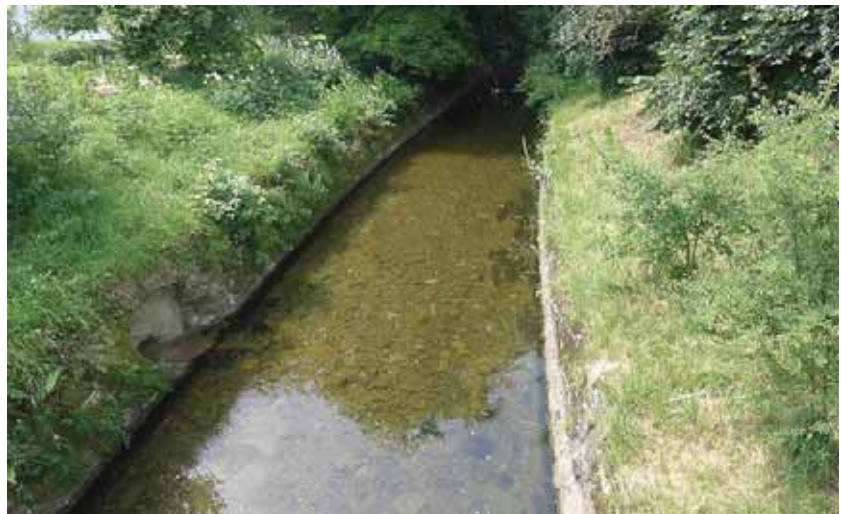
*Bild 80*

*Kanalisierte Abschnitt des Aabachs bei Mönchaltorf (nach Mündung Mettlenbach). Die Ufer sind hart verbaut. Die grobkörnige Sohle ist eben und abschnittsweise mit flächigen Geschiebeablagerungen bedeckt.*

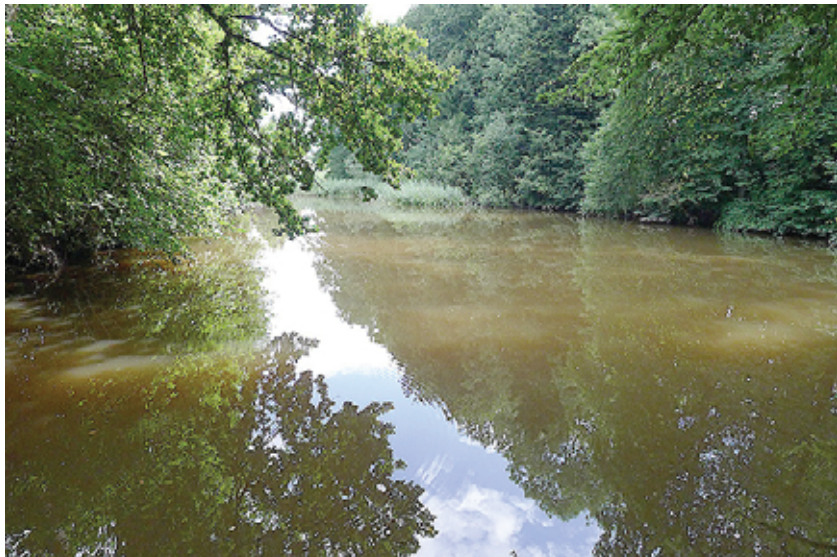
**Bild 82**

Mit Schilf bewachsenes Delta aus Feinsedimenten. Es waren keine Geschiebeablagerungen sichtbar.

*Töbeliweiher ab talseitigem  
Staudamm. Blick auf das mit  
Schilf bewachsene Delta.*

Die Stauanlage ist für Geschiebe nicht durchgängig.

*Beurteilung des Eingriffs* Aufgrund des sehr kleinen Geschiebeaufkommens aus dem Oberlauf und einer gewissen Geschiebeaufnahme aus Ufererosionen ist eine geringe Beeinträchtigung vorhanden. Aus dem Chrumbach, der rund 100m bachabwärts einmündet, wird soviel Geschiebe eingetragen, dass sich Kiesbänke bilden. Ab der Chrumbachmündung besteht somit keine Beeinträchtigung mehr.

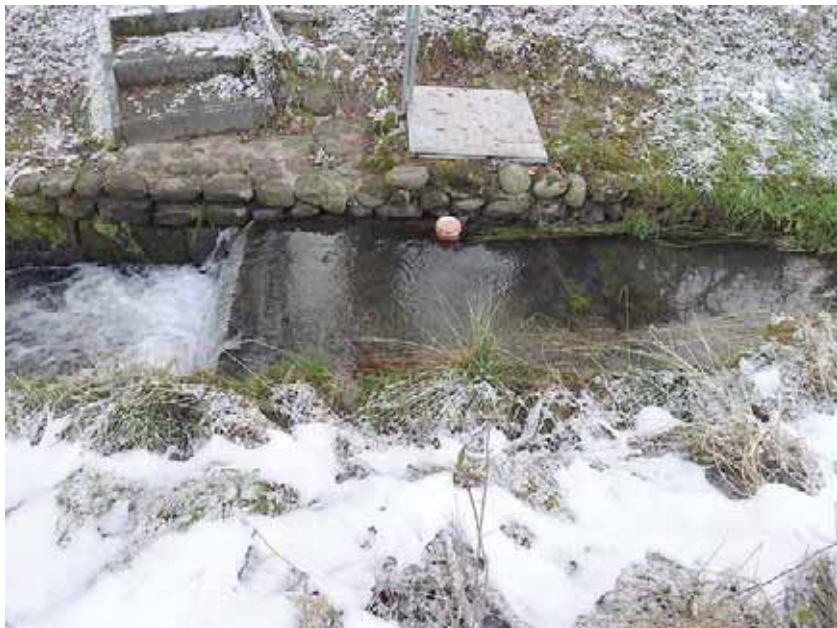
*Bild 83*

*Zustand bei Feldbegehung* Einzelne Geschiebekörner lagen im Bereich der Überfallkante.  
26.11.2013

*Schwelle mit oberwasserseitiger Wasserfassung durch ein Siebrohr mit oranger Abdeckung. Fliessrichtung von rechts nach links.*

*Beurteilung des Eingriffs* Das Geschiebeaufkommen ist vernachlässigbar und es finden keine Geschiebeentnahmen statt. Die Anlage führt somit zu keiner Beeinträchtigung des Geschiebehaushaltes.

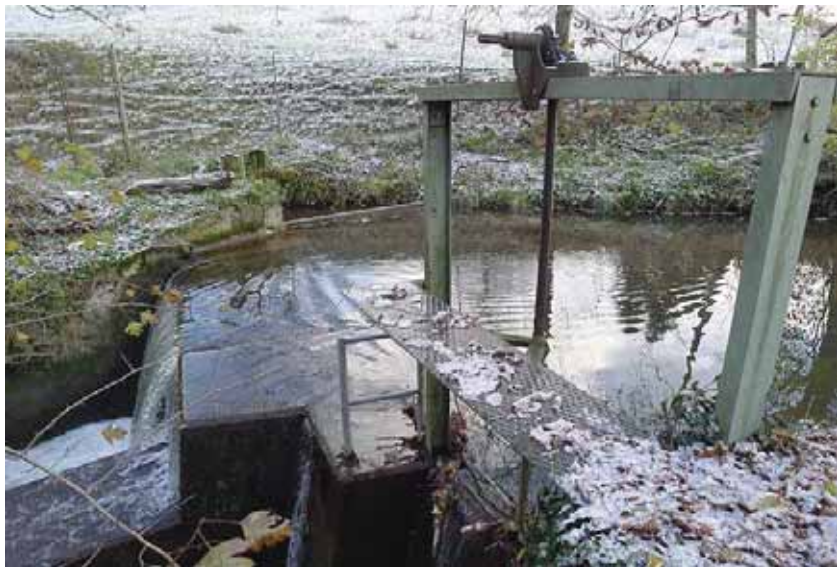
*Bild 84*

Das Betonwehr ist bis zur Überfallkante hinterfüllt. Im Unterwasser sind kleinflächige Geschiebeablagerungen sichtbar.

*Betonwehr mit Spülschütz  
(Vordergrund) und  
Wasserausleitung im  
Prallhang (Hintergrund).*
