Strategische Planung Sanierung Geschiebehaushalt

Einzugsgebiet Töss

Beilage 4 (Teileinzugsgebiet Eulach)

Teileinzugsgebiet Eulach

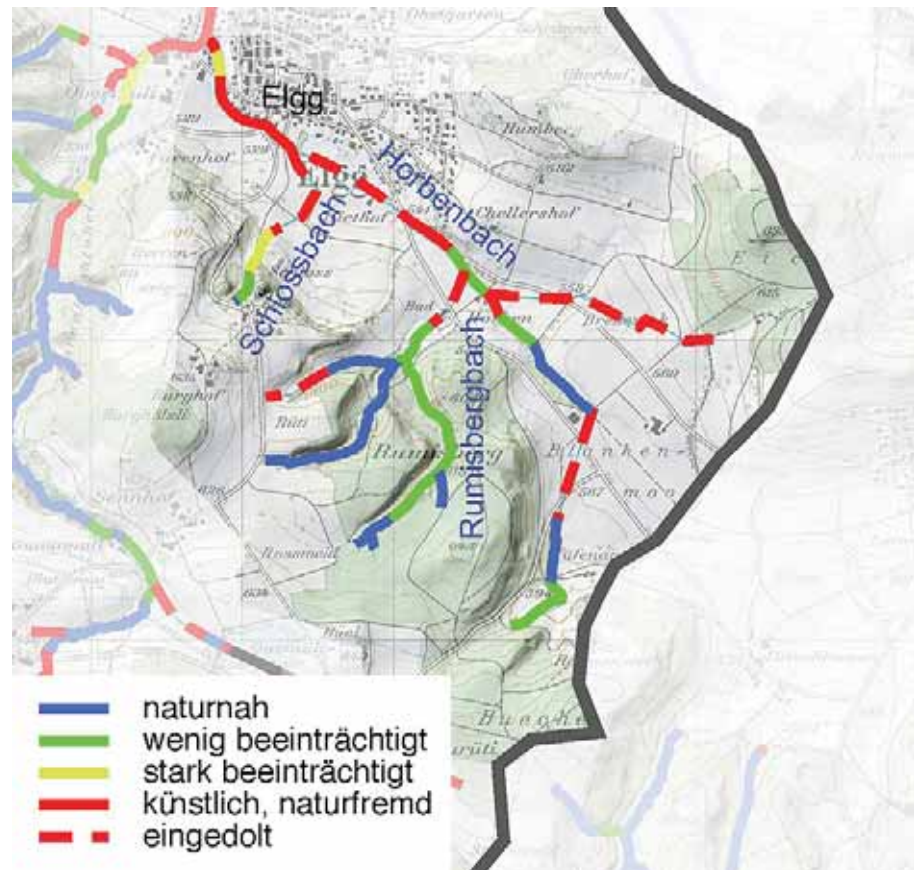
Bild 1

Ökomorphologie Gemäss ökomorphologischer Kartierung sind der Horbenbach und seine Zuflüsse im oberen Einzugsgebiet weitgehend natürlich oder wenig beeinträchtigt. In der Talebene bestehen längere eingedolte Abschnitte.

*Ökomorphologische
Klassierung des
Horbenbachs und seiner
Zuflüsse.*

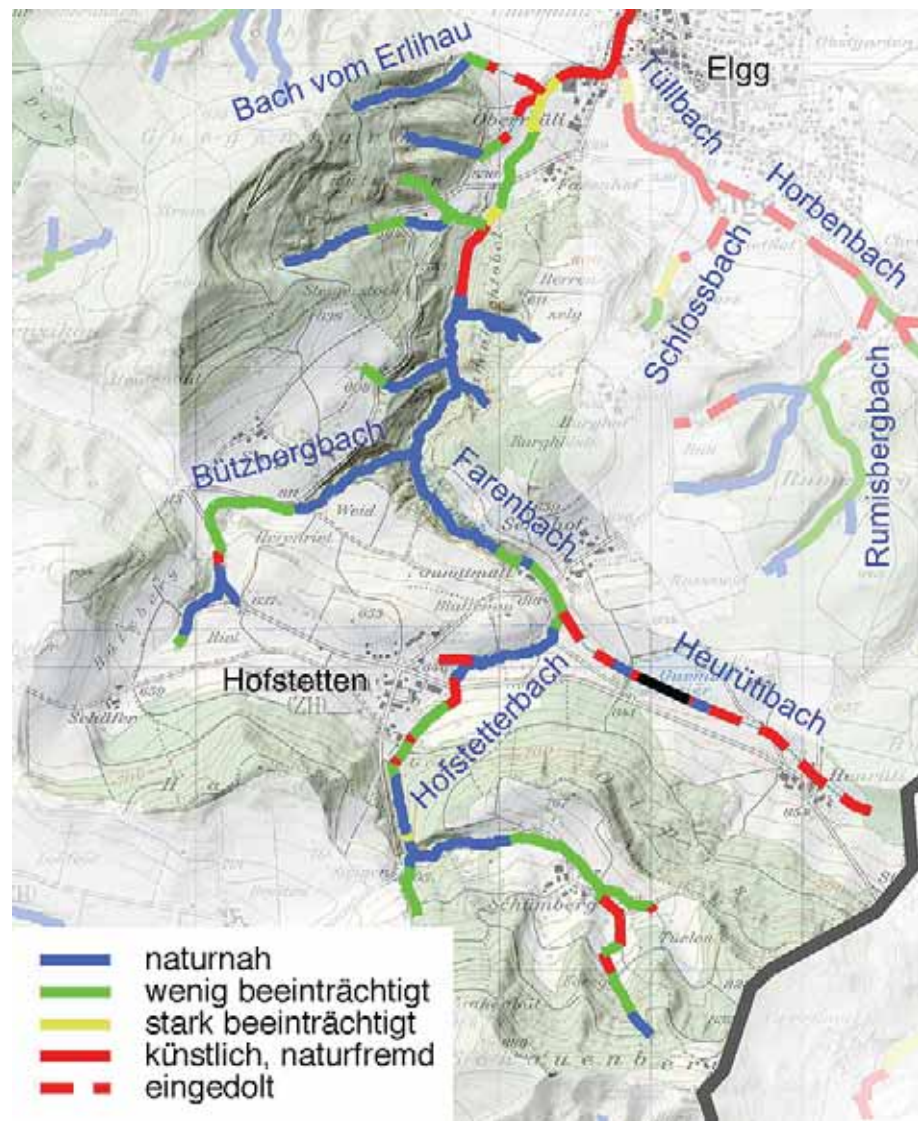
Bild 7

Ökomorphologie Gemäss ökomorphologischer Kartierung sind der Farenbach und seine Zuflüsse in den nicht eingedolten Abschnitten im oberen Einzugsgebiet natürlich oder wenig beeinträchtigt. In der oberen Hälfte der Tobelstrecke ist der Farenbach natürlich und danach künstlich oder wenig bis stark beeinträchtigt. Die Sohle wird in der unteren Hälfte der Tobelstrecke durch zahlreiche künstliche Schwellen gegen Erosion gesichert.

Ökomorphologische
Klassierung des
Farenbachs und seiner
Zuflüsse.

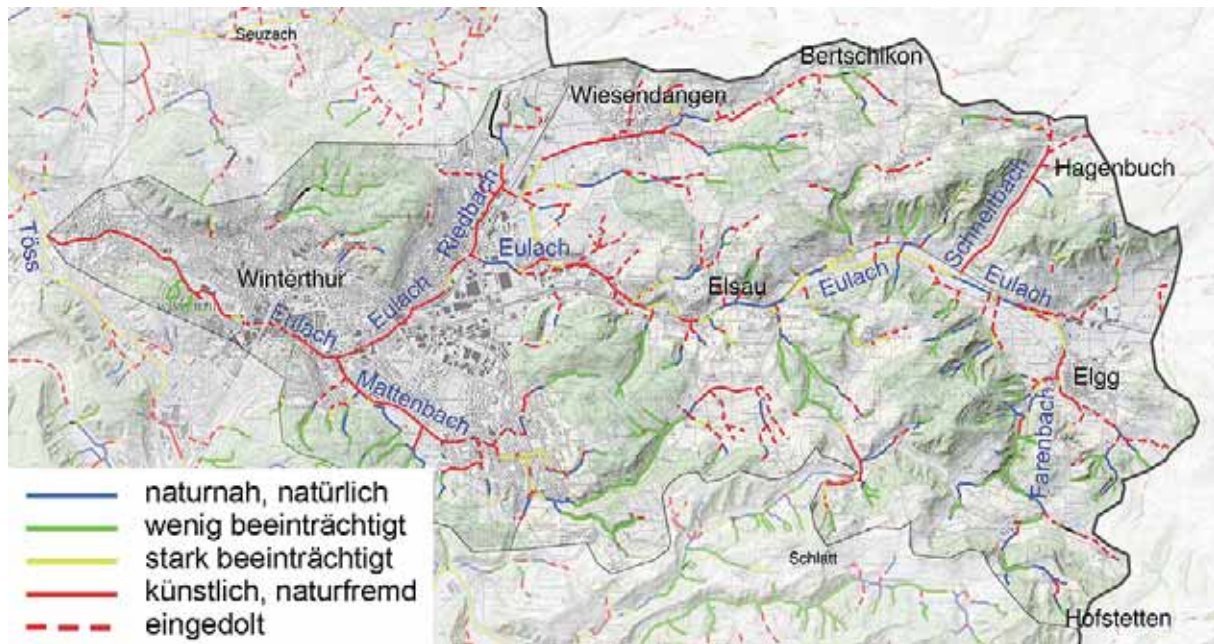
<i>natürliche Morphologie</i>	Mäandrierender Fluss mit abschnittweise angrenzenden Feuchtgebieten im engen Talboden zwischen Elgg und Elsau und der sich danach aufweitenden Ebene.
<i>Ökomorphologie</i>	Die Eulach ist mit Ausnahme von fünf naturnahen Abschnitten zwischen Elgg und Oberwinterthur durchgehend künstlich oder stark beeinträchtigt. Die kleineren Zuflüsse sind in den steilen Abschnitten der Talflanken natürlich oder wenig beeinträchtigt und im flachen Talboden meist künstlich oder eingedolt.

Bild 14 Ökomorphologische Klassierung der Eulach und ihrer Zuflüsse. Massstab 1 : 100'000.

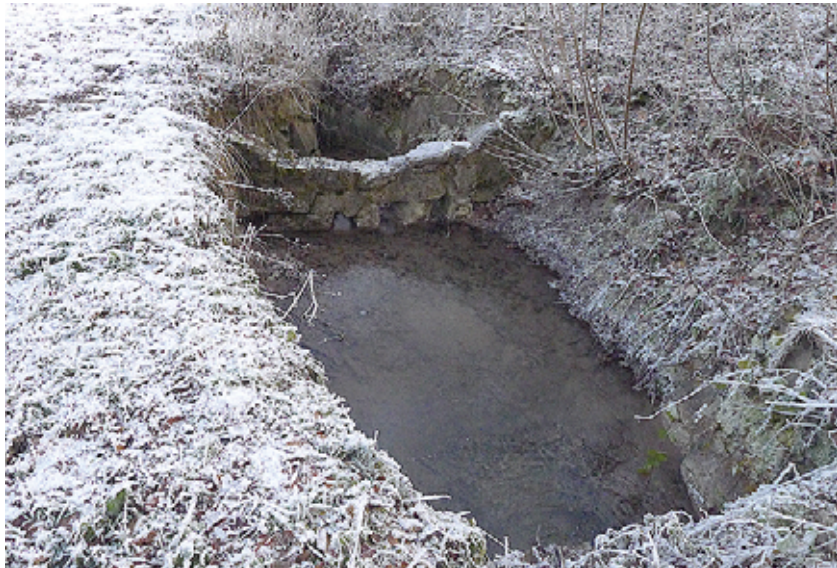
Geschiebesammler
Nidistelbach. Blick in
Fliessrichtung.

Morphologie im Ober- und Unterwasser Oberwasser: kleiner Waldbach mit zahlreichen Holzschwellen zur Sohlenstabilisierung.

Unterwasser: 300m lange Bachdole bis zur Einmündung in die Eulach.

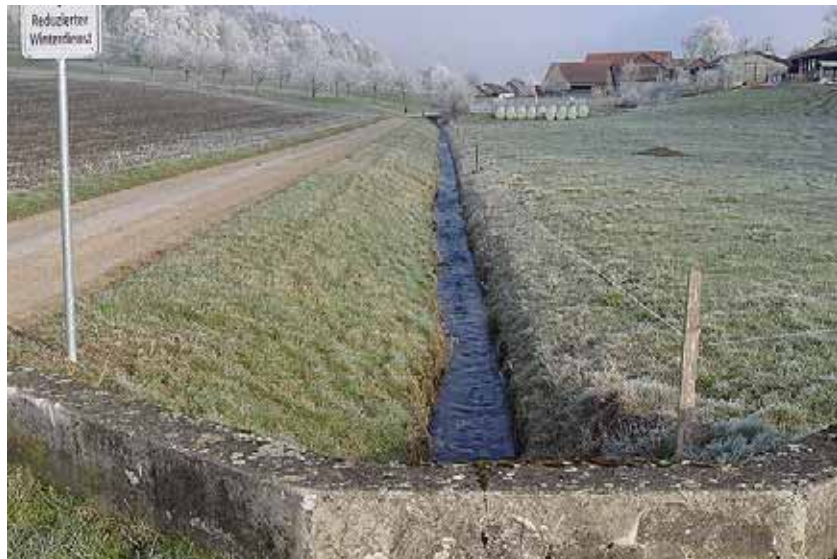
Schneitbach im Bereich der Entnahmestelle. Blick gegen die Fliessrichtung.

<i>Geschiebeentnahme</i>	Es wird alle 2 – 3 Jahre ca. 1m ³ Kies und Sand entnommen (Angabe Gemeinde). Der Geschiebeanteil wird auf 0 – 0.5m ³ /a geschätzt.
<i>Morphologie im Ober- und Unterwasser</i>	Ober- und Unterwasser: kleiner kanalisierter und hart verbauter Wiesenbach.
<i>Geschiebedurchgängigkeit</i>	Im vorgefundenen Zustand ist der Bach im Bereich der Entnahmestelle für Geschiebe durchgängig.
<i>Geschiebehaushalt wesentlich beeinträchtigt?</i>	Morphologie: Nein Hochwasserschutz: Nein Grundwasser: Nein
<i>Beurteilung des Eingriffs</i>	Aufgrund des vernachlässigbaren Geschiebeaufkommens des kanalisierten und hart verbauten Gerinnes bis in die Eulach wird die Beeinträchtigung als nicht wesentlich beurteilt. Mit der Einstellung der Entnahmen kann der Unterhaltsaufwand reduziert werden.

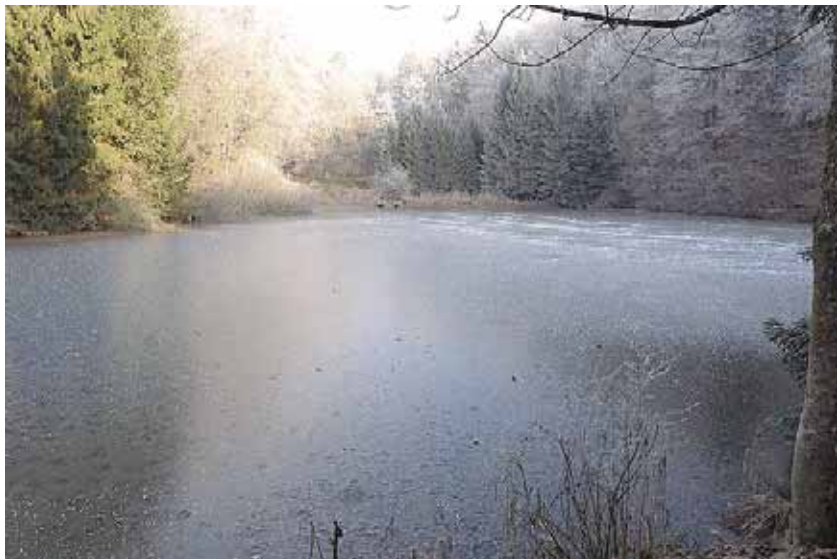
Anlage 6	Weiher Ramistel (Wasserrecht i0227)
<i>Bezeichnung</i>	RAM_WEI1
<i>Standort</i>	Gemeinde: Bertschikon Koordinaten: 705'847 / 263'060
<i>Art, Gestaltung</i>	Weiher mit talseitigem Erddamm. Vor dem Einlauf in den Weiher besteht ein Geschiebesammler, der durch die Gemeinde geleert wird. Der Sammler besteht aus einem Becken aus Rundholzbalken und einer Auslaufschwelle aus Beton. Das zufließende Wasser wird direkt ins Unterwasser des Weihers abgegeben.

Weiher Ramistel. Blick vom talseitigen Erddamm gegen die Fliessrichtung.

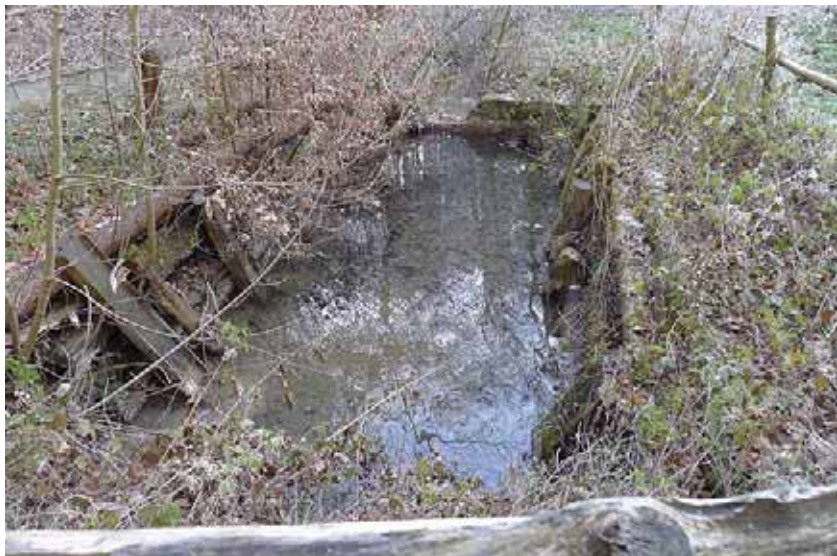
Bild 21

Geschiebesammler vor dem Einlauf in den Weiher.

Ursprünglich Speicher zur Wasserkraftnutzung, heute wird das zufließende Wasser direkt ins Unterwasser zurückgeleitet. Der vorgeschaltete Geschiebesammler dient dem Rückhalt von Feststoffen zur Vermeidung einer Verlandung des Weihers.

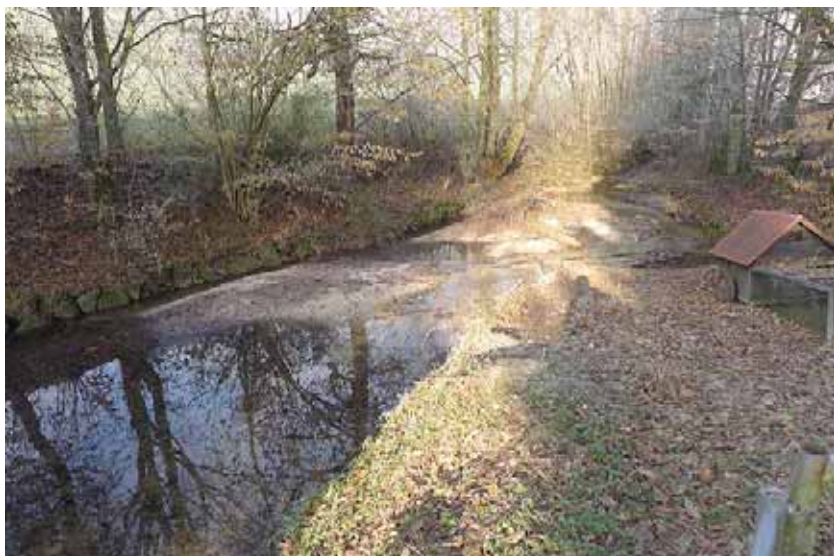
Geschiebesammler Fulauer Tobelbach. Blick gegen die Fliessrichtung auf den Einlaufbereich mit den Geschiebeablagerungen.

<i>Geschiebeentnahme</i>	Es wird ca. alle 3 Jahre 180m ³ Kies, Sand und organisches Material entnommen, wobei der Kies- und Sandanteil ca. 50% beträgt (Angabe Gemeinde). Der Geschiebeanteil wird auf 10 - 20m ³ /a geschätzt.
<i>Morphologie im Ober- und Unterwasser</i>	<p>Oberwasser: natürlicher, pendelnder Tobelbach mit zahlreichen Felsaufschlüssen und künstlichen Schwellen, die die Sohle stabilisieren.</p> <p>Unterwasser: Künstlich angelegtes, hart verbautes Gerinne mit kleinem Gefälle entlang der Bahnlinie.</p>
<i>Geschiebedurchgängigkeit</i>	Der Sammler ist für Geschiebe nicht durchgängig.
<i>Geschiebehaushalt wesentlich beeinträchtigt?</i>	<p>Morphologie: Eher Ja</p> <p>Hochwasserschutz: Nein</p> <p>Grundwasser: Nein</p>
<i>Beurteilung des Eingriffs</i>	Bei einer erhöhten Geschiebeführung können im künstlich angelegten Gerinne bachabwärts des Sammlers Hochwasserschutzprobleme nicht ausgeschlossen werden (Bahnlinie, Gewerbe). Hingegen führen die Entnahmen zu einer erheblichen Reduktion der Geschiebefracht in der Eulach.

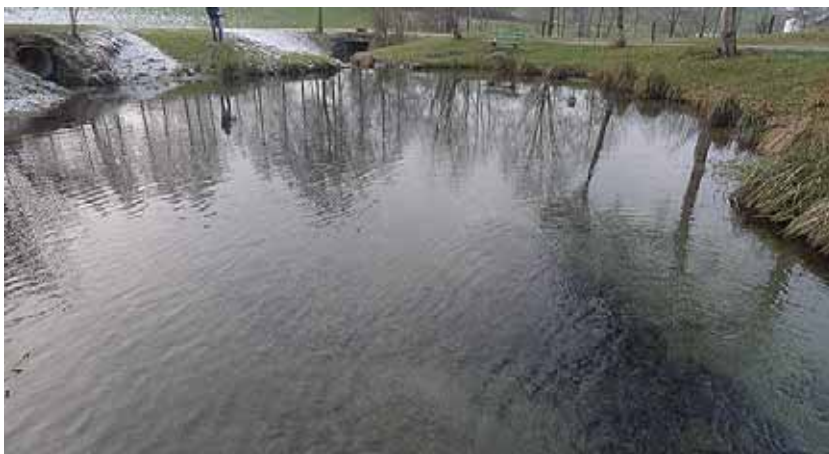
*Geschiebesammler
Waltensteiner Eulach. Blick
vom Einlauf der
Waltensteiner Eulach in
Fließrichtung.*

Morphologie im Ober- und Unterwasser (Waltensteiner Eulach und Strängenholzbach): natürlicher, pendelnder Tobelbach mit zahlreichen Felsaufschlüssen, die die Sohle stabilisieren.

Unterwasser: Über weite Strecken hart verbautes Gerinne durch das Siedlungsgebiet von Unterschottikon. Am oberen Siedlungsrand besteht ein Verteilbauwerk in einen Hochwasserentlastungsstollen.

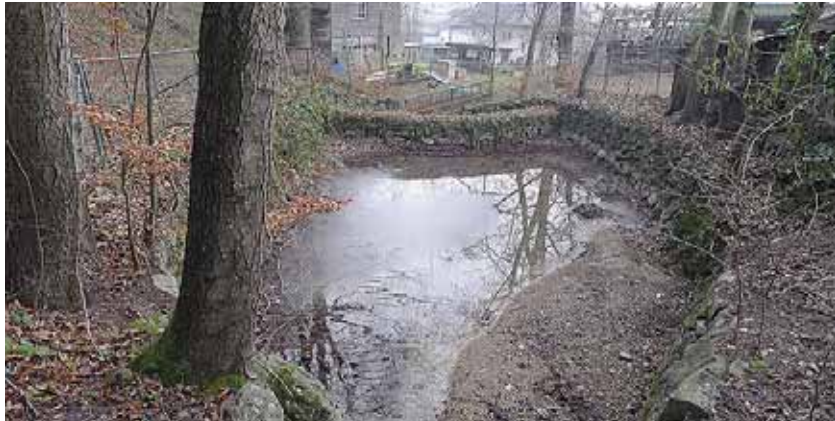
Geschiebesammler
Schnidertobelbach. Blick in
Fliessrichtung.

Geschiebeentnahme Es wird ca. alle 2 Jahre 30m³ Kies, Sand und organisches Material entnommen, wobei der Kies- und Sandanteil ca. 25% beträgt (Angabe Gemeinde). Der Geschiebeanteil wird auf 1 - 2m³/a geschätzt.

Zusammen mit Geschiebesammlern an anderen Zuflüssen führen die Entnahmen jedoch zu einer erheblichen Reduktion der Geschiebefracht in der Eulach.

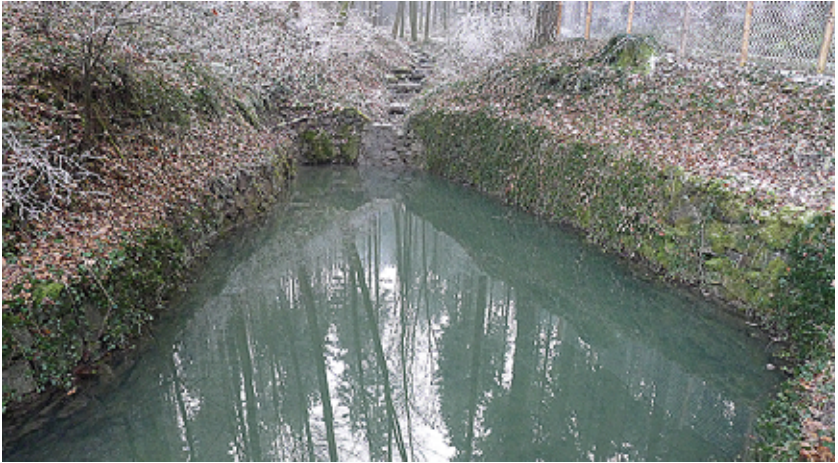
<i>Geschiebesammler</i> <i>Püntackerbach. Blick gegen die Fliessrichtung.</i> 13.12.2013	
<i>Funktion</i>	
<i>Geschiebeentnahme</i>	Rückhalt von Geschiebe und Feinsedimenten vor Einlauf in Bachdole. Es wird ca. alle 3 Jahre 40m ³ Kies, Sand und organisches Material entnommen, wobei der Kies- und Sandanteil ca. 25% beträgt (Angabe Gemeinde). Der Geschiebeanteil wird auf 0 - 1m ³ /a geschätzt.
<i>Morphologie im Ober- und Unterwasser</i>	Oberwasser: 400m kurzer Tobelbach mit zahlreichen künstlichen Schwellen und Abstürzen zur Sohlensicherung. Unterwasser: 400m lange Bachdole bis zur Einmündung in die Eulach.

<i>Geschiebedurchgängigkeit</i>	Der Sammler ist für Geschiebe nicht durchgängig.
<i>Geschiebehaushalt</i> <i>wesentlich beeinträchtigt?</i>	Morphologie: Nein Hochwasserschutz: Nein Grundwasser: Nein
<i>Beurteilung des Eingriffs</i>	Aufgrund des vernachlässigbar kleinen Geschiebeaufkommens und des eingedolten Unterlaufs wird die Beeinträchtigung als nicht wesentlich beurteilt.

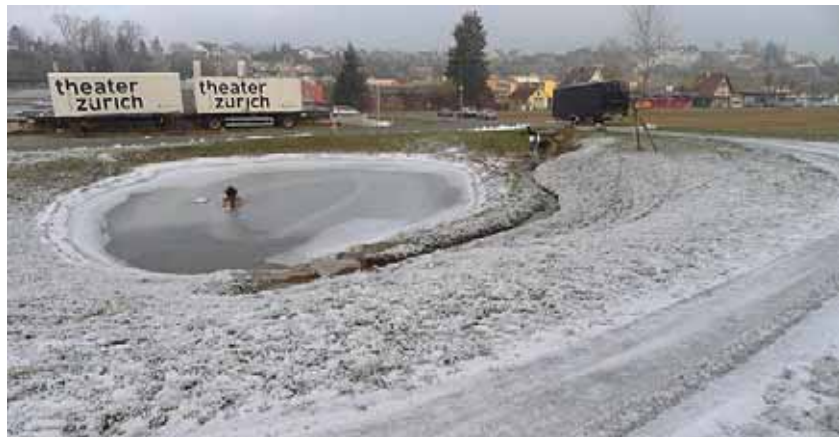
Geschiebesammler
Hölltobelbach. Blick in
Fliessrichtung.

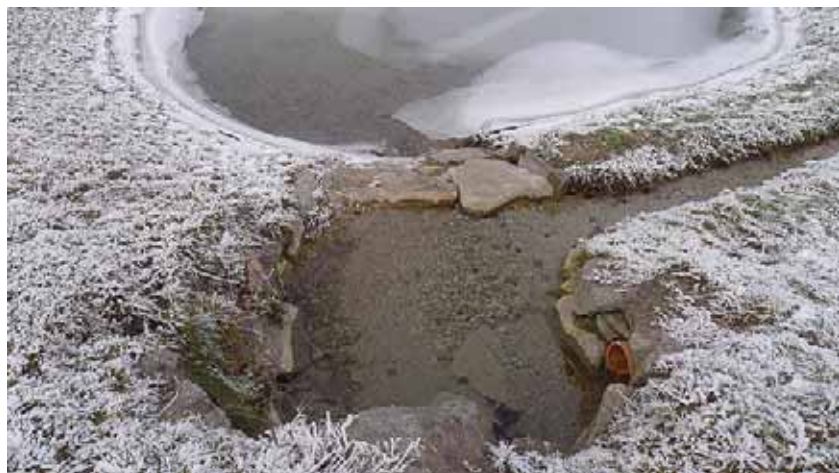
*Bild 27*

Geschiebesammler
Hölltobelbach. Detail
Einlaufbereich. Blick in
Fliessrichtung.

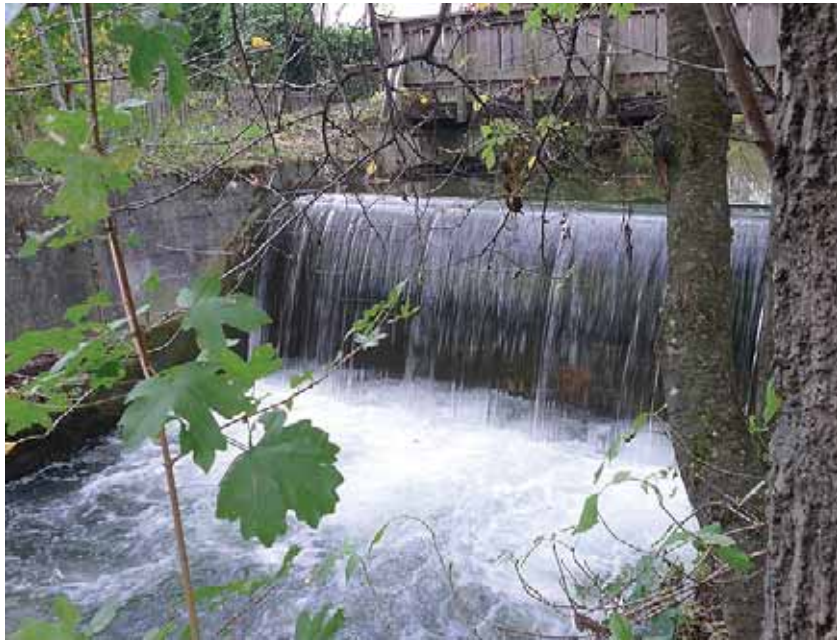
Wehr Kehlhof mit
Betonschwelle und
aufgesetzter Stahlklappe.
Blick gegen die
Flie ssrichtung.

<i>Funktion</i>	Wasserausleitung zur Energienutzung.
<i>Geschiebeentnahme</i>	Es sind keine Geschiebeentnahmen dokumentiert.
<i>Morphologie im Ober- und Unterwasser</i>	Ober- und Unterwasser: kanalisiertes Gerinne mit hart verbauten Uferböschungsfüssen und eingeengter, ebener Sohle.
<i>Geschiebedurchgängigkeit</i>	Die Ablagerungen im Unterwasser zeigen, dass die Anlage für Geschiebe durchgängig ist.
<i>Geschiebehaushalt wesentlich beeinträchtigt?</i>	Morphologie: Eher nein Hochwasserschutz: Nein Grundwasser: Nein
<i>Beurteilung des Eingriffs</i>	Die Ablagerungen im Unterwasser zeigen, dass die Anlage für Geschiebe durchgängig ist (obwohl die Klappe nicht ganz abgesenkt werden kann).

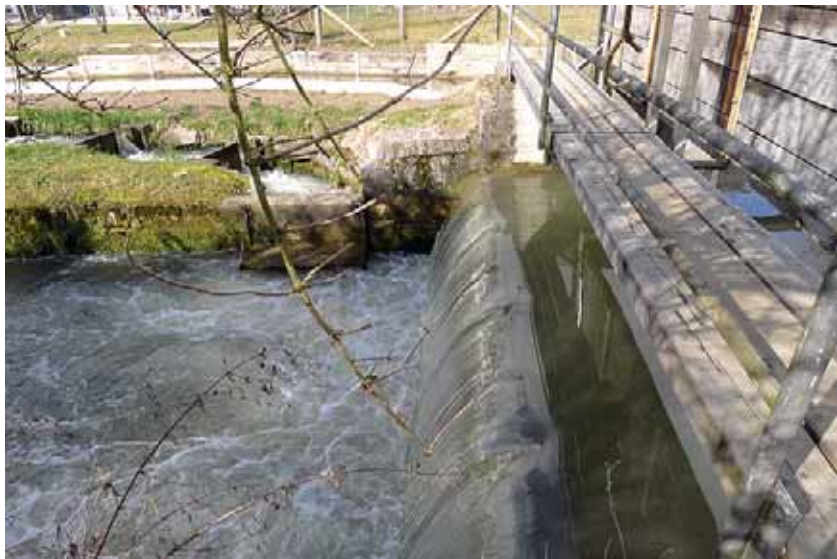
Wehr Reismühle mit
Betonschwelle und
aufgesetzter Stahlklappe.
Fließrichtung von rechts
nach links.

<i>Funktion</i>	Wasserausleitung zur Energienutzung.
<i>Geschiebeentnahme</i>	Es sind keine Geschiebeentnahmen dokumentiert.
<i>Morphologie im Ober- und Unterwasser</i>	Ober- und Unterwasser: kanalisiertes Gerinne mit hart verbauten Uferböschungsfüssen und eingengter, ebener Sohle.
<i>Geschiebedurchgängigkeit</i>	Die Stahlklappen werden bei Hochwasser abgesenkt und das Geschiebe kann durch das Wehr transportiert werden.
<i>Geschiebehaushalt wesentlich beeinträchtigt?</i>	Morphologie: Nein Hochwasserschutz: Nein Grundwasser: Nein
<i>Beurteilung des Eingriffs</i>	Die Ablagerungen im Unterwasser zeigen, dass die Anlage für Geschiebe durchgängig ist.

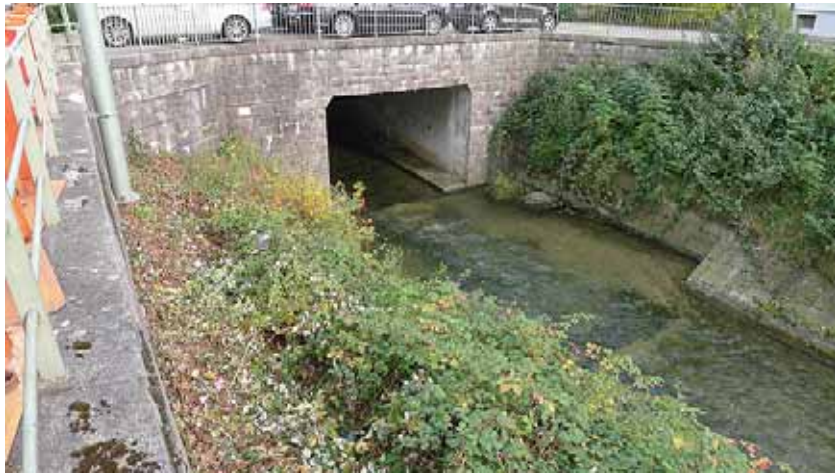
Anlage 15	Tosbecken Eulach Oberwinterthur
<i>Bezeichnung</i>	EUL_TB1 (2-200-3)
<i>Standort</i>	Gemeinde: Winterthur, Oberwinterthur Koordinaten: 699'304 / 262'507
<i>Art, Gestaltung</i>	Tosbecken nach Durchlass Bahnhof Oberwinterthur
<i>Zustand bei Feldbegehung</i> 08.10.2013	In den Ecken des Tosbeckens und auf dem Boden sind Geschiebe und Feinsedimente abgelagert. Auf der Auslaufschwelle des Beckens liegt wenig Geschiebe.

<i>Funktion</i>	Tosbecken zur Energieumwandlung.
<i>Geschiebeentnahme</i>	Gemäss den Angaben der Stadt Winterthur wird das Tosbecken nicht geleert.
<i>Morphologie im Ober- und Unterwasser</i>	Oberwasser: 320m langer Durchlass unter dem Bahnhof Oberwinterthur. Unterwasser: kanalisiertes Gerinne mit hart verbauten Uferböschungsfüssen und eingengter, ebener Sohle.
<i>Geschiebedurchgängigkeit</i>	Die Ablagerungen im Unterwasser zeigen, dass die Anlage für Geschiebe durchgängig ist.
<i>Geschiebehaushalt wesentlich beeinträchtigt?</i>	Morphologie: Nein Hochwasserschutz: Nein Grundwasser: Nein
<i>Beurteilung des Eingriffs</i>	Die Ablagerungen im Unterwasser zeigen, dass die Anlage für Geschiebe durchgängig ist.

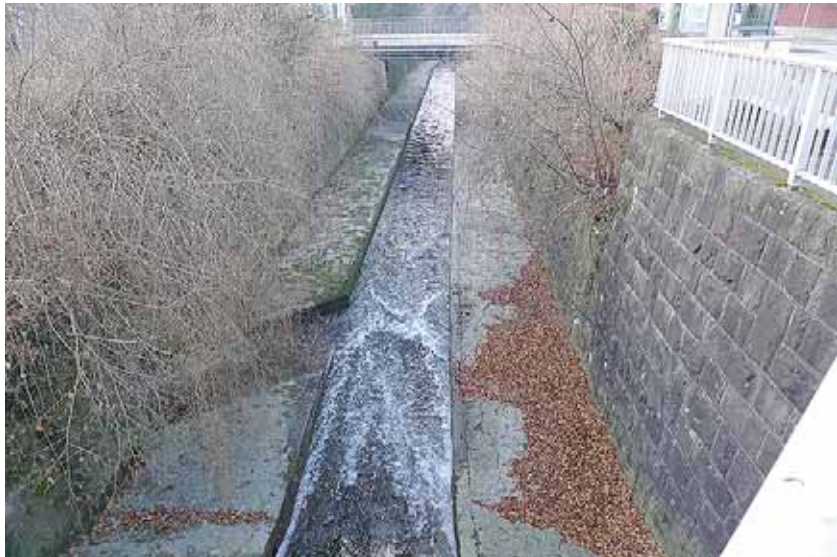
Eulach im Bereich der
Wasserrfassung Reitweg.
Blick in Fliessrichtung.

<i>Funktion</i>	Wasserausleitung (periodisch, mit Pumpen).	
<i>Geschiebeentnahme</i>	Es sind keine Geschiebeentnahmen dokumentiert.	
<i>Morphologie im Ober- und Unterwasser</i>	Ober- und Unterwasser: Betonkanal mit Niederwasserabflussrinne.	
<i>Geschiebedurchgängigkeit</i>	Die Wasserrfassungen beeinflusst den Geschiebetransport nicht.	
<i>Geschiebehaushalt wesentlich beeinträchtigt?</i>	Morphologie:	Nein
	Hochwasserschutz:	Nein
	Grundwasser:	Nein
<i>Beurteilung des Eingriffs</i>	Es sind keine Einbauten vorhanden, die den Geschiebetransport wesentlich beeinflussen.

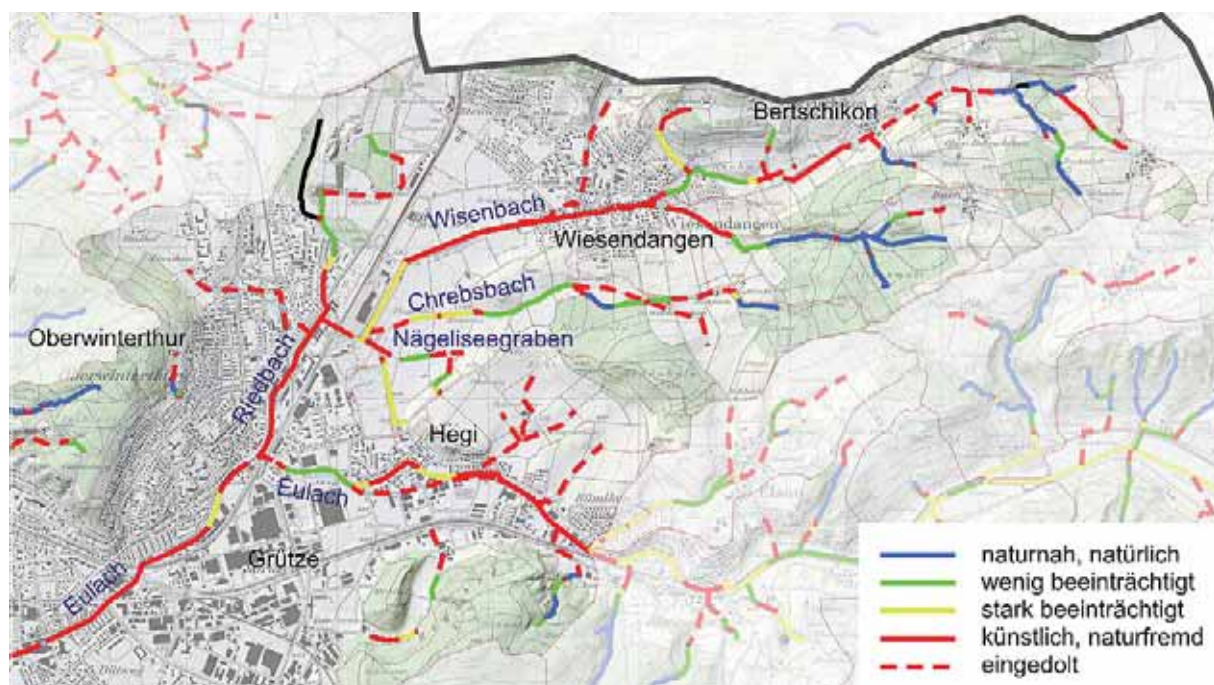
Der Riedbach und seine Zuflüsse sind mit Ausnahme der Quellbereiche fast durchgehend stark beeinträchtigt, künstlich oder eingedolt. Kurze, wenig beeinträchtigte Abschnitte bestehen bei Wiesendangen, am Chrebsbach und am Nägeliseegraben.

Bild 34 Ökomorphologische Klassierung des Riedbachs und seiner Zuflüsse. Massstab 1 : 50'000.

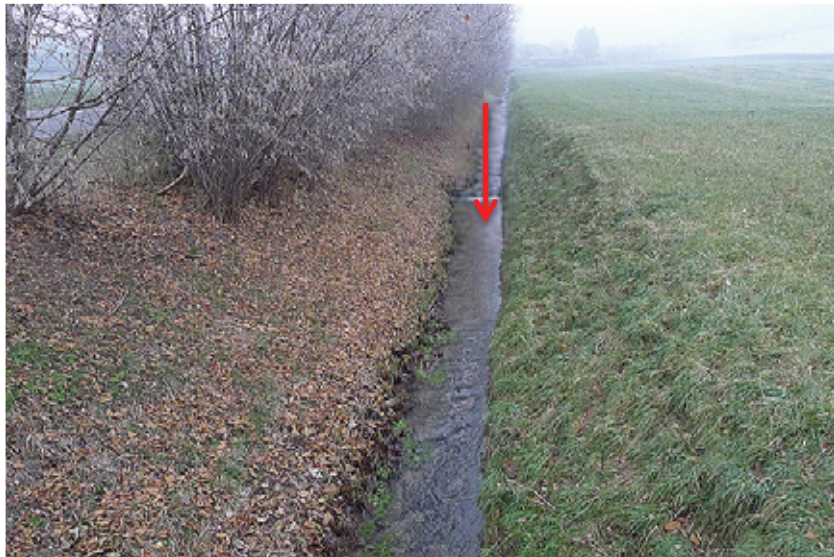
Wisenbach im Bereich des
Tosbeckens (Pfeil). Blick
gegen die Fliessrichtung.

<i>Geschiebedurchgängigkeit</i>	Das Tosbecken ist für Geschiebe durchgängig
<i>Geschiebehaushalt wesentlich beeinträchtigt?</i>	Morphologie: Nein Hochwasserschutz: Nein Grundwasser: Nein
<i>Beurteilung des Eingriffs</i>	Aufgrund des vernachlässigbaren Geschiebeaufkommens besteht keine wesentliche Beeinträchtigung des Geschiebehaushalts.
Anlage 4	Wasserfassung Müli Wisenbach (Wasserrecht i0158)
<i>Bezeichnung</i>	WISB_WF1
<i>Standort</i>	Gemeinde: Wiesendangen Koordinaten: 702'763 / 264'440
<i>Art, Gestaltung</i>	Wasserentnahme aus Tosbecken beim Auslauf aus Bachdole
<i>Zustand bei Feldbegehung 27.2.2014</i>	Die Wasserfassung ist nicht sichtbar, resp. es bestehen keine Anlageteile, die den Geschiebetransport beeinflussen können.
<i>Funktion</i>	Wasserausleitung zur Speisung eines kleinen Weihers.
<i>Geschiebeentnahme</i>	Es sind keine Geschiebeentnahmen dokumentiert.
<i>Morphologie im Ober- und Unterwasser</i>	Oberwasser: 250m lange Bachdole. Unterwasser: flacher, kleiner Wisenbach.

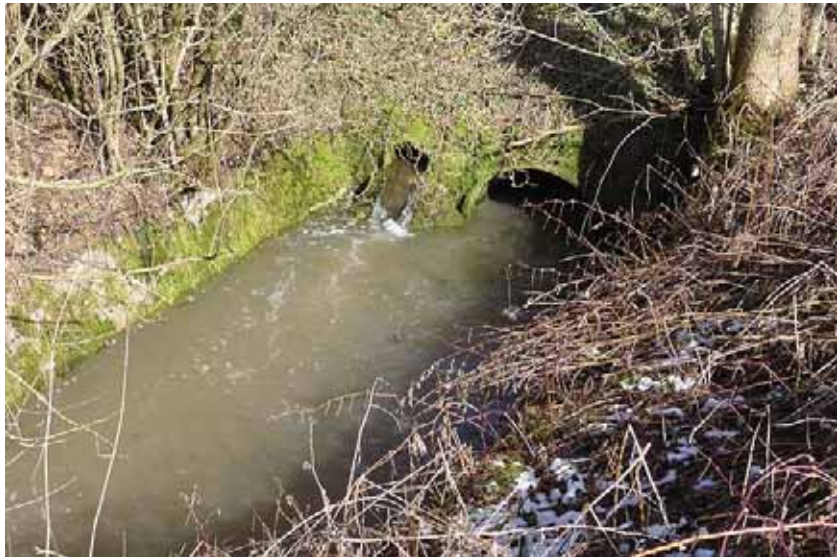
Tosbecken bei der Wasserfassung Müli. Blick gegen die Fliessrichtung.

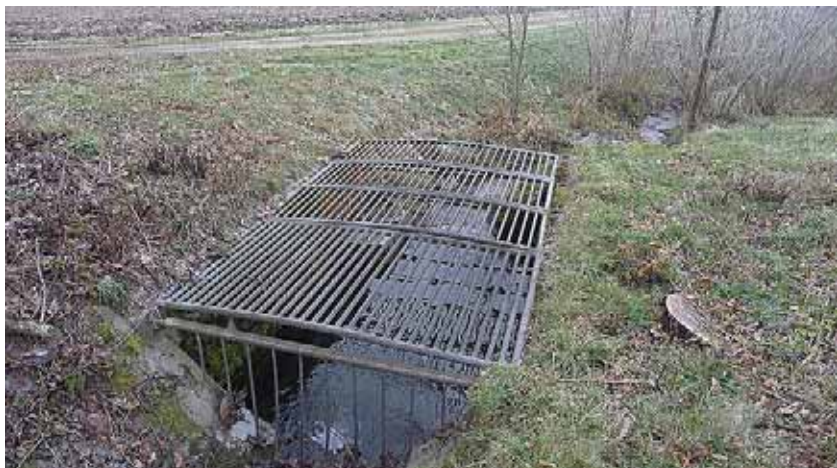
Betonbecken mit Stabgitterabdeckung. Blick in Fliessrichtung.

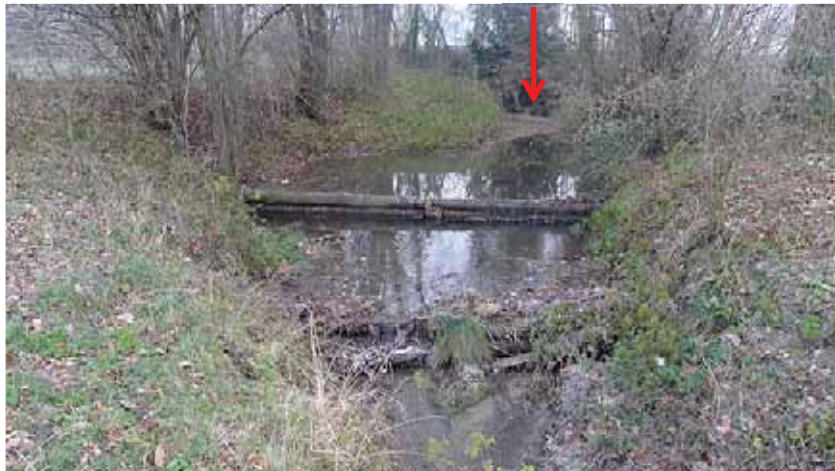
Bild 39

Aufweitung im Oberwasser des Betonbeckens mit stehendem Wasser hinter den Schwellen und Geschiebeablagerungen am oberen Ende der Aufweitung (Pfeil). Blick gegen die Fliessrichtung.

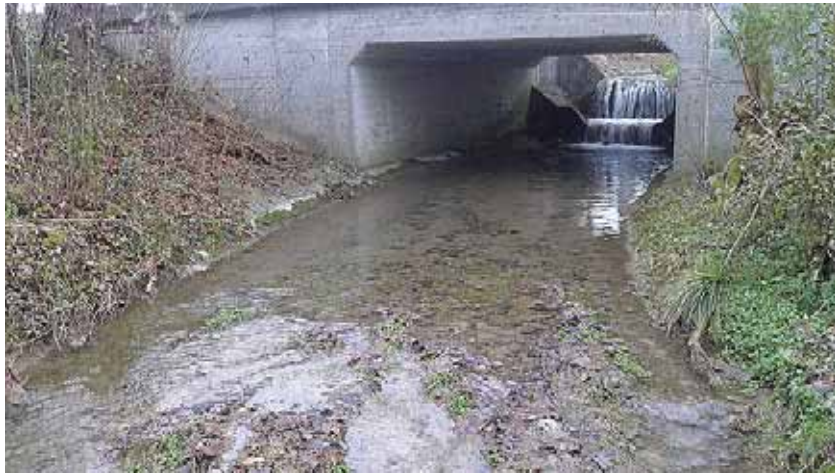
Absturz mit Tosbecken vor Brückendurchlass. Blick vom Unterwasser der Brücke gegen die Fliessrichtung.

<i>Funktion</i>	Primär Höhenüberwindung und Energieumwandlung.
<i>Geschiebeentnahme</i>	Es wird alle 7 Jahre ca. 1.5m ³ Kies entnommen (Angabe Gemeinde).
<i>Morphologie im Ober- und Unterwasser</i>	Ober- und Unterwasser: begradigter und kanalisierter Wiesenschbach.
<i>Geschiebedurchgängigkeit</i>	Aufgrund der Turbulenzen ist das Tosbecken für Geschiebe durchgängig.
<i>Geschiebehaushalt wesentlich beeinträchtigt?</i>	Morphologie: Eher Nein Hochwasserschutz: Nein Grundwasser: Nein
<i>Beurteilung des Eingriffs</i>	Aufgrund der Turbulenzen ist das Tosbecken für Geschiebe durchgängig. Eine periodische Entnahme ist nicht erforderlich. Bei einer Revitalisierung des Unterlaufs muss eine naturnahe Geschiebeführung sichergestellt werden (die kantonale Revitalisierungsplanung weist für den Unterlauf, resp. den Riedbach ein mittleres bis gutes K-N-Verhältnis auf).

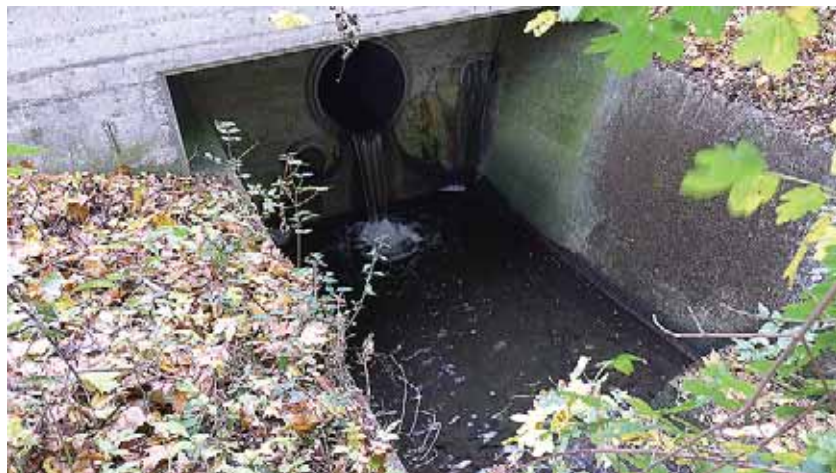
*Tosbecken Eichwaldgraben.
Blick gegen die Fliess-
richtung.*

<i>Funktion</i>	Tosbecken zur Energieumwandlung.
<i>Geschiebeentnahme</i>	Gemäss den Angaben der Stadt Winterthur wird das Tosbecken nicht geleert.
<i>Morphologie im Ober- und Unterwasser</i>	Oberwasser: 60m lange Bachdole, davor begradigter und hart verbauter Bach. Unterwasser: Begradigter und hart verbauter Bach.
<i>Geschiebedurchgängigkeit</i>	Aufgrund von Turbulenzen kann Geschiebe das Tosbecken passieren.
<i>Geschiebehaushalt wesentlich beeinträchtigt?</i>	Morphologie: Nein Hochwasserschutz: Nein Grundwasser: Nein

Beurteilung des Eingriffs Solange kein Geschiebe entnommen wird, beeinträchtigt das Tosbecken den Geschiebehaushalt nicht.

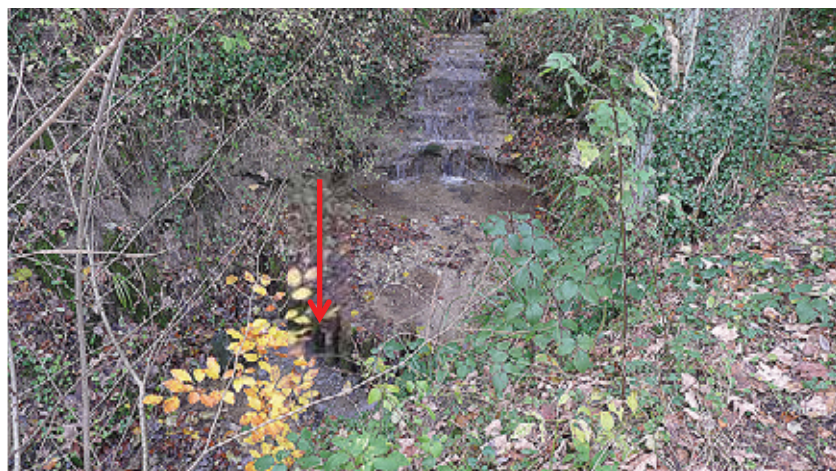
Bild 43

Der Rechen ist weitgehend hinterfüllt.

Geschiebesammler Oberer Andelbach (Pfeil: Rechen aus Holzstäben). Blick gegen die Fließrichtung.

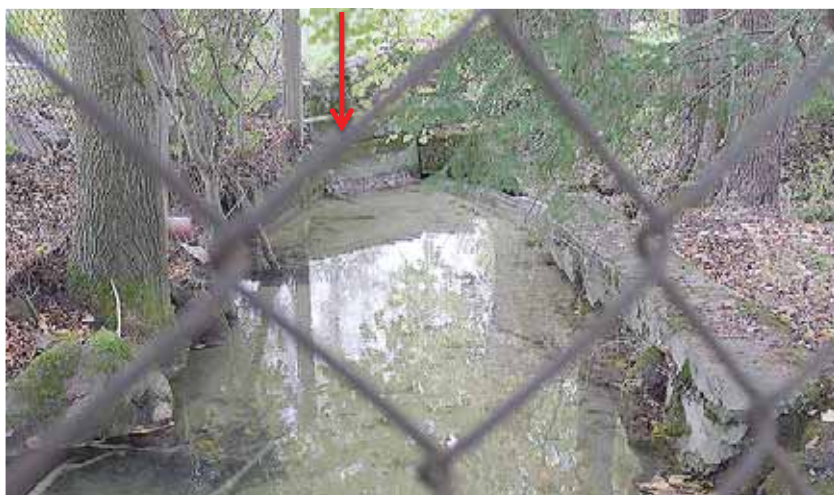
Bild 44

Wasserfassung Mattenbach
(Pfeil: mit Balken verschlossener Fassungseinlauf). Blick in Fliessrichtung.

<i>Funktion</i>	Die Funktion der Fassung ist nicht ersichtlich.	
<i>Geschiebeentnahme</i>	Es sind keine Entnahmen dokumentiert.	
<i>Morphologie im Ober- und Unterwasser</i>	Oberwasser: natürlicher, flacher Wiesenbach mit Gehölzsaum. Unterwasser: begradigter und kanalisierter, teilweise eingedolter Bach bis zur Mündung in die Eulach.	
<i>Geschiebedurchgängigkeit</i>	Im vorgefundenen Zustand kann das Geschiebe ins Unterwasser gelangen.	
<i>Geschiebehaushalt wesentlich beeinträchtigt?</i>	Morphologie:	Nein
	Hochwasserschutz:	Nein
	Grundwasser:	Nein
<i>Beurteilung des Eingriffs</i>	Die Anlage beeinflusst den Geschiebehaushalt nicht.

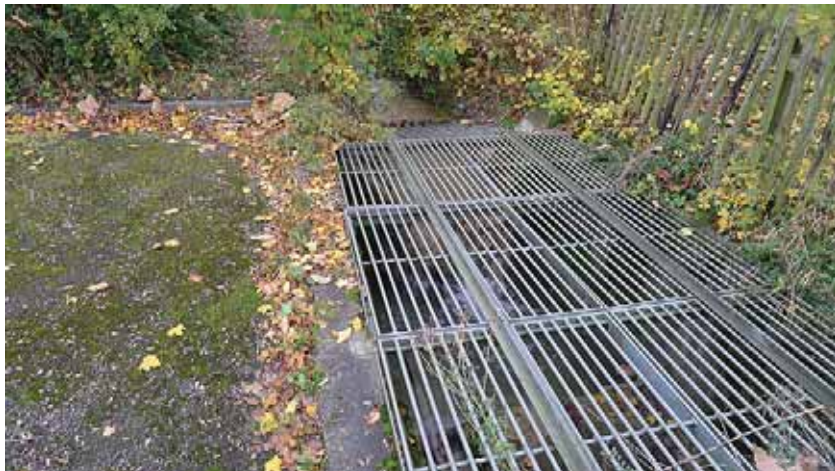
Bild 45

*Geschiebesammler
Oberseener Dorfbach. Blick
gegen die Fliessrichtung.*

<i>Funktion</i>	Rückhalt von Feststoffen vor Einlauf in Bachdole.
<i>Geschiebeentnahme</i>	Es wird alle 2 Jahre ca. 1.5m ³ Material entnommen (Angabe Gemeinde). Der Geschiebeanteil wird auf 0 – 0.5m ³ /a geschätzt.
<i>Morphologie im Ober- und Unterwasser</i>	Oberwasser: kurzer naturnaher Abschnitt. Unterwasser: Bachdole, anschliessend begradigter und kanalisierter Bach.
<i>Geschiebedurchgängigkeit</i>	Der Sammler ist für Geschiebe nicht durchgängig.
<i>Geschiebehaushalt wesentlich beeinträchtigt?</i>	Morphologie: Nein Hochwasserschutz: Nein Grundwasser: Nein
<i>Beurteilung des Eingriffs</i>	Aufgrund des vernachlässigbaren Geschiebeaufkommens besteht keine wesentliche Beeinträchtigung. Mit einer Einstellung der Entnahmen könnte der Unterhaltsaufwand reduziert werden.

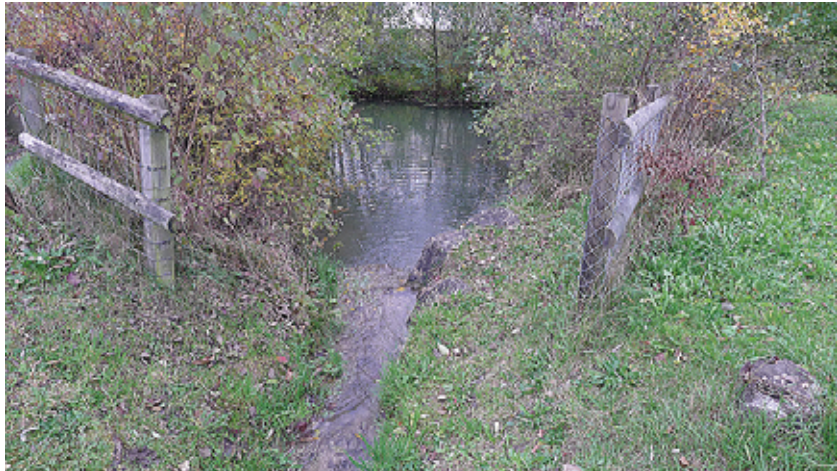
Bild 46

Zustand bei Feldbegehung Im Becken sind kleinflächig Feinsedimente abgelagert (kein
08.10.2013 Geschiebe).

*Weiher Oberseener
Dorfbach. Blick in
Fließrichtung.*

Beurteilung des Eingriffs Aufgrund des vernachlässigbaren Geschiebeaufkommens besteht keine wesentliche Beeinträchtigung.

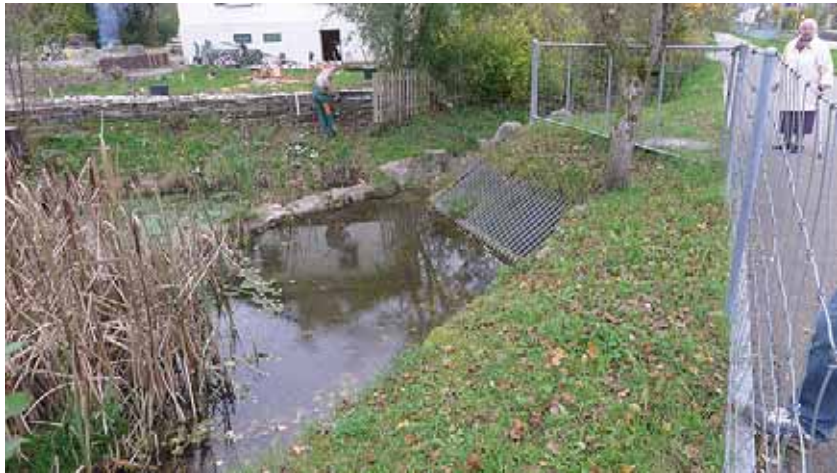
Bild 47

Zustand bei Feldbegehung Es sind Ablagerungen aus Feinsedimenten und wenig Kies
08.10.2013 sichtbar.

Weiher Haarbach. In Bildmitte ist der Rechen vor dem Einlauf in den Hochwasserentlastungskanal sichtbar. Blick in Fliessrichtung.

<i>Funktion</i>	Weiher als gestalterisches Element.
<i>Geschiebeentnahme</i>	Es wird alle 3 Jahre ca. 20m ³ Material entnommen (Angabe Winterthur). Der Geschiebeanteil wird auf 0.5 – 1m ³ /a geschätzt.
<i>Morphologie im Ober- und Unterwasser</i>	Oberwasser: begradigter und kanalisierte Wiesenbach. Unterwasser: begradigter und kanalisierter Wiesenbach vor 600m langer Bachdole bis zur Mündung in den Mattenbach.
<i>Geschiebedurchgängigkeit</i>	Der Weiher ist für Geschiebe nicht durchgängig.
<i>Geschiebehaushalt wesentlich beeinträchtigt?</i>	Morphologie: Nein Hochwasserschutz: Nein Grundwasser: Nein
<i>Beurteilung des Eingriffs</i>	Aufgrund des vernachlässigbaren Geschiebeaufkommens und der nachfolgenden langen Bachdole besteht keine wesentliche Beeinträchtigung.

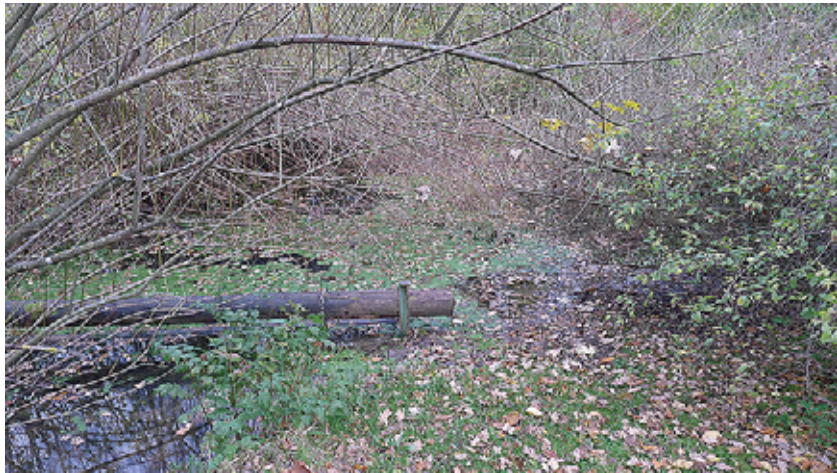
Bild 48

Anlage 7	Weiher Chatzensteigbach
<i>Bezeichnung</i>	CHASB_WEI1 (3-311-1)
<i>Standort</i>	Gemeinde: Winterthur-Seen Koordinaten: 699'659 / 259'666
<i>Art, Gestaltung</i>	Weiher im Hautschluss vor Einlauf in Eindolung.
<i>Zustand bei Feldbegehung</i> 08.10.2013	Der Weiher ist weitgehend verlandet und dicht bewachsen.
<i>Funktion</i>	Feststoffrückhalt vor Einlauf in Eindolung.
<i>Geschiebeentnahme</i>	Es wird alle 4 Jahre ca. 25m ³ Material entnommen (Angabe Winterthur). Der Geschiebeanteil wird als vernachlässigbar eingestuft.

Weiher Chatzensteigbach.

Beurteilung des Eingriffs Aufgrund der Grösse des Bachs und der Charakteristik des Einzugsgebiets ist das Geschiebeaufkommen vernachlässigbar. Im Unterwasser des Weihers fliesst der Bach eingedolt durch das Siedlungsgebiet.

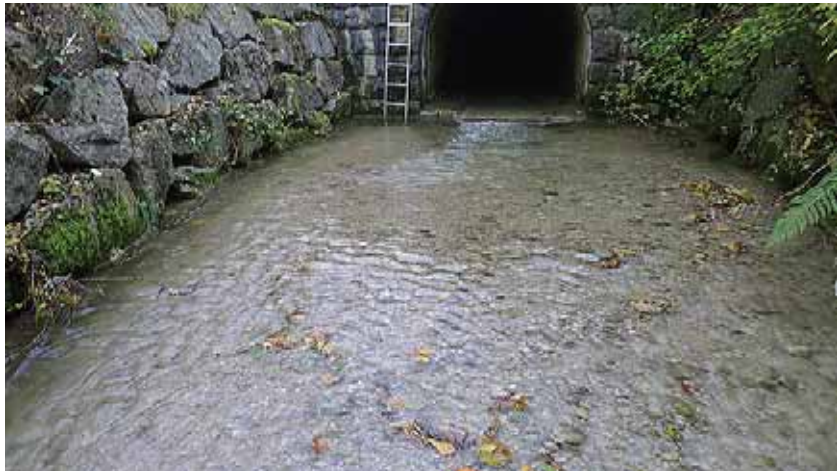
Bild 49

Zustand bei Feldbegehung In allen drei Tosbecken und bachabwärts davon ist Geschiebe abgelagert.
08.10.2013

Tosbecken beim Auslauf der Bachdole im Zentrum von Winterthur-Seen. Gut sichtbar sind die flächigen Geschiebeablagerungen. Blick gegen die Fliessrichtung.

<i>Funktion</i>	Tosbecken zur Energieumwandlung.		
<i>Geschiebeentnahme</i>	Gemäss den Angaben der Stadt Winterthur werden die Tosbecken nicht geleert.		
<i>Morphologie im Ober- und Unterwasser</i>	Ober- und Unterwasser: Begradigter und hart verbauter Bach.		
<i>Geschiebedurchgängigkeit</i>	Aufgrund von Turbulenzen kann Geschiebe das Tosbecken passieren.		
<i>Geschiebehaushalt wesentlich beeinträchtigt?</i>	Morphologie:	Nein	
	Hochwasserschutz:	Nein	
	Grundwasser:	Nein	
<i>Beurteilung des Eingriffs</i>	Solange kein Geschiebe entnommen wird, beeinträchtigt das Tosbecken den Geschiebehaushalt nicht.

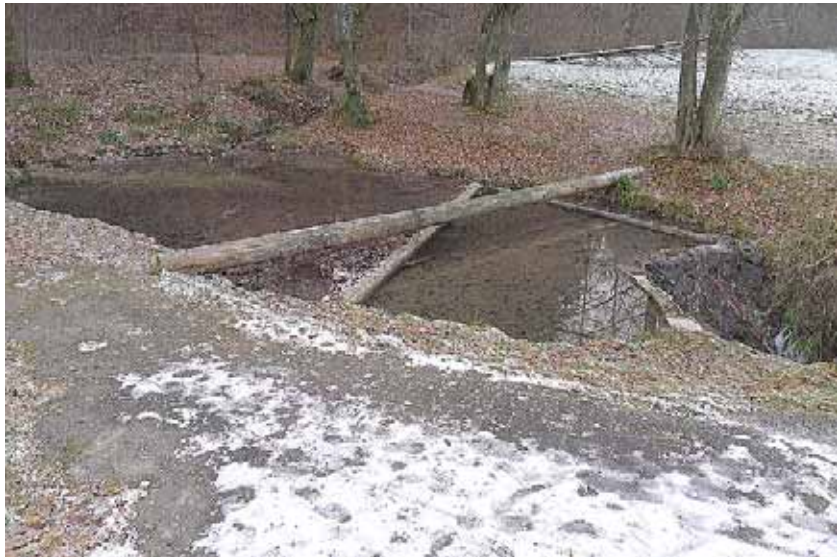
Bild 50

Anlage 11	Geschiebesammler Waldbach		
<i>Bezeichnung</i>	WALB_GS1 (1-305-1)		
<i>Standort</i>	Gemeinde: Winterthur-Seen		
	Koordinaten: 698'711 / 260'030		
<i>Art, Gestaltung</i>	Becken hinter Absturz aus Quadersteinen vor Durchlass Sennhofweg. In das Becken fliesst sowohl der Waldbach als auch der Untere Loobach.		
<i>Zustand bei Feldbegehung</i> 13.12.2013	Das Becken ist zum grossen Teil mit Feinsedimenten und organischem Material verlandet. Im Einlaufbereich des Waldbachs sind feinkörnige Mergelablagerungen und beim Unteren Loobach kleinflächige Nagelfluhablagerungen sichtbar.

Geschiebesammler
Waldbach. Fliessrichtung von
links nach rechts.

<i>Funktion</i>	Vollständiger Rückhalt von Geschiebe und Feinsedimenten.
<i>Geschiebeentnahme</i>	Es wird alle 4 Jahre ca. 90m ³ Material entnommen (Angabe Winterthur). Der Geschiebeanteil wird auf 2 – 3m ³ /a geschätzt.
<i>Morphologie im Ober- und Unterwasser</i>	Oberwasser: abschnittsweise hart verbaute Waldbäche mit zahlreichen künstlichen Schwellen zur Sohlenstabilisierung. Unterwasser: kanalisierter, tief eingeschnittener Wiesenbach mit mehreren künstlichen Schwellen zur Sohlenstabilisierung.
<i>Geschiebedurchgängigkeit</i>	Der Sammler ist für Geschiebe nicht durchgängig.
<i>Geschiebehaushalt wesentlich beeinträchtigt?</i>	Morphologie: Eher Nein Hochwasserschutz: Nein Grundwasser: Nein
<i>Beurteilung des Eingriffs</i>	Aufgrund der Kanalisierung und des harten Verbaus der unterliegenden Strecke und des Mattenbachs (Vorfluter) wird die Beeinträchtigung als nicht wesentlich beurteilt. Die Entnahmen sind jedoch aus Hochwasserschutzgründen nicht erforderlich und führen zu einem unnötigen Unterhaltsaufwand.

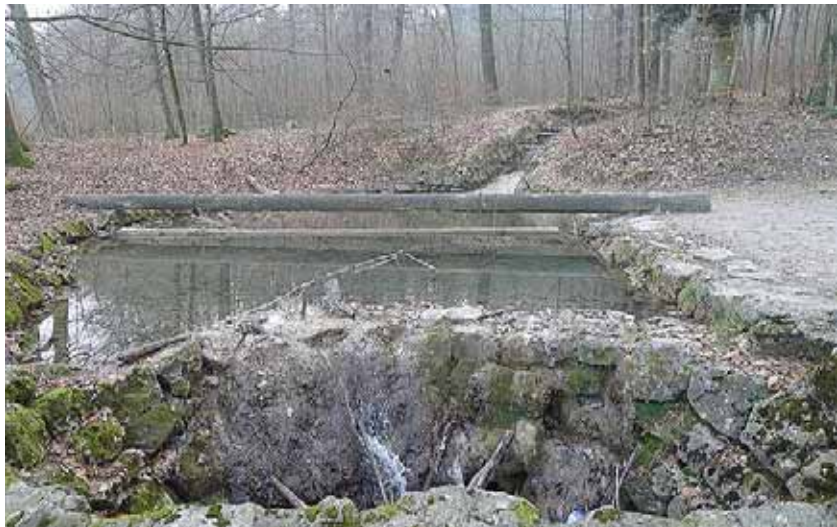
Bild 51

Beide Becken sind etwa zur Hälfte mit Feinsedimenten und organischem Material gefüllt. Es sind keine Geschiebeablagerungen sichtbar.

*QUAB_GS1. Blick gegen die
Fließrichtung.*

Beurteilung des Eingriffs Bei einem erhöhten Geschiebeeintrag in die flache unterliegende Strecke sind Verlandungen und eine Reduktion der Abflusskapazität nicht auszuschliessen. Demgegenüber verursachen die Leerungen und die Entsorgung der Feinsedimente einen nicht unerheblichen Unterhaltsaufwand. Mit einem Umbau des Sammlers könnte der Rückhalt von Feinsedimenten verringert und gezielter Geschiebe abgelagert werden.

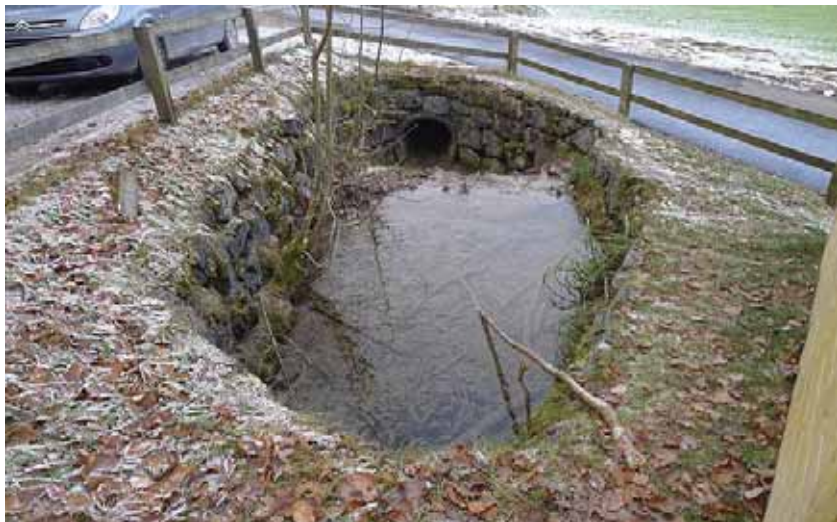
Bild 52

*QUAB_GS2. Blick in
Fließrichtung.*

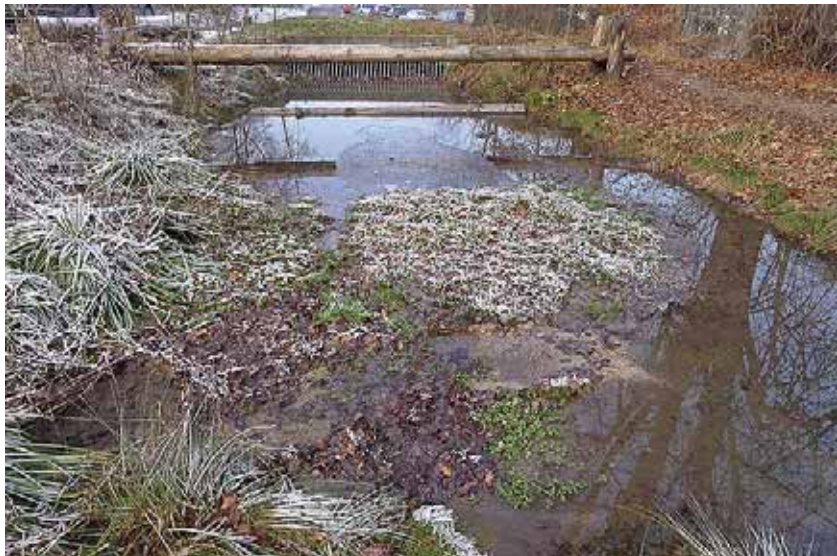
Bild 53

Der obere Teil des Beckens ist fast vollständig mit Feinsedimenten verlandet und die Verlandungen bewachsen. Es sind kleinflächige Ablagerungen von sehr feinkörnigem Geschiebe sichtbar.

Geschiebesammler
Steglitobelbach. Blick in
Fliessrichtung.

<i>Geschiebedurchgängigkeit</i>	Der Sammler ist für Geschiebe nicht durchgängig.	
<i>Geschiebehaushalt wesentlich beeinträchtigt?</i>	Morphologie:	Eher Nein
	Hochwasserschutz:	Nein
	Grundwasser:	Nein
<i>Beurteilung des Eingriffs</i>	Aufgrund der Kanalisierung und des harten Verbaus der unterliegenden Strecke und des Mattenbachs (Vorfluter) wird die Beeinträchtigung als nicht wesentlich beurteilt. Die Entnahmen sind jedoch aus Hochwasserschutzgründen nicht erforderlich und führen zu einem unnötigen Unterhaltsaufwand.
