Strategische Planung Sanierung Geschiebehaushalt

Einzugsgebiet Töss

Beilage 4 (Teileinzugsgebiet Eulach)

Teileinzugsgebiet Eulach

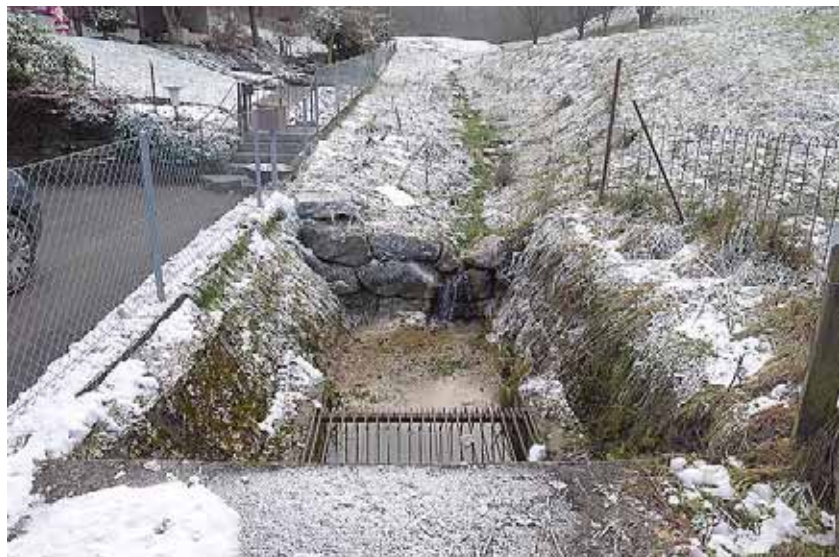
Das Becken ist bis auf die Höhe der Auslaufschwelle gefüllt. Es sind flächige Ablagerungen von gut gerundetem Geschiebe (Nagelfluh) sichtbar.

*Geschiebesammler
Steglibach. Blick gegen die
Fließrichtung.*

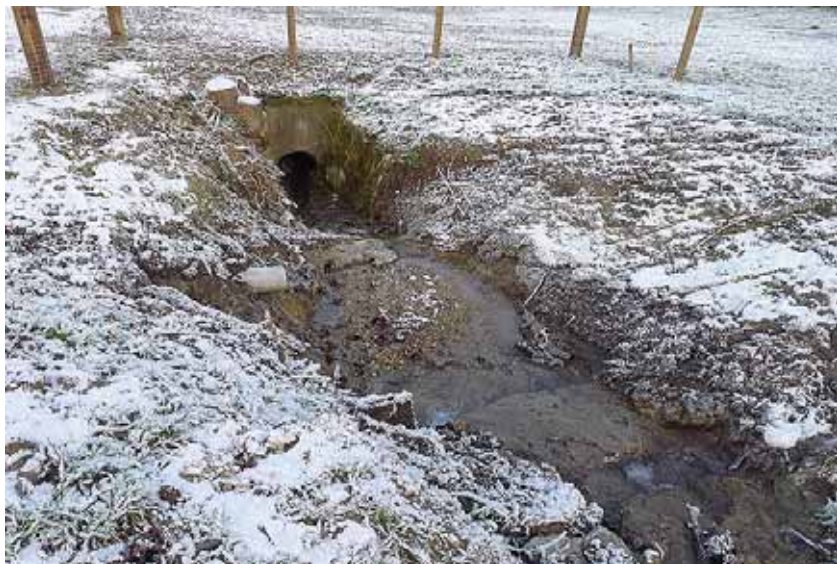
Geschiebesammler
Breititobelbach. Blick in
Fliessrichtung.
