**Kanton Zürich  
Baudirektion**

## Strategische Planung Sanierung Geschiebehaushalt

Einzugsgebiet Töss

Schlussbericht

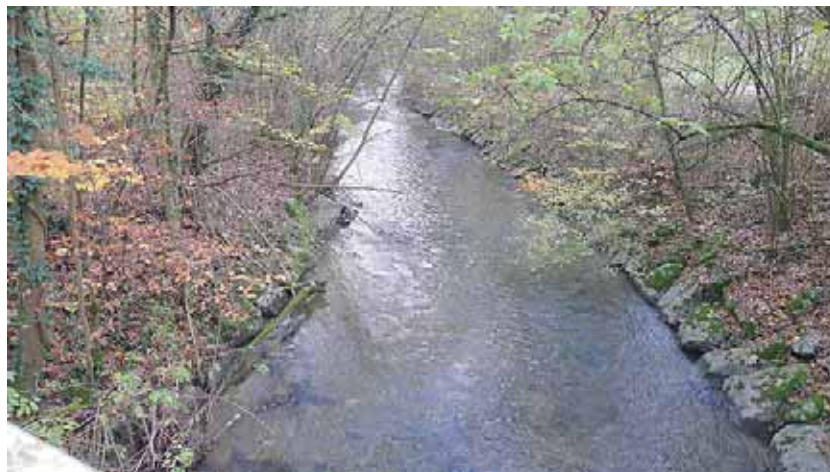
Bild 16

*Kempt „bei der Maggifabrik“  
Kempttal (695'624/256'751).  
Begradigtes Gerinne mit hart  
verbauten Ufern und ebener,  
grobkörniger Sohle.  
Geschiebeablagerungen  
fehlen.*

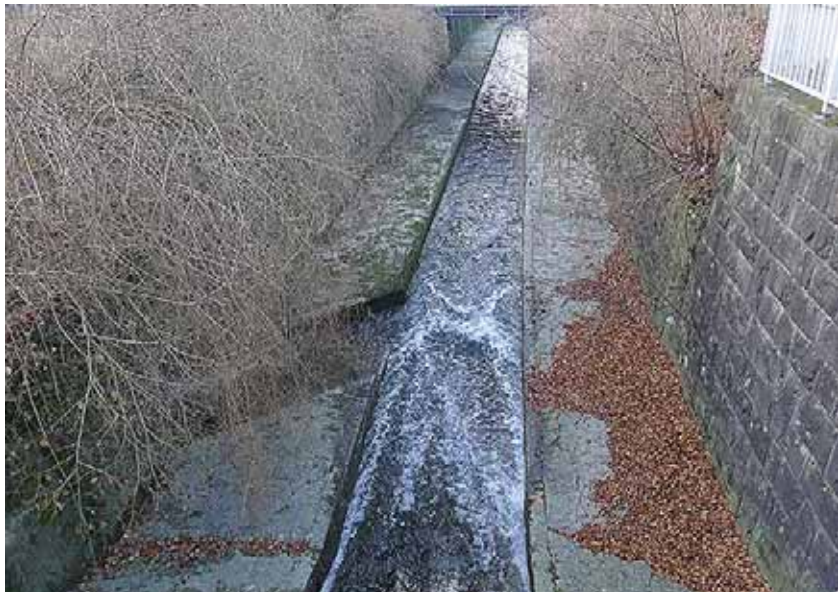
*Bild 22*

*Betonkanal durch das  
Siedlungsgebiet von  
Winterthur (698'045/261'385).*

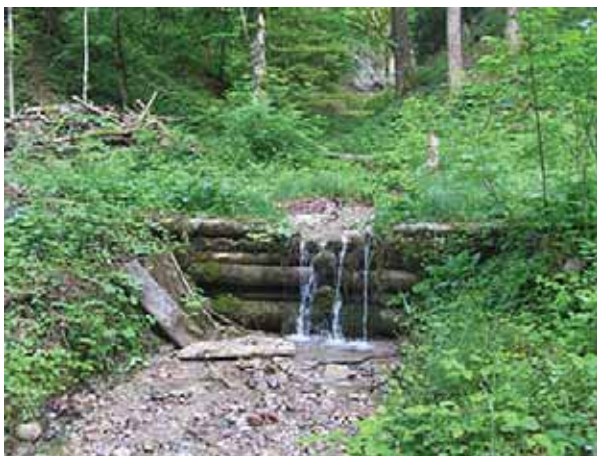
*Bild 3 Vordertöss, mit Geschiebe hinterfüllte Holzschwelle.*

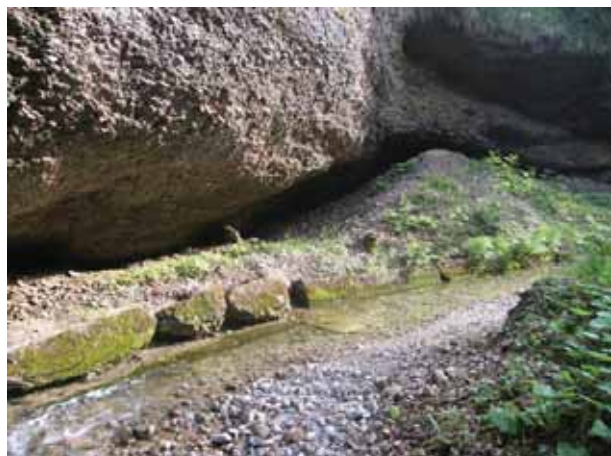
*Bild 4 Vordertöss, lokaler Uferverbau entlang einem Nagelfluhfels.*

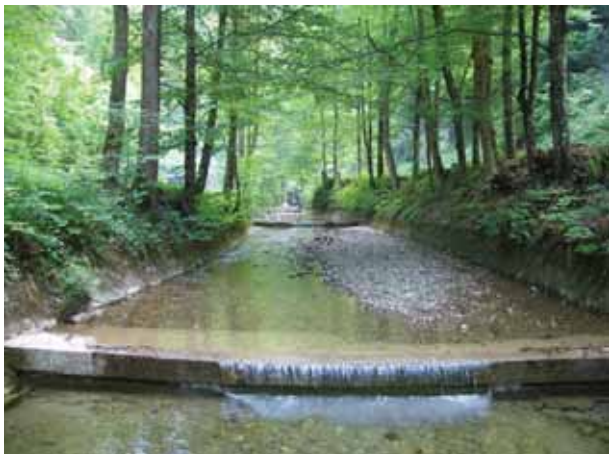
Die Ufer der Hintertöss sind hart verbaut und die Sohle mit Schwellen gesichert (Bild 5), obwohl die Nagelfluh an mehreren Stellen aufgeschlossen oder nur mit einer dünnen Kiesschicht bedeckt ist (Bilder 6 – 7). Entlang beider Ufer verlaufen Waldstrassen.

*Bild 5 Hintertöss mit hart verbauten Ufern und Sohlschwellen. Blick gegen Fliessrichtung.*

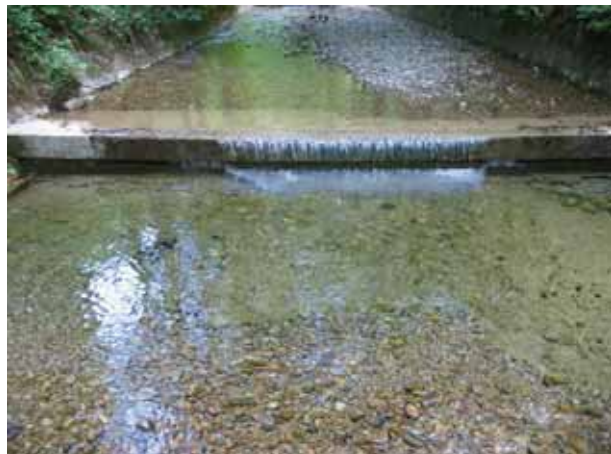
*Bild 6 Hintertöss, Blick gegen Fliessrichtung. Im Unterwasser der Schwelle ist die aufgeschlossene Nagelfluh zu erkennen.*

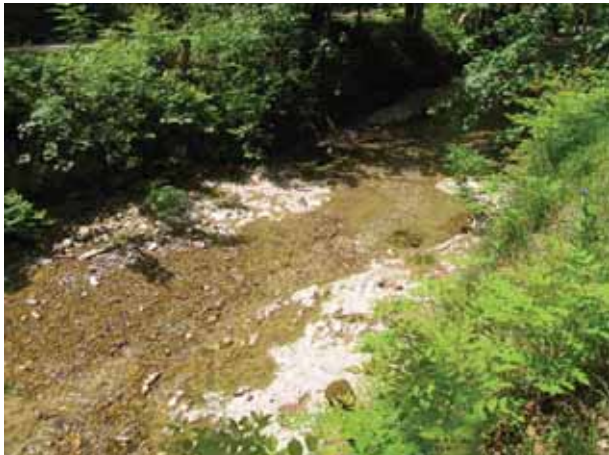
Bild 7 Hintertöss mit aufgeschlossener Nagelfluh.

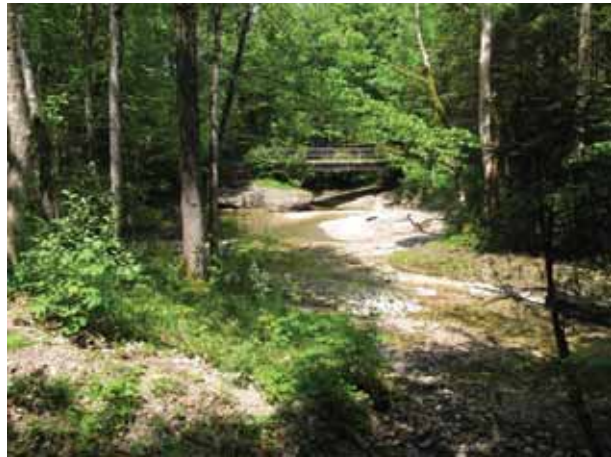
Die Tössufer sind hart verbaut und die Sohle in verschiedenen Abschnitten mit Schwellen gesichert (Schwellenabstand 50 – 80m). In diesem Abschnitt finden sich ausgedehnte Geschiebeablagerungen. An einzelnen Stellen fliesst die Töss auf der Nagelfluh (z.B. Stierweid, km 55.5, Bild 12, oder Wasserfall auf Höhe Chatzentobel, km 55.1).

**Bild 12** Töss, Stierenweid, km 5.5. Das Wasser fließt über die aufgeschlossene Nagelfluh. Blick gegen Fliessrichtung.

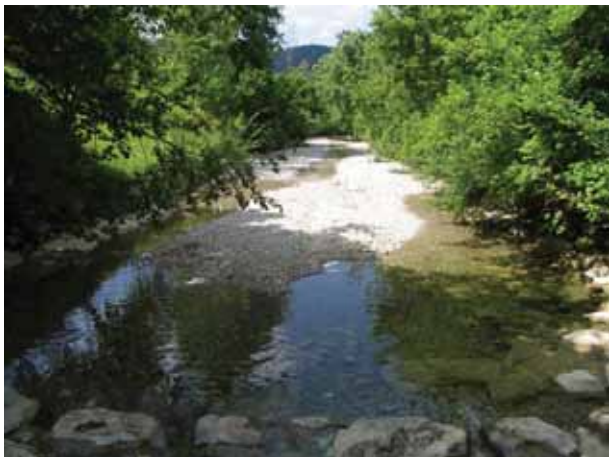
Der Brüttenbach, der bei Orüti in die Töss mündet, ist der grösste Zufluss in diesem Abschnitt. Bis 2009 wurde der Bach vor der Mündung aufgestaut, wodurch sich alles anfallende Geschiebe in der Stauwurzel abgelagerte und dort entnommen wurde (Bild 13).

**Bild 13** Töss, Orüti, ab Fussgängersteg km 51.887. Blick gegen Fliessrichtung.

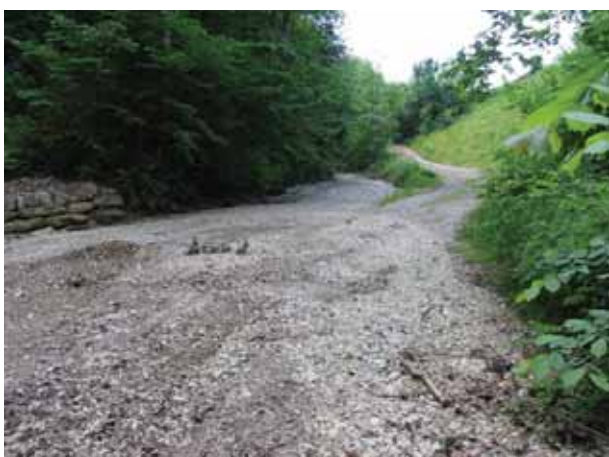
**Bild 15** Brüttenbach, ca. 200m vor Mündung in die Töss. Bei der rund 150m weiter bachabwärts liegenden Strassenbrücke wurde der Bach bis ca. 2009 künstlich aufgestaut und so alles anfallende Geschiebe zur Ablagerung gebracht und entnommen.

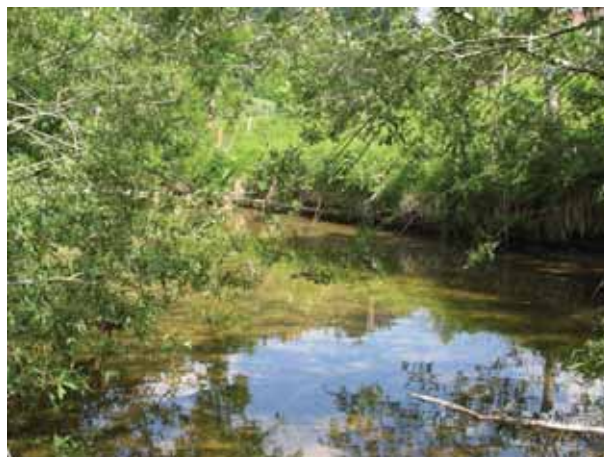
Tössaufwärts des Skiliftes wurde kürzlich eine Schwelle saniert. Oberwasserseitig stehendes Wasser und überstauter Uferschutz (Bild 19) deuten darauf hin, dass die Schwellenkronen erhöht wurde. Dadurch wird sich im Oberwasser Geschiebe ablagern. Das Ablagerungsvolumen dürfte einige 100m<sup>3</sup> betragen.

**Bild 19** Töss, Oberwasser der Schwelle aus Bild 5.18. Hinter der erhöhten Überfallkrone sammelt sich Wasser (beim Aufnahmezeitpunkt war die Töss sonst vollständig ausgetrocknet).

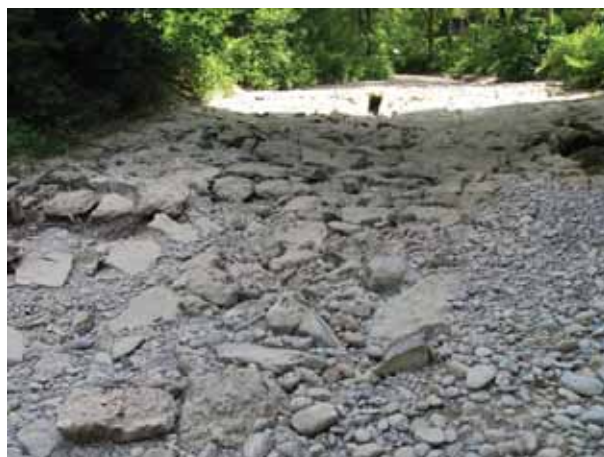
In diesem Abschnitt befinden sich hinter den Schwellen ausgeprägte Geschiebeablagerungen, die in niederschlagsfreien Zeiten vollständig trocken fallen. Im Bereich des Skilifts Steg (km 51) waren zur Zeit der Feldaufnahmen im Juni 2009 einige Schwellen komplett zerstört (Bild 20). Oberwasserseitig davon waren deutliche Spuren von Sohlenerosion sichtbar (Bild 22), die zu einer Destabilisierung des Fundamentes der oberliegenden Schwelle führt (Bild 21).

**Bild 21** Töss, Schwelle tössaufwärts Bild 5.20. Aufgelöster Rampenfuss aufgrund Sohlenerosion.

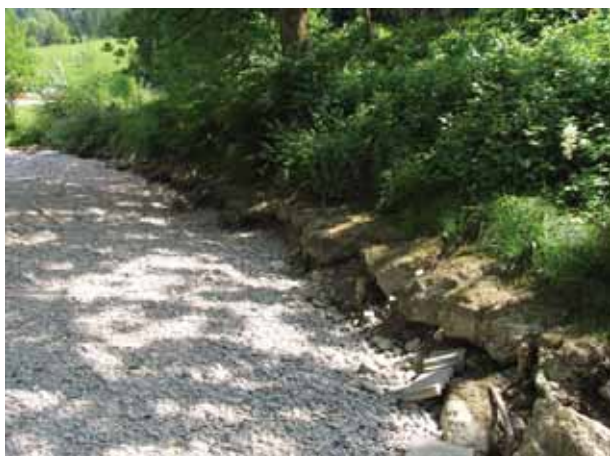
**Bild 22** Töss, Oberwasser der erodierten Schwelle in Bild 5.20. Der Uferschutz ist infolge der Sohlenerosion unter-spült.

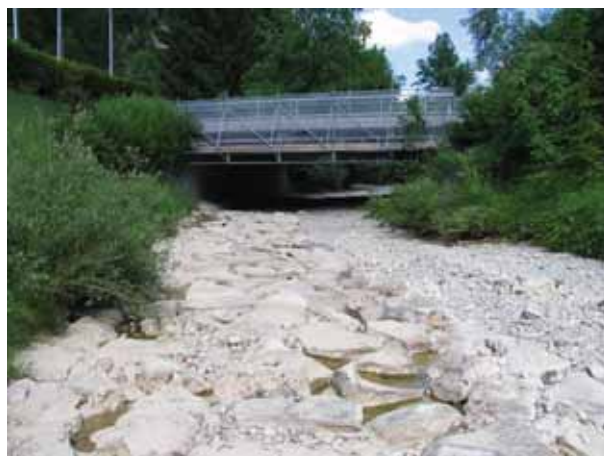
**Bild 23** Töss, Steg. Brücke Tössstalstrasse vor Einmündung Fuchslochbach, km 50.15. Massiver Kolkschutz aus Blöcken entlang dem Prallhang.

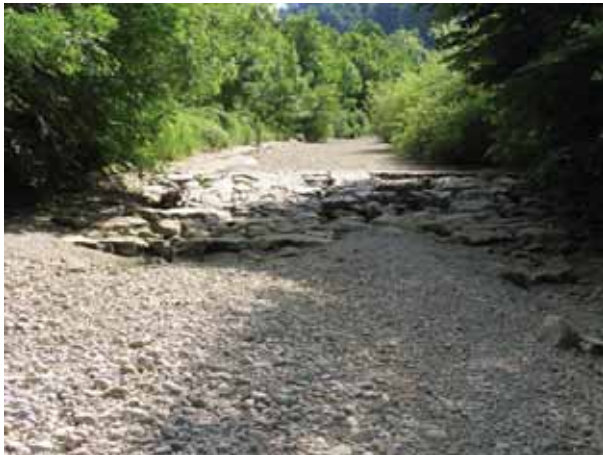
*Bild 24 Töss, Steg. Baufällige Schwelle töss-aufwärts der Brücke Tösstalstrasse (km 50.205).*

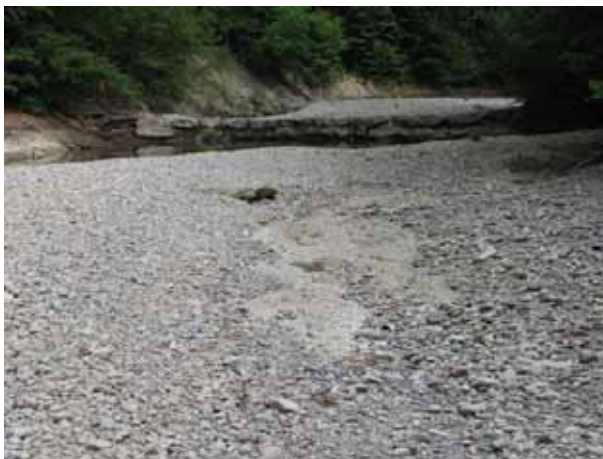
*Bild 26 Töss, Steg. Felsaufschluss im Unterwasser der Schwelle aus Bild 25).*

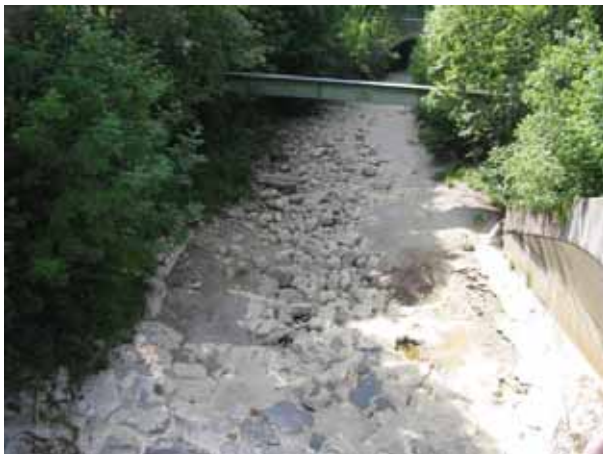
*Bild 28 Töss, unteres Ende der Unterquerung Tösstalstrasse. Die Sohle ist mit grossen Blöcken angereichert. Blick in Fliessrichtung.*

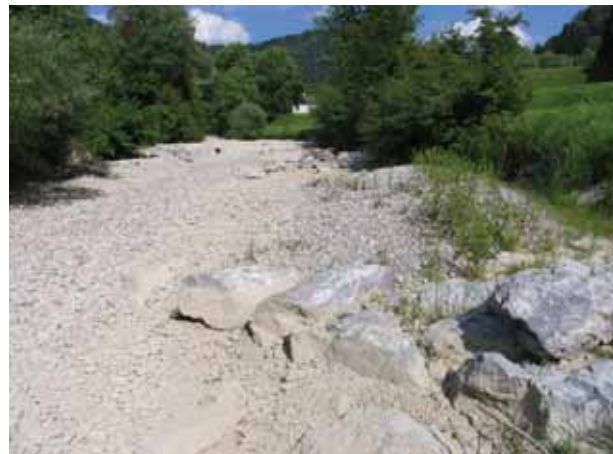
Im Bereich des Werkhofs der Forstverwaltung besteht eine kurze Versuchsstrecke mit kleineren Blockbuhnen. Diese sollen den Abfluss an das gegenüberliegende Gleithangufer lenken und dort Geschiebebänke erodieren (Bild 29).

*Bild 29 Töss, Höhe Werkhof Forstverwaltung Staatswald (km 48.6). Versuchsstrecke mit Buhnen zur Strömungslenkung gegen das rechte Ufer. Blick gegen Fliessrichtung.*

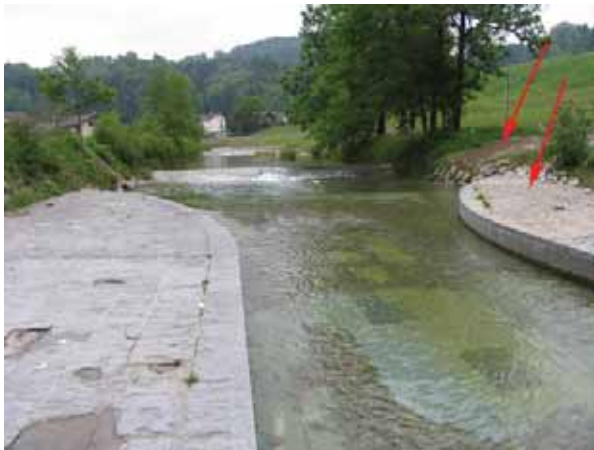
Bild 33 Töss, Altlandenberg (km 40). Blick gegen Fließrichtung. Aufgrund der Querschnittseinengung bei der Messstation ergeben sich im Oberwasser Geschiebeablagerungen, die periodisch entnommen werden. Pfeile: Spuren der letzten Entnahme.

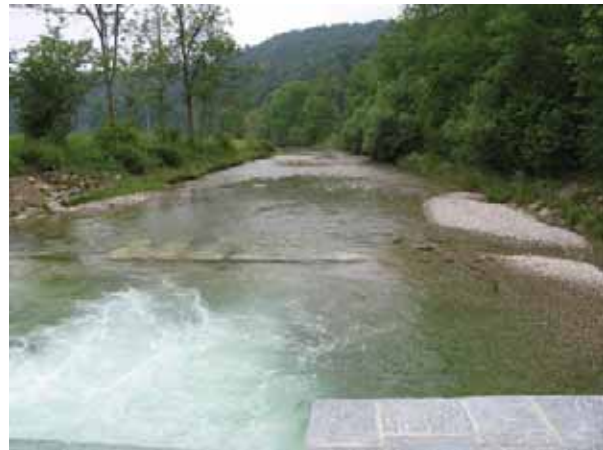
Bild 34 Töss, Altlandenberg (km 40). Blick ab Messstation in Fließrichtung.

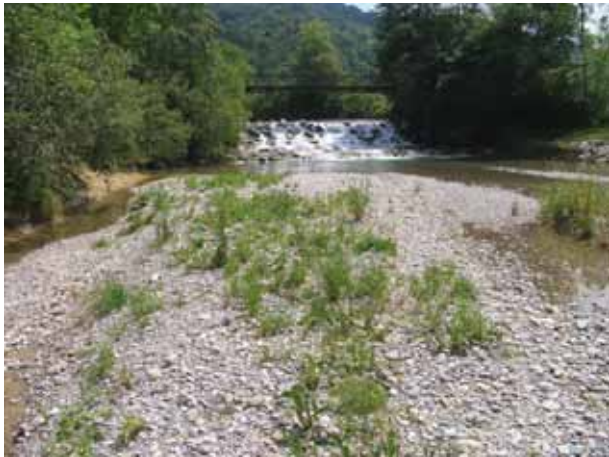
**Bild 35** Töss, Dillhus. Schwelle und Fussgängersteg bei km 42.2. Blick gegen Fliessrichtung.

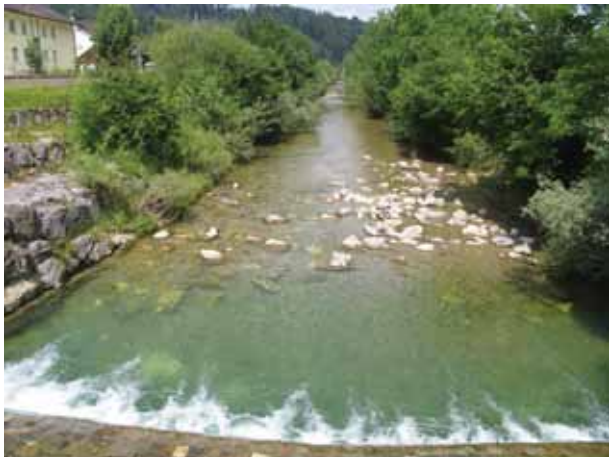
**Bild 37** Töss, Dillhus ab Brücke Haslehaldenstrasse (km 42.014). Lokale Sohlenanreicherung mit grossen Blöcken.

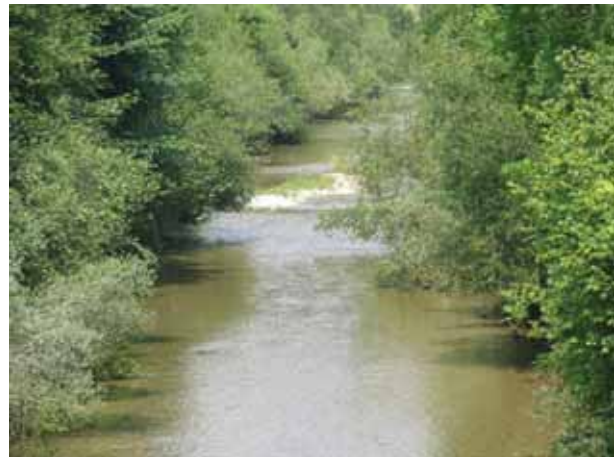
In diesem Abschnitt sind die Geschiebeablagerungen hinter den Schwellen in Fliessrichtung zunehmend weniger ausgeprägt. Es bestehen längere Abschnitte, in denen die ebene, feinkörnige Sohle auch bei Trockenwetter flächig benetzt ist (Bilder 38 und 39).

**Bild 38** Töss, Dillhus. Kleine, mit Gras bewachsenen Kiesbank bei km 41.9.

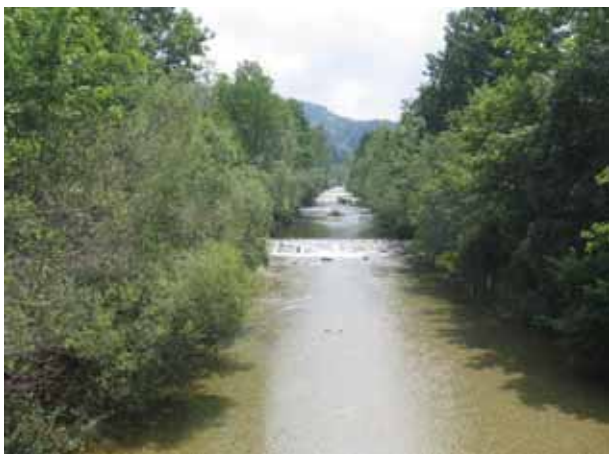
**Bild 39** Töss, Saland ab Fussgängersteg ARA (km 40.111). Blick gegen Fliessrichtung. Die Sohle zwischen den Schwellen ist eben und auch bei kleinen Abflüssen vollständig benetzt.

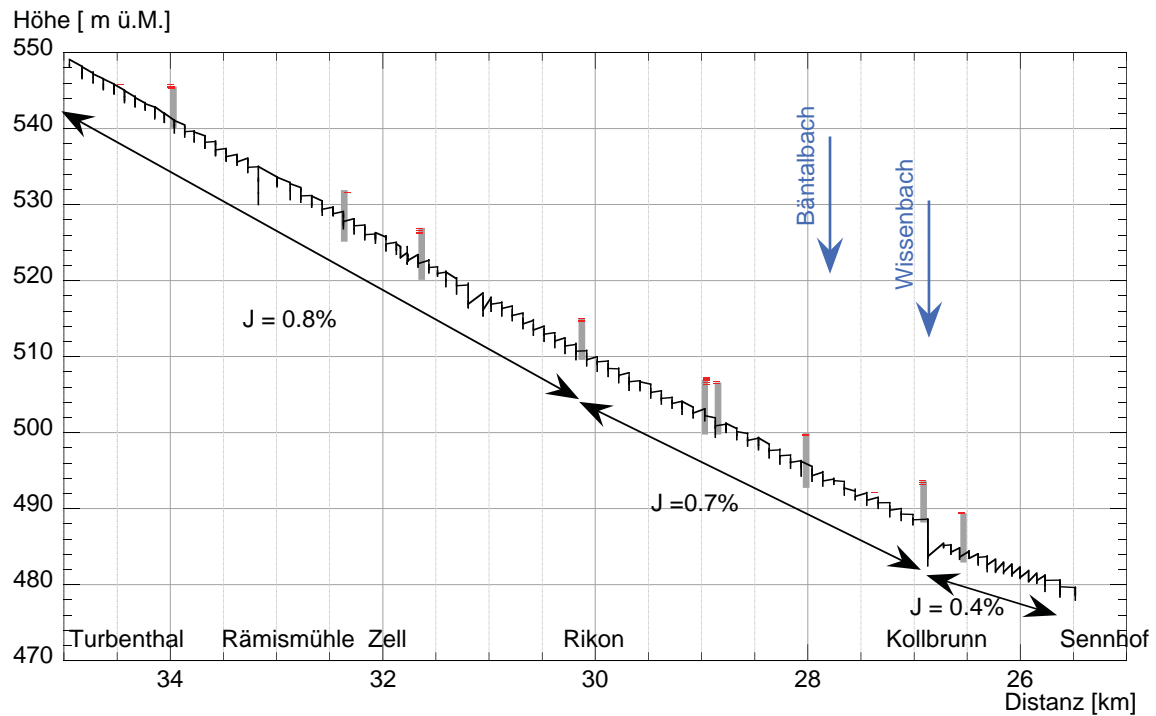
In Bild 45 ist das Längenprofil dieses Abschnittes dargestellt. Das über die Schwellenkronen gemessene Gefälle beträgt zwischen Turbenthal und Rikon 0.8% und zwischen Rikon und Kollbrunn 0.7%. Nach einer 3m hohen Sperre unmittelbar tössabwärts der Wissenbachmündung folgt ein flacher Abschnitt mit einem Gefälle von 0.4%.

Bild 45 Längsprofil der Tösssohle im Abschnitt Turbenthal - Sennhof. Graue Striche: Brückenstandorte.

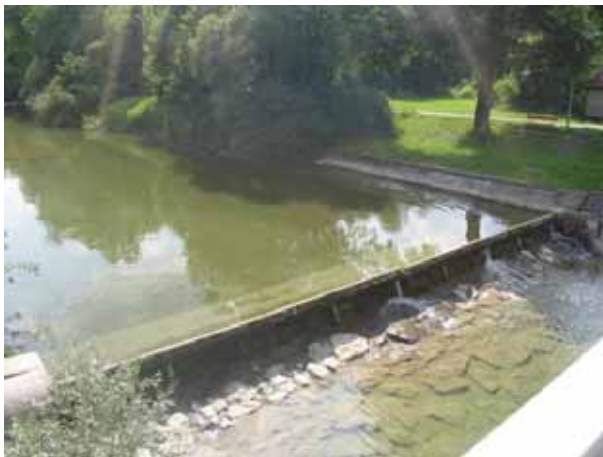
In diesem Abschnitt ist die feinkörnige Kiessohle bis zur Wasserfassung der H. Bühler AG in Au/Rikon (km 28.9, Bild 50) auch bei Niederwasserabfluss vollständig benetzt. In der anschliessenden Restwasserstrecke sind Kiesbänke sichtbar (Bild 51). Die Wasserfassung ist mit Wehrklappen ausgerüstet, die im Hochwasserfall abgesenkt werden und so die Geschiebedurchgängigkeit gewährleisten.

**Bild 50** Töss, Au/Rikon (km 28.9). Wasserfassung der H. Bühler AG mit Wehrklappen, die bei Hochwasser abgesenkt werden.

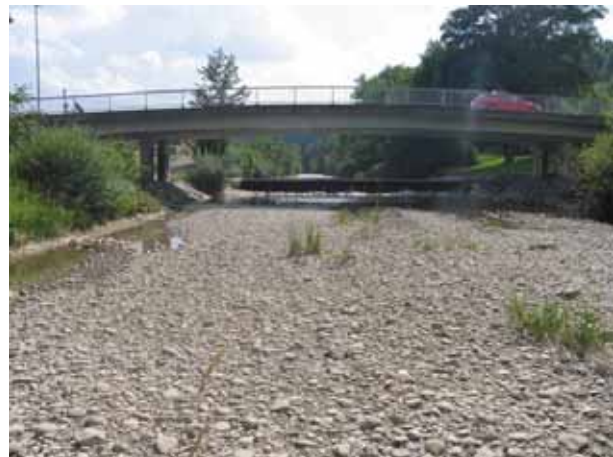
**Bild 51** Töss, Au/Rikon (km 28.9). Kiesbank in der Restwasserstrecke. Das Wehr der Wasserfassung ist im Hintergrund sichtbar.

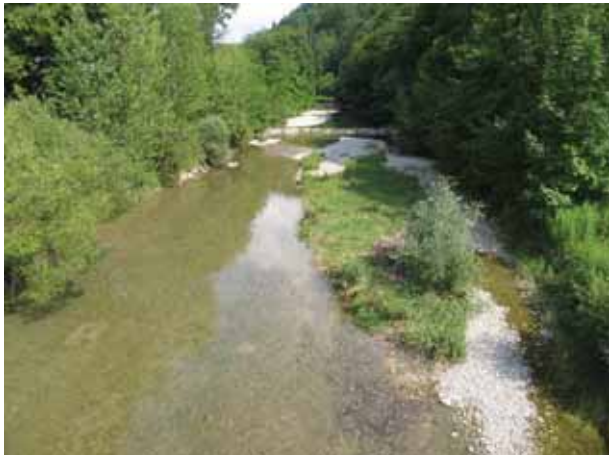
**Bild 54** Töss, Kollbrunn, ab Brücke Weisslingerstrasse (km 26.92). Blick gegen Fliessrichtung.

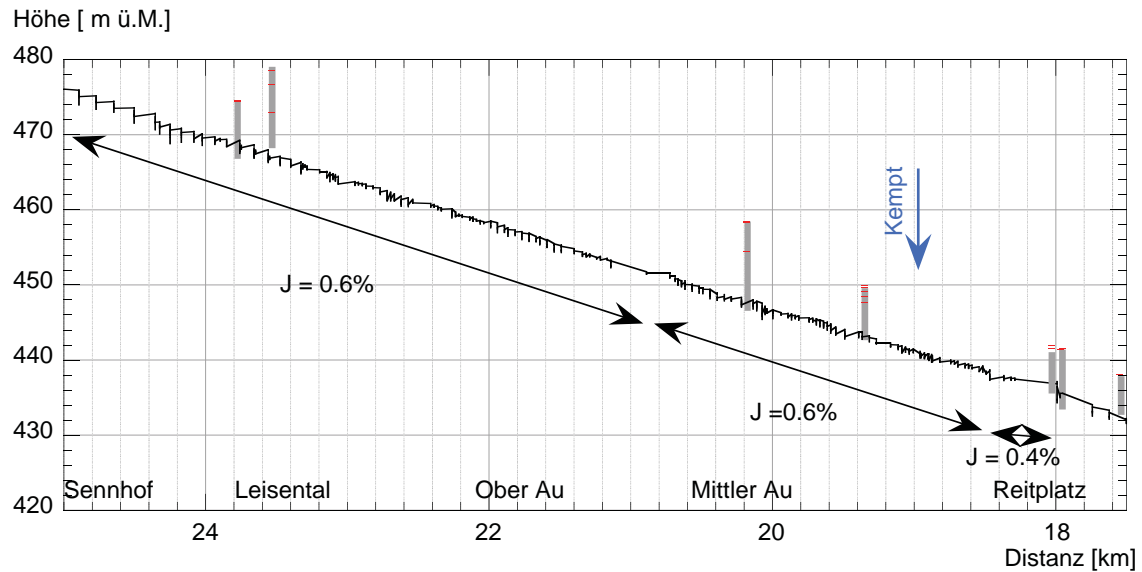
Dieser Abschnitt zeichnet sich durch die ausgeprägten Mäander im Leisental aus. Auch in diesem Abschnitt sind die Ufer weitgehend hart verbaut und die Sohle mit Schwellen gegen Erosion gesichert. Mehrere der ursprünglichen Steinmatelsperren wurden durch Holzschwellen und Blockrampen ersetzt (Bilder 59, 60 und 64). Bei Niederwasser trocken fallende Kiesbänke sind auf die Restwasserstrecke im oberen Abschnitt (bis km 22.7) beschränkt (Bild 57).

Bild 56 Längsprofil der Tösssohle im Abschnitt Sennhof – Reitplatz Winterthur. Graue Striche: Brückenstandorte.

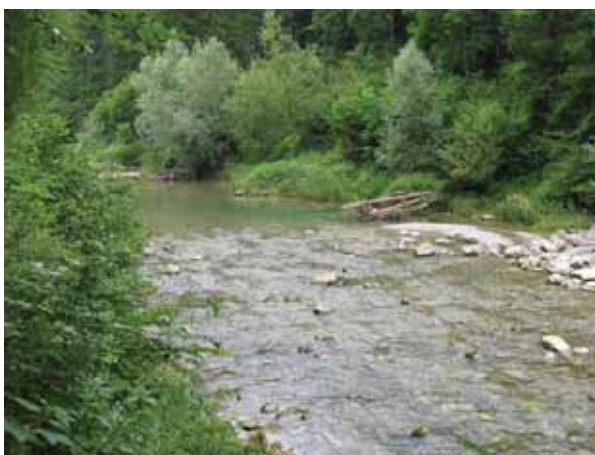
Bild 59 Töss, Leisental (km 2.2). Blockrampe als Ersatz für die ursprünglichen Steinmantelsperren. Blick in Fließrichtung.

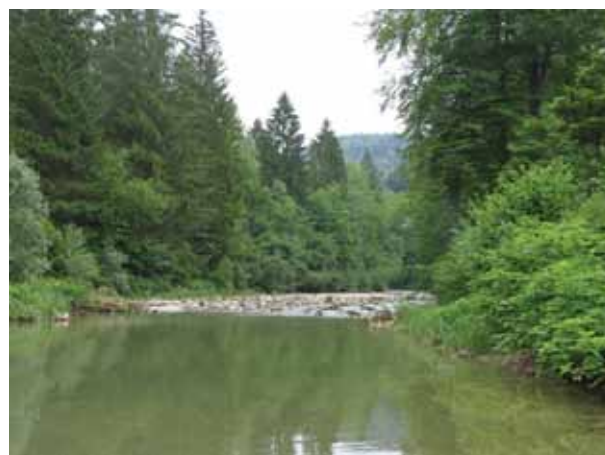
Bild 60 Töss, Leisental (km 2.2). Blockrampe aus Bild 5.55 und stehendes Wasser aufgrund des Rückstaus durch die unterliegende Schwelle.

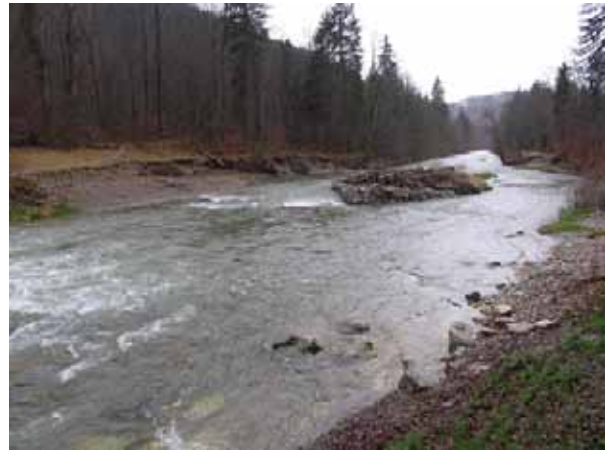
Im Abschnitt „Mittler Au“ wurde 1999 eine befestigte Insel erstellt und der Uferschutz rückgebaut (Bilder 62, 63). Damit wurde beabsichtigt, Ufererosionen zu initialisieren. Diese haben sich bis heute jedoch nur auf den engeren Bereich der Insel beschränkt.

**Bild 62** Töss, Mittlere Au (km 21.15). Künstliche Insel als Initialmassnahme zur Förderung von Ufererosionen. Blick in Fliessrichtung.

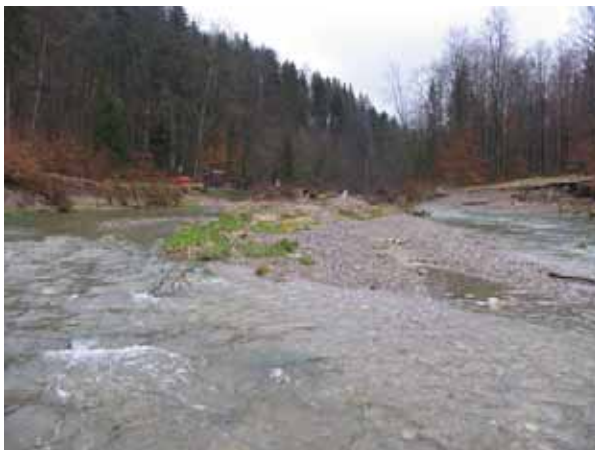
**Bild 63** Töss, Mittlere Au (km 21.15). Künstliche Insel als Initialmassnahme zur Förderung von Ufererosionen. Blick gegen Fliessrichtung.

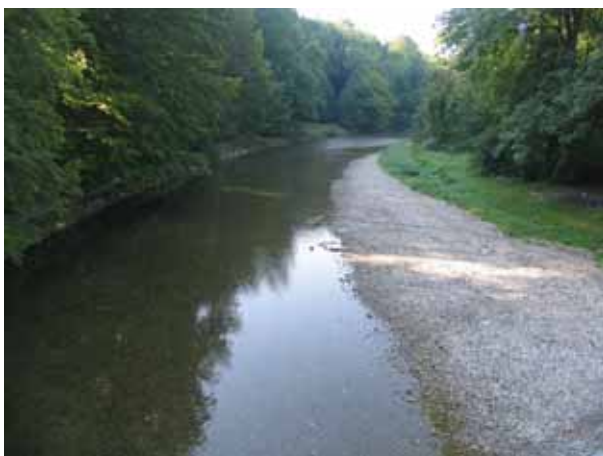
**Bild 65** Töss, Reitplatz Winterthur (km 18.05). Geschiebeablagerungen in der Flachstrecke entlang dem Gleithang vor einer 2.2m hohen Schwelle. Blick gegen Fliessrichtung.

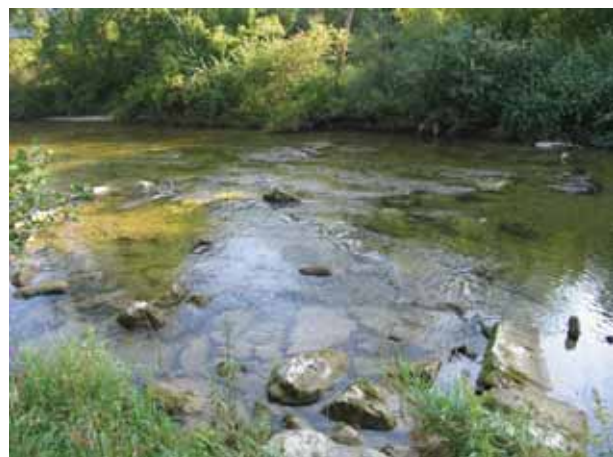
Bild 69 Töss, Winterthur-Töss (km 17.7). Die

*Blockrampen sind teilweise aufgelöst.*

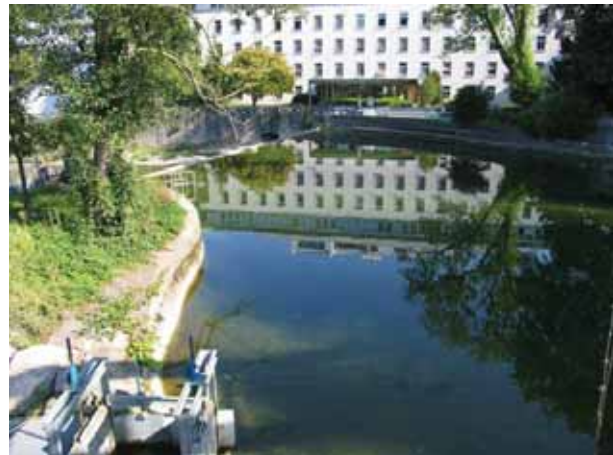
In diesem Abschnitt liegen die Wasserefassungen der Kraftwerke Rieter AG, Wäspimühle und Hard (Bilder 71, 80 und 87). Alle Fassungen sind mit Wehrklappen versehen, die bei Hochwasser abgesenkt werden und so die Geschiebedurchgängigkeit gewährleisten.

**Bild 71** Wehranlage Rieter AG (km 17.3). Bei Hochwasser werden die 1m hohen Wehrklappen abgesenkt. Blick in Fliessrichtung.

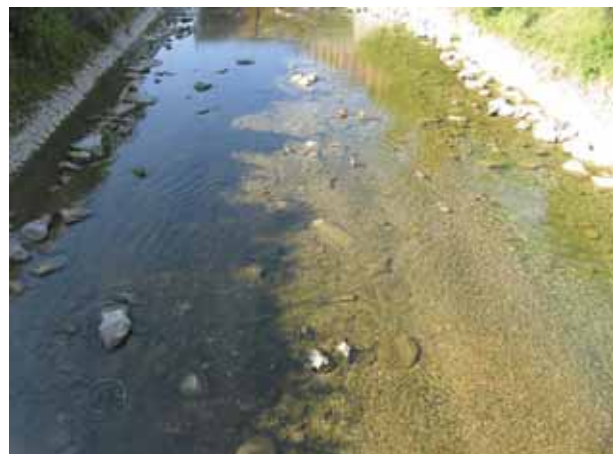
**Bild 75** Töss, Winterthur-Töss, ab Brücke Nägelseestrasse (km 16.73). Die Sohle ist mit einzelnen Blöcken angereichert und stellenweise mit Geschiebe überdeckt.

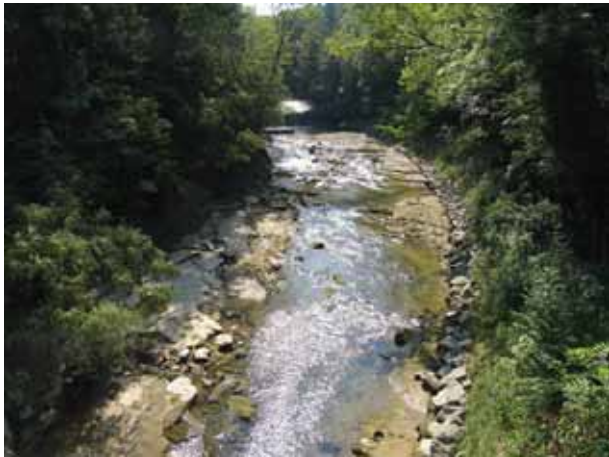
**Bild 82** Töss, Wülflingen, ab Brücke Wieshofstrasse (km 14.235). Die Sohle ist bis auf den Molassefels erodiert.

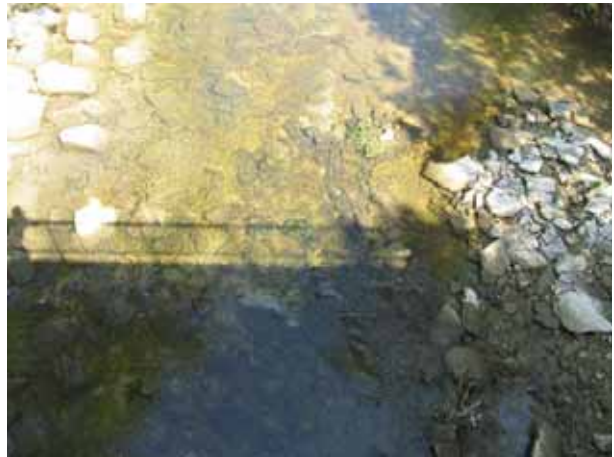
**Bild 83** Töss, Wülflingen, ab Brücke Wieshofstrasse (km 14.235). Grossflächiger Felsaufschluss.

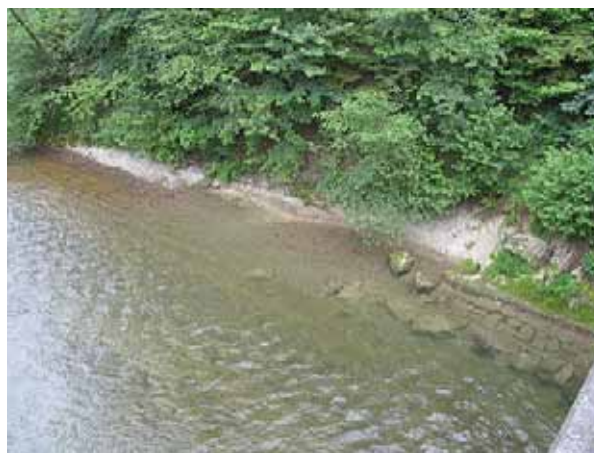
Bild 90 Töss, Neftenbach. Blick ab Brücke Hardgutstrasse (km 12.308). Unterspüler und Ufer

(km 12.5). Aufgeschlossener Molassefels wirkt als Sohlenfixpunkt.

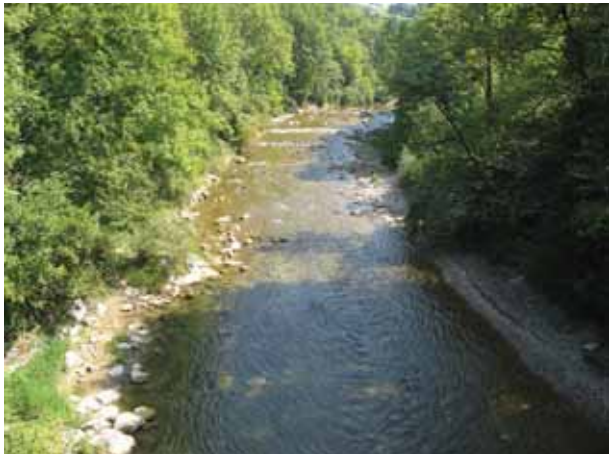
**Bild 91** Töss, Neftenbach. Blick ab Brücke Hardgutstrasse (km 12.308) gegen Fliessrichtung.

abgerutschter Uferschutz.

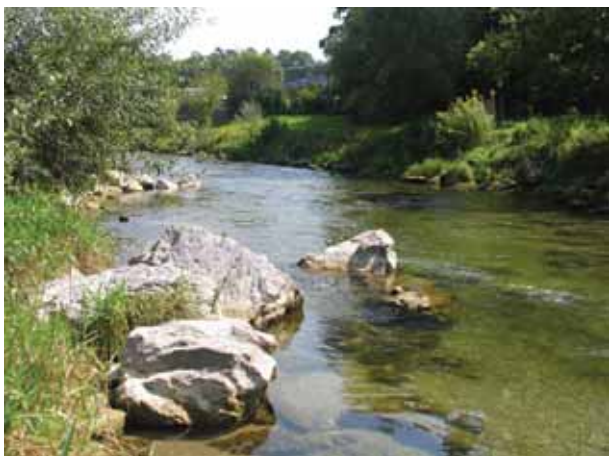
Im obersten Abschnitt wurde die Töss 1993/94 auf einer Länge von rund 1km aufgewertet. Der Längsverbau wurde durch einen Uferschutz und –strukturierung aus Blockbuhnen ersetzt (Bilder 95 – 98). Auf der rechten Seite wurde ein Seitenarm mit massivem Ein- und Auslaufbauwerk angelegt (Bild 93). In der Zwischenzeit ist der Seitenarm weitgehend verlandet und bewachsen (Bild 94).

**Bild 95** Töss, Tössallmend Neftenbach (km 11.8). Im Rahmen der Aufwertung 1994 erstellte Blockbuhnen zur Uferstrukturierung. Blick gegen Fliessrichtung.

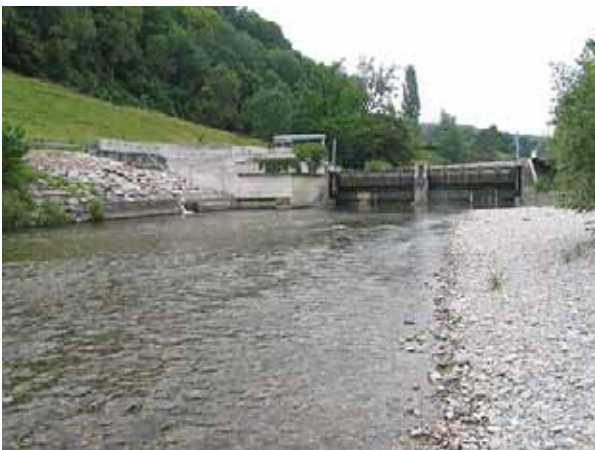
**Bild 100** Töss, Neftenbach (km 10.7). Flussabwärts der Messstation Neftenbach ist die Kiessohle bis auf den Lehmuntergrund erodiert.

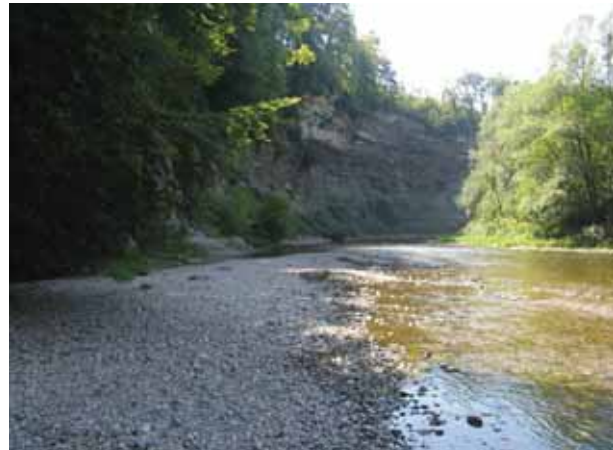
**Bild 105** Töss, Dättlikon flussabwärts Blindensteg (km 7.4). Geschiebeablagerungen im Oberwasser einer Blockrampe.

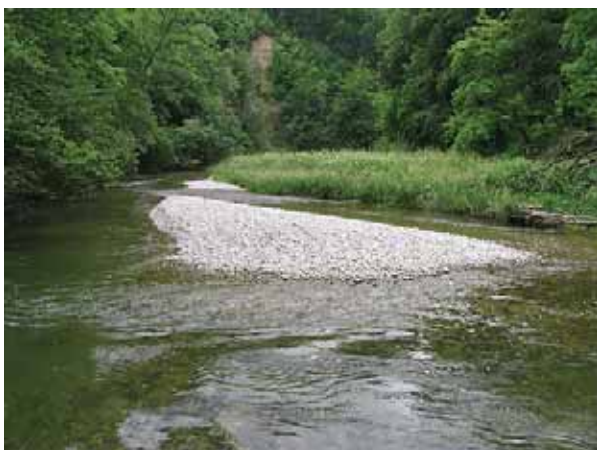
**Bild 108** Töss, Embrach, Bereich Talmäander (km 5.8). Dicht bewachsene Kiesbänke lassen auf eine Eintiefung eines Einzelgerinnes schliessen.

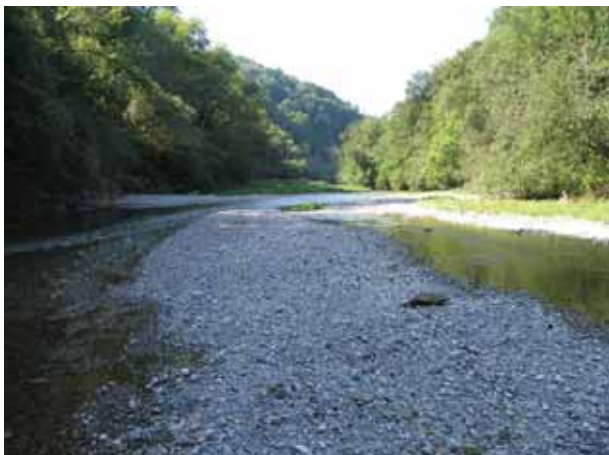
Seit 1991 wurde im Mündungsbereich kein Geschiebe mehr entnommen (vgl. Kapitel 4.2). Durch das fortschreitende Wachstum des Deltas bei der Tössegg lagert sich in der Mündungsstrecke Geschiebe ab (Bilder 112 – 115). Dieser Prozess erfolgt ausgehend vom Delta gegen die Fliessrichtung und dehnt sich mit zunehmender Verlandung aus.

**Bild 112** Töss, Mündungsstrecke (km 0.9). Geschiebeablagerungen im Einflussbereich des wachsenden Deltas. Blick in Fliessrichtung.

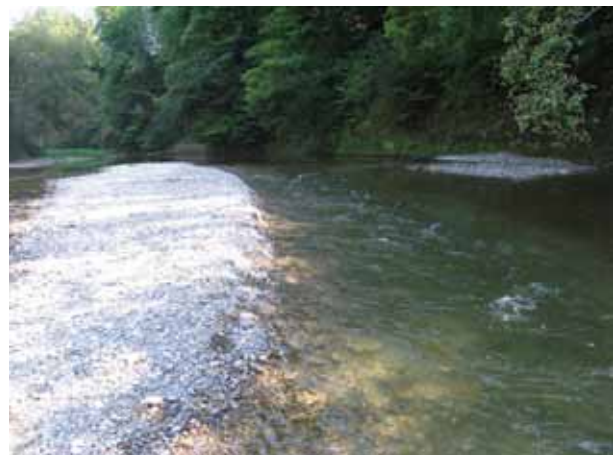
**Bild 113** Töss, Mündungsstrecke (km 0.9). Geschiebeablagerungen im Einflussbereich des wachsenden Deltas. Blick in Fliessrichtung.

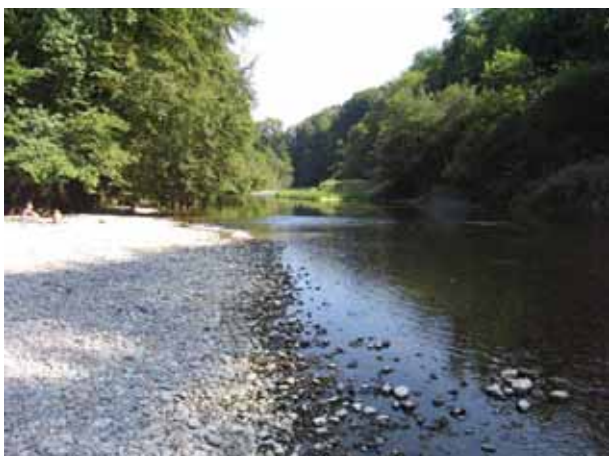
**Bild 114** Töss, Mündungsstrecke (km 0.4). Geschiebeablagerungen im Einflussbereich des wachsenden Deltas. Blick gegen Fliessrichtung.

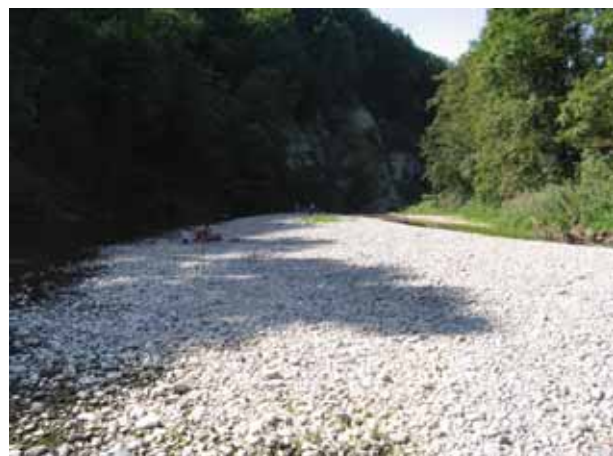
**Bild 115** Töss, Mündungsstrecke (km 0.4). Geschiebeablagerungen im Einflussbereich des wachsenden Deltas. Blick in Fliessrichtung.
