Sanierungsmassnahmen bei Wasserkraftwerken nach GSchG Art. 83

Wiederherstellung der Fischwanderung im Kanton Zürich – Anhang

Hindernis-Dokumentation

Stand 28.1.2015

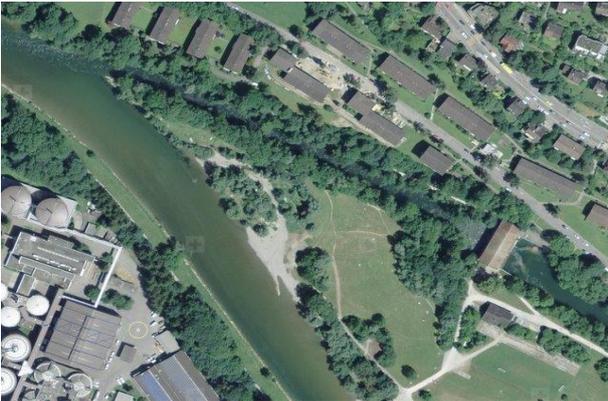
b0030	KW Höngg: Maschinenhaus	↗ Unmöglich	Sanierung nötig
> WR > Oek		↘ Mangelhaft	Sanierung nötig
Ort: Höngg, In der Au (Zürich)		Gewässer: Limmat (Äschenregion/Seeausfluss)

Beurteilung [E3a] : *Sanierung nötig, da die Anlage die Fischwanderung behindert und eine Fischaufstiegshilfe nicht vorhanden ist.*

Beurteilung [E3a] : *Sanierung nötig, da die Anlage die Fischwanderung behindert und eine Fischabstiegshilfe nicht vorhanden ist.*

Kommentar Aufgrund des groben Rechens (65mm Stababstand) ist von einer schlechten Schutzwirkung für Fische auszugehen.

Für grosse Kraftwerke mit Ausbaugrößen von >50 m³/s sind die technischen Lösungen zur Verbesserung des Fischabstiegs aktuell noch nicht ausgereift. Es macht darum Sinn, den Fischabstieg später zu sanieren und vorerst die Ergebnisse laufender Untersuchungen und Erfolgskontrollen erster Pilotanlagen abzuwarten.

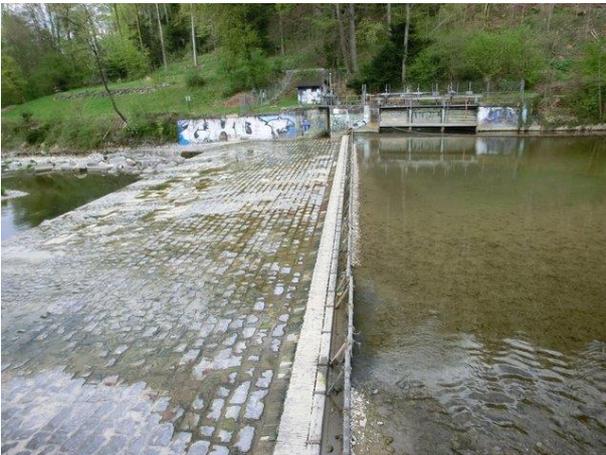
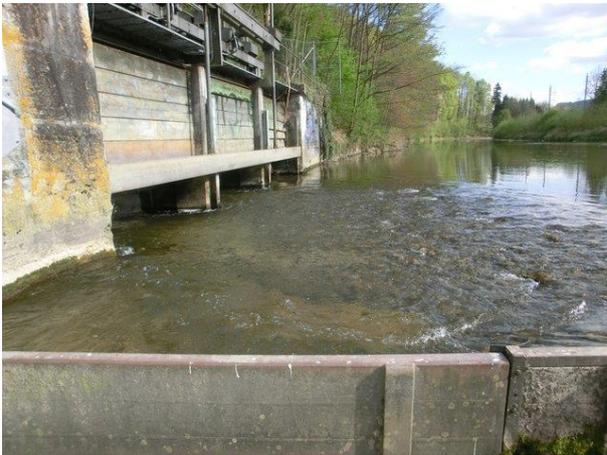
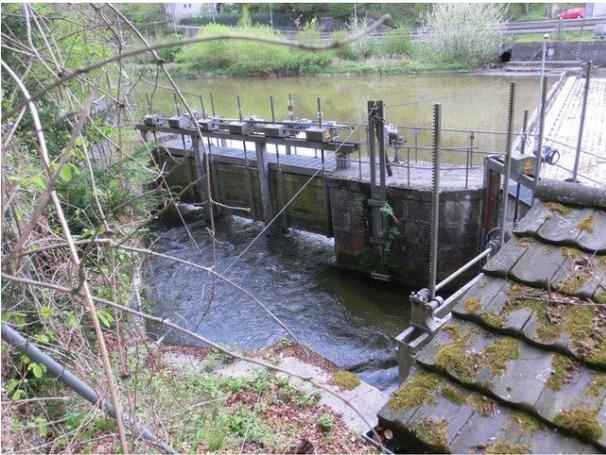
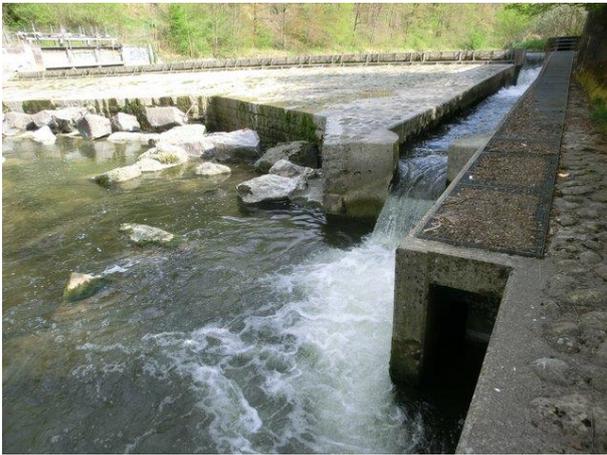
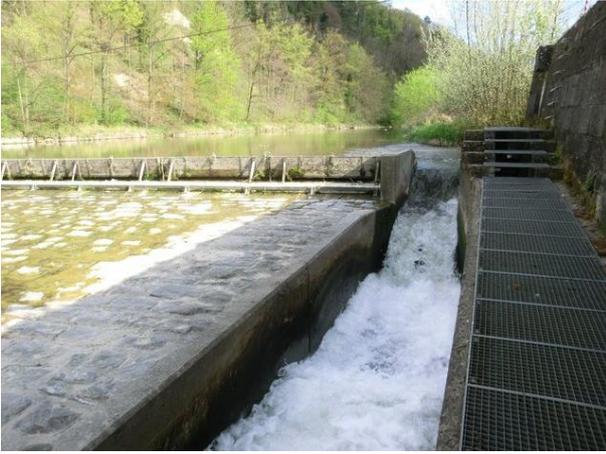
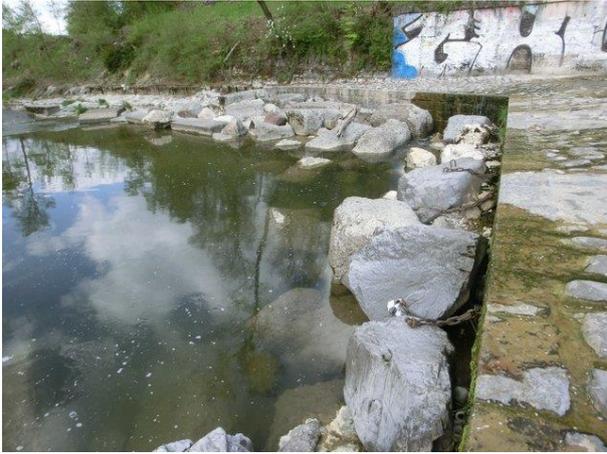
b0056	KW Wollishofen-Manegg:	↗ Mangelhaft	Sanierung nötig
> WR > Oek	Wasserfassung	↘ Mangelhaft	Sanierung nötig
Ort: Unter-Leimbach (Zürich)		Gewässer: Sihl (Äschenregion)

Die Verletzungsgefahr am Wehr sollte verringert, der zielgerichtete, ganzjährige Fischabstieg im Rahmen eines Anlagekonzepts (Maschinenhaus, Ausleitkanal) ermöglicht werden.

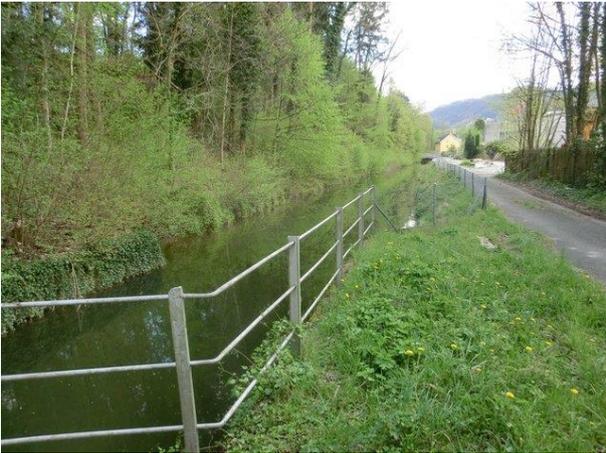
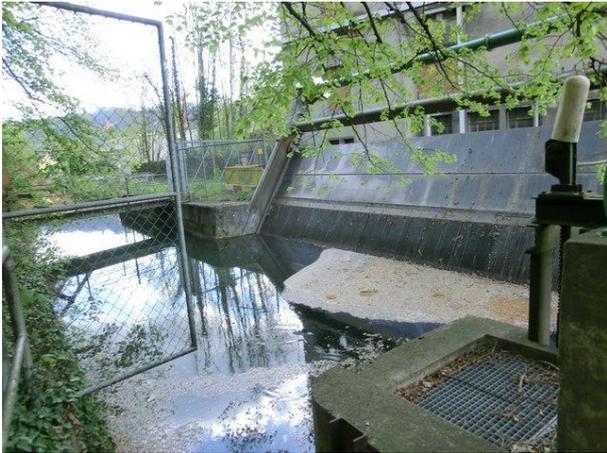
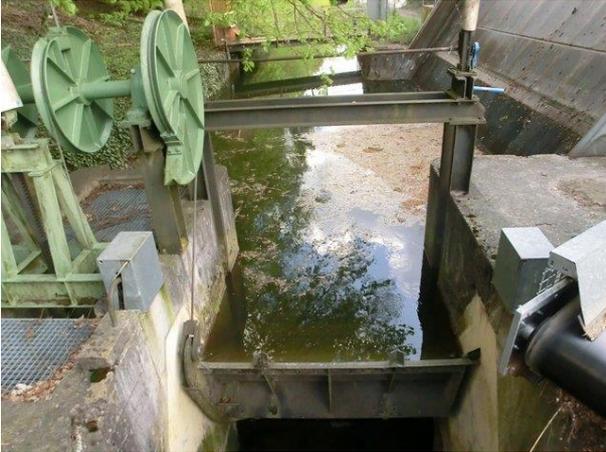
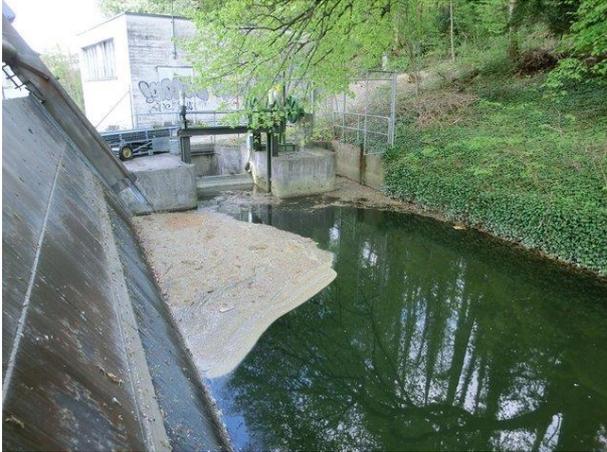
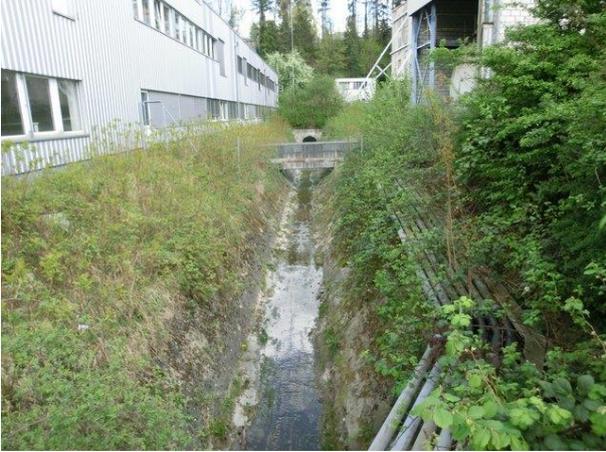
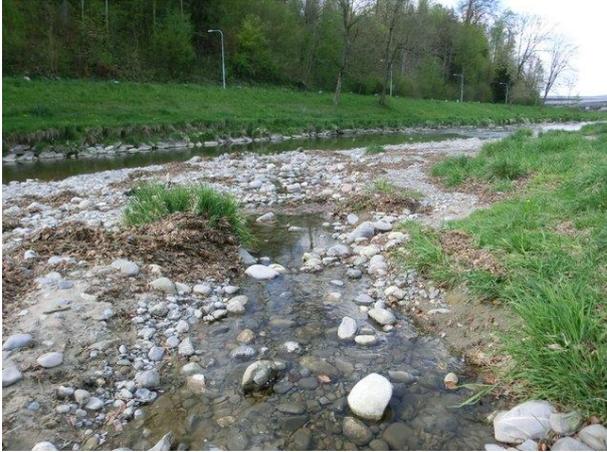
b0056	KW Wollishofen-Manegg: Maschinenhaus	↗ Unmöglich	Sanierung nötig
> WR > Oek		↘ Unmöglich	Sanierung nötig
Ort: Unter-Leimbach (Zürich)		Gewässer: Sihl (Äschenregion)

Kommentar Ein Feinrechen schützt Fische vor einer Abwanderung durch das Maschinenhaus, alternative Fischpässe für den Abstieg sind aktuell aber nicht vorhanden. Vorhandene Spülableitungen könnten evt. zu permanent dotierten Bypässen umfunktioniert werden, welche Fische zurück in die Restwasserstrecke transportieren. Dies scheint erstrebenswert, denn grosse Teile der Restwasserstrecke wurden kürzlich aufwändig revitalisiert.

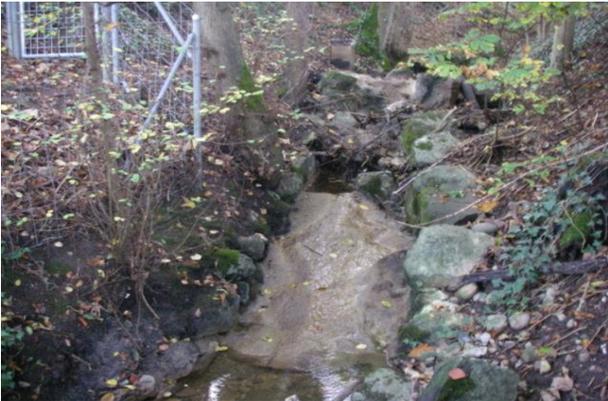
c0008	KW Isenbach: Restwasserstrecke	↗ Unmöglich	Sanierung nicht nötig
> WR > Oek		↘ Mangelhaft	Sanierung nicht nötig
Ort: Isenbach (Bonstetten)		Gewässer: Isenbach (Forellenregion)

Ungenügende Restwassermengen sind nicht Gegenstand der Fischgängigkeitssanierung nach Art. 10 BGF.

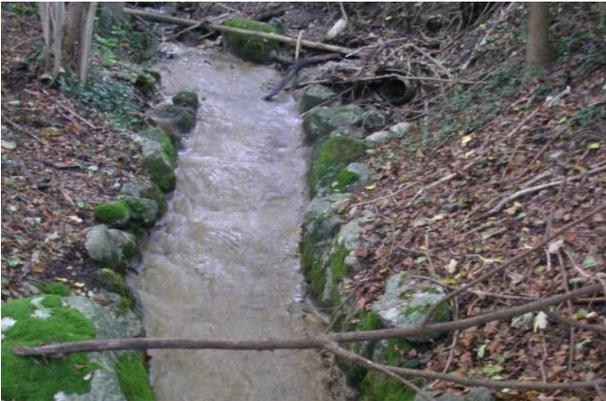
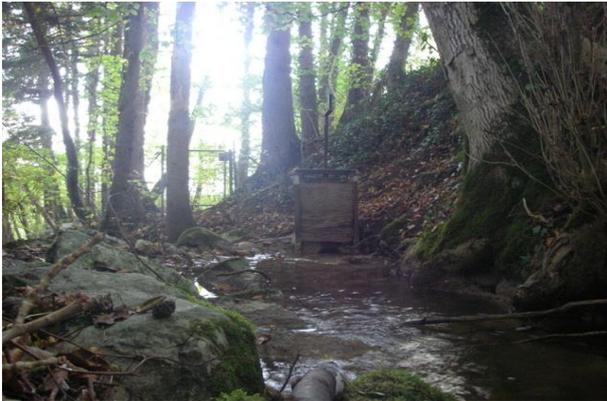
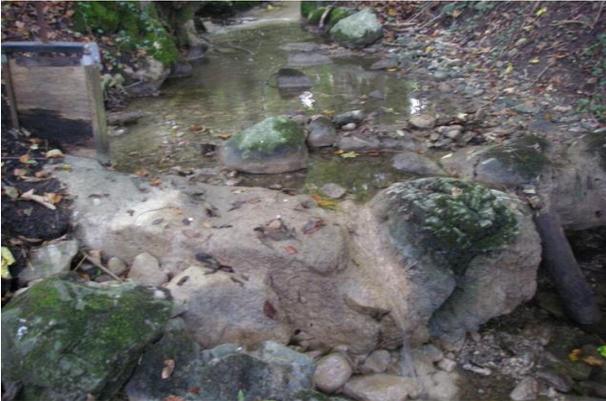
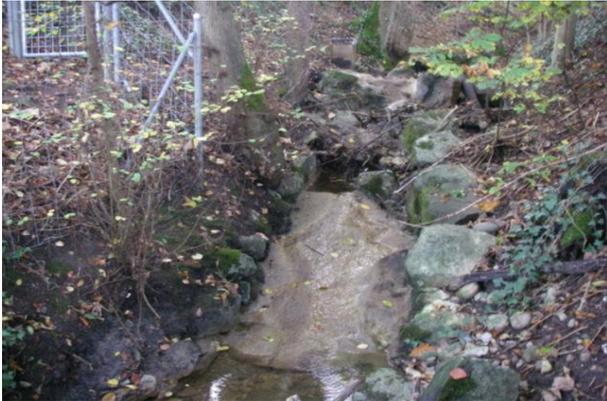
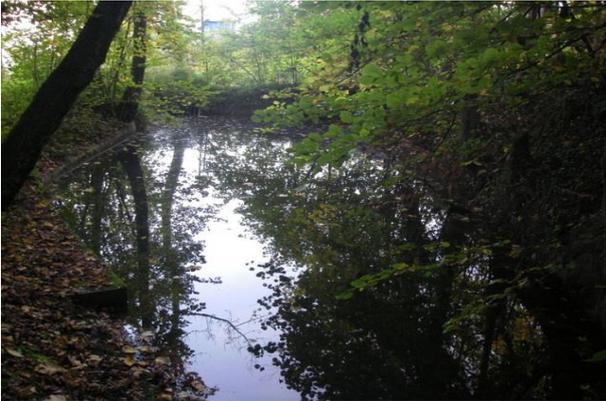
c0008	KW Isenbach: Wasserfassung	↗ Unmöglich	Sanierung nicht nötig
> WR > Oek		↘ Befriedigend	Sanierung nicht nötig
Ort: Isenbach (Bonstetten)		Gewässer: Isenbach (Forellenregion)

Kommentar Am Tag der Begehung floss der Hauptteil des Wassers in die Wasserfassung. Der Abfluss war aber recht gering, es fällt schwer, sich vorzustellen, dass Fische bei so wenig Wasser im Bach einen Abstieg unternehmen würden. Bei Hochwasserverhältnissen, wenn ein Abstieg eher möglich ist, wird die Hauptströmung über das Wehr gelenkt. Eine Hinderniswirkung ist dann kaum vorhanden.

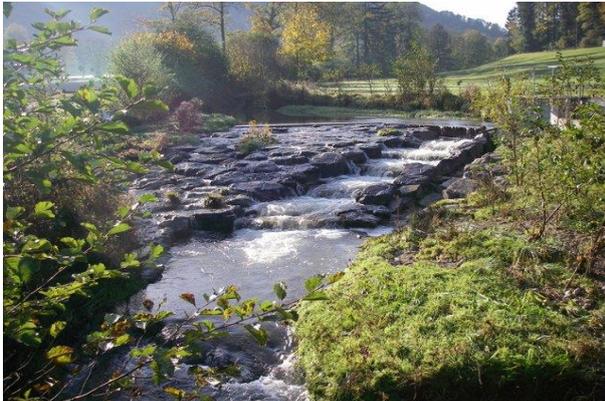
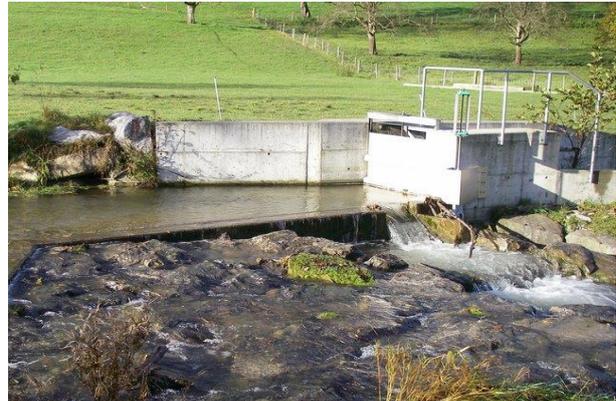
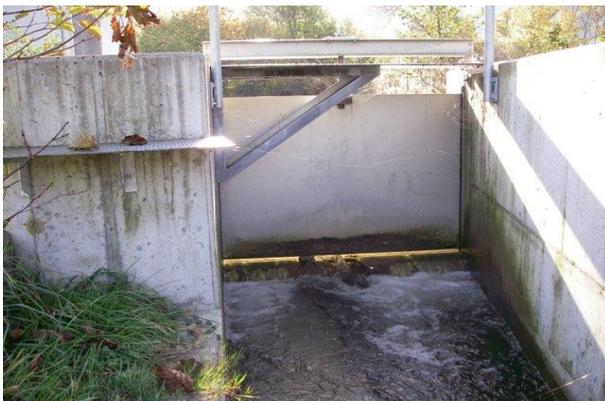
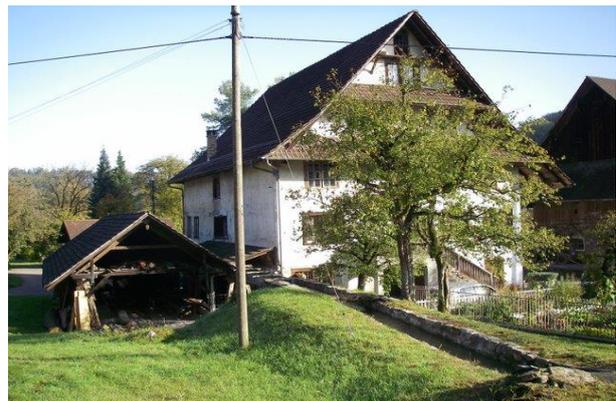
c0012	Aumühle: Wasserfassung	↗ Mangelhaft	Sanierung nötig
> WR > Oek		↘ Befriedigend	Sanierung nicht nötig
Ort: Aumühle (Stallikon)		Gewässer: Reppisch (Forellenregion)

Kommentar Wenn die Mühle nicht in Betrieb ist, wird nur eine geringe Wassermenge entnommen, die Hauptströmung führt Fische in den Beckenpass. Die Situation bei Mühlenbetrieb konnte nicht untersucht werden. Aufgrund der eingeschränkten Betriebszeiten des Museumsbetriebs wird davon ausgegangen, dass insgesamt keine Beeinträchtigung des Fischabstiegs vorliegt. Eine Ausdehnung der Betriebszeiten bedürfte einer Konzessionsänderung.

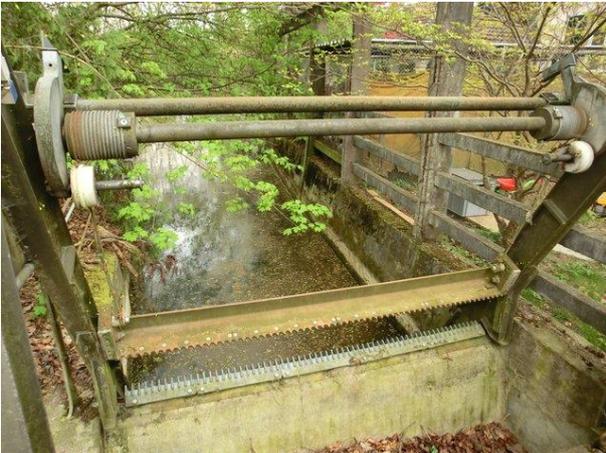
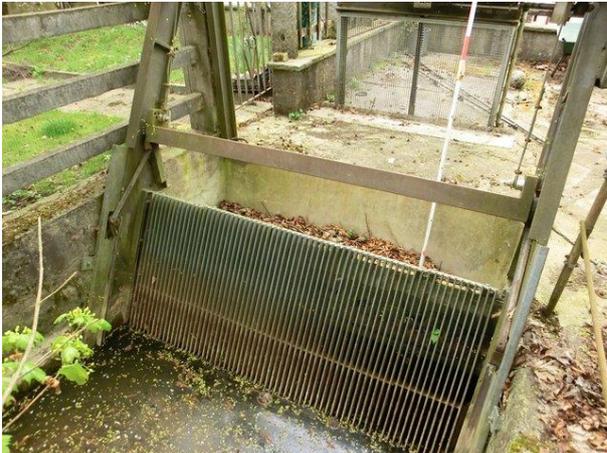
c0065	KW Zwillikon: Maschinenhaus	↗ Unmöglich	Sanierung nicht nötig
> WR > Oek		↘ Mangelhaft	Sanierung nicht nötig
Ort: Zwillikon (Affoltern am Albis)		Gewässer: Jone (Forellenregion)

Kommentar Der Abstieg über das Maschinenhaus kann zu Verletzungen führen, sofern Wasser durch das Maschinenhaus fliesst. Aktuell fliesst kein Wasser durchs Maschinenhaus, da die Anlage scheint stillgelegt ist.
Die lichte Weite des Feinrechens wäre mit 2.5 cm zu weit, um gemäss heute angesetzten Masstäben ausreichend Schutz zu bieten.

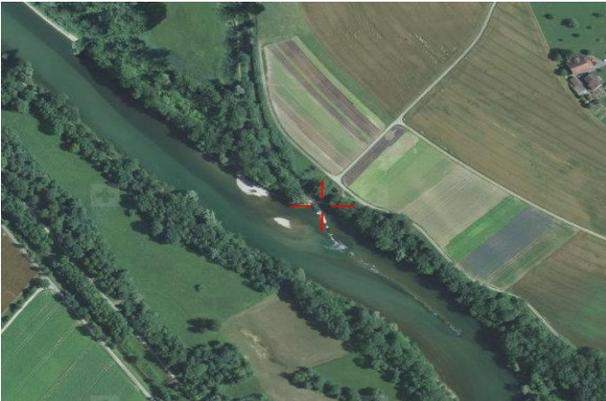
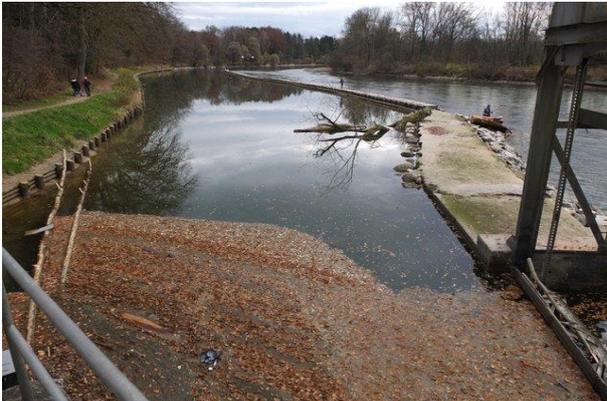
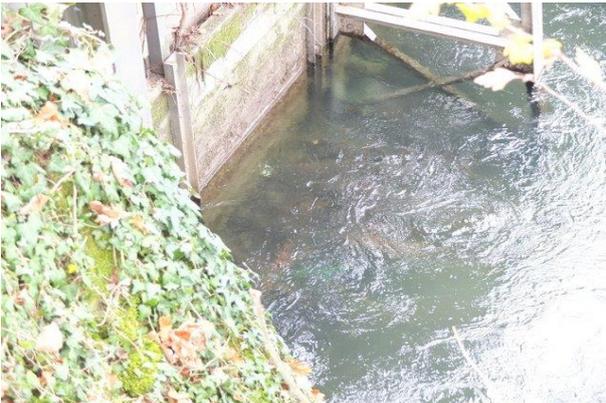
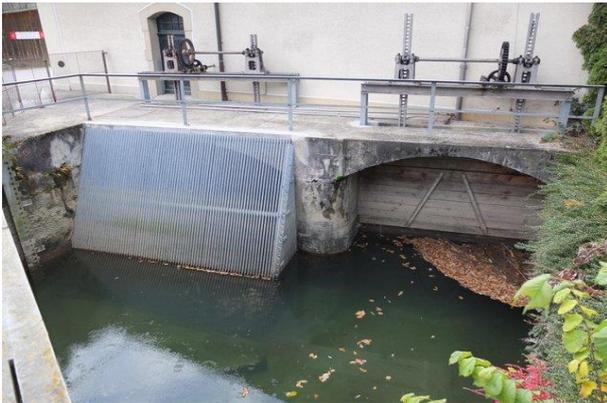
c0070	KW Unterdorf: Wasserfassung	↗ Gut	Sanierung nicht nötig
> WR > Oek		↘ Gut	Sanierung nicht nötig
Ort: Unterdorf (Ottenbach)		Gewässer: Reuss (Barbenregion)

Kommentar Das Streichwehr deckt den Fluss nicht ab, so dass Fische ungehindert absteigen können. Die Wahrscheinlichkeit, dass Fische über das Wehr in den Ausleitkanal gelangen scheint vernachlässigbar. Bei einer Wasserführung der Reuss von ca. 150 m³/s im Jahresmittel werden durch die Fassung gerade mal 3 m³/s abgezweigt.

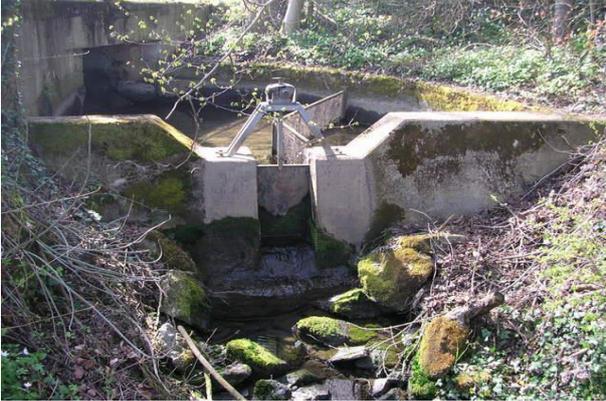
d0048	KW Horgen: Fassung Sengelenbach	↗ Unmöglich	Sanierung nicht nötig
> WR > Oek		↘ Befriedigend	Sanierung nicht nötig
Ort: Bei Arn (Horgen)		Gewässer: Sengelenbach (Forellenregion)

Kommentar Die Fassung am Sengelenbach liegt unmittelbar oberhalb natürlicher Wasserfälle. Die verbleibende Strecke oberhalb der Fassung ist 300 m kurz (bis zur Quelle). Aufgrund der natürlichen Wanderhindernisse ist anzunehmen, dass dieser kurze Aabachzubringer natürlicherweise fischfrei wäre. Allfällige Fische, die oberhalb der Fassung eingesetzt würden, wären durch den engstrebigen Rechen von 18 mm weitgehend vor dem Verdriften in die Druckleitung geschützt. Momentan scheint die Strecke aber nicht besetzt zu werden (Auskunft Fischereiaufsicht).

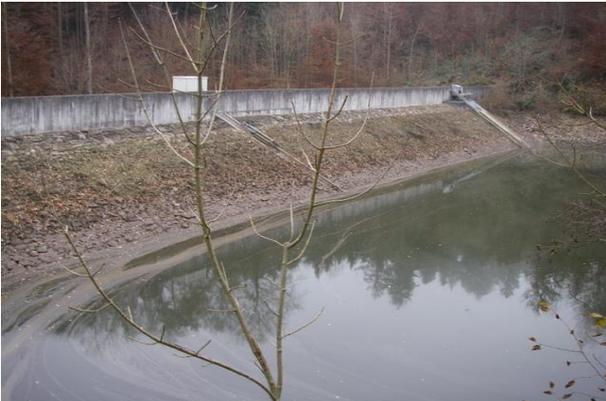
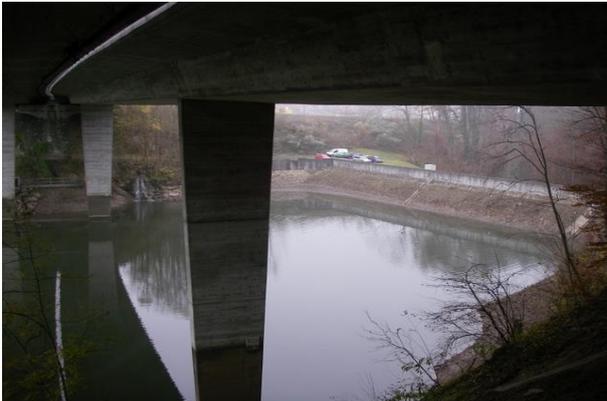
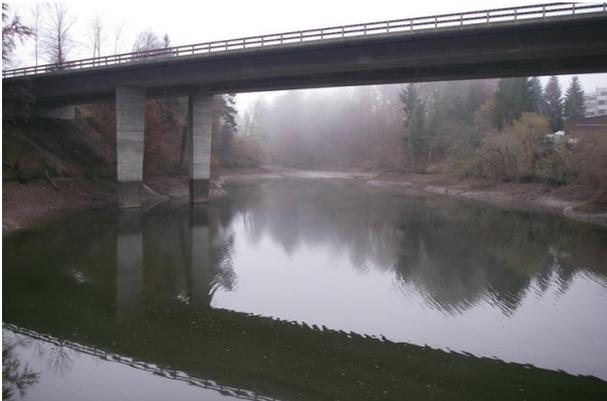
d0048	KW Horgen: Staumauer Aabach	↗ Unmöglich	Sanierung nicht nötig
> WR > Oek		↘ Unmöglich	Sanierung nicht nötig
Ort: Bei Arn (Horgen)		Gewässer: Aabach (Forellenregion)

Ein Bypass an der Staumauer/Wasserfassung würde eine umfangreiche Neukonzeptionierung des Fassungs- und Dotiersystems erfordern. Aufgrund der topographischen Randlage wird angenommen, dass der Aufwand dafür nicht im richtigen Verhältnis zum ökologischen Ertrag steht.

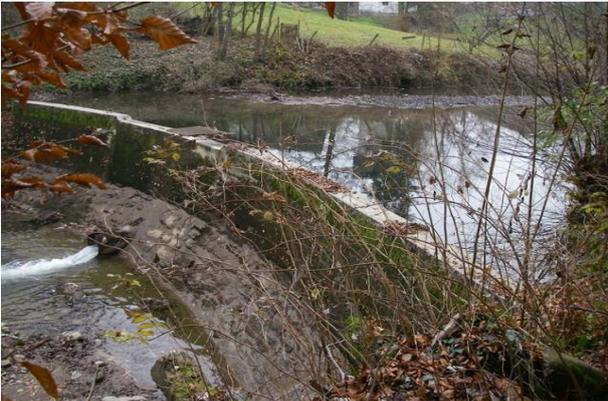
d0048	KW Horgen: Zwischenmauer	↗ Unmöglich	Sanierung nicht nötig
> WR > Oek		↘ Mangelhaft	Sanierung nicht nötig
Ort: Bei Arn (Horgen)		Gewässer: Aabach (Forellenregion)

Kommentar Die Zwischemauer unterteilt den Stausee in ein kleines Vorbecken, welches auch im Winter mit Wasser gefüllt bleibt, und leitet das Wasser in ein grosses Hauptbecken, welches zeitweilig nahezu trocken fallen kann. Der Aufstieg zwischen Vorbecken und Bachzufluss ist im Jahr bei höheren Wasserständen möglich. Die Zwischenmauer unterbindet vermutlich eine Abwanderung zum Hauptbecken weitgehend. Die Realisierung eines solchen Fischabstiegs via Bypass würde eine Neukonzeptionierung der Fassungen an der Zwischenmauer und an der Staumauer erfordern. Wie gut die Massnahme funktionieren würde und wie intensiv sie von Fischen genutzt würde , ist schwer abzuschätzen. Aufgrund der eher dezentralen Position/topographischen Randlage im Gewässersystem wird der ökologische Nutzen der Massnahme als gering-mittel eingestuft und im Verhältnis der zu erwartenden Kosten als ungünstig bewertet.

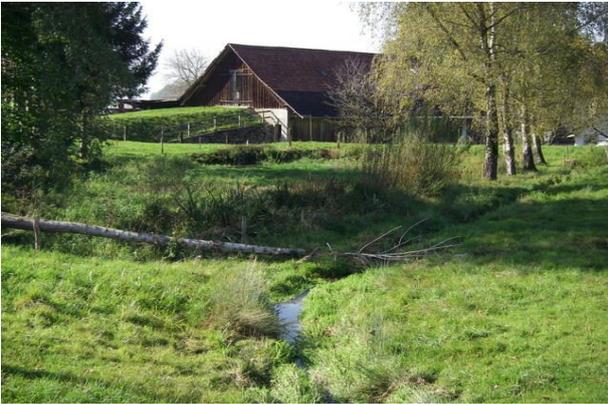
d0052	KW Tobelmühle: Maschinenhaus	↗ Unmöglich	Sanierung nicht nötig
> WR > Oek		↘ Mangelhaft	Sanierung nicht nötig
Ort: Tobelmühle (Hirzel)		Gewässer: Tobelmülibach (Hirzel) (Forellenregion)

Kommentar Im Maschinenhaus gibt es an der Stelle des ehemaligen Mühlerades einen rund 3m hohen Absturz (Angabe Besitzer). Vermutlich besteht an dieser Stelle kein Tosbecken. In Anbetracht der darunterliegenden natürlichen Abstürze/Rampen, vergleichbarer Grössenordnung scheint diese Verletzungsgefahr vernachlässigbar.

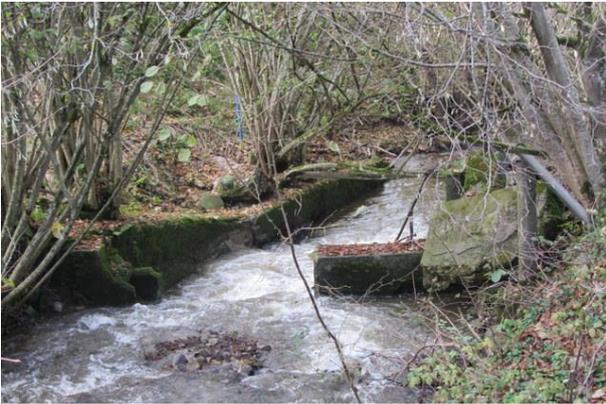
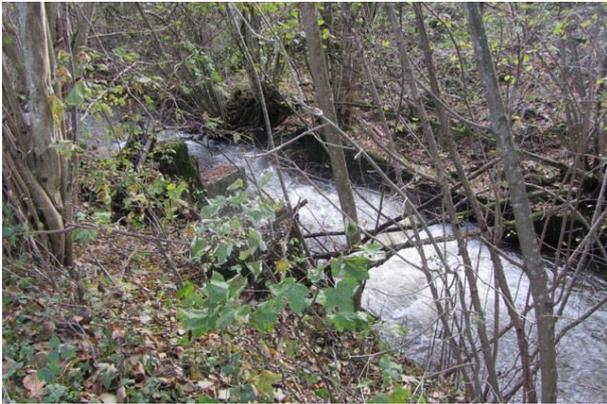
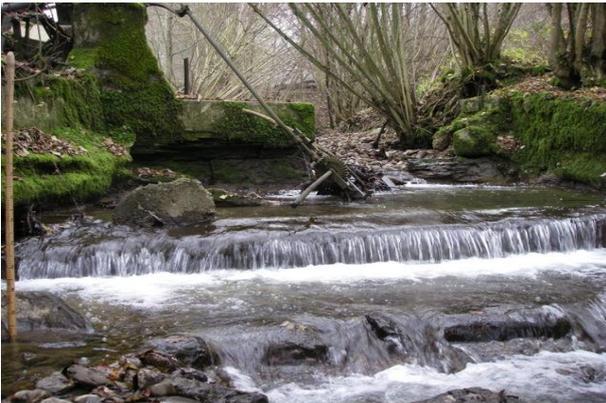
d0070	KW Zur Aamühle: Untere Wasserfassung	↗ Mangelhaft	Sanierung nötig
> WR > Oek		↘ Gut	Sanierung nicht nötig
Ort: Zur Aamühle (Wädenswil)		Gewässer: Aabach (Forellenregion)

Kommentar Wasserfassung ist verfallen. Fische sollten problemlos über das Wehr abwandern können

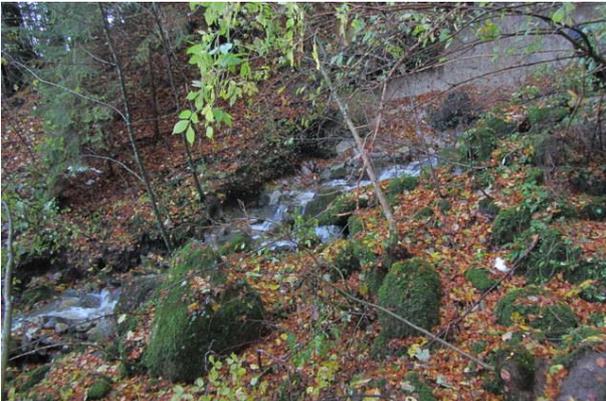
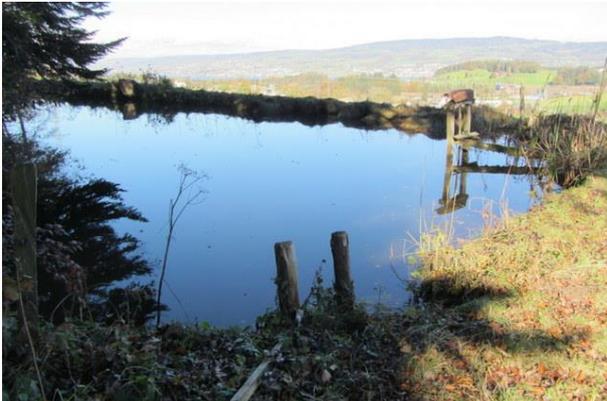
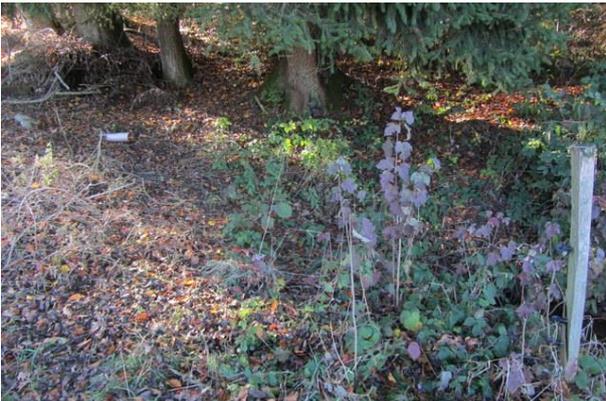
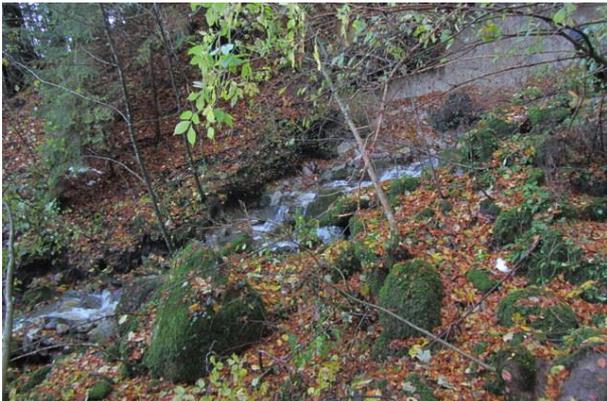
d0090	KW Bachgaden: Wasserfassung	↗ Gut	Sanierung nicht nötig
> WR > Oek		↘ Gut	Sanierung nicht nötig
Ort: Bachgaden (Wädenswil)		Gewässer: Bachgadenbach (Forellenregion)

Kommentar Das Rohr ist zu klein (12.5 cm) um eine allfällige Abwanderung von Fischen zu gefährden.

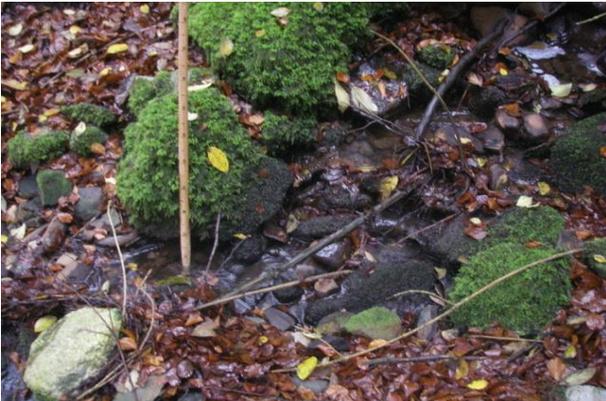
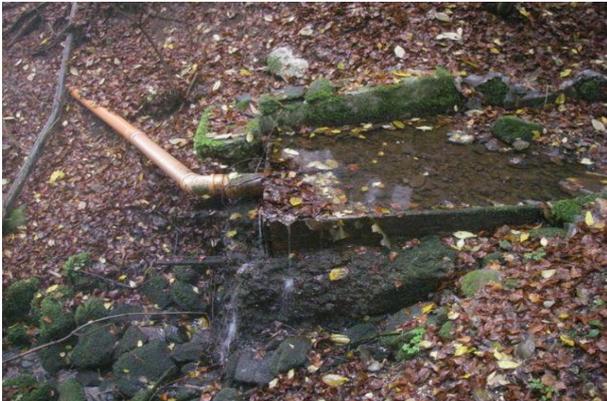
d0091	KW Im Burstel: Wasserfassung	↗	Sanierung nicht nötig
> WR > Oek		↘	Sanierung nicht nötig
Ort: Im Burstel (Wädenswil)		Gewässer: Chräbach (Horgen)

Kommentar Zu wenig Wasser und zu steil für Fische. Fassung ausserdem ca. 10 m unterhalb Quelle.

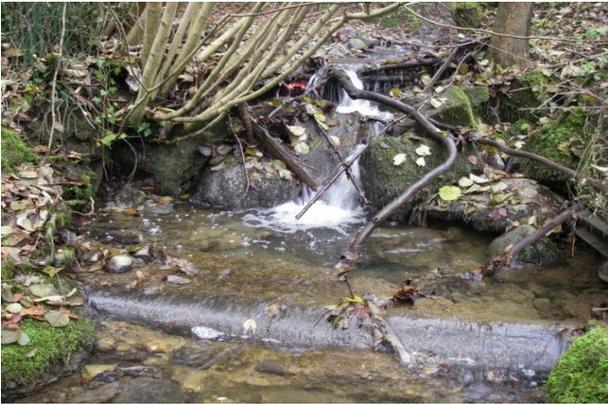
d0096	KW Zur Aamühle: Bachverbauung Bachgadenbachmündung	↗ Unmöglich	Sanierung nötig
> WR > Oek		↘ Gut	Sanierung nicht nötig
Ort: Zur Aamühle (Wädenswil)		Gewässer: Aabach (Horgen) (Forellenregion)

Beurteilung [E1a] : *Sanierung nicht nötig, da keine bzw. keine erhebliche Hinderniswirkung erkennbar.*

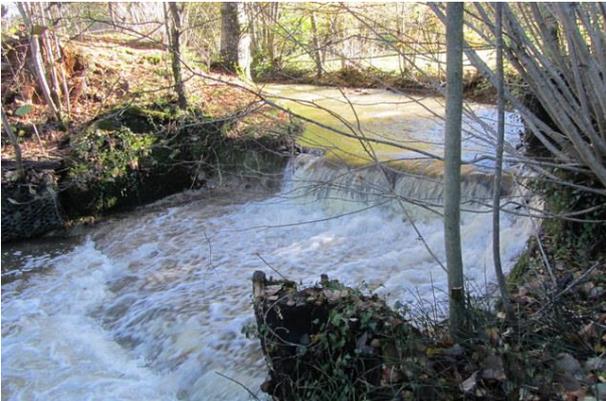
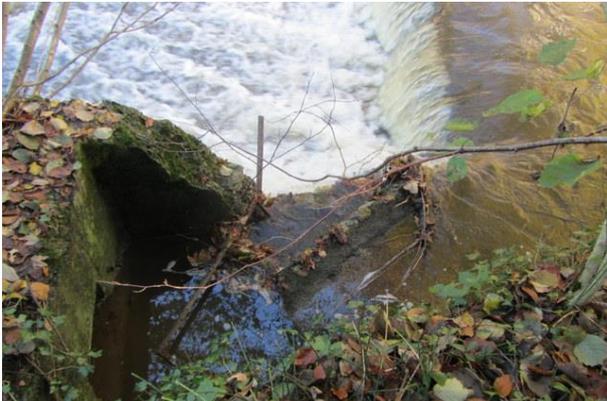
d0096	KW Zur Aamühle: Wasserfassung	↗ Unmöglich	Sanierung nötig
> WR > Oek	Aabach	↘ Gut	Sanierung nicht nötig
Ort: Zur Aamühle (Wädenswil)		Gewässer: Aabach (Horgen) (Forellenregion)

Kommentar Weil kaum mehr Wasser entnommen wird, werden Fische mit dem Hauptstrom über das Wehr geleitet.

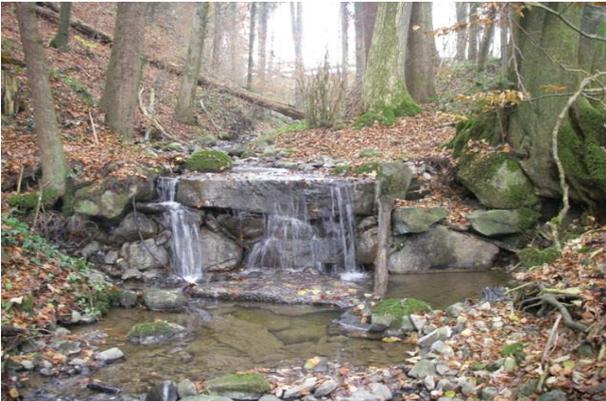
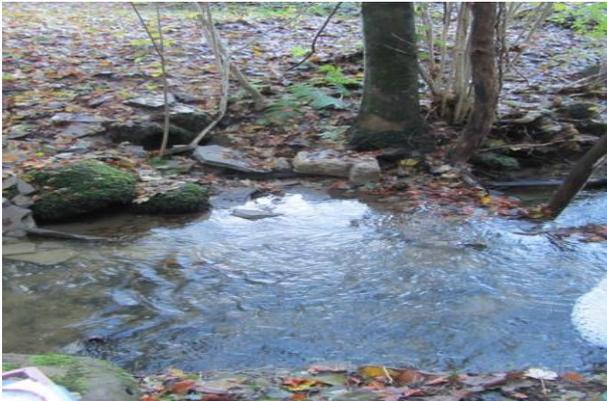
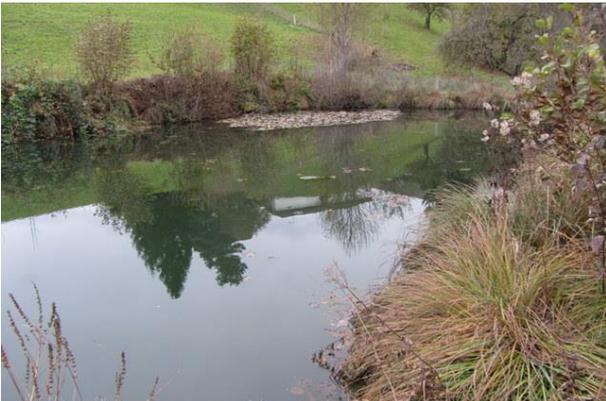
d0096	KW Zur Aamühle: Wasserfassung Bachgadenbach	↗ Unmöglich	Sanierung nötig
> WR > Oek		↘ Befriedigend	Sanierung nicht nötig
Ort: Zur Aamühle (Wädenswil)		Gewässer: Bachgadenbach (Forellenregion)

Kommentar Kein Kolk unterhalb des Absturzes vorhanden. Aufgrund der geringen Höhe ist Verletzungsgefahr vermutlich gering. Weil kaum mehr Wasser entnommen wird, werden Fische mit dem Hauptstrom über das Wehr geleitet.

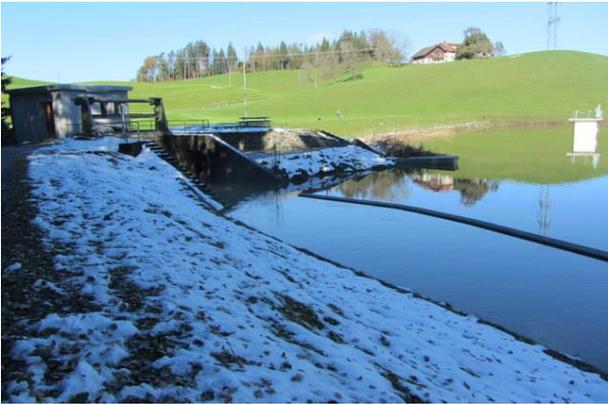
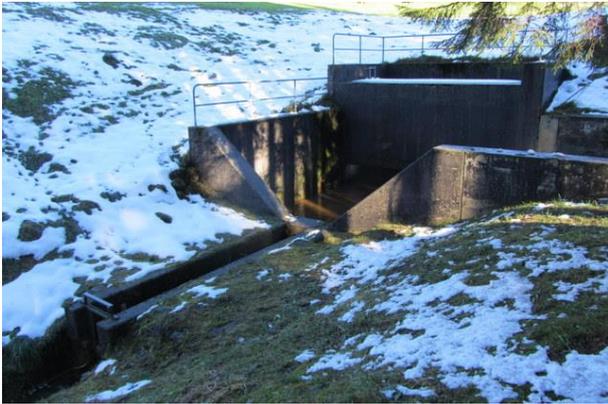
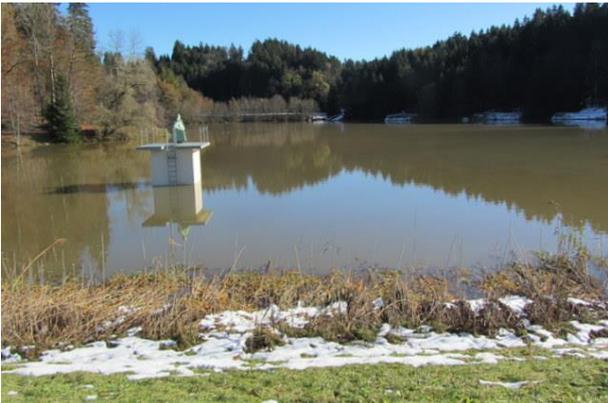
d0100	KW Waldhalde: Wasserfassung Weiher	↗ Unmöglich	Sanierung nicht nötig
> WR > Oek		↘ Mangelhaft	Sanierung nicht nötig
Ort: Waldhalde (Schönenberg ZH)		Gewässer: Teufenbach (Forellenregion)

Grundsätzlich ist anzustreben, dass die Hauptwanderachse und -Lebensraum für Fische in der Sihl liegen. Ein Fischabstieg über den Ausleitkanal ist daher kaum zweckmässig.

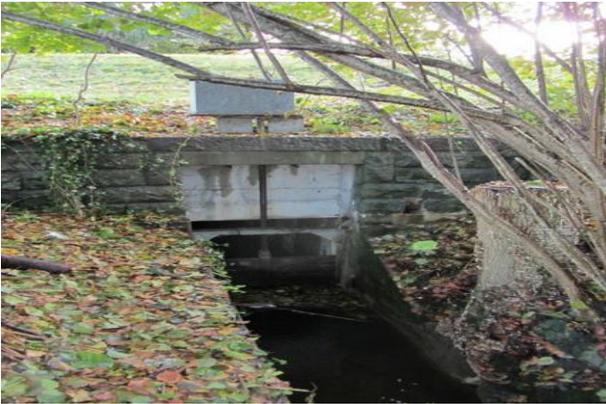
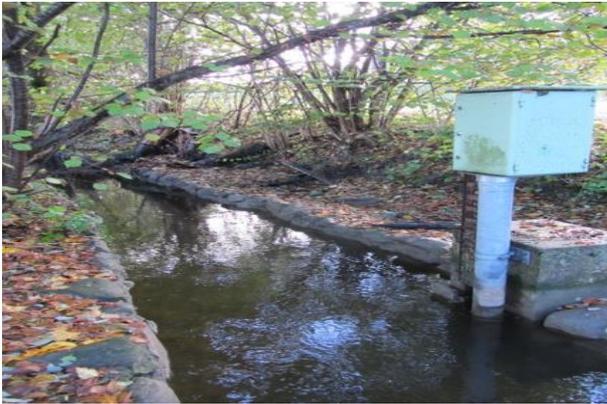
d0104	KW Hüttnerseeli: Wasserfassung	↗ Gut	Sanierung nicht nötig
> WR > Oek		↘ Gut	Sanierung nicht nötig
Ort: (Hütten)		Gewässer: Hüttnersee (Forellenregion)

Kommentar Nach Auskunft von Herrn Oetiker wird der Schieber unabhängig vom Betrieb des Mühlerads eingestellt - je nach Bedürfnis Naturschutz (Hüttwilersee). Der Schieber ist an den meisten Tagen leicht geöffnet, so dass er unterschwommen werden kann. Die Mühle-Anlage liegt auf Schwyzer Boden und wurde nicht beurteilt.

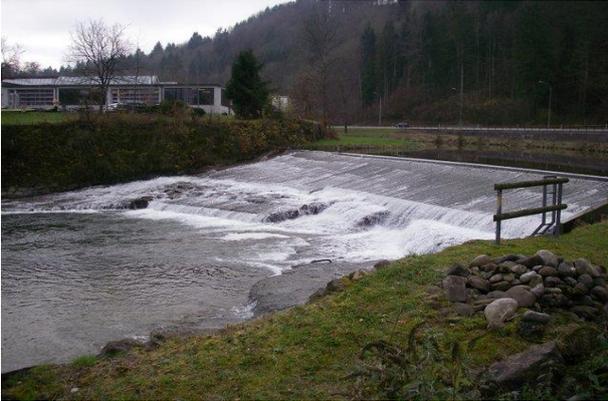
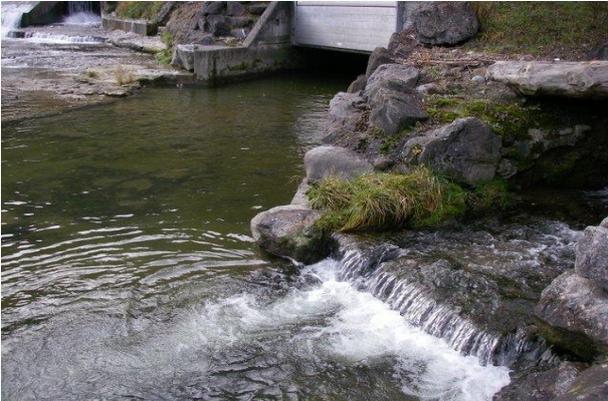
d0222	KW Gattikon: Wasserfassung	↗ Mangelhaft	Sanierung nötig
> WR > Oek		↘ Mangelhaft	Sanierung nötig
Ort: Gattikon (Langnau am Albis)		Gewässer: Sihl (Äschenregion)

Kommentar Beim Abstieg über das Wehr gibt es zwar kein Tosbecken, der Fall wird aber durch die Rampe wohl etwas abgemildert. Die Schutzwirkung des Feinrechen vor dem Turbineneinlauf ist bei einem Stababstand von 33mm gemäss aktueller Literatur nicht genügend.

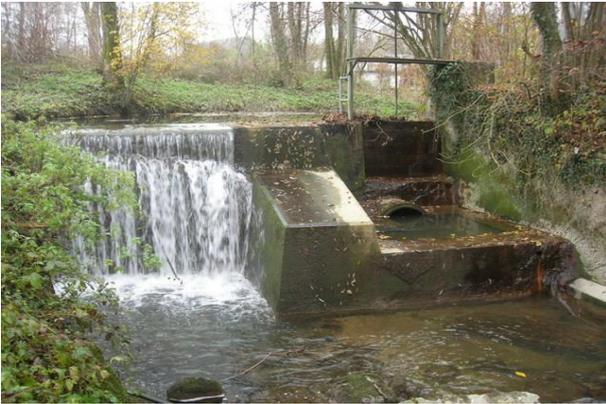
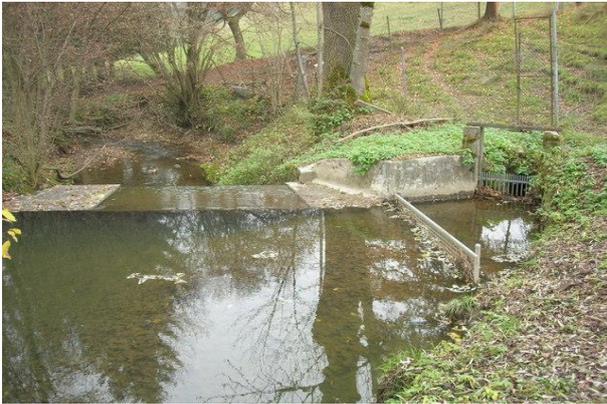
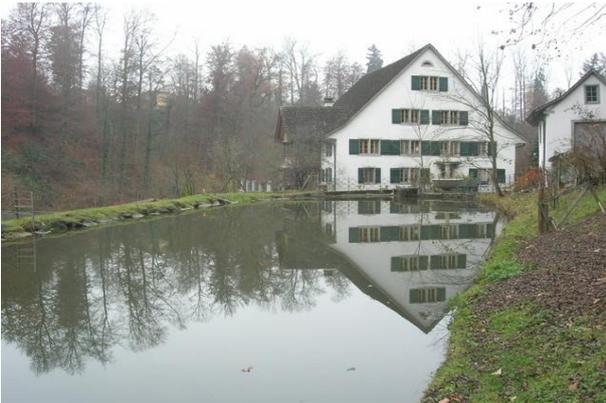
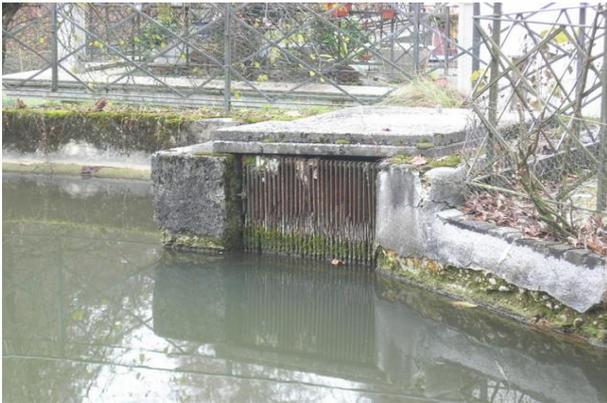
f0014	KW Müli Grüningen: Wasserfassung	↗ Unmöglich	Sanierung nötig
> WR > Oek		↘ Mangelhaft	Sanierung nötig
Ort: Stedtli (Grüningen)		Gewässer: Aabach (Forellenregion)

Kommentar Aufgrund der geringen Wassertiefe auf der Wehrkrone ist der Abstieg über das Wehr bei niederen Abflüssen nicht möglich, auch wenn nur wenig Wasser ausgeleitet wird. Bei gereinigtem Grobrechen kann es sein, dass Fische direkt in den Ausleitkanal geführt werden. Dies sollte verhindert werden, ggf. mittels Feinrechen. Aufgrund der (dereinst) möglichen Besiedlung dieses Gewässerabschnitts durch Seeforellen ist eine möglichst gute, ganzjährige Fischabwanderung anzustreben. Insgesamt sind die Ziele im Fischabstieg aber auch auf die Restwasserführung abzustimmen (siehe oben). Für Fische wie auch allgemein für die Ökologie des Gewässers wäre eine gute Geschiebegängigkeit am Wehr und auch weiter unterhalb von grosser Bedeutung.

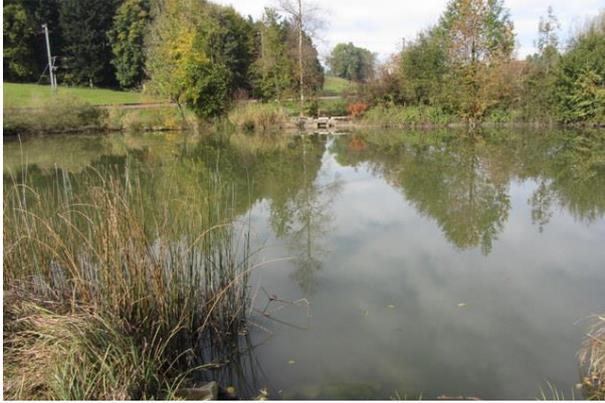
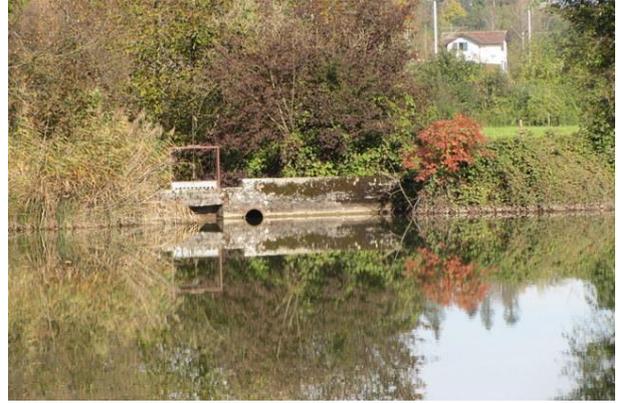
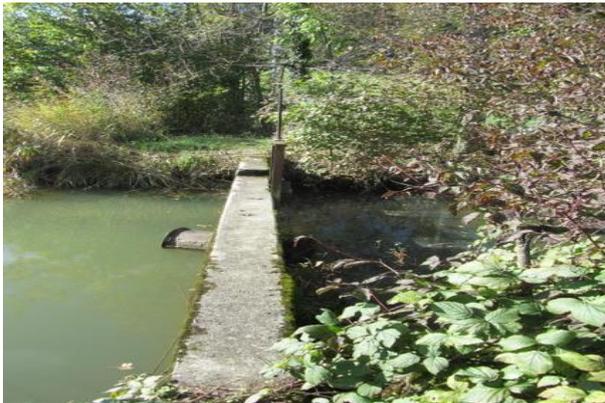
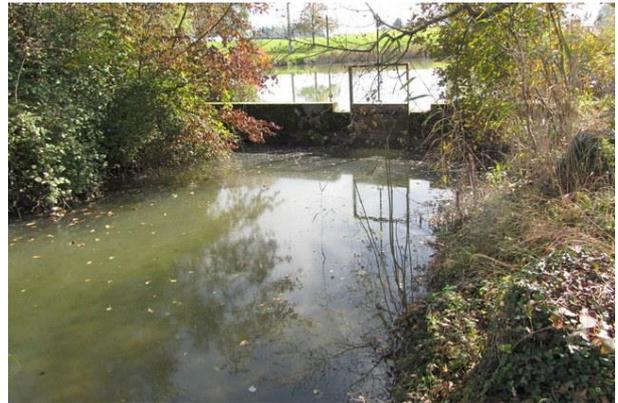
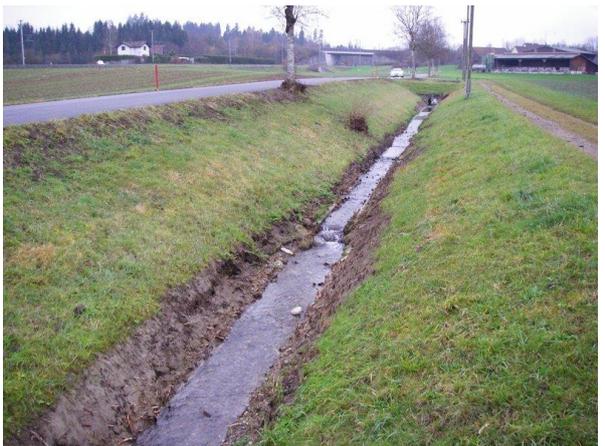
f0017	KW Wendhäuslen: Regulation Weiherzufluss	↗ Befriedigend	Sanierung nicht nötig
> WR > Oek		↘ Befriedigend	Sanierung nicht nötig
Ort: Wendhäuslen (Bubikon)		Gewässer: Wändhüslenbach (Forellenregion)

Eine bessere Vernetzung der Weiheranlage bzw. von Abschnitten oberhalb des Einstaus mit dem Abschnitt unterhalb der Weiheranlage ist aus fischökologischer Sicht nicht dringlich (siehe Erklärungen zum Fischaufstieg an der Wasserfassung).

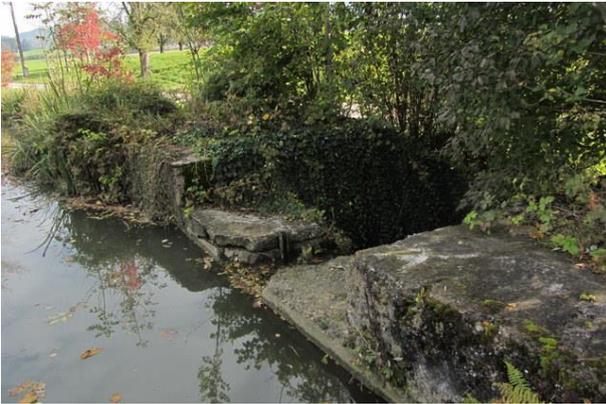
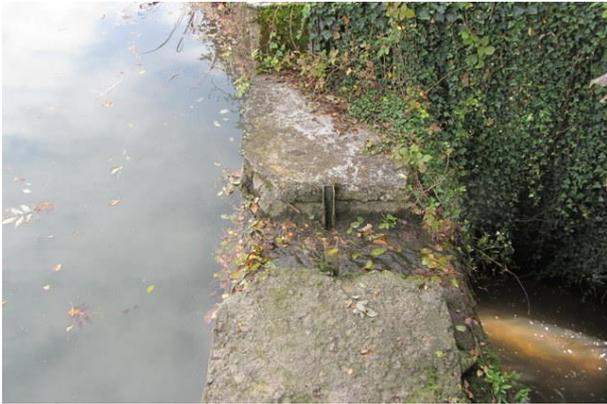
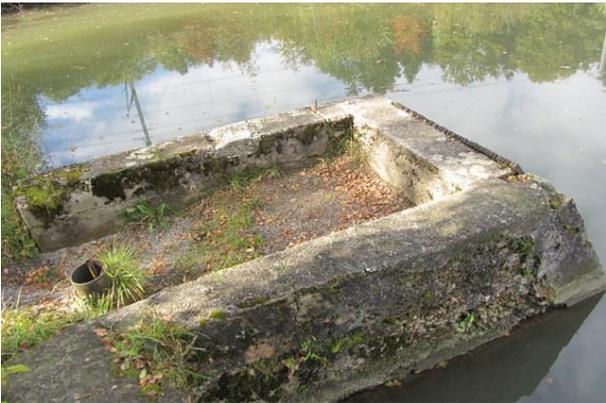
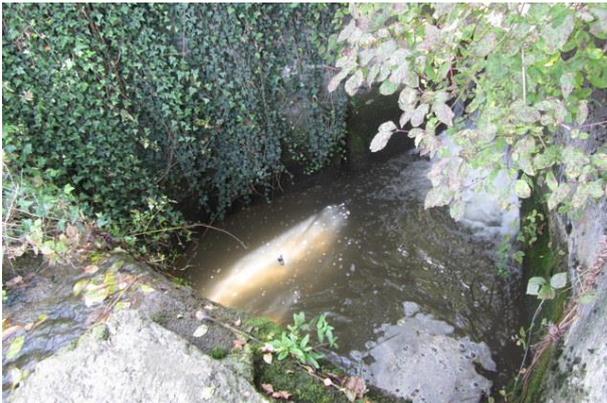
f0017	KW Wendhäuslen: Wasserfassung	↗ Unmöglich	Sanierung nicht nötig
> WR > Oek		↘ Befriedigend	Sanierung nicht nötig
Ort: Wendhäuslen (Bubikon)		Gewässer: Wändhüslenbach (Forellenregion)

Kommentar Die Anlage ist nicht mehr in Betrieb. Der Fischabstieg über das Wehr ist aufgrund der geringen Wassertiefe auf der Wehrkrone vermutlich nur für kleine Altersstadien möglich. Der Kolk am Wehrfuss ist nicht sehr tief, dürfte aber knapp ausreichen. Eine bessere Vernetzung der Weiheranlage bzw. von Abschnitten oberhalb des Einstaus mit dem Abschnitt unterhalb der Weiheranlage ist aus fischökologischer Sicht nicht dringlich (siehe Erklärungen zum Fischaufstieg).

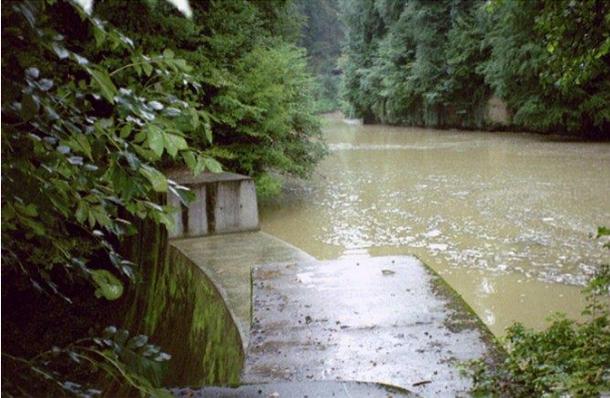
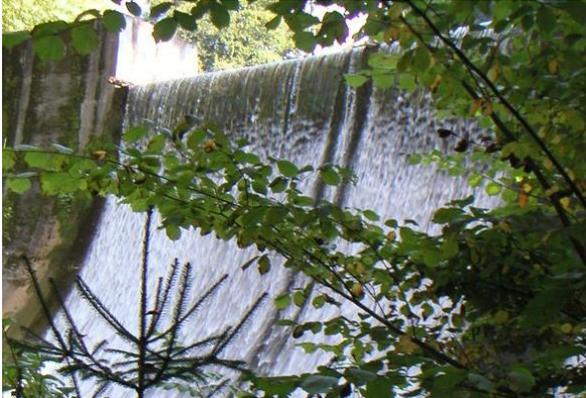
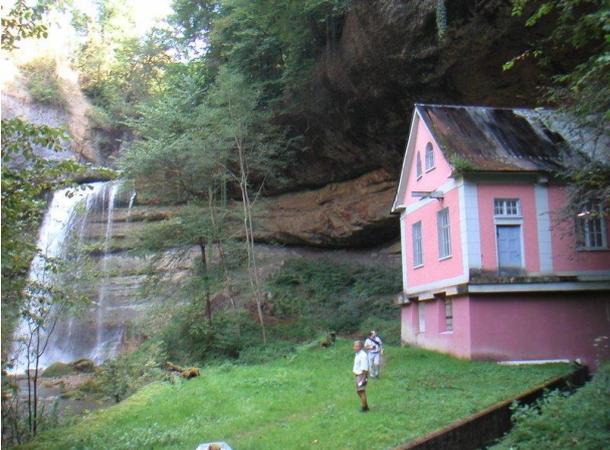
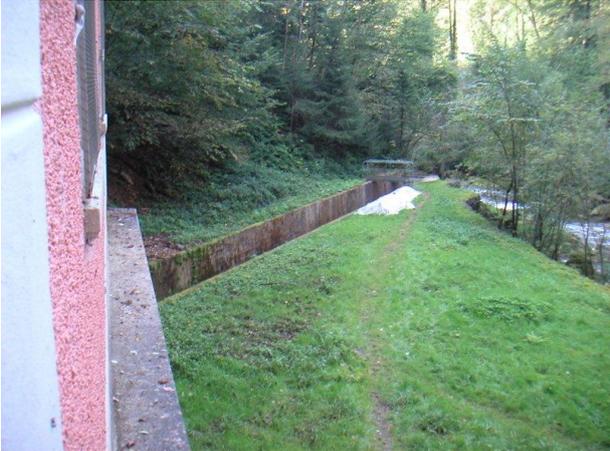
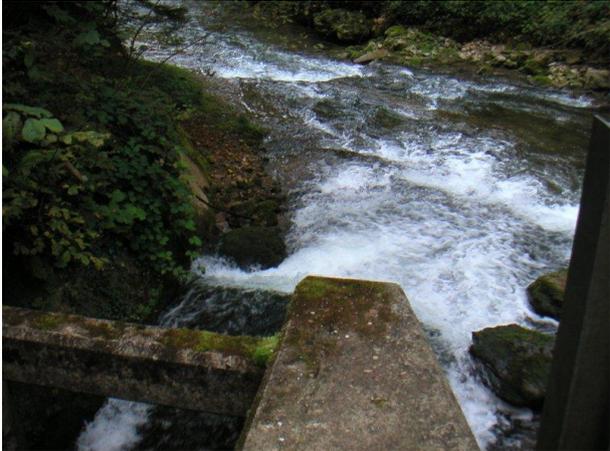
f0031	KW Pilgersteg	↗ Unmöglich	Sanierung nicht nötig
> WR > Oek		↘ Unmöglich	Sanierung nicht nötig
Ort: Hinwil		Gewässer: Jona (Forellenregion)

Ein Feinrechen (15mm; Betreiberangabe) schützt Fische hinreichend vor dem Einzug ins Triebwasser. Die Strömung vor dem Feinrechen konnte nicht gemessen werden, da die Fassung mehrere Meter unter dem Seespiegel lag. Bei einem Rohrdurchmesser von 1.4 m und einer Fassung von 0.9-1.5 m³/s beträgt die Anströmungsgeschwindigkeit ca. 0.6-1 m/s. Da die Entnahme aus einem See heraus erfolgt, wird davon ausgegangen, dass Fische sich der Anströmung seitlich entziehen können und diese Geschwindigkeiten nicht problematisch sind.
