Sanierungsmassnahmen bei Wasserkraftwerken nach GSchG Art. 83

Wiederherstellung der Fischwanderung im Kanton Zürich – Anhang

Hindernis-Dokumentation

Stand 28.1.2015

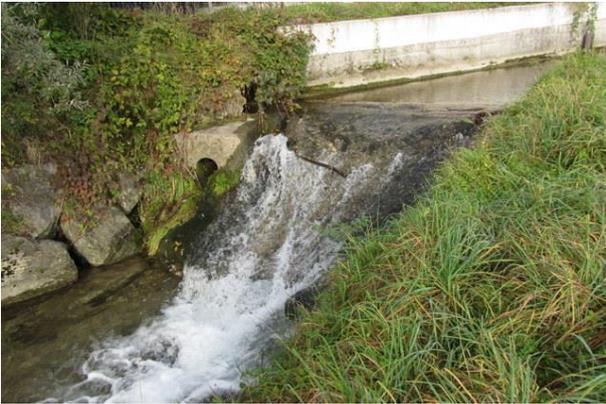
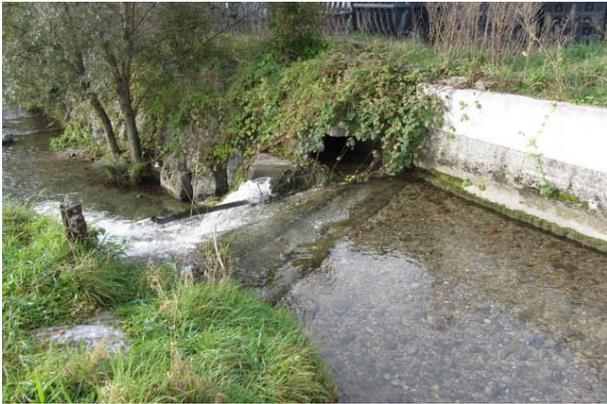
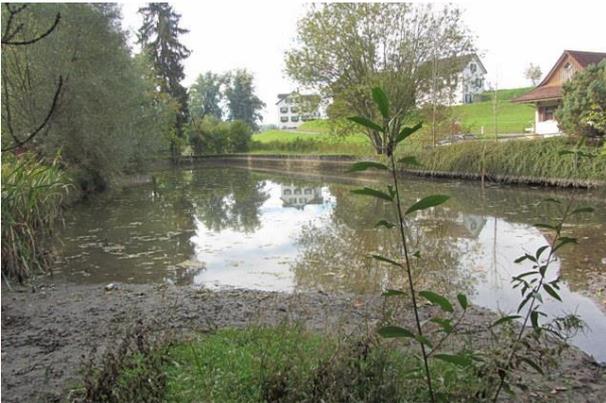
Kommentar Die Fassung zum Weiher hin steht offen, das Wasser im Ausleitkanal steht aber praktisch still. Die Hauptströmung führt über das Wehr.

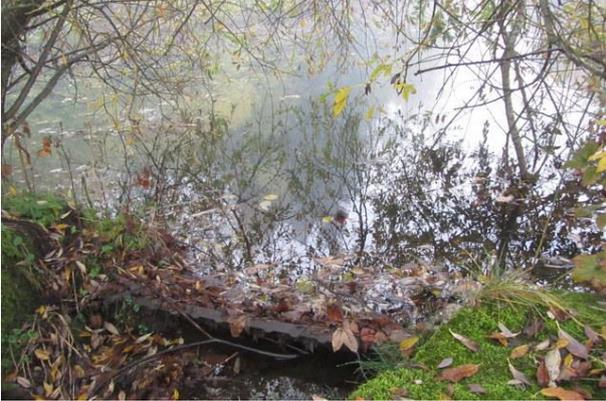
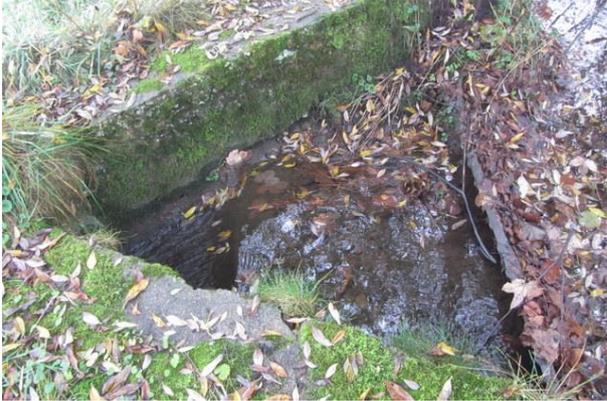
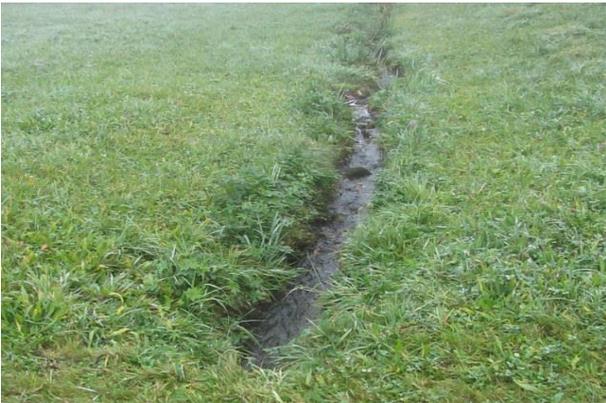
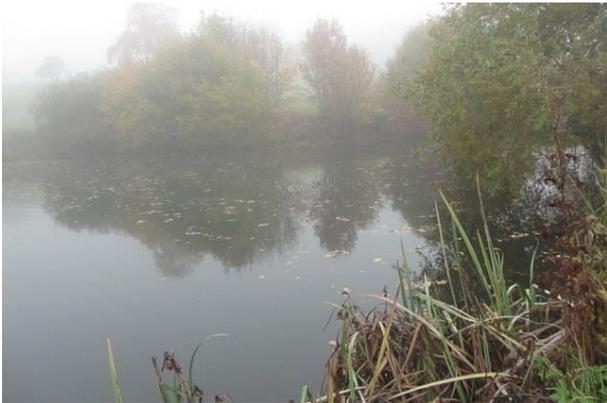
f0062	KW Bühl: Wasserfassung	↗ Unmöglich	Sanierung nicht nötig
> WR > Oek		↘ Mangelhaft	Sanierung nicht nötig
Ort: Bühl (Wald)		Gewässer: Büelbach (Forellenregion)

Höhe ca. 0.2 m

Beurteilung [E2b] : *Keine Sanierungspflicht aufgrund spezieller Umstände.*

Kommentar Die Wasserfassung nimmt heute kein Wasser mehr auf, die gesamte Anlage ist stillgelegt. Nach Angabe des Betreibers werden im Weiher Fische ausgesetzt, der Graben selbst sei fischfrei, es sollen aber Krebse vorkommen. Aufgrund der Lage oberhalb eines steilen, natürlicherweise nicht fischgängigen Tobels ist anzunehmen, dass der fischfreie Zustand der Gräben in diesem Gebiet dem natürlichen Zustand entspricht. Der Teich mit Stauwehr selber stellt für allfällige (Besatz-)Fische eine Durchgängigkeitsstörung dar, in beide Richtungen. Aufgrund der geschilderten Umstände ist es ökologisch aber kaum erstrebenswert, die Fischgängigkeit in diesem Gewässer zu verbessern.

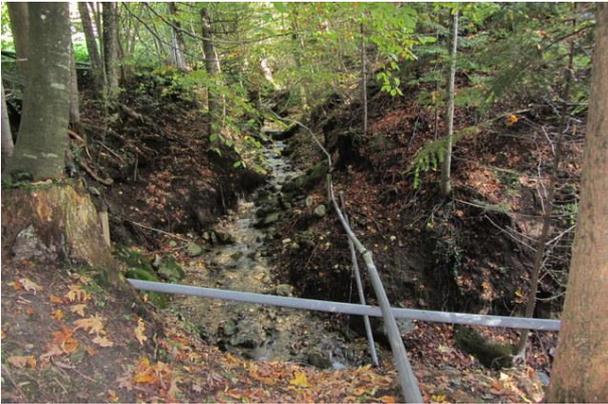
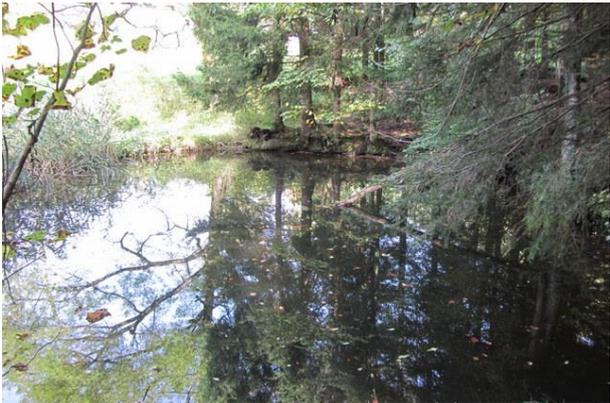
f0065	KW Raad: Obere Wasserfassung Lochbach	↗ Befriedigend	Sanierung nicht nötig
> WR > Oek		↘ Gut	Sanierung nicht nötig
Ort: Raad (Wald)		Gewässer: Lochbach (Forellenregion)

Beurteilung [E1a] : *Sanierung nicht nötig, da keine bzw. keine erhebliche Hinderniswirkung erkennbar.*

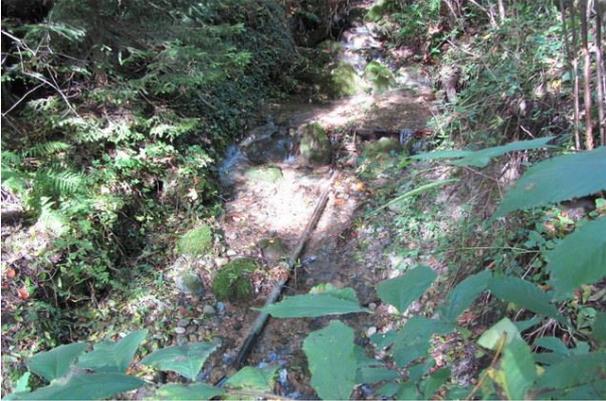
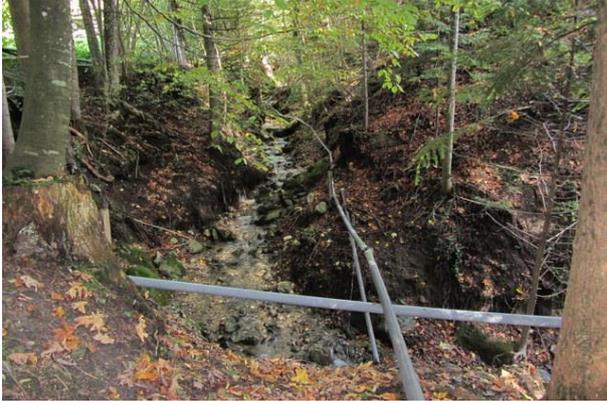
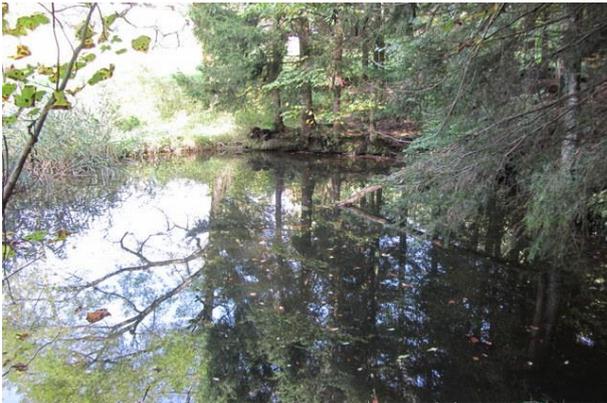
f0065	KW Raad: Untere Wasserfassung Lochbach	↗ Gut	Sanierung nicht nötig
> WR > Oek		↘ Gut	Sanierung nicht nötig
Ort: Raad (Wald)		Gewässer: Beizibach (Forellenregion)

Beurteilung [E1a] : *Sanierung nicht nötig, da keine bzw. keine erhebliche Hinderniswirkung erkennbar.*

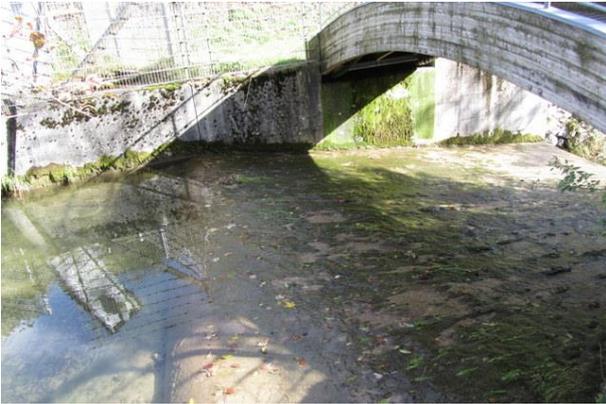
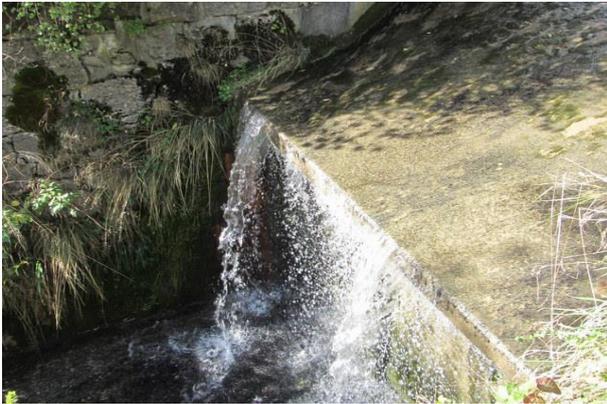
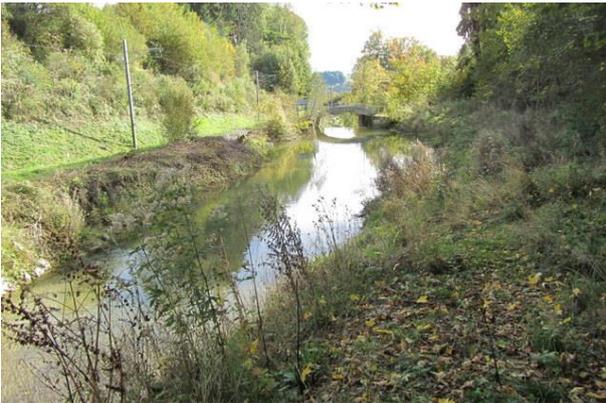
f0066	KW Neuthal: Wasserfassung Jona	↗ Unmöglich	Sanierung nicht nötig
> WR > Oek		↘ Mangelhaft	Sanierung nicht nötig
Ort: Neuthal (Wald)		Gewässer: Jona (Forellenregion)

Kommentar Die Fassung weist einen Feinrechen von ca. 15-20 mm Stababstand auf. Das Wehr ist bei normalen Abflüssen nicht oder nur dünn überströmt. Eine Fischabwanderung kann vermutlich nur bei hohen Abflüssen stattfinden. Das ist insofern nicht schlimm, als dass die Restwasserstrecke aufgrund der geringen Dotierung (<10 l/s) ohnehin nur bei höheren Abflüssen durchwandert werden kann. Beim Abstieg über die Fassung besteht Verletzungsgefahr für Fische, da die drei Beton-Abstürze von je ca. 1.5-3 m Höhe kein Tosbecken aufweisen. Allerdings birgt der Abstieg über den unmittelbar darunterliegenden, natürlichen Absturz für Fische eine ähnlich hohe Verletzungsgefahr (das Tosbecken ist sehr klein und liegt bei höheren Abflüssen kaum im Bereich des Wasserstrahls). Aus diesem Grund wird an dieser Stelle auf eine Sanierungspflicht verzichtet.

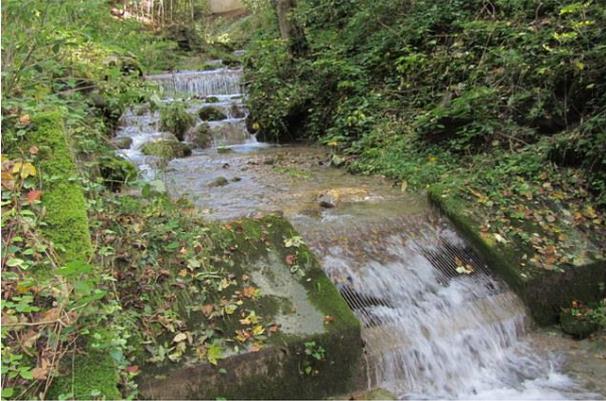
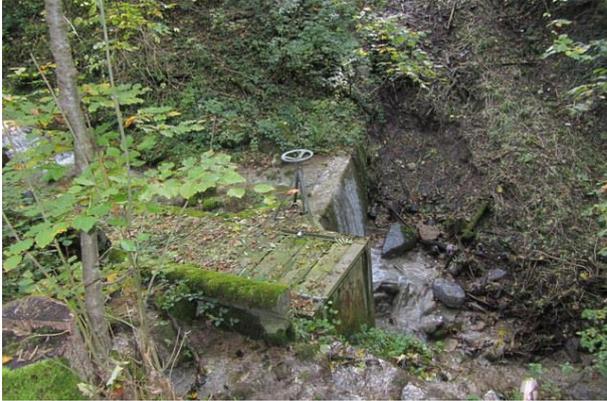
f0066	KW Neuthal: Wasserfassung Lochbach	↗ Unmöglich	Sanierung nicht nötig
> WR > Oek		↘ Befriedigend	Sanierung nicht nötig
Ort: Neuthal (Wald)		Gewässer: Lochbach (Forellenregion)

Kommentar Beim Abstieg über das Tirolerwehr (Feinrechen 18 mm) besteht für Fische Verletzungsgefahr, weil kein Tosbecken am Wehrfuss vorhanden ist.
Kleine Forellen (0+ oder 1+) in einzelnen Kolken der Restwasserstrecke stammen aus Naturverlaichung im Oberlauf (Auskunft Fischereiaufsicht). Ihr zahlreiches Vorkommen in der Restwasserstrecke wird als Hinweis gewertet, dass der Fischabstieg bei Hochwasser grundsätzlich funktioniert und die minimalen ökologischen Anforderungen an den Fischabstieg vermutlich erfüllt sind. Die Fischchen können aber nur überleben, wenn sie weiter abwandern, denn die Restwasserstrecke fällt in Trockenperioden komplett trocken (Auskunft Fischereiaufsicht).

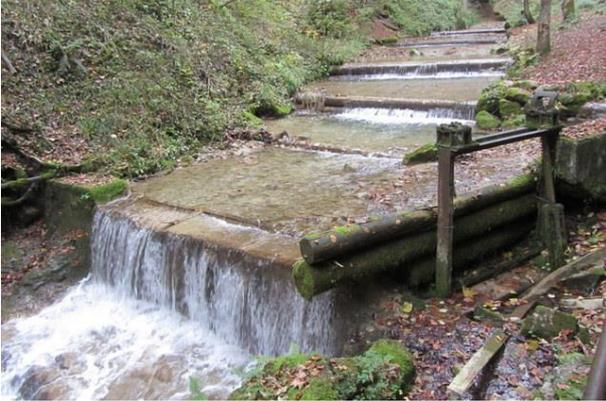
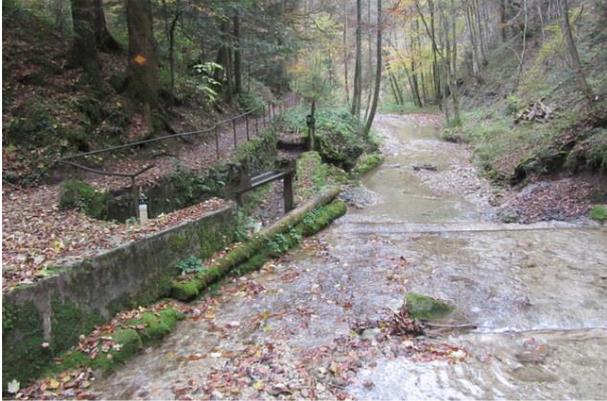
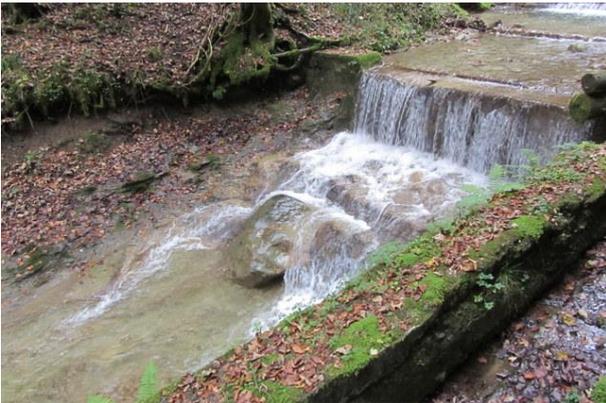
f0079	KW Sagenrain: Wasserfassung	↗ Unmöglich	Sanierung nicht nötig
> WR > Oek		↘ Befriedigend	Sanierung nicht nötig
Ort: Sagenrain (Wald ZH)		Gewässer: Schmittenbach (Forellenregion)

Kommentar Der Hauptstrom geht über das Wehr, es wird heute kein/kaum Wasser entnommen. Am Wehrfuss ist kein Tosbecken vorhanden. Die Sturzhöhe ist aber eher niedrig, die Verletzungsgefahr vermutlich daher nicht sehr hoch. Selbst wenn dem nicht so wäre: die Verletzungsgefahr am kurz darauf folgenden Wasserfall (Aufprall auf Fels nach 10 m Absturz) ist ein natürlicherweise ein vielfaches grösser.

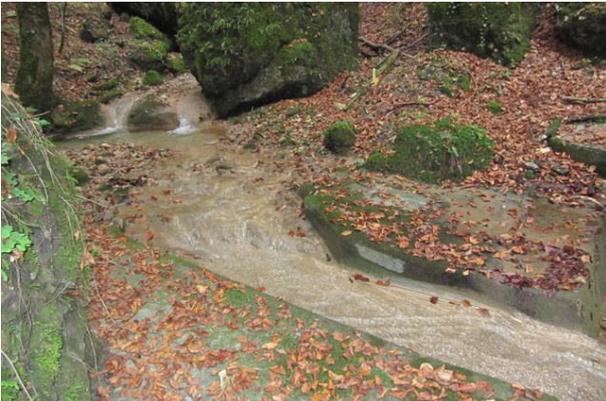
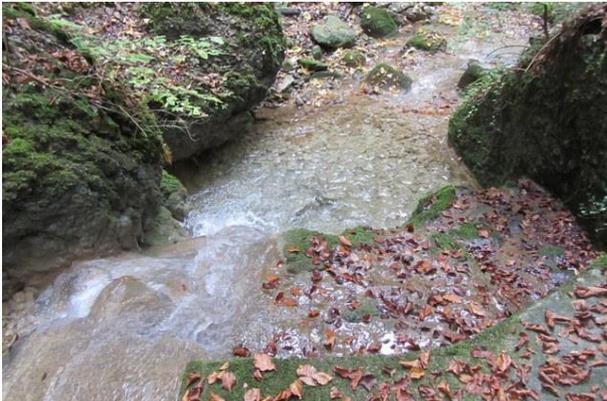
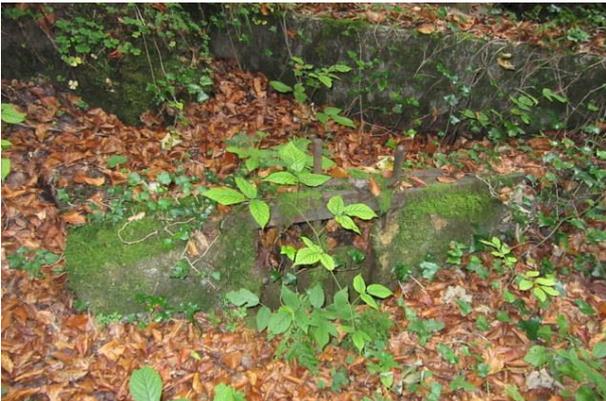
f0080a	KW Kühweid: Wasserfassung Büntertöbelibach	↗ Unmöglich	Sanierung nicht nötig
> WR > Oek		↘ Gut	Sanierung nicht nötig
Ort: Kühweid (Wald)		Gewässer: Büntertöbelibach (Forellenregion)

Beurteilung [E1a] : *Sanierung nicht nötig, da keine bzw. keine erhebliche Hinderniswirkung erkennbar.*

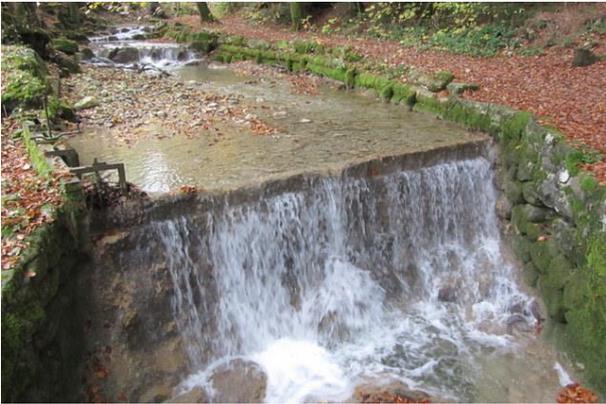
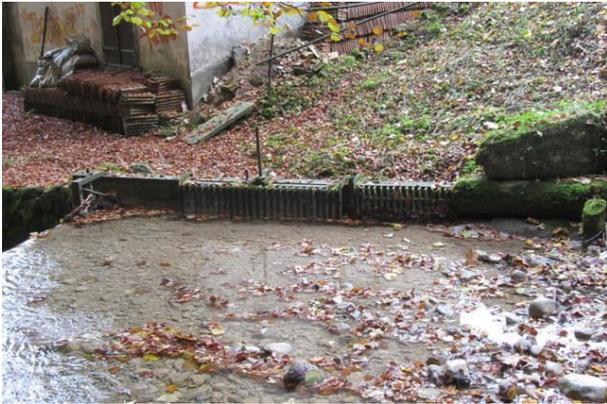
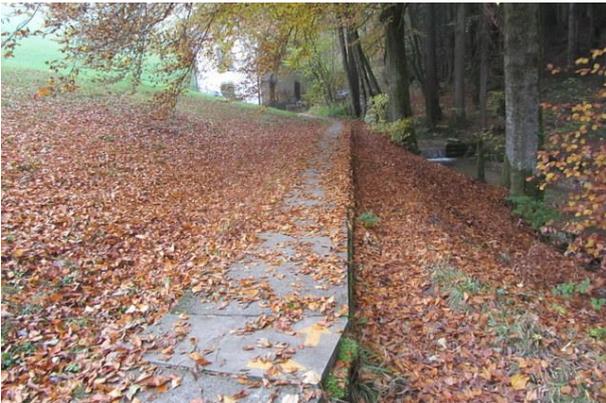
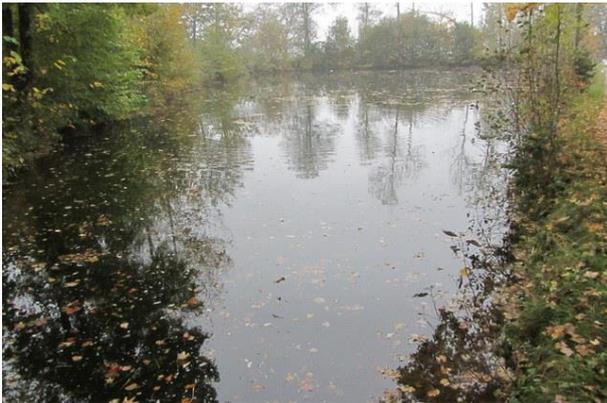
f0080a	KW Kühweid: Wasserfassung	↗ Unmöglich	Sanierung nicht nötig
> WR > Oek	Schmittenbach	↘ Befriedigend	Sanierung nicht nötig
Ort: Kühweid (Wald)		Gewässer: Schmittenbach (Forellenregion)

Kommentar Der Rechen am Einlauf weist mit 20mm lichter Weite eine genügende Schutzwirkung auf, der Hauptstrom geht über das Wehr (kaum Wasser entnommen). Am Wehrfuss ist kein Tosbecken vorhanden. Die Sturzhöhe ist aber eher niedrig, die Verletzungsgefahr vermutlich daher nicht sehr hoch. Selbst wenn dem nicht so wäre: die Verletzungsgefahr am kurz darauf folgenden Wasserfall (Aufprall auf Fels nach 10 m Absturz) ist ein natürlicherweise ein vielfaches grösser.

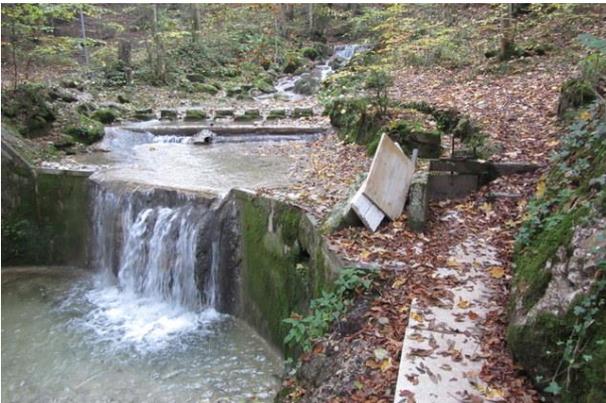
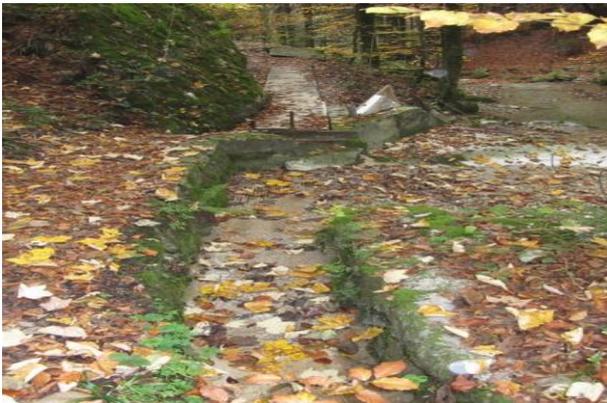
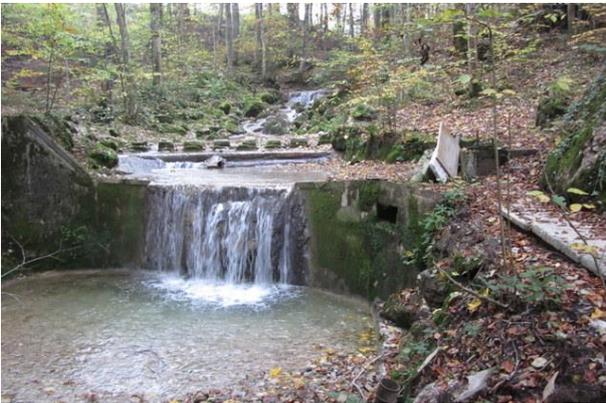
f0080b	KW Hinterwald: Wasserfassung	↗ Unmöglich	Sanierung nicht nötig
> WR > Oek		↘ Befriedigend	Sanierung nicht nötig
Ort: Hinterwald (Wald)		Gewässer: Schmittenbach (Forellenregion)

Kommentar Grundsätzlich besteht die Gefahr, dass insbesondere kleinere Fische entlang des Ufers bei Hochwasser in den Ausleitkanal abdriften oder durch den Fallrechen durchfallen. Aufgrund des feinen Rechens (10 mm) und des kleinen Entnahmequerschnitts der Ausleitung wird diese Gefahr als gering eingestuft. Weil die Fassung momentan nicht gewartet wird, fliesst aktuell kaum Wasser durch den Ausleitkanal. Die Konzession wird vermutlich demnächst aufgehoben.

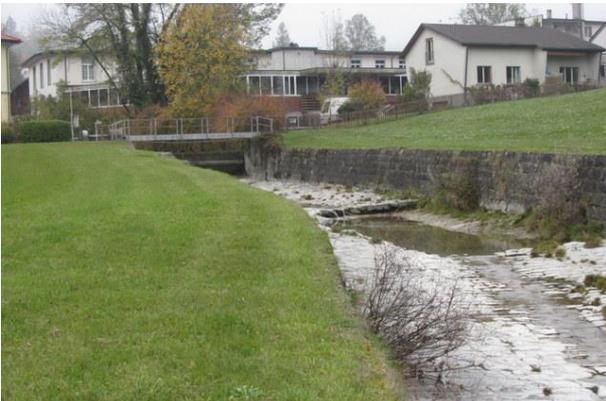
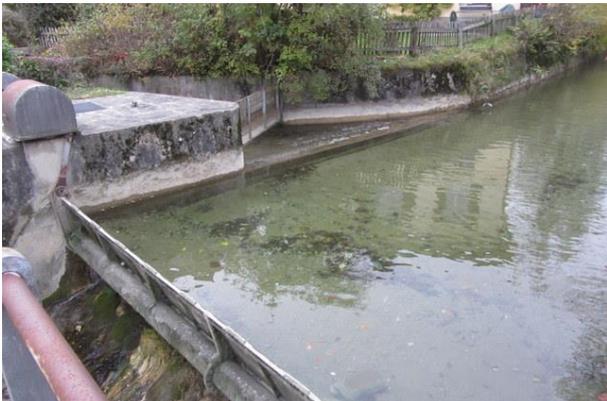
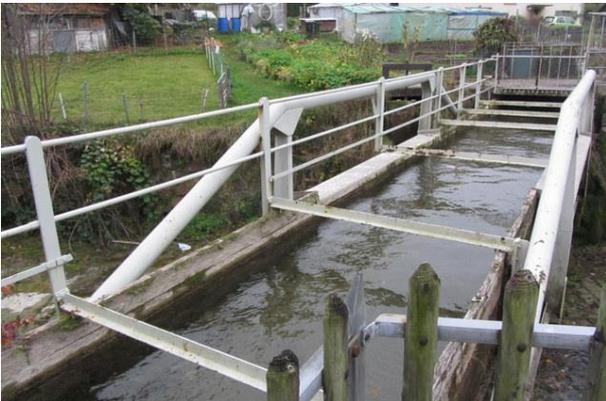
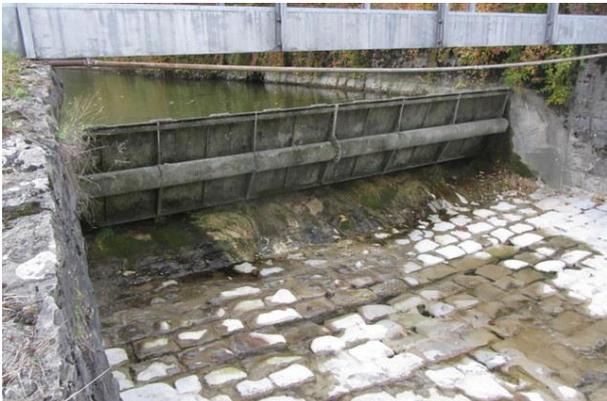
f0082	KW Bleichi: Wasserfassung	↗ Unmöglich	Sanierung nicht nötig
> WR > Oek		↘ Mangelhaft	Sanierung nötig
Ort: Bleichi/Lindenhof (Wald)		Gewässer: Jona (Forellenregion)

Kommentar Das Hauptwehr ist rund ums Jahr geschlossen, Überfall gibt es bei Hochwasser (ca. 40 Tage im Jahr). Die restliche Zeit fließt alles Wasser in den Ausleitkanal. Der Feinrechen (25mm) hindert nur grössere Fische am Eindringen in die Zentrale. Einige Male pro Jahr wird der Kanal vor dem Maschinenhaus geleert, wobei jeweils weniger als ein Dutzend Forellen zum Vorschein kommen. Entweder steigen Fische nicht gerne in den Ausleitkanal ein, oder sie verlassen diesen frühzeitig wieder (via Fassung oder Spülwehr. Kleinere Fische wandern möglicherweise durch die Turbine ab. Die Durchströmturbine führt vermutlich zu sehr hohen Verletzungsraten. Die Kolke in der weitgehend trockenen, massiv verbauten Restwasserstrecke weisen viele Forellen auf. Es scheint, dass die Bachforelle bei Hochwasser über das Wehr abwandert, freiwillig oder infolge Zwangsverdriftung. Mangels Restwasser bleiben die Forellen in den Kolken gefangen, ohne Möglichkeit, zurück- oder weiter abzustiegen. Die Situation sollte ganzheitlich verbessert werden, indem einerseits der Fischschutz und die ganzjährige Drift über das Wehr verbessert wird (Abstimmung des Feinrechens auf Verletzungsrate der Turbine), andererseits aber auch die Restwasserstrecke ab Wehr dotiert und morphologisch aufgewertet wird.

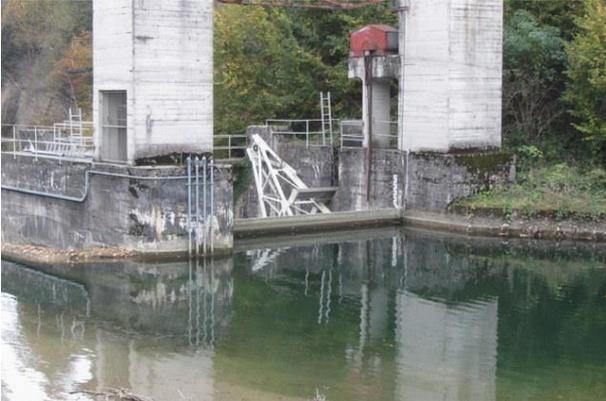
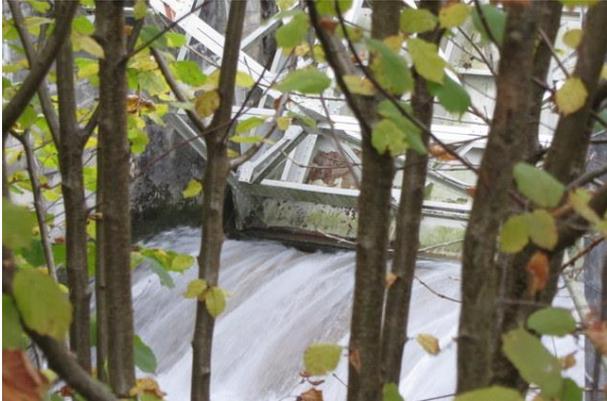
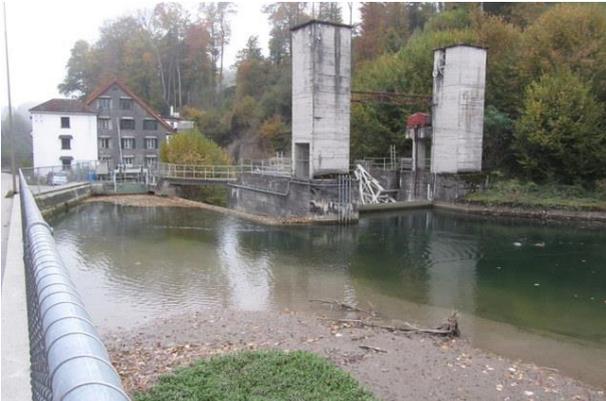
f0084	KW Tüfenhof: Wasserfassung	↗ Unmöglich	Sanierung nicht nötig
> WR > Oek		↘ Mangelhaft	Sanierung nötig
Ort: Tiefenhof (Wald)		Gewässer: Jona (Forellenregion)

Kommentar Der feine Rechen (20 mm) vor der Fassung schützt Fische ausreichend gut vor einer Abwanderung in die Turbine (Strömung vor Rechen aktuell nicht messbar, da Anlage momentan ausser Betrieb). Aufgrund des natürlicherweise fragmentierten Gewässers bzw. der Absenz von Langstrecken-Wanderfischen ist es ausreichend, wenn der Fischabstieg an einigen Dutzend Tagen pro Jahr funktioniert. Der Abstieg am Wehr scheint aber weitgehend unterbrochen zu sein. Bei Hochwasser werden die Wehrklappen nach oben geöffnet. Der Abstieg durch die unterströmte Wehrklappe ist schwierig auffindbar (Forellen wandern oberflächennah ab) und birgt vermutlich erhebliche Verletzungsgefahr für Fische (Beobachtung Fischereiaufsicht). Eine Abstiegsrinne/Kronenausschnitt im Wehrkörper und ein darunterliegendes Tosbecken könnten eine ausreichende Fischgängigkeit in Fließrichtung ermöglichen. Allerdings sollten Resultate aus Erfolgskontrollen vergleichbarer Abstiegshilfen abgewartet werden, bevor die Planung an die Hand genommen wird.

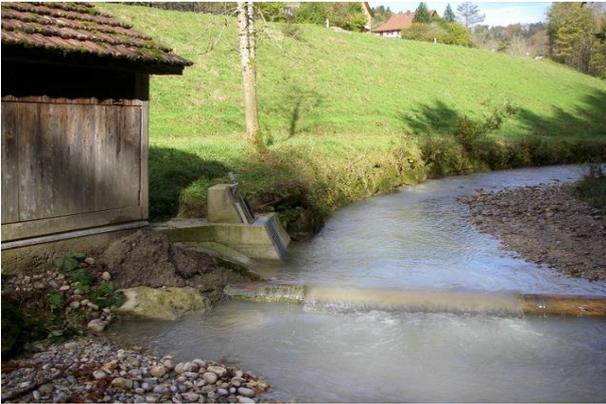
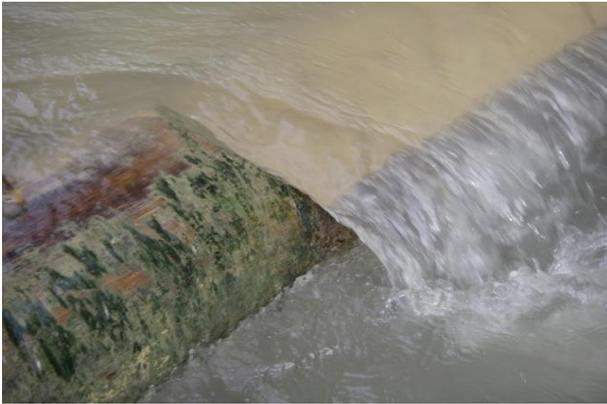
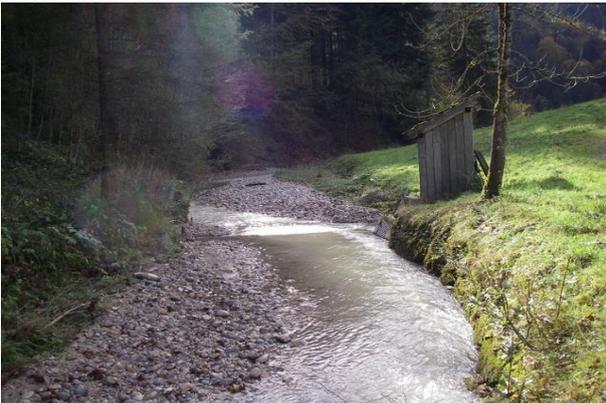
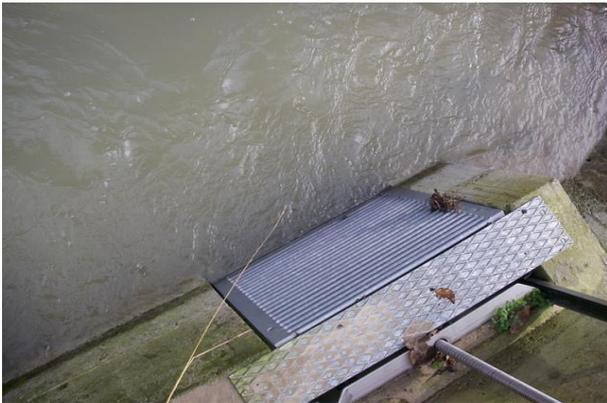
Kommentar Die Wasserentnahme erfolgt nur an einzelnen Tagen (Museumsbetrieb). Fische werden durch einen engstrebigen Feinrechen (15-20mm) davon abgehalten, in die Fassung hineinzuschwimmen.

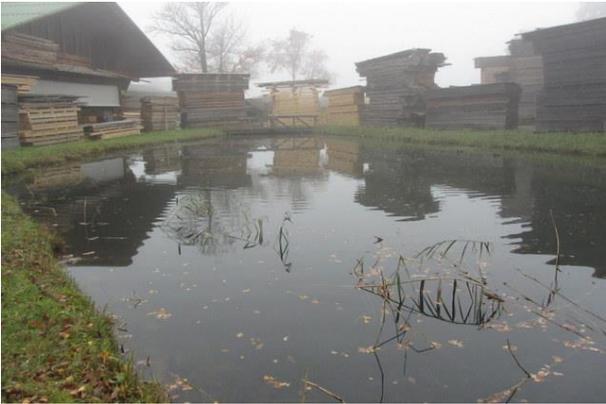
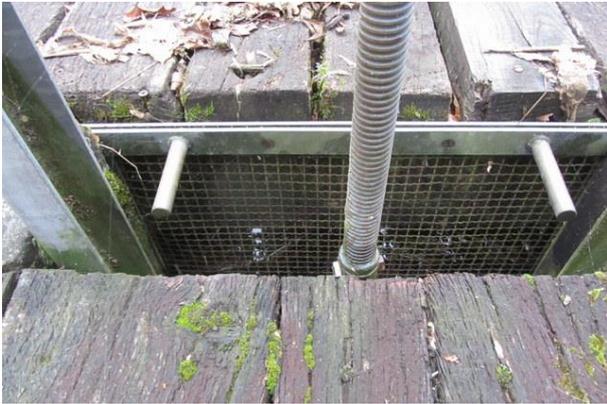
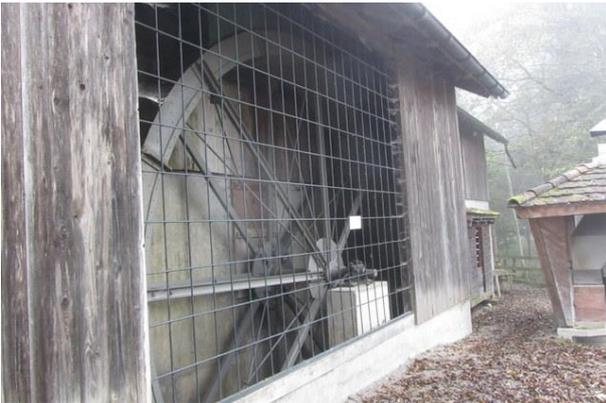
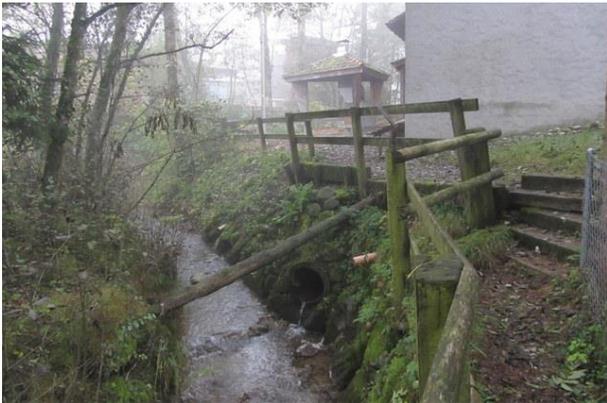
f0125	KW Stöckrüti: Wasserfassung Weiherauslauf	↗ Unmöglich	Sanierung nicht nötig
> WR > Oek		↘ Unmöglich	Sanierung nicht nötig
Ort: Stöckrüti (Bäretswil)		Gewässer: Holenweidlibach (Forellenregion)

Beurteilung [E2b] : *Keine Sanierungspflicht aufgrund spezieller Umstände.*

Kommentar Das WR f0125 beginnt am Ausfluss des Weihers, also dort wo WR 0247 endet. Die Wasserfassung (Regulierwehr) von f0125 befindet sich direkt am Ausfluss des Weihers (WR f0247). Ein Fischaufstieg muss an dieser Stelle nicht möglich sein. Vielmehr sollte die Fischgängigkeit im naturnahen bis wenig beeinträchtigten Teil des Holenweidlibachs sichergestellt sein (unmöglich aufgrund Wasserfassung von WR f0247).

Kommentar Die Wasserfassung befindet direkt am Ausfluss des Weihers (WR f0247) zu Beginn des Triebwasserkanals. Ein Eindringen der Fische in den Triebwasserkanal und eine damit einhergehende Verletzungsgefahr durch den Kraftwerksbetrieb wird durch ein engmaschiges Gitter (15x15mm) verhindert. Ein Fischabstieg ist an dieser Stelle nicht erforderlich.

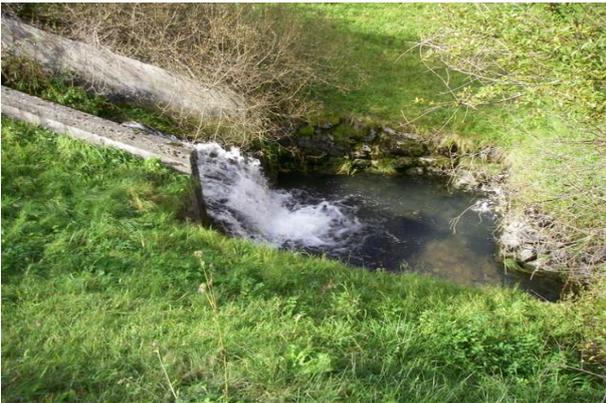
f0137	KW Neuthal: Auslauf unterer Weiher	↗ Unmöglich	Sanierung nicht nötig
> WR > Oek		↘ Mangelhaft	Sanierung nicht nötig
Ort: Neuthal (Bäretswil)		Gewässer: Neuenthalerbach (Forellenregion)

Beurteilung [E3cN] : *Das Hindernis wäre grundsätzlich Sanierungspflichtig. Das Verhältnis Kosten/Nutzen wird aber bereits im Rahmen der kantonalen Planung als ungünstig eingestuft..*

Kommentar Das Terrain rund um den unteren Weiher ist entweder natürlicherweise sehr steil, oder in der Vergangenheit derart stark umgestaltet worden, dass eine Wiederherstellung der Fischgängigkeit wenig realistisch ist. Hinzu kommt, dass das Gewässer unterhalb des Weihers eingedolt Siedlungs-/Industriegebiet unterquert.

Der Fischabstieg über den Weiherauslauf funktioniert vermutlich nur bei hohen Abflüssen, wenn das Wasserpelster eine gewisse Tiefe erreicht. Bei der topographischen Randlage des Weihers wird die Vernetzung an dieser Stelle als genügend erachtet.

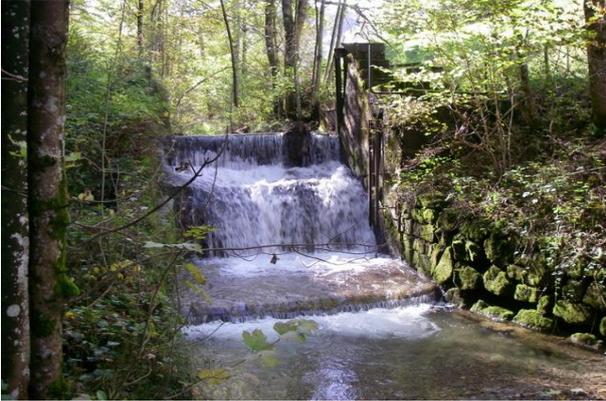
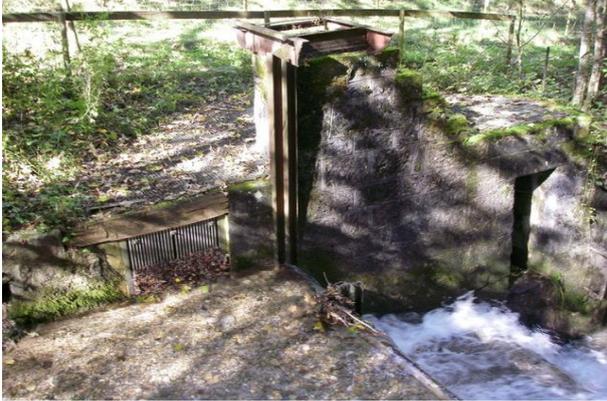
f0137	KW Neuthal: Obere Fassung Wissenbach	↗ Unmöglich	Sanierung nicht nötig
> WR > Oek		↘ Mangelhaft	Sanierung nicht nötig
Ort: Neuthal (Bäretswil)		Gewässer: Wissenbach (Forellenregion)

Höhe ca. 3 m

Kommentar Fische riskieren beim Abstieg Verletzungen (Aufprallgefahr). Das Ausmass dieses Problems ist schwer abzuschätzen. Weil auch die weiter unterhalb folgenden, 9 m und 10 m hohen natürlichen Wasserfälle für Fische eher gefährlich sind (eher seichte Tosbecken, teilweise auch Aufprall auf Fels), wird in dieser Situation die Verletzungsgefahr am Wehr nicht als gravierend eingestuft.

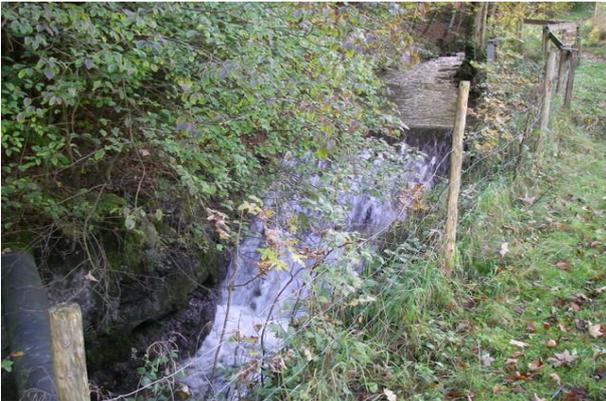
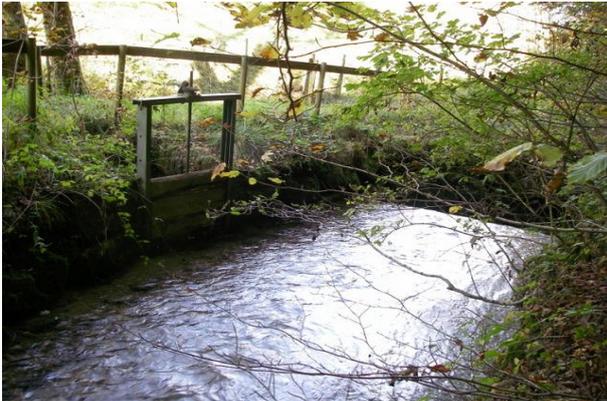
f0137 > WR > Oek	KW Neuthal: Untere Fassung Wissenbach	↗ Unmöglich	Sanierung nicht nötig
		↘ Mangelhaft	Sanierung nicht nötig
Ort: Neuthal (Bäretswil)		Gewässer: Wissenbach (Forellenregion)

Kommentar Fische riskieren beim Abstieg Verletzungen (Aufprallgefahr). Das Ausmass dieses Problems ist schwer abzuschätzen. Weil auch die weiter unterhalb folgenden, 9 m und 10 m hohen natürlichen Wasserfälle für Fische eher gefährlich sind (eher seichte Tosbecken, teilweise auch Aufprall auf Fels), wird in dieser Situation die Verletzungsgefahr am Wehr nicht als gravierend eingestuft.

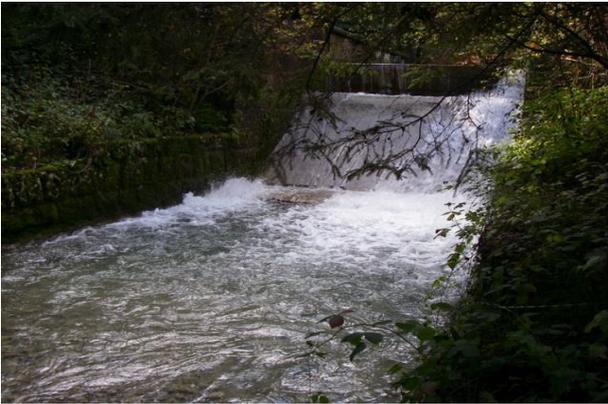
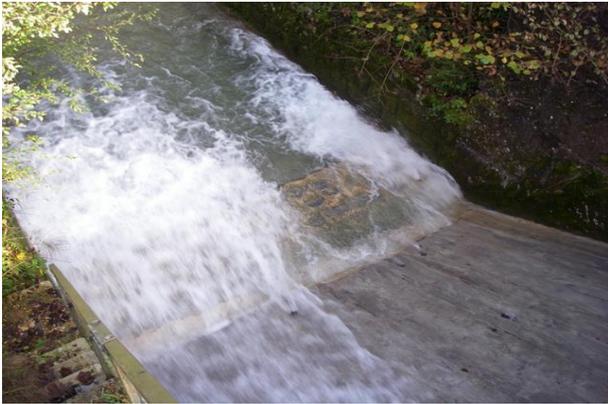
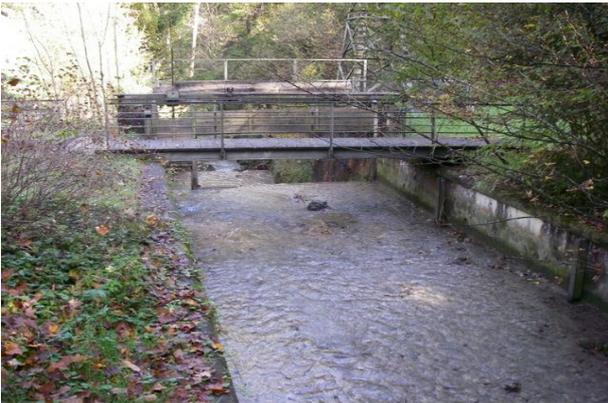
f0137	KW Neuthal: Unterste Fassung Wissenbach	↗ Unmöglich	Sanierung nicht nötig
> WR > Oek		↘ Mangelhaft	Sanierung nicht nötig
Ort: Neuthal (Bäretswil)		Gewässer: Wissenbach (Forellenregion)

Kommentar Fische riskieren beim Abstieg Verletzungen (Aufprallgefahr). Das Ausmass dieses Problems ist schwer abzuschätzen. Weil auch die weiter oberhalb folgenden, 9 m und 10 m hohen natürlichen Wasserfälle für Fische eher gefährlich sind (eher seichte Tosbecken, teilweise auch Aufprall auf Fels), wird in dieser Situation die Verletzungsgefahr am Wehr nicht als gravierend eingestuft.

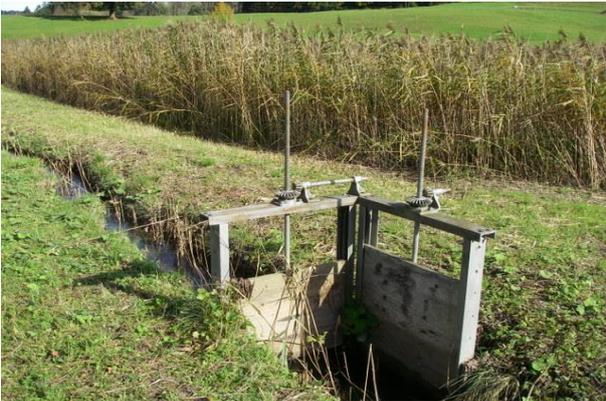
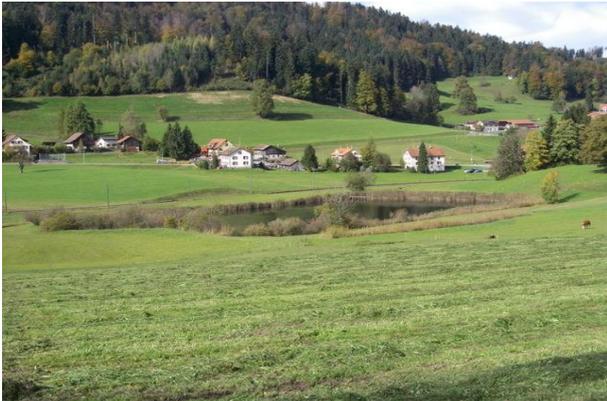
f0137	KW Neuthal: Wasserfassung Neuthalerbach	↗ Gut	Sanierung nicht nötig
> WR > Oek		↘ Gut	Sanierung nicht nötig
Ort: Neuthal (Bäretswil)		Gewässer: Neuthalerbach (Forellenregion)

Kommentar Solange die Schieber geöffnet sind, entsteht keine Hinderniswirkung. Annahme: Schieber werden nur an den rund 50 Betriebstagen im Jahr bedient/gesenkt.

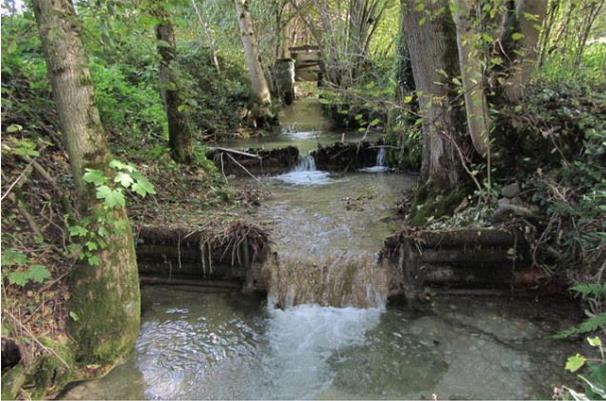
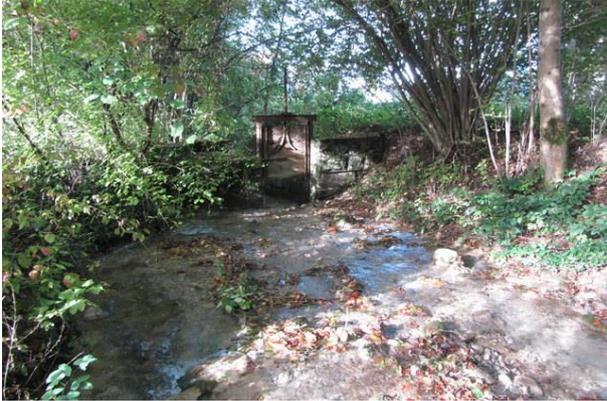
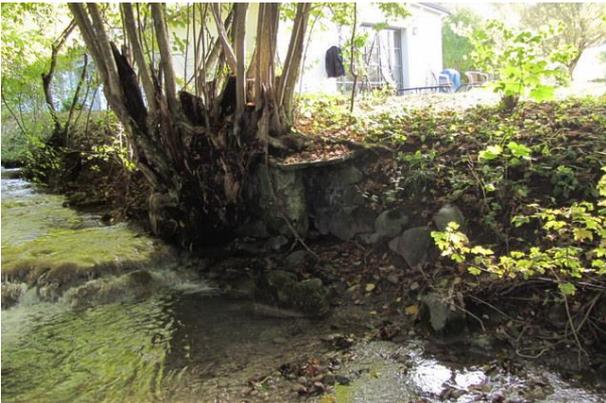
f0144	KW Ettenhausen: Wasserfassung	↗ Unmöglich	Sanierung nötig
> WR > Oek		↘ Befriedigend	Sanierung nicht nötig
Ort: Ettenhausen (Wetzikon ZH)		Gewässer: Ländenbach (Forellenregion)

Kommentar Die Fassung ist verfallen, Fische sollten grundsätzlich über das Fassungswehr abwandern können.

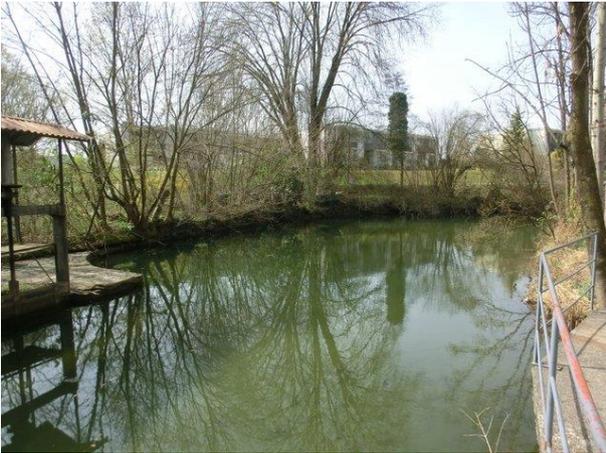
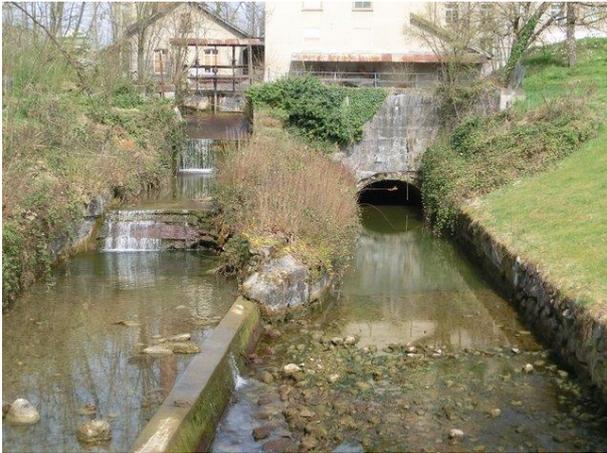
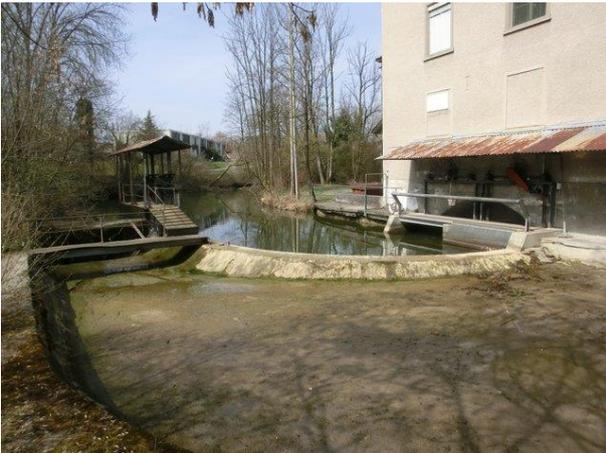
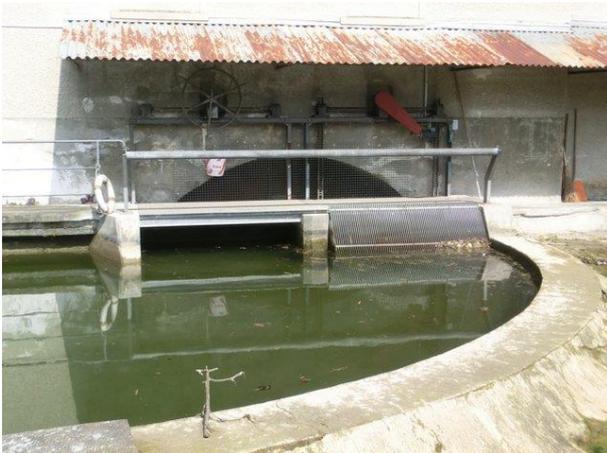
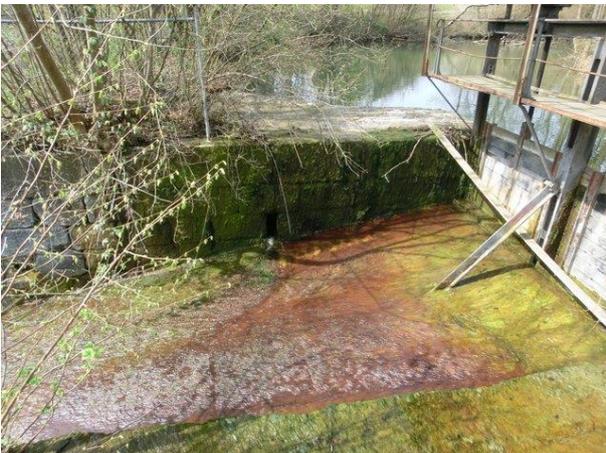
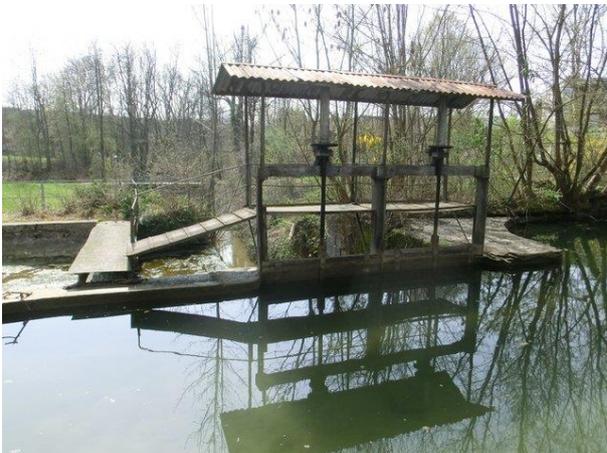
f0159	KW Schönau: Wasserfassung	↗ Unmöglich	Sanierung nicht nötig
> WR > Oek		↘ Mangelhaft	Sanierung nötig
Ort: Medikon (Wetzikon ZH)		Gewässer: Aabach (Forellenregion/Seeausfluss)

Kommentar Der Abstieg über das Wehr ist bei Normalwasserstand unmöglich. Falls Fische bei Hochwasser absteigen können, besteht aufgrund fehlenden Tosbeckens Verletzungsgefahr. Möglicherweise deckt auch der Feinrechen vor dem Maschinenhaus nur ein Teil des Wassereinzugs ab.
Aufgrund natürlicher Hindernisse in der Umgebung gelten für den Fischabstieg reduzierte Anforderungen (vgl. ökologische Priorisierung im Schlussbericht); demnach lautet das Minimalziel, dass im Aabach zwischen Pfäffikersee und Wildbachmündung unregelmässige Abstiegsereignisse an mehreren Dutzend Tagen pro Jahr möglich sein sollen.
Die Abgabe von Restwasser wird künftig im gesamten Aabach neu geregelt. Im Zusammenhang mit den höheren Grundabflüssen sollte der Fischabstieg überprüft und nötigenfalls saniert werden. Dazu sollte ein Konzessionsübergreifendes Gesamtkonzept (f0155, f0159, f0161) erstellt werden, mit einheitlicher Zielsetzungen und Methodik.

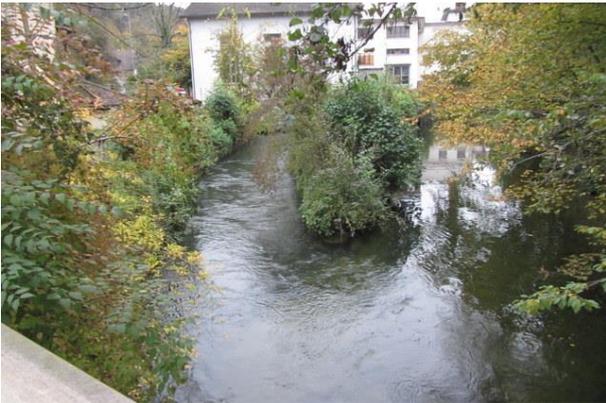
f0165	KW Oberaathal: Maschinenhaus und Ausleitkanal	↗ Unmöglich	Sanierung nötig
> WR > Oek		↘ Mangelhaft	Sanierung nötig
Ort: Aathal (Seegräben)		Gewässer: Aabach (Forellenregion/Seeausfluss)

Kommentar Der Rechenabstand (30mm) ist nach aktueller Literatur zu grob, um kleinere-mittlere Fische vor der Turbine zu schützen. Der Fischabstieg sollte in einem Konzessionsübergreifenden Sanierungskonzept gelöst werden (alle Aabach-Werke). Je nach Massnahme an oberliegenden Hindernissen, kann es sein, dass sich weitere Sanierungsmassnahme an dieser Stelle erübrigen.

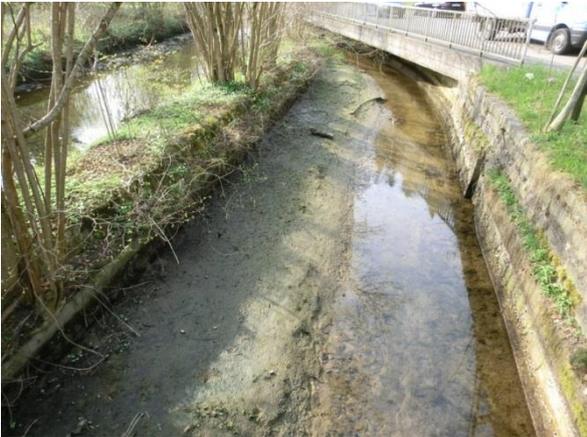
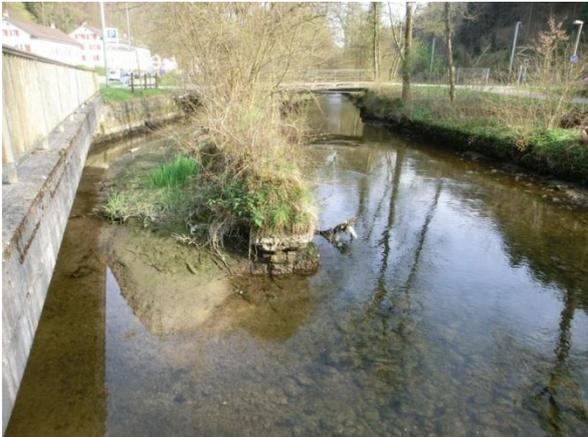
f0167	KW Unter-Aathal: Maschinenhaus und Ausleitkanal	↗ Mangelhaft	Sanierung nötig
> WR > Oek		↘ Mangelhaft	Sanierung nötig
Ort: Unter-Aathal (Seegräben)		Gewässer: Aabach (Forellenregion/Seeausfluss)

Kommentar Aufgrund der allgemeinen, übergeordneten Fischgängigkeitsziele für den Aabach (Abschnitt Greifensee-Wildbach) gemäss Hauptbericht ist eine ganzjährig funktionierende Fischabwanderung anzustreben. Diese sollte vermutlich am besten im Aabach stattfinden, und nicht über den Ausleitkanal. Die Sanierung des Fischabstiegs sollte in enger Koordination mit den weiteren Kraftwerken am Aabach bzw. im Rahmen eines Gesamtkonzepts für die gesamte Aabachkette erfolgen.

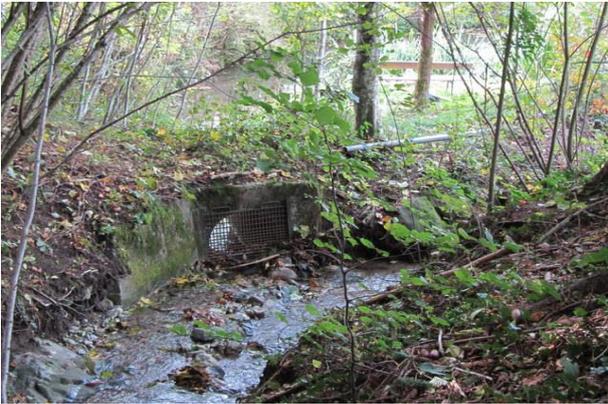
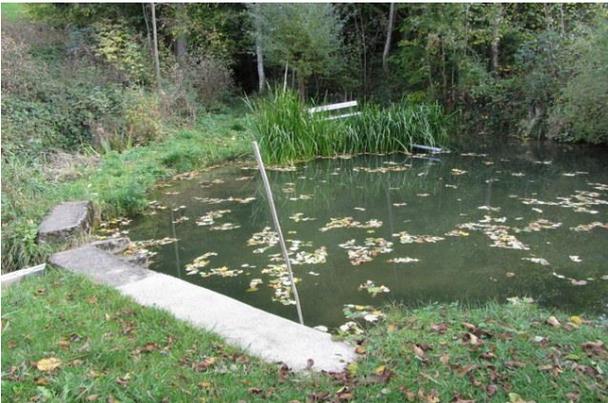
f0177	KW Gyrenbad: Wasserfassung	↗ Gut	Sanierung nicht nötig
> WR > Oek		↘ Befriedigend	Sanierung nicht nötig
Ort: Gyrenbad (Hinwil)		Gewässer: Wildbach (Forellenregion)

Kommentar Fische sind durch ein Gitter und durch die geringe Entnahmemenge vor der Verdriftung in die Wasserfassung geschützt.

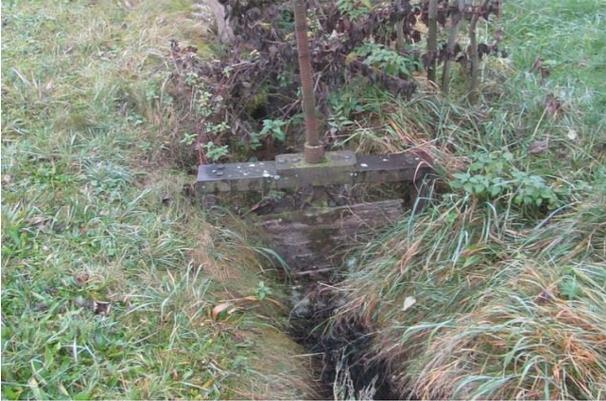
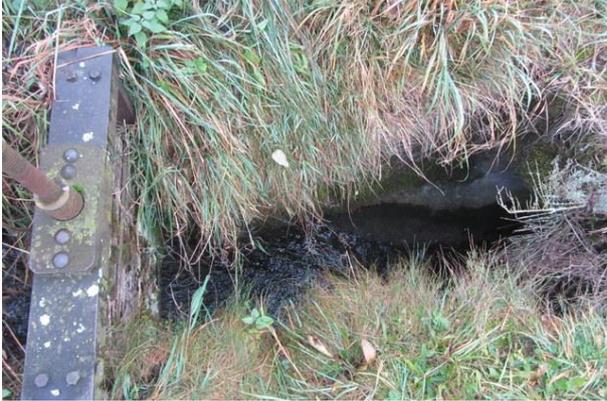
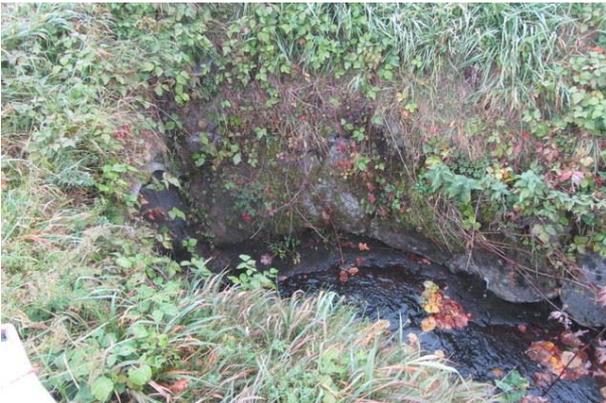
f0180	KW Neuthal-Tanneregg:	↗ Gut	Sanierung nicht nötig
> WR > Oek	Wasserfassung	↘ Gut	Sanierung nicht nötig
Ort: Neuthal - Tanneregg (Wald)		Gewässer: Büelbach (Forellenregion)

Kommentar Selbe Begründung wie beim Fischaufstieg
