Sanierungsmassnahmen bei Wasserkraftwerken nach GSchG Art. 83

Wiederherstellung der Fischwanderung im Kanton Zürich – Anhang

Hindernis-Dokumentation

Teil 2: Konzessionsnummern G-Z

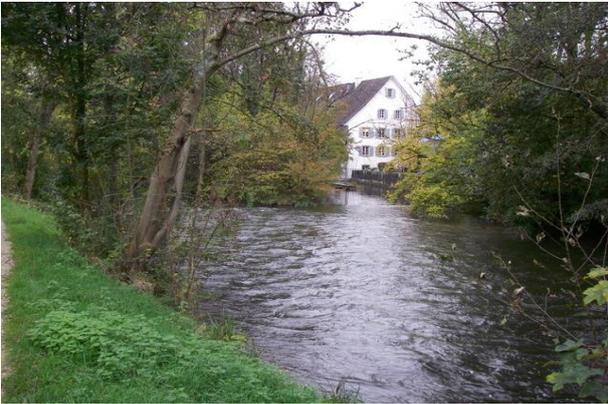
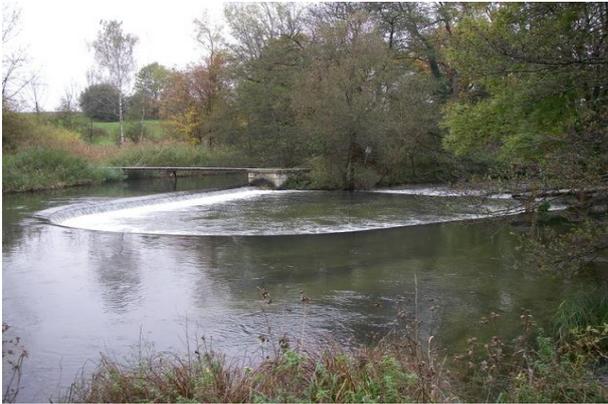
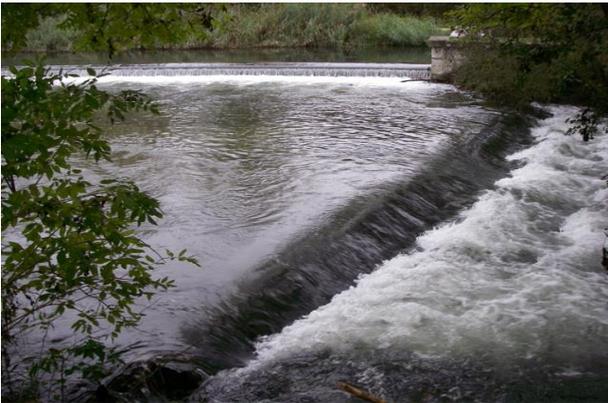
g0001	Obere Mühle Dübendorf:	↗ Mangelhaft	Sanierung nötig
> WR > Oek	Wasserfassung	↘ Gut	Sanierung nicht nötig
Ort: Obermühle (Dübendorf)		Gewässer: Glatt (Äschenregion/Seeausfluss)

Beurteilung [E3a] : *Sanierung nötig, da die Anlage die Fischwanderung behindert und eine Fischaufstiegshilfe nicht vorhanden ist.*

Kommentar Das Wehr kann bei Hochwasser wie am 23.10.12 von grösseren Fischen möglicherweise überwunden werden. Für kleine Fische allerdings dürfte das Wehr eine permanente Barriere darstellen.

Beurteilung [E1a] : *Sanierung nicht nötig, da keine bzw. keine erhebliche Hinderniswirkung erkennbar.*

Die Menge des ausgeleiteten Wassers ist nicht genau definiert. Bei Hochwasser funktioniert der Abstieg über das Wehr sicherlich gut.

Bei Niederwasser werden Fische vermutlich in den Ausleitkanal geleitet. Der Fischabstieg sollte daher in erster Linie dort gewährleistet werden.

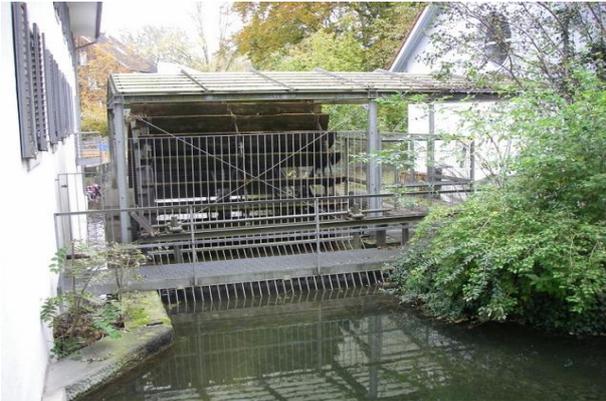
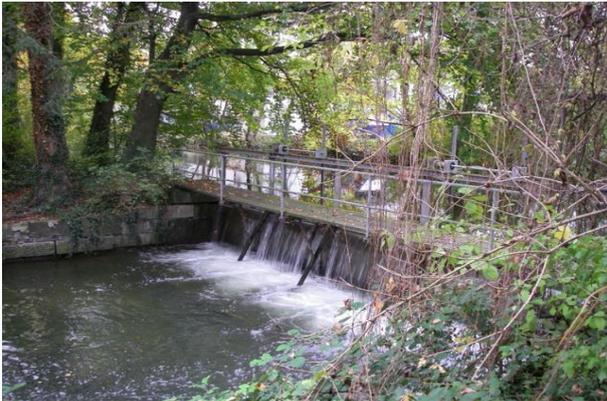
g0001	Obere Mühle Dübendorf: Maschinenhaus	↗ Mangelhaft	Sanierung nötig
> WR > Oek		↘ Mangelhaft	Sanierung nötig
Ort: Obermühle (Dübendorf)		Gewässer: Glatt (Äschenregion/Seeausfluss)

Aktuell ist das Wehr beim Wasserrad geschlossen. Fische können nur bei hohem Abfluss/Wehrüberfall via Hilfswehr im Ausleitkanal (wenige Meter vor dem Wasserrad gelegen – Kolk vorhanden) in die Glatt zurückkehren. Dies sollte wasserstandsunabhängig möglich sein. Ausserdem sind Fische mittels Feinrechen vor einer Abwanderung durchs Mühlerad zu schützen (aktuell ausser Betrieb). Um eine höchstmögliche Abwanderung zu erreichen, sollten Abstiegskanal/Bypass und Feinrechen unmittelbar nebeneinander liegen.

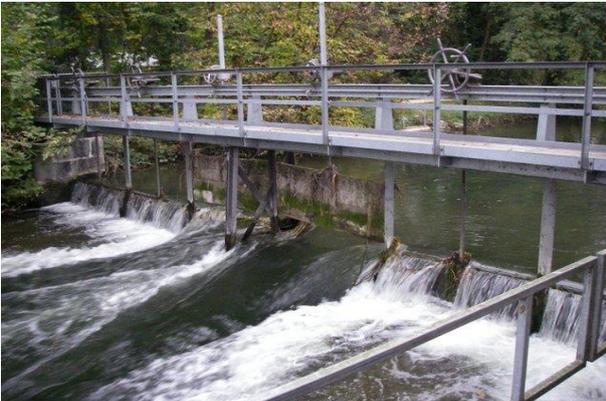
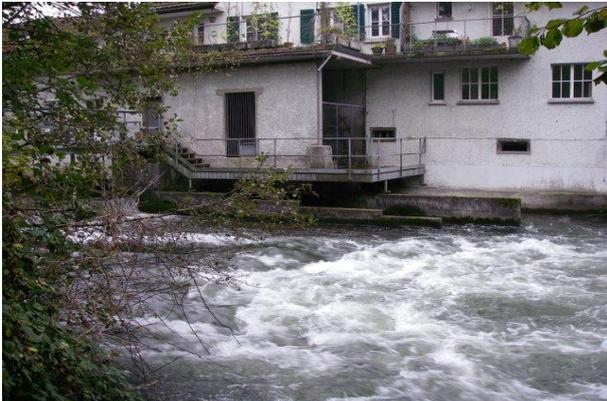
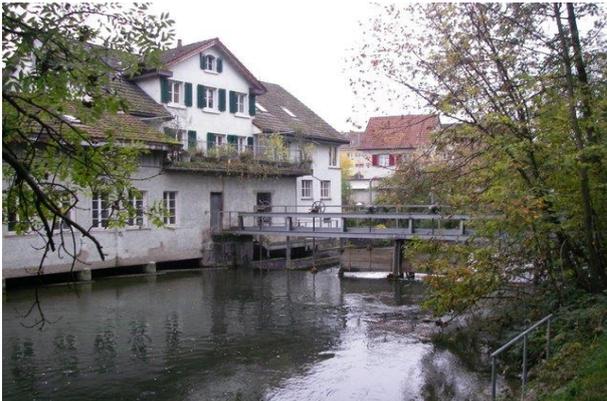
g0004	Mühle Unterdorf: Stauwehr mit Mühle	↗ Mangelhaft	Sanierung nötig
> WR > Oek		↘ Mangelhaft	Sanierung nötig
Ort: Unterdorf (Dübendorf)		Gewässer: Glatt (Barbenregion/Seeausfluss)

Kommentar Das SanFisch-Bewertungswerkzeug beurteilt die Anordnung und Beckenlänge dieser FAH als "unbefriedigend", die Beckenbreite und das Sohlsubstrat als "schlecht". Fünf weitere Merkmale werden als lediglich "mässig" taxiert. Aufgrund der ungenügenden Wartung (verstopfte Durchlässe in den Becken) wurden vor Ort ausserdem Wasserspiegeldifferenzen bis 25cm und Strömungsgeschwindigkeiten bis 2m/s gemessen, was noch ungünstigere Bewertungen ergibt. Insgesamt zeigt die technische Beurteilung ein mangelhaftes Bild.

Kommentar Nach Schätzung des Betreibers findet am Wehr an ca. 270 Tagen im Jahr Überfall statt. Dieser Wert scheint plausibel oder sogar zu tief gegriffen, denn der Abflusswert Q347 der Glatt bei Dübendorf liegt mit 1.6m³/s über der Ausbaumenge der Mühle. Somit scheint die Fischabwanderung über das Wehr (oder unter den geöffneten Schiebern hindurch) die meiste Zeit des Jahres möglich zu sein. In Zeiten, wo die Hauptsströmung durch das Mühlrad führt, besteht die Gefahr, dass Klein- und Jungfische durch die Rechenanlage (35mm) driften und ins Mühlrad geraten. Die Passage durch das schnell drehende Mühlrad scheint eher heikel. Ein Feinrechen könnte die kleineren Fische entsprechend schützen.

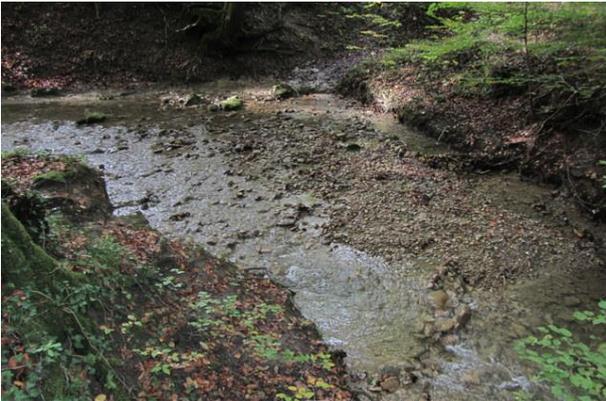
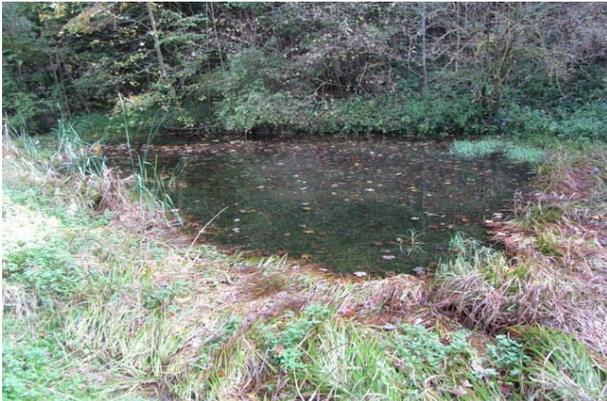
g0007	KW Tiefental: Ehemalige Wasserfassung Seitenarm	↗ Gut	Sanierung nicht nötig
> WR > Oek		↘ Gut	Sanierung nicht nötig
Ort: Tiefental (Egg)		Gewässer: linker Seitenarm v. Nr. 11.0 (Forellenregion)

Kommentar Keine Anlagenteile mehr gefunden.

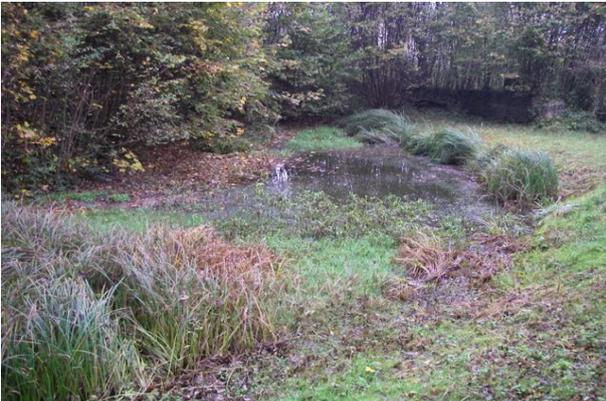
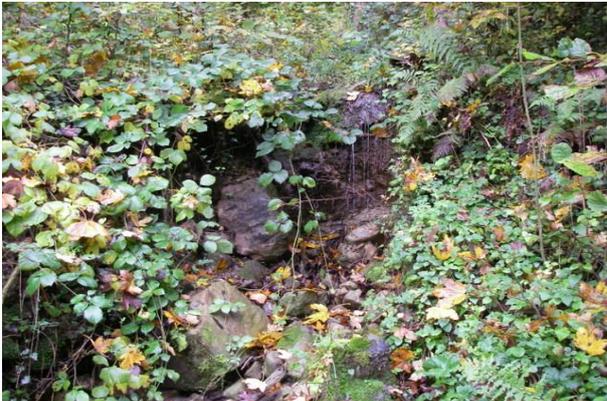
g0014	Zur Mühle (Fällanden): Wasserfassung	↗	Sanierung nicht nötig
> WR > Oek		↘	Sanierung nicht nötig
Ort: Zur Mühle (Fällanden)		Gewässer: Schönaubach

Kommentar Kein Fischgewässer

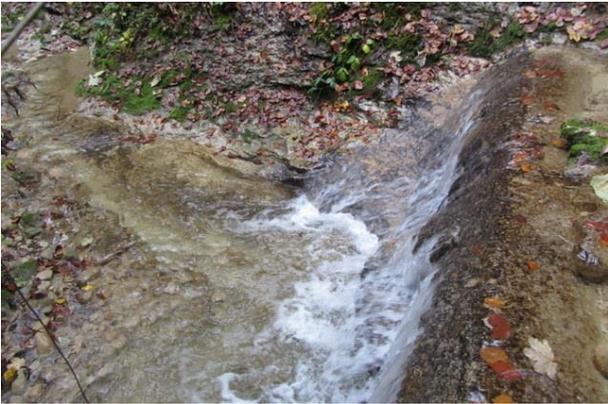
g0022	KW Uessikon: Absturz in der Restwasserstrecke	↗ Unmöglich	Sanierung nicht nötig
> WR > Oek		↘ Gut	Sanierung nicht nötig
Ort: Uessikon (Maur)		Gewässer: Uessiker-Dorfbach (Forellenregion)

Beurteilung [E1a] : *Sanierung nicht nötig, da keine bzw. keine erhebliche Hinderniswirkung erkennbar.*

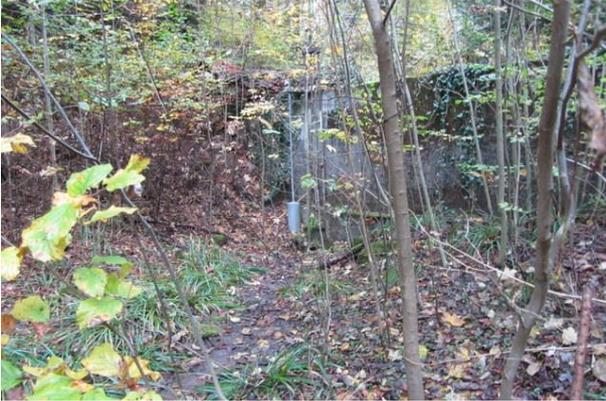
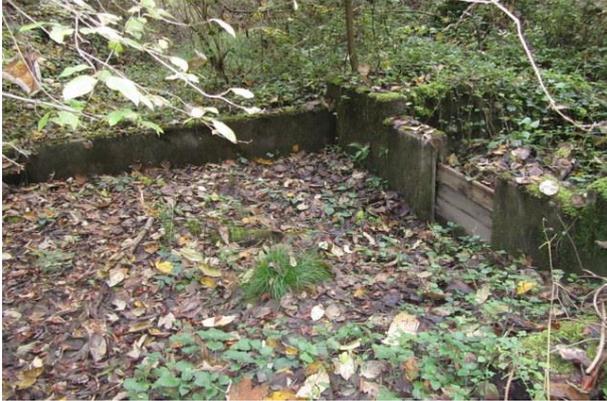
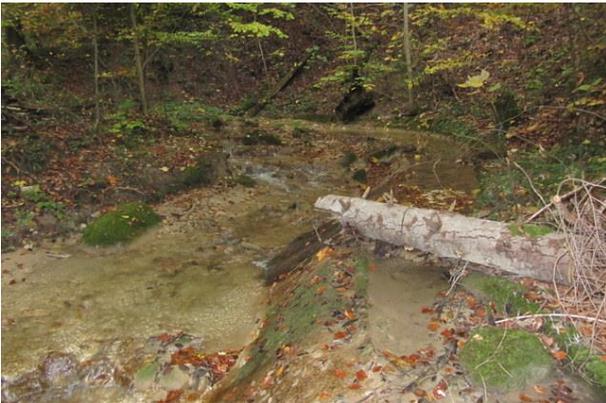
g0022	KW Uessikon: Wasserfassung	↗ Gut	Sanierung nicht nötig
> WR > Oek		↘ Gut	Sanierung nicht nötig
Ort: Uessikon (Maur)		Gewässer: Uessiker-Dorfbach (Forellenregion)

Kommentar Das ehemalige Streichwehr ist in beiden Richtungen fischgängig. Der Ausleitkanal war bei der Begehung trocken. Falls bei Hochwasser mehr Wasser kommt und Fische in den Ausleitkanal gelangen, werden sie vor dem (trockengelegten) Weiher durch eine Mauer mit dem Wasser wieder in den Bach zurückgeleitet.

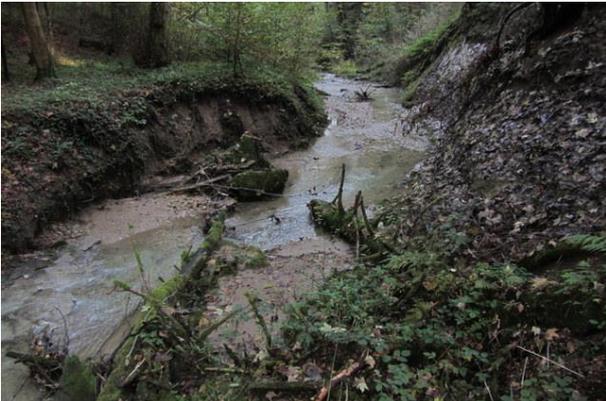
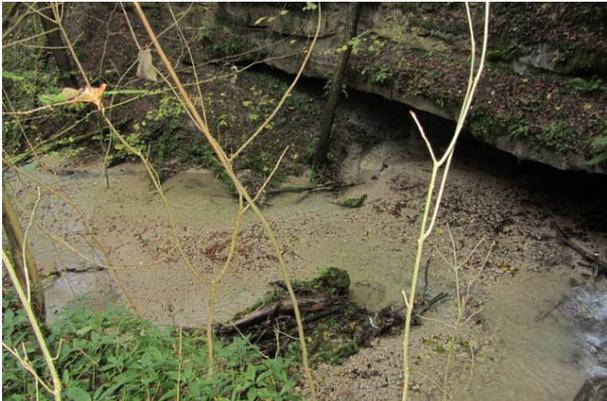
g0024	KW Neumühle: Wasserfassung	↗ Gut	Sanierung nicht nötig
> WR > Oek		↘ Gut	Sanierung nicht nötig
Ort: Neumühle (Mönchaltorf)		Gewässer: Bluntschlibach/Hostigbach (Forellenregion)

Kommentar Wasserfassung nicht mehr vorhanden

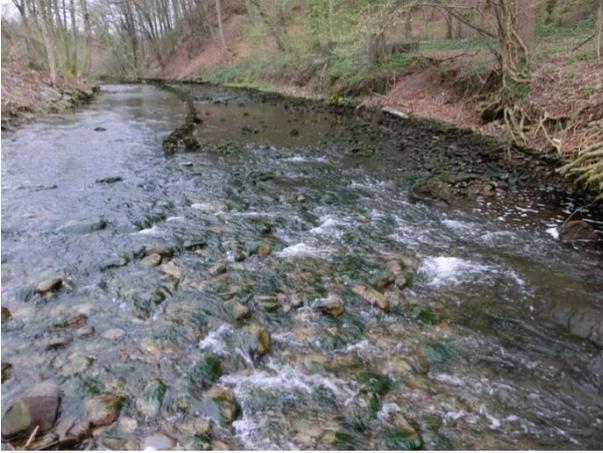
g0031a	KW Trümpler: Wassereinleitstelle	↗ Mangelhaft	Sanierung nötig
> WR > Oek		↘ Gut	Sanierung nicht nötig
Ort: Unter-Aathal (Seegräben)		Gewässer: Aabach (Forellenregion/Seeausfluss)

Kommentar Fische müssen nicht über die Einleitstelle abwandern können, weil es eher wünschenswert ist, die Fischabwanderung über den Aabach selbst zu führen.

Blick von unten, 3.4.14: Einleitung: rechte Bild-
Seite (oogr. links)

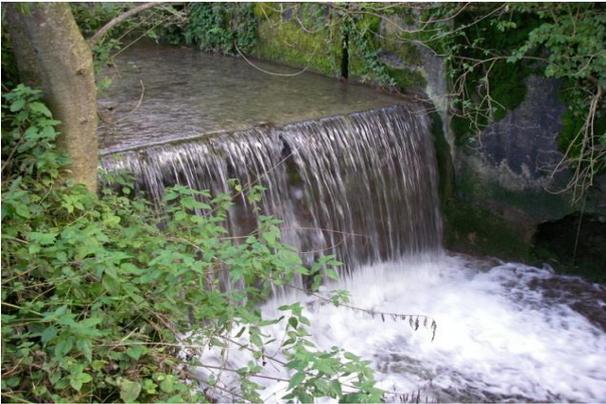
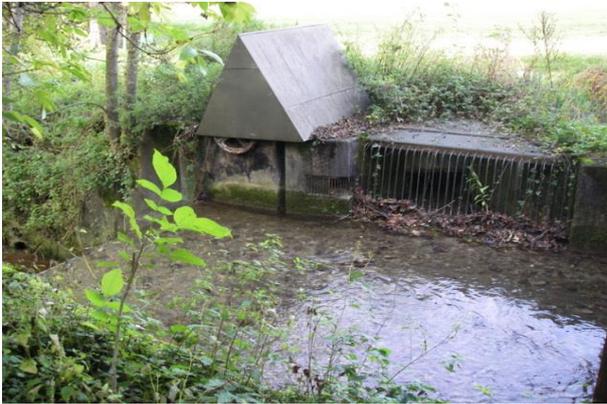
h0023	KW Balchenstal: Wasserfassung Luppen	↗ Unmöglich	Sanierung nötig
> WR > Oek		↘ Mangelhaft	Sanierung nötig
Ort: Balchenstal (Hittnau)		Gewässer: Luppen (Forellenregion)

Kommentar Das hohe Wehr (ca. 2m) weist kein Tosbecken auf, es besteht eine gewisse Verletzungsgefahr für absteigende Fische. Die lange, seitliche Fassung hat nur einen groben Rechen (80mm Stababstand). Es besteht die Möglichkeit, dass absteigende Fische den Weg in die Fassung wählen, statt über das Wehr zu schwimmen. Bei der Besichtigung war der Rechen mit Geschwemmsel verlegt, so dass nur geringe Mengen Wasser in die Fassung eindrang.

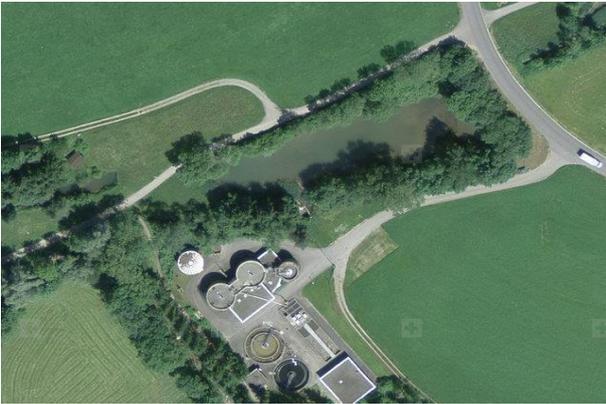
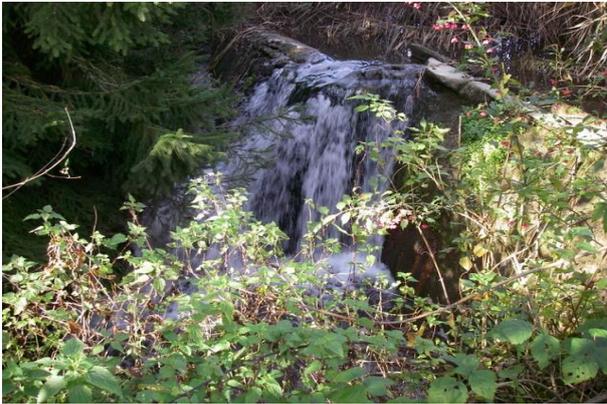
h0023	KW Balchenstal: Wasserfassung	↗ Unmöglich	Sanierung nötig
> WR > Oek	Weiher	↘ Mangelhaft	Sanierung nötig
Ort: Balchenstal (Hittnau)		Gewässer: Schwarzenbach (Forellenregion)

Kommentar Die Wasserfassung im Weiher ist verfallen. Der Abstieg über das Wehr birgt mangels Tosbecken eine gewisse Verletzungsgefahr. Aufgrund der eher geringen Wassermenge und des abgestuften Absturzes wird die Verletzungsgefahr eher gering eingestuft.

Es wird aber bezweifelt, dass strömungsliebende Fische wie Forellen aus dem Oberlauf des Schwarzenbachs den dünn überströmten Weiherausfluss gut auffinden und nutzen können. Insofern wird die Weiheranlage als Beeinträchtigung des Fischabstiegs eingestuft.

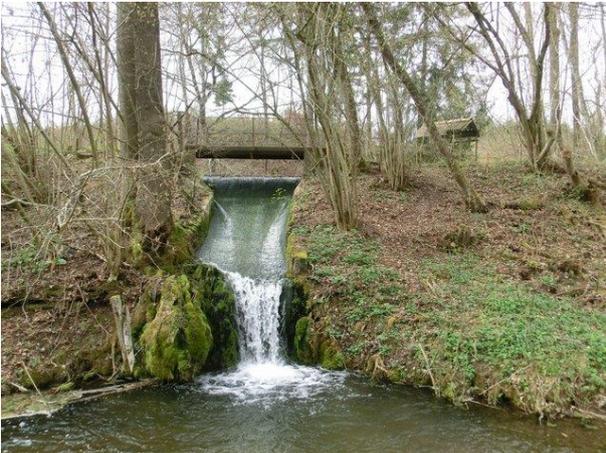
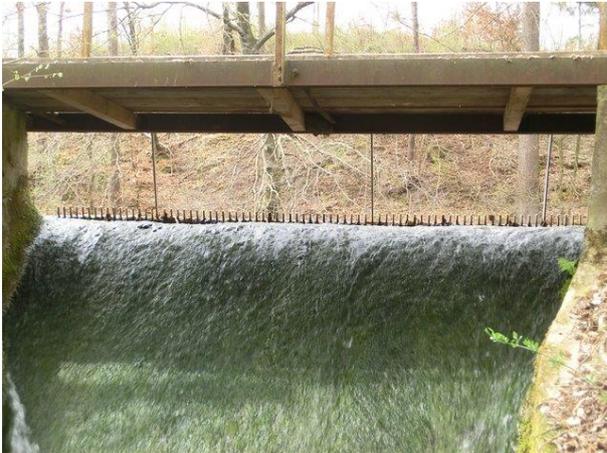
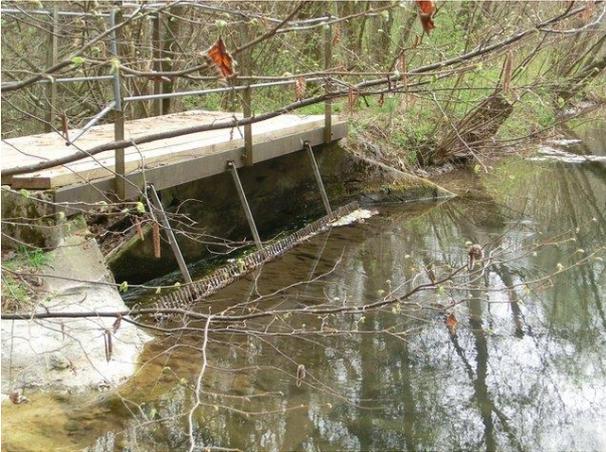
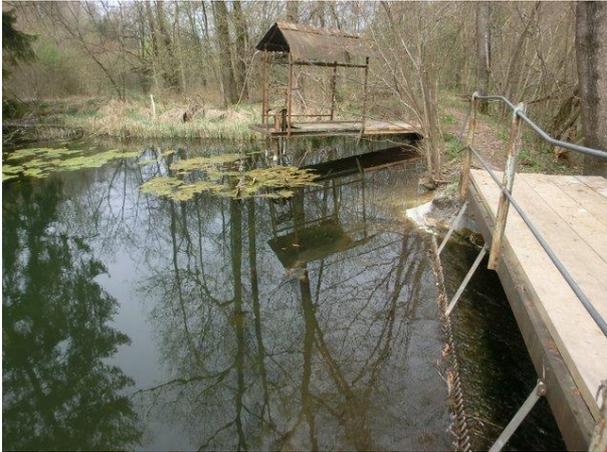
h0027	KW Riedt: Wasserfassung Weiher	↗ Unmöglich	Sanierung nötig
> WR > Oek		↘ Mangelhaft	Sanierung nötig
Ort: Illnau (Fehraltorf)		Gewässer: Schwarbach (Forellenregion)

Kommentar Der Aufstau des Weihers verhindert eine Vernetzung des kleinen Schwarbachs mit der Kempt. Es wäre sinnvoll, ein Gesamtkonzept zu erstellen, welches auch die ökologischen Aspekte des Weihers und der angrenzenden Feuchtgebiete einbezieht. Möglicherweise genießen in diesem Gebiet andere Naturschutzziele eine höhere Priorität als die Fischgängigkeit.

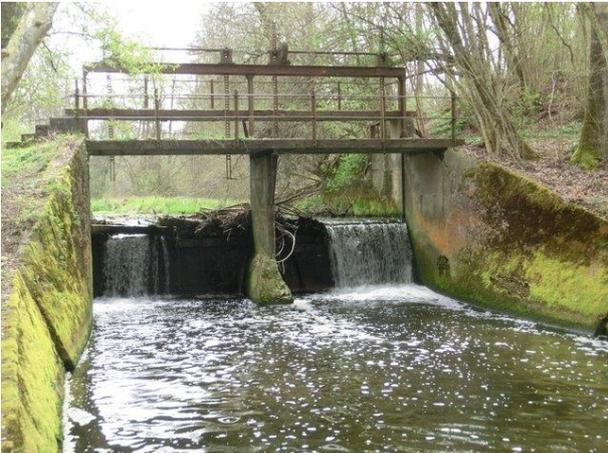
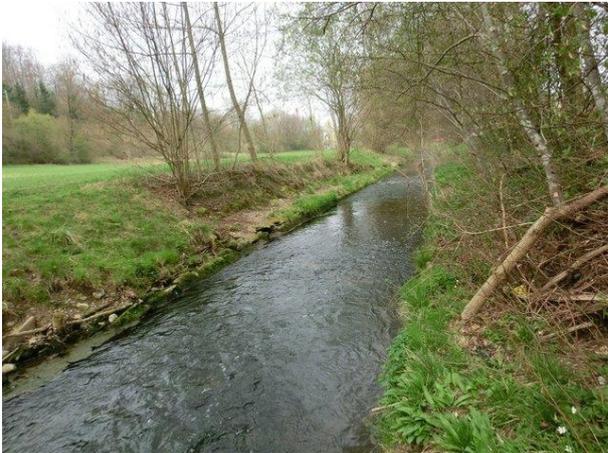
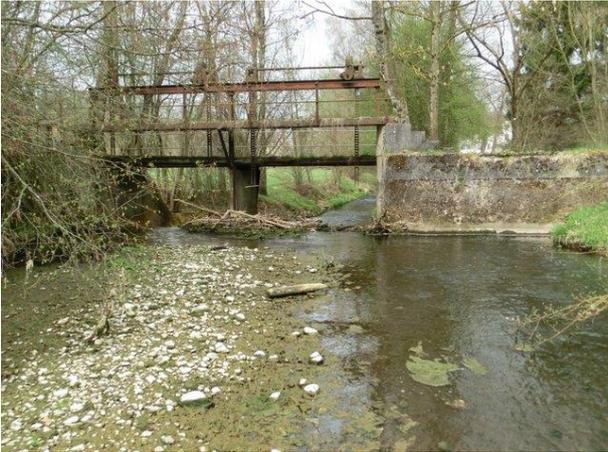
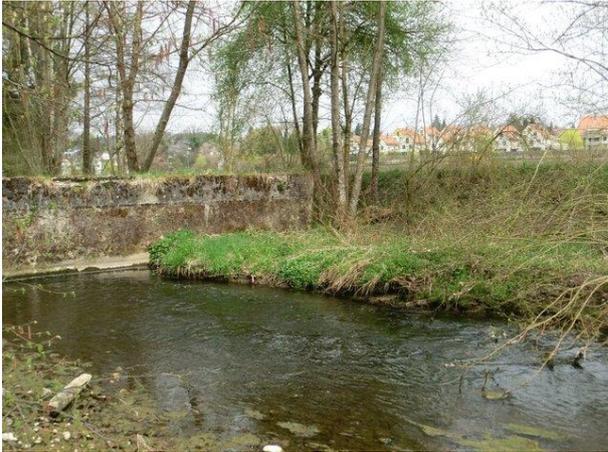
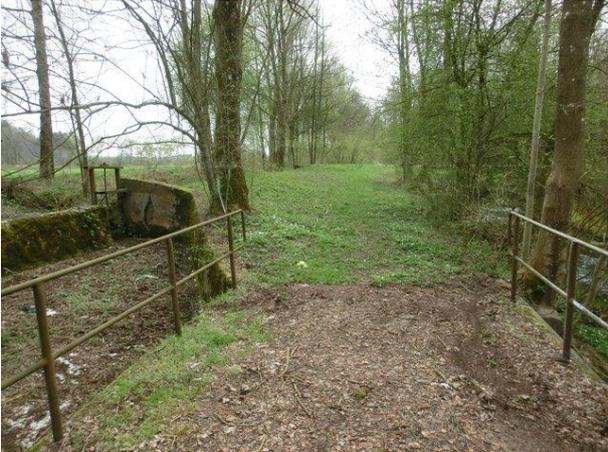
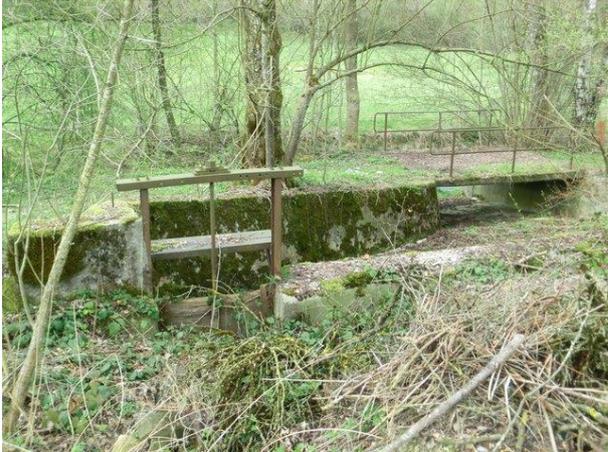
h0027	KW Riedt: Wasserfassung Kempt 2	↗ Unmöglich	Sanierung nötig
> WR > Oek		↘ befriedigend	Sanierung nicht nötig
Ort: Illnau (Fehraltorf)		Gewässer: Kempt (Forellenregion)

Kommentar Der Abstieg am Wehr ist vermutlich beeinträchtigt, da sich der Abfluss auf der Wehrkrone dünn verteilt. Bei Hochwasser dürfte es aber funktionieren.

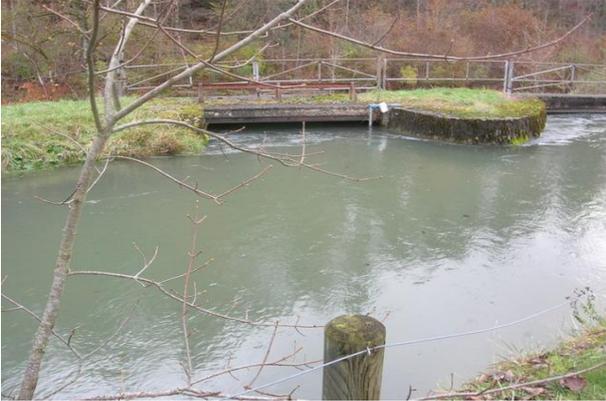
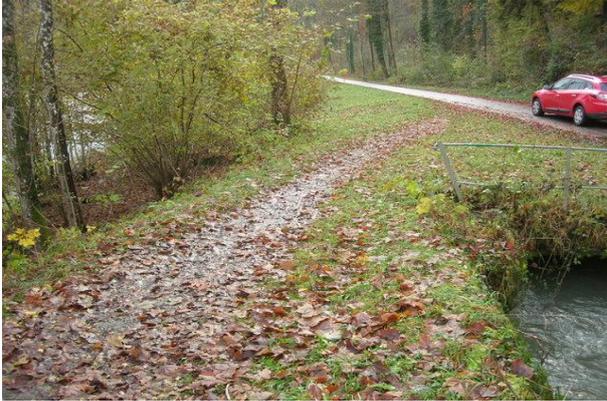
h0035	KW Sennhof: Tössunterführung	↗ Unklar	Sanierung nicht nötig
> WR > Oek		↘ Befriedigend/Gut	Sanierung nicht nötig
Ort: Sennhof (Kyburg)		Gewässer: Unterwasser WR i 49 (Töss) (Forellenregion)

Beurteilung [E1a] : *Sanierung nicht nötig, da keine bzw. keine erhebliche Hinderniswirkung erkennbar.*

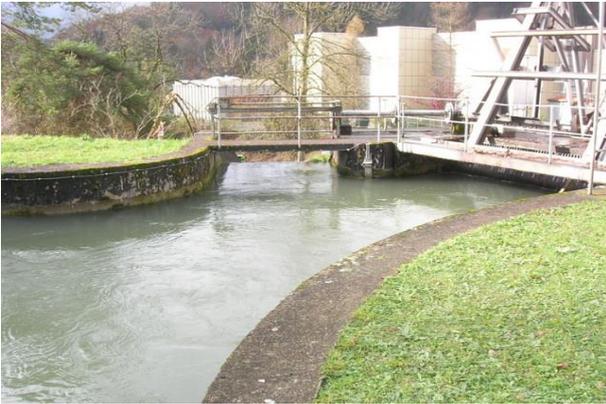
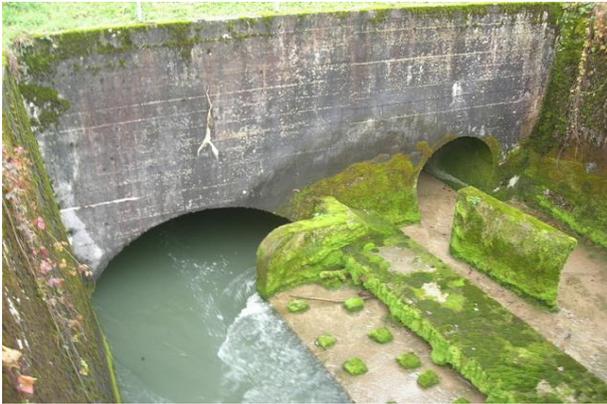
h0035	KW Sennhof: Maschinenhaus	↗ Unmöglich	Sanierung nicht nötig
> WR > Oek		↘ Mangelhaft	Sanierung nötig
Ort: Sennhof (Kyburg)		Gewässer: Unterwasser WR i 49 (Töss) (Forellenregion)

Kommentar Der Rechenabstand (25mm) ist nach aktueller Literatur zu grob, um kleinere-mittlere Fische vor der Turbine zu schützen.
Das Hindernis liegt innerhalb einer Kanalanlage der Wasserrechte i0100, i0049, h0035 und i0078. Eine Sanierung der Fischgängigkeit sollte mithilfe eines konzessionsübergreifenden Gesamtkonzepts erfolgen, welches die Fischwanderung Restwasserstrecke/Tösskanal ganzheitlich löst. Der Feinrechen sollte auf das Verletzungsrisiko der vorhandenen Turbinenanlage abgestimmt werden. Falls kraftwerksbedingt weiterhin viele Fische im Tösskanal leben, sollte ggf. der Lebensraum im Tösskanal aufgewertet werden (Unterstände) und an strategisch günstigen Stellen wiederum eine Möglichkeit zur Rückkehr in die Töss (Bypass) erstellt werden.

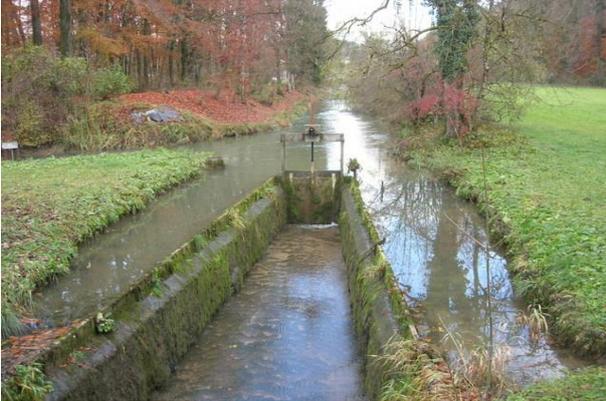
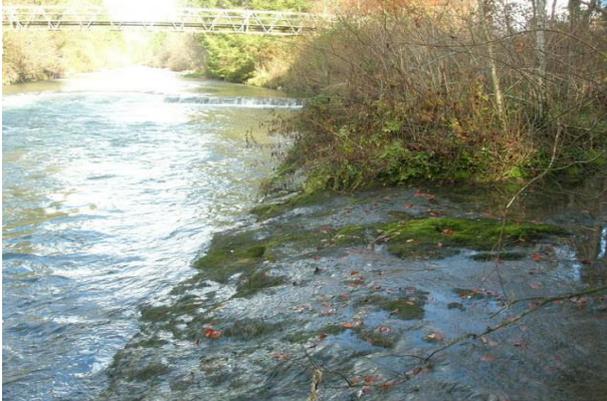
h0035	KW Sennhof: Einleitstelle	↗ Unmöglich	Sanierung nicht nötig
> WR > Oek		↘ Mangelhaft	Sanierung nötig
Ort: Sennhof (Kyburg)		Gewässer: Unterwasser WR i 49 (Töss) (Forellenregion)

Kommentar Eine Sanierung der Fischgängigkeit sollte mithilfe eines konzessionsübergreifenden Gesamtkonzepts (i0078, h0035, i0049, i0100) erfolgen, welches die Fischwanderung Restwasserstrecke/Tösskanal ganzheitlich löst. Falls die Eindrift nicht an den Wasserfassungen anderer Konzessionen reduziert wird, müsste umgekehrt dafür der Lebensraum im Tösskanal aufgewertet werden und an strategisch günstigen Stellen eine Möglichkeit zur Rückkehr in die Töss (Bypass) erstellt werden. Die Einleitstelle von h0035 könnte eine solche Gelegenheit darstellen.

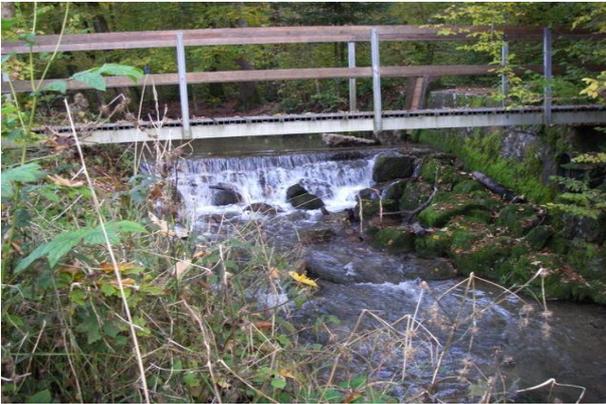
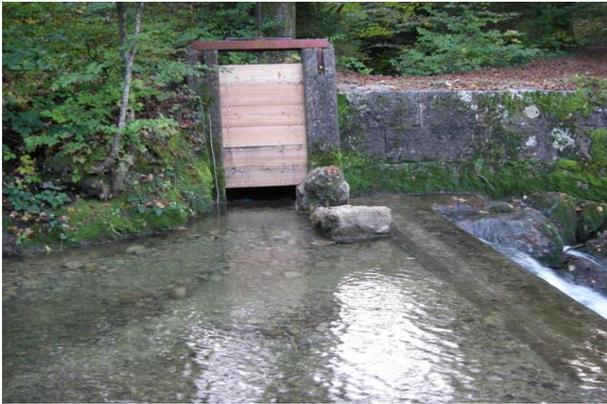
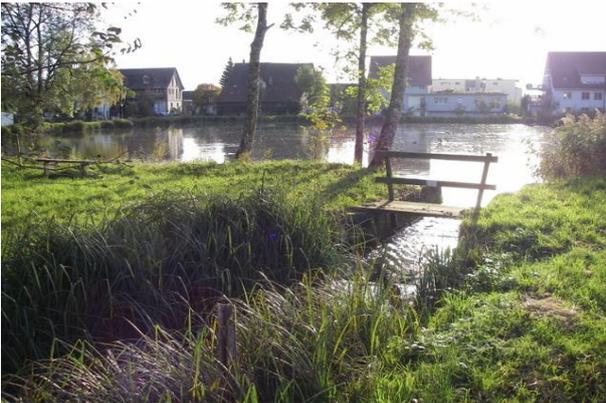
h0043	KW Bussenhausen: Wasserfassung an der Luppen	↗ Unmöglich	Sanierung nötig
> WR > Oek		↘ Mangelhaft	Sanierung nötig
Ort: Bussenhausen (Pfäffikon)		Gewässer: Luppen (Forellenregion)

Kommentar Bei Hochwasser dürfte die Hauptströmung Fische über das Wehr leiten. Bei Niederwasser verteilt die Hauptströmung sich auf der breiten Wehrkrone, auf der das Wasser nur wenige cm tief ist. Eine Abstiegsrinne mit ausreichender Wassertiefe ist nicht vorhanden. Der Einlauf zur Wasserfassung hingegen ist tiefer gelegen und kommt einer Rinne gleich. Es besteht somit die Gefahr, dass Fische in die Fassung schwimmen, statt bachabwärts zu wandern. Die Fassung enthält keine Rechen, welcher Fische fernhalten würden. Ein Rechen vor dem Wehr sowie eine Abflussrinne in der Wehrkrone könnten die Situation verbessern.

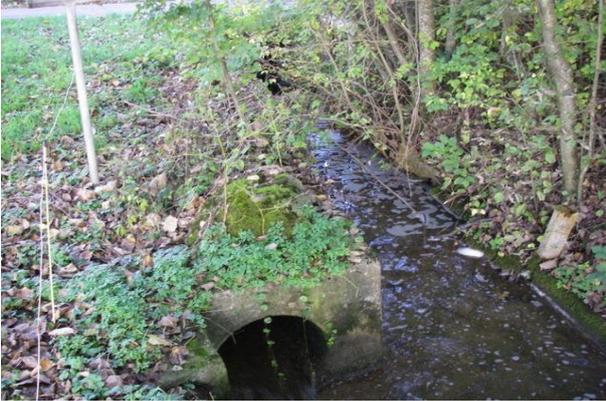
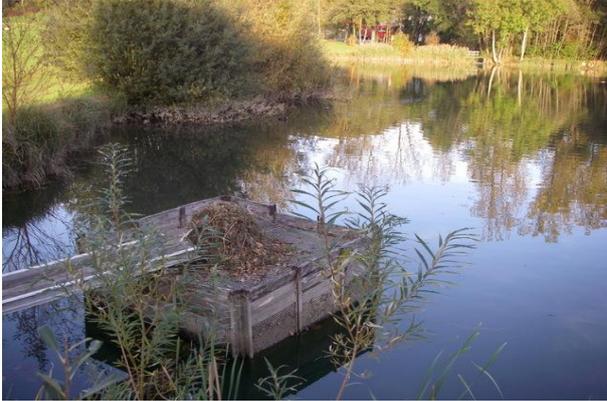
h0043	KW Bussenhausen: Weitere Anlagenbereiche	↗ Befriedigend	Sanierung nicht nötig
> WR > Oek		↘ Befriedigend	Sanierung nicht nötig
Ort: Bussenhausen (Pfäffikon)		Gewässer: Dorfbach Pfäffikon/Gemisbächli (Forellenregion)

Kommentar Die weiteren Anlageteile (Weiher, offene Kanäle) befinden sich innerhalb eines künstlichen, über weite Strecken unterirdisch geführten Ausleitkanals. Der Ausleitkanal führt das Wasser in den Pfäffikersee ab (statt in den Luppen zurück). Die Fischgängigkeit ist in den offenen Bereichen des Kanals abschnittsweise möglich, ökologisch aber nicht weiter relevant. Fische im Hauptweiher werden mit einem feinen Lochblech vor dem Eindringen in den Triebwasserkanal geschützt.

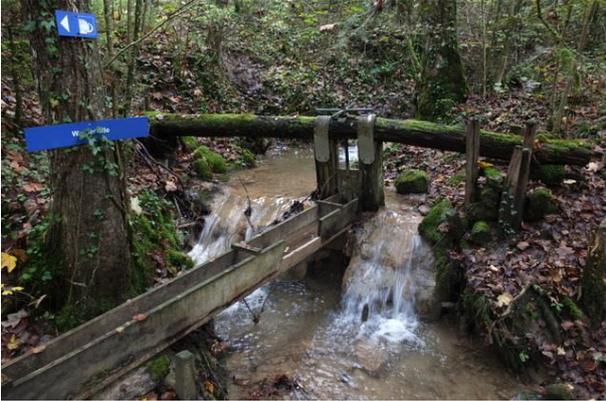
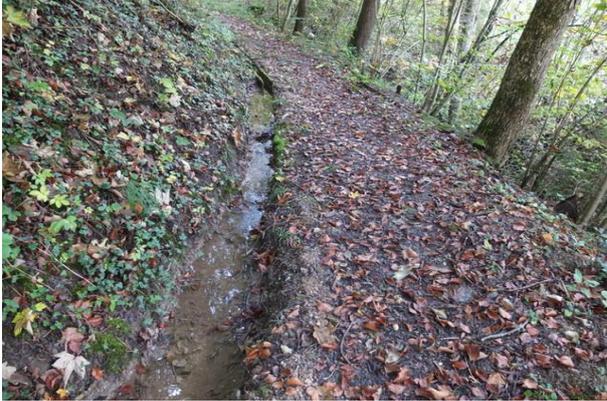
h0155	KW Rosenberg: Fassung Rodbach	↗ Unmöglich	Sanierung nicht nötig
> WR > Oek		↘ Gut	Sanierung nicht nötig
Ort: Rosenberg (Wila)		Gewässer: Rodbach (Forellenregion)

Kommentar Die einfach gestaltete Frontentnahme mit einem Querschnitt von ca. 20-30 cm deckt nur einen kleinen Teil des Gewässerquerschnitts ab. Eine Fehlleitung von Fischen ist wenig wahrscheinlich.

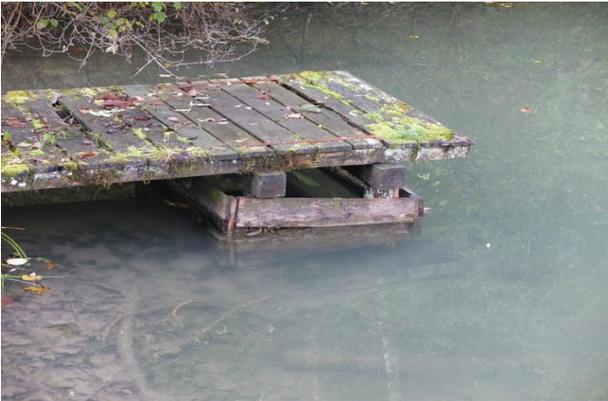
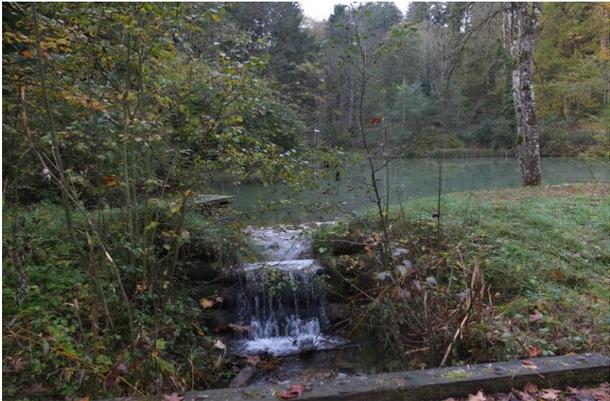
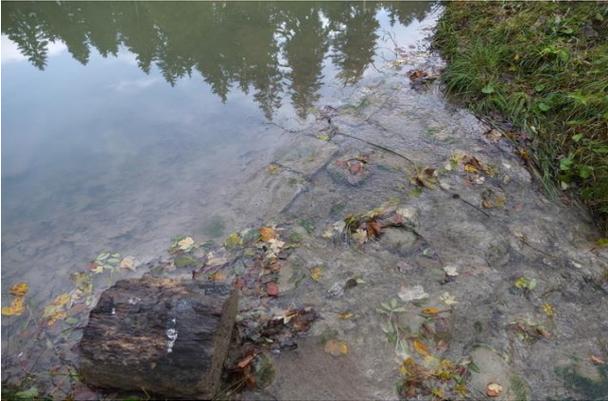
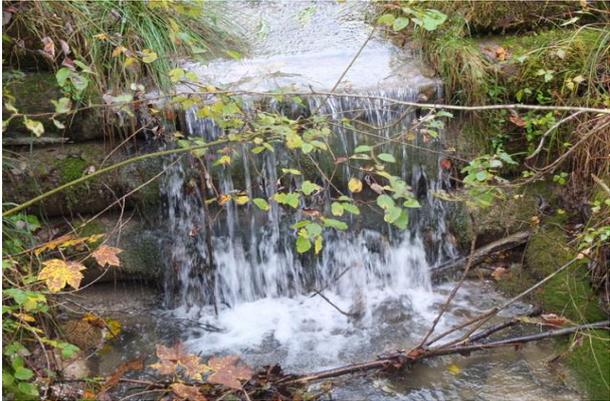
h0155	KW Rosenberg: Fassung Weiher	↗ Unmöglich	Sanierung nicht nötig
> WR > Oek		↘ Mangelhaft	Sanierung nicht nötig
Ort: Rosenberg (Wila)		Gewässer: Hüttlibach (Forellenregion)

Aktuell ist eine Abwanderung von Fischen vermutlich nur bei starken Regenereignissen und entsprechenden Abflüssen möglich. Ein Tosbecken ist bei der geringen Wehrhöhe dann vermutlich nicht mehr nötig. Aufgrund der topographischen Randlage wird diese eingeschränkte Vernetzung nicht als gravierend erachtet.

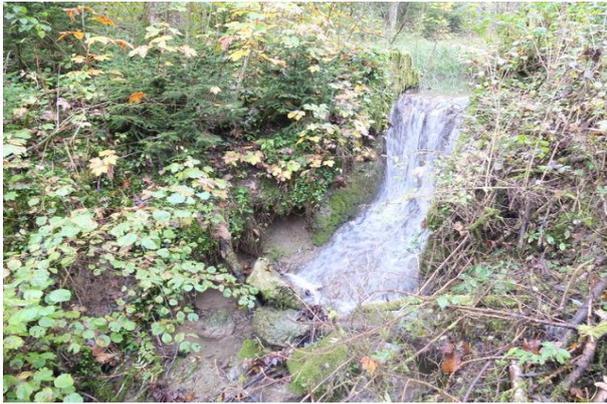
h0155	KW Rosenberg: Geschiebesammler	↗ Unmöglich	Sanierung nicht nötig
> WR > Oek		↘ Befriedigend	Sanierung nicht nötig
Ort: Rosenberg (Wila)		Gewässer: Hüttlibach (Forellenregion)

Kommentar Durch den hohen Absturz ohne Tosbecken besteht eine gewisse Verletzungsgefahr. Wie gravierend diese ist, lässt sich nur schwer abschätzen. Vermutlich wandern Fische in diesen Kleingewässern nur in geringer Zahl und wenn, dann eher bei Hochwasser, wenn die Verletzungsgefahr bei Abstürzen vermindert ist. Im Zusammenhang mit der allgemeinen topographischen Randlage oberhalb natürlicher Verbreitungshindernisse wird die vorhandene Einschränkung nicht als gravierend eingestuft.

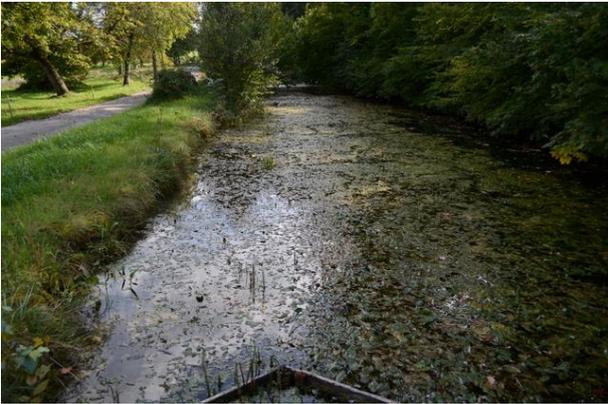
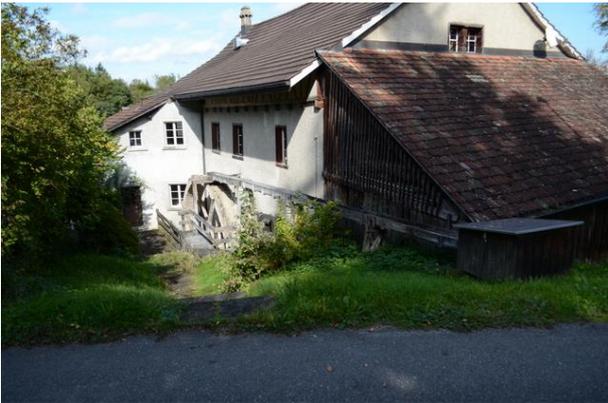
i0005	KW Riedmühle: Gesamtanlage	↗ Unmöglich	Sanierung nicht nötig
> WR > Oek		↘ Unmöglich	Sanierung nicht nötig
Ort: Riedmühle (Dinhard)		Gewässer: Bachtobelgraben (Forellenregion)

Kommentar Wie oben

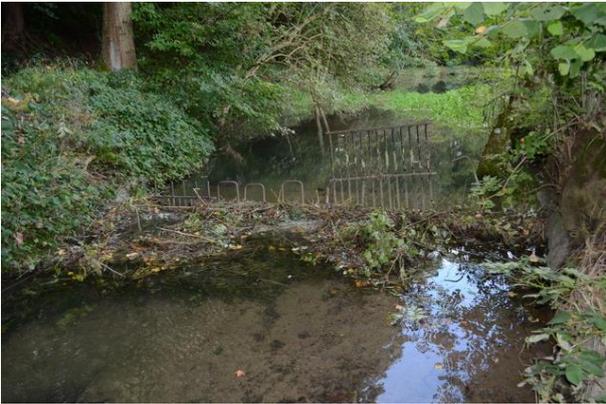
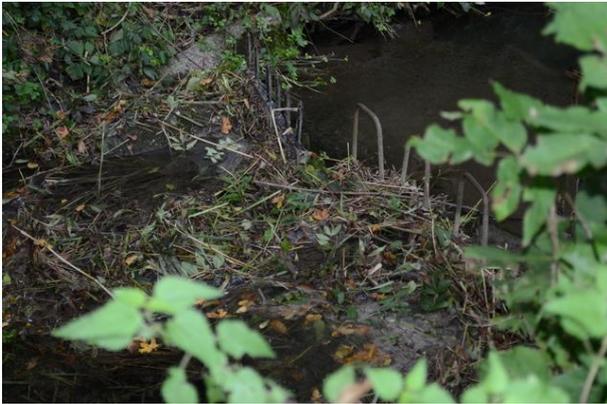
i0026	KW Eichmüli: Laubsammler	↗ Befriedigend	Sanierung nicht nötig
> WR > Oek		↘ Befriedigend	Sanierung nicht nötig
Ort: Eichmüli (Hettlingen)		Gewässer: Wisenbach (Forellenregion)

Kommentar Wenn die Laub-/Totholzsammler verlegt sind, behindern sie möglicherweise die Fischwanderung. Diese Einschränkung wird nicht als gravierend eingestuft.

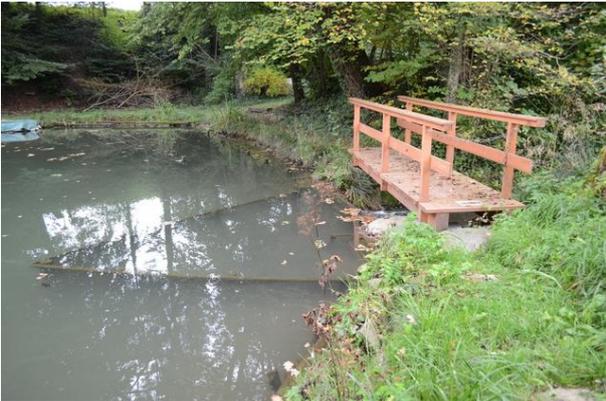
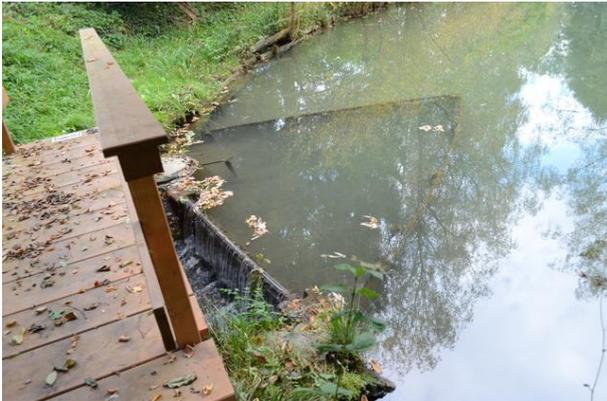
i0026	KW Eichmüli: Wasserfassung	↗ Unmöglich	Sanierung nicht nötig
> WR > Oek		↘ Befriedigend	Sanierung nicht nötig
Ort: Eichmüli (Hettlingen)		Gewässer: Wisenbach (Forellenregion)

Kommentar Der Abstieg über das Wehr ist aufgrund der dünn überströmten Wehrkrone erschwert, bei Hochwasser aber vermutlich möglich. Der Nutzen einer Verbesserung wird an dieser Stelle als gering beurteilt. Grund dafür ist die oben näher beschriebener Randlage im Gewässersystem sowie der stark beeinträchtigte Fischlebensraum im oberhalb angrenzenden, kanalisierten Gewässerabschnitt .

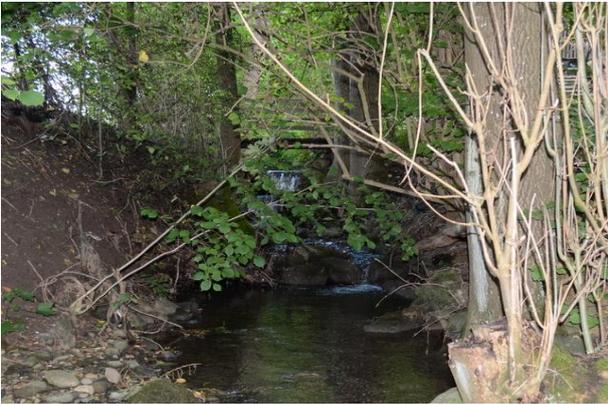
i0026	KW Eichmüli: Künstliche Abstürze	↗ Unmöglich	Sanierung nicht nötig
> WR > Oek		↘ Befriedigend/Gut	Sanierung nicht nötig
Ort: Eichmüli (Hettlingen)		Gewässer: Wisenbach (Forellenregion)

Beurteilung [E1a] : *Sanierung nicht nötig, da keine bzw. keine erhebliche Hindernis-wirkung erkennbar.*

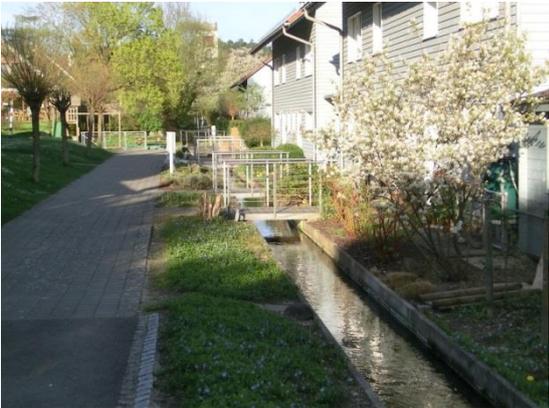
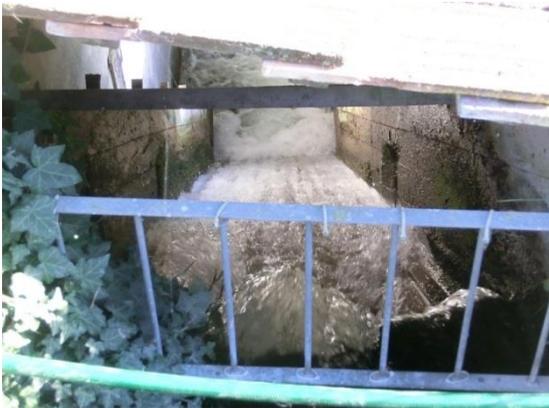
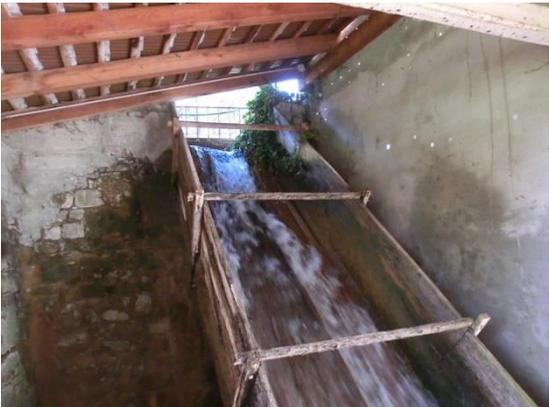
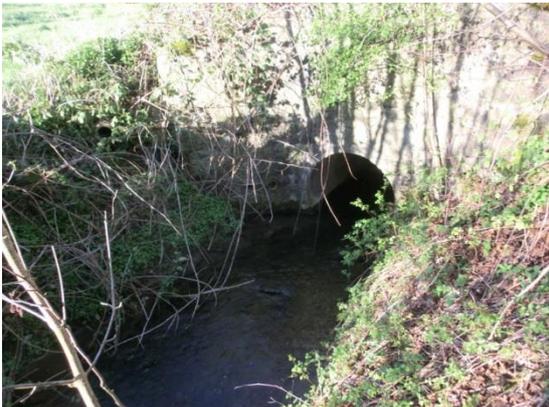
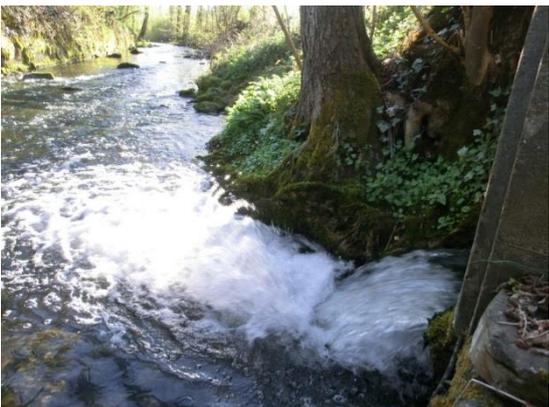
i0028	KW In der Mühle: Ausleitkanal	↗ Unmöglich	Sanierung nicht nötig
> WR > Oek		↘ Mangelhaft	Sanierung nötig
Ort: Neftenbach (Winterthur)		Gewässer: Näfbach (Forellenregion)

Kommentar Aktuell scheint die Wasserfassung durch eine breite Schütz/Schieber reguliert zu sein. Die Schütz scheint nur wenig geöffnet, das Wasser strömt ca. in mittlerer Tiefe unter der Schütz hindurch. Wie gross die Öffnung effektiv ist, konnte im Feld nicht festgestellt werden. Vorsichtshalber ist davon auszugehen, dass bei normalen/niedrigen Abflüssen die Hauptströmung in den Ausleitkanal zeigt und Fische verdriftet werden (Q110 = ca. doppelte Fassungsmenge)
 Wenn Fische in den Ausleitkanal gelangen besteht beim Abstieg durch den Ausleitkanal Verletzungsgefahr. Die Mündung in den Ausleitkanal sollte deshalb durch einen Feinrechen geschützt werden. Der Ausleitkanal gehört zum Ortsbild. Die Sanierung kann ggf. an der Wasserfassung/Wehr erfolgen.

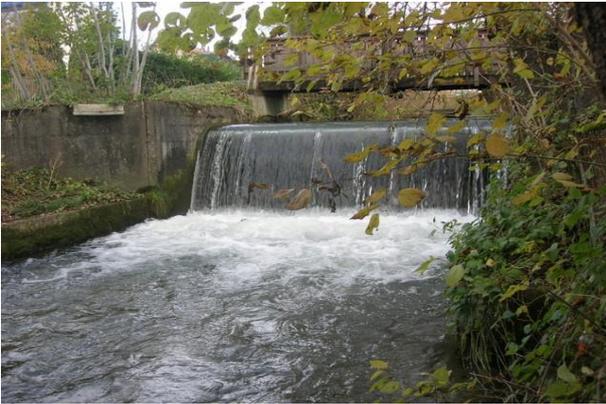
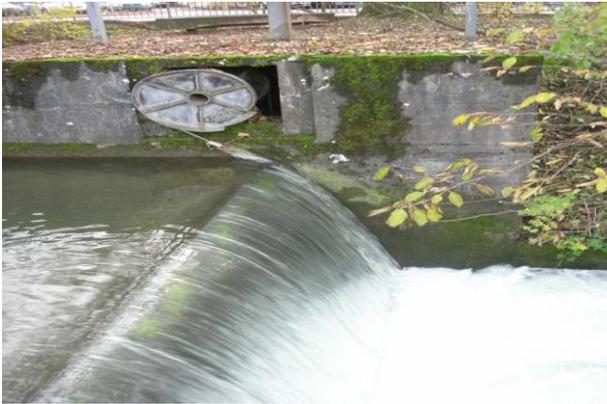
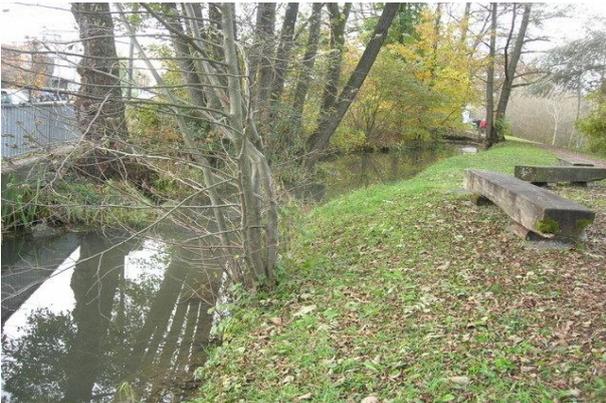
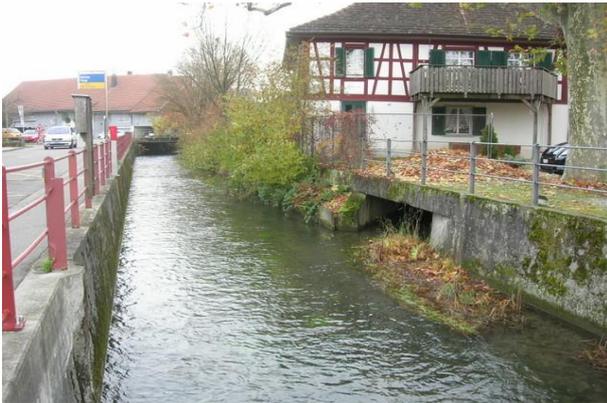
i0033	KW Hegi: Wasserfassung	↗ Unmöglich	Sanierung nötig
> WR > Oek		↘ Unklar	Sanierung nötig
Ort: Hegi (Winterthur)		Gewässer: Eulach (Forellenregion)

Kommentar Die Ausleitung mündet zunächst in einem praktisch stillstehenden Nebenarm, von wo aus mit einem Überlauf relativ geringe Mengen Wasser entnommen werden. Am Tag der Begehung leitet die Hauptströmung Fische über das Wehr, das Tosbecken war ausreichend tief. Dies dürfte aber nicht immer der Fall sein. Es besteht die Möglichkeit, dass Fische fehlgeleitet werden und beim Abstieg über das Mühlerad Verletzungsgefahr droht. Vorsichtshalber wird die Anlage auch bezüglich Fischabstieg als Sanierungspflichtig eingestuft, der effektive Sanierungsbedarf ist im Rahmen der übrigen Sanierungsarbeiten (Fischaufstieg) genauer abzuklären.

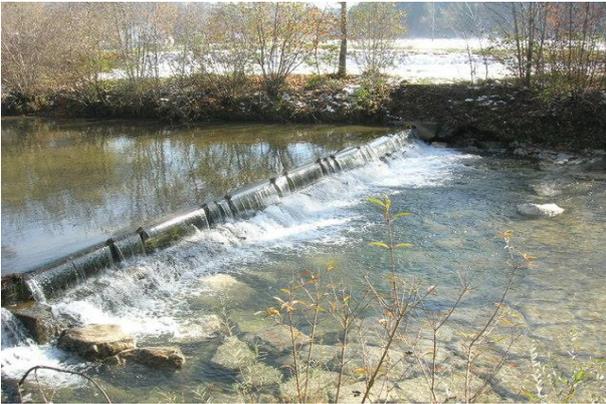
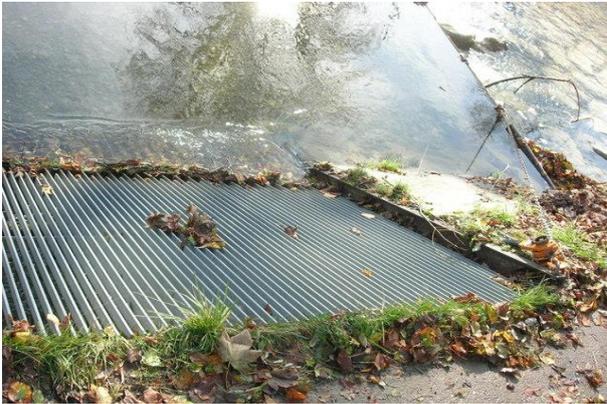
i0049	KW Kollbrunn (AXPO): Fassung Töss	↗ Unmöglich	Sanierung nötig
> WR > Oek		↘ Mangelhaft	Sanierung nötig
Ort: Kollbrunn (Zell ZH)		Gewässer: Töss (Forellenregion)

Kommentar Zwar besteht kein Tosbecken, dank niedriger Absturzhöhe sollte die Verletzungsgefahr beim Abstieg übers Wehr nicht besonders gross sein.
Die meiste Zeit des Jahres lenkt die Hauptströmung Fische in das Kanalsystem. Der vorhandene Rechen mit 30-68mm lichter Weite (Betreiberangabe) hält Fische schlecht ab. Grundsätzlich scheint es möglich, dass Fische aus dem Kanal wieder in die Töss zurückwandern. Die heutige Wasserfassung weist aber oberhalb der eigentlichen Ausleitung eine glatte, stark strömende Rampe auf (ca. 2.5 m/s), die von kleineren Fischen kaum überwunden werden kann.
Die Sanierung des Fischabstiegs sollte mithilfe eines konzessionsübergreifenden Gesamtkonzepts erfolgen (i0100, i0049, h0035, i0078): Fische sollten an den Fassungen vom Eindringen in den Tösskanal abgehalten werden, und/oder der Tösskanal sollte aufgewertet und als zusätzlichen Lebensraum weiterentwickelt werden. Gemäss Fischereiaufsicht besteht das Hauptmanko beim Tösskanal in mangelnden Deckungsstrukturen, welche insbesondere im Winter die Fische zu leichter Beute für Prädatoren machen.

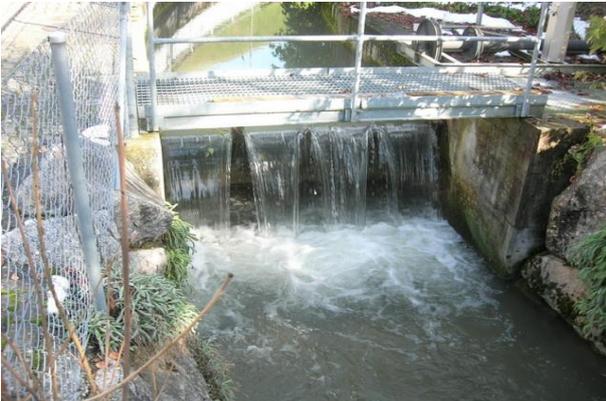
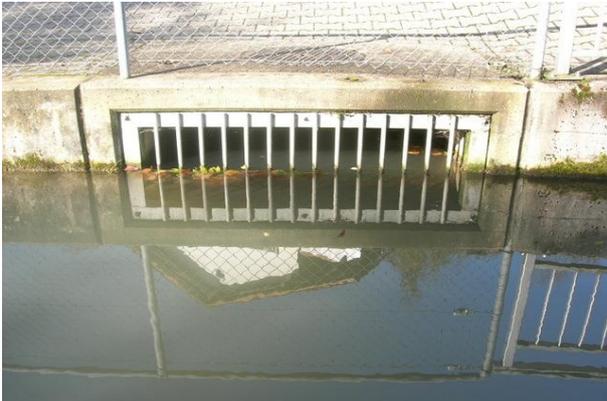
i0049	KW Kollbrunn (AXPO): Fassung Bolsterenbach	↗ Unmöglich	Sanierung nötig
> WR > Oek		↘ Mangelhaft	Sanierung nötig
Ort: Kollbrunn (Zell ZH)		Gewässer: Bolsternbach (Forellenregion)

Kommentar Der Rechen ist mit ca. 10 cm Rechenabstand grob und führt vermutlich dazu, dass Fische aus dem Bolsternbach in die Kanalanlage abdriften, statt in die Töss zu gelangen.
