Sanierungsmassnahmen bei Wasserkraftwerken nach GSchG Art. 83

Wiederherstellung der Fischwanderung im Kanton Zürich – Anhang

Hindernis-Dokumentation

Teil 2: Konzessionsnummern G-Z

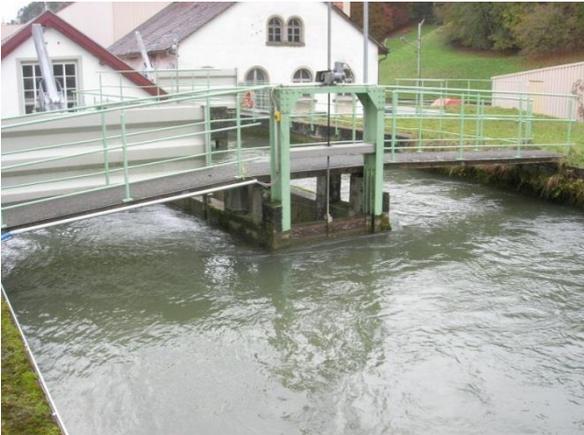
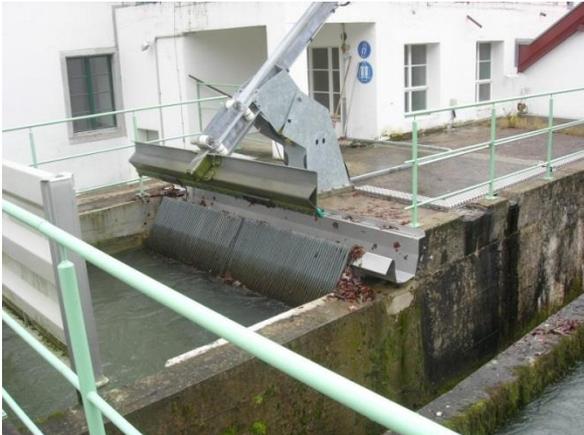
i0049	KW Kollbrunn (AXPO): Maschinenhaus	↗ Unmöglich	Sanierung nicht nötig
> WR > Oek		↘ Mangelhaft	Sanierung nötig
Ort: Kollbrunn (Zell ZH)		Gewässer: Bolsternbach (Forellenregion)

Kommentar Der Rechenabstand (24-30mm) ist nach aktueller Literatur zu grob, um auch kleinere Fische vor der Turbine zu schützen. Wenn die Wasserfassung eine Rückkehr von Fischen in die Töss erlaubt, reicht ein feinerer Rechen aus, um Fische wirkungsvoll zu schützen und eine minimale Abwärtswanderung zu ermöglichen. Eine Sanierung der Fischgängigkeit sollte mithilfe eines Übergeordneten Gesamtkonzepts erfolgen, welches die Fischwanderung Restwasserstrecke/Tösskanal ganzheitlich löst. Der Feinrechen sollte auf das Verletzungsrisiko der vorhandenen Turbinenanlage abgestimmt werden. Falls die Eindrift an den Wasserfassungen nicht reduziert wird, sollte umgekehrt dafür der Lebensraum im Tösskanal aufgewertet werden und an strategisch günstigen Stellen wiederum eine Möglichkeit zur Rückkehr in die Töss (Bypass) erstellt werden.

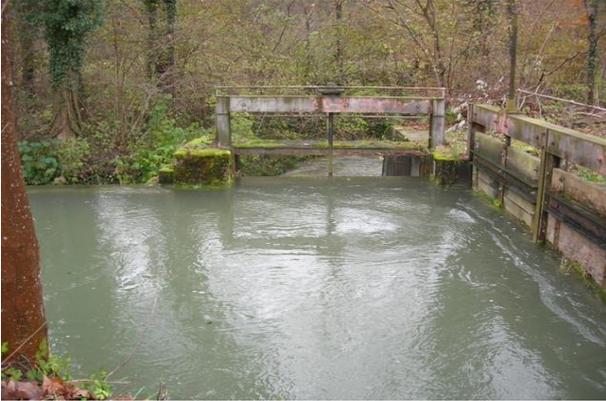
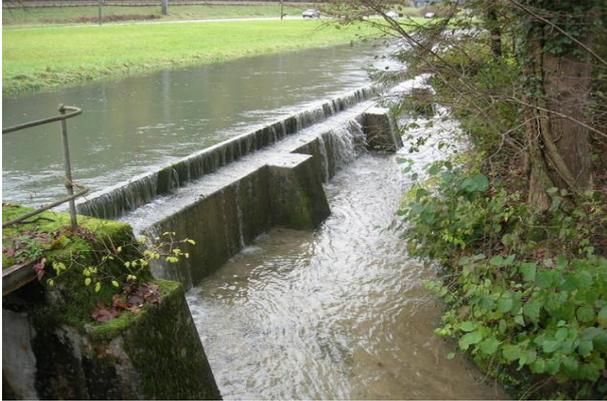
i0049	KW Kollbrunn: Einleitstelle	↗ Unmöglich	Sanierung nicht nötig
> WR > Oek		↘ Mangelhaft	Sanierung nötig
Ort: Kollbrunn (Zell ZH)		Gewässer: 0 (Forellenregion)

Kommentar Eine Sanierung der Fischgängigkeit sollte mithilfe eines Übergeordneten Gesamtkonzepts erfolgen, welches die Fischwanderung Restwasserstrecke/Tösskanal ganzheitlich löst. Der Feinrechen sollte auf das Verletzungsrisiko der vorhandenen Turbinenanlage abgestimmt werden. Falls die Eindrift an den Wasserfassungen nicht reduziert wird, sollte umgekehrt dafür der Lebensraum im Tösskanal aufgewertet werden und an strategisch günstigen Stellen wiederum eine Möglichkeit zur Rückkehr in die Töss (Bypass) erstellt werden. Die Einleitstelle von i0049 könnte eine solche Gelegenheit darstellen.

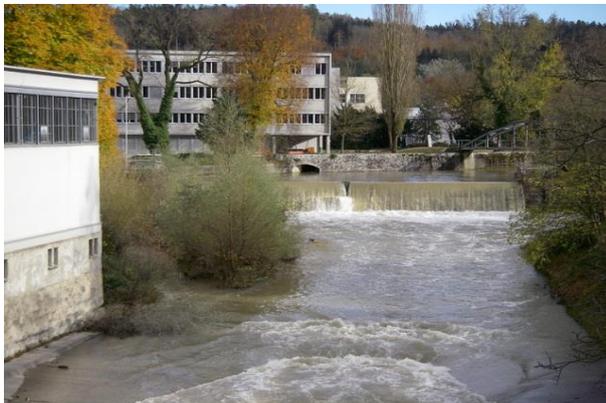
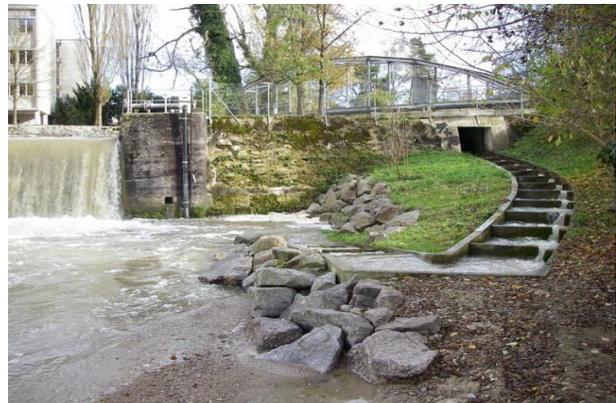
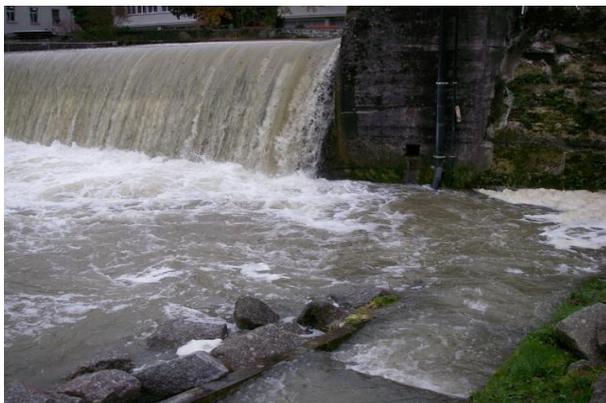
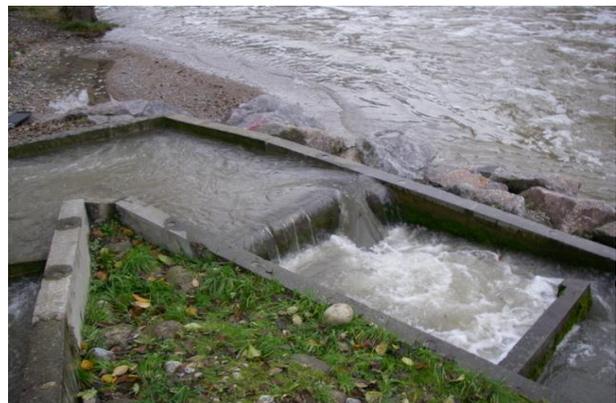
Der Feinrechen mit einem Stababstand von 27mm schützt lediglich grössere Fische vor dem Einzug in den Ausleitkanal/Turbinenkanal und gilt als ungenügend. Kaplan-Turbinen können niedrige bis hohe Fisch-Schädigungsraten hervorrufen. Entweder sollte ein Feinrechen mit einem Stababstand ≤ 20 mm eingesetzt, oder eine Untersuchung zur Verletzungsgefahr an der Turbine durchgeführt werden. Der Fischabstieg sollte konzessionsübergreifend im Rahmen eines Gesamtkonzepts gelöst werden (i0056 & i0057).

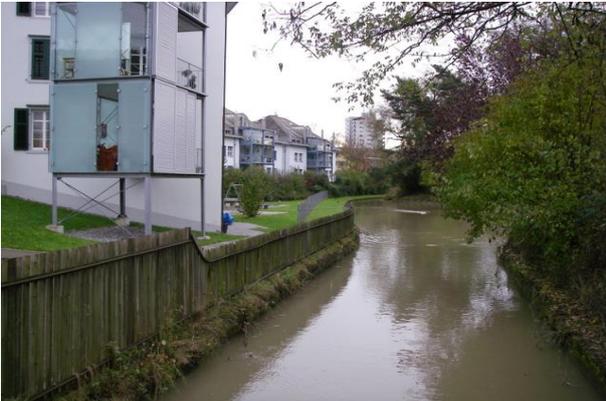
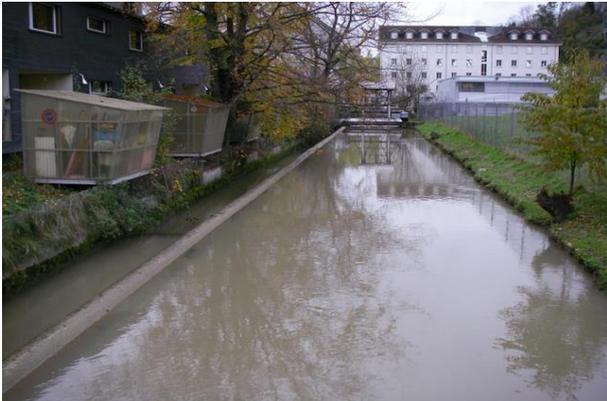
i0057	KW Niedertöss: Maschinenhaus	↗ Unmöglich	Sanierung nicht nötig
> WR > Oek		↘ Mangelhaft	Sanierung nötig
Ort: Niedertöss (Winterthur)		Gewässer: Töss (Forellenregion)

Kommentar Das Maschinenhaus und zugehörige Anlagen liegen innerhalb des Ausleitkanals. Das Wasser wird aus dem Ausleitkanal des KW Kappelerwehr/Rieterwehr (i0056) übernommen. Nach Auskunft des Fischereiaufsehers enthält die Restwasserstrecke trotz Besatzverzicht bedeutsame Fischbestände. Es ist anzunehmen, dass sie zumindest teilweise aus dem Turbinenauslauf von i0056 stammen. Der Fischabstieg sollte daher konzessionsübergreifend im Rahmen eines Gesamtkonzepts gelöst werden (i0056 & i0057). Der Feinrechen am Maschinenhaus schützt mit einem Stababstand von 27 mm nur grössere Fische vor der Turbine. Francis-Turbinen können niedrige bis hohe Fisch-Schädigungsraten hervorrufen. Entweder sollte ein Feinrechen mit einem Stababstand <=20 mm eingesetzt, oder eine Untersuchung zur Verletzungsgefahr an der Turbine durchgeführt werden.

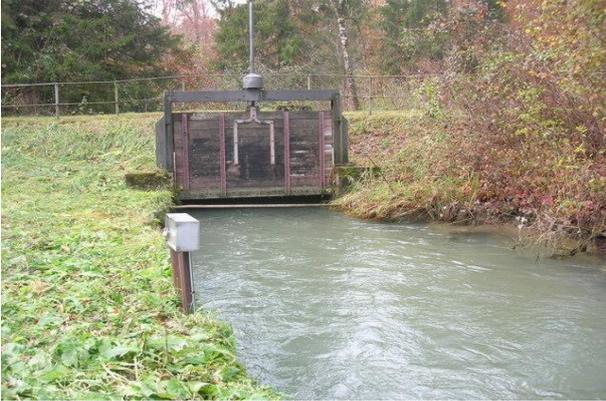
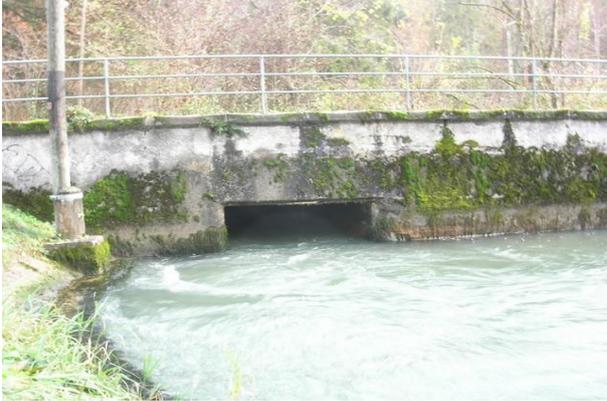
i0078	KW Leisental: Tössunterführung	↗ Unklar	Sanierung nicht nötig
> WR > Oek		↘ Befriedigend/Gut	Sanierung nicht nötig
Ort: Leisental (Winterthur)		Gewässer: Töss (Forellenregion)

Beurteilung [E1a] : *Sanierung nicht nötig, da keine bzw. keine erhebliche Hinderniswirkung erkennbar.*

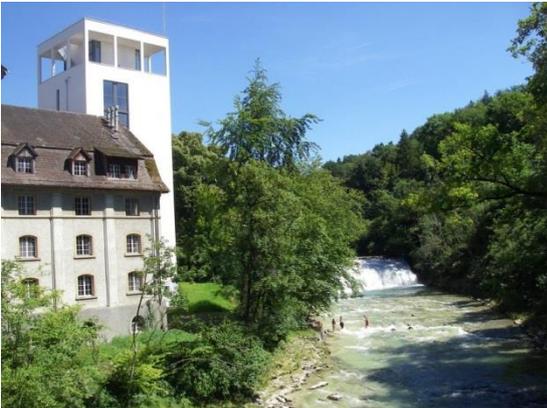
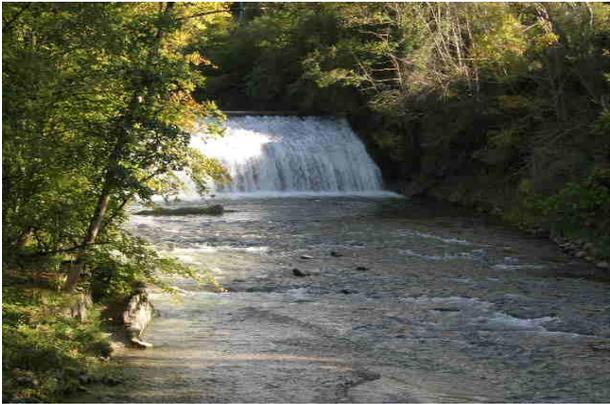
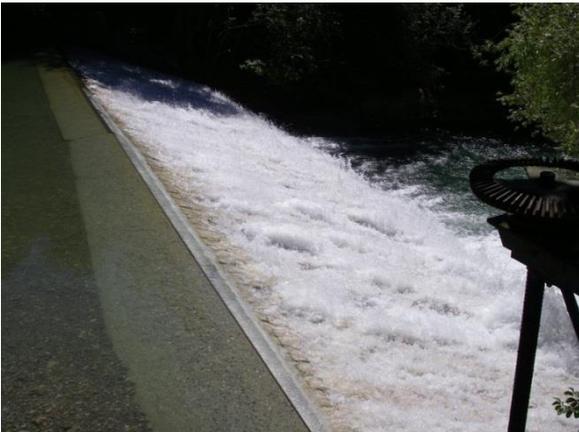
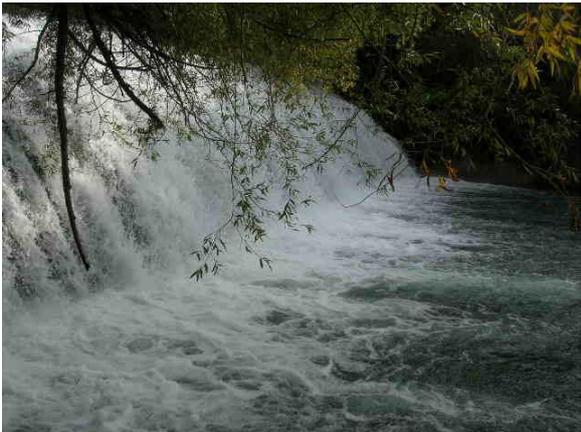
i0082a	KW Wülflingen: Wasserfassung	↗ Unmöglich	Sanierung nicht nötig
> WR > Oek		↘ Mangelhaft	Sanierung nicht nötig
Ort: Wülflingen (Winterthur)		Gewässer: Töss (Forellenregion)

Vermutlich erreichen nur hohe Abflüsse über 10 m³/s eine gewisse Wassertiefe auf der Wehrkrone, welche einen Fischabstieg für grössere Tiere erleichtern würden. Bei hohen Abflüssen ist vermutlich auch die Verletzungsgefahr auf dem schrägen, rauhen Wehrkörper stark reduziert. Es wird daher angenommen, dass der Abstieg über das Wehr die meiste Zeit des Jahres nicht funktioniert, bei hohen Wasserständen dagegen an ca. 50 Tagen im Jahr ein Abdrift über das Wehr möglich ist. Aufgrund des natürlichen Wanderhindernisses am Wehr gelten für diesen Gewässerabschnitt reduzierte Anforderungen auch an den Fischabstieg (vgl. übergeordnete ökologische Ziele im Hauptbericht), welche hiermit als erfüllt erachtet werden.

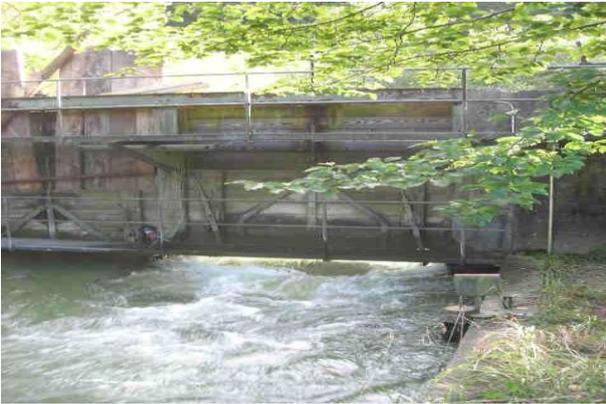
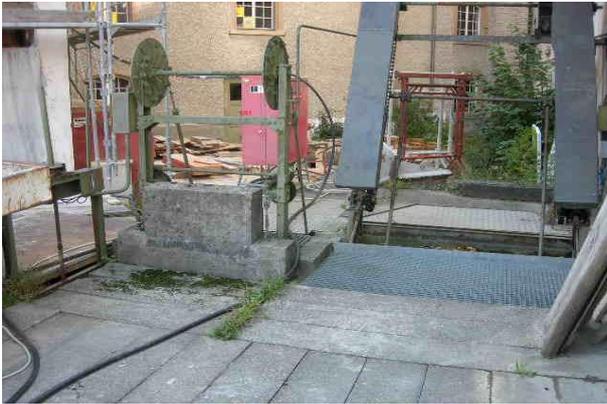
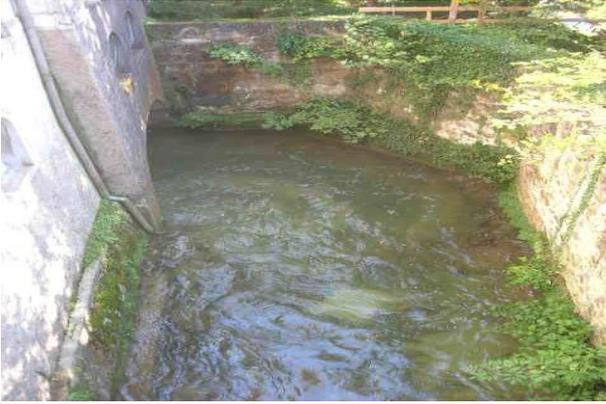
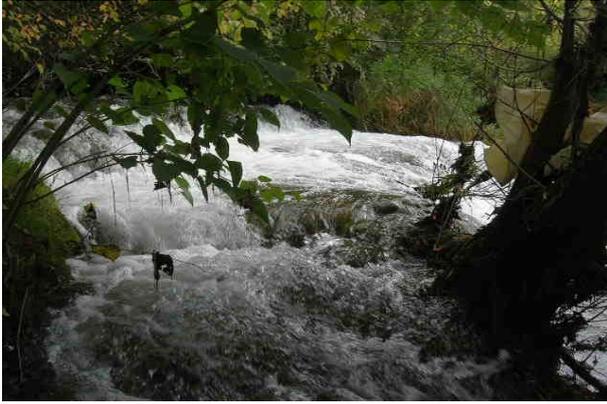
i0082a	KW Wülflingen: Ausleitkanal und Maschinenhaus	↗ Mangelhaft	Sanierung nicht nötig
> WR > Oek		↘ Befriedigend	Sanierung nicht nötig
Ort: Wülflingen (Winterthur)		Gewässer: Töss (Forellenregion)

Für diesen Gewässerabschnitt gelten reduzierte Anforderungen an den Fischabstieg aufgrund der Lage im Gewässersystem (vgl. übergeordnete ökologische Ziele im Hauptbericht). Die Grundanforderungen an den Schutz des Fischabstiegs werden erfüllt, eine Sanierung ist nicht nötig.

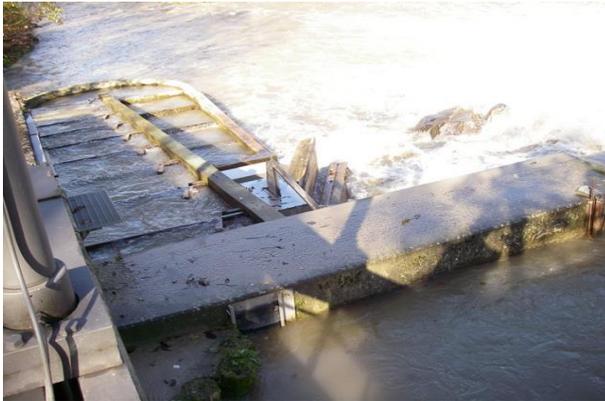
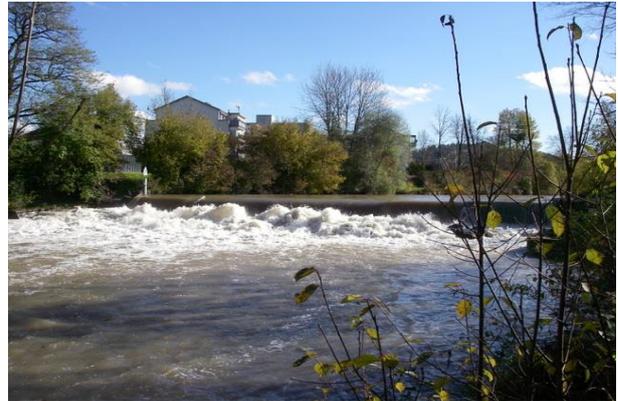
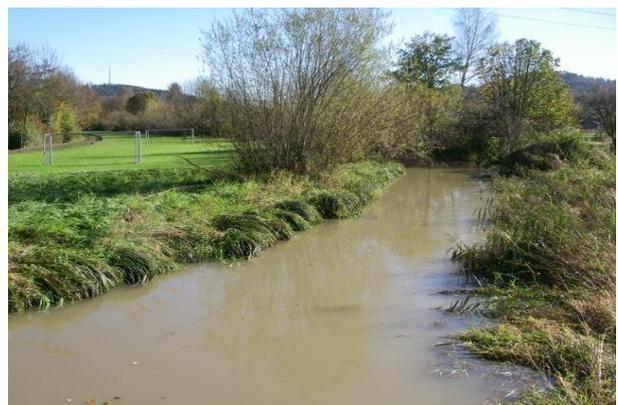
i0086	KW Hard: Wasserfassung	↗ Befriedigend	Sanierung nicht nötig
> WR > Oek		↘ Mangelhaft	Sanierung nötig
Ort: Hard - Wülflingen (Winterthur)		Gewässer: Töss (Forellenregion)

Kommentar Bei Wehrüberfall besteht Verletzungsgefahr mangels Tosbecken am Wehrfuss. Aufgrund der Anordnung der Seitenentnahme auf Wehrhöhe ist es wahrscheinlich, dass ein Grossteil der Fische in den Ausleitkanal abwandert.

Aufgrund der Lage im Töss-Abschnitt oberhalb der Hardau-Hindernisse bzw. mangels Präsenz von Wanderfischen wird es als ausreichend erachtet, wenn ein Fischabstieg am Wehr oder an anderer Stelle mehrere Dutzend Tage pro Jahr möglich ist. Es ist eine befriedigende Gesamtlösung (Fassung, Ausleitkanal, Maschinenhaus) anzustreben.

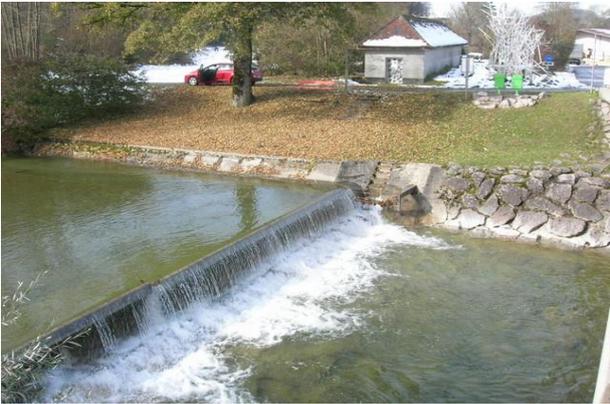
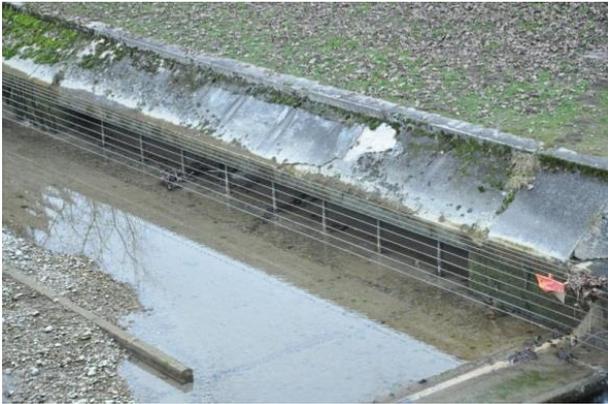
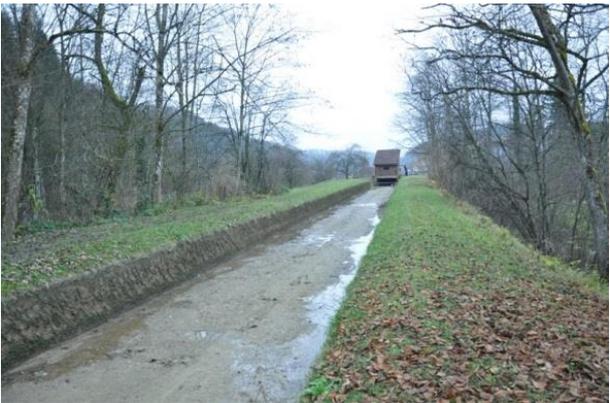
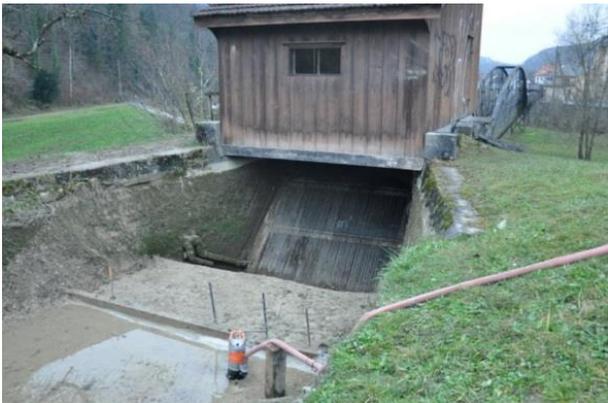
i0100	KW Kollbrunn: Wasserfassung Töss und Ausleitkanal	↗ Unmöglich	Sanierung nötig
> WR > Oek		↘ Mangelhaft	Sanierung nötig
Ort: Kollbrunn (Zell ZH)		Gewässer: Töss (Forellenregion)

Kommentar Mangels Tosbecken besteht bei der Abwanderung über das Wehr eine gewisse Verletzungsgefahr, welche nach Möglichkeit vermindert werden sollte.

Die Sanierung des Fischabstiegs sollte mithilfe eines konzessionsübergreifendenbergeordneten Gesamtkonzepts erfolgen (i0100, i0049, h0035, i0078): Fische sollten an der Fassung vom Eindringen in den Tösskanal abgehalten werden, und/oder der Tösskanal sollte aufgewertet und als zusätzlichen Lebensraum weiterentwickelt werden. Gemäss Fischereiaufsicht besteht das Hauptmanko beim Tösskanal in mangelnden Deckungsstrukturen, welche insbesondere im Winter die Fische zu leichter Beute für Prädatoren machen.

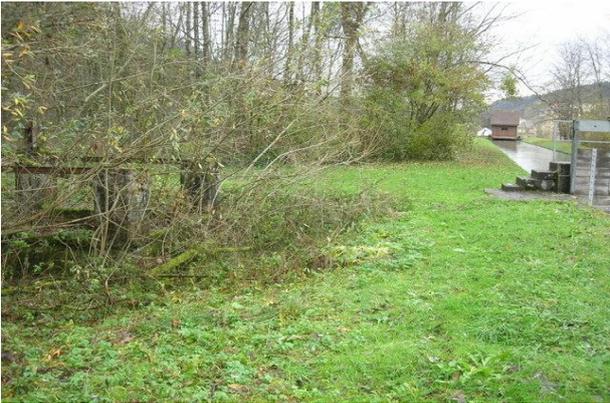
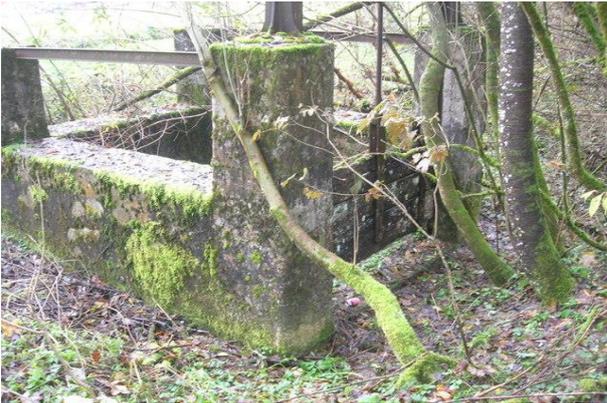
i0100	KW Kollbrunn: Wasserfassung Dettenriederwald	↗	Sanierung nicht nötig
> WR > Oek		↘	Sanierung nicht nötig
Ort: Kollbrunn (Zell ZH)		Gewässer: Bach vom Dettenriederwald /rechter Seitenarm v.Nr.3.0

Kommentar Die ehemalige Wasserfassung liegt im Trockenen.

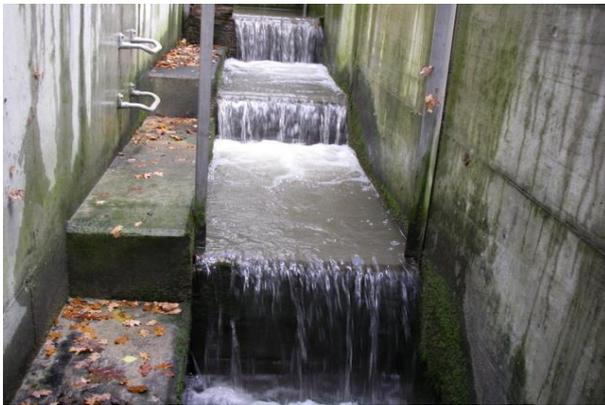
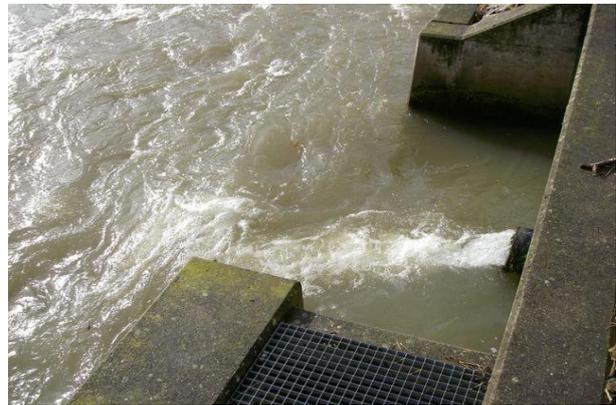
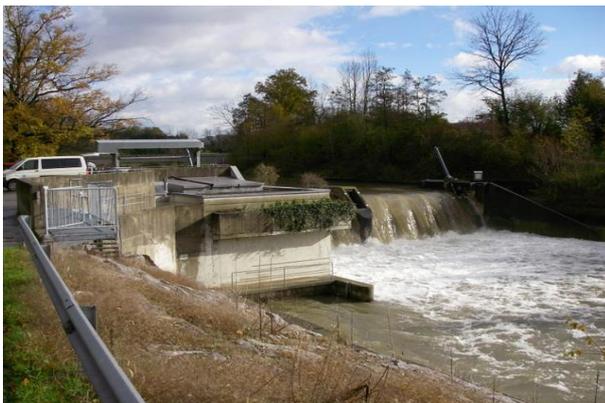
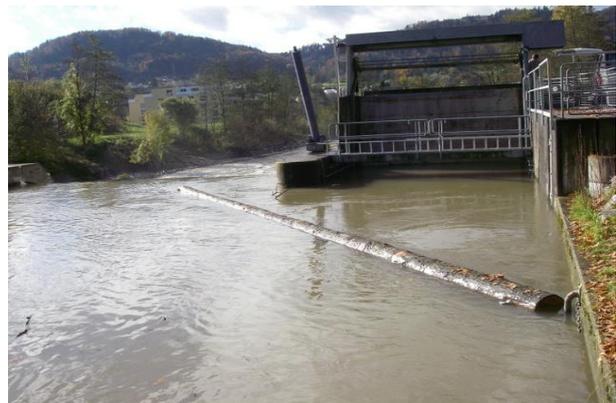
i0260	KW Pfungen: Wehr mit Maschinenhaus	↗ Mangelhaft	Sanierung nötig
> WR > Oek		↘ Mangelhaft	Sanierung nötig
Ort: Tössfeld (Neftenbach)		Gewässer: Töss (Forellenregion)

- Insgesamt: Ca. 260 Fische in 7 Monaten aufgestiegen (Hochrechnung)
- Die Daten zur Strömungsgeschwindigkeit, Wassertiefe, Wasserspiegeldifferenz etc. wurden weitgehend aus dem Monitoringbericht übernommen, da sie die Bedingungen widerspiegeln, die bei guter Wartung erreicht werden können. Bei den eigenen Messungen vor Ort wurden zum Teil Wasserspiegeldifferenzen bis 50 cm gemessen sowie verstopfte Durchlässe festgestellt, was auf eine mangelhafte Wartung schliessen lässt.

Kommentar Der grobe Rechen mit Stababstand 50mm schützt abwandernde Fische nicht genügend vor einer "Turbinierung". Fische sollten durch einen Feinrechen geschützt werden. Die Präsenz verschiedener Wanderfisch-Arten erfordert möglichst eine ganzjährig funktionierende Fischabstiegshilfe (Bypass)

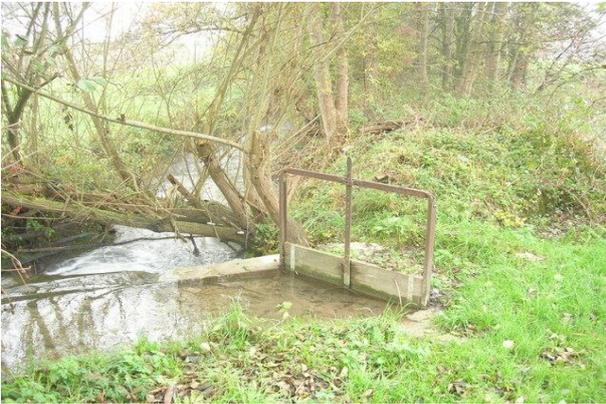
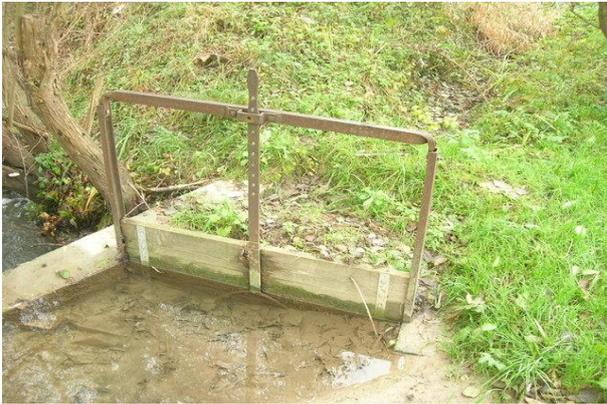
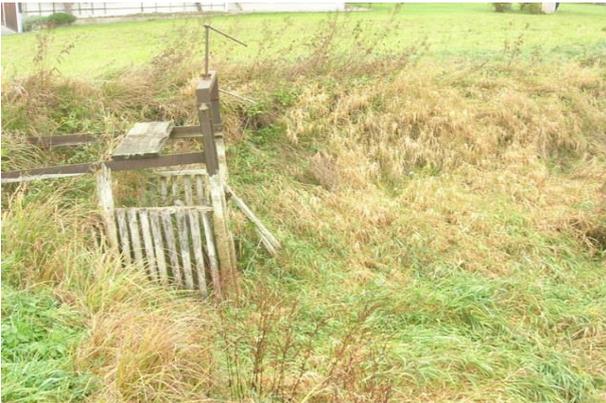
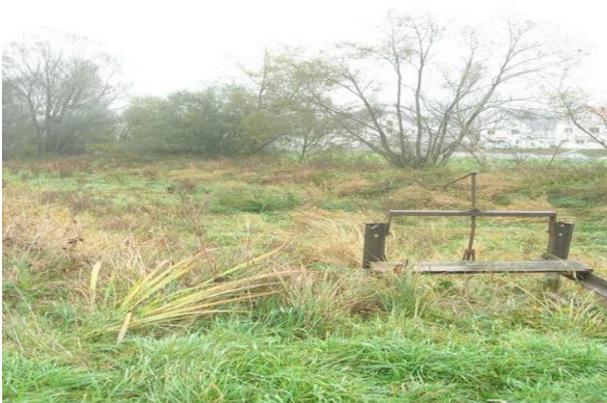
k0005	KW Obermühle: Obere Fassung	↗ Unmöglich	Sanierung nötig
> WR > Oek		↘ Gut	Sanierung nicht nötig
Ort: Obermühle (Flaach)		Gewässer: Volkemberbach (Forellenregion)

Beurteilung [E1a] : *Sanierung nicht nötig, da keine bzw. keine erhebliche Hinderniswirkung erkennbar.*

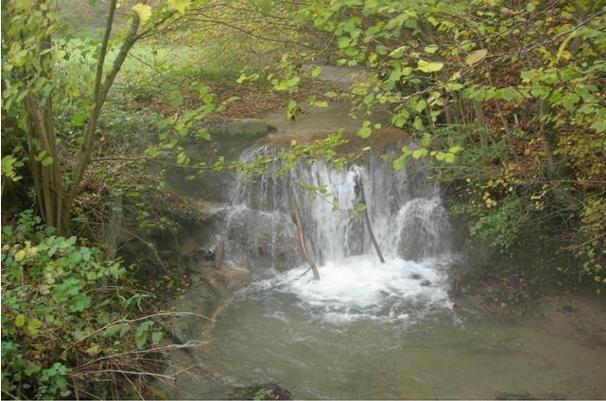
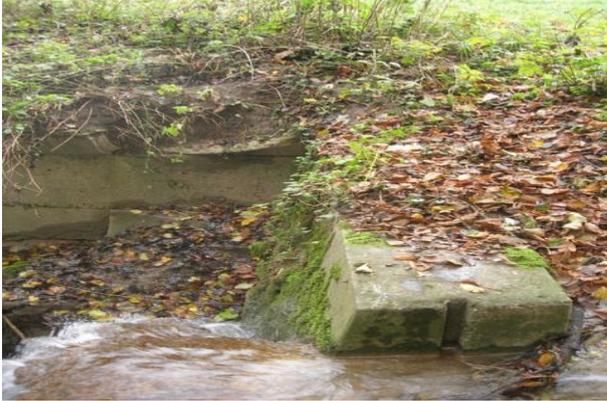
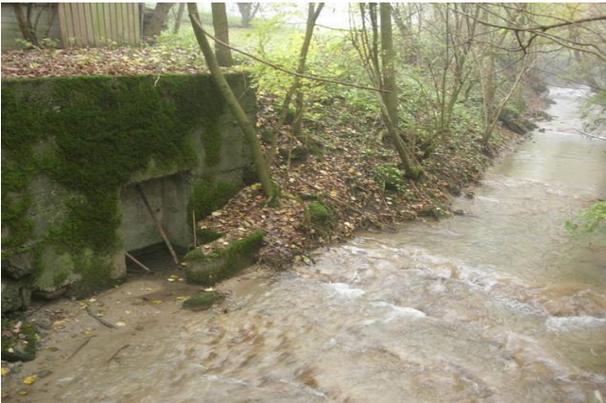
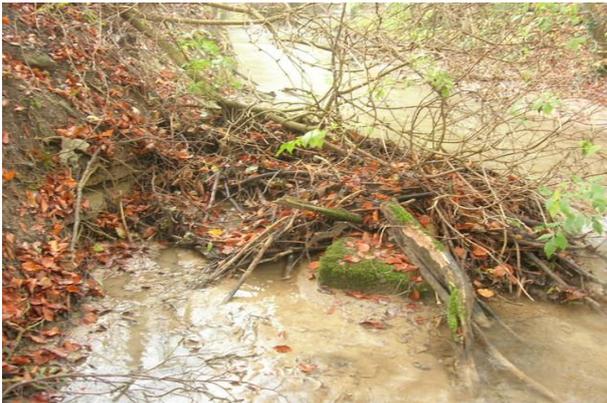
Kommentar Absturz erfolgt zum Teil auf Steine, allerdings nicht an der Stelle der grössten Strömung.

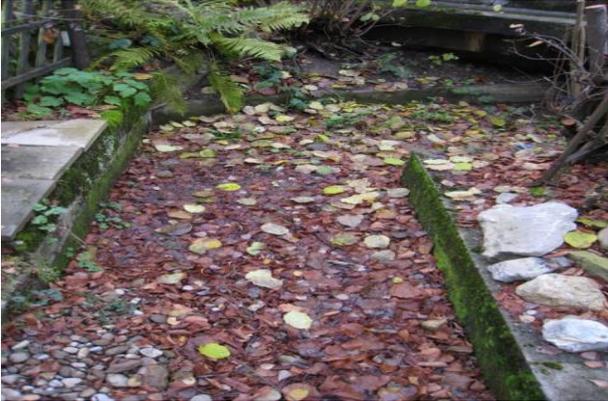
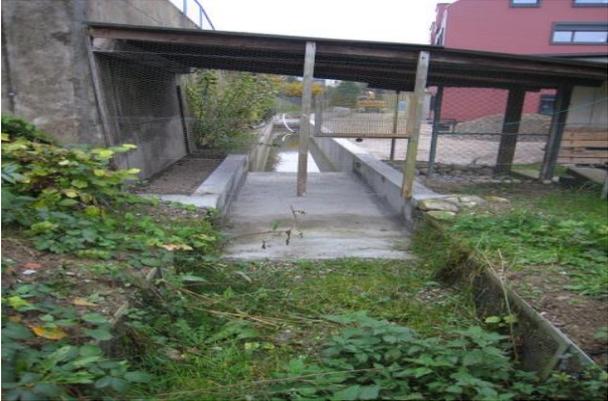
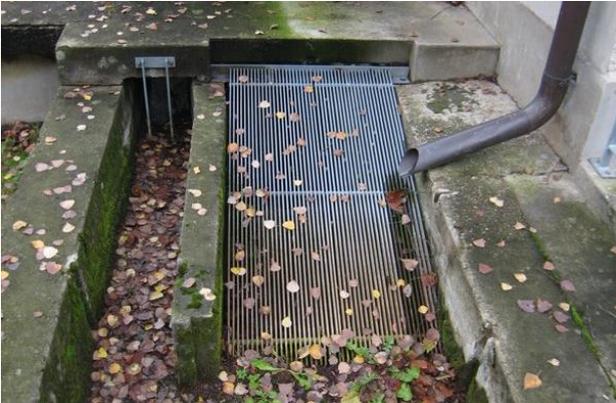
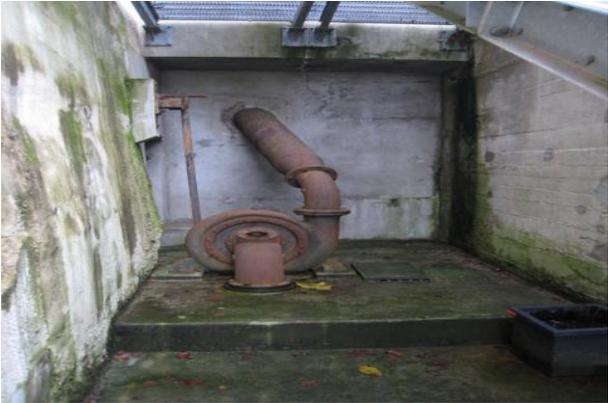
k0008	KW Obermühle Andelfingen:	↗ Gut	Sanierung nicht nötig
> WR > Oek	Wasserfassung und Ausleitkanal mit Maschinenhaus	↘ Mangelhaft	Sanierung nötig
Ort: Obermühle (Andelfingen)		Gewässer: Wildbach (Forellenregion)

Kommentar Die Anlage ist momentan stillgelegt und Wasserfassung sowie Ausleitkanal sind trocken und verwachsen. Der Mühlebach wird vorübergehend aus der Fassung des Wasserrechts k0011 gespeist. Es ist aber vorgesehen, dass das Wasser dereinst wieder hauptsächlich durch k0008 gefasst wird.
Der Abstieg der Fische funktioniert heutzutage teilweise über den Wildbach, vermutlich durch Verdriftung bei Hochwasser (Auskunft Fischereiaufsicht). Ein alternativer Abstieg durch die Kraftwerkskette Andelfingen ist nicht sinnvoll/möglich, da Verletzungsgefahren bzw. weitere Hindernisse vorhanden sind. Fische sollten deshalb nur so weit in den Kanal einwandern können, wie sie auch wieder zurückzuwandern imstande sind.
Bei Wiederinbetriebnahme der Wasserfassung sollte daher an der Wasserfassung oder am Maschinenhaus ein Feinrechen (<=20 mm) installiert werden. Gemäss Auskunft des Projektingenieurs ist ein Lochblech oder ein Feinrechen (12 mm) vorgesehen.

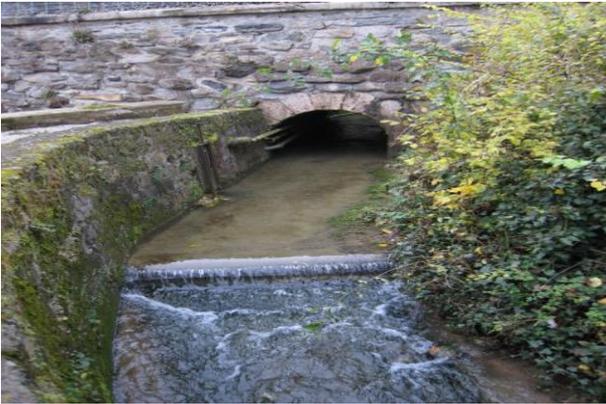
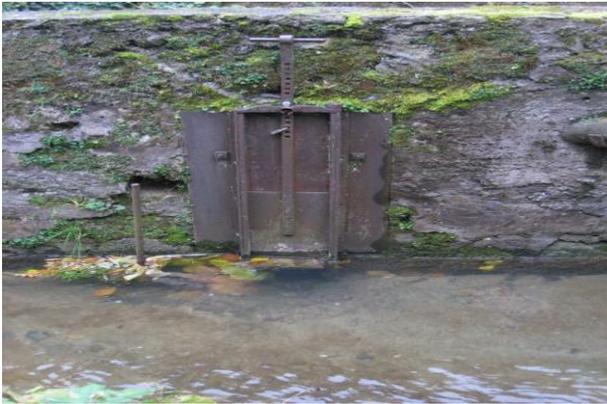
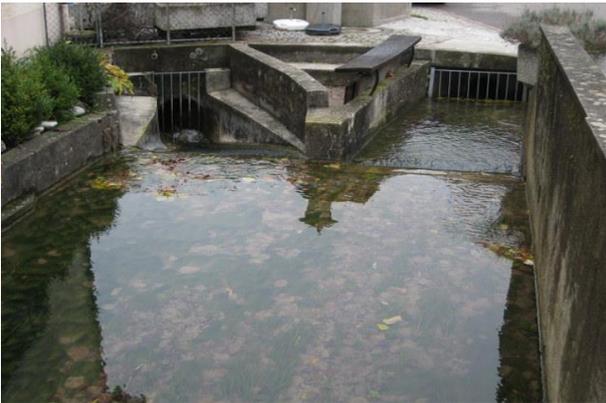
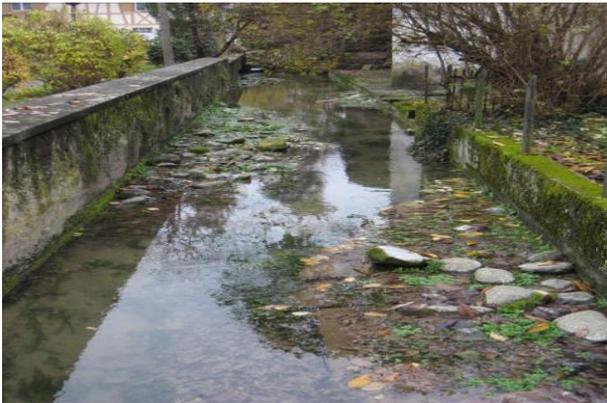
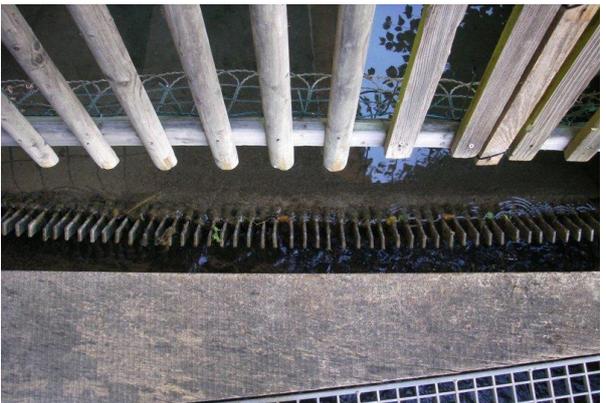
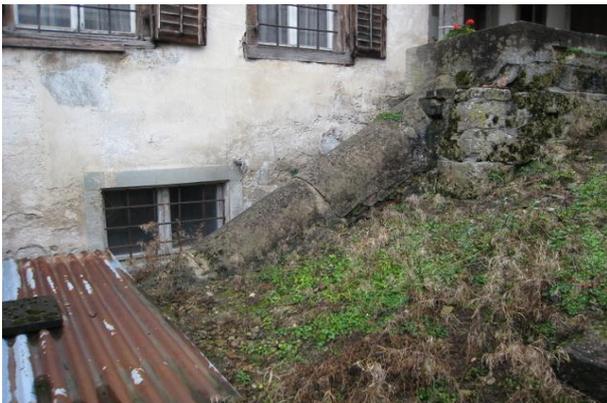
k0011	KW Zur Untermühle: Wasserfassung Wöschhüsli und Ausleitkanal	↗ Befriedigend	Sanierung nicht nötig
> WR > Oek		↘ Mangelhaft	Sanierung nötig
Ort: Zur Untermühle (Andelfingen)		Gewässer: Mülibach (Forellenregion)

Es ist vorgesehen, dass künftig das Wasser hauptsächlich via k0008 ausgeleitet wird und die Fassung von k0011 nur noch subsidiär Wasser fasst. Es sollte demnach genügen, den erwünschten Abstiegsschutz bei der Fassung k0008 einzurichten (siehe Blatt zu k0008). Sanierungsmassnahmen würden sich in diesem Fall für k0011 erübrigen. Falls aber diese Pläne nicht umgesetzt werden können und die Fassung von k0011 zur dauerhaften Hauptfassung der Kanalanlage wird, müssten hier Schutzmassnahmen (Feinrechen) getroffen werden.

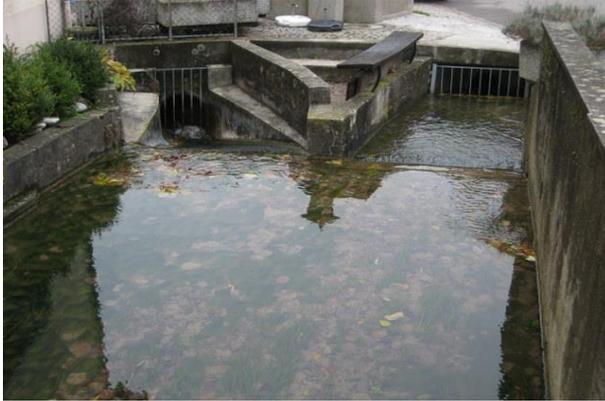
Bachteilung Marktplatz (links nach k0011, rechts nach k0013)

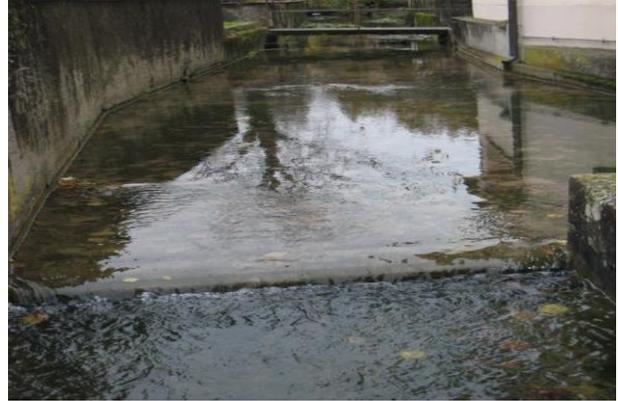
Bachteilung von unten gesehen (rechts nach k0011)

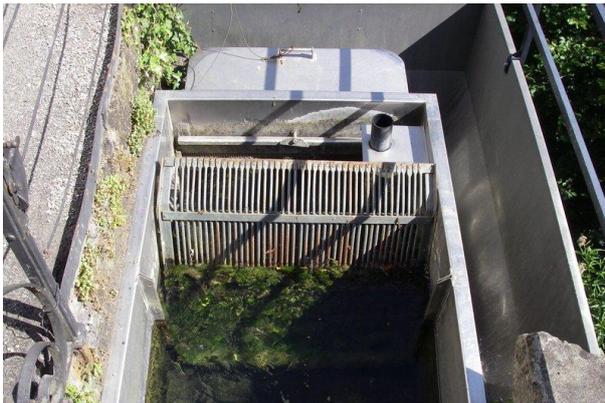
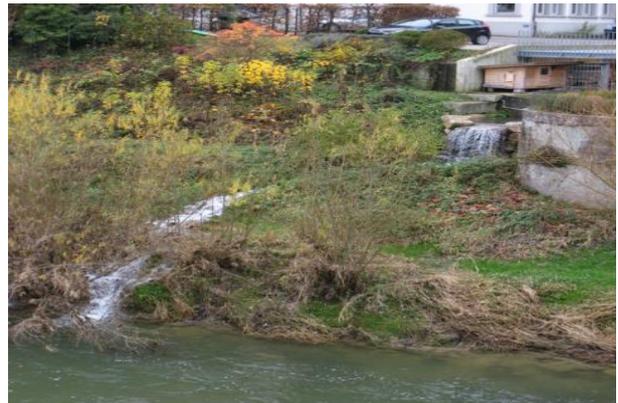
k0013	KW Zur Untermühle: Wasserfassung und Ausleitkanal	↗ Befriedigend	Sanierung nicht nötig
> WR > Oek		↘ Mangelhaft	Sanierung nicht nötig
Ort: Zur Haldenmühle (Andelfingen)		Gewässer: Mülibach (Forellenregion)

Kommentar Beim „Schloss“ sind ein Gitter (ca. 6 mm) und ein Lochblech (4-6 mm) vorhanden, welche Fische vor der Turbine schützen. Ob Fische von hier zurück zur Fassung (Wasserteiler) wandern können, ist schwer abzuschätzen, da das Wasser unterirdisch geleitet wird. Aufgrund der speziellen Situation (Wasserfassung innerhalb Ausleitkanal) wird der vorhandene Fischschutz als genügend erachtet.

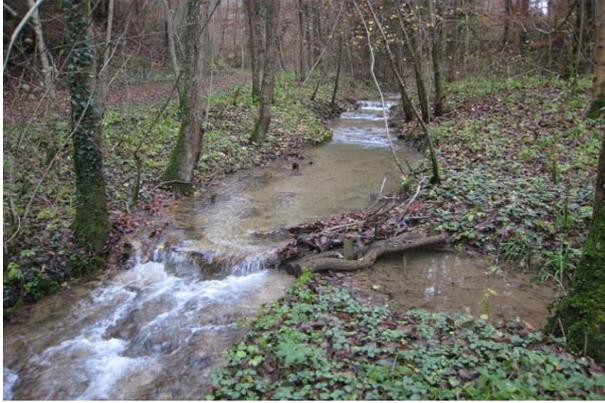
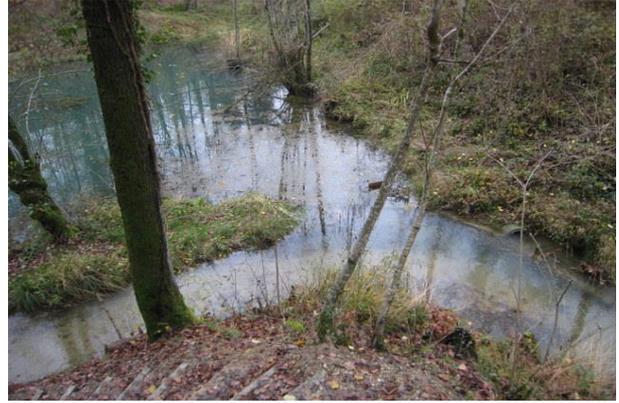
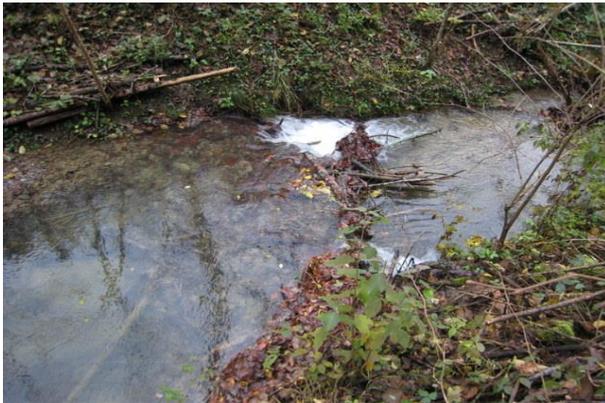
k0015	KW Zum Neugut: Fassung oberer Weiher	↗ Mangelhaft	Sanierung nicht nötig
> WR > Oek		↘ Gut	Sanierung nicht nötig
Ort: Zum Neugut (Andelfingen)		Gewässer: Hostbach (Forellenregion)

Kommentar Der Fischabstieg aus dem oberen Weiher ist über den Hostbach möglich (Weiher mehrfach mit Hostbach vernetzt).
3Fische können nicht vom oberen in den unteren Weiher gelangen (von wo aus die weitere Abwanderung nicht möglich wäre), da das Wasserschloss (Verbindungsstück zwischen Weihern) geschlossen ist.

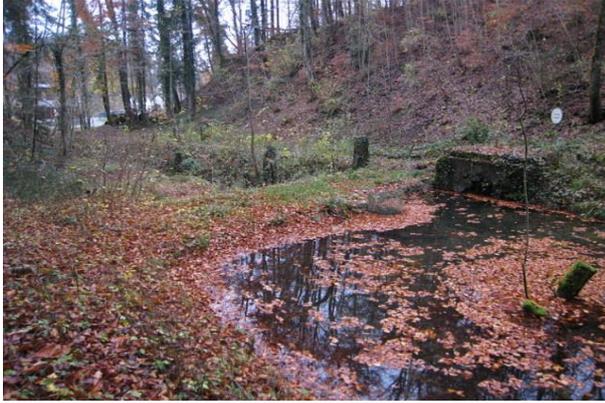
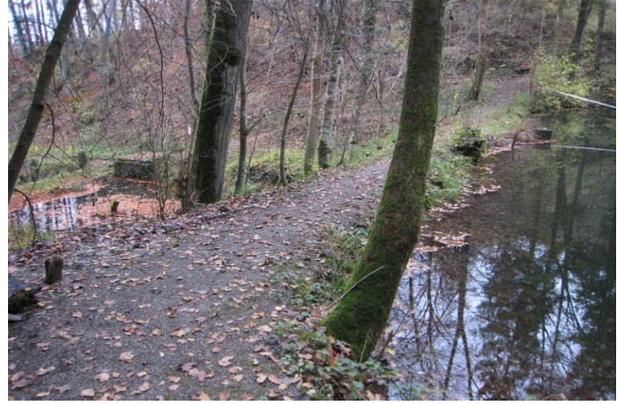
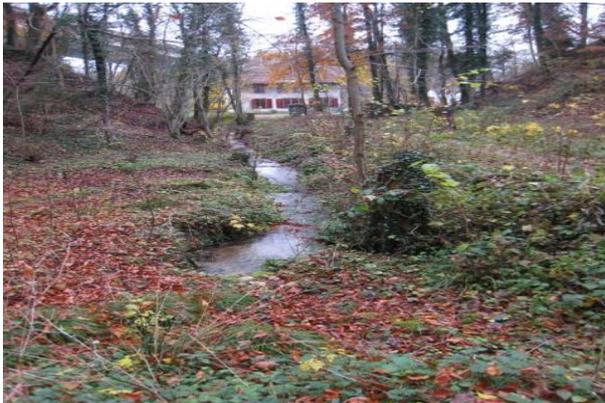
k0015	KW Zum Neugut: Fassung unterer Weiher	↗ Unmöglich	Sanierung nicht nötig
> WR > Oek		↘ Unmöglich	Sanierung nicht nötig
Ort: Zum Neugut (Andelfingen)		Gewässer: Hostbach (Forellenregion)

Kommentar Der untere Weiher hat keinen fischgängigen Abfluss. Der Zugang zwischen den zwei Weihern regulierende Wasserschloss ist geschlossen.

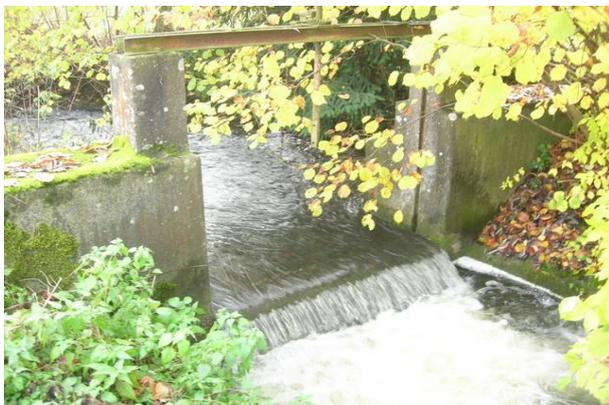
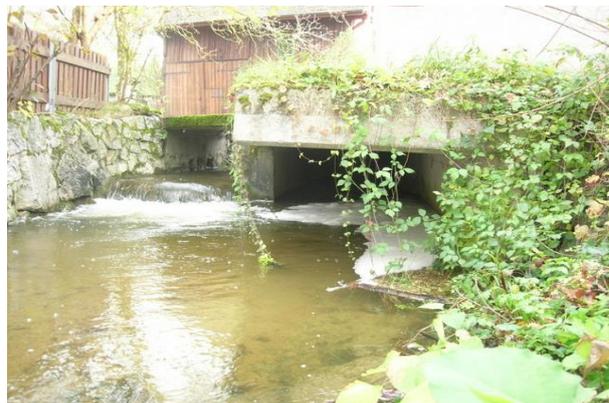
k0016	KW Obermühle: Wasserfassung	↗ Mangelhaft	Sanierung nötig
> WR > Oek		↘ Gut	Sanierung nicht nötig
Ort: Obermühle (Marthalen)		Gewässer: Mederbach (Forellenregion)

Kommentar Der Abstieg funktioniert gut. Die Wasserfassung wird nicht mehr benutzt (Schieber fehlt) und der Ausleitkanal ist trocken und verwachsen.

Hierbei handelt es sich nicht um eine neue Wasserfassung, wie in der kantonalen Ökomorphologie-Karte vermerkt, sondern um eine Hochwasser-Ableitung (Auskunft Wasserrechts-Besitzerin).

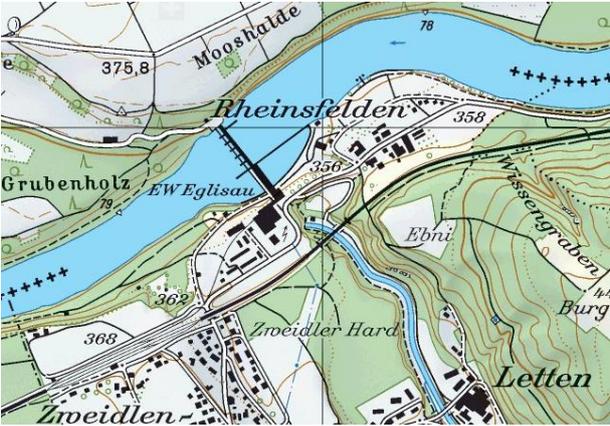
I0010	KW Eglisau-Glattfelden: Hauptwehr	↗ Mangelhaft	Sanierung nötig
> WR > Oek		↘ Mangelhaft	Sanierung nötig
Ort: Rheinsfelden (Glattfelden)		Gewässer: Rhein (Äschenregion)

Kommentar Für Abschnitte an einer zentralen Lage im Gewässersystem und Wanderfischen gelten erhöhte Anforderungen an den Fischabstieg. Dieser sollte gemäss Erläuterungen im Schlussbericht den Fischabstieg möglichst ganzjährig ermöglichen (Abstiegshilfen). Diesbezüglich sind an dieser Stelle auch die speziellen Bedürfnisse des Aals in die Planung einzubeziehen. Für grosse Kraftwerke mit Ausbaugrössen von >50 m³/s sind die technischen Lösungen zur Verbesserung des Fischabstiegs aktuell noch nicht ausgereift. Es macht darum Sinn, den Fischabstieg später zu sanieren und vorerst die Ergebnisse laufender Untersuchungen und Erfolgskontrollen erster Pilotanlagen abzuwarten.

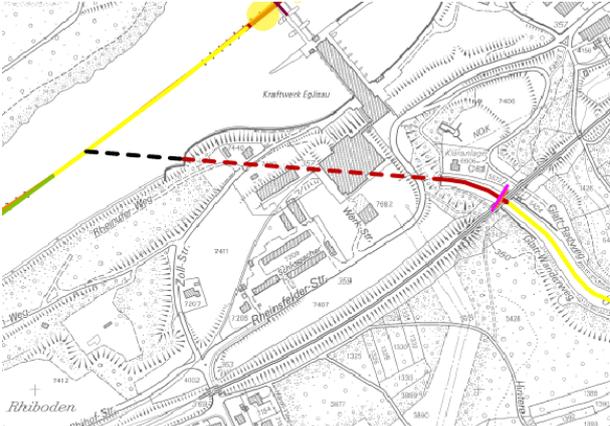
I0010	KW Eglisau-Glattfelden: Glattstollen	↗ Mangelhaft	Sanierung nötig
> WR > Oek		↘ Gut	Sanierung nicht nötig
Ort: Rheinsfelden (Glattfelden)		Gewässer: Rhein (Äschenregion)

Kommentar Der Fischabstieg durch den Glattstollen sollte heute gut funktionieren (Auskunft Fischereiaufsicht).

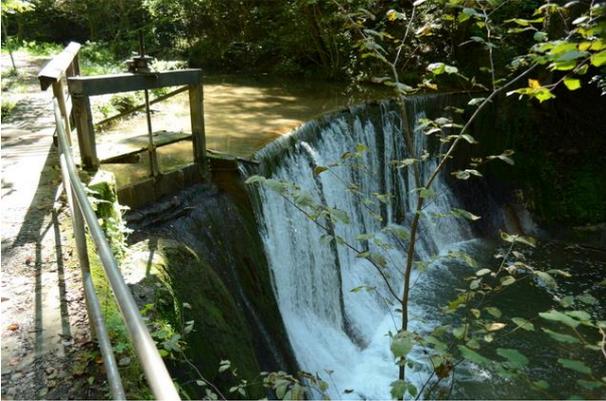
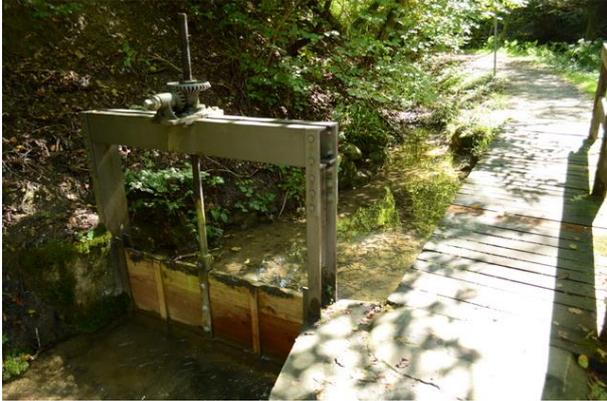
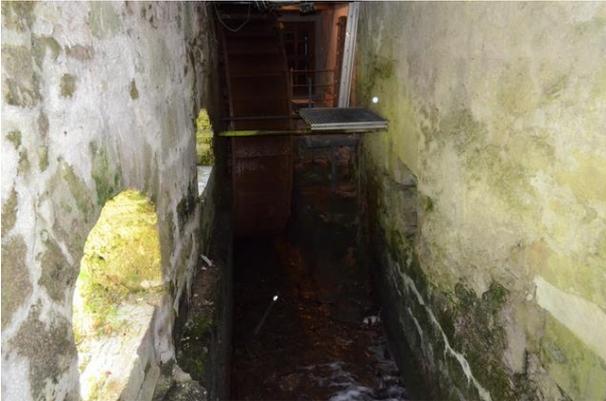
I0014	KW Haumühle: Wasserfassung	↗ Unmöglich	Sanierung nicht nötig
> WR > Oek		↘ Mangelhaft	Sanierung nötig
Ort: Haumühle (Embrach)		Gewässer: Wildbach (Forellenregion)

Kommentar Bei Niedrigwasser schlagen die Fische auf die schrägstehende Steinplatte unterhalb des Wehrs. Es ist sicherzustellen, dass Fische die meiste Zeit des Jahres verletzungsfrei absteigen können (ggf. Abstiegsrinne, Tosbecken).
Ein Lochblech vor dem Maschinenhaus verhindert heute bereits, dass Fische über das Wasserrad absteigen und sich verletzen.

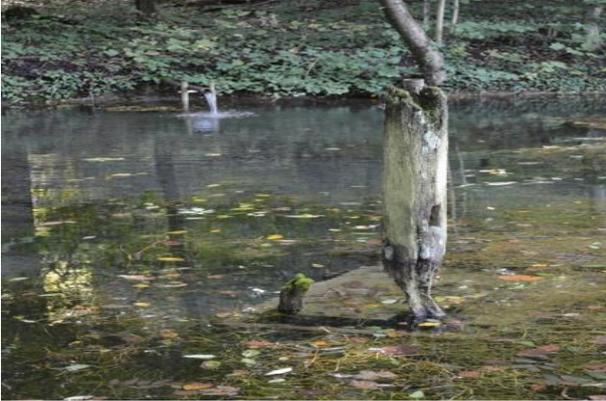
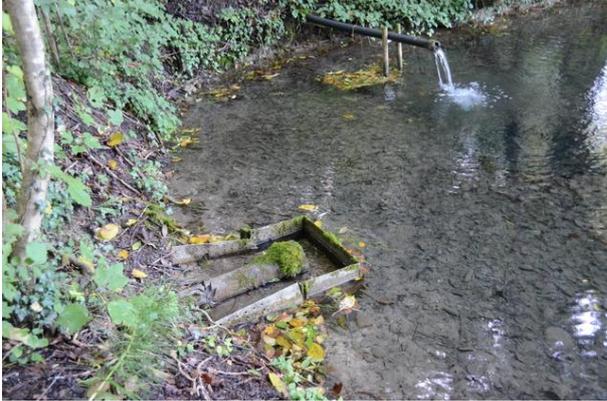
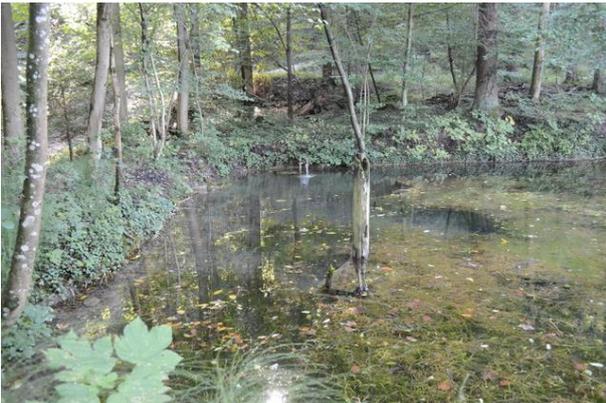
I0016	KW Illingen: Fassung oberer Weiher	↗	Sanierung nicht nötig
> WR > Oek		↘ Unmöglich	Sanierung nicht nötig
Ort: Illingen (Embrach)		Gewässer: Elsässerbrunnenbach

Kommentar Der obere Weiher dieses Wasserrechts befindet sich am oberen Ende des Grabens/Baches bei der Quelle. Der Bach/Graben wird hier nicht als Fischgewässer eingestuft.

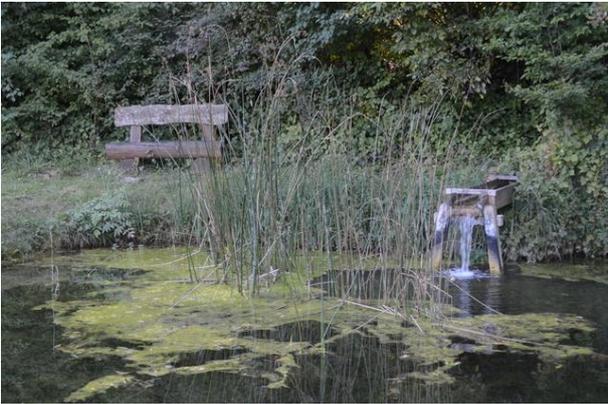
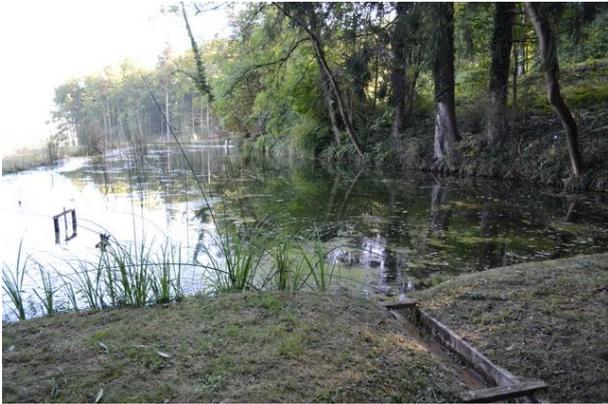
I0016	KW Illingen: Fassung unterer Weiher	↗ Unmöglich	Sanierung nicht nötig
> WR > Oek		↘ Befriedigend	Sanierung nicht nötig
Ort: Illingen (Embrach)		Gewässer: Elsässerbrunnenbach (Forellenregion)

Kommentar Der Ausfluss des unteren Weihers wird als Fischgewässer eingestuft. Der Weiher markiert sozusagen das obere Ende der natürlichen Fischgängigkeit dieses Baches. Er stellt ein künstlicher Fischlebensraum dar. Eine Abwanderung der hier gezüchteten Fische scheint unter Umständen (je nach Wasserstand) möglich zu sein. Die Möglichkeit, dass Fische hier abwandern können, wird aber im Zusammenhang mit der allgemeinen ökologischen Gewässervernetzung/Fischgängigkeit als unbedeutend eingestuft.

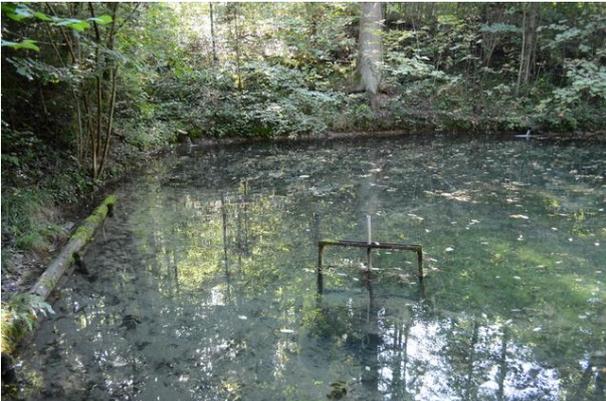
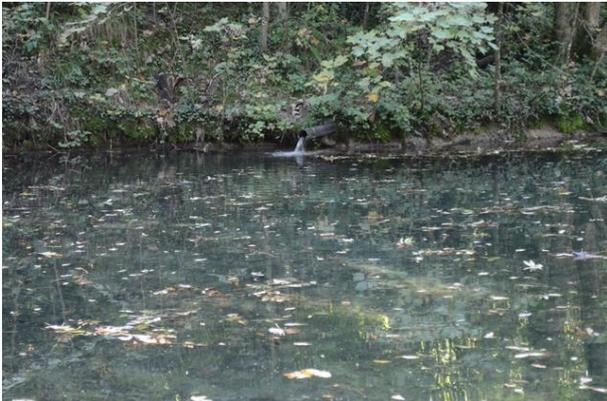
I0017	KW Illingen: Wasserfassung	↗	Sanierung nicht nötig
> WR > Oek		↘ Unmöglich	Sanierung nicht nötig
Ort: Illingen (Embrach)		Gewässer: Elsässerbrunnenbach

Kommentar Der Weiher liegt höhenmässig zwischen den beiden Weihern des Wasserrechts I0016. Diese Strecke wird nicht als Fischgewässer eingestuft.
