Sanierungsmassnahmen bei Wasserkraftwerken nach GSchG Art. 83

Wiederherstellung der Fischwanderung im Kanton Zürich – Anhang

Hindernis-Dokumentation

Teil 2: Konzessionsnummern G-Z

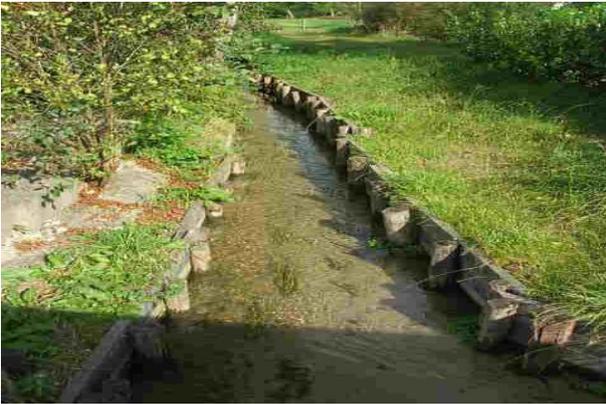
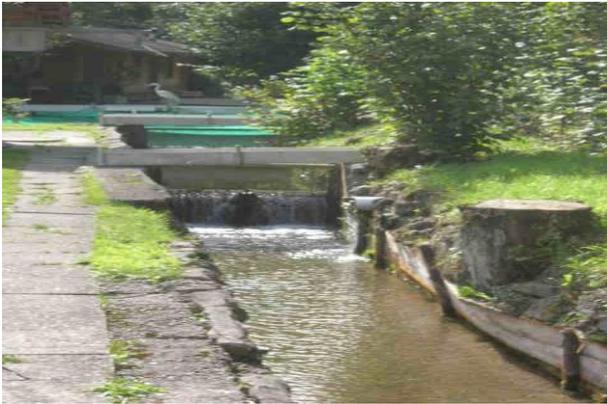
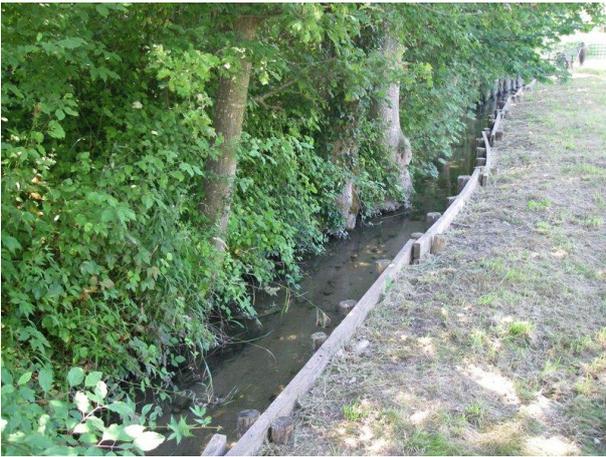
Kommentar Es bestehen Wanderhindernisse infolge Fischzuchtanlagen. Die Hauptwanderroute verläuft aber über den Wildbach, der Ausleitkanal hat daher für die Fischgängigkeit keine besondere Bedeutung.

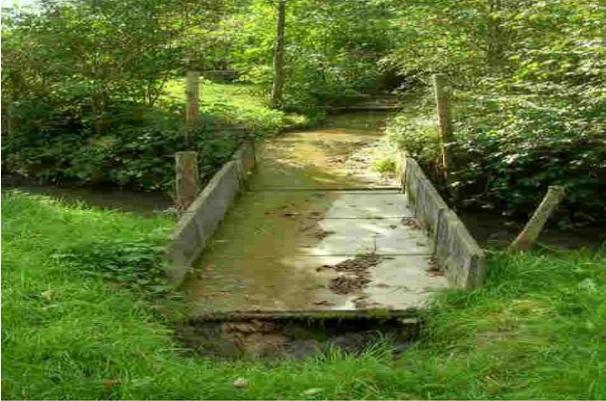
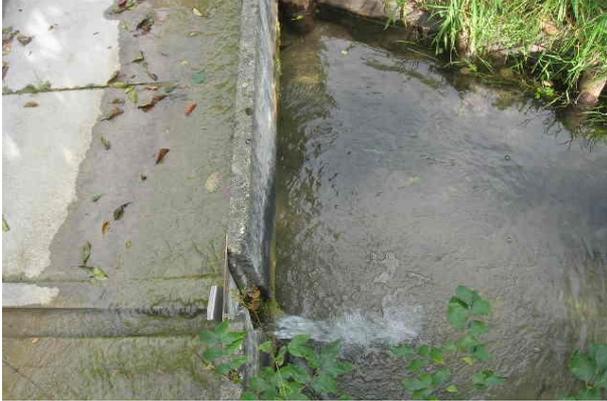
I0018	KW Illingen: Fassung Stampfenbach	↗ Unmöglich	Sanierung nicht nötig
> WR > Oek		↘ Befriedigend	Sanierung nicht nötig
Ort: Illigen (Embrach)		Gewässer: Stampfenbach (Forellenregion)

Beurteilung [E1a] : *Sanierung nicht nötig, da keine bzw. keine erhebliche Hinderniswirkung erkennbar.*

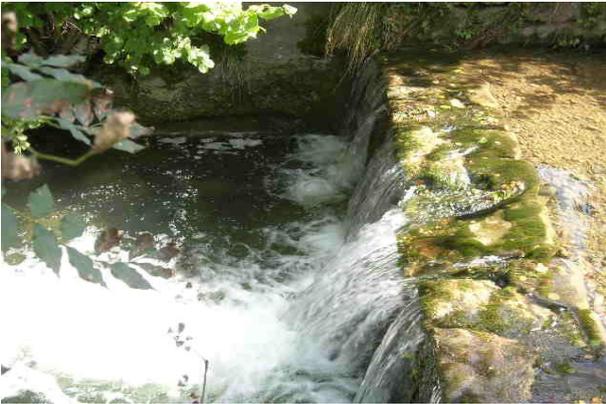
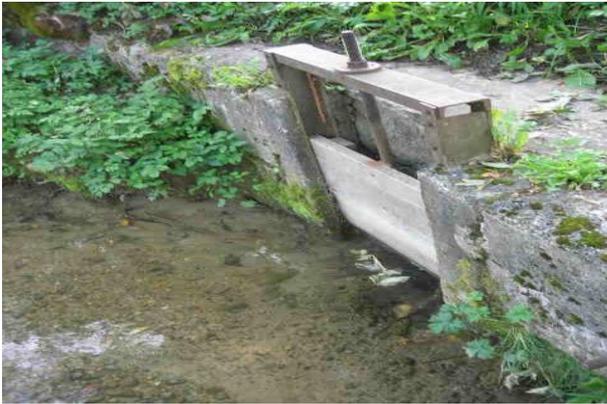
I0018	KW Illingen: Fassung Wildbach	↗ Unmöglich	Sanierung nötig
> WR > Oek		↘ Befriedigend	Sanierung nicht nötig
Ort: Illigen (Embrach)		Gewässer: Wildbach (Forellenregion)

Das Wehr hat eine Niederwasserrinne, welche auch bei niedrigen Wasserständen den Abstieg erleichtern sollte.

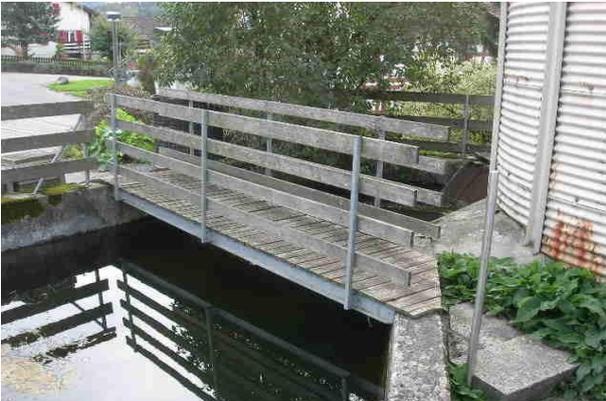
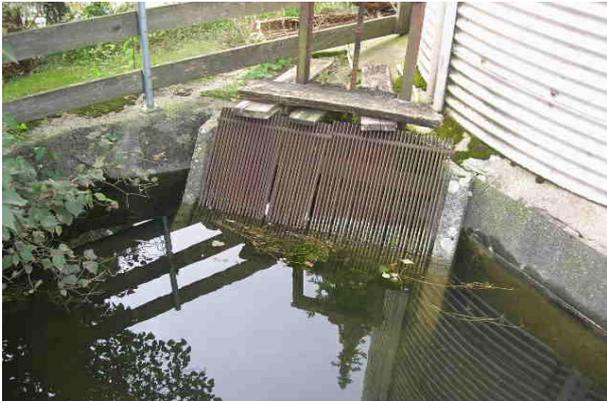
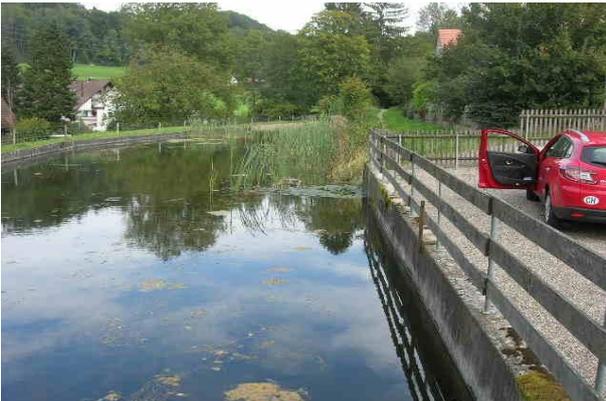
I0022	KW Oberembrach: Maschinenhaus	↗ Unmöglich	Sanierung nicht nötig
> WR > Oek		↘ Gut	Sanierung nicht nötig
Ort: Oberembrach (Oberembrach)		Gewässer: Wildbach (Forellenregion)

Grundsätzlich ist anzustreben, dass die Hauptwanderachse und -Lebensraum für Fische im Wildbach liegen. Ein Fischabstieg via Ausleitkanal ist kaum zweckmässig.

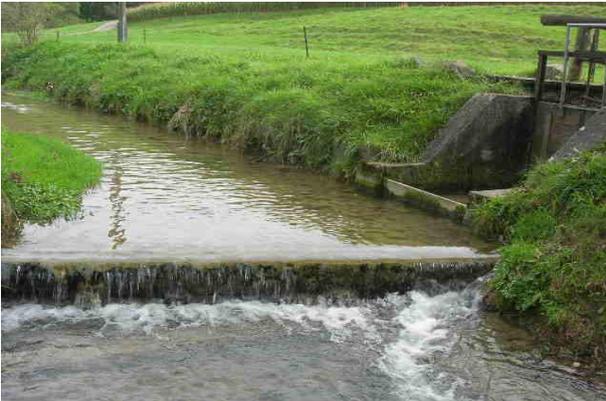
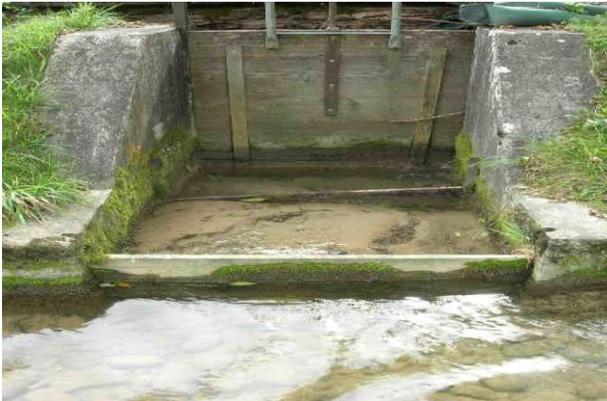
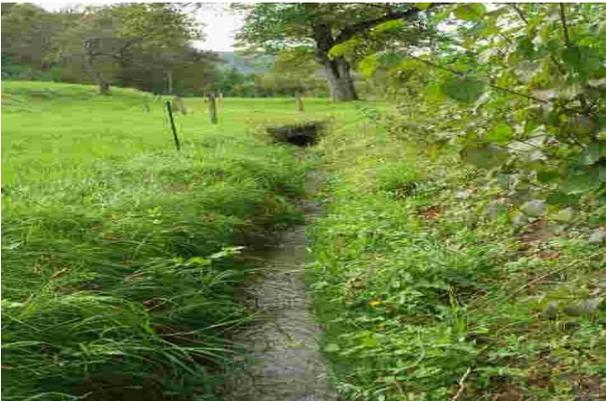
I0022	KW Oberembrach: Wasserfassung	↗ Mangelhaft	Sanierung nötig
> WR > Oek		↘ Befriedigend	Sanierung nicht nötig
Ort: Oberembrach (Oberembrach)		Gewässer: Wildbach (Forellenregion)

Kommentar Bei den Begehungen zeigte die Hauptströmung jeweils über das Wehr, ein Fischabstieg scheint meist gut möglich zu sein. Bei niedrigen Abflüssen im Wildbach und gleichzeitiger maximaler Wasserentnahme kann die Situation ändern.

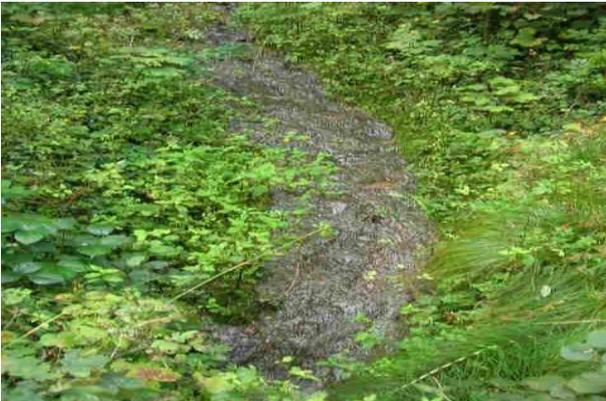
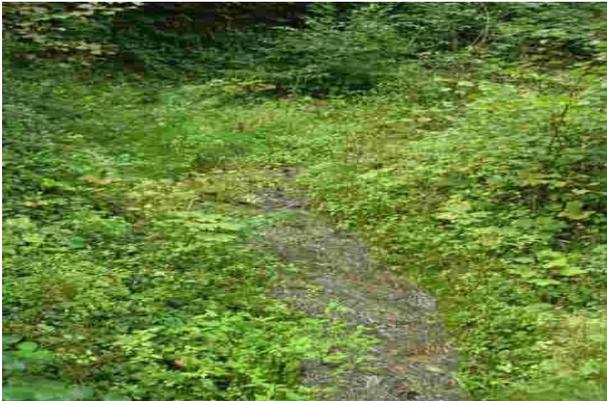
I0028	KW Unterdorf: Fassung Oberzelgbach	↗ Gut	Sanierung nicht nötig
> WR > Oek		↘ Gut	Sanierung nicht nötig
Ort: Unterdorf (Embrach)		Gewässer: Oberzelgbach (Forellenregion)

Kommentar Keine Fassungsbauwerke erkennbar.

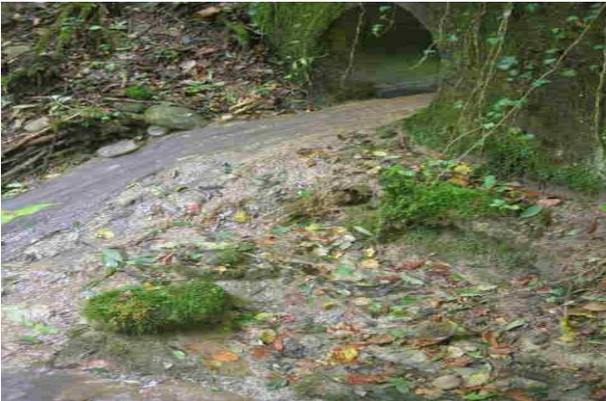
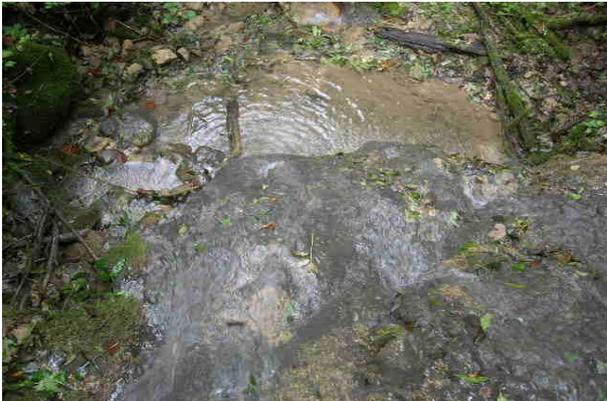
I0028	KW Unterdorf: Fassung Stampfenbach	↗ Gut	Sanierung nicht nötig
> WR > Oek		↘ Gut	Sanierung nicht nötig
Ort: Unterdorf (Embrach)		Gewässer: Stampfenbach (Forellenregion)

Kommentar Keine Fassungsbauwerke erkennbar. Die in den Bildern gezeigten Röhren und Abstürze sind nicht Teil einer Wasserfassung, sondern der Unterführung des Baches unter dem Waldweg.

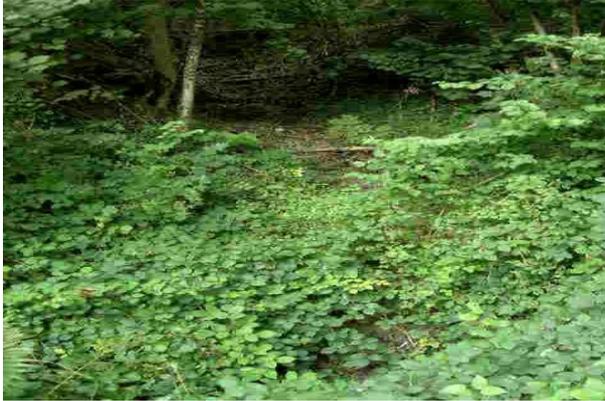
I0028	KW Unterdorf: Fassung Wissbuckbach	↗ Gut	Sanierung nicht nötig
> WR > Oek		↘ Gut	Sanierung nicht nötig
Ort: Unterdorf (Embrach)		Gewässer: Wissbuckbach (Forellenregion)

Kommentar Keine Fassungsbauwerke erkennbar. Der Bach führt zu wenig Wasser als dass er als echtes Fischgewässer gelten könnte.

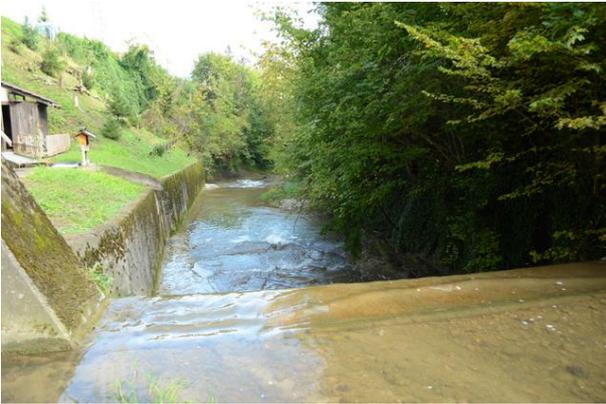
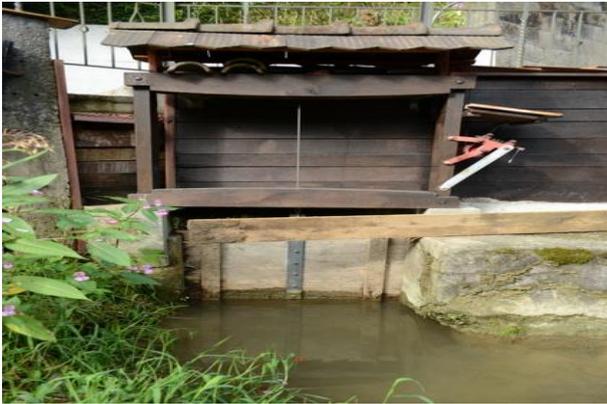
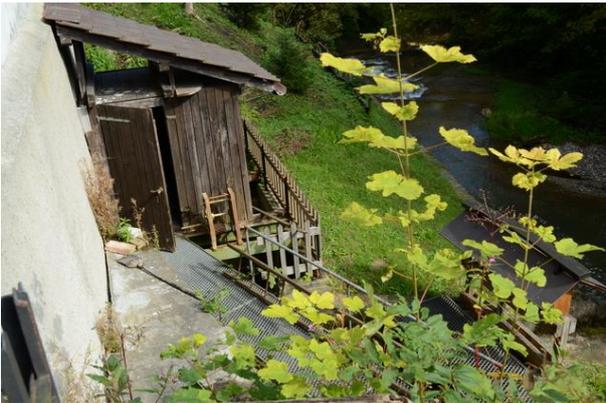
I0079	KW Aumühle: Wasserfassung	↗ Unmöglich	Sanierung nicht nötig
> WR > Oek		↘ Gut	Sanierung nicht nötig
Ort: Aumühle (Rorbas)		Gewässer: Wildbach (Embrach) (Forellenregion)

Kommentar Das Kraftwerk ist stillgelegt und der Ausleitkanal trocken. Fische können über das Wehr absteigen (Tosbecken vorhanden).

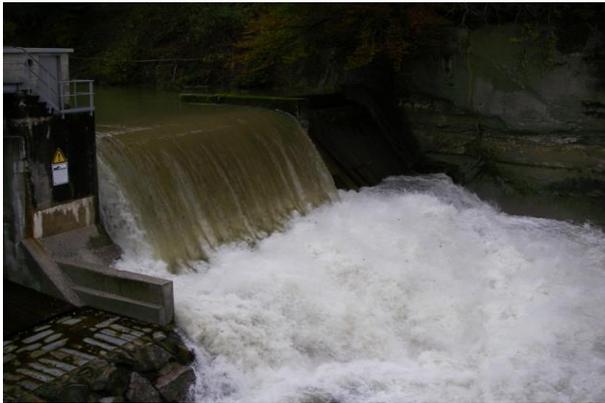
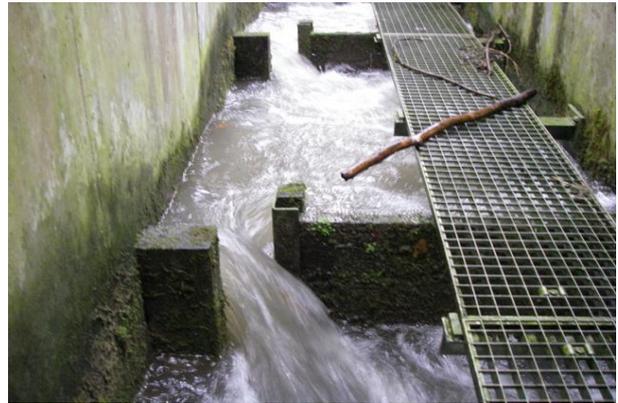
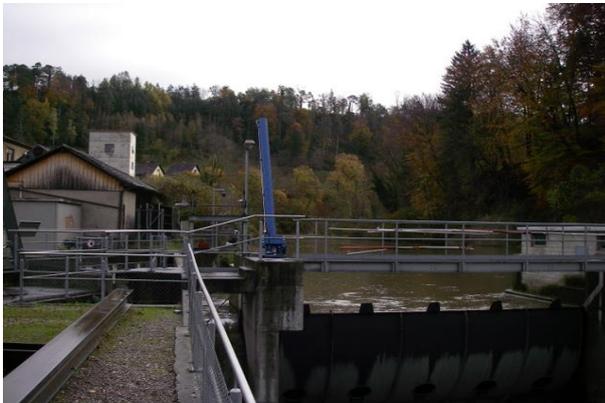
I0222	KW Freienstein: Wehr mit Maschinenhaus	↗ Mangelhaft	Sanierung nötig
> WR > Oek		↘ Mangelhaft	Sanierung nötig
Ort: Hagacher (Freienstein-Teufen)		Gewässer: Töss (Äschenregion)

- Insgesamt ca. 100 Fische in 7 Monaten aufgestiegen (Hochrechnung)
- Die Daten zur Strömungsgeschwindigkeit, Wassertiefe, Wasserspiegeldifferenz etc. wurden weitgehend aus dem Monitoringbericht übernommen, da sie die Bedingungen widerspiegeln, die bei guter Wartung erreicht werden können. Bei den eigenen Messungen vor Ort wurden zum Teil Wasserspiegeldifferenzen bis 40cm gemessen, was auf eine mangelhafte Wartung hinweist.

Kommentar Aufgrund des groben Rechens (30mm Stababstand) und des fehlenden Tosbeckens am Wehrfuss wird die Verletzungsgefahr beim Abstieg als hoch eingestuft und sollte verbessert werden. Die Präsenz verschiedener Wanderfisch-Arten erfordert möglichst eine ganzjährig funktionierende Fischabstiegshilfe (Bypass).

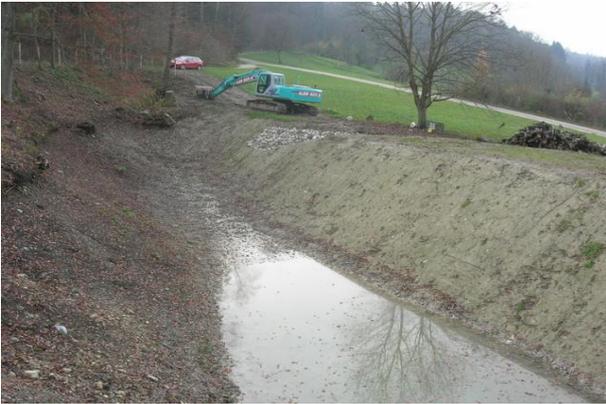
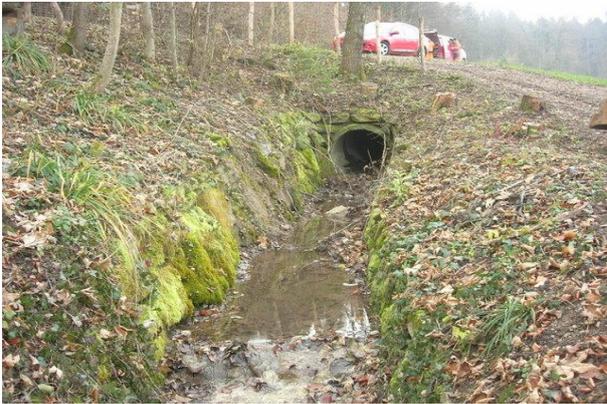
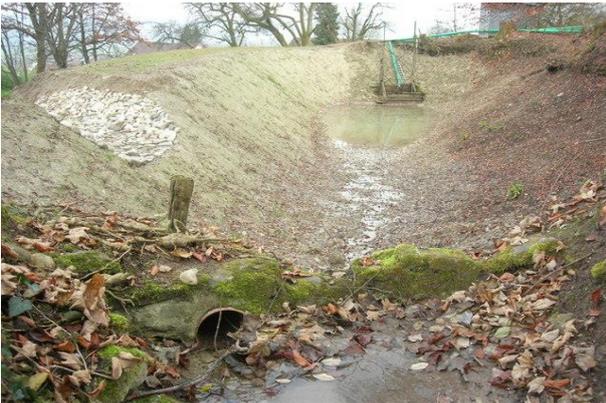
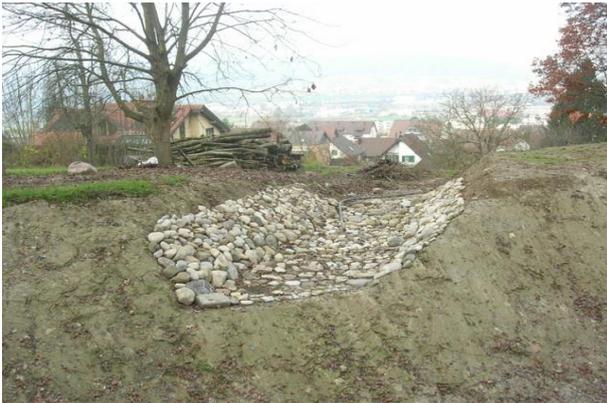
m0006	KW Zur Mühle: Wasserfassung	↗	Sanierung nicht nötig
> WR > Oek	Weiber	↘	Sanierung nicht nötig
Ort: Zur Mühle (Dällikon)		Gewässer: Dorfbach

Kommentar Die zufließenden Bäche sind keine Fischgewässer (zu wenig Wasser)

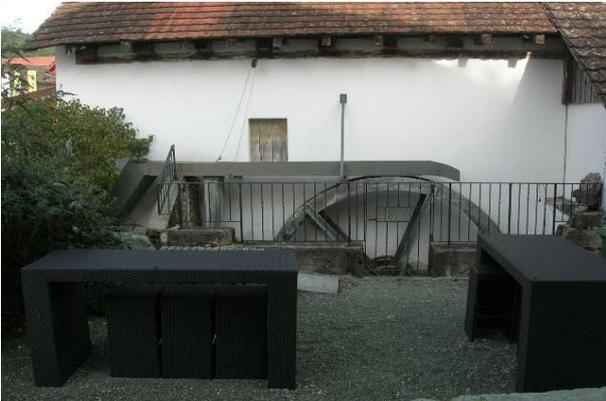
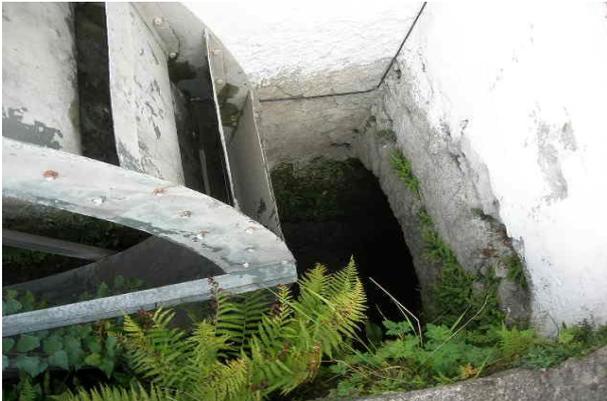
m0015b	KW Im Ribli: Fassung und Mühleanlage	↗ Unmöglich	Sanierung nicht nötig
> WR > Oek		↘ befriedigend	Sanierung nicht nötig
Ort: Im Ribli (Neerach)		Gewässer: Dorfbach Neerach (Forellenregion)

Kommentar Es besteht erhebliche Verletzungsgefahr, wenn Fische über das Wasserrad absteigen. Die Anlage ist aber nur an 20 Tagen pro Jahr in Betrieb. Eine Ausdehnung der Betriebszeiten ist unwahrscheinlich.

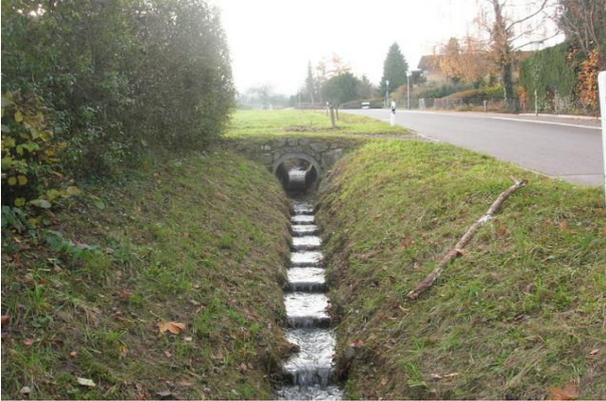
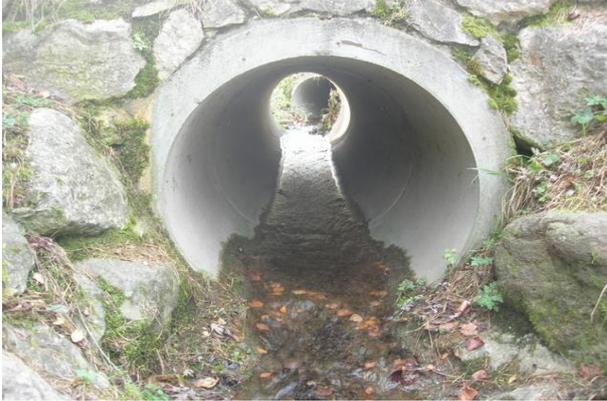
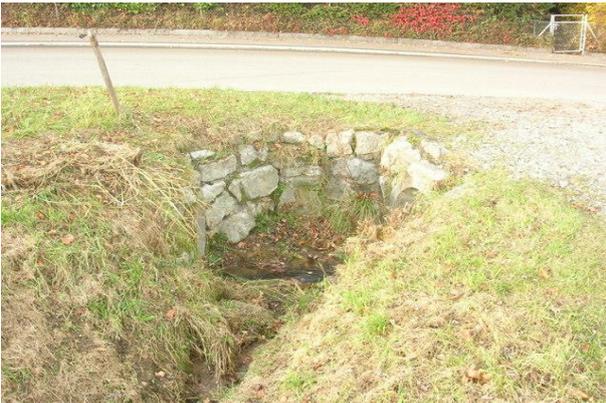
m0030	KW Hirsmühle: Fassung Meralterbach	↗ Gut	Sanierung nicht nötig
> WR > Oek		↘ Gut	Sanierung nicht nötig
Ort: Hirsmühle (Regensberg)		Gewässer: Meralterbach (Forellenregion)

Kommentar Die Wasserfassung ist nicht mehr vorhanden.

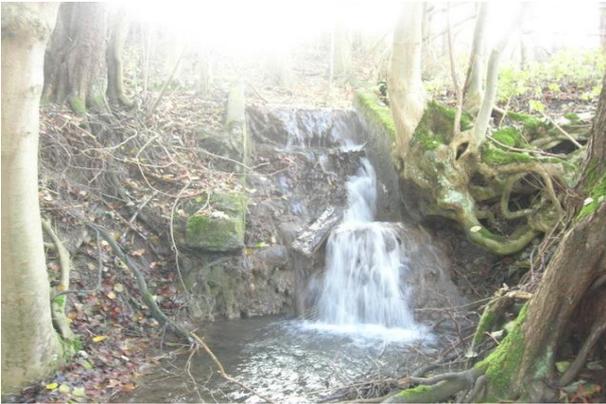
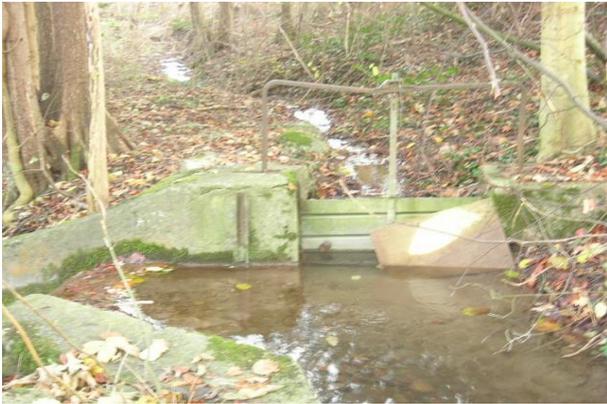
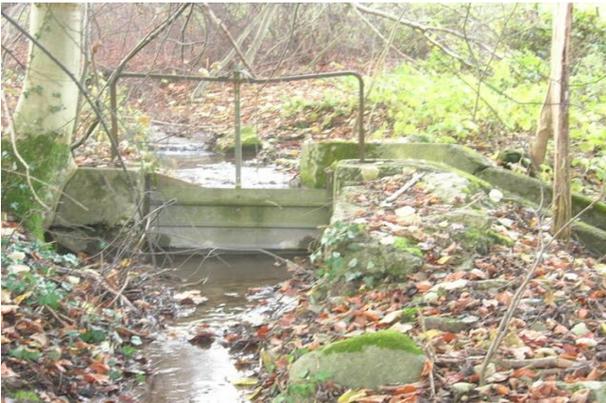
Kommentar Das Wehr kann über mehrere kleinere Abstürze überwunden werden. Die Abstürze erfolgen jeweils auf Fels, bergen aufgrund der relativ geringen Fallhöhen aber nur geringe Verletzungsgefahr.

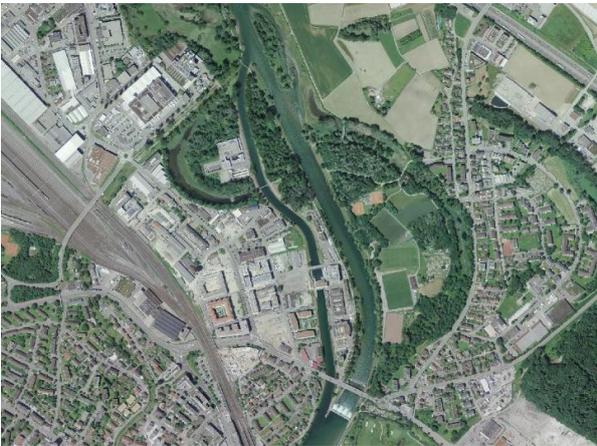
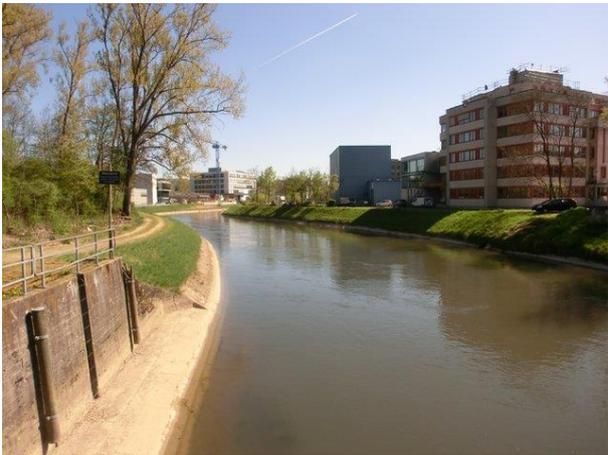
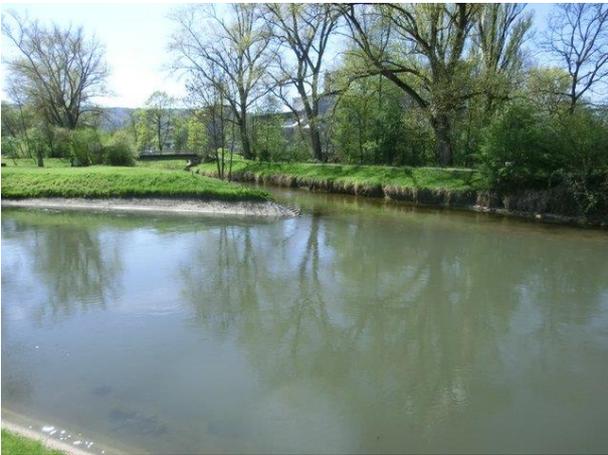
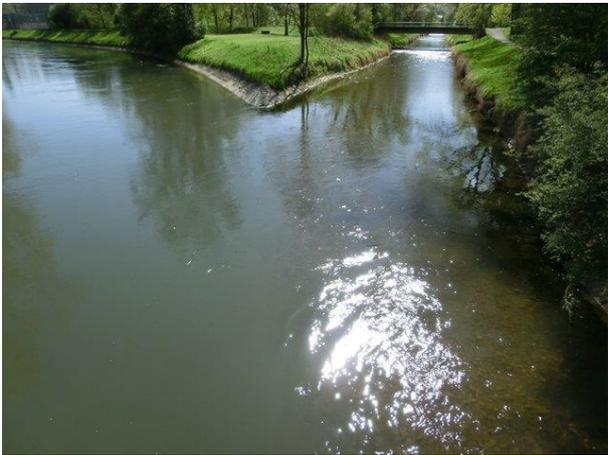
n0021	KW Dietikon: Maschinenhaus und Ausleitkanal	↗ Mangelhaft	Sanierung nötig
> WR > Oek		↘ Mangelhaft	Sanierung nötig
Ort: Dietikon (Dietikon)		Gewässer: Limmat (Äschenregion/Seeausfluss)

Kommentar Die Hauptströmung zeigt nur an wenigen dutzend Tagen im Jahr über das Wehr. Fische werden durch die starke Strömung der entnommenen Wassermenge also meistens in den Ausleitkanal zum Maschinenhaus geleitet. Der Fischabstieg an der Limmat sollte gemäss Erläuterungen im Schlussbericht den möglichst ganzjährig funktionieren. Bei der heutigen Anlage bestehen keine Abstiegshilfen für abwandernde Fische. Im Rahmen der vorgesehenen Konzessionserneuerung ist vorgesehen, einen zur Sohle geneigten Vertikalrechen mit Abstiegsrinne einzubauen, um Fischen an der Zentrale einen möglichst guten Fischabstieg zu ermöglichen. Gemäss techn. Bericht lassen die örtlichen Verhältnisse keinen schmaleren Stababstand zu als 30 mm, bei einer Anströmung von ca. 0.6 m/s. Die Verletzungsgefahr für kleinere, abdriftende Fische wird auf 10-15% geschätzt. Gemäss Erläuterungen im Schlussbericht sind an der Limmat auch die speziellen Bedürfnisse des Aals in die Planung einzubeziehen. Es ist daher frühzeitig zu prüfen, ob zusätzliche Schutzmassnahmen (z.B. Sohlleitwände, sohlennahe Bypässe) für den Aal im Rahmen der Sanierungsplanung verhältnismässig sind .

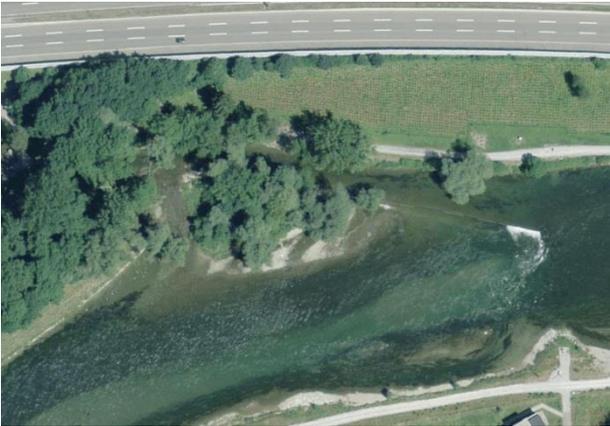
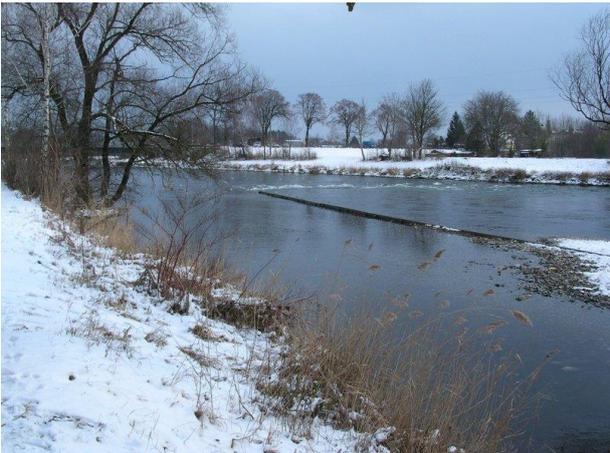
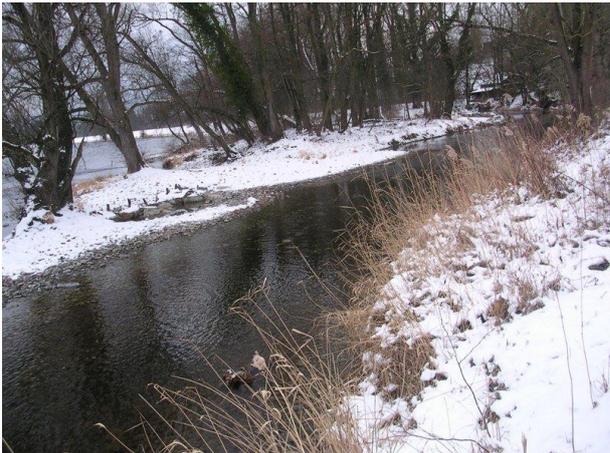
n0048	KW Kloster Fahr: Wasserfassung	↗ Gut	Sanierung nicht nötig
> WR > Oek		↘ Gut	Sanierung nicht nötig
Ort: Unterengstringen		Gewässer: Limmat (Äschenregion)

Kommentar Das Wehr ragt vom Ufer her schräg in den Fluss, und reicht nicht bis zur Flussmitte. Insgesamt wird nur ein Bruchteil des Wassers ausgeleitet (ca. 5%). Somit entsteht weder in Fliessrichtung noch gegen die Fliessrichtung des Wassers ein Wanderhindernis.
