Hochbauamt

Universität Zürich Kollegiengebäude Fensterinstandsetzung

Projektdokumentation mit Kostenvoranschlag

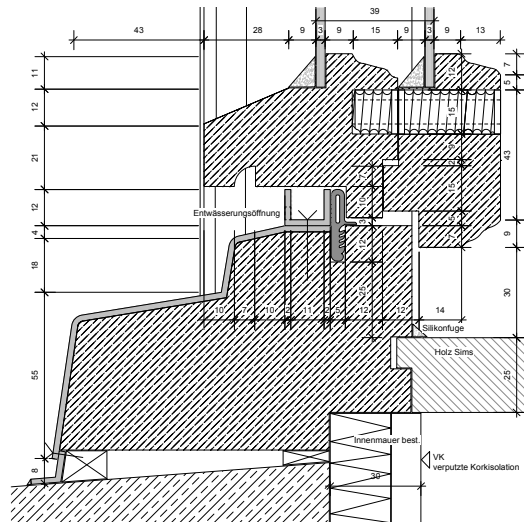
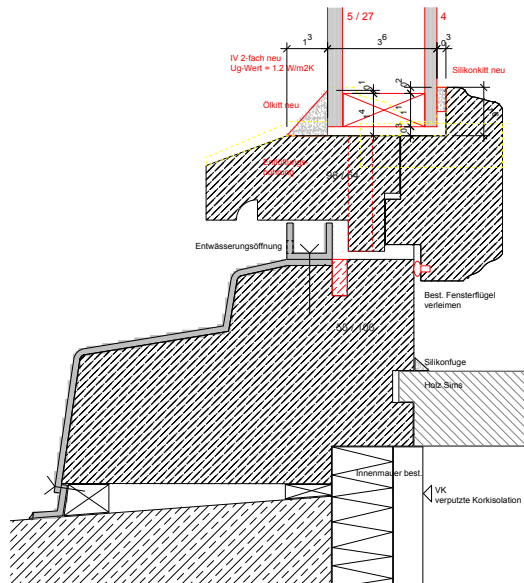
Detail Brüstung Bestand

Detail Brüstung Projekt „Glasersatz“

- Erstellen einer Witterungs- und Absturzsicherung in der Sandsteinleibung aussen
- Demontage des bestehenden Fallarm-Markisen-gestänges (Sonnenschutz bleibt erhalten)

- Malerarbeiten äussere Leinöl-Kittfuge
- Ausbesserungsarbeiten Schreiner / Maler
- Wiedermontage des bestehenden Fallarm-Markisen-gestänges
- Entfernung der Witterungs- und Absturzsicherung
- Ausbesserung von Befestigungslöchern im Sandstein

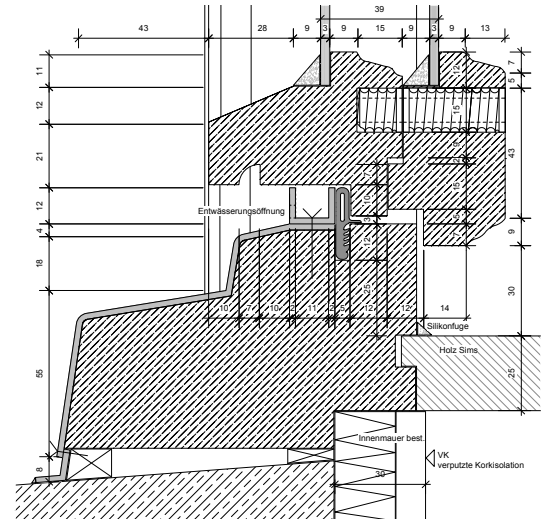
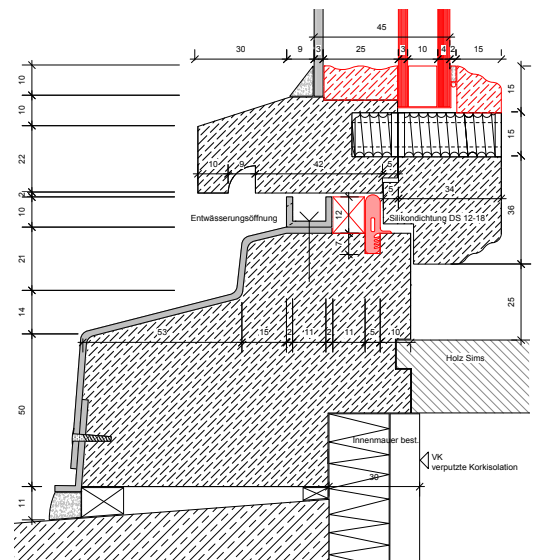
Detail Brüstung Bestand

Detail Brüstung Neu „Teilweiser Glasersatz“

- Malerarbeiten äussere Leinöl-Kittfuge
- Ausbesserungsarbeiten Schreiner / Maler
- Wiedermontage des bestehenden Fallarm-Marki-sengestänges
- Entfernung der Witterungs- und Absturzsicherung
- Ausbesserung von Befestigungslöchern im Sand-stein

Rot = Neue, profilierte Flügel-Friesteile (inkl. Abtrennung der bestehenden Friesteile)

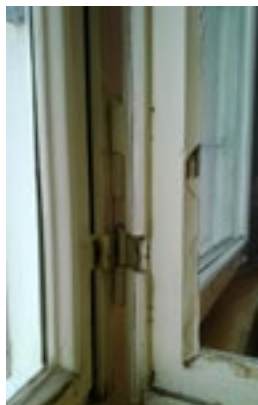
bestehendes Fischband

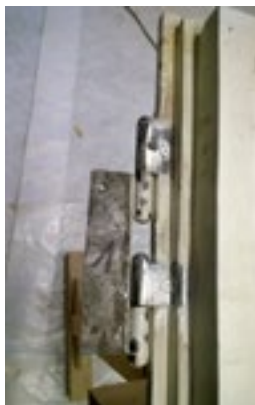
Neu: Fischband nach Umbau

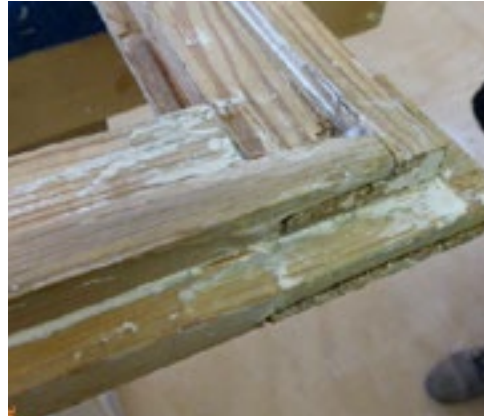
Die Knochenleim-Verbindungen wurden in den letzten Jahren durch wiederkehrenden Wasserkontakt geschwächt. Nach dem Ablagen müssen die Verbindungen sorgfältig getrennt und gereinigt werden. Schleifarbeiten an den passgenauen Verbindungen sind zu unterlassen. Der für die erneute Verleimung zu verwendende Leim muss fugenfüllend und für Lärchenholz beständig sein.

Passgenaue Eckverbindungen

Die Eckverbindungen sind wie bisher mit den originalen Holzapfen sowie den bestehenden Metallwinkeln druckfest zusammenzusetzen.
