Bauabfallaufbereitungsanlagen

JAHRESBERICHT 2023

Bezugsjahr Daten: 2022

Kanton Zürich

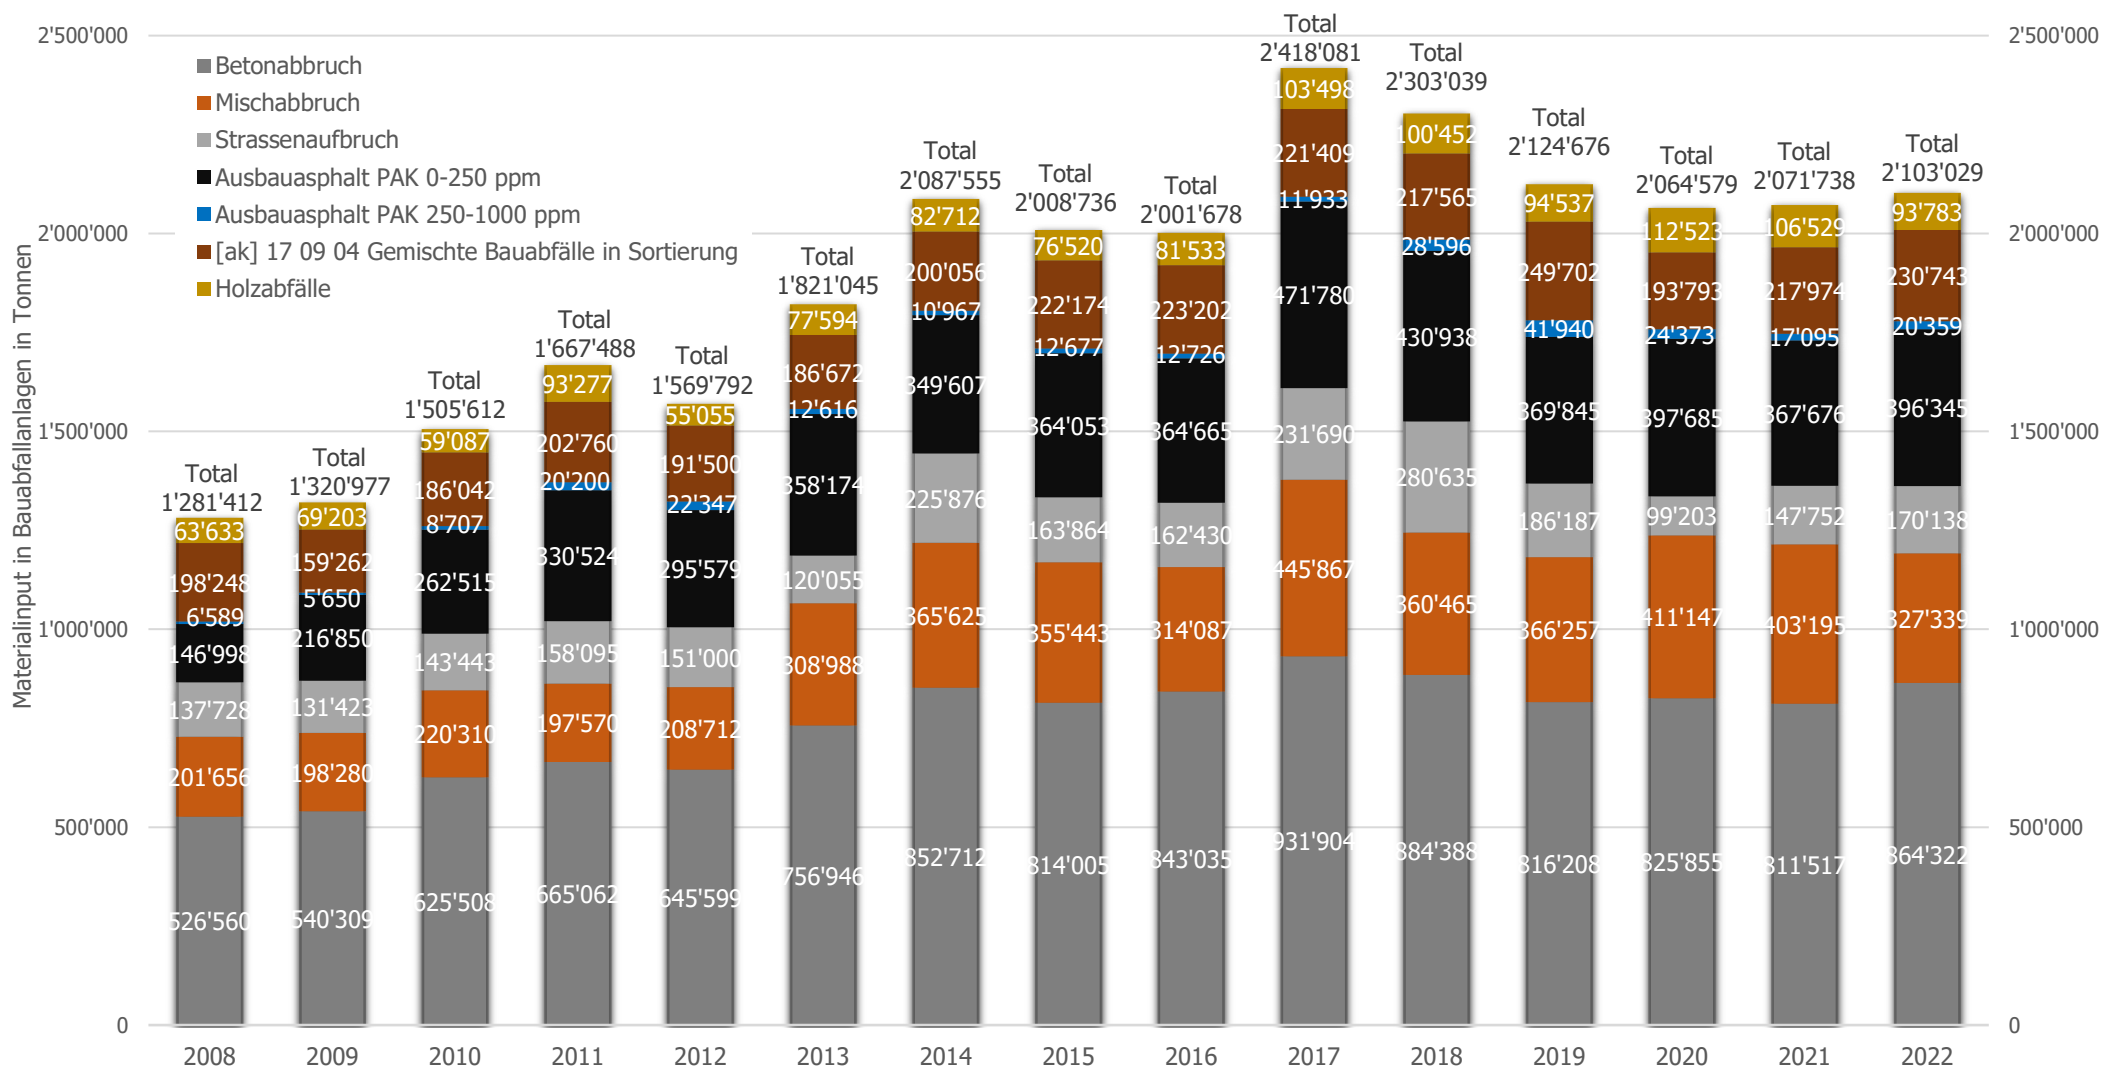
Materialinput in Bauabfallanlagen im Kt. Zürich von 2008 bis 2022 in Tonnen

Abbildung 1: Materialinput in Bauabfallanlagen im Kanton Zürich von 2008 bis 2022

In der **ABBILDUNG 1** ist die Entwicklung der Materialeingänge der Aufbereitungsanlagen für den Zeitraum 2008 - 2022 abgebildet (bei BSA nur die fünf relevantesten Materialkategorien).

Im Jahr 2022 wurden insgesamt 1,78 Mio. Tonnen Material in BSA angenommen (nur die 5 wichtigsten Bauschuttfraktionen). Die leichte Differenz von 31'268 Tonnen (+1.8%) zeigt, dass der Markt des Rückbaus eine gewisse Stabilität vorweisen kann (ABBILDUNG 1). In der TABELLE 2 sind die Ein- und Ausgänge in BSA zu entnehmen.

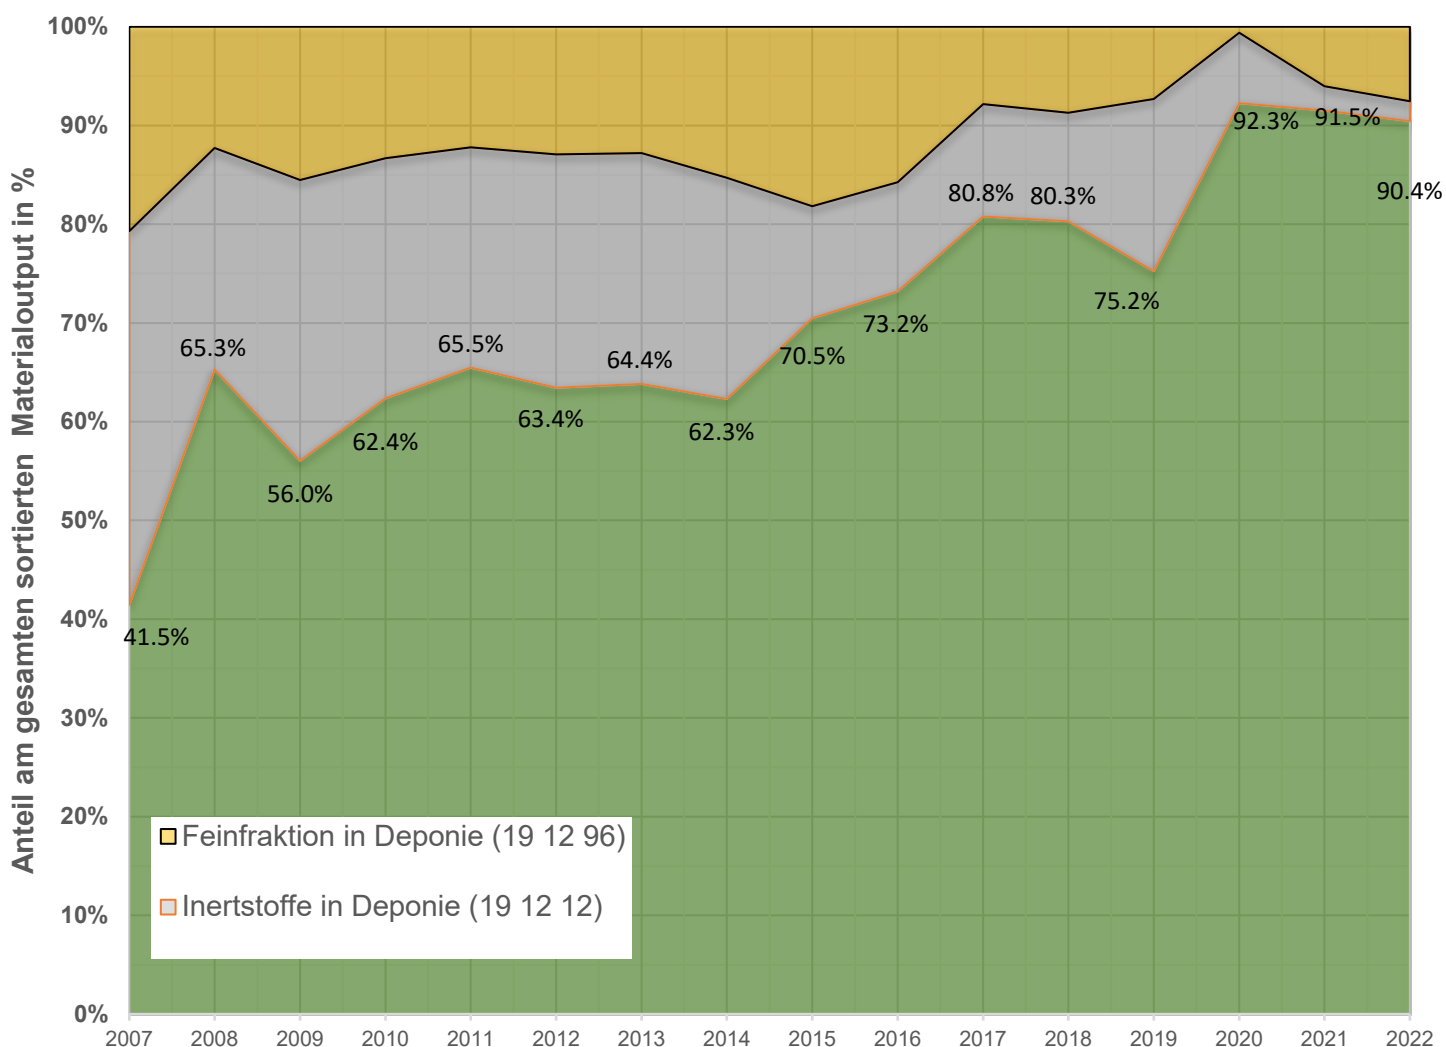
Verwertbarkeitsquote bezogen auf sortierte Fraktion Gemischte Bauabfälle 17 04 09

Abbildung 6: Entwicklung der Verwertbarkeitsquote in Prozent bezogen auf die sortierten gemischten Bauabfälle (LVA-Code ak 17 09 04) von 2007 – 2022

Der Anstieg der verwerteten Fraktionen aus der Sortierung von Bausperrgut ab 2014 führte zu einer Erhöhung der Verwertbarkeitsquote (ABBILDUNG 6). Im Jahr 2014 wurde für die BSSA im Kanton Zürich der Stand der Technik eingeführt. Im Jahr 2020 ist die Verwertbarkeitsquote auf 92.3% gestiegen (Vorjahr 75.2%). Grund dafür ist die Abnahme der Mengen an Inertmaterial (-75.7% bezogen auf das Vorjahr), die deponiert wurde. Im Jahr 2021 ist die Verwertbarkeitsquote auf 91.5% gesunken. Im Jahr 2022 ist die Verwertbarkeitsquote wiederum etwas gesunken auf 90.4%. Dennoch erfüllen die BSSA im Kanton Zürich die vom AWEL angestrebte Verwertbarkeitsquote von 70% für grössere Anlagen (Behandlungskapazität >5'000 t/Jahr) immer noch deutlich.
