Werterhaltung Liegenschaftsentwässerung

am Beispiel von
Birmensdorf ZH

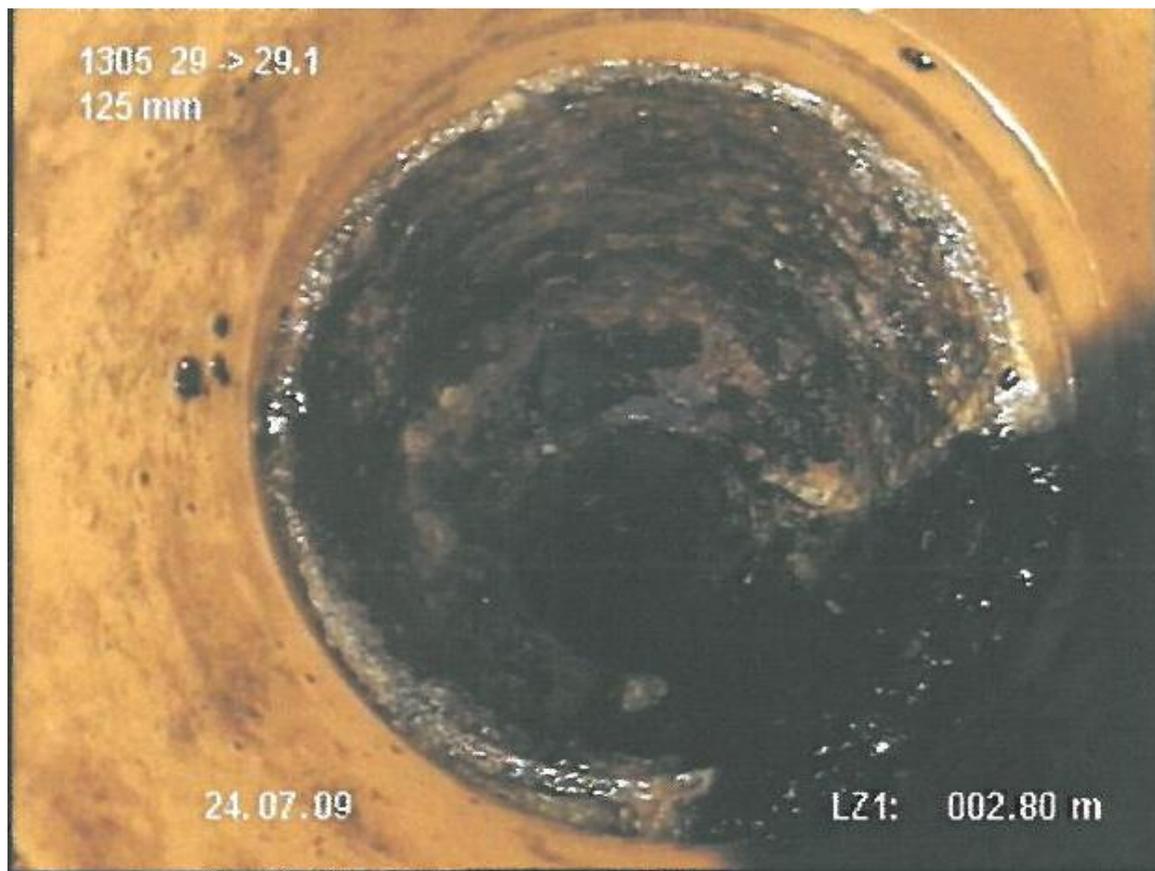
Untersuchung mittels Kanal-TV

- Untersuchung grundsätzlich bis Hauskante

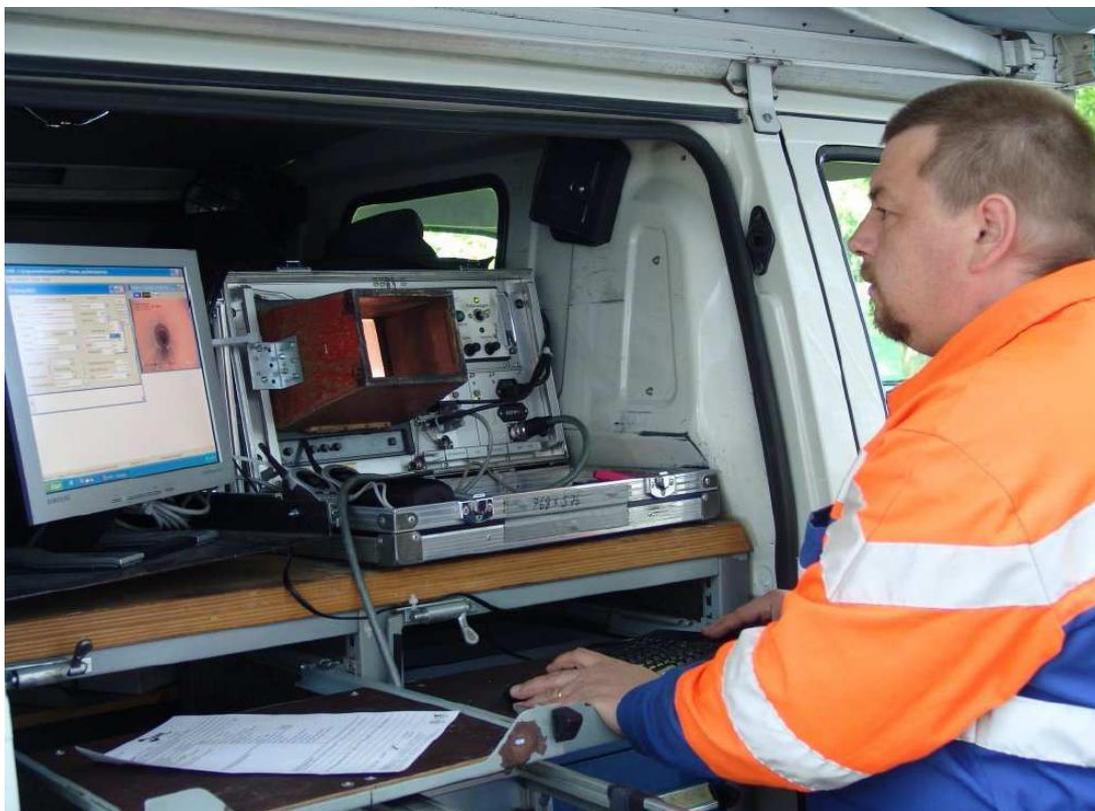
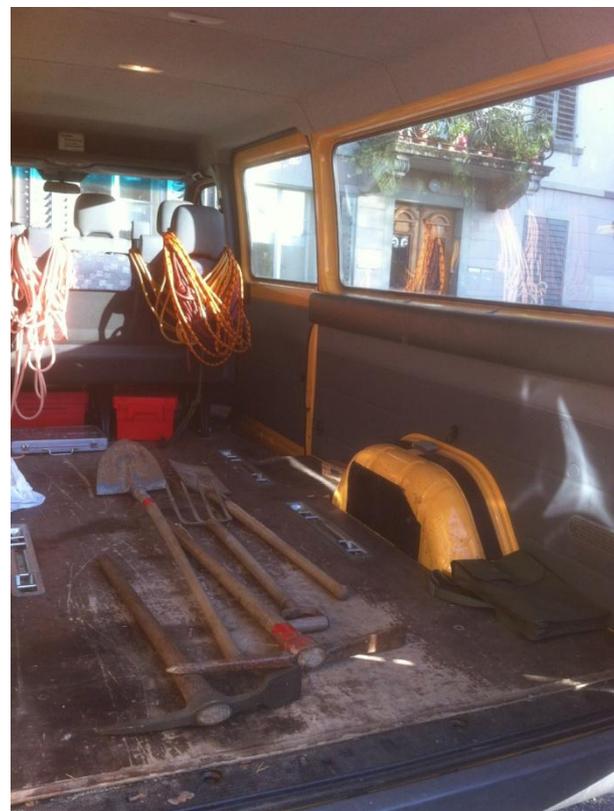
Untersuchung mittels Kanal-TV

- Untersuchung grundsätzlich bis Hauskante
- Geschickter Einsatz der Kamera
- Begleitung vor Ort durch Ingenieurbüro

- Qualität von Anbieter zu Anbieter sehr verschieden!
- Ein gutes Team zahlt sich aus.
- Untersuchungsaufwand kann mit guter Vorbereitung massiv gesenkt werden.
- Satellitenkameras können nur selten eingesetzt werden.

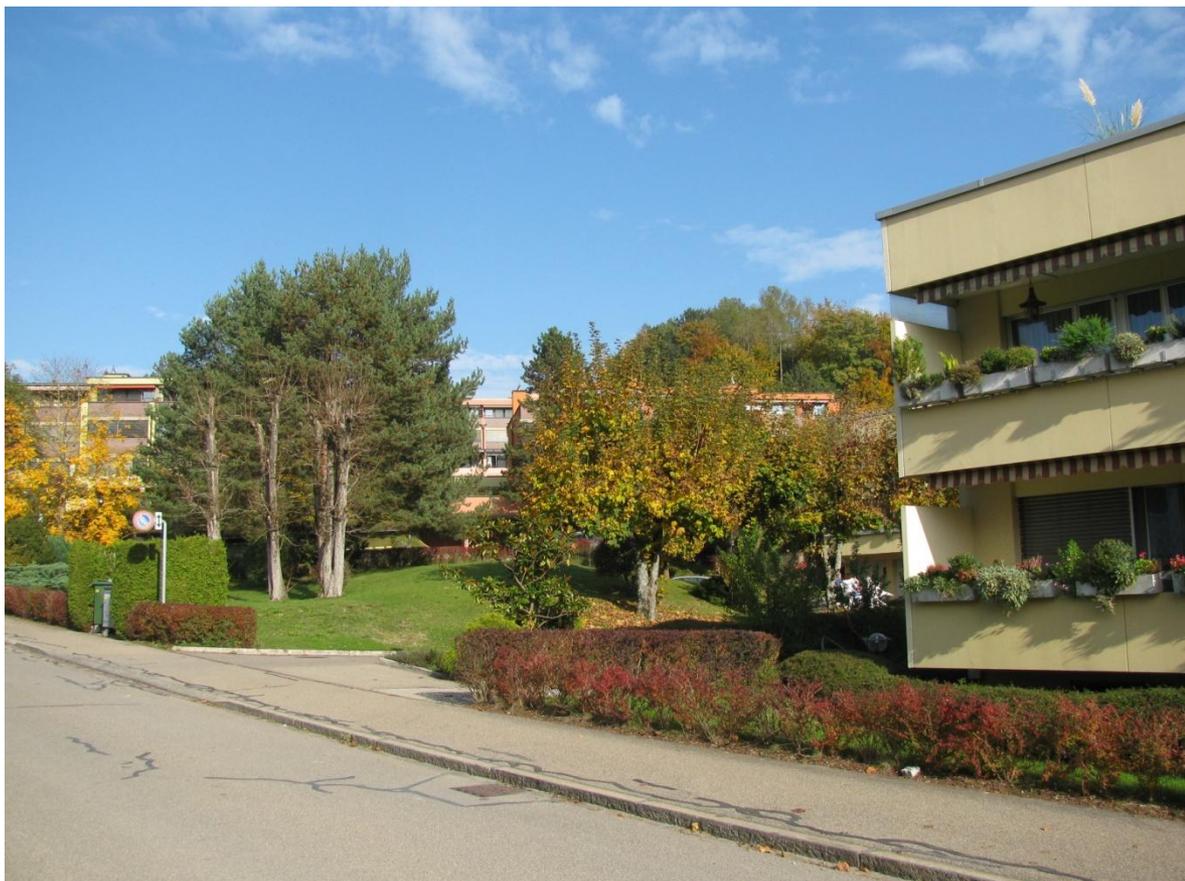
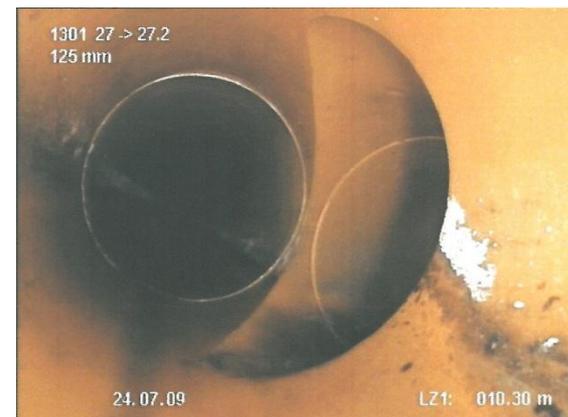
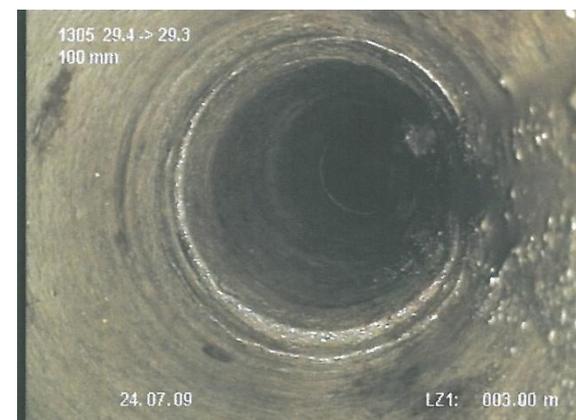
Vorgefundene Situationen

- Rund ein Viertel sind Betonrohre

- Der Anteil der Parzellen mit Sanierungsbedarf liegt zwischen 20 und 60 %.
- Gleichartige Bebauungen zeigen ähnliches Bild im Untergrund.
- Häufig sind Wurzeleinwüchse und Risse
- Teilweise kommen Baufehler zum Vorschein

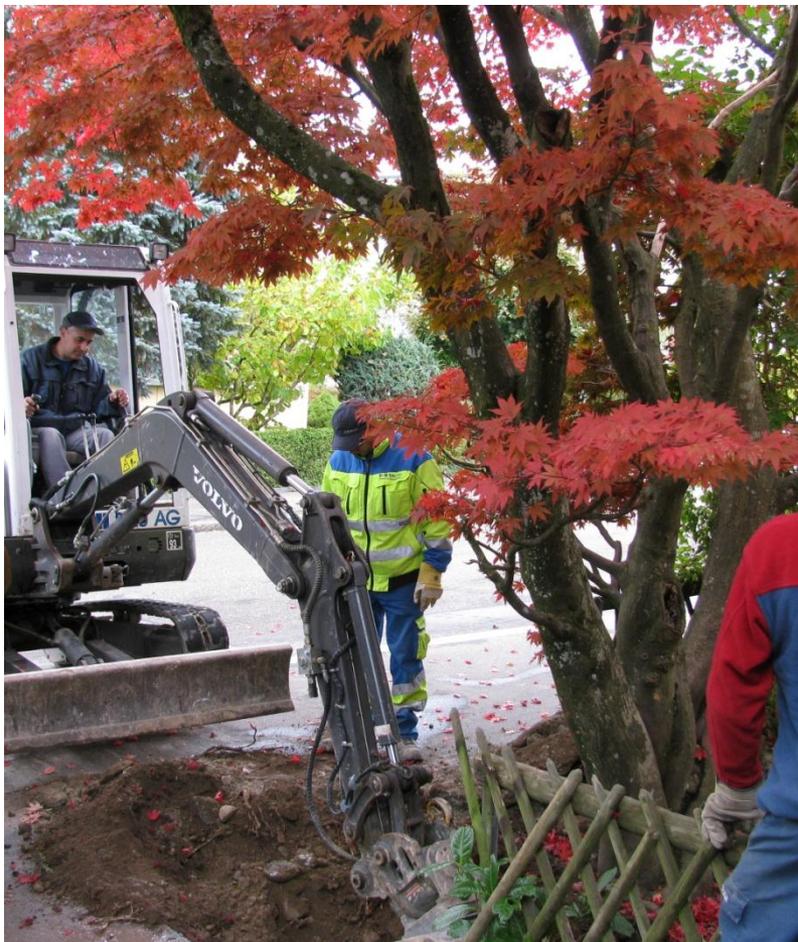
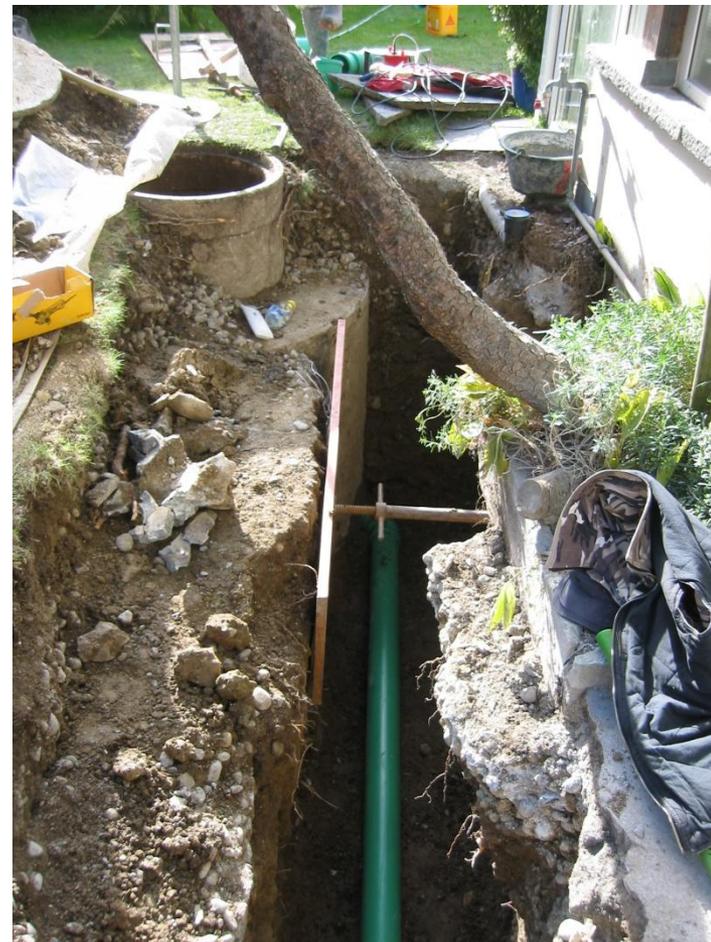
Sanierungsmassnahmen

- Rechtsstaatliches Handeln: Legalitätsprinzip, Gleichbehandlung und Verhältnismässigkeit!
- Sanierung wenn möglich grabenlos (ca. 70%)

- Rechtsstaatliches Handeln: Legalitätsprinzip, Gleichbehandlung und Verhältnismässigkeit!
- Sanierung wenn möglich grabenlos (ca. 70%)
- Sorgfältige Wahl der Methode
- Vermeidung Pointliner, besser Quick-Lock
- Vorsicht im Umgang mit Eternitrohren
