Universität Zürich
KUM, Pavillon «Stockargut»
Instandsetzung und Erneuerung
Projektdokumentation mit Kostenvoranschlag

Universität Zürich
KUM, Pavillon «Stockargut»
Künstlergasse 15A, 8001 Zürich
Instandsetzung und Erneuerung

Projektdokumentation mit Kostenvoranschlag

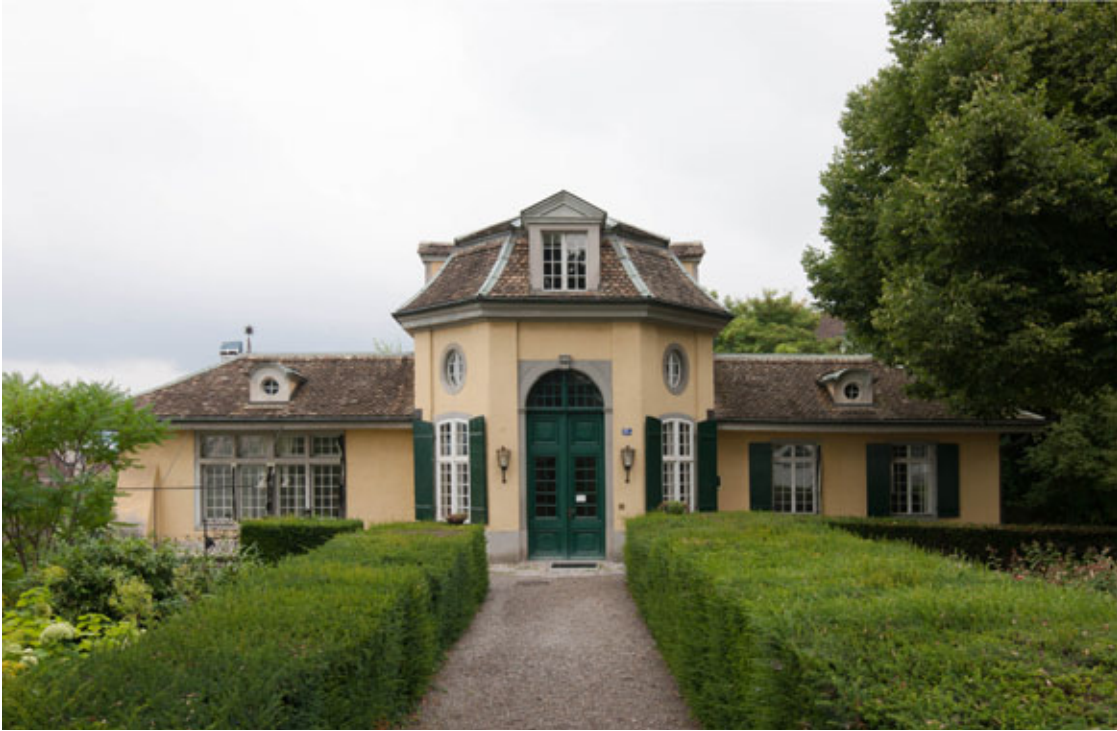
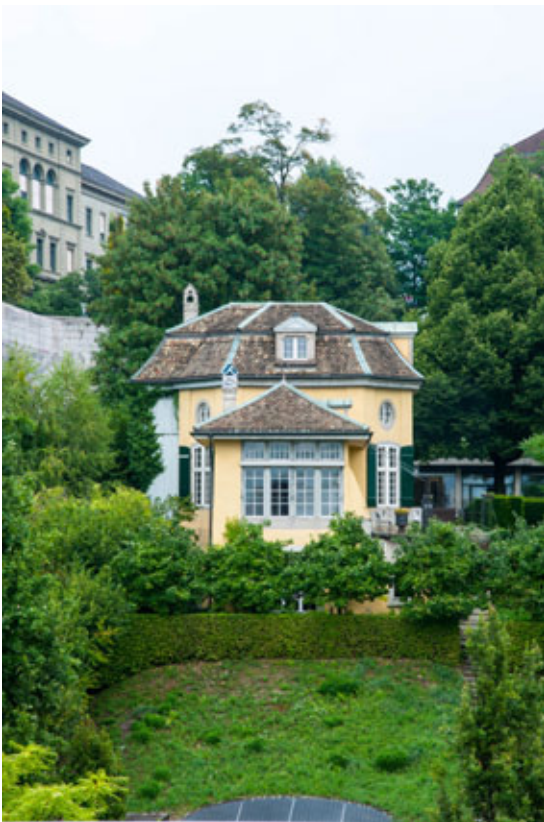
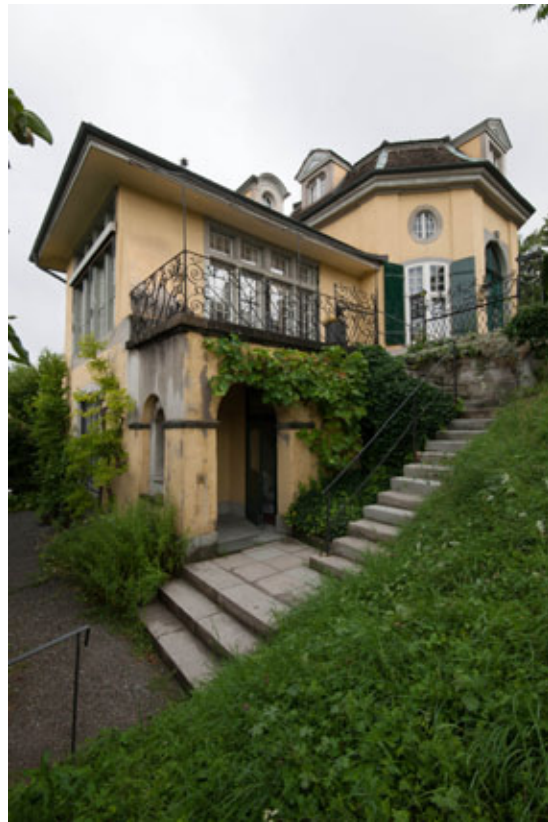
Bestand aussen

Oben: Fassade Süd
Links: Fassade West
Rechts: Fassade Flügel West UG

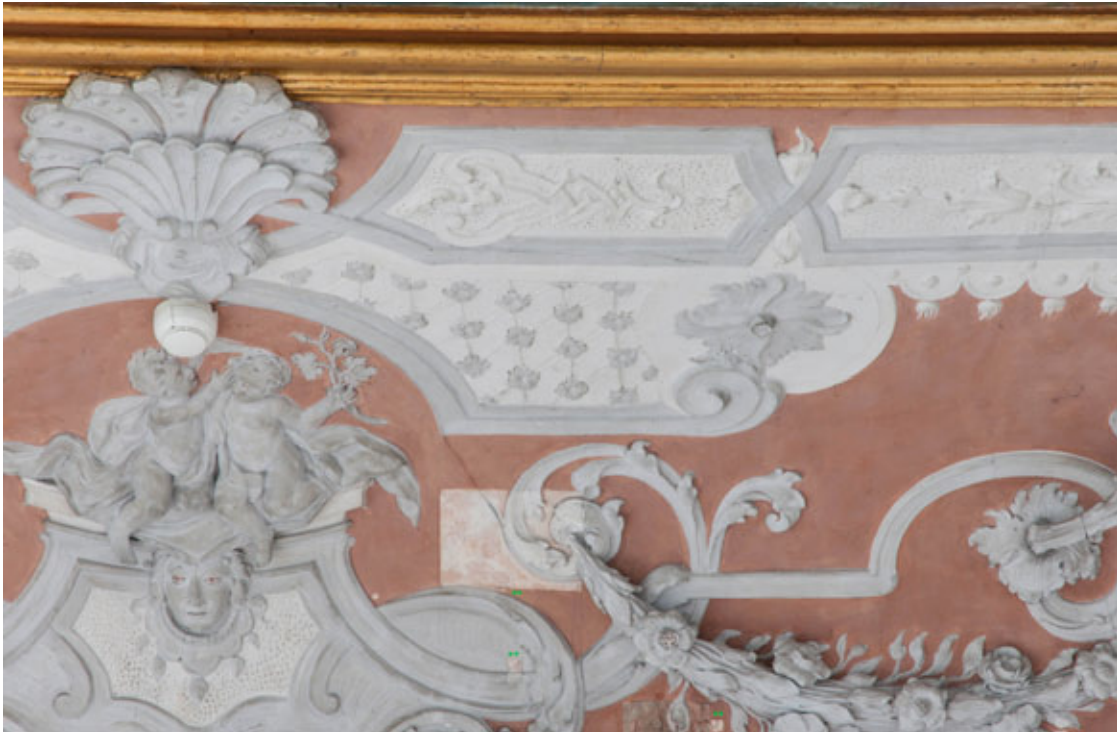
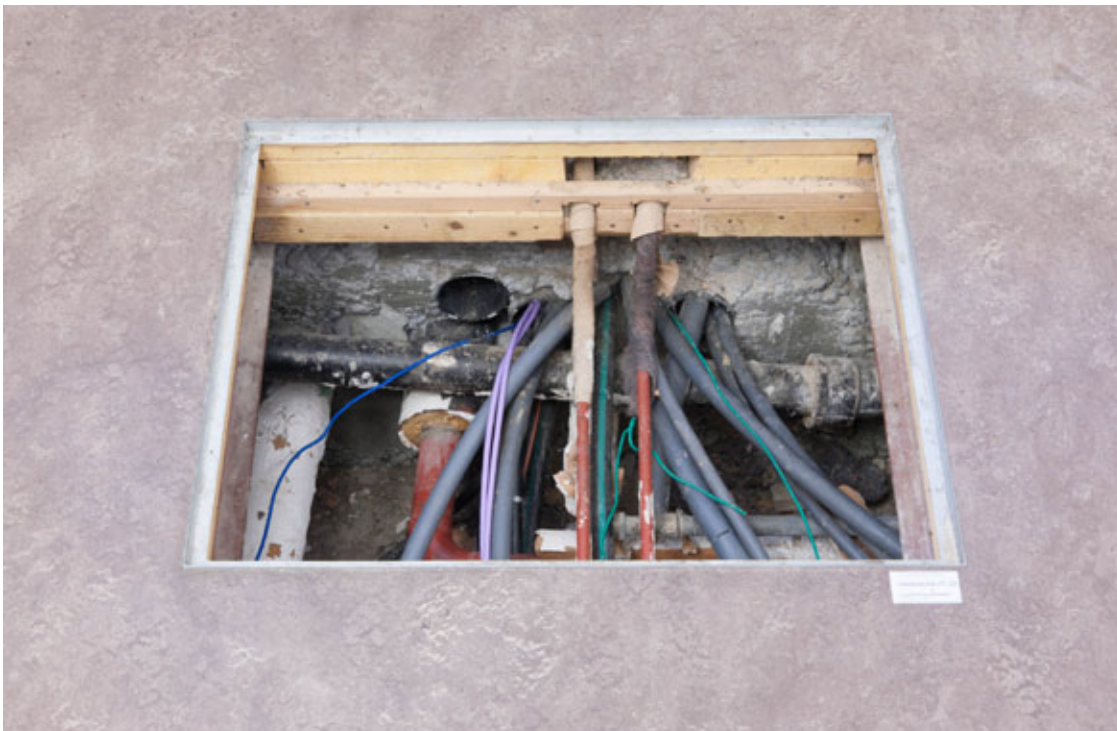
Oben: Ausschnitt Deckenspiegel Mittelsaal
Unten: Hauseinführung

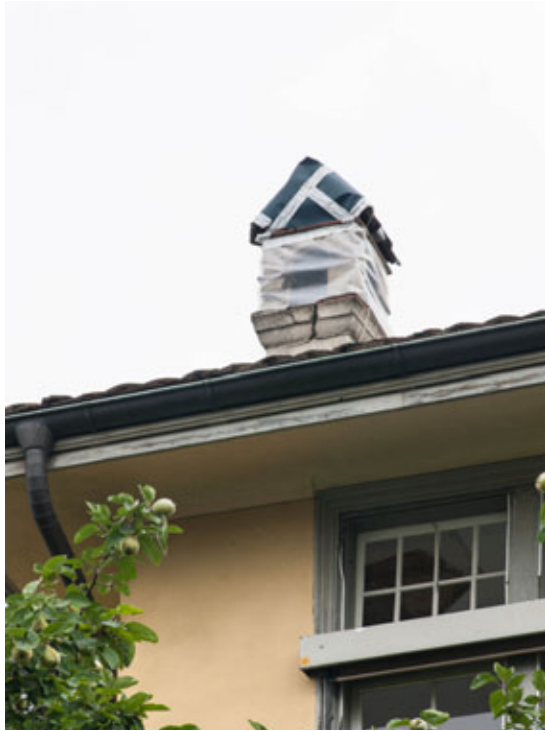
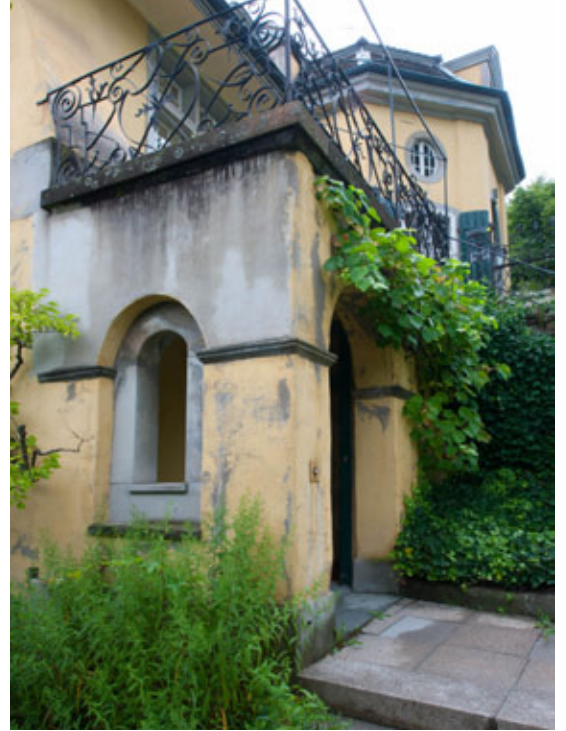
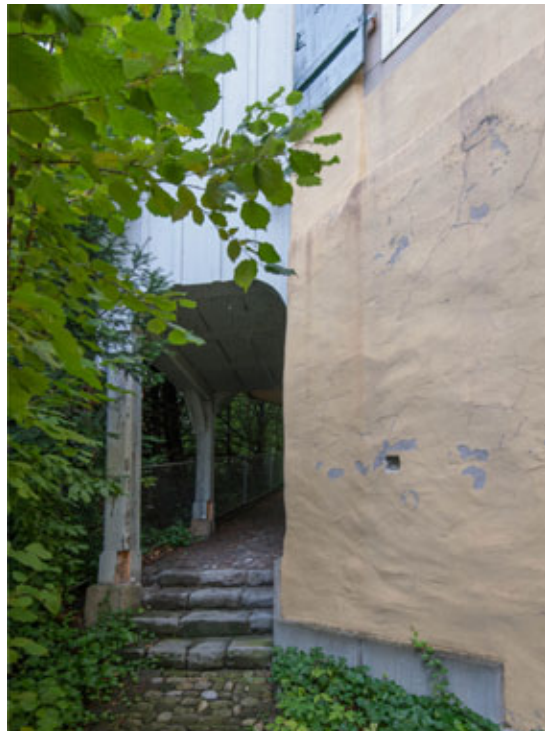
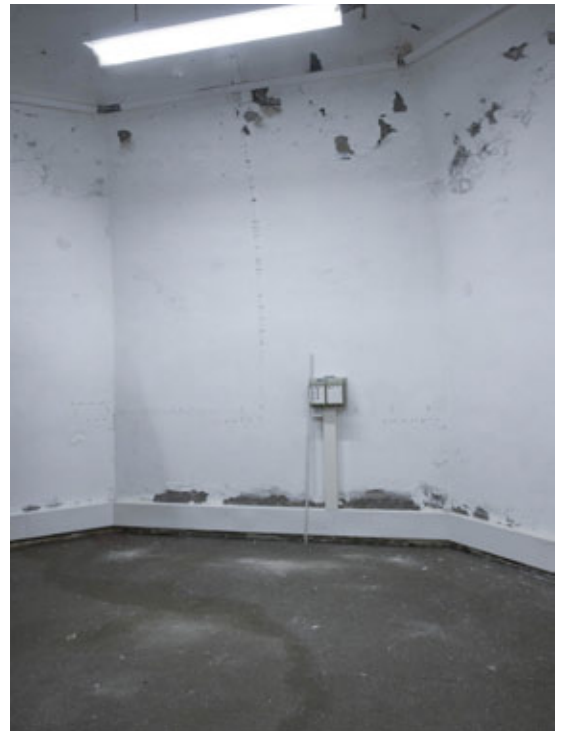
Restaurierungsbedarf

Oben links: Kamin eingebrochen
Oben rechts: Flügel West Feuchtigkeit/Putz
Unten links: Nordfassade Feuchtigkeit/Putz
Unten rechts: UG Feuchtigkeit/Putz innen

Wesentlicher Handlungsbedarf besteht bei der gesamten Gebäudehülle des Pavillons. Mit Drainageleitungen entlang den Fassaden wird die heute in das Sockelbauwerk eindringende Feuchtigkeit wesentlich reduziert, indem das versickernde Wasser an den Aussenwänden weggeführt werden kann. Die stark erodierten Sandsteinelemente im Sockelbereich und an den Schwellen werden wo nötig ersetzt, um zu verhindern, dass weiterhin Oberflächenwasser in darüber- oder darunterliegende Putzschichten eindringen kann. Die zementösen, sehr harten Putzoberflächen werden vollflächig sandgestrahlt, deren Risse und Beschädigungen mit einem gleichartigen Putz und nachfolgendem Schlämmanstrich ausgeglichen, und mit mineralischer Silikatfarbe neu gestrichen. Fenster, Türen, Holzgewände und Holzwerk, welches

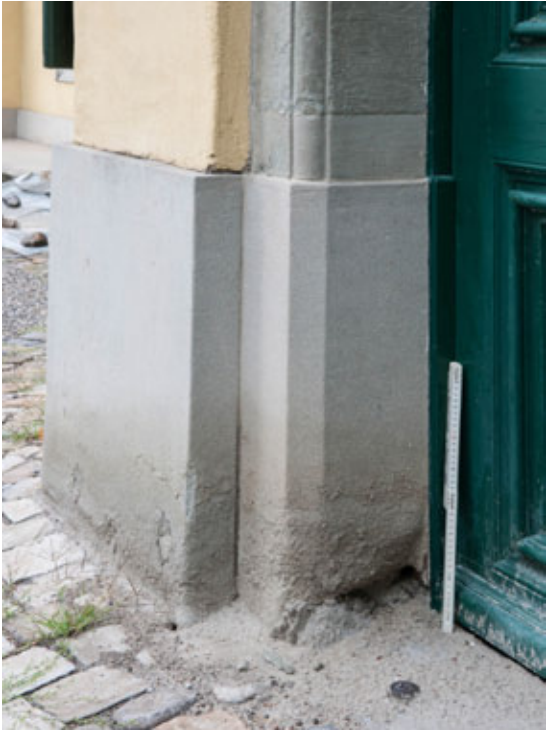
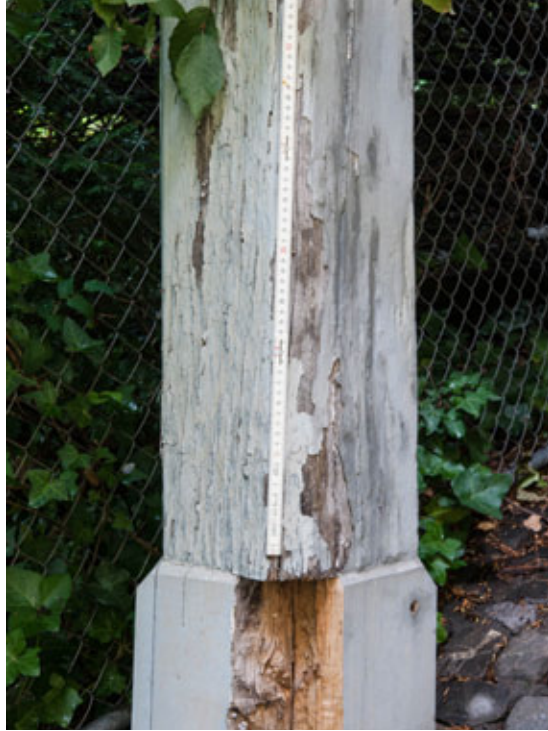
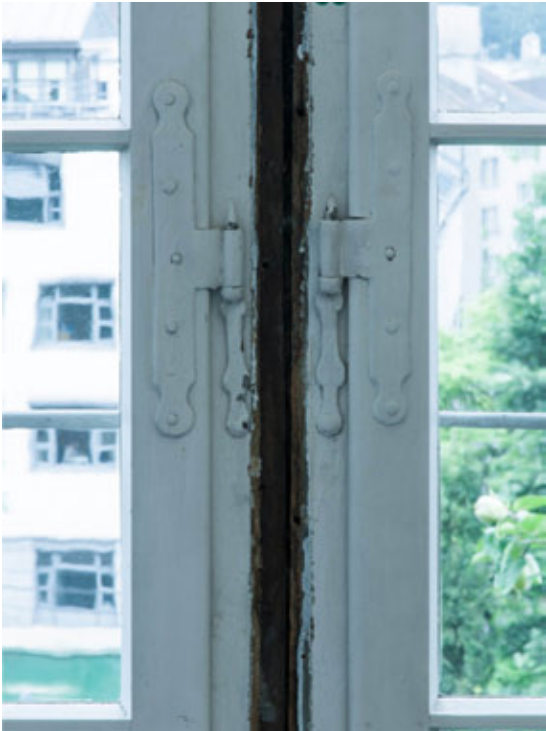
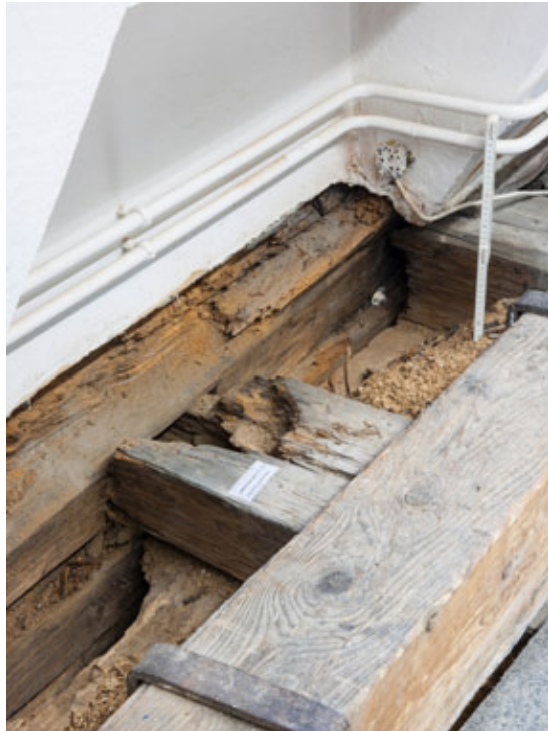
Instandsetzungsbedarf

Oben links: Sockel 2
Oben rechts: Pfosten Treppenhaus morsch
Unten links: Fenster
Unten rechts: Mansarde Schaden Balken

- Sanierung und Verstärkung der Balkenauflager, Überbrückungstragwerke und Verteilerschwellen an der Deckenkonstruktion über dem Mittelsaal
- Ersatz einzelner durchfeuchteter oder wurmstichiger Bretter, Pfosten, Balken und Sparren
- Ersatz von Pfosten und Riegelkonstruktionen an der Südfassade des Westflügels
- Unterkonstruktion für die Raumverkleidung und die Dämmung im Mansardenraum DG
- Neue Wärmedämmung zwischen den Balken über den Flügelräumen und im Mansardendach

- Neue Sockel- und Bodenplattenelemente aus Sandstein erstellen, teilweise Kronenelemente, Fensterbänke und Schwellen ersetzen
- Teilweise Ersatz von Sandsteingewänden und Ergänzungsarbeiten an best. Sandsteinelementen
- Reinigung und aufmodellieren an diversen Sandsteinelementen im UG/EG/DG
- Neue Treppenstufen für die Aussentreppe
- Erstellen von Podestplatten mit Rosten, teilweise Stellriemen ersetzen
