**UZH Universität Zürich-Zentrum
K02 Kollegengebäude 2**

Sofort- und stabilisierende Massnahmen

**Projektdokumentation
Phase Bauprojekt**

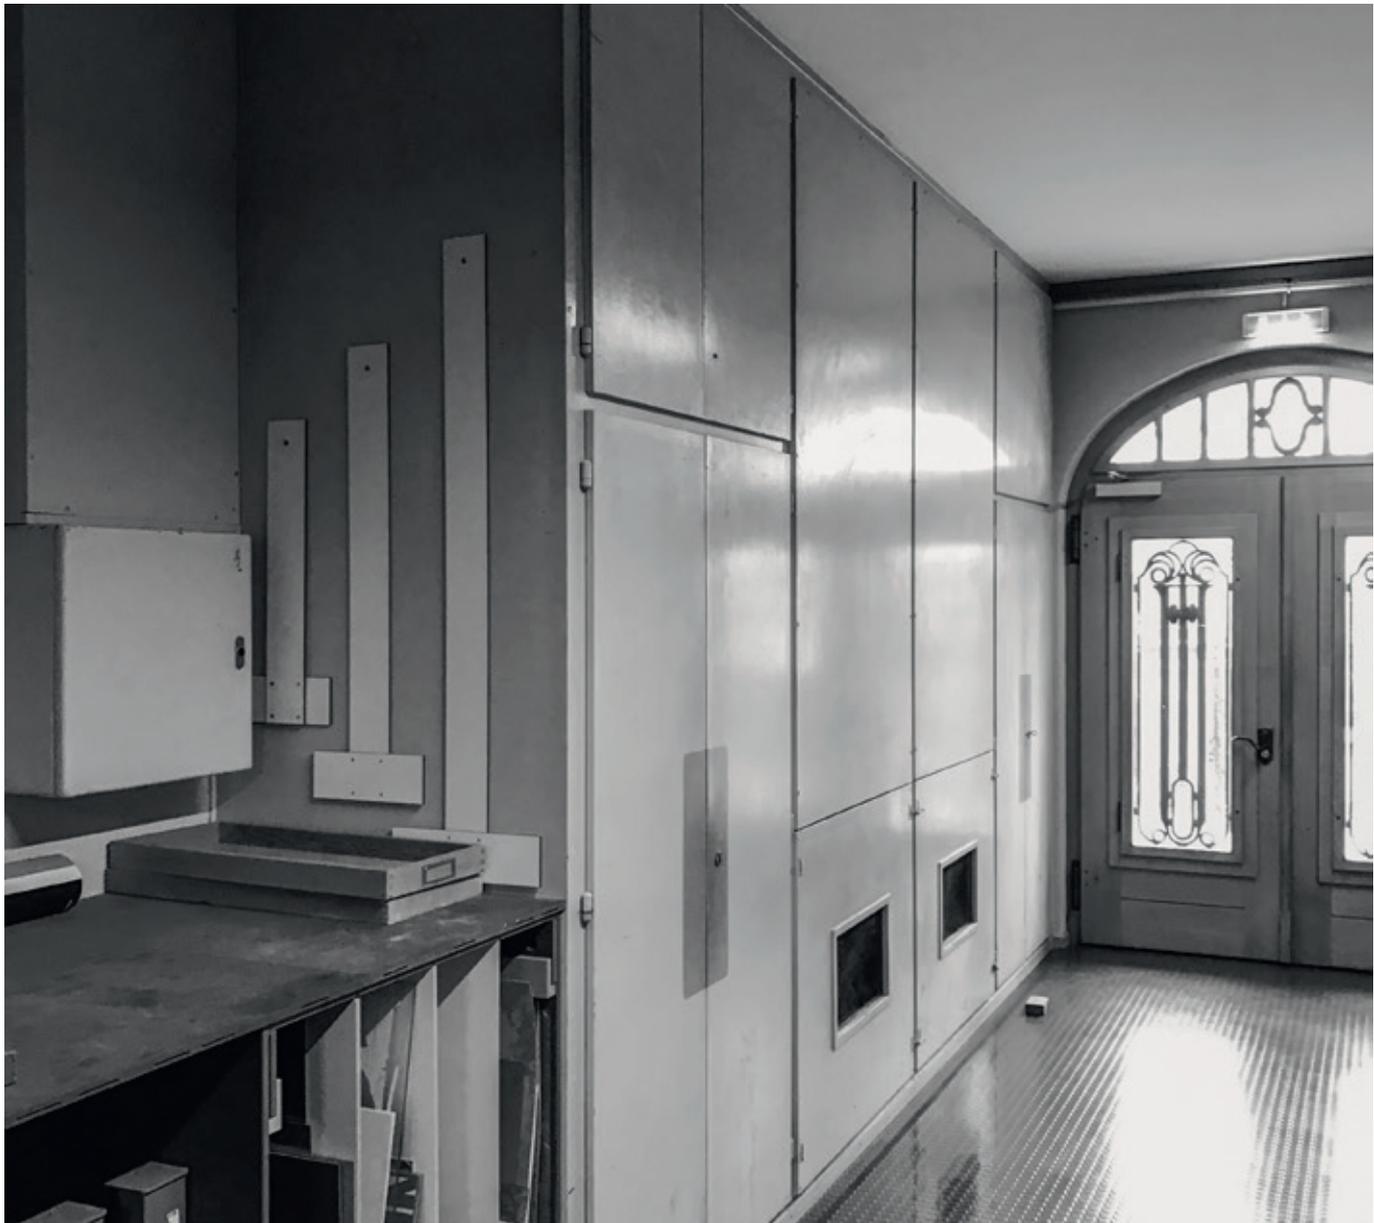
Schlauchfilteranlage in Fluchtweg ohne Brandschutzverkleidung

- Gitterrosttritte neuer Notausgang – H-370
 - Auswechseln Stahlzarge D-56
- 273 Schreinerarbeiten
- Neue Schachtürenverkleidung in EI30 bei der Schlauchfilteranlage – D-97

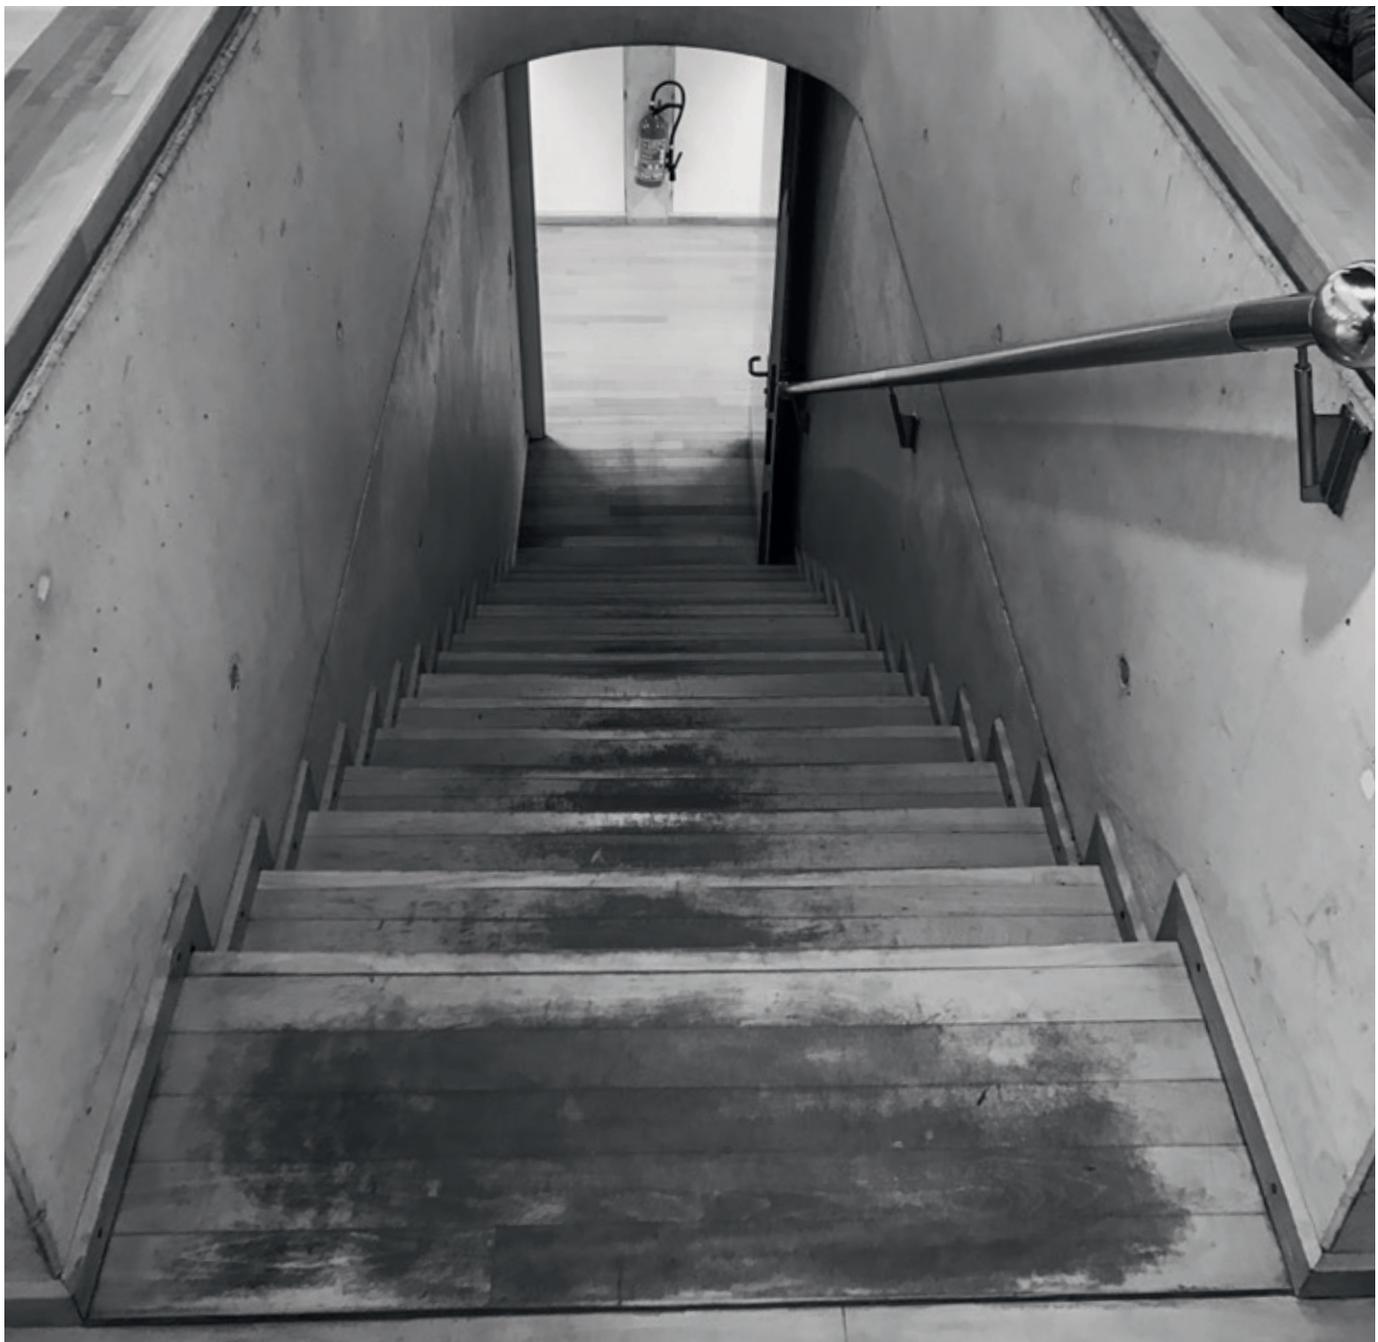
Treppe zu G-286A – Parkettsanierung

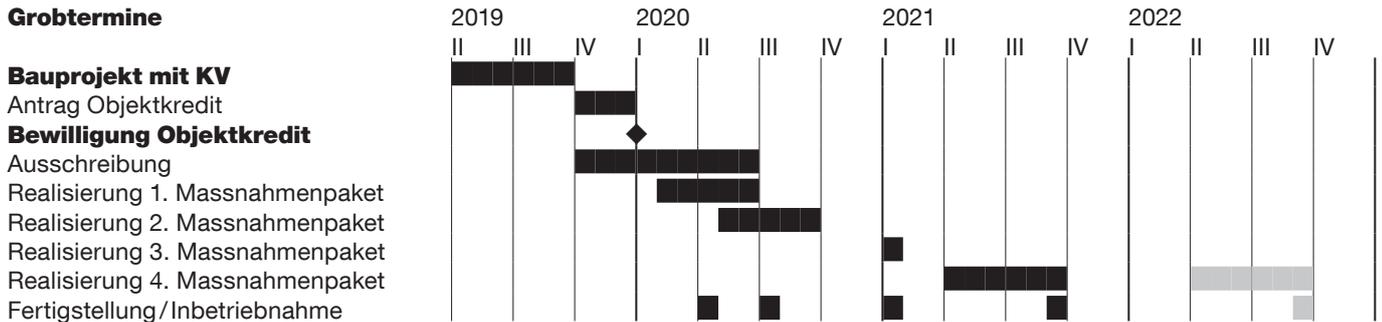
Grobtermine

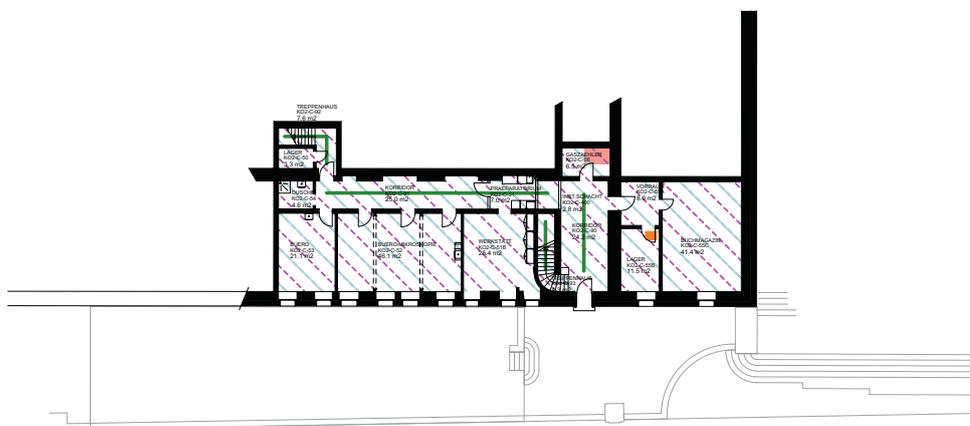
Massnahmen Geschoss C 1:525

| Paket 2 | | Mass. 6.1.7 | - BKP 225.4 Brandschutzabschottung C-55B |

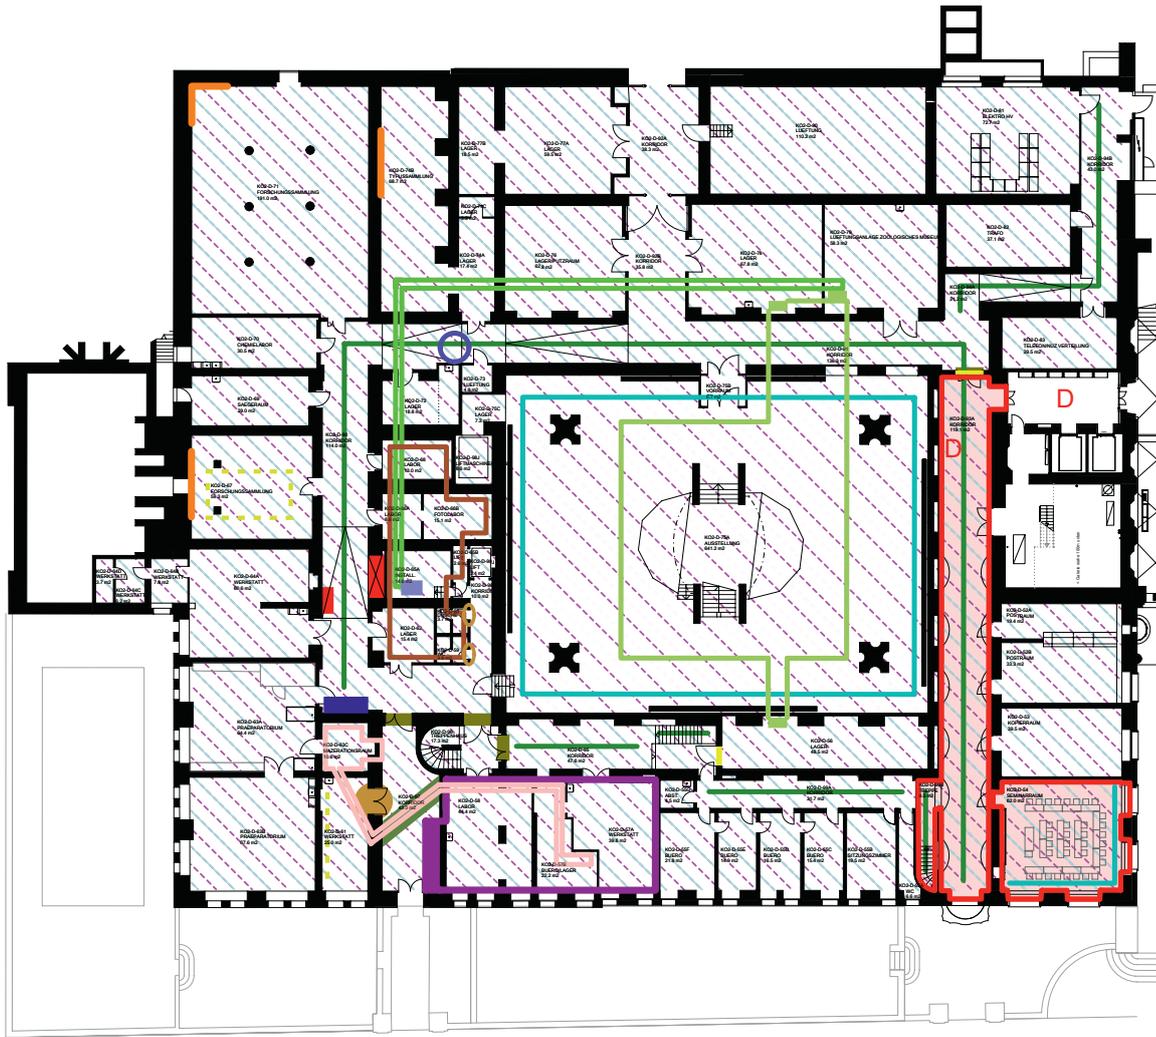
Massnahmen Geschoss D 1:525

- Paket 4 — Mass. 3.1 - BKP 285.1 Massnahmen gegen Schimmel, inkl. Malerarbeiten, Innenwände
- Paket 4 ■ Mass. 3.2 - BKP 285.1 Risse reparieren, Wände und Decken streichen

- Paket 2 □ Mass. 4.2.12 - BKP 244 Luftverteilung Vitrine - L126
- Paket 2 ■ Mass. 4.2.13 - BKP 244 Kreuzung Elektrostrasse / Lüftungskanal D-97
- Paket 2 ■ Mass. 4.3.1 - BKP 254 Hauptverteilterie D-90

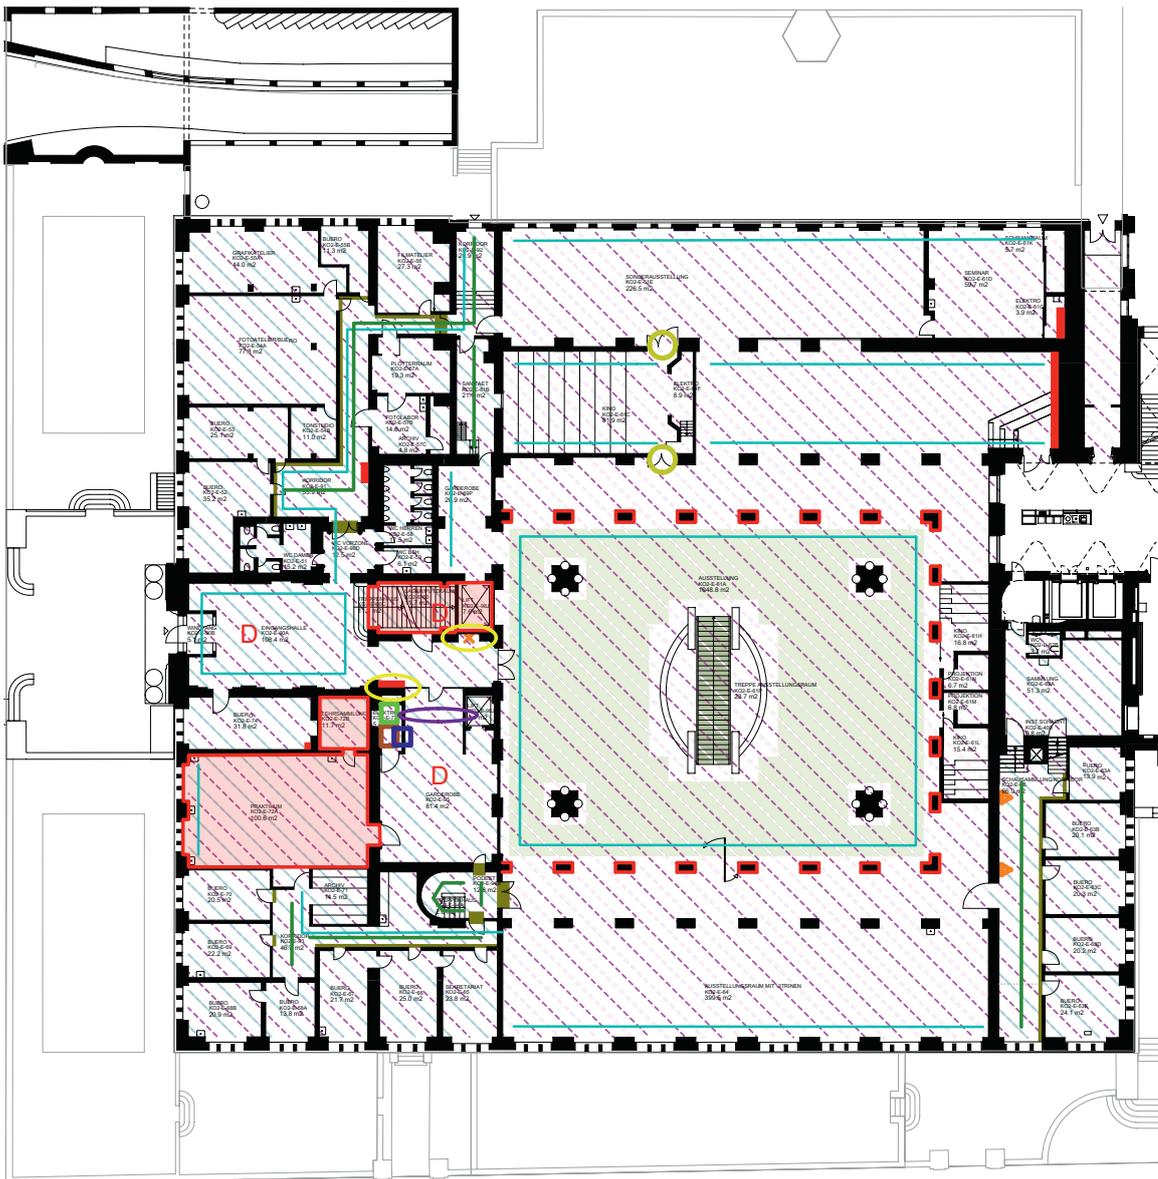
Massnahmen Geschoss E 1:525

- Paket 2 Mass. 2.3.1 - BKP 281.7 Parkettsanierung Ausstellungsraum
- Paket 2 Mass. 2.3.2 - BKP 281.7 Treppensanierung Ausstellungsraum
- Paket 4 Mass. 3.2 - BKP 285.1 Risse reparieren, Wände und Decken streichen

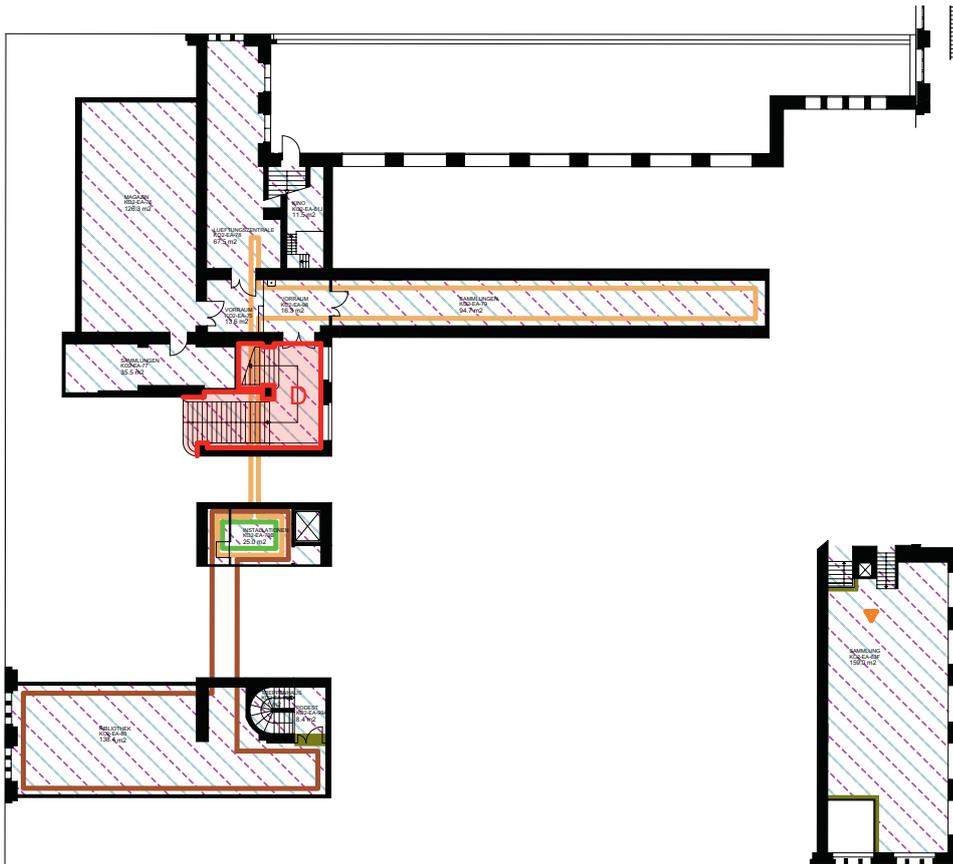
Massnahmen Geschoss EA 1:525

- Paket 4 ■ Mass. 3.2 - BKP 285.1 Risse reparieren, Wände und Decken streichen
- Paket 2 Mass. 4.2.1 - BKP 244 Anlagen L101-L105 H-350
- Paket 2 Mass. 4.2.2 - BKP 244 Lüftungsanlagen L111/L124/Lx22/K002 H-353B
- Paket 2 Mass. 4.2.10 - BKP 246 Kälteanlage Switch-Raum E-73A/EA-73B
- Paket 2/4 ▨ Mass. 4.5.2 - BKP 232 PIR/Schalter/Steckdosen
- Paket 2/4 ▨ Mass. 4.5.7 - BKP 233 Leuchten/Leuchtmittel LED
- Paket 2 Mass. 5.2 - BKP 113 Asbestsanierung Brandschutztüre/Oblichter
- Paket 2 ▽ Mass. 5.5 - BKP 113 Asbestsanierung Mobiliar

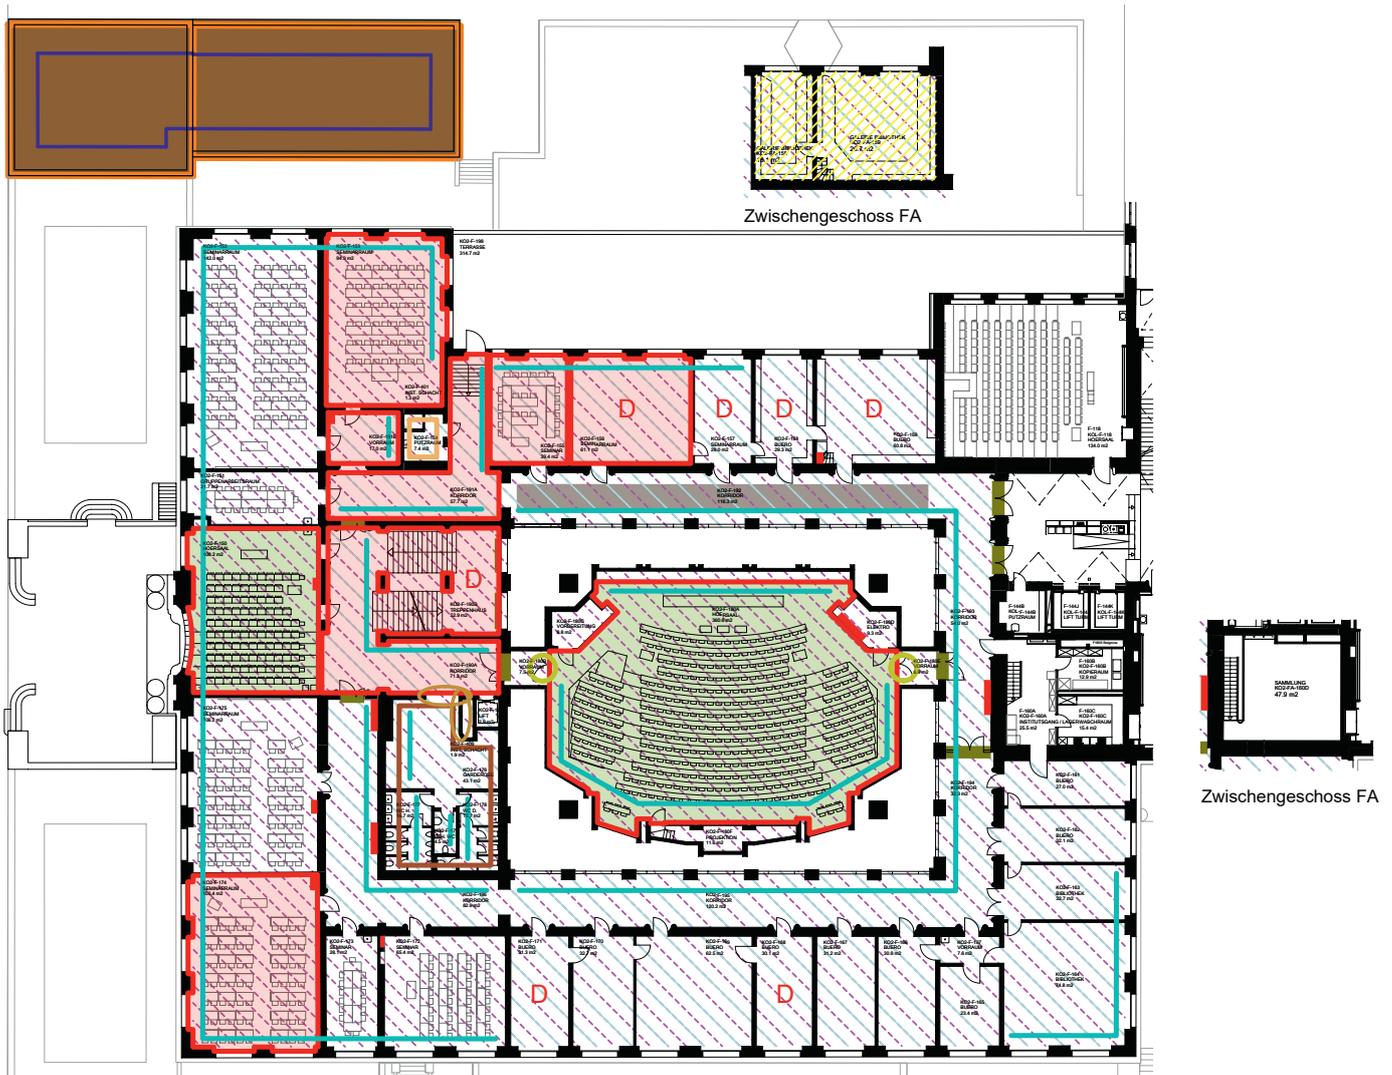
Massnahmen Geschoss F 1:525

- Paket 1 ■ Mass. 1.8.1 - BKP 224 Sanierung Flachdach Einfahrt Tiefgarage
- Paket 2 ■ Mass. 2.1.1 - BKP 281.2 Punktuelle Sanierung der Schäden des Kunststoffbelags

- Paket 2 ■ Mass. 2.3.3 - BKP 281.7 Holzparkett Hörsaal F-150
- Paket 2 ■ Mass. 2.3.4 - BKP 281.7 Holzparkett Hörsaal F-180
- Paket 4 ■ Mass. 3.2 - BKP 285.1 Risse reparieren, Wände und Decken streichen

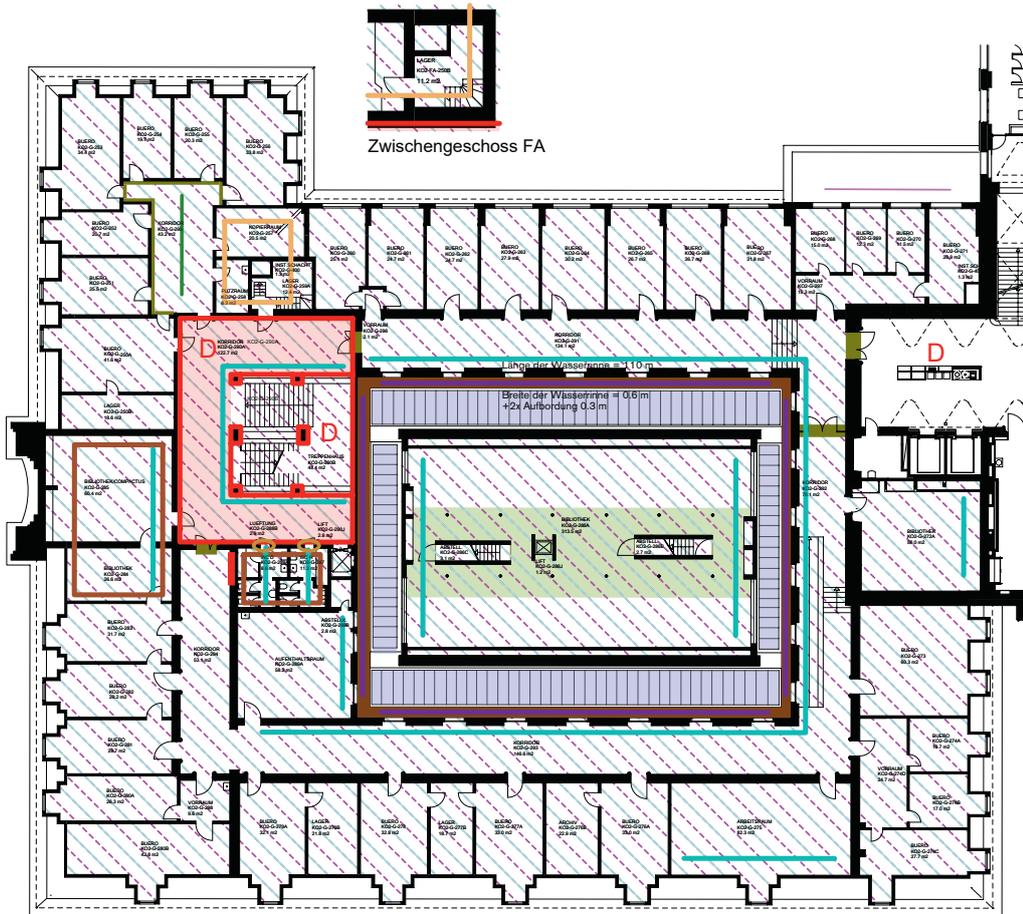
Massnahmen Geschoss G 1:525

- Paket 4 ■ Mass. 3.2 - BKP 285.1 Risse reparieren, Wände und Decken streichen
- Paket 2 ■ Mass. 4.1.1 - BKP 242 Thermostatenventile öffentliche Räume KO2

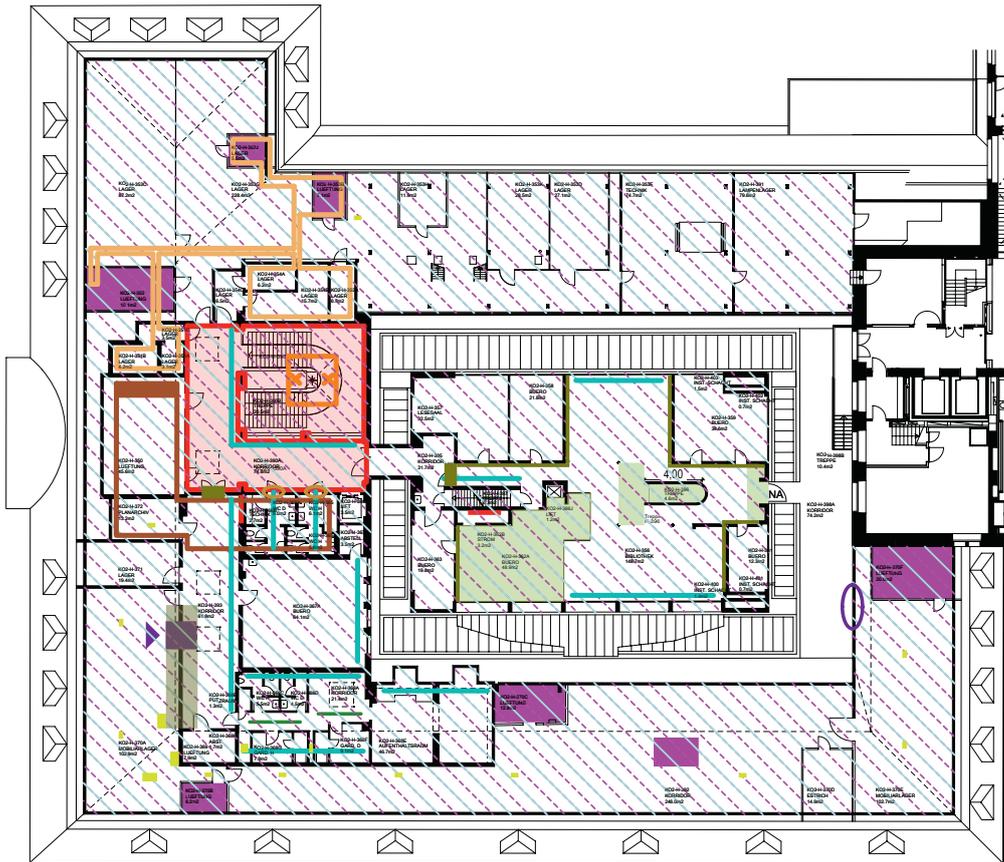
Massnahmen Geschoss H 1:525

- Paket 2 Mass. 2.3.7 - BKP 281.7 Holzparkett Bibliothek H-356 /Büro H-362A
- Paket 2 Mass. 2.3.9 - BKP 281.7 Treppe Bibliothek H-396
- Paket 4 Mass. 3.2 - BKP 285.1 Risse reparieren, Wände und Decken streichen

- Paket 2 Mass. 6.1.8 - BKP 271 Ertüchtigung vertikaler Fluchtweg
- Paket 1 Mass. 6.2.3 - BKP 272 Dachaufgang über Geschoss H
- Paket 4 Mass. 6.4.2 - BKP 273 Notausgang H-370E

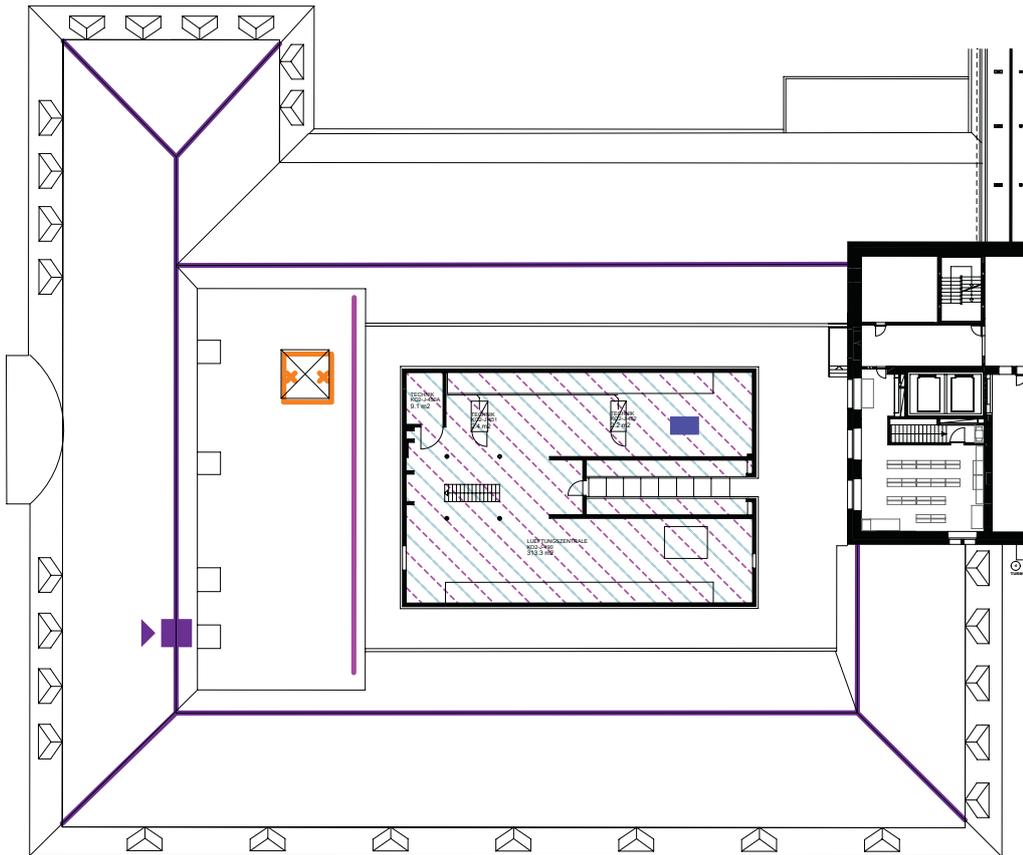
Massnahmen Geschoss J 1:525

- Paket 2 Mass. 4.1.2 - BKP 242 WRG-Kreiselpumpe J-490
- Paket 2/4 Mass. 4.5.2 - BKP 232 PIR/Schalter/Steckdosen
- Paket 2 Mass. 4.5.6 - BKP 236.8 RWA Fenster
- Paket 2/4 Mass. 4.5.7 - BKP 233 Leuchten/Leuchtmittel LED
- Paket 1 Mass. 6.2.1 - BKP 272 Absturzsicherung Satteldach
- Paket 1 Mass. 6.2.2 - BKP 272 Absturzsicherung Flachdach über Geschoss H
- Paket 1 Mass. 6.2.3 - BKP 272 Dachaufgang über Geschoss H

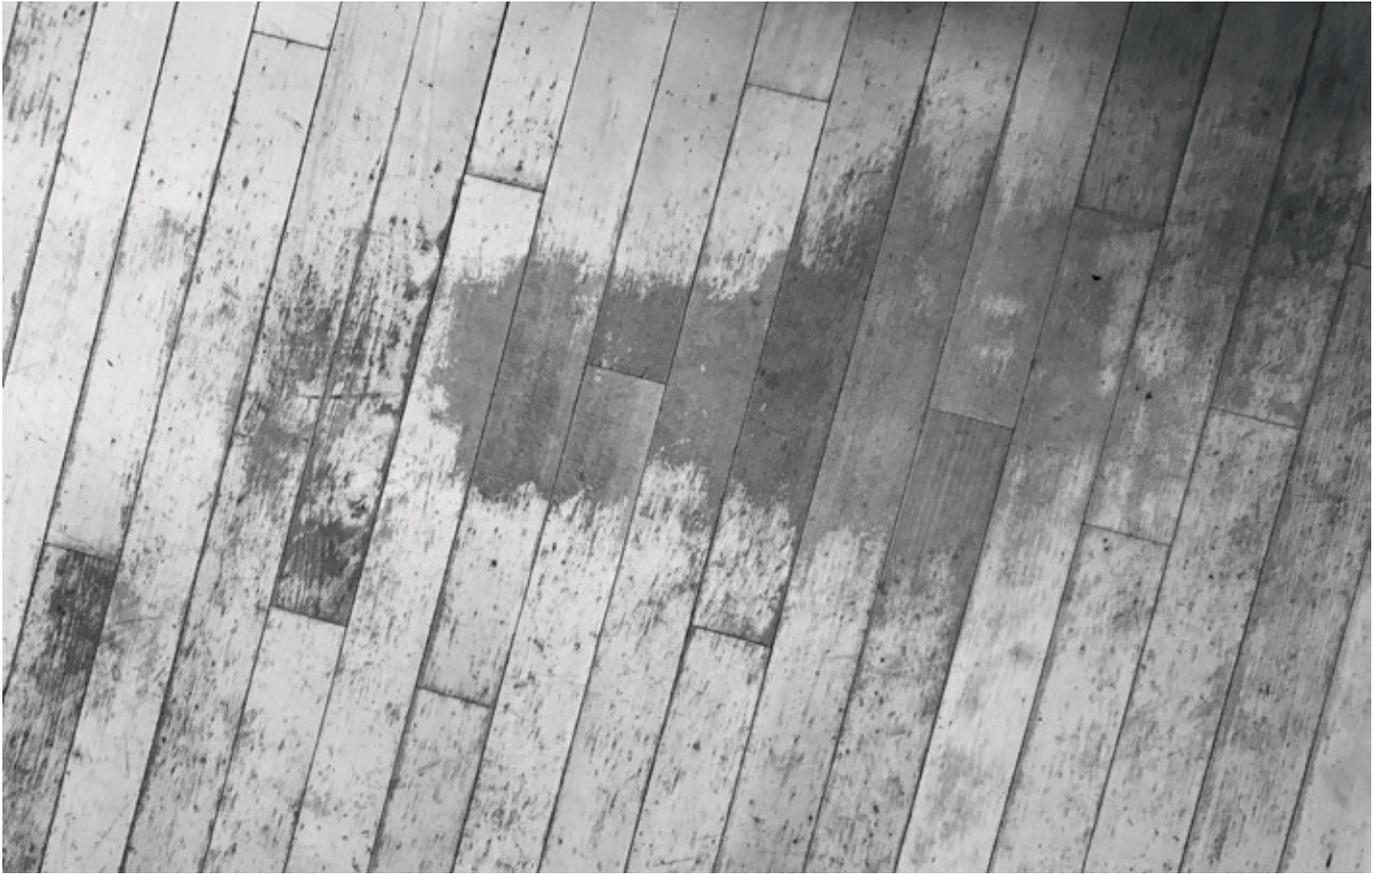
Holzparkett – Parkettsanierung

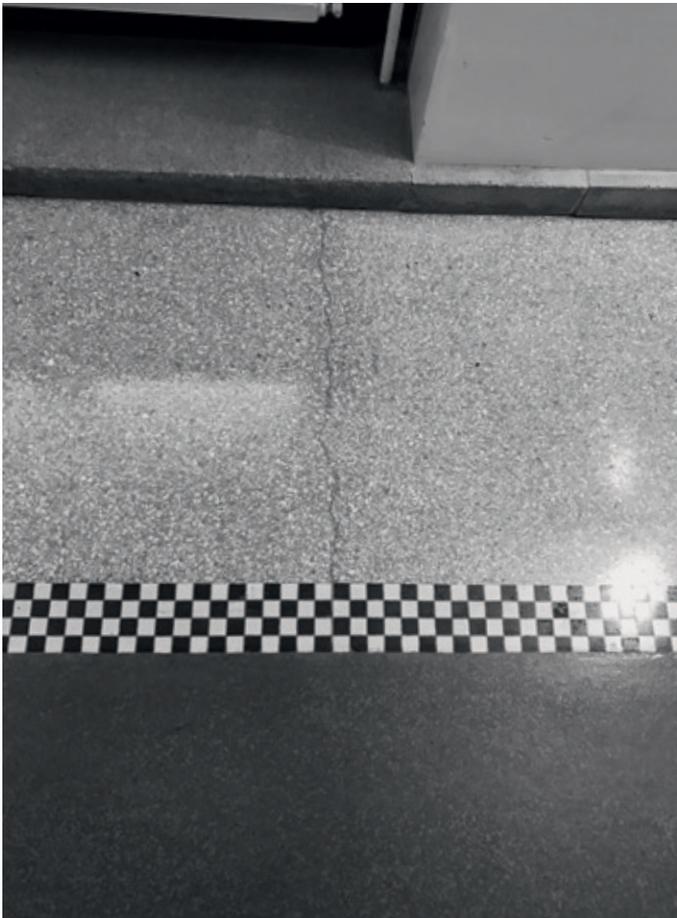
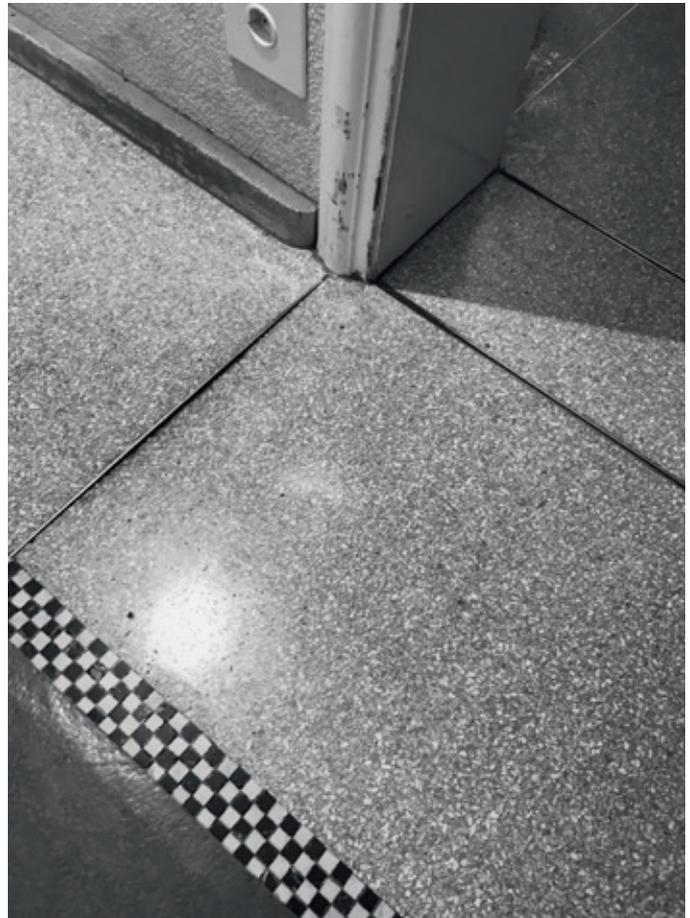
Haltoplex Rissanierung

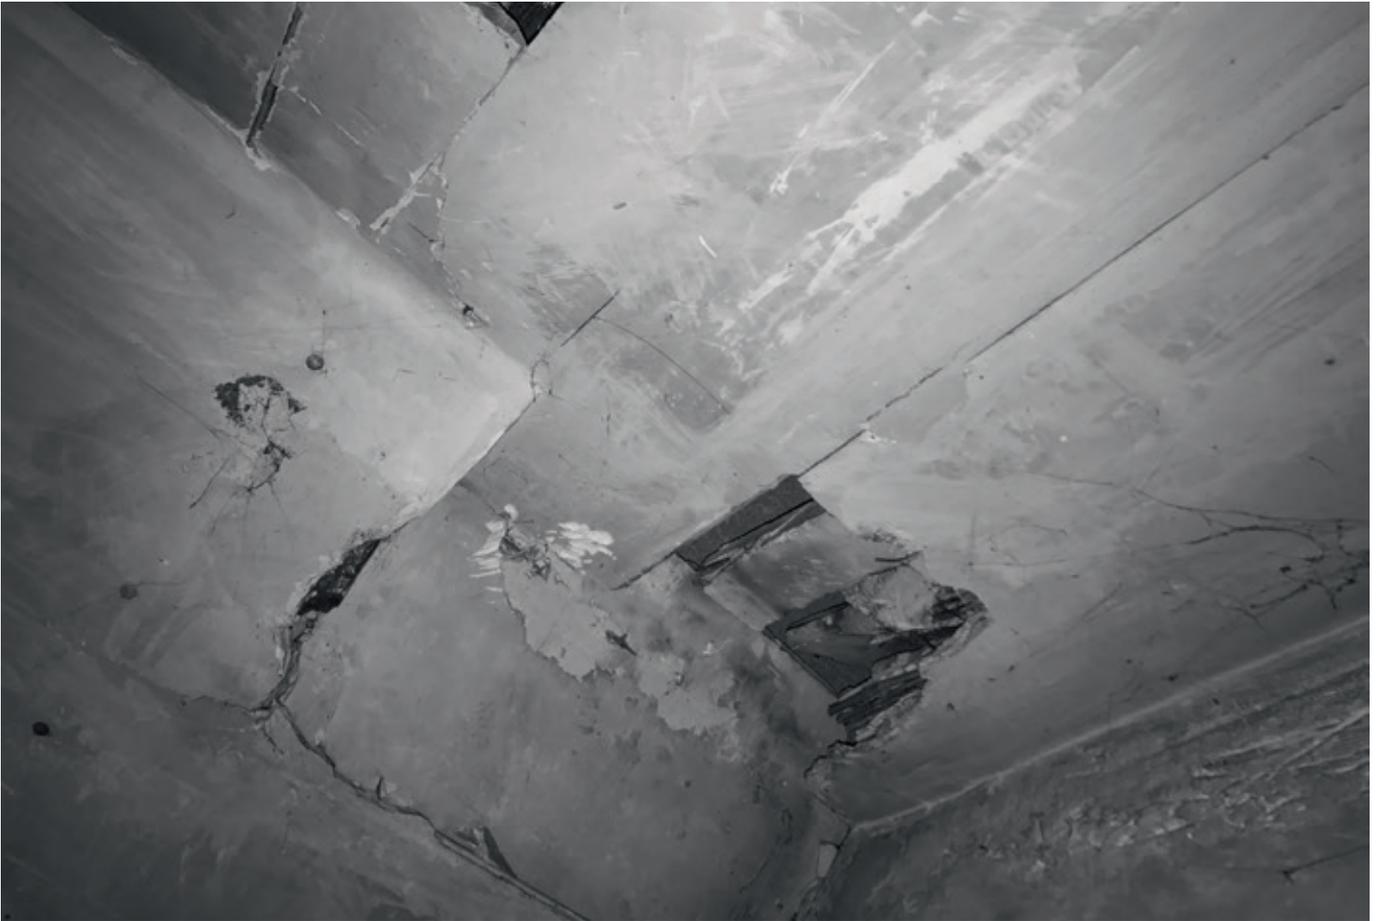
Technikräume/Gipsplatten beschädigt

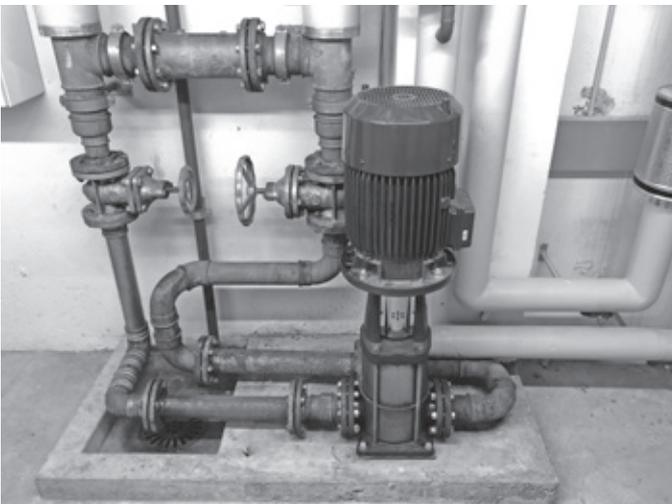
Druckerhöhungsanlage D-65 – Teilersatz Wasserzuleitung

Teilersatz der Wasserzuleitung bis zur Druckerhöhungsanlage, inkl. Ersatz der Absperrungen und Sicherheitsarmaturen, welche die Lebensdauer erreicht haben oder Korrosionsschäden aufweisen. Die Pumpe und Steuerung bleiben erhalten.

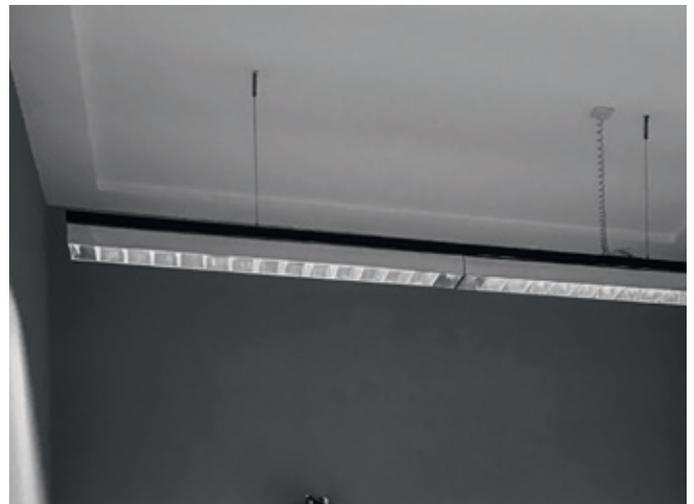
Leuchtmittel austauschen

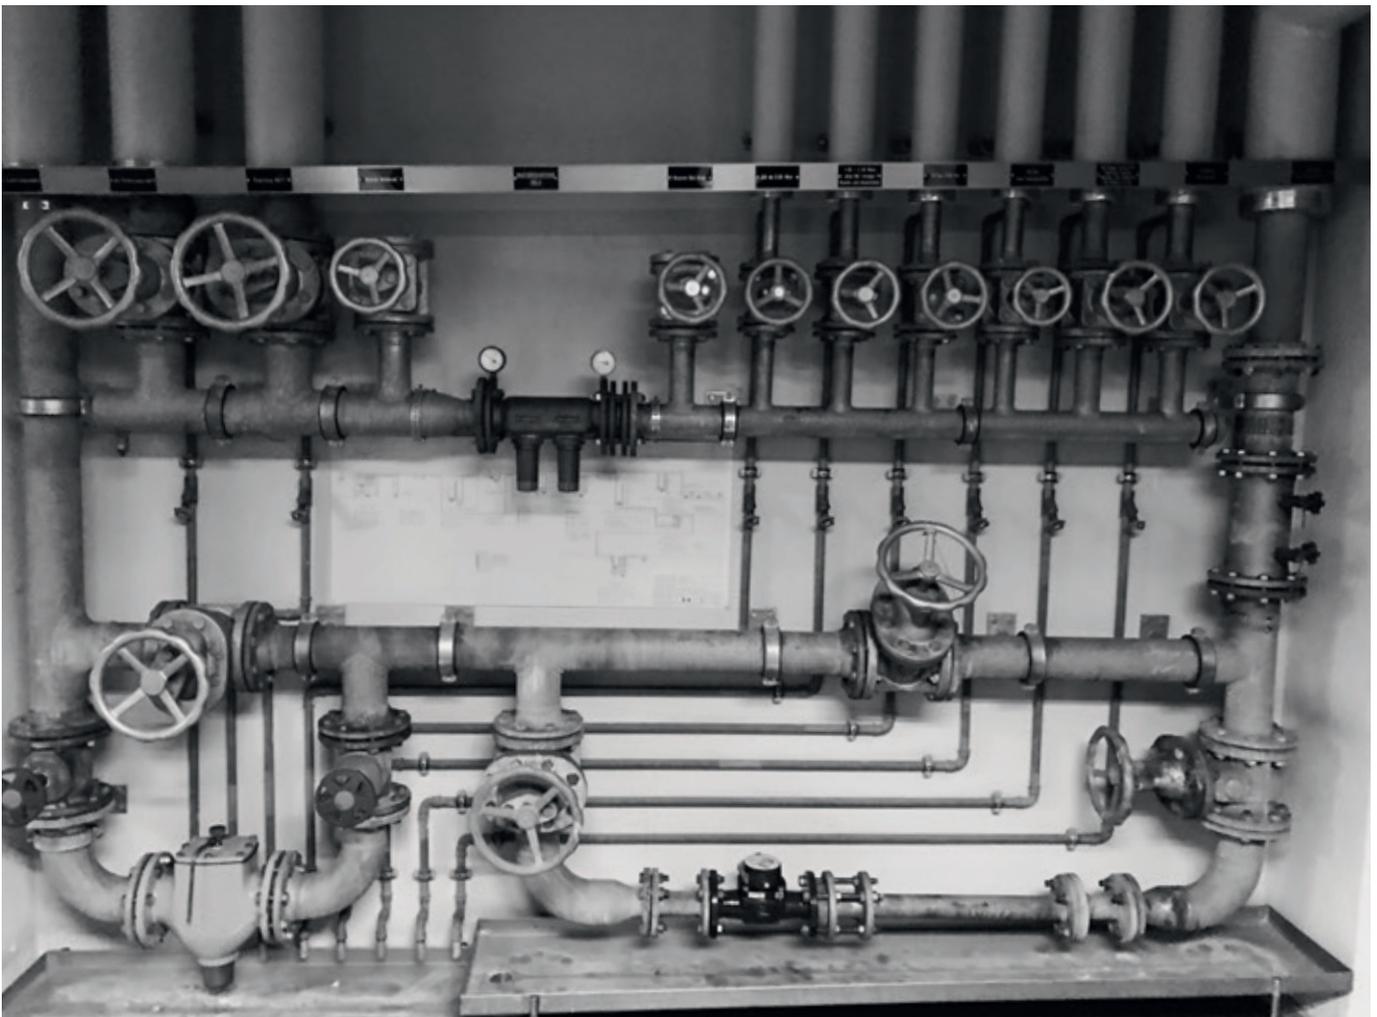
Hauptverteilbatterie D-90 - Gesamterneuerung

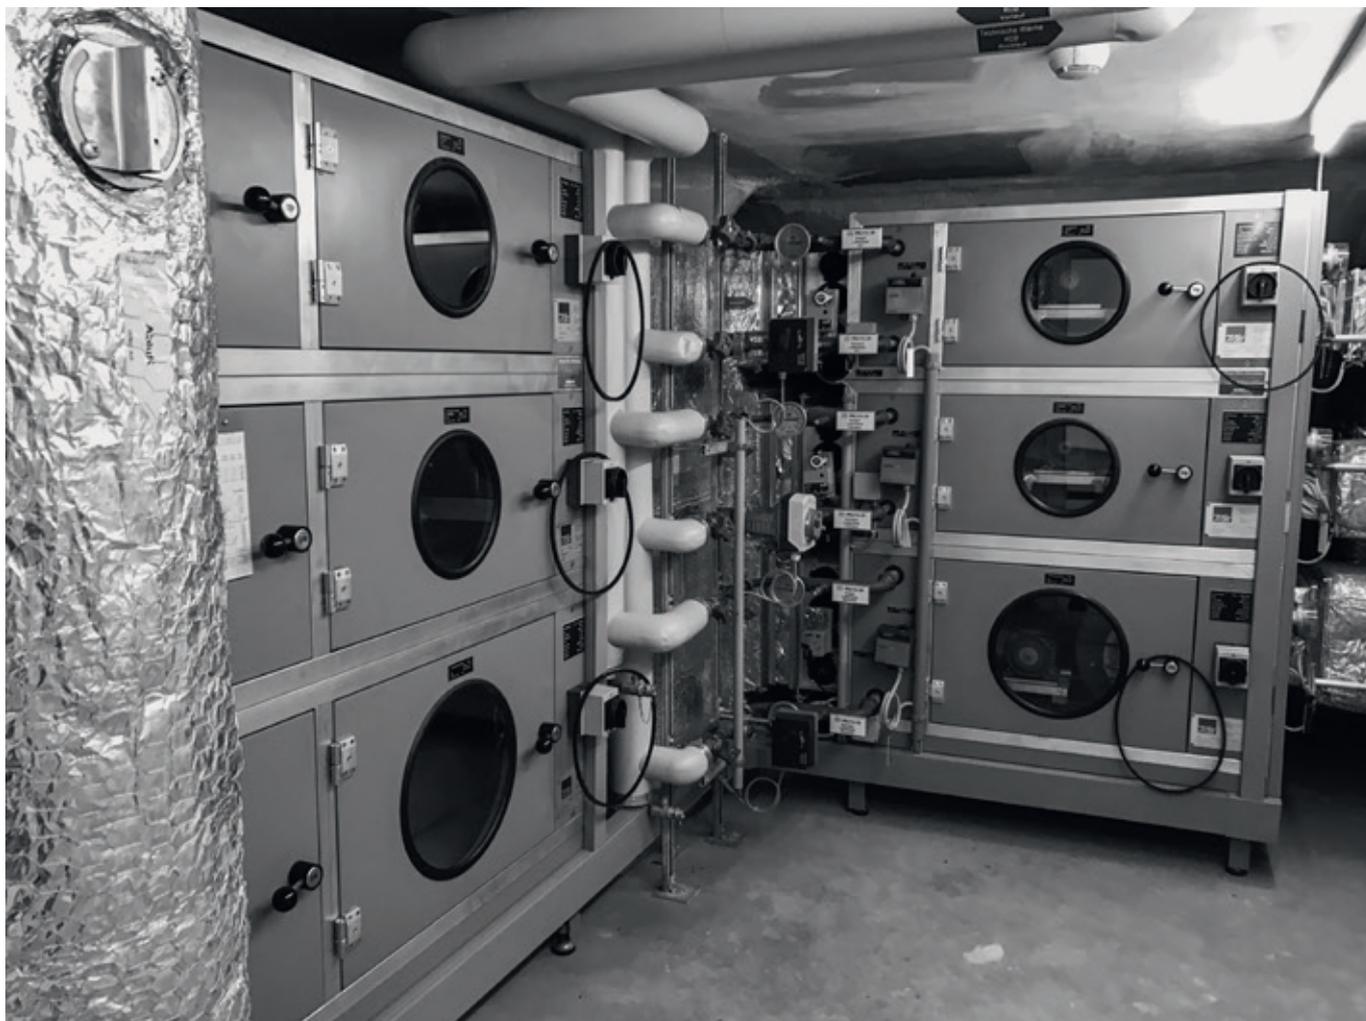
Lüftungsgeräte
