Universität Zürich Irchel, 1. Bauetappe, UZI-1  
Winterthurerstrasse 190, 8057 Zürich

# Ertüchtigung Gebäudetechnik 2. Phase (2018–2021)

Projektdokumentation mit Kostenvoranschlag

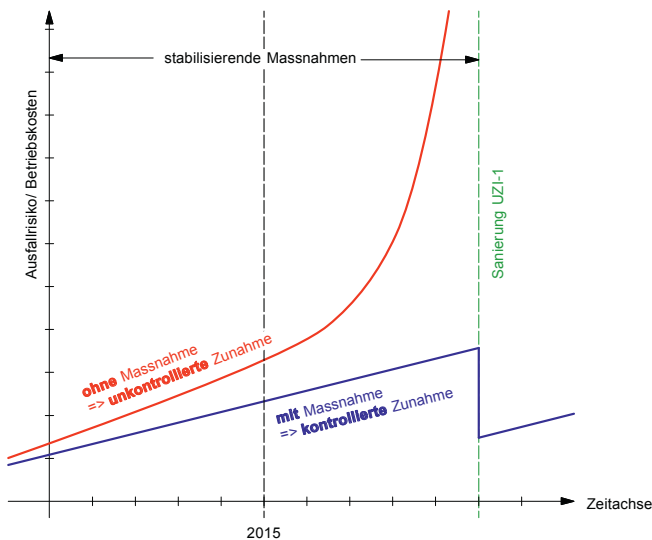
Schema Ausfallrisiko

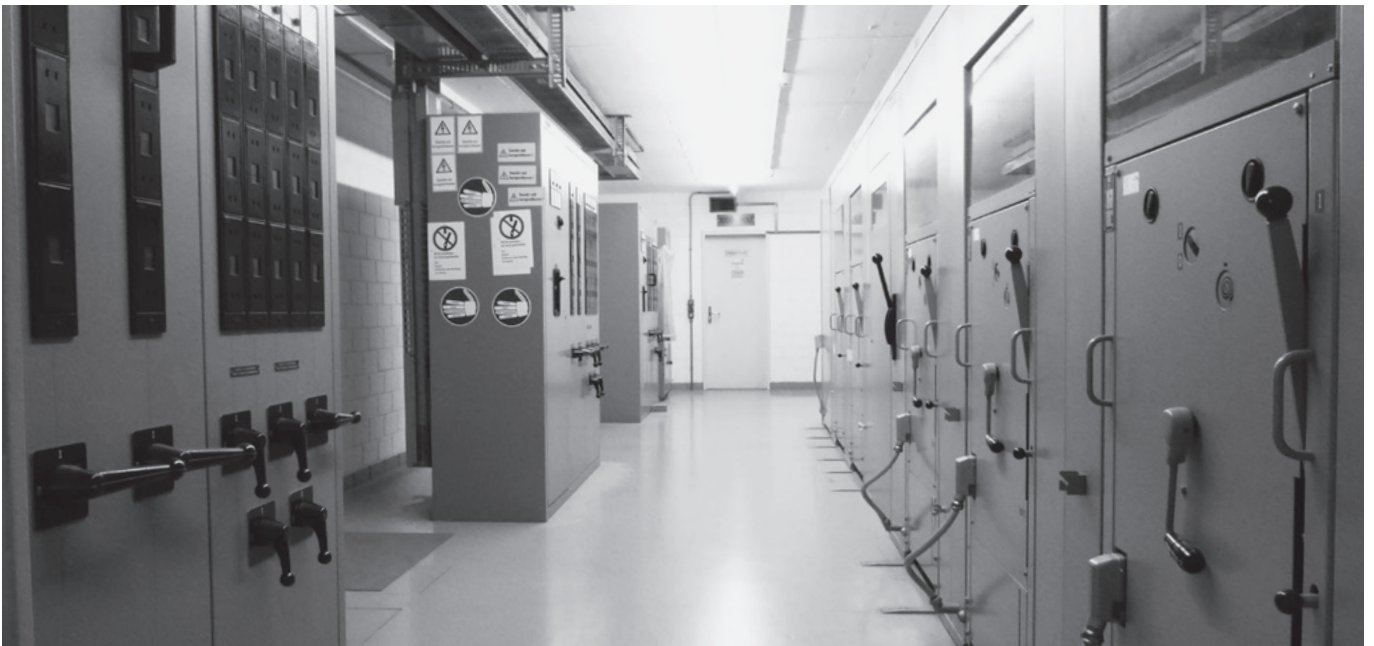
Ersatz Trafostation

Die Einspeisung seitens des Elektrizitätswerks der Stadt Zürich erfolgt über die Transformationsstationen Y11 und Y32 der ersten Bauetappen. Diese beiden Anlagen mussten wegen ihres hohen Ausfallrisikos zwingend 2014 und 2017 saniert werden. Die beiden Transformatorstationen Y13 und Y34 haben das Ende ihrer Lebensdauer erreicht und müssen, zur Gewährleistung der Betriebssicherheit, in der Phase II ersetzt werden. Die beiden Stationen werden mit den bereits sanierten Transformatorstationen Y11 und Y32 vernetzt.

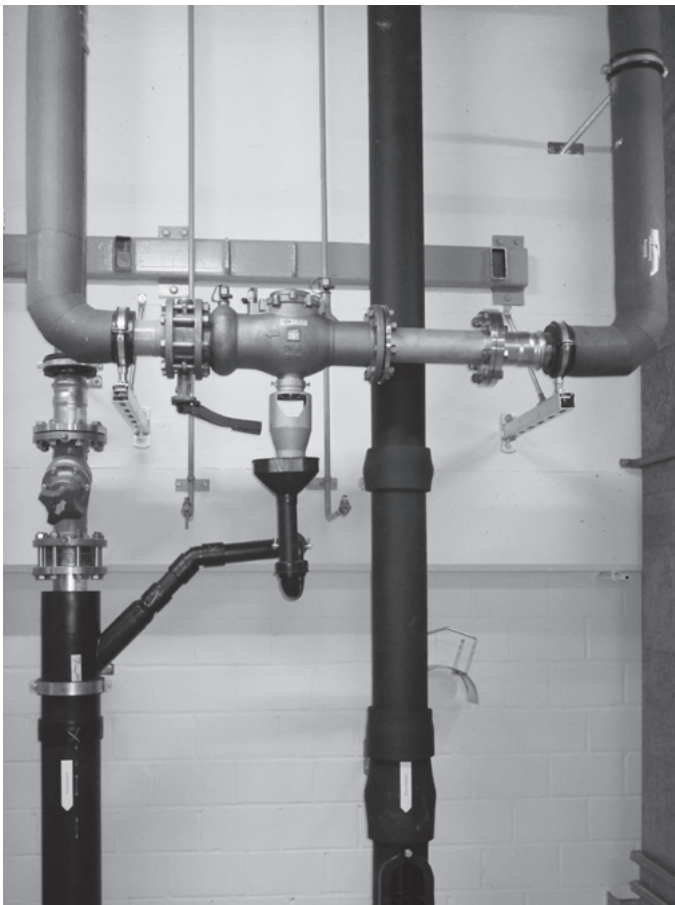
Sanierung Notkühlanlage Rechenzentrum

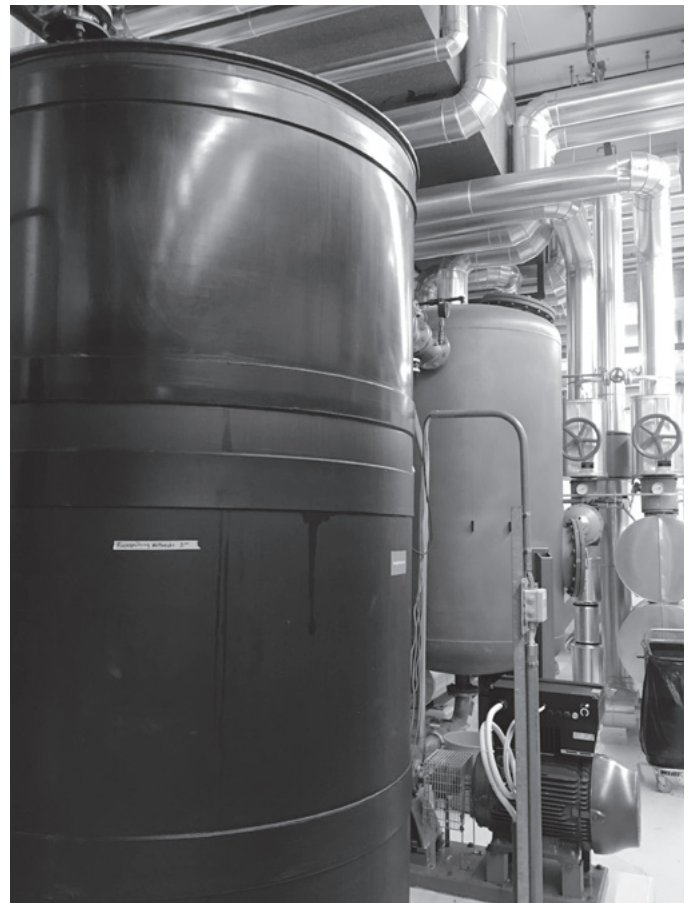
Tankanlage Sanitärzentrale

In der Stufe II werden in der Sanitärzentrale Y31-C hauptsächlich Steuerungen, Pumpen und Anlagenteile ersetzt oder ergänzt. Die Stickstoffabfüllstation im Bau Y10 muss steuerungsseitig angepasst werden. Bei der Neutralisationsanlage Y31-C-56 wird die Steuerung ersetzt, Anlagenteile wie Pumpen und Rührwerk werden technisch überholt und die Tankbeschichtungen innen und aussen ergänzt. Die Filter- und Pumpenanlagen der Regenwasser-Nutzungsanlage für die Rückkühlung der Kältemaschinen im Bau Y73 müssen ebenfalls ausgewechselt werden.

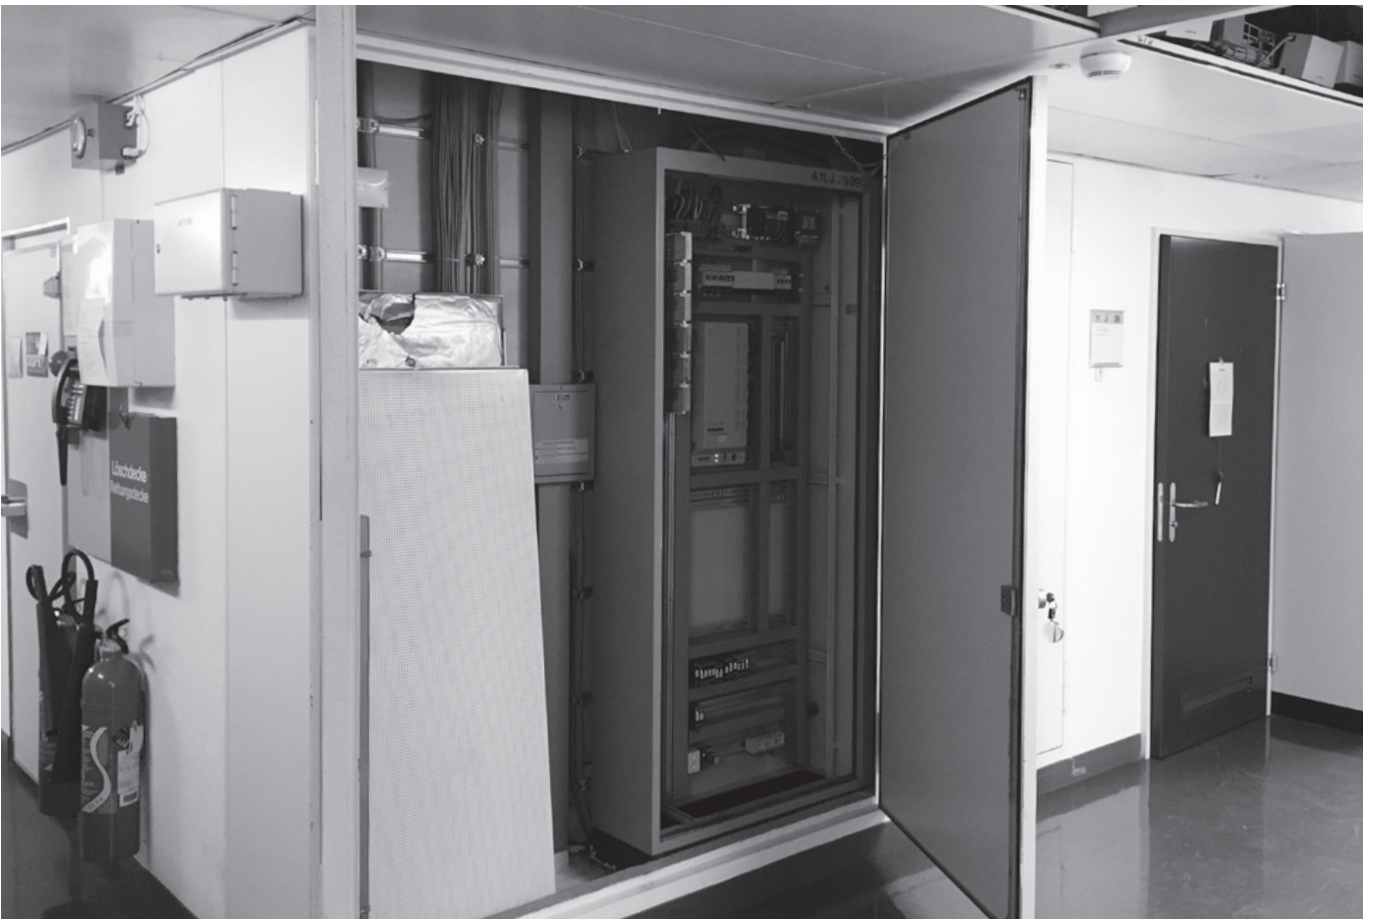
NUZ-Schränke

- 119 Asbestsanierung  
Die anlagenbezogenen Asbestsanierungen beinhalten folgende Bauteile:
- Brandschutzklappen 120 Stk.
  - Leichte asbesthaltige Platten (LAP) bei den Elektrosteigzonen (NUZ-Schränke) 20 Stk.
  - Rohrisolationen
  - Reinigung von Deckenplatten
