Kantonsschule Zürich Nord  
Sanierung Einstellhalle  
und Sportplatz

Projektdokumentation mit Kostenvoranschlag

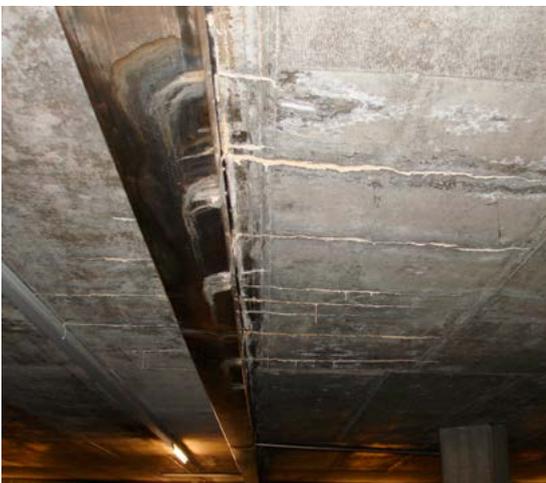
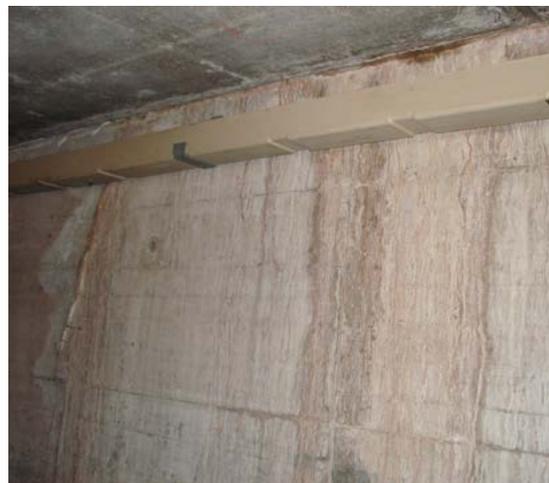
Die Dilatationsfugen in Querrichtung sind stumpf gestossen und mit einem Dorn und einem innenliegenden Fugenband ausgebildet.

In Längsrichtung sind die Dilatationsfugen überblattet mit einem Deformationslager und auch mit einem innenliegenden Fugenband ausgebildet.
