Strategische Planung Sanierung Geschiebehaushalt Einzugsgebiet Töss

Anlagen und Beeinträchtigungen
Ökomorphologie

Teil Süd
Situation 1 : 25'000

Plan 1			
  Flussbau AG SAH Höbenstr. 34, CH-8008 Zürich Tel. 044 251 61 74, flussbau.ch	Datum 31.10.2015	Gezeichnet AG	Geprüft JA

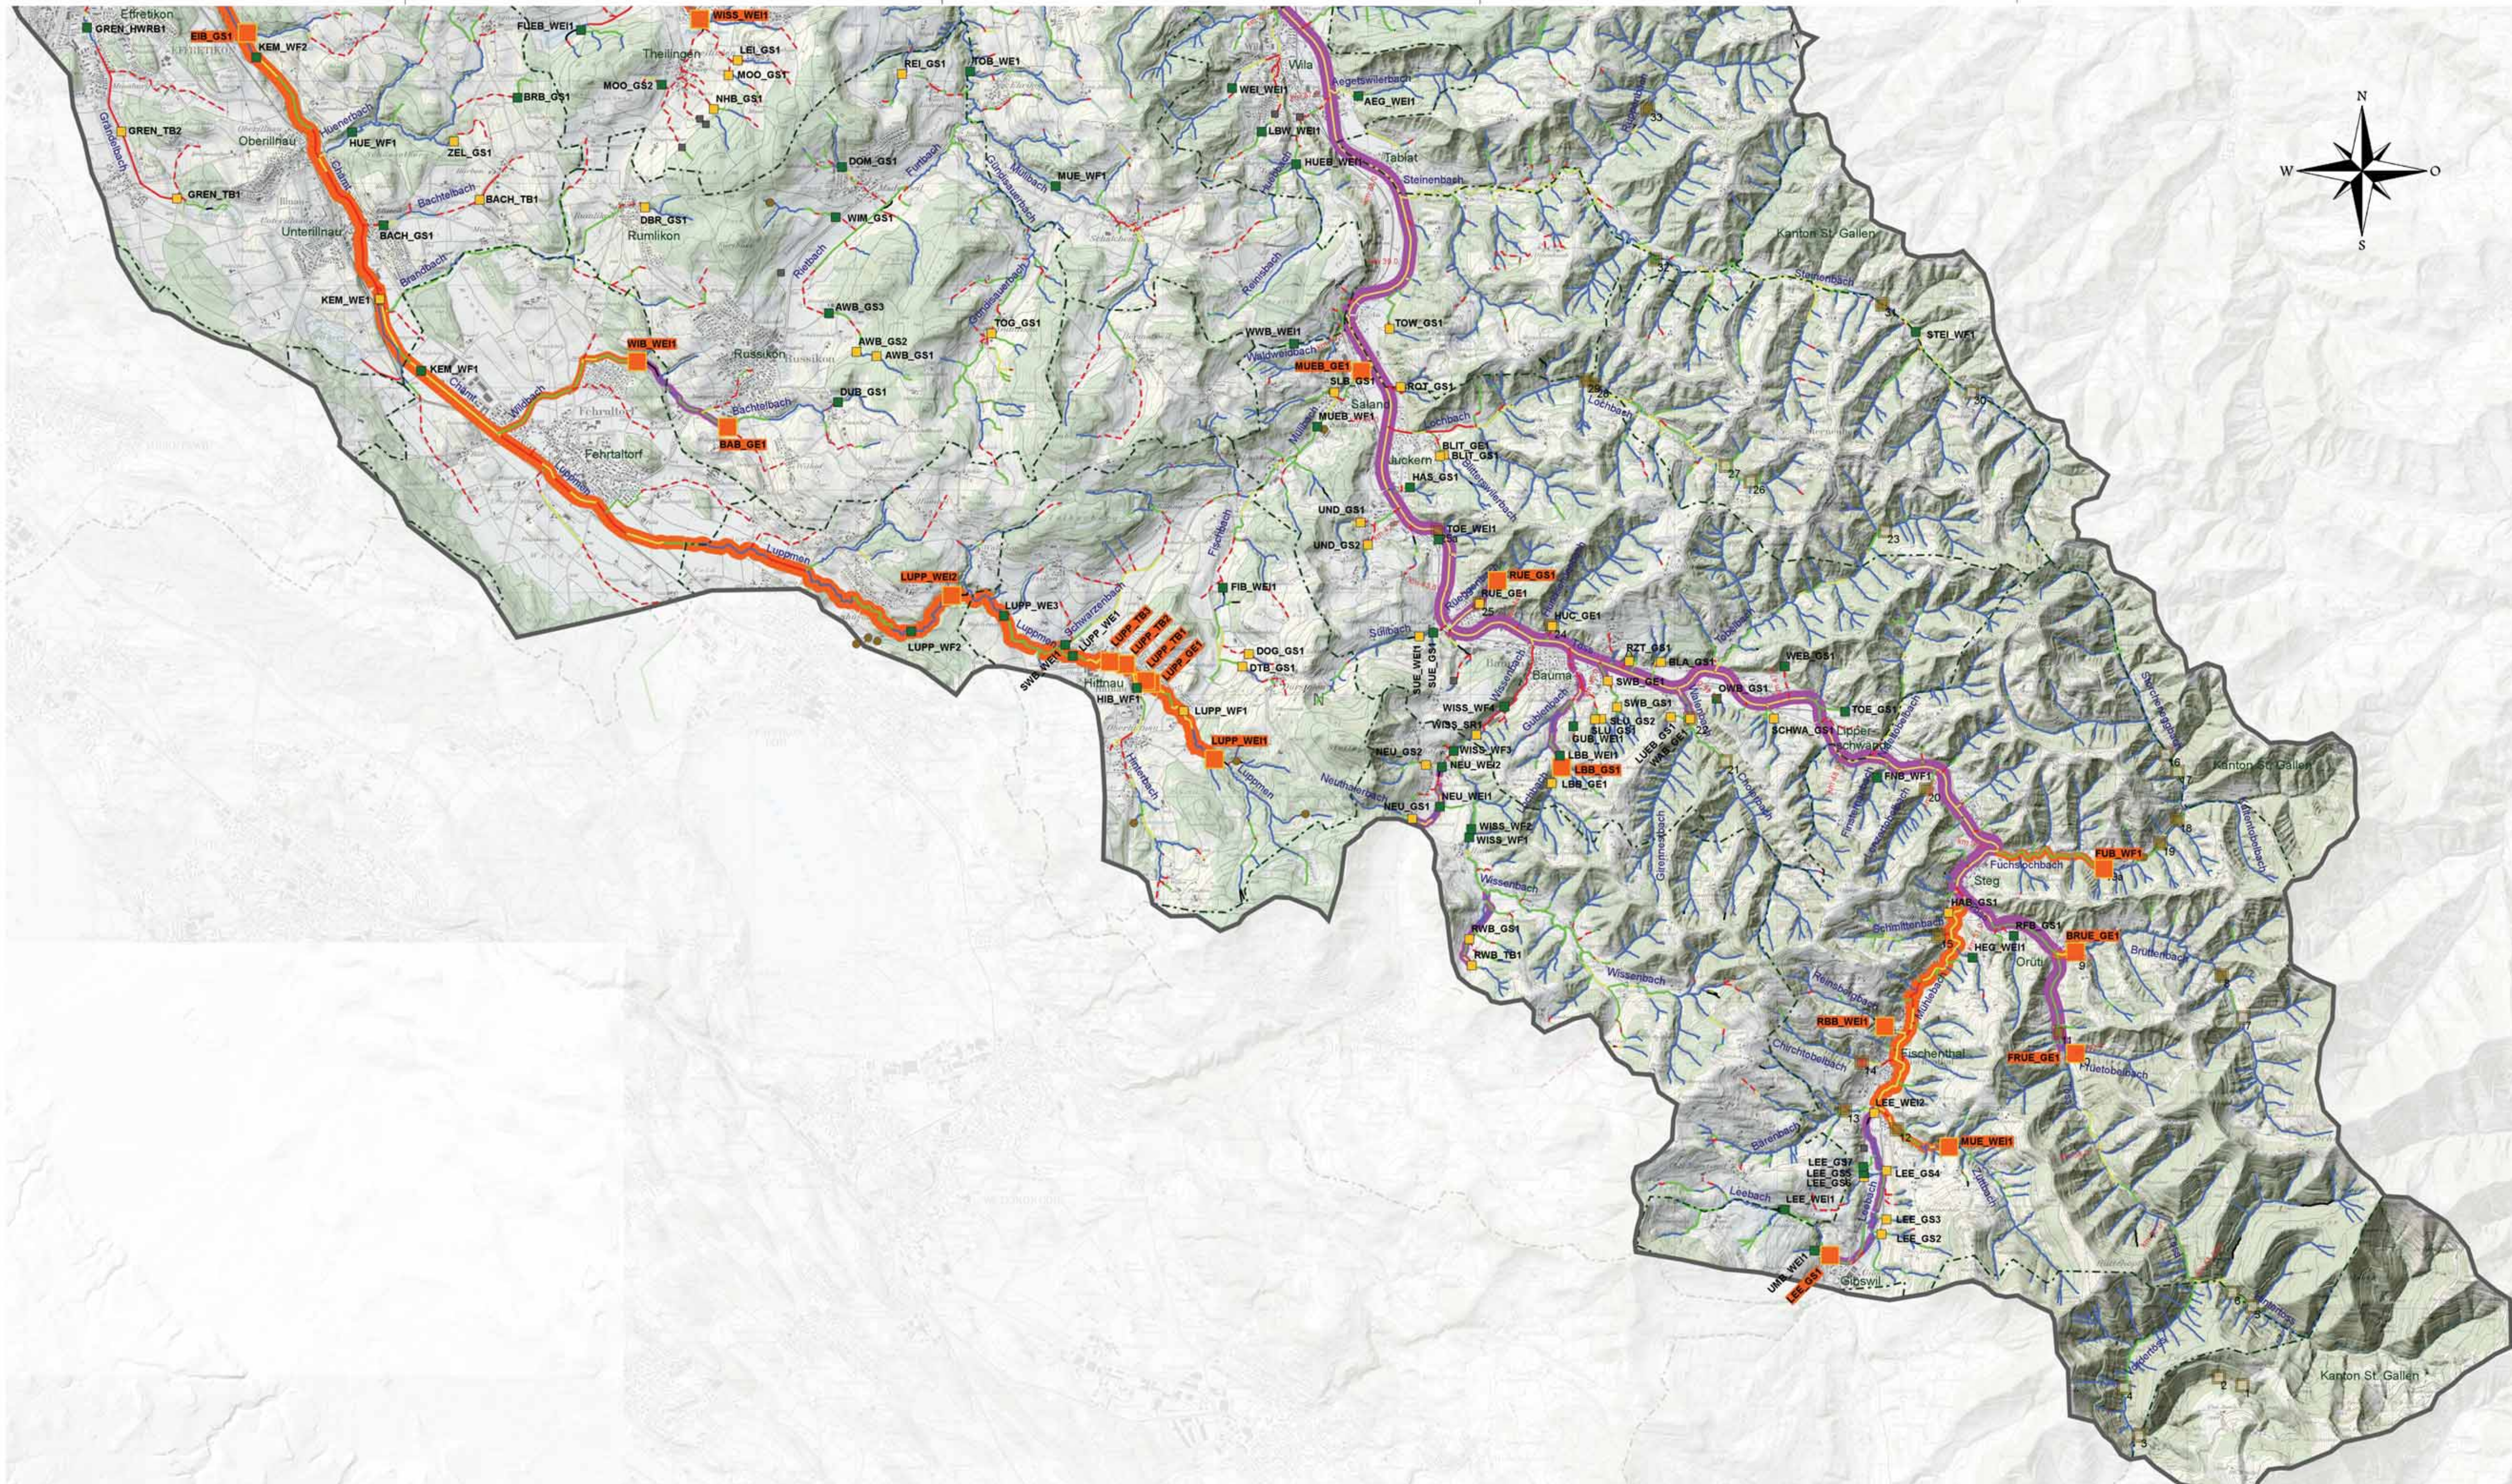
- Anlagen
- Anlagen mit Sanierungsbedarf
 - Anlagen ohne Sanierungsbedarf
 - Anlagen mit Optimierungspotenzial (Unterhalt)
 - Anlagen für Geschiebehaushalt nicht relevant (nicht beurteilt)
- GS: Geschiebesammler
GE: Entnahme aus Gewässer
SR: Schwemmholzrechen
TB: Tosbecken
WE: Wehr
WF: Wasserfassung
WEI: Weiher
HWRB: Hochwasserrückhaltebecken
HWE: Hochwasserentlastung
- Wilde Entnahmestelle gemäss GH-Studie 25.10.2012, 2014 noch bestehend
Wilde Entnahmestelle gemäss GH-Studie 25.10.2012, 2014 nicht überprüft
Wilde Entnahmestelle gemäss GH-Studie 25.10.2012, 2014 als Anlage aufgenommen
Wilde Entnahmestelle gemäss GH-Studie 25.10.2012, Anlage zwischenzeitlich abgebaut

- Beeinträchtigung (in den Steilstrecken nicht dargestellt)
- Zielgewässer, wesentliche Beeinträchtigung (Reduktion natürliche Geschiebefracht >30%)
 - Zielgewässer, kleine - mittlere Beeinträchtigung (Reduktion natürliche Geschiebefracht <30%)
 - Zielgewässer, keine - unwesentliche Beeinträchtigung
 - Unterwasserstrecken, wesentliche Beeinträchtigung
 - Unterwasserstrecken, kleine - mittlere Beeinträchtigung

- Ökomorphologie
- eingedolt
 - künstlich
 - stark beeinträchtigt
 - wenig beeinträchtigt
 - naturnah, natürlich
 - nicht kartiert
- Weiteres
- Gemeindegrenze
