# ZÜRCHER DENKMALPFLEGE

4. BERICHT 1964/1965

Herausgeber   Direktion der öffentlichen Bauten des Kantons Zürich  
                  Stadtrat Winterthur  
                  Bauamt II der Stadt Zürich

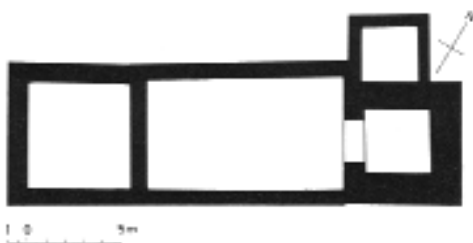
Bassersdorf. Reformierte Kirche. Grundriss der spätgotischen Kirche.

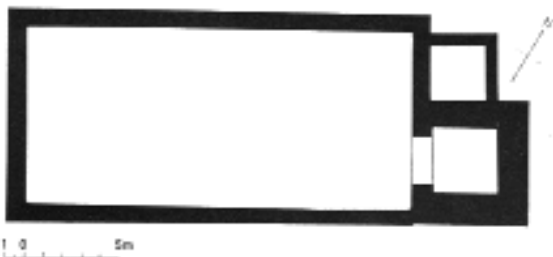
Bassersdorf. Reformierte Kirche. Grundriss der heutigen Kirche.

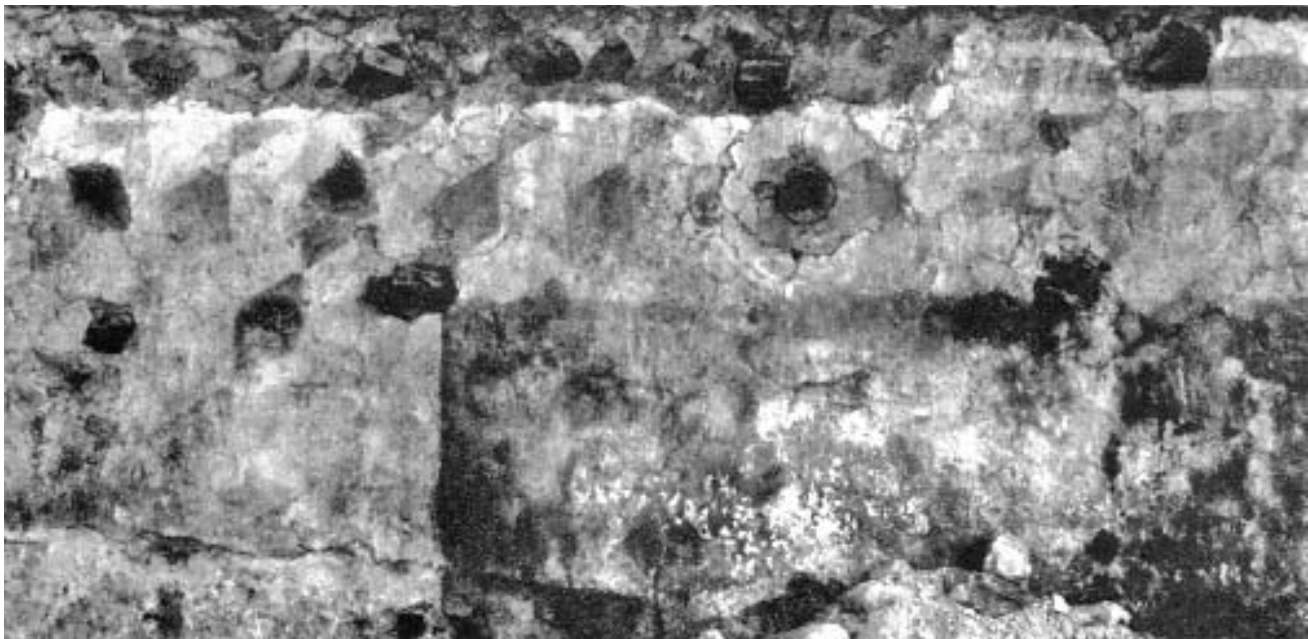
Bassersdorf. Reformierte Kirche. Südmauer des Kirchenschiffes mit Resten gotischer Sockelmalerei in Weiss und Grau (Schwarz); Wellenbandrest rechts oben orange. 1:20.

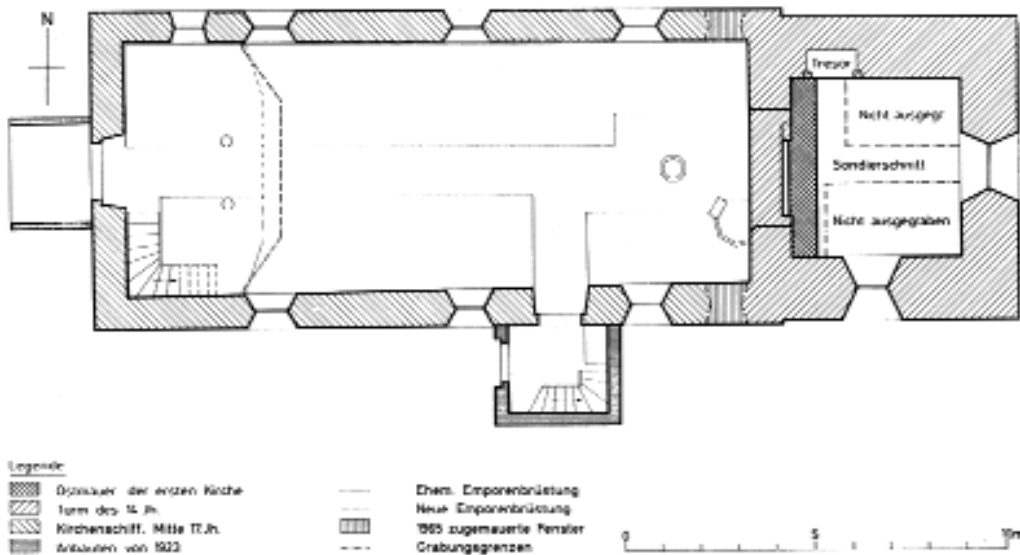
Buch am Irchel. Kirche. Grundriss mit Einzeichnung der Ostmauer der alten Kirche.

Der 1923 leider verrenovierte Turm dürfte unseres Erachtens kaum ins 12. Jahrhundert zurückreichen. Sein Gehabe macht viel eher den Eindruck, als sei dieser massige Bau im frühen 14. Jahrhundert entstanden. Diese Ansicht scheint

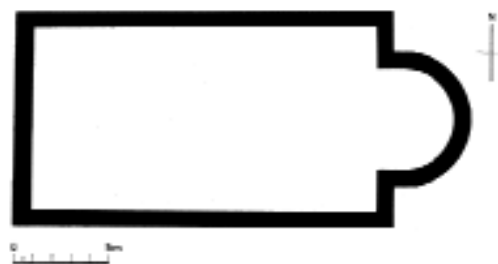
Elgg, Reformierte Kirche. Grundriss der hochmittelalterlich-romanischen Kirche.

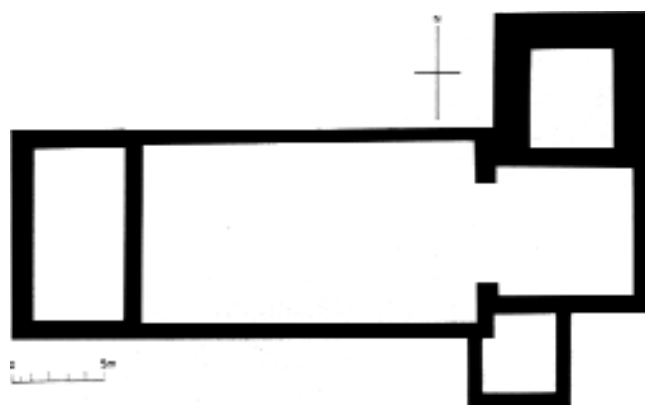
Elgg, Reformierte Kirche. Grundriss der hochgotischen Kirche.

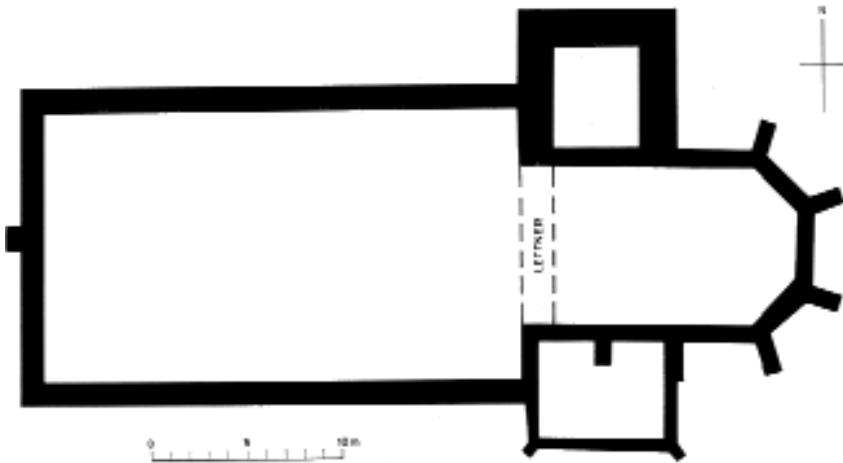
Elgg. Reformierte Kirche. Grundriss der Kirche von 1508–1518.

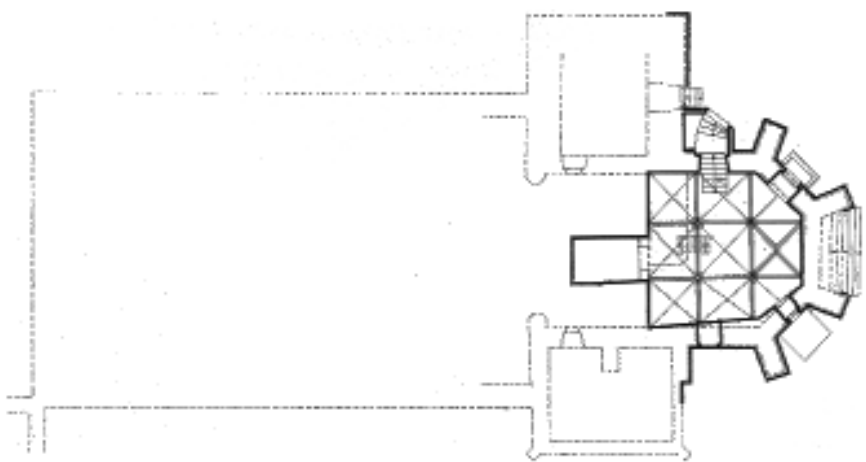
Elgg. Reformierte Kirche. Grundriss der Krypta und des restlichen Durchganges, vor der Restaurierung.

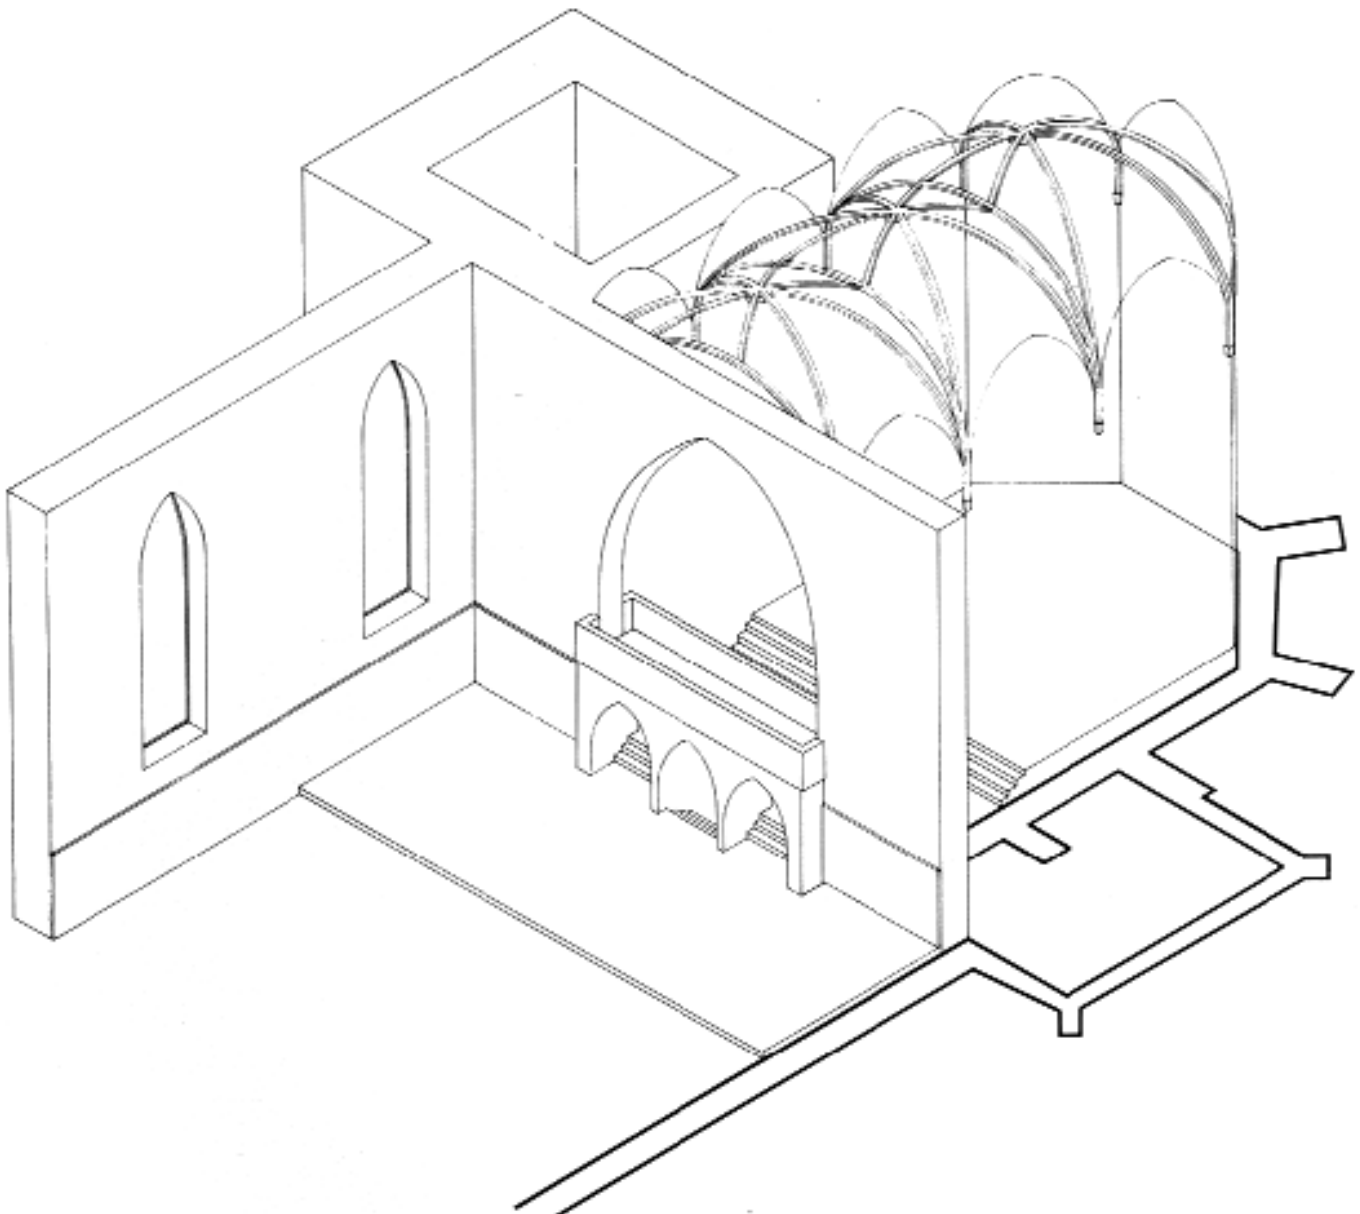
Elgg. Reformierte Kirche. Isometrischer Aufriss des Chores mit Rekonstruktionsversuch des Lettners, aber ohne Altäre.

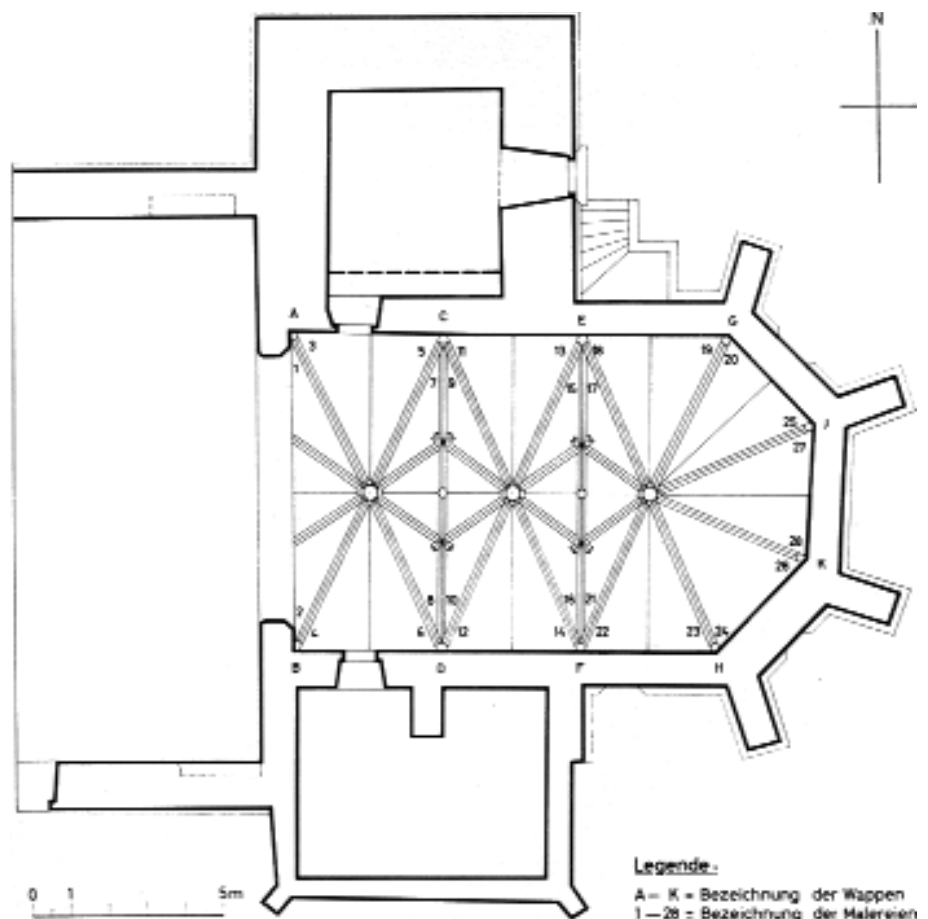
Elgg. Reformierte Kirche. Spätgotisches Chorgewölbe mit Bezeichnung der Malereimotive (Zahlen) und der Wappen auf den Rippenkonsolen (Buchstaben) (zu Seiten 51 und 55).

Der schönste Bauteil der Kirche von Elgg ist zweifellos der grossflächige und hochstrebende Chorraum mit dem mehrteiligen Netzgewölbe und den prächtigen Schlusssteinen. Leider kamen von seiner einstigen Ausstattung nur sehr geringe Überreste auf uns: ein paar wenig charakteristische Sandsteine des Lettners mit Bearbeitungsspuren, die nach dem im Jahre 1648/49 durchgeführten Abbruch des Lettners und Umbau des Chores als Bauteile in den damals neu konstruierten Vorlagen des Chorbogens Verwendung gefunden hatten und im Frühjahr 1964 wieder ausgebaut wurden; dann spärliche Reste des Wandtabernakels; eine Sitznische in der Südwand des Chores sowie vor allem die besonders am Chorgewölbe und an den Fensterleibungen grossenteils erhalten gebliebene Malerei; endlich gemalte Dekorationen neben und über den Türen zu Turm und Sakristei. Leider war der ganze Chor 1896 mit Ölfarbe ausgemalt worden. So «prangte» bis 1962 am Gewölbe ein blauer Himmel mit goldenen Sternen, und an den Wänden «klebten» reich dekorierte Teppiche. Die Entfernung dieser Ausmalung stellte höchste Ansprüche an die damit beauftragten Maler. Auf den Rippenkonsolen kamen nach der Reinigung die folgenden Wappen zum Vorschein:

- auf der Nordseite von West nach Ost: 1. Sulzer (?) (übermalt), 2. Elgg (Original), 3. Sulzer (?) (übermalt), 4. unkenntlich, 5. Zürich;

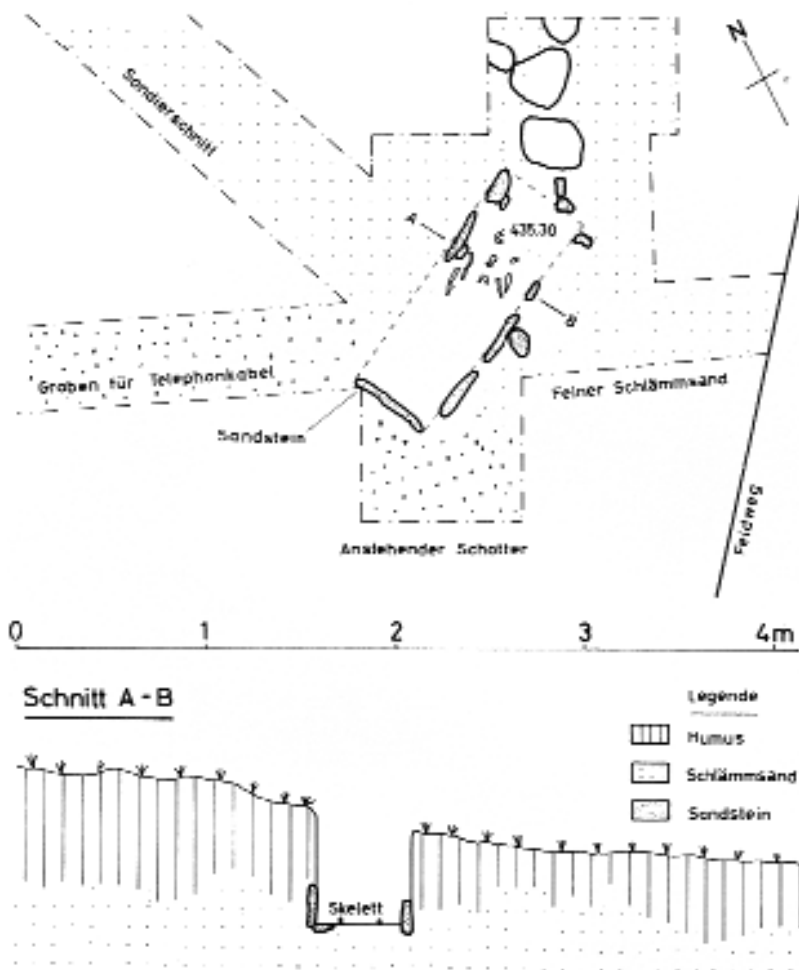
Otelfingen. Steinhof. Situation des Steinkistengrabes und Schnittzeichnung A-B (zu Seite 81).

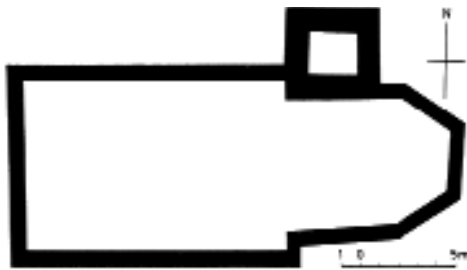
Schöfflisdorf. Reformierte Kirche. Grundriss der Kirche von 1706.

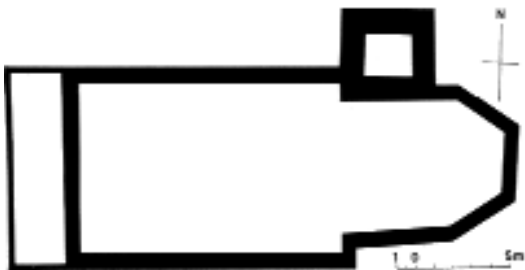
Schöfflisdorf. Reformierte Kirche. Grundriss der heutigen Kirche.

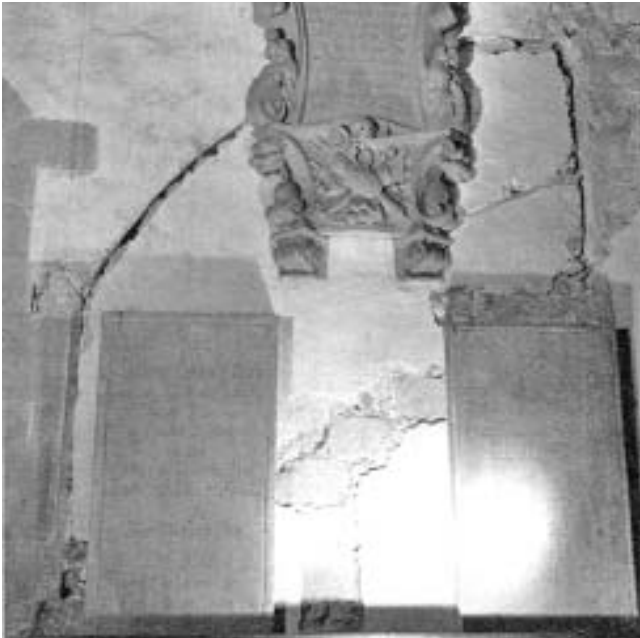
Fraumünster. Vermauerte Treppe in der Nordwand des Querhauses.

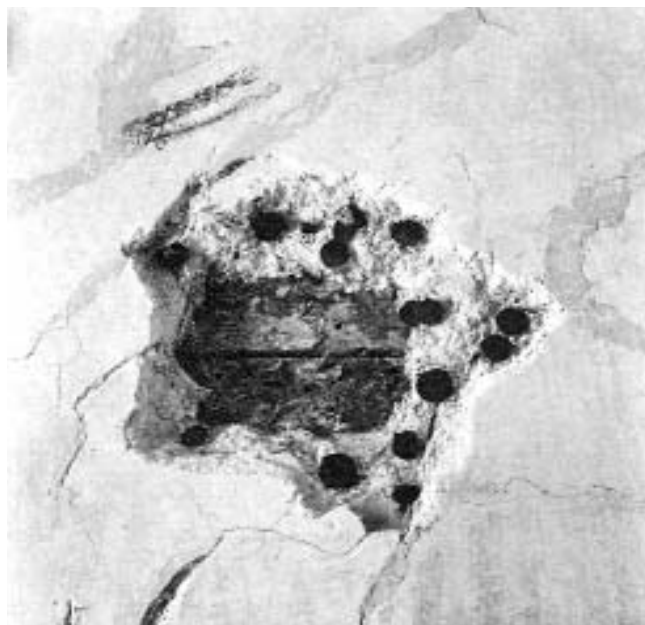
Predigerkirche. Verankerung des Stuckes an der Holz-Tonnendecke mit grossköpfigen Nägeln. Rund um die blossgelegte Stelle alt ausgeflickte Risse.

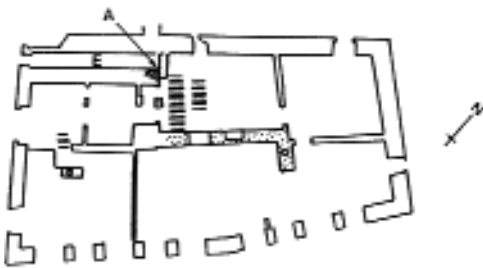
Zwingliplatz 6. Grundriss des Kellergeschosses. Skizze nach Plänen des Technischen Arbeitsdienstes, etwa 1:400.
