ZÜRCHER DENKMALPFLEGE

5. BERICHT 1966/1967

Zürich 1971

Herausgeber Direktion der öffentlichen Bauten des Kantons Zürich
 Stadtrat Winterthur
 Bauamt II der Stadt Zürich

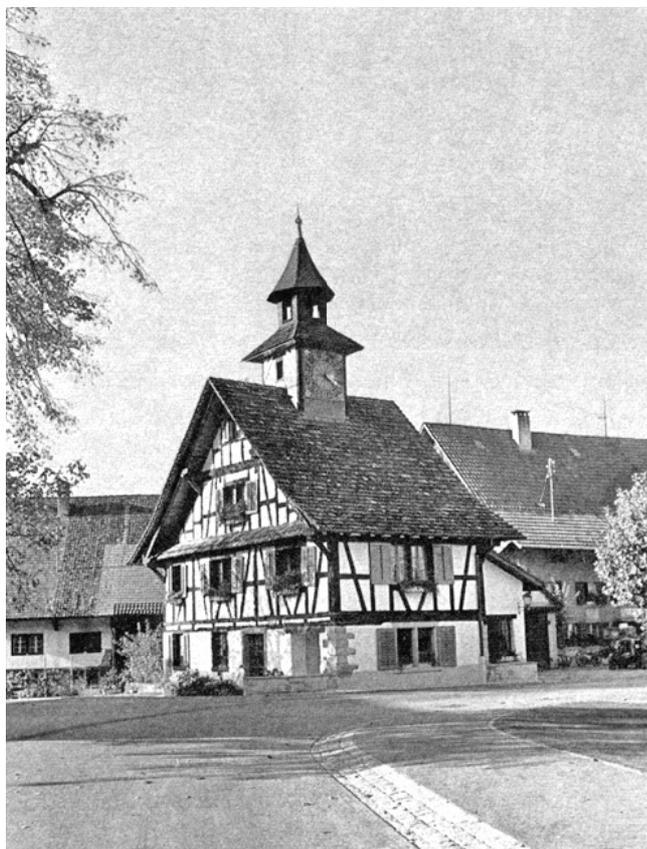
Aesch. Türmlihaus. Nach der Renovation 1967.

Die Gemeinde Aesch liess 1967 das mitten im Dorf stehende, 1709 als erstes Schulhaus errichtete und bis 1838 der Schule dienende Türmlihaus durch Architekt Hans Witzig,

Embrach, innen sanieren und modernisieren sowie aussen restaurieren. Die wichtigsten Massnahmen betrafen die Freilegung des Fachwerkes, die Konstruktion einer Fussgängerpassage, das Ausbrechen neuer Türen und Fenster für die im Erdgeschoss eingerichtete Gemeinderatskanzlei,

die Restaurierung des Türmchens samt Uhrwerk und Zifferblättern sowie das Erneuern des Daches und des Klebedaches. Im Türmchen hängt eine Glocke mit Gußdatum 1513 und der Umschrift: AVE MARIA GRACIA PLENA.

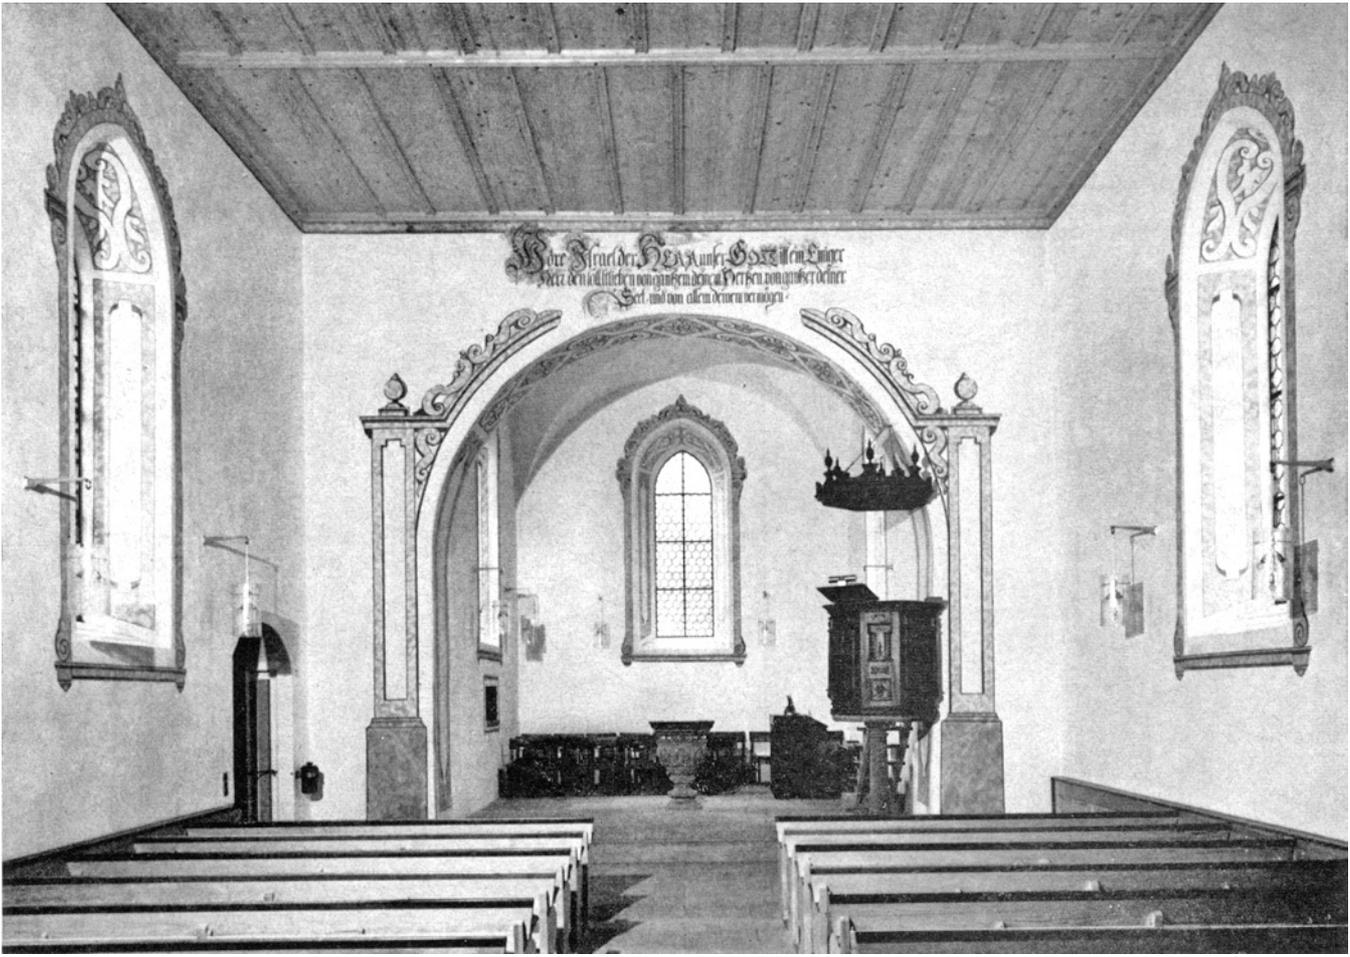
Aeugst a. A. Reformierte Kirche. Inneres nach der Restaurierung.

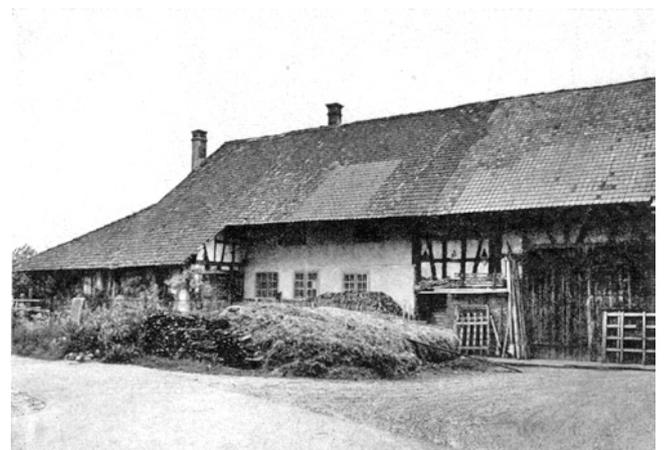
Berg a. I. Brunnenrain. Bauernhaus Vers.-Nr. 136 und 137, abgebrochen 1967.

Im Jahre 1967 liess Baumeister Albert Fehr, Winterthur, «wegen Altersschwäche» und trotz Einwänden seitens Verwandter die zusammengebauten Bauernhäuser Vers.-Nr. 136 und 137 abbrechen.

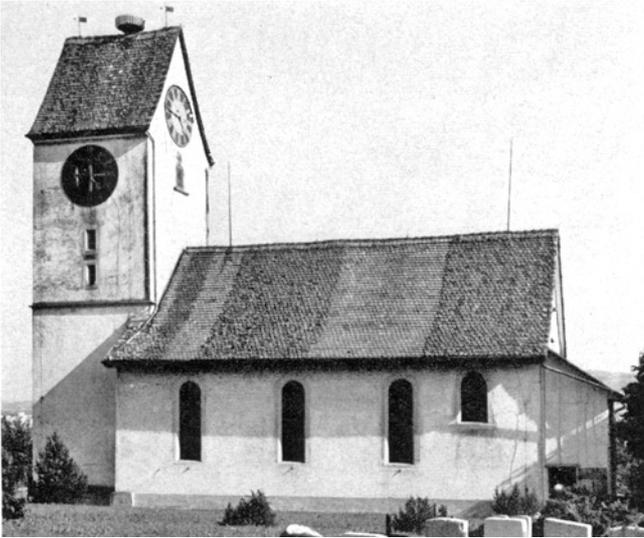
Buchs. Reformierte Kirche. Nordfassade vor der Restaurierung.

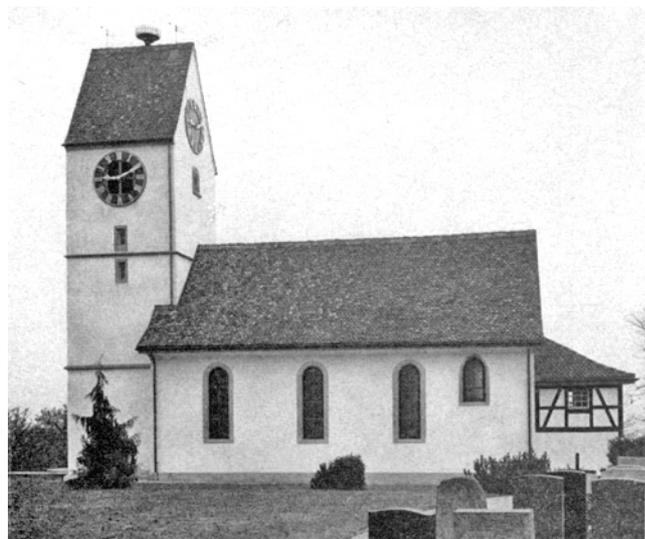
Buchs. Reformierte Kirche. Nordfassade nach der Restaurierung.

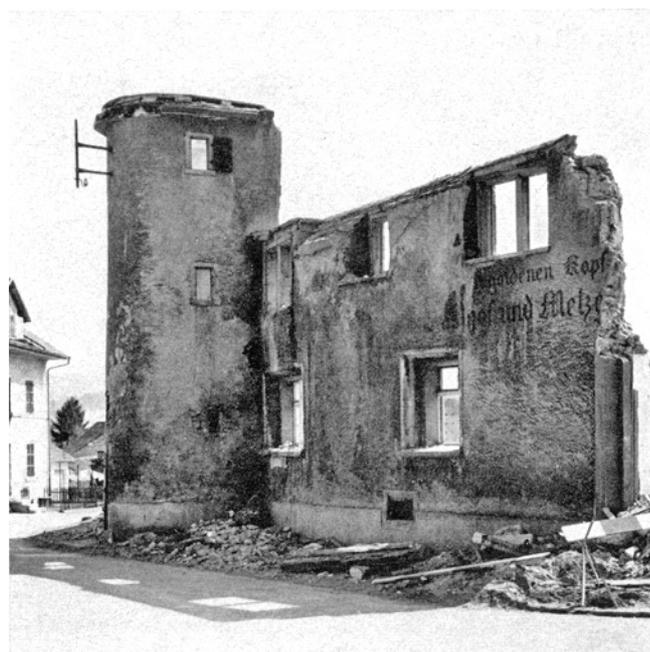
Bülach. Gasthaus «Zum goldenen Kopf». Alte Stadtmauerreste. Zustand im März 1965.

Leider konnten im Verlaufe des Abbruches von 1965 keinerlei Indizien, geschweige denn Beweise für diese Hypothesen beigebracht werden. Und der an die Stadtmauer angelehnte Teil eines gewölbten Kellers muss mit dem Neubau am Ende des 16. Jahrhunderts in Verbindung gebracht werden.

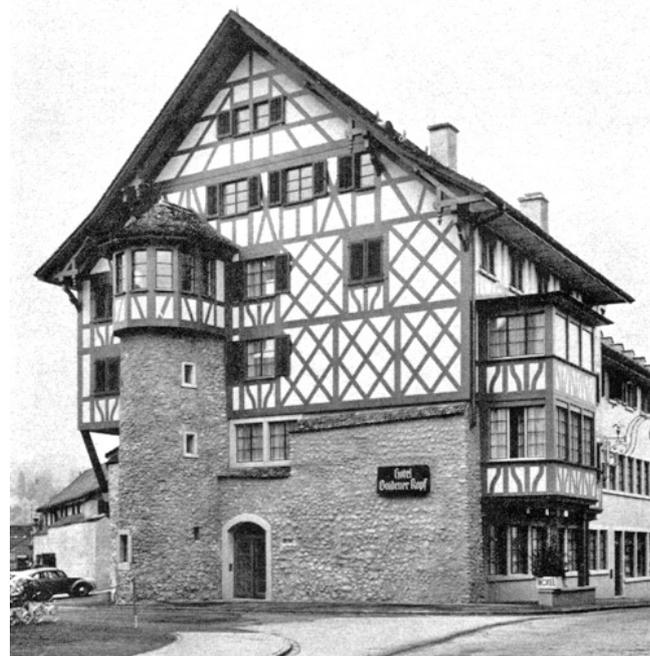
Bülach. Gasthaus «Zum goldenen Kopf». Nach dem Wiederaufbau, 1967.

Der gemeinderätliche Antrag für einen entsprechenden Projektierungskredit war vorbereitet, als in der Nacht vom 21. auf den 22. Juni 1962 das Gebäude dem Brande zum Opfer fiel. Vorab wurden die oberen Partien des Hauses, namentlich der Dachstock, arg in Mitleidenschaft gezogen. Auf Grund des erfolgreichen Feuerwehreinsatzes ist das Feuer auf die Ebene des Brandherdes und auf den Dachstuhl beschränkt geblieben, wo es allerdings verheerend gewirkt hat. Unvermeidlicherweise war der Wasserschaden beträchtlich. – Glücklicherweise kam aber die reiche Gipsdecke des «Goethe-Stübli» relativ glimpflich davon.

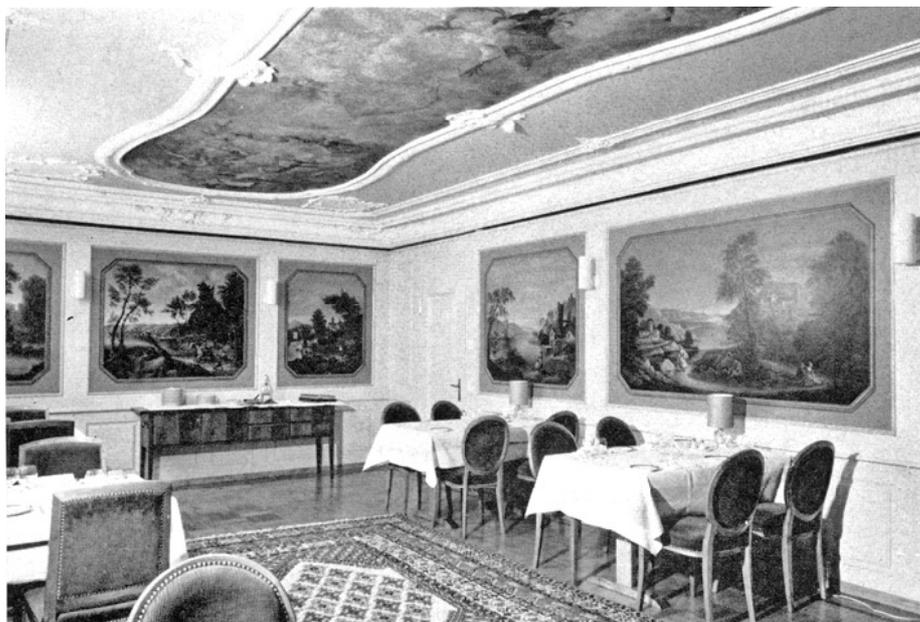
Bülach. Gasthaus «Zum goldenen Kopf». Gothestübli, Zustand nach der Rekonstruktion, 1967.

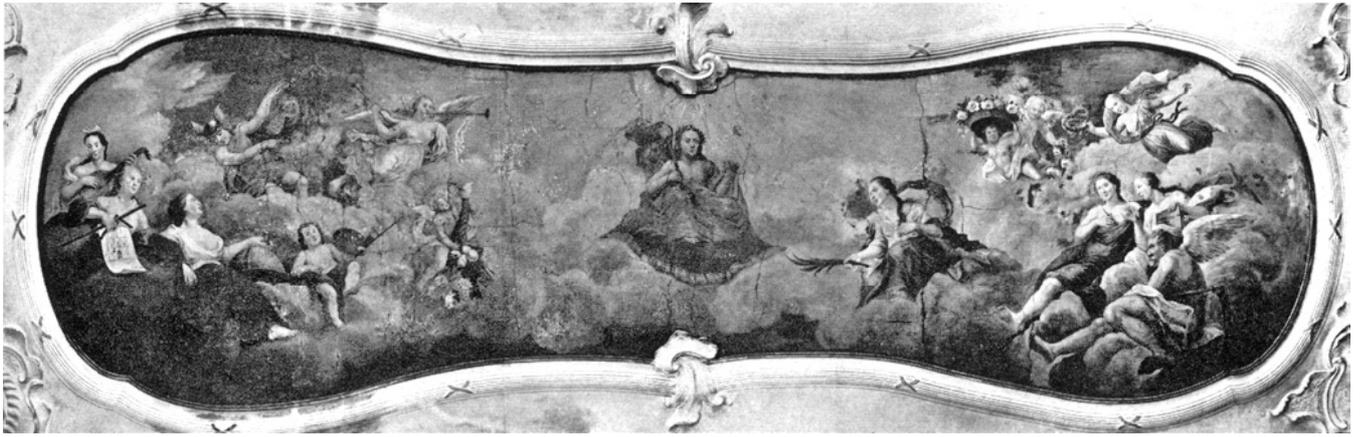
Bülach. Gasthaus «Zum goldenen Kopf». Goethestübli, Deckengemälde des Stöfti Kuhn von Rieden. Zustand nach der vollständigen Reinigung und vor der Entfernung im Juli 1964.

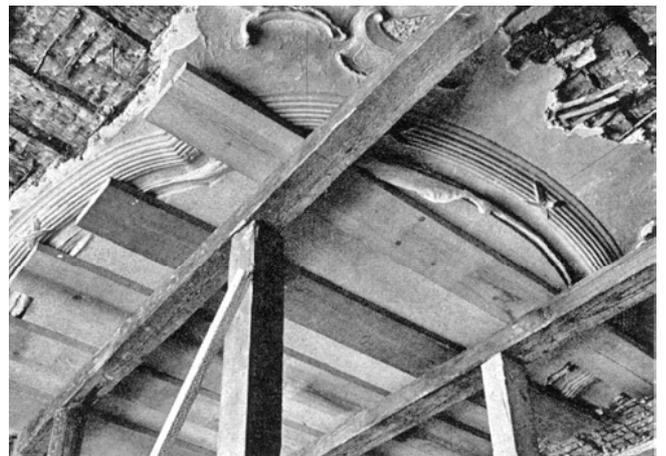
Bülach. Gasthaus «Zum goldenen Kopf». Goethestübli. Demontage des Deckengemäldes: Die südliche Hälfte vor Entfernung der Deckenbalken am 7. Juli 1964.

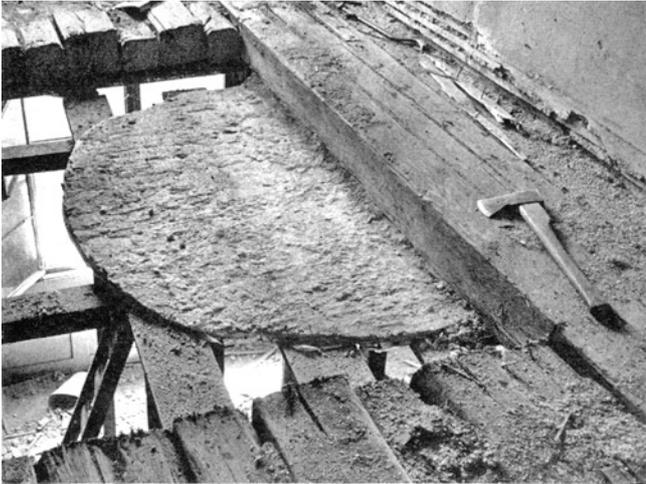
Bülach. Gasthaus «Zum goldenen Kopf». Gothestübli. Demontage des Deckengemäldes: Der südlichste Teil nach teilweiser Entfernung der Deckenbalken am 7. Juli 1964.

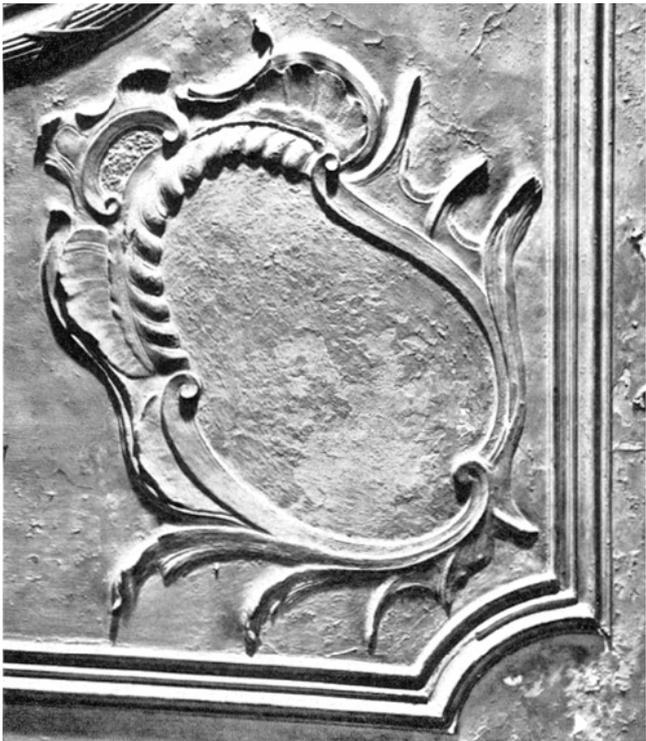
Bülach. Gasthaus «Zum goldenen Kopf». Gothestübli. Details der Deckenstukkaturen von 1762. Alter Zustand, 1964.

Weitere Änderungen drängten sich in der Fensterfront beim Kamin und vor allem auch an der Decke auf, wo zum Beispiel die Stukkaturen an der infolge der Verkürzung des Raumes neu gewonnenen Deckenfläche leicht verschoben werden mussten. Im allgemeinen darf die Rekonstruktion der Gipsdecke mit ihren Stukkaturen aber als sehr gute Kopie der einstigen im 17. und 18. Jahrhundert entstandenen Originaldecke taxiert werden. Dass dies möglich war; mussten entsprechende minuziöse Vorarbeiten geleistet werden. So hatte man Ende Februar 1964 die alte Decke in Felder aufgeteilt und massgerecht photographiert. Im Mai des gleichen Jahres fertigten die Stukkateure der Firma Grob AG in Zürich genaueste Abgüsse an. Dadurch waren sie im Herbst 1966 in der Lage, die richtigen Motive wieder

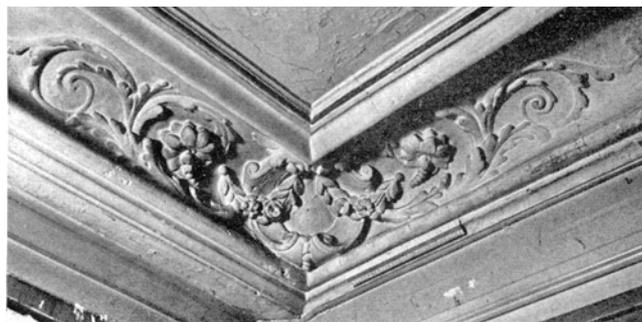
Bülach. Gasthaus «Zum goldenen Kopf». Gothestübli. Stuckdekor von 1870/71. Alter Zustand, 1964.

Doch nicht genug damit! Die neuen Motive wurden noch koloriert, die Blüten rot, die Kartuschen blau, die Lorbeerkränze grün, die Ranken – anscheinend polychrom; bei den Stuckleisten aber wurden die Bänder beige getönt und die eigentlichen Leisten vergoldet. Möglicherweise wurden damals auch die Rokoko-Stukkaturen «gefasst»: die vier Kartuschenflächen in den Ecken zeigten blaue Farbspuren, und beim Stuckrahmen um das Deckengemälde wurde die höchste Rundleiste rot bemalt und die an das Bild angrenzende vergoldet. Diese Vergoldung dürfte auch die letzte Neufassung der Wandbilderrahmen veranlasst haben. Und höchst wahrscheinlich wurde damals auch das oben erwähnte «völlig neue Bild zwischen den Fenstern» gemalt. Damit aber hat Bankier Walther C. Rüegg aus Zürich recht bekommen, der anlässlich eines Augenscheines als Quästor der Zürcherischen Vereinigung für Heimatschutz die eben beschriebenen Stuckmotive als Werk des späten 19. Jahrhunderts angesprochen hat. (Die diesbezüglichen Ausführungen im Bülacher Neujahrsblatt 1967, S. 22, sind damit überholt!)

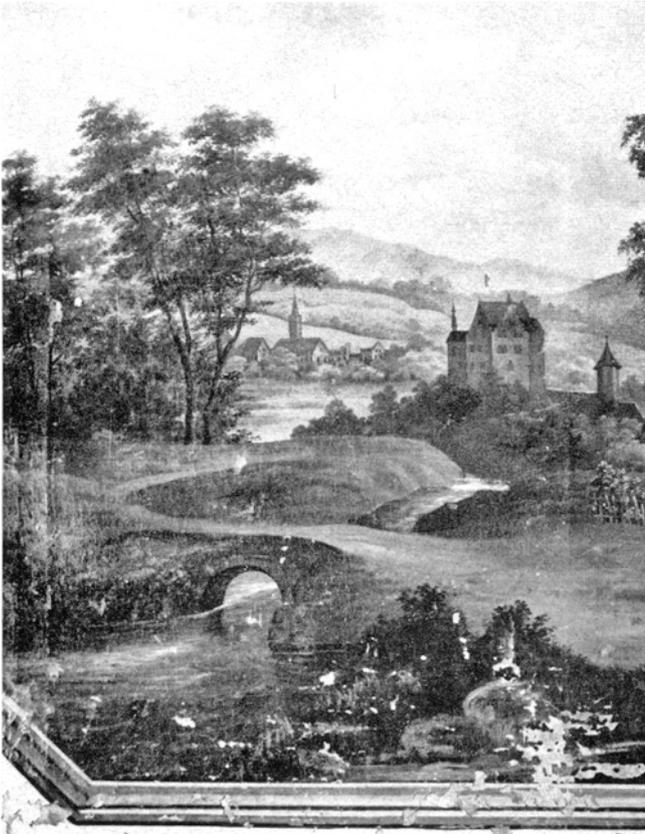
Bülach. Gasthaus «Zum goldenen Kopf». Das Täferbild mit der kleinen Brücke vor der Reinigung, Zustand 1950.

Ehe Alfred Baur an die Restaurierung der Täferbilder ging, wurden sie alle photographiert. Dann unterzog sie der Restaurator einer generellen Reinigung und fixierte die von späteren Übermalungen befreiten Farben. Auch dieser neue Zustand wurde wieder mit der Kamera festgehalten. Anschliessend galt es, die auf Leinwand gemalten Bilder von ihren Täferunterlagen zu lösen, eine grossenteils sehr schwierige und delikate Arbeit. Ein weiterer nicht unkomplizierter Schritt war die Instandsetzung der zerrissenen, durchlöcherten, teilweise versengten, an sehr vielen Stellen brüchigen und manchenorts schlecht zusammengefügt Leinwandflächen. Diese mussten zudem in den weitaus meisten Fällen mit neuen Randpartien ausgerüstet werden. Einmal soweit, hatte der Restaurator die instand gesetzten

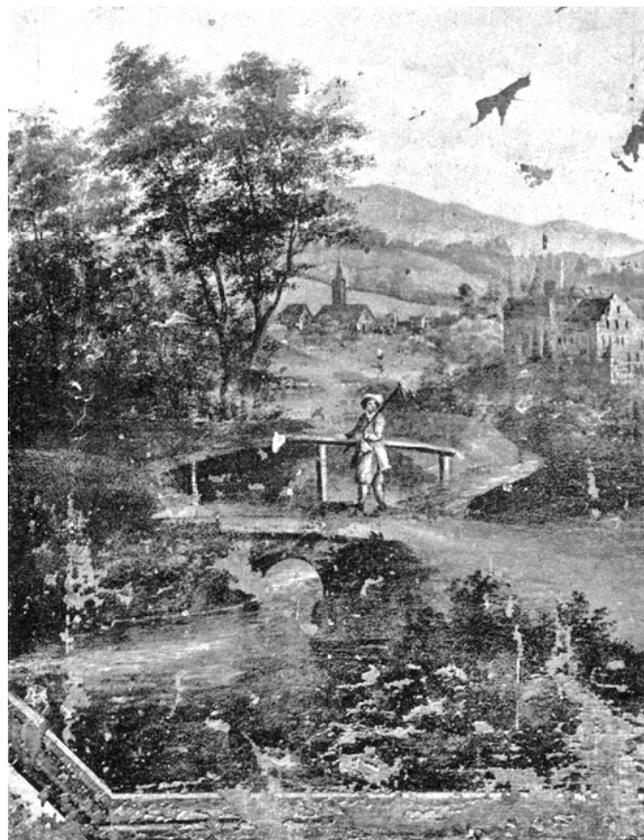
Bülach. Gasthaus «Zum goldenen Kopf». Das Täferbild mit der kleinen Brücke nach der Reinigung, aber vor der Restaurierung im Januar 1966.

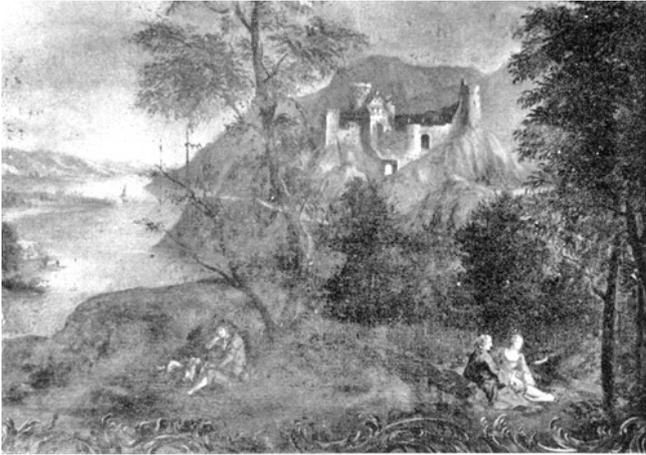
Bülach. Gasthaus «Zum goldenen Kopf». Das Täferbild mit Liebespaar nach der Reinigung, aber vor der Restaurierung im Januar 1966. Ausschnitt. (Man beachte besonders den ursprünglichen Rocaille-Rahmen von 1762 am unteren Bildrand!)

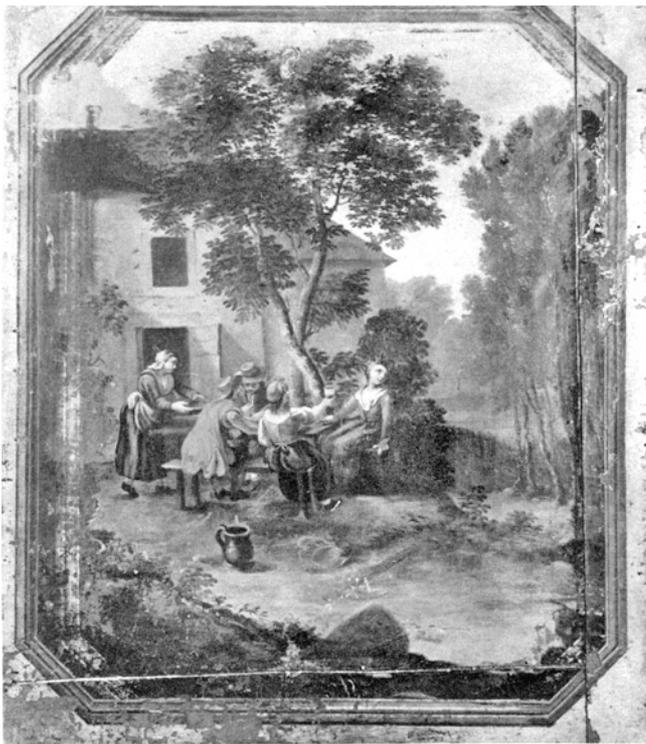
Bülach. Gasthaus «Zum goldenen Kopf». Goethestübli. Das Täferbild mit Bauernmahlzeit im Freien nach der Reinigung, aber vor der Restaurierung im Januar 1966. (Man beachte die alten gemalten Bilderrahmen am linken und rechten Bildrand des später vergrösserten Gemäldes!)

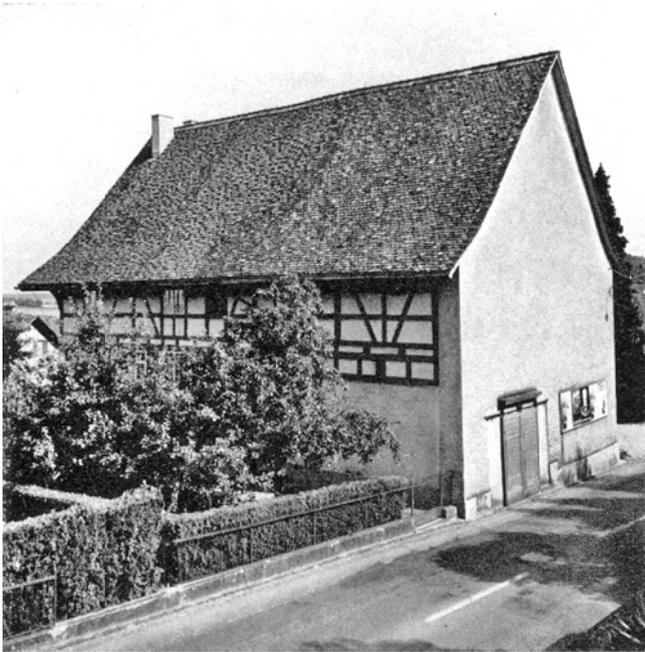
Dielsdorf. Reformiertes Pfarrhaus. Nordfassade vor der Restaurierung, Zustand 1966.

Die Aussenrenovation brachte die Konsolidierung des Massivmauerwerkes im Soussol, das Freilegen des Fachwerkes, das Neuverputzen des Massivmauerwerkes sowohl auf der westlichen Giebelseite als auch im Soussol sowie die Ausfachungen des Riegels, die Umkonstruktion der südlichen Langseite im Soussol – verbunden mit der Verlegung der Haustüre auf die östliche Giebelseite – die Neu-

schaffung von Fenstern für die verschiedenartigen Arbeitsräume im Soussol, z. B. für Studierzimmer, Eingangshalle und Wirtschaftsraum, die Vereinheitlichung der Sprossen- teilung an den Fenstern, die Konstruktion einer Laube vor dem zweiten Obergeschoss auf der Nordseite und einer Veranda mit Holzbretterbrüstung auf der östlichen Giebel- seite bzw. vor dem Nordostzimmer des ersten Obergeschos- ses und endlich die Sanierung des Dachstuhles und das Neu- decken des Daches mit alten Handziegeln als Doppeldach. Ins Jahr 1759 reicht das nördlich des Pfarrhauses erstellte kleine Waschhaus zurück, das mitsamt der originalen Türe, dem Holzrahmen und dem ursprünglichen Verputz und Dach alle Renovationen am Hauptbau unverändert mit- erlebte. So bereitete die Restaurierung dieses kleinen Ge- bäudes keine baudenkmalpflegerischen Probleme. Dank einfühelndem Reinigen der Sandsteingewände an Türe und Fenstern, Regenerieren des alten Verputzes, Streichen der Ballenläden und Neudecken des Daches wurde die Erneue- rung dieses Kleinbaues eine beispielhafte Restaurierung im Sinne der modernen Denkmalpflege.

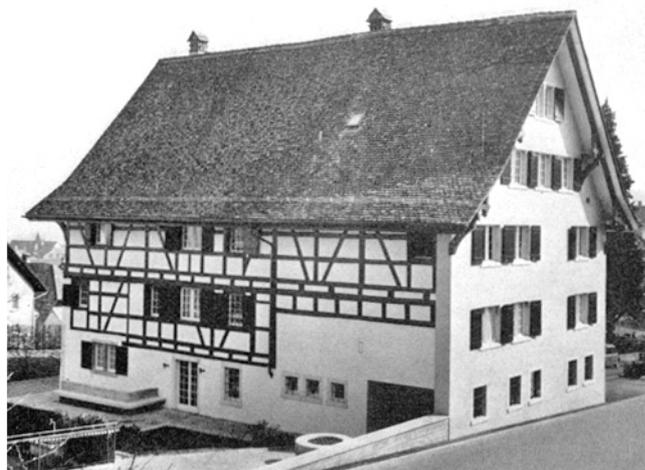
Dielsdorf. Reformiertes Pfarrhaus. Nordfassade nach der Restaurierung von 1967.

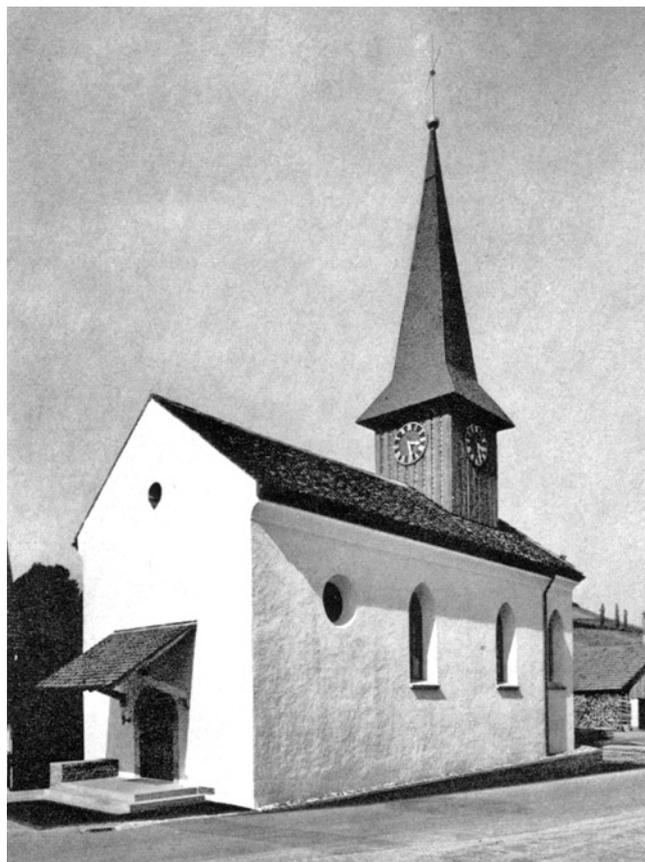
Dorf. Reformierte Kirche. Äusseres nach der Restaurierung.

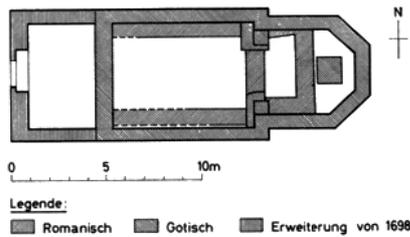
Dorf. Reformierte Kirche. Bauetappenplan.

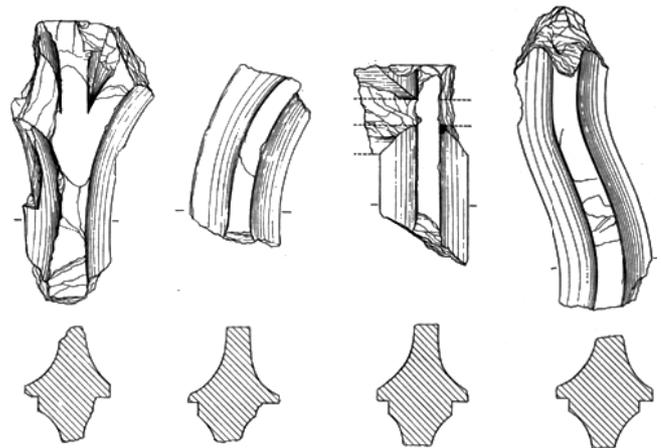
Dorf. Reformierte Kirche. Fragmente von Sandstein-Masswerken aus der Zeit um 1500. $\frac{1}{10}$ natürlicher Grösse.

Die erwähnten Bruchstücke stammen von einem Mittelgewände sowie von einem s-förmig gebogenen und einem rundlich gebogenen Masswerkelement, und schliesslich von einem solchen, das sich von einem Mittelgewände ausgehend, nach oben hin dreifach verästelt. Solcherart gehauene Sandsteingebilde finden sich nur in spätgotischen Fenstermasswerken. Und tatsächlich zeigte eine genaue Prüfung der heutigen sandsteinernen Fenstergewände, dass sie im Bereich des Spitzbogenansatzes da und dort nachträglich zurechtgehauen wurden. Das kann kaum im Zuge der Gesamtrenovation von 1762 geschehen sein, wohl aber anlässlich der Erneuerung von 1875 oder 1893 – höchst wahrscheinlich 1875! Denn 1875 wurde die Kirche nicht nur renoviert. Damals hat Dorf die drei prächtigen Rundscheiben, welche eigens aus Anlass der Wiederherstellung der seit der Reformation verwahrlosten Kirche in den Fenstern eingebaut worden waren, versteigert. Zudem ersetzte man damals den alten kleinen Dachreiter durch einen übermässig grossen. Die Kirche von Dorf muss gut ausgebaut gewesen sein. Das bezeugen die schon erwähnten Masswerk-Fragmente und der Polygonalchor. Eine Kirche, bei welcher selbst die Fenster des Schiffes Masswerk aufwies, kann nicht ärmlich ausgestattet gewesen sein. Und der Polygonalchor war stilgemäss gegen das Schiff hin durch einen Triumphbogen abgeschlossen. Die Fundamente für die bezüglichen sogenannten Vorlagen konnten gefasst werden. Auch das immerhin im Grundriss 1,20 × 1,50 m messende Fundament des Hauptaltars und Fundamentreste mindestens eines Nebenaltars vor der nördlichen Chorbogenwand sind noch vorhanden – während das Fundament des südlichen Seitenaltars fehlt.

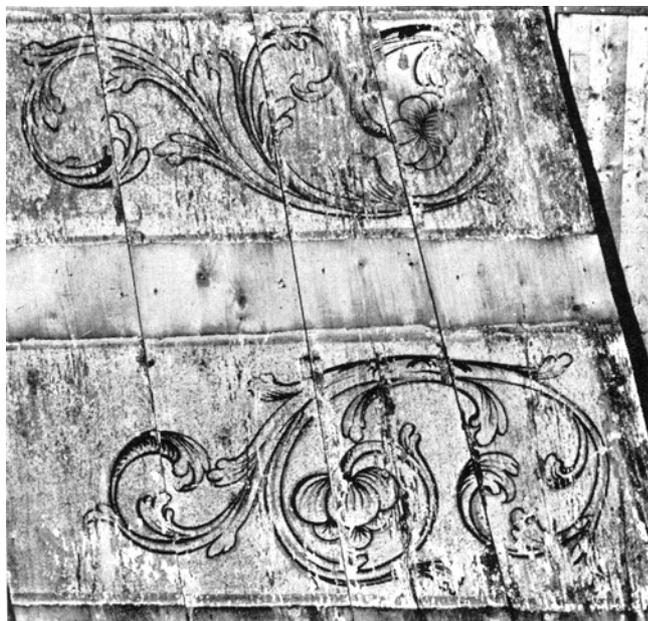
Eglisau. Untergasse. Gasthaus «Zum Hirschen». Reste einer bemalten Holzdecke, entdeckt im Herbst 1967.

Die Baugeschichte ist grossenteils noch unbekannt und wird es wohl auch bleiben, da die datierenden Details im Rahmen von immer neuen, kleineren Renovationen langsam aber sicher gegen alle Bitten der kantonalen Denkmalpflege seit Jahren ausgebaut und ihrem Schicksal überlassen werden. So wurde 1962 ein prächtiges Tannenholztäfer aus dem Jahre 1780 aus einem Raum des zweiten Obergeschosses herausgerissen, und anlässlich der Renovation von 1967 stiess man auf Überreste einer bemalten Balkendecke, die noch einer älteren Ausbauphase angehört haben dürfte (vgl. 3. Bericht Zürcher Denkmalpflege 1962/63, S. 28). Nach Erstellen des Bagerüstes entdeckte man 1967 am Sturz des obersten Fensterchens in der Giebelfassade die eingemeisselten Jahreszahlen 16. 1573 . 62. Die innere Jahreszahl 1573 dürfte die bis heute als älteste erkannte Bauetappe des Hirschens datieren, die äussere von 1662 aber als zweitälteste. In jene Zeit könnten die Reste der bemalten Balkendecke gehören.

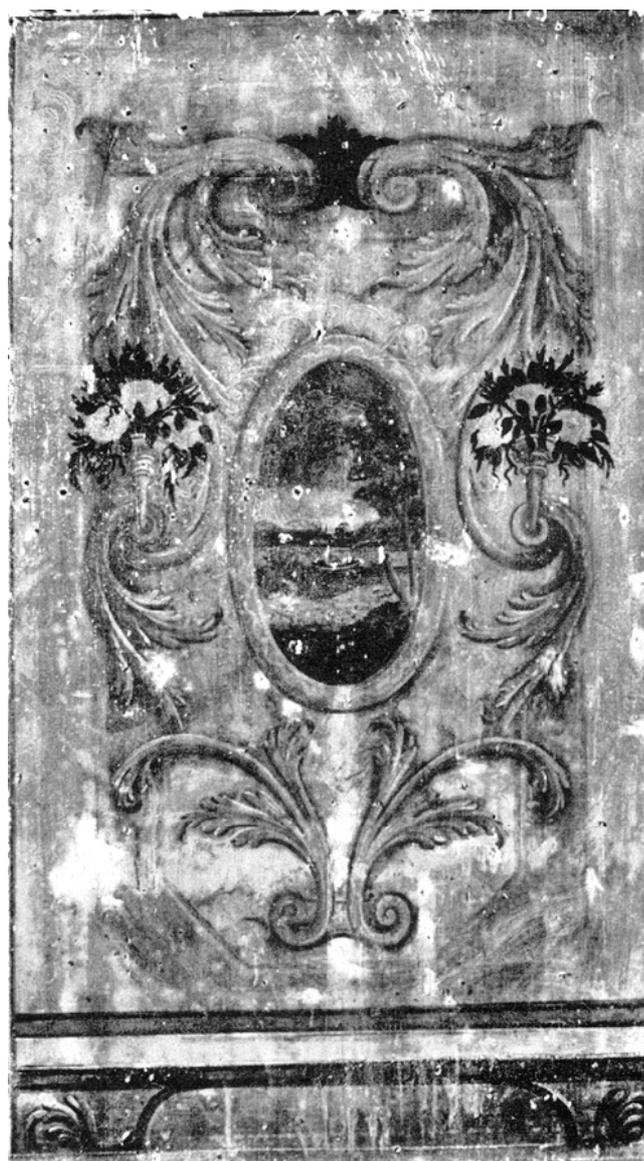
Eglisau. Untergasse. Haus «Zur Sonne», Vers.-Nr. 595. Teil eines bemalten Täfers, ausgebaut im August 1967 (zu S. 46).

Bei teilweisen Umbauarbeiten durch den Konsumverein Eglisau kamen in einem unteren Geschoss aus der eben genannten Zeit mehrere breite Bretter eines reich bemalten Täfers mit Landschaftsvignetten zum Vorschein, die beidseits mit Bouquets und allseits mit verschiedenartigen akanthusblättrigen Ranken gefasst sind. Die Bretter wurden ausgebaut und dem Ortsmuseum Eglisau zur Aufbewahrung übergeben.

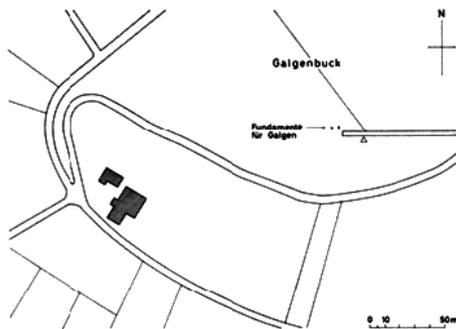
Eglisau. Galgenbuck. Fundamente des ehemaligen Galgens, entdeckt 1966.

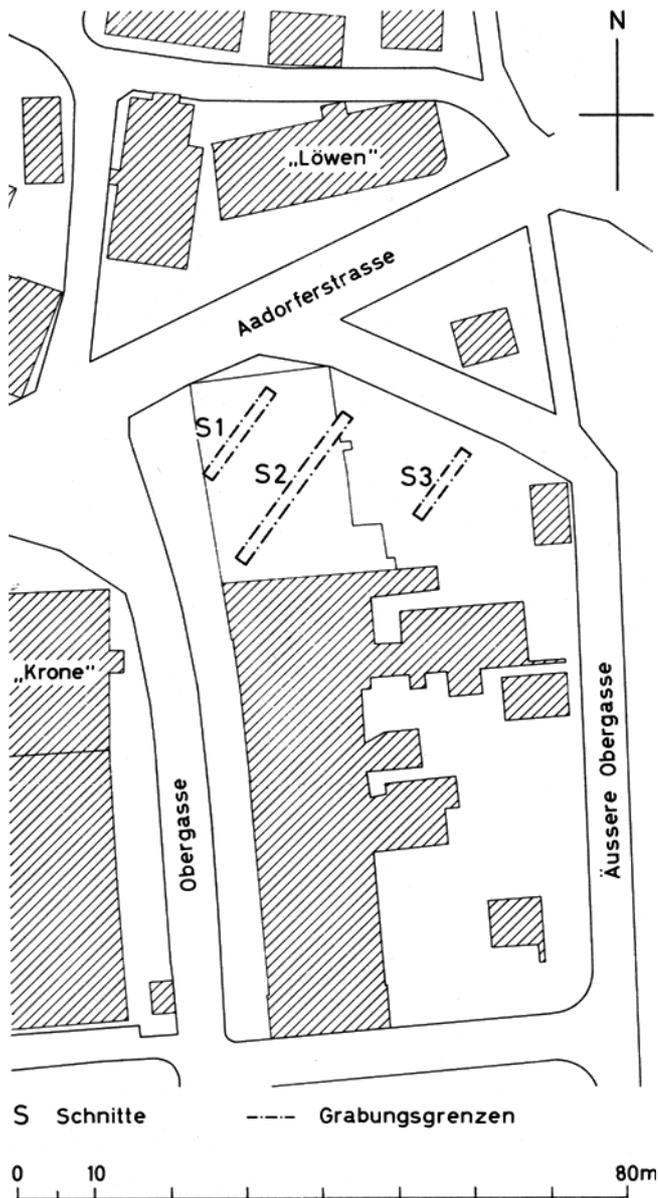
Elgg, Obergasse/Ecke Aadorferstrasse. Baulücke der 1967 abgebrannten Häuser Vers.-Nr. 101a und b mit den Sondierschnitten vom Dezember 1967 (zu S. 47).

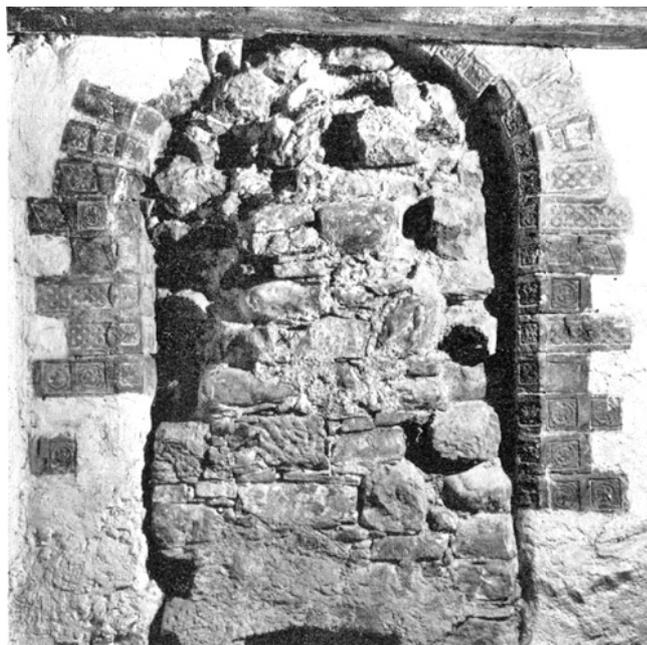
Erlenbach. Schulhausstrasse 47. Ehemaliges Bauernhaus. Romanisches Portal aus St. Urban-Backsteinen, entdeckt 1965.

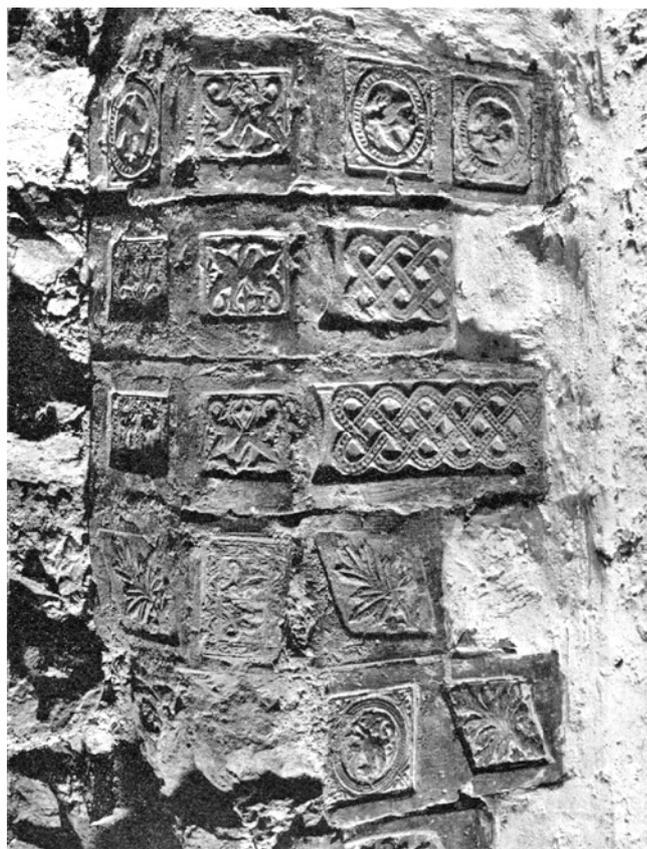
Erlenbach. Schulhausstrasse 47. Ehemaliges Bauernhaus. Romanisches Portal. Detail mit einigen St. Urban-Backsteinen.

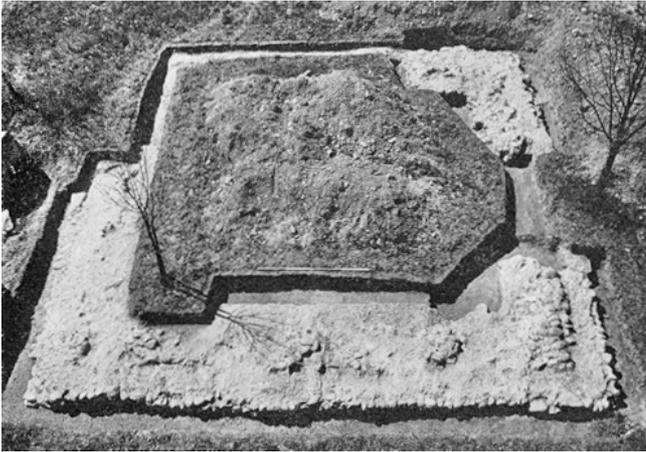
Glattfelden. Zweidlen. Schlossbuck. Römische Warterruine des 4. Jahrhunderts. Nach der Freilegung.

Die Freilegung ergab ein von dem bislang auf Plänen Eingefangenen leicht abweichendes Bild. Es hat sich nämlich gezeigt, dass vom ursprünglichen Mauerwerk nur noch die Fundamente der Ostmauer ganz, von der Südmauer nur geringe Teile und im übrigen noch die Nordwestecke einigermaßen im Fundamentbereich erhalten geblieben sind. Alle übrigen Bauteile stammten von dem um die Jahrhundertwende auf dem Schlossbuck errichteten Einfamilienhäuschen, so vor allem die betonierte Mauerteile für

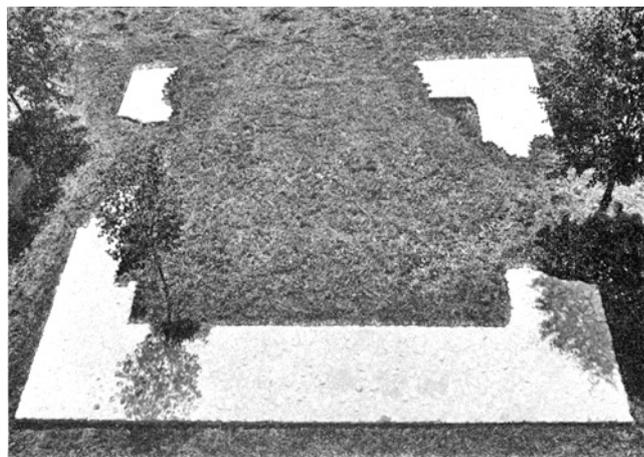
Glattfelden. Zweidlen. Schlossbuck. Römische Warteruine des 4. Jahrhunderts. Nach der Konservierung.

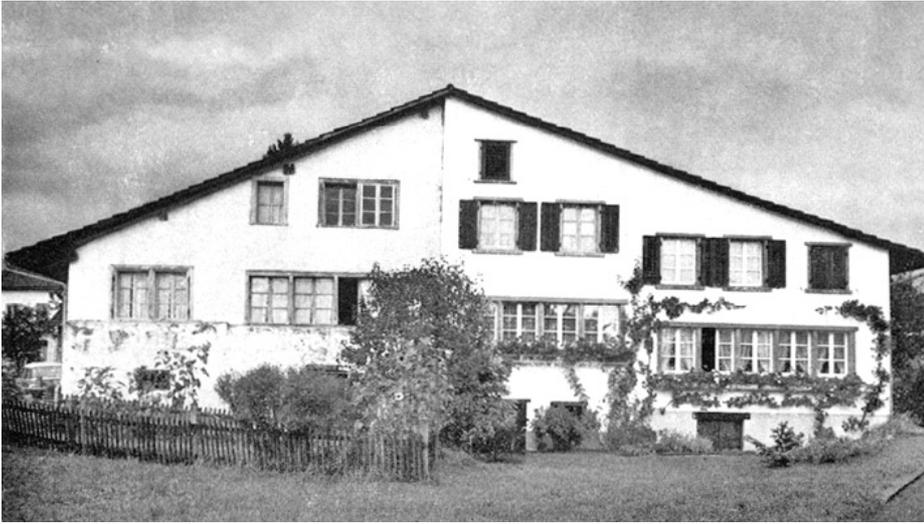
Gossau. Oberottikon. Flarzhaus
Vers.-Nr. 244–247 vor der Reno-
vation von 1967.

Im Jahre 1967 liessen Jakob Meier, Fritz Schenk und Friedrich Ehrensperger ihren jeweiligen Hausteil des vierteiligen Flarzhauses Vers.-Nrn. 244, 245, 246 und 247 mit Beratung der Zürcherischen Vereinigung für Heimatschutz, Architekt Hans Hächler, Hittnau, und der kantonalen Denkmalpflege so sachgemäss renovieren, dass Jakob Zollinger in Herschmettlen im «Zürcher Oberländer» vom 23. August 1967 einen lobenden Artikel unter dem Titel «Zur Nachahmung empfohlen» schrieb.

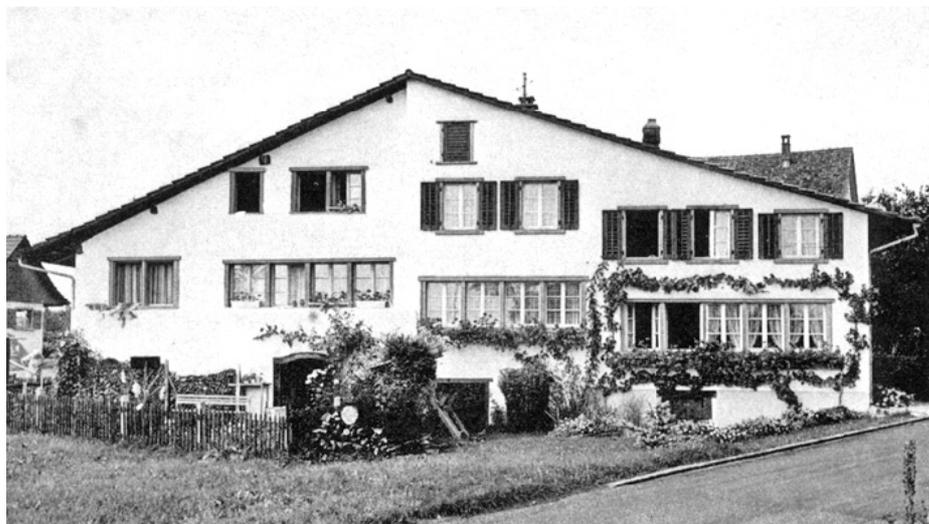
Gossau, Oberottikon. Flarzhaus
Vers.-Nr. 244-247, nach der
Renovation von 1967.

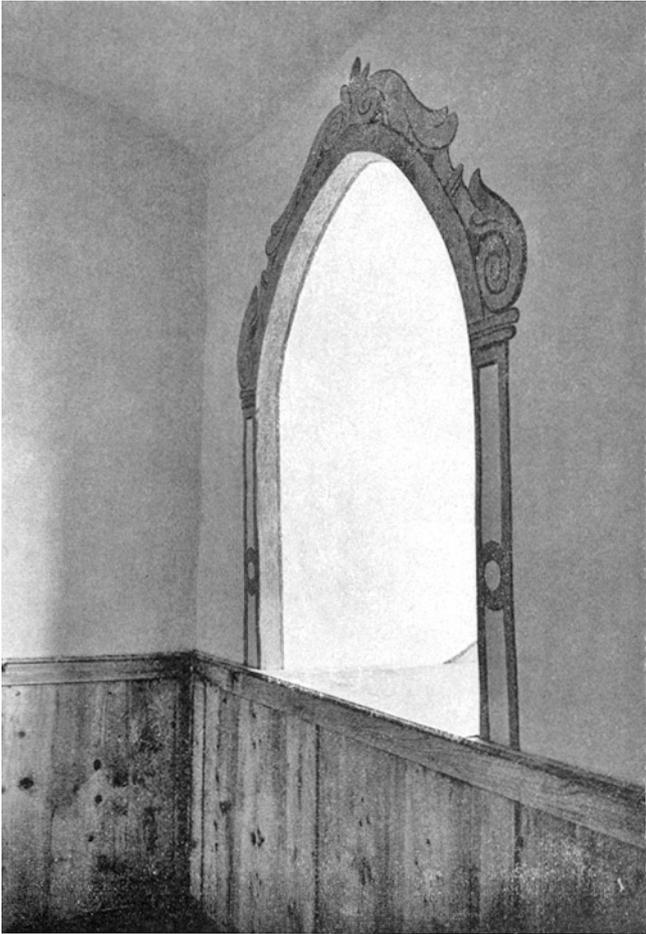
Greifensee. Schloss. Ehemalige Schlosskapelle. Fenster nach der Restaurierung (zu S. 55).

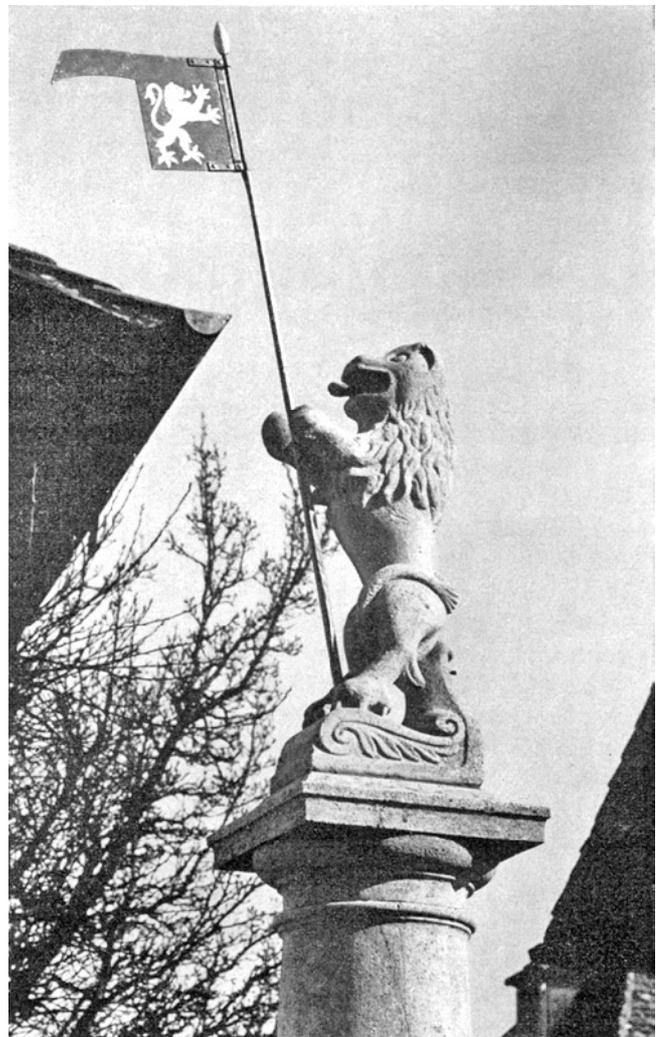
Grüningen. Stadtbrunnen. Nach der Restaurierung des Löwen mit Fähnchen.

Im April 1967 regte Rolf Pfenninger, Zürich, verdankenswerterweise eine teilweise Restaurierung des Stadtbrunnens an, indem er sich verpflichtete, das stark verrostete Fährchen zu seinen Lasten sachgemäss instand setzen zu lassen, wenn Löwe und Kapitell ebenfalls in Ordnung gebracht würden. Der Gemeinderat nahm die Anregung sogleich an, ersuchte die kantonale Denkmalpflege um technische und finanzielle Mithilfe und betraute E. Hofmeister, Steinbildhauer in Winterthur-Hegi, mit den Reinigungs- und Ergänzungsarbeiten von Löwe und Kapitell.

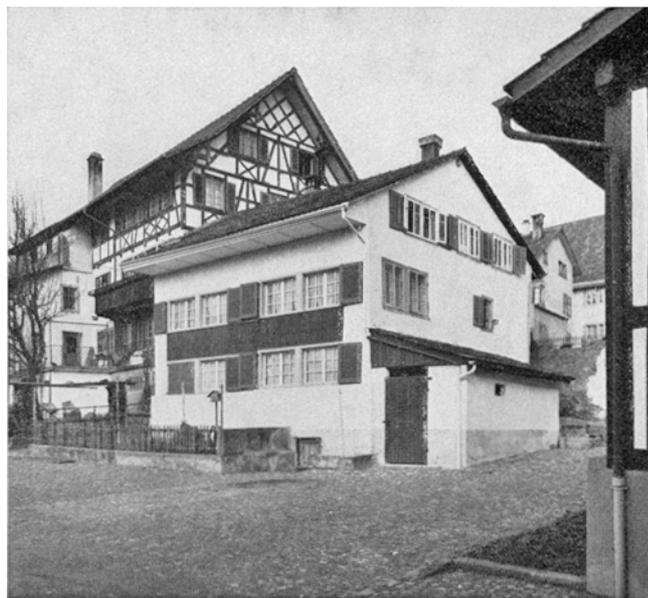
Grünigen. Chratzplatz. Haus Vers.Nr. 851, nach der Renovation von 1966.

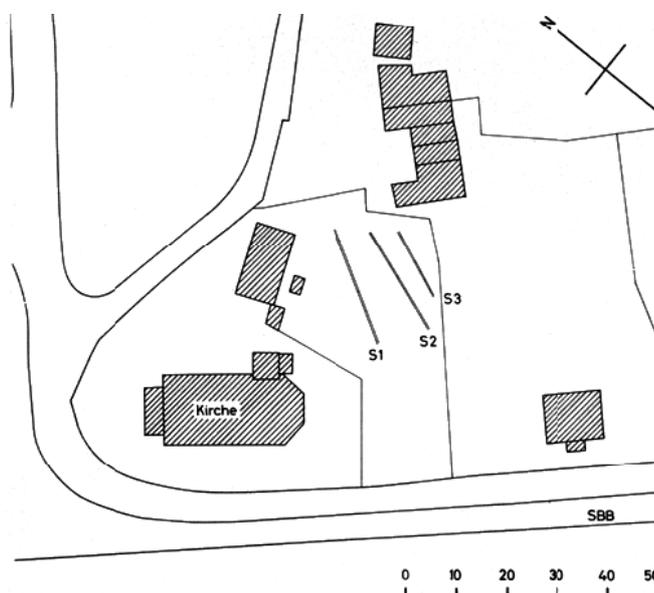
Herrliberg. Kirchhügel. Vermuteter Standort der Burg Rossbach. Sondiergräben von 1967.

ehemalige Standort der Burgruine Rossbach vermutet wurde. Die von Baumeister F. Huber unter Leitung der Denkmalpflege organisierten Arbeiten verliefen indes ergebnislos. Es ist daher anzunehmen, dass die Burg Rossbach, die 1353 geschleift wurde, nicht am gesuchten Ort, sondern im Bereich der Kirche gestanden hatte. Da anlässlich der archäologischen Untersuchungen daselbst im Jahre 1962 keinerlei Überreste von einer Wehranlage zum Vorschein kamen, muss angenommen werden, dass der Molassefels vor Errichtung der Kirche – ähnlich wie in Männedorf – stark abgebaut worden ist.

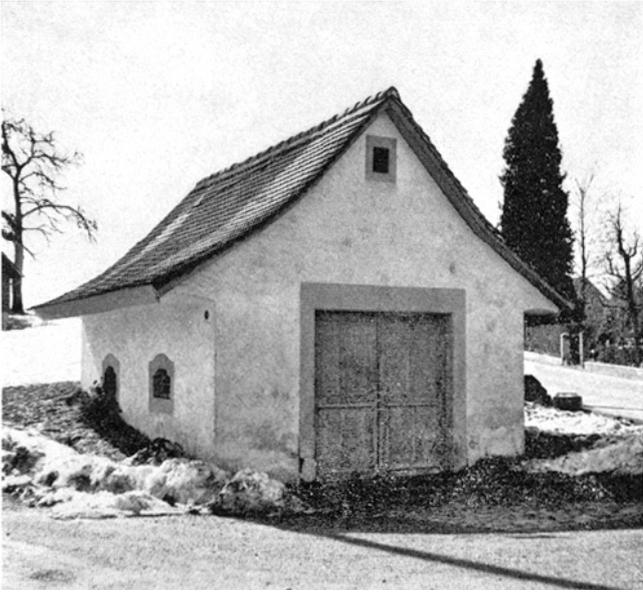
Hombrechtikon. Unterdorf. Sogenanntes Leichenwagenhäuschen Vers.-Nr. 557, abgebrochen 1967.

Im Zuge des Ausbaues der Hauptstrasse im Unterdorf musste das im westlichen Winkel zwischen dieser und der Strasse nach Lüeholz stehende sogenannte Leichenwagenhäuschen abgebrochen werden. Der kleine Bau fiel vor allem durch seine guten Proportionen, die schön geformten Sandsteineinfassungen der querliegenden Fenster sowie durch das zweiflügelige Tor mit der Jahrzahl 1788, den Buchstabenpaaren HG und WD und einem leider von keinem der angefragten sachkundigen Genealogen auszumachenden Wappen mit einem Schwan auf.

Die kantonale Denkmalpflege hatte sich auf Grund einer Meldung aus Hombrechtikon rechtzeitig dieses kleinen Barockgebäudes, das ursprünglich wohl als Waschhaus gedient hatte, angenommen, es zeichnerisch und photographisch aufnehmen lassen und nach einer möglichen Verschiebung und Weiterverwendung umgesehen. Leider blieben alle Anstrengungen ohne Erfolg, weil niemand den nö-

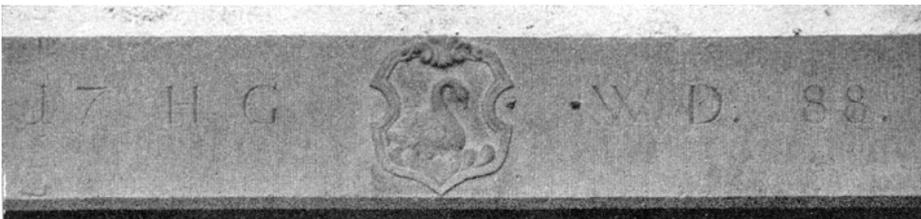
Hombrechtikon. Unterdorf. Sogenanntes Leichenwagenhäuschen von 1788. Türsturz.

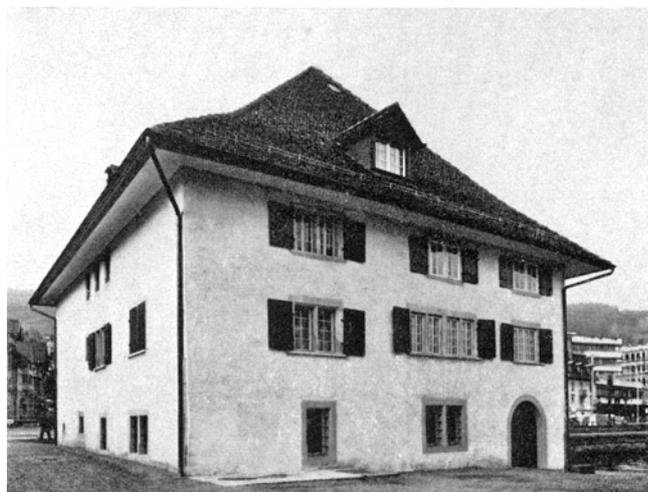
Horgen. Sust, heute Ortsmuseum, Seefassade nach der Restaurierung.

Portaltüre auf der Südwestseite in der Art von Kellertüren des 17./18. Jahrhunderts an Weinbauernhäusern, die Neuschaffung des eisernen Rollltores auf der Nordostseite; die Ersetzung von zwei Kellertüren des 19. Jahrhunderts durch Fenster mit Eisengittern; die Reinigung und Ergänzung der Sandsteingewände; die Instandsetzung der spätgotischen Sandsteingewände der Fenster im ersten Obergeschoss durch Ausflicken und Reinigen; die Konstruktion neuer Fenster (DV mit Sprossen auf der Aussenseite) bei der Wohnung, wo bis 1915 der Schopfanbau stand.

Zudem wurden die defekten Fensterläden durch Bretterläden mit Einschubleisten ersetzt; der Verputz wurde abgeschlagen und durch einen mit der Kelle abgezogenen Kalkputz in Naturfarbe ersetzt und trotz einzelner Flecken

nicht gestrichen; die mit Sandstein sauber gefügten Gebäudekanten auf der Nordwestseite wurden verputzt, um das Äussere einheitlich zu gestalten. Schliesslich musste der total verwitterte Brunnen auf der Bahnseite, dessen Profile nicht mehr erkennbar waren, entfernt werden.

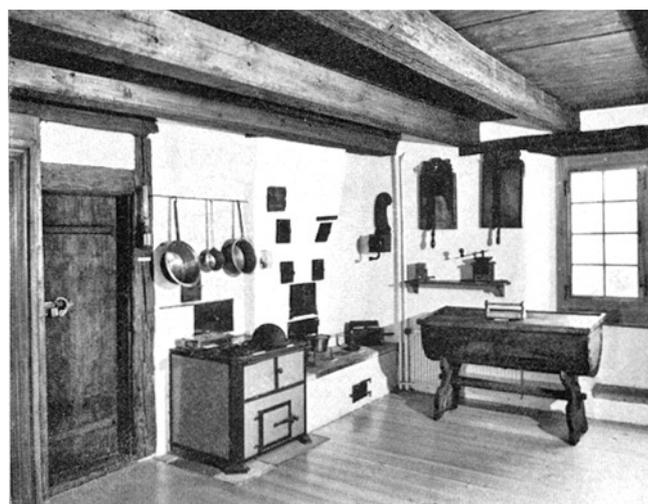
Horgen. Sust, heute Ortsmuseum. Küche im ersten Obergeschoss. Nach der Restaurierung.

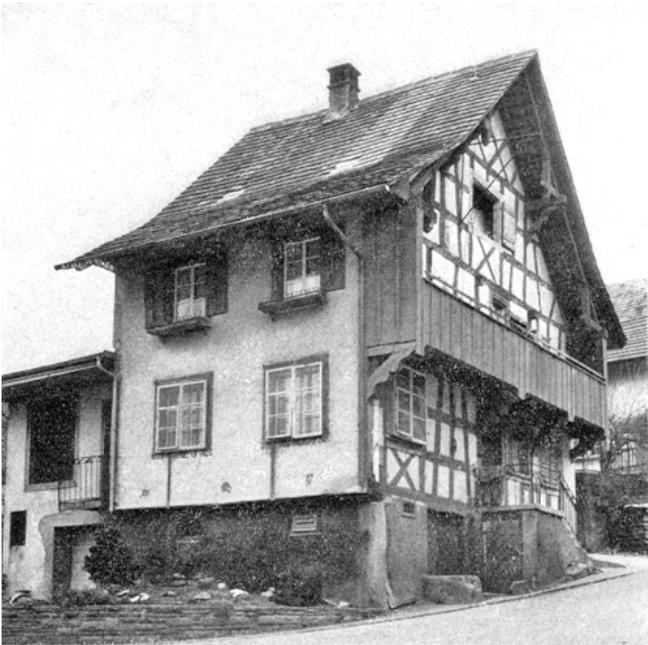
Hüntwangen. Haus Vers.-Nr. 63. Vor der Renovation.
