ZÜRCHER DENKMALPFLEGE

5. BERICHT 1966/1967

Zürich 1971

Herausgeber Direktion der öffentlichen Bauten des Kantons Zürich
 Stadtrat Winterthur
 Bauamt II der Stadt Zürich

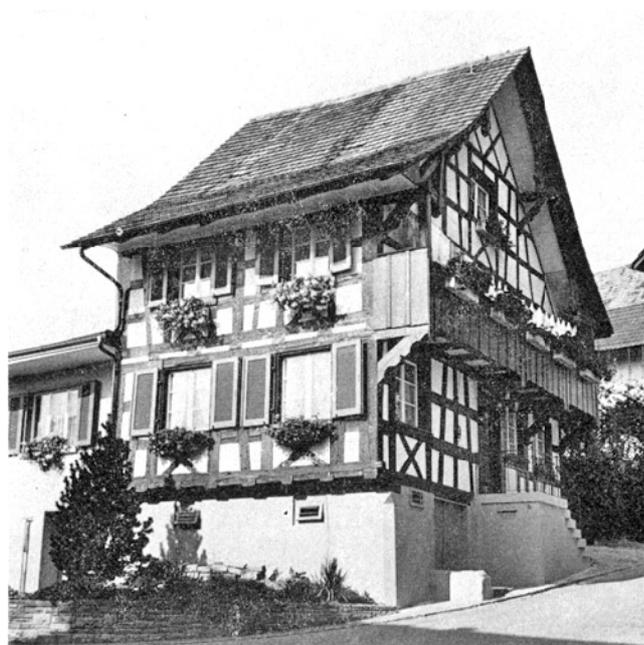
Hüntwangen. Haus Vers.-Nr. 63. Nach der Renovation.

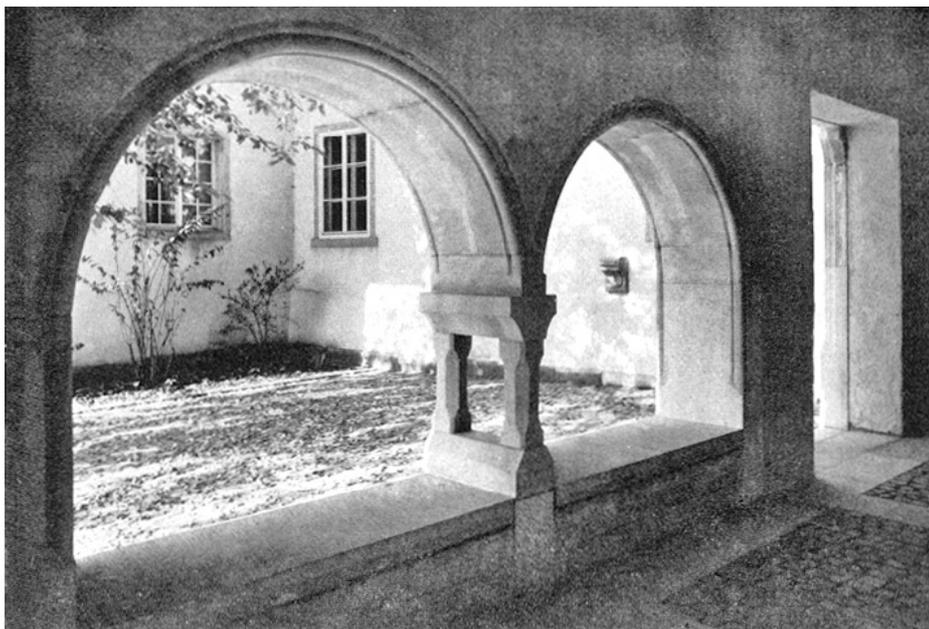
Küsnacht. Reformierte Kirche. Vorhalle, nach der Restaurierung.

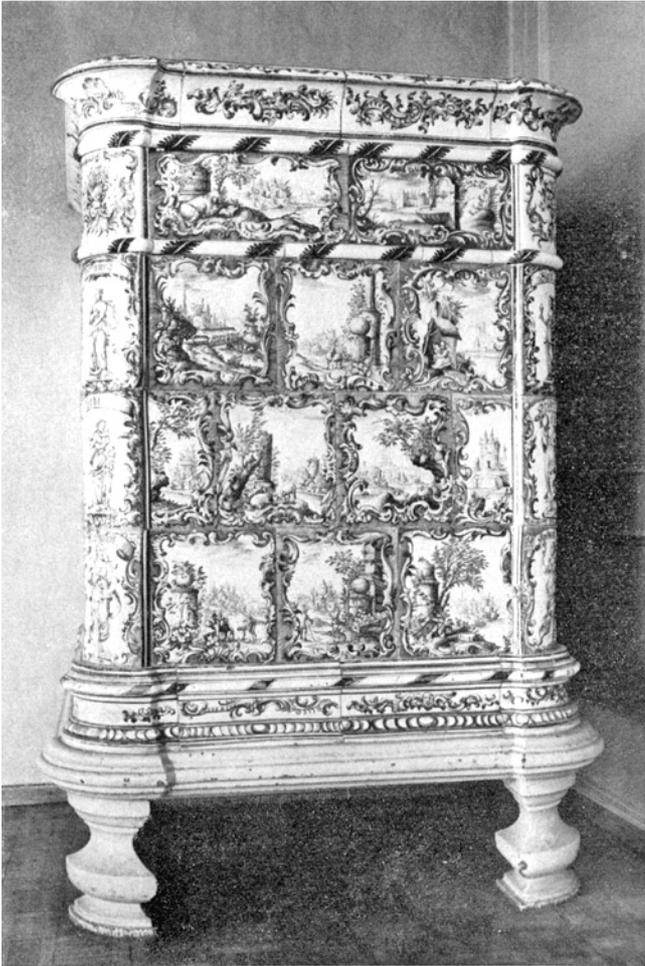
Küsnacht. Fähnlibrunnenstrasse 25/27. Kachelofen aus der Zeit um 1780, abgebrochen 1967.

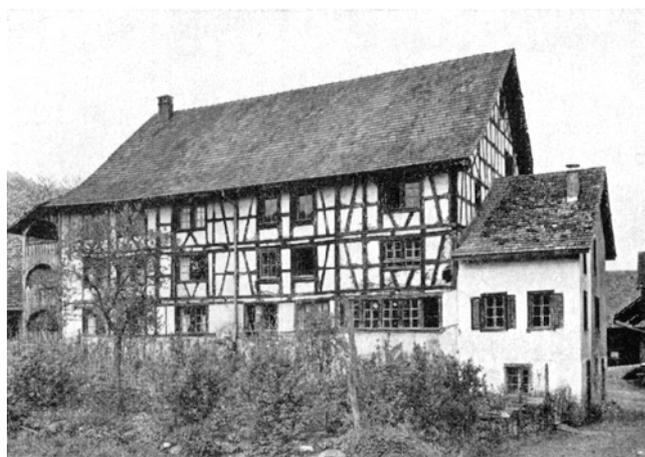
Langnau a. A. Rängg. Riegelhaus Vers.-Nr. 419. Südliche Traufseite vor der Renovation.

Dank dem grossen Verständnis von Adjunkt Karl Jakob konnte die kantonale Denkmalpflege die Schweizerische Epileptische Anstalt in Zürich bei Inangriffnahme einer gründlichen Aussenrenovation und Innensanierung des ihr gehörigen ehemaligen Doppelbauernhauses und heutigen Landgutes Vers.-Nrn. 418/459 in der Rängg, Gemeinde Langnau am Albis, zu einem Teil beraten. Auf diese Weise war es 1967 möglich, im betreffenden Ausflugsgebiet auf der Nordabdachung der Albiskette einen sehr schönen und

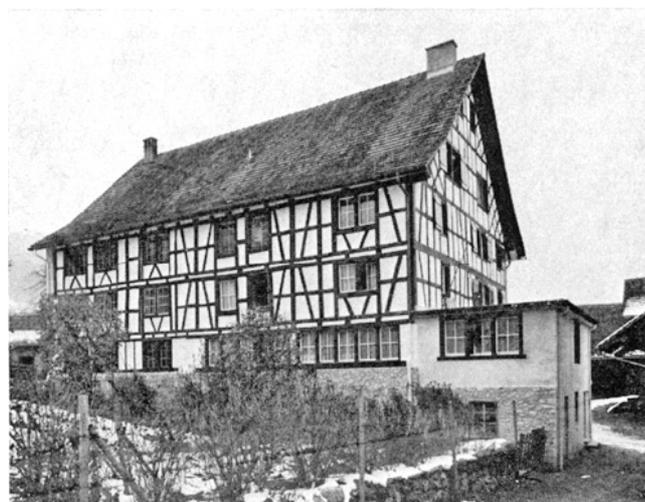
Langnau a. A. Oberrängg. Riegelhaus Vers.-Nr. 419. Südliche Traufseite nach der Renovation (mit leider unpassenden Fenstern).

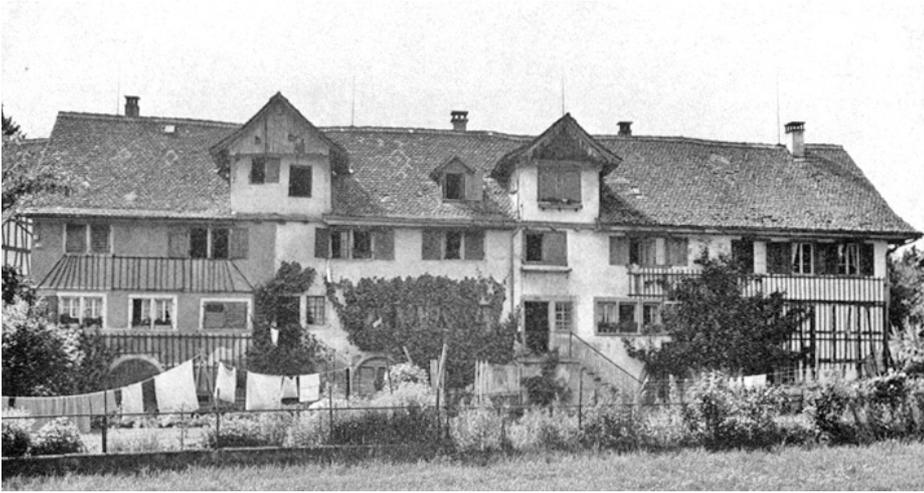
Meilen. Burg. Reihenhause Vers.-Nr. 1040–1042. Rechts aussen Hausteil Vers.-Nr. 1042, vor dem Umbau von 1967

Glied des Reihenhauses Vers.-Nrn. 1040–1042, durch Architekt Hans Gessert, Feldmeilen, um- und ausbauen. Im Erdgeschoss wurden Abstellräume, im ersten Obergeschoss aber Wohnzimmer geschaffen. Nach Abschluss dieser Arbeiten wurde das ganze Äussere renoviert, wobei besonders in der östlichen Hauptfassade das Riegelwerk freigelegt, die Sandsteingewände des rundbogigen Kellerportals mit der Jahrzahl 1673 und zwei Wappenschildern mit den Initialen FK/HI bzw. HW/HHW sowie die Haustüre und die Reihenster im ersten Obergeschoss sorgfältig gereinigt und ausgeflickt wurden. Ausserdem wurden die Malereien an der Windentüre auf der nördlichen Giebelseite erneuert, das Riegelwerk überall gestrichen, die Fenster mit kleiner Fenstersprossenteilung ausgerüstet und die defekten Partien des Eisengeländers an der Aussentreppe instandgesetzt. Die Zürcherische Vereinigung für Heimatschutz und der Kanton zahlten an die Restaurierungskosten am Äusseren je einen Aufmunterungsbeitrag.

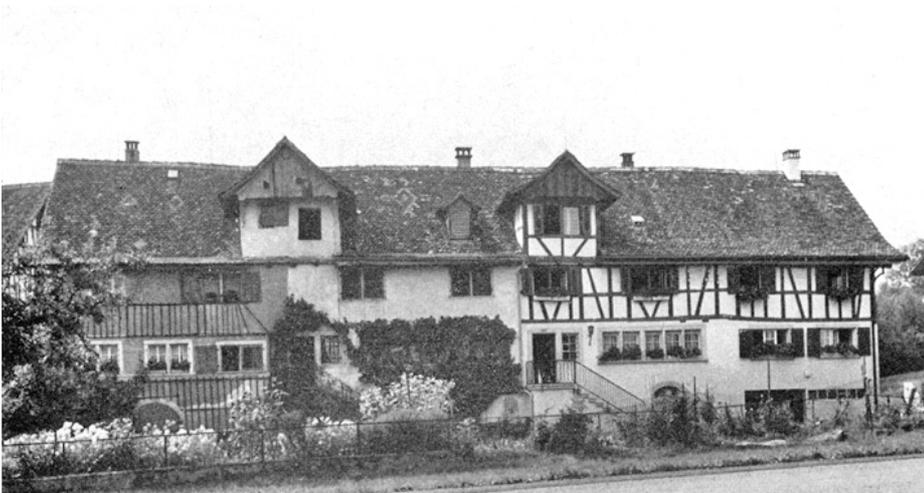
Meilen. Burg. Reihenhause Vers.-Nr. 1040–1042. Rechts aussen Hausteil Vers.-Nr. 1042, nach dem Umbau von 1967.

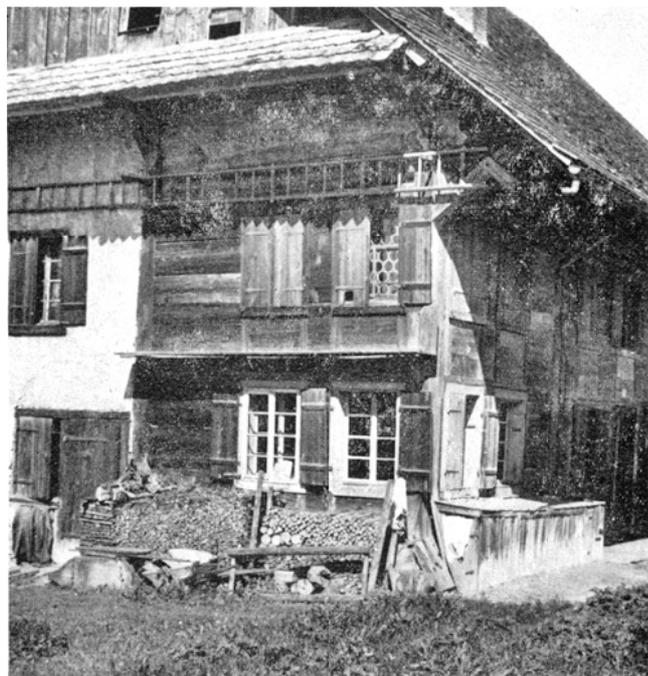
Mettmenstetten. Bahnhofstrasse. Ehemaliges Bauernhaus Hofstetter. Detail der Ostseite.

Das Bauernhaus Hofstetter war eines der ältesten und besterhaltenen Bauernhäuser des sogenannten Dreisässenhaus-Typs – heute besser mit Mehrzweckhaus bezeichnet. Es handelte sich um einen Blockständerbau bester Art aus dem 17. Jahrhundert, wie er heute in der Ostschweiz nur noch sehr relikthaft vorkommt.

Das Baujahr des Hauses war am südwestlichen Eckständer in Brusthöhe eingekerbt: 16(1?)8, das heisst also 1618 oder 1648. Der Grundriss war ungewöhnlich: Das Gebäude war zwar nach der Art des Knonauer Hauses unter dem First längsgeteilt. Aber es wurden dadurch nicht zwei Wohnungen voneinander geschieden, sondern zwei Wohnungen von zwei Ställen und Scheunen. So fanden sich in der südlichen Hälfte zwei Wohnteile, in der nördlichen (strassenseitigen) aber je zwei Ställe und Scheunen. Gemäss Angaben in den

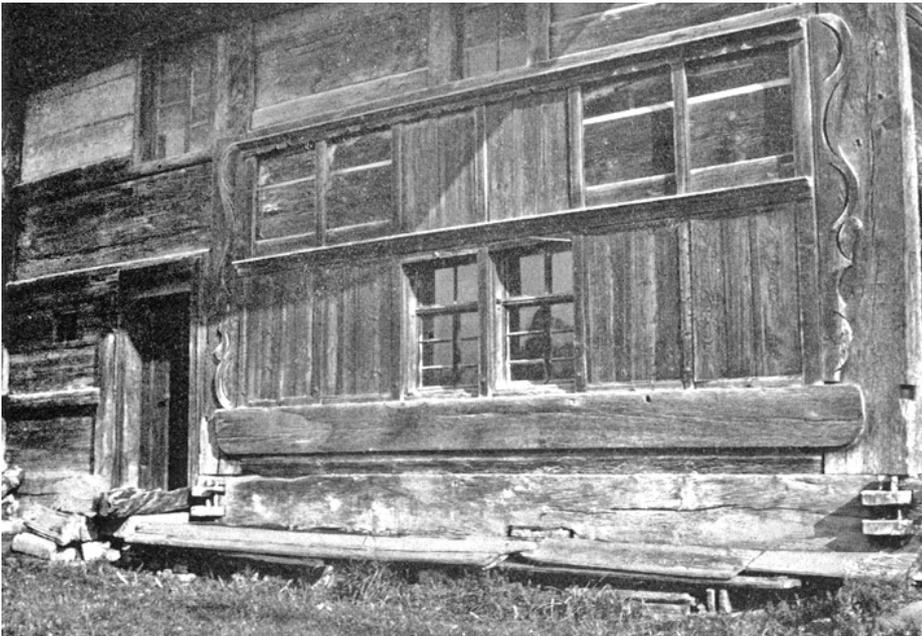
Mettmenstetten. Bahnhofstrasse. Ehemaliges Bauernhaus Hofstetter, abgebrochen im Herbst 1965. Detail der westlichen Traufseite.

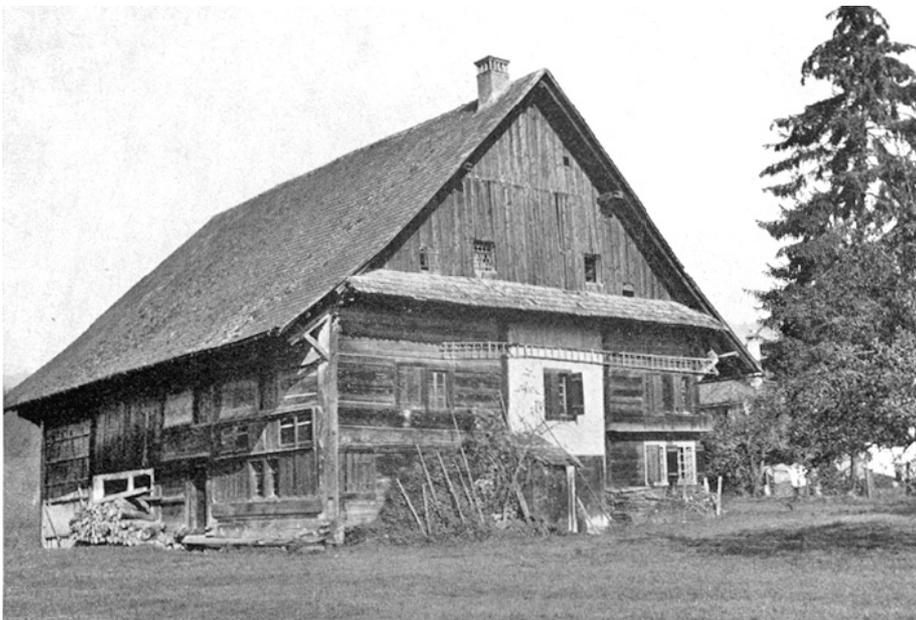
Mettmenstetten. Bahnhofstrasse. Ehemaliges Bauernhaus Hofstetter aus dem 17. Jahrhundert, abgebrochen 1965.

alten Protokollen der Gebäudeversicherung wurde von den beiden Scheunenteilen der strassenseitige 1871 abgetragen und 1872 wieder neu aufgebaut – eine Änderung, die dem Äusseren leider etwas abträglich war.

Der westliche Wohnteil war innen und aussen bedeutend reicher ausgestattet als der östliche. Die äussere Stubenwand war mit sechs Reihenfensern und den dazugehörigen Fallläden samt ornamentierter Einfassung versehen. Der Raum war ausgestattet mit einer sehr schönen Felderdecke, die aus

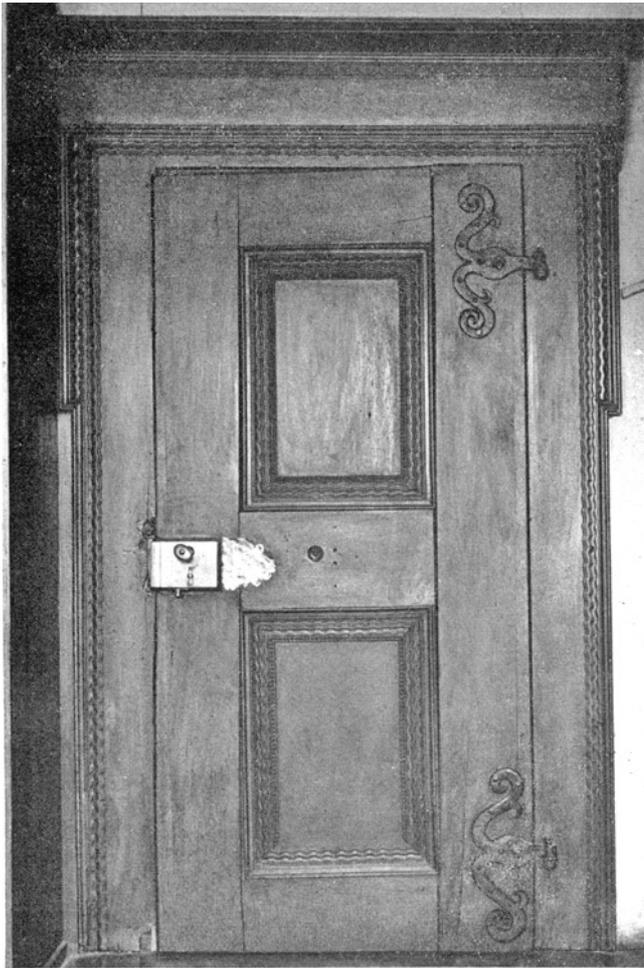
Neerach. Oberneerach. Ehemaliges Weinbauernhaus Vers.-Nr. 462 aus dem Jahre 1742, abgebrochen 1966. Stubentüre aus dem Erstellungsjahr.

in Fachwerktechnik auf, sondern enthielt im Innern mancherlei interessante Details: im Keller eine Hängehurd an Ort und Stelle, im ersten Obergeschoss einen prächtigen Kleiderschrank und eine noch vollständig erhaltene reiche Türgarnitur aus dem frühen 18. Jahrhundert. – Leider musste das Gebäude im Laufe des Jahres 1966 einer Neuüberbauung weichen.

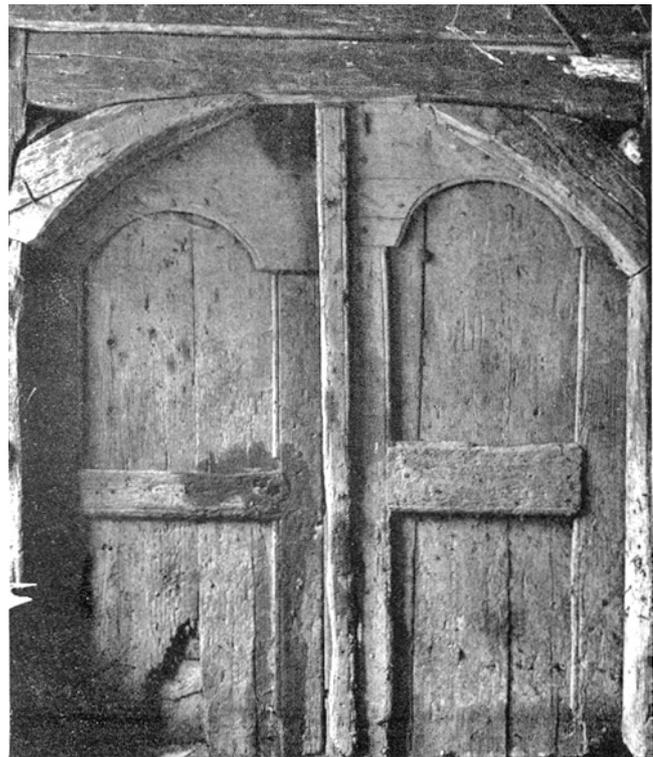
Neerach. Oberneerach. Ehemaliges Weinbauernhaus Vers.-Nr. 462 aus dem Jahre 1742, abgebrochen 1966. Kellertüre von innen.

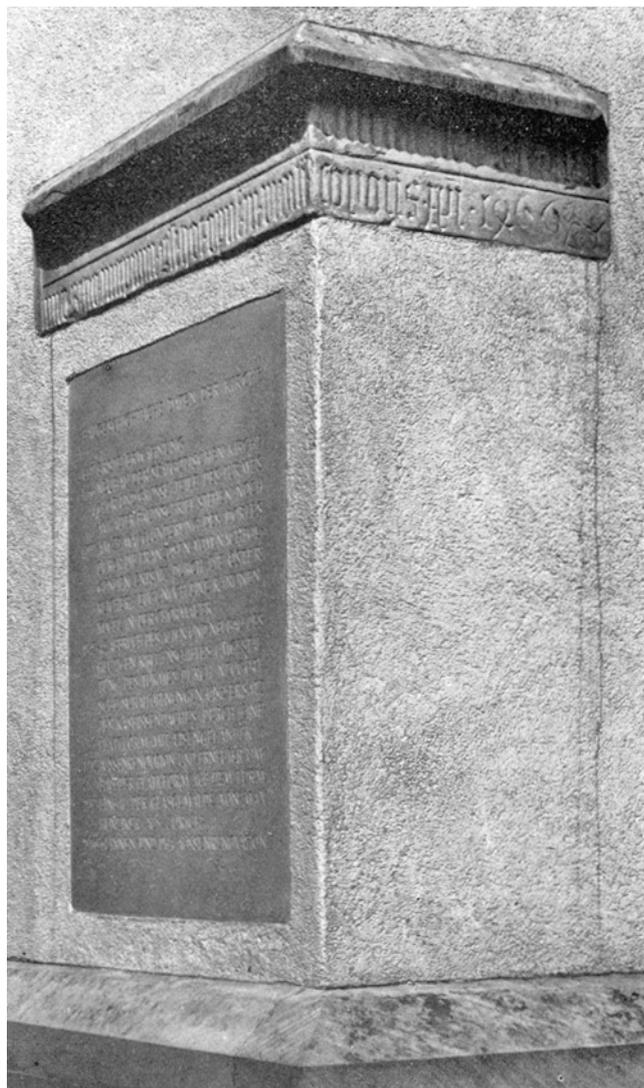
Neftenbach. Reformierte Kirche. Kirchturm. «Grundstein» von 1466 und Orientierungstafel von 1965.

Der «Grundstein» ist eine 146 cm über dem Sockelgurt in die Südostecke des Turmes eingelassene Sandsteinplatte, deren Langseite südwärts als Binder, und deren Schmalseite ostwärts als Läufer ausgebildet ist. Diese Seiten sind je mit einem Gurtgesims mit Hohlkehle nach oben hin abgeschlossen, das heisst gegen Witterungseinflüsse geschützt. In gotischen Minuskeln liest man:

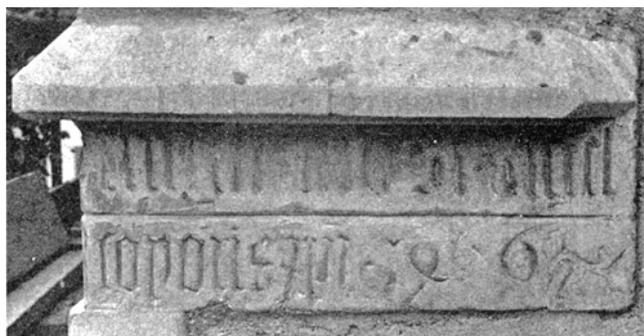
Neftenbach. Reformierte Kirche. «Grundstein» von 1466. Ostseite während der Renovation.

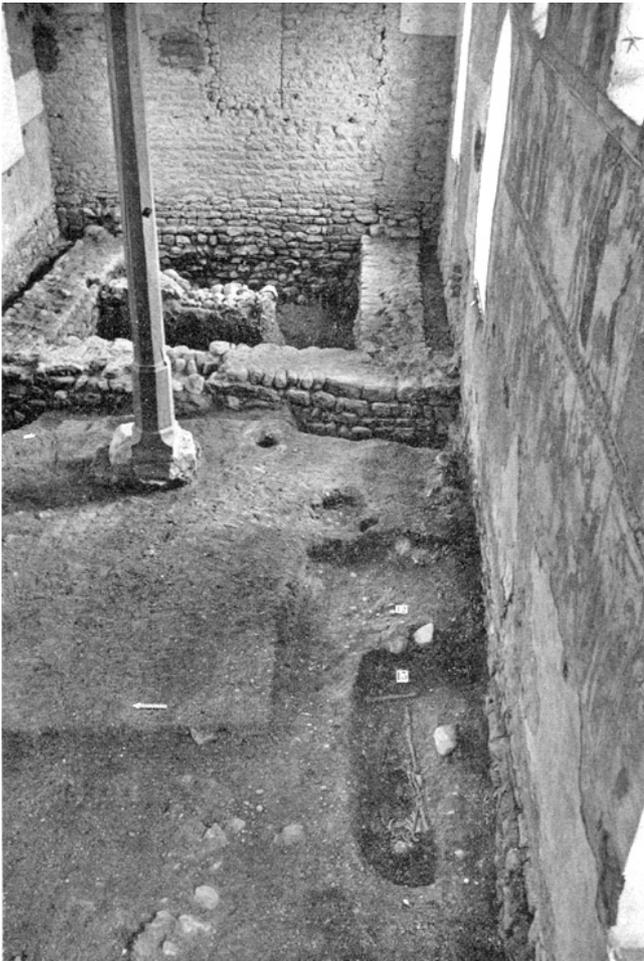
Oberstammheim. Galluskapelle. Fundamentreste des romanischen Chores, aus Westen. Zustand März 1966.

Die mittleren Teile der Nord- und Südmauer bilden auf rund 11,5 m Länge den romanischen Kern des Baues. Über die Form des ursprünglichen Chorabschlusses sind keine Anhaltspunkte vorhanden. Am Anfang des 14. Jahrhunderts erfolgte eine Bemalung der inneren Südwand mit Fresken. Um 1485 wurde eine grössere Renovation durchgeführt mit Ausbruch von Spitzbogenfenstern zur besseren Belichtung, einem innern Neuperputz und teilweiser spätgotischer Ausmalung; aus dieser Zeit stammt wahrscheinlich auch das

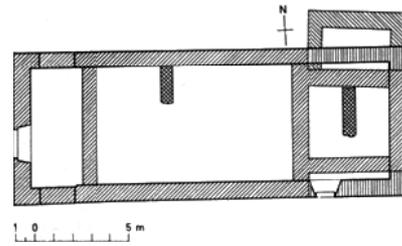
Oberstammheim. Galluskapelle. Bauetappenplan.

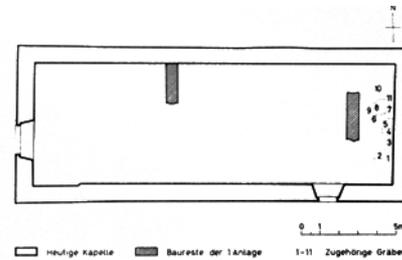
Oberstammheim. Galluskapelle. Reste der West- und Ostmauer der ersten Kapelle sowie zugehörige Gräber.

- innerhalb der Fundamente des nachmaligen romanischen quadratischen Chores ein Stück einer Nord-Süd verlaufenden Ostmauer sowie
- im Mittelteil, und zwar mehr gegen die Nordmauer der heutigen Kapelle hin, ein geringster Rest einer parallel dazu verlaufenen Westmauer.

Diese beiden Mauern erlauben, die Länge der frühest fass-

baren Kapelle festzulegen: innen auf 8,90 m und aussen auf 10,20 m. Die Breite ist unbekannt. Allem Anscheine nach handelte es sich um eine kleine rechteckige Anlage.

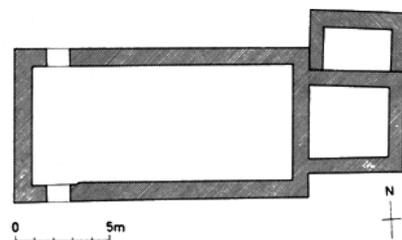
Oberstammheim. Galluskapelle. Grundriss der romanischen Anlage nach Errichtung einer Sakristei und Vergrößerung des Schiffes.

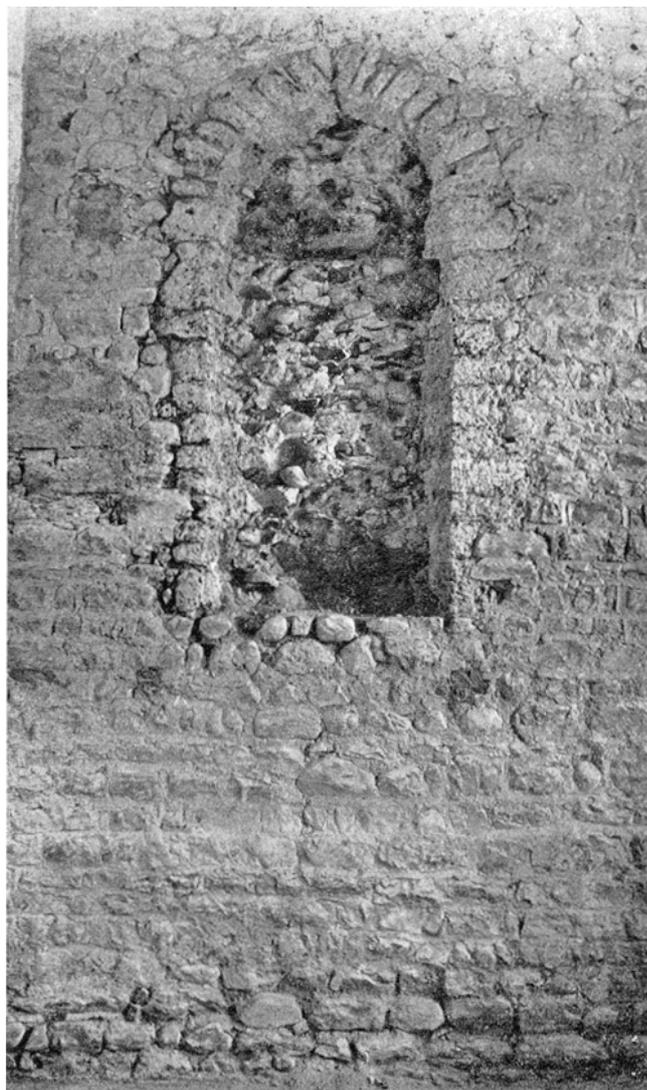
Oberstammheim. Galluskapelle. Ostfenster, kurz nach halber Öffnung, 1966.

fen. Ausserdem hat man das einstige, in gotischer Zeit ausgeweitete Rundbogenfenster in der Chorostwand geöffnet und mit einem eingestimmten Glasgemälde von H. Affeltranger, Winterthur, geschmückt, die alten Pietra-rasapartien der westlichen Nordmauer einerseits unter der Kanzel und andererseits auf der Nordseite der Kapelle konserviert, den Dachstuhl saniert und da und dort ausgeflickt, die Uhr elektrifiziert und unter Verzicht auf die alten Gauben das Dach neu gedeckt.

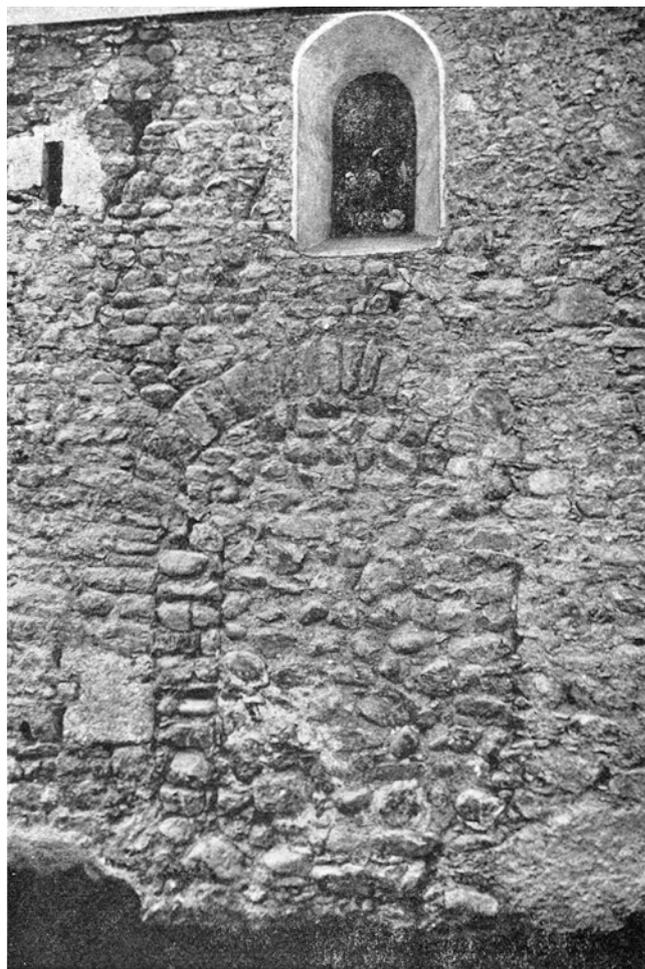
Oberstammheim. Galluskapelle. Westteil der Nordmauer mit zuerst halbwegs, dann vollständig zugemauerter Rundbogenöffnung auf der Nordseite der romanischen Vorhalle. Links oben spätgotische Luke, rechts Rundbogenfenster des 19. Jahrhunderts.

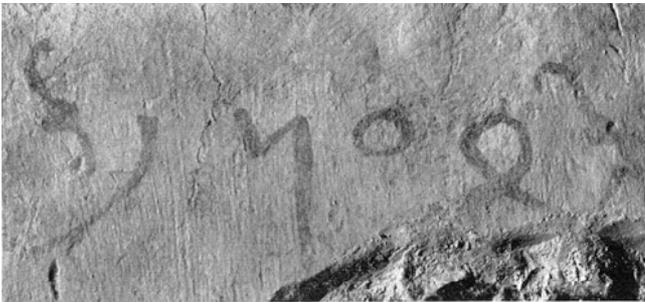
Oberstammheim. Galluskapelle. Nordwand. Jahrzahl 1504.

Möglicherweise zogen sich die 1485 geplanten oder schon begonnenen Arbeiten sehr lange hinaus. Jedenfalls gehen wir erst wieder sicher mit einer zweiten Jahrzahl, welche Restaurator J. P. Schmid aus Zürich an der Nordwand freigelegt hat: 1504. Damals wurden die hochgotischen Malereien, weil nicht mehr «zeitgemäss», übertüncht und durch

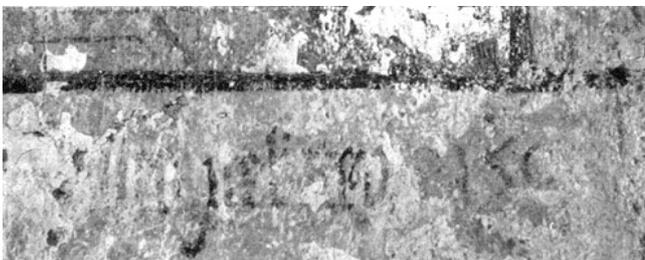
Oberstammheim. Galluskapelle. Nordwand. Inschriftrest und Jahrzahl 1505 unter dem Gemälde «St. Eligius».

moderne, spätgotische ersetzt. Erhalten geblieben sind davon: auf der Südseite eine Figur des heiligen Martin, auf der Nordseite analog dazu eine Darstellung des heiligen Georg sowie ebendort ein grösseres Bild mit einer Darstellung aus der Legende des heiligen Eligius. Während das Bild des heiligen Martin 1896 zugunsten der hochgotischen Malereien entfernt wurde, blieben die andern beiden spätgotischen Malereifragmente – dank der bis 1966 vorhandenen Seitempore – bis auf den heutigen Tag erhalten. (Leider unterliessen R. Durrer und Pfarrer Farner 1896 bei Entdeckung der Malereien, Photographien anfertigen zu lassen. Sie hatten sich offenbar zu sehr auf die älteren Malereien konzentriert!) Ausser den Wandbildern sind noch Schrifttexte erwähnenswert: Von einem Schriftband unter dem Eligiusbild ist nach Staatsarchivar H. Lieb in Schaffhausen nur noch die Jahrzahl 1505 lesbar, und in den acht Zeilen östlich des Fensters unter dem Georgsbild sind nur einzelne Wörter

ohne Sinnzusammenhang herauszuklauben. Nach den letzten vier Zeilen ist auf gebundene Sprache mit Endreim zu schliessen.

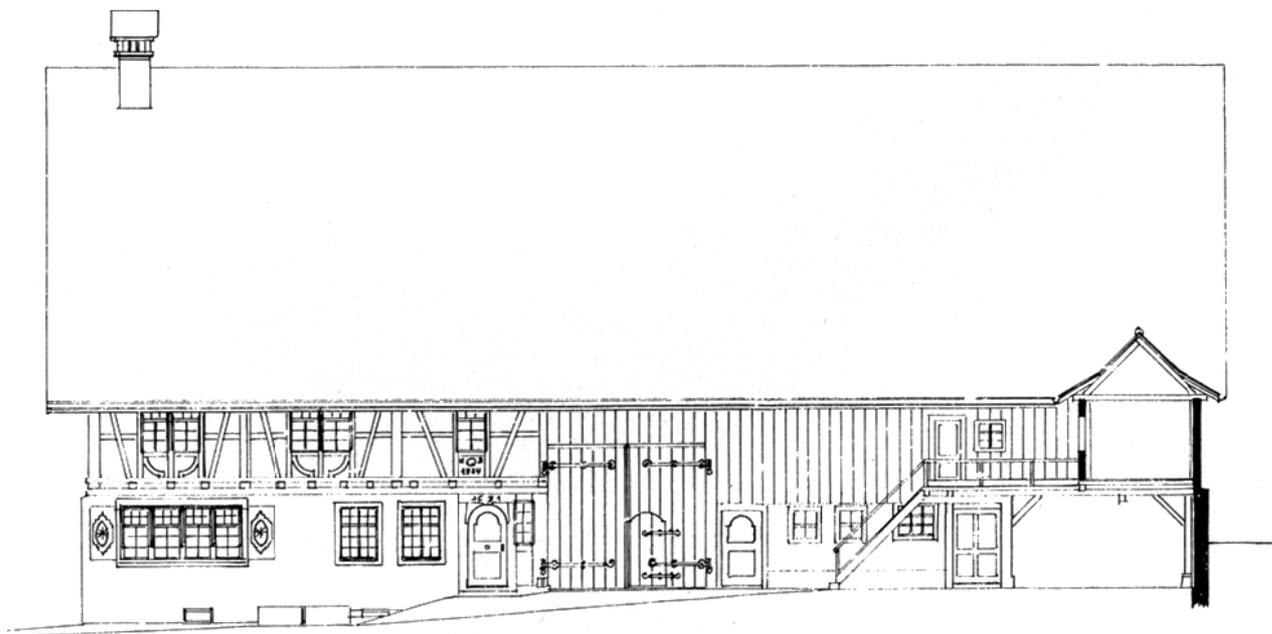
Otelfingen. Hinterdorf. Bauernhaus Vers.-Nr. 159. Östliche Traufseite. Zustand 1922. 1:200 (zu S. 87).

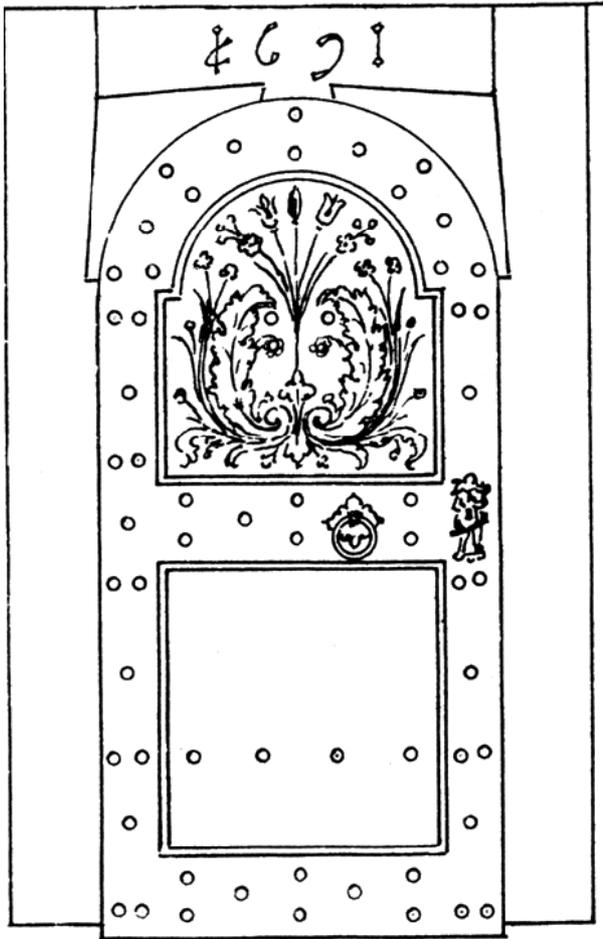
Otelfingen. Hinterdorf. Bauernhaus Vers.-Nr. 159. Haustüre aus dem Baujahr 1691. Zustand 1922. $\frac{1}{20}$ natürlicher Grösse.

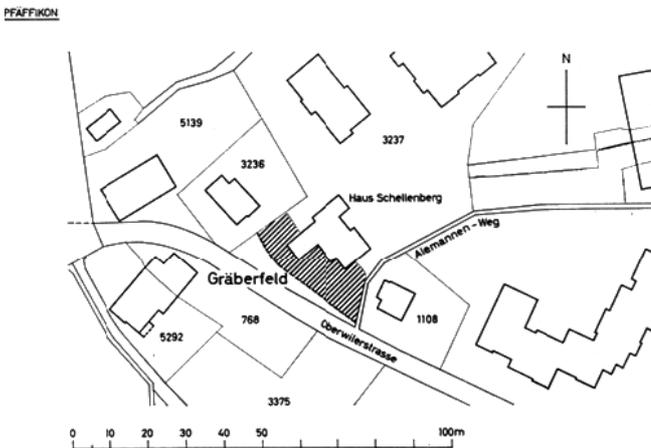
Pfäffikon. Oberwil. Frühmittelalterliches Gräberfeld. Situationsplan.

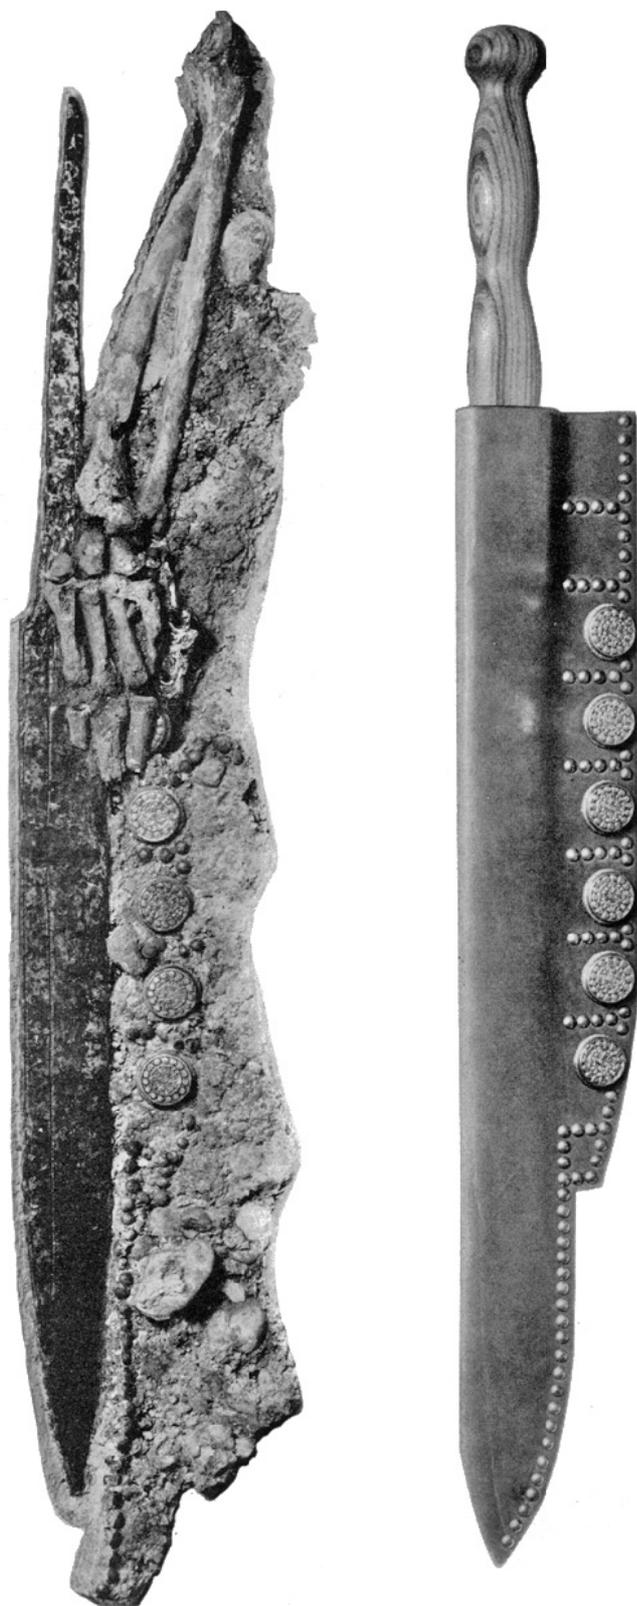
Pfäffikon. Oberwil. Skramasax aus Grab 4: Links Original in konserviertem Zustand, rechts Kopie mit rekonstruierter Scheide. $\frac{1}{4}$ natürlicher Grösse.

Funde 1a: Skramasax, Eisen, mit Blutrille sowie mit Resten der Lederscheide, die mit runden getriebenen Bronzeknöpfen verziert und runden gebuckelten Bronzenieten gefasst war.

1: Die vier bronzenen Zierknöpfe von der Lederscheide, mit quergewebtem Rand, punktuell verzierter Randzone und einem um einen kleinen Umbilicus angeordneten, runden Mittelfeld, das durch kreuzartige Linien in vier gleiche Quadranten aufgeteilt ist, die ihrerseits je zwei gegenständige Vögel enthalten.

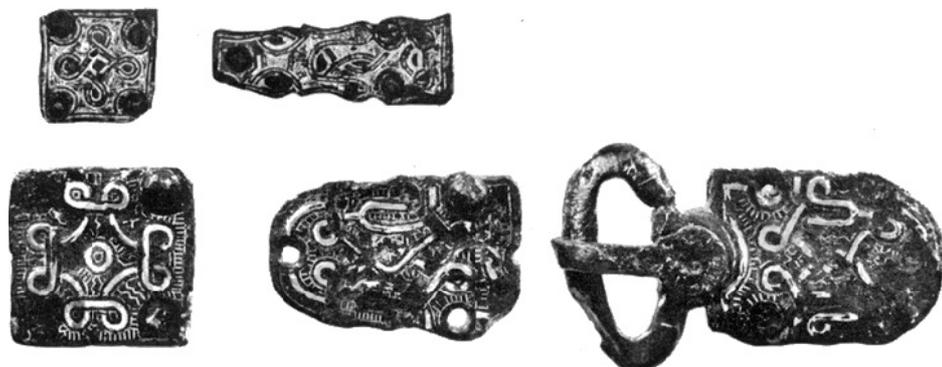
Pfäffikon. Oberwil. Frühmittelalterli-cher Friedhof. Silbertauschierte Eisen-schnallengarnituren aus Grab 4 (oben, die eigentliche Schnallenplatte fehlt) und Grab 9 (unten). Halbe natürliche Grösse.

- 2: Einer der vielen Bronzeniete von der Leder-scheide.
- 3: Eiserne Schnallenplatte sowohl mit Messing als auch mit Silber tauschiert sowie mit Silber plattiert, mit Resten von Schnalle und Dorn.
- 4: Eiserne quadratische Rückenplatte, ziertech-nisch wie die Schnallenplatte Figur 3 behandelt.
- 5: Fragment einer Eisentülle (?)
- 6: Dorn einer Schnalle, Eisen.
- 7: Dorn einer Schnalle, Eisen.
- 8: Riemenzunge, Bronze.
- 9: Schnällchen und Plättchen, alles Bronze.
- 10: Zwei Schnällchen, Bronze.
- 11: Zierplättchen einer kleinen Schnalle mit Gra-vierung, einen Tierkopf (Löwe) darstellend, Bronze.
- 12: Reitersporn mit Dorn und seitlichen, von Bronzeringlein eingefassten Zierbuckeln, Eisen.
- 13: Eisenmesser mit Resten des Holzgriffes.

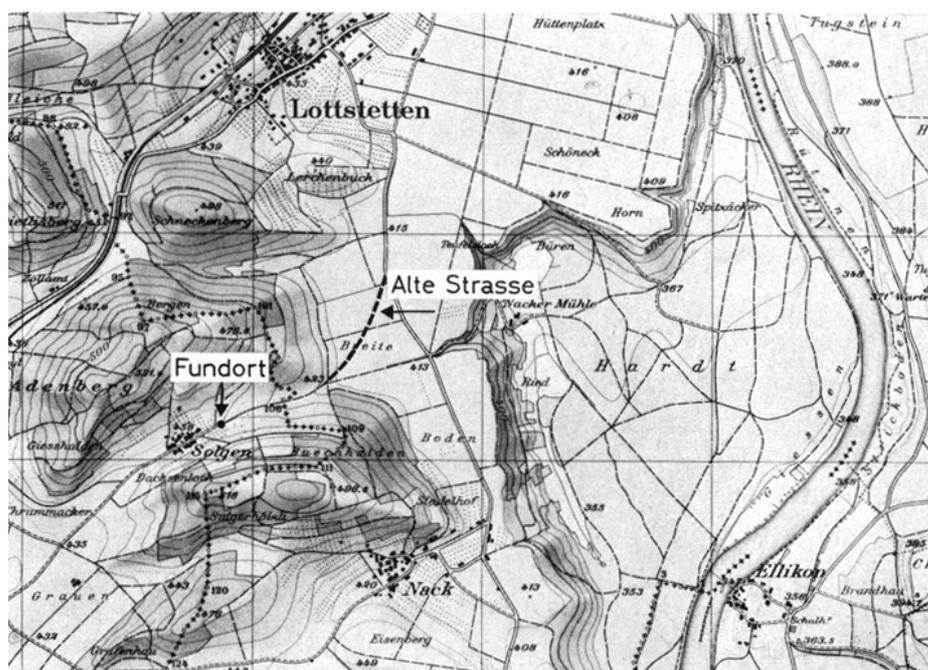
Rafz. Solgen. Altes Strassenbett. Fundort 1967 und alter Strassenzug in den Feldern von Lotstetten. Ausschnitt aus der Landeskarte 1 : 25 000, Blatt 1051, reduziert. (Reproduziert mit Bewilligung der Eidg. Landestopographie und der Eidg. Vermessungsdirektion vom 4.3. 1971).

Anlässlich des Baues der Autostrasse Zürich–Eglisau–Schaffhausen stiess man bei km 41.200 auf ein altes Strassenbett. Der von Ausgrabungstechniker S. Nauli im Juni 1967 freigelegte Strassenkörper war ein durchschnittlich 3 m breiter «Belag» aus kleineren und grösseren, höchstens aber 15 cm messenden Kiesel. Die Schotterung war stark zusammen bzw. ausgefahren und im Durchschnitt 20–25 cm dick. Kleinfunde wurden leider nirgends gemacht.

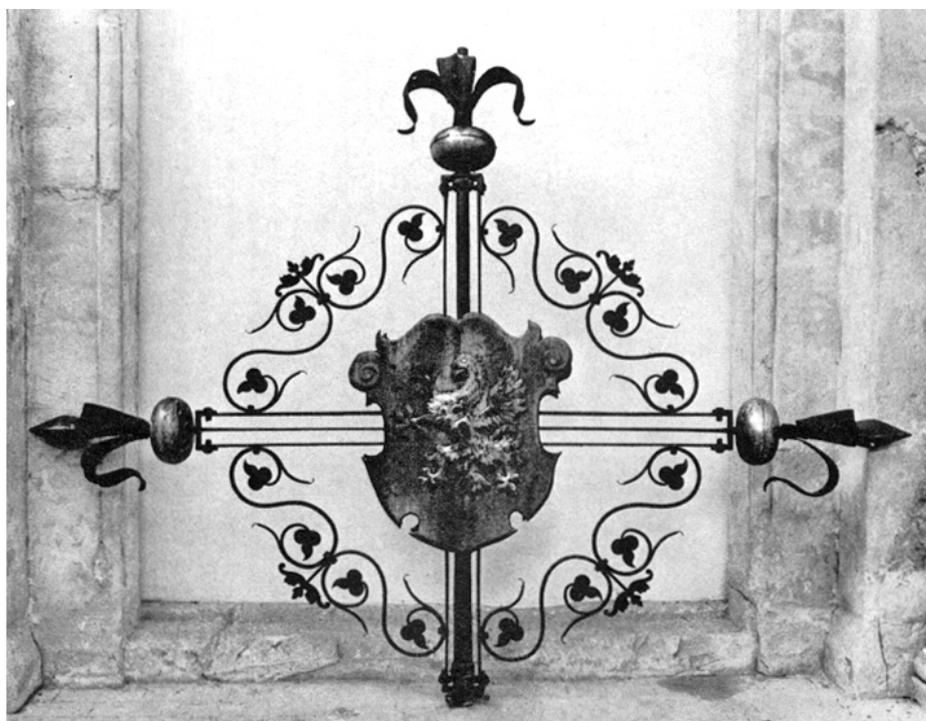
Rheinau. Ehemalige Klosterkirche. Südturm. Kreuz, nach der Demontage im März 1967 (zu S. 97).

Das Kreuz besteht aus Eisen, ist mit kupfernen und vergoldeten Kugeln sowie mit eisernen Lilien verziert, ist

(ohne Auflagegestange) 2,36 m hoch, 3,06 m breit und wiegt 126 kg.

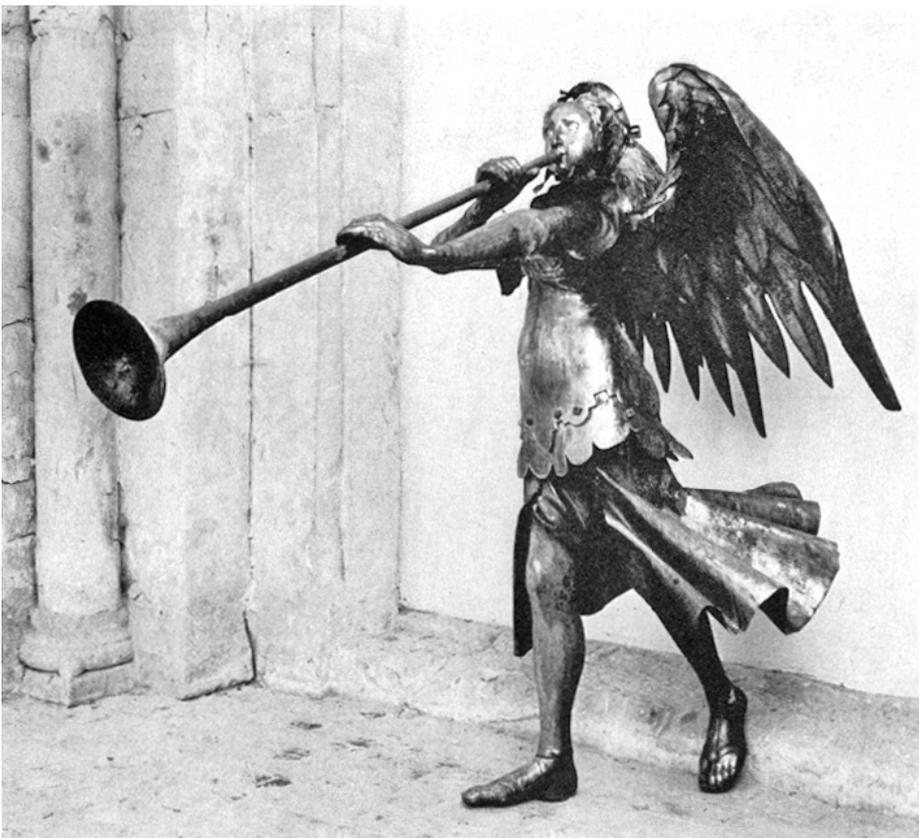
Rheinau. Ehemalige Klosterkirche.
Südturm. Posaunenengel, nach der
Restaurierung.

Der Posaunenengel besteht aus Kupfer und ist vollständig vergoldet, misst insgesamt 1,70 m und wiegt 78 kg; die Posaune allein ist 1,29 bzw. – inklusive Befestigungsstange – 1,53 m lang.

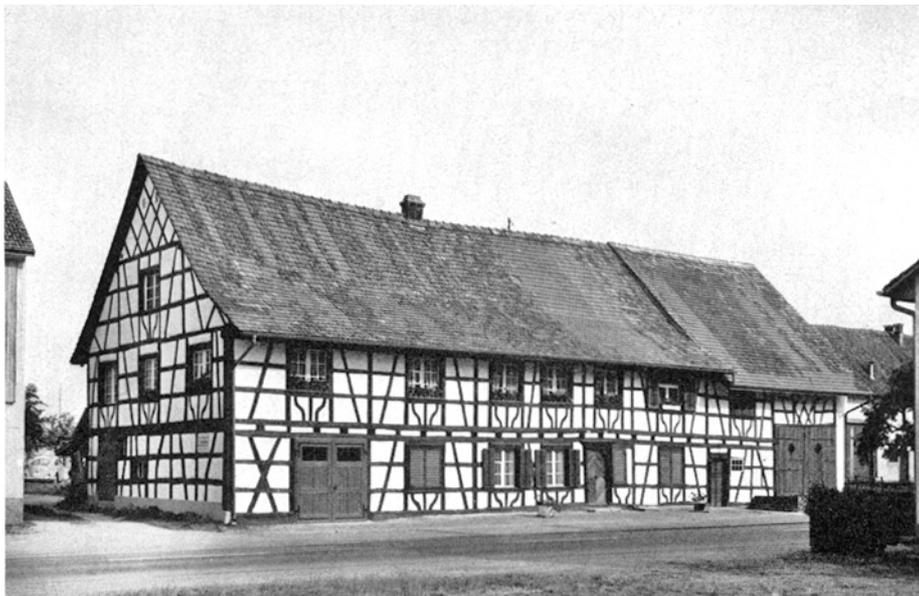
Rheinau. Poststrasse. Langes Riegelhaus Vers.-Nr. 109/110. Nach der Renovation 1968 (zu S. 99).

Die Erbgemeinschaft Johann Gantner-Erb, Rheinau, und Benedikt Merk-Stoll, Landwirt, Rheinau, liessen ihr südlich der Poststrasse in Rheinau stehendes Doppelbauernhaus Vers.-Nrn. 109/110 im Laufe des Frühjahrs 1968 einer gründlichen und gefälligen Aussenrenovation unterziehen. Da die beiden Eigentümer weder von der Zürcherischen Vereinigung für Heimatschutz noch von der kantonalen Denkmalpflege Subvention anforderten, stellte ihnen die Zürcherische Vereinigung für Heimatschutz je eine Anerkennungsurkunde zu.

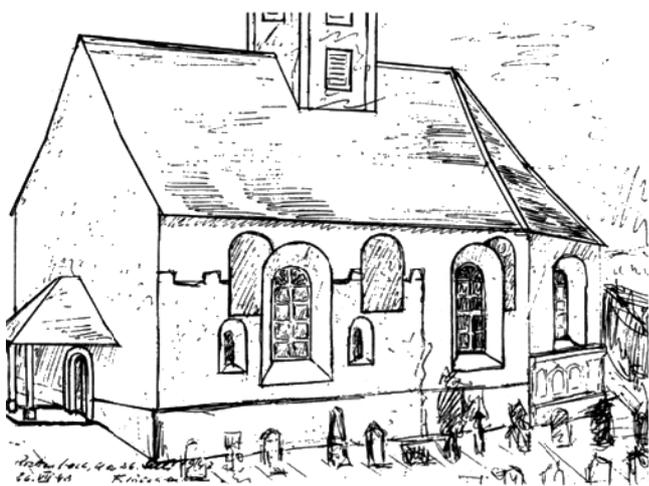
Rickenbach. Kirche. Nach teilweisem Abschlagen des Verputzes waren 1943 die romanischen Fenster sichtbar. Zeichnung von Fritz Bachmann †, Maler, 1943.

schlagen des bisherigen Verputzes im Mauerwerk abzeichnenden alten Fenster in einer Skizze fest. Daraus geht hervor, dass zumindest in der Südmauer der heutigen Kirche von der Südwestecke bis hart in die Gegend des östlichen Schiff-Fensters bis auf die Höhe des Rundbogenansatzes desselben die Südmauer der 1275 erwähnten romanischen Kapelle erhalten ist, bzw. dass die heutige Südmauer im Kern noch weitgehend die alte romanische ist. Das bezeugen vorab die beiden von unserm Zeichner festgehaltenen kleinen romanischen Fenster. Östlich und oberhalb dieser Fensterchen zeigt die erwähnte Skizze ausserdem je ein grösseres rundbogiges Fenster und des weiteren ein drittes östlich des Rundbogens des schon genannten Schiff-Ostfensters. Diese grösseren Fenster müssen aus der Zeit nach 1497 stammen, das heisst sie sind zweifellos Zeugen einer Vergrösserung der Kapelle zur Pfarrkirche. Da ähnlich grosse und auch ähnlich geformte Fensteröffnungen anlässlich der Renovation von 1970 in der Kirche Fehraltorf sowohl in der Süd- als auch in der Nordmauer nach Wegschlagen des Verputzes zum Vorschein gekommen sind, und da ausserdem an den beiden Leibungen des dort in der Südmauer gefassten derartigen Fensters spätgotische Malereien vorhanden sind, ist es durchaus möglich, dass die so bezeugte Vergrösserung der Kirche Rickenbach in die zweite Hälfte des 15. Jahrhunderts zu datieren ist. Aus der Zeit dieses Kirchenbaues stammt auch die heute vollständig geöffnete Spitzbogennische in der Südmauer, hart westlich der starken Ostmauer – die damals bereits durch eine weiter östlich erbaute ersetzt gewesen sein muss. In diese Richtung weist auch das östlichste der drei zu diesem Bau gehörenden Südfenster.

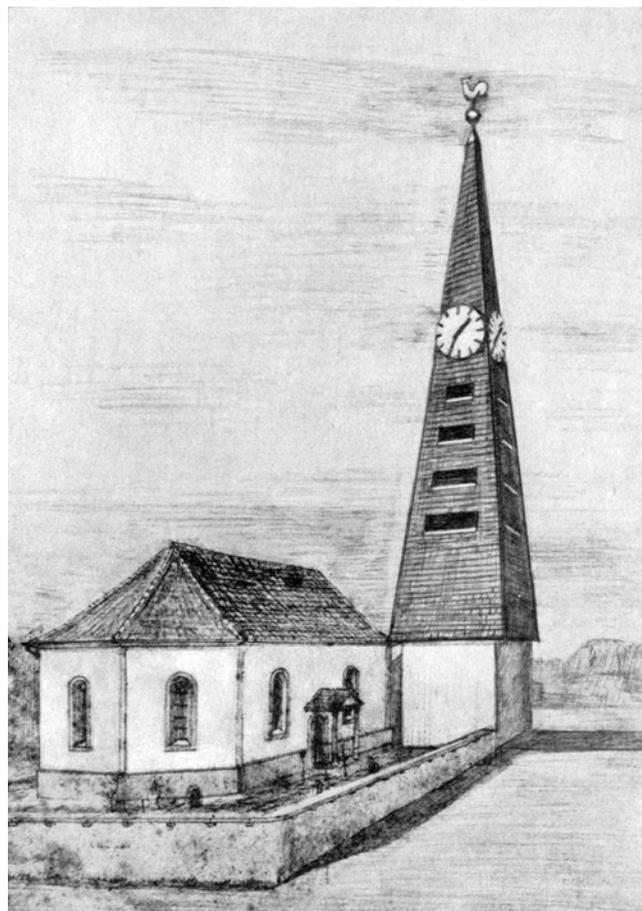
Rickenbach. Reformierte Kirche mit dem neuen Turm von 1967, auf Grund der Zeichnung Honeggers von A. Egle, Bülach.

Die Erneuerung der Kirche Rickenbach umfasste eine Veränderung des Äusseren und eine Modernisierung des Innern. Die Veränderung des Äusseren war möglich geworden, als entgegen den Empfehlungen der Natur- und Heimatschutzkommission des Kantons Zürich das Pfarrhaus im Frühjahr 1966 abgebrochen worden war. Sie brachte den Abbruch des Dachreiters, den Bau des neuen Turmes, bestehend aus Betonkuben und Eternitypyramide und die Verbindung zwischen Kirche und neuem Pfarrhaus. Zugleich wurden die Aussenwände neu gestrichen und das Dach mit

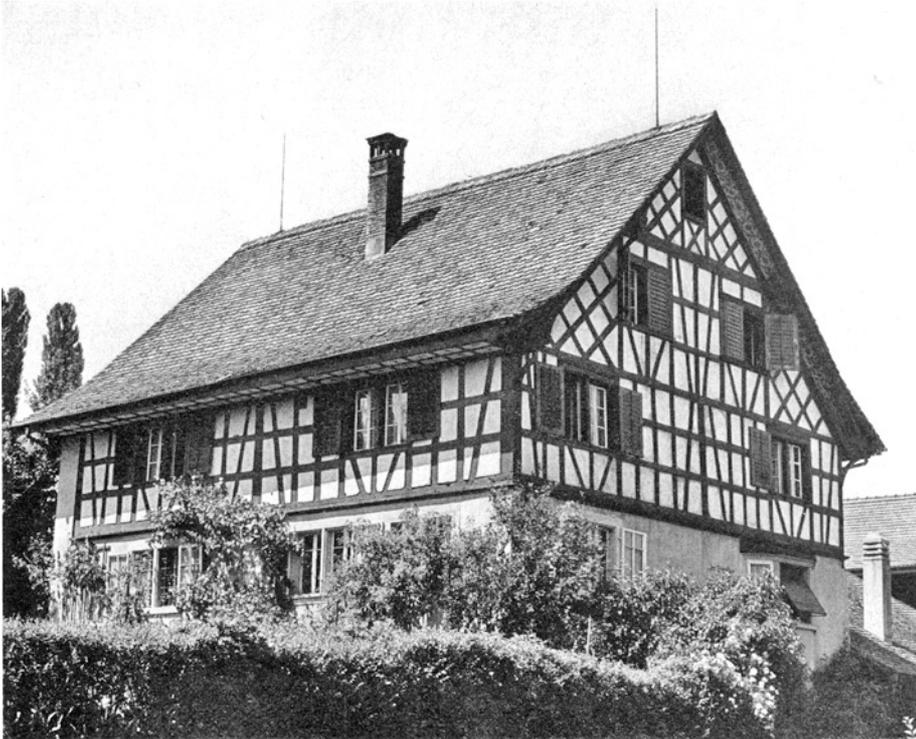
Rüschlikon. Alte Landstrasse 18.
Wohnhaus Vers.-Nr. 402 (zum Bändler), abgebrochen 1967.

Das Haus zum Bändler galt als eines der schönsten Fachwerkhäuser am linken Zürichseeufer. Nach Ausweis der in das Kapitell der je zur Hälfte senkrecht und diagonal kannelierten Fenstersäule in der Stube des Erdgeschosses eingemeisselten Jahrzahl ist der Kern des Hauses zum Bändler 1569 erbaut worden. Das Haus wurde dann 1748 zum bekannten Riegelbau erweitert, und zwar zu einem breitangelegten zweigeschossigen Gebäude über fast quadratischem Grundriss mit massivem Erdgeschoss und darauf ruhendem Oberbau in Fachwerktechnik sowie mit ornamentierten Dachuntersichten. Der Westgiebel war dagegen in landesüblicher Art und Weise als Bruchsteinmauerwerk konstruiert, wo zwischen den Sandsteinquadern und Kieseln kleine rote Ackersteinsplitter das eintönige Grau belebten. Die Jahrzahl 1748 war im Sandsteinsturz des Haustürgewändes eingemeisselt, und die Haustüre selber mit einem eindrucklichen Klopfer geschmückt.

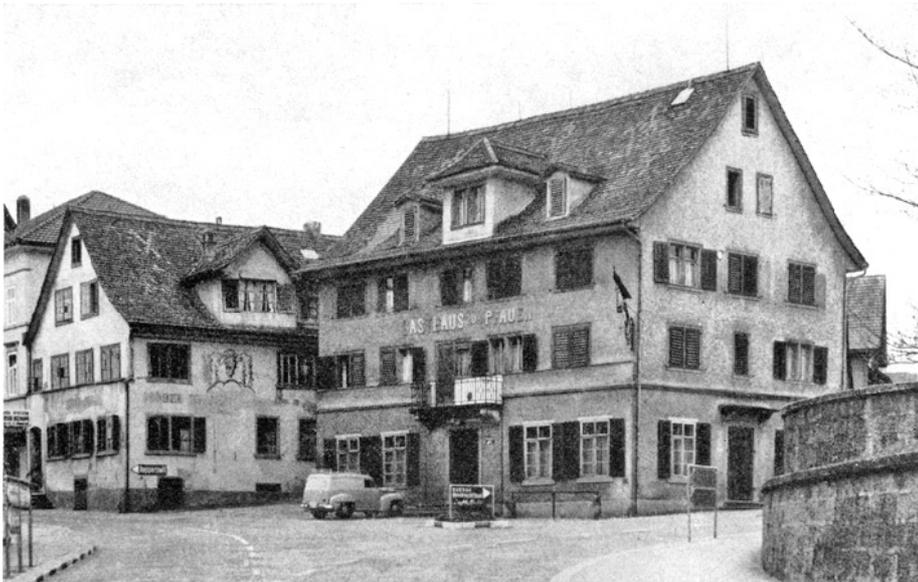
Rüti ZH. Gasthaus «Zum Pfauen» und ehemalige Wirtschaft «Zur Traube», abgebrochen 1967 (zu S. 105).

Das Gasthaus zum Pfauen (Vers.-Nr. 1322) war ein dreigeschossiger Fachwerkbau mit Satteldach und allseits wohlproportionierten symmetrischen Fassaden. Es war 1750 gebaut worden, und zwar zu einem Drittel in Massivmauer- und zu zwei Dritteln in Riegelwerk. In den Jahren 1878 und 1892 brannte das Gebäude teilweise aus. Aber die jeweiligen Instandstellungsarbeiten veränderten es kaum. Die endgültige Form erhielt das Haus zu Ende des 19. Jahrhunderts, als man das ganze Äussere verputzte und eine Terrasse über dem Haupteingang anbrachte. Das Innere war leider durch die Brände und die jeweils notwendigen Umbauarbeiten grossenteils gesichtslos. Umso eher hätte sich eine Modernisierung durchführen lassen.

Die Wirtschaft zur Traube (Vers.-Nr. 1321), ein zweigeschossiger Baukörper, war im Gegensatz zum «Pfauen» mit dem First senkrecht zur Strasse gestellt. Die Wirtschaft war im ersten Obergeschoss untergebracht, weil im Erdgeschoss eine Schmiede dem Wagenverkehr gedient hatte.

Auch dieser Bau stammte aus dem 18. Jahrhundert, hatte ebenfalls sehr gute Proportionen, reichte aber bei weitem nicht an die Qualität des «Pfauen» heran. Mit diesem zusammen aber bildete die «Traube» eine Baugruppe guter barocker Profanbauten, die dem Ortskern von Rüti noch heute wohl anstehen würde.
