ZÜRCHER DENKMALPFLEGE

5. BERICHT 1966/1967

Zürich 1971

Herausgeber Direktion der öffentlichen Bauten des Kantons Zürich
 Stadtrat Winterthur
 Bauamt II der Stadt Zürich

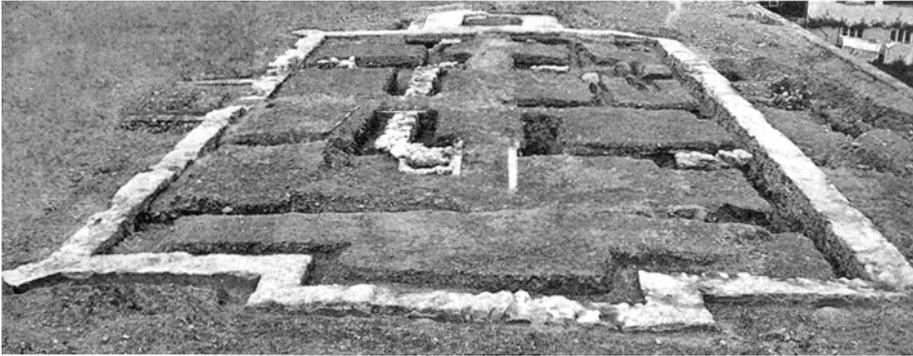
Trüllikon. Reformierte Kirche. Archäologische Untersuchung im Mai 1966. Gesamtübersicht aus Osten.

Die Überreste der 1888 abgebrochenen Kirche liessen sich sehr bald identifizieren. Sie konnten innerhalb des Mauergevierts der eben abgebrochenen Kirche in Fundamentresten einer klaren Südmauer sowie von Teilen einer West- und Ostmauer gefasst werden. Der markante Stein nördlich des Westmauerfundamentstückes dürfte letzter Zeuge der ersten Nordwestecke des Kirchleins sein, ehe dasselbe 1615 nach Norden hin erweitert worden war. Aber weder von der ersten noch von der zweiten Nordmauer liessen sich eindeutige Relikte fassen – einzig das ansehnliche Mauerstück nördlich des Ostmauerstumpfs machte den Eindruck, es könnte Teil des offensichtlich auch nach Ausweis des Schulthess-Sepias sehr weit nach Norden ausgezogenen Kirchenraumes gewesen sein. Die zugehörige Nordmauer wäre dann 1888 durch die Nordmauer der 1966 abgebrochenen Kirche ersetzt worden. Als Masse der 1888 abgebrochenen Kirche lassen sich festhalten:

Als weitere Zeugnisse der 1888 abgebrochenen Kirche konnten wir in einer Grube im Schnitt 3 stark mit Mörtelputz überzogene und schwarz bemalte Tuffsteine auflesen, die offensichtlich vom gotischen Spitzbogen stammten. Desgleichen kamen in der gleichen Grube sowie in den Schnitten 7 und 8 zahlreiche Fragmente von grün, gelb und rot glasierten Krabben und ebensolchen Flachziegeln vom Dach des Dachreiters zum Vorschein – genau so, wie sie von Schulthess 1837 bildlich eingefangen worden waren.

Der Grundriss der 1888 erbauten Kirche zeichnete sich sehr klar ab. Es erübrigt sich, näher darauf einzugehen. Erwähnt seien bloss die in den Schnitten 1, 3, 5, 6, 7 und 8 gefassten gemörtelten Unterzüge für Holzbodenteile sowie verschiedene, stark vermorschte, teilweise mit Ziegeln unterlegte Holzunterzüge. Ob auch die drei Sockelpartien in den Schnitten 9, 10 und 11 hierzu zu rechnen sind? Für uns waren sie nicht zu interpretieren. Beim Mauerrest in Schnitt 5 könnte es sich demgegenüber um ein Rudiment einer Friedhofmauer gehandelt haben.

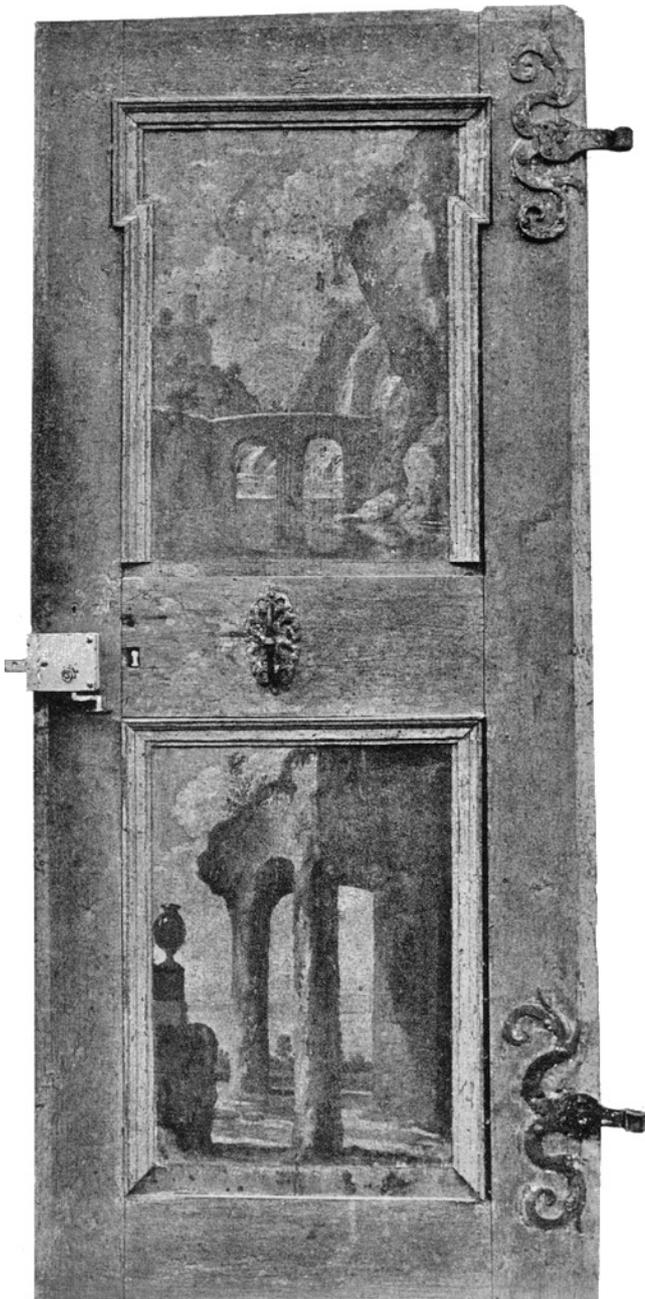
Trüllikon. Ehemaliges Schloss. Gesindeteil. Türe von 1694.

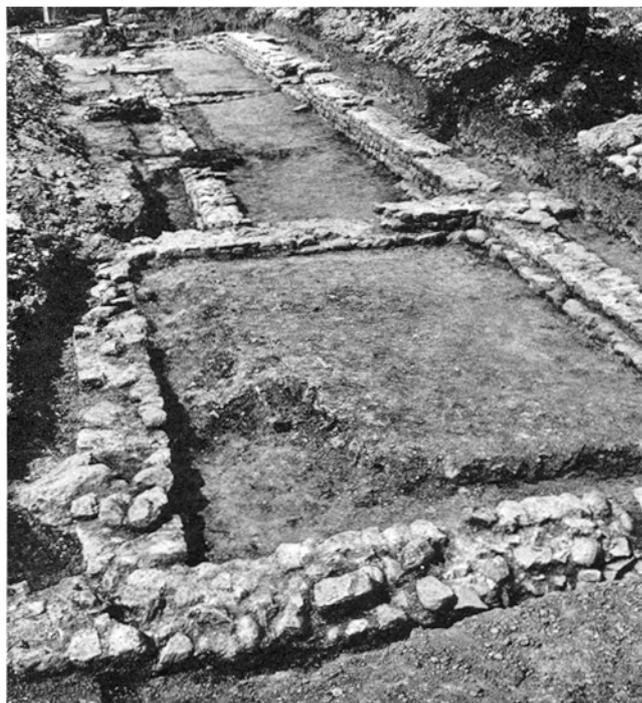
Urdorf. Heidenkeller/Unterer Keimler. Herrenhaus eines römischen Gutshofes. Ostteil aus Süden (zu S. 116 ff.).

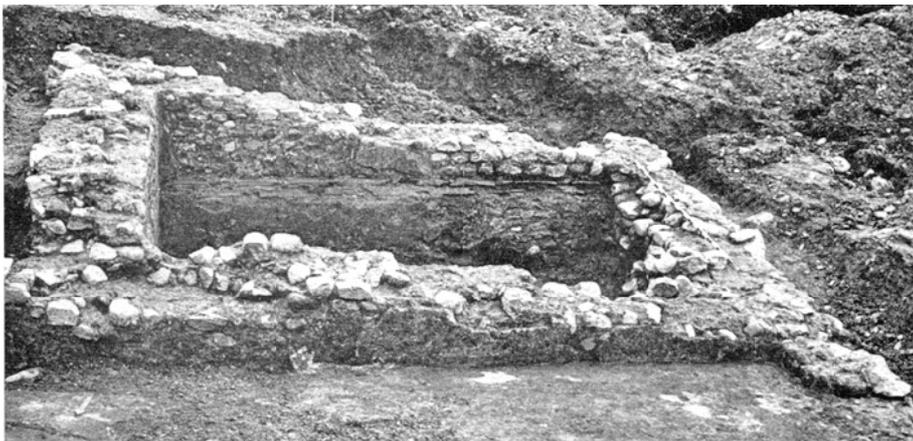
Urdorf. Heidenkeller/Unterer Keimler. Herrenhaus eines römischen Gutshofes. Nordecke mit Keller.

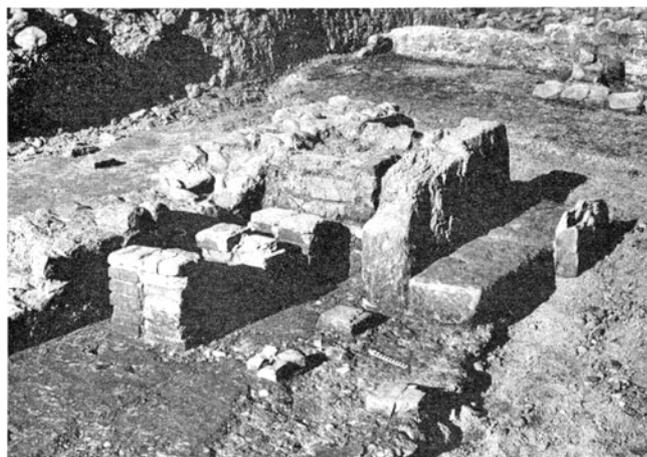
Urdorf. Heidenkeller/Unterer Keimler. Herrenhaus eines römischen Gutshofes. Aus dem Badegebäude: Reste des Präfurniums aus Südwesten.

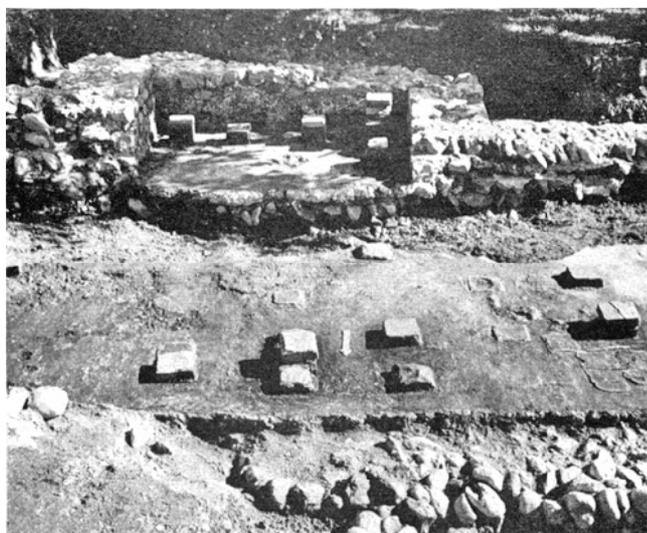
Urdorf. Heidenkeller/Unterer Keimler. Herrenhaus eines römischen Gutshofes. Aus dem Badegebäude: Raum III mit Substruktion der Badewannen-Nische, aus Norden.

der Raum VI. In dessen Südwestecke war eine Art Kleinkammer eingebaut, möglicherweise das Holzlager, und an dessen Nordmauer hatte man eine Feuerstelle errichtet, der beste Zeuge dafür, dass hier jemand wohnte; wir denken, der Badmeister, der zugleich die Heizung zu warten hatte. Denn die grosse Ausbuchtung in der Westmauer war der Raum, von wo aus der Heizkanal bedient werden konnte: das *Präfurnium* für die grosse Hypokaustanlage im Raum IV und die von dort aus angeschlossenen Hypokauste der Räume III und V. Der Raum IV, direkt vom *Präfurnium* aus heizbar, darf als *Caldarium*, Warmbad, angesprochen werden. Hier wurde der Badende völlig durchwärmt, und hier konnte man in der 2,1 × 1,4 m bzw. 7 × 5 römische Fuss weiten Badewanne, die in der südlichen Ausbuchtung des Raumes eingebaut war, ein wirkliches Warmbad geniessen. Der nördlich vom *Caldarium* liegende Raum V ist wohl ein leicht zu erwärmender *Aufenthaltsraum* gewesen. An sehr exponierter Stelle endlich fand sich die *Frigidarium-Piscina*, das Kaltwasserbad (Raum II). Diese Kaltwasserpiscina war dem langgezogenen Badehaus zum Zwecke optimaler Sonnenbestrahlung – wie Vitruv gelehrt hatte – südwestlich vorgelagert. Der quadratische Raum fasste ein einziges grosses, über mehrere Stufen zugängliches Bassin, das in einer ersten Bauphase eine lichte Weite von 4,7 × 4,7 m bzw. 16 × 16 römischen Fuss hatte. Nachdem diese riesige «Badewanne» leck geworden war, hat man über den alten Wannenboden und vor die Mörtelwände ein 30 bzw. 60 cm dickes Futter aus zerbrochenen Leistenziegeln konstruiert und dieses mit feinstem rotem Mörtel mit Ziegelkleinschlagzusatz gedichtet, so dass die neue Wanne bloss noch 13,5 × 13,5 römische Fuss i. L. mass. – Raum I endlich

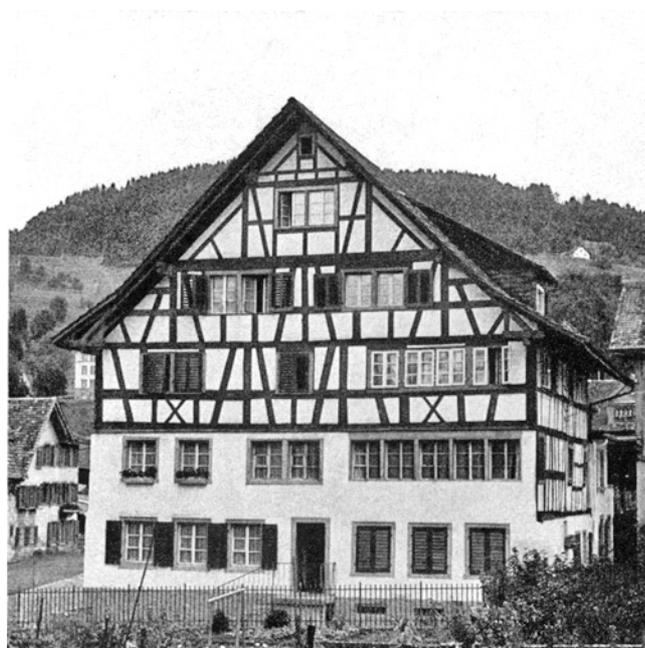
Wald, Unter-Punt. Haus Vers.-Nr. 1553, nach der Renovation.

Dank der Vermittlung ihres Liegenschaftsverwalters Schenkel zog die Apparate & Metallbau Wald AG zur Beratung der für 1966 vorgesehenen Aussenrenovation des wohl um 1700 erbauten, im 19. Jahrhundert umgestalteten Mehrfamilienwohnhauses Vers.-Nr. 1553 im Dorfteil Unterpunt die Zürcherische Vereinigung für Heimatschutz bei. In Zusammenarbeit mit dem von dieser Organisation delegierten Architekten H. Hächler, Hittnau, und der kantonalen Denkmalpflege wurde dann das Riegelwerk nicht, wie anfangs geplant, verputzt, sondern saniert. Dadurch ist dem alten Ortskern von Wald ein guter alter, im 19. Jahrhundert nur im Erdgeschoss leicht modifizierter Riegelbau erhalten geblieben.

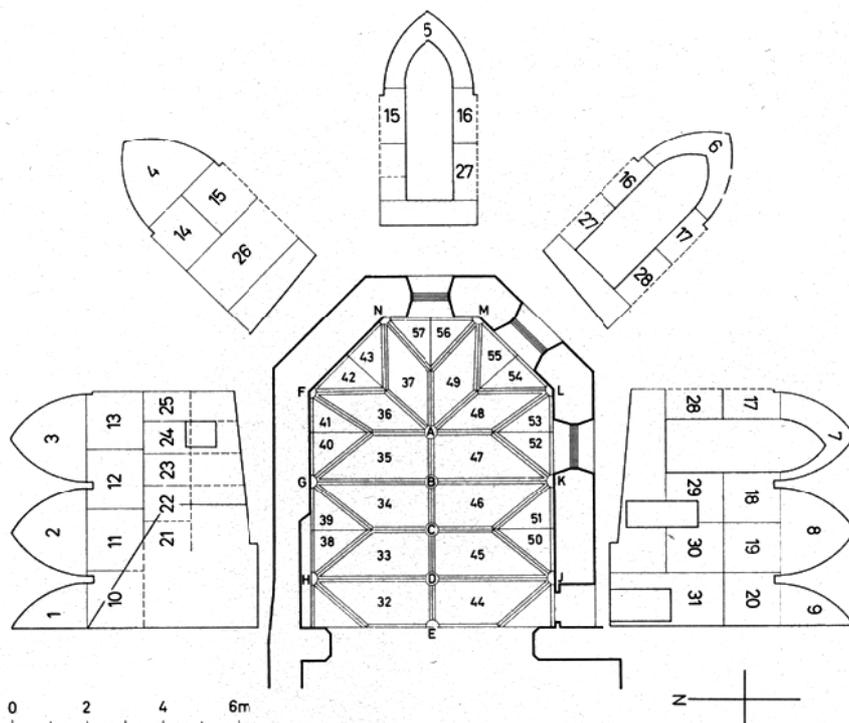
Wiesendangen. Reformierte Kirche.
Chor. Schema der Malereien der Wand
(1–31) und der Gewölbe (32–57). Be-
malte Schlusssteine (A–E) und Kon-
solen (F–N). Nach W. Hugelshofer.

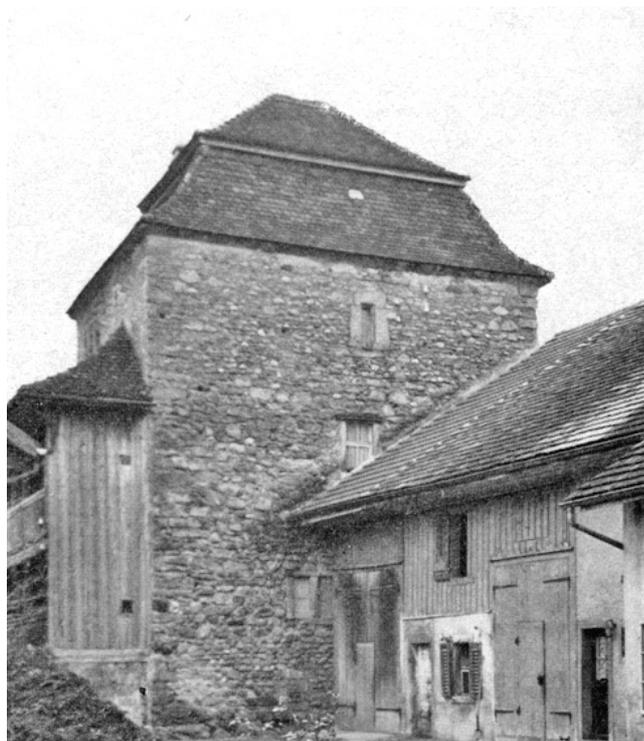
Wiesendangen. Schloss. (Wohnturm). Nordwestansicht. Vor der Restaurierung.

Die Restaurierung bezog sich im besonderen auf die Wiederherstellung der alten Aussenschale des Bollensteinmauerwerkes, soweit es durch spätere Eingriffe ausgebrochen worden war, auf die Freilegung und Sanierung der Innenwand des alten Mauerwerkes im zweiten Obergeschoss, die Ergänzung des prächtigen dreiteiligen Fensters mit der tiefen Nische des ehemaligen Adligen-Wohnraumes, auf die Kennzeichnung des alten romanischen Hocheinstieges im zweiten Obergeschoss auf der Aussen- und Innenseite, auf die Erneuerung des getäferten Wohnraumes im ersten Obergeschoss (heute Trauzimmer), auf die – leider zu drastische – Überarbeitung der alten Sandsteingewände der Fenster, auf die Neukonstruktion der entweder durch spätere Eingriffe (auf der Ostseite) oder durch die Verwitterung (auf der Südseite) stark zermürbten Fenstergewände, auf

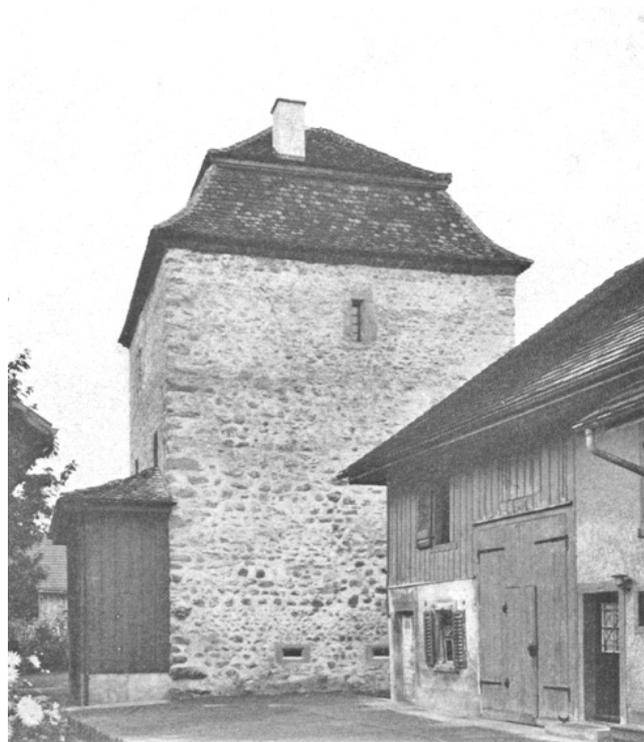
Wiesendangen. Schloss (Wohnturm). Nordwestansicht. Nach der Restaurierung.

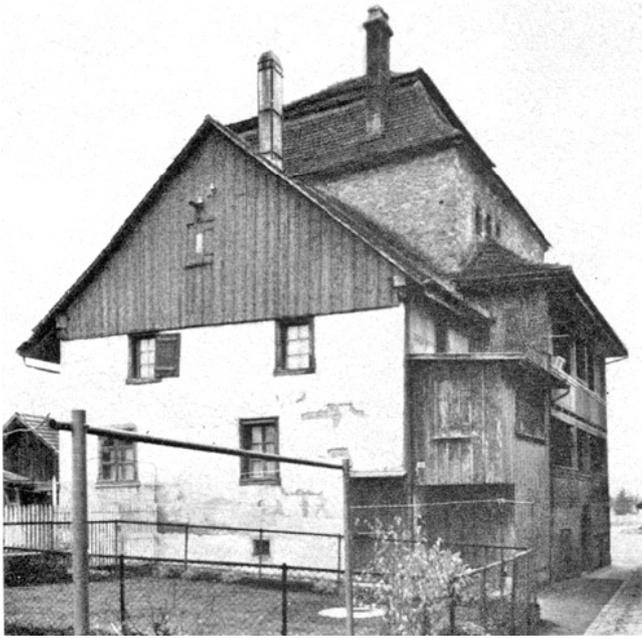
Wiesendangen. Schloss. Nordostansicht. Vor der Restaurierung.

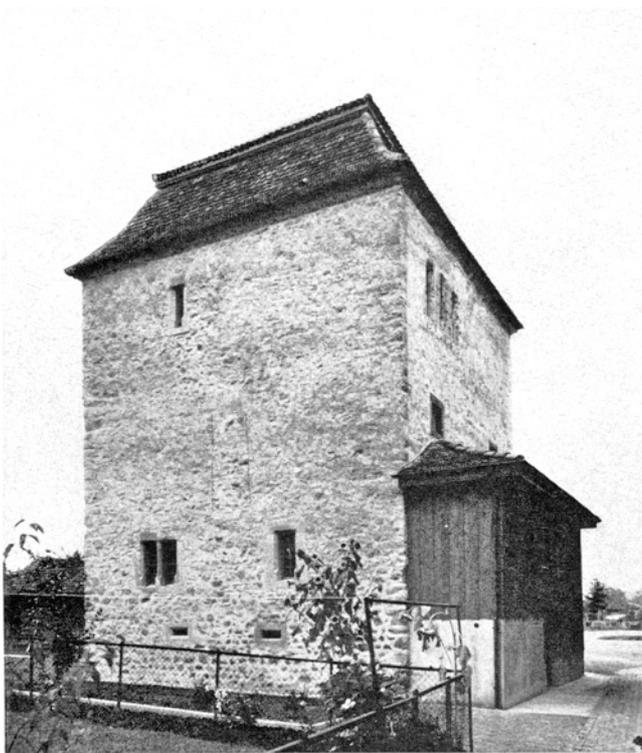
Wiesendangen. Schloss. Nordostansicht. Nach der Restaurierung.

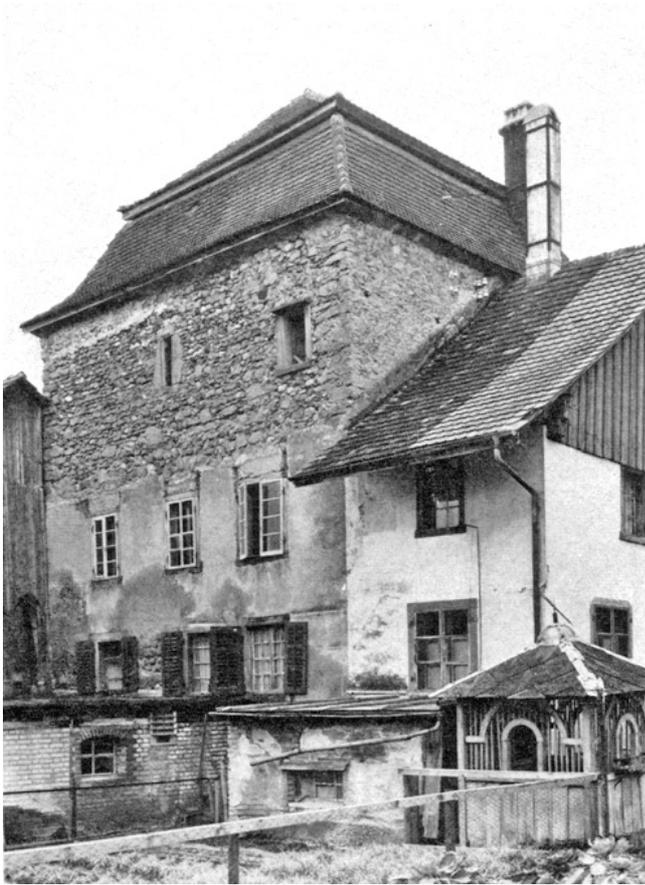
Wiesendangen. Schloss. Südostansicht. Vor der Restaurierung.

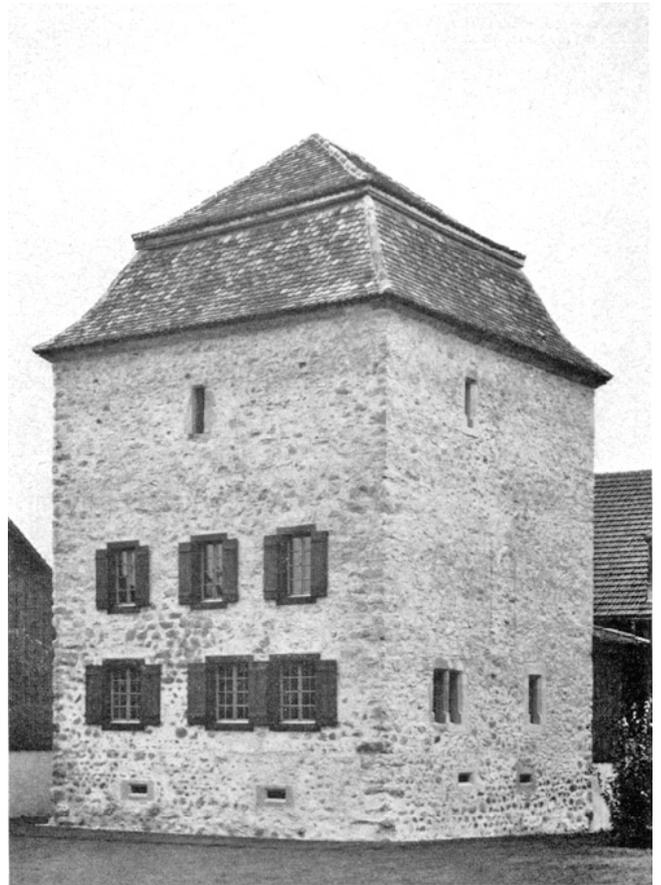
Wiesendangen. Schloss. Südostansicht. Nach der Restaurierung.

die Rekonstruktion des Kellerportals, der Türe und des Sandsteingewändes, auf die teilweise Ersetzung und teilweise Sanierung der eichenen Gewände der später eingebauten Fenster auf der Südseite, auf die Rekonstruktion der dortigen Ballenläden und auf das Ergänzen des Dachgesimses aus Tuffstein.

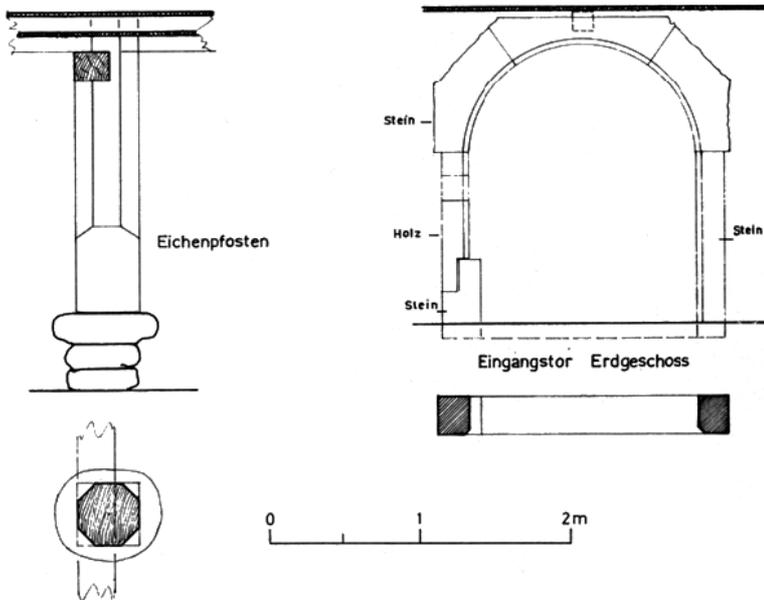
Wiesendangen. Schloss (Wohnturm). Kellerportal und Fragment eines Eichenpfostens im Keller.

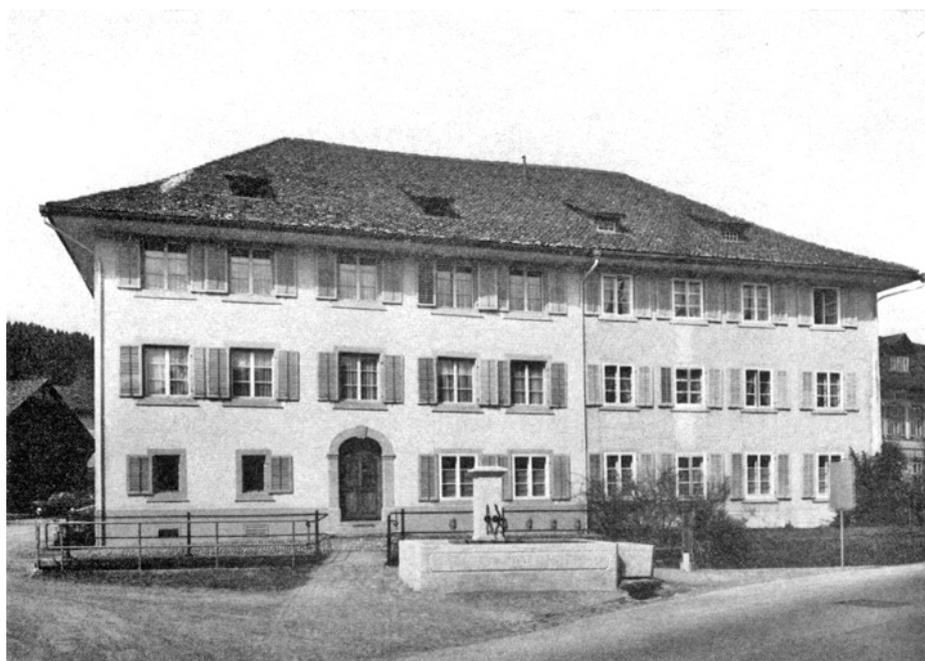
Wila. Reformiertes Pfarrhaus. Hauptfassade, nach der teilweisen Renovation 1965.

Das Pfarrhaus in Wila steht im Nordteil des Dorfes, das heisst nördlich des Kirchhügels, hart westlich der Tösstalstrasse. Es ist ein breit gelagerter, langgezogener, dreigeschossiger Bau unter einem weiten Walmdach mit je vier niedrigen Dachgauben auf den Langseiten. Besonders das weite einheitliche Dach und die neun Fensterachsen umfassende Strassenfassade lassen das Haus auf den ersten Blick als einen einheitlichen Baukörper erscheinen. Erst bei näherem Hinsehen gewahrt man, dass der nördliche Teil mit vier Fensterachsen viel schmalere Fensteröffnungen als der südliche Teil, und dass dieser sowohl in der Haupt- als auch in der rückwärtigen Westfassade je in der Mittelachse

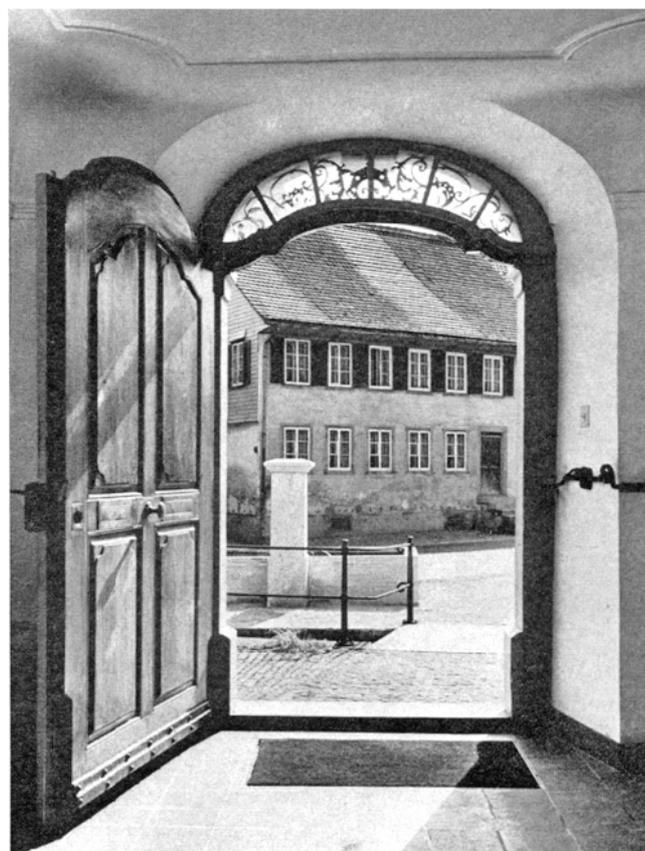
Wila. Reformiertes Pfarrhaus. Hauptportal. Nach der Renovation 1965.

ein breit angelegtes Portal mit Rundbogen und darüber je zwei Fenster aufweist, die von den Nachbarfenstern durch breitere Abstände und im Zusammenspiel mit den Portalen als besonders markante Achse die Fassaden gliedern. Durch dieses Mittel eignet diesen beiden Fassaden eine typisch barocke Symmetrie, die so ausgeprägt ist, dass sie nicht einmal durch die je südlich der Portale eingebauten kleineren Archivfenster und ein Ochsenauge auf der Westseite beeinträchtigt werden. Das Besondere des Baues wird noch unterstrichen durch die beiden, glücklicherweise noch erhaltenen originalen Haustüren mit markanten Sandsteingewänden. Diese sind im Querschnitt quadratisch, einfach gehauen und mit Kämpfern und Schlusssteinen ausgerüstet. Sie unterscheiden sich bloss durch die Grösse der Anlage, indem diejenige in der Hauptfassade breiter als jene in der rückseitigen Westfassade ist. Je im Rundbogen sitzt ein mondsichelförmiges Oblicht, von denen dasjenige in der Hauptfassade sechs Fenstersprossen und eine leicht facetiierte Grundleiste, dasjenige in der Westfassade aber eine stichbogenförmige Grundleiste und bloss vier Sprossen aufweist. Je vor den Oblichtern sind rocailleverzierte Eisengitter montiert: das östliche reicher als das westliche. Entsprechend sind die beiden Türen gestaltet. Je einflügelig geschaffen, zeigt das Hauptportal eine aufwendige barocke Türe mit breitem Rahmen und vier Füllungen sowie mit reichem Knopf und Türschloss und entsprechenden Beschlägen; die rückseitige Türe dagegen ist aus rechtwinklig aufeinander stossenden Diagonalriemen geschaffen, und Knopf, Schloss und Beschläge sind ebenfalls einfacher als jene an der östlichen Haustüre.

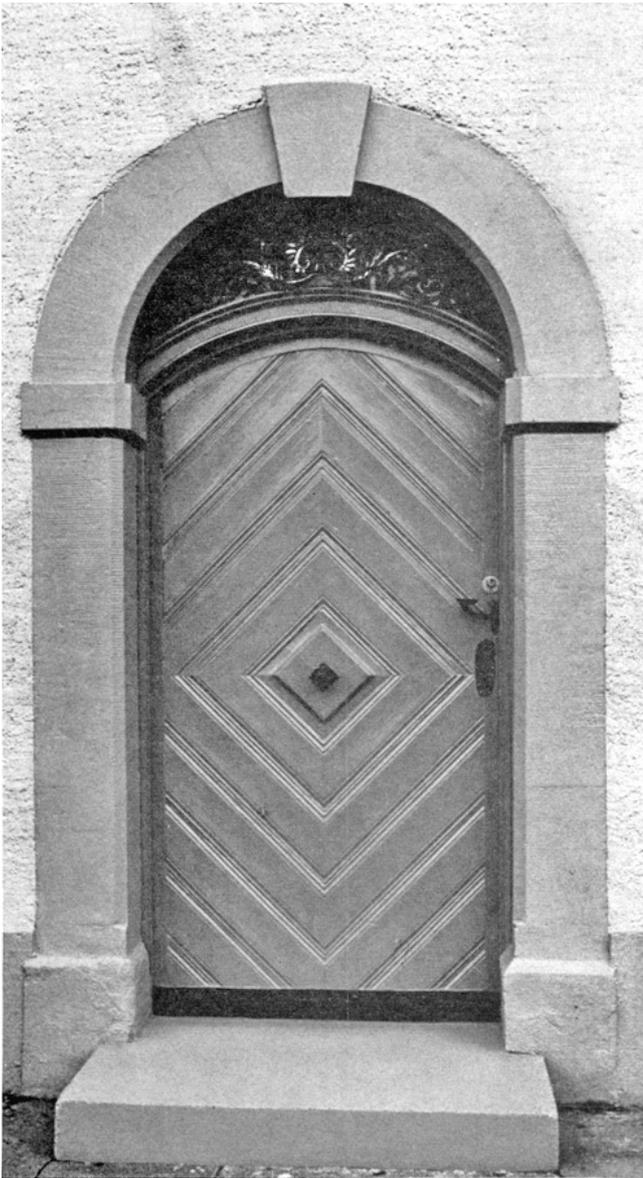
Wila. Reformiertes Pfarrhaus. Rückseitiges Portal. Nach der Renovation von 1965.

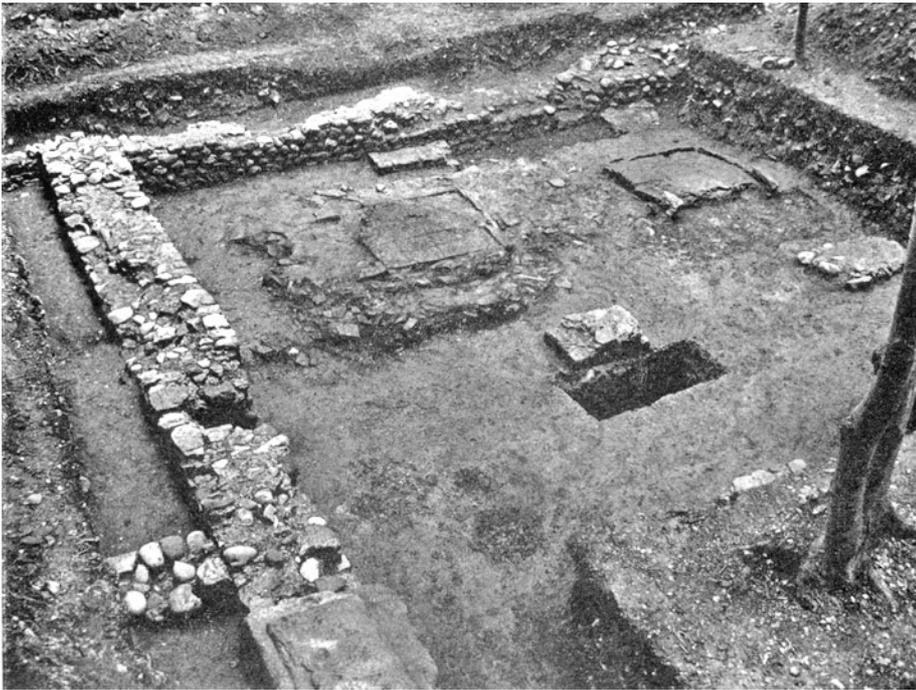
Winkel. Seeb. Römischer Gutshof.
Gebäude B. Mai 1966. Raum 1.

a) *Die Halle* (14,5 × 8,9 m bzw. 49 × 30 römische Fuss im Lichten) war durch zwei parallele, je zwei Halbsockel an den Schmalwänden und je sechs freistehende umfassende Pfostenreihen in drei verschieden breite Raumzonen gegliedert: Die südöstliche war rund 2,40 m bzw. 8 römische Fuss breit, ebenso die mittlere, und die nordwestliche ungefähr 2,70 m bzw. 9 römische Fuss. Die Zwischenräume der einzelnen Sockel schwanken zwischen 1,30 und 1,70 m bzw. 6 römische Fuss. Gegen die Vorhalle hin war dieser Raum bloss durch zwei seitliche Mauerstümpfe und vier Sockel getrennt, zwischen denen Durchlässe von ebenfalls rund 1,50 m bzw. 5 römische Fuss bestanden.

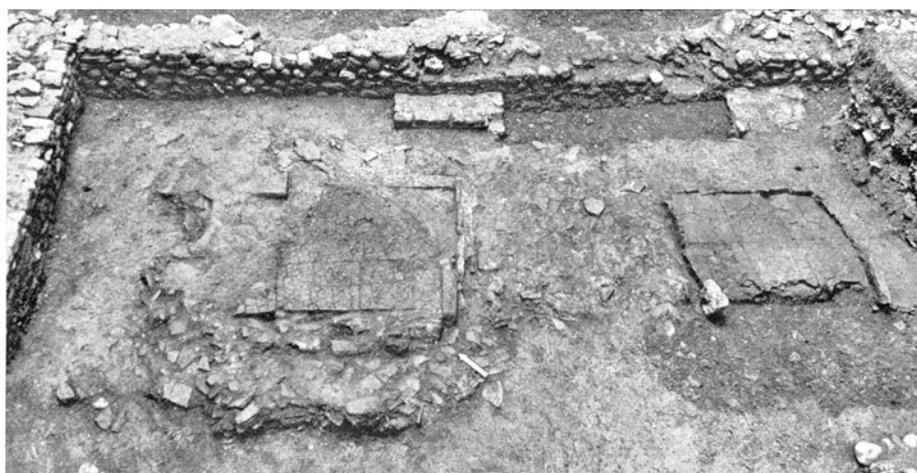
Winkel. Seeb. Römischer Gutshof.
Gebäude B. Raum 1, Herdstellen.

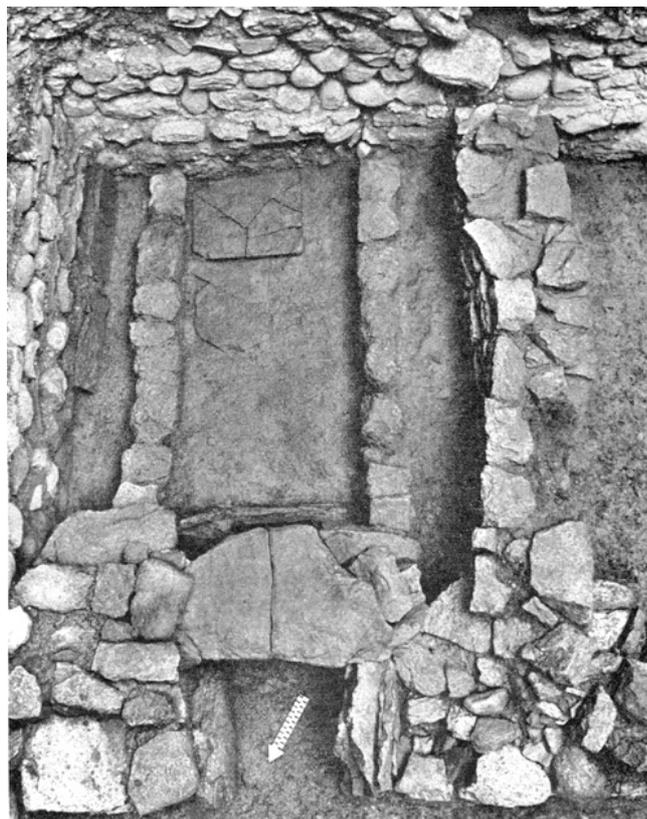
Winkel. Seeb. Römischer Gutshof. Gebäude B. Raum 6, Nordteil. Feuerungsanlage. Einer der Räucheröfen.

a) *Ein Räucherofen (?)*: Im Südostteil der Portikus R 6 konnte das Rudiment einer Doppelanlage freigelegt werden: Im Abstand von knapp 2 m bzw. rund 7 römischen Fuss von der südöstlichen Schmalwand fanden sich die Reste einer etwa 50 cm dicken Mauer, die an zwei Stellen rund 60 cm weite Öffnungen aufwies. Diese Löcher waren beidseits mit Sandsteinen ausgefütert. Von der Mitte der beschriebenen Quermauer bis zur südöstlichen Schmalwand des Raumes 6 zog sich ein in den untersten Steinen noch fassbares 40 cm breites Mäuerchen hin. Dieses teilte den zwischen der Quermauer und der Mauer M 15 liegenden breitrechteckigen Raum in zwei Hälften von je rund $2 \times 1,40$ m bzw. 7×5 römische Fuss. Während die westliche Hälfte total ausgeräumt war, konnten in der östlichen noch zwei parallele Mäuerchen und gegen die Hauptquermauer hin ein Abschlussmäuerchen von 10–15 cm Breite gefasst werden. Diese Innenkonstruktion war also gewissermassen hufeisenförmig und umschrieb einen Innenraum von $1,50 \times 0,70$ m bzw. von rund $5 \times 2,5$ römischen Fuss, derweil die Randpartien zwischen den Hauptmauern und diesen Innenmäuerchen eine Breite von rund 20–25 cm aufwiesen. Aber nicht nur die Breite dieser Randpartien war noch klar erkennbar, auch deren Höhe. Denn glücklicherweise fanden sich im Bereich der östlichen Öffnungen in der Quermauer

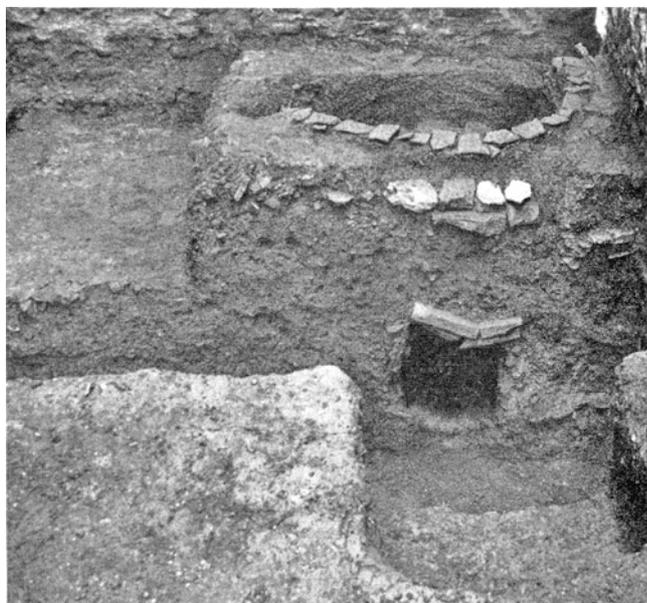
Winkel. Seeb. Römischer Gutshof. Gebäude B. Raum 5. Töpferofen. August 1966.

«Vom Standpunkt der Keramikforschung her gesehen ist das Gebäude B ganz besonders interessant, weil zu ihm ein gut erhaltener Töpferofen gehört. Es hat sich denn auch in diesem Bau sowie in dem durch Schnitte erschlossenen, westlich anschliessenden Gelände in grosser Menge Töpferware gefunden, die hier an Ort und Stelle geformt und gebrannt worden sein muss. Diese Gefässe stammen alle aus einer späten Besiedlungsphase des Gutshofes. Es handelt sich um eine grosse Zahl von einfachen, meist innen rot überzogenen Schüsseln, um Reibschalen, die oft mit rotbraunen Streifen auf dem Rand bemalt sind, und um feinere Trinkbecher mit glänzenden roten Überzügen und verschiedenartigen Dekorationen. An vielen dieser Becher war der Boden beim Drehen auf der Scheibe zu dünn ge-

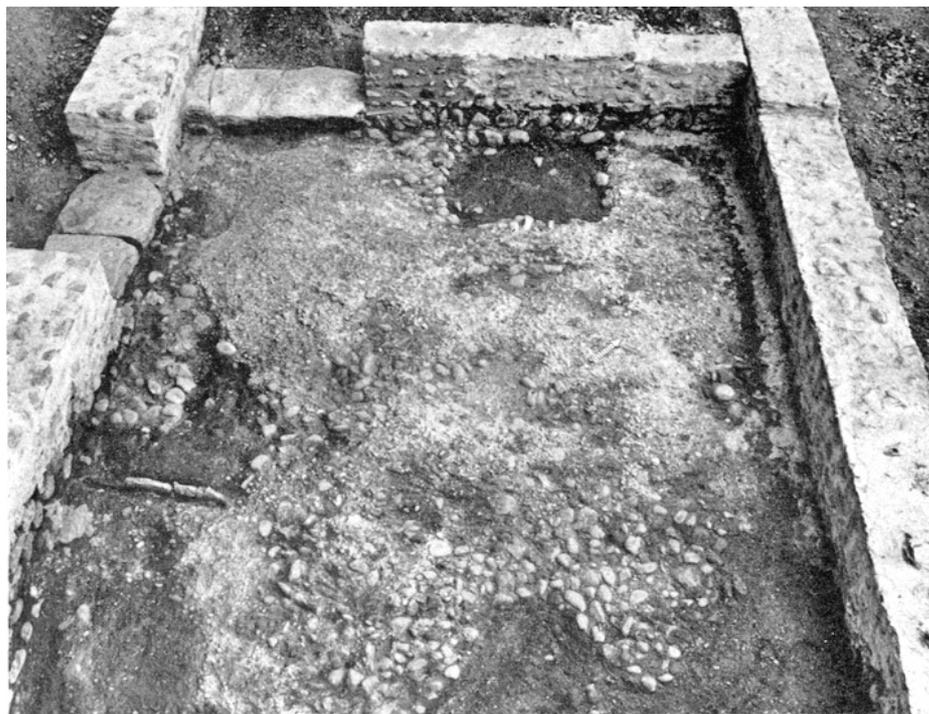
Winkel. Seeb. Römischer Gutshof. Gebäude C. Raum 4 nach vollständiger Freilegung und Entfernung der 3 Feuerstellen. Ansicht aus Nordwesten.

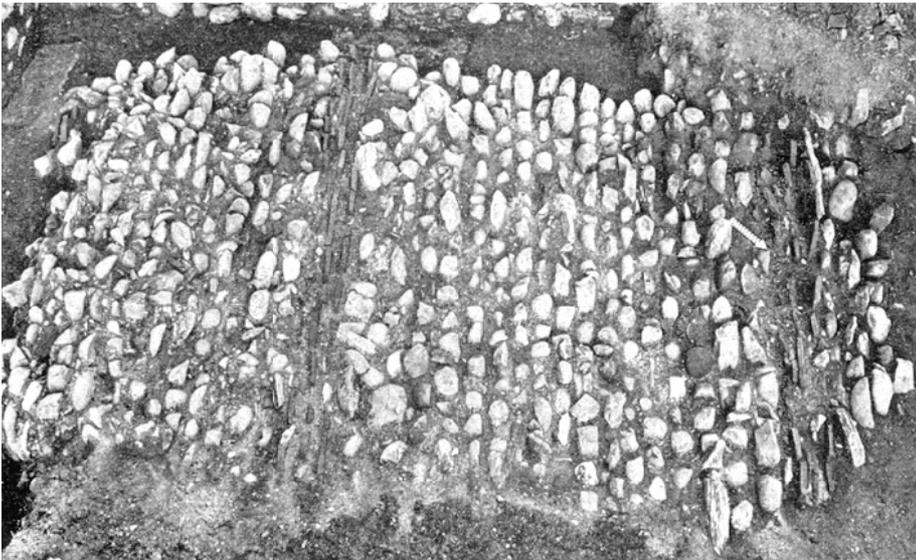
Winkel. Seeb. Römischer Gutshof. Gebäude C. Südraum, Westteil. Eingestürzte Mauer mit Ziegelbändern.

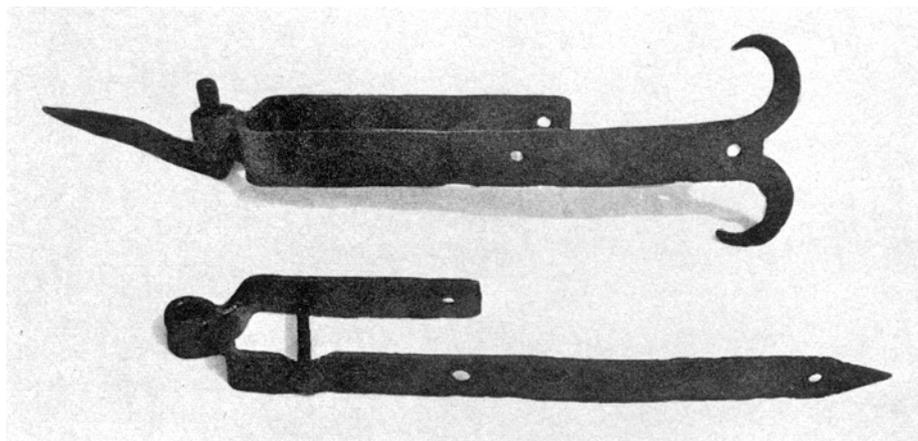
Winkel. Seeb. Römischer Gutshof.
Gebäude C. Schnitt 6. Grabung und
Photo O. Germann, 1954.

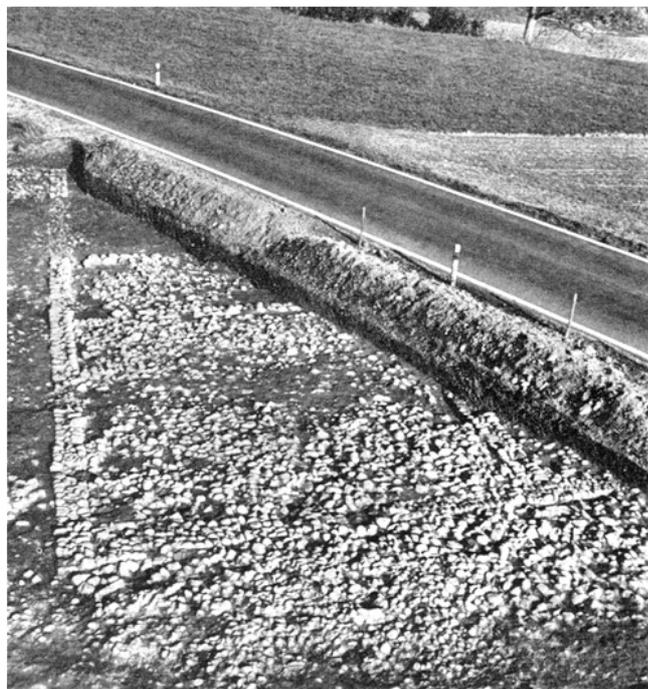
Winkel. Seeb. Römischer Gutshof. Gebäude J und Hofmauer. Von Westen.

Während uns beim Gebäude H der sehr schlechte Zustand und das miserable Wetter daran gehindert hatten, den Grundriss völlig klar herauszuschälen, wirkte sich hier die alte Staatsstrasse als «Barrikade» aus. Immerhin konnten der rhombische Kernbau R 1 sowie zwei Nebenräume R 2 und 3 herausgeschält werden.

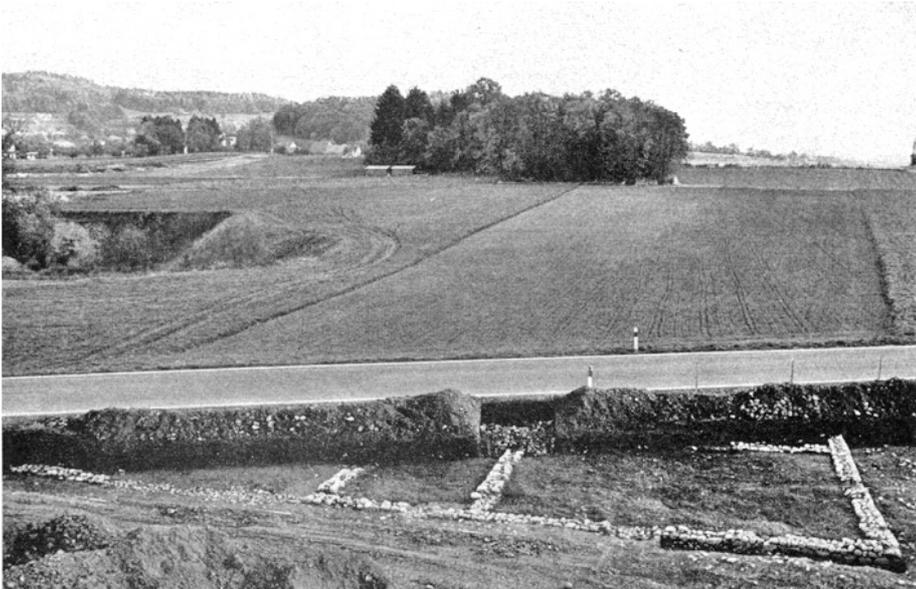
Winkel. Seeb. Römischer Gutshof. Gebäude J und Hofmauer. Gesamtansicht von Nordwesten.

Die Mauern des Kernbaues R 1 dürften einen hallenartigen Raum von 18×15 m oder 61×51 römische Fuss Ausdehnung umschlossen haben, die Räume R 2 und 3 dagegen scheinen Teile einer sozusagen nord- und südöstlich vor Raum 1 vorgelegten Portikus von 7,40 m oder 25 römische Fuss Breite gewesen zu sein. Dies ist zumindest in bezug auf Raum 2 völlig sicher. Raum 3 könnte auch eine andere Zweckbestimmung und dementsprechend auch eine andere Form gehabt haben. So zum Beispiel ist nicht ausgeschlossen, dass im Rahmen einer Erweiterung die «Portikus» R 3 nach Südosten hin durch eine einfache Holzkonstruktion in eine Werkstatt oder ähnliches eingerichtet worden sein könnte, wie Ähnliches südwestlich von R 1 in Kleinfunden und in zwei Pfostenlöchern zu fassen war. Bedauerlicherweise verliefen die Untersuchungen des Geländes südlich der Staatsstrasse ergebnislos. (Im Jahre 1970 ist das betreffende Strassenstück im Rahmen der Überführung

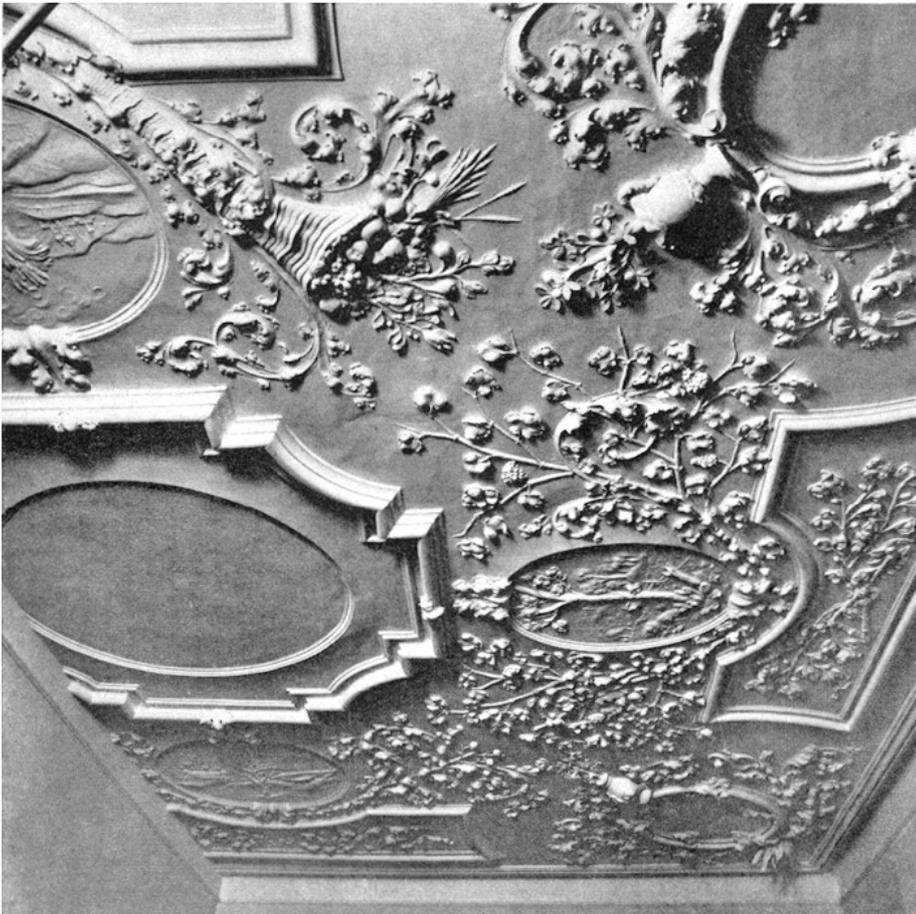
Winterthur. Altstadt. Marktgasse 24/
Stadthausstrasse 61. Haus Peterhans.
Stuckdecke von H. Bürkli aus dem
Jahre 1708 im zweiten Obergeschoss.

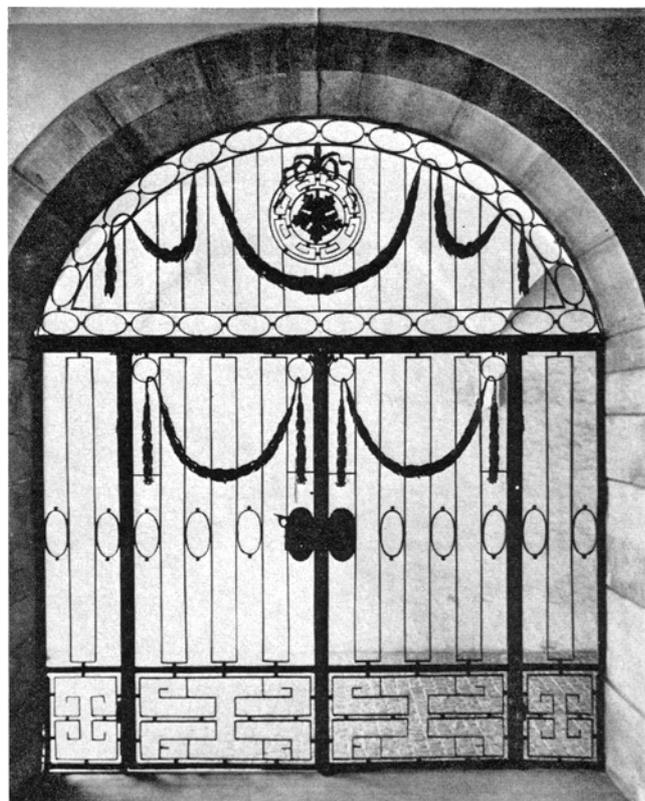
Winterthur. Altstadt. Marktgasse 53. Altes Stadthaus. Schmiedeisernes Gitter am gewölbten Durchgang, 1790. Nach der Restaurierung 1966/67.

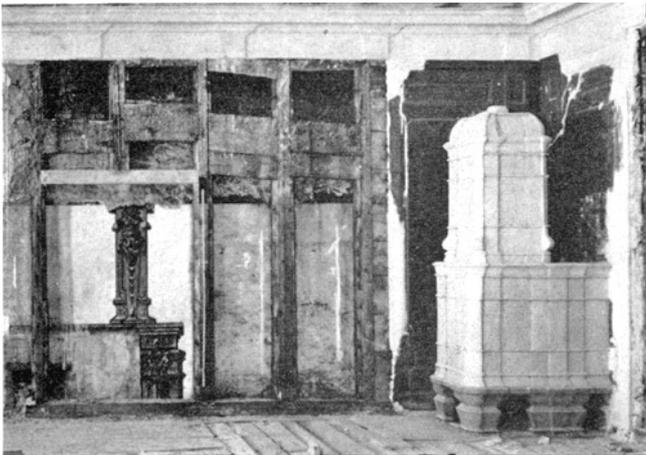
Winterthur. Marktgasse 53. Altes Stadthaus. Ostwand des Saales im ersten Obergeschoss, nach der Freilegung.

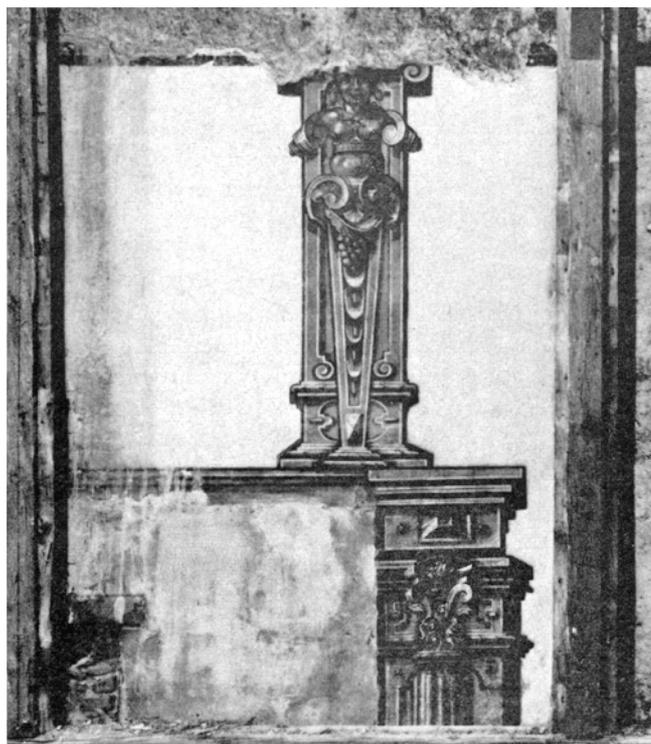
Winterthur. Marktgasse 53. Altes Stadthaus. Wandmalereien des 16. Jahrhunderts aus dem ehemaligen Spital, entdeckt an der Ostwand des Saales im ersten Obergeschoss.

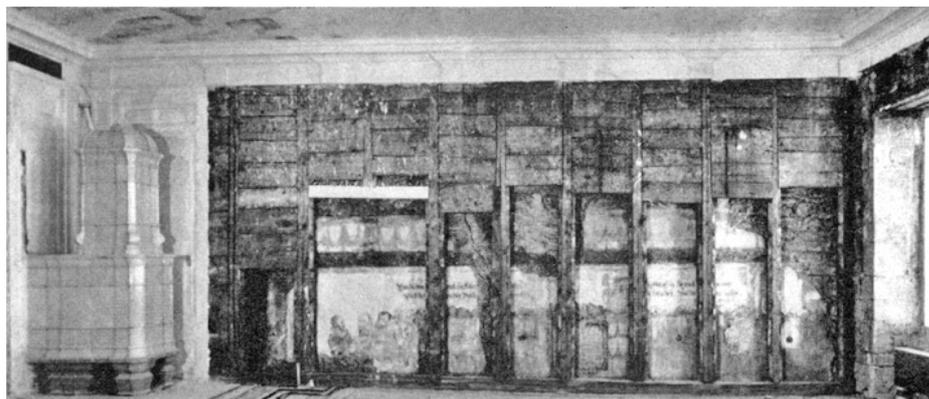
Winterthur. Marktgasse 53. Altes Stadthaus. Westwand des Saales im ersten Obergeschoss, nach der Freilegung.

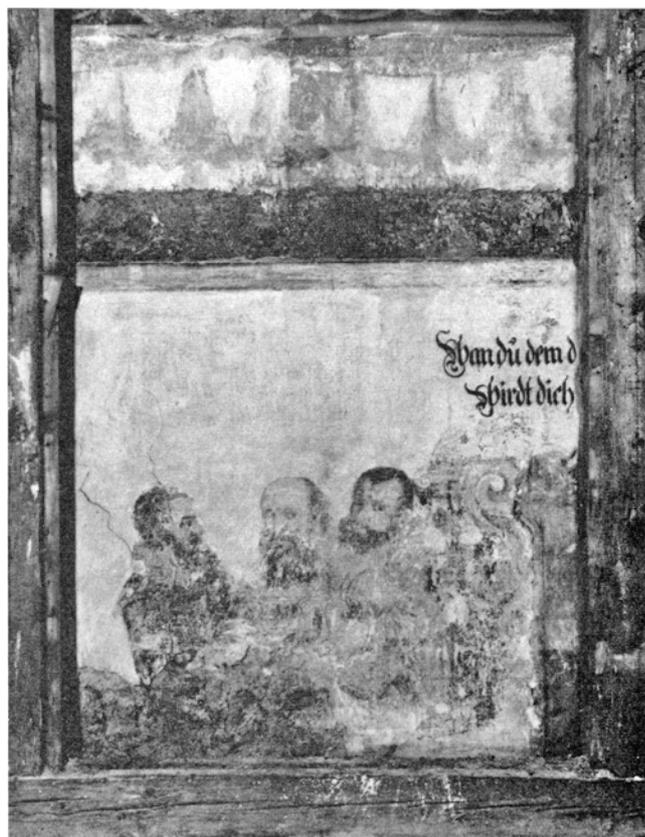
Winterthur. Marktgasse 53. Altes Stadthaus. Wandmalereien des 16. Jahrhunderts, entdeckt an der Westwand des Saales im ersten Obergeschoss.

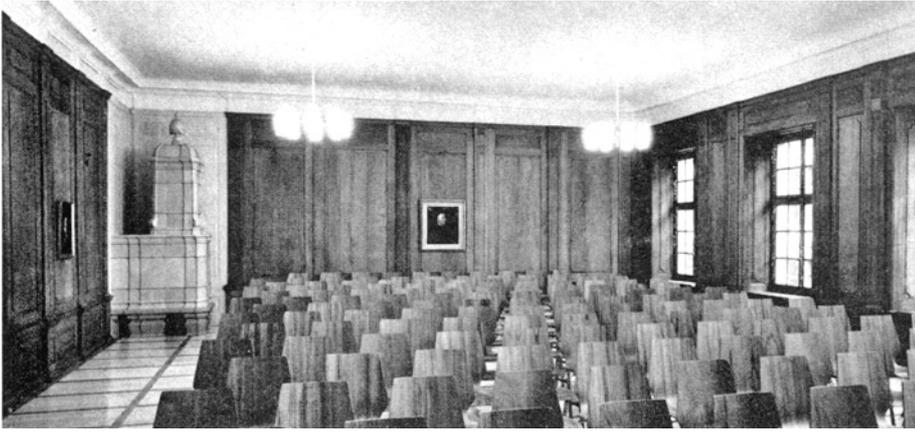
Winterthur. Altstadt. Marktgasse 53. Altes Stadthaus. Saal im ersten Obergeschoss. Nach der Restaurierung 1966/67.

Der Saal im zweiten Obergeschoss wurde von den späteren Einbauten befreit, mit einem neuen Boden nach den vorhandenen Resten versehen und sorgfältig restauriert. Unter dem grosszügigen Eichengefäßer fanden sich einige Maleriereste, die zeigten, dass die Brandmauern seit dem Mittelalter bestehen. Als unterste Malschicht bedecken aneinandergefügte ziegelförmige Schilde die ganze Wand, nach oben durch einen gotischen Rankenfries abgeschlossen. Als zweite Schicht trägt die Westwand in ihrer Mitte ein grosses, dekoratives Rahmenmotiv mit Architekturformen der deutschen Renaissance in Grisaille-Technik, das hinter einem beweglichen Täferfeld zugänglich ist. Auf der Ostwand hatte sich aus derselben Zeit eine Gruppe von drei Ratsherren mit Bärten und Halskrausen erhalten, die leider die Ablösung nicht überstanden. Darüber lag noch eine weitere Schicht mit Sprüchen in barocken Schriftformen.

Die Gipsdecke wird von einem Stuckfries über dem Gefäßer zusammengefasst, die eichenen Türen und Fenster sind von klassischer Würde. Zwei mächtige perlgraue Kachelöfen von schlichten klassizistischen Formen bereichern den Saal, der seither der Öffentlichkeit als vielbenützter Vortrags- und Tagungssaal dient.

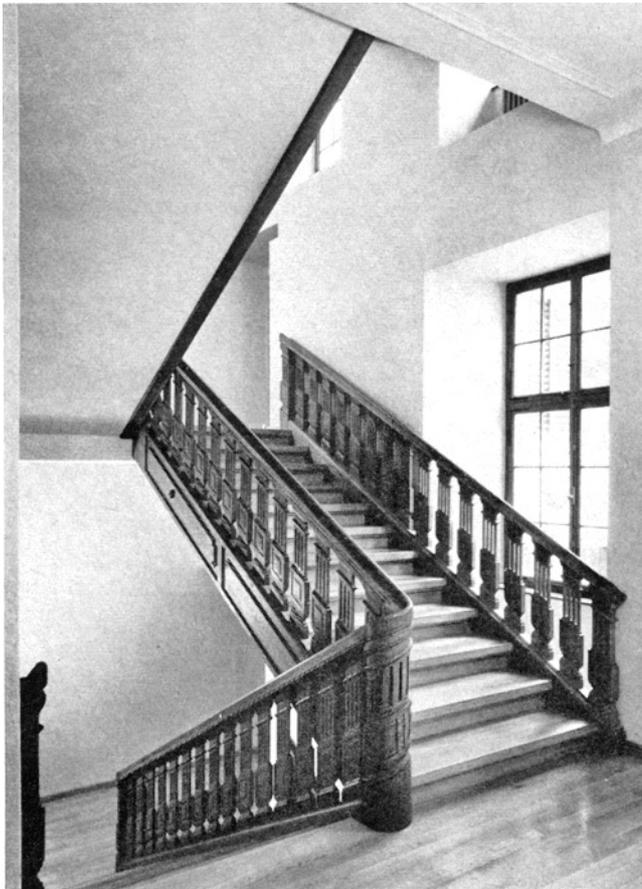
Winterthur. Altstadt. Marktgasse 53. Altes Stadthaus. Treppenhaus nach der Restaurierung 1966/67.
