ZÜRCHER DENKMALPFLEGE

5. BERICHT 1966/1967

Zürich 1971

Herausgeber Direktion der öffentlichen Bauten des Kantons Zürich
 Stadtrat Winterthur
 Bauamt II der Stadt Zürich

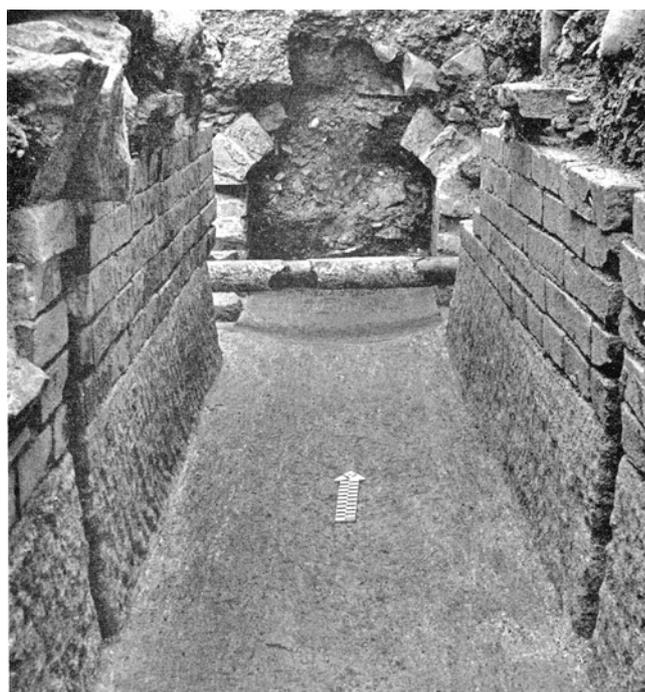
Winterthur. Altstadt. Obergasse 36. Teil der Wasserleitung von 1827–1841.

Anlässlich einer Gasrohrlegung kam 60 cm westlich des Trottoirrandes bei den Häusern Nr. 36 und 34 ein Wasserkanal auf einer Länge von 9 m zum Vorschein. Hufeisenförmig ausgehauene Quader aus Würenloser Muschelsandstein von 1,05 m Breite und 0,50 m Höhe bildeten den Kanal. Die Lichtweite betrug 0,60 m in der Breite und 0,32 m in der Höhe.

Im Gegensatz zu den Kanal-«Quadern» des an der Steinberggasse entdeckten Kanals waren die Oberflächen der Kanalwangen horizontal statt nach innen geneigt. Ein Teilstück von 1,50 m Länge war nicht rund überwölbt, sondern durch fünf Ziegellagen senkrecht überhöht und mit einer Sandsteinplatte von 8 cm Dicke zugedeckt. 15 cm vom südlichen Ende dieses Teilstückes war eine 5,8 cm breite und 4 cm tiefe Rinne beidseitig in die innere Kanalwand

eingetieft, nicht aber in den Kanalboden. An der Westseite mündeten eine runde und eine ovale Tonröhre in den Kanal. Funde konnten keine festgestellt werden. *Silvio Nauti*

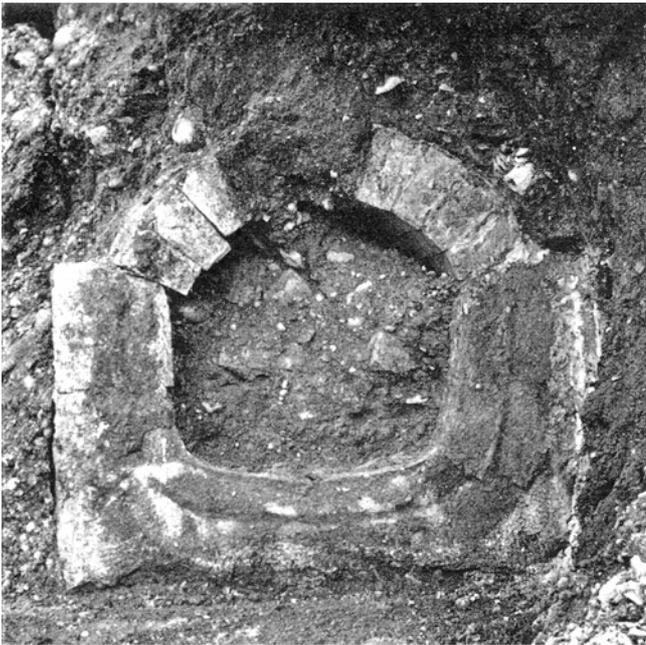
Winterthur. Altstadt. Steinberggasse 63–65. Teil der Wasserleitung von 1827–1841.

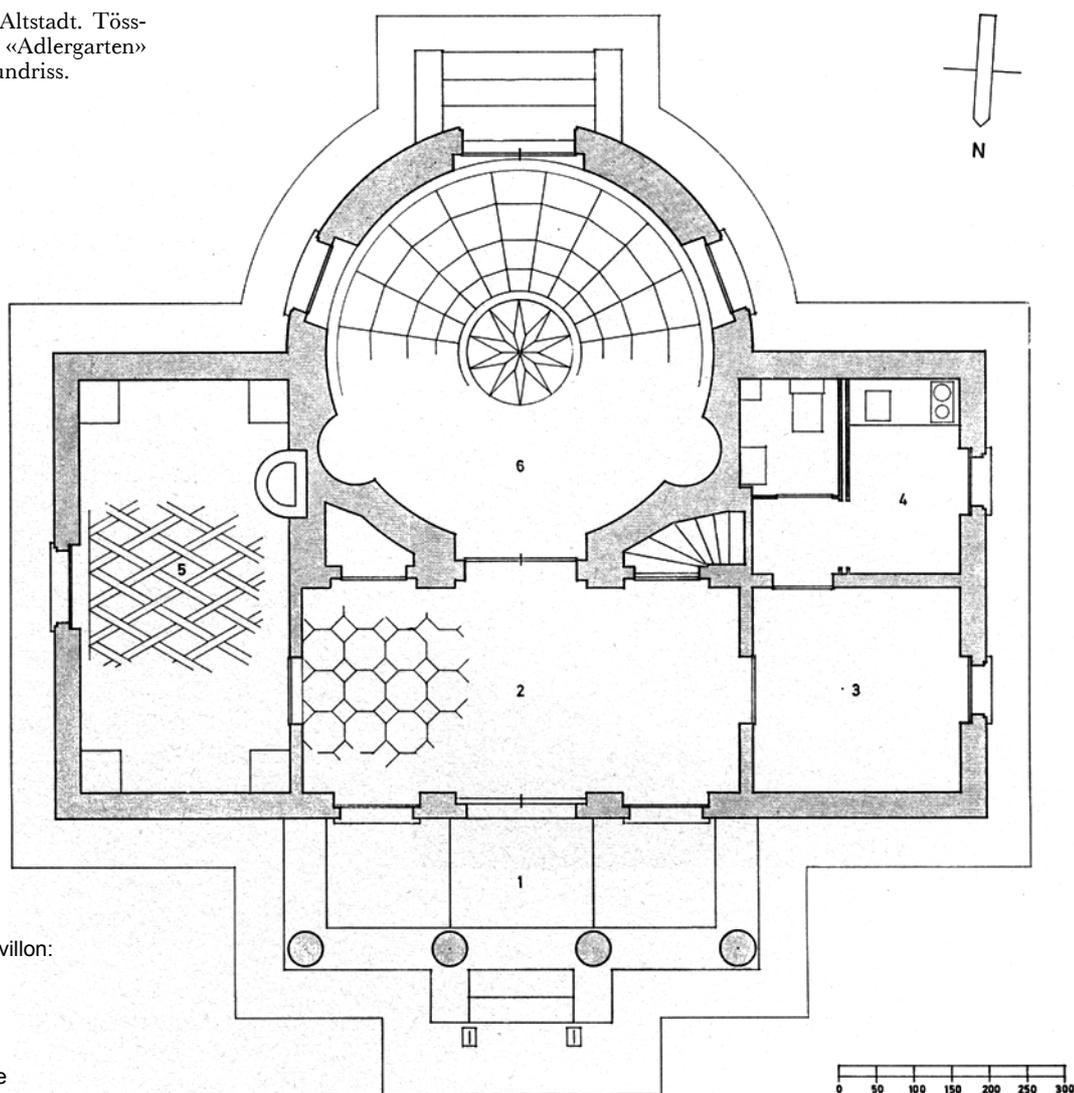
Winterthur. Altstadt. Töss-
talstrasse 47. «Adlergarten»
Pavillon. Grundriss.

Grundriss Pavillon:

- 1 Vorhalle
- 2 Vorraum
- 3 Garderobe
- 4 Teeküche
- 5 Nebenstube
- 6 Kuppelsaal

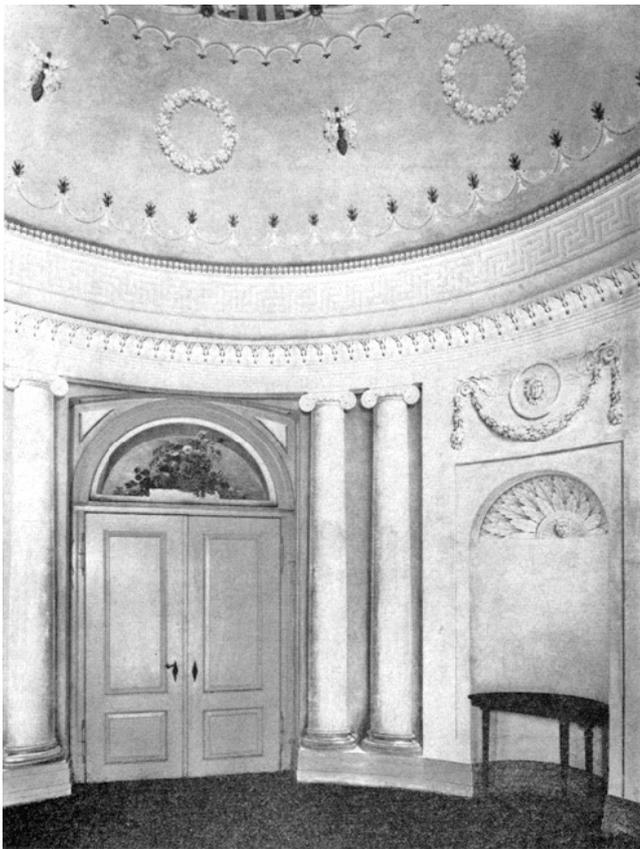
Winterthur. Altstadt. Tösstalstrasse 47. «Adlergarten»-Pavillon. Nach der Restaurierung.

1785 auf dem Bühl ansässigen Franzosen de Clairville, einen schönen Park mit zum Teil seltenen Bäumen an. Er taufte ihn «Adlergarten» und pflegte ihn sorgfältig. 1822/23 baute er den reizenden klassizistischen Pavillon, der der Familie in der warmen Jahreszeit als Tagesaufenthalt diente. 1833 kam das Gut an Emanuel Haggemacher, der 1834/35 das Hauptgebäude, 1836 das Ökonomiegebäude und 1838 das Waschhäuschen (heute Orangerie) bauen liess. Er betrieb das Gut im grossen Stil als Hotel «Fortuna», organisierte Bälle und Theateraufführungen, beherbergte 1839 den Pseudo-Grafen Norman (das Vorbild zu Gottfried Kellers «Kleider machen Leute») und führte 1841 gar das eidgenössische Sängersfest durch. Aber auch Haggemacher konnte sich nicht halten, so dass von 1843–1851 das Gut noch zweimal den Besitzer wechselte, bis es endlich an den Fabrikanten Salomon Sulzer-Sulzer überging, von dessen Nachkommen es 1947 die Stadt erwarb, um darin ein Altersheim ein-

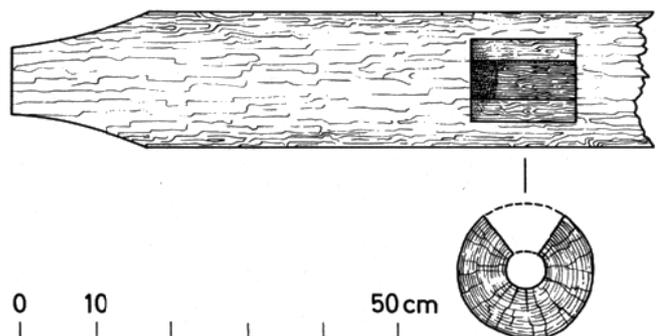
Winterthur. Kantonsspital-Areal. Deuchelleitung. Holzrohrfragment mit Kontrollöffnung.

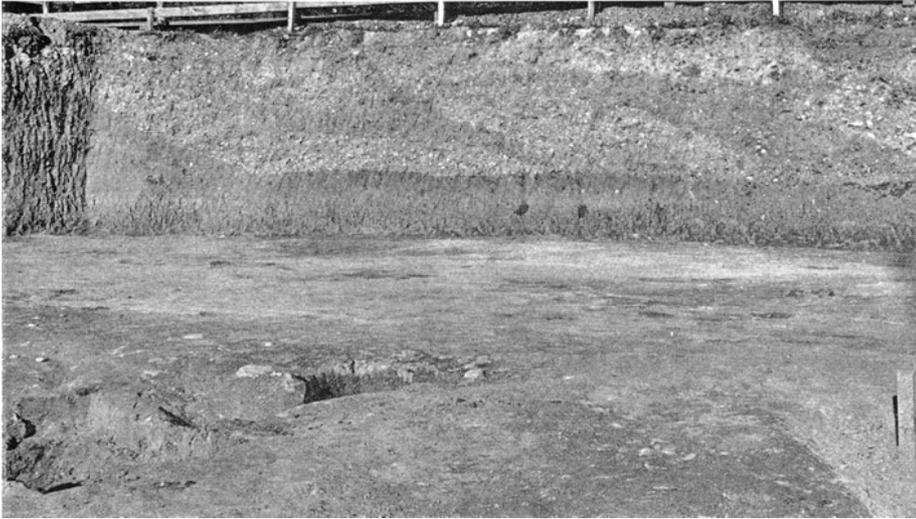
Winterthur. Oberwinterthur. Schiltwiesen. Brandgrab 2 im Sandboden, dahinter in der Ostwand die mächtige lehmige «Humus»-Schicht und darüber neuere und neueste Auffüllungen .

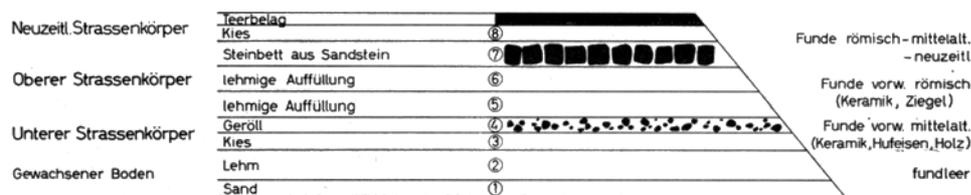
Winterthur. Oberwinterthur. Schiltwiesen. Alte Strassentrasses. Ideales Profil.

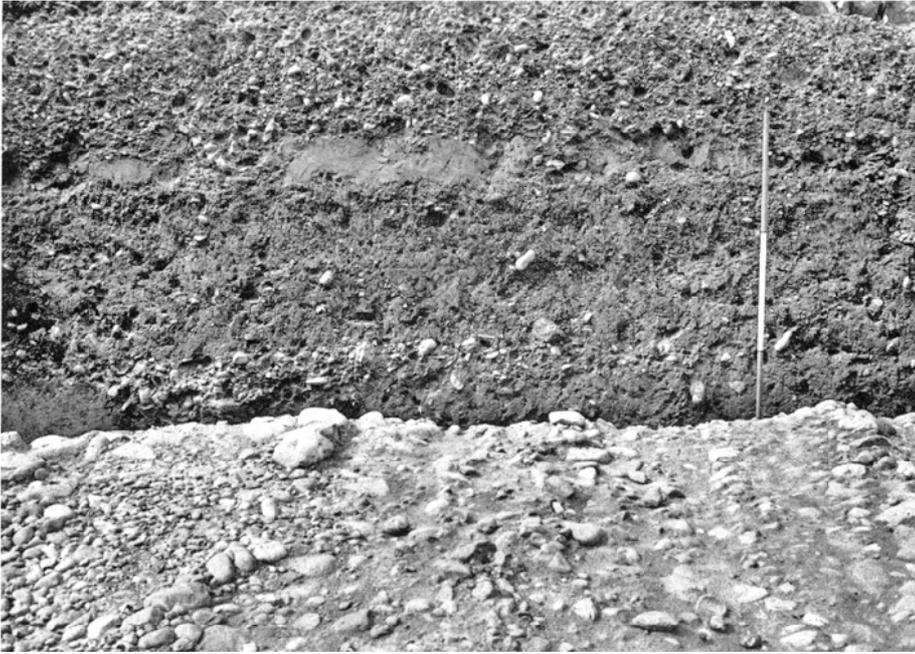
Winterthur. Oberwinterthur. Schiltwiesen. Sondiergraben 1, Westwand. Im Vordergrund das zweite Strassen-trasse (von unten), dahinter im Profil zuunterst sichtbar, darüber Auffüll-schichten 4–6 und das Trasse aus Sandsteinbrocken.

- Über der Sandsteinbrockenzone lagert eine offenbar durch stetes Aufschütten gewachsene Kieselschotterzone von rund 60 cm Höhe ⑧/⑨. Sie kann ihrerseits feiner gegliedert werden in folgende Schichten:

- eine eher erdig-kiesige von 10–20 cm Dicke;
 - eine etwa 30 cm hohe Kieselschicht, mit ungleichmässig grossen Kieseln durchsetzt;
 - eine gleichmässige Kieselschicht von rund 15 cm Mächtigkeit. Diese Zone ist leider beidseits durch die Kabelleitungen und eine ältere Wasserleitung gestört, so dass ihre Breite nicht mehr genau ausgemacht werden kann.

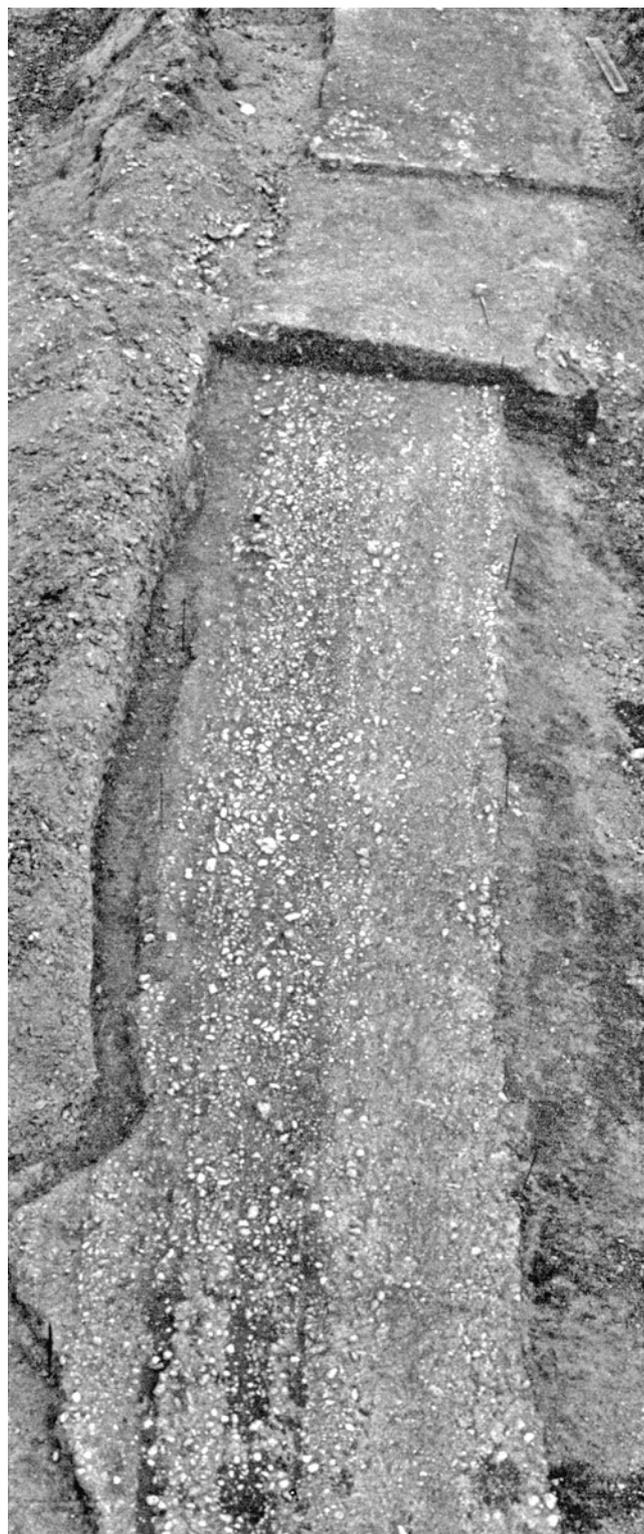
Winterthur. Oberwinterthur. Schiltwiesen. Die im Jahre 1969 freigelegten Strassentrasse aus Süden: Im Vordergrund das zweite Trasse von unten ③, im Mittelgrund die Auffüllschichten ④–⑥, im Hintergrund das aus Sandsteinbrocken erbaute Trasse ⑦.

– Zuerst ist das Bett der Asphaltstrasse zu erkennen, bestehend aus mit Asphalt durchtränktem, zerschlagenem Geröll beziehungsweise Kalksteinen ⑩, dann aus einem darüber lagernden Schotterteppich und der Asphaltdecke, alles insgesamt rund 30 cm dick.

Wenn auch nicht ganz ausgeschlossen ist, dass die ersten Karrengeleise im anstehenden, mit Kieseln durchsetzten Lehmboden ② in römischer Zeit entstanden sein könnten, so lassen doch die gehobenen Hufeisen keinen Zweifel darüber offen, dass der zweite Strassenkörper ④ frühestens in «spätromanischer Zeit» geschaffen worden ist.

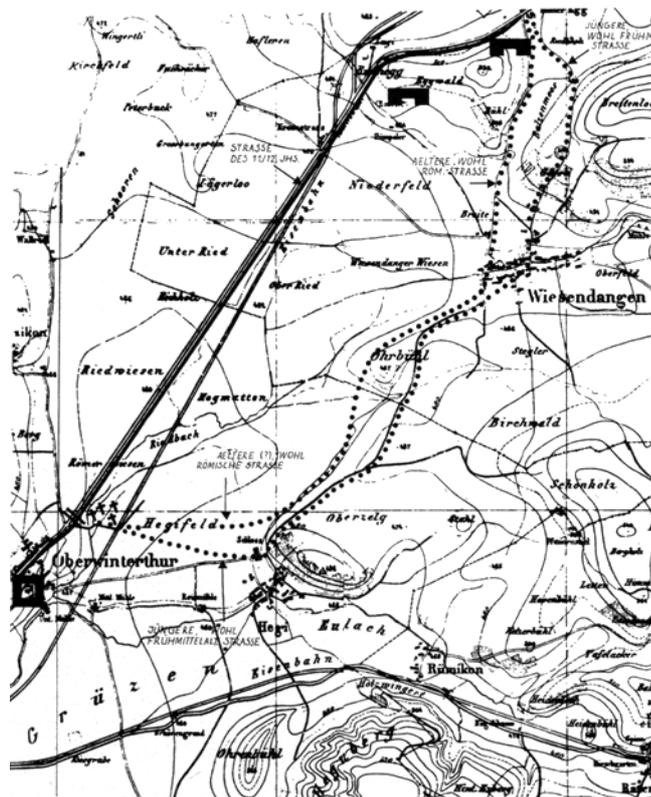
Winterthur. Oberwinterthur. Schiltwiesen. Alte Strassenstrasses sowie mutmasslicher Verlauf der römischen, frühmittelalterlichen, hochmittelalterlichen und neuzeitlichen Strassen zwischen Winterthur und Wiesendangen. – Man beachte die dünn eingeschriebenen Bemerkungen im oberen und unteren Teil der Karte! – Ausschnitt aus der Karte von Wild und Eschmann, 1843–1851 (Netzplan mit Kilometerdistanzen).

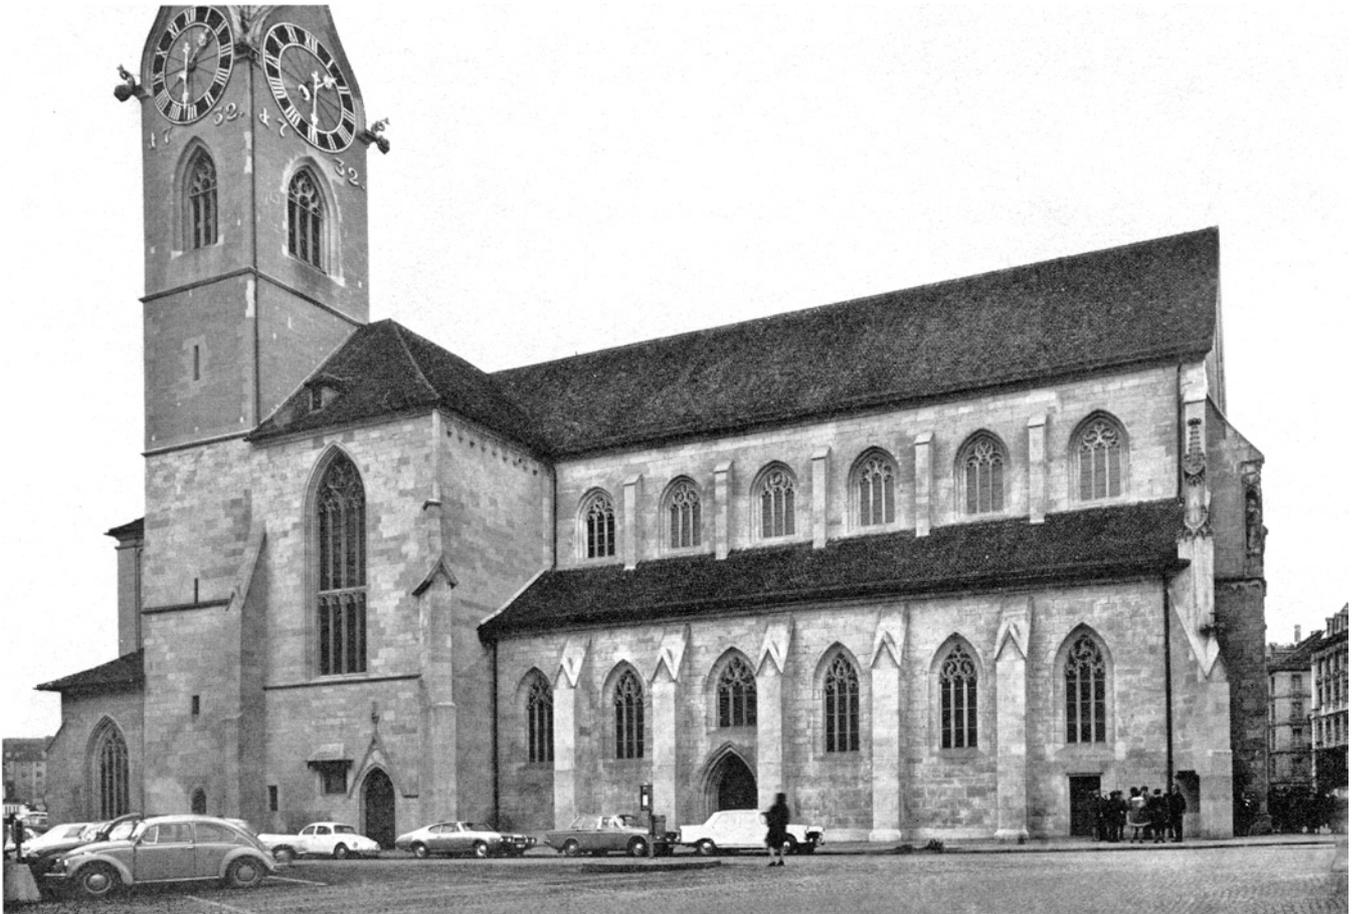
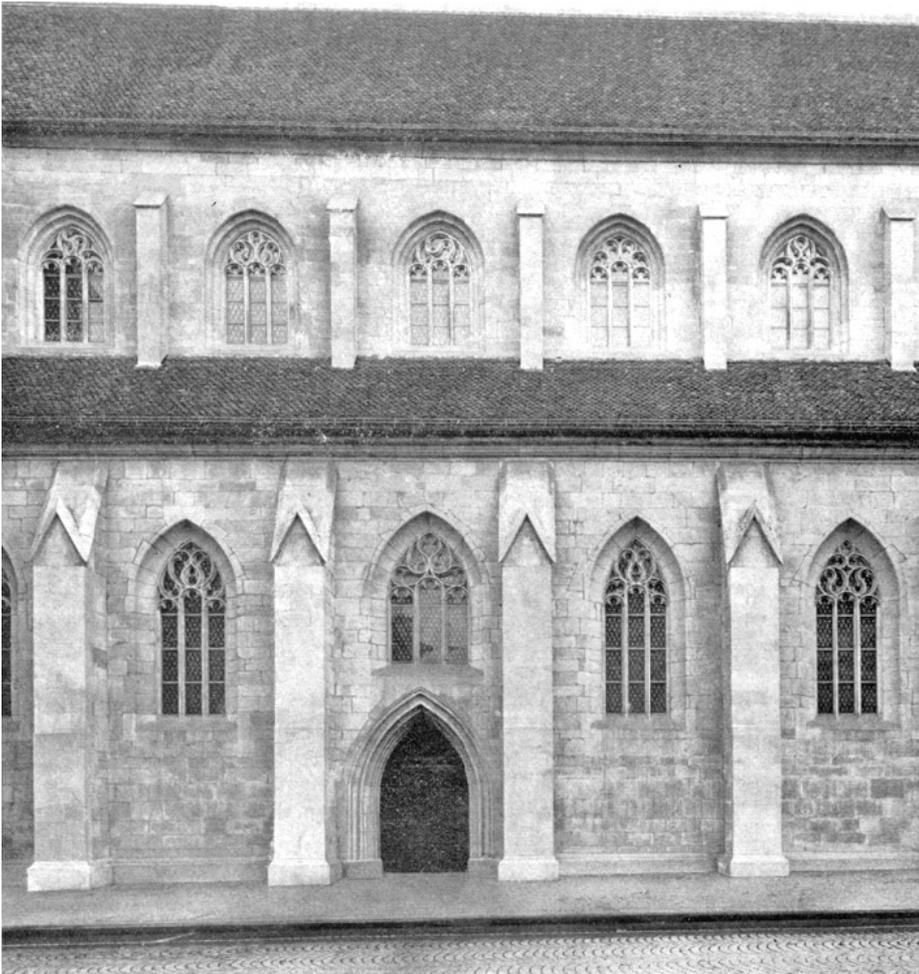
Fraumünster. Die restaurierte Nordfassade des Langhauses.

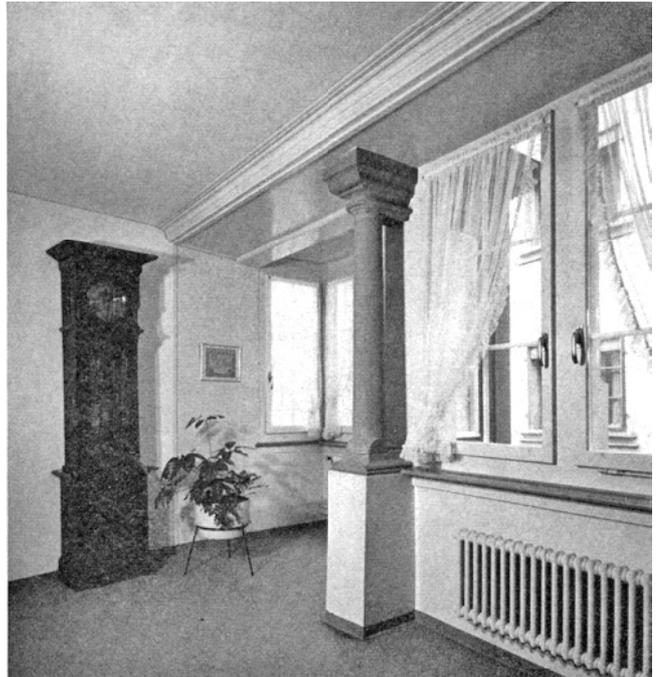
Glockengasse 18. Erhaltene Erkerpartie mit Renaissance-Fenstersäule im zweiten Obergeschoss des Hauses «Zum grünen Schild».

die zwei obersten Stockwerke Wohnungen. Mit einigem Aufwand konnten zwei schwere Kassettendecken und zwei Renaissancesäulen erhalten werden. Das schmiedeeiserne Treppengeländer wurde ins Altertüermagazin der Stadt übergeführt.
W. B.

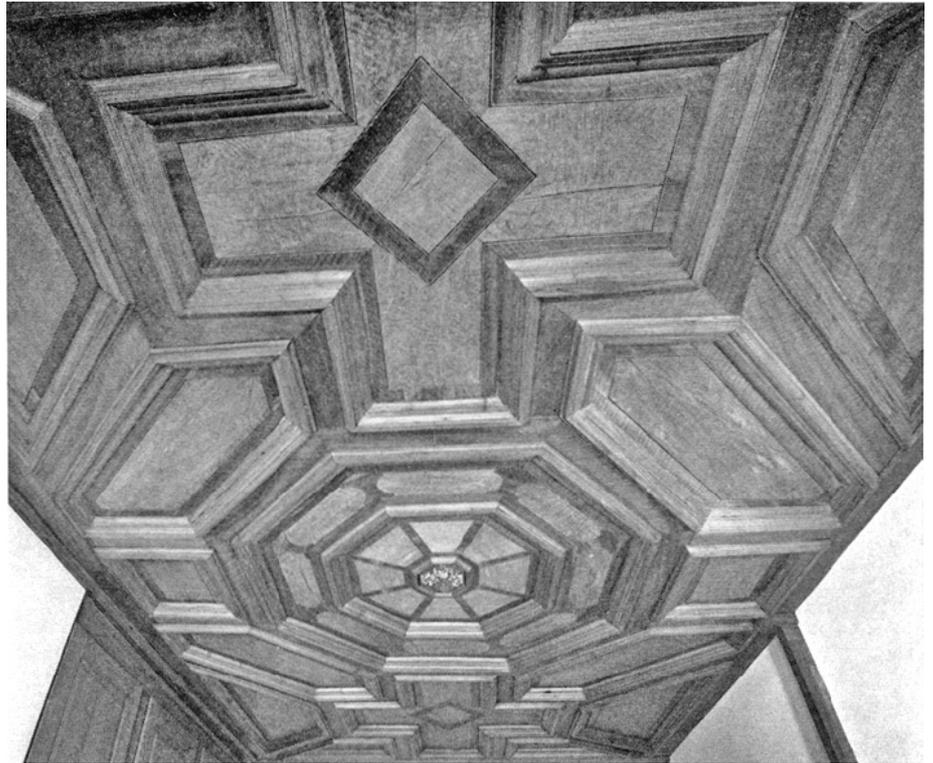
Glockengasse 18. Erhaltene Renaissance-Kassettendecke im ersten Obergeschoss des Hauses «Zum grünen Schild».

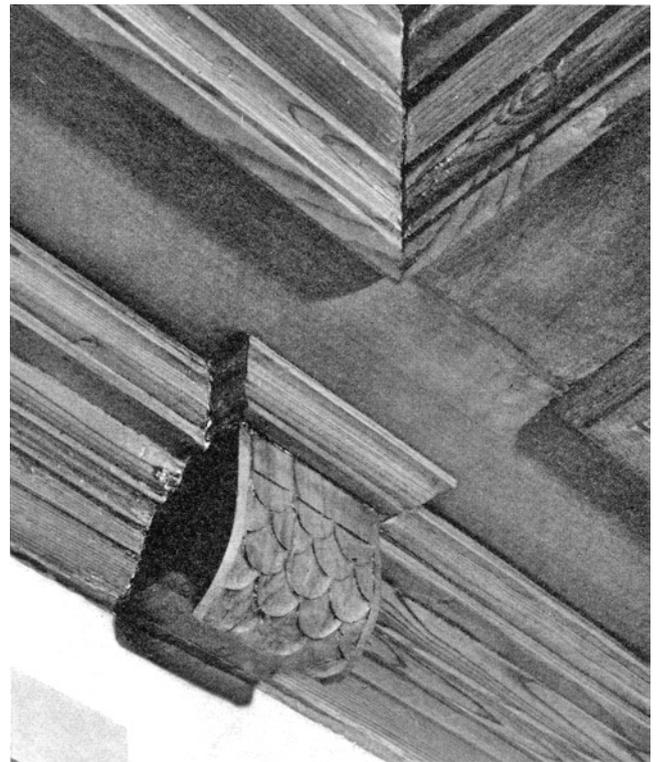
Glockengasse 18. Detail der Kassettendecke im ersten Obergeschoss des Hauses «Zum grünen Schild».

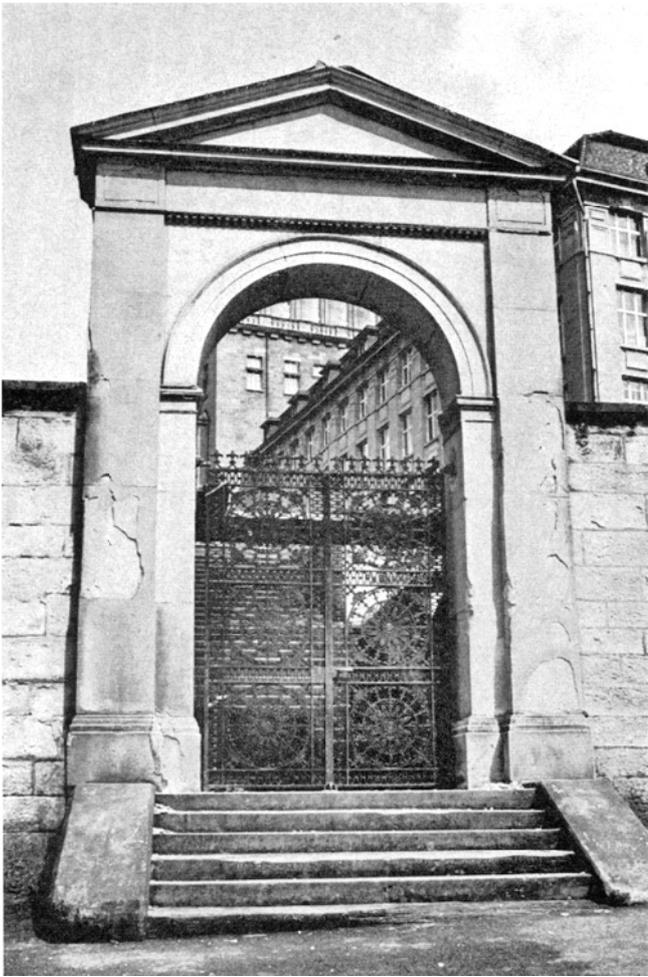
Künstlergasse. Ehemaliges Künstlergut. Das abgebrochene Portal zum ehemaligen Künstlergut.

Vor dem Abbruch erfolgte eine genaue zeichnerische Aufnahme des Steinwerkes, und das Tor wurde deponiert, damit das Portal an geeigneter Stelle wieder aufgerichtet werden kann.

Der Abbruch ist auch aus städtebaulichen Gründen zu bedauern, da es einen sinnvollen Abschluss der Künstlergasse gegen Norden bildete.

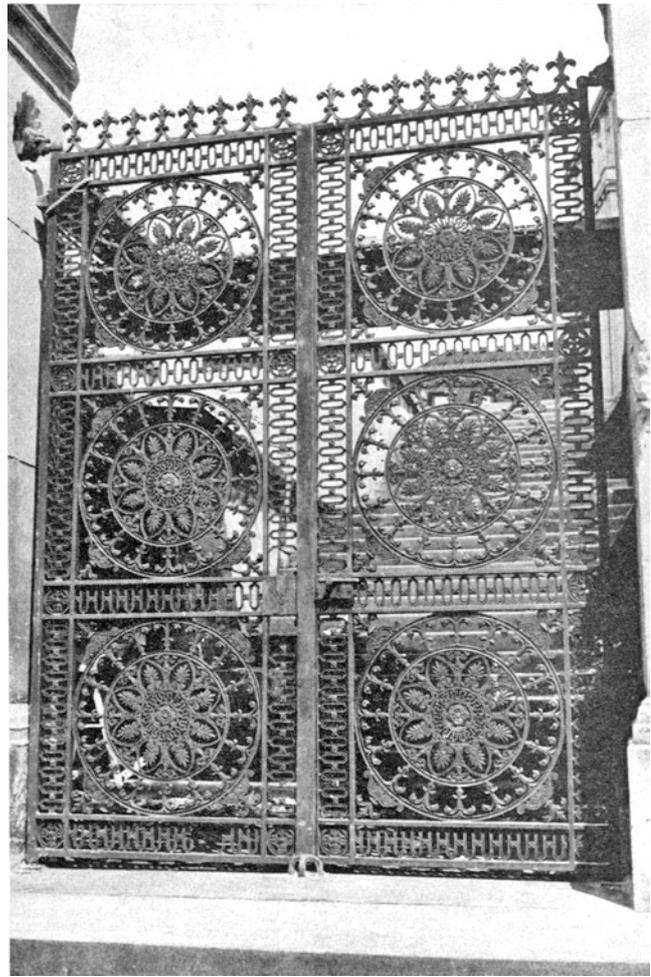
Künstlergasse. Ehemaliges Künstlergut. Gusseisernes Gitter des abgebrochenen Portals.

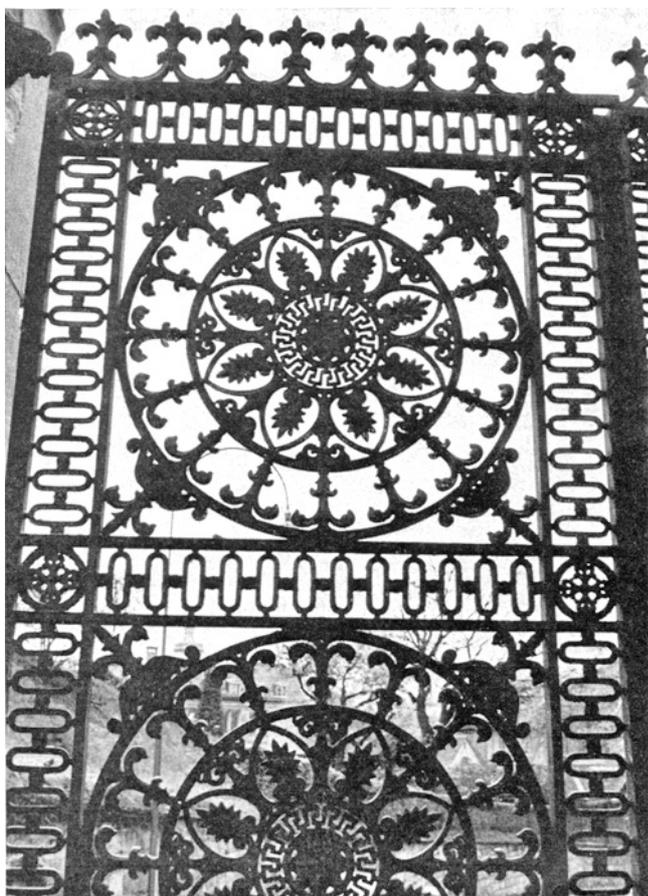
Künstlergasse. Ehemaliges Künstlergut. Detail des gusseisernen
Gitters des abgebrochenen Portals.

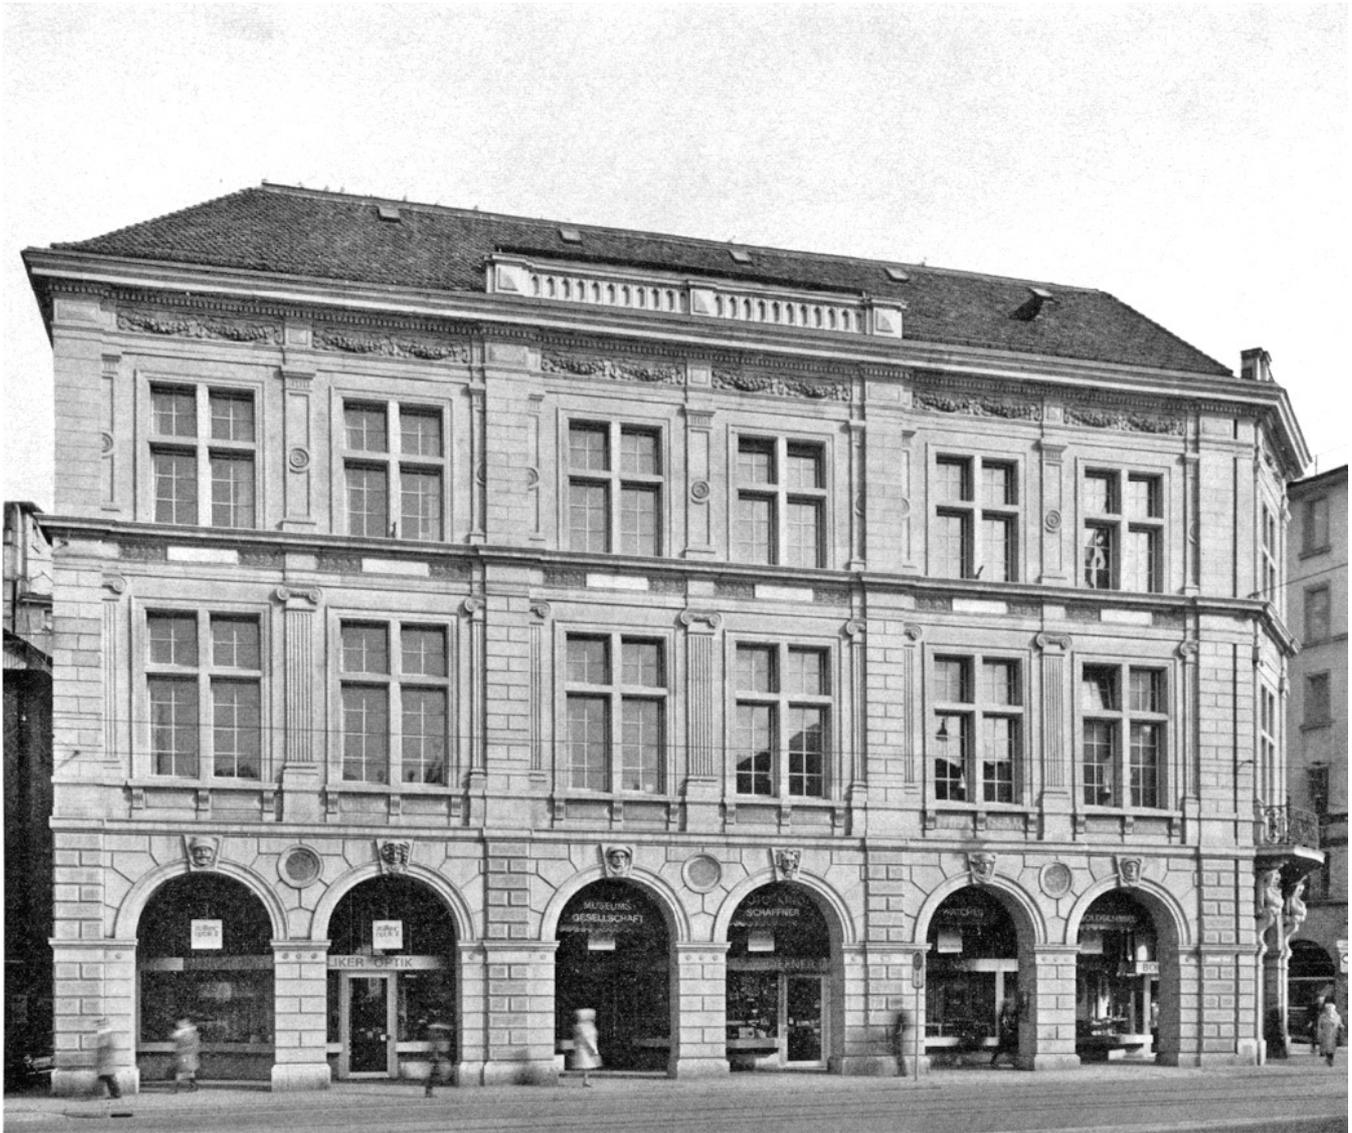
Limmatquai 62. Haus der Museumsgesellschaft. Ansicht Limmatquai.

Dies schloss aber nicht aus, durch Ausbildung von offenen Arkaden und Zurücknahme der Schaufensterflucht die charakteristischen «Bögen» des oberen Limmatquais zu verlängern. Die trotz der bedauerlichen Niederlegung der Fleischhalle immer noch schmale Fussgängerpassage konnte so erheblich verbreitert werden. Der nun auch frontal besser sichtbare Baukörper gewinnt damit an plastischer Tiefe. Dem Opfer an Ladengrundfläche steht der Gewinn einer attraktiven, durchlaufenden und geschützten Schaufensterfront gegenüber. In Verbindung mit dieser wurde es möglich, den Haupteingang an die Seite Limmatquai zu verlegen. Nach eingehender Untersuchung in Zusammenarbeit mit dem Büro für Altstadtsanierung wurden die Arkadenpfeiler so ausgebildet, dass sich die ursprünglichen Teile in Sandstein von den freigelegten, nur verputzten Flächen unauffällig, aber deutlich abheben. Eine Kleinsteinpflasterung bindet Trottoir und Arkaden zusammen. Die hohen, an südländische Galerien anklingenden Proportionen mit der glatt in die Ladenlokale hineinlaufenden Decke nehmen die grosszügige Gesamthaltung des Baues auf. Sie entschädigen für den Einzug eines Galeriegeschosses in den rückwärtigen Teilen der vier Läden. In der gewählten Gliederung der Schaufenster klingt diese Unterteilung an. Die in Grösse und Ausstattung unterschiedlichen Verkaufsräume sind durch die gemeinsamen Proportionen wie zu einer Familie vereinigt.

Die übrigen Flächen wurden, wo notwendig, überarbeitet, im übrigen gereinigt. Neu sind an der äusseren Erscheinung die hell gestrichenen Doppelverglasungsfenster mit Kreuzsprossen. In Anlehnung an einen Originalplan Stadlers geben sie dem Bau einen feinen Massstab, ohne der Architektur Konkurrenz zu machen.

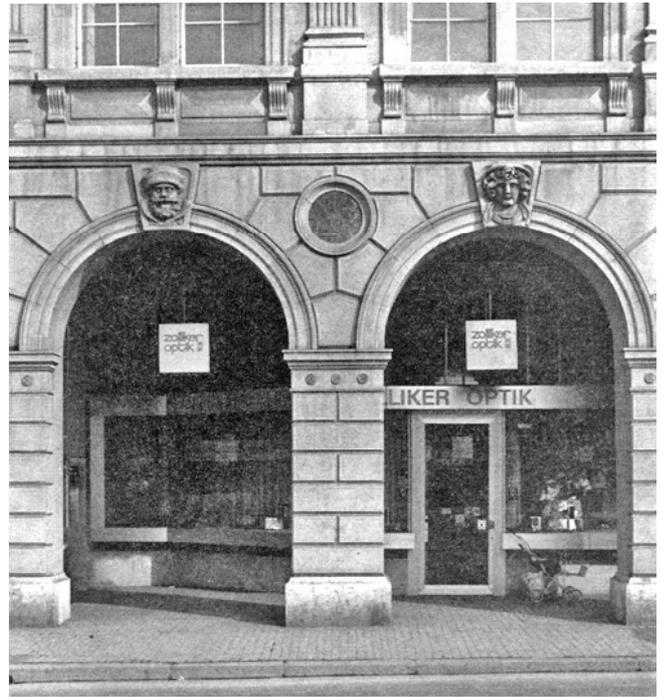
Limmatquai 62. Haus der Museumsgesellschaft. Detail der neuen Arkaden.

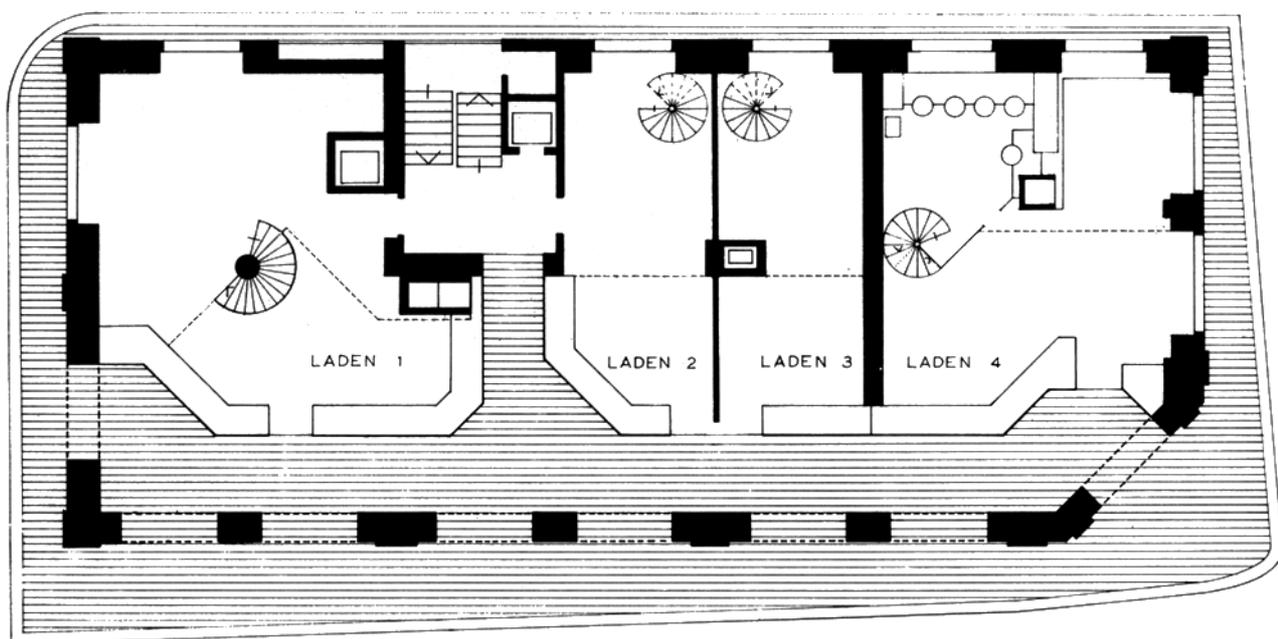
Limmatquai 62. Haus der Museumsgesellschaft. Grundriss des Erdgeschosses.

Der Haupteingang führt nunmehr in ein knappes, in Form und Farbe aufgelockertes Treppenhaus und zur neuen Liftanlage. Der rückwärtige Teil des hohen ersten Stockes wurde durch Einzug eines Zwischengeschosses besser ausgenutzt. Hier liegen Vorhalle, Garderobe und WC-Anlagen zu den Lesesälen. Die Säle selbst wurden dagegen in ihren ursprünglichen Massen belassen. Der grosse Lesesaal, der 5 Fensterachsen am Limmatquai und eine weitere an der Metzgergasse beansprucht, ist mit seinen 8 Säulen aus rotem Stuckmarmor mit dunkelgrünem Sockel, weisser Basis und weissem Kapitell sowie der reichen renaissancestischen Stuckdecke wiedererstanden und wirkt heute dank neuem, von Innenarchitekt H. R. Hugentobler entworfenem Mobi-

Die Bücherausgabe und ein Arbeitsraum liegen wie früher im zweiten Stock. Im übrigen sind hier neu 180 m² Bürofläche verfügbar, welche an die Volkshochschule des Kantons Zürich vermietet sind. Zur Unterbringung der rund 150 000 Bände musste eine Lösung gefunden werden, die den grundrisslichen und statischen Gegebenheiten des Baues Rechnung trug. In der Nordecke zwischen Metzgergasse und Schneggengasse wurde ein statisch unabhängiger «Bücherturm» mit 5 Geschossen von 2,10 bis 2,40 m lichter

Höhe und interner Liftverbindung eingezogen. Ein zusätzliches Magazin steht im Keller zur Verfügung, der mit Ausnahme des bestehenden Heizungskellers und eines Abstellraumes durch Unterfangung auf die ganze Grundrissfläche gewonnen wurde. Er enthält auch Lager- und Nebenräume für die Läden sowie die vorgeschriebenen Luftschutzanlagen. Im Dachgeschoss wurde – neben dem obersten Bücherturmgeschoss und Estrichräumen – eine Dreizimmerwohnung für den Hauswart eingerichtet.

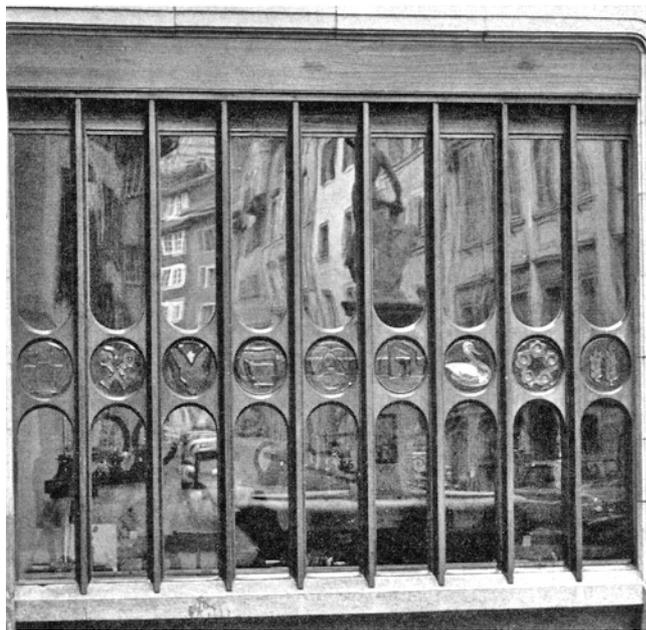
Neumarkt 2, «Zur weissen Traube», heute Kantorei. Die neuen Fenster des Restaurants im alten Steinrahmen mit farbigen «Ochsenaugen». (Entwurf: Regine Heim, Ausführung: Roberto Niederer.)

Das neue Restaurant und die Neugestaltung der grossen Erdgeschossfenster zeigen beispielhaft, wie mit neuzeitlichen Mitteln im Äussern und Innern, ohne zu historisieren, eine lebendige und dem Altstadtcharakter angepasste Atmosphäre und Form gefunden werden kann (siehe auch Publikation im WERK, Nr. 3, 1968, S. 170–173). Die «Kantorei» erhielt auch die Auszeichnung der Stadt Zürich für gute Bauten.

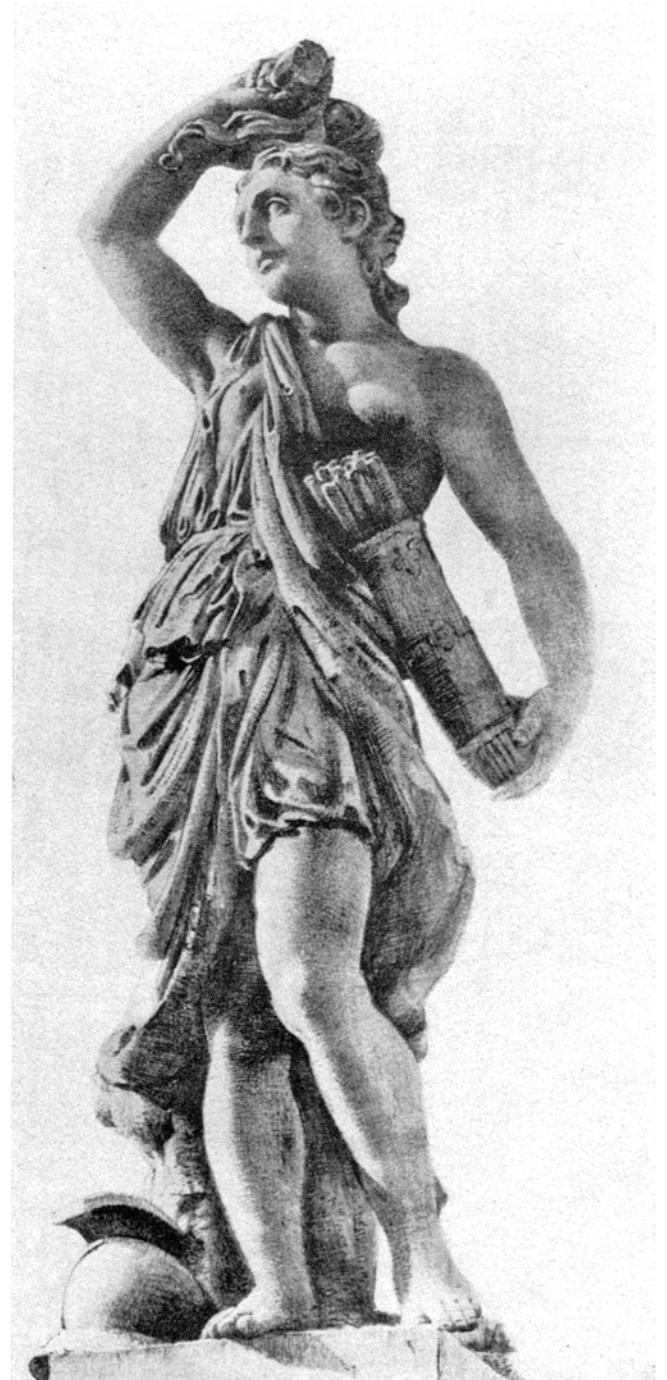
Rennweg. «Amazonenbrunnen». Alte Zeichnung der Brunnenfigur.

figur gehört sicher zu den sehenswerten und liebenswürdigen Merkwürdigkeiten im Stadtbild. Die zürcherische Amazone legt die Linke an den Köcher, der dicht mit Pfeilen gefüllt ist, während sie mit der auf dem Kopfe ruhenden Rechten einen Stein hält.

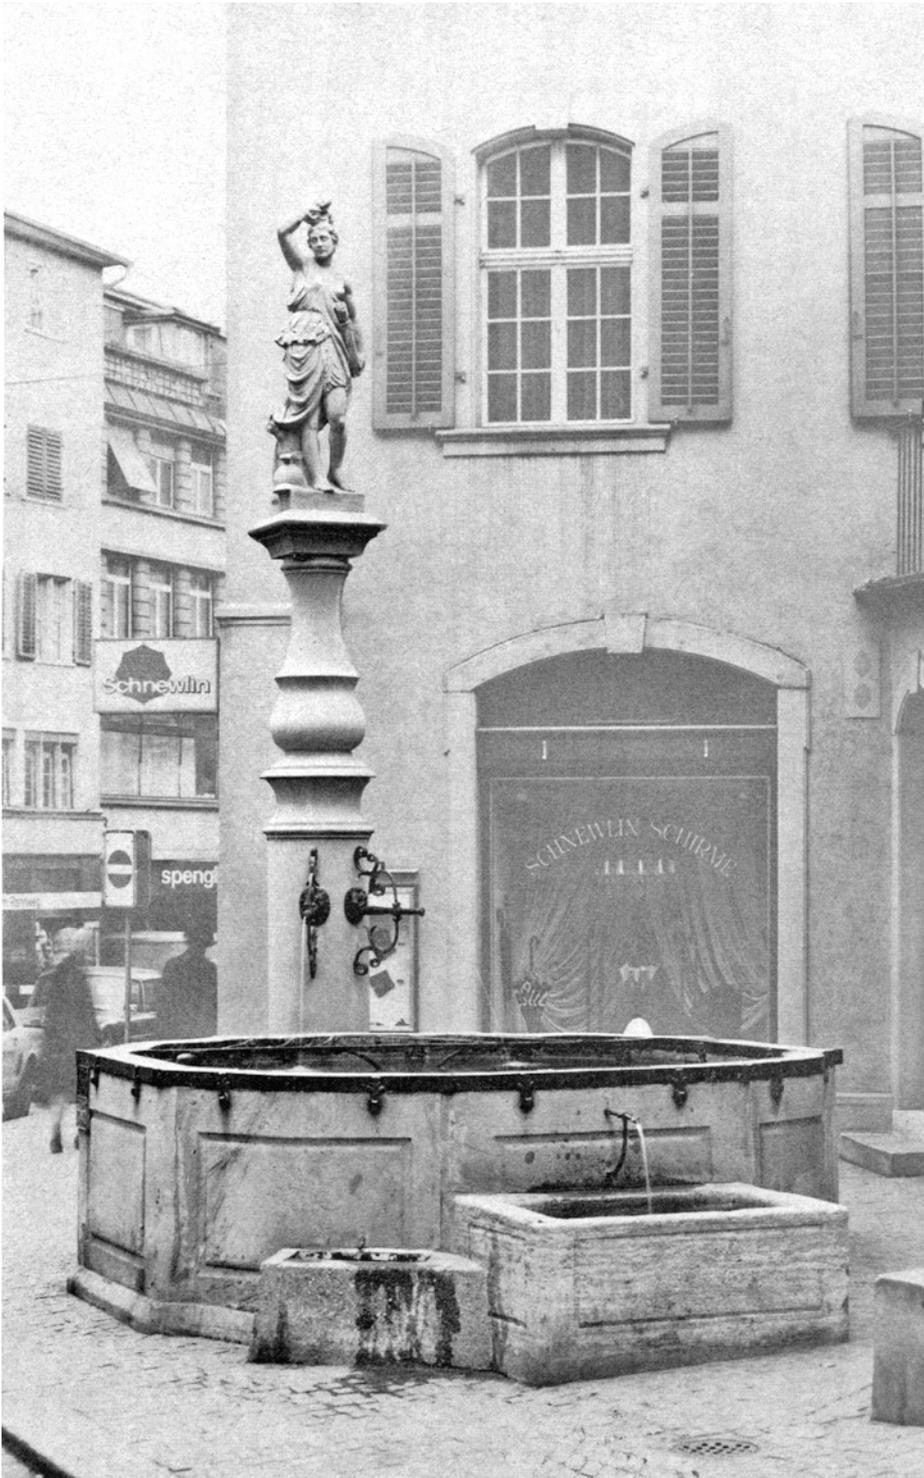
Rennweg. «Amazonenbrunnen», Mitte 18. Jahrhundert. Gesamtanlage.

Schon einmal musste die Brunnenfigur erneuert werden (1917), weil Säule und Figur dem Verfall nahe waren. Das Original wurde ins Landesmuseum verbracht und durch

eine von den damaligen Zeitströmungen etwas beeinflusste Kopie ersetzt. Nun waren nach 50 Jahren Säule und Figur wiederum derart verwittert, dass sie ersetzt werden mussten. Dabei fand der Hartsandstein vom Buchberg am Zürichsee Verwendung. Steinhauermeister Hugo Fisler kopierte die Brunnensäule und Bildhauer Franz Purtschert die darauf stehende Figur der Amazone, wobei das Original im Landesmuseum zu Rate gezogen wurde, um vor allem dem ursprünglichen Gesichtsausdruck der Amazone wieder möglichst nahezukommen.

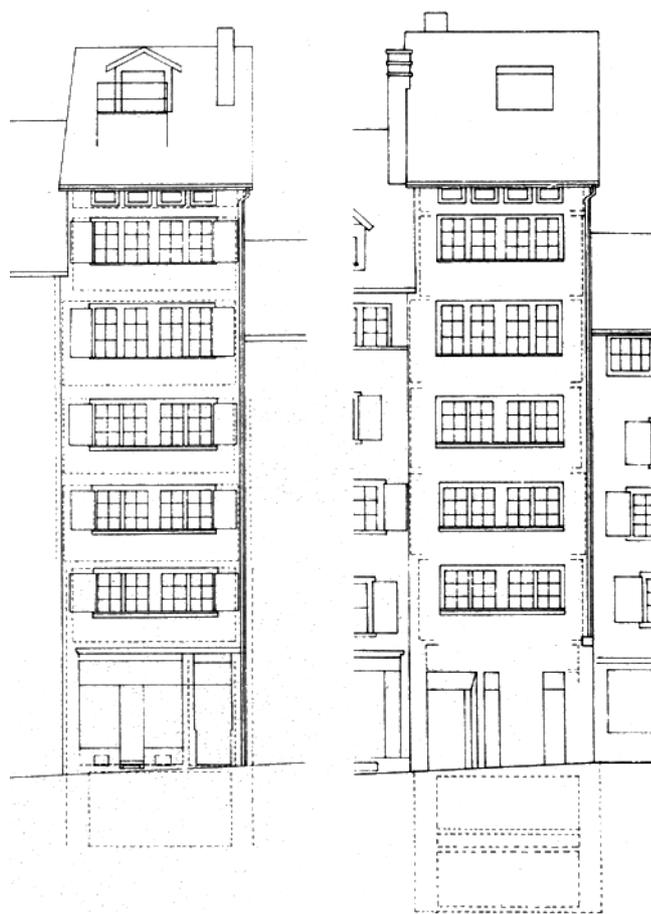
Rindermarkt 5. «Zum Farren». Fassaden. Links Altbestand, rechts nach der Renovation.

Das Gebäude ist seit dem Jahre 1358 unter dem Namen «Haus zum Narren» bekannt. Ende des 19. Jahrhunderts wurde es «Zum Farren» umgetauft. Im Jahre 1541 erhielt Hans Küng, Tuchscherer 20 lb. Bauschilling an den Ausbau seiner Liegenschaft. 1963 wurde das Haus von einer Architektengemeinschaft übernommen und für ihre Zwecke in ein Bürohaus umgebaut.

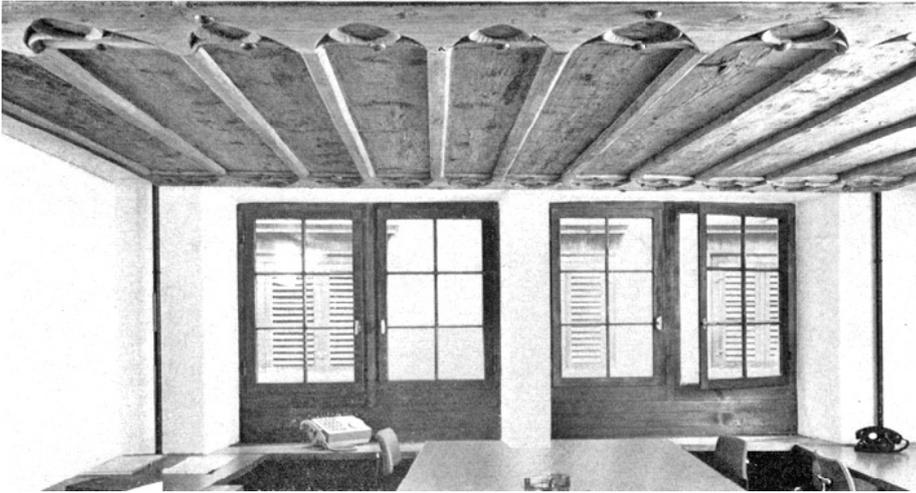
Rindermarkt 5. «Zum Farren». Ein Büroraum mit der wiedereingebauten gotischen Decke.

Um seinen heutigen Zweck als Bürohaus zu erfüllen, wurde in dem extrem schmalen, siebenstöckigen Haus ein Lift eingebaut. Der Grundriss wurde so gewählt, dass es auch möglich ist, jedes Stockwerk einzeln zu vermieten.

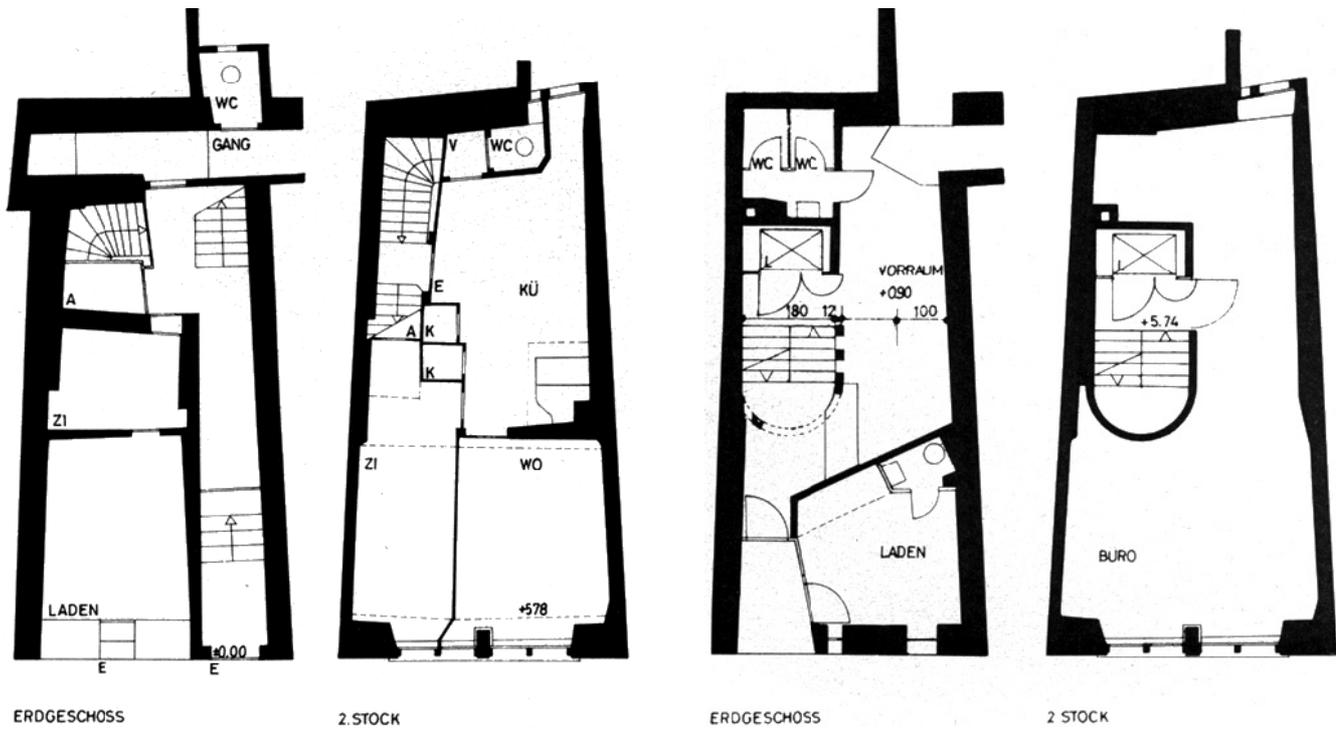
Rindermarkt 5. «Zum Farren». Grundrisse des Erdgeschosses und zweiten Stockes. Links Altbestand, rechts nach der Renovation.

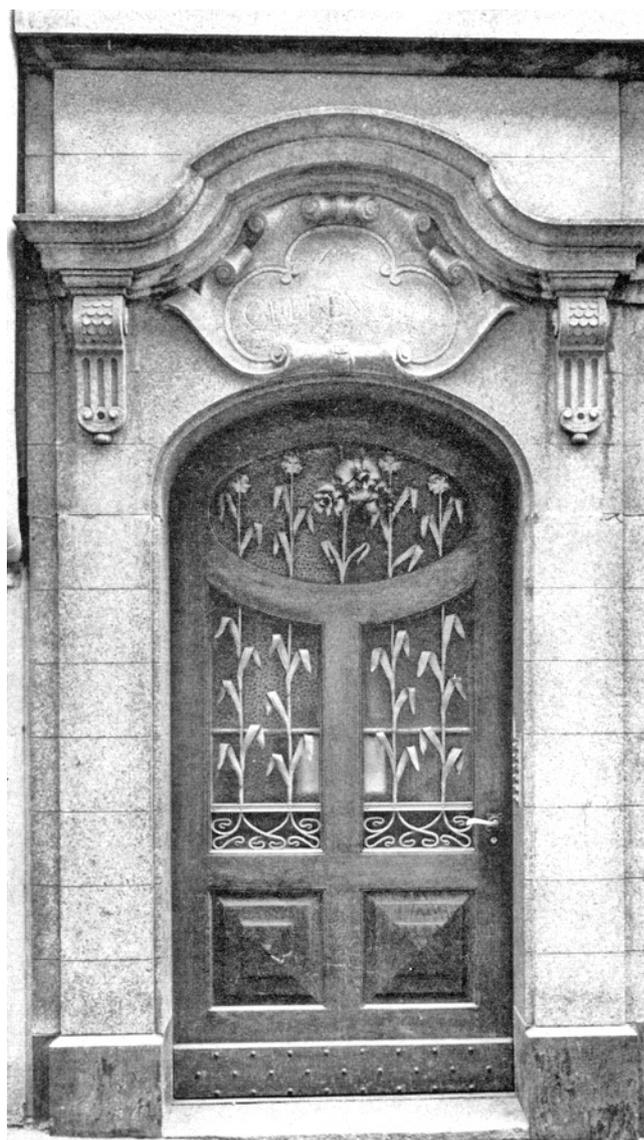
Rindermarkt 15. «Zur gelben Lilie». Hauseingang von 1903.

gründlichen Umbau und einer Modernisierung unterzogen. Dabei wurden im Innern die wichtigen Konstruktionselemente belassen und die dekorativen Verdachungen des 19. Jahrhunderts samt der Ladenpartie aus der Jugendstilzeit unverändert renoviert.
