ZÜRCHER DENKMALPFLEGE

5. BERICHT 1966/1967

Zürich 1971

Herausgeber Direktion der öffentlichen Bauten des Kantons Zürich
 Stadtrat Winterthur
 Bauamt II der Stadt Zürich

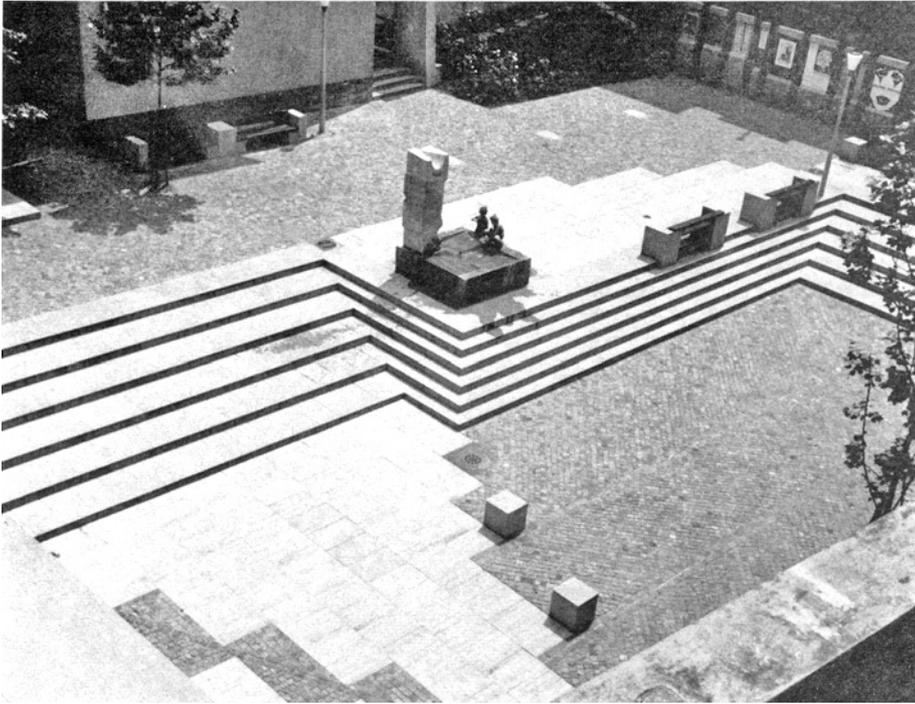
Rosenhof. Gesamtanlage.

nung im Rahmen der Altstadtanierung der fünfziger Jahre, als längs der Schweizerhof- und der Weingasse drei Häuserreihen abgerissen wurden. Nachdem der Hinterhof längere Zeit öde gelegen hatte, war es ein Anliegen des Hochbauamtes, an dieser Stelle einen Versuch und ein Beispiel für die Reaktivierung und Pflege der Altstadt zu zeigen. Denn ob allen denkmalpflegerischen und baugesetzlichen Massnahmen soll die Altstadt nicht zum Museum und auch nicht zu einer folkloristischen Veranstaltung werden, sondern innerhalb der Grosstadt eine besondere und aktive Aufgabe erhalten.

Ein erstes Projekt eines Ladenhofes mit mehreren eingeschossigen Geschäften und Restaurants konnte aus rechtlichen Gründen nicht verwirklicht werden. In einem neuen Programm wurde daher versucht, den Hof zu einem Fussgänger- und Erholungsplatz zu gestalten. Den vielen Passanten an dieser Stelle soll damit ein Ruheort, den Angestellten mit englischer Arbeitszeit eine Mittagspause im Freien ermöglicht werden. Ausgehend von dieser Aufgabenstellung wurde vor dem Hotel «Biber» ein Gartenrestaurant eingerichtet, verschiedene Ruhebänke aufgestellt und vor allem der Platz durch eine plastische Bodengestaltung, durch Stufen, Treppen und Pflanzhügel gegliedert. Damit sind auch kleinere Veranstaltungen im Freien, Konzerte und Ausstellungen möglich.

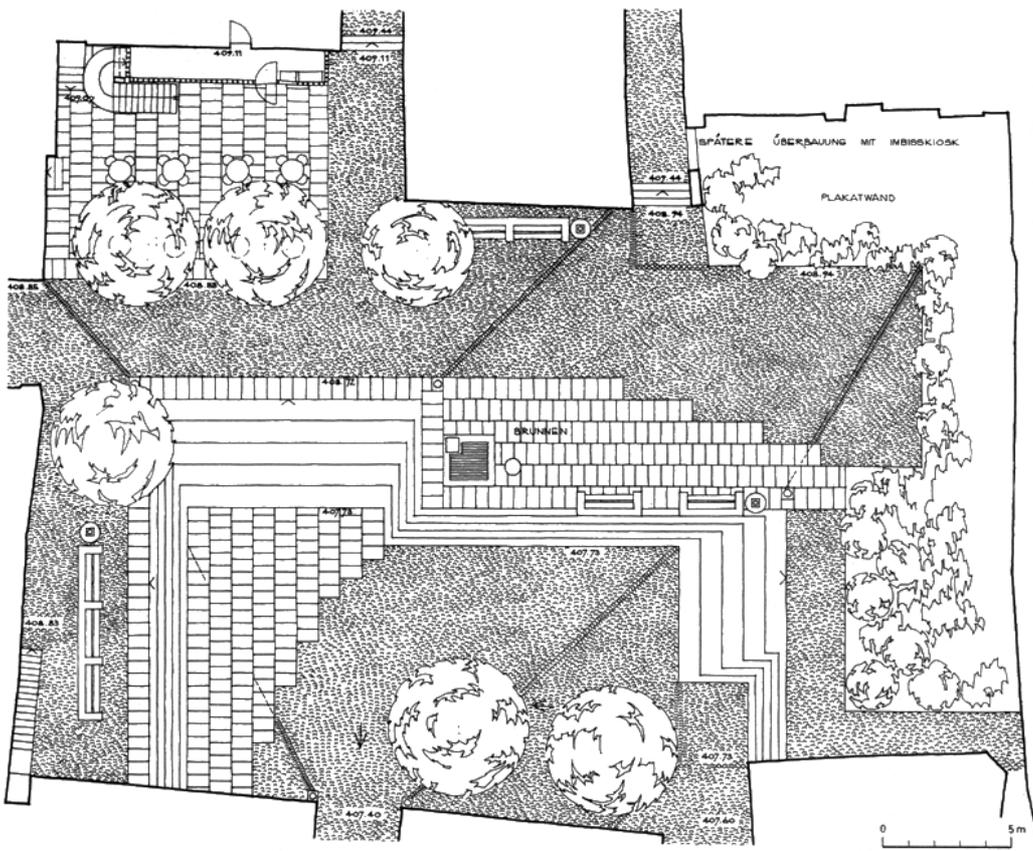
Rosenhof. Grundriss der Neugestaltung.

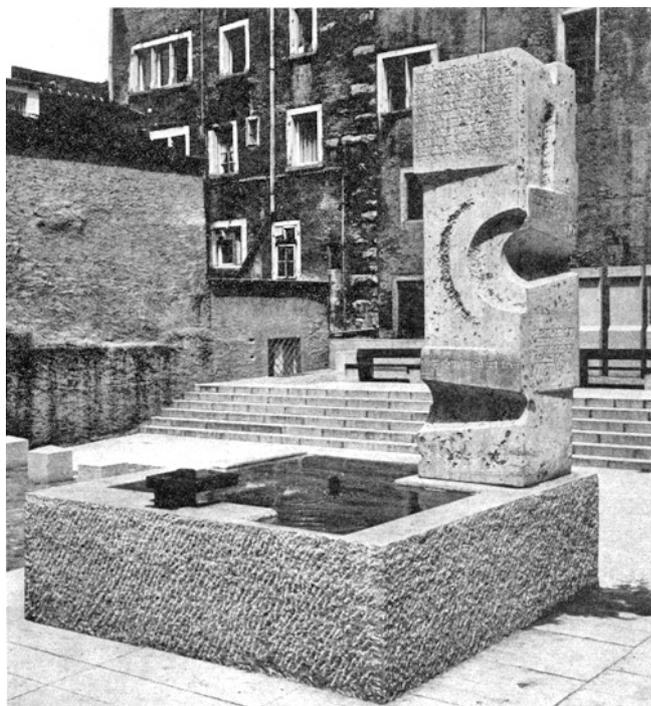
Rosenhof. Der Brunnen, gestaltet von Peter Meister, Zürich, mit Inschrift von Max Frisch.

Architektonischer Mittelpunkt des ganzen Rosenhofes ist der von Bildhauer Peter Meister gestaltete Brunnen mit einer Freiplastik. Es war ein besonderes Anliegen, dabei

nicht einfach ein weiteres Zeugnis der städtischen Kunstpflege zu errichten, sondern dieses Kunstwerk als «engagierte Kunst» in persönliche Beziehung zum Betrachter zu bringen, um den Passanten direkt anzusprechen. Aus der Zusammenarbeit von Architekt, Bildhauer und Schriftsteller entstand eine Brunnenplastik, die versucht, Bild und Wort miteinander zu verbinden. Max Frisch, aufgefordert für den Brunnen eine Chronik des Jahres 1967 zu verfassen, hat den folgenden Text geschrieben, der nun auf den vier Seiten der Brunnenstele eingehauen ist:

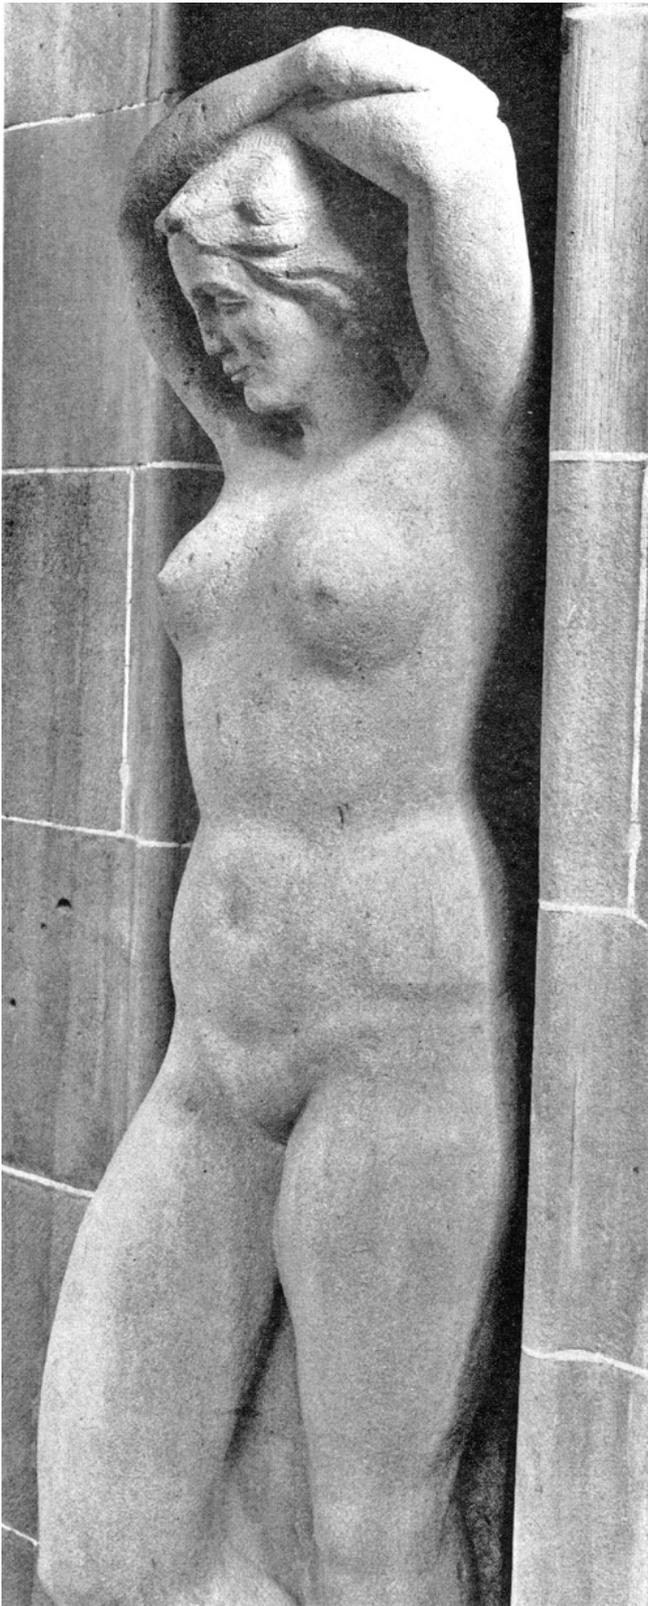
Uraniastrasse. Amtshaus 111. Eine der erneuerten Figuren am Terrassenvorbau.

Die Fassaden der beiden Häuser sind mit 35 fast lebensgrossen anmutigen Frauenfiguren geschmückt, die in den Jahren 1917–1919 von mehreren Bildhauern geschaffen wurden. In der ersten Etappe wurde 1967 der Terrassenvorbau beim Amtshaus III durch das Hochbauinspektorat renoviert

und alle sieben Plastiken, die in den verflorenen Jahrzehnten durch den Einfluss der Witterung und auch der verschiedenen Abgase erheblich Schaden genommen hatten, durch genaue Kopien nach den Originalen ersetzt. In der zweiten Etappe wurden die zehn Figuren des gegenüberliegenden Terrassenvorbaues des Amtshauses IV teils ganz erneuert, teils instand gestellt (Fertigstellung 1969). Als Material diente wiederum der widerstandsfähige St. Margrether Sandstein.

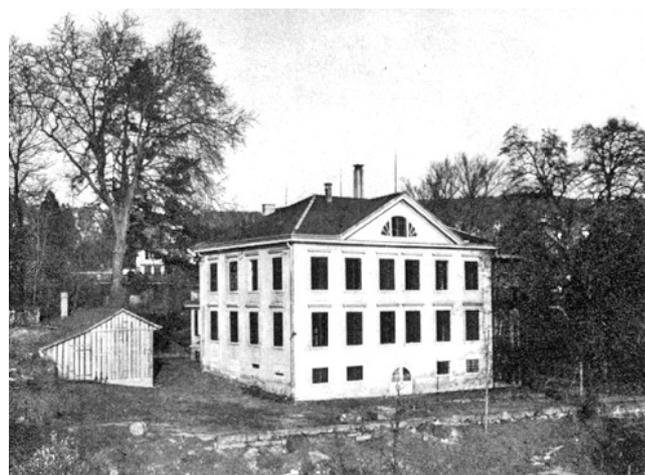
Villa (Unterer) «Sonnenbühl». Steinwiesstrasse 27/Rämistrasse 48. Erbaut 1835/36, abgebrochen 1966.

Villa (Unterer) «Sonnenbühl», Steinwiesstrasse 27/Rämistrasse 48 (Ass. Ho. 177), abgebrochen 1966⁵. Das Haus wurde für den aus Hessen geflüchteten Literaten August Adolf Ludwig Follen (1794–1855) erbaut. Als Architekt könnte Carl Ferdinand von Ehrenberg (1806 bis 1841) in Frage kommen⁶. Der Sachse Ehrenberg kam 1831 nach Zürich, wo er am Technischen Institut und an der 1833 eröffneten Kantonsschule unterrichtete und publi-

zistisch und organisatorisch tätig war. Es heisst von ihm: «Er baute in Zürich *mehrere* Privathäuser», doch ist nur sein eigenes Wohnhaus, Rämistrasse 26, belegt. Zur Zuschreibung des «Sonnenbühls» vergleiche die Fabrikantenhäuser, die Ehrenberg in Glarus erbaute (Landstrasse 44, erbaut um 1835, und Nr. 47, erbaut 1835, sowie Äussere Abläsch 74, erbaut um 1835).

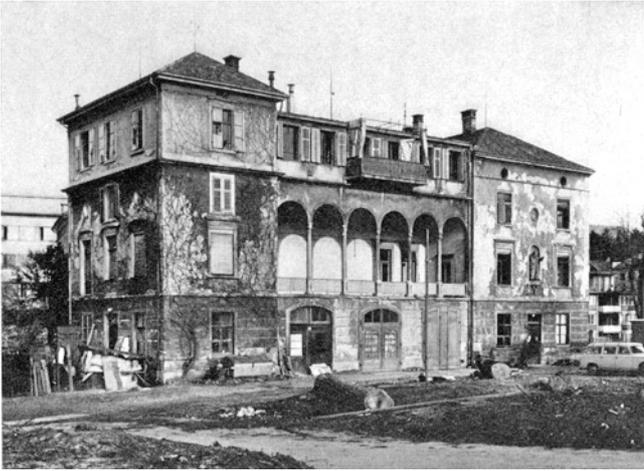
Ökonomiegebäude mit Wohnung, Stall und Remise. Zürichbergstrasse 10. Erbaut 1866/67, vielleicht von Johannes Fehr (1819–1892) nach Motiven von Gottfried Semper, abgebrochen 1966.

Das dem Haus bergwärts gegenüberliegende Nebengebäude wurde 1855–1858 für den neuen Besitzer Heinrich Mahler als «Ökonomiegebäude mit Gewächshaus und Badeeinrichtung» erstellt. Es war ein origineller Dreiflügelbau über T-förmigem Grundriss. Straff durch Lisenen gegliedert, enthielt es im Erdgeschoss Portale, Durchgang und Brunnen-nische mit Stichbogen, das Obergeschoss zeigte Fachwerk und Verbretterung⁷.

Beim Abbruch wurde die Figur eines segnenden Heiligen(?) in einer Fassadennische ausgebaut*. Das auffällige Abrücken des Ökonomiegebäudes von den Hauptbauten hatte seinen Grund in dem von Fierz 1865 angeregten Projekt einer Strassenverbindung Polytechnikum–Kirche Neumünster, zu der er das Land unentgeltlich abgetreten hätte und Zierbäume pflanzen wollte, um der Strecke in seinem Bereich den «Charakter einer hübschen Promenade zu geben». Der Gemeinderat Fluntern ging auf das Projekt einer solchen «Luxusstrasse» nicht ein.

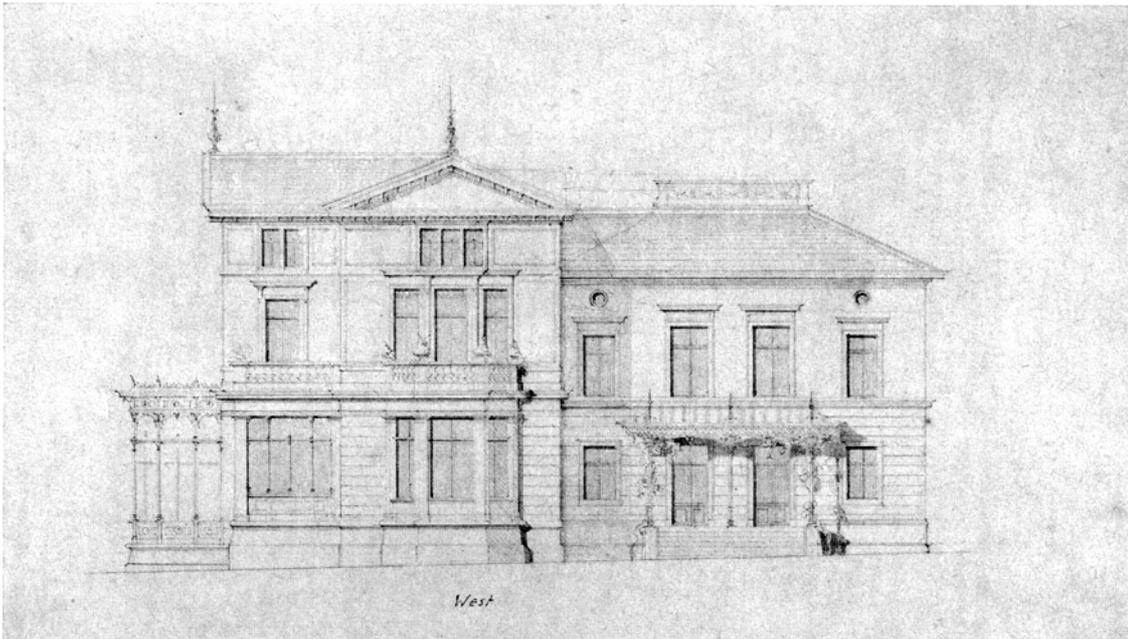
Villa (Grosser) «Freudenberg». Zürichbergstrasse 6/Rämistrasse 62. Abgebrochen 1966. Veränderungen der Südwestansicht. Ursprünglicher Bau von 1855 (rechts) mit geplanter Erweiterung (Erstes Projekt). Zeichnung von Alexander Koch 1877.

Alexander Koch war Semper-Schüler und beweist am Grossen Freudenberg unmittelbar neben und zwanzig Jahre nach den Bauten des Meisters die sichere Hand des Schülers in der Verwendung des historischen Formenmaterials, und sein fast gleichaltriger Bauherr aus der zweiten Generation des Handelshauses führt den Repräsentationswillen der Gründer kräftig weiter. Semper hatte seine Neubauten auch zum Altbau des Gutes von 1845 in Beziehung gesetzt und so auch dessen Wirkung gesteigert; wahrscheinlich stammt an diesem Altbau der Mittelrisalit von 1878 gegen den Hof, das den biedermeierlichen Bau der Grossartigkeit der Semperschen Neubauten annähert, bereits von Alexander Koch. Koch bindet seinen Altbau in die Neuanlage ein und versieht ihn gleich neben dem dreiteiligen Portal an der Hofseite des Erweiterungstraktes mit einem zitatarig wirkenden Hochrenaissanceportal mit reicher ornamentaler Reliefarbeit. Die drei allegorischen (?) Frauenstatuen in Nischen am einstöckigen Anbau (beim Abbruch ausgebaut *) können

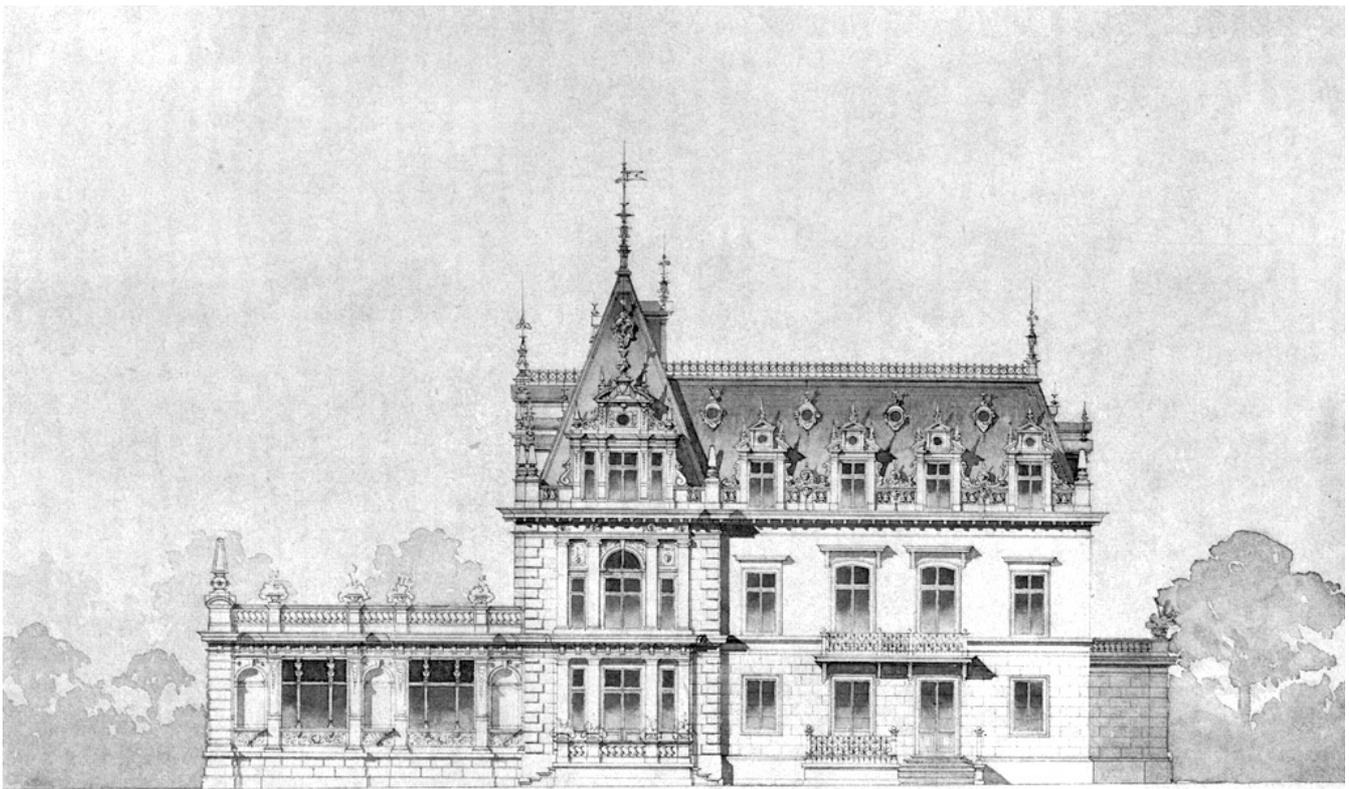
Villa (Grosser) «Freudenberg». Zürichbergstrasse 6/Rämistrasse 62. Abgebrochen 1966. Veränderungen der Südwestansicht. Zweites Umbau- und Erweiterungsprojekt von Alexander Koch um 1883 (1884 genehmigt), jedoch nicht ausgeführt.

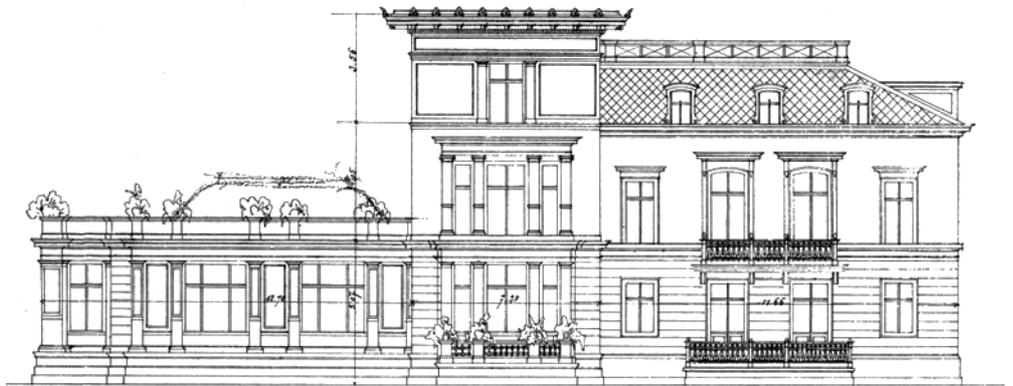
Villa (Grosser) «Freudenberg». Zürichbergstrasse 6/Rämistrasse 62. Abgebrochen 1966. Veränderungen der Südwestansicht. Ausführungsplan zum dritten Erweiterungsprojekt von Alexander Koch, 25. Oktober 1884, am 28. Oktober 1884 genehmigt. Ausgeführt 1885/86. Bauzustand bis 1906.

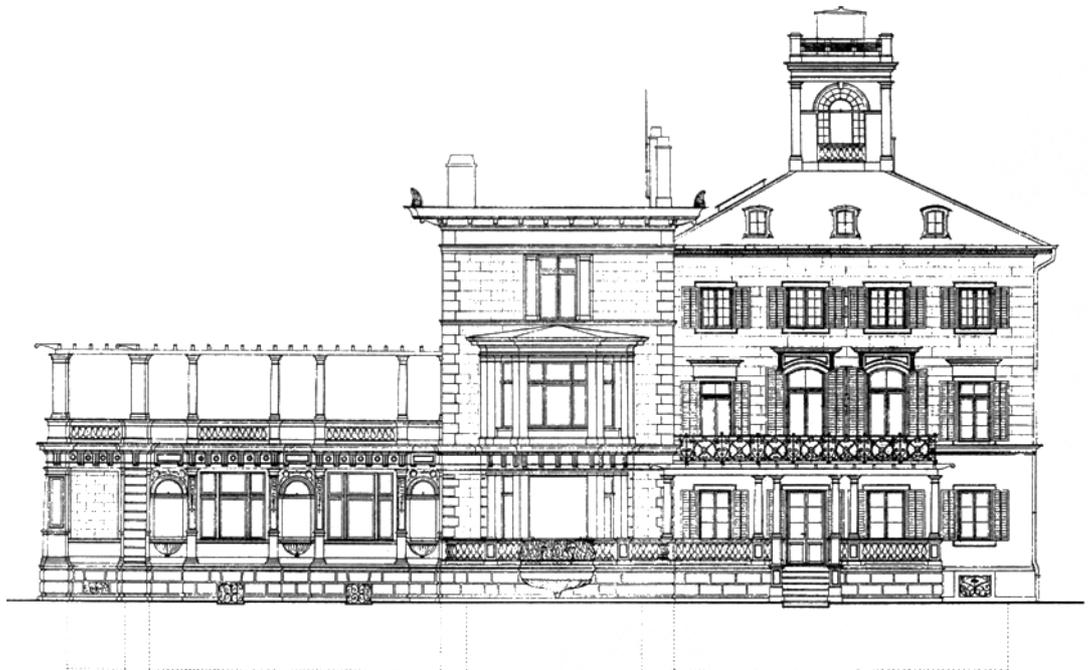
Villa (Grosser) «Freudenberg». Zürichbergstrasse 6/Rämistrasse 62. Abgebrochen 1966. Veränderungen der Südwestansicht. Aufnahmeplan des Kantonalen Hochbauamtes (Gossweiler), datiert 7. Juli 1947. Bauzustand 1906–1966, mit der Erweiterung von Friedrich Wehrli 1906 (zweites Obergeschoss und Turm am ursprünglichen Bau von 1855).

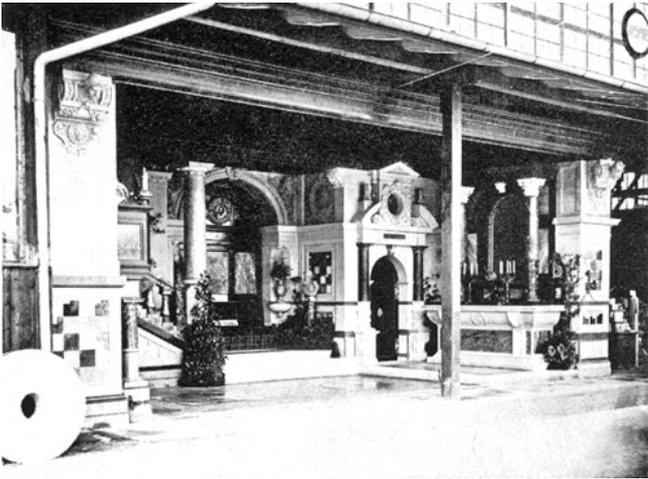
Villa (Grosser) «Freudenberg». Zürichbergstrasse 6/Rämistrasse 62. «Vestibul im altdeutschen Styl» in der Gruppe 18 (Baumaterialien) der Schweizerischen Landesausstellung 1883 in Zürich. Entwurf von Architekt Alexander Koch. Photo R. Guler (aus der Photodokumentation zur Ausstellung).

* Beziehungsweise auf die deutsche Adaption italienischer Vorbilder. Jedenfalls verstand Koch seine Schöpfung so: die Treppenhalle des Grossen Freudenbergs war nämlich 1883 in etwas anderer Anordnung als «Vestibul im altdeutschen Styl» in der Gruppe 18/Baumaterialien der Schweiz. Landesausstellung in Zürich ausgestellt gewesen. Auch das oben erwähnte «Hochrenaissanceportal» stammt aus diesem Vestibül! Darin waren «die von 30 verschiedenen Ausstellern gelieferten vorzüglichsten der schweiz. Baumaterialien in höchst gelungener Weise zu einem effektvollen Ganzen und einer harmonischen Zusammenstellung vereinigt. ... die reich in verschiedenem Marmor gehaltene Treppe ... An den übrigen Theilen der Wände fanden die gebräuchlichsten Molassensandsteine und einige leicht zu bearbeitende weiche Kalksteine Verwendung ... Es ist das Verdienst eines zürcherischen Kunstfreundes, die Erhaltung dieses gelungenen Bauwerkes durch Ankauf möglich gemacht zu haben ... » Siehe: SCHWEIZ. LANDESAUSSTELLUNG ZÜRICH 1883. Bericht über Gruppe 18: Baumaterialien. Von Rob. Moser, Ingenieur. Luzern, 1884, Seite 32–33, 69 sowie AUSSTELLUNGSZEITUNG 1883, Zürich 1883/84, Seite 352 (Abbildung des Vestibüls).

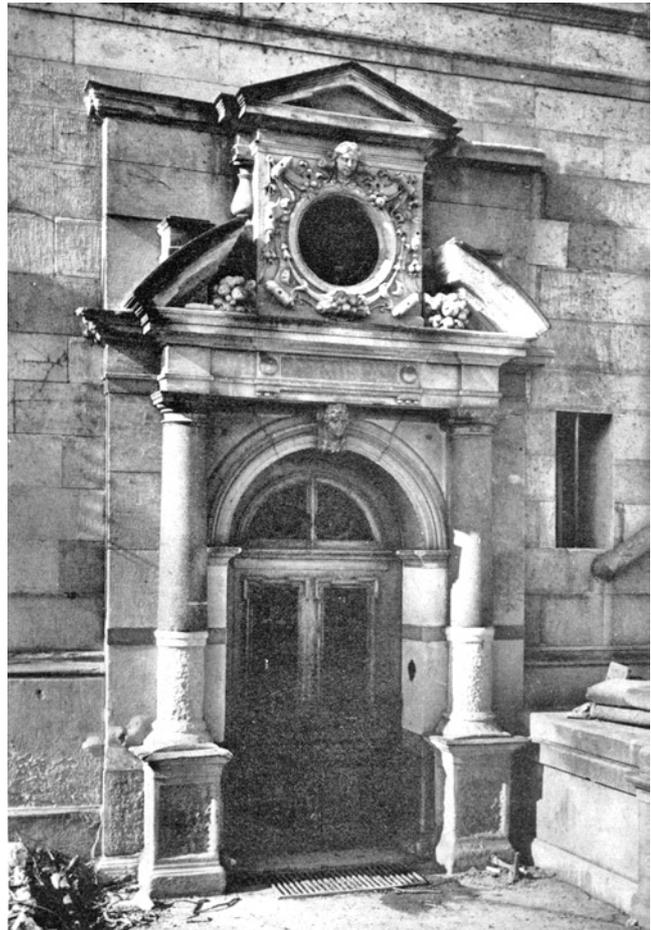
Villa (Grosser) «Freudenberg». Zürichbergstrasse 6/Rämistrasse 62. Das Portal des Vestibüls, nach Einbezug in die Fassade.

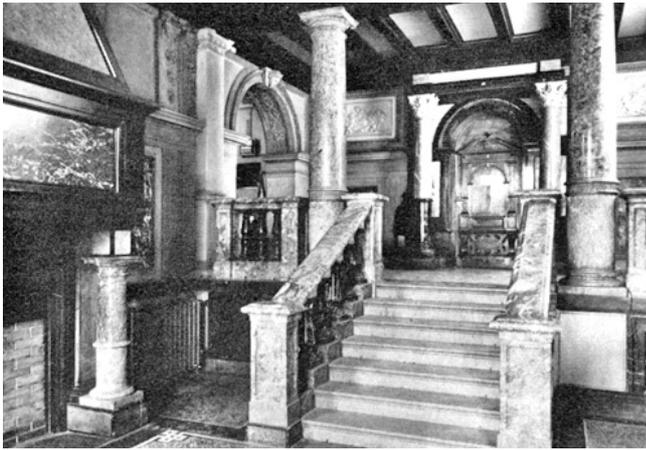
Villa (Grosser) «Freudenberg». Zürichbergstrasse 6/Rämistrasse 62. Das «Vestibul» in der Neuordnung als Treppenhalle.

Die Treppenhalle im Mittelbau nimmt die Ausstattungorgien an Kochs Schulhaus Hirschengraben (1891–1894) vorweg. Dass der Architekt bereits vor seiner Übersiedlung nach England 1885 (Koch starb 1911 in London) englische Einflüsse verarbeitete, zeigen Kamin und Decke der Treppenhalle im Grossen Freudenberg. Damit findet sich hier eine Vorstufe zu Kochs von England aus geplanter Villa Rüegg-Honegger, später Egli, am Utoquai in Zürich (1899–1902). Treppengeländer, Säulen, Pilaster und zwei Puttoreliefs weisen andererseits wieder auf die italienische

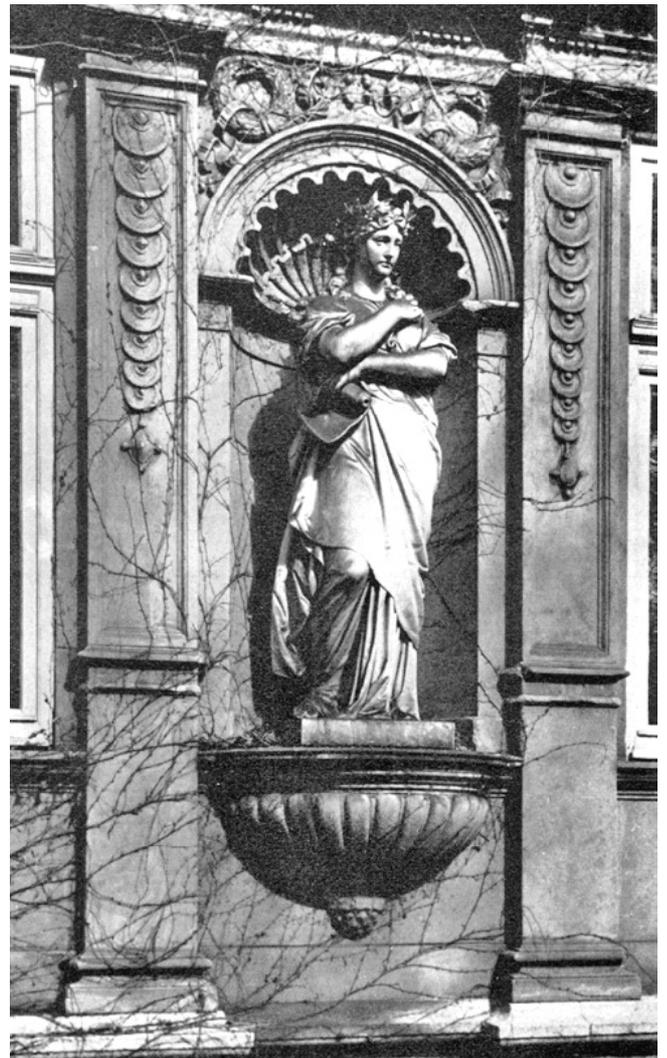
Villa (Grosser) «Freudenberg». Zürichbergstrasse 6/Rämistrasse 62. Weibliche Nischenfigur am 1885/86 erstellten Erweiterungs-trakt. Bezeichnet am Sockel hinten: «Villeroy & Boch 7». Jetzt im Park der Schulanlage Rämibühl wieder aufgestellt.

dem Zürcher Bildhauer Baptist Hoerbst (1850–1927) zugeschrieben werden (siehe Brun, Schweizerisches Künstlerlexikon). Hoerbst schuf eine Porträtbüste von Johann Heinrich Fierz und an der Villa «Patumbah» (1883–1885 von Alfred Chiodera) an der Zollikerstrasse eine ähnliche Nischenfigur wie am Freudenberg. Stilistisch stehen den Freudenberg-Figuren die von Hoerbst für das 1887–1889 umgebaute Hotel Bellevue geschaffenen Karyatiden-Figuren nahe; hier wie dort eine nervig-scharfe «impressionistische» Durchmodellierung. Die vier Statuen der Jahreszeiten im Patumbah-Garten von 1892 sind bereits intimer und «weicher»*.

* Die Freudenberg-Statuen waren vorübergehend nicht zugänglich, doch liess sich an den identischen Figuren auf der Dachbalustrade des «Rämiquartiers», Rämistrasse 23/Ecke Waldmannstrasse (erbaut 1884–1889 von Heinrich Ernst), auf den Sockelplatten der Stempel «VILLEROY & BOCH, Merzig, 5/1888» feststellen. Demnach wurden die Statuen in (beschränkter?) Serie (in Zement?) gegossen in Merzig (Saarland) von der seit 1836 bestehenden Firma Villeroy & Boch (fusioniert aus Villeroy, gegründet 1789, und Boch & Buschmann, gegründet 1810). Letztere Angaben nach freundlicher Mitteilung von Othmar Birkner, Basel.

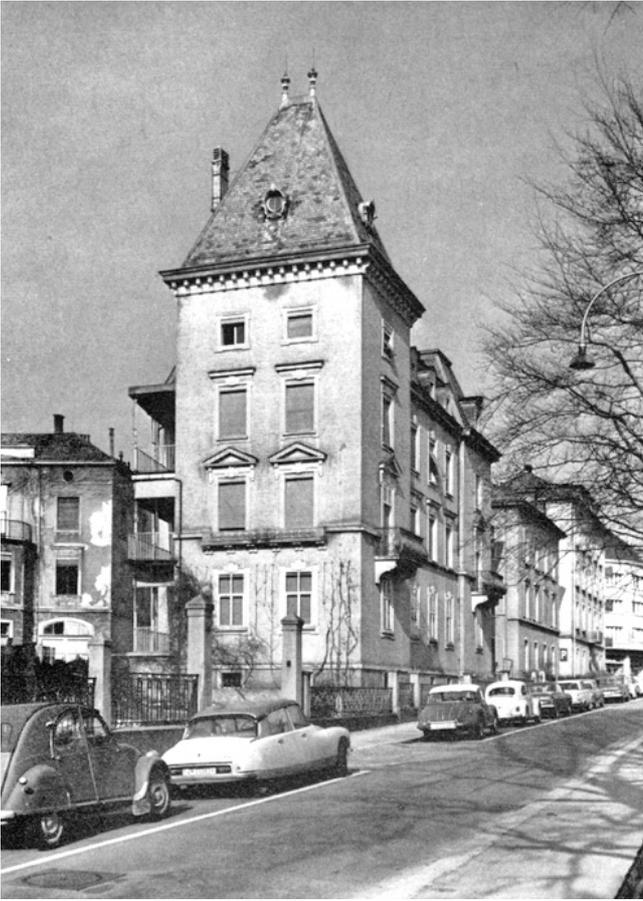
Häuser von Architekt Otto Wolf (1843–1888) an der Freiestrasse. Von hinten nach vorn: Nrn. 16 und 18, beide erbaut 1876. Im Vordergrund Nr. 20, erbaut 1878/79, abgebrochen 1966.

Trakte waren turmartig ausgebildet. Der kraftvoll hochstrebende Charakter von Nr. 20 war ursprünglich noch durch eine Quaderung der Ecken betont. Die Quelle der Inspiration könnte etwa bei der Renaissance der Loire-Schlösser gesucht werden; ein diesbezügliches Zitat war der Rundturm mit dem Kegeldach an der hinteren Front. Ein Projekt Wolffs, das die Strassenfront seiner Villa sowie anschliessend zweier weiterer Villen zeigt²³, beweist, dass die reichsten Glieder des Ensembles nicht gebaut wurden (früher Tod des Architekten!). Mit diesen Bauten hätte Wolff die Formensprache Sempers am Haus Fierz weiterentwickelt! Weitere Villenprojekte Wolffs²⁴ weisen ebenfalls auf diese grossartige Inspirationsquelle in der Nähe. Auf einem Katasterplan Fluntern um 1885 (im Baugeschichtlichen Archiv Zürich) sind auch neben dem Haus Nr. 20 zwei weitere geplante Häuser eingetragen – vielleicht ebenfalls ein Projekt Wolffs. Wie an der Konstellation Oberer Sonnenbühl–Grosser Freudenberg, hätte man also auch hier an einem reichen Baubestand das Wirken Sempers im Werk eines Schülers ablesen können.

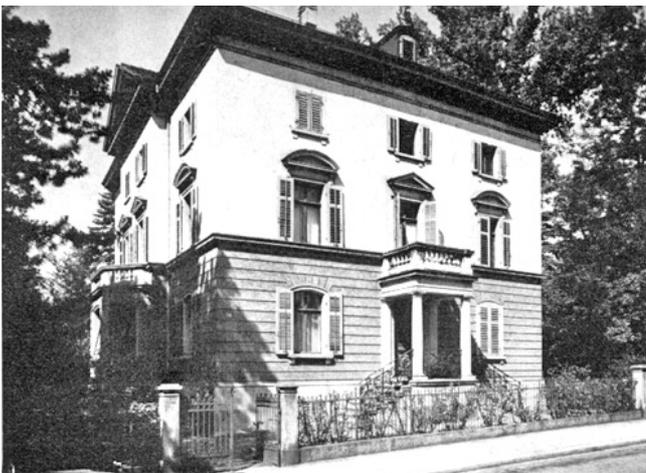
Wohnhaus Freiestrasse 36. Erbaut 1888 für Obergerichtsschreiber Dr. Emil Wuhrmann, vielleicht von Architekt Ernst Diener (1847–1927). Abgebrochen 1967.

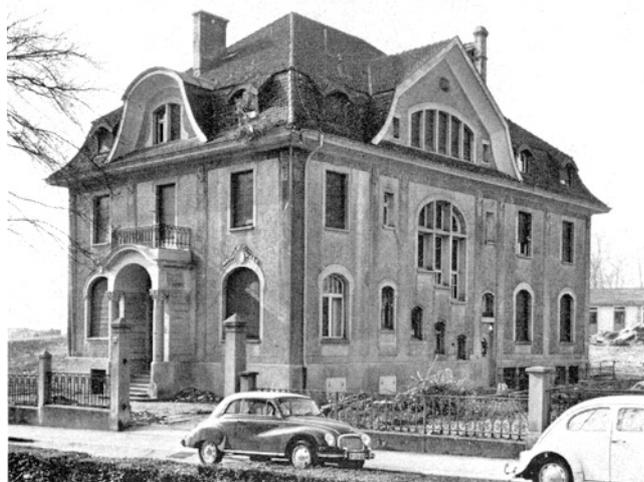
Villa Freiestrasse 22. Erbaut 1907/08 von Conrad von Muralt (1859–1928) für Paul Römer-Zeller. Abgebrochen 1966.

Das *Haus Freiestrasse 22* (Ass. Fl. 523), abgebrochen 1966 wurde 1907–1908 von Conrad von Muralt (1859–1928) für den Druckereibesitzer und Verleger Paul Römer-Zeller (1871–1935) erbaut. Die Schriftstellerin Maria Waser (1878–1939) widmete 1910 der Villa Römer in der Zeitschrift «Die Schweiz»²⁶ die von sechs Abbildungen begleitete Betrachtung «Von schweizerischer Baukunst». Wohlwollend, aber kritisch setzt sich die Verfasserin zuerst mit der damals aufkommenden Heimatstil-Bewegung aus-

In fest gesammelten, klar durchgebildeten Formen stellt sich der äussere Bau dar, der sich im grossen Ganzen an den Charakter Louis XVI hält. Auch die Farben sind vornehm und schlicht und der grünen Umgebung wohl angemessen: grau der massive Sandsteinssockel und die Fenstereinfassungen und hellgelblich die rauhverputzten Flächen, zu denen die dunkelgrünen Rolläden und die dunkelbraunen Ziegel des Mansardendaches angenehm stimmen. Die Gliederung und Farbgebung des Äusseren aber zeigt den Charakter des Innern an. Ungemein wohlthätige Weiträumigkeit, angenehmste Verhältnisse und unaufdringliche Farbenwirkung kennzeichnen den ganzen Innenbau, und dann eine freie, wonnige Helligkeit.»

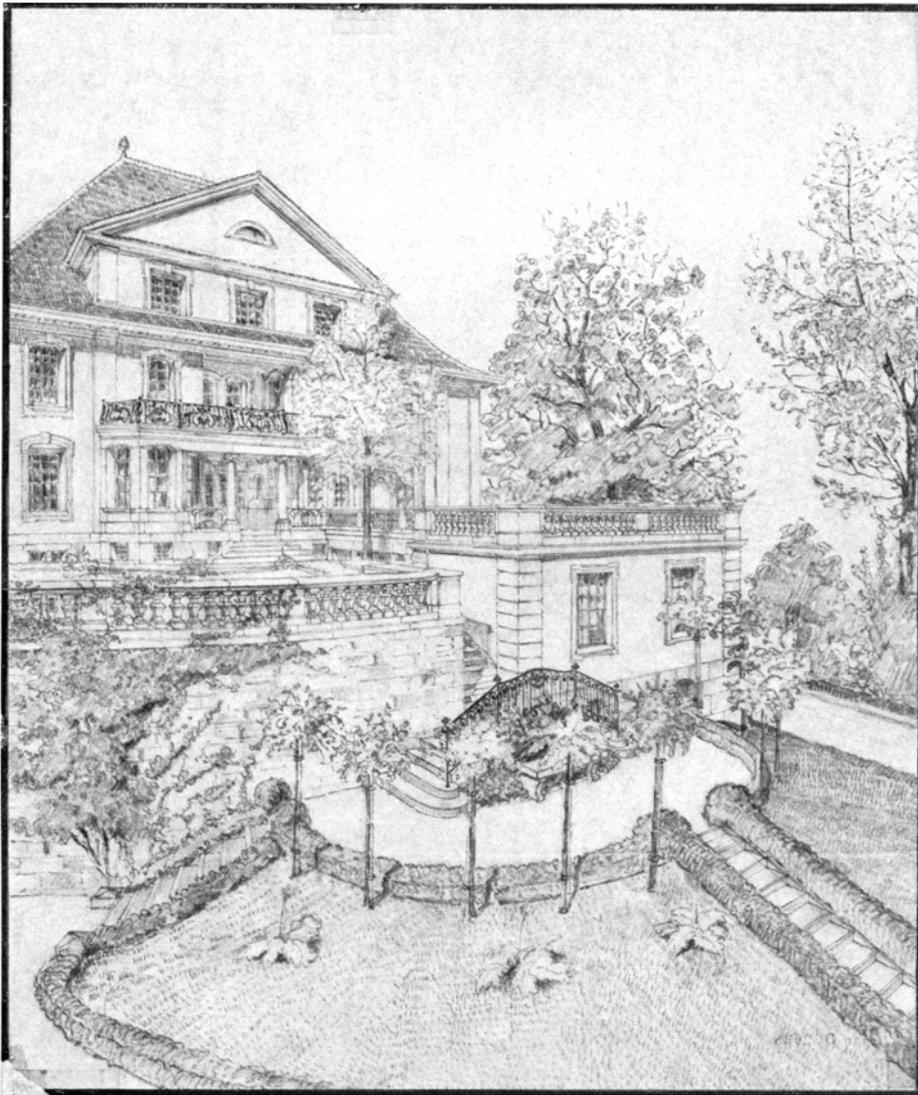
Villa «Lindenbühl», Freiestrasse 30 bis 32. Erbaut 1917/19 von Theodor Nager (1883–1955) für seinen Bruder, Prof. Dr. Felix Robert Nager. Abgebrochen 1966. Zeichnung von Theodor Nager um 1917/19.
