Biologische Untersuchungen der Limmat 2020

Fachbericht Äusserer Aspekt und
pflanzlicher Bewuchs inkl. Kieselalgen
Untersuchungen vom 16. - 20. März 2020

Bericht Nr. 1947-B-01
Datum Entwurf: 23.11.2020
Datum Endfassung: 27.1.2021

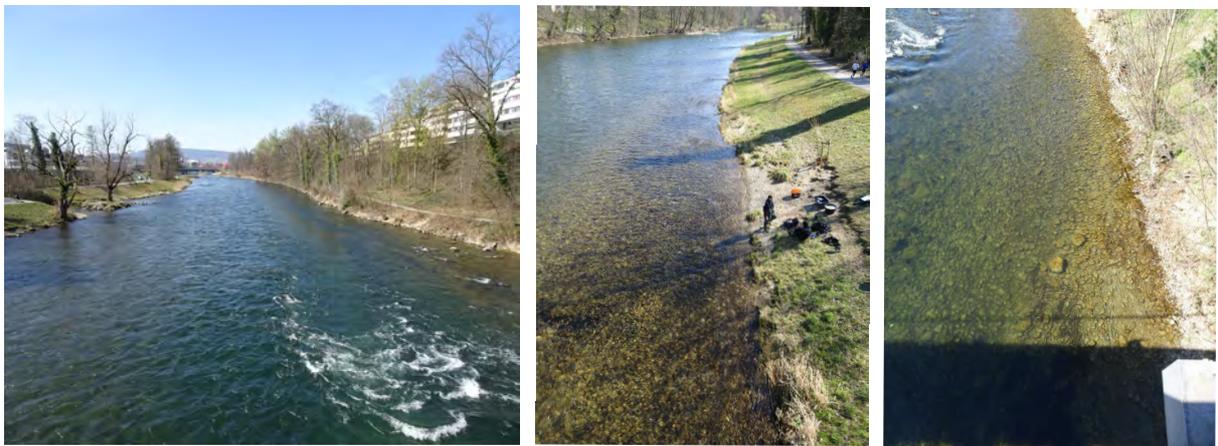
Abb. 3: Messstelle Li_010 Limmat Werdhölzli im Jahr 2020. Von links nach rechts: Überblick Messstelle (Blick abwärts vom Steg aus), Ufer links (Blick aufwärts), Ufer rechts (Blick abwärts). Aufnahmen vom 16.3.2020.

Die untersuchte Messstelle Li_010 Werdhölzli befindet sich rund 7.3 km unterhalb des Zürichsees und rund 5.5 km unterhalb der Mündung der Sihl in die Limmat. Zwischen Zürichsee und der Messstelle Li_010 Werdhölzli liegen die beiden Laufkraftwerke Letten und Höngg der EWZ. Die Abwasserreinigungsanlage Werdhölzli (670'000 EW) entwässert die gereinigten Abwässer unterhalb der Messstelle Li_010 Werdhölzli in die Limmat und tangiert diese somit nicht. Die Limmat weist bei Werdhölzli eine Breite von rund 55 m auf (Abbildungen 1, 3 und 4).

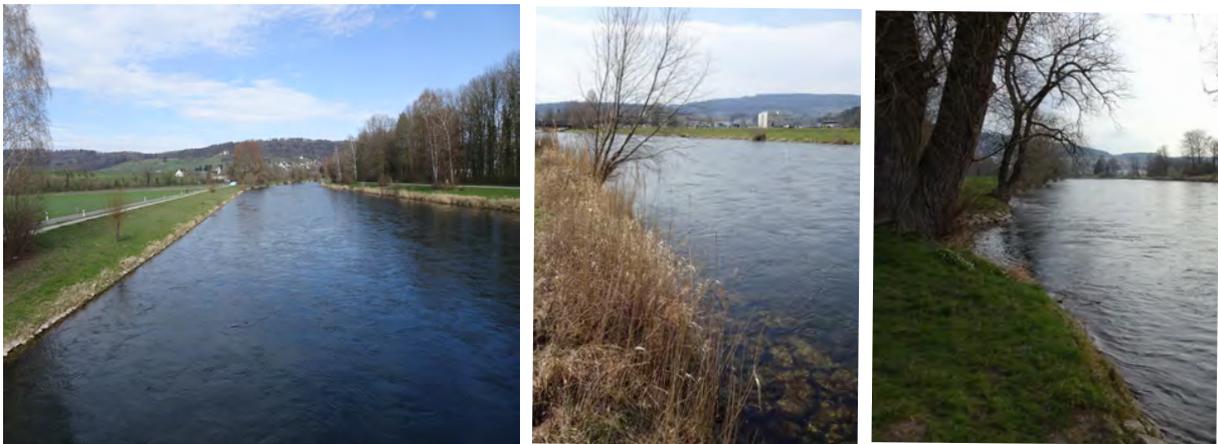
Abb. 9: Messstelle Li_020 Limmat Kloster Fahr im Jahr 2020. Von links nach rechts: Überblick Messstelle (Blick aufwärts von der Brücke aus), Ufer links (Blick abwärts), Ufer rechts (Blick aufwärts). Aufnahmen vom 17.3.2020.

Die untersuchte Messstelle Li_020 Kloster Fahr liegt rund 3.6 km unterhalb der Messstelle Li_010 Werdhölzli und nördlich von Schlieren. Die Abwasserreinigungsanlage Werdhölzli (670'000 EW) entwässert die gereinigten Abwässer unterhalb der Messstelle Li_010 Werdhölzli in die Limmat, so dass das Wasser an der Stelle Kloster Fahr dieses gereinigte Abwasser mitführt. Die Limmat weist bei Kloster Fahr eine Breite von 50 m auf (Abbildungen 1, 9 und 10).

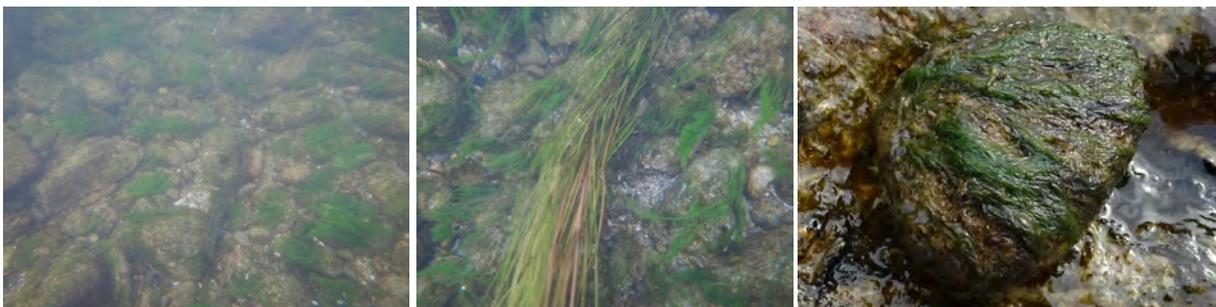
Abb. 12: Messstelle Li_020 Limmat Kloster Fahr im Jahr 2020. Von links nach rechts: Flussgrund mit deutlichem Bewuchs der Grünalge *Cladophora glomerata* sowie in der Mitte die Wasserpflanze *Ranunculus fluitans*. Rechts ein Stein mit der fädigen Grünalge *Cladophora glomerata*. Aufnahmen vom 17.3.2020 (Fotos links und Mitte der Hydra AG).

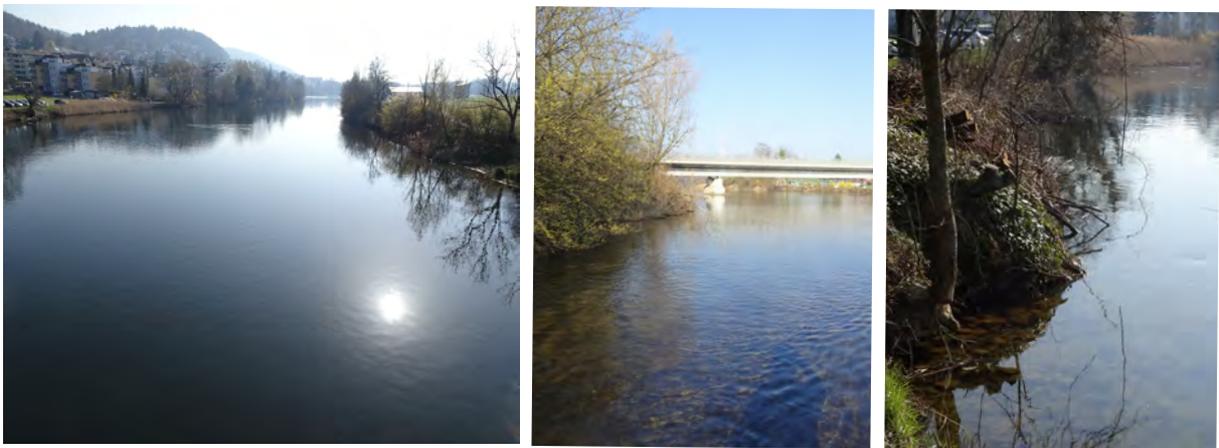
Abb. 15: Messstelle Li_030 Limmat Oetwil a.d.L. im Jahr 2020. Von links nach rechts: Überblick Messstelle (Blick aufwärts), Ufer links (Blick abwärts), Ufer rechts (Blick aufwärts). Aufnahmen vom 18.3.2020.

Die untersuchte Messstelle Li_030 Oetwil a.d.L. liegt rund 6 km unterhalb der Messstelle Li_020 Kloster Fahr. Zwischen den beiden Messstellen befindet sich das Laufkraftwerk Dietikon der EKZ sowie die linksseitige Einmündung der Reppisch. Die Abwasserreinigungsanlage Dietikon (biochemisch: 110'000 EW, hydraulisch: 90'000 EW) befindet sich rund 2.2 km oberhalb der Messstelle. Die Limmat weist bei Oetwil a.d.L. eine Breite von 80 m auf (Abbildungen 1, 15 und 16). Die Stelle befindet sich gerade im oder höchstens wenig oberhalb der Stauwurzel des Stauraumes des Kraftwerkes Wettingen.

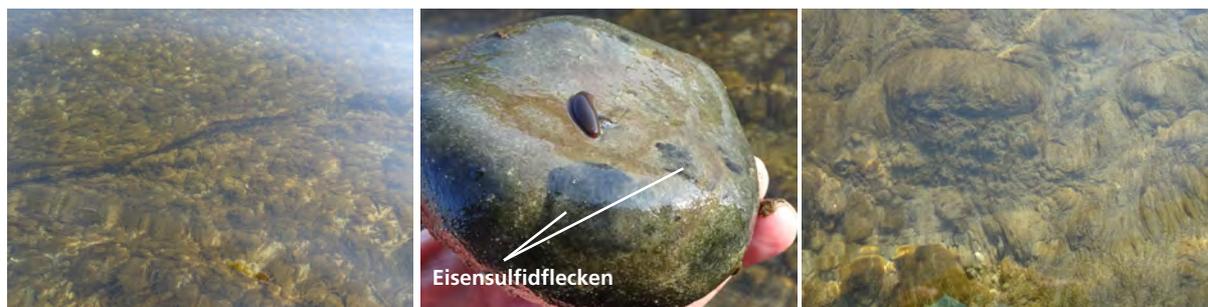
Abb. 18: Messstelle Li_030 Limmat Oetwil a.d.L. im Jahr 2020. Von links nach rechts: Starke Veralgung (Bewuchsdichte 4) des linken Ufers mit der Kolonien bildenden Kieselalge *Diatoma* sp. (Li_030_1_Uli), Stein mit Eisensulfidflecken und Egel. Rechts: mit Feinsedimenten überdeckte Steine (Li_030_5_Uli). Aufnahmen vom 18.3.2020.

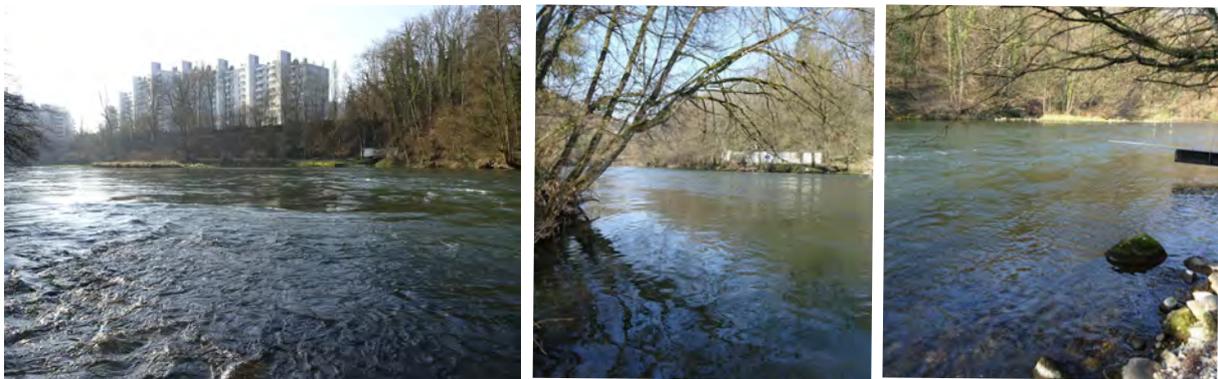
Abb. 21: Messstelle Li_040 Limmat Wettingen im Jahr 2020. Von links nach rechts: Überblick Messstelle (Blick aufwärts), Ufer links (Blick abwärts), Ufer rechts (Blick abwärts). Aufnahmen vom 19.3.2020.

Die untersuchte Messstelle Li_040 Wettingen liegt rund 8.5 km unterhalb der Messstelle Li_030 Oetwil a.d.L.. Rund 1.7 km oberhalb der Messstelle befindet sich das Laufkraftwerk Wettingen der EWZ und dessen Stausee. Die gereinigten Abwässer der Abwasserreinigungsanlage Killwangen (35'000 EW) gelangen in rund 5.5 km Distanz oberhalb der Messstelle in den Stausee Wettingen. Die Limmat weist bei Wettingen eine Breite von 60 m auf (Abbildungen 1, 21 und 22).

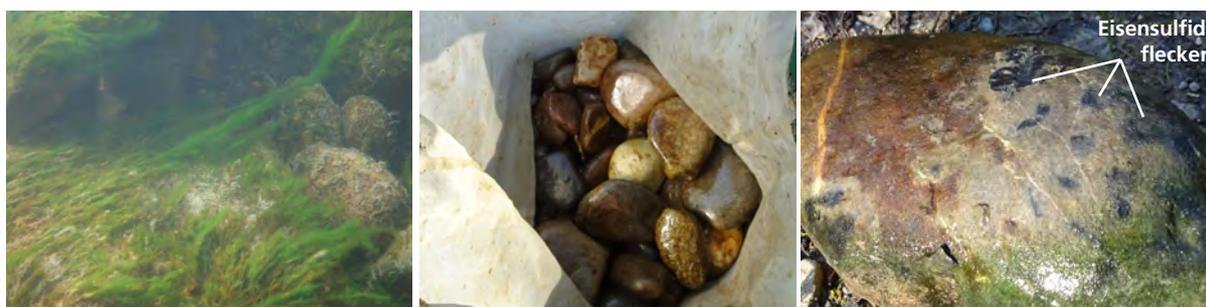
Abb. 24: Messstelle Li_040 Limmat Wettingen im Jahr 2020. Von links nach rechts: Unterwasser-Aufnahme von Stein mit Bewuchs der Grünalge *Cladophora glomerata* (Li_040_5_Ure), Netz der Taucher gefüllt mit faustgrossen Steinen für die Kieselalgen-Probenahme (Li_040_2_Mi), Eisensulfidflecken am linken Ufer (Li_040_5_Uli). Aufnahmen vom 19.3.2020.

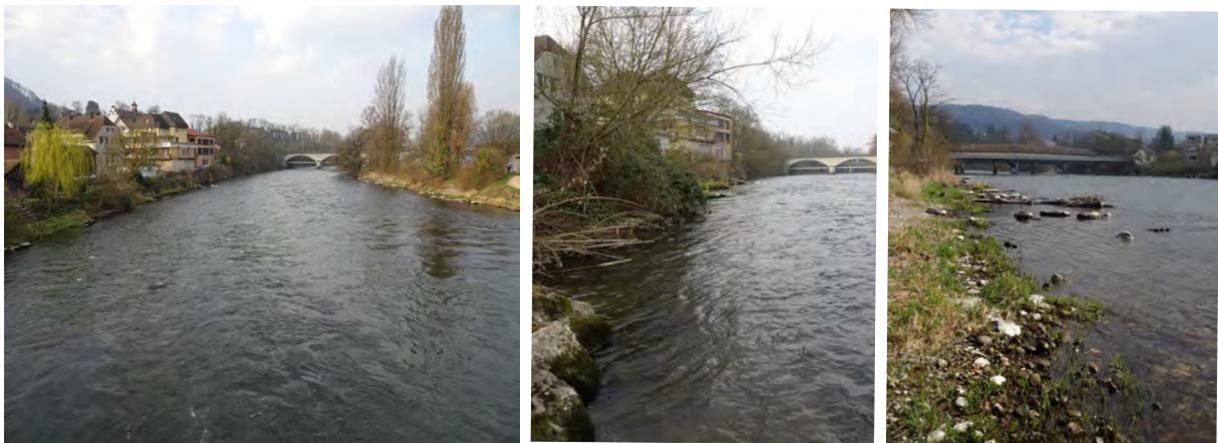
Abb. 27: Messstelle Li_050 Limmat Turgi im Jahr 2020. Von links nach rechts: Überblick Messstelle (Blick abwärts), Ufer links (Blick abwärts), Ufer rechts (Blick aufwärts). Aufnahmen vom 20.3.2020.

Die untersuchte Messstelle Li_050 Turgi befindet sich rund 8.7 km unterhalb der Messstelle Li_040 Wettingen. Zwischen den beiden Messstellen liegen diverse Wasserkraftwerke (Aue LKW, Oederlin Xpo, Kappelerhof LKW, Schiffmühle LKW, Gebenstorf Hydroelectra, Turgi LKW) mit zum Teil kurzen Restwasserstrecken. Rund zwei Kilometer oberhalb der Messstelle Li_050 Turgi befindet sich die Abwasserreinigungsanlage Turgi, welche ihre gereinigten Abwässer in die Limmat entwässert (80'000 EW). Nach rund 1.9 km mündet die Limmat in die Aare, welche kurz zuvor mit der Reuss zusammenfliesst. Die Limmat weist bei der Messstelle Li_050 Turgi eine Breite von 55 m auf (Abbildungen 1, 27 und 28).

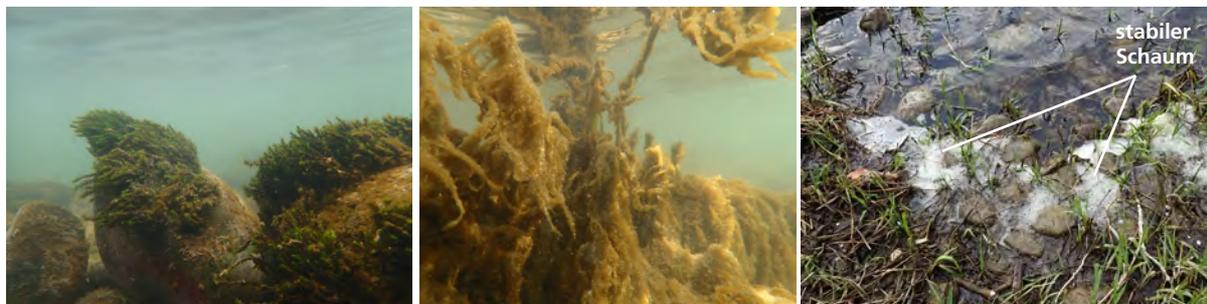
Abb. 30: Messstelle Li_050 Limmat Turgi im Jahr 2020. Von links nach rechts: Unterwasser-Aufnahme von Moospolstern des linken Ufers (Li_050_1_Uli), Unterwasser-Aufnahme der starken Veralgung (Bewuchsdichte 4) des rechten Ufers mit der Kolonien bildenden Kieselalgen-Gattung *Diatoma* sp. (Li_050_5_Ure), wenig stabiler Schaum unbekannter Ursache am rechten Ufer (Li_050_5_Ure). Aufnahmen vom 20.3.2020.

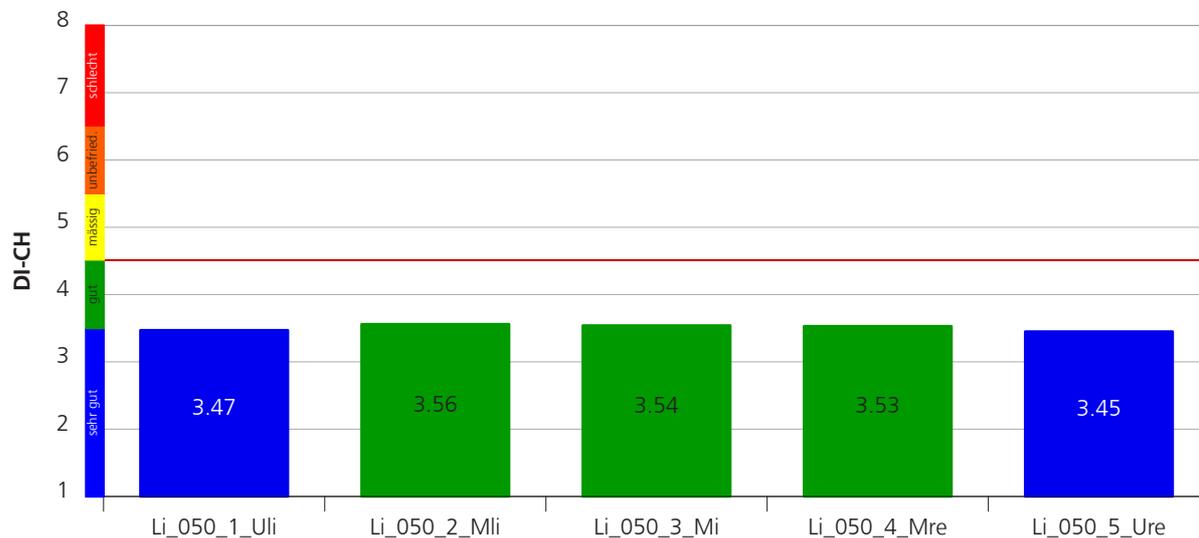
Abb. 31: Biologisch indizierte Wasserqualität basierend auf den Kieselalgen, dargestellt mit dem DI-CH-Wert an den 5 Transektstellen der Messstelle Li_050 Limmat Turgi des Jahres 2020.
