**Kanton Zürich
Baudirektion**

Strategische Planung Sanierung Geschiebehaushalt

Einzugsgebiet Töss

Beilage 5 (Teileinzugsgebiet Töss Nord)

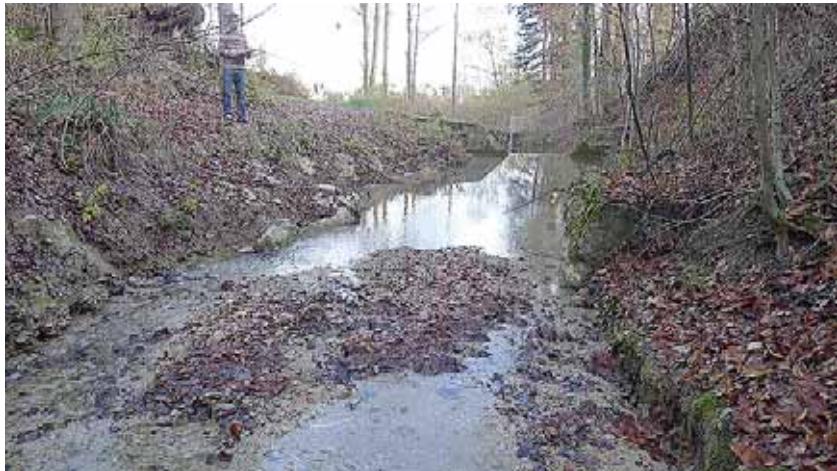
Steigbach oben. Blick in
Fliessrichtung.

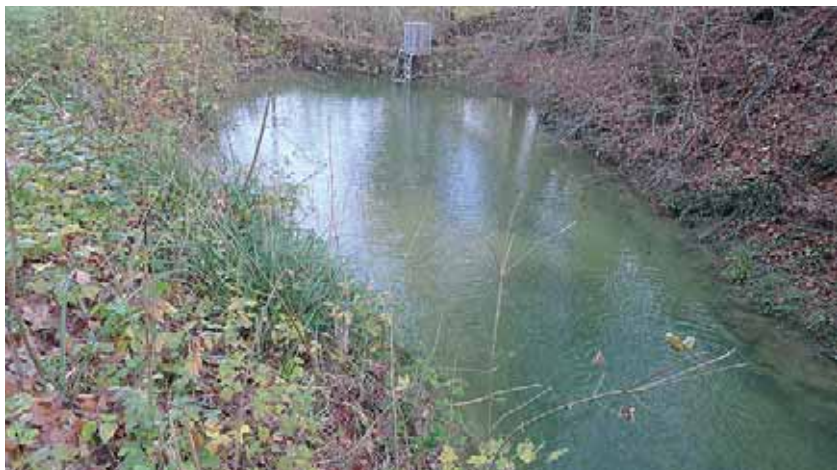
Bild 14

Geschiebesammler

Steigbach unten. Blick in
Fliessrichtung.

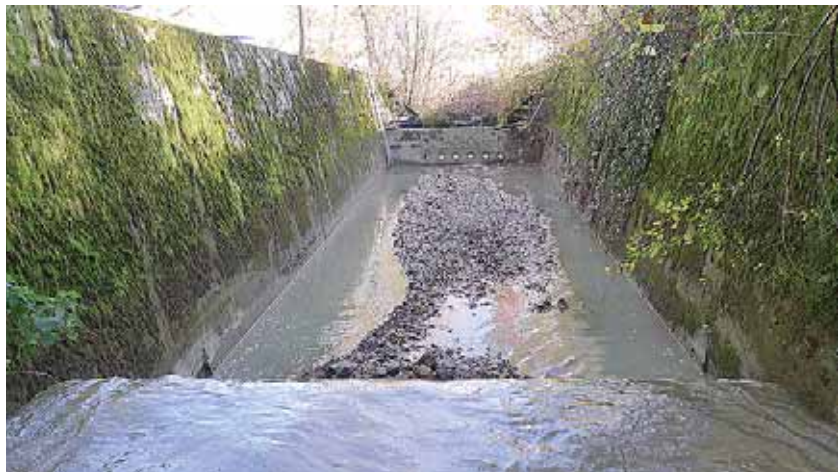
*Steigbach, Steigmüli. Blick in
Fließrichtung.*

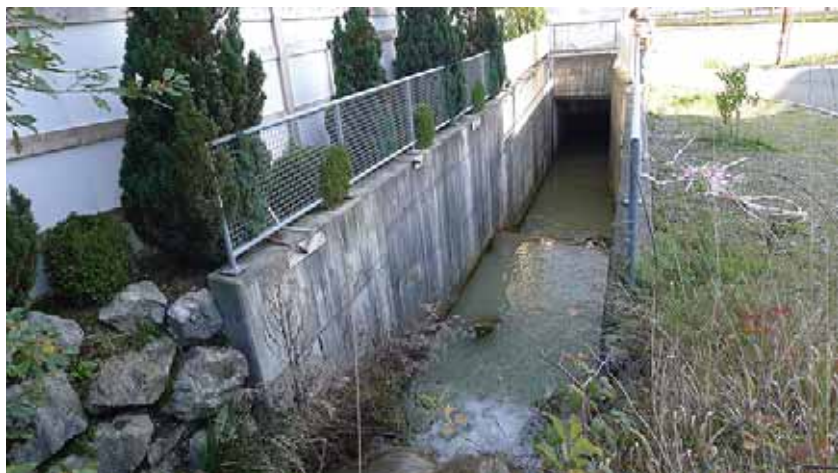
Bild 16

*Geschiebeentnahmestelle
Steigbach, Steigmüli. Blick in
Fliessrichtung.
08.10.2013.*

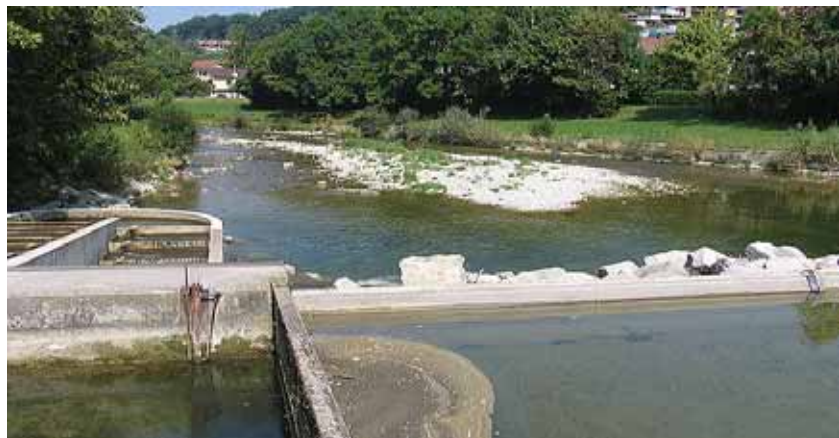
Im Stauwurzelbereich sind keine Geschiebeablagerungen vorhanden. Grossflächige Geschiebeebänke im Unterwasser.

*Bild 18**Wehr des Kraftwerks Hard.**Im Unterwasser ist eine grossflächige Kiesbank**sichtbar. Blick in**Fliessrichtung.**19.08.2009.*

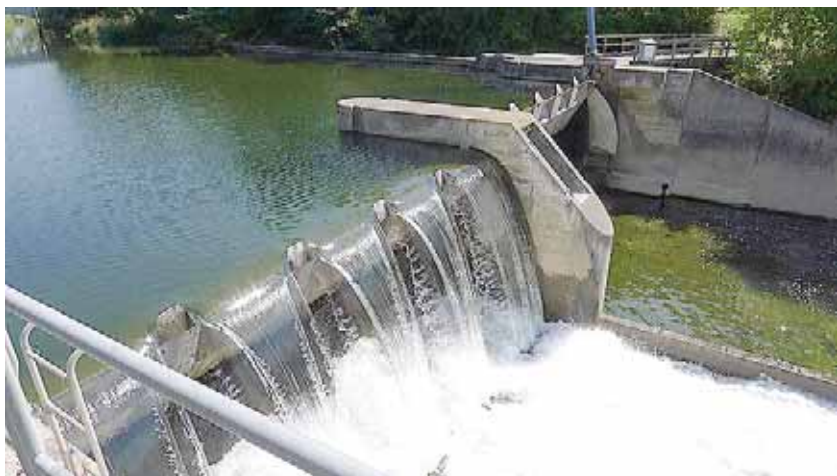
Bild 20

*Wehr des Kraftwerks
Pfungen. Fliessrichtung von
links nach rechts.
16.08.2013.*

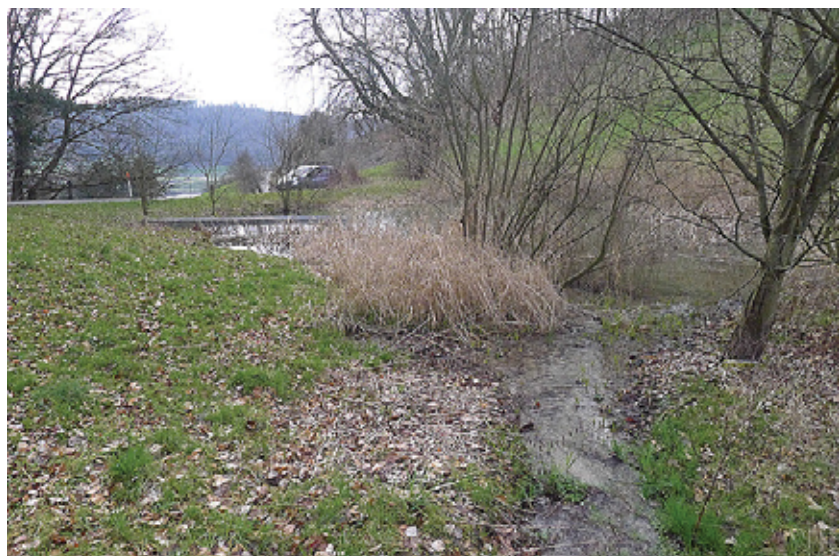
Bild 22

*Weiher Talguetbach. Blick in
Fliegsrichtung.
27.2.2014.*

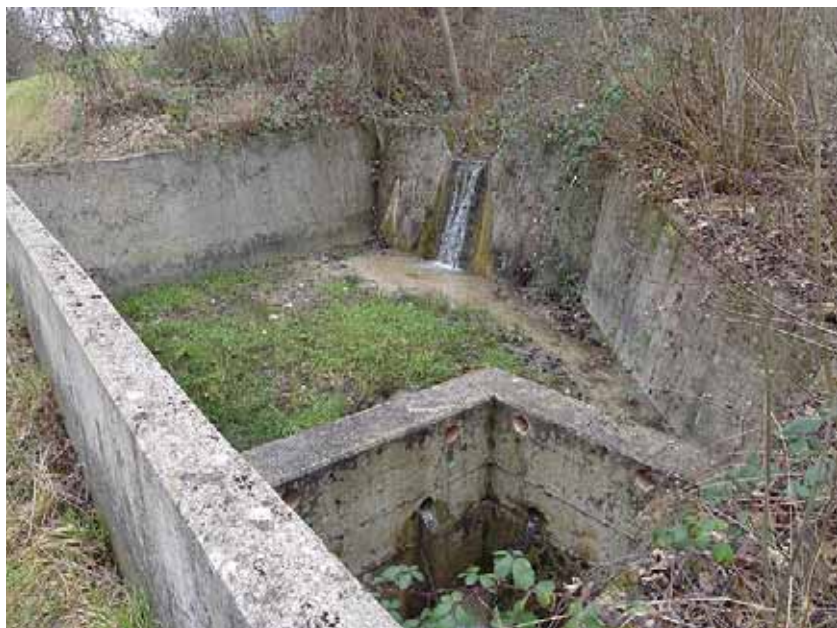
*Bild 23**Geschiebesammler**Möslibach. Blick gegen die
Fließrichtung.*

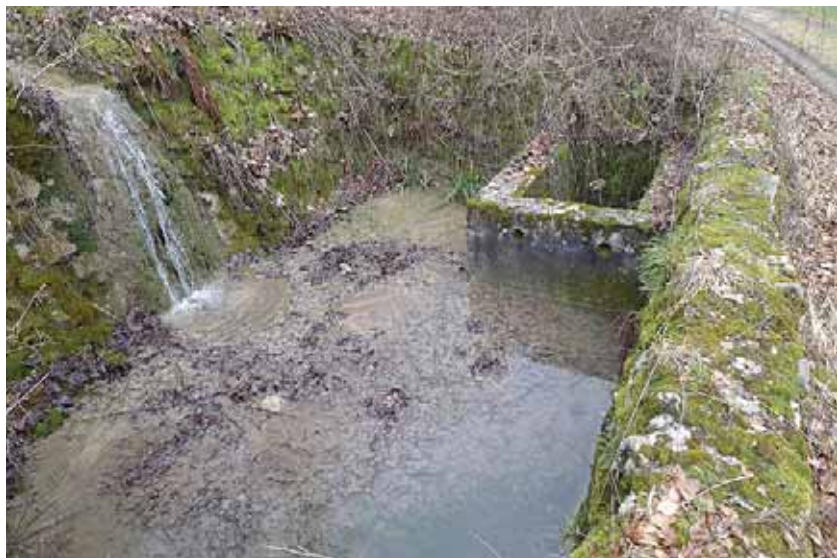
Auf dem Beckenboden sind Feinsedimente und organisches Material abgelagert.

*Bild 24**Geschiebesammler
Blanenbach.
20.01.2014.*

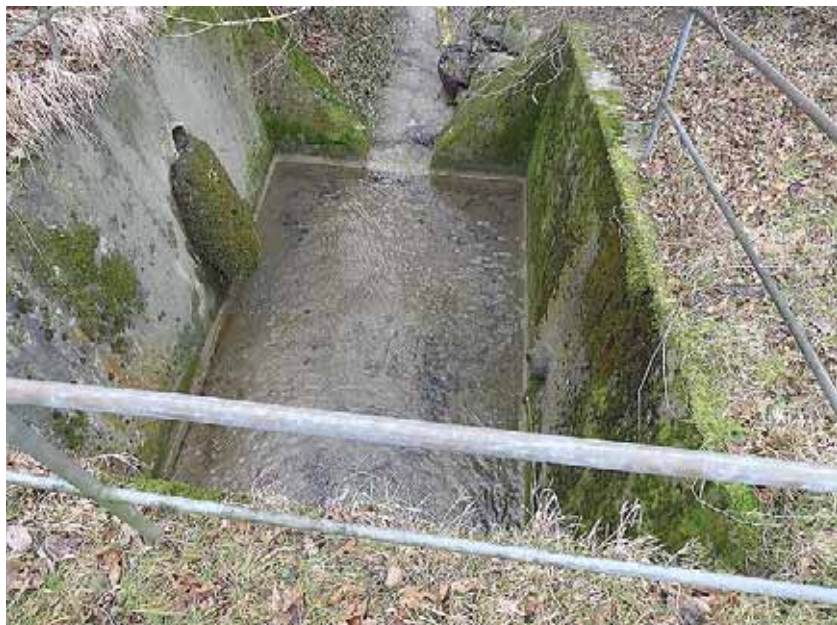
Bild 25

*Tosbecken Talstrasse. Blick
in Fliessrichtung.
20.01.2014.*

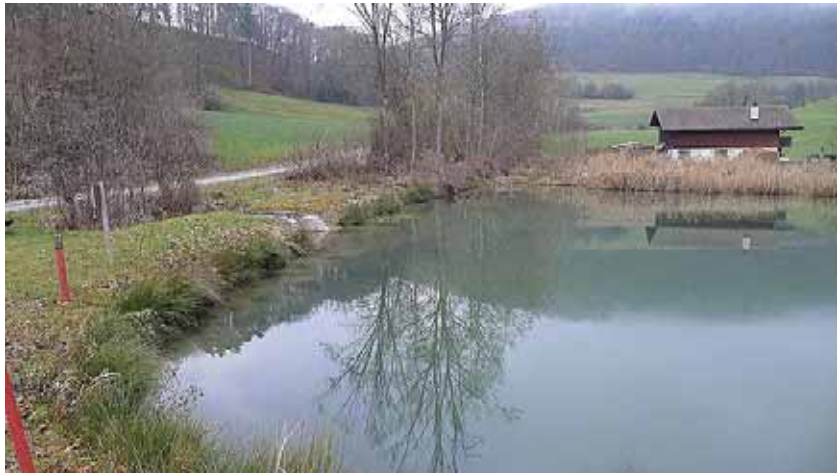
Bild 27

Weiher Tüfenbach. Blick vom
talseitigen Erddamm gegen
die Fliessrichtung
20.01.2014.

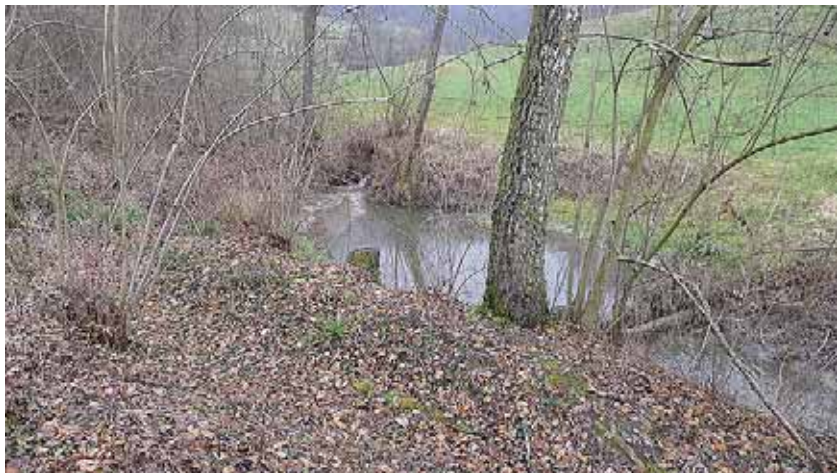
Bild 28

Geschiebesammler vor dem
Einlauf in den Weiher. Blick
gegen die Fliessrichtung
20.01.2014.

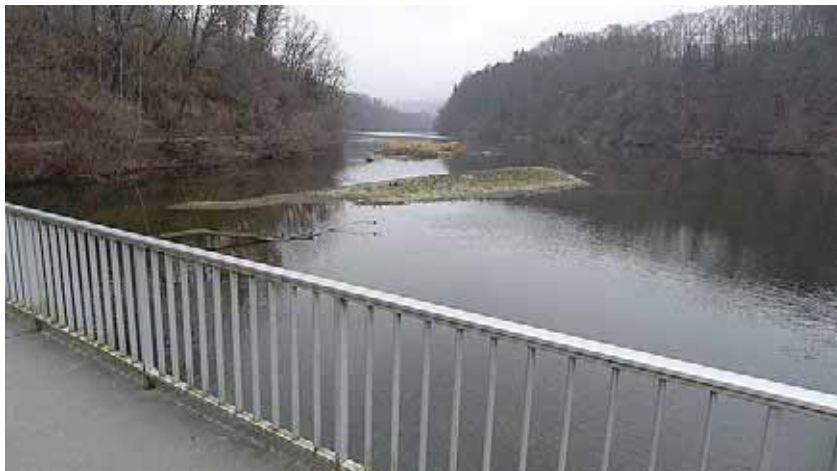
Bild 29

*Tössdelta. Blick in
Fliessrichtung des Rheins.
20.01.2014.*

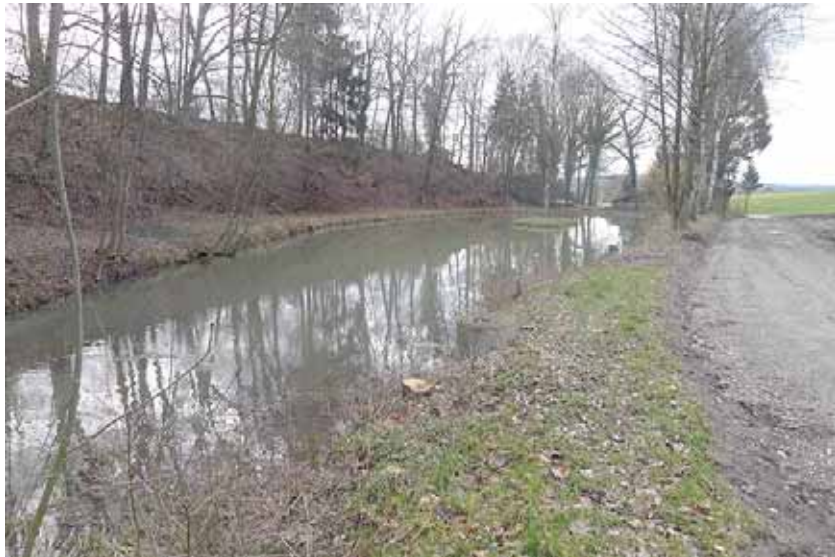
Weiher Eichmüli. Blick in
Fließrichtung.

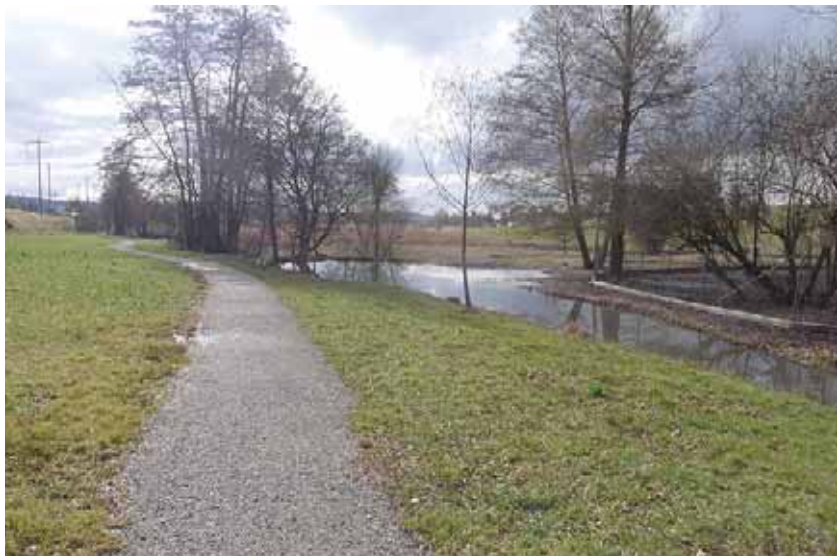
Bild 33

*Weiher Weslikerbach (hinter
den Bäumen). Blick in
Fließrichtung.
27.2.2014.*

Der Weiher und der oberliegende Abschnitt durch das natürliche Feuchtgebiet sind für Geschiebe nicht durchgängig.

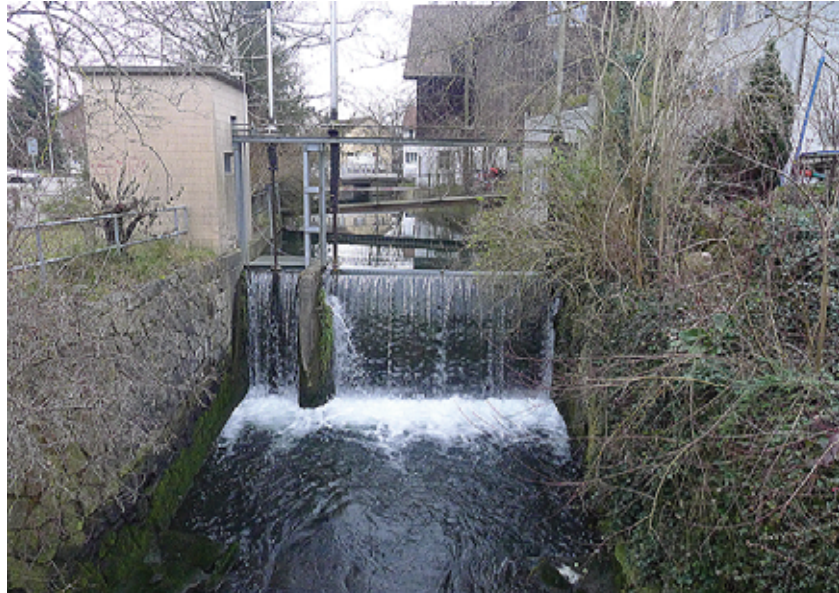
Bild 34

*Wehr Mühle Neftenbach.
Blick gegen die
Fließrichtung.
20.01.2014.*

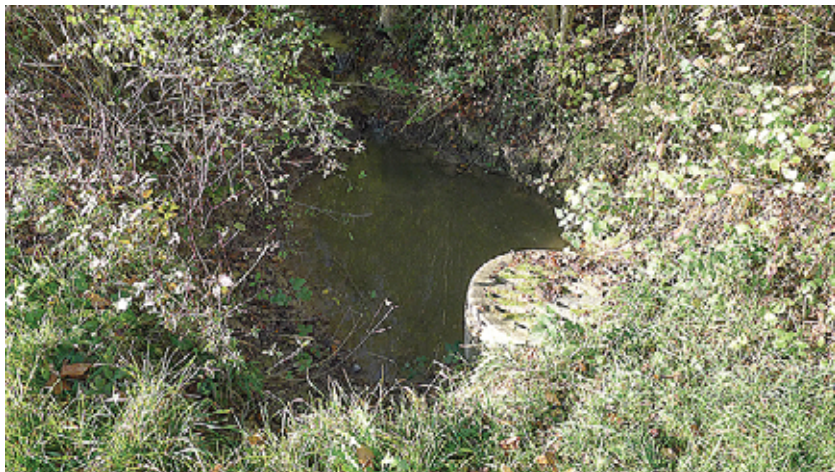
Bild 37

*Geschiebesammler
Weihertalbach. Blick gegen
die Fliessrichtung.
08.10.2013.*

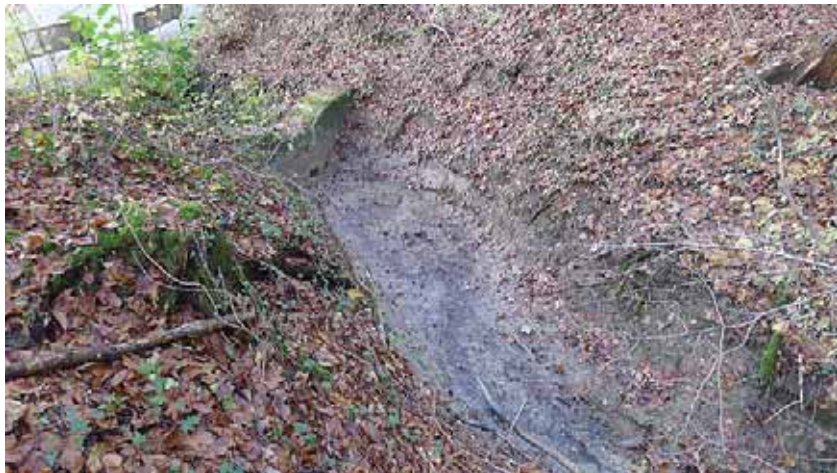
Bild 40

*Geschiebesammler
Furtrainbach. Blick in
Fließrichtung.
08.10.2013.*

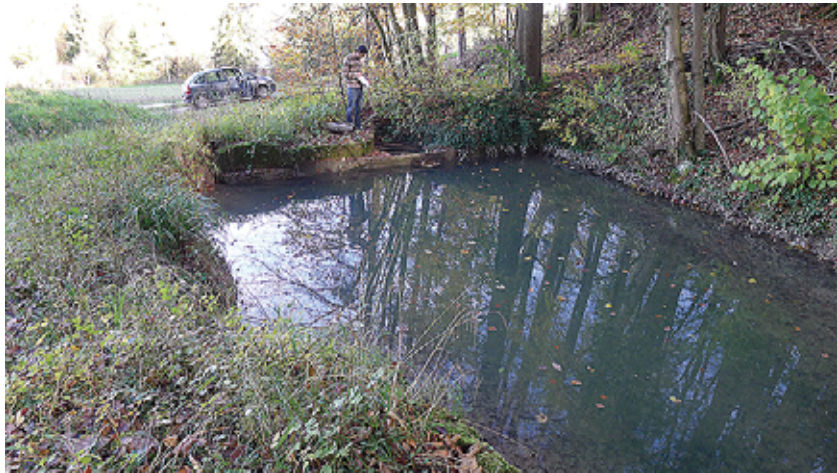
Bild 41

Geschiebesammler
Jungholzbach. Blick in
Fliessrichtung.
08.10.2013.

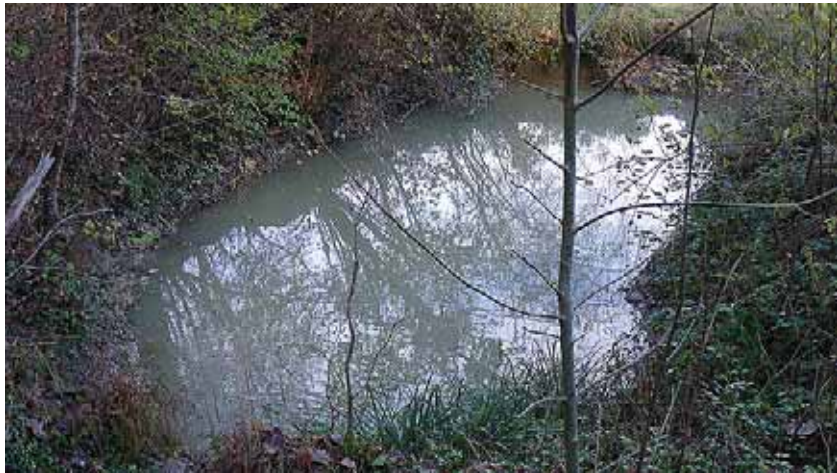
Anlage 7	Geschiebesammler Stiegenrainbach unten
<i>Bezeichnung</i>	STRB_GS2 (6-503-1)
<i>Standort</i>	Gemeinde: Winterthur
	Koordinaten: 692'122 / 261'542
<i>Art, Gestaltung</i>	Becken vor Einlauf in Bachdole.
<i>Zustand bei Feldbegehungen</i>	Im Becken sind keine Feststoffe abgelagert.
08.10.2013

*Bild 45**Geschiebesammler**Stiegenrainbach unten. Blick gegen die Fliessrichtung.**08.10.2013.*

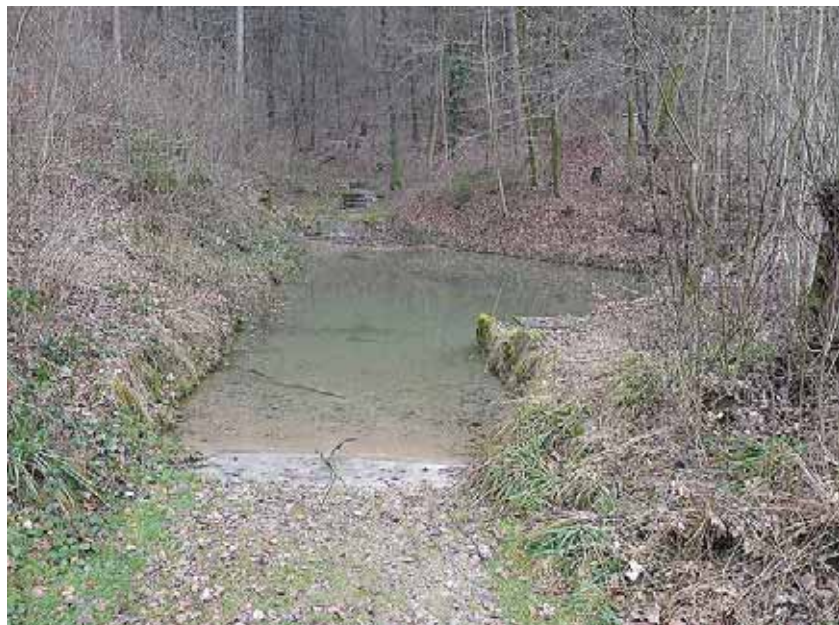
Fliessrichtung.

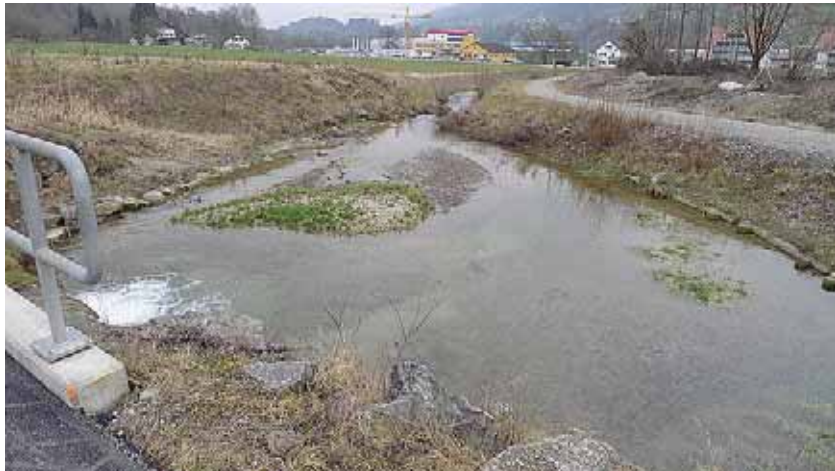
Blick in Fliessrichtung.

<i>Funktion</i>	Rückhalt von Feststoffen vor Einlauf in Bachdole.	
<i>Geschiebeentnahme</i>	Es wird alle 5 Jahre ca. 70m ³ Material entnommen, 75% davon sind Kies und Sand, 25% ist organisches Material (Angabe Gemeinde). Der Geschiebeanteil wird auf 3 – 5m ³ /a geschätzt.	
<i>Morphologie im Ober- und Unterwasser</i>	Ober- und Unterwasser: hart verbauter Bach mit ebener Sohle und vielen Schwellen zur Sohlensicherung.	
<i>Geschiebedurchgängigkeit</i>	Der Sammler ist im vorgefundenen Zustand für Geschiebe nicht durchgängig.	
<i>Geschiebehaushalt wesentlich beeinträchtigt?</i>	Morphologie:	Eher Ja
	Hochwasserschutz:	Nein
	Grundwasser:	Nein
<i>Beurteilung des Eingriffs</i>	Durch die Entnahmen wird die unterliegende Strecke bis zur Mündung in die Töss geschiebelos. Davon betroffen ist u.a. der renaturierte Abschnitt bachabwärts der Weiacherstrasse. Die zahlreichen Schwellen im Unterwasser des Sammlers deuten darauf hin, dass das Geschiebe bis in die Töss transportiert werden könnte.

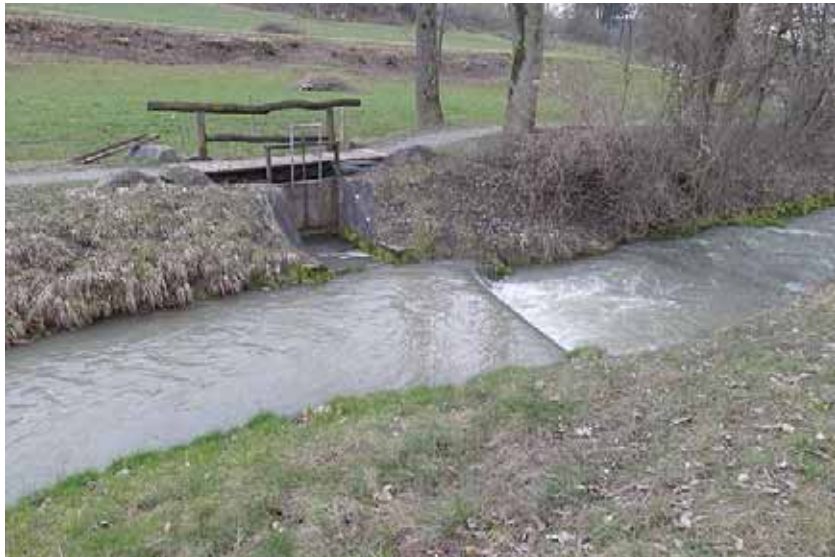
*Bild 51**Wasserfassung Husen.**Fließrichtung von links nach rechts.**27.2.2014.*

<i>Funktion</i>	Wasserausleitung zur Energiegewinnung.
<i>Geschiebeentnahme</i>	Es sind keine Entnahmen dokumentiert.
<i>Morphologie im Ober- und Unterwasser</i>	Ober- und Unterwasser: kanalisierter und hart verbauter Bach.
<i>Geschiebedurchgängigkeit</i>	Die Wasserfassung ist für Geschiebe durchgängig.
<i>Geschiebehaushalt wesentlich beeinträchtigt?</i>	Morphologie: Nein
	Hochwasserschutz: Nein
	Grundwasser: Nein
<i>Beurteilung des Eingriffs</i>	Durch die Wasserentnahmen im Bereich des Prallhangs wird das Geschiebe nicht in den Oberwasserkanal eingetragen.

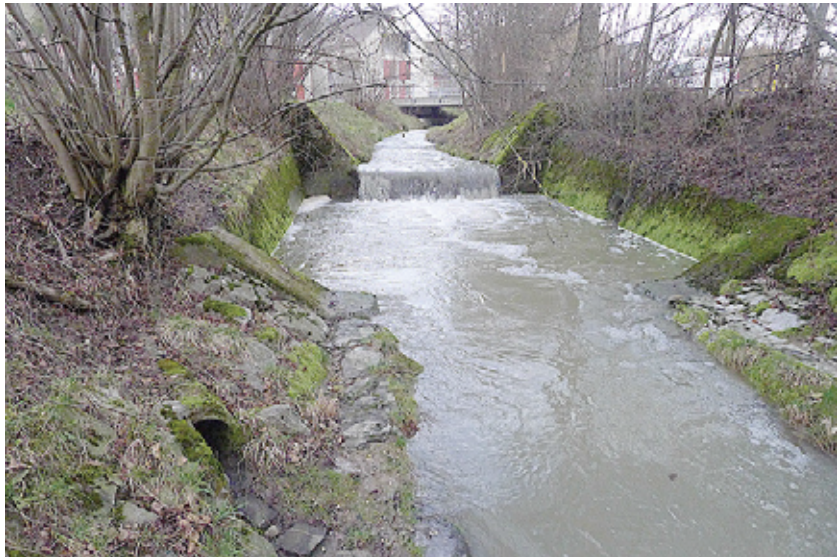
Anlage 4	Tosbecken Wildbach, Schulhaus
<i>Bezeichnung</i>	WILB_TB2
<i>Standort</i>	Gemeinde: Oberembrach
	Koordinaten: 688'706 / 260'360
<i>Art, Gestaltung</i>	Grosses Betonbecken mit Absturz beim Einlauf.
<i>Zustand bei Feldbegehungen</i>	Es sind keine Ablagerungen sichtbar.
<i>27.2.2014</i>

Tosbecken Wildbach beim Schulhaus. Blick gegen die Fliessrichtung.

<i>Funktion</i>	Primär zur Energieumwandlung.	
<i>Geschiebeentnahme</i>	Es wird jährlich 4 - 6m ³ Kies entnommen (Angabe Gemeinde).	
<i>Morphologie im Ober- und Unterwasser</i>	Ober- und Unterwasser: kanalisierter Bach mit hart verbautem Ufer.	
<i>Geschiebedurchgängigkeit</i>	Aufgrund von Turbulenzen wird das Geschiebe ins Unterwasser ausgetragen.	
<i>Geschiebehaushalt wesentlich beeinträchtigt?</i>	Morphologie:	Eher Ja
	Hochwasserschutz:	Nein
	Grundwasser:	Nein
<i>Beurteilung des Eingriffs</i>	Durch die Entnahmen aus dem Tosbecken wird die Geschiebefracht im bachabwärts erheblich reduziert.

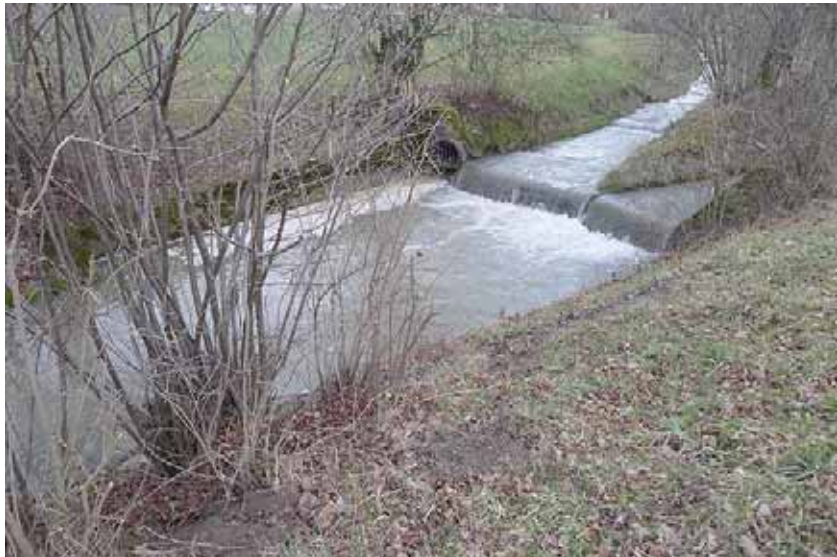
Bild 53

Anlage 5	Tosbecken Wildbach, Badi	
<i>Bezeichnung</i>	WILB_TB3	
<i>Standort</i>	Gemeinde: Oberembrach	
	Koordinaten: 688'526 / 260'285	
<i>Art, Gestaltung</i>	Grosses Betonbecken beim Zusammenfluss mit dem Tüf Bach.	
<i>Zustand bei Feldbegehungen</i>	Es sind keine Ablagerungen sichtbar.	
27.2.2014

Tosbecken Wildbach beim
Schwimmbad. Blick gegen
die Fliessrichtung.
27.2.2014.

<i>Funktion</i>	Primär zur Energieumwandlung.	
<i>Geschiebeentnahme</i>	Es wird jährlich 8 - 12m ³ Kies entnommen (Angabe Gemeinde).	
<i>Morphologie im Ober- und Unterwasser</i>	Ober- und Unterwasser: kanalisierte Bach mit hart verbautem Ufer.	
<i>Geschiebedurchgängigkeit</i>	Aufgrund von Turbulenzen wird das Geschiebe ins Unterwasser ausgetragen.	
<i>Geschiebehaushalt wesentlich beeinträchtigt?</i>	Morphologie:	Eher Ja
	Hochwasserschutz:	Nein
	Grundwasser:	Nein
<i>Beurteilung des Eingriffs</i>	Durch die Entnahmen aus dem Tosbecken wird die Geschiebefracht im bachabwärts erheblich reduziert.

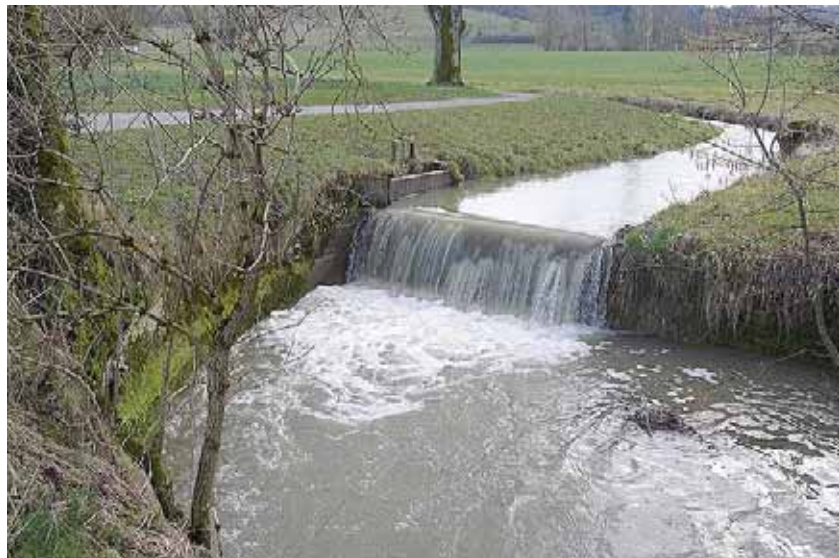
Bild 54

*Wasserfassung am Wildbach
zur Speisung des
Chlostergumpen. Blick
gegen die Fliessrichtung.
27.2.2014*

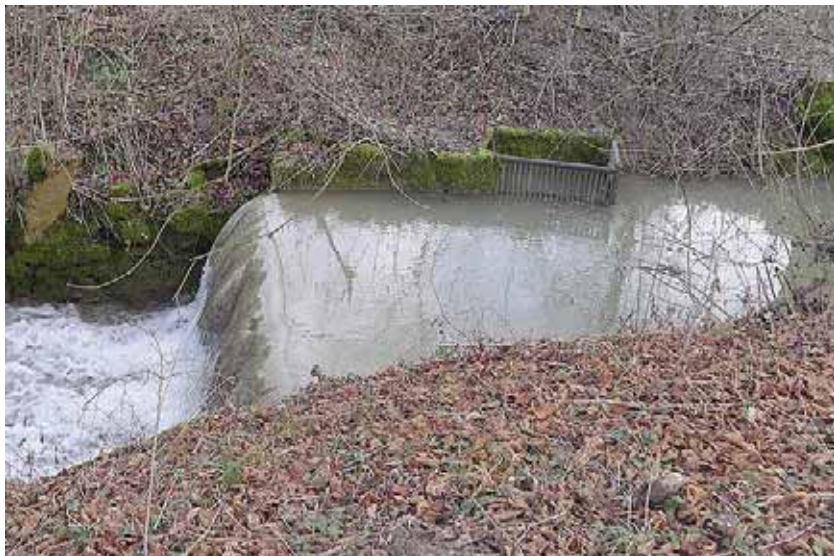
Bild 55

Wasserfassung am Itelbach
zur Speisung des Chlostergumpens. Fliessrichtung von
rechts nach links.
27.2.2014

<i>Funktion</i>	Wasserfassung zur Speisung des Chlostergumpen (ursprünglich Speicher zur Wasserkraftnutzung, heute Naturschutzgebiet).
<i>Geschiebeentnahme</i>	Es sind keine Entnahmen dokumentiert.
<i>Morphologie im Ober- und Unterwasser</i>	Ober- und Unterwasser: hart verbauter Wiesenbach.
<i>Geschiebedurchgängigkeit</i>	Die Wasserfassung ist für Geschiebe durchgängig.

Mit dem Rechen beim Fassungseinlauf wird das Geschiebe nicht in den Oberwasserkanal eingetragen.

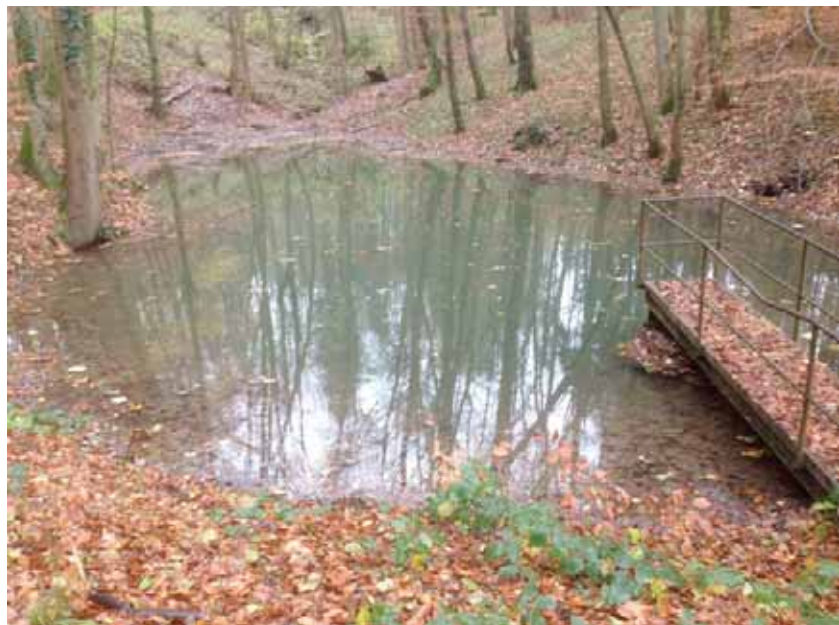
Bild 56

Im Einlaufbereich sind Feinsedimente und wenig feinkörniges Geschiebe abgelagert.

*Unterer Weiher Lochbach,
Embrach. Blick ab talseitigem
Erddamm gegen die
Fließrichtung.
19.11.2013.*

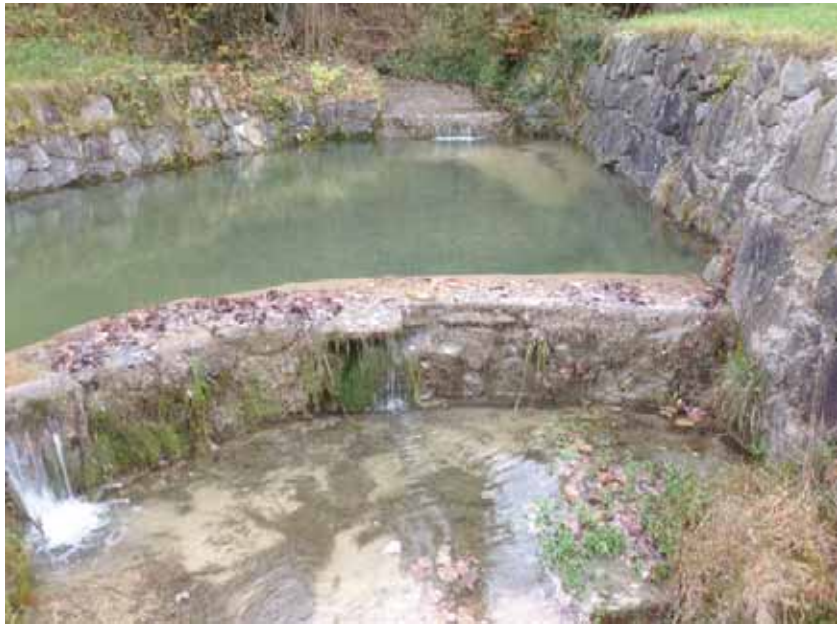
Bild 58

Geschiebesammler
Lochbach, Embrach,
19.11.2013.

Der Sammler ist im vorgefundenen Zustand für Geschiebe nicht durchgängig.

Beurteilung des Eingriffs Aufgrund des sehr kleinen Geschiebeaufkommens und dem kanalisierten und hart verbauten Unterlauf wird die Beeinträchtigung als nicht wesentlich beurteilt.

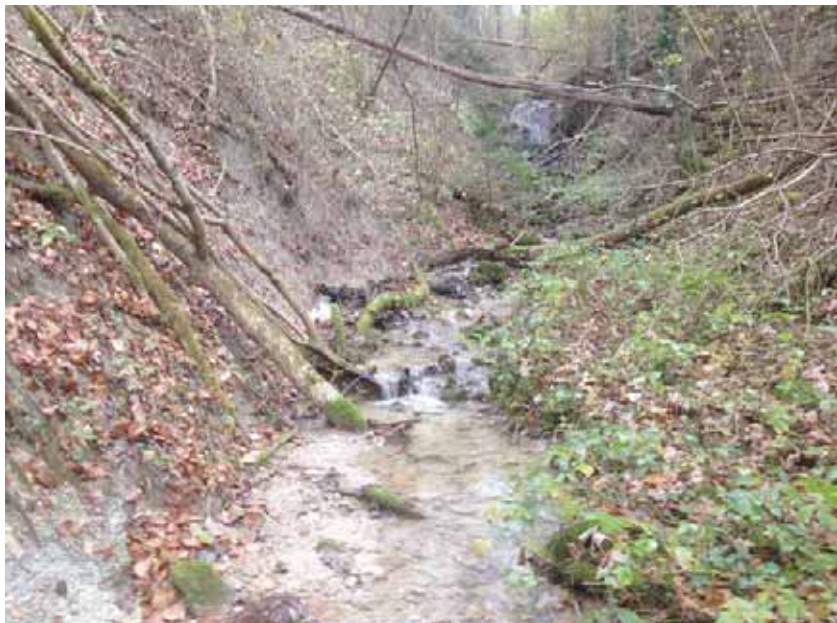
Bild 59

Natürlicher Tobelbach
entlang lehmiger Hänge im
Oberwasser,
19.11.2013.

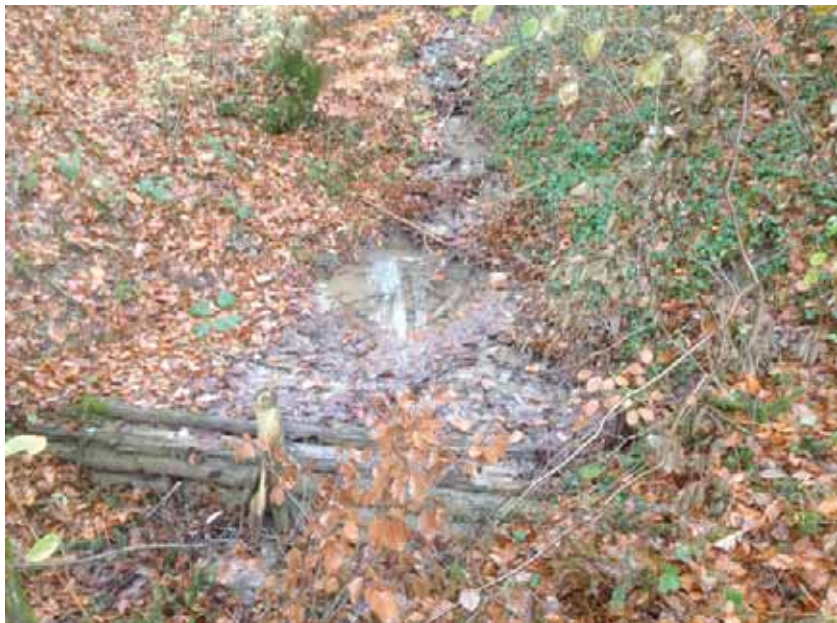
Der Sammler ist voll mit Feinsedimenten und wenig organischem Material. Die Sperre ist in einem baufälligen Zustand.

*Bild 60**Geschiebesammler*

*Gsteinbach mit baufälliger
Holzsperre,
19.11.2013.*

Der Sammler ist im vorgefundenen Zustand für Geschiebe nicht durchgängig.

Beurteilung des Eingriffs Aufgrund des vernachlässigbaren Geschiebeaufkommens wird die Beeinträchtigung als nicht wesentlich beurteilt.

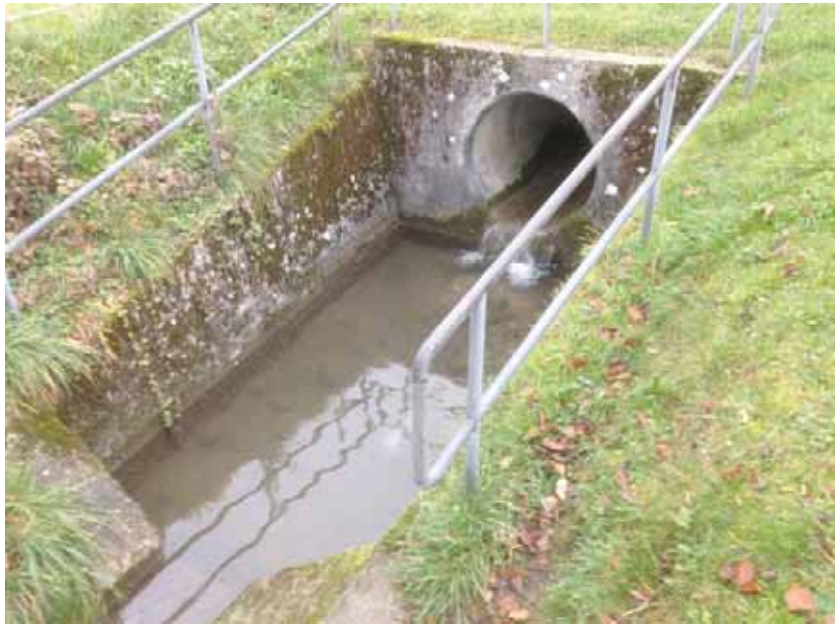
Bild 61

Im Tosbecken liegen wenig Sand und vereinzelte Steine.

Tosbecken Gsteinbach
unterhalb Eindolung,
19.11.2013.

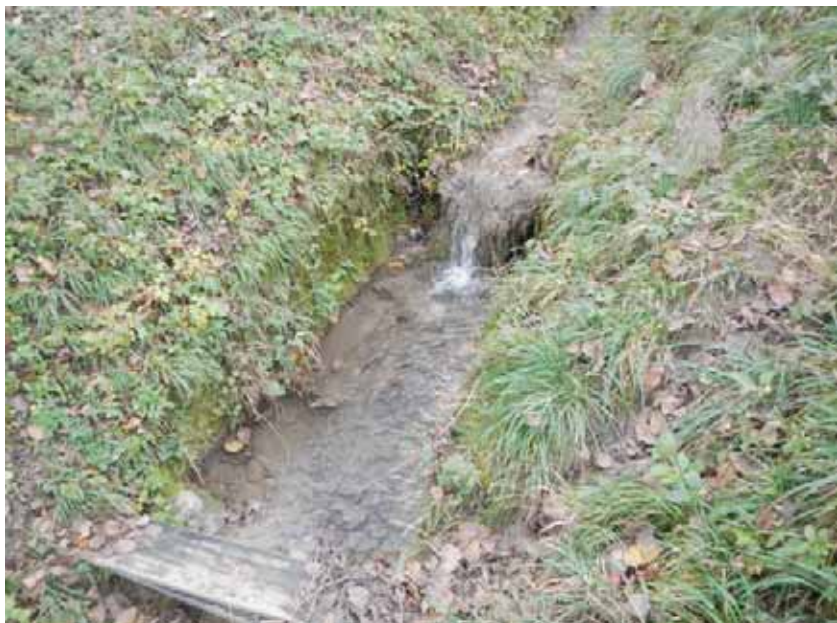
Das Tosbecken ist mit Feinsedimenten und organischem Material gefüllt.

*Bild 62**Tosbecken Haselbach. Blick
gegen die Fliessrichtung.
19.11.2013.*

Aufgrund der Turbulenzen werden die Feststoffe ins Unterwasser ausgetragen.

Aufgrund des vernachlässigbaren Geschiebeaufkommens wird die Beeinträchtigung als nicht wesentlich beurteilt. Die Entnahmen sind jedoch aus Hochwasserschutzgründen nicht erforderlich.

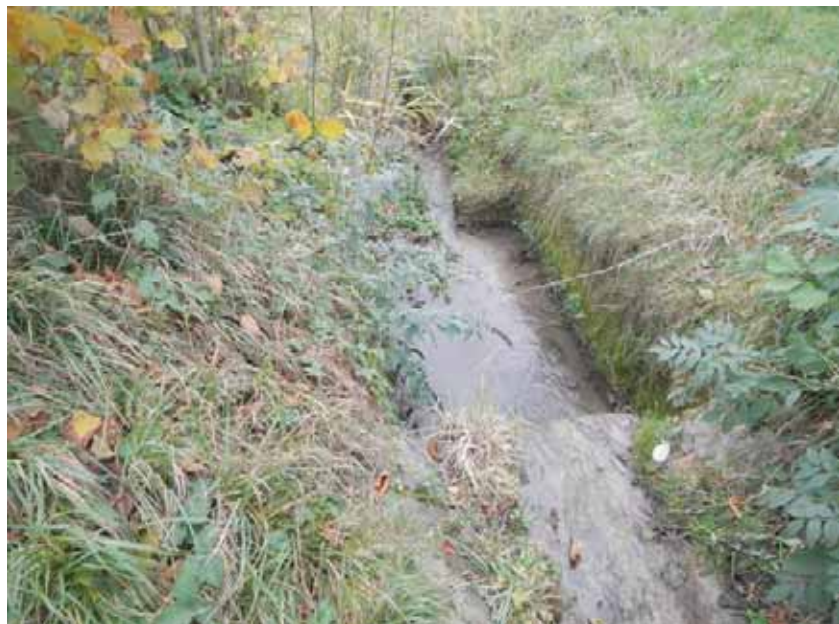
Bild 63

Das Tosbecken ist mit Feinsedimenten und organischem Material gefüllt.

*Tosbecken Haselbach,
19.11.2013.*

Aufgrund der Turbulenzen werden die Feststoffe ins Unterwasser ausgetragen.

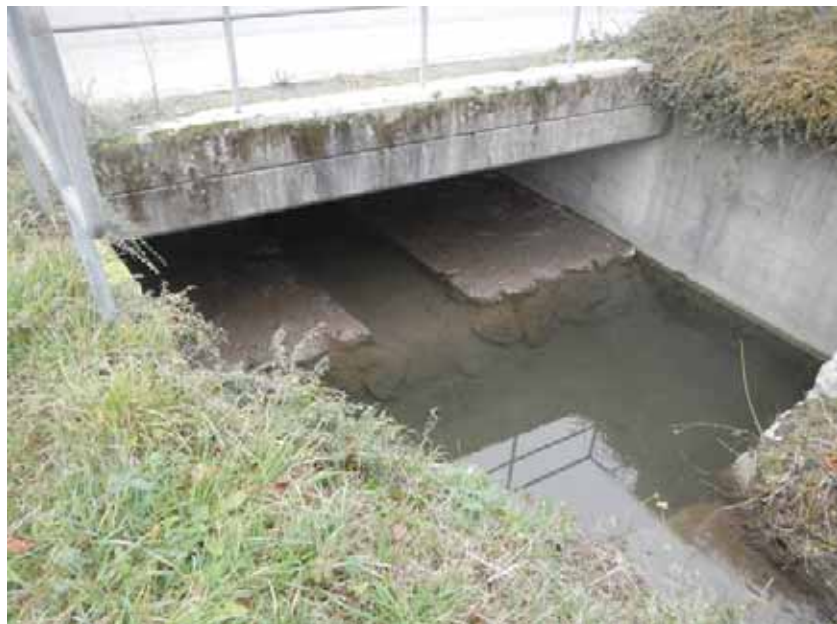
Bild 64

*Geschiebesammler
Haselbach,
19.11.2013.*

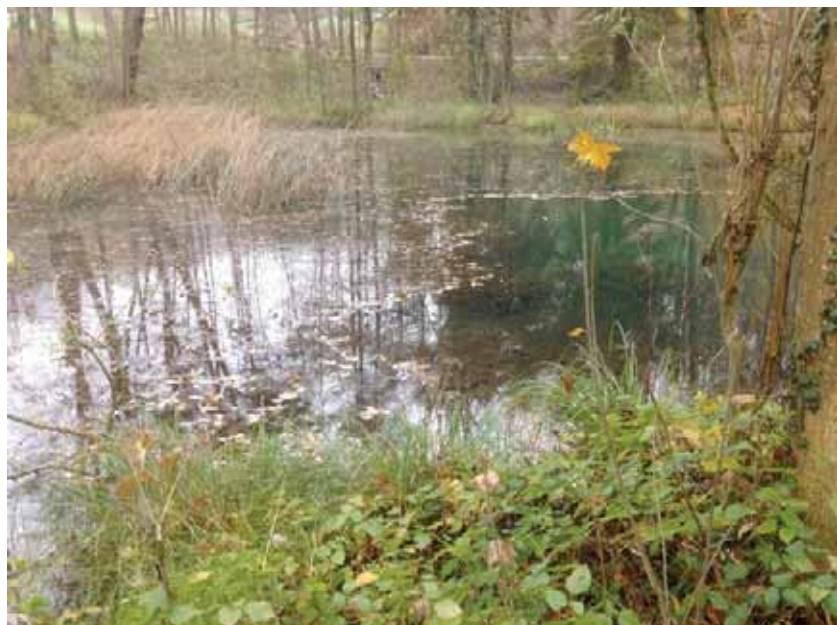
Bild 65

Weiher Taleggbach,
19.11.2013.

<i>Morphologie im Ober- und Unterwasser</i>	Oberwasser: kleiner Bach, der zwischen Quelle und Weiher durch Feuchtgebiete fliesst (geschiebelos). Unterwasser: kleiner, natürlicher Waldbach.
<i>Geschiebedurchgängigkeit</i>	Der Weiher ist für Geschiebe nicht durchgängig.
<i>Geschiebehaushalt wesentlich beeinträchtigt?</i>	Morphologie: Nein Hochwasserschutz: Nein Grundwasser: Nein
<i>Beurteilung des Eingriffs</i>	Aufgrund des vernachlässigbaren Geschiebeaufkommens wird die Beeinträchtigung als nicht wesentlich beurteilt.

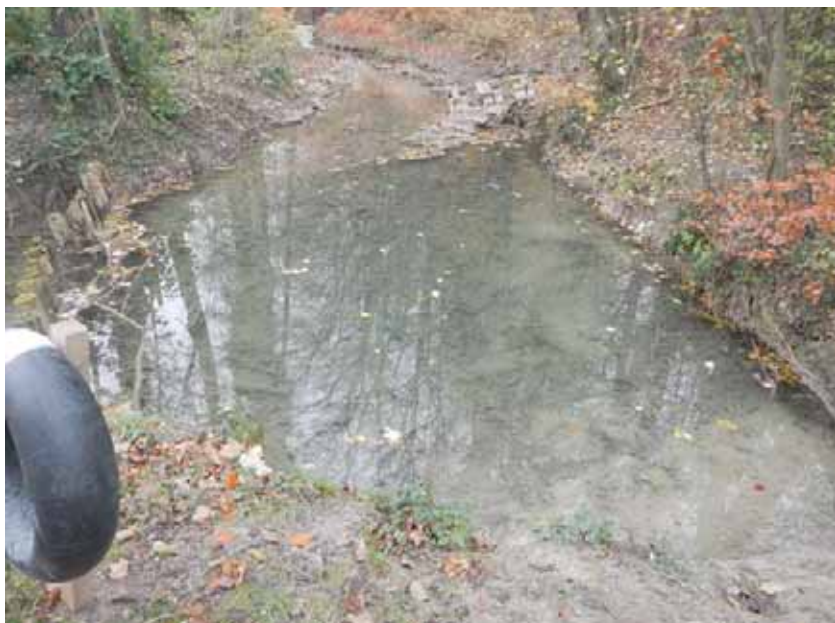
*Zustand bei Feldbegehungen
19.11.2013*Der Rechen ist verklaust und staut das Wasser im Becken. Die Holzbalken sind morsch. Im Einlaufbereich sind ca. 3 – 4m³ Feinsedimente mit einzelnen Geschiebekörnern abgelagert.*Bild 66*

*Geschiebesammler Betzental
hinter Rechen aus vertikalen
Holzbalken (links im Bild).
Blick gegen die
Fliessrichtung.
19.11.2013.*

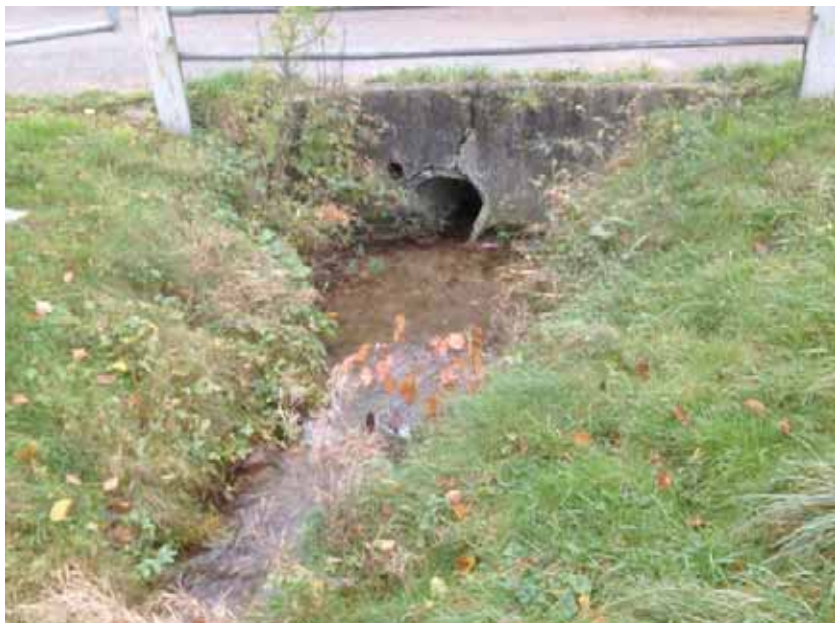
*Bild 67**Geschiebesammler
Taleggbach, Talegg. Blick in
Fliessrichtung.*

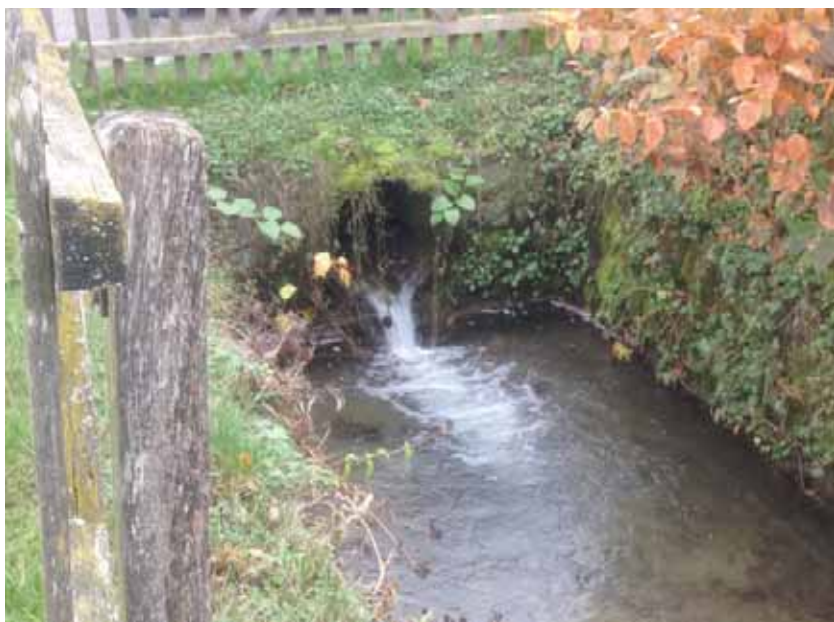
Bild 68

Tosbecken (TAL_TB1) beim Auslauf der Bachdole. Blick gegen die Fliessrichtung.
19.11.2013.

<i>Funktion</i>	Tosbecken zur Energieumwandlung.
<i>Geschiebeentnahme</i>	Es wird alle 5 Jahre pro Tosbecken ca. 10m ³ Sand und organisches Material entnommen (Angabe Gemeinde). Der Geschiebeanteil wird als vernachlässigbar eingestuft.
<i>Morphologie im Ober- und Unterwasser</i>	Oberwasser: 60m lange Bachdole unter Bauernhof. Unterwasser: kanalisierter und hart verbauter Bach mit schmaler, ebener Sohle.
<i>Geschiebedurchgängigkeit</i>	Aufgrund der Turbulenzen können die Feststoffe ins Unterwasser ausgetragen werden.
<i>Geschiebehaushalt wesentlich beeinträchtigt?</i>	Morphologie: Nein Hochwasserschutz: Nein Grundwasser: Nein
<i>Beurteilung des Eingriffs</i>	Aufgrund des vernachlässigbaren Geschiebeaufkommens wird die Beeinträchtigung als nicht wesentlich beurteilt. Mit den Entnahmen kann die Hochwassersicherheit jedoch kaum verbessert werden.

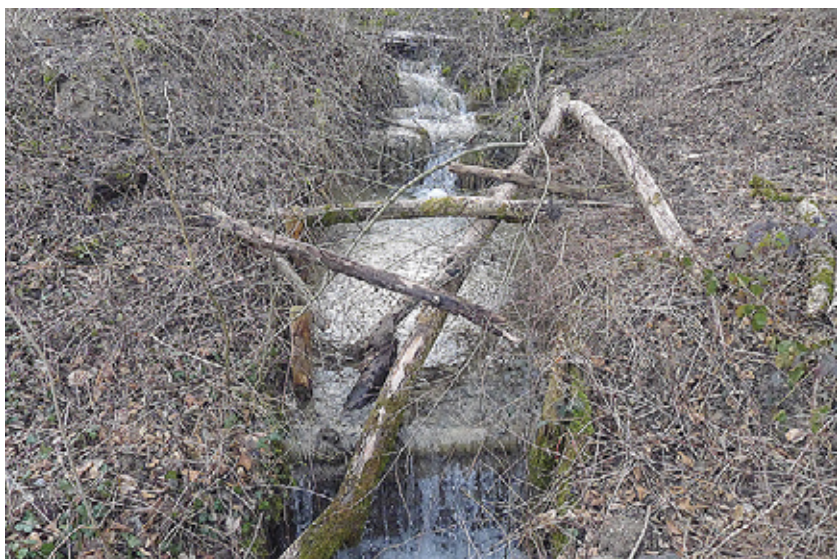
Bild 69

Anlage 27	Geschiebesammler Bühltoelbach
<i>Bezeichnung</i>	BUET_GS1
<i>Standort</i>	Gemeinde: Embrach Koordinaten: 686'155 / 263'459
<i>Art, Gestaltung</i>	Kleines Becken mit Holzschwellen beim Ein- und Auslauf.
<i>Zustand bei Feldbegehungen 27.2.2014</i>	Im Becken sind wenig Feinsedimente abgelagert (kein Geschiebe).

*Geschiebesammler
Bühltoelbach. Blick gegen
die Fliessrichtung.
27.2.2014.*

<i>Geschiebeentnahme</i>	Es wird alle 5 Jahre ca. 5m ³ Sand und organisches Material entnommen (Angabe Gemeinde). Der Geschiebeanteil wird auf 0 – 0.5m ³ /a geschätzt.
<i>Morphologie im Ober- und Unterwasser</i>	Ober- und Unterwasser: kleiner Wiesenbach mit mehreren künstlichen und natürlichen Schwellen zur Sohlensicherung.
<i>Geschiebedurchgängigkeit</i>	Ab einem gewissen Füllungsgrad können die Feststoffe durch die Turbulenzen ins Unterwasser ausgetragen werden.
<i>Geschiebehaushalt wesentlich beeinträchtigt?</i>	Morphologie: Nein Hochwasserschutz: Nein Grundwasser: Nein
<i>Beurteilung des Eingriffs</i>	Aufgrund des vernachlässigbaren Geschiebeaufkommens wird die Beeinträchtigung als nicht wesentlich beurteilt. Mit den Entnahmen kann die Hochwassersicherheit jedoch kaum verbessert werden.

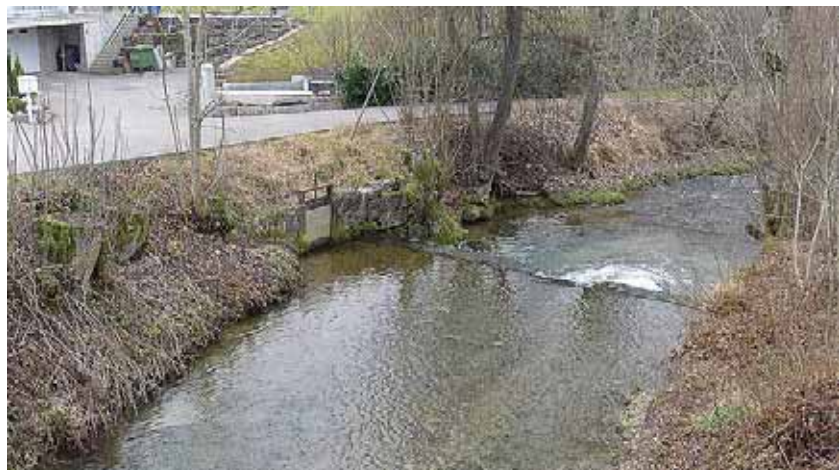
*Bild 70**Wasserfassung Obermüli.**Blick in Fliessrichtung.*

<i>Funktion</i>	Wasserausleitung in Oberwasserkanal zur Energiegewinnung.	
<i>Geschiebeentnahme</i>	Es sind keine Entnahmen dokumentiert.	
<i>Morphologie im Ober- und Unterwasser</i>	Ober- und Unterwasser: kanalisierter Bach mit hart verbauten Ufern und ebener, grobkörniger Sohle (keine Strukturen).	
<i>Geschiebedurchgängigkeit</i>	Der Geschiebeeintrag in den Oberwasserkanal ist minim. Das (wenige) anfallende Geschiebe wird mehrheitlich ins Unterwasser transportiert.	
<i>Geschiebehaushalt wesentlich beeinträchtigt?</i>	Morphologie:	Nein
	Hochwasserschutz:	Nein
	Grundwasser:	Nein
<i>Beurteilung des Eingriffs</i>	Die Wasserfassung beeinträchtigt den Geschiebetransport nicht wesentlich.

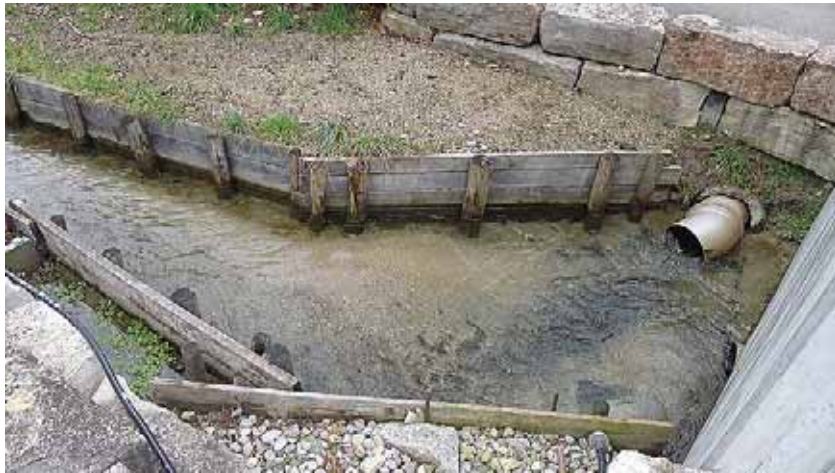
Bild 71

Einlauf in den
Oberwasserkanal mit
kleinflächigen Ablagerungen
aus Sand und Feingeschiebe.
20.01.2014
