**Kanton Zürich
Baudirektion**

Strategische Planung Sanierung Geschiebehaushalt

Einzugsgebiet Töss

Beilage 5 (Teileinzugsgebiet Töss Nord)

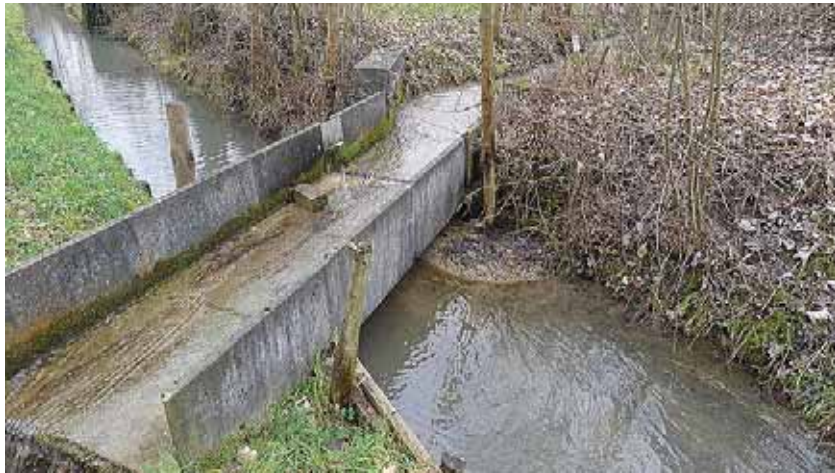
Wasserfassung Stampfenbach. Das Wasser und die Feststoffe werden in eine Querrinne, die in die Sohle des Überleitkanals eingelassen ist, gefasst und durch eine Öffnung in den Oberwasserkanal geleitet. Blick gegen die Fliessrichtung.

Funktion	Wasserausleitung in Oberwasserkanal zur Energiegewinnung.
Geschiebeentnahme	Es sind keine Entnahmen dokumentiert.
Morphologie im Ober- und Unterwasser	Oberwasser: natürlicher Tobelbach. Unterwasser: Bachdole bis Mündung in Wildbach.
Geschiebedurchgängigkeit	Die in Sohlennähe transportierten Feststoffe werden zumindest teilweise in den Oberwasserkanal eingetragen.
Geschiebehaushalt wesentlich beeinträchtigt?	Morphologie: Eher Nein Hochwasserschutz: Nein Grundwasser: Nein
Beurteilung des Eingriffs	Es kann davon ausgegangen werden, dass ein Teil des Geschiebes durch die Bachdole im Unterwasser des Überleitkanals bis in den Wildbach gelangt. Für den Geschiebehaushalt des Wildbachs spielt der Stampfenbach eine untergeordnete Rolle.

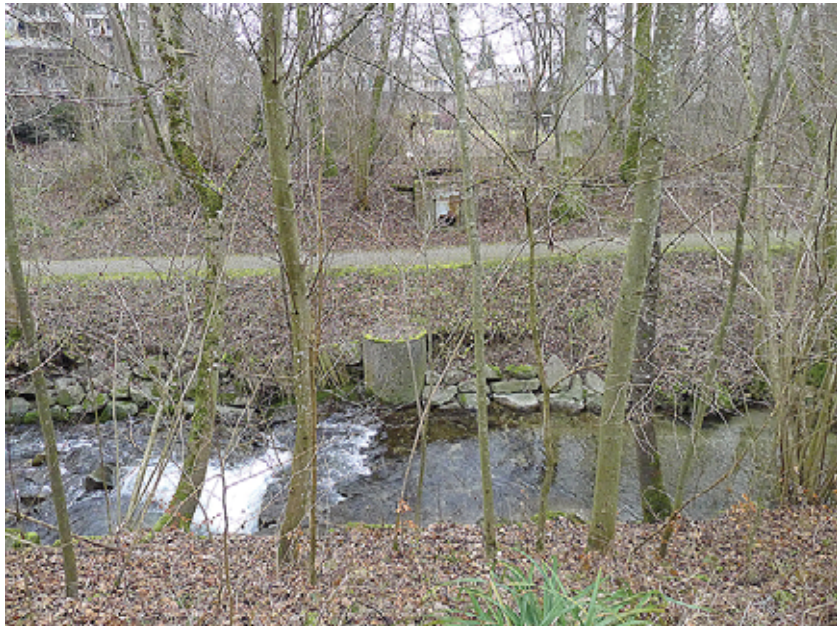
Blick in Fliessrichtung.

<i>Funktion</i>	Wasserfassung durch Sickerschacht.	
<i>Geschiebeentnahme</i>	Es sind keine Entnahmen dokumentiert.	
<i>Morphologie im Ober- und Unterwasser</i>	Ober- und Unterwasser: kanalisierter Bach mit hart verbauten Ufern und ebener, grobkörniger Sohle (keine Strukturen).	
<i>Geschiebedurchgängigkeit</i>	Die Fassung beeinflusst den Geschiebetransport nicht.	
<i>Geschiebehaushalt wesentlich beeinträchtigt?</i>	Morphologie:	Nein
	Hochwasserschutz:	Nein
	Grundwasser:	Nein
<i>Beurteilung des Eingriffs</i>	Die Wasserfassung beeinträchtigt den Geschiebetransport nicht wesentlich.

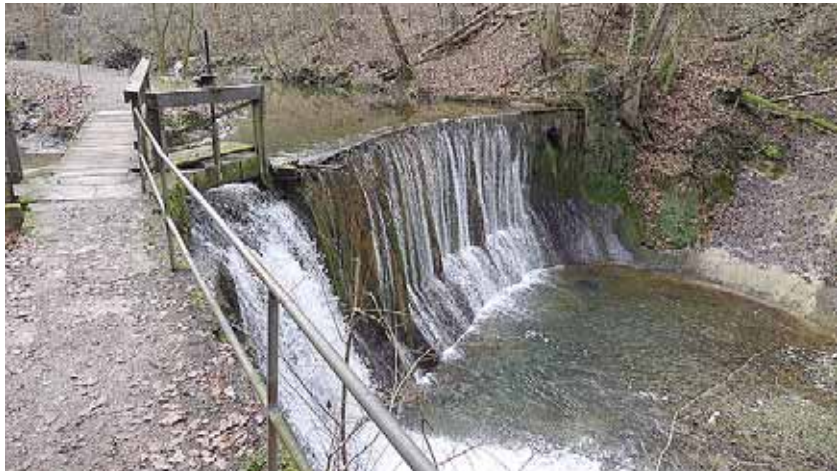
Bild 74

Anlage 31	Wasserfassung Wildbach, Haumüli (Wasserrecht I0014)	
<i>Bezeichnung</i>	WILB_WF5	
<i>Standort</i>	Gemeinde: Embrach	
	Koordinaten: 686'213 / 263'626	
<i>Art, Gestaltung</i>	Auf Felsschwelle aufgesetzte Sperre mit Wasserausleitung auf der rechten Seite. Geschiebeabzugsrinne vor dem Fassungseinlauf.	
<i>Zustand bei Feldbegehung</i> 20.01.2014	Die Sperre ist hinterfüllt. Geschiebeablagerungen im Unterwasser.

Wasserfassung Haumüli.
Blick gegen die
Fließrichtung.
20.01.2014

<i>Funktion</i>	Wasserausleitung in Oberwasserkanal zur Energiegewinnung und Speisung Haumüliweiher.	
<i>Geschiebeentnahme</i>	Es sind keine Entnahmen dokumentiert.	
<i>Morphologie im Ober- und Unterwasser</i>	Ober- und Unterwasser: natürlicher Bach mit abschnittweise anstehendem Fels (Mergel) und Kiesbänken.	
<i>Geschiebedurchgängigkeit</i>	Das anfallende Geschiebe wird über die Sperre und die Spülrinne ins Unterwasser transportiert.	
<i>Geschiebehaushalt wesentlich beeinträchtigt?</i>	Morphologie:	Nein
	Hochwasserschutz:	Nein
	Grundwasser:	Nein
<i>Beurteilung des Eingriffs</i>	Die Wasserfassung beeinträchtigt den Geschiebetransport nicht wesentlich.

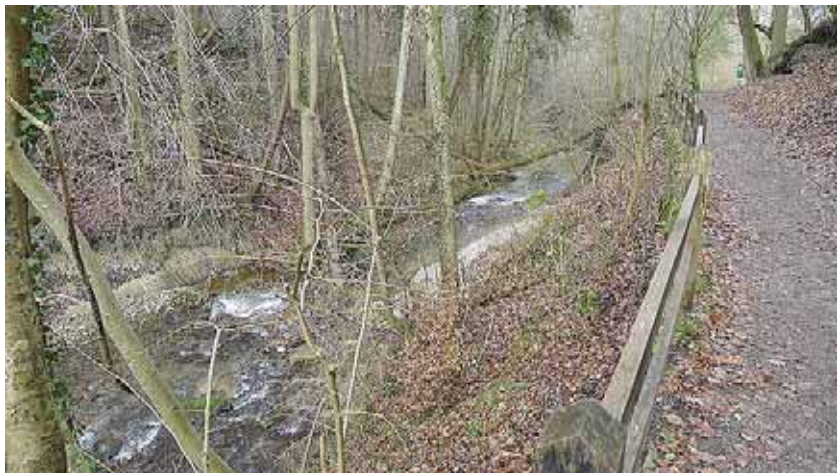
Bild 75

Kleinflächige Geschiebe-
bänke im Unterwasser der
Wasserfassung Haumüli.
20.01.2014

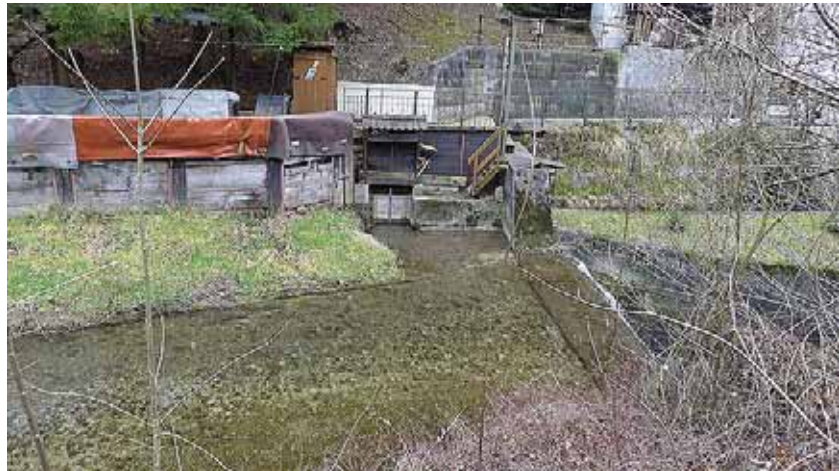
Bild 76

Wasserfassung Irchel. Blick gegen die Fliessrichtung.
20.01.2014
